## ACTE DE COMMISSAIRE DE JUSTICE

# PROCES VERBAL DE DESCRIPTION

Je suis sollicité afin de faire le PV DE DESCRIPTION du bien situé 6 Cours Gustave Nadaud 42000 SAINT-ÉTIENNE

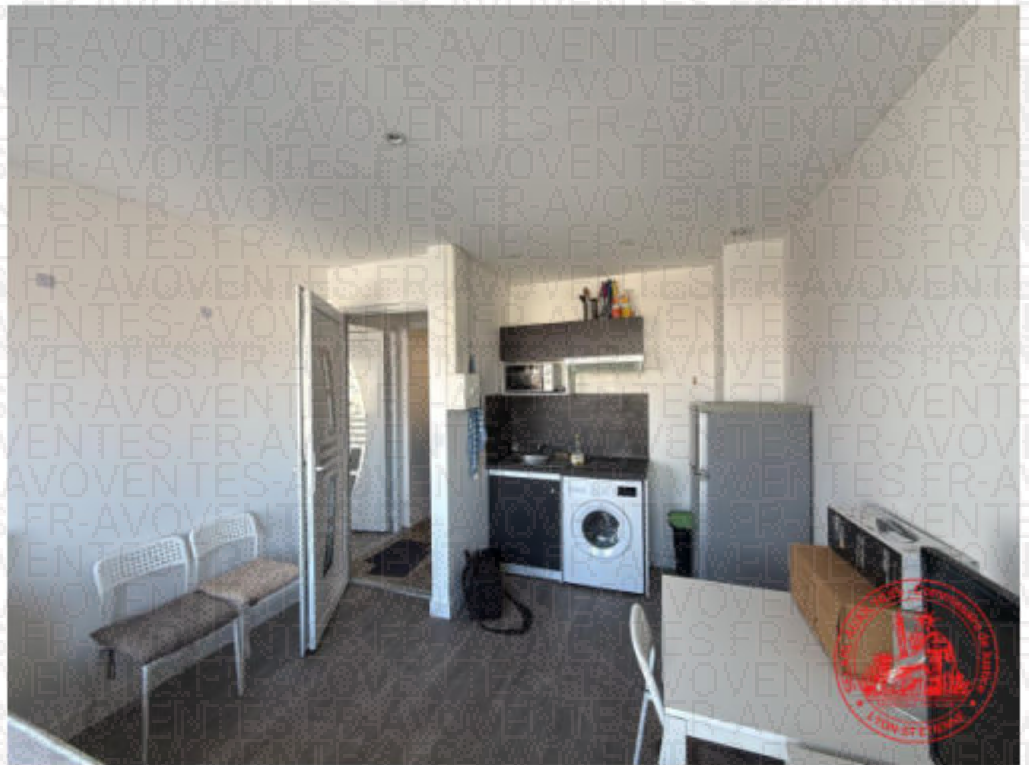
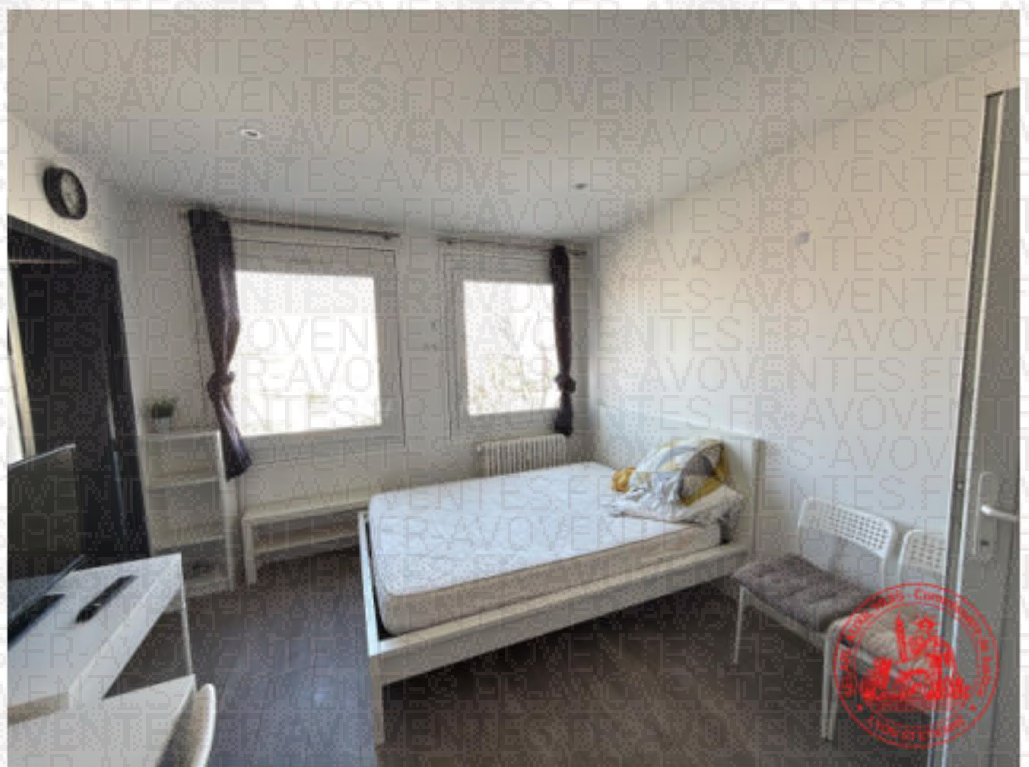
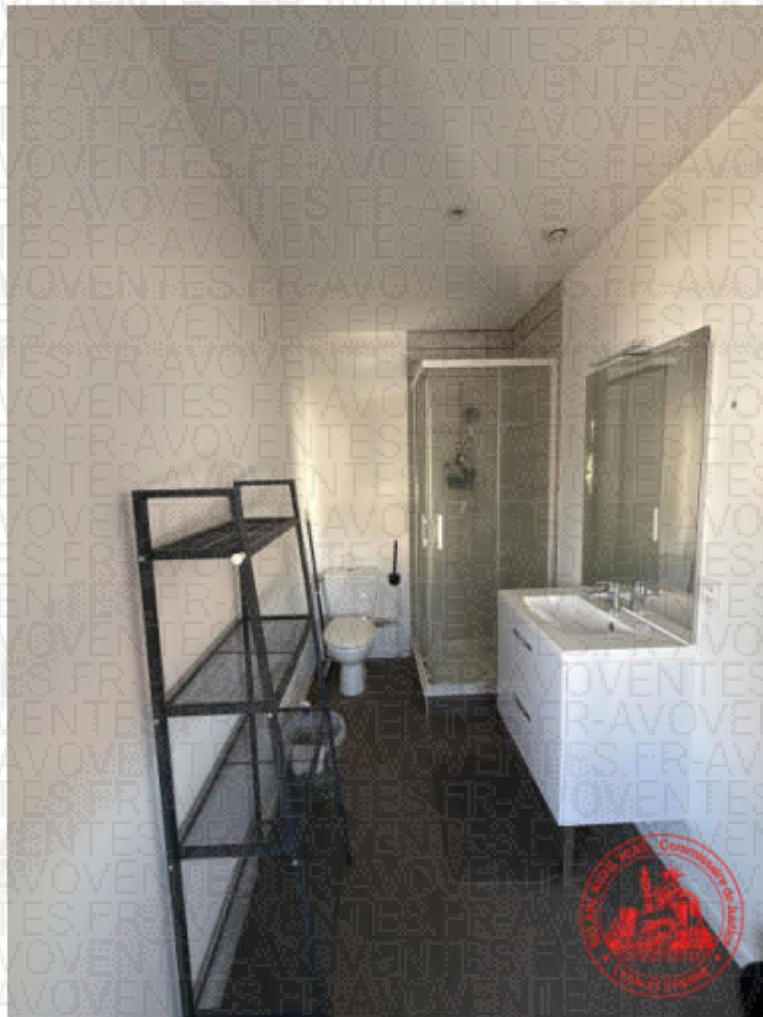
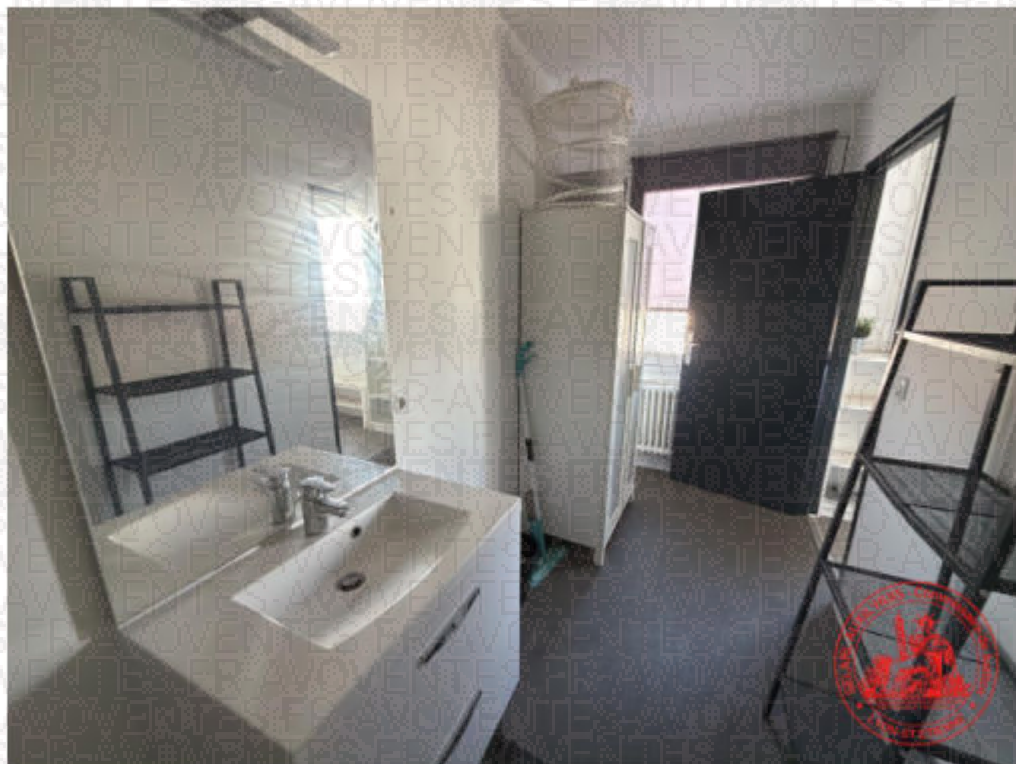
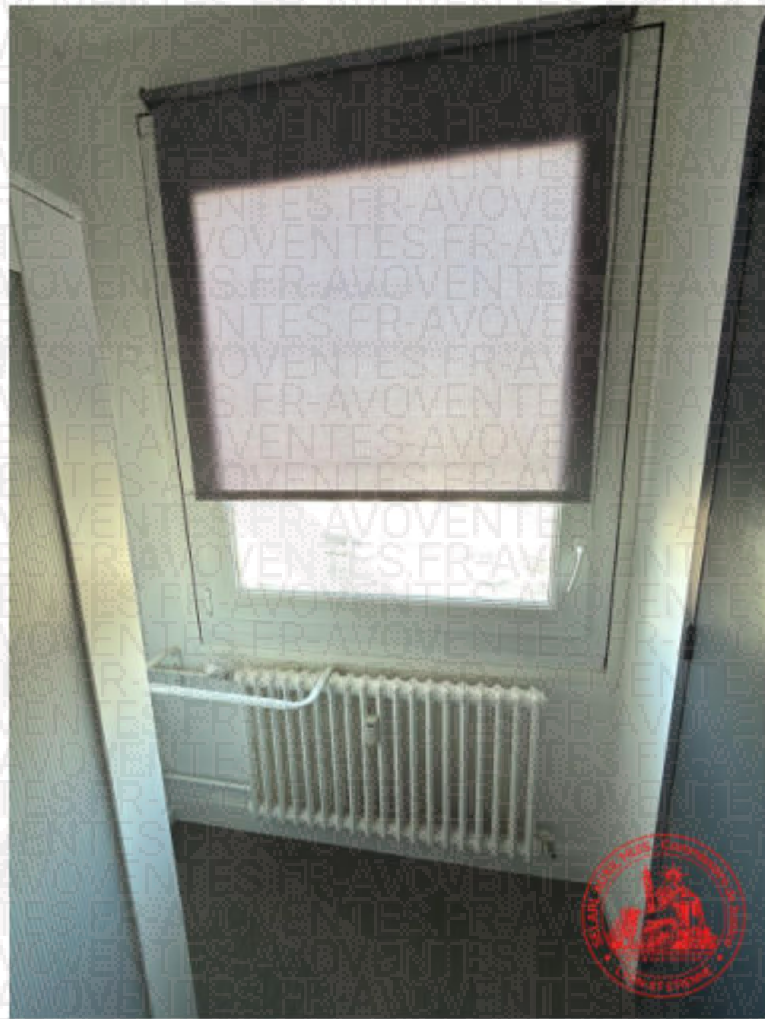
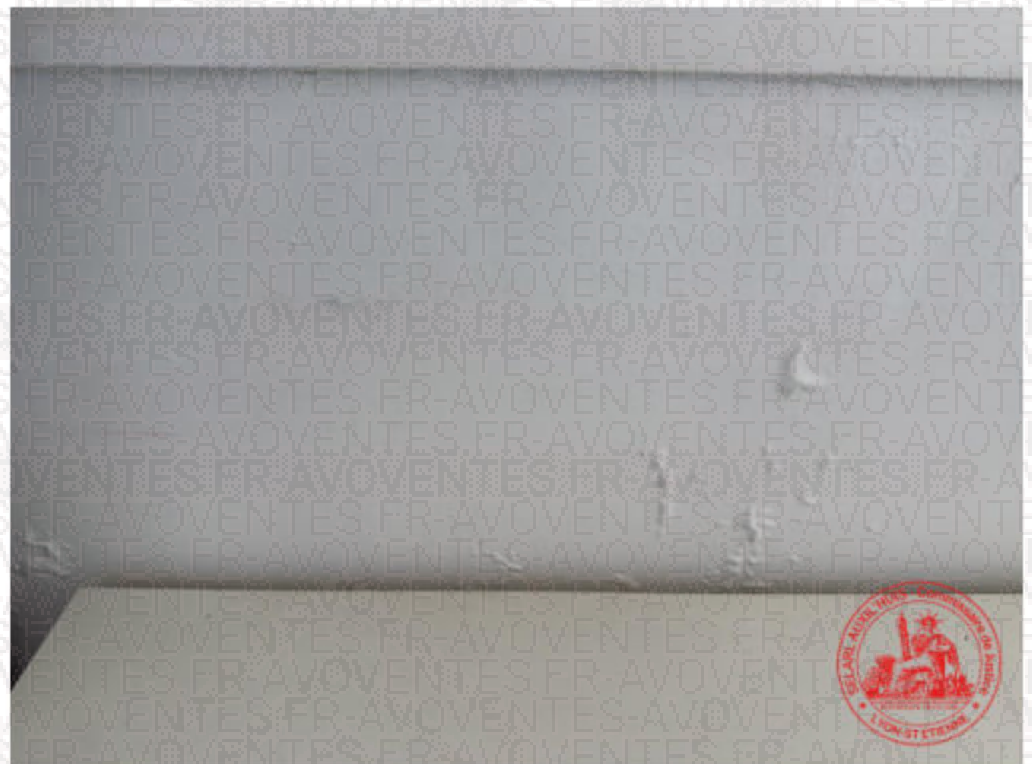
### STUDIO 1

Je relève un plafond lisse, peint en finition mate, d'aspect homogène. Les liaisons hautes au droit des angles sont régulières. Les spots encastrés apparaissent visuellement affleurants, sans désaffleurement visible. Aucune auréole ni fissure apparente n'est observée.

Il est observé que les fenêtres présentent des cadres visiblement rectilignes. Les joints périphériques apparents sont continus sans rupture visible. Les cadres et leurs parecloses montrent un alignement régulier. Aucun impact ou éclat marqué n'est visible sur les vitrages observés.

Je note un ensemble de cuisine comprenant plan de travail, crédence, évier, robinetterie et meubles. Le plan de travail se présente continu et la crédence apparaît uniforme. Les façades et caissons visibles sont alignés. L'évier et la robinetterie montrent un aspect propre, sans impact visible sur les zones observées.

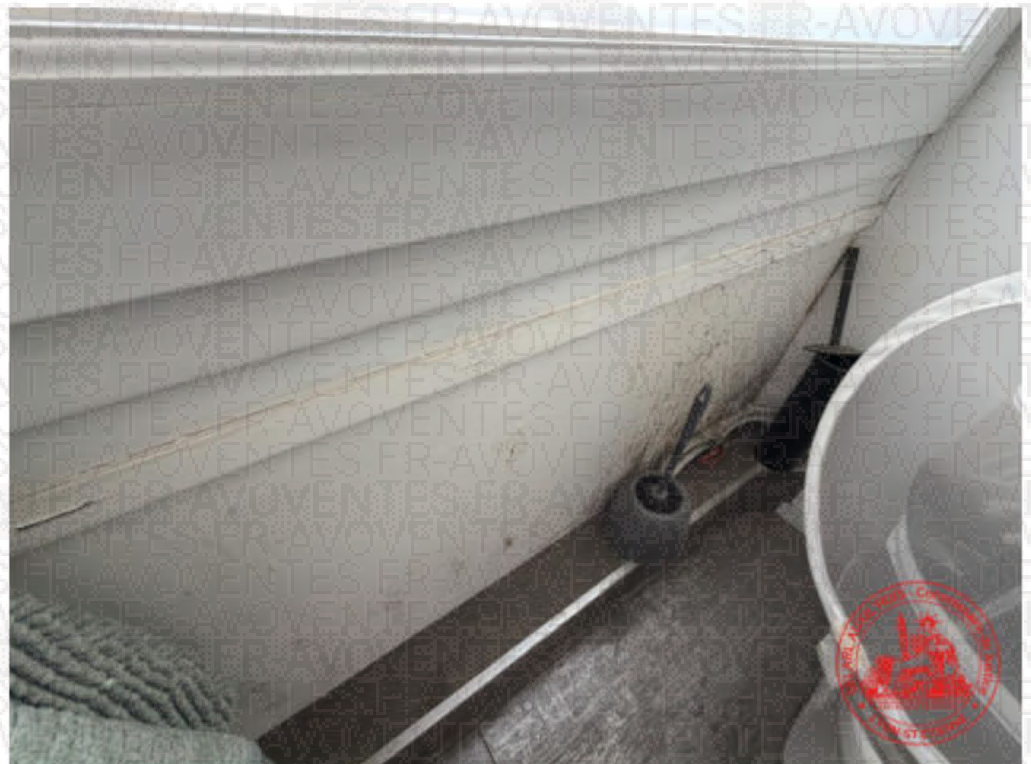
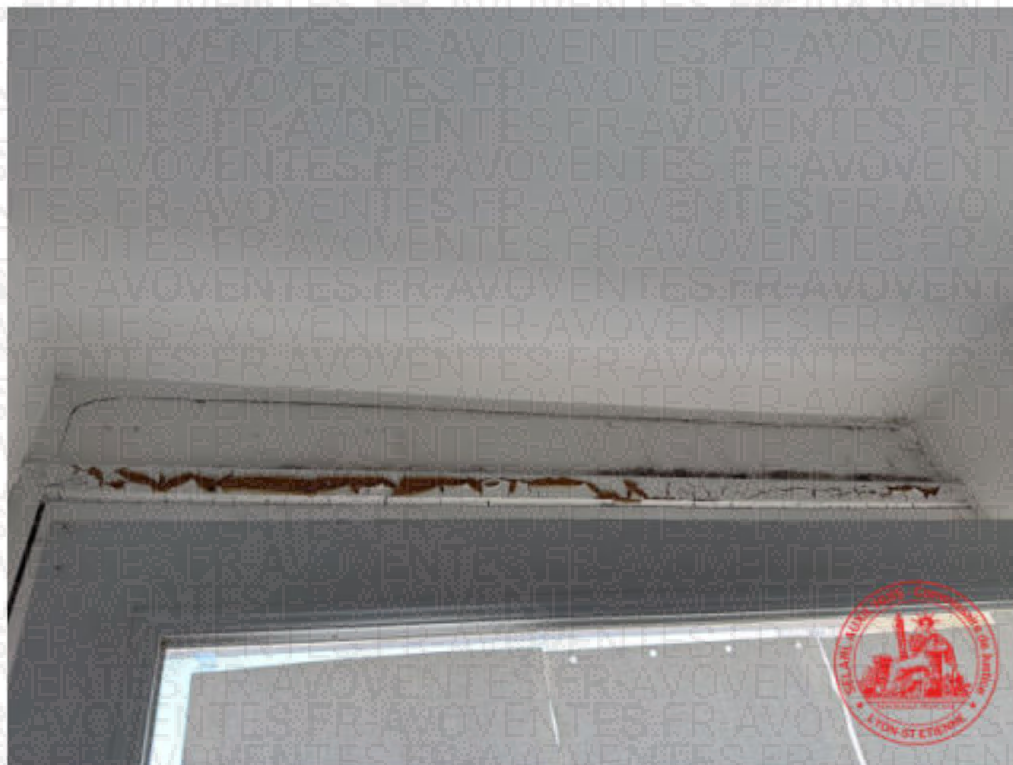
## STUDIO 2

J'observe un sol de salle d'eau présentant une surface continue et une teinte uniforme. Les jonctions visibles au droit des plinthes et autour du receveur apparaissent régulières, sans éclat apparent.

Je note que les surfaces murales de la salle d'eau apparaissent d'aspect homogène, avec des liaisons et angles réguliers. Les zones peintes et carrelées présentent une continuité visuelle, sans déformation manifeste. Je relève des traces de moisissures visibles sur une zone de mur.

Je remarque une fenêtre dont le cadre et les pareclozes présentent un alignement visuel régulier. Les joints périphériques apparaissent sans rupture visible. Je relève des traces de moisissures visibles sur le cadre de fenêtre en bois.

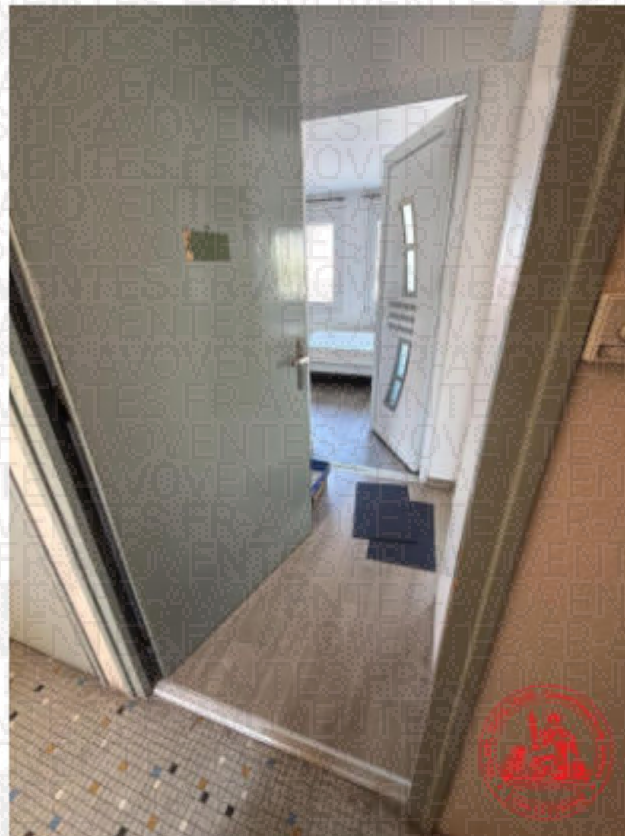
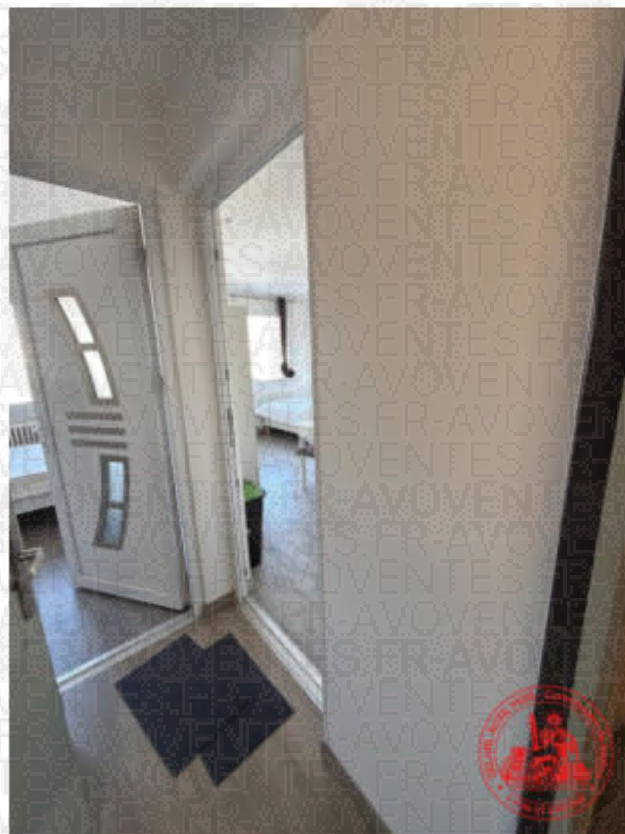
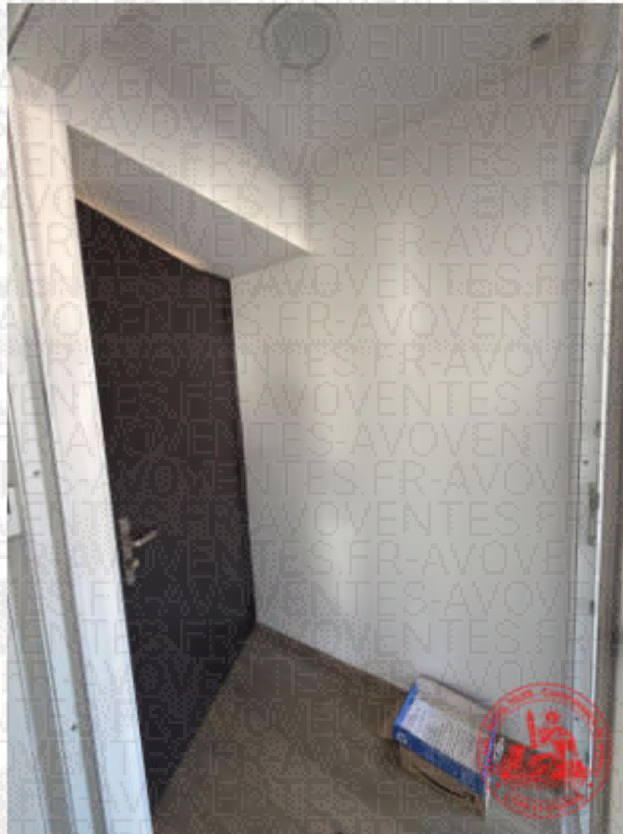
## COMMUNS

J'observe un sol qui apparaît d'aspect régulier, avec des lames de sol alignées. Les joints présentent une largeur globalement homogène et les seuils se présentent réguliers. La surface ne laisse pas apparaître de déformation manifeste ni de rupture de niveau visible. Les jonctions sol/plinthes sont visuellement continues.

Je note que les murs présentent un aspect visuellement homogène, avec une teinte uniforme. Le revêtement mural montre une continuité apparente sur l'ensemble des surfaces observées. Les liaisons avec encadrements et plinthes sont homogènes et sans rupture visible. Les surfaces murales ne présentent pas de déformation manifeste ni de taches marquées.

Je relève que le plafond présente une surface uniforme et d'aspect régulier. Les liaisons plafond/murs apparaissent visuellement continues, sans décrochement apparent. Un élément d'éclairage encastré, visuellement affleurant, est présent au plafond. Aucune fissure ni auréole n'est visible sur les zones observées.

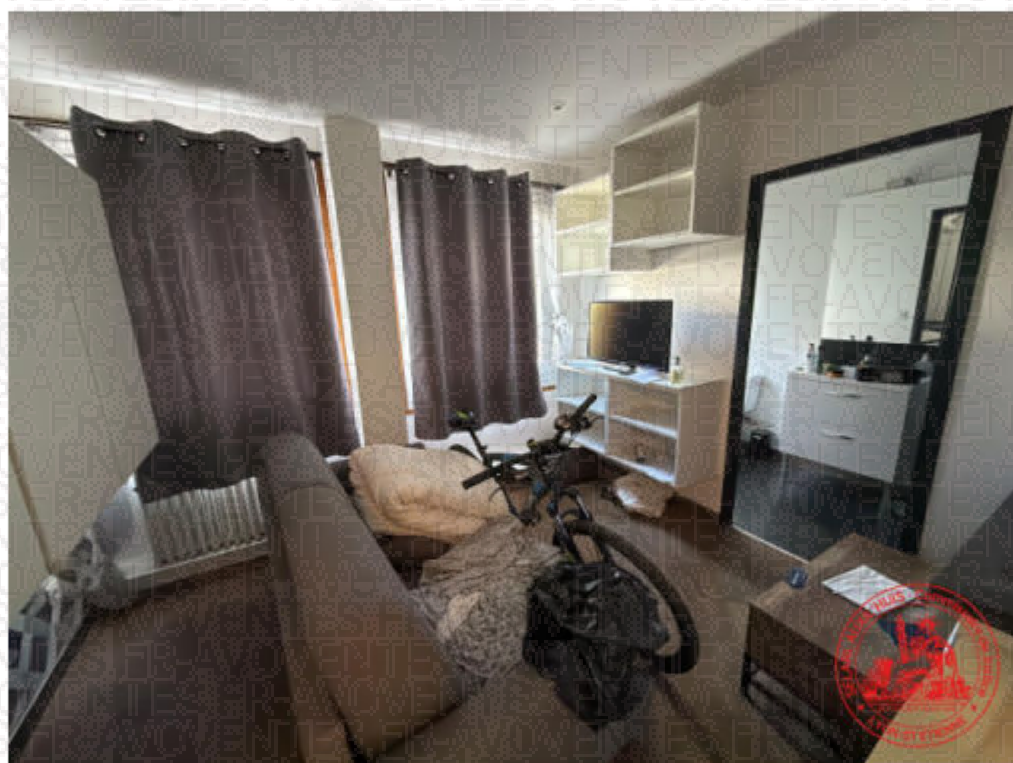
## APPARTEMENT DROITE

J'observe un sol présentant une surface régulière avec des joints visuellement alignés. Les zones visibles apparaissent continues, sans fissure marquée ni soulèvement apparent. La teinte perçue est homogène sur les parties observées. Certaines zones de sol restent non accessibles visuellement.

Je note des murs d'aspect visuellement homogène sur les zones observées, avec une continuité apparente du revêtement. Les surfaces murales apparaissent sans fissure marquée ni décollement visible. Les liaisons et encadrements perceptibles se présentent de manière régulière.

réservoir est également visible, sans éclat marqué sur les surfaces observées et avec des jonctions mur/appareil visuellement régulières.

Je note, au sein de l'espace cuisine, un évier intégré au plan de travail, une crédence sombre au droit du plan, une hotte et des façades de meubles visibles. Les états extérieurs observés apparaissent homogènes, sans choc marqué sur les zones visibles. Les jonctions apparentes entre plan de travail et crédence se présentent régulières
