## PROCES VERBAL DE CONSTAT

**L'AN DEUX MIL VINGT-SIX**  
**ET LE VINGT-QUATRE MARS**

Il m'est donc demandé, de dresser un procès-verbal de description des biens immobiliers lui appartenant et sis 2 à 8, place du Forum / 1 à 21, allée Richard Wagner à SAINT-ETIENNE (Loire) cadastrés Section CX n°157 et 158, lots n°1144 et 1190.

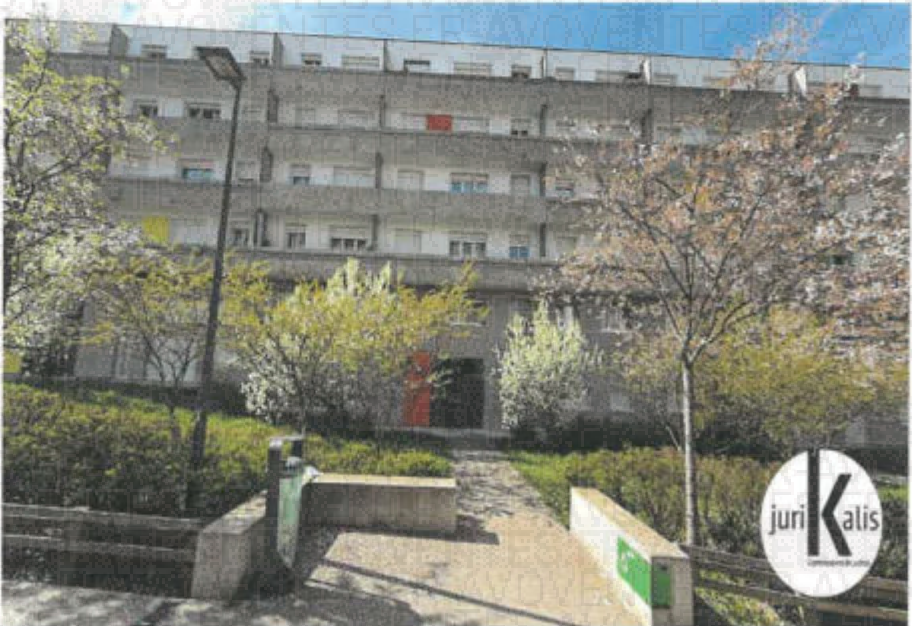
**Photo n°2 : vue de la façade.**

Je note que l'immeuble est correctement entretenu et qu'il a fait l'objet d'une rénovation importante (huisseries, portes palières, hall, isolation, etc...) et récente.

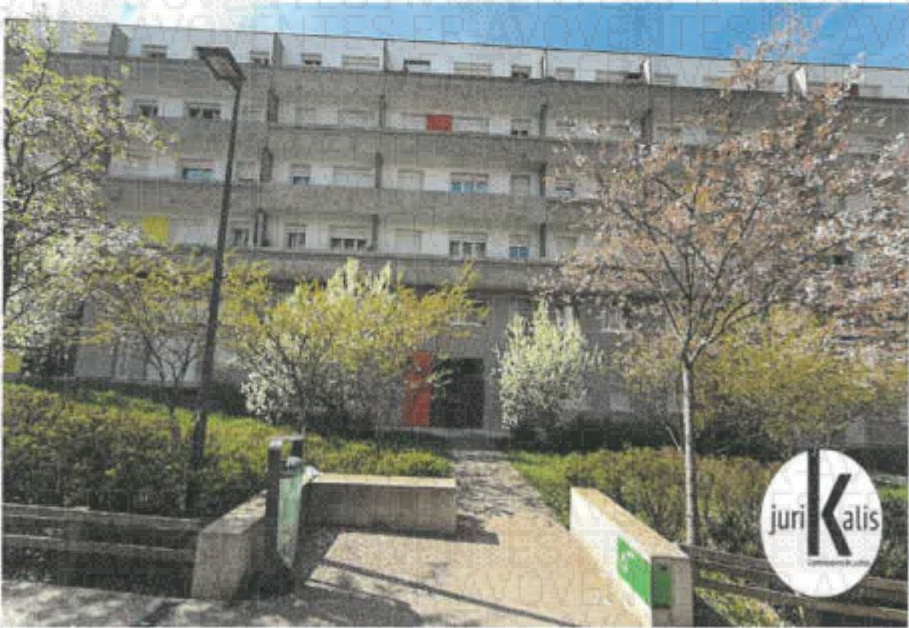
**Photo n°2 : vue de la façade.**

Je note que l'immeuble est correctement entretenu et qu'il a fait l'objet d'une rénovation importante (huisseries, portes palières, hall, isolation, etc...) et récente.

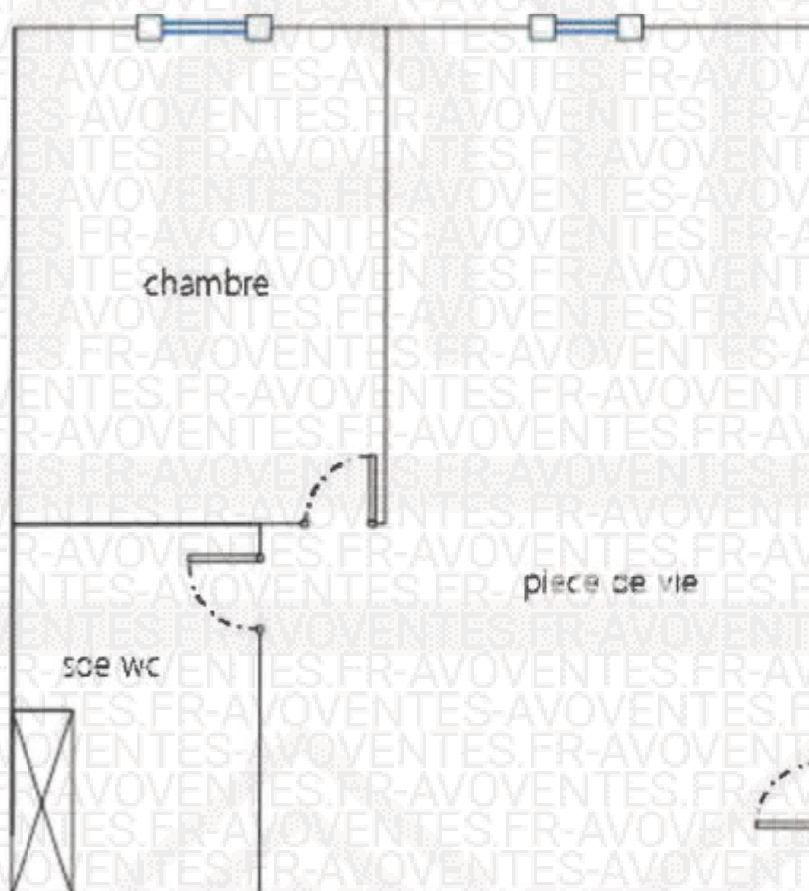
**Photo n° 5 : vue du plan de l'appartement.**
