# PROCES-VERBAL DE CONSTAT

Procès-verbal de constat dressé à la demande de MJ SYNERGIE, liquidateur judiciaire de  
AVOVENTES le 10 juillet 2026 sis 18 rue Bertrand Russel à ST ETIENNE (42100)

| DESIGNATION | | | | |
|---|---|---|---|---|
| A SAINT-ETIENNE (LOIRE) 42000 18 Rue Bertrand Russel,<br>Un bâtiment industriel élevé d'un seul niveau. | | | | |

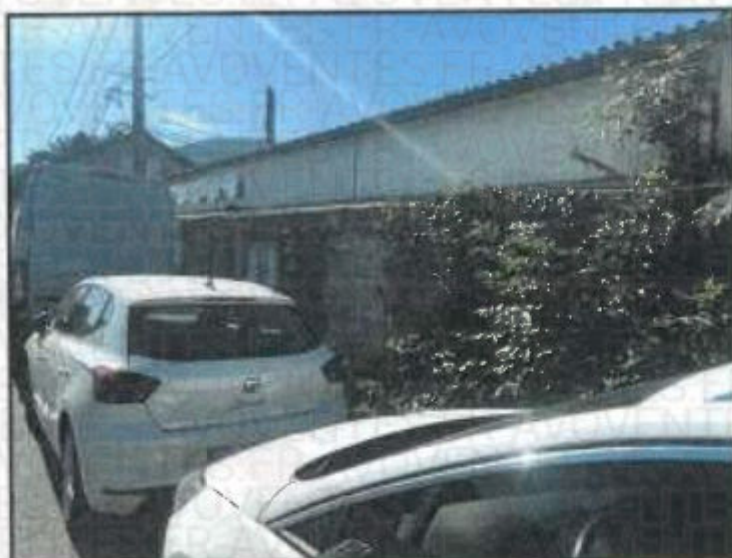
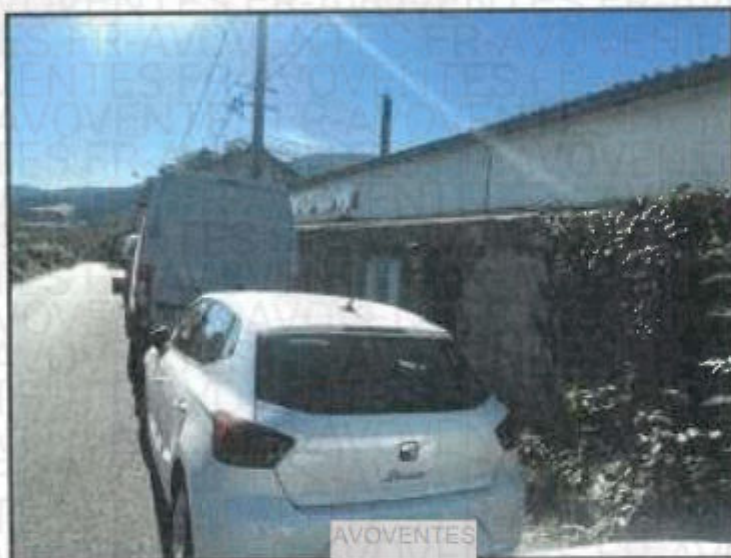
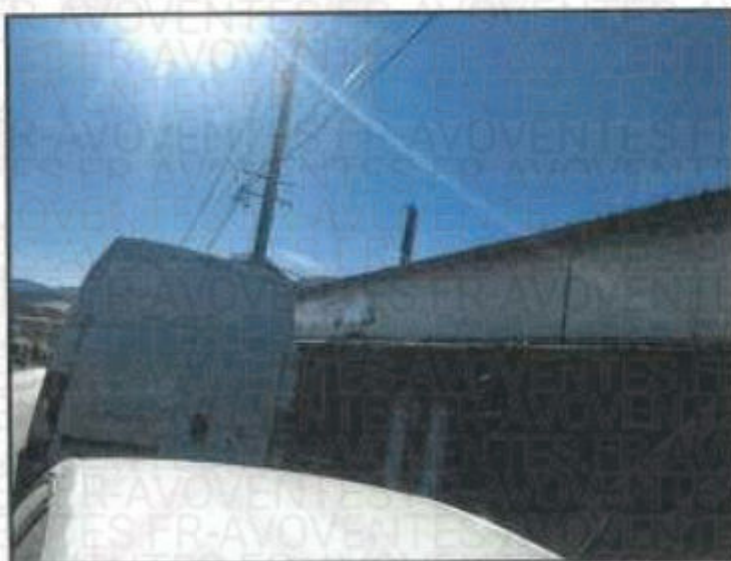
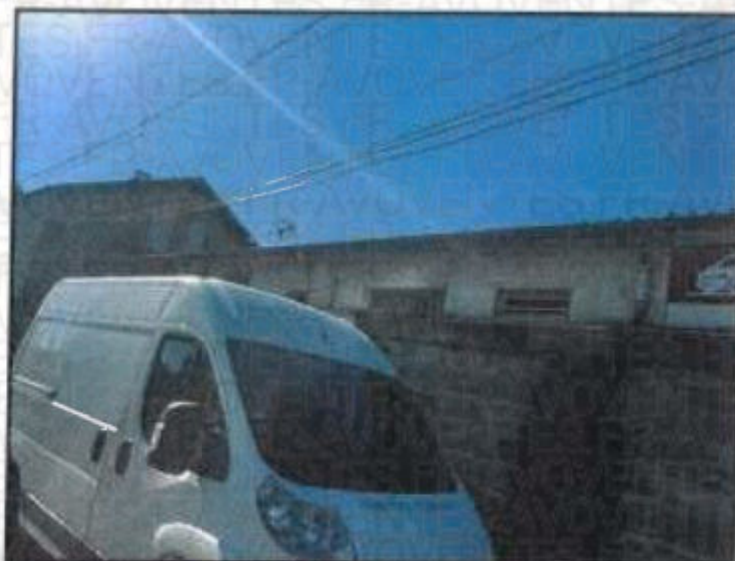
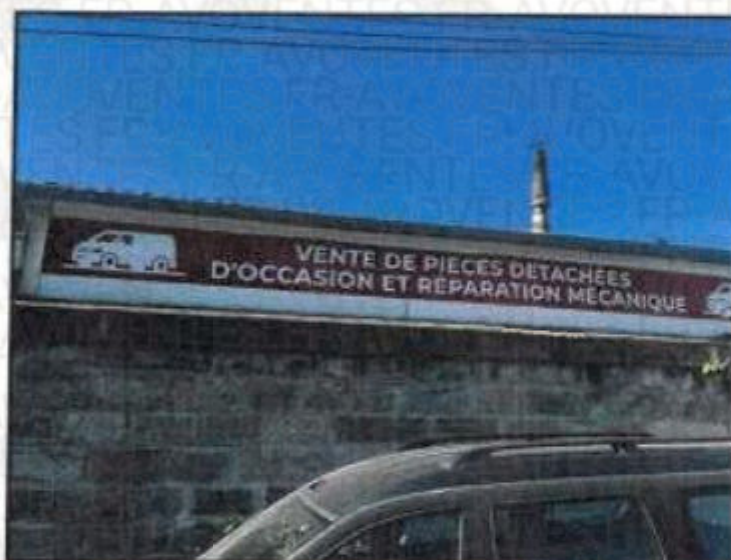
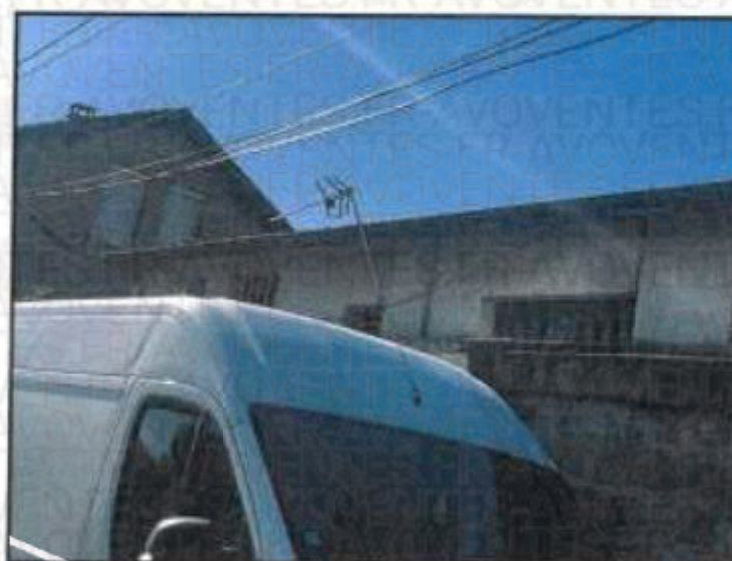
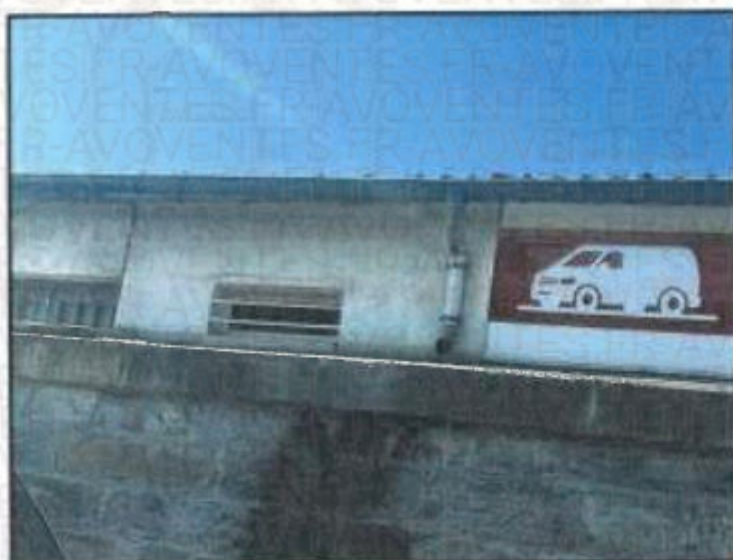
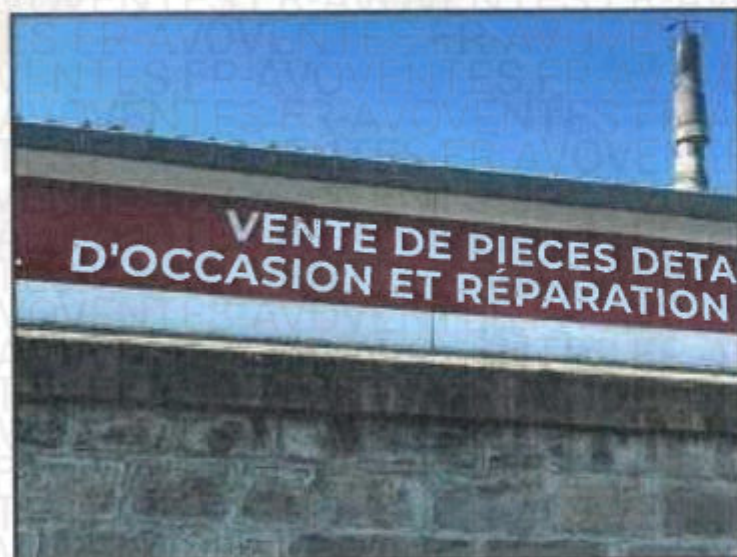
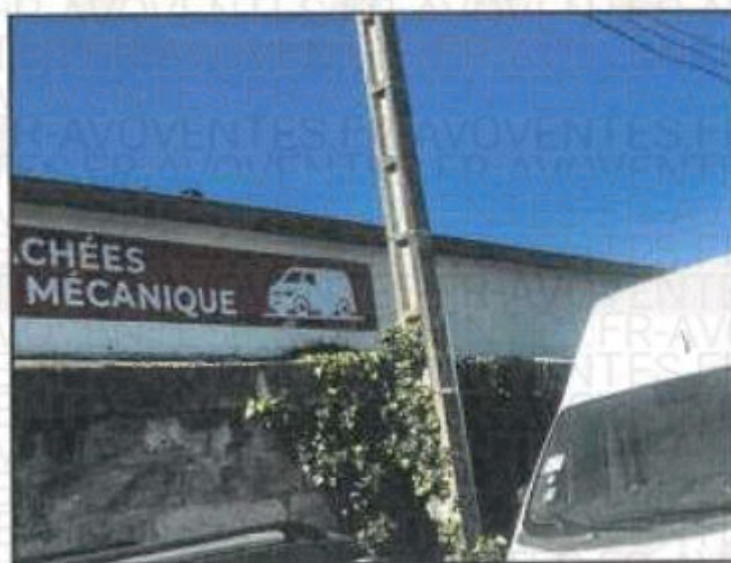
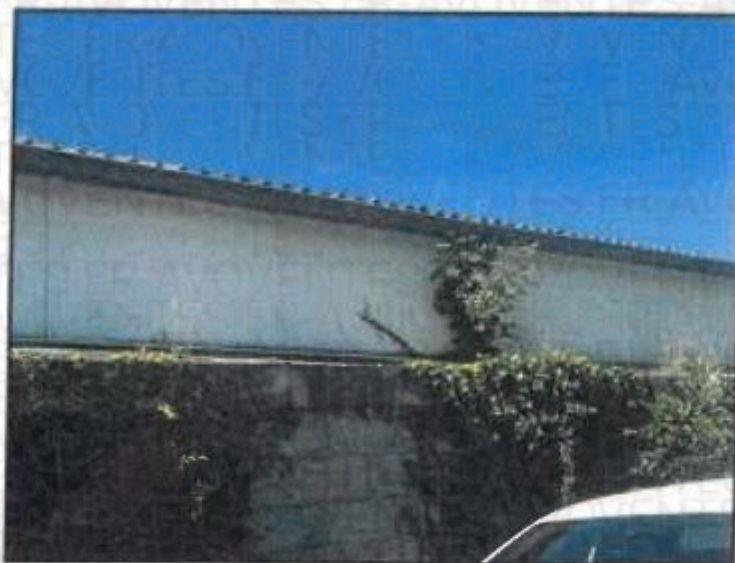
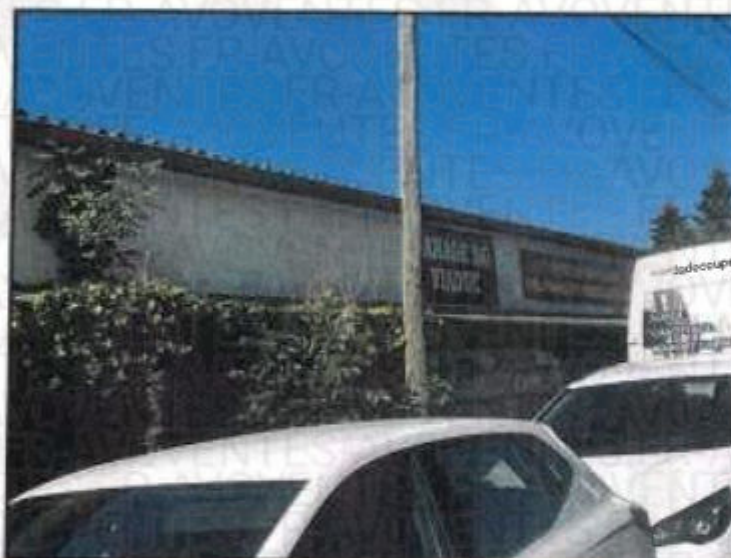
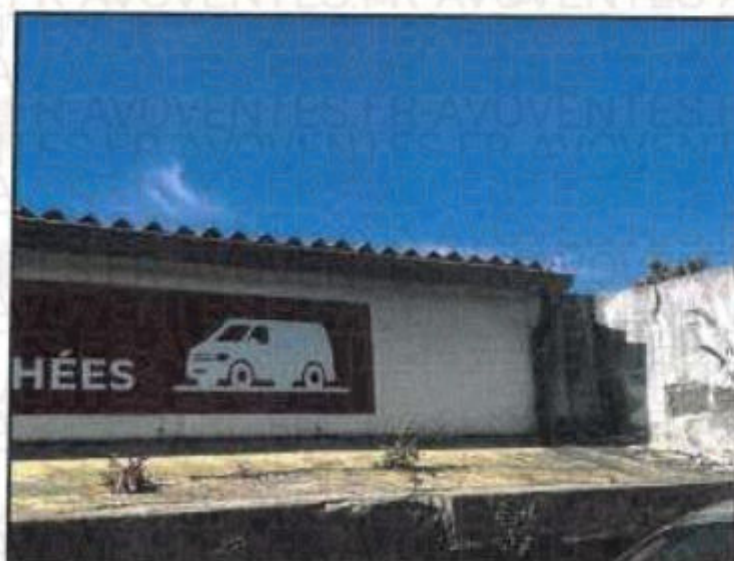
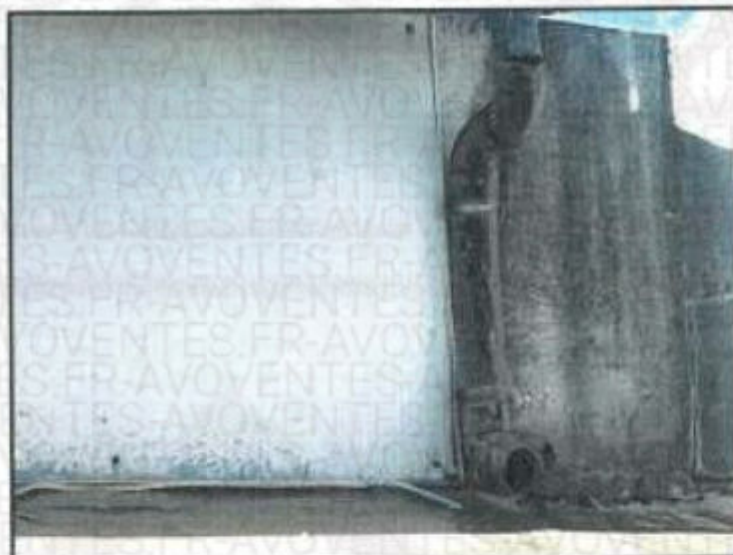
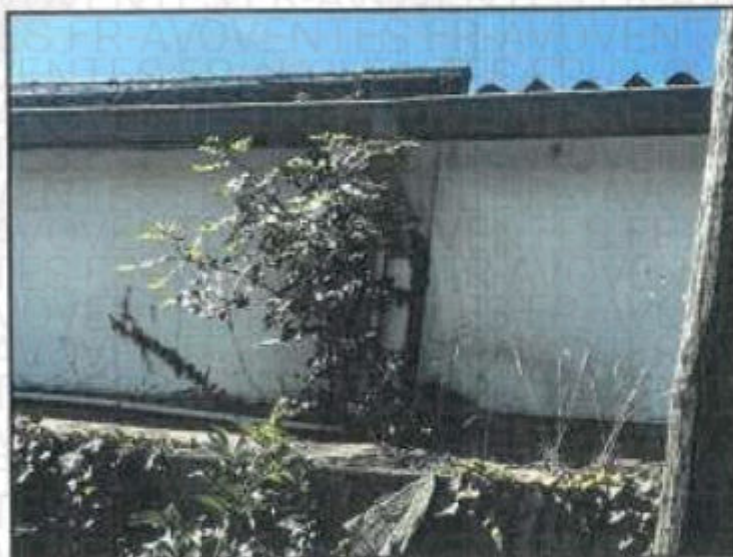
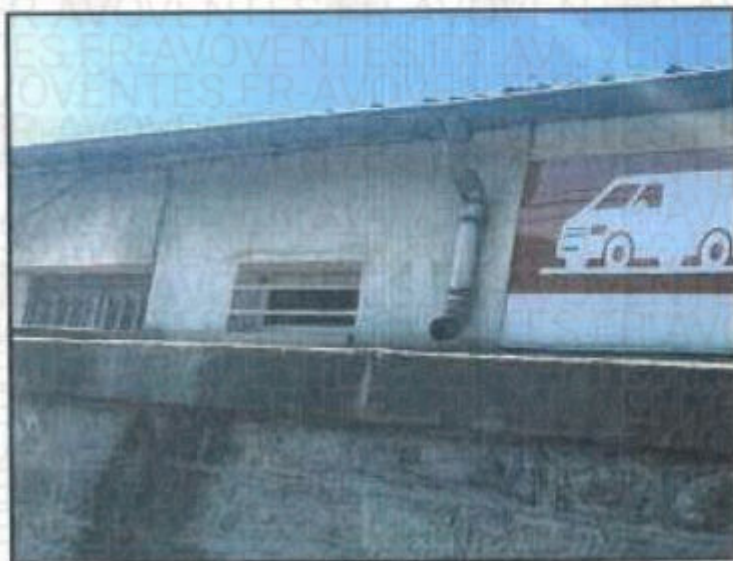
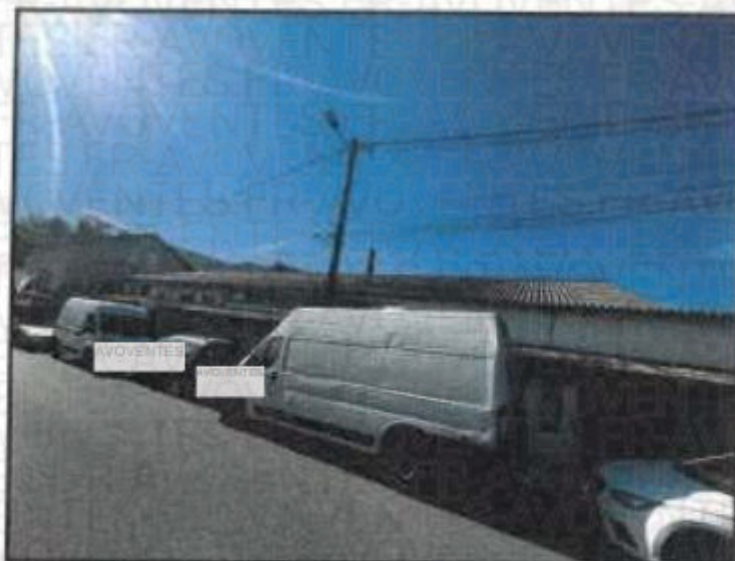
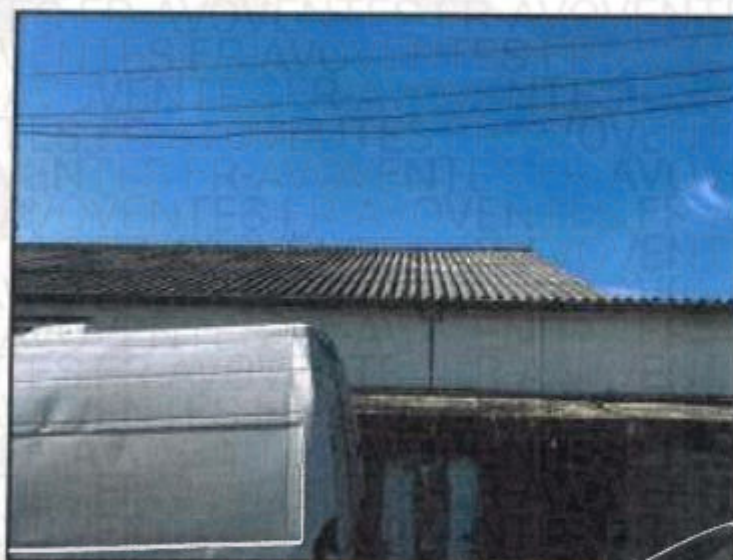
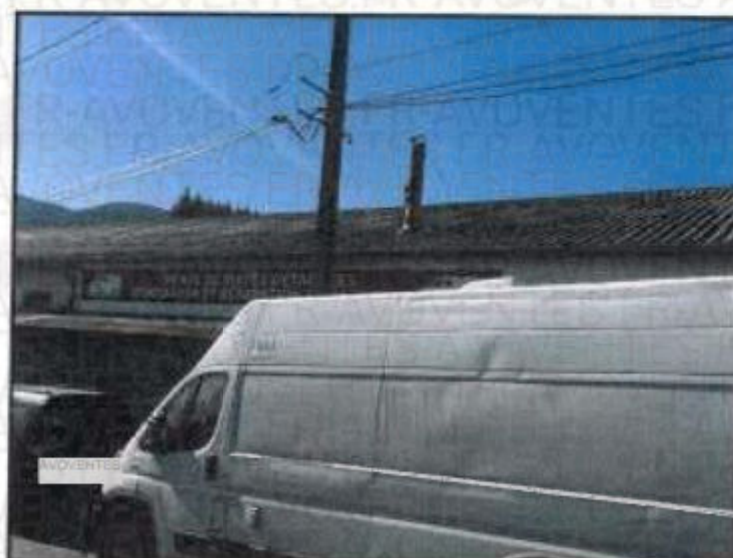
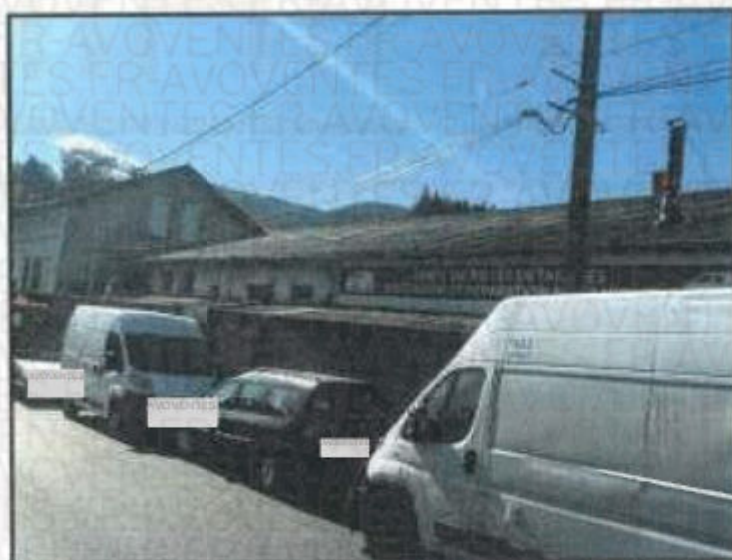
### III. FAÇADE CÔTÉ RUE

Je retrouve, le long de la route, à l'extrémité supérieure du tènement objet des présentes constatations, diverses plaques protégeant le tènement en question.

Le cheneau présent sur cette longueur de mur ne présente globalement pas de remarques particulières.

Les descentes d'eau pluviale, quant à elles, paraissent quelque peu endommagées.

Depuis la rue, je ne peux apercevoir qu'un pan de toit semblant globalement usagé, avec une sortie de cheminée hors d'état.

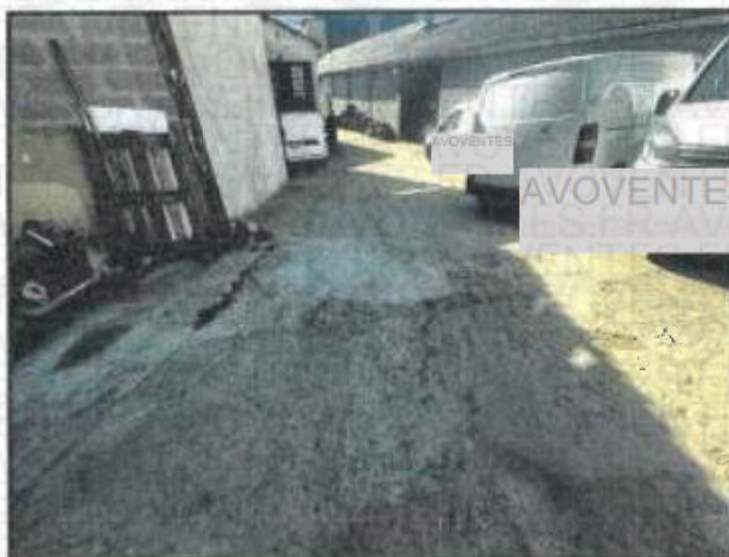
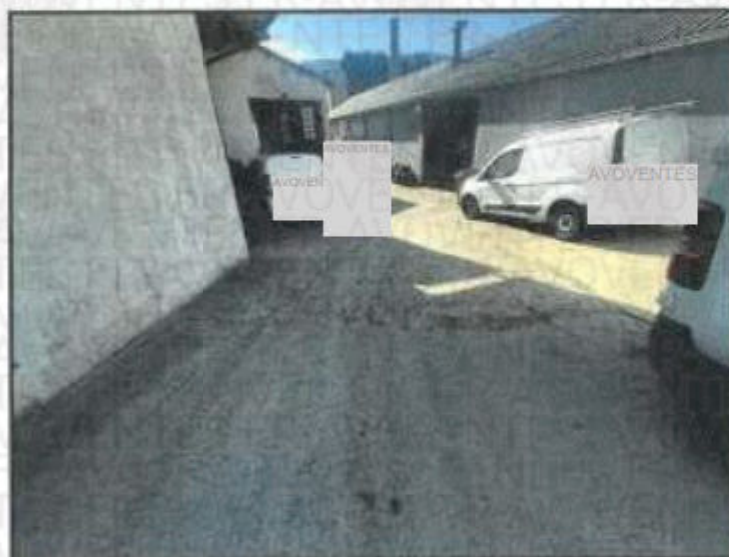
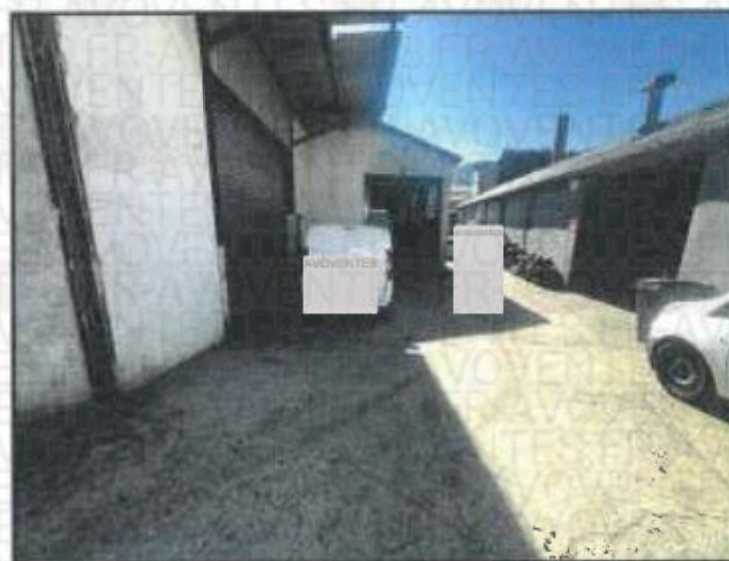
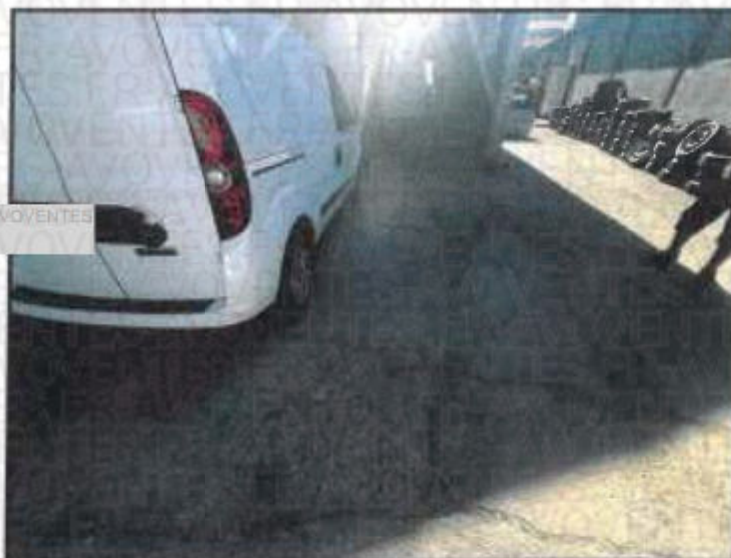
#### IV. ALLEE D'ACCÈS AU TÈNEMENT

Cette voie d'accès — pour rappel, n'appartenant pas au tènement objet des présents travaux — est bétonnée.

Le béton est globalement hors d'usage, avec quelques marquages, épaufures et fissures.

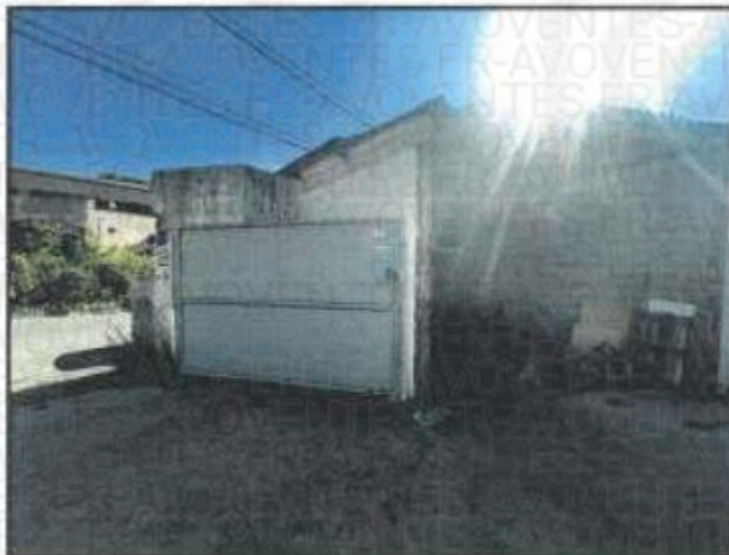
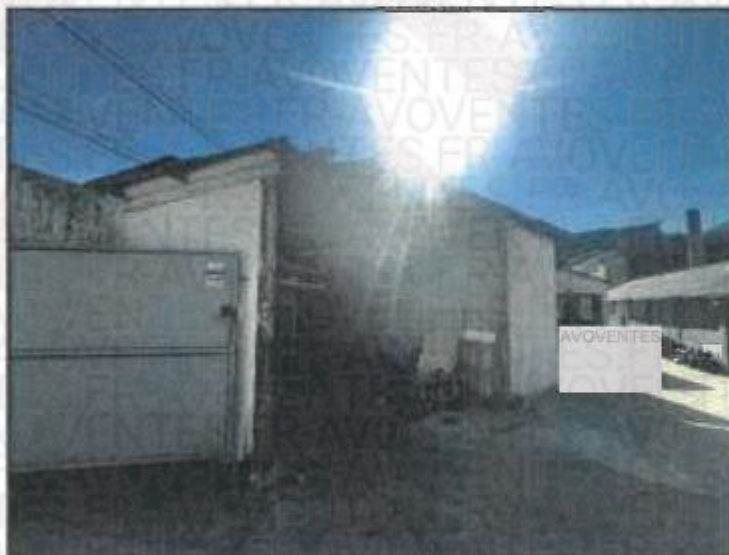
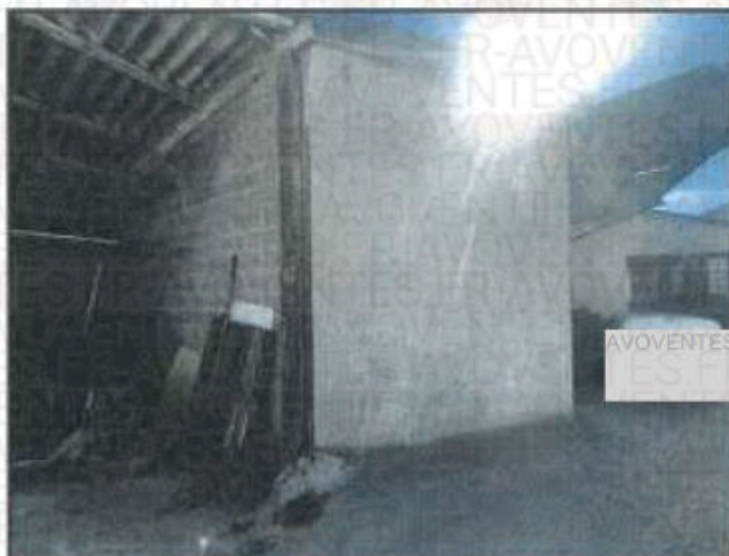
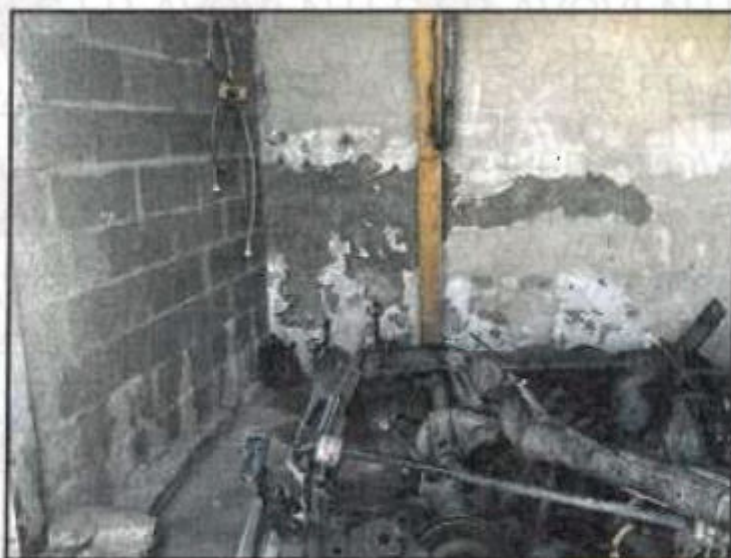
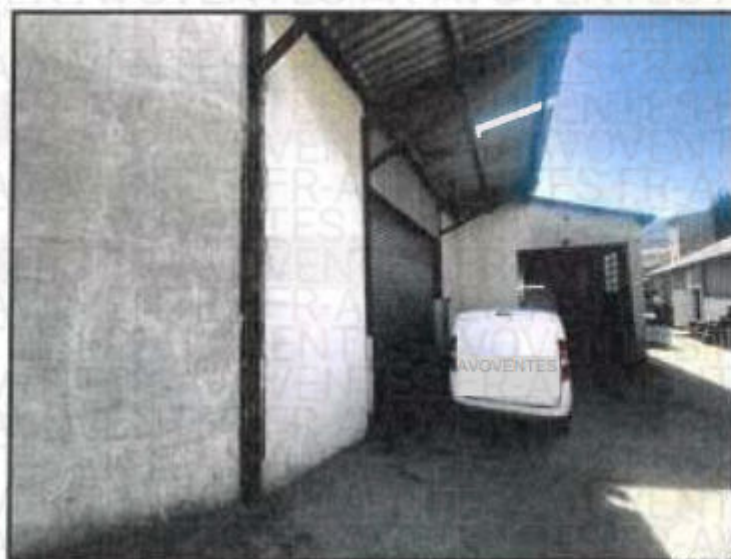
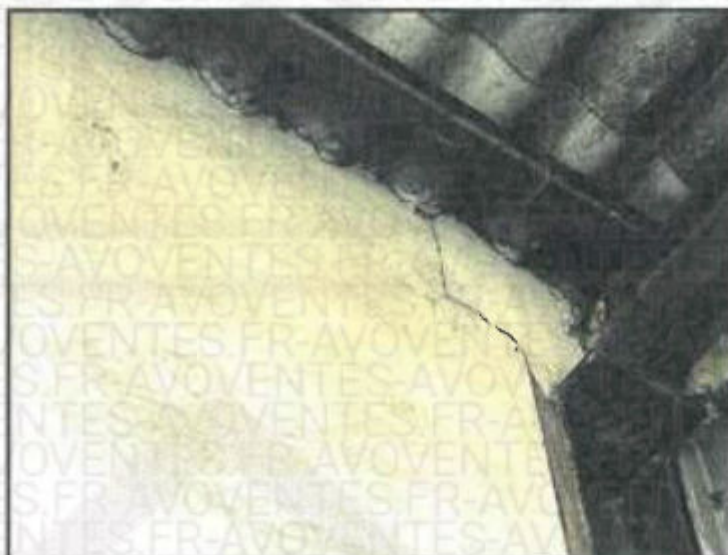
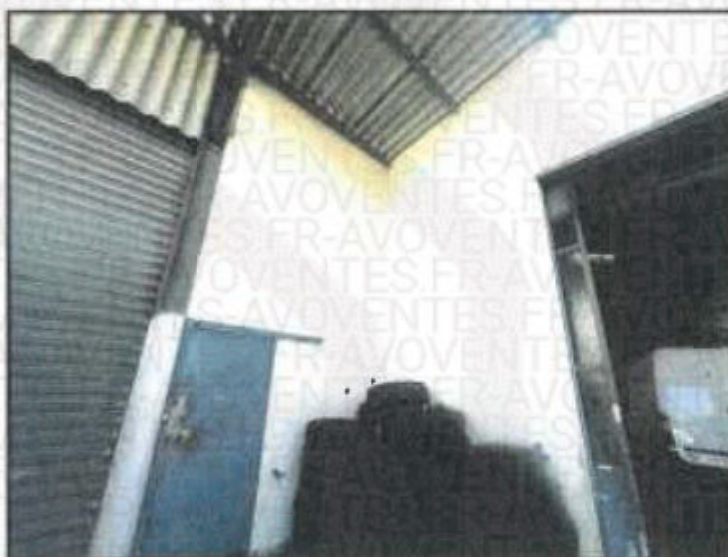
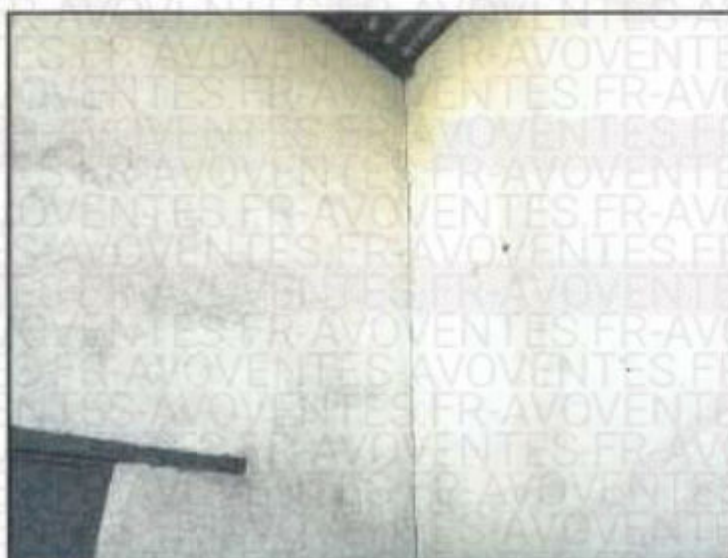
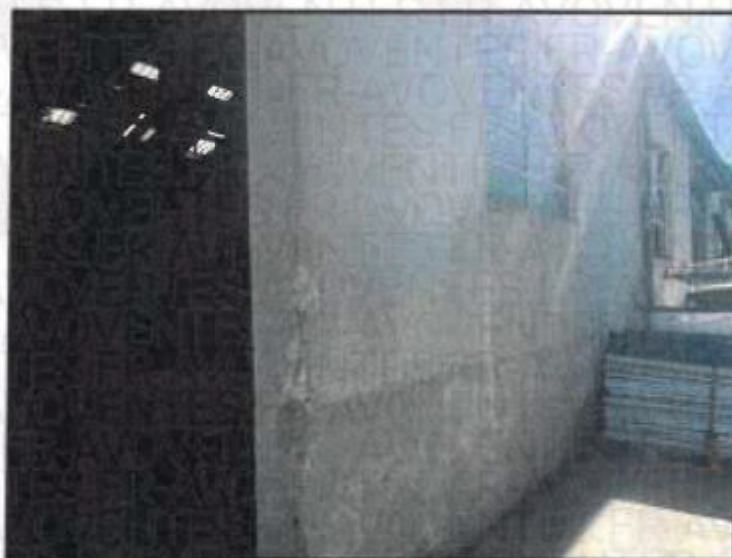
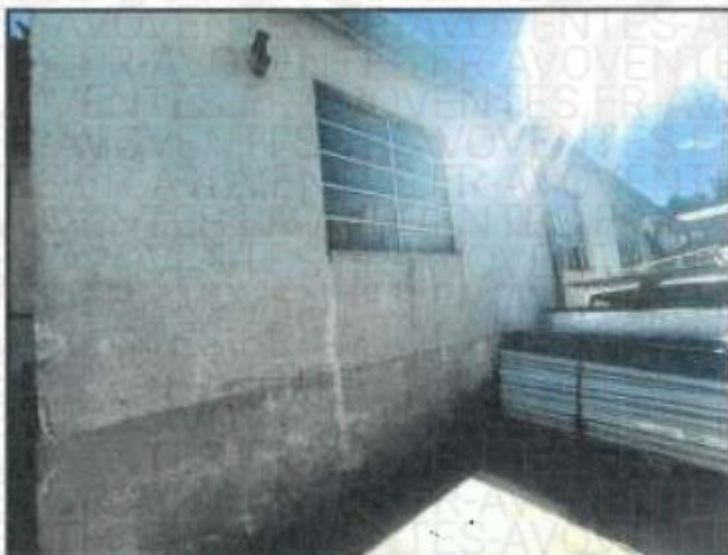
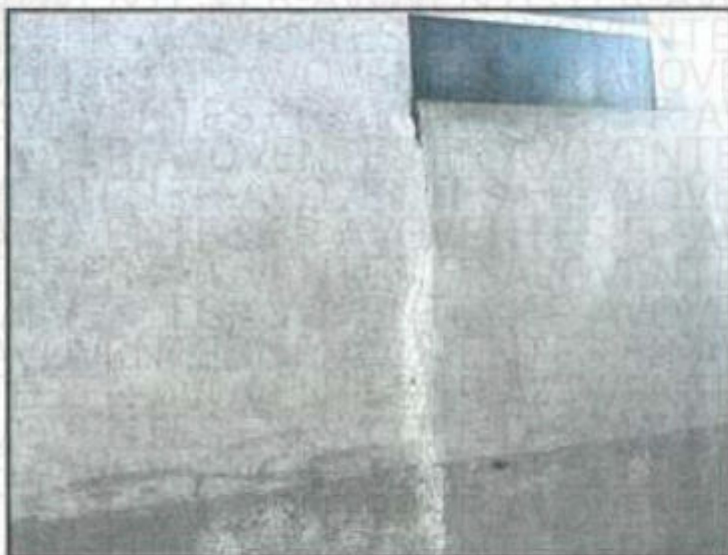
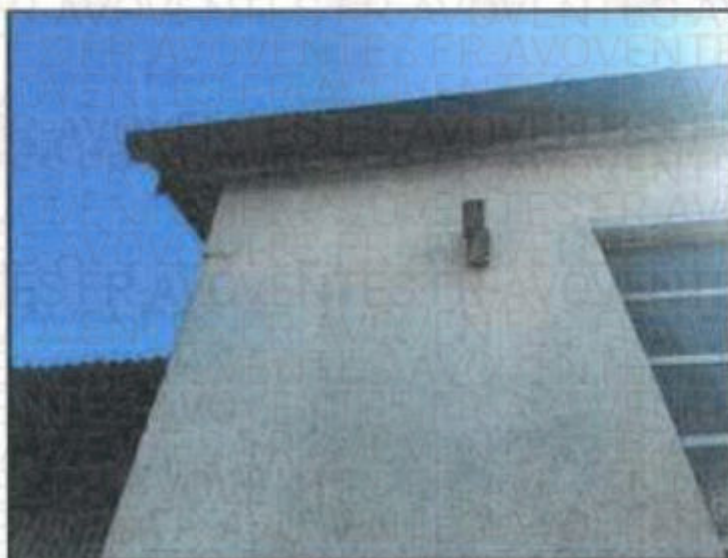
## V. FAÇADES CÔTÉ ALLÉE INTÉRIEURE

Concernant les façades du tènement présent côté allée intérieure, je retrouve des façades globalement usagées, avec diverses épaufrures présentes ainsi qu'une oxydation importante des éléments métalliques.

Au niveau du petit dégagement à l'entrée du tènement côté ouest, diverses traces blanches type salpêtre visibles sur le mur.

Quelques fissures visibles dans le mur entre les deux portails d'accès au tènement.

Au niveau de l'arrête présente au niveau du deuxième portail, épaufrure majeure visible.

Le pan de mur suivant présente là encore des dégradations, avec fissures et épaufrures visibles ainsi qu'un crépi largement terni.

Le cheneau présent au niveau du toit de ce côté est dans un état semblable à celui du côté rue.

Les descentes d'eau pluviale sont là encore usagées, celle présente le plus à l'est ne descendant que sur quelques dizaines de centimètres.

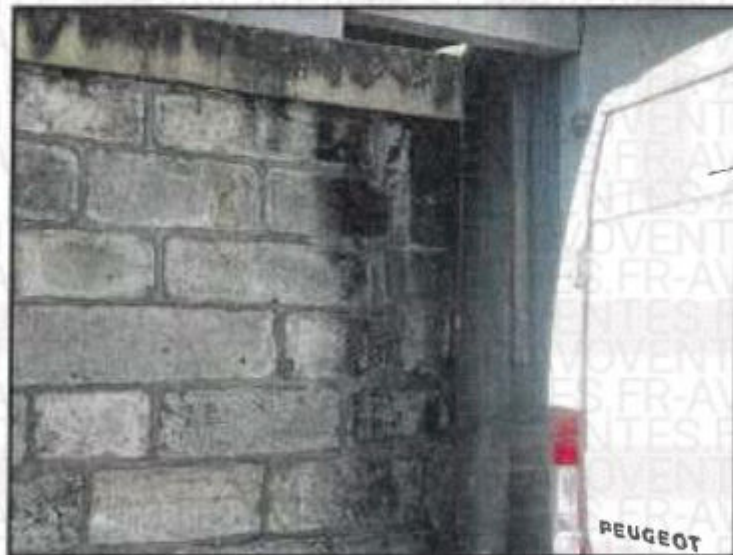
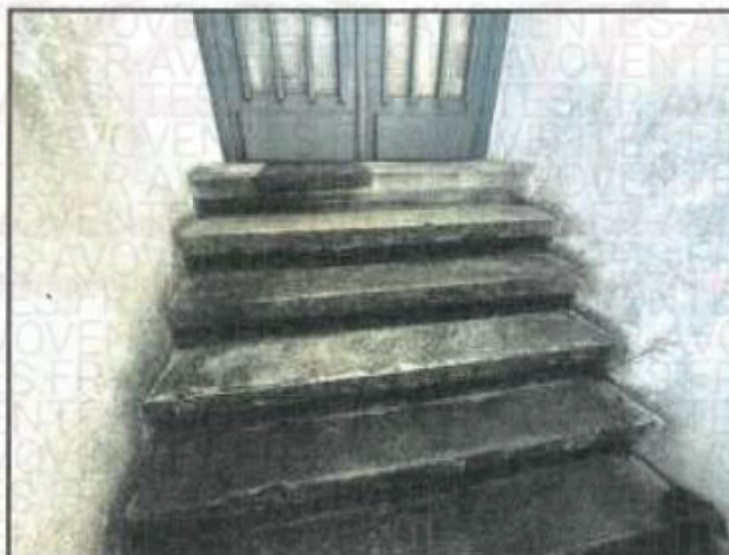
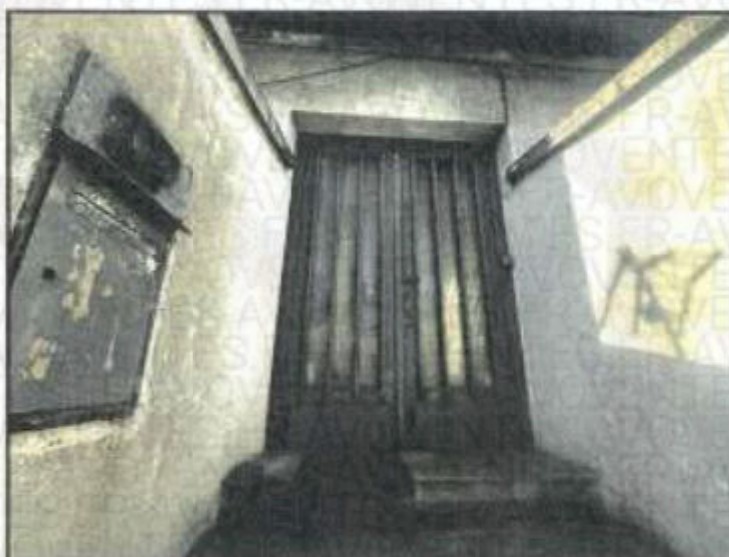
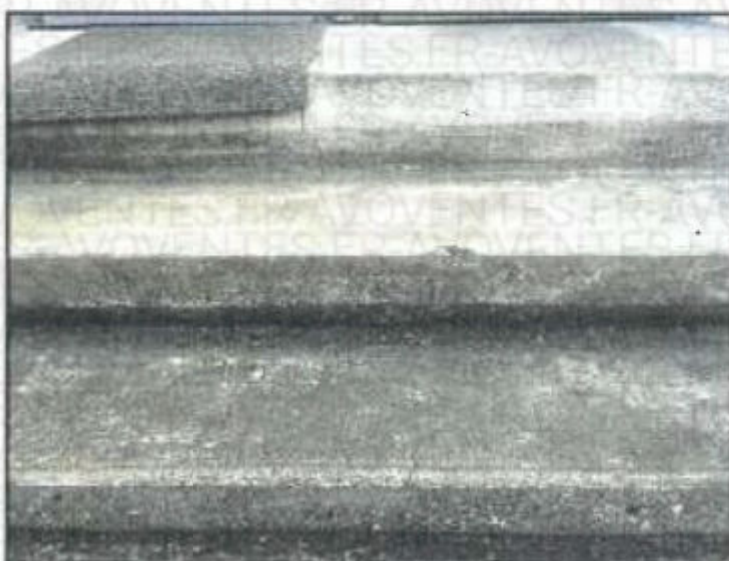
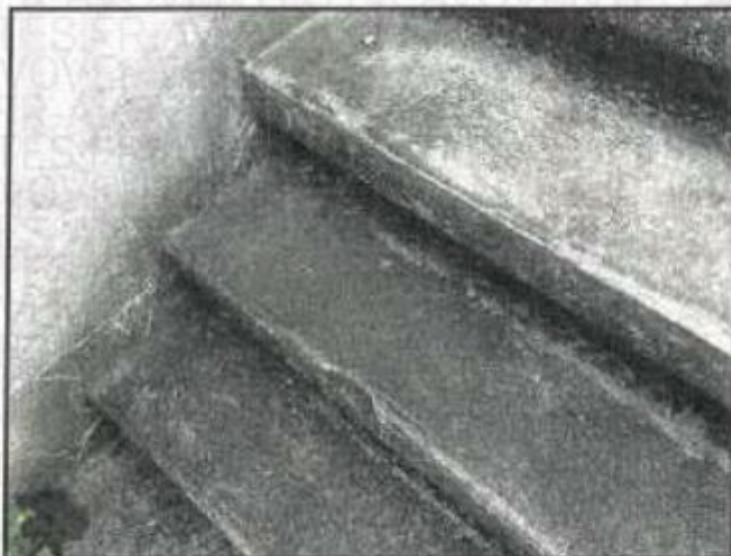
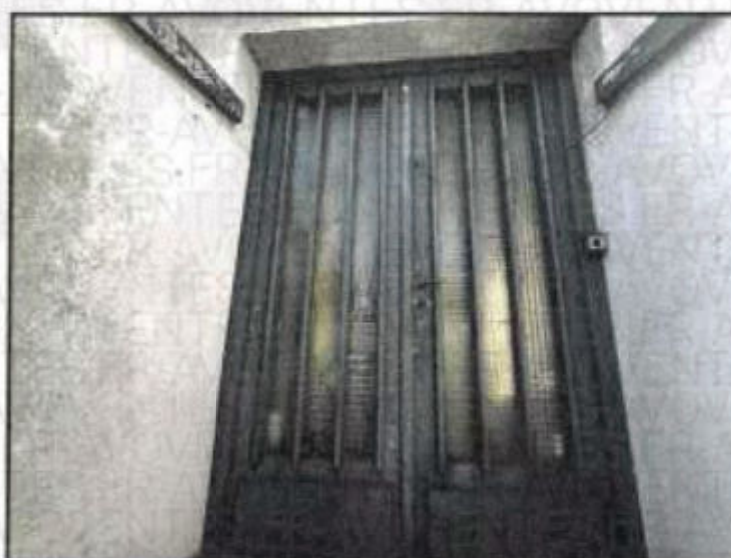
### Porte d'accès côté rue — extrémité est

Je retrouve à l'extrémité est du tènement une porte d'accès au sommet de quelques petites marches d'escalier.

Épaufrures au niveau des marches d'accès.

À noter que la pente de cet escalier est très raide.

Porte d'accès double battant vitrée, à noter diverses fissures et éclats dans les vitres.

L'huissierie bois est largement usagée.

Des épaufrures présentes dans l'embrasure extérieure de la porte.

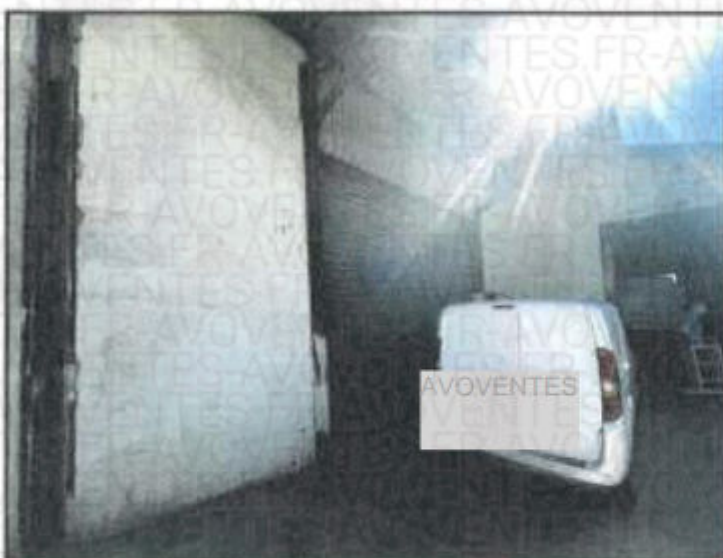
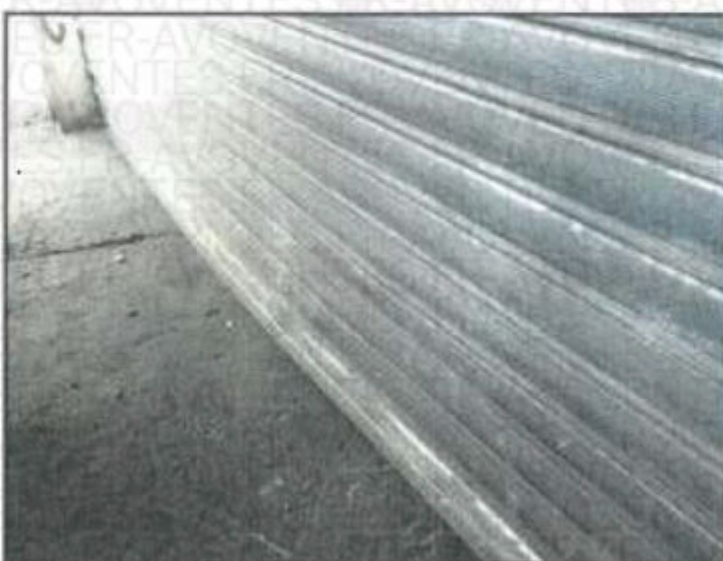
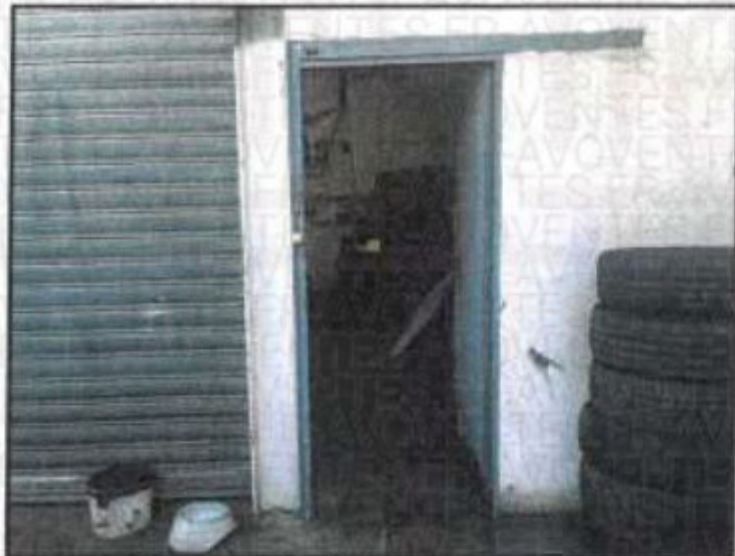
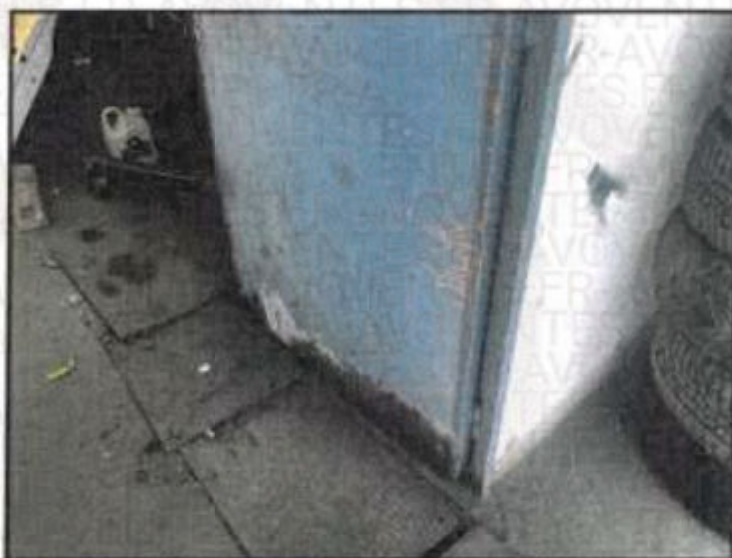
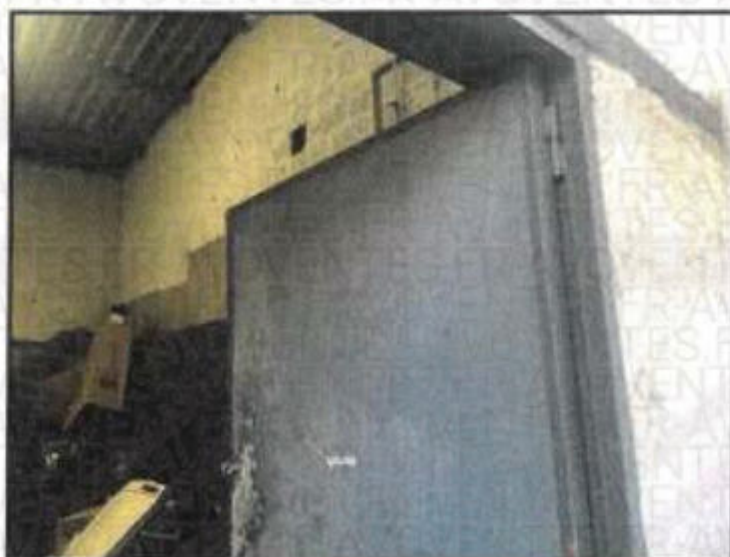
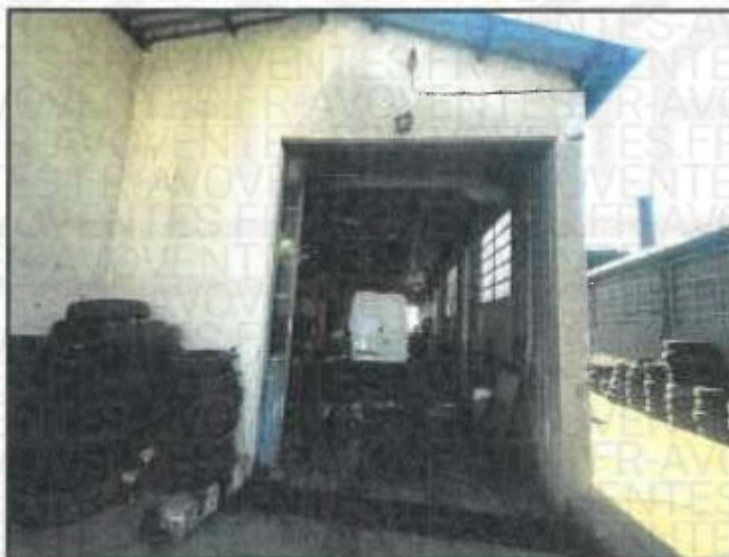
### Portails et portes côté allée intérieure

Rideaux métalliques manuels, usagés, avec torsions du rideau visibles à certains endroits.

Bien que le mécanisme du portail soit grippé, je peux tout de même procéder au début de son ouverture.

Je retrouve à côté du portail en question une porte métallique.

Je retrouve enfin un portail coulissant métallique et vitré donnant accès à la deuxième partie du local.

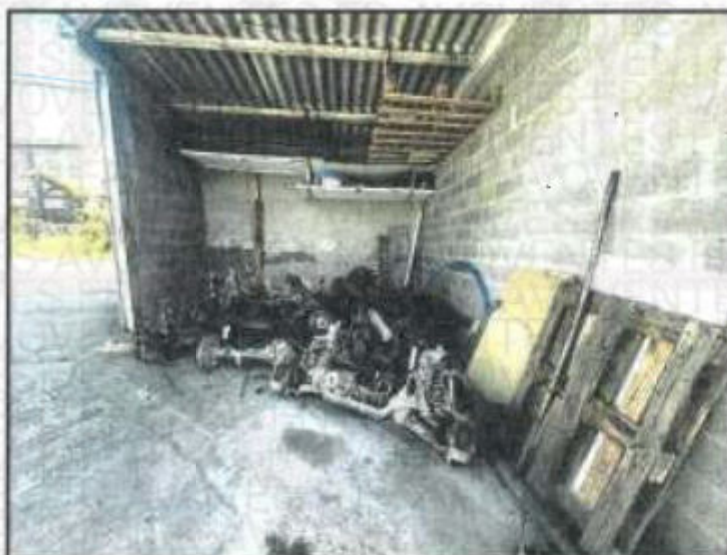
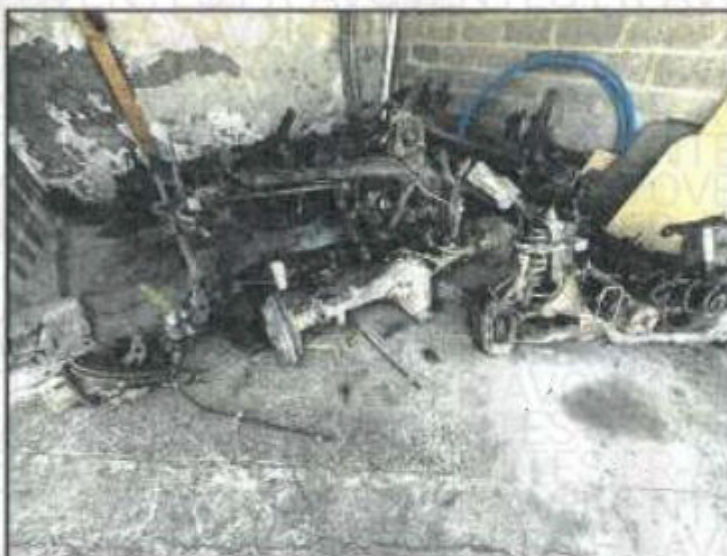
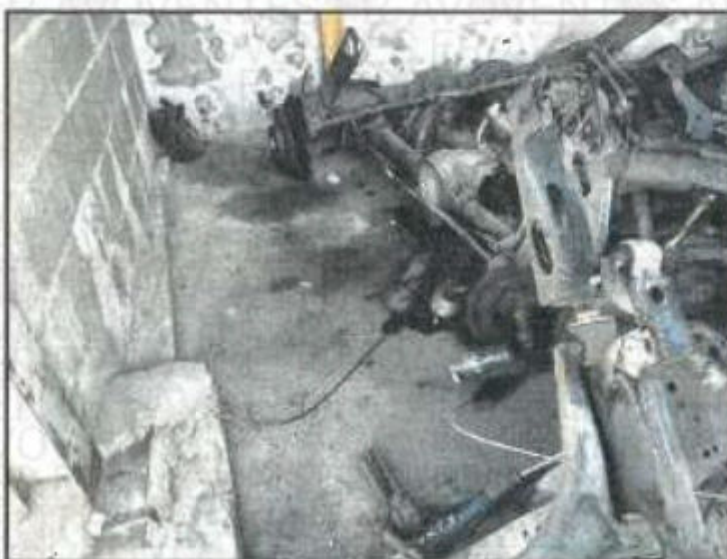
## II. DEGAGEMENT À L'ENTRÉE DE L'ALLÉE

À noter que du matériel est stocké dans ledit enfoncement, *appartenant au voisin* selon ses déclarations.

Au sol, une dalle bétonnée que je ne peux voir que partiellement du fait des encombrants présents, celle-ci semblant largement usagée avec certaines traces d'huile.

Au mur, je retrouve, côté est et ouest, des moellons à nu sans enduit ni crépi, ne présentant pas de remarques particulières.

Au fond de l'enfoncement donnant sur la rue Bertrand-Russell, un mur crépi avec traces blanches type salpêtre visibles ainsi qu'une fissure présente.

Je retrouve la sous-face du pan de toit en fibrociment, *celui-ci étant amianté* selon les déclarations du diagnostic présent.

La structure métallique tenant le toit en question présente des traces d'oxydation importantes.

*Celui-ci devra procéder à son retrait, comme à l'ensemble des encombrants présents dans les divers espaces du local.*
