# PROCES-VERBAL DE CONSTAT

Procès-verbal de constat dressé à la demande de MJ SYNERGIE, liquidateur judiciaire de  
AVOVENTES le 10 juillet 2026 sis 18 rue Bertrand Russel à ST ETIENNE (42100)

| DESIGNATION | | | | |
|---|---|---|---|---|
| A SAINT-ETIENNE (LOIRE) 42000 18 Rue Bertrand Russel,<br>Un bâtiment industriel élevé d'un seul niveau. | | | | |

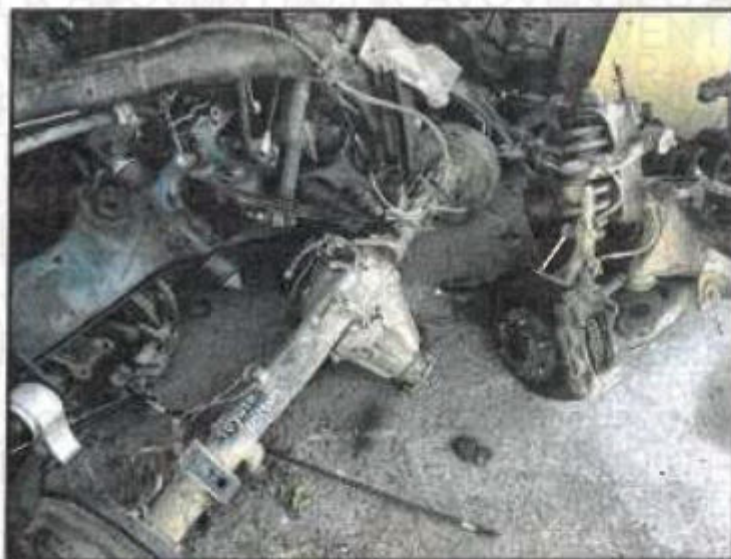
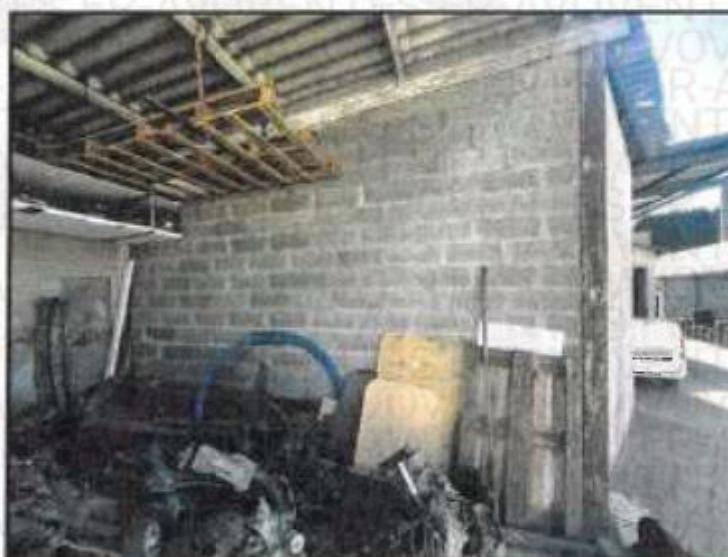
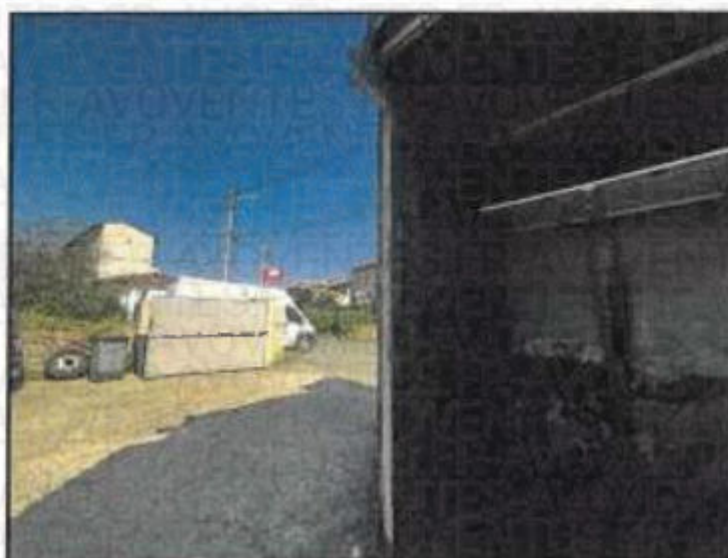
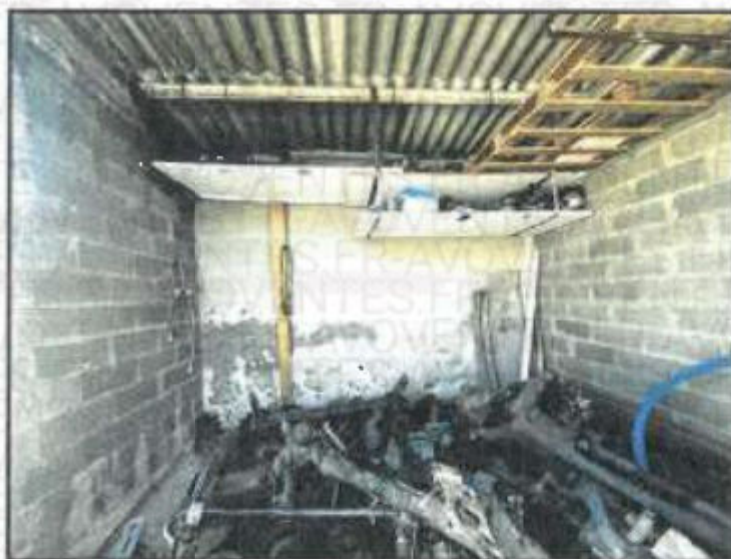
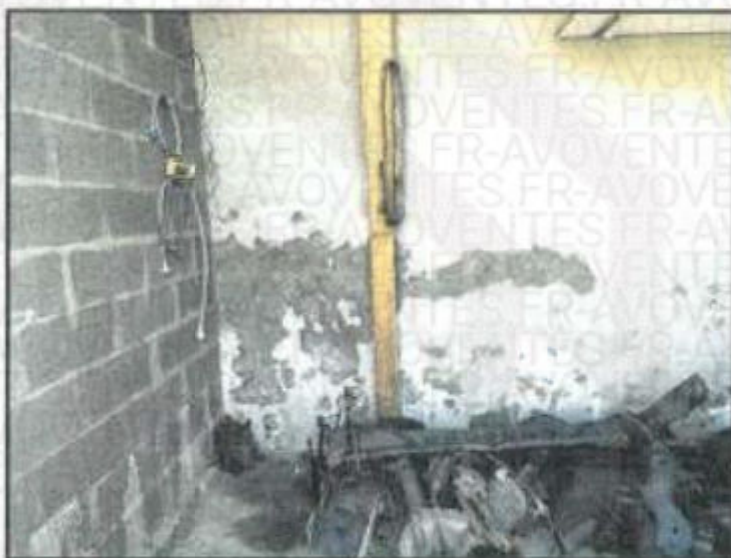
Au fond de l'enfoncement donnant sur la rue Bertrand-Russell, un mur crépi avec traces blanches type salpêtre visibles ainsi qu'une fissure présente.

La structure métallique tenant le toit en question présente des traces d'oxydation importantes.

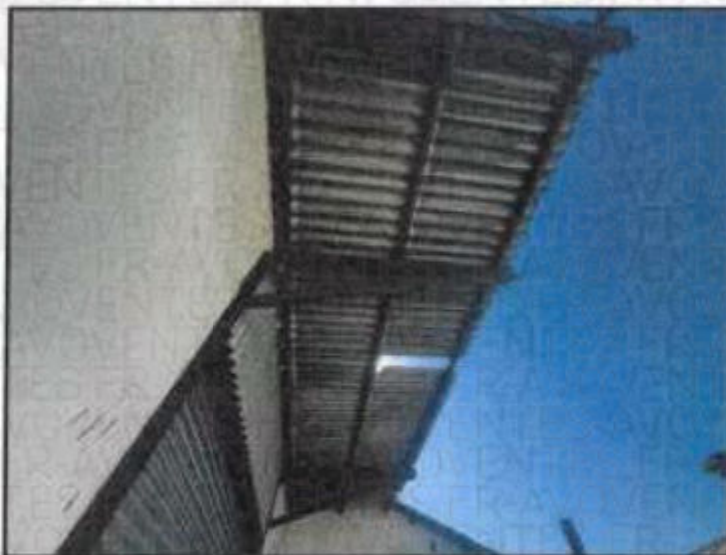
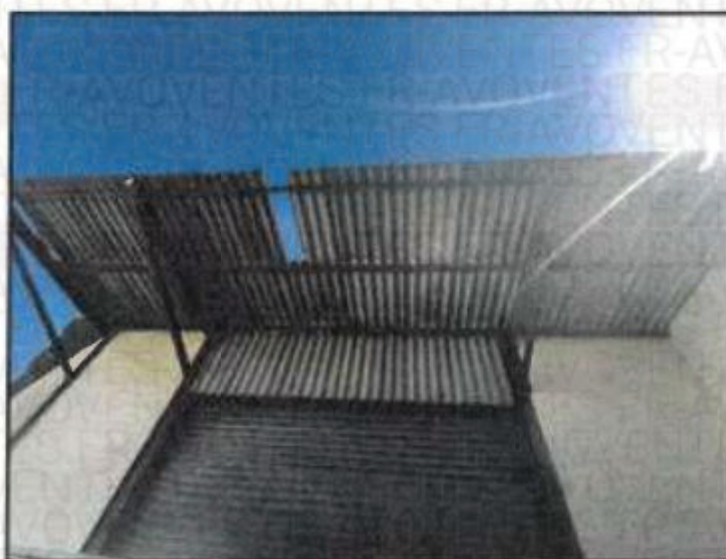
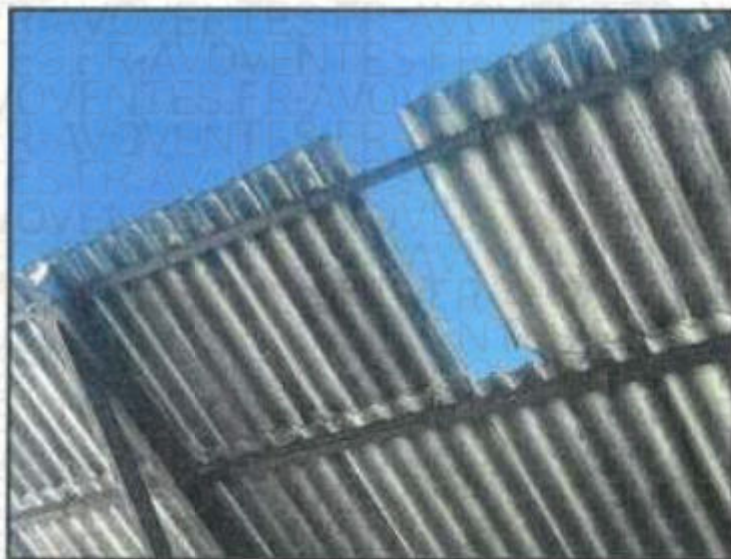
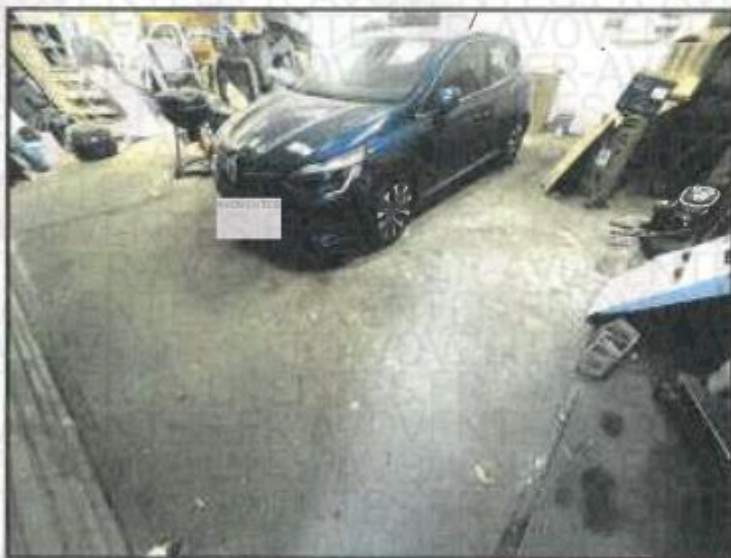
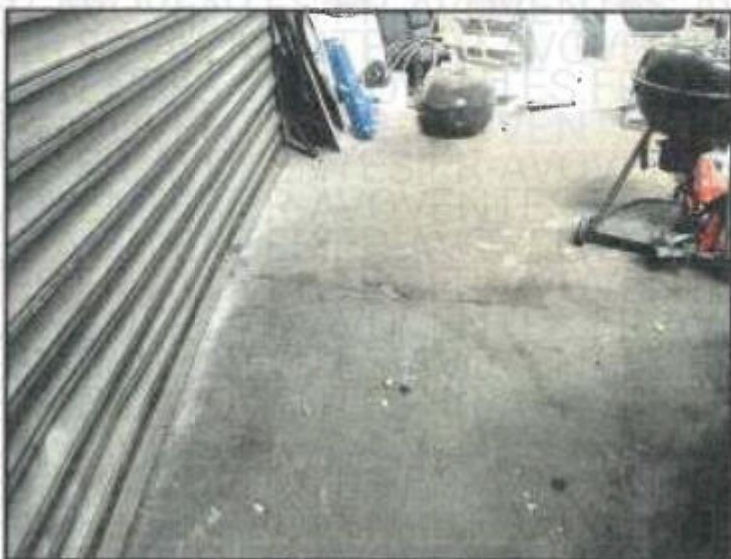
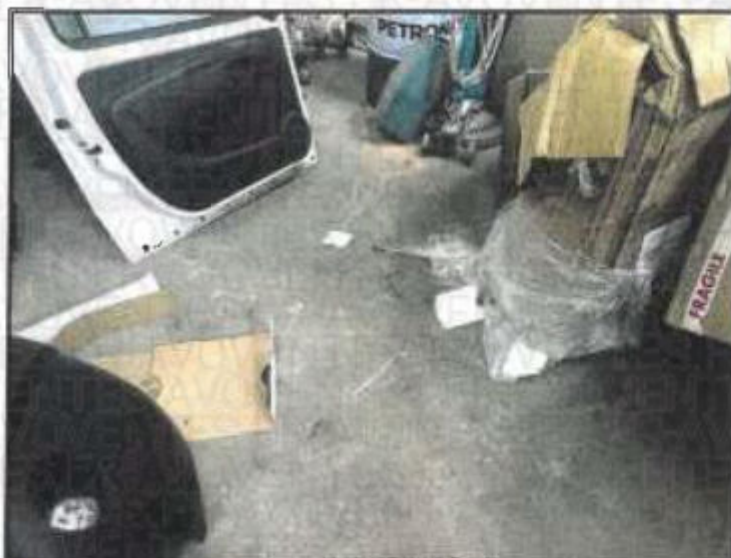
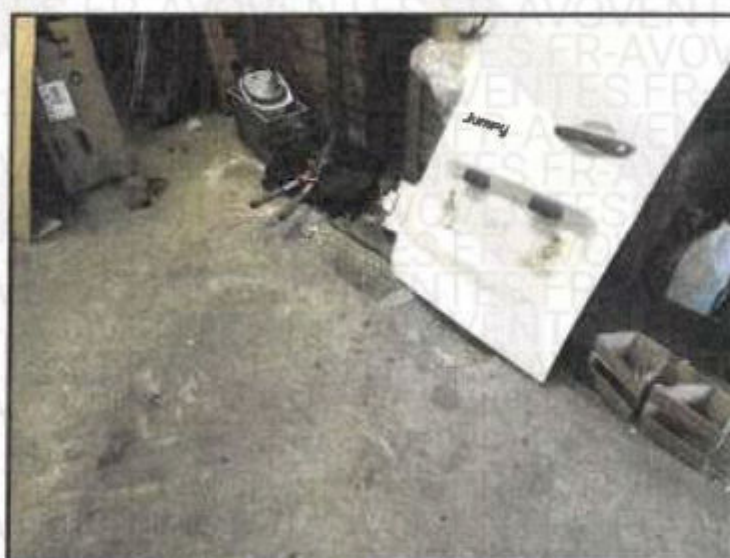
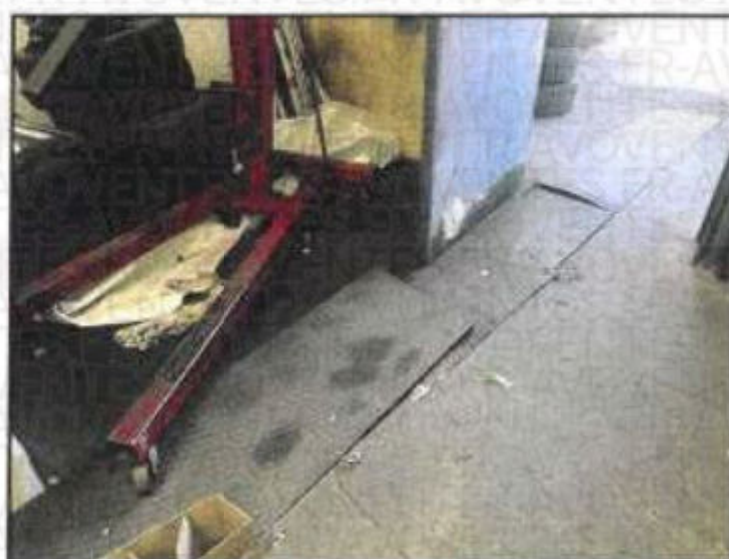
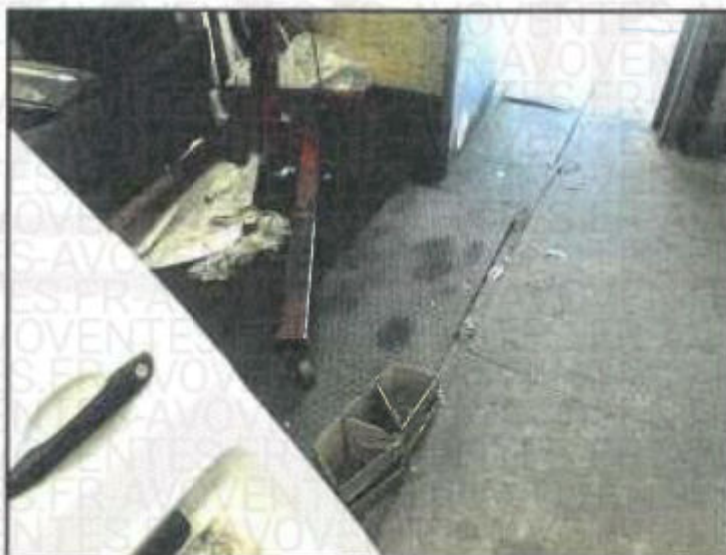
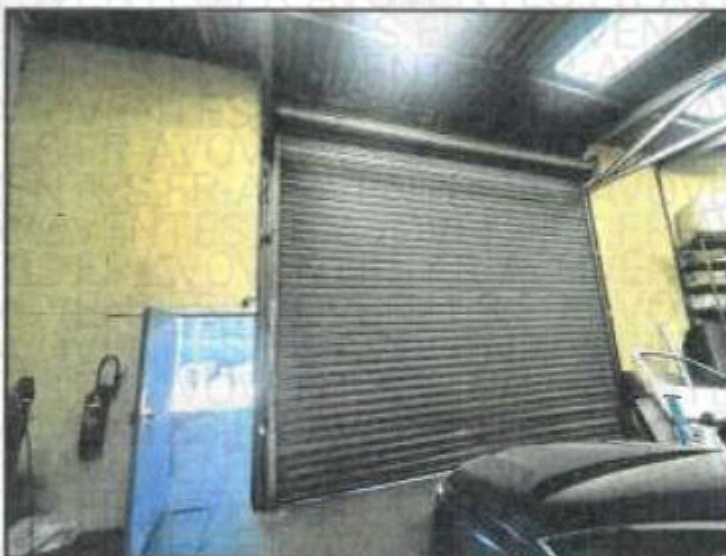
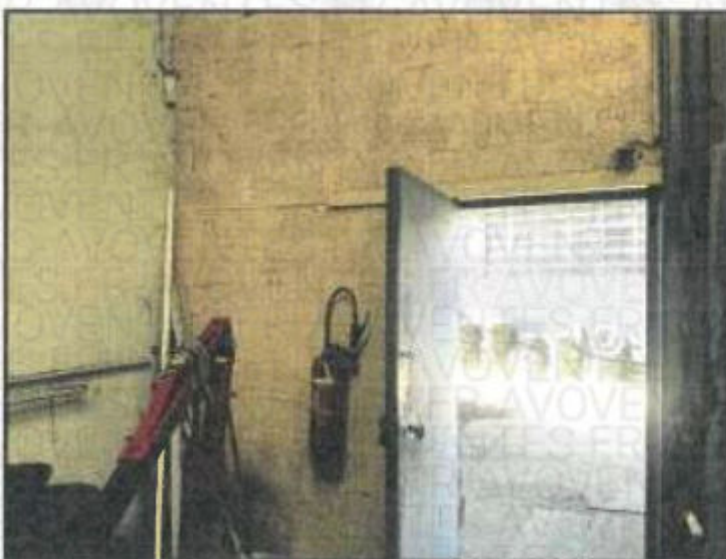
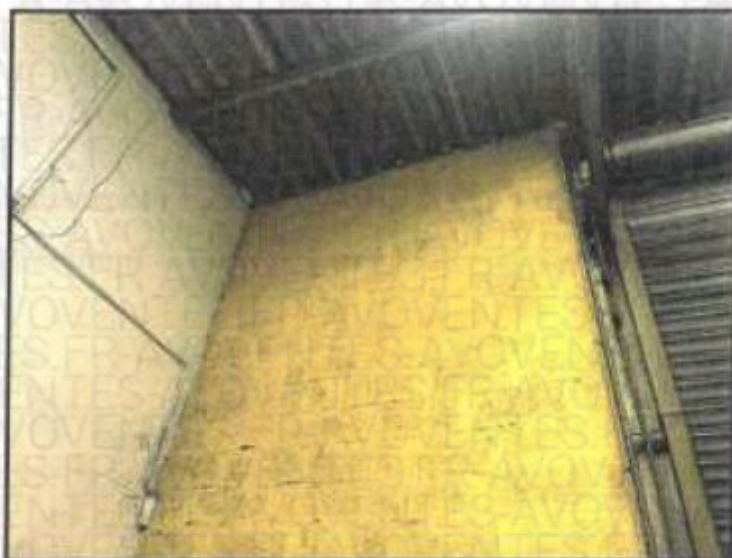
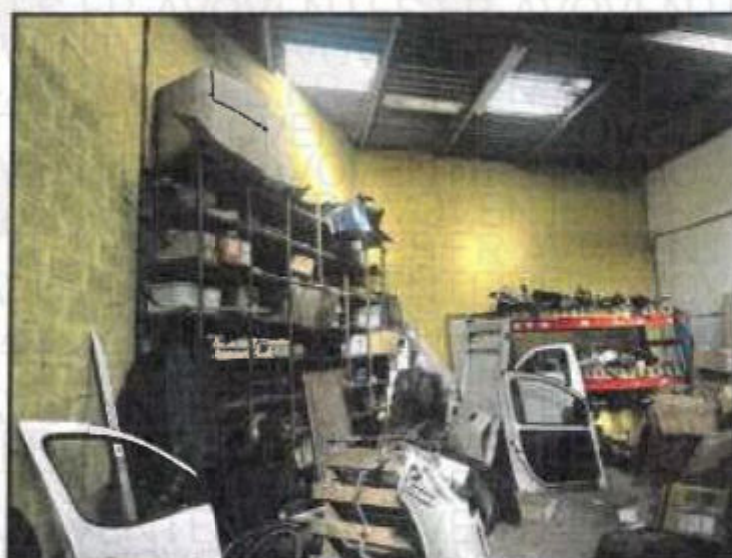
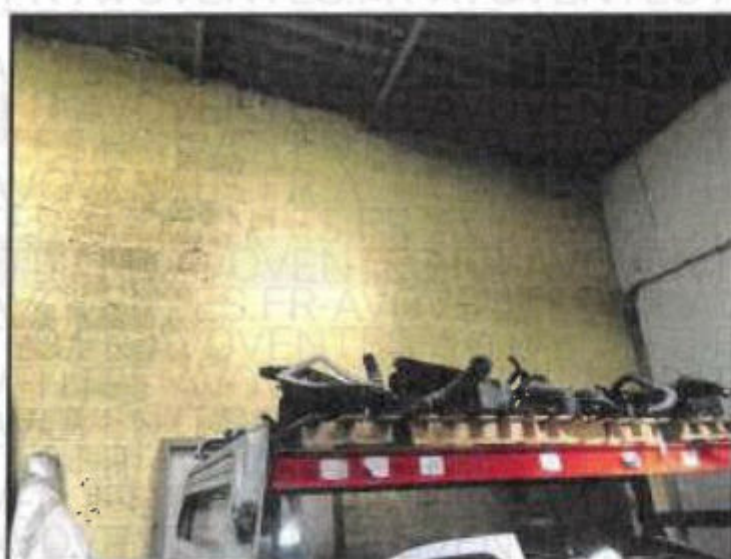
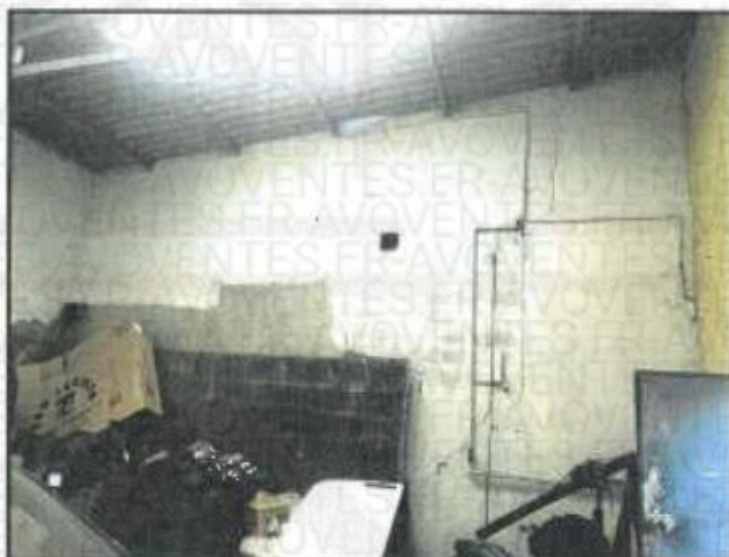
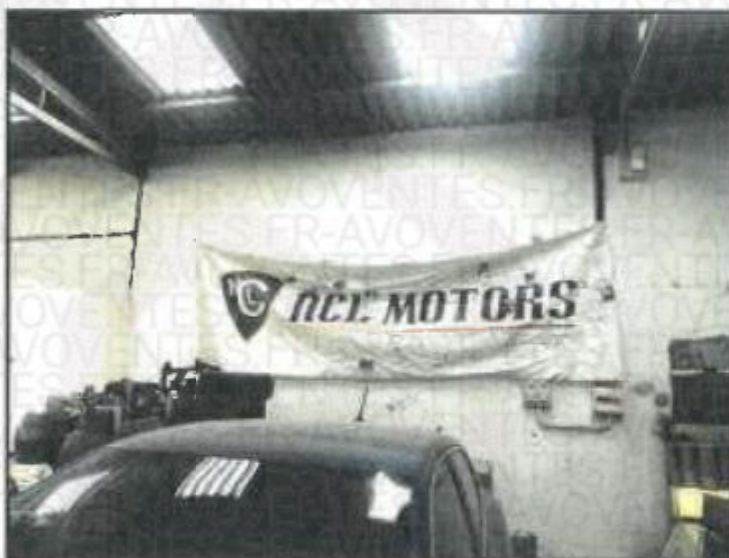
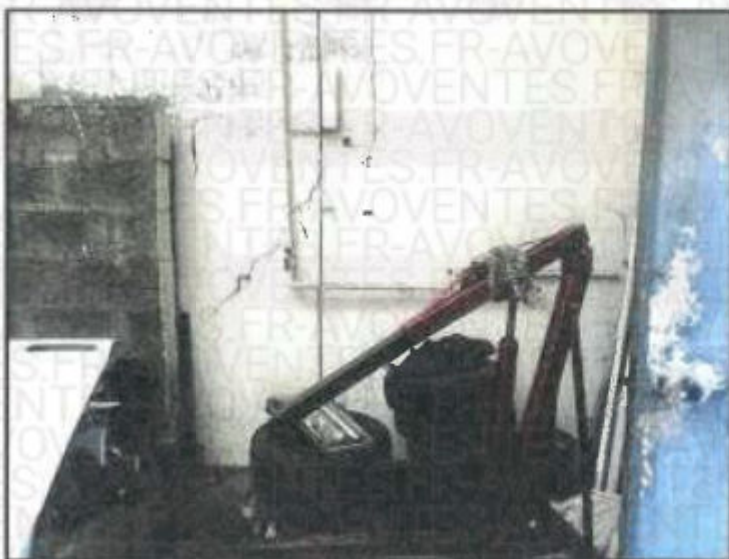
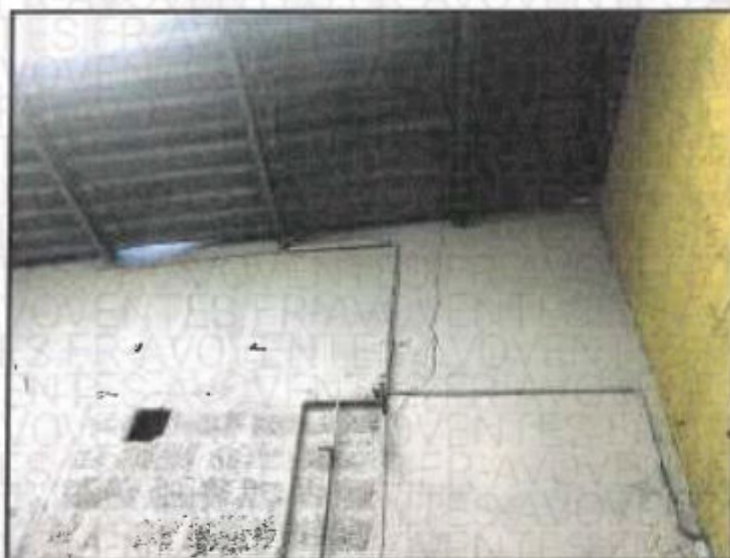
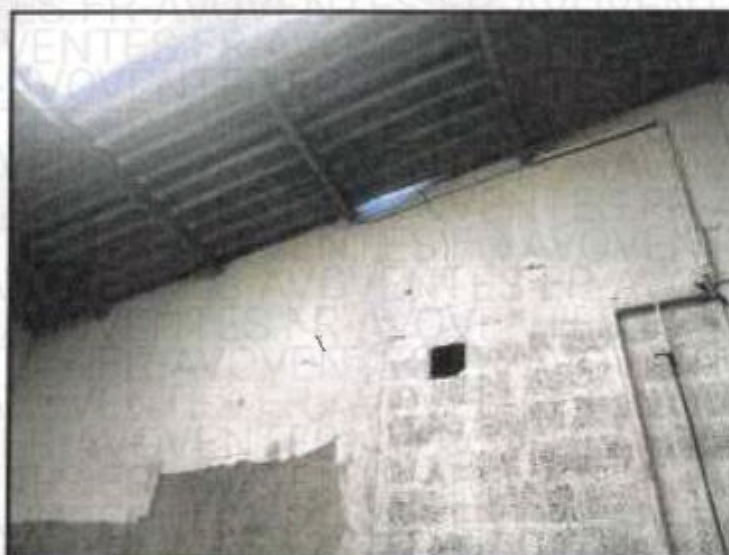
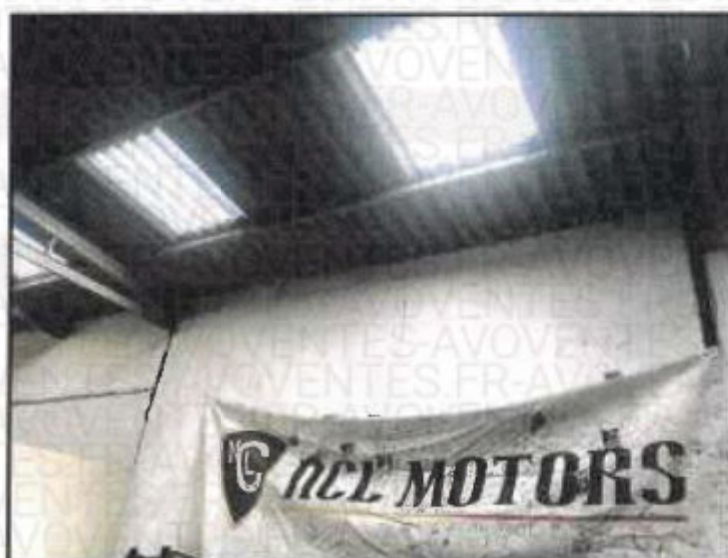
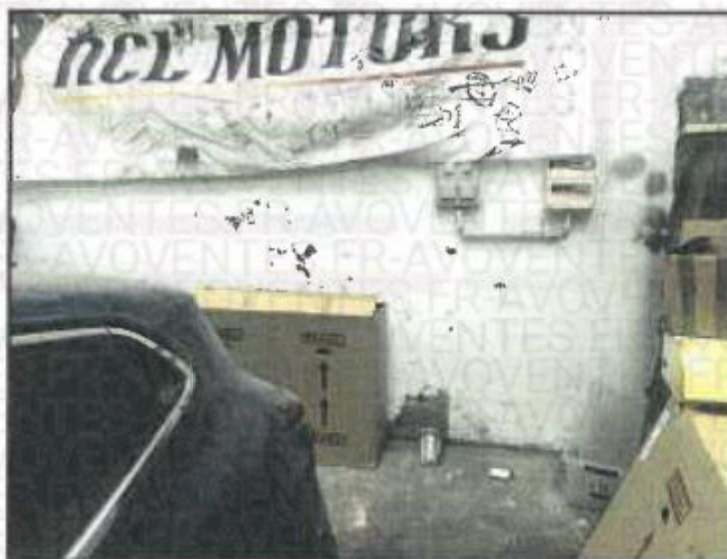
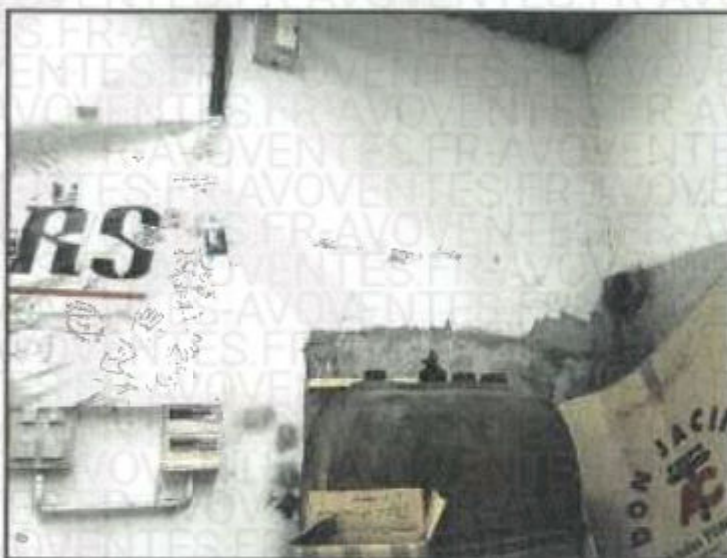
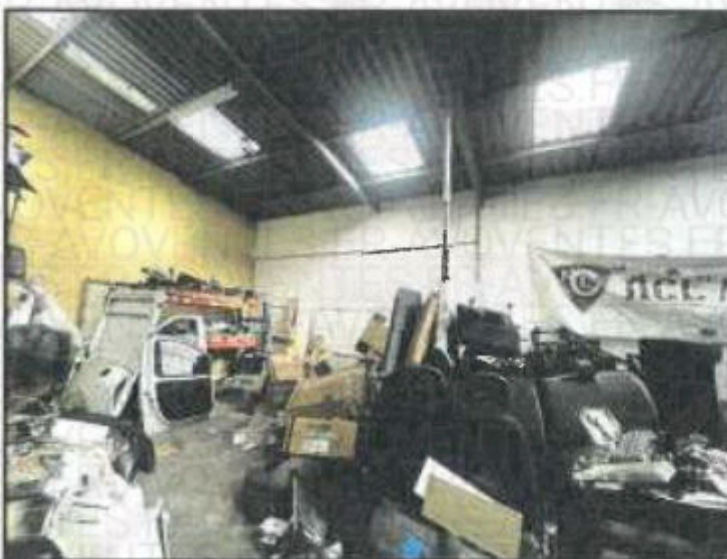
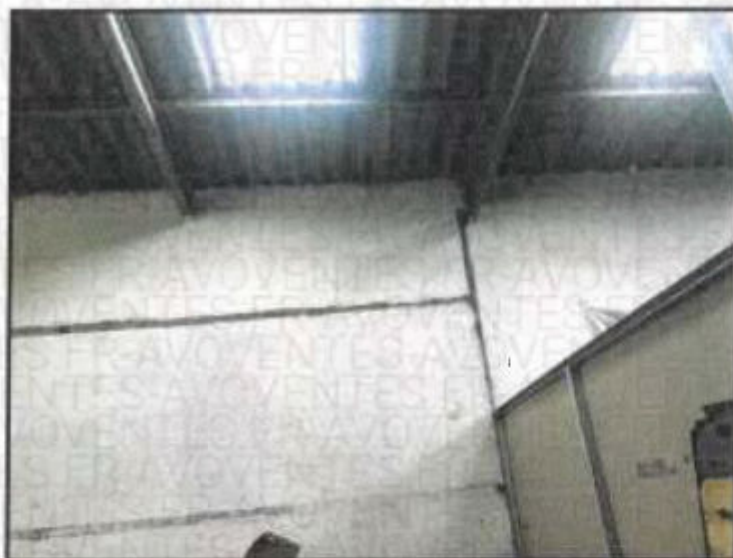
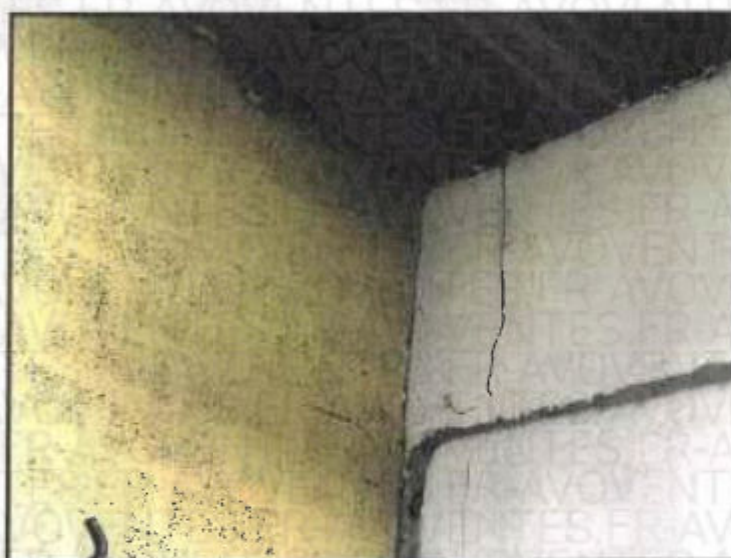
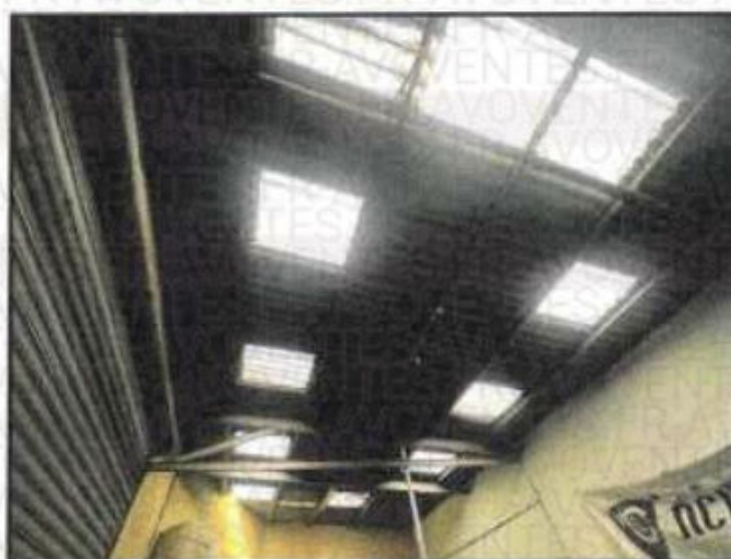
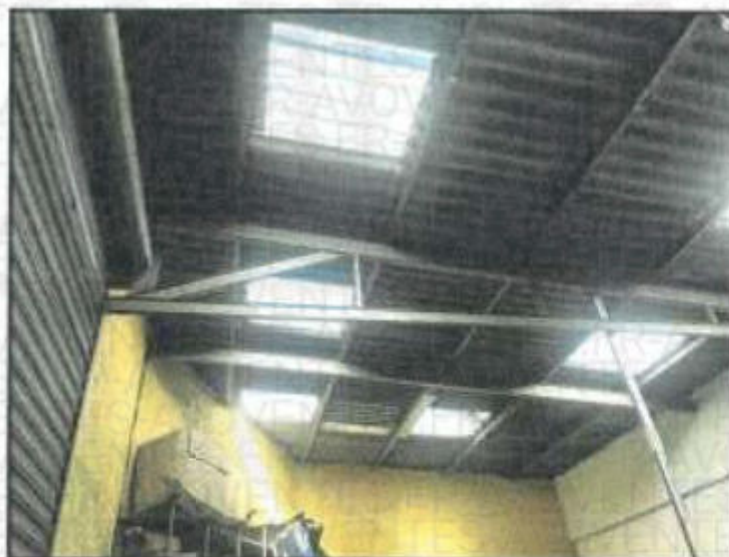
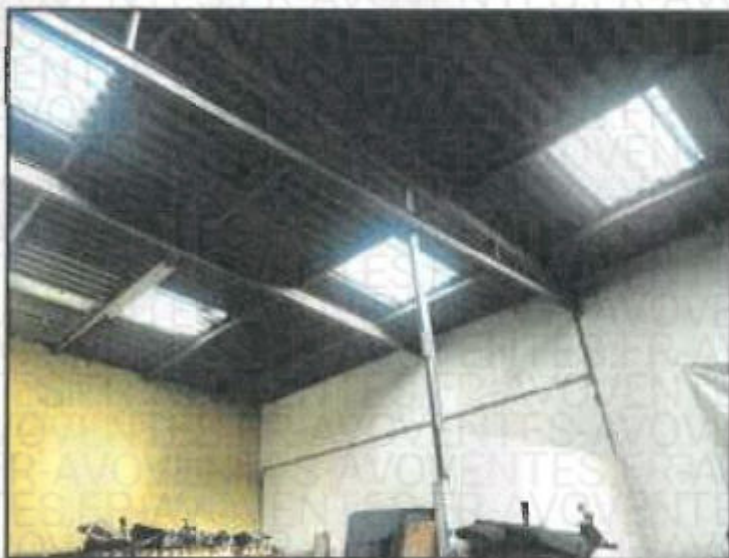
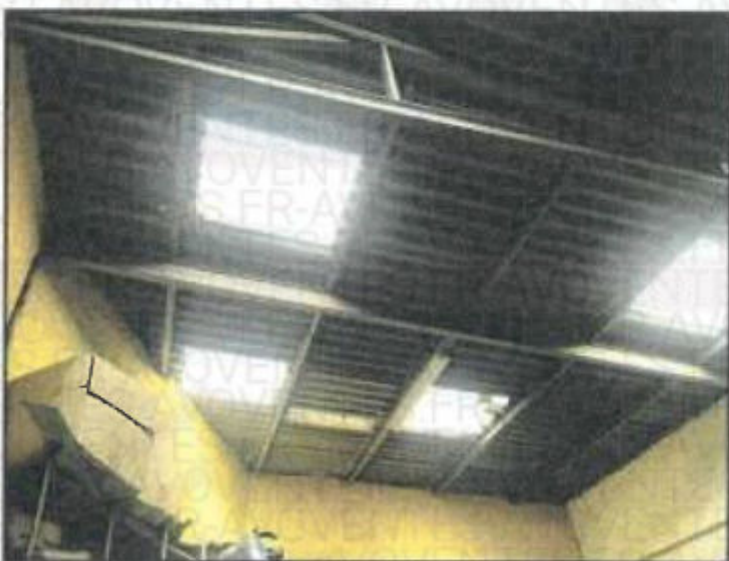
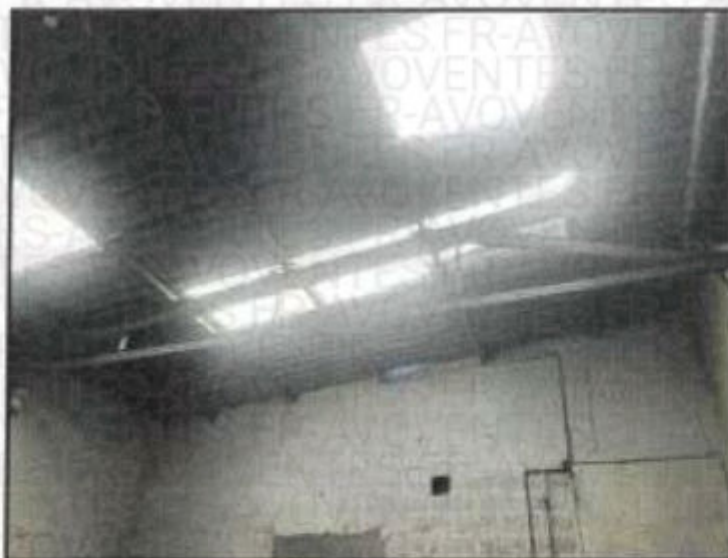
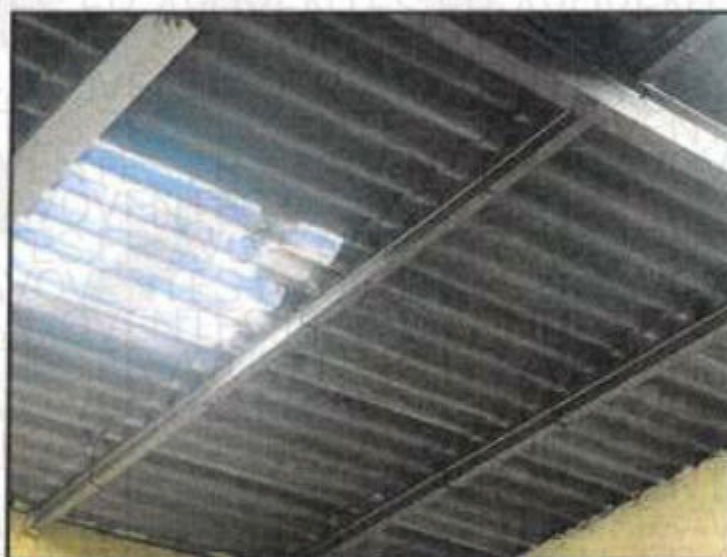
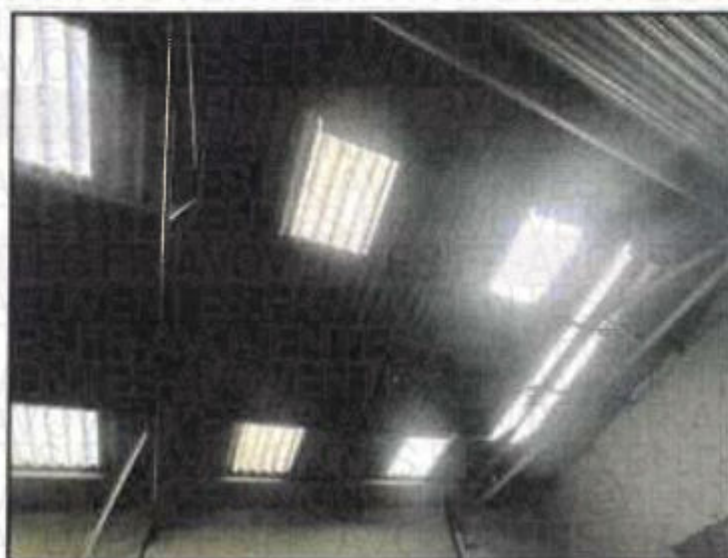
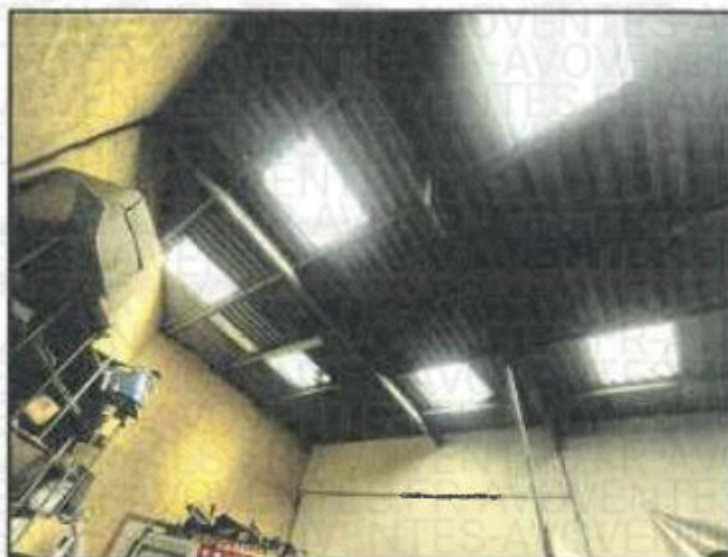
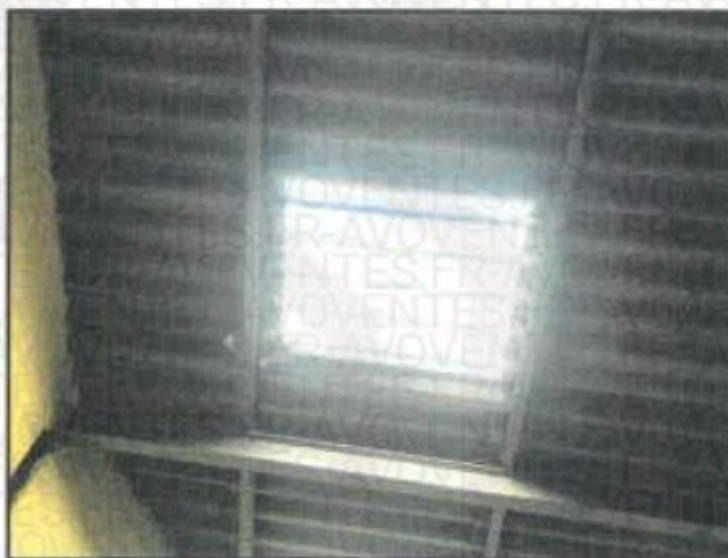
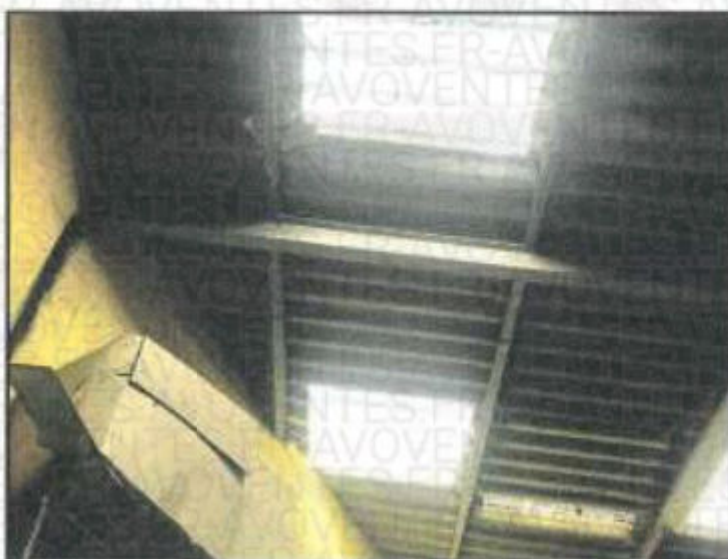
### III. PREMIER ENTREPÔT

À noter que la structure métallique du toit, en fibrociment amianté, présente encore des traces d'oxydation majeures.

À noter un trou entre deux parties du toit en fibrociment.

Au sol de cet entrepôt, je retrouve une dalle bétonnée que je ne peux constater que partiellement du fait des nombreux encombrants présents et devant être vidés par le voisin.

Au mur, j'aperçois, sur les pans de murs sud et ouest, des moellons peints en état d'usage, aucune dégradation majeure relevée.

En revanche, sur les faces est et nord, des fissures verticales importantes sur ces deux pans de murs sont visibles, ainsi que des épaufures et diverses traces.

En dessous du toit, une charpente métallique tenant celui-ci, avec diverses traces d'oxydation du métal visibles.

Au-dessus, un toit en fibrociment avec quelques puits de lumière présents, le tout étant largement usagé.

À noter des interstices visibles à l'extrémité est de l'entrepôt dans la toiture.

Je retrouve également au sein de ce local un tableau électrique ancien ainsi qu'un disjoncteur présent à plus de 3 mètres de haut.

Le local étant dénué d'électricité, les divers éléments électriques n'ont pu être vérifiés.

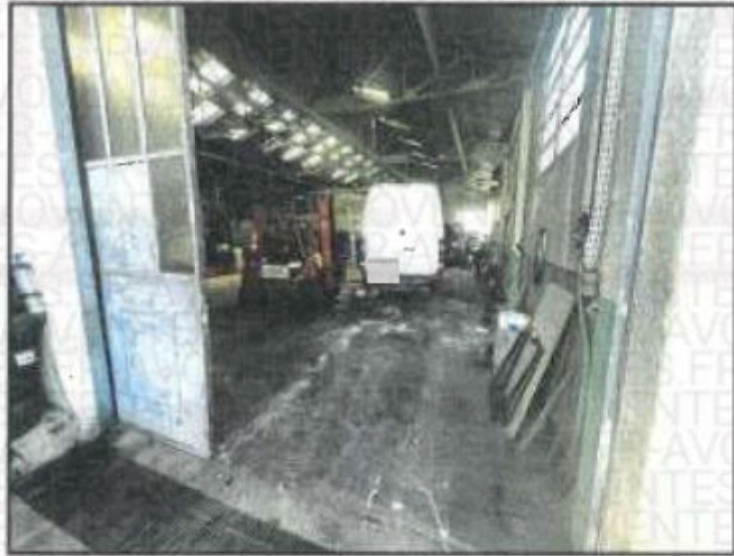
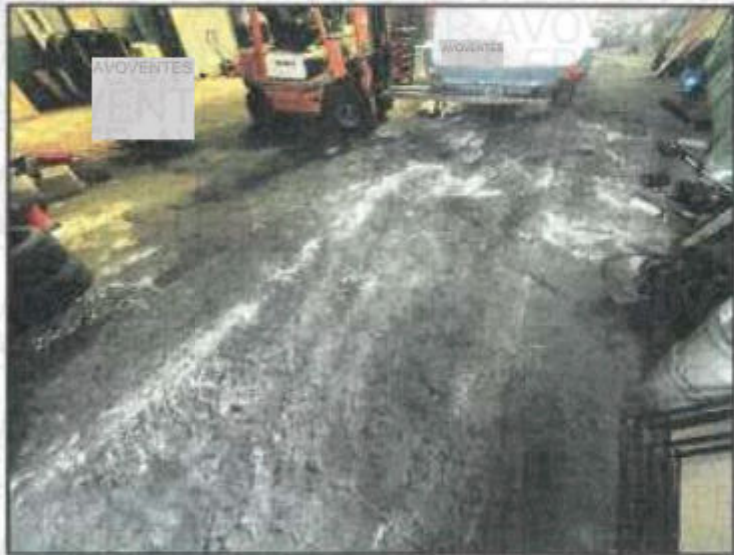
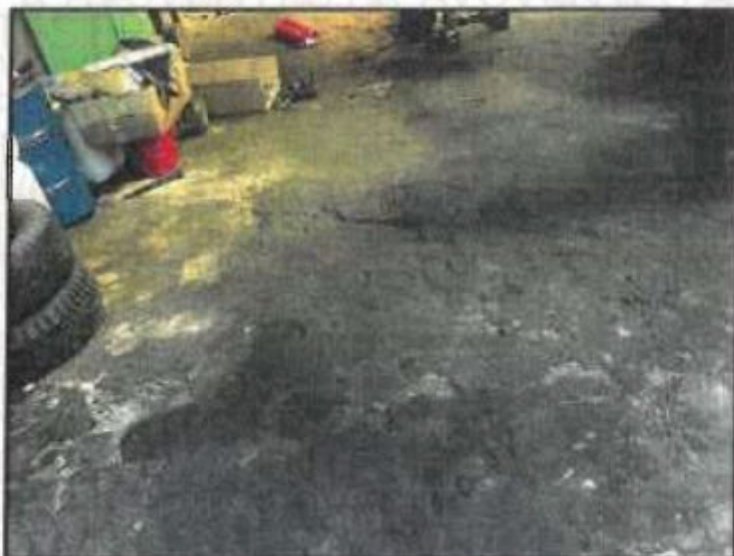
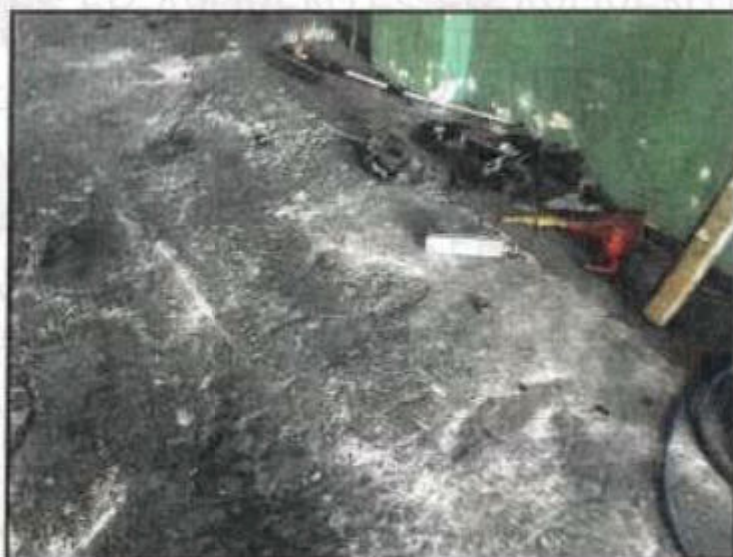
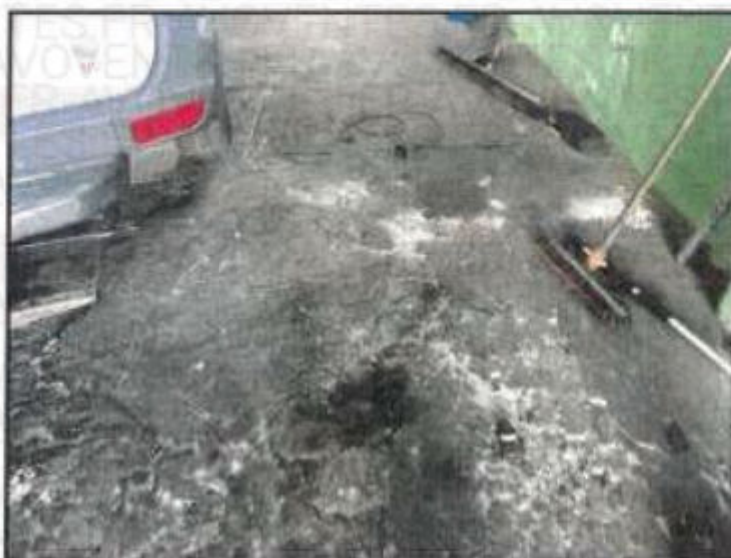
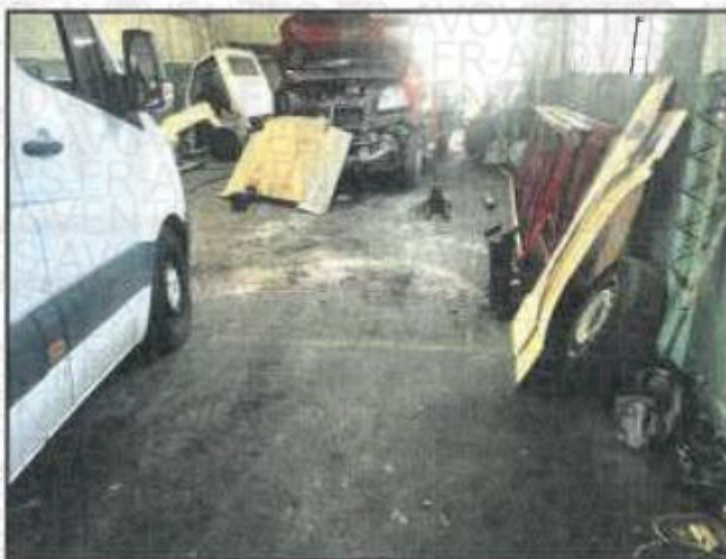
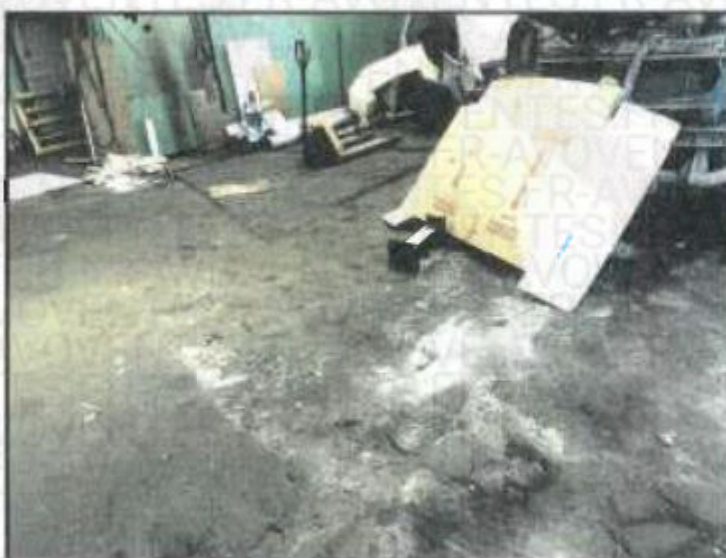
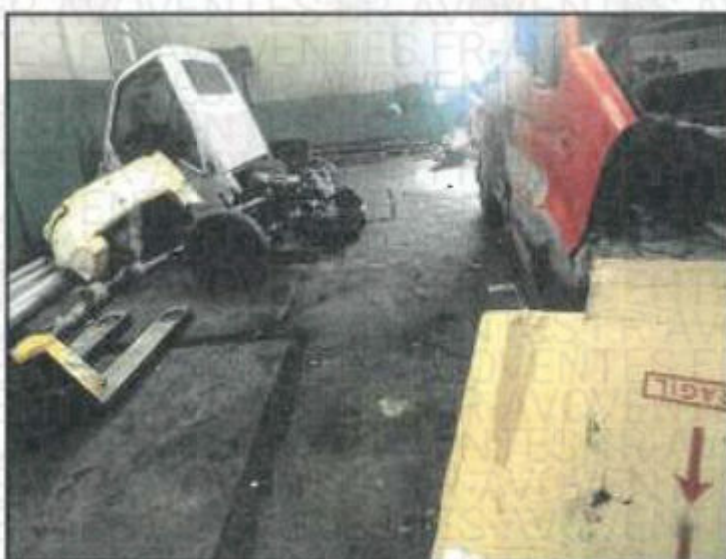
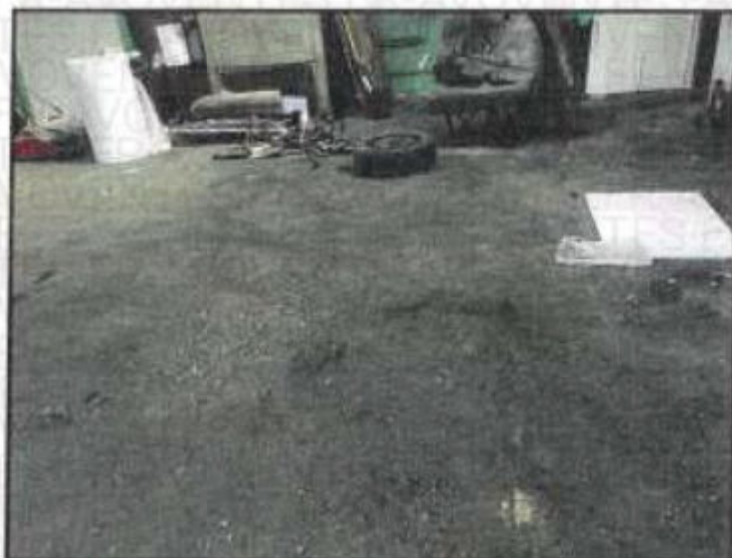
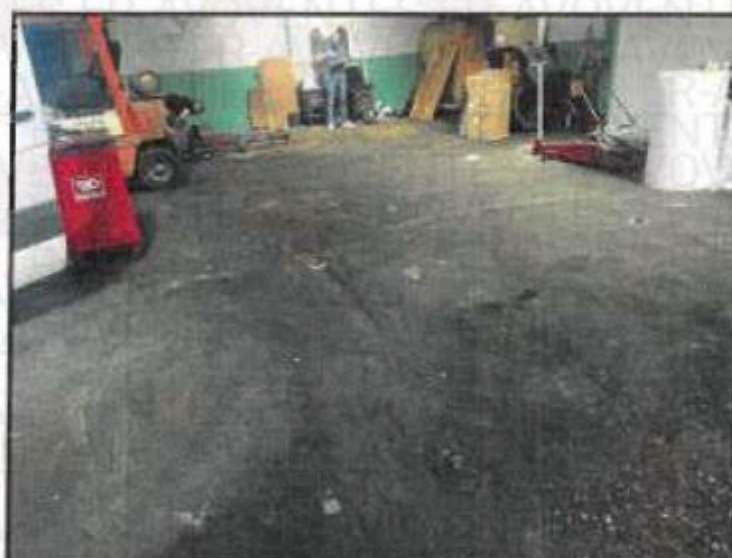
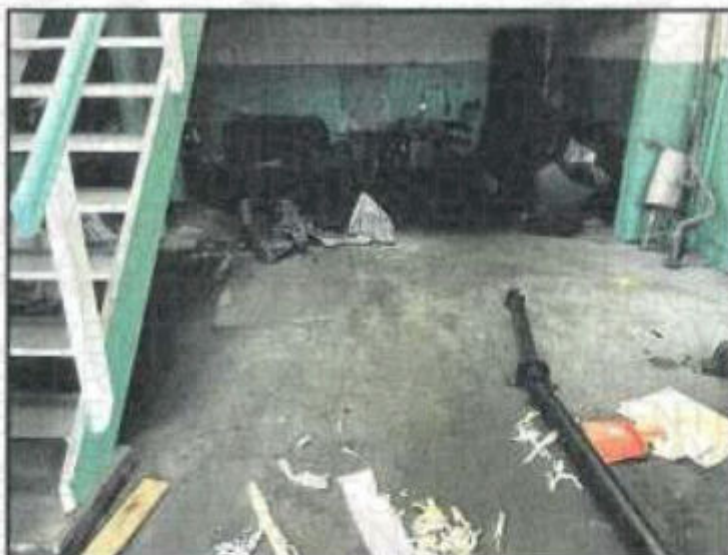
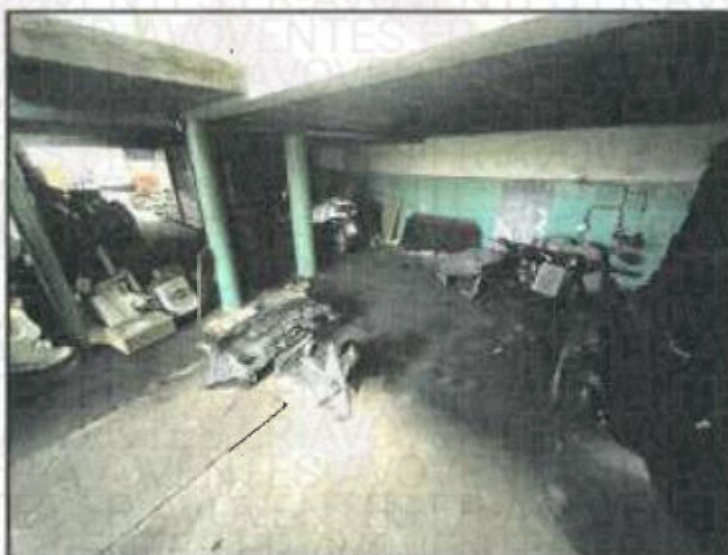
#### **IV. SECOND ENTREPOT**

Au sol, une dalle bétonnée fortement usagée, avec marbrage et épaufrures visibles.

Aux murs, murs bétonnés anciens avec peinture ternie. Des fissures sont visibles à certains endroits.

Au-dessus, un toit en fibrociment avec quelques puits de lumière présents, le tout étant largement usagé. Un isolant ancien semble présent au niveau de la sous face du toit de cet entrepôt.

Les ouvertures en vitrage simple sont fortement usagées, certaines vitres étant brisées.
