# PROCES-VERBAL DE CONSTAT

Procès-verbal de constat dressé à la demande de MJ SYNERGIE, liquidateur judiciaire de  
AVOVENTES le 10 juillet 2026 sis 18 rue Bertrand Russel à ST ETIENNE (42100)

| DESIGNATION | | | | |
|---|---|---|---|---|
| A SAINT-ETIENNE (LOIRE) 42000 18 Rue Bertrand Russel,<br>Un bâtiment industriel élevé d'un seul niveau. | | | | |

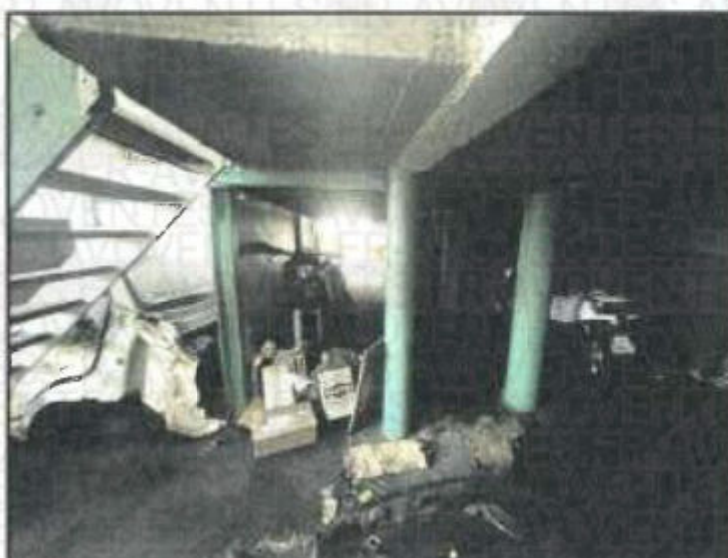
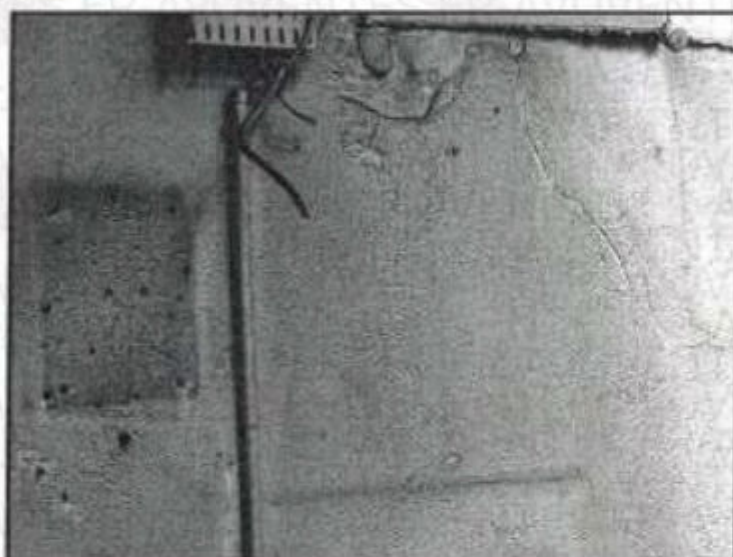
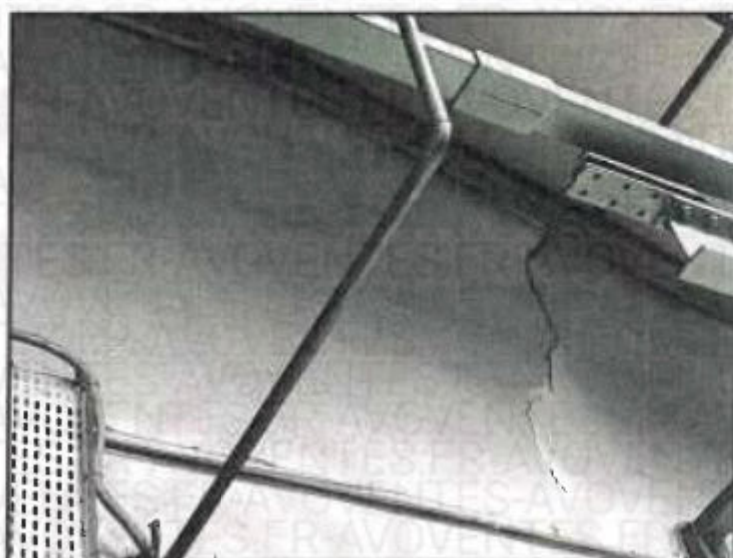
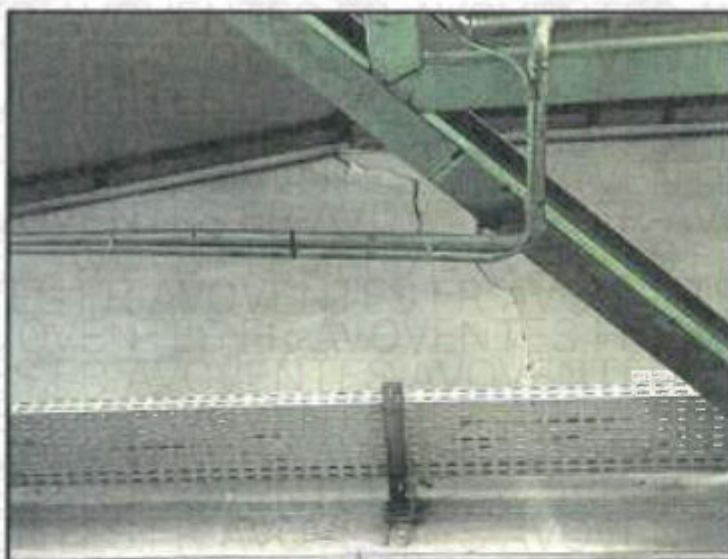
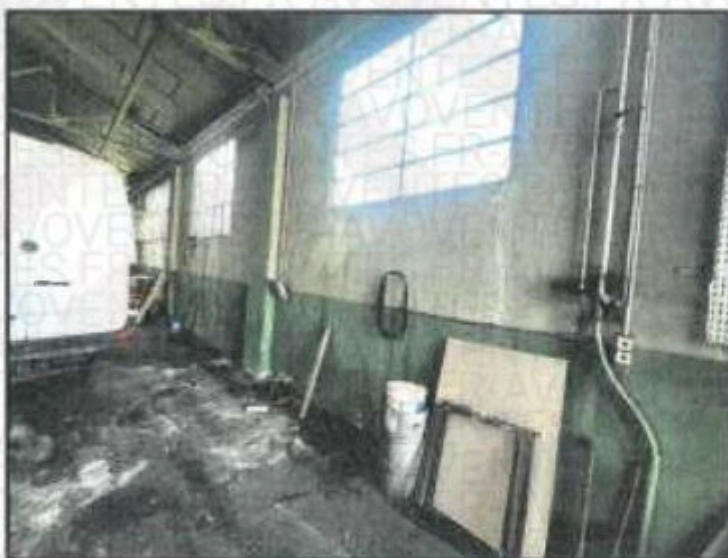
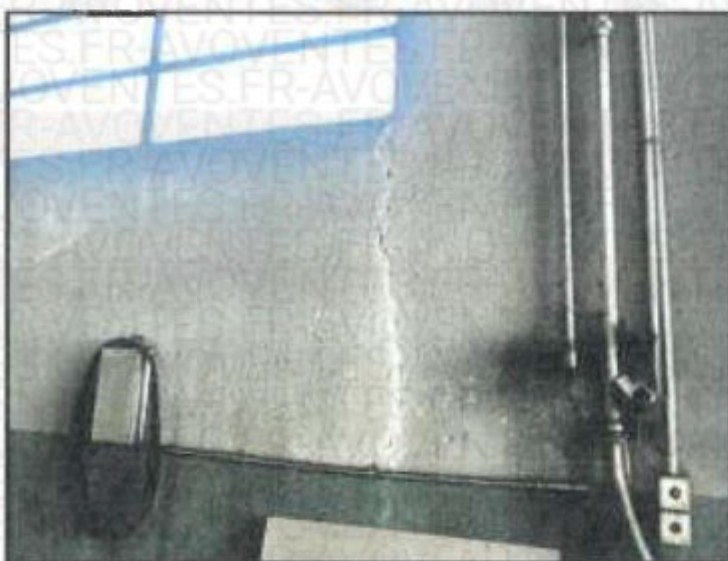
##### **Système de chauffage et toilettes**

Sur la partie est de cet entrepôt, j'aperçois un système de chauffage ancien, à côté duquel se trouve un petit local comprenant des toilettes à la turque.

Il est impossible de savoir si celles-ci sont utilisables ou non.

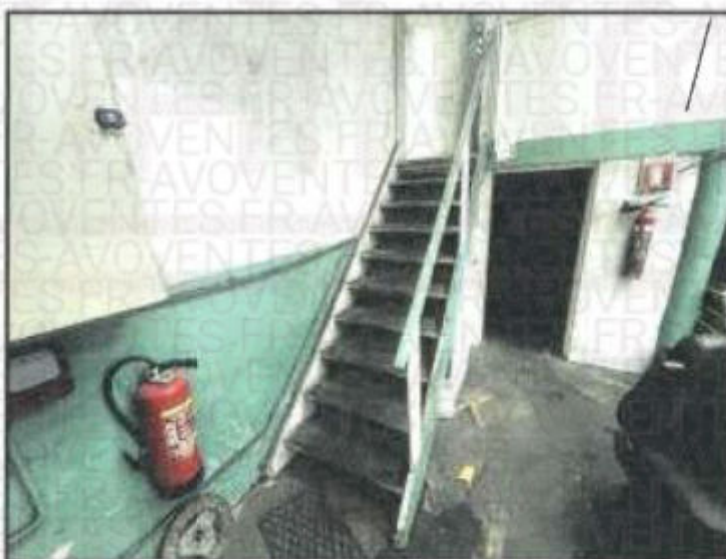
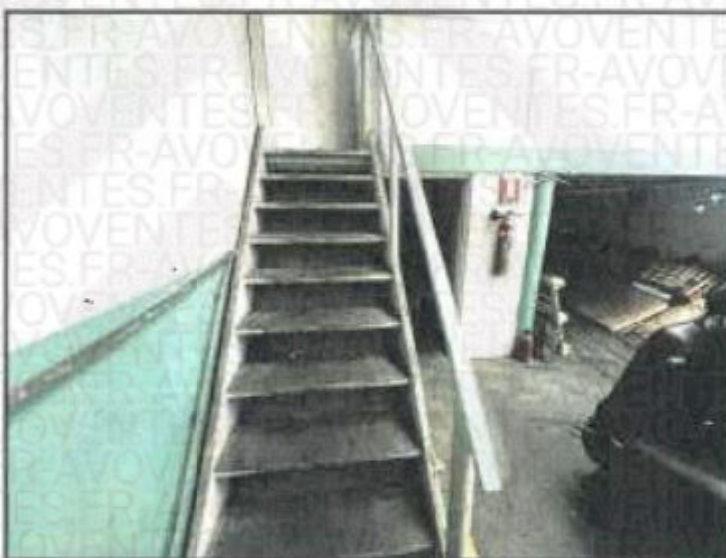
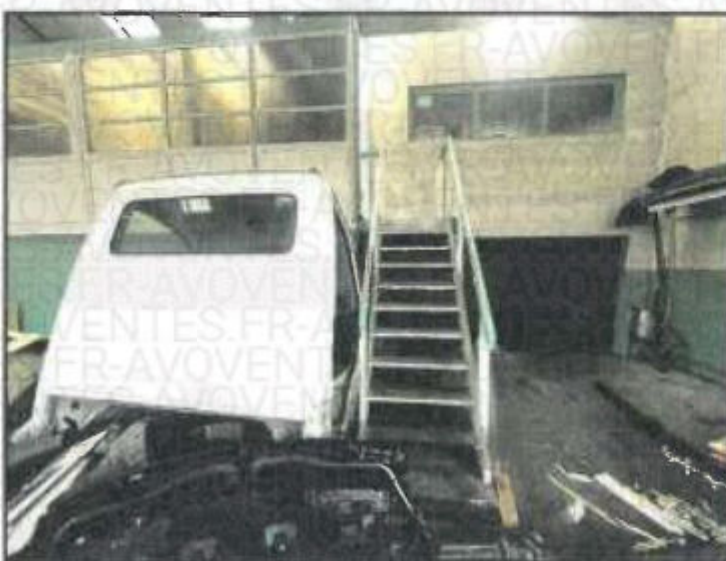
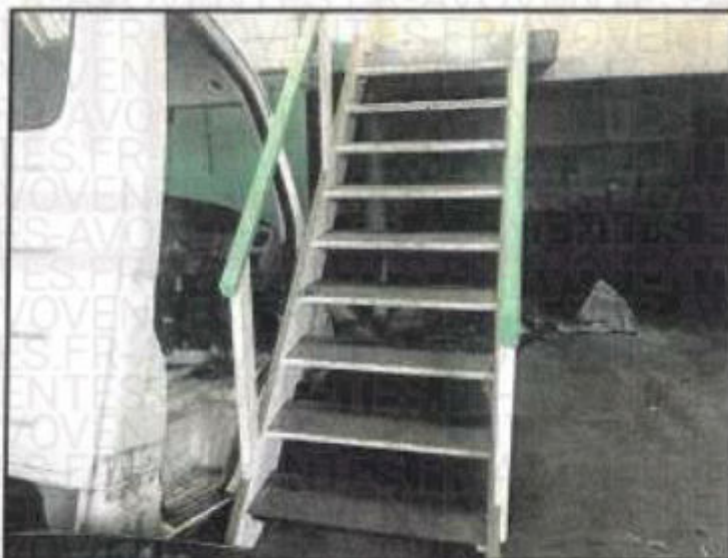
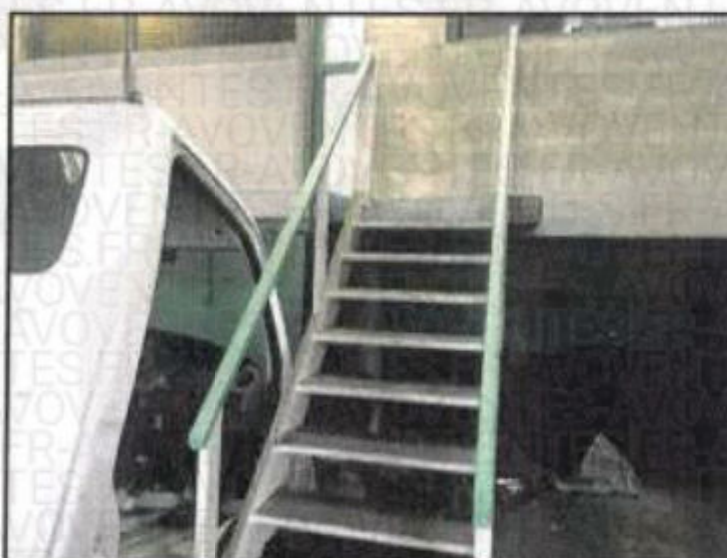
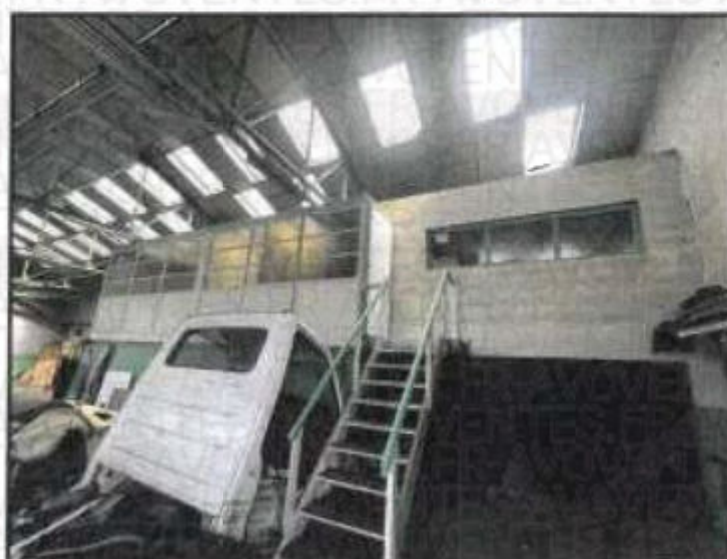
### **Escaliers d'accès et parois**

Concernant les escaliers d'accès à cette partie bureau, il s'agit d'escaliers en bois anciens avec garde-corps toujours en bois ancien.

Le revêtement extérieur de cette partie bureau est composé, à certains endroits, de moellons sans enduit ni crépi.

Par la suite, de revêtements en bois beaucoup plus légers, le tout étant globalement usagé.

Les portes d'accès à cette partie bureau au sommet de ces deux escaliers sont largement usagées.

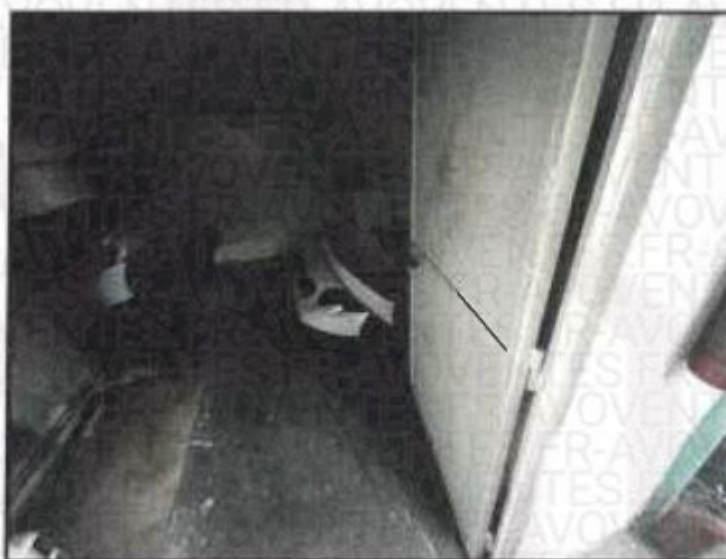
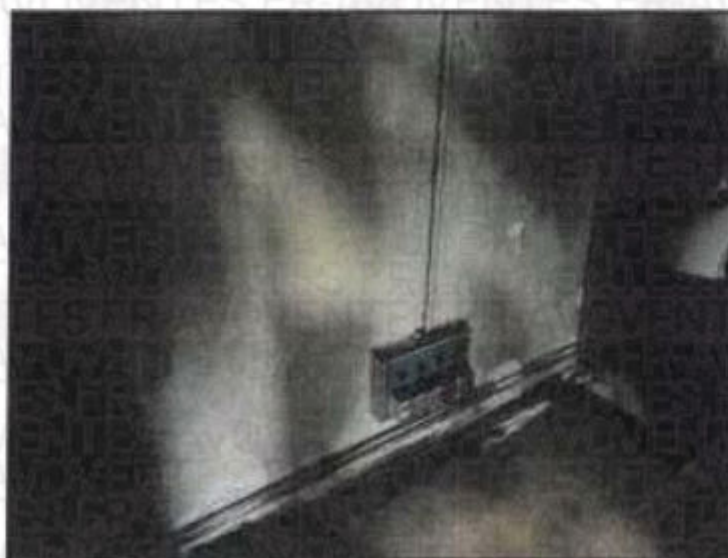
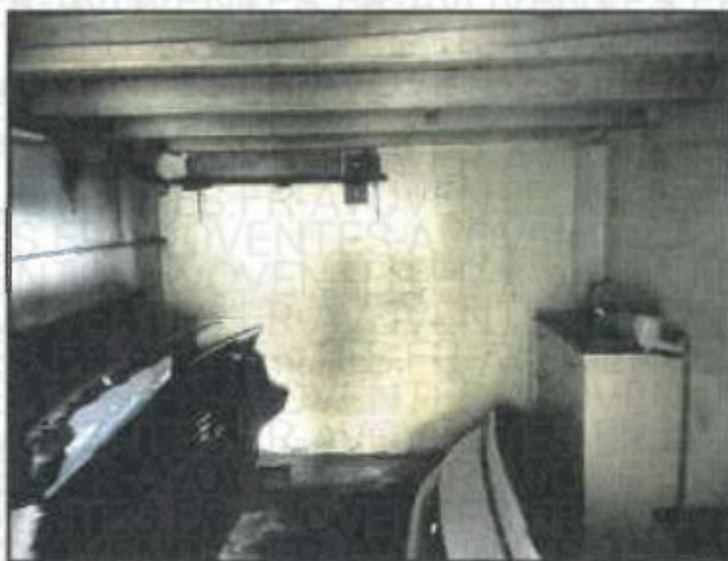
### Petit local technique

Je retrouve, en dessous de l'escalier présent le plus à l'est, un petit local technique d'un peu plus d'1m80 sous plafond.

Les revêtements présents au sol et muraux sont dans un état similaire à ce qui a été vu précédemment.

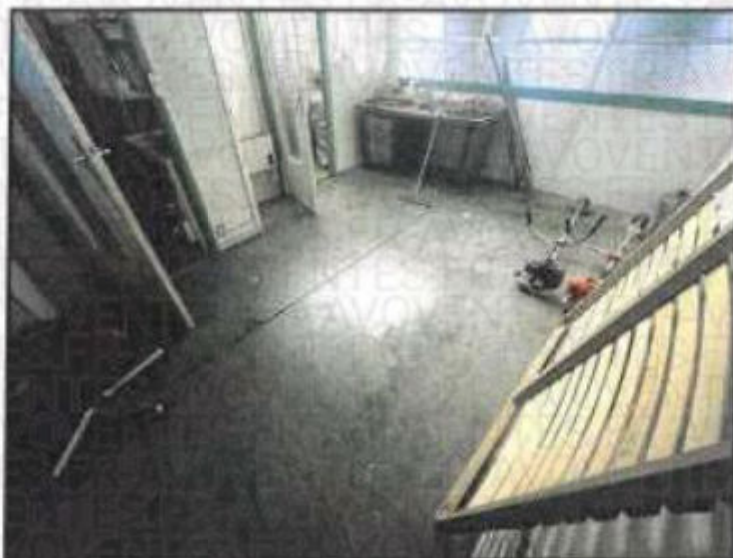
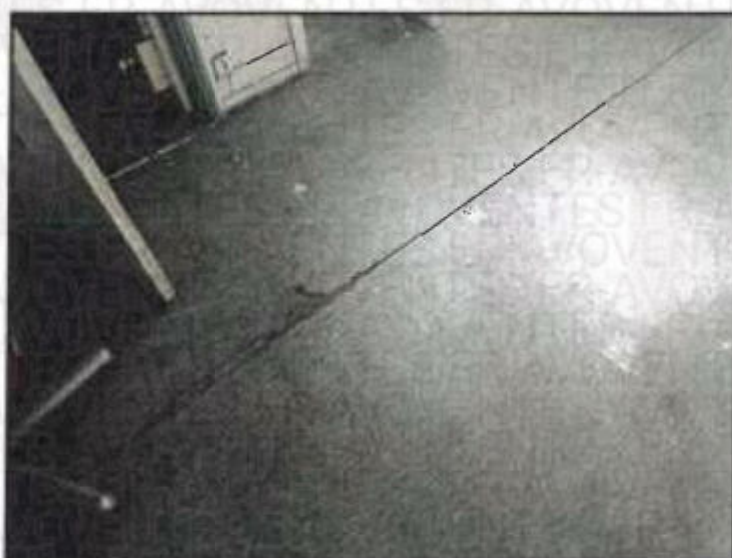
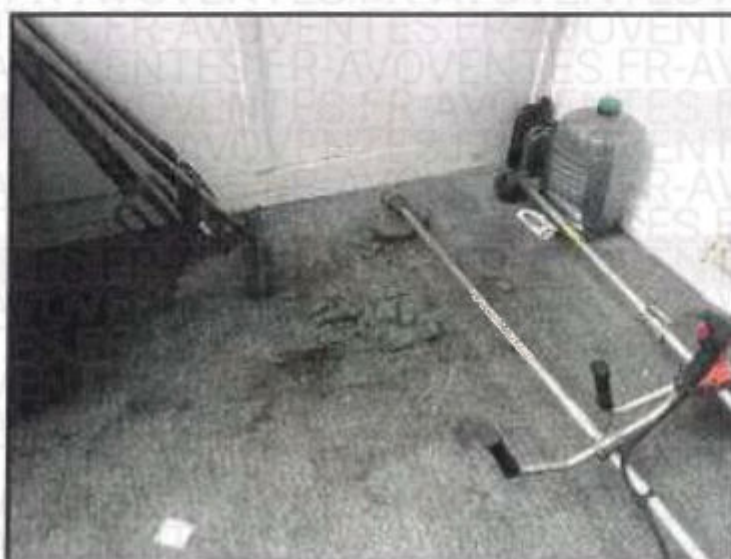
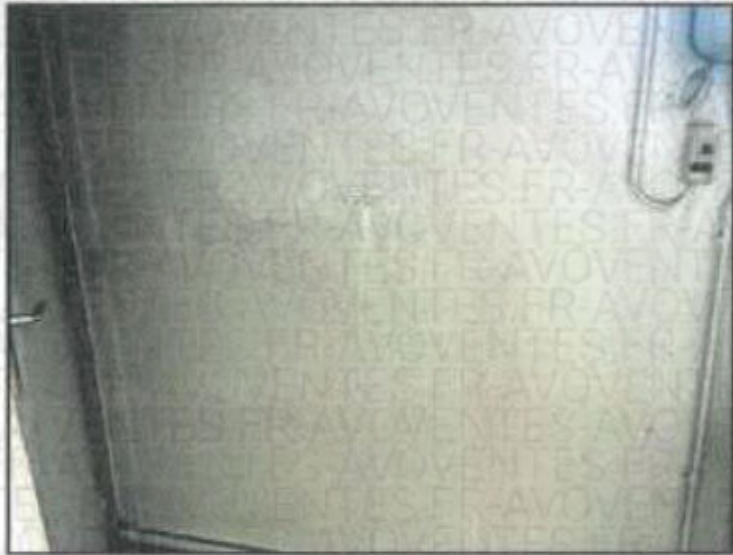
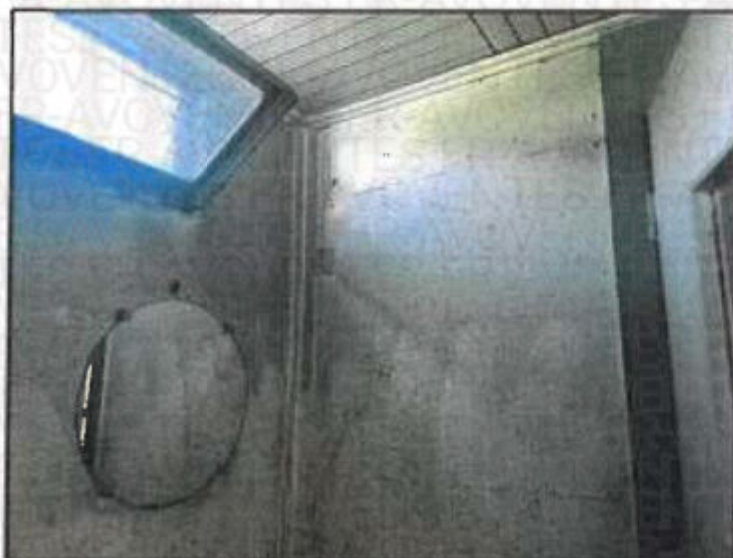
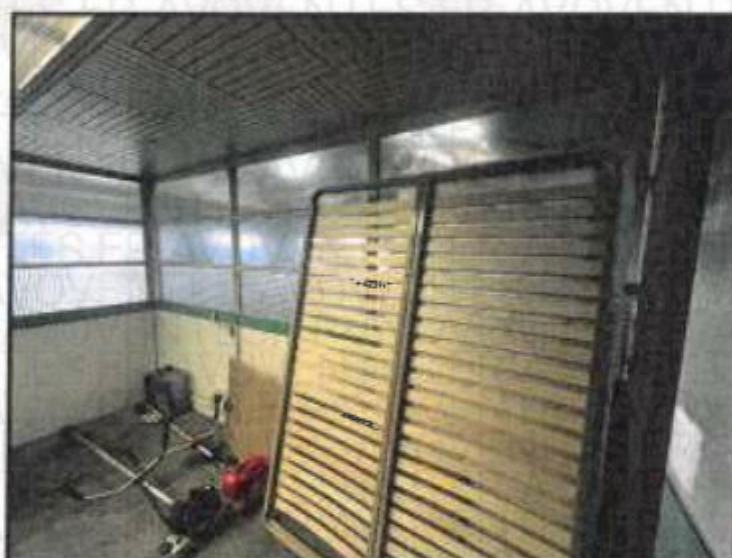
### **Première pièce (accès depuis l'escalier le plus à l'est)**

Revêtement présent au sol hors d'usage.

Au mur, je retrouve là encore des éléments fortement usagés.

Au niveau du plafond, des éléments type lambris ainsi que des éléments vitrés sont visibles.

À noter un éclat important dans l'un des carreaux.

Au-delà des vitres présentes au niveau du plafond, j'aperçois un petit fenestron, au battant largement usagé, permettant l'éclairage naturel de cette pièce depuis le nord.

Sont présents dans cette pièce divers éléments électriques anciens ainsi qu'un tableau électrique et un petit convecteur électrique.

Je retrouve enfin un petit lavabo largement usagé, dont la fonctionnalité n'a pas été vérifiée.

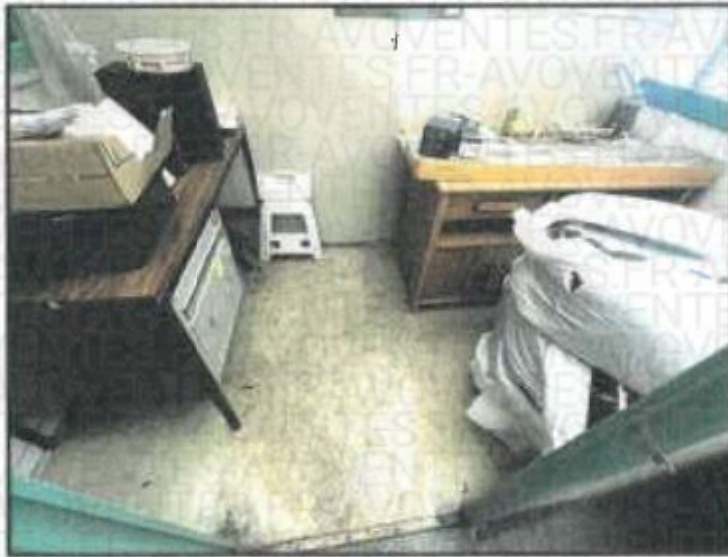
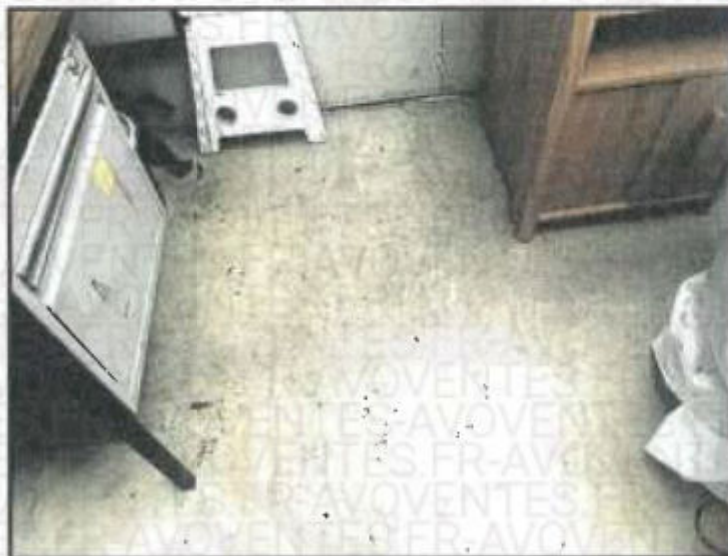
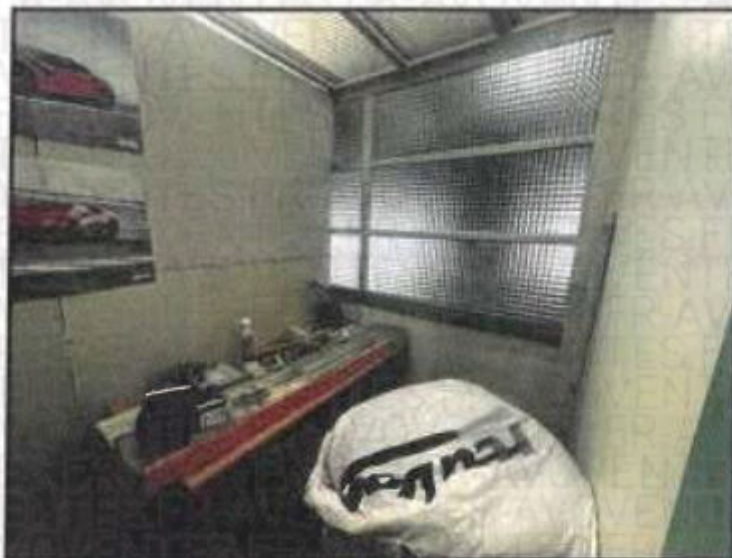
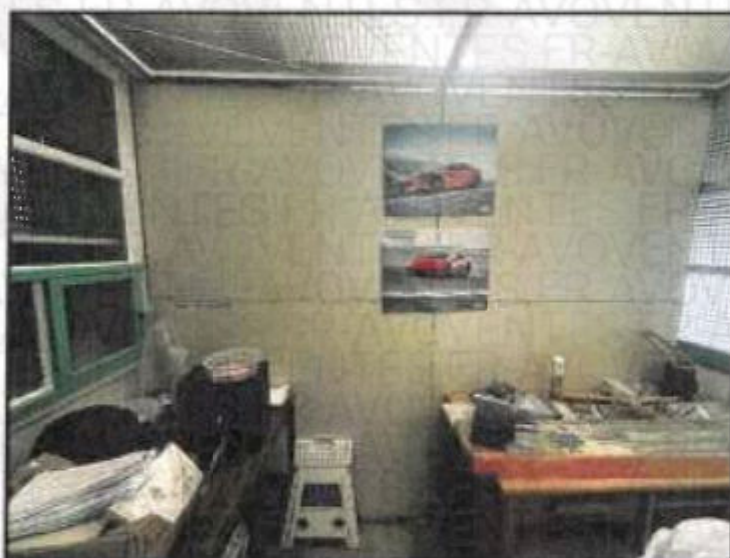
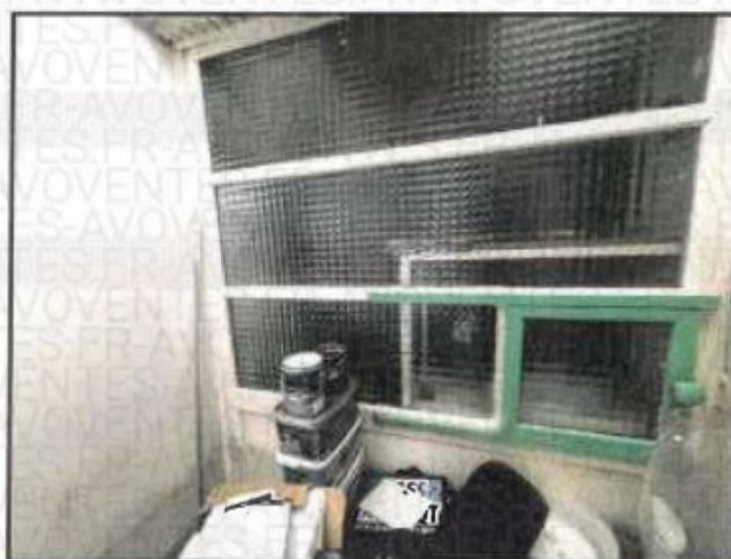
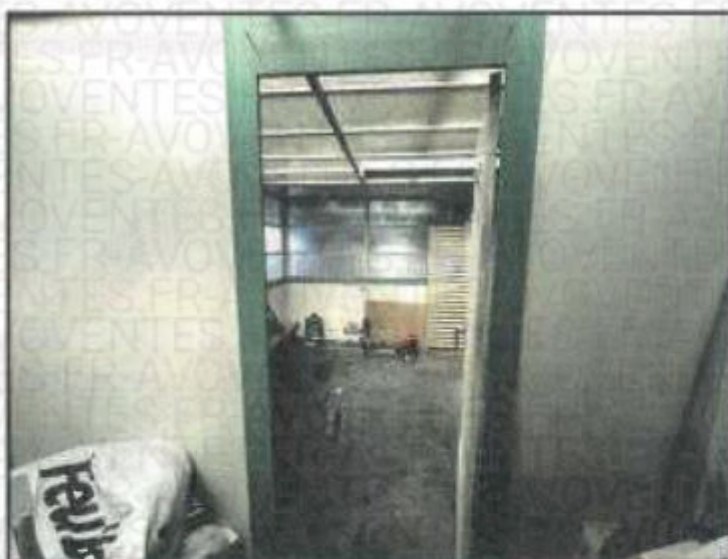
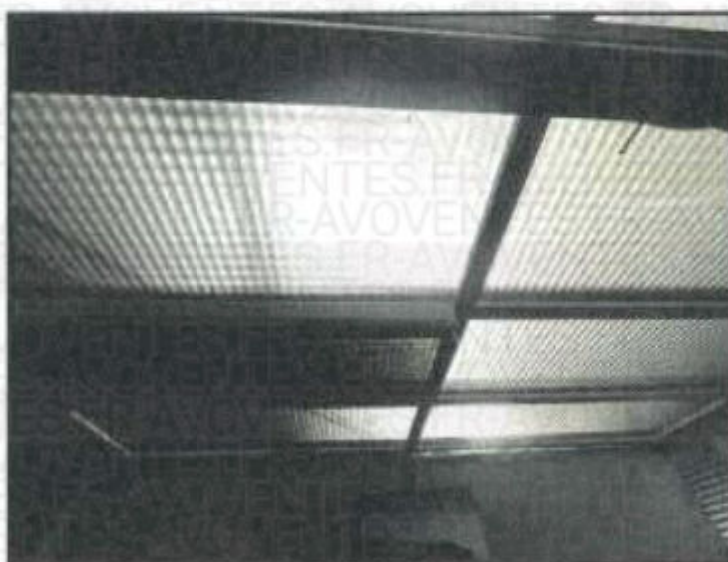
### Espace attenant

Attenant à cette première pièce, un petit espace dont les revêtements présents au sol, au mur et au plafond sont dans un état similaire à ce qui a été vu précédemment, le tout étant largement usagé.

Aucun élément d'éclairage ni de chauffage constaté dans cet emplacement.

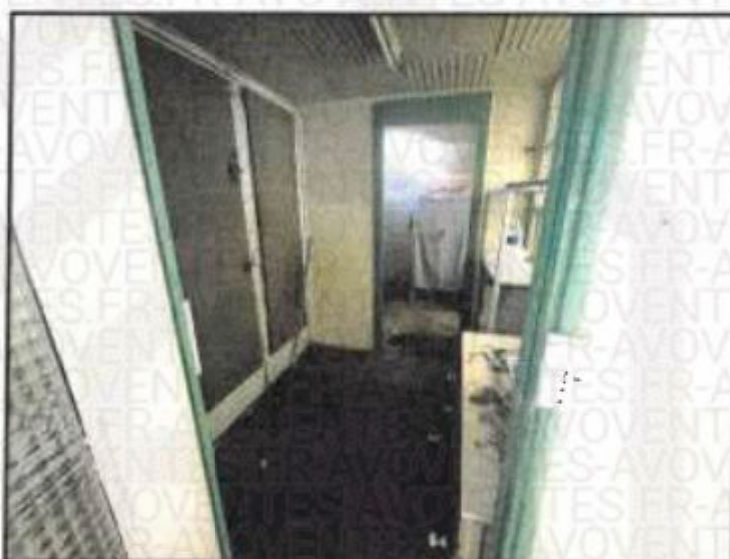
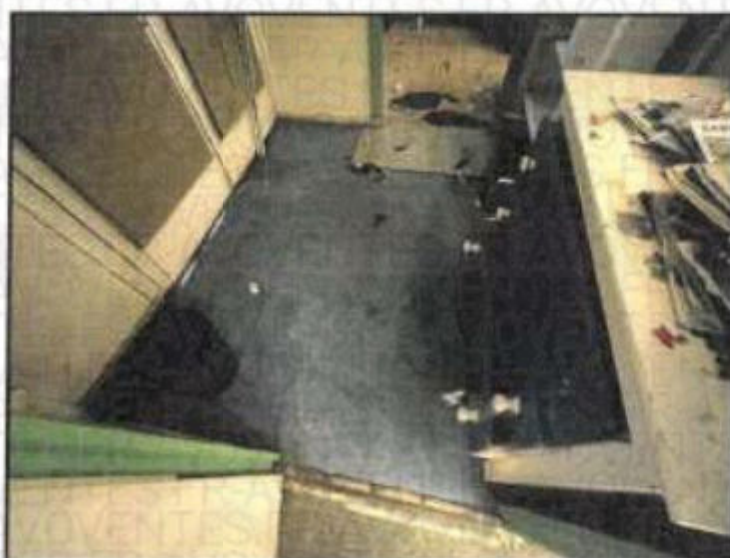
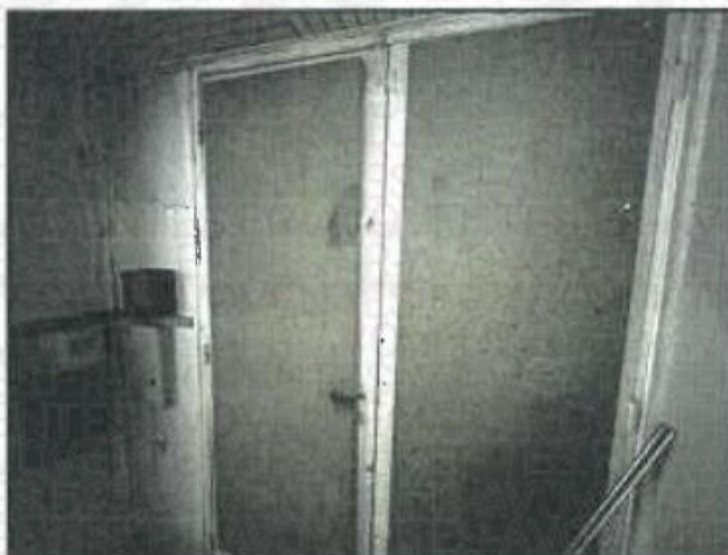
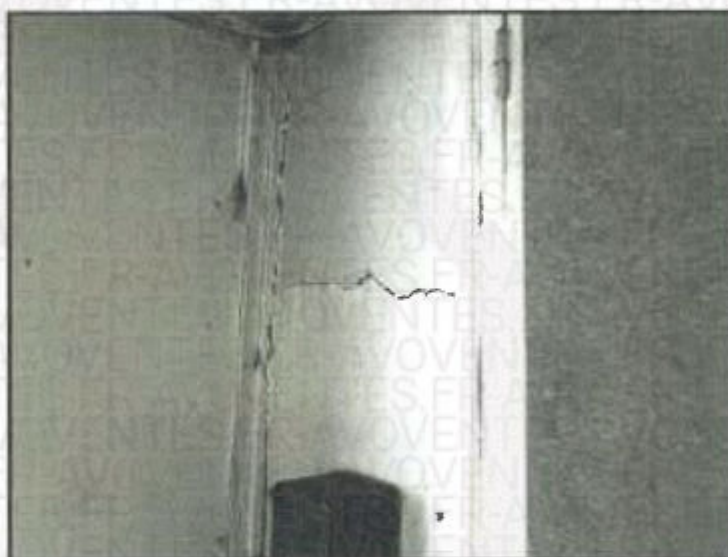
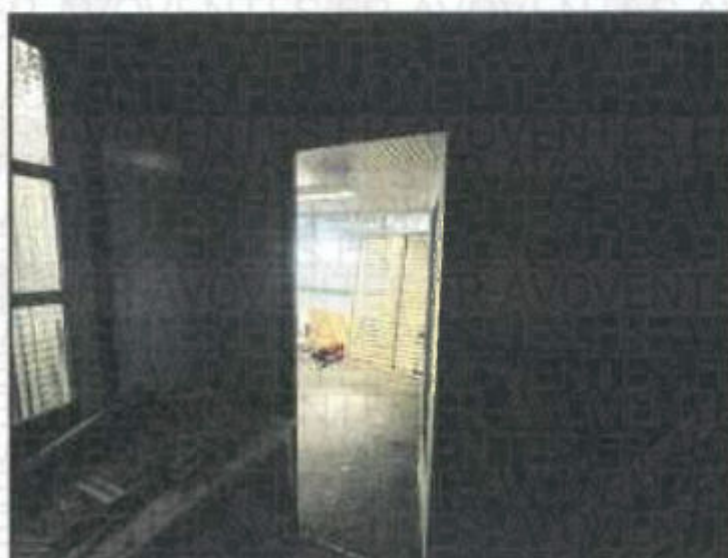
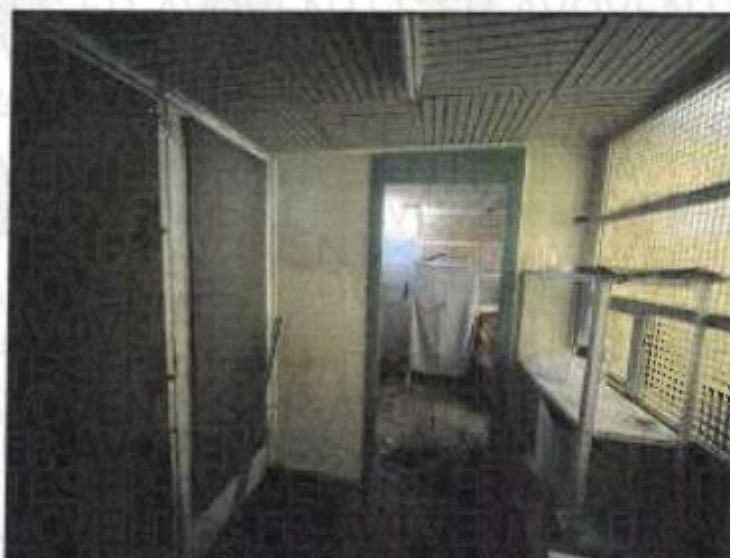
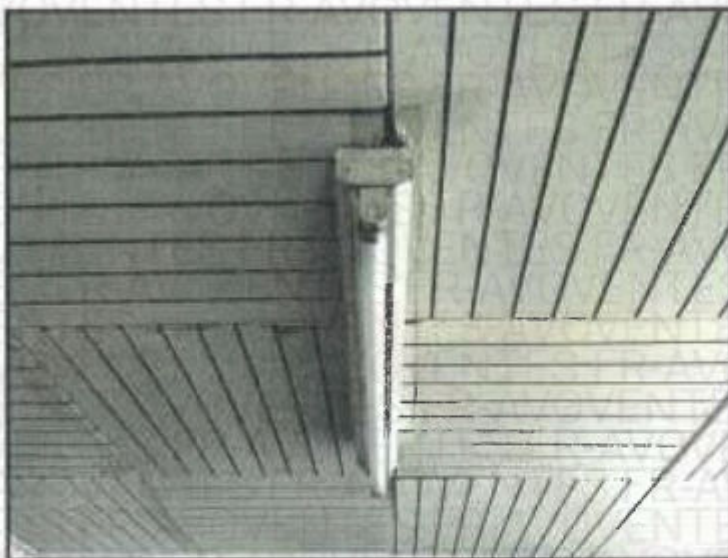
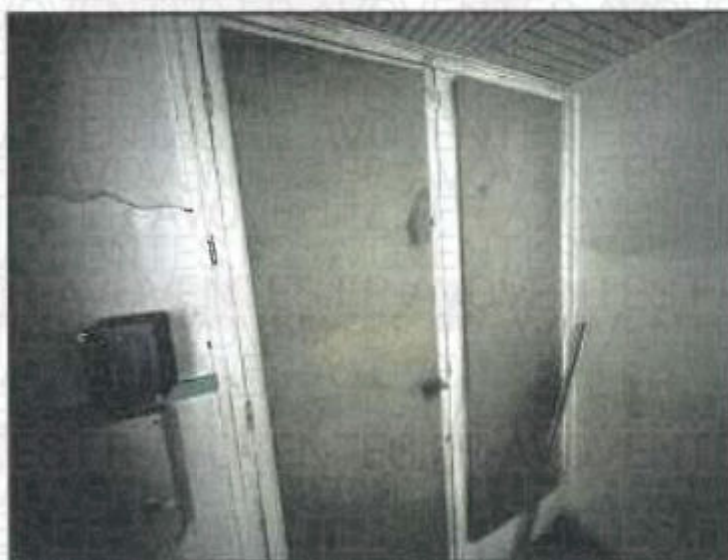
### **Petit hall d'entrée depuis la rue Bertrand-Russell**

Revêtement plastifié présent au sol largement usagé.

Les pans de murs sont dans un état similaire à ce qui a été vu précédemment.

Un lambris présent au niveau du plafond, le tout est largement usagé.

Plafonnier non vérifié faute d'électricité.

À noter que l'éclairage naturel de ce hall est largement obstrué par des plaques de mélaminé vissées au niveau de la porte d'accès donnant sur la rue Bertrand-Russell.

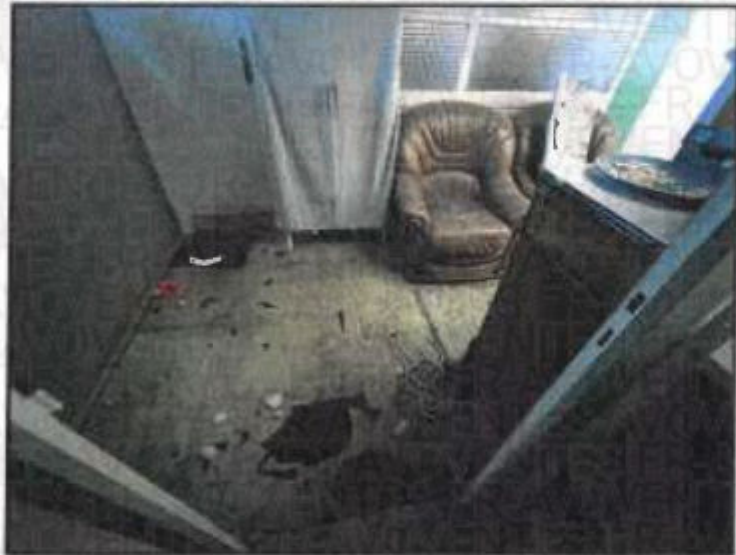
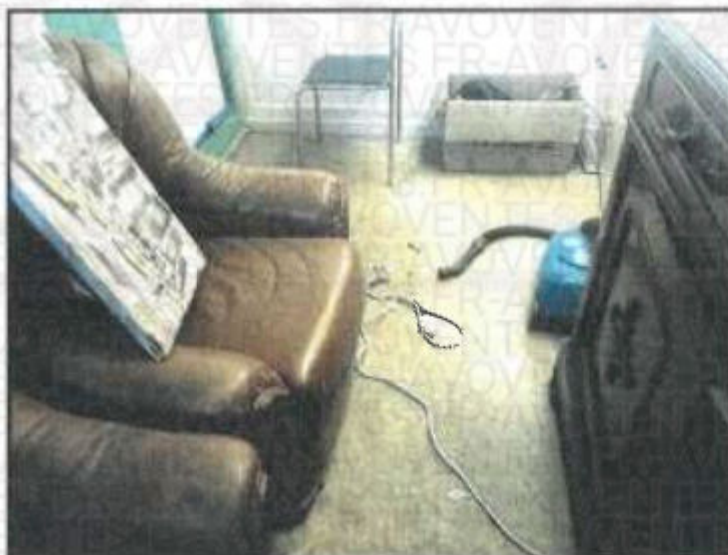
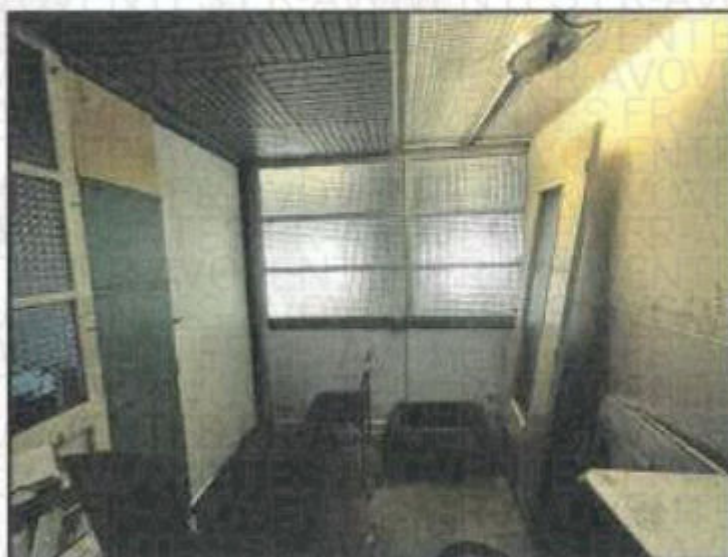
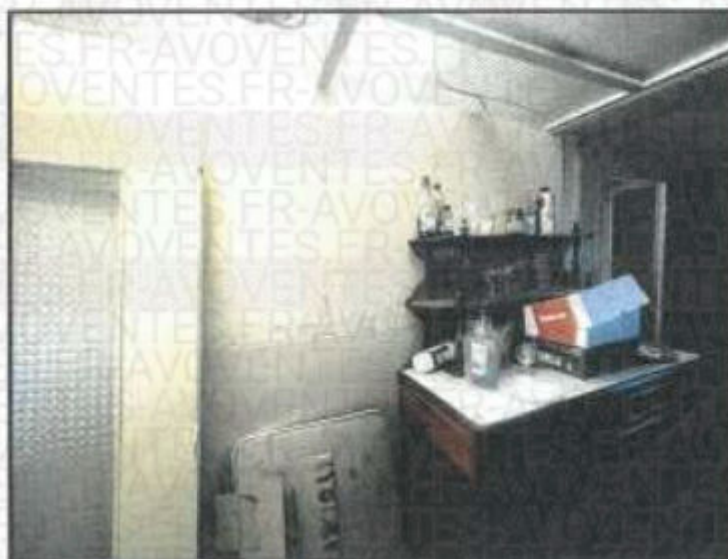
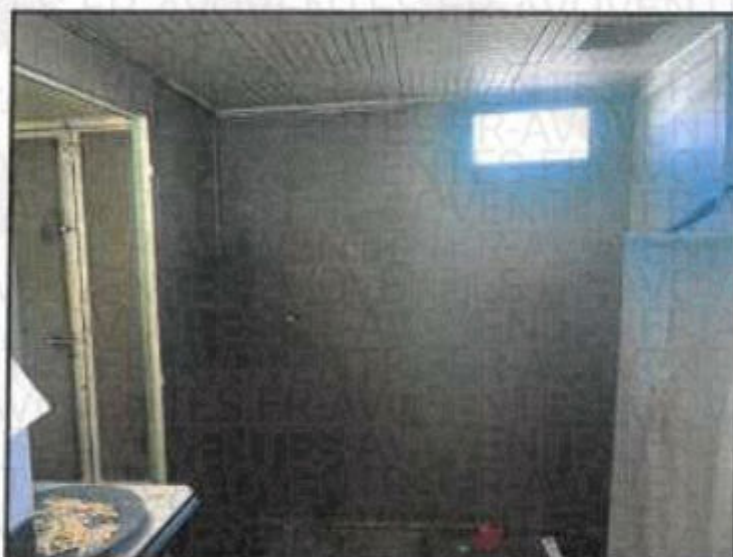
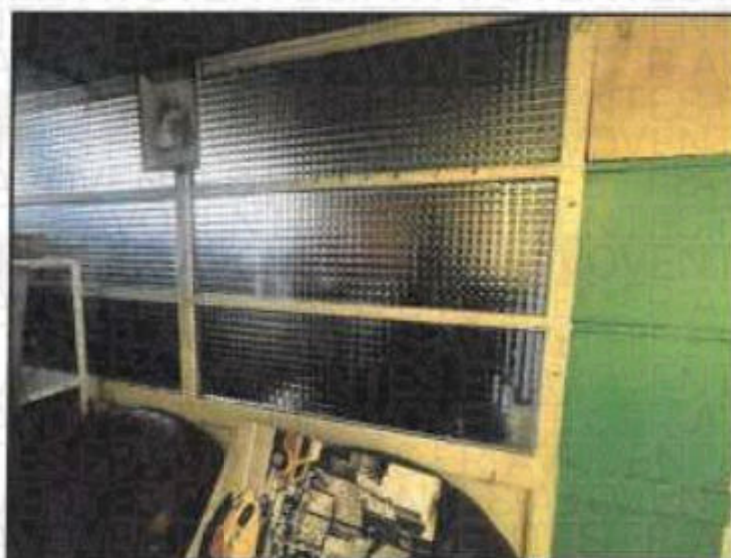
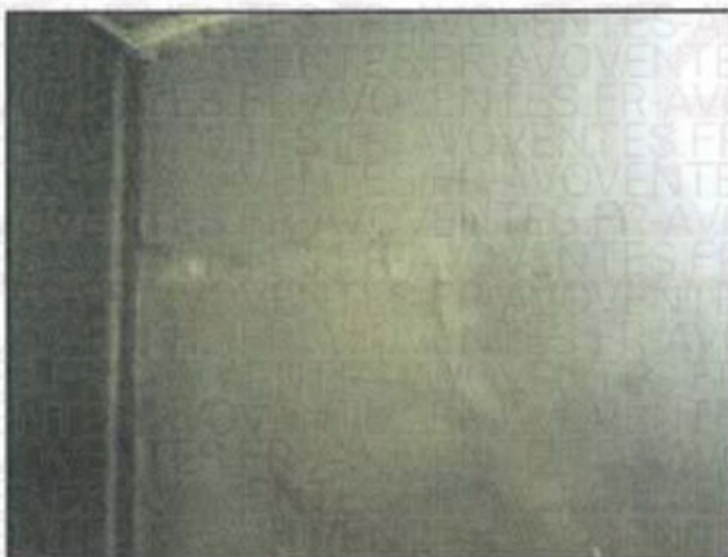
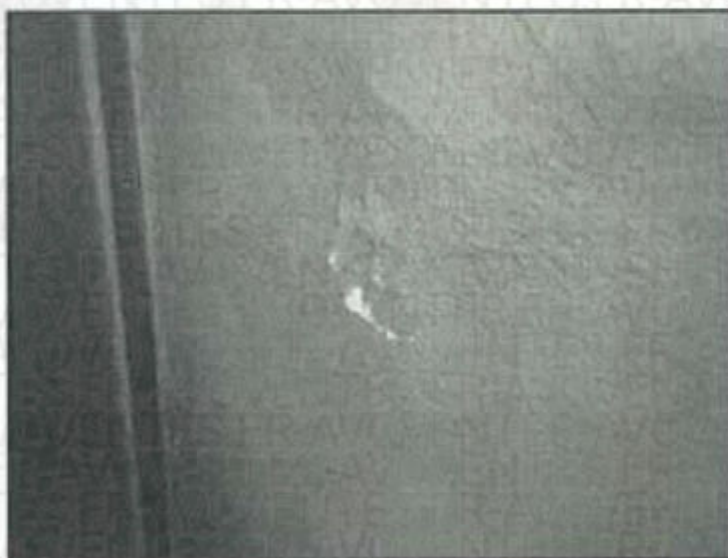
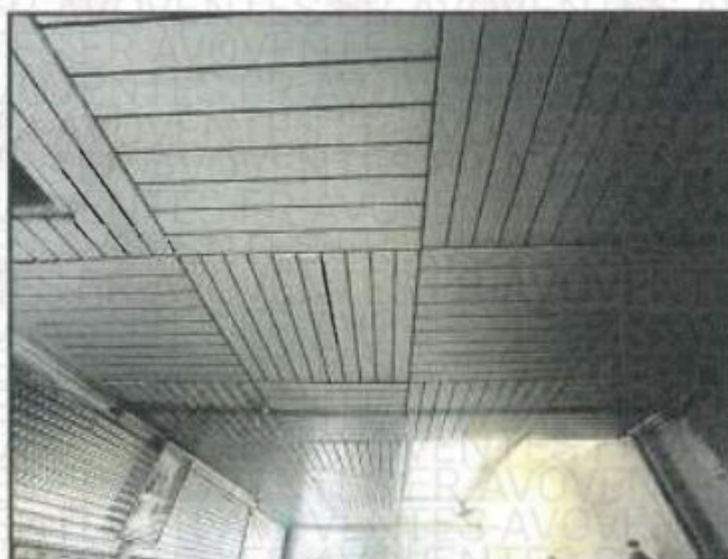
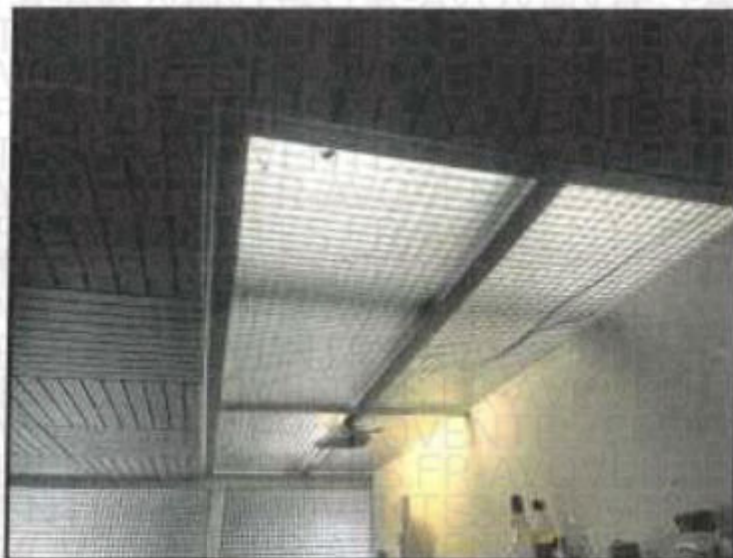
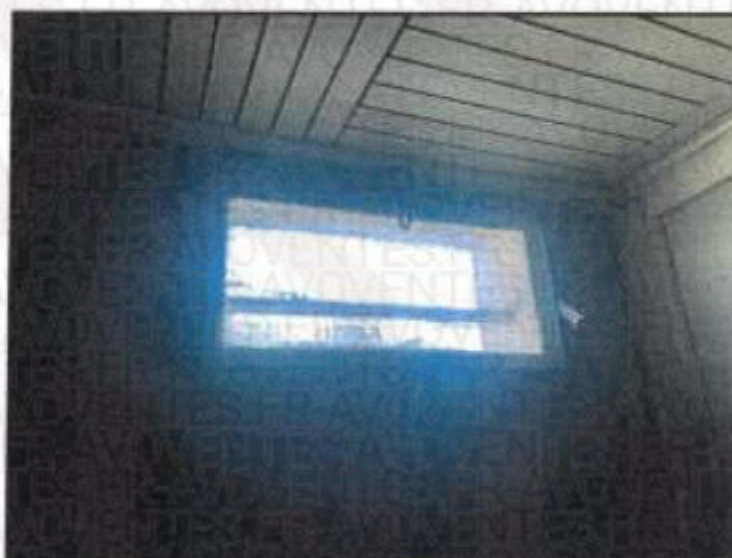
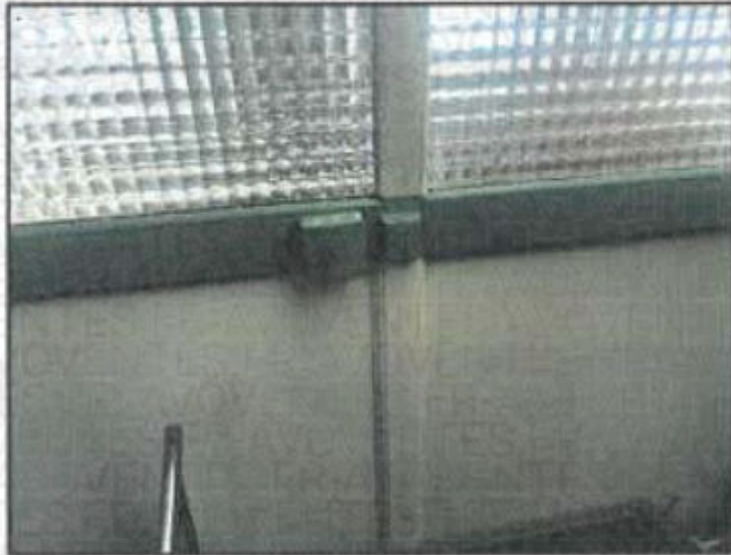
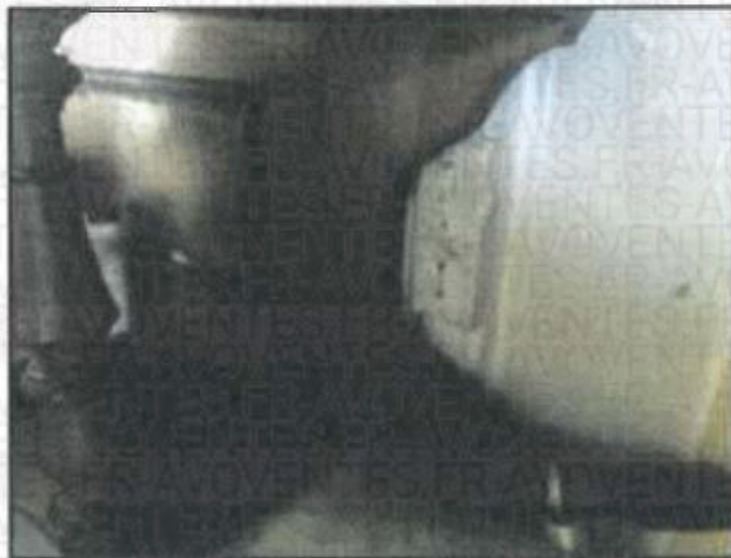
### Pièce suivante — côté est

Revêtements dans un état similaire à ce qui a été vu précédemment.

Fissure visible dans le mur côté est, ainsi que de légères traces blanches type salpêtre.

Au plafond, un lambris usagé avec diverses vitres permettant un éclairage partiel de cet enfoncement, accompagné d'un petit fenestron donnant sur la rue Bertrand-Russell, là encore usagé.

L'élément d'éclairage présent au plafond n'a pas été vérifié.

À noter que les éléments électriques sont anciens, certaines prises n'étant pas terre.
