# PROCES-VERBAL DE CONSTAT

Procès-verbal de constat dressé à la demande de MJ SYNERGIE, liquidateur judiciaire de  
AVOVENTES le 10 juillet 2026 sis 18 rue Bertrand Russel à ST ETIENNE (42100)

| DESIGNATION | | | | |
|---|---|---|---|---|
| A SAINT-ETIENNE (LOIRE) 42000 18 Rue Bertrand Russel,<br>Un bâtiment industriel élevé d'un seul niveau. | | | | |

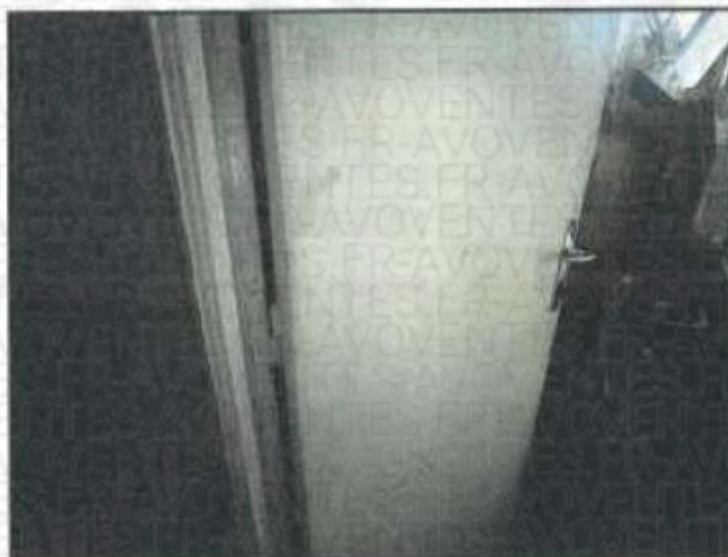
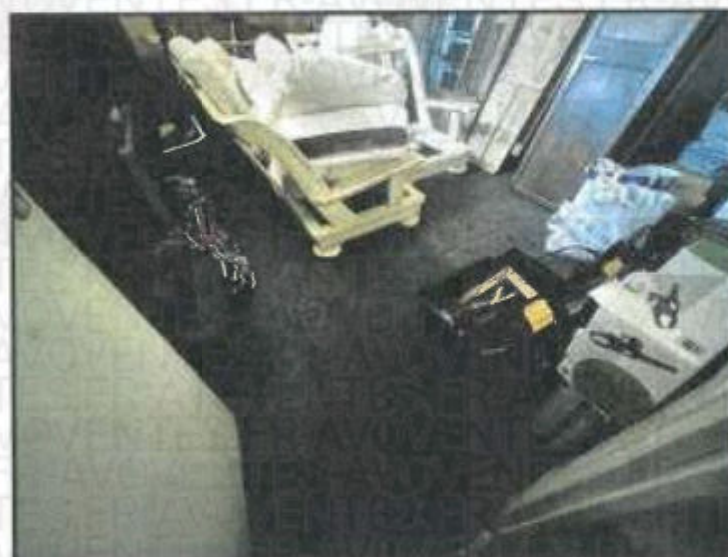
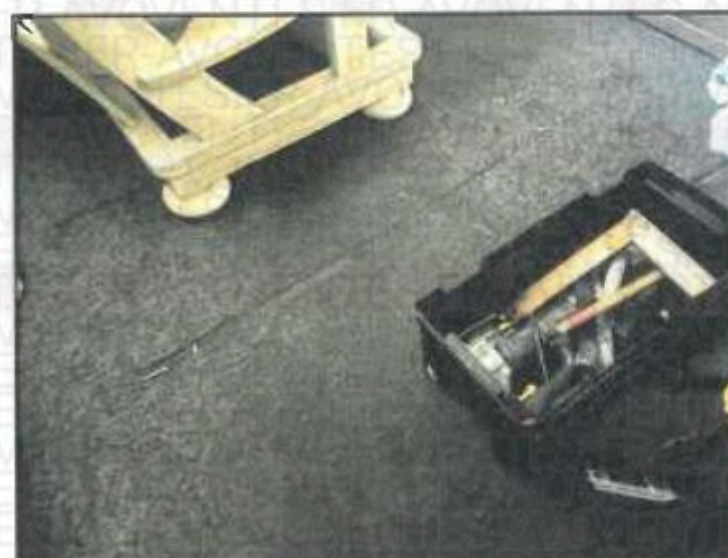
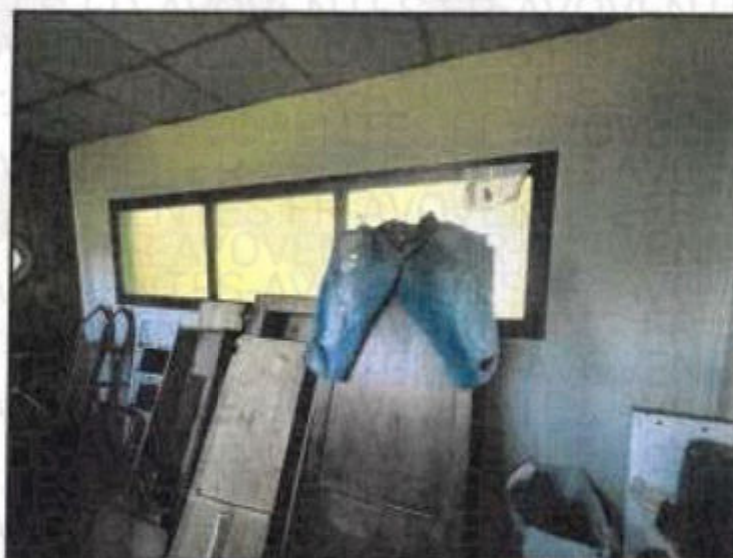
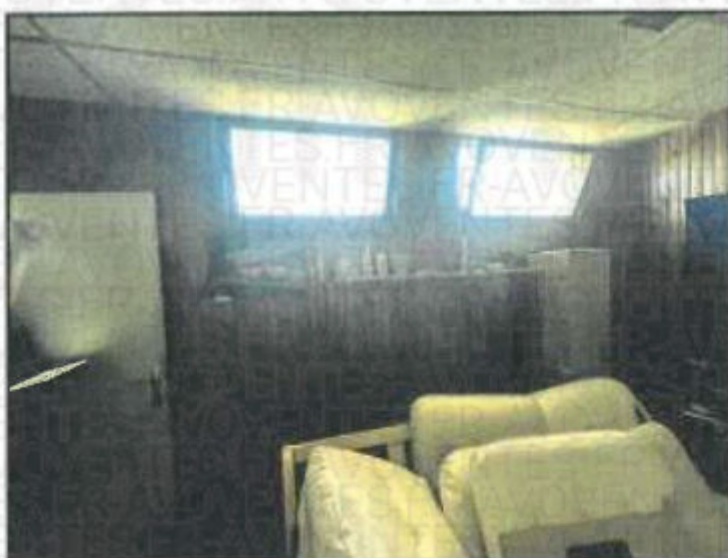
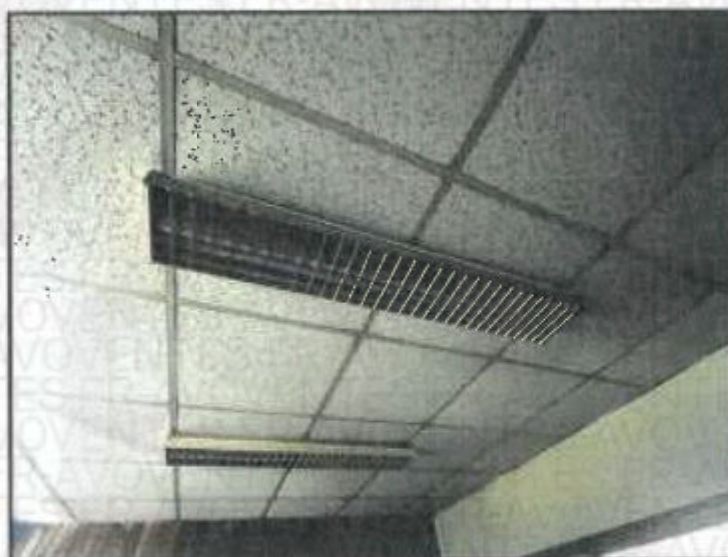
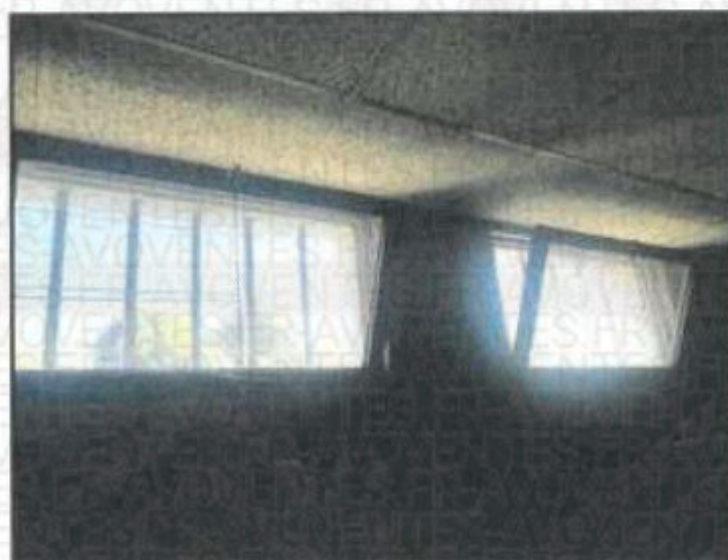
### **Dernière pièce — extrémité nord-est**

Au sol, une moquette largement usagée.

Au mur, je retrouve sur deux d'entre eux du lambris, ne présentant pas de remarques particulières.

Les autres pans de murs présentent des traces d'usure mais aucune dégradation majeure.

Au plafond, des dalles de faux plafond sans dégradation majeure.

Les plafonniers d'éclairage n'ont pas été vérifiés faute d'électricité.
