## **PROCES VERBAL DE DESCRIPTION**

**CERTIFIE** m'être transporté ce jour à 08 heures 00, sis 13, allée Richard Wagner à SAINT-ETIENNE (42000), où étant et assisté de :

### **L'APPARTEMENT – lot n°1416**

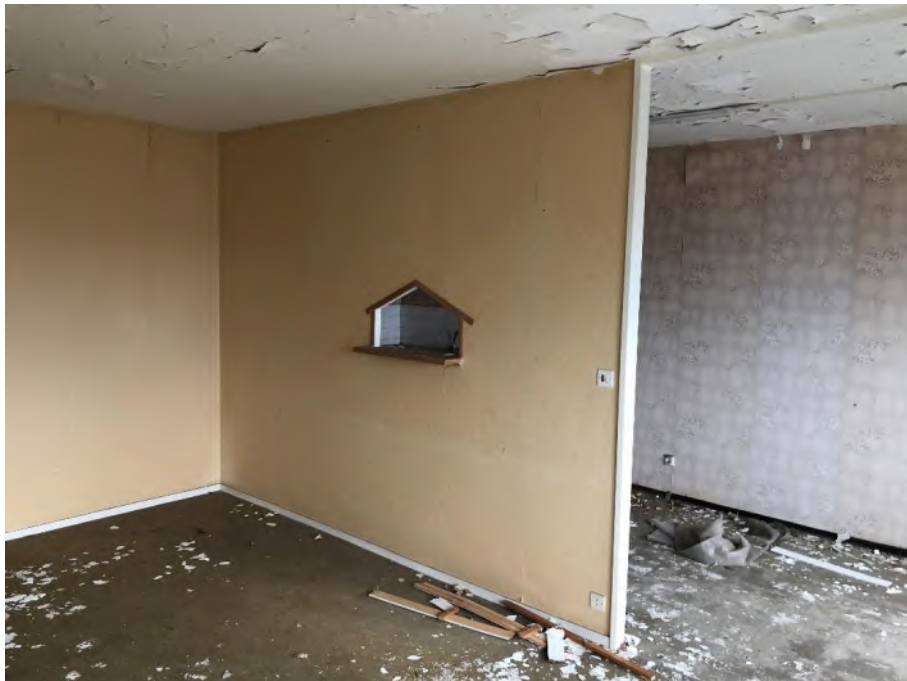
**Sol :** dalles de linoléum très vétustes.

**Murs :** tapisserie très vétuste et carrelage en crédence.

**Plafond :** peinture entièrement écaillée,

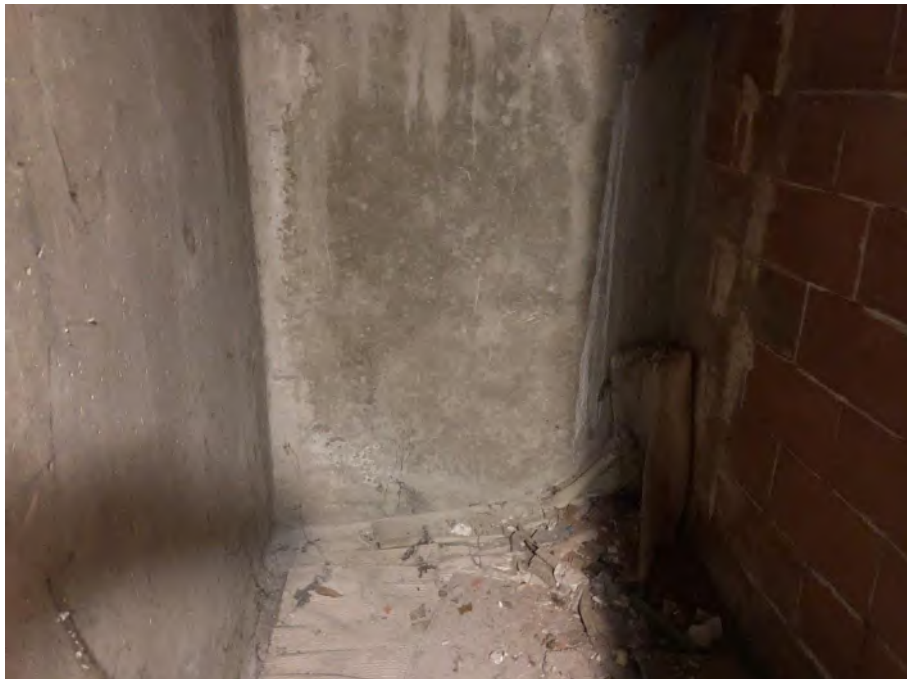
**Photo n°14 : vue de la cave.**

Je relève qu'elle est vide.
