## **PROCES VERBAL DE CONSTAT**

**LE MARDI NEUF JUILLET**  
**DEUX MILLE VINGT QUATRE**  
**à 14 heures 00.**

- Un ensemble immobilier sis 306 Chemin de la Pimprenelle 30000 NIMES, cadastré sur la commune parcelle section CL numéro 330 d'une contenance de 08a 96ca.
- 1/3 indivis de la parcelle Section CL numéro 333 à usage de passage pour une contenance cadastrale de 01 a 40 ca.

306 Chemin de la Pimprenelle

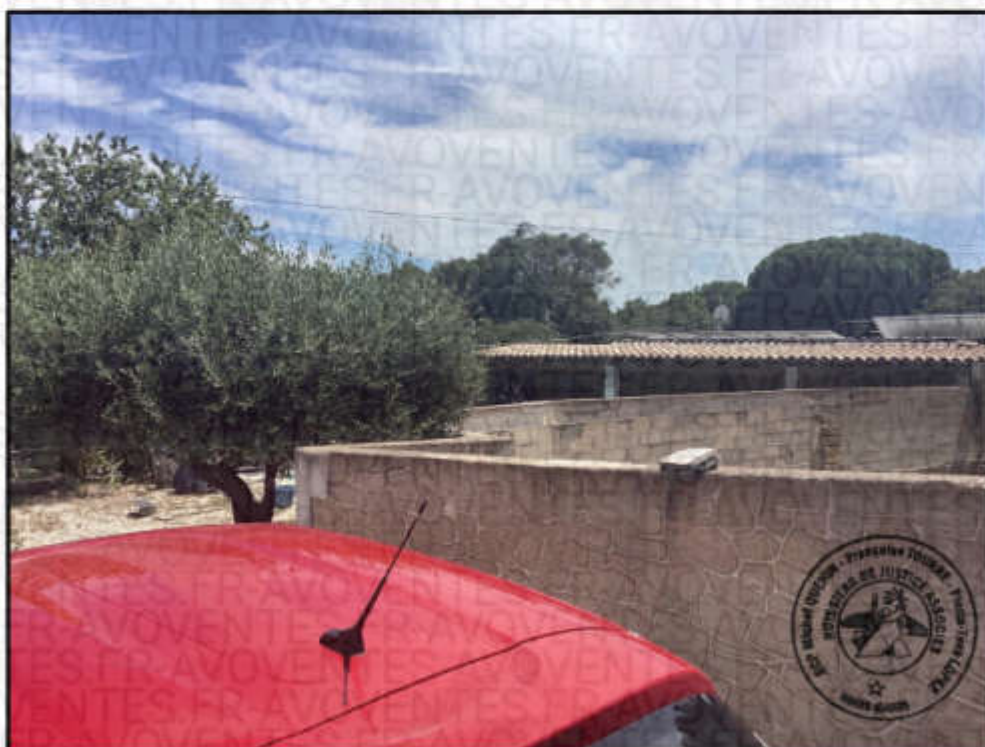
3. (09/07/2024 14:35:22)

L'entrée de la propriété n'est pas entretenue au sol.

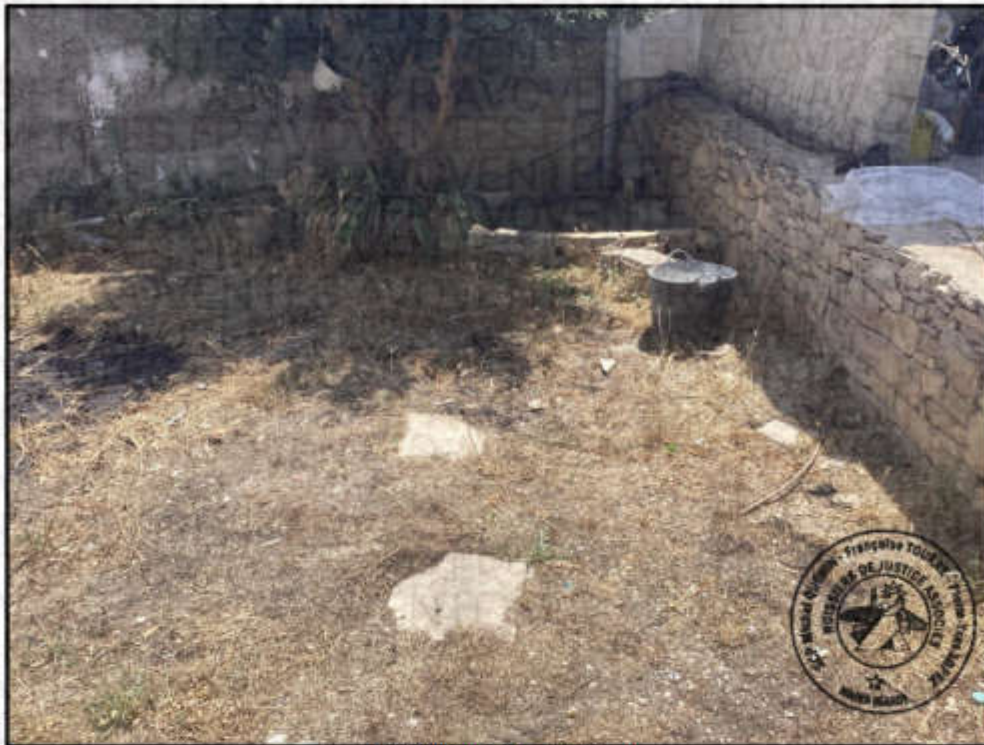
12. (09/07/2024 14:36:14)

Au SUD de la maison, le jardin n'est pas entretenu et le mur de clôture SUD est en cairons bruts sans enduit.

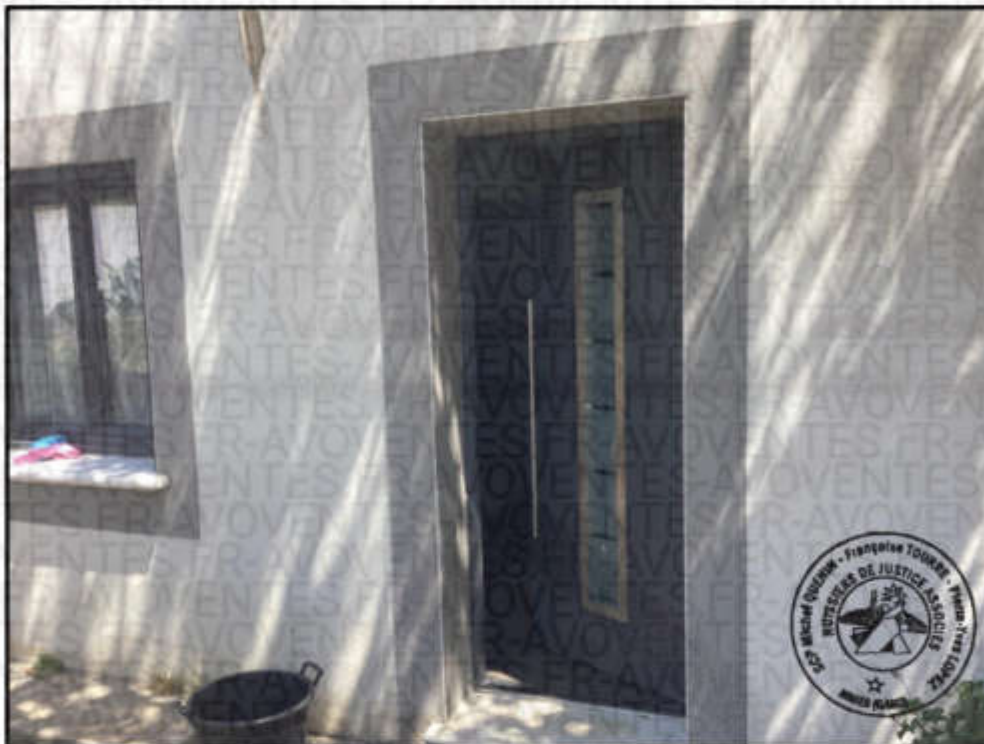
16. (09/07/2024 14:36:44)

Le pan de mur de façade NORD est noirci en soubassement.

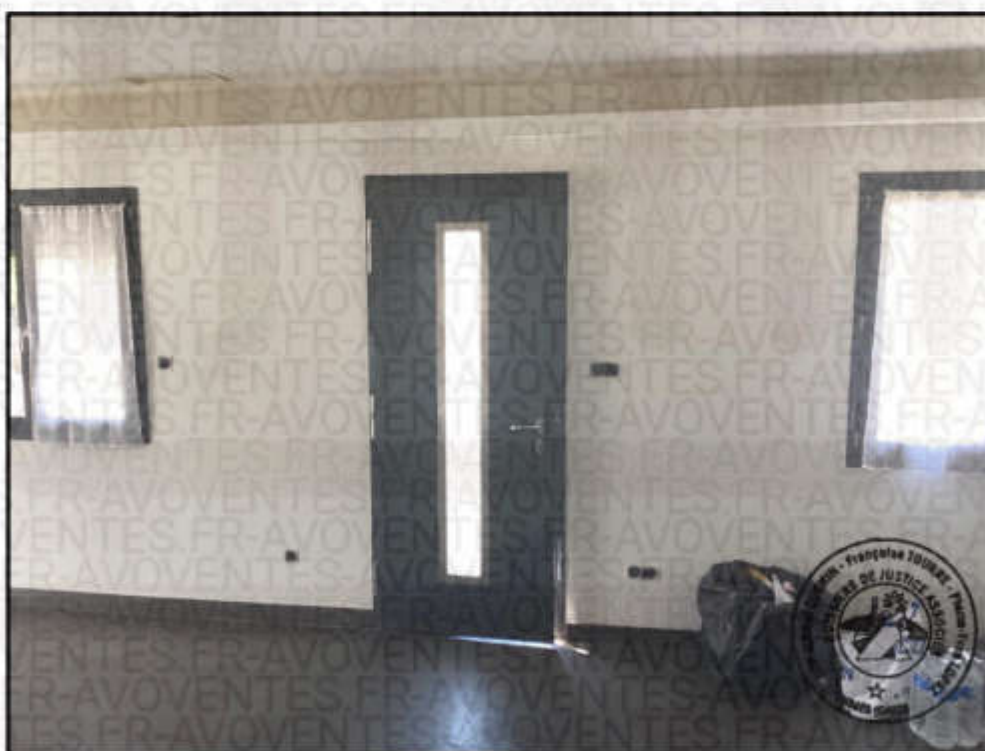
21. (09/07/2024 14:37:55)

Le plafond est peint de couleur blanche avec de nombreuses traces de rouleaux ; l'ensemble des spots lumineux sont correctement intégrés et fonctionnels.

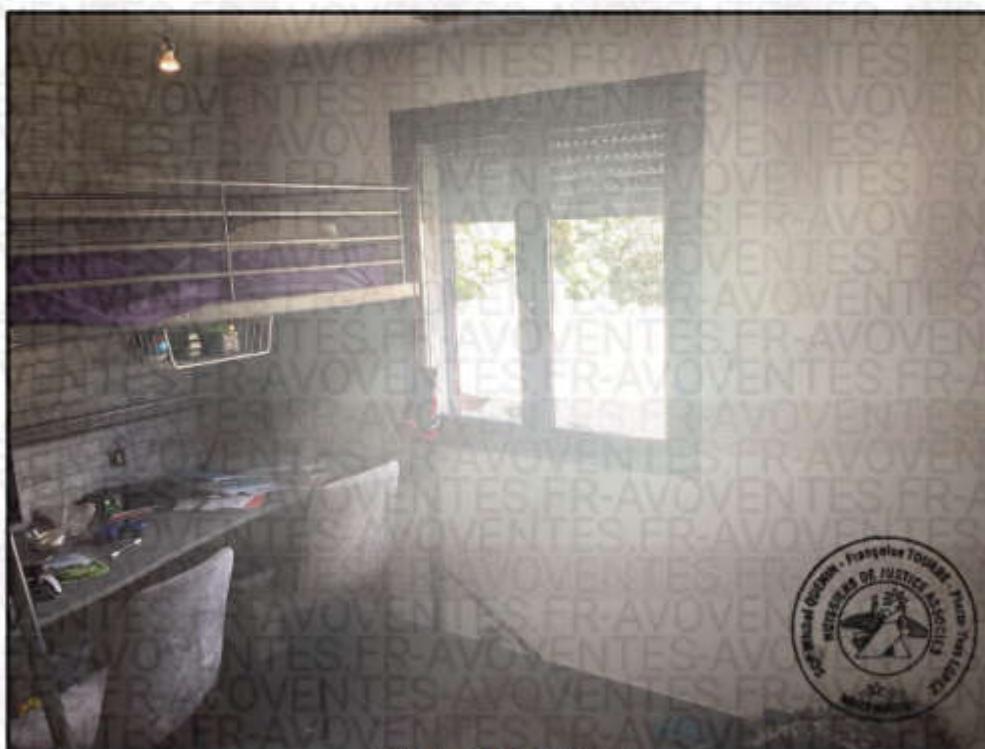
50. (09/07/2024 14:42:37)

Les quatre spots lumineux du plafond sont suspendus provisoirement et ne sont pas incorporés dans le placo.

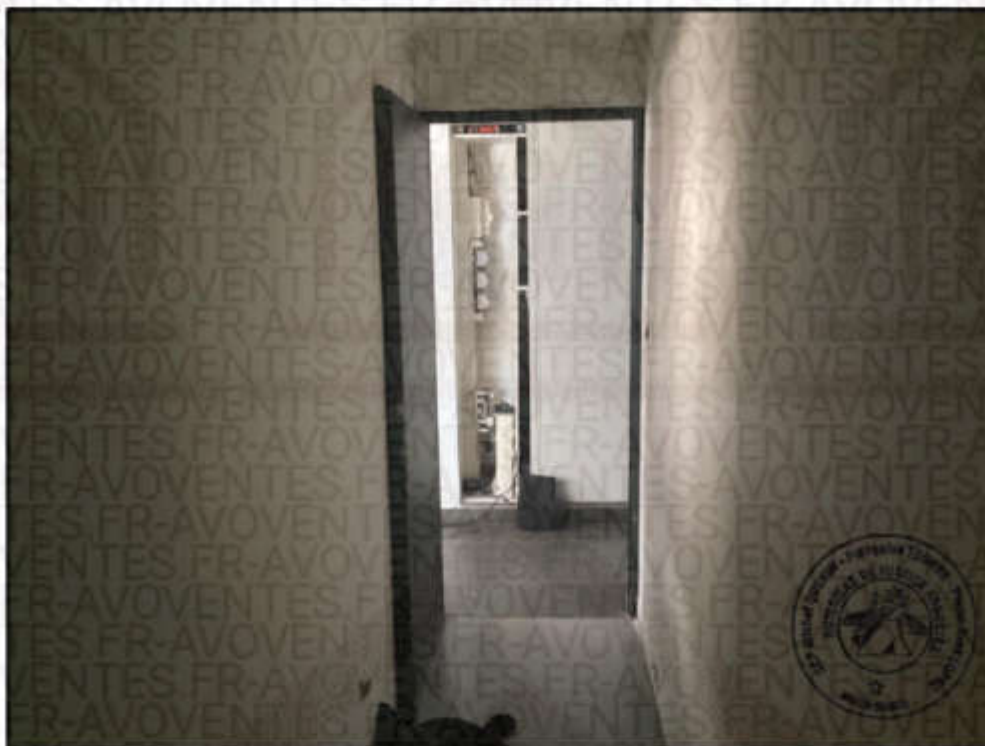
75. (09/07/2024 14:50:46)

Le placard d'entrée du couloir précédemment énoncé plus tôt dans nos constatations comprend le tableau électrique : plusieurs fils électriques sont visibles avec caches manquants.
