## PROCES VERBAL DE CONSTAT

Une maison à usage d'habitation et de commerce et cave en sous-sol, d'une superficie de 65m<sup>2</sup> par niveau et de 15 m<sup>2</sup> environ pour la cave et un garage, figurant au cadastre de ladite commune sous les références suivantes : SECTION AY numéro 2 pour une contenance cadastrale de 01a 55ca.

Nous nous sommes transportés ce jour, sur la Commune de **BEAUCAIRE (30300), 4 Rue Ledru Rollin – 26 Rue Denfert**, à l'effet de procéder à la description du bien qui y est situé et qui appartient à , dont les références cadastrales sont reproduites ci-dessus, en vue de leur vente à la Barre du Tribunal Judiciaire de NIMES.

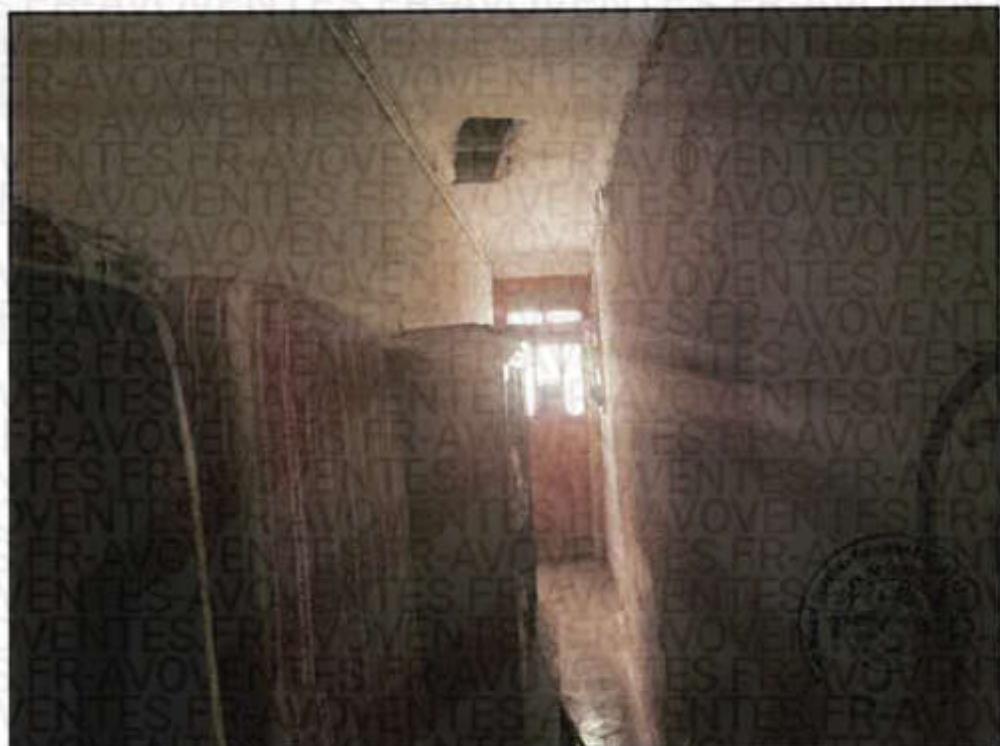
1. (10/07/2024 14 :50 :56)

Le couloir est ancien et vétuste.

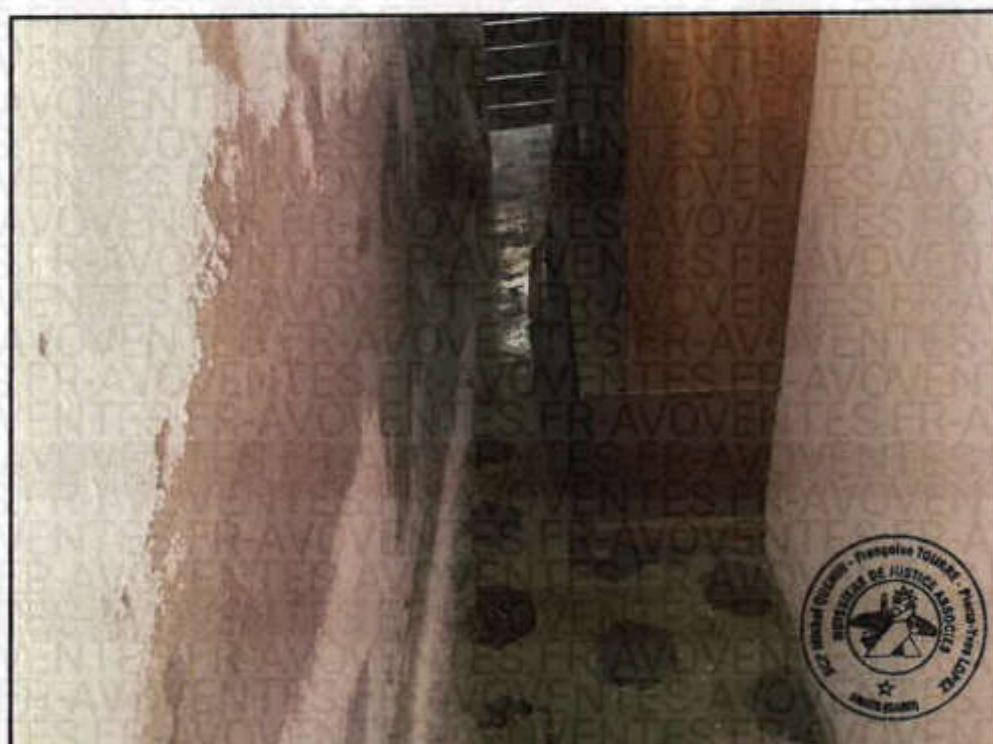
4. (10/07/2024 14 :51 :20)

La peinture des murs est défraîchie.

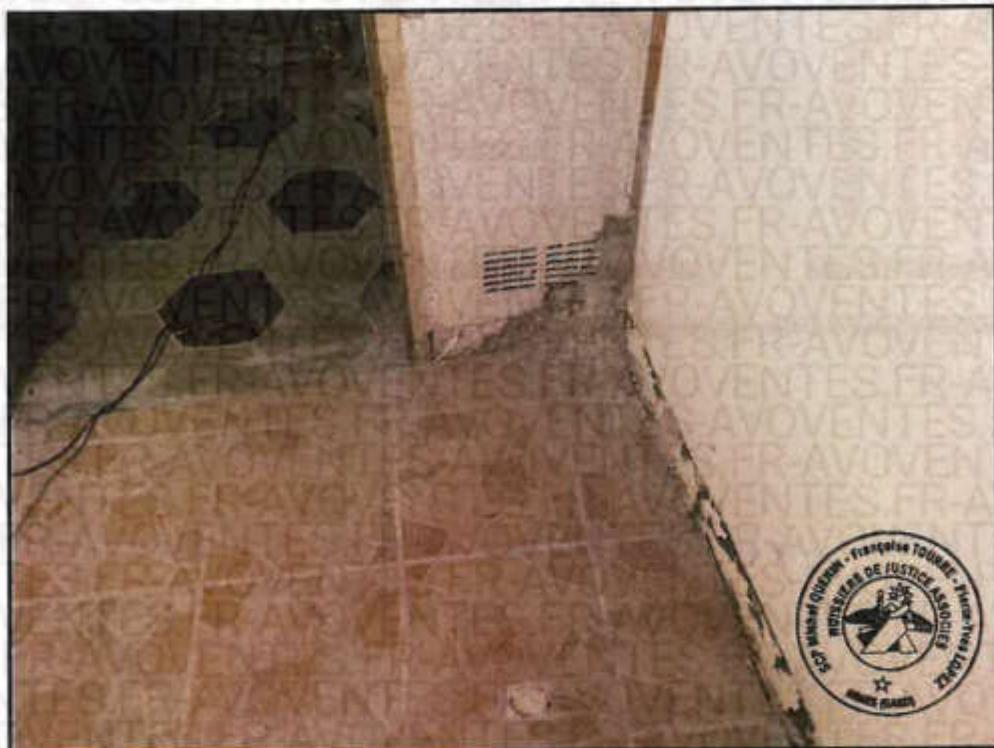
9. (10/07/2024 14 :53 :27)

En soubassement du mur, nous constatons un rebouchage grossier au ciment.

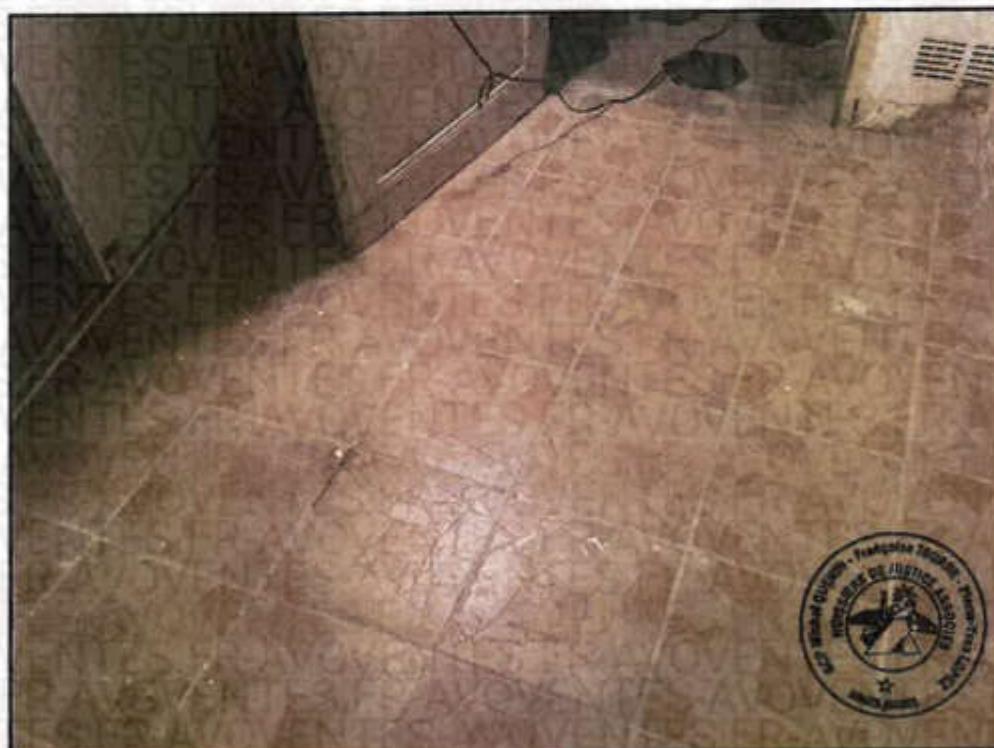
10. (10/07/2024 14 :53 :31)

Le sol est carrelé en état d'usage.

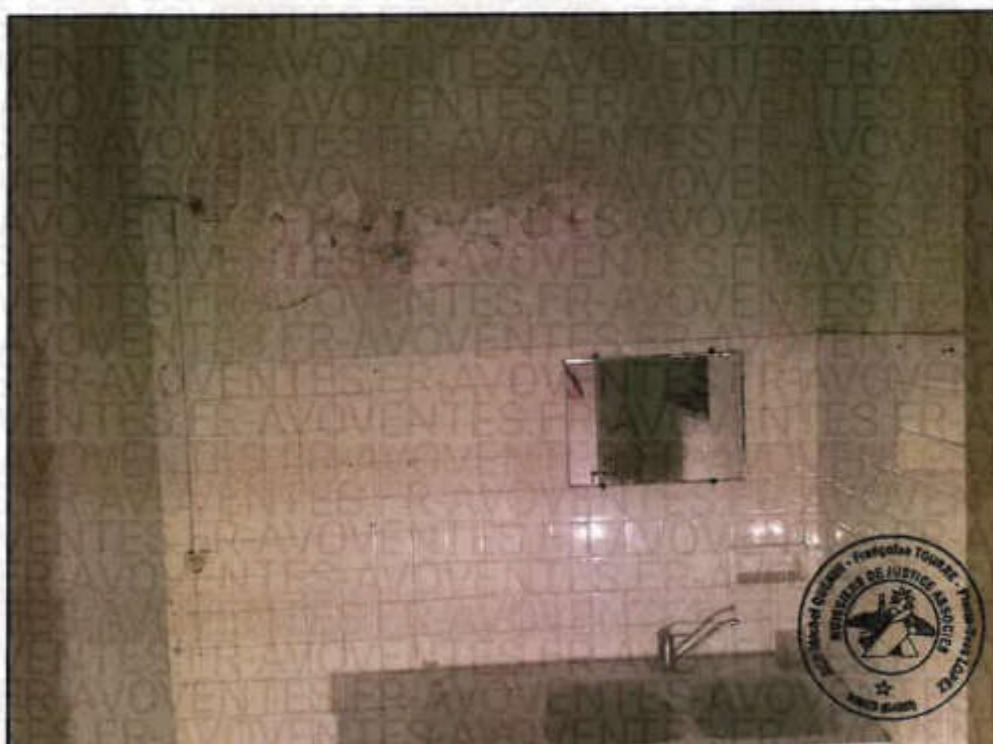
20. (10/07/2024 14 :56 :35)

Au-dessus du meuble évier, la peinture s'écaillle et le mur s'écroule.

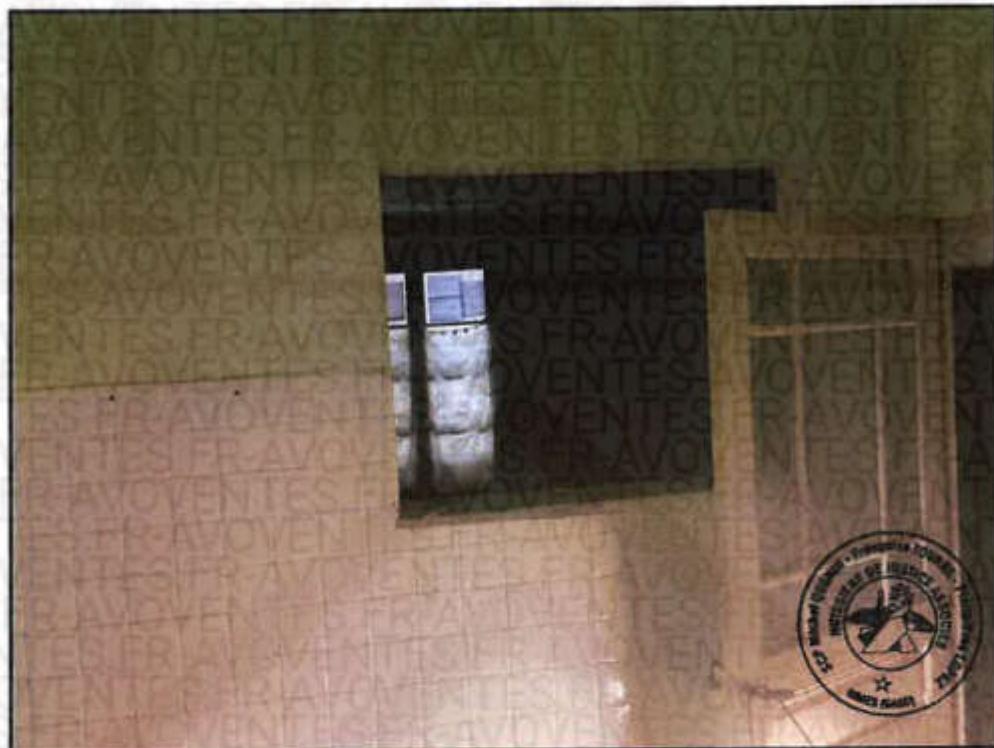
21. (10/07/2024 14 :56 :47)

Derrière la porte en bois vitrée, la cloison a été fait l'objet d'une ouverture rectangle traversante avec la pièce d'à côté.

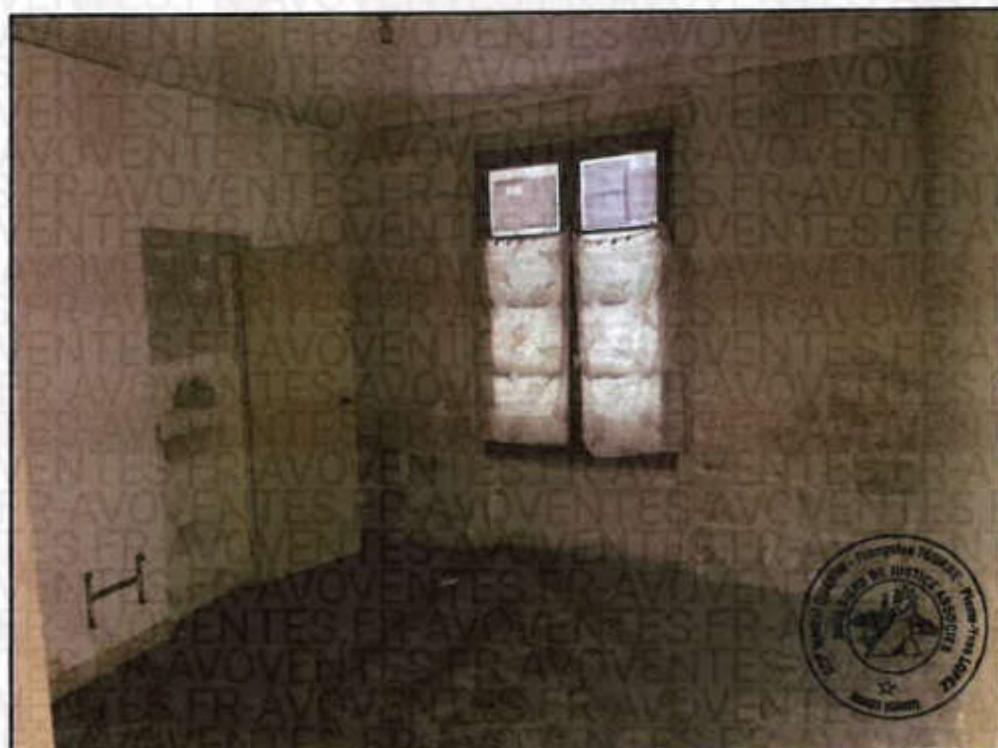
30. (10/07/2024 14 :58 :36)

Les murs sont blanchis mis à part le mur côté Rue Denfert qui est en pierres, anciens et vétustes.

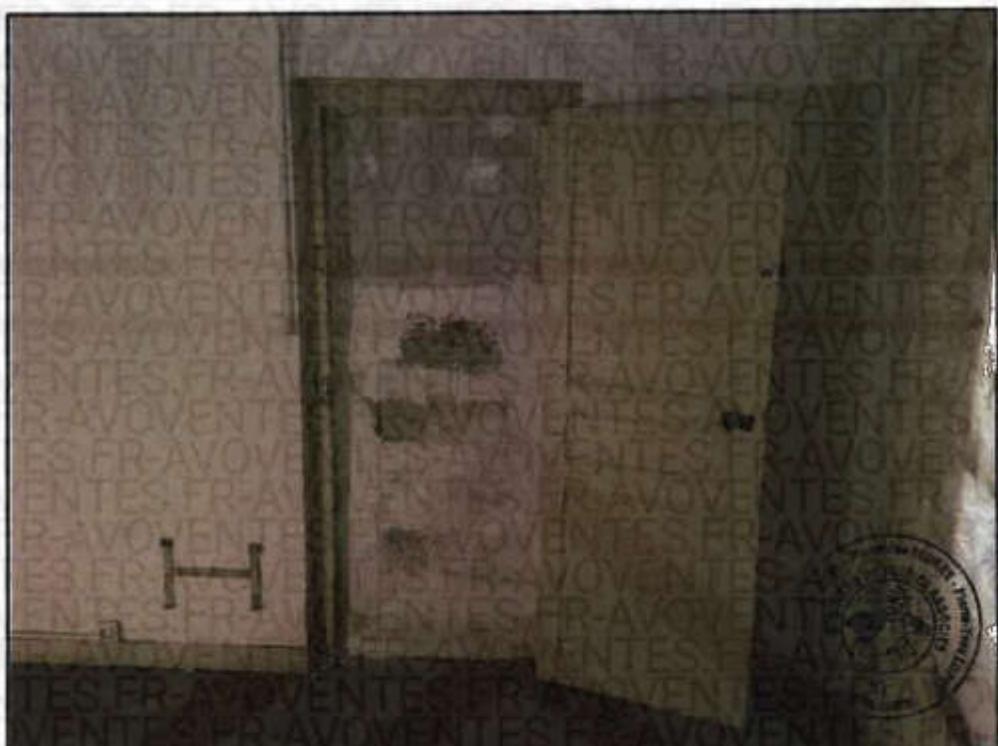
33. (10/07/2024 14 :58 :56)

Une porte d'accès au couloir qui mène à la porte d'entrée côté Rue Denfert a été condamnée et murée.

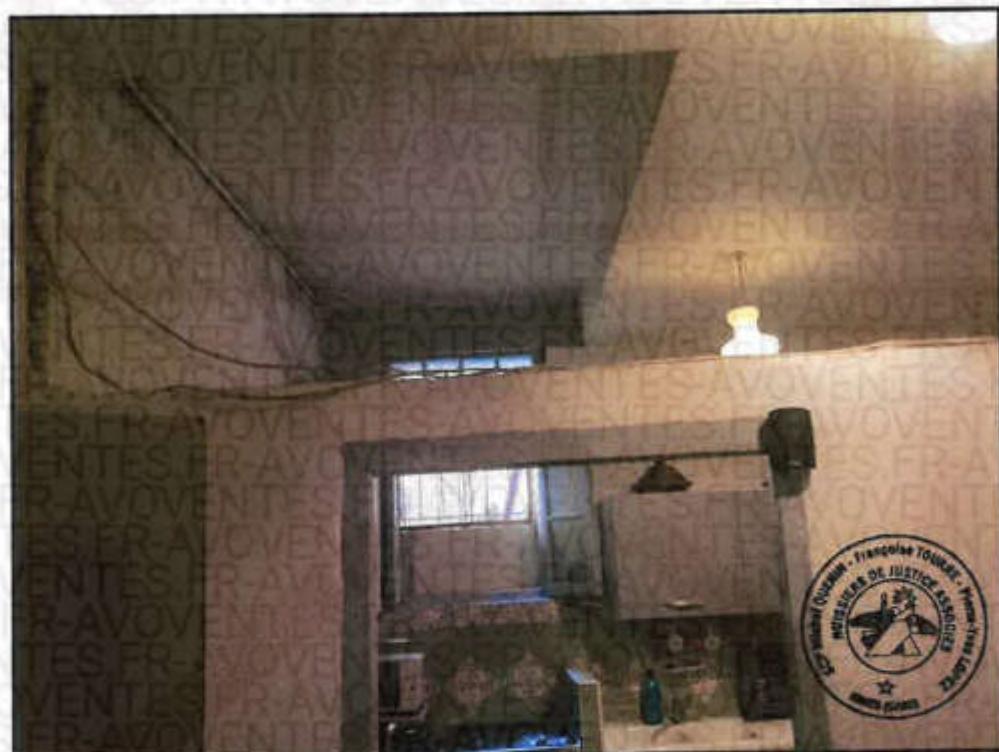
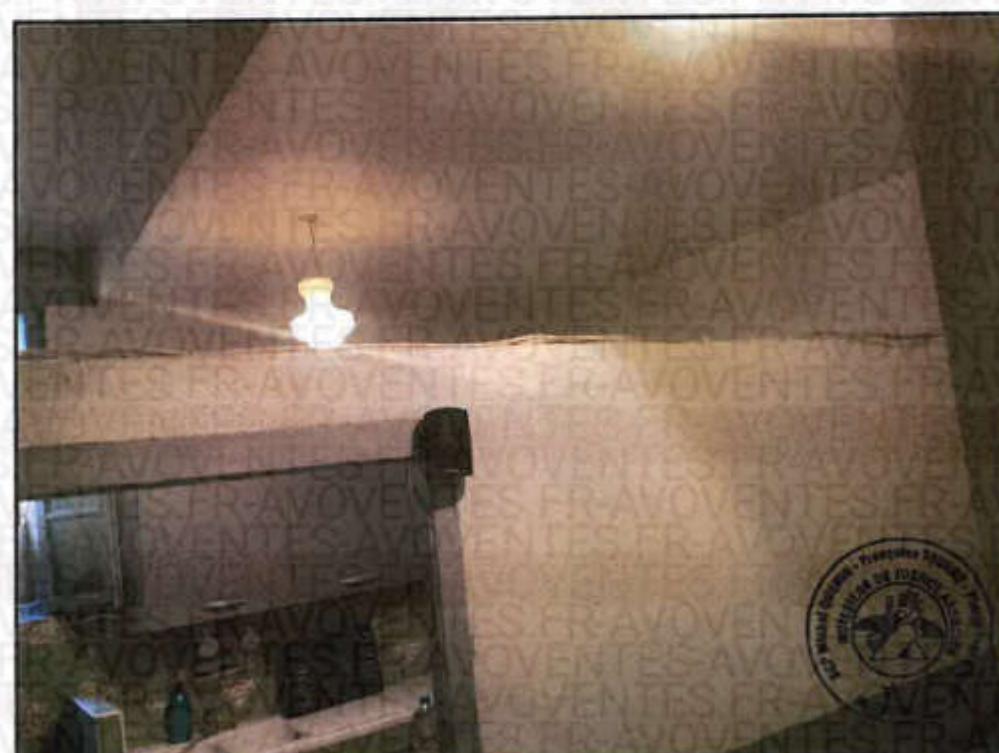
La cloison de la cuisine a été ouverte en partie haute côté entrée et couloir.

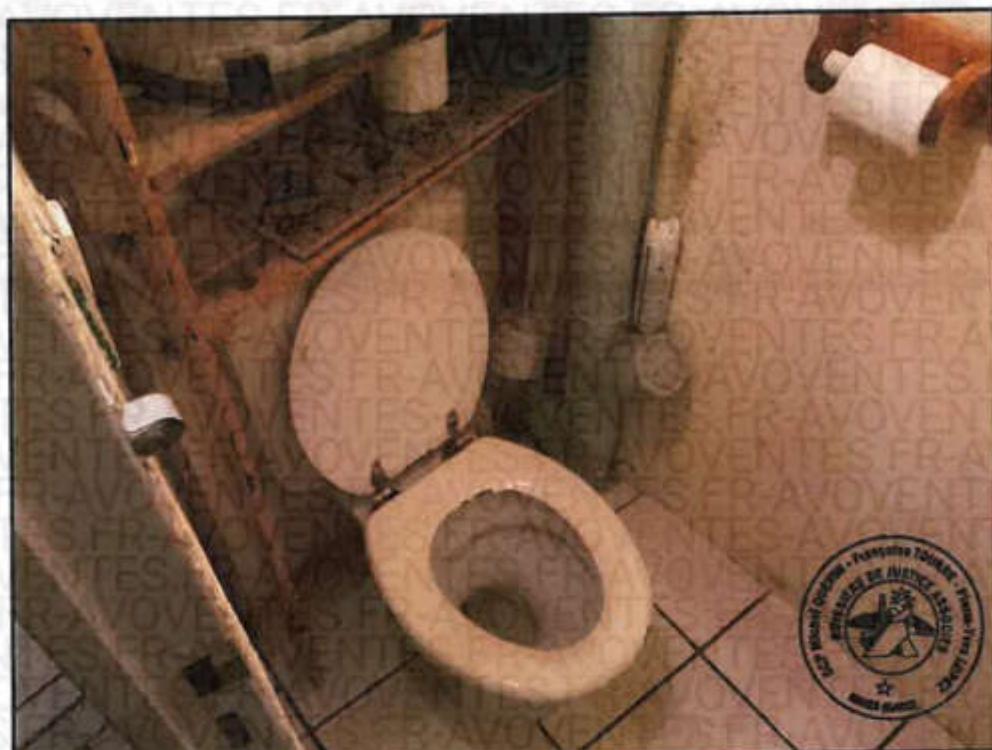
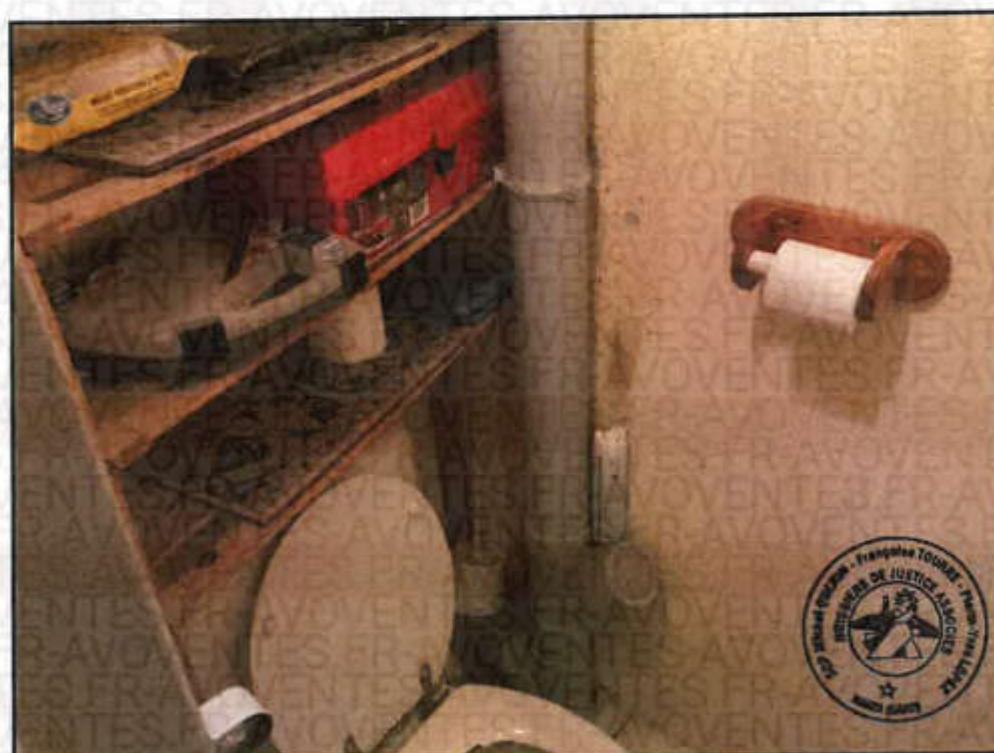
A l'intérieur, le sanitaire sur pied est en place, sans fuite apparente.

Nous constatons que la canalisation d'eaux usées des étages supérieurs traverse verticalement cet espace.

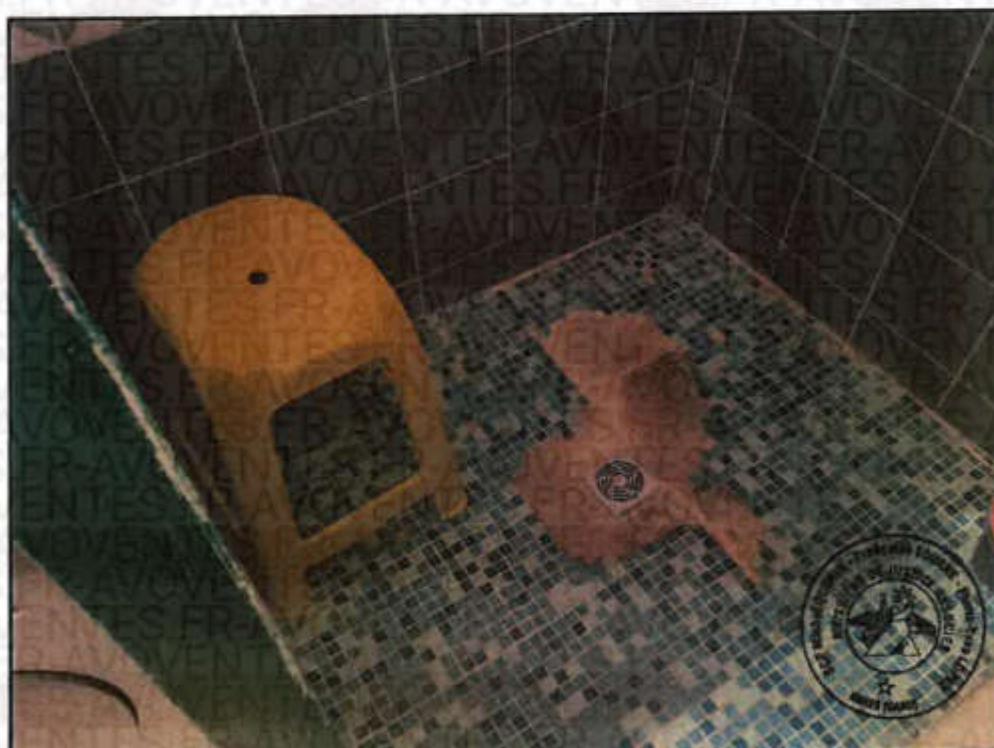
74. (10/07/2024 15:10:50)

De nombreux carreaux de mosaïque se sont décrochés et sont manquants aujourd'hui.

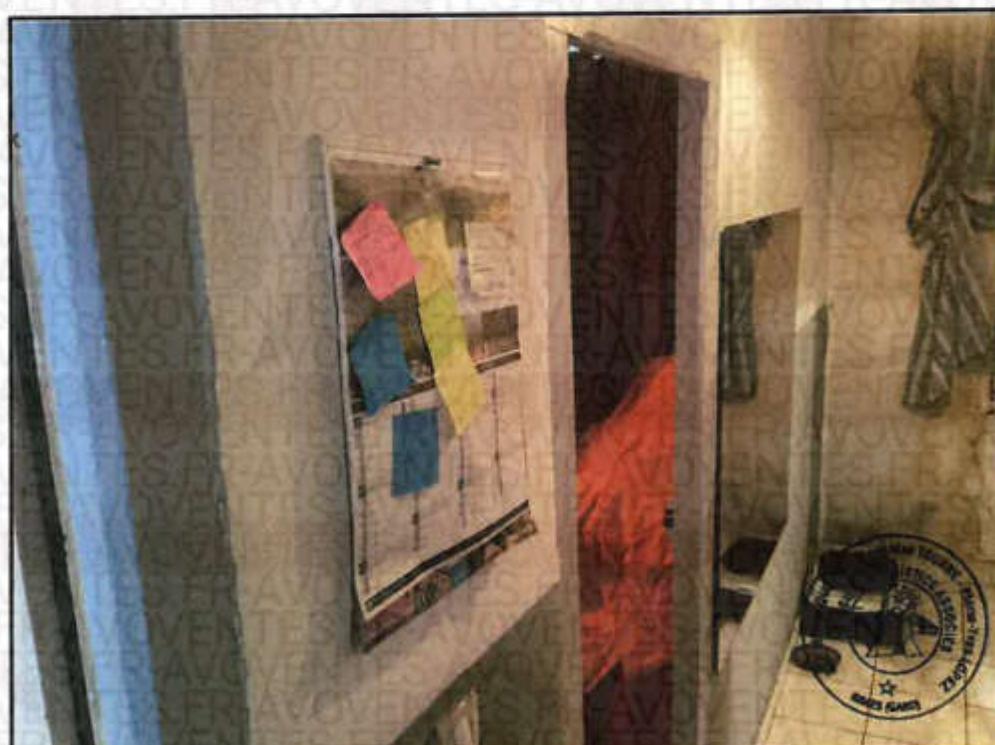
88. (10/07/2024 15:13:44)

Elle se trouve derrière la première porte à droite dans le couloir.

La pièce est encombrée et nous ne pouvons pas dresser constatations de l'état de la pièce et des équipements.

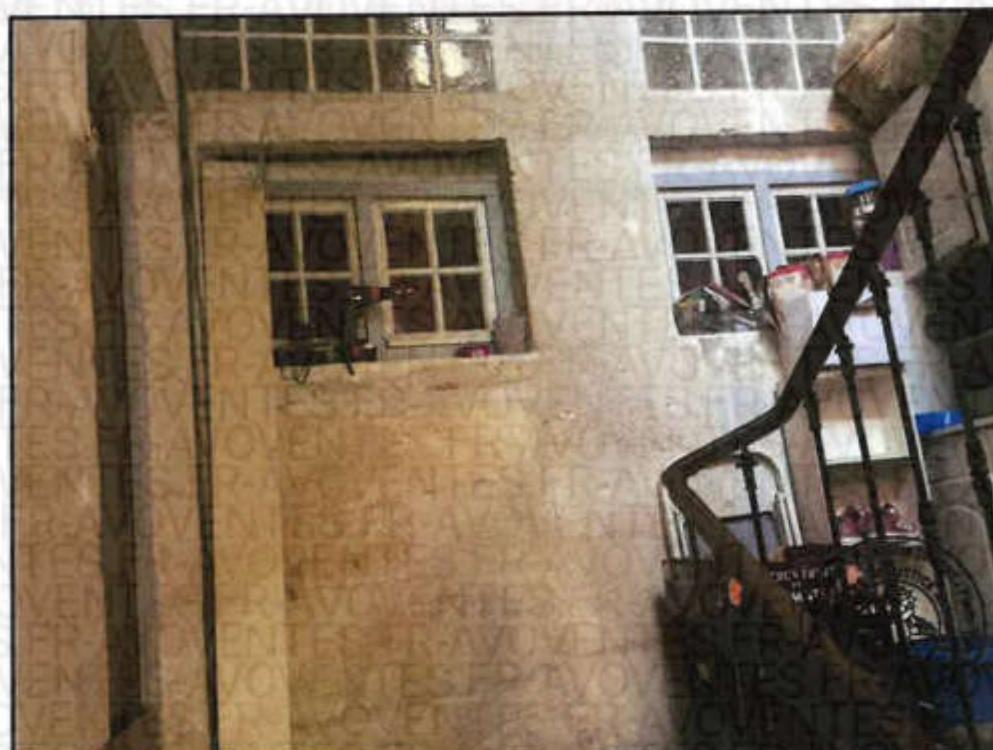
93. (10/07/2024 15:15:16)

La rampe de l'escalier est en bois avec structure métallique.

Les marches sont en béton en état d'usage, anciennes.

Les murs sont en pierres et vitrés, sur le côté droit du logement précédemment constaté.

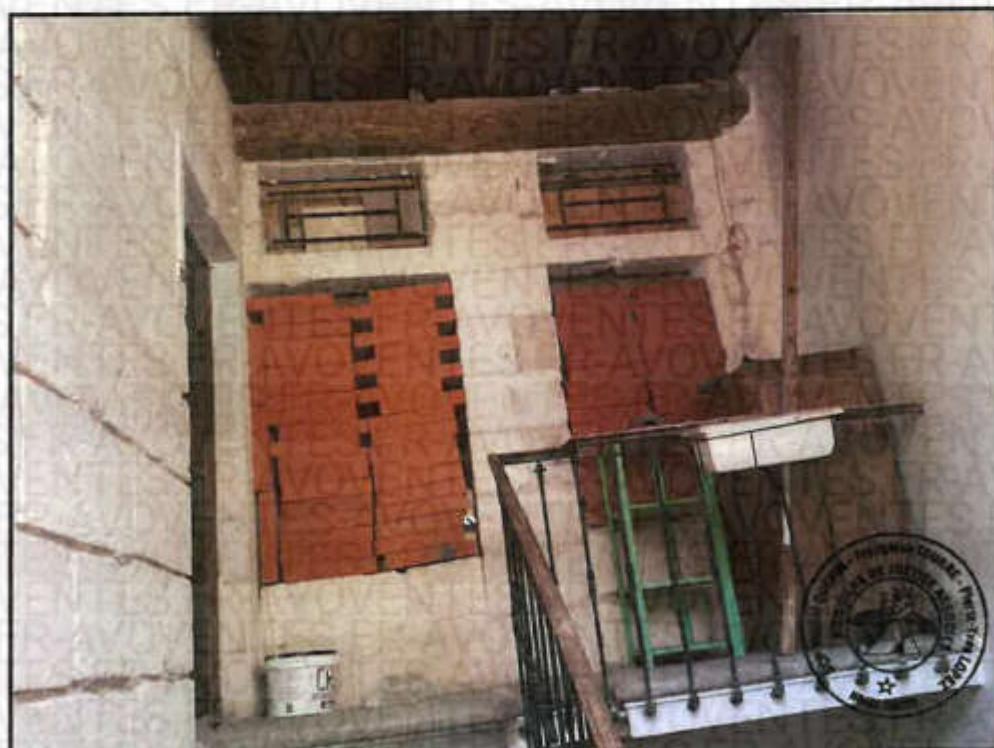
98. (10/07/2024 15:15:55)

Arrivé sur le palier supérieur, nous constatons qu'au dernier étage, deux ouvertures murales ont été obstruées et murées.

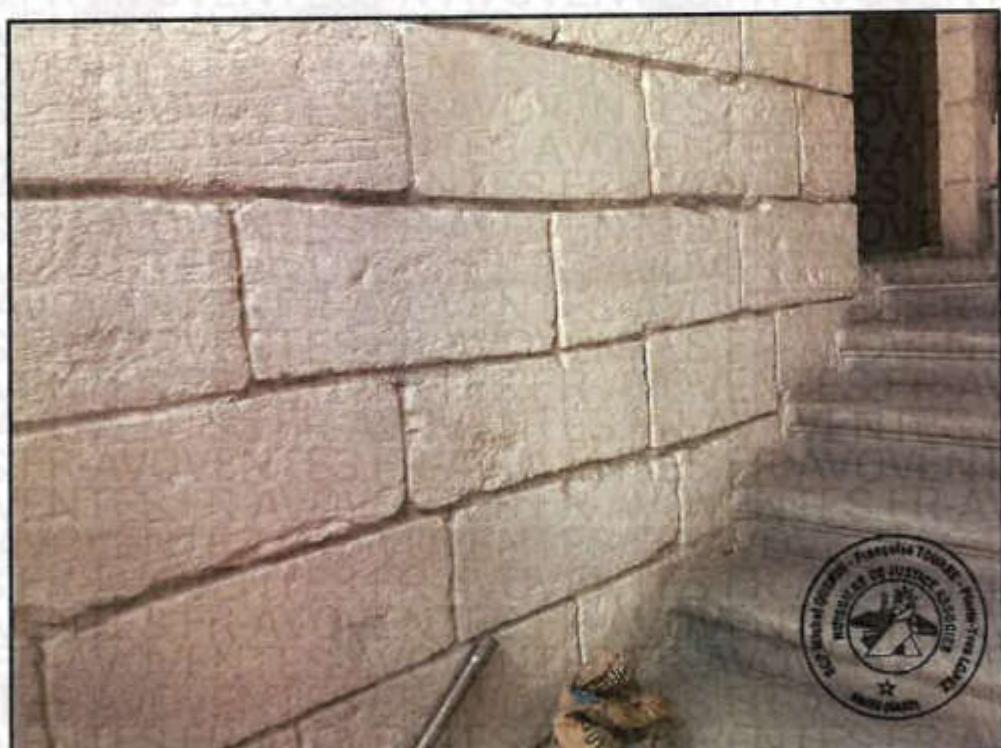
100. (10/07/2024 15:16:02)

Les murs sont en pierre de taille en bon état.

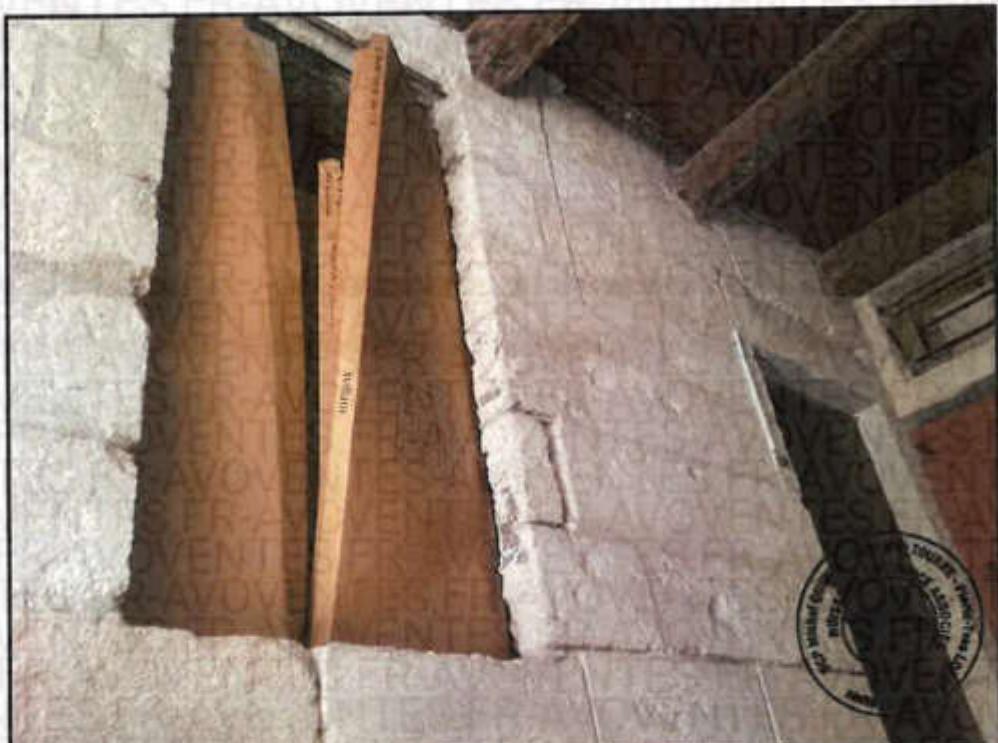
101. (10/07/2024 15:16:05)

Main gauche, une ouverture a été créée dans l'escalier, obstruée par des grands cartons.

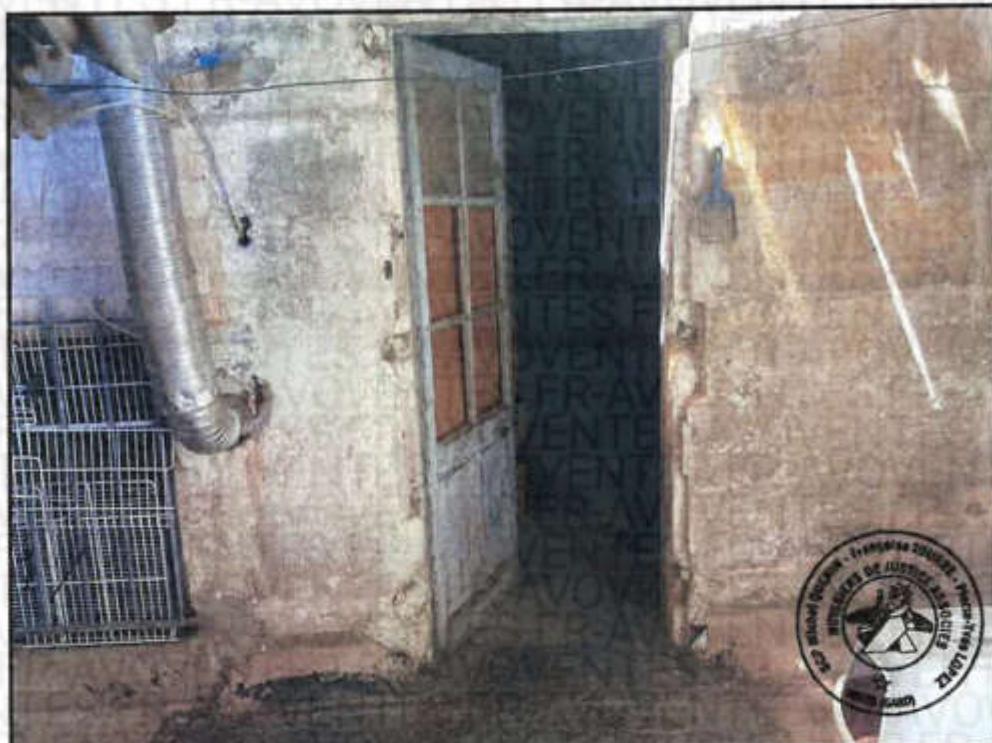
103. (10/07/2024 15:16:47)

La porte d'accès à celui-ci est en bois vitrée, en très mauvais état et avec quatre carreaux cassés.

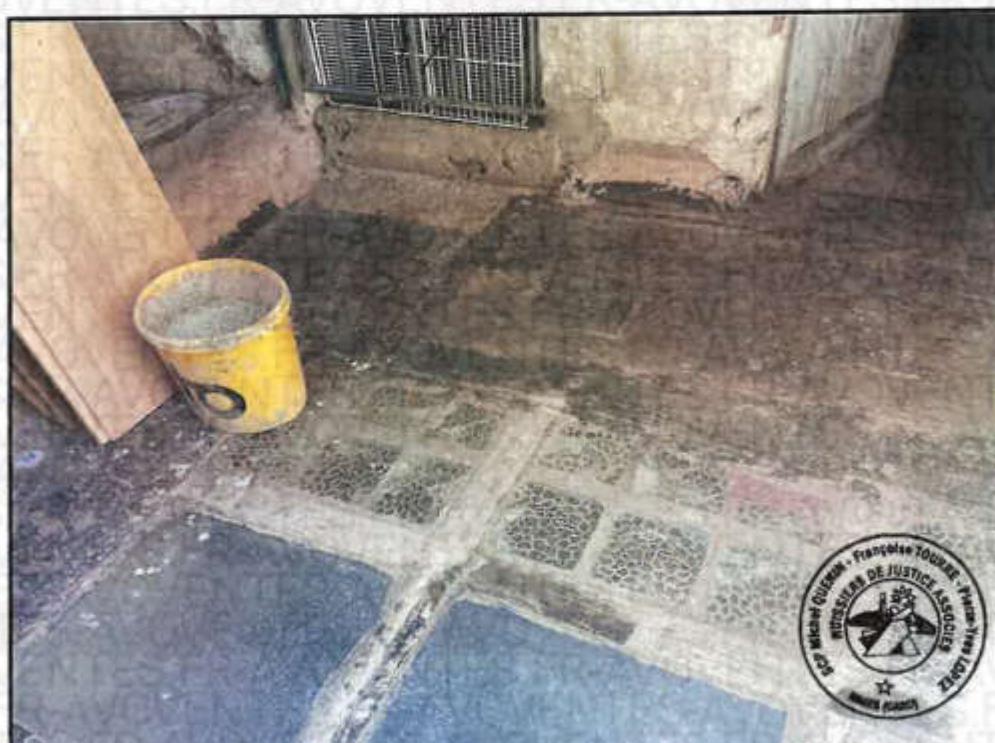
104. (10/07/2024 15:16:51)

Le sol est en partie constitué de carreaux de verre et en partie en béton avec matériau d'étanchéité.

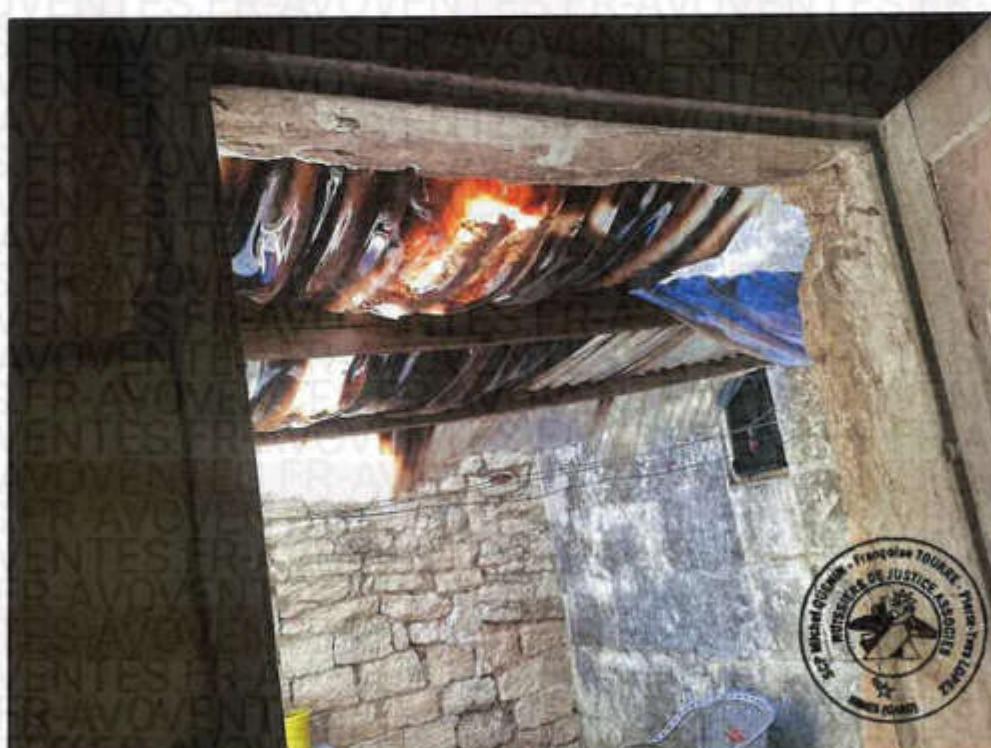
106. (10/07/2024 15:17:08)

Ce solarium était couvert mais le matériau en plastique a fondu sous l'effet du soleil et de la chaleur.

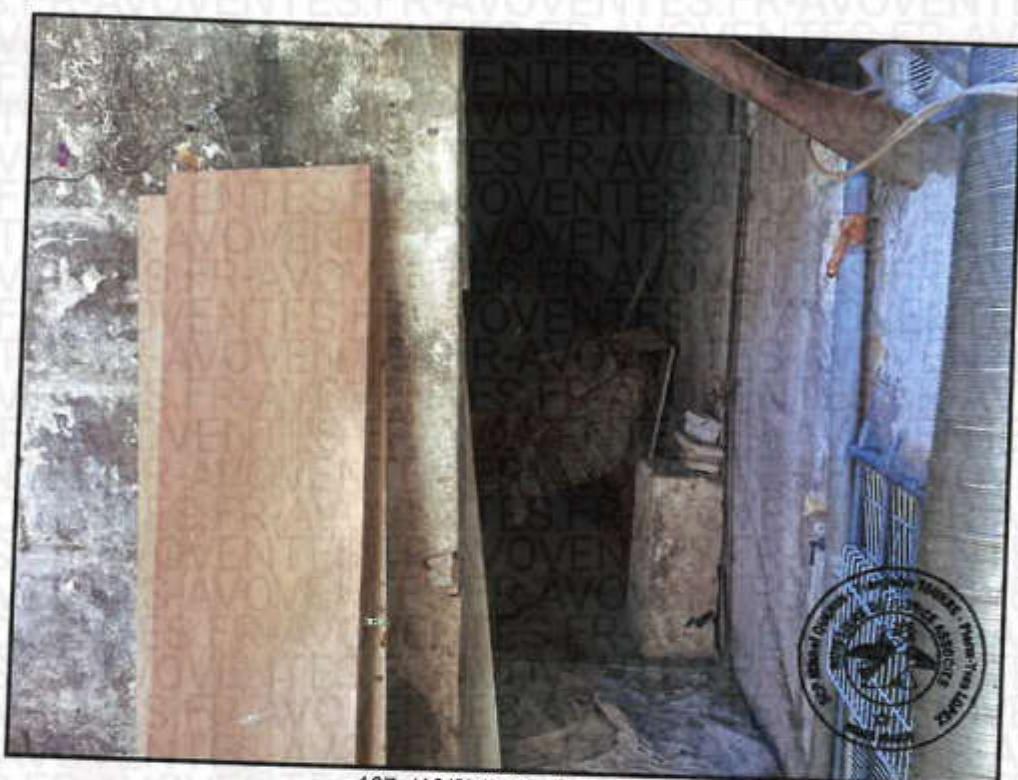
107. (10/07/2024 15:18:27)

nous déclare que ce grenier était en cours de travaux afin de le rénover et d'obtenir un nouvel appartement duplex.

Les travaux ont été abandonnés en l'état.

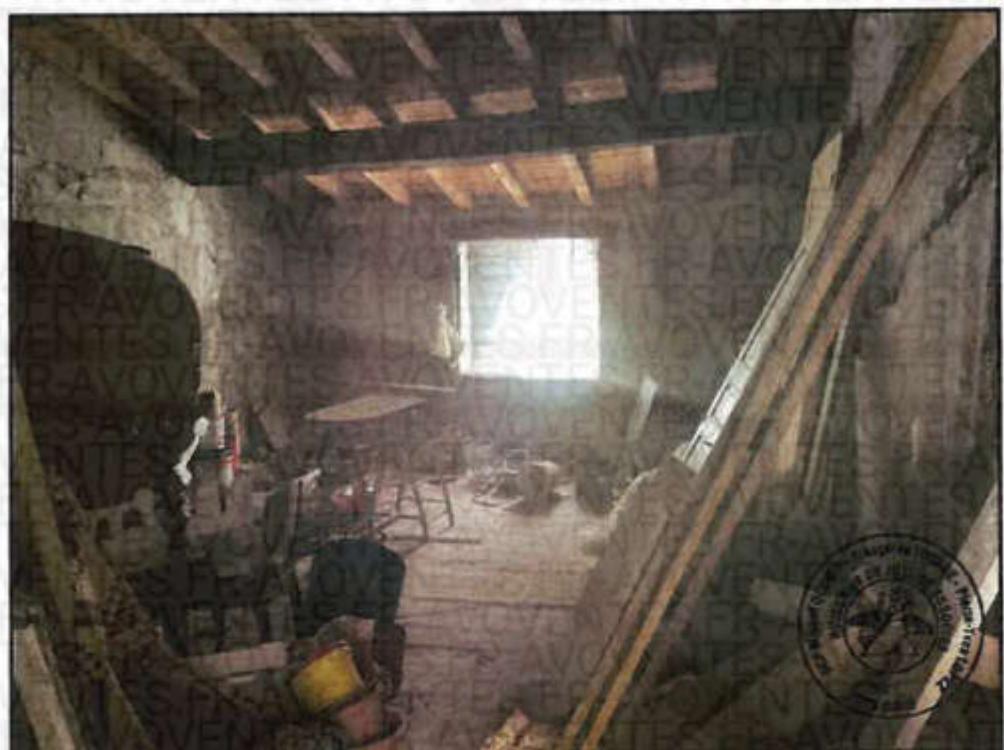
108. (10/07/2024 15:18:35)

Les murs sont en pierres avec des sondages réalisés par endroits et des débuts d'ouvertures ainsi que des rebouchages grossiers.

L'espace est ajouré par une ouverture avec volet battant en bois.

La charpente en bois est en très bon état.

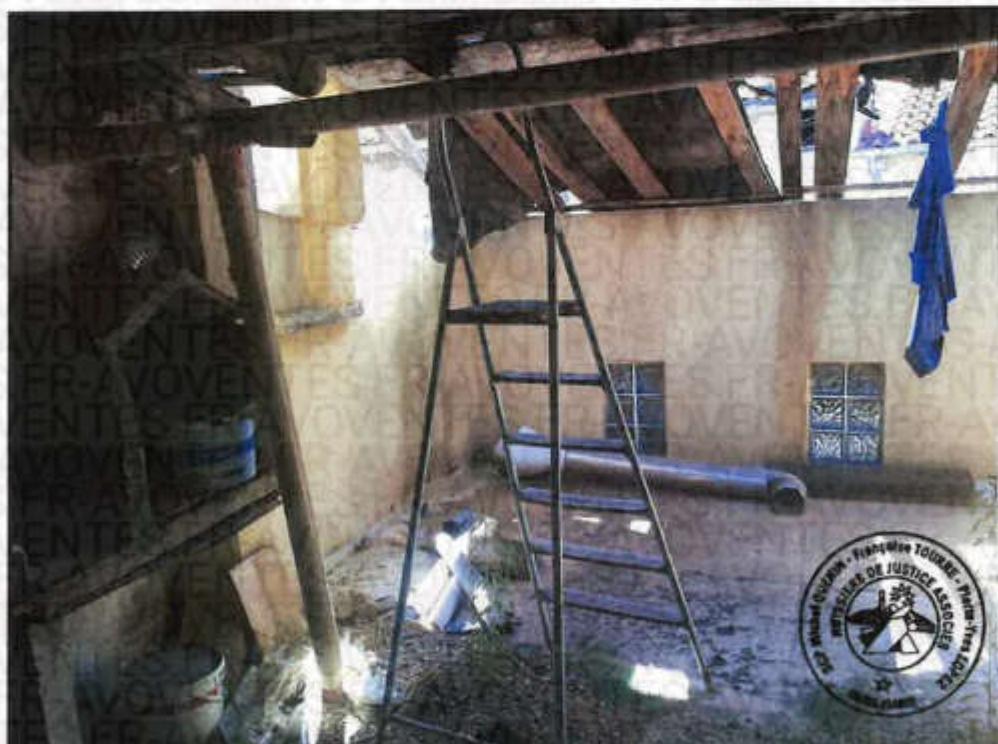
125. (10/07/2024 15:20:59)

La couverture de la terrasse n'est pas étanche puisque le matériau s'est totalement déchiré.

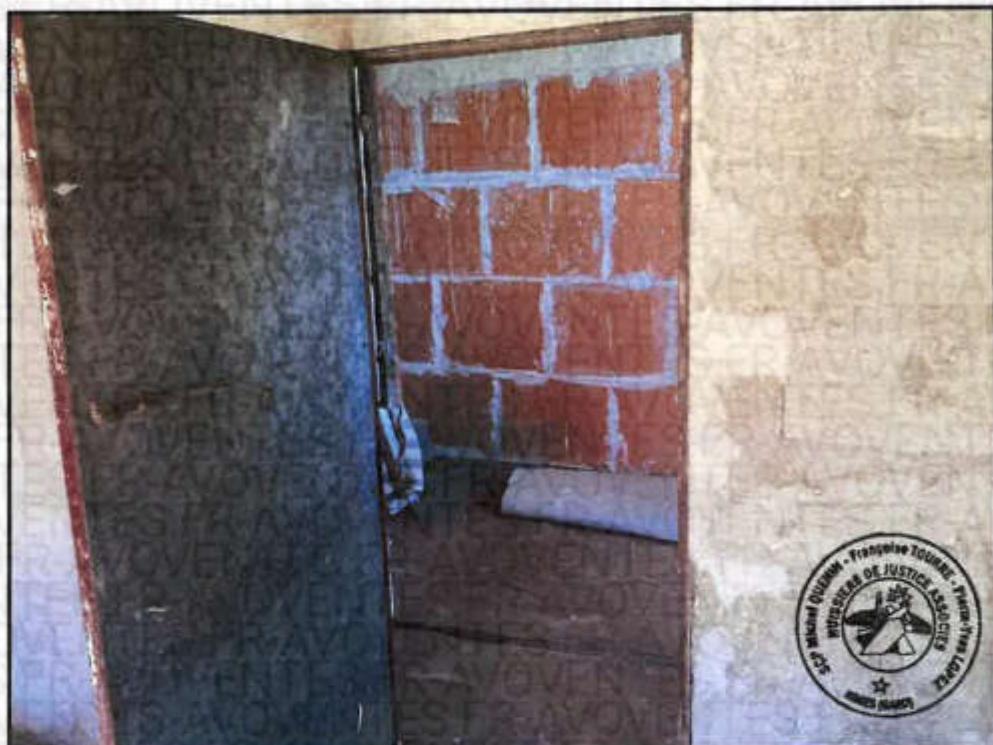
130. (10/07/2024 15:21:22)

Des travaux de rénovation ont été engagés dans ce grand espace afin de créer un logement : les travaux sont abandonnés et les lieux sont en l'état.

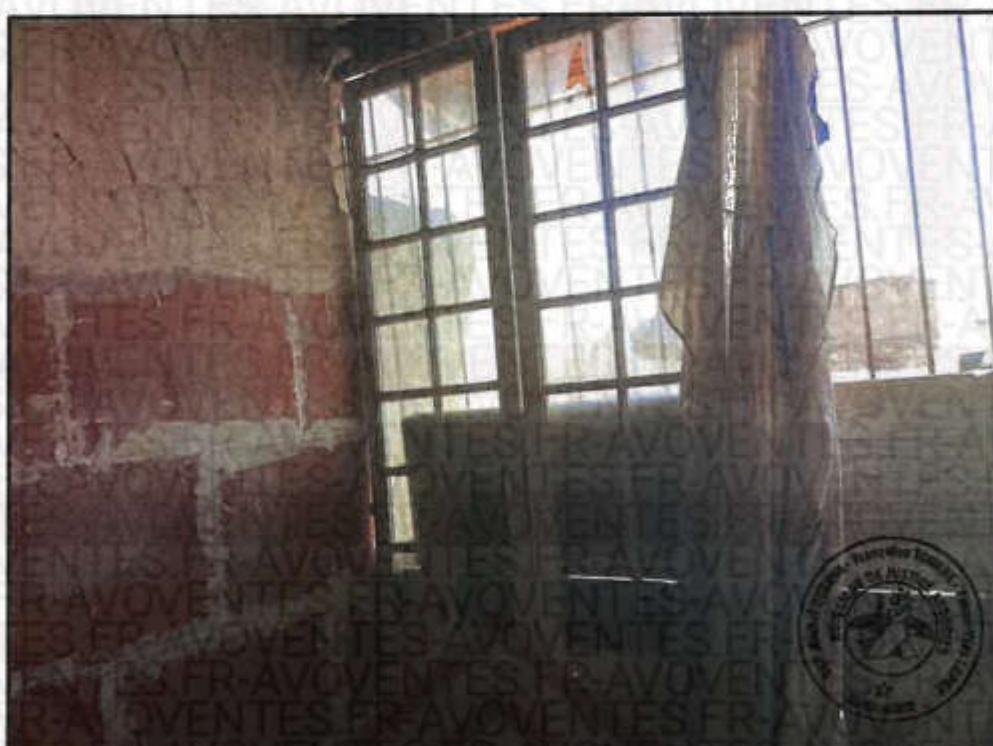
131. (10/07/2024 15:21:29)

Le mur opposé a été ouvert à deux reprises, dans la pierre de taille, pour créer deux accès à un grand espace dont le plancher correspond à la charpente du grenier visité juste avant.

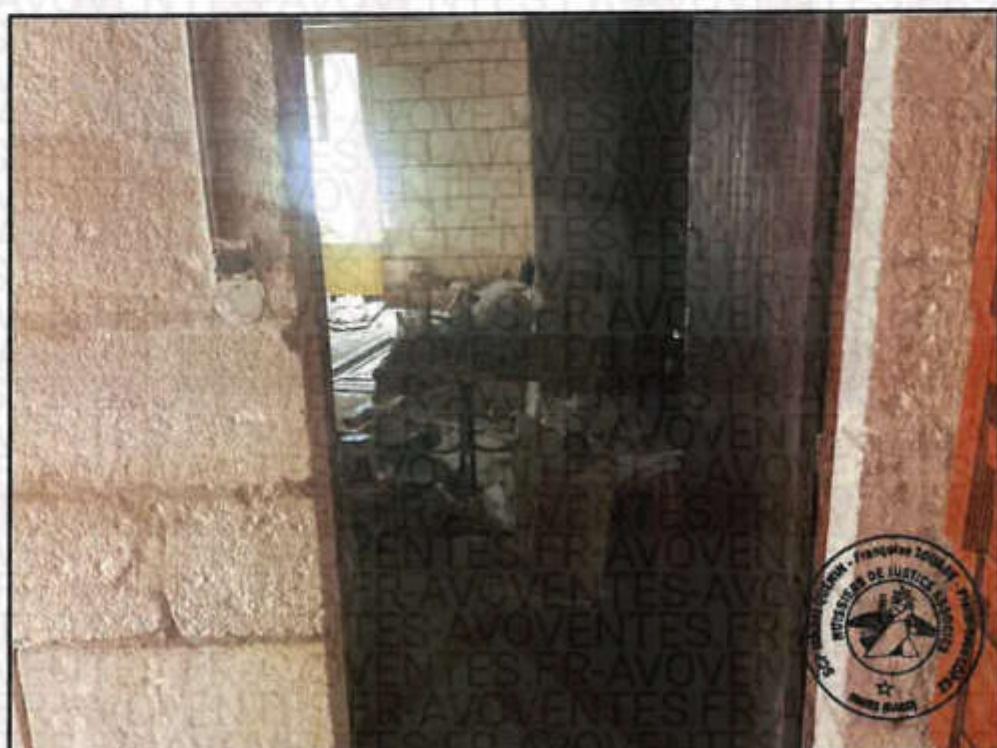
141. (10/07/2024 15:24:32)

Ce grenier est en travaux de rénovation, travaux abandonnés et chantier laissé en l'état.

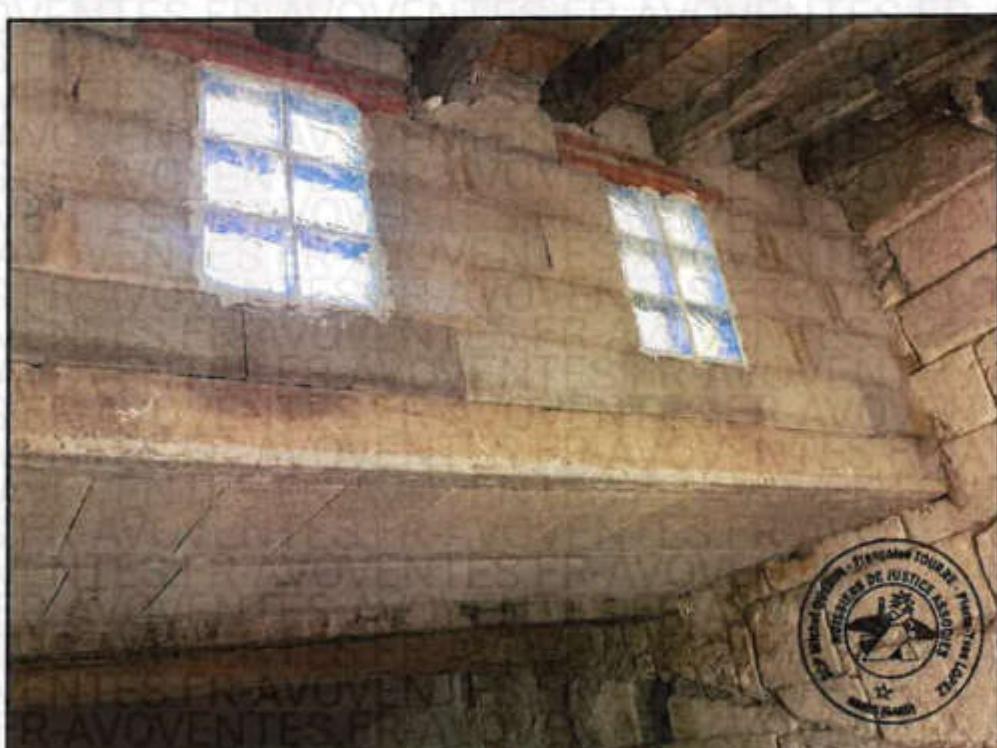
147. (10/07/2024 15:25:11)

En avançant vers la fenêtre, nous constatons qu'une extension en cairons a été réalisée pour agrandir la charpente bois précédente avec des carreaux de verre permettant un ajourement de la pièce.

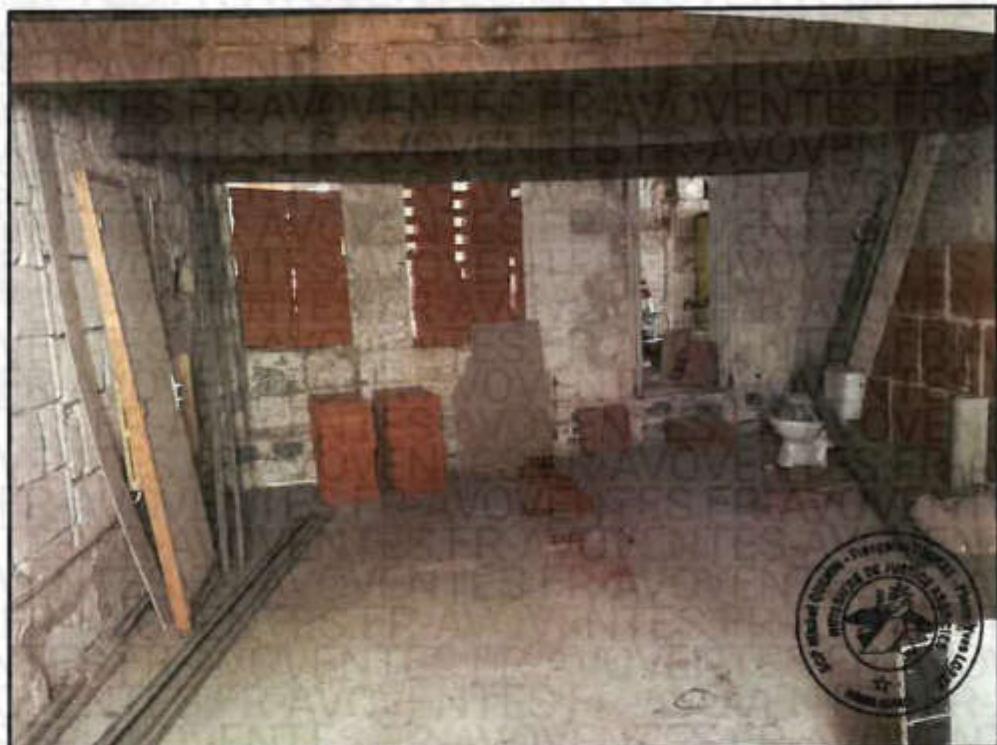
158. (10/07/2024 15:26:20)

Les ouvertures créées dans le mur de la montée d'escalier ont été bouchées provisoirement par des dalles de terre cuite.
