## PROCES VERBAL DE CONSTAT

Une maison à usage d'habitation et de commerce et cave en sous-sol, d'une superficie de 65m<sup>2</sup> par niveau et de 15 m<sup>2</sup> environ pour la cave et un garage, figurant au cadastre de ladite commune sous les références suivantes : SECTION AY numéro 2 pour une contenance cadastrale de 01a 55ca.

Nous nous sommes transportés ce jour, sur la Commune de **BEAUCAIRE (30300), 4 Rue Ledru Rollin – 26 Rue Denfert**, à l'effet de procéder à la description du bien qui y est situé et qui appartient à , dont les références cadastrales sont reproduites ci-dessus, en vue de leur vente à la Barre du Tribunal Judiciaire de NIMES.

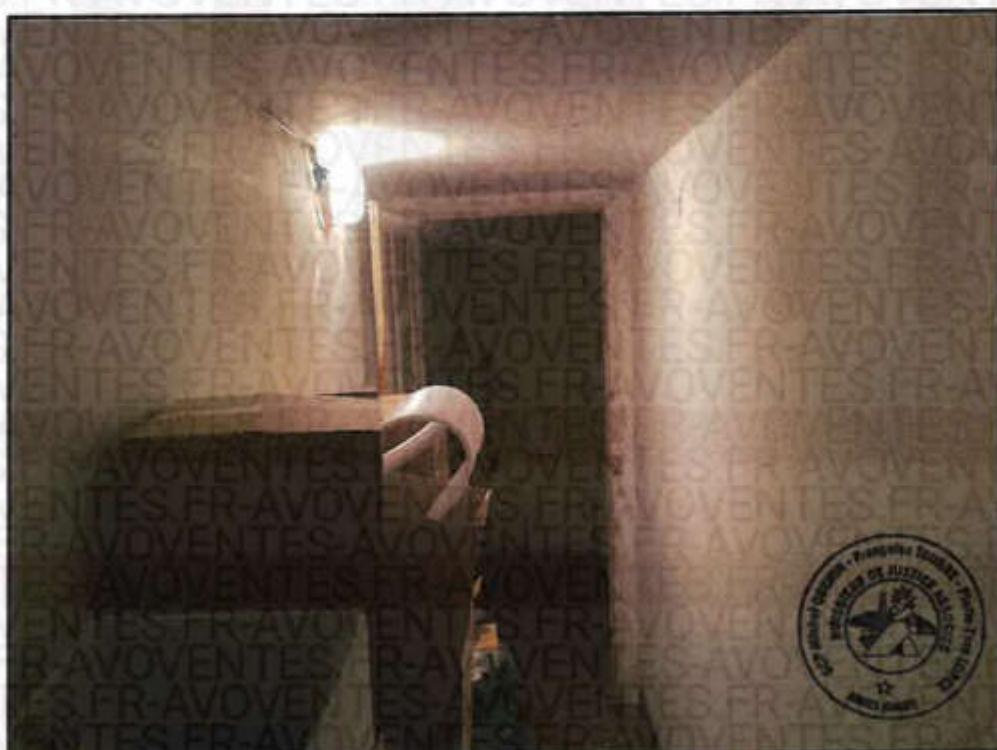
163. (10/07/2024 15:27:44)

Les murs et le plafond sont blanchis, anciens et vétustes.

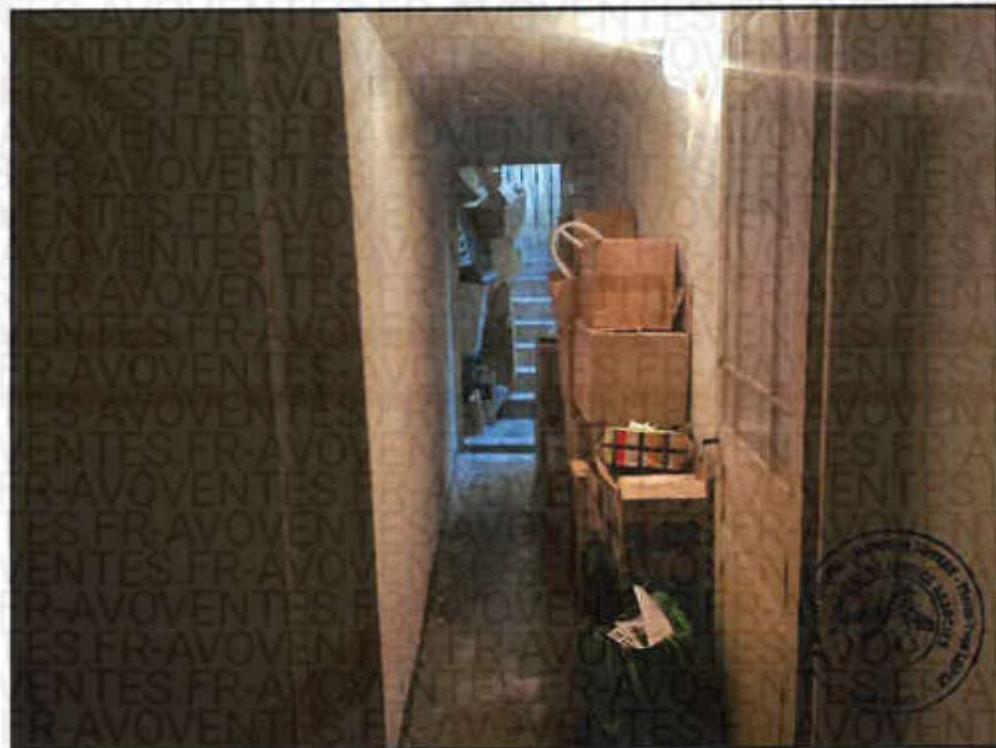
164. (10/07/2024 15:27:55)

La peinture est défraîchie au plafond également.

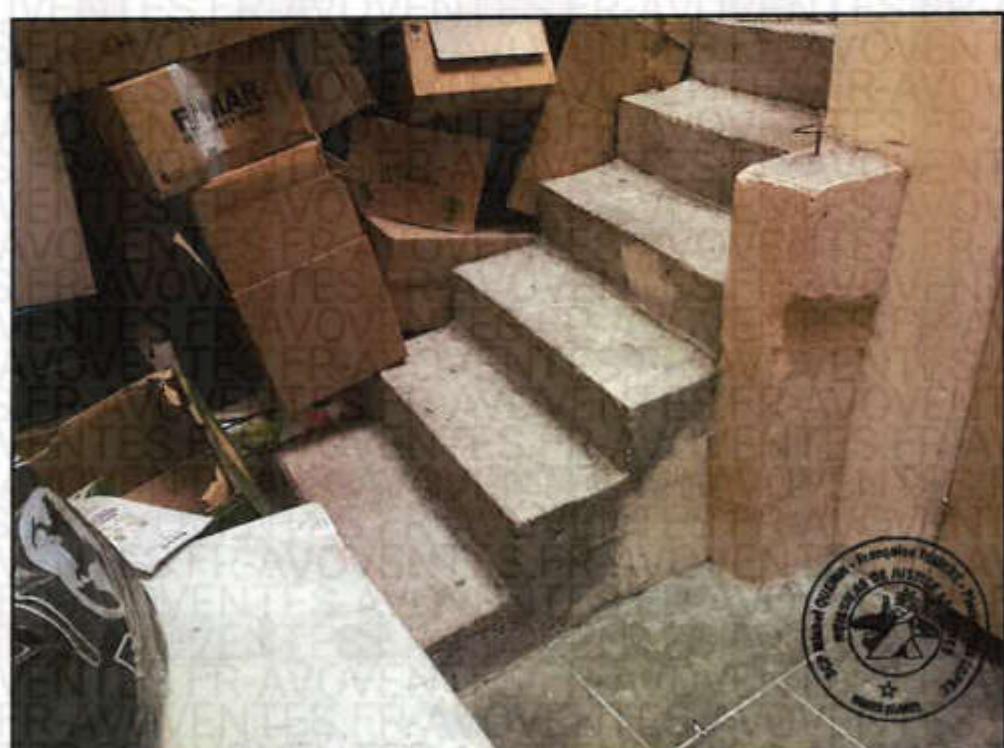
171. (10/07/2024 15:36:35)

Les marches sont en béton en bon état.

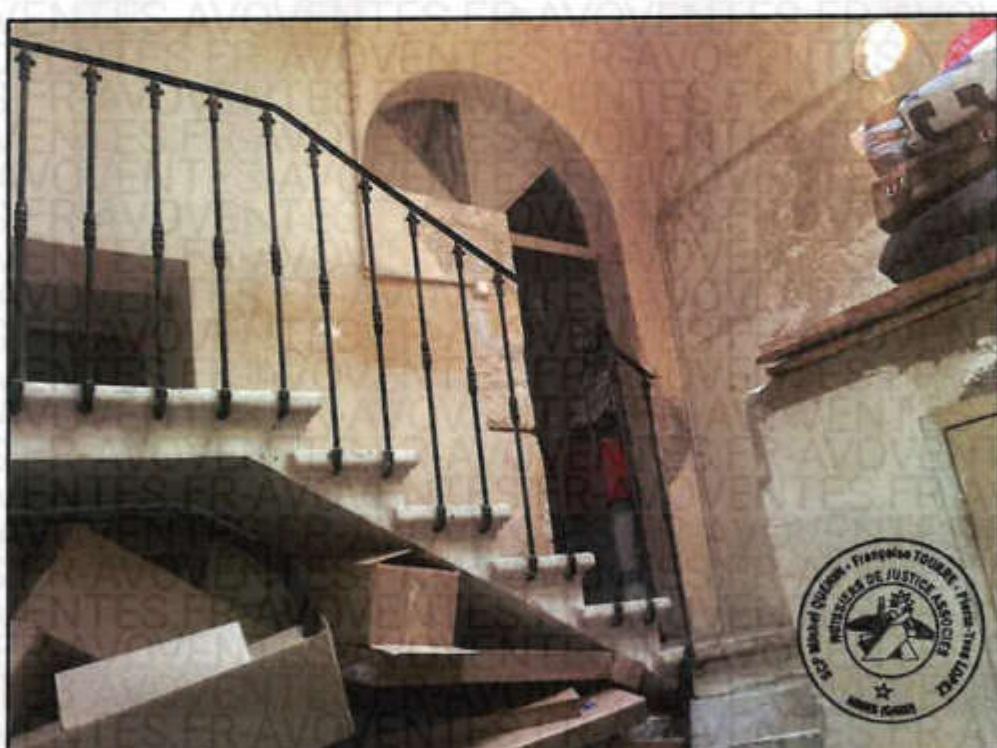
173. (10/07/2024 15:36:39)

Il permet d'accéder au premier niveau à un appartement. Avant d'y parvenir, sur la droite, nous constatons des auréoles et traces d'infiltrations.

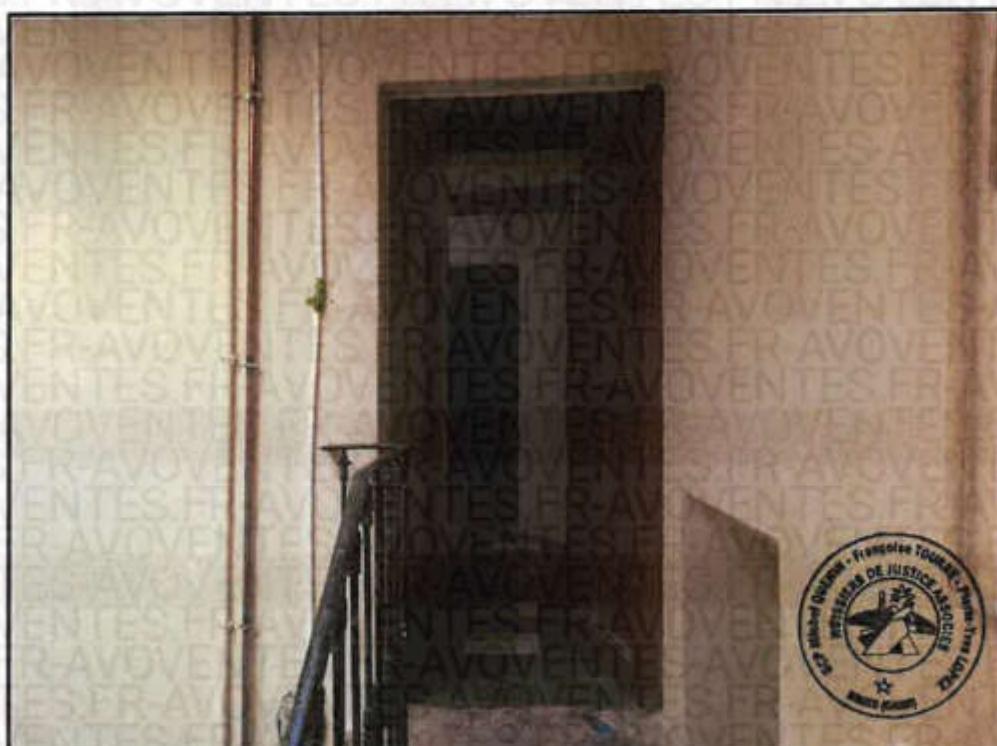
177. (10/07/2024 15:37:24)

Le sol est carrelé en bon état.

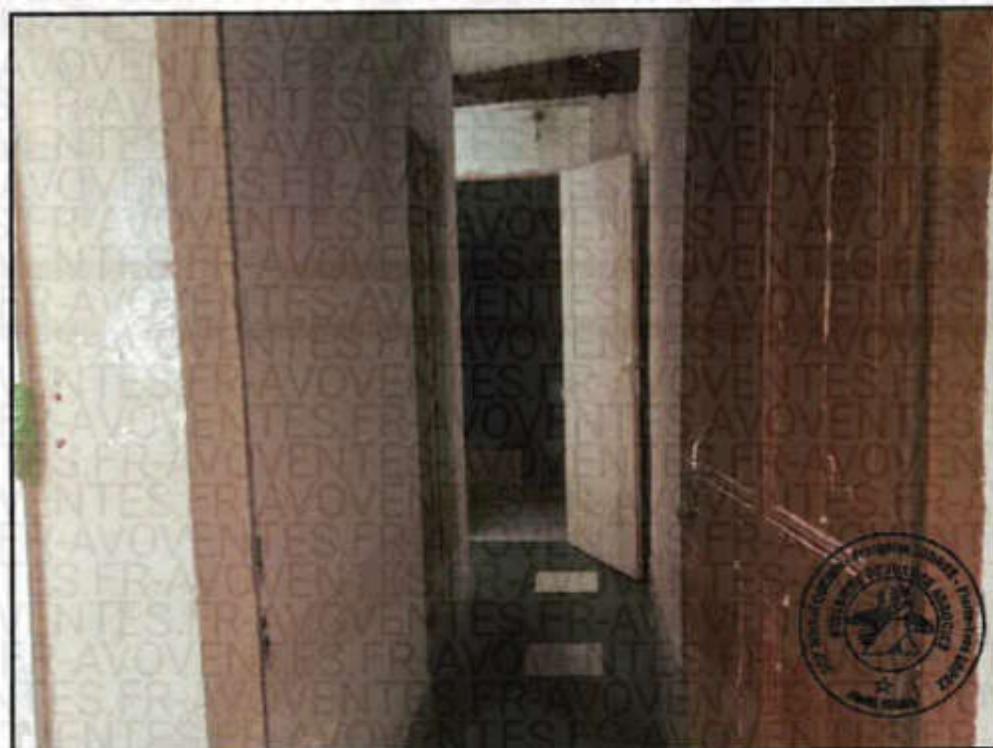
178. (10/07/2024 15:37:34)

Pièce de gauche, le sol est carrelé, le mur de gauche est en pierres de taille avec fenêtre oscillo battante.

Les autres murs sont en placo blanchis en bon état.

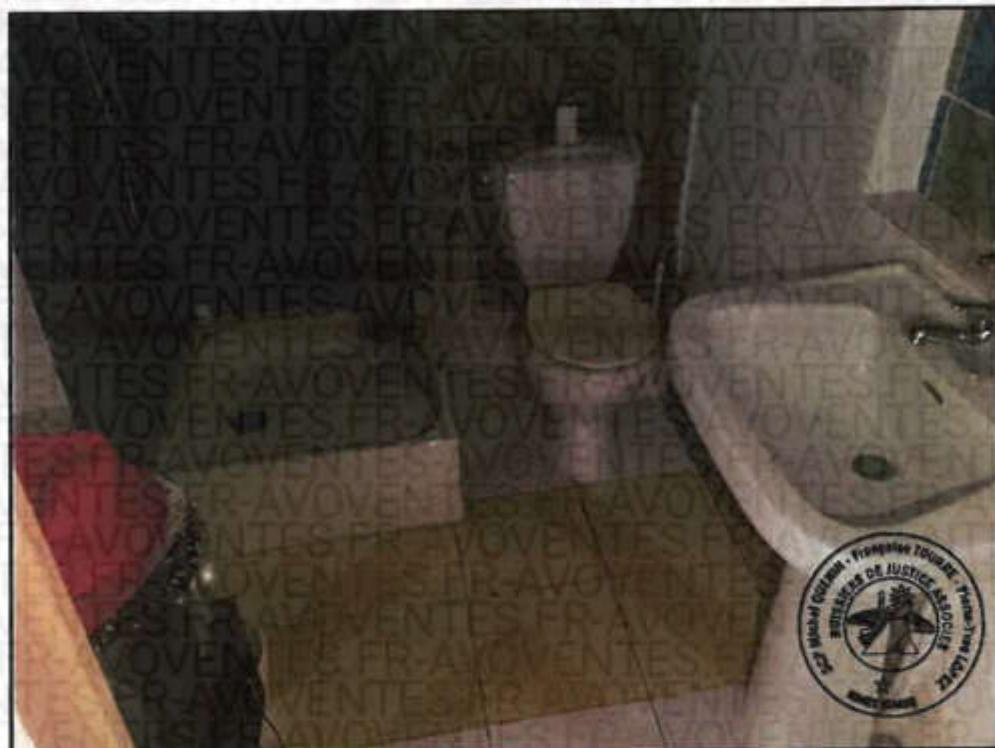
186. (10/07/2024 15:38:39)

Côté douche et WC, les murs sont faïencés en bon état.

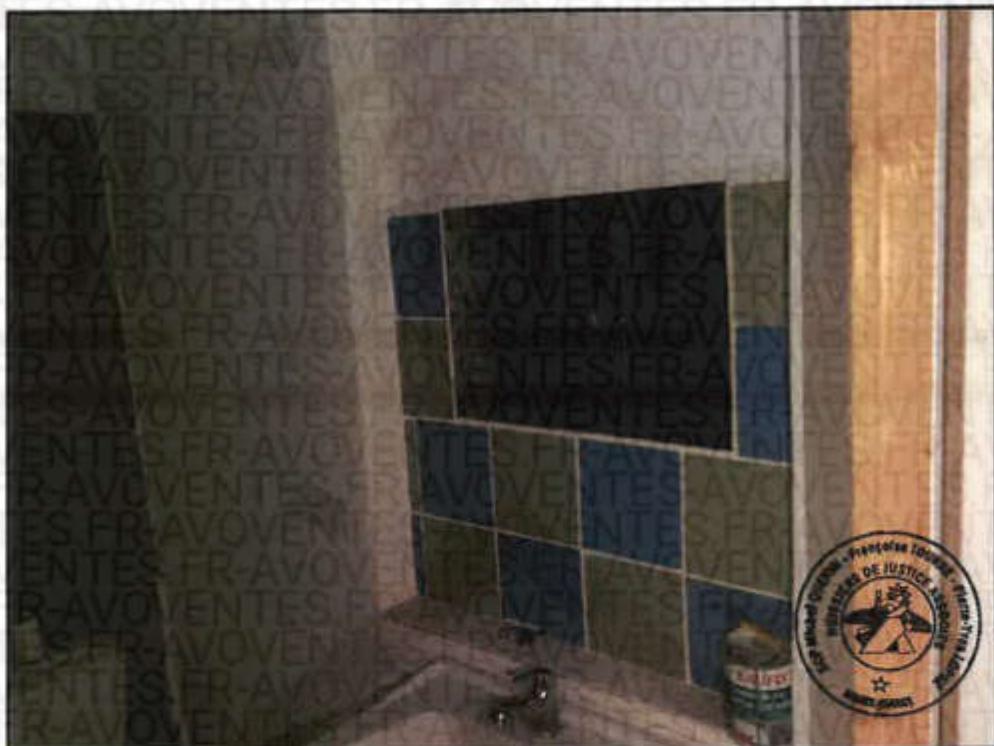
191. (10/07/2024 15:38:54)

Le sol est carrelé en état d'usage.

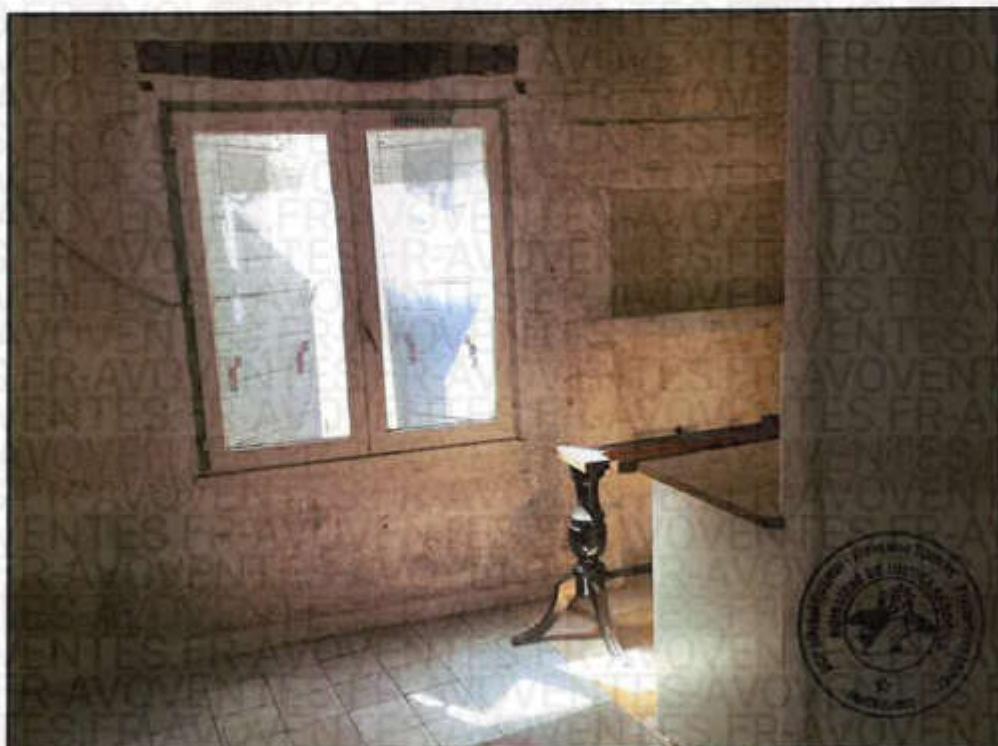
196. (10/07/2024 15:39:20)

Le coin cuisine est aménagé d'un meuble évier avec deux placards bas.

Les murs y sont faïencés de couleur verte en bon état.
