## **PROCES VERBAL DE CONSTAT**

## **PROCES VERBAL DE DESCRIPTION**

**111 chemin du puits de la vernede  
30160 GAGNIERES**

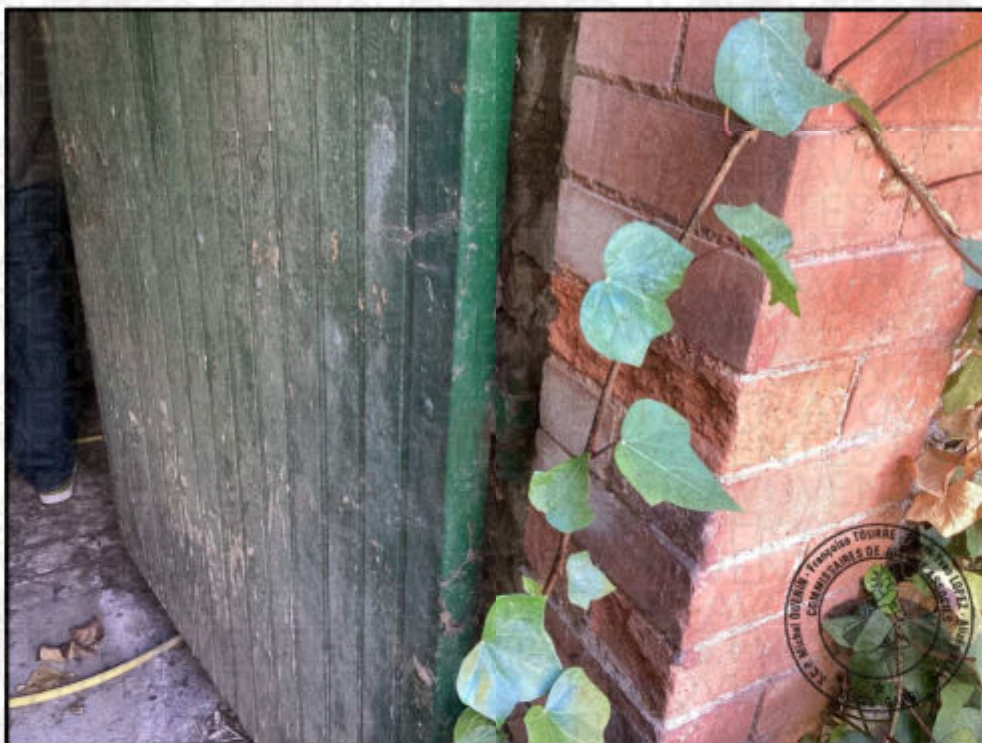
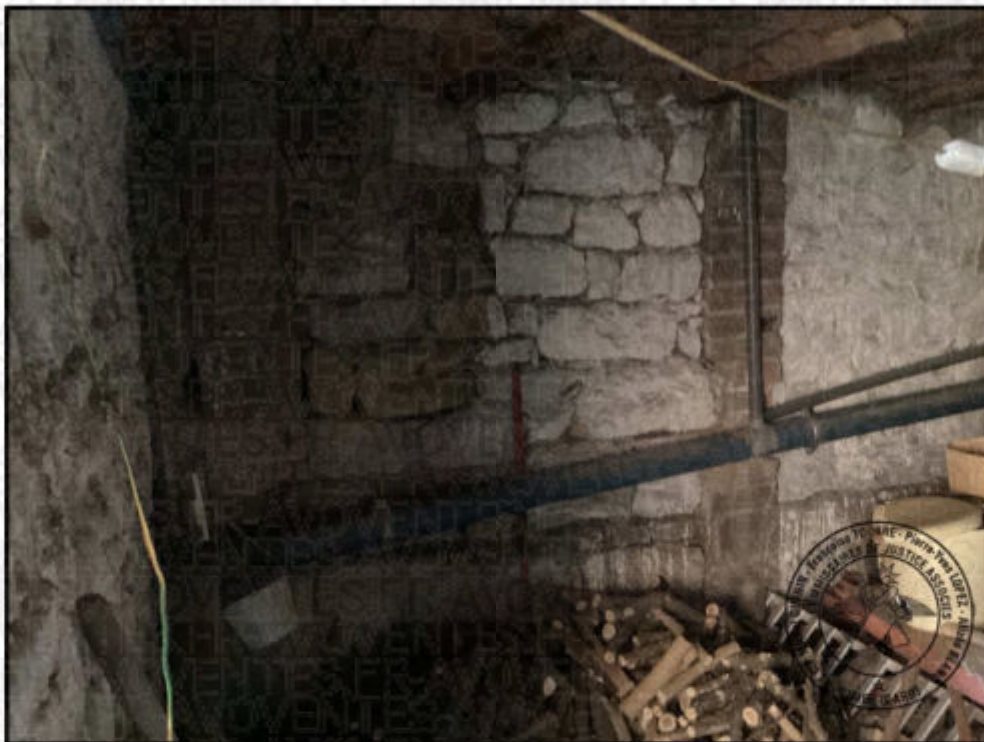
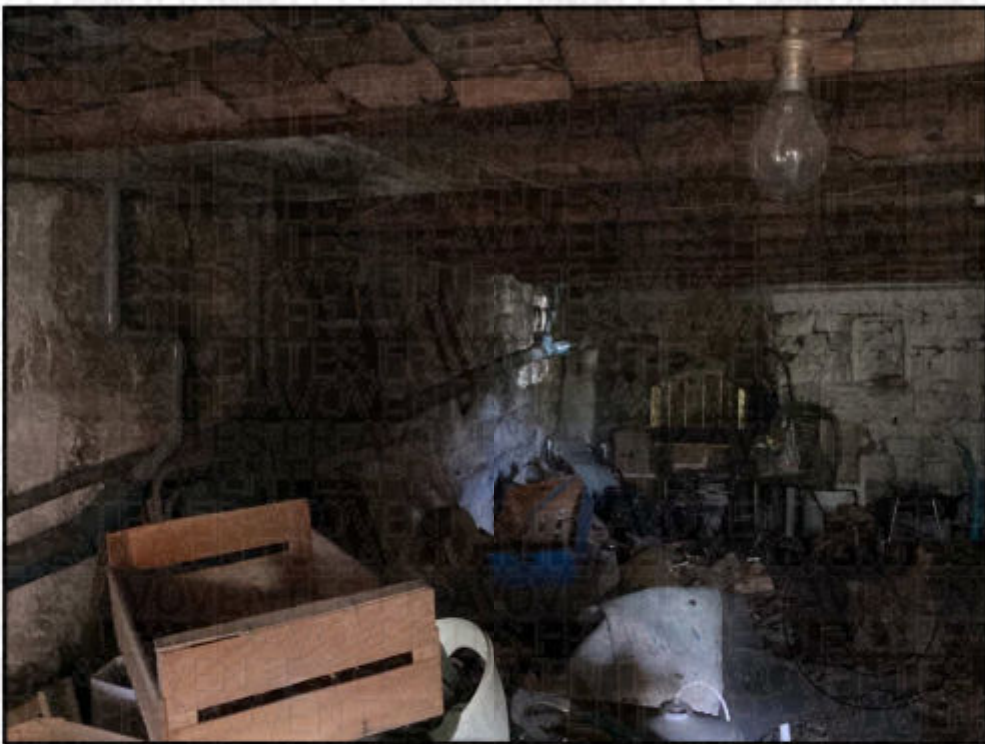
### **CAVE N°1**

Présence de canalisation apparente.

L'intérieur de la cave est encombré.

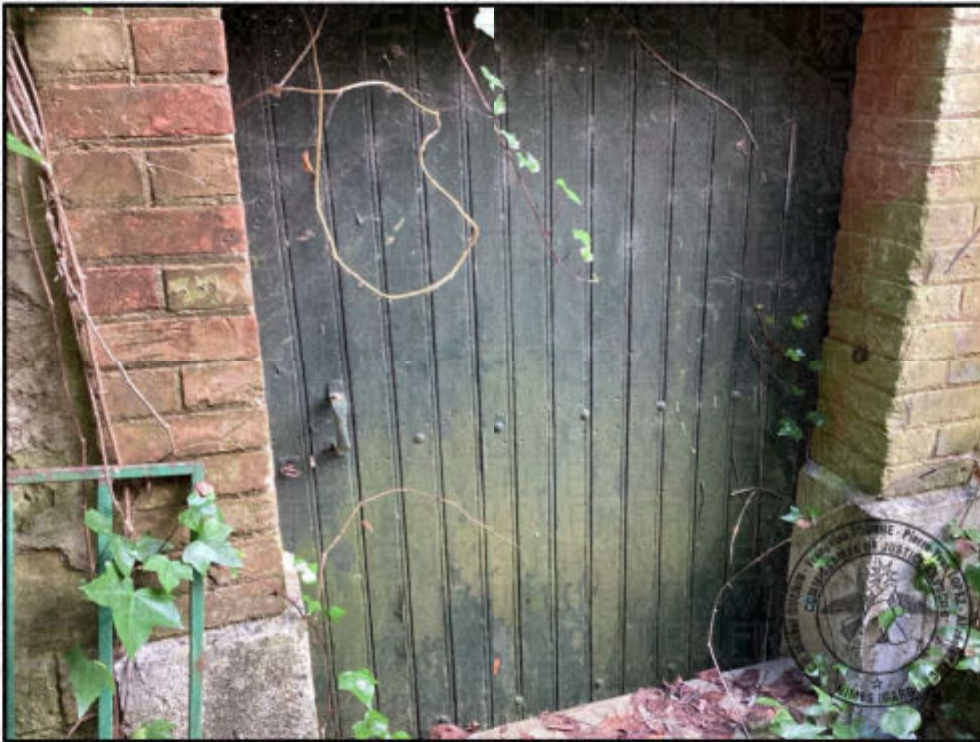
## **CAVE N°2 ( FACADE NORD)**

Un soupirail dépourvu de vitrage.

La cave est encombrée.

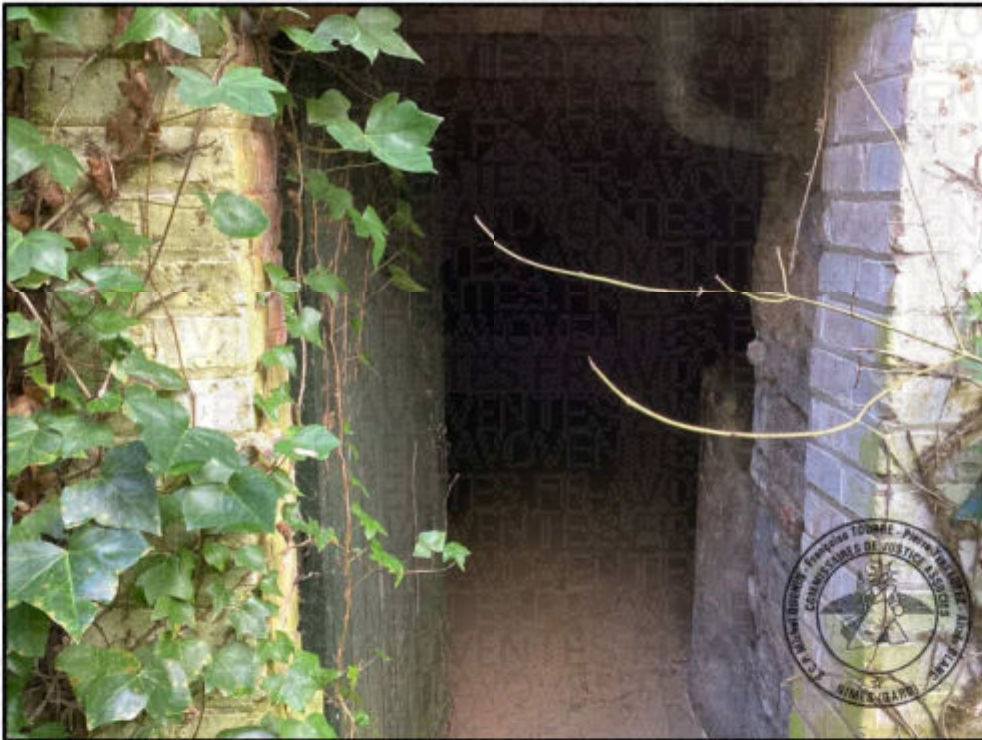
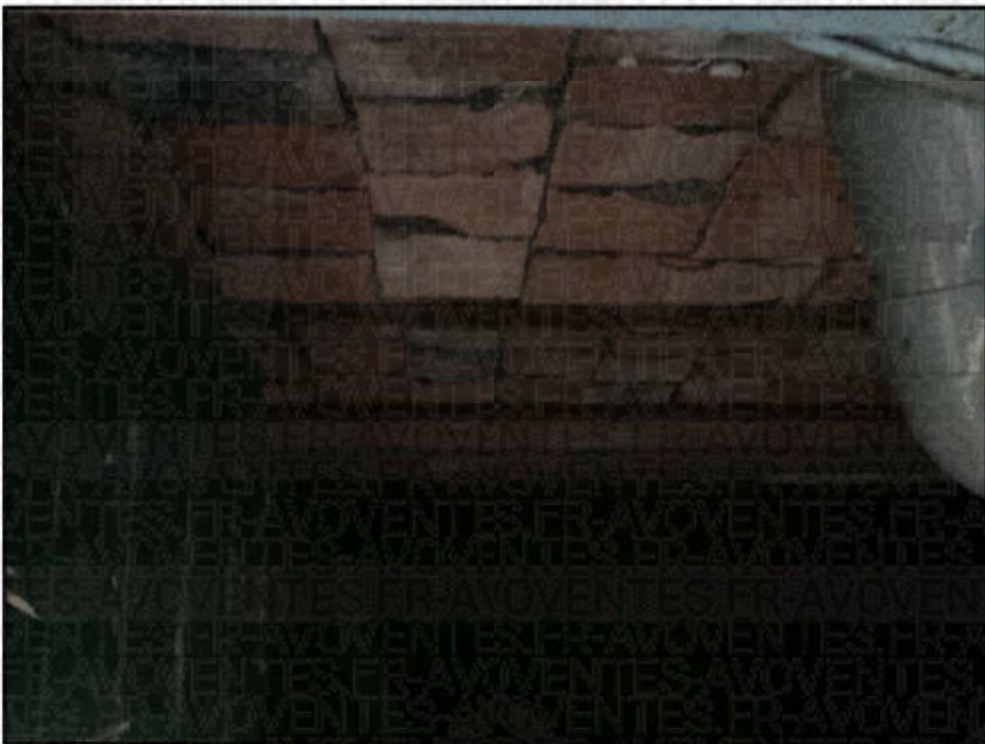
**CAVE 3 ( FACADE NORD) :**

Plafond voûtain.

Une cuve béton.

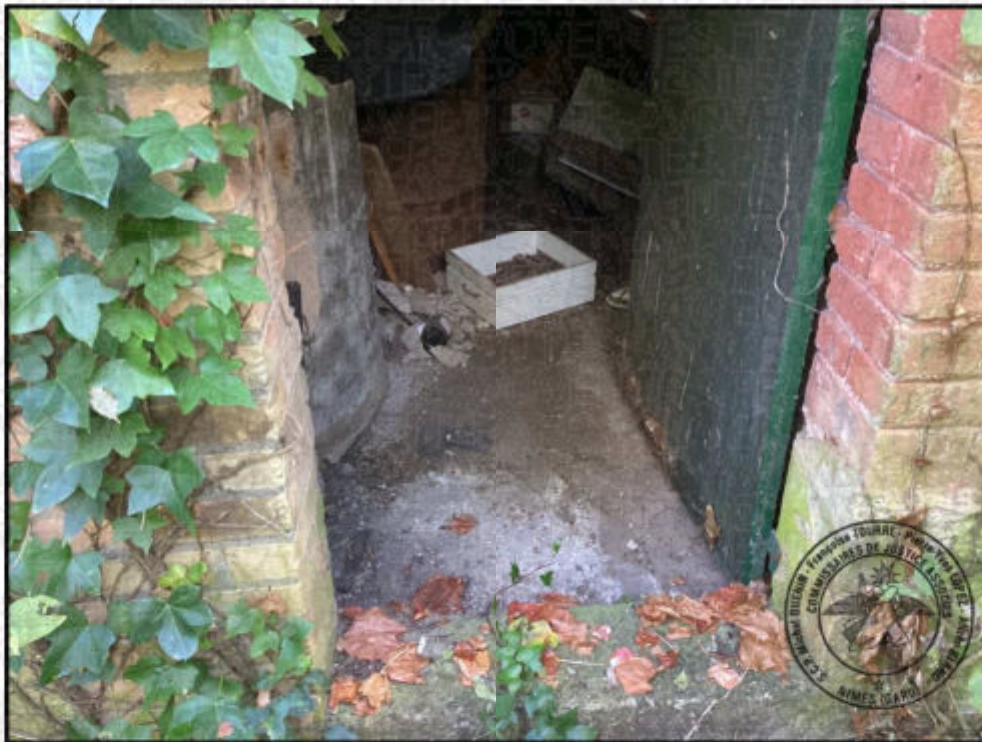
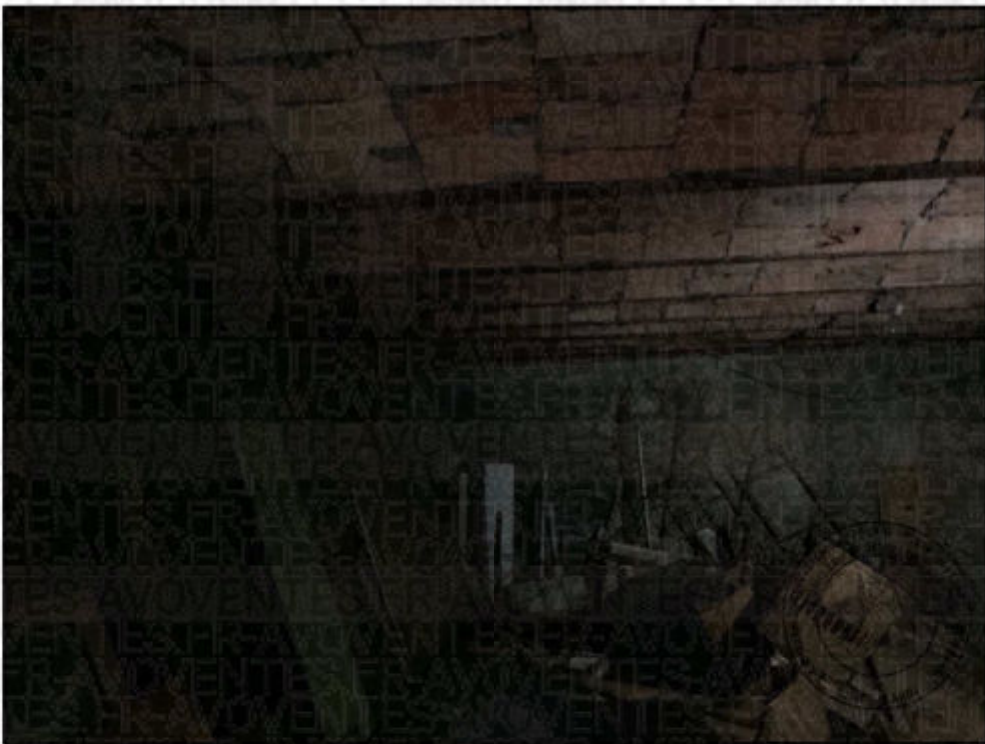
#### **CAVE 4 ( FACADE NORD) :**

Une cuve en béton brut, cassée.

La cave est encombrée.

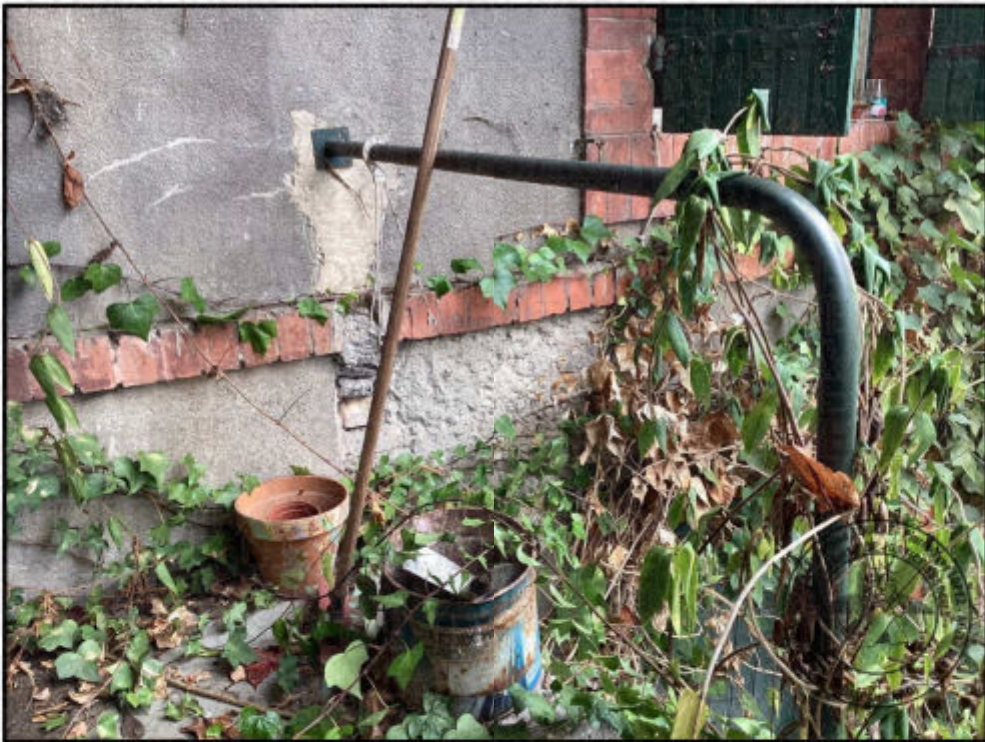
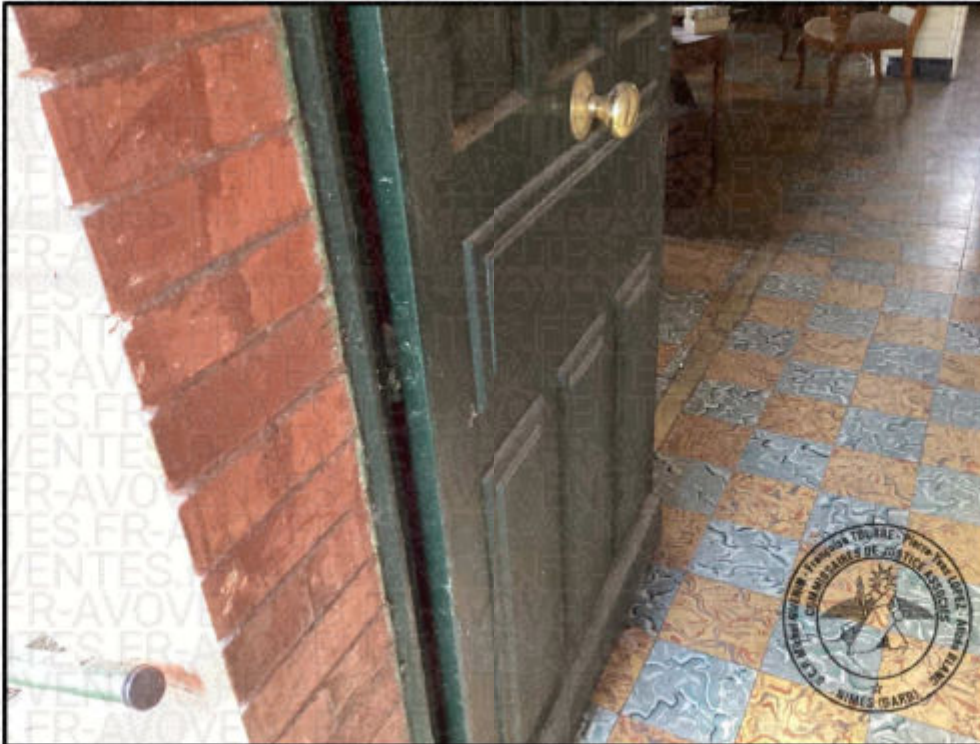
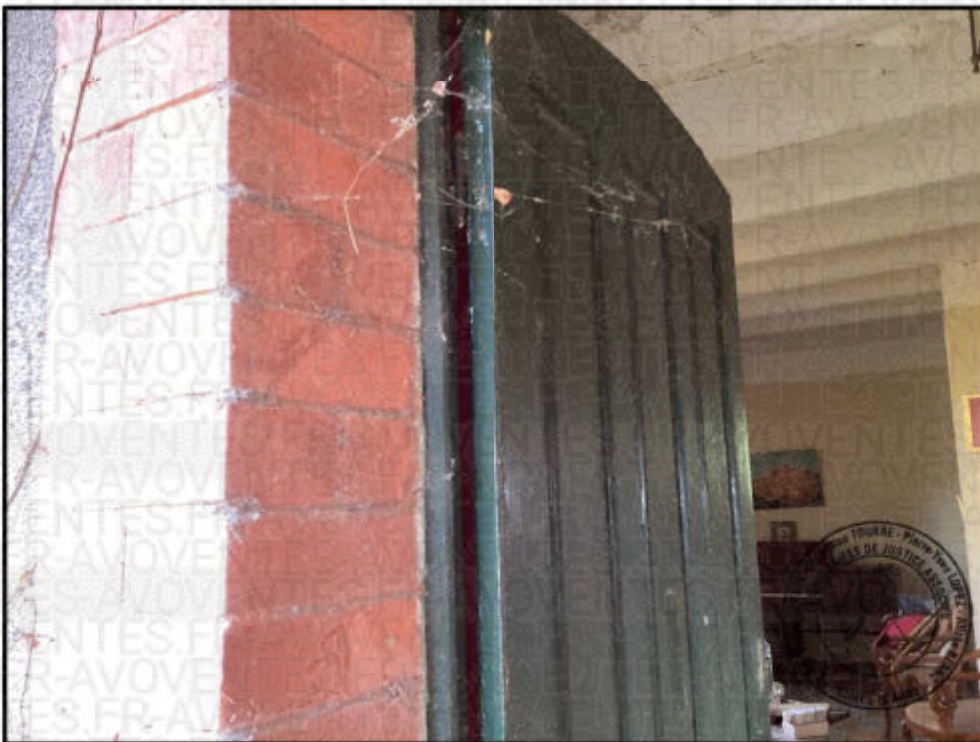
#### **ENTRÉE OUEST 1<sup>ER</sup> ETAGE :**

Nous parvenons sur un petit perron bétonné. La végétation est dense et envahissante jusqu'au perron.

La porte d'entrée est une porte bois ancienne, peinte de couleur verte.

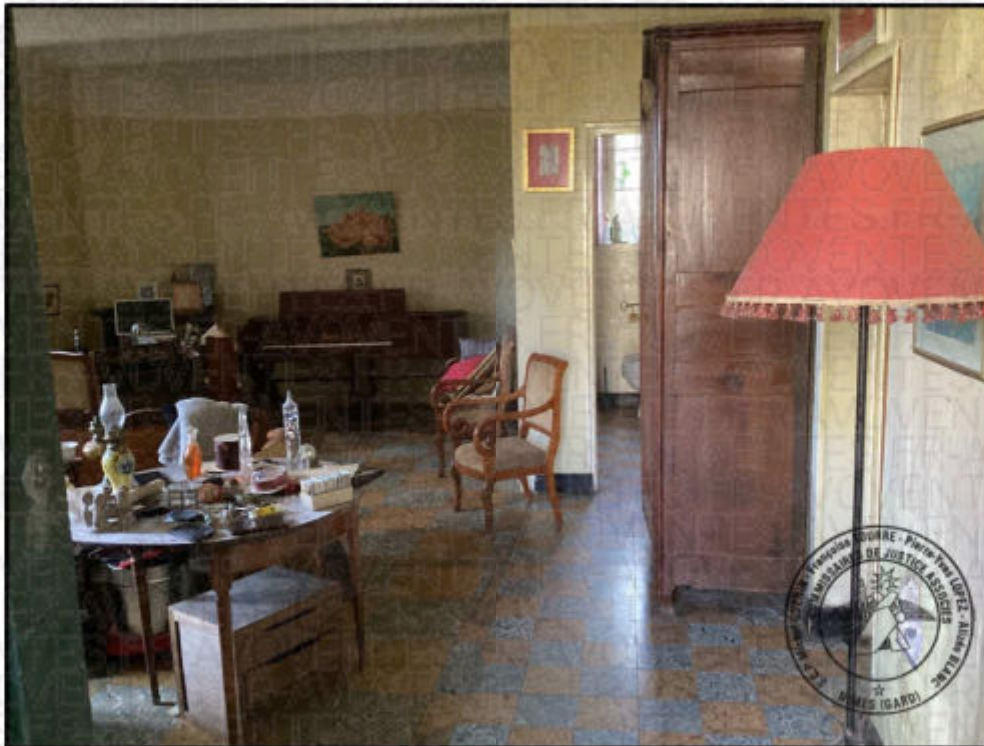
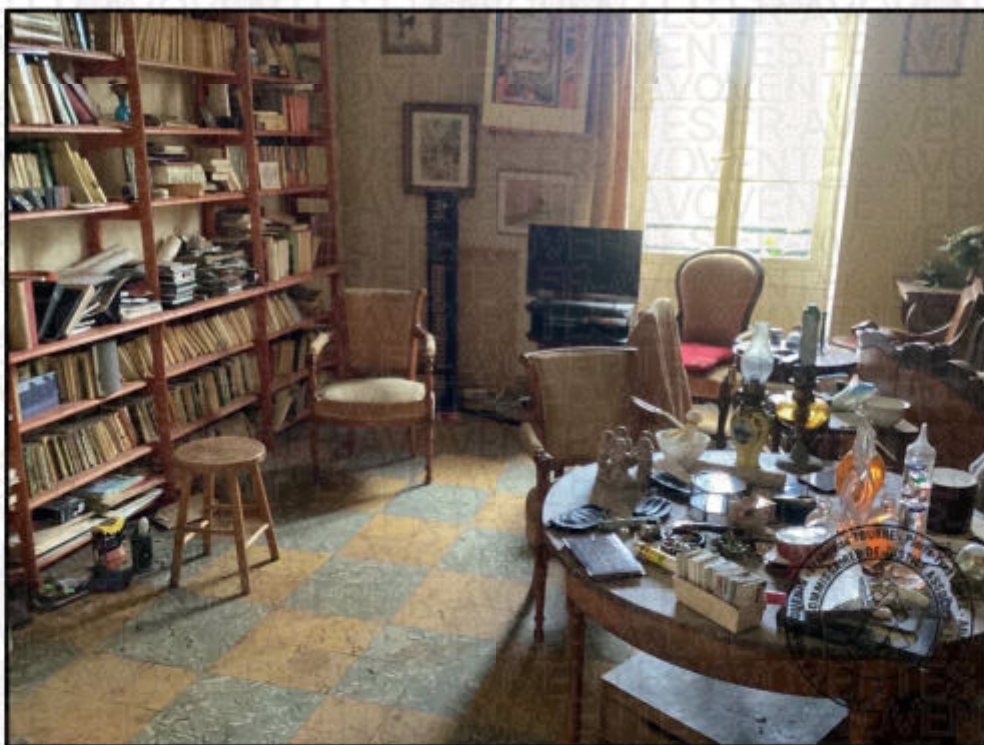
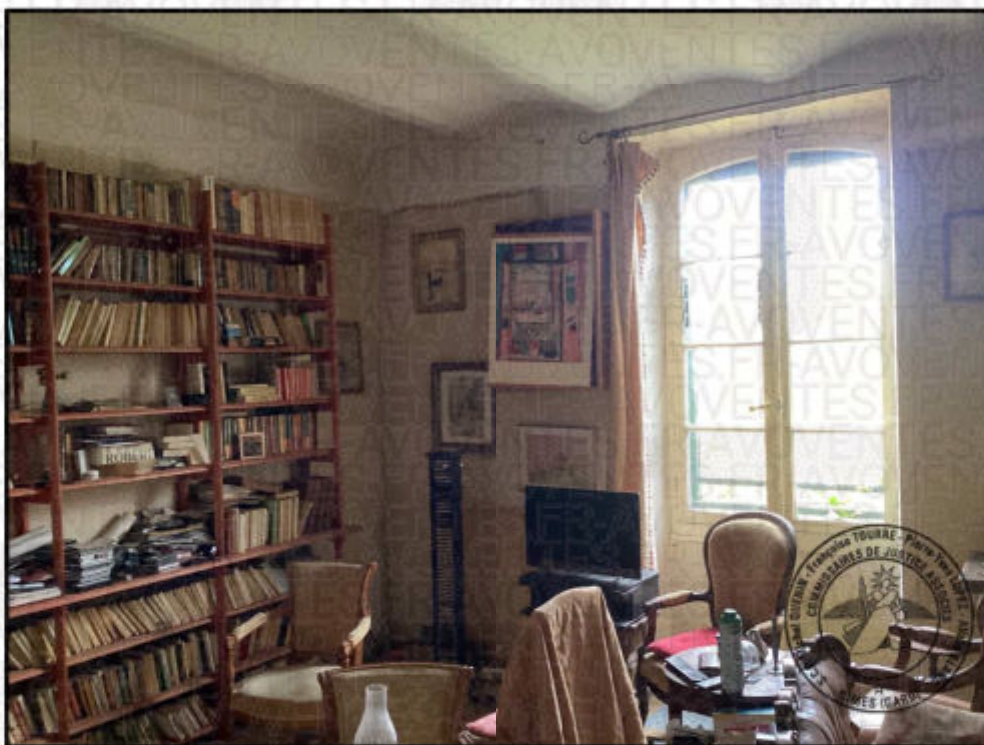
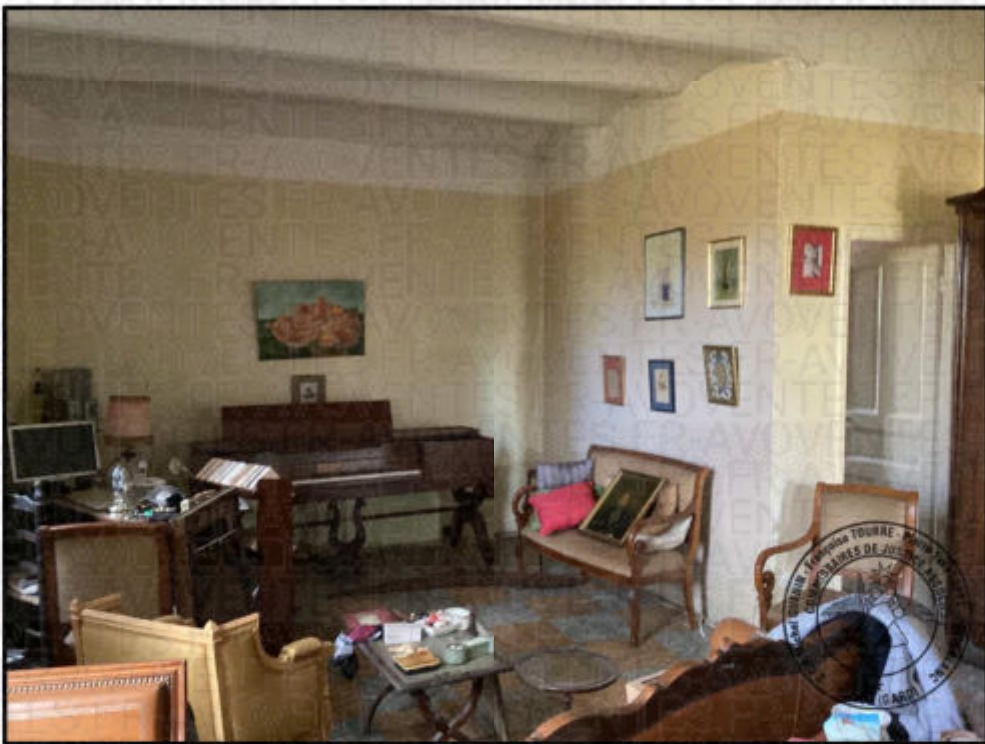
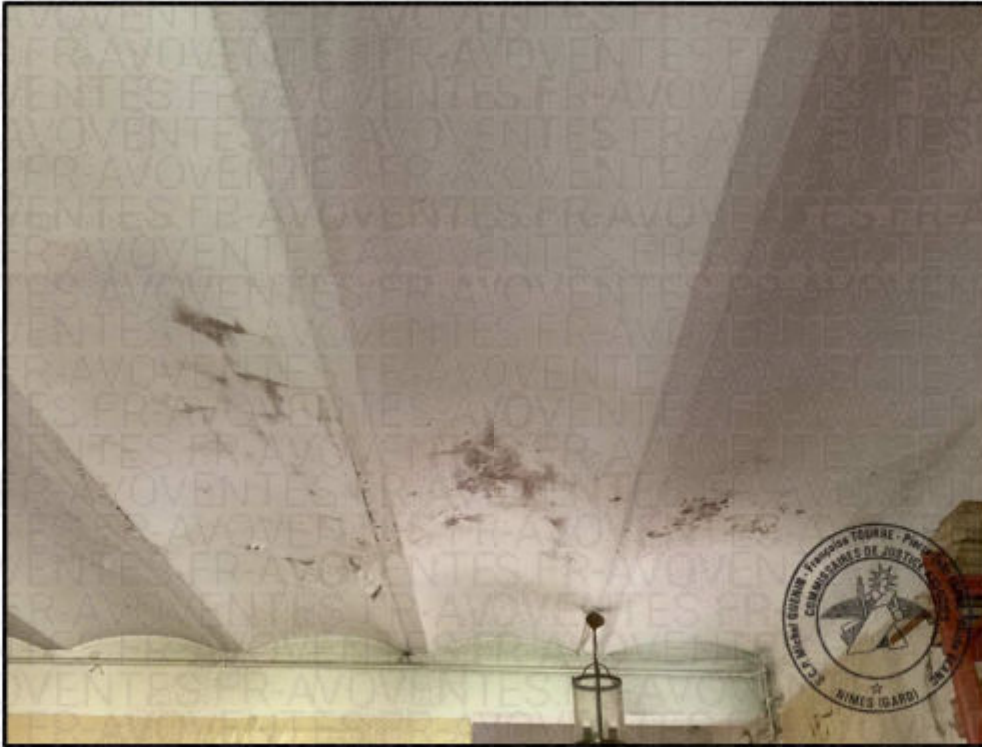
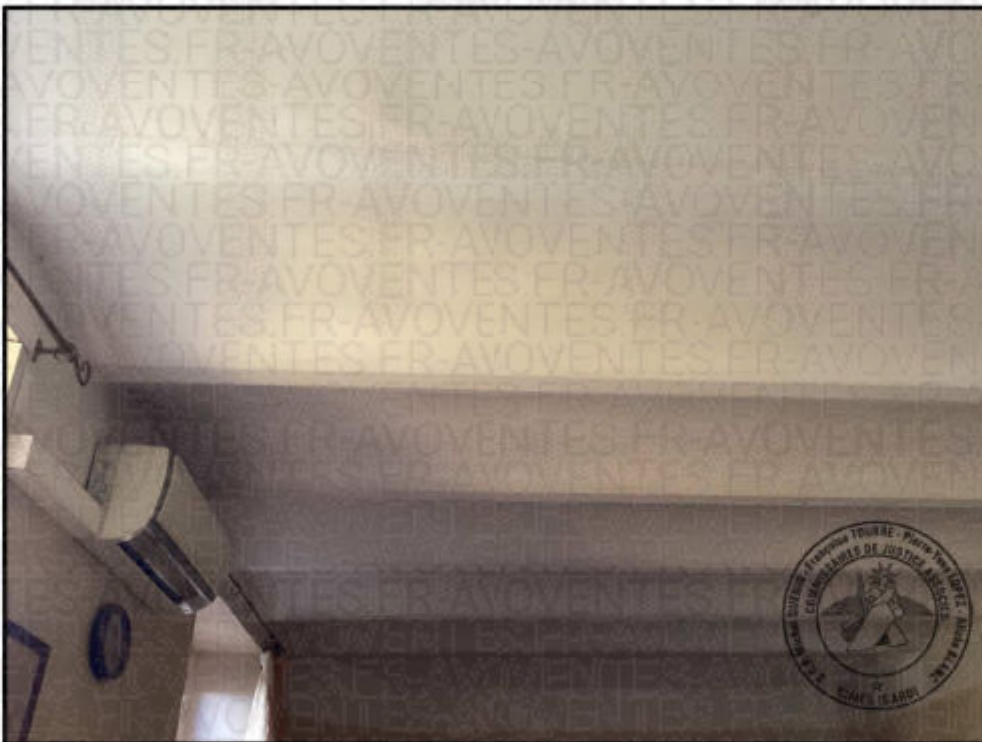
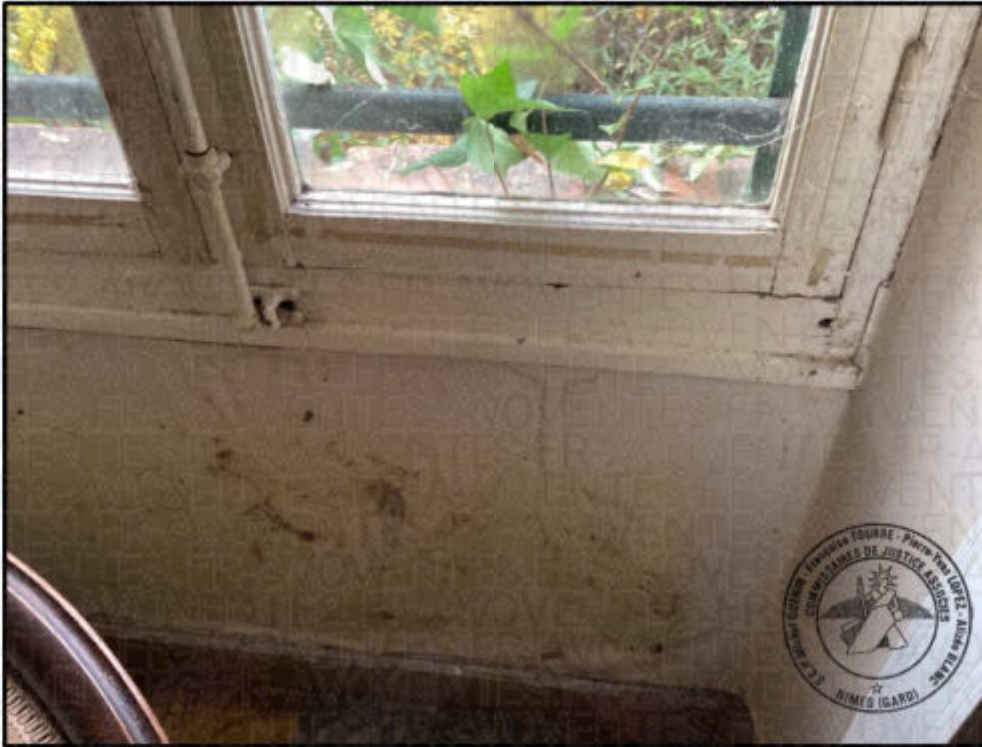
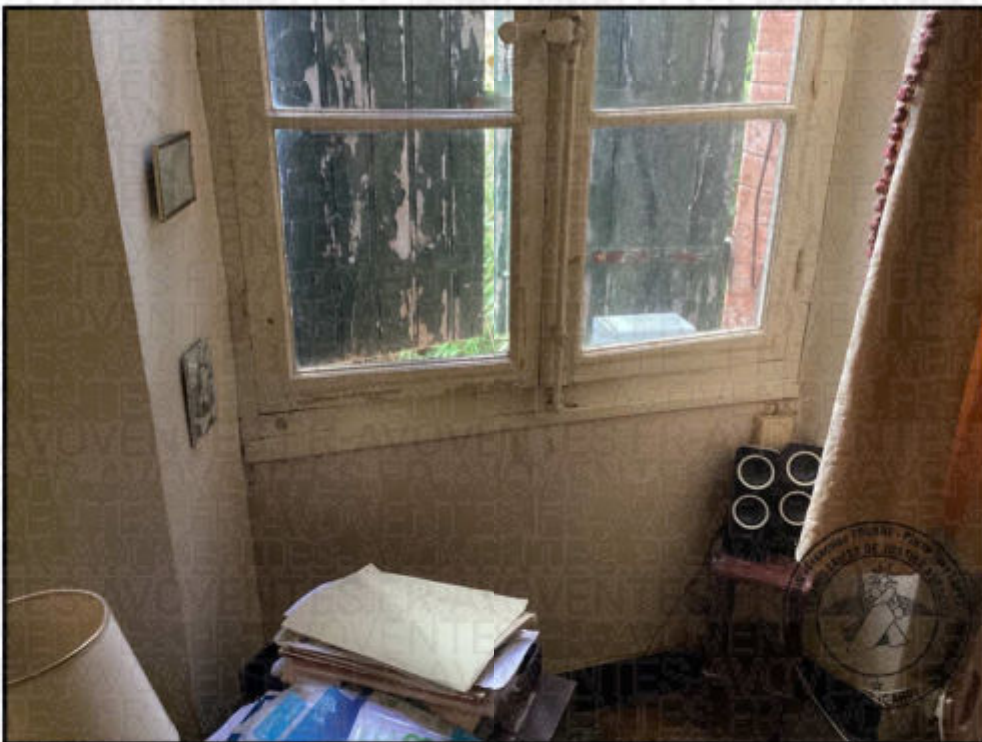
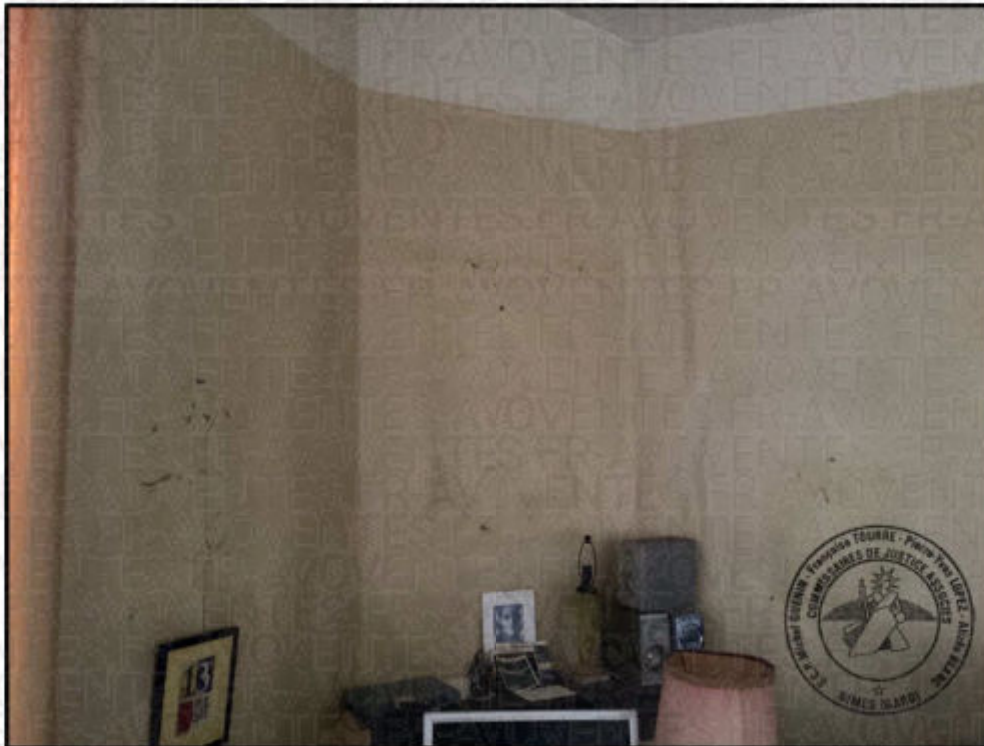
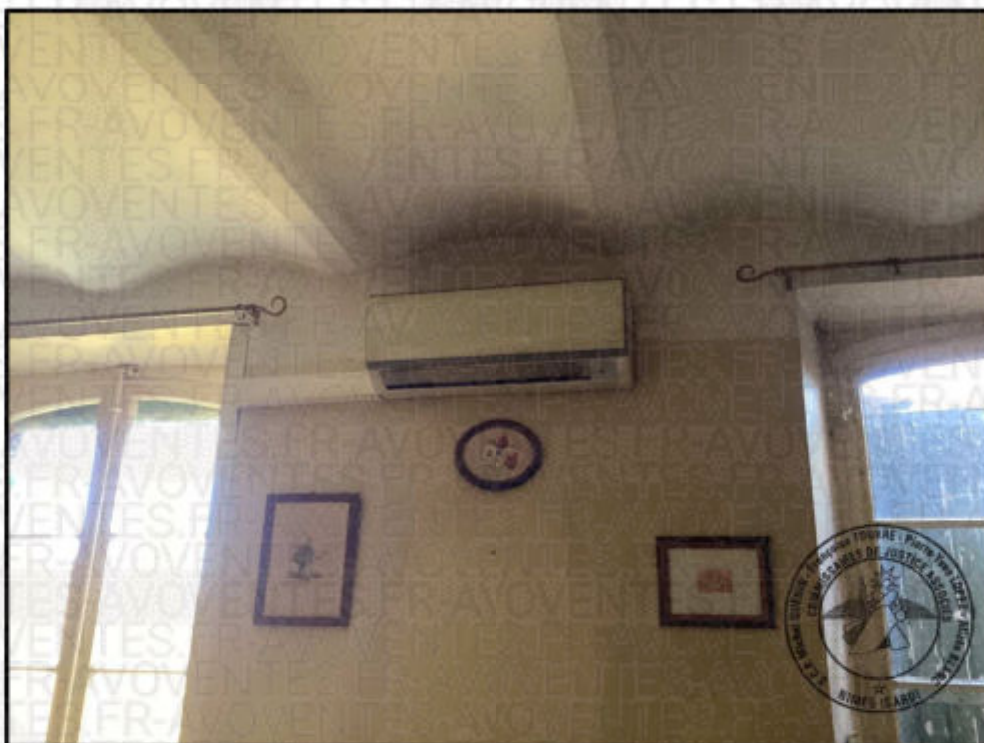
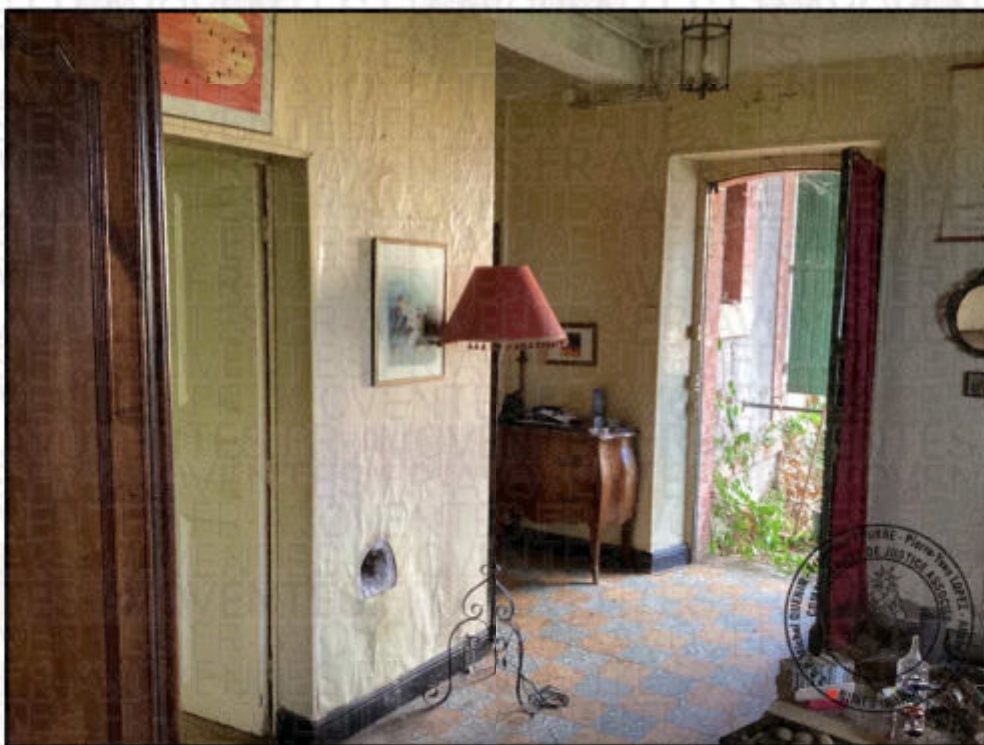
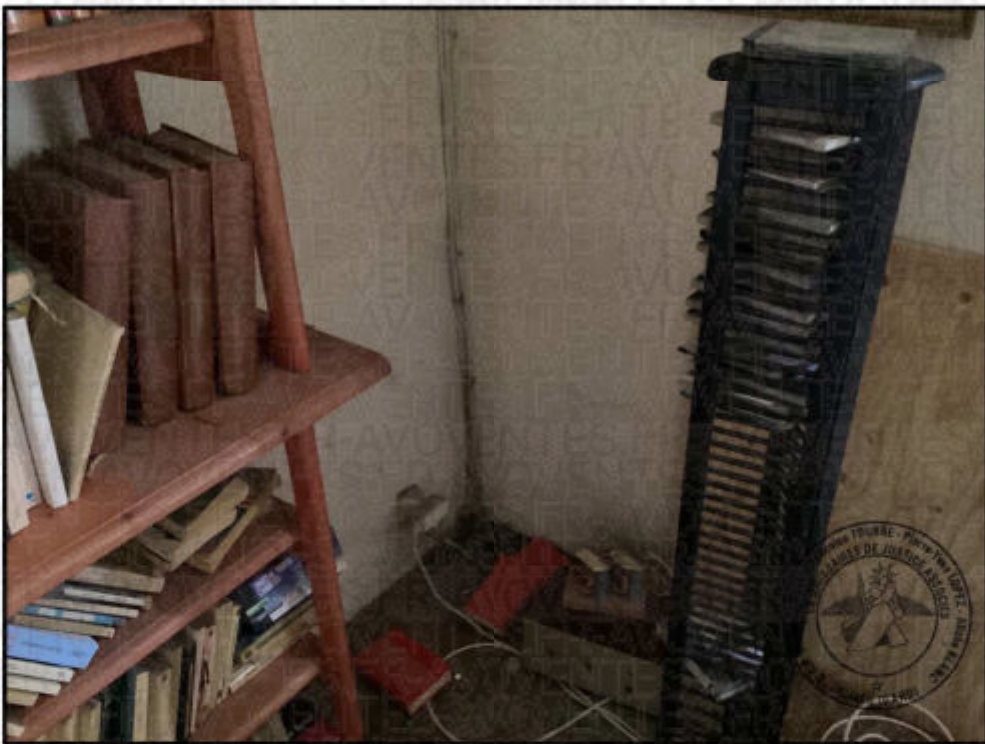
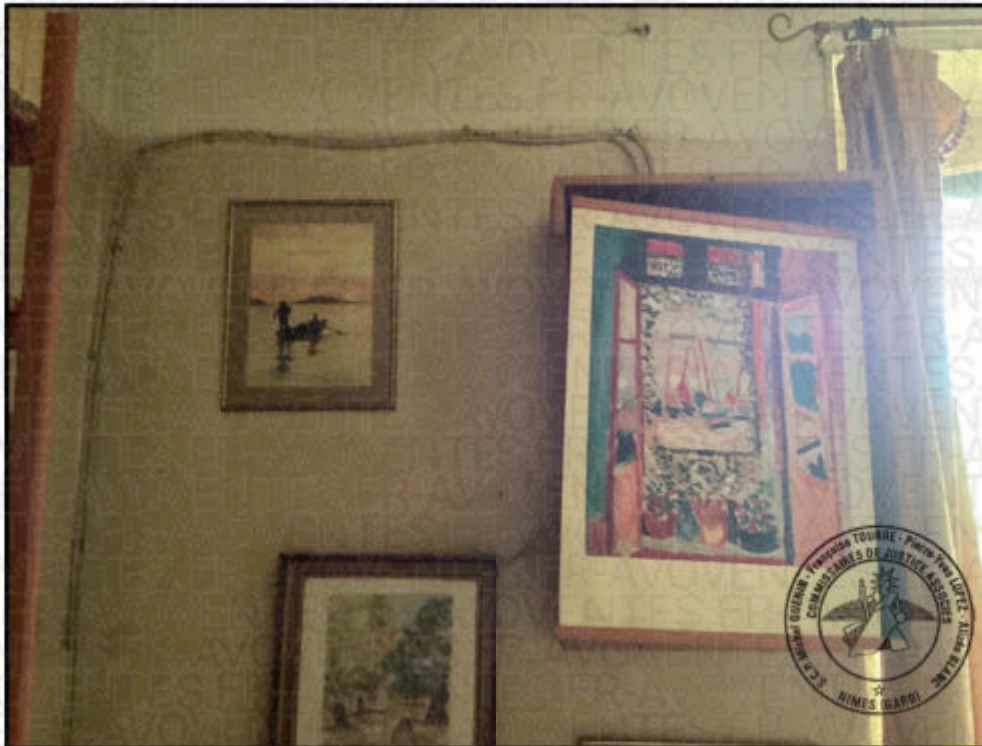
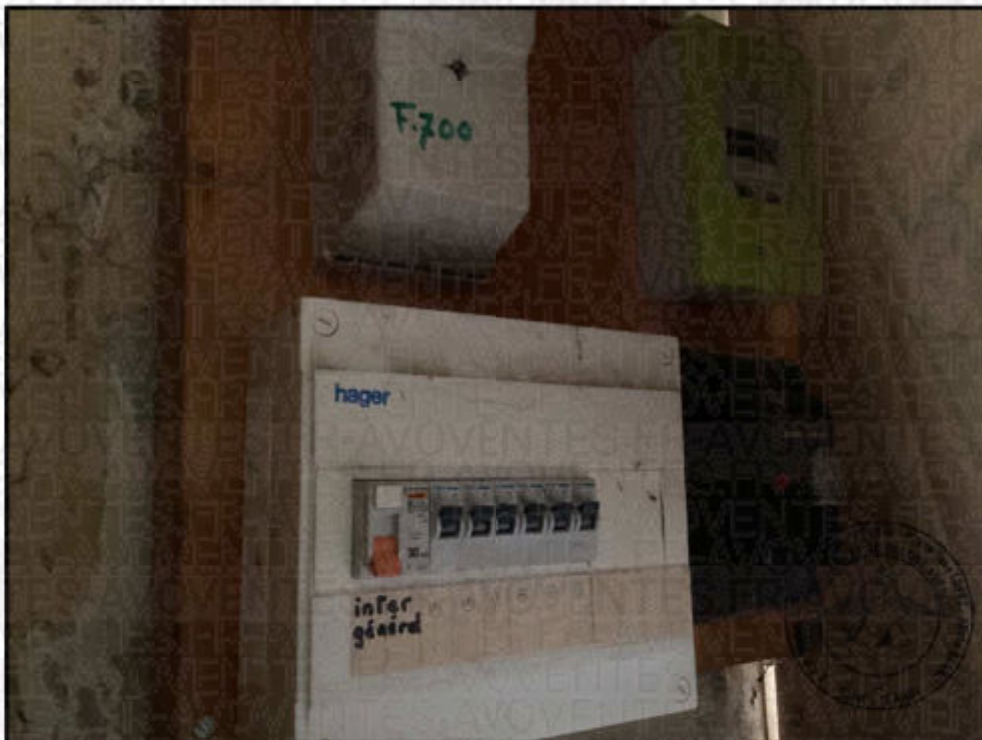
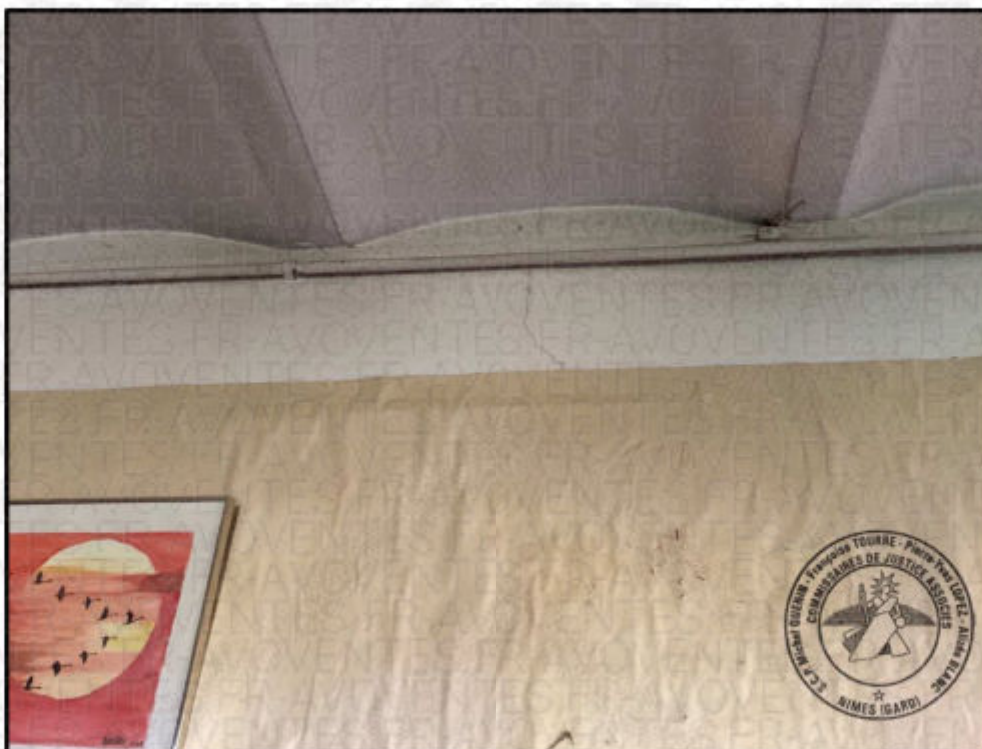
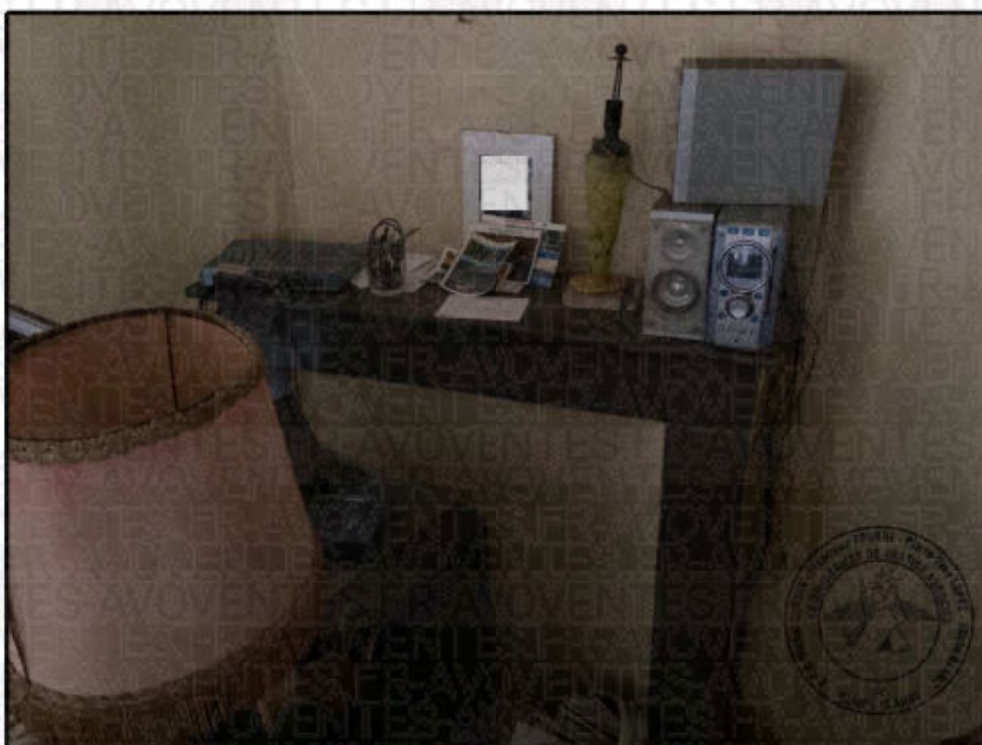
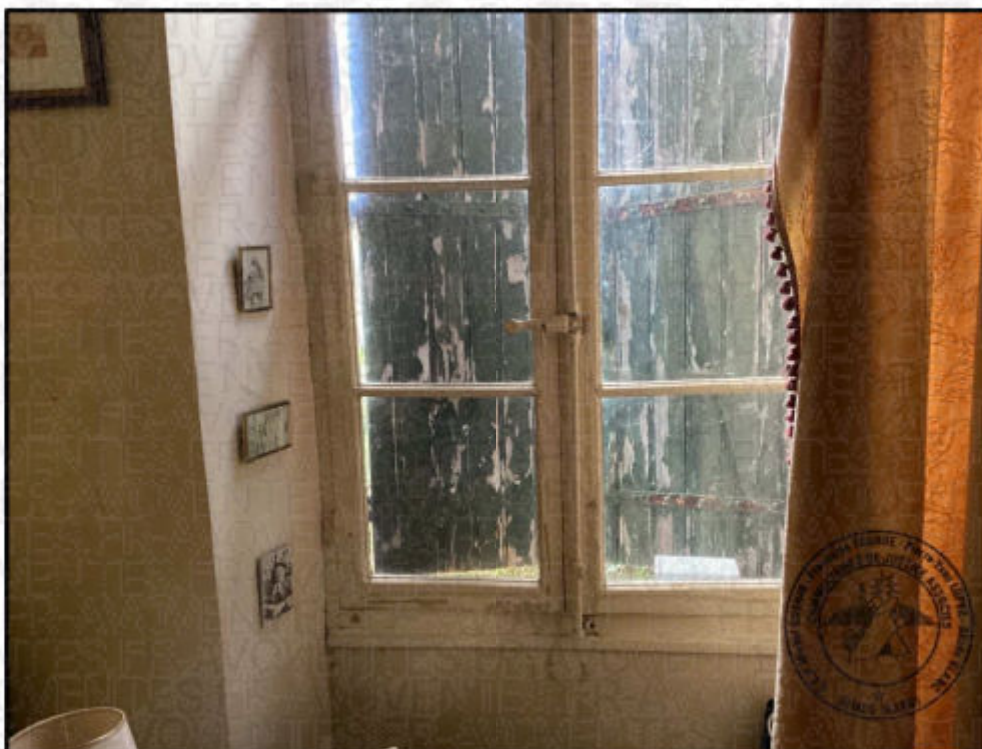
## **SALON**

Le sol est carrelé, d'aspect ancien, dégradé.

Les murs sont recouverts de papier peint, de couleurjaune, en mauvais état. Le papier peint gondole et se décolle. Traces d'humidité.

Un trou important sur le pan de mur droit.

Une fissure en partie haute de ce pan de mur.

Le plafond est voûté, de couleur blanche. Nous constatons d'importantes traces de moisissures en plafond, au-devant de la porte d'entrée.

La peinture en plafond est largement écaillée.

La pièce est ajourée à l'OUEST par deux fenêtres anciennes double battant, menuiserie bois, simple vitrage, en mauvais état. Volets bois double vantaux, peints de couleur verte, en très mauvais état.

Sous les fenêtres, les murs sont dégradés. Traces de coulure et d'humidité.

La pièce est équipée d'un bloc climatisation, noircie. Réserve sur son fonctionnement.

Un tableau électrique, un compteur électrique et un disjoncteur fixé au mur. Des fils électriques cheminent en aérien.
