## **PROCES VERBAL DE CONSTAT**

## **PROCES VERBAL DE DESCRIPTION**

**111 chemin du puits de la vernede  
30160 GAGNIERES**

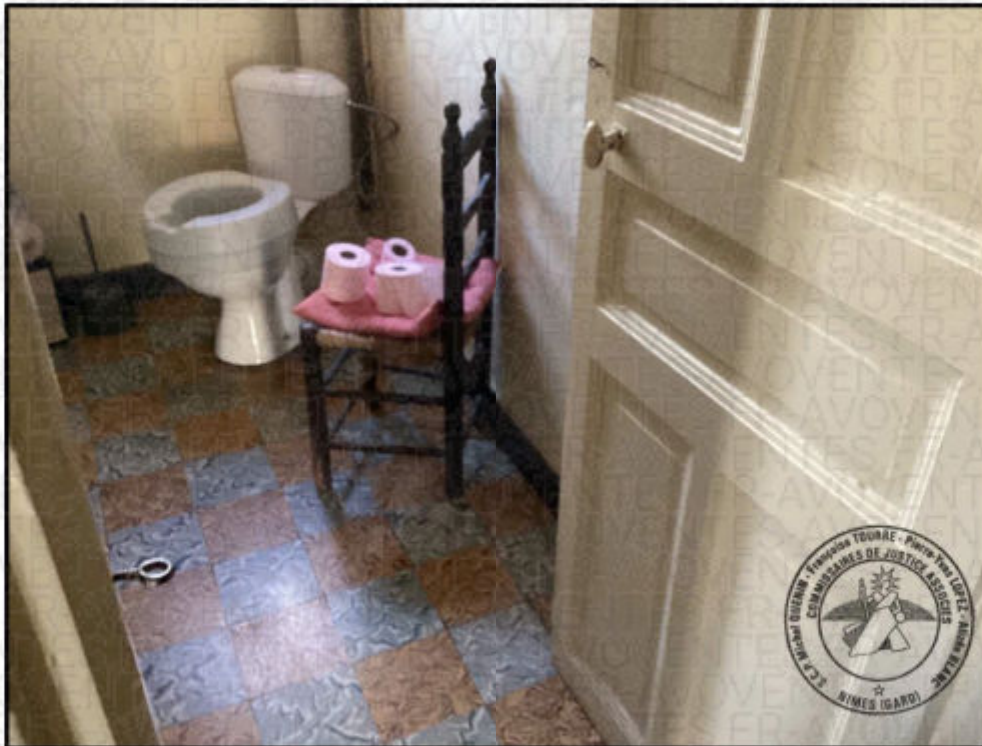
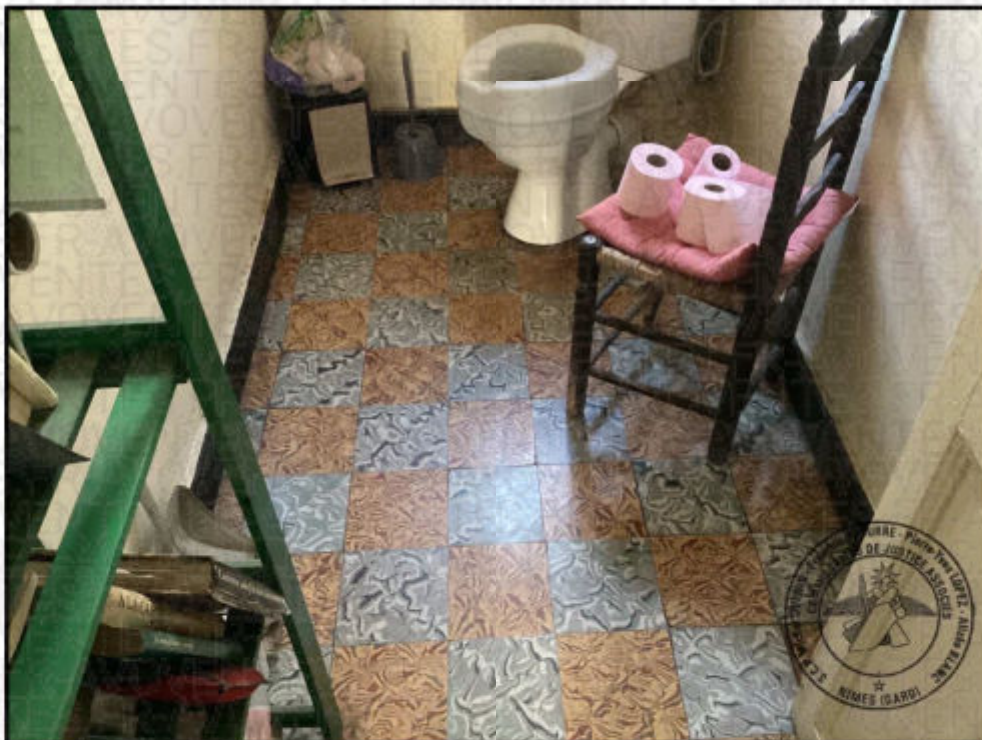
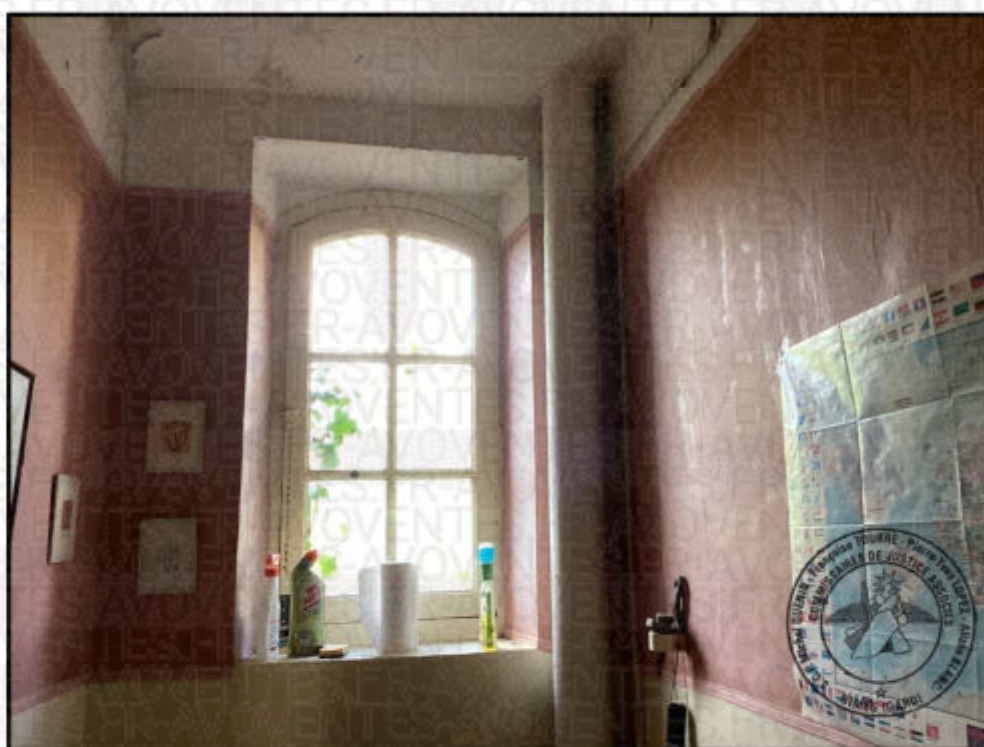
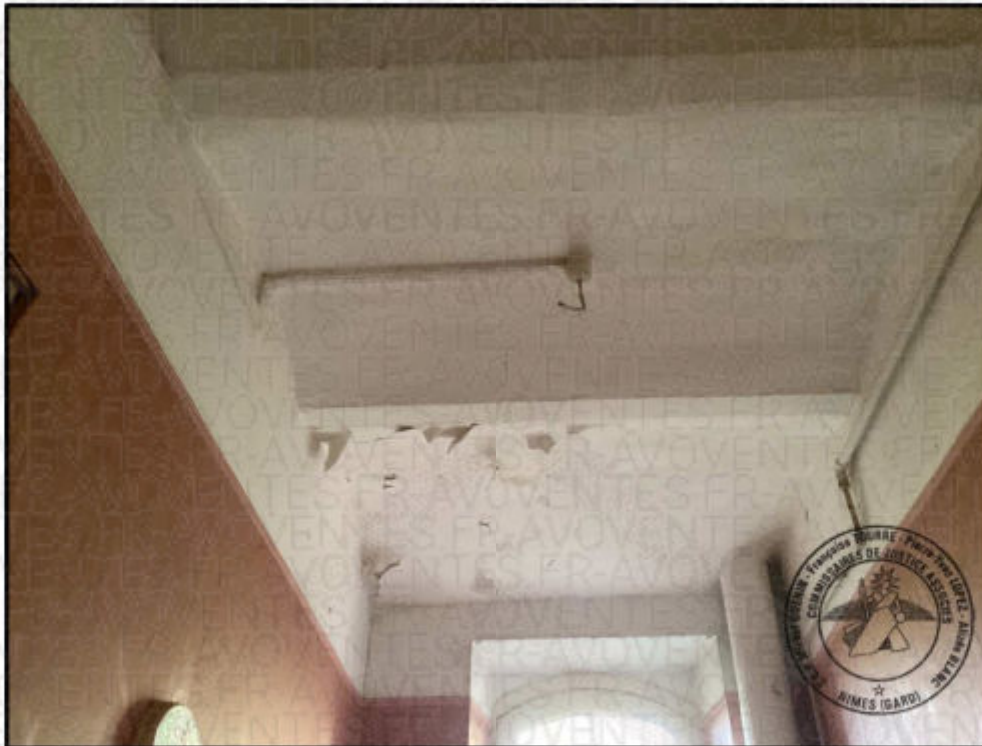
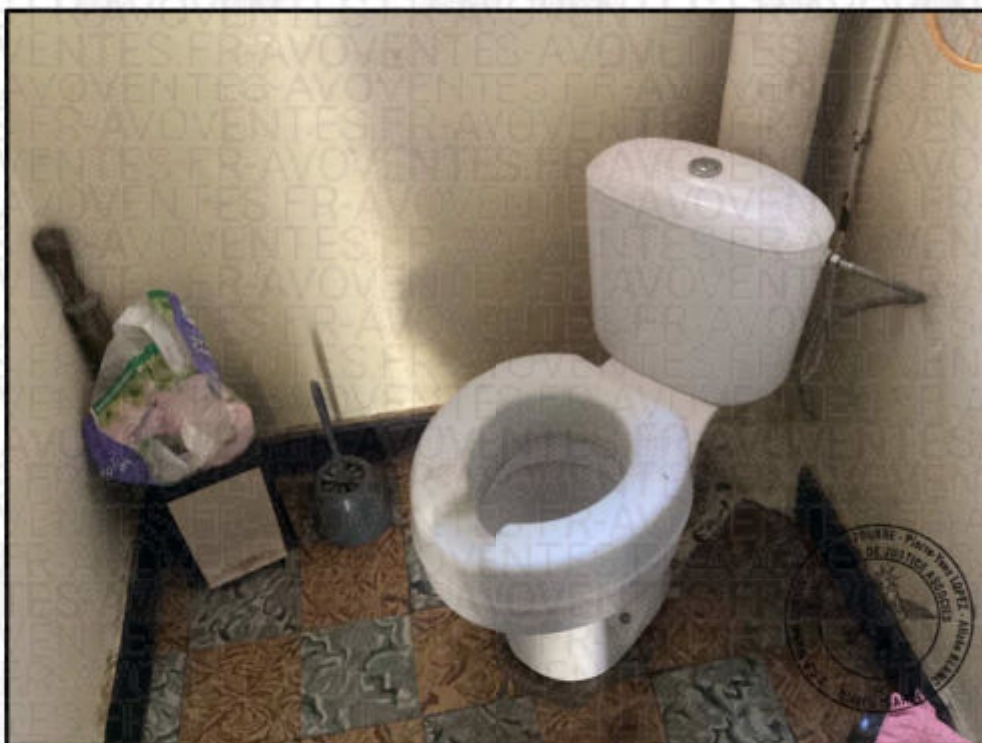
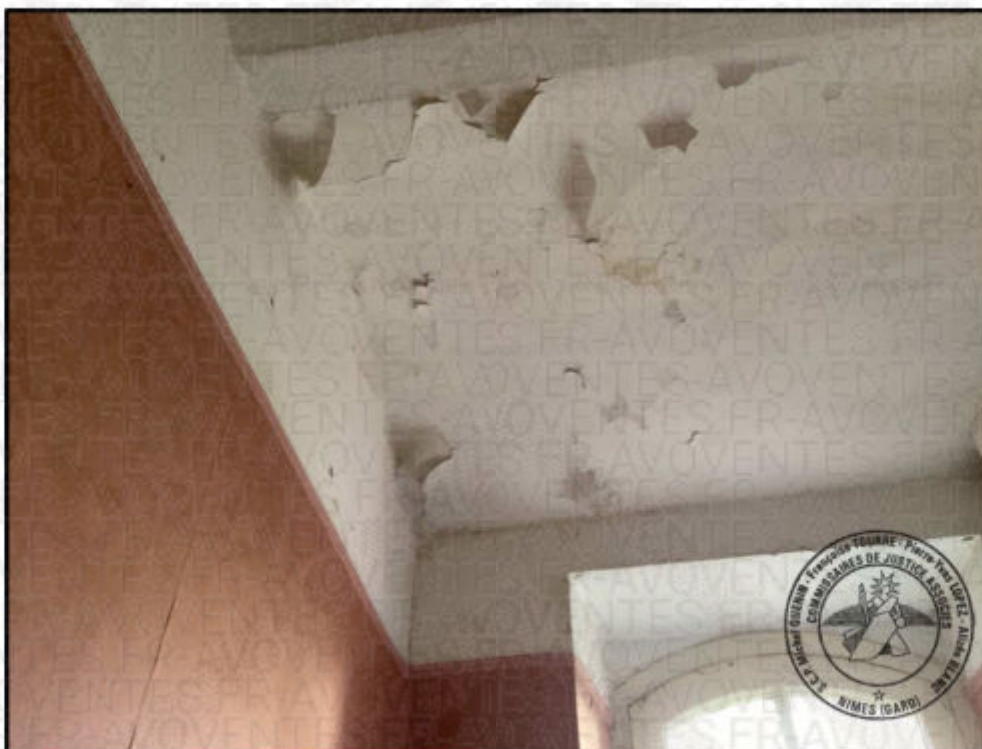
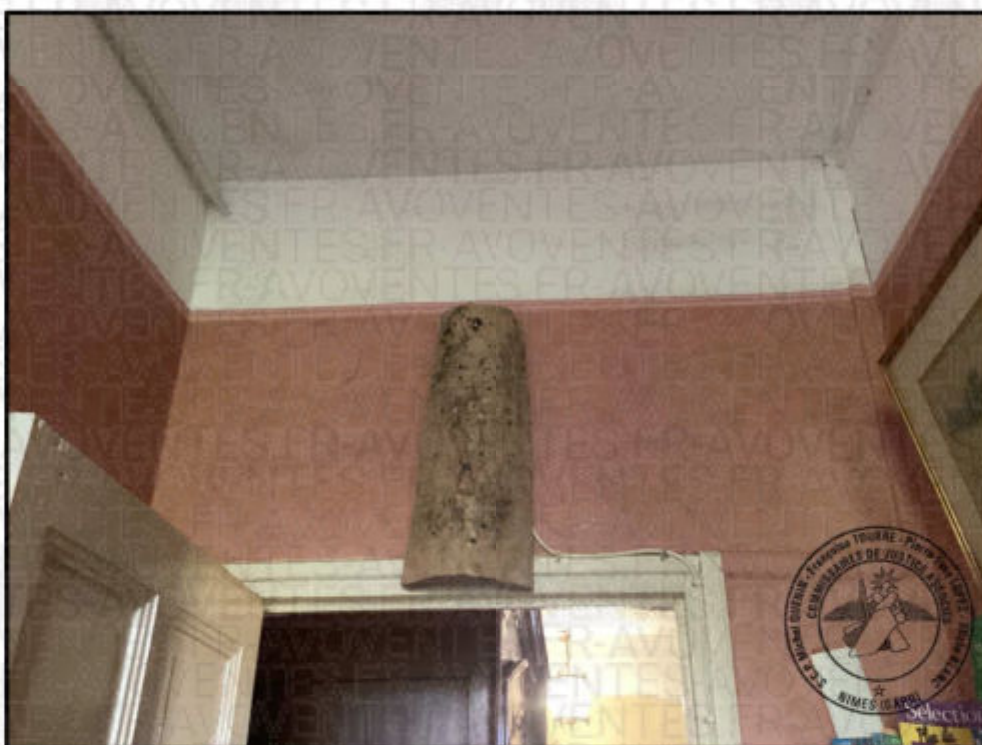
### WC N°1 :

La peinture blanche en plafond est largement écaillée.

Une fenêtre un battant, menuiserie bois ancienne, en mauvais état.

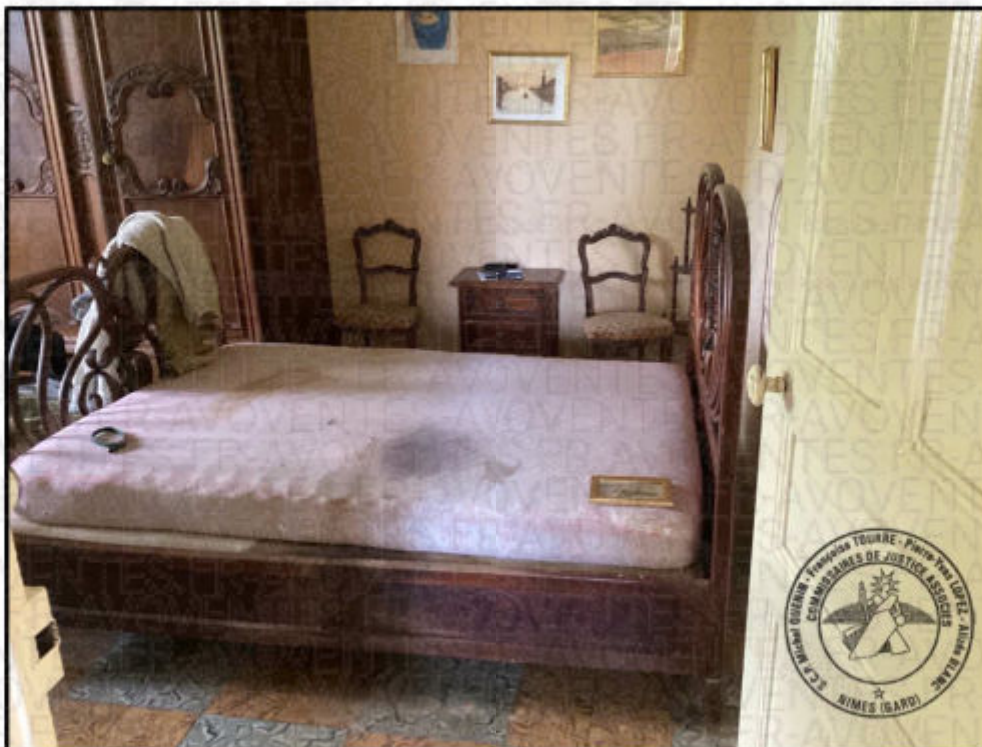
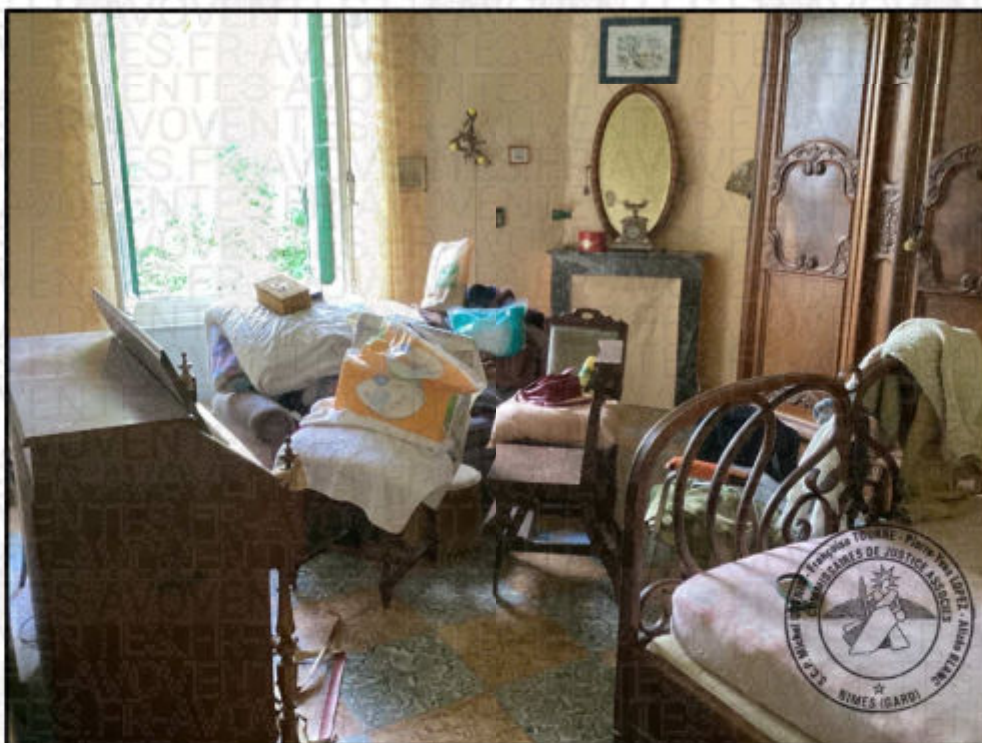
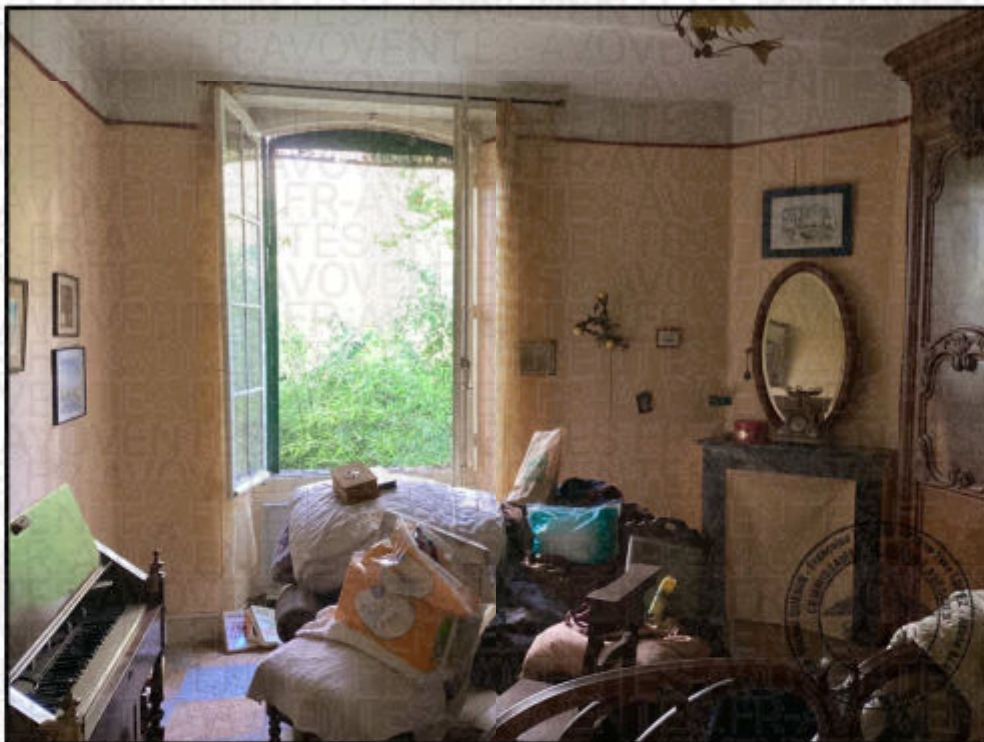
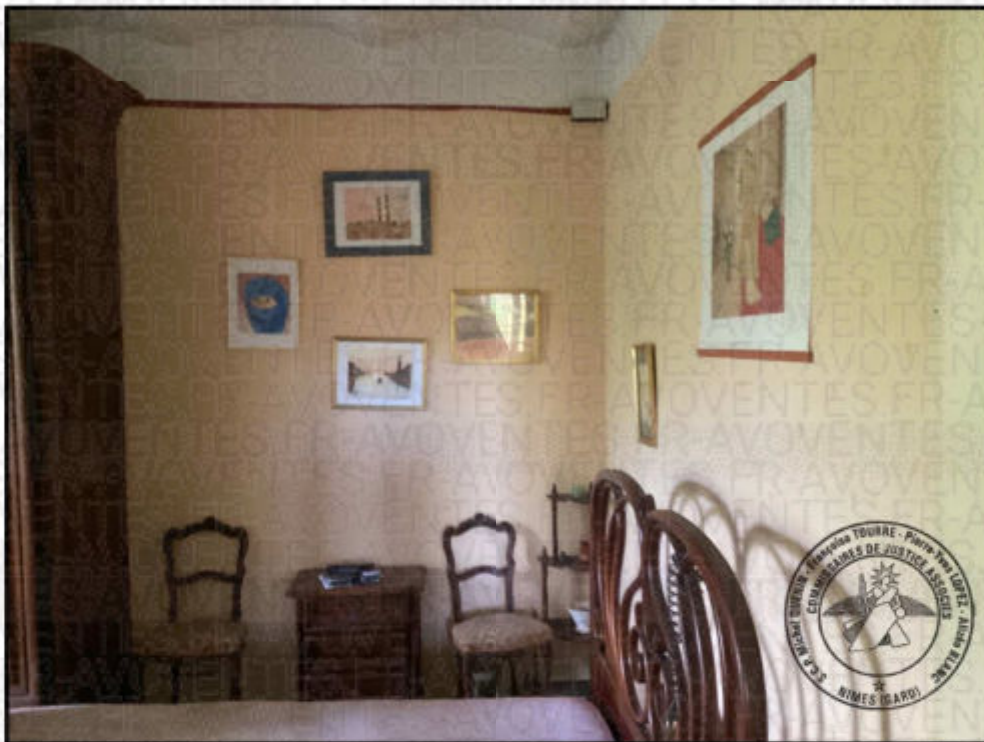
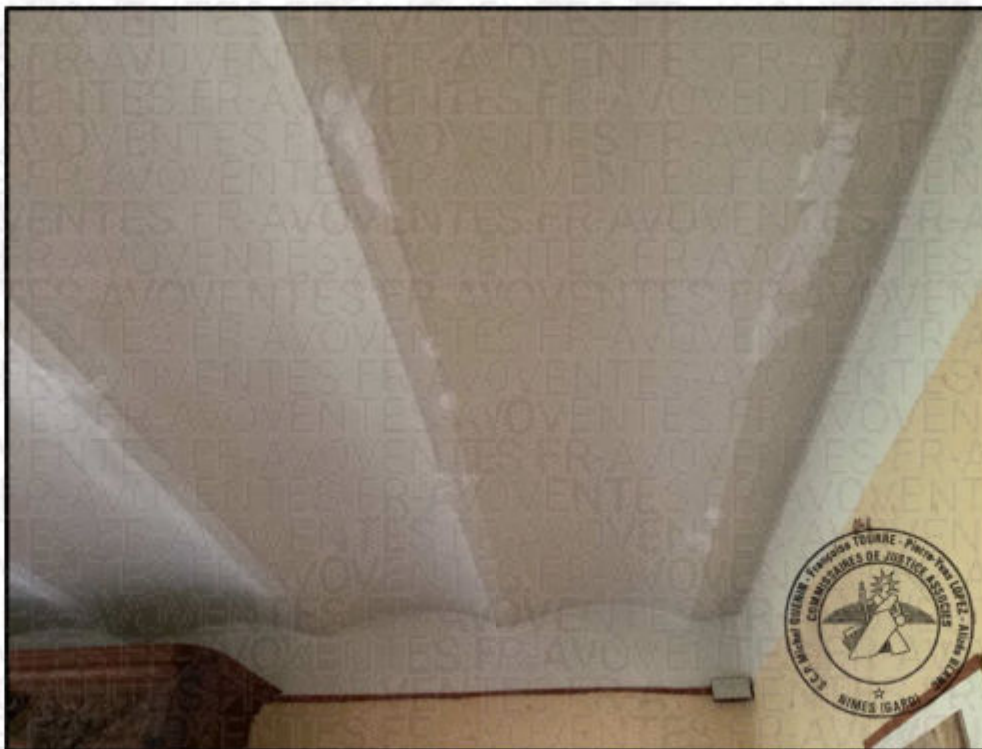
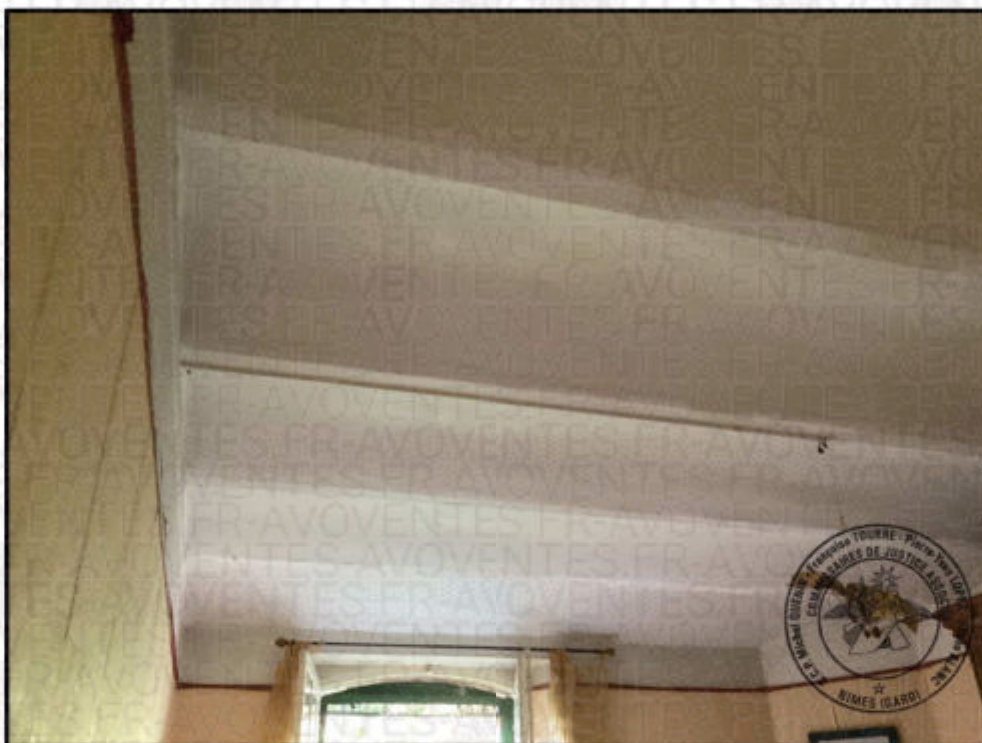
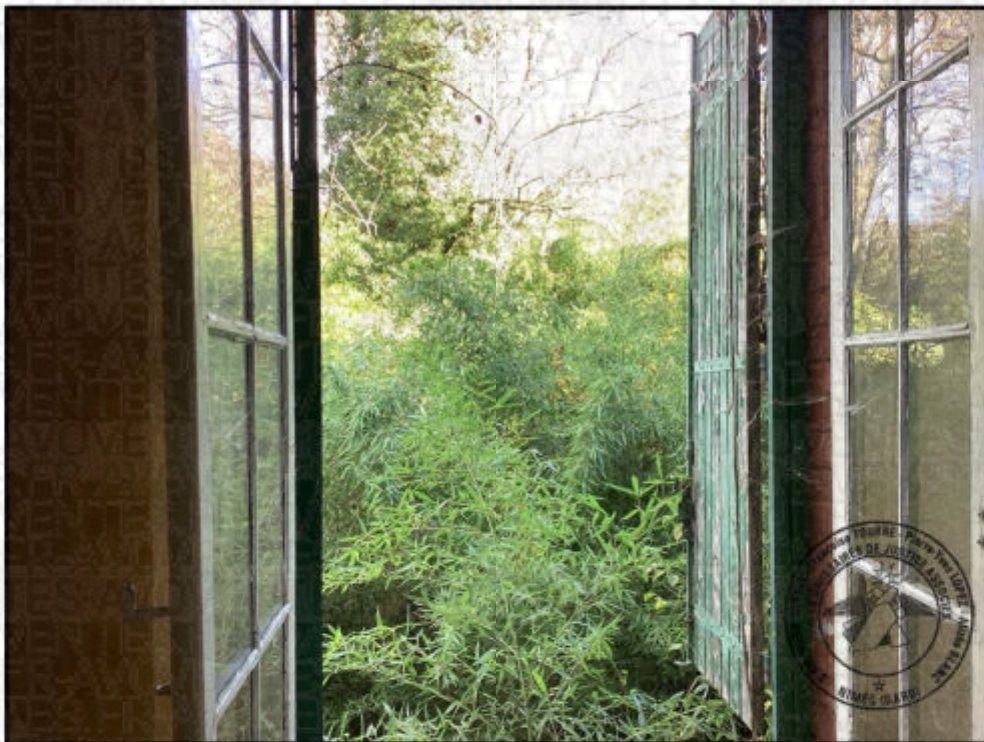
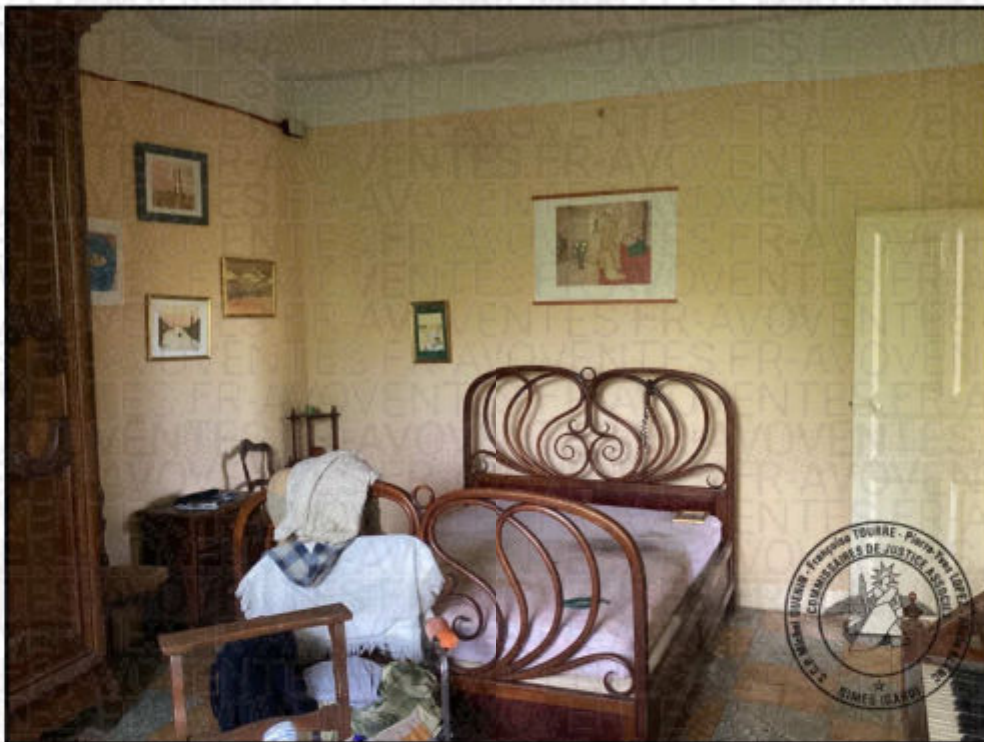
Un interrupteur très ancien.

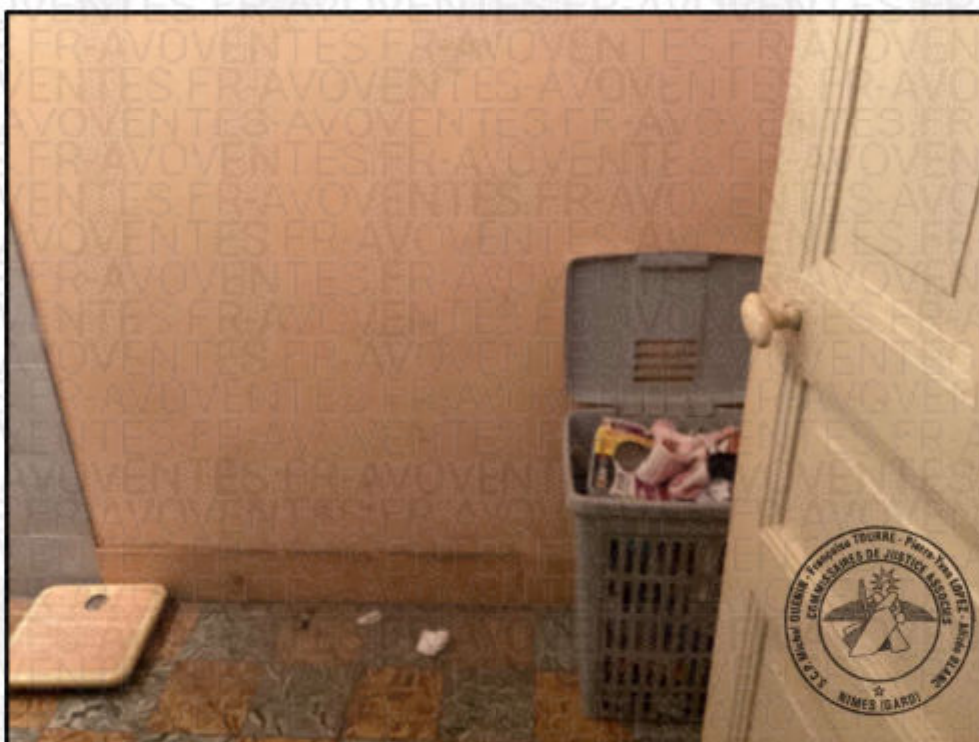
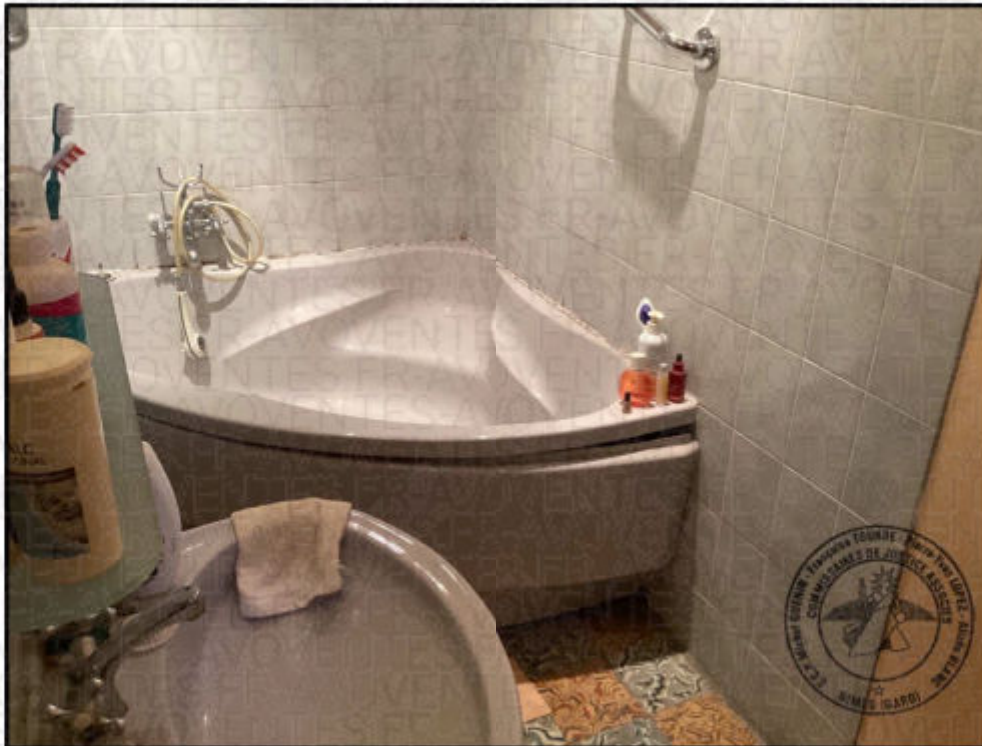
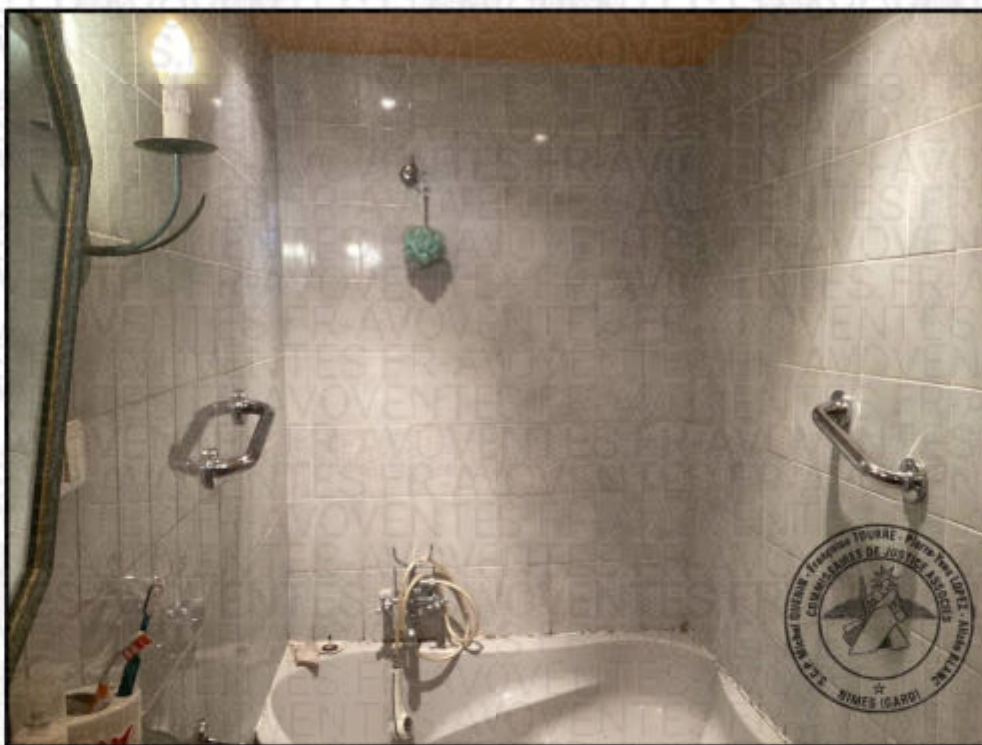
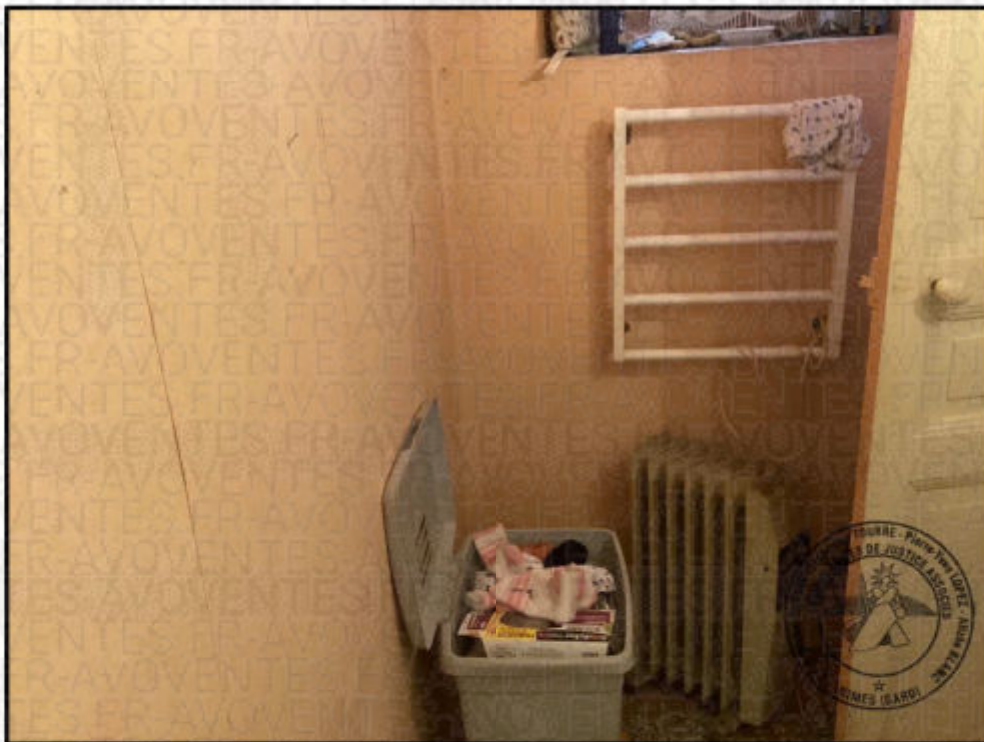
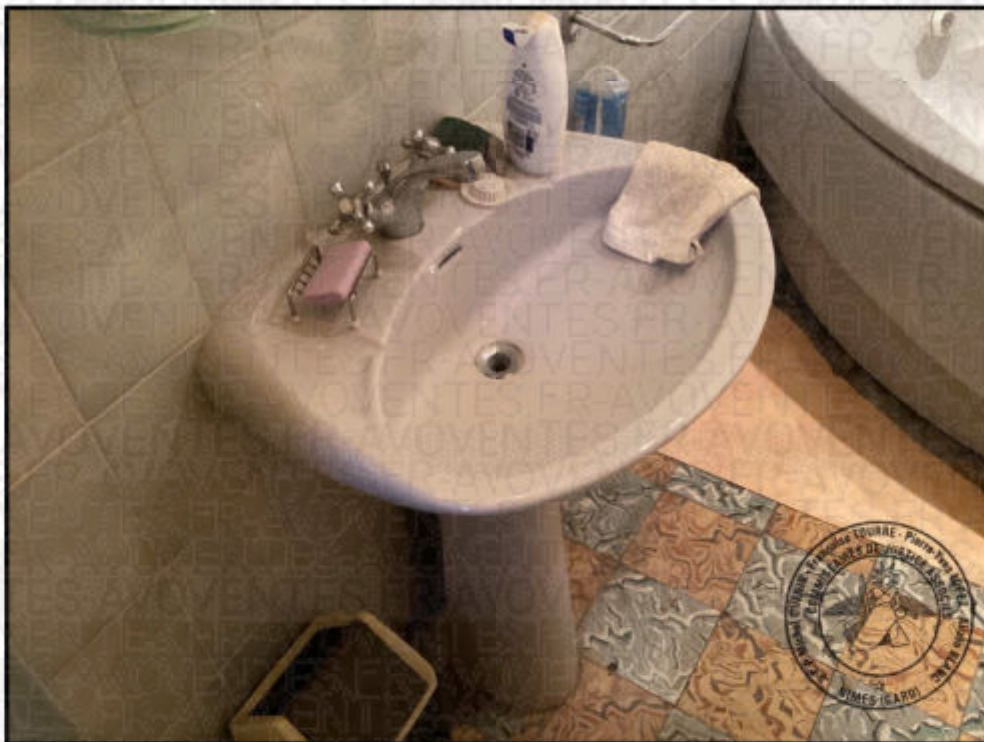
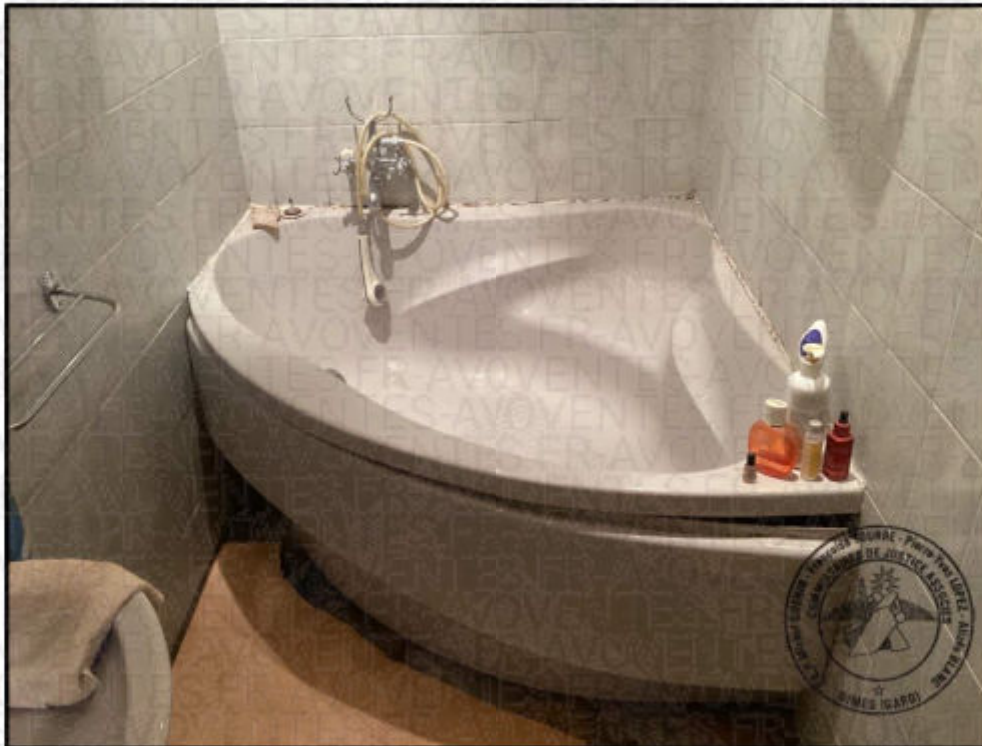
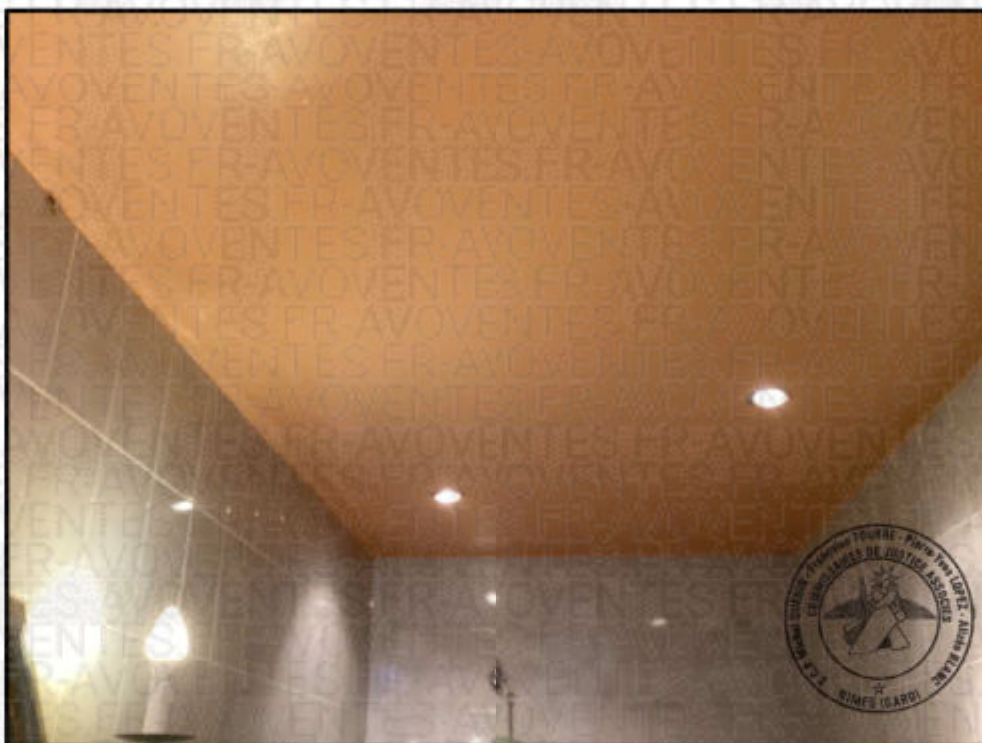
## SALLE DE BAIN

Le sol est carrelé, d'aspect ancien, sale. Une partie du sol est recouverte d'un lino de couleur orangée, en mauvais état.

Les murs et le plafond sont enduits et recouverts de papier peint, de couleur jaune orangée. Le papier peint est sale et se décolle.

La pièce est équipée d'un lavabo sur pied avec robinetterie mélangeur, d'une baignoire d'angle avec robinetterie mélangeur. Le coffrage plastique de la baignoire est cassé. Les joints de la baignoire sont largement noircis.

Une fenêtre un battant, menuiserie bois ancienne, en mauvais état.
