## **PROCES VERBAL DE CONSTAT**

## **PROCES VERBAL DE DESCRIPTION**

**111 chemin du puits de la vernede  
30160 GAGNIERES**

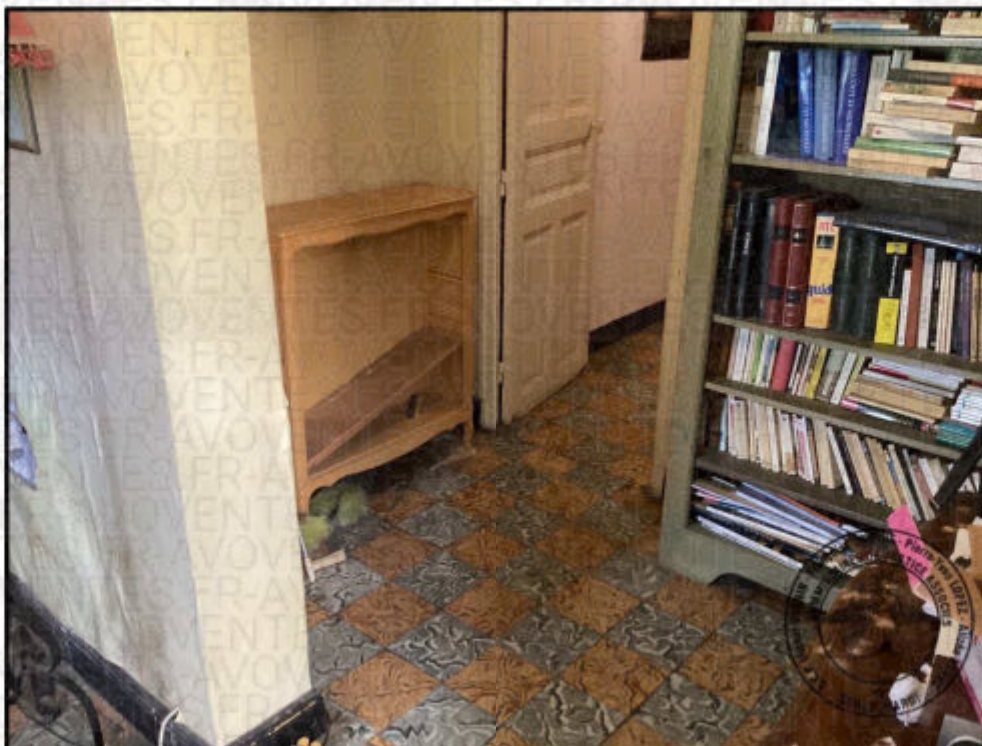
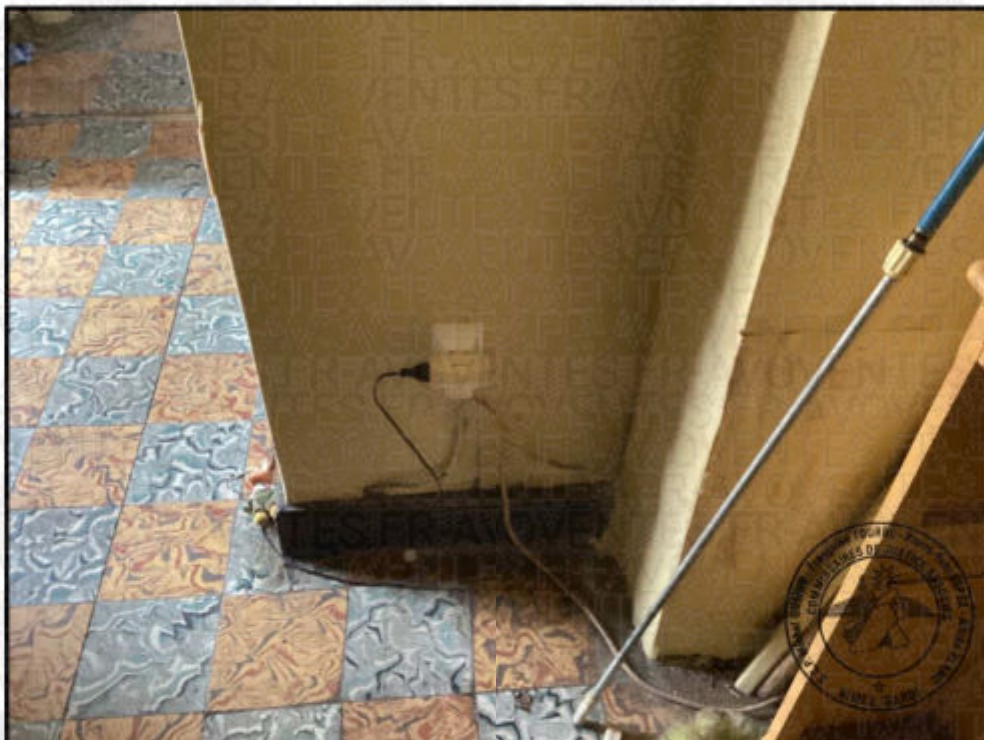
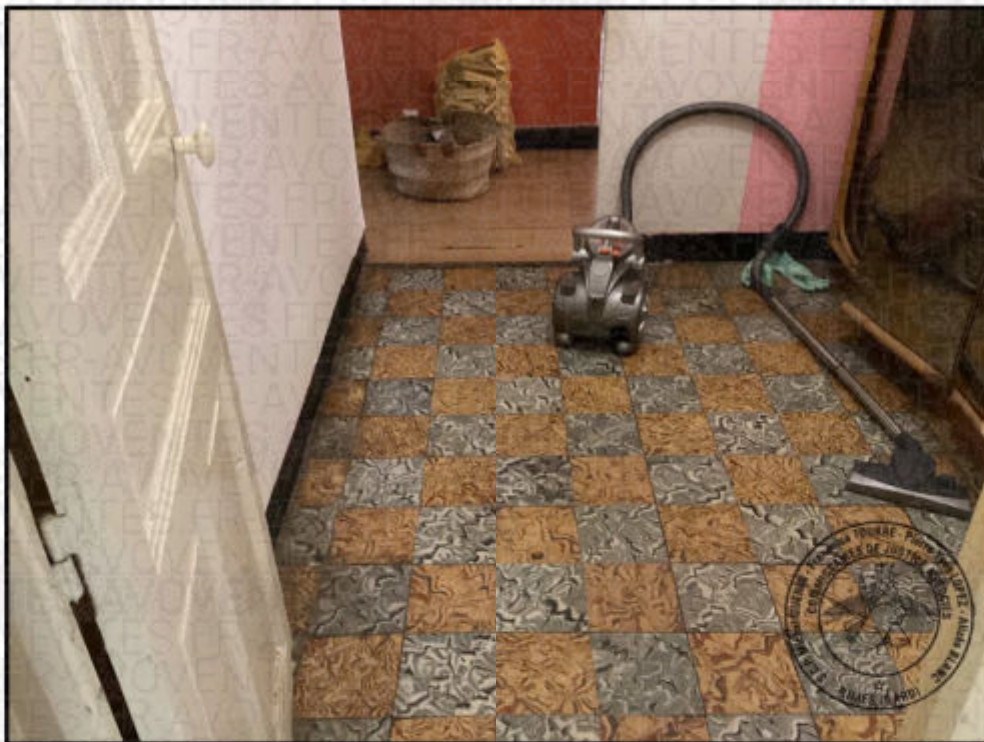
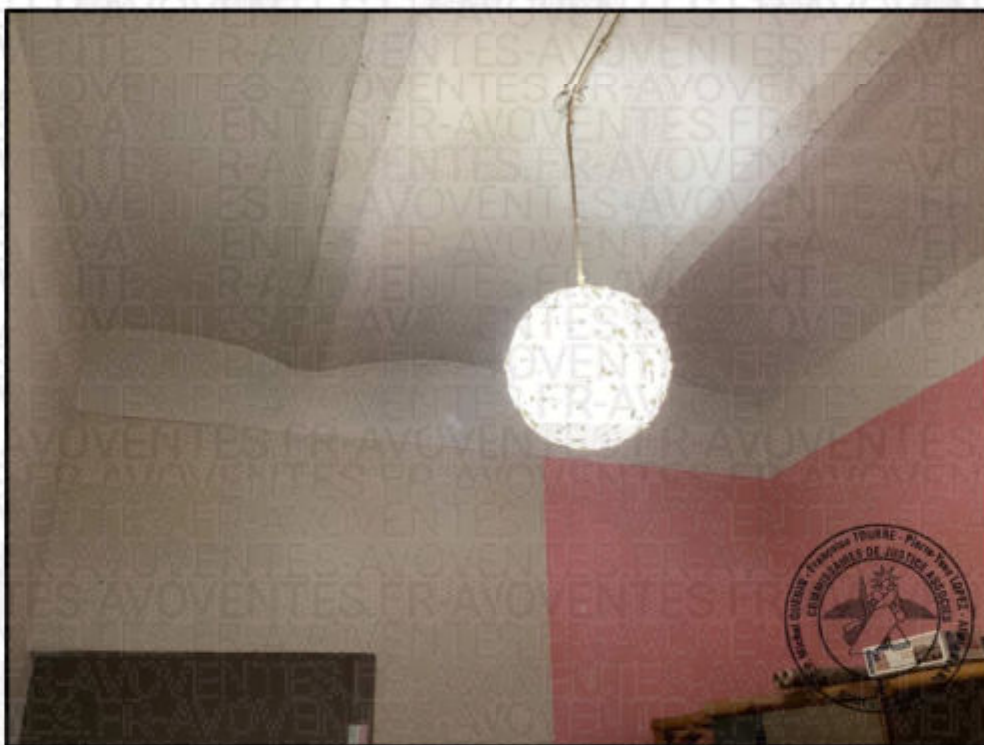
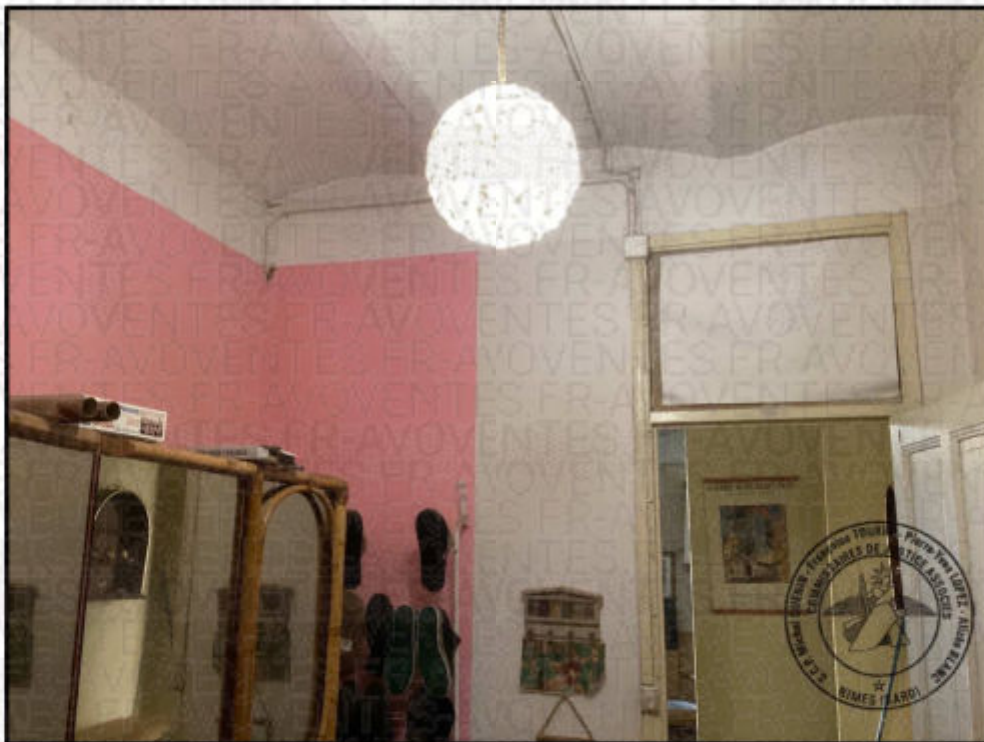
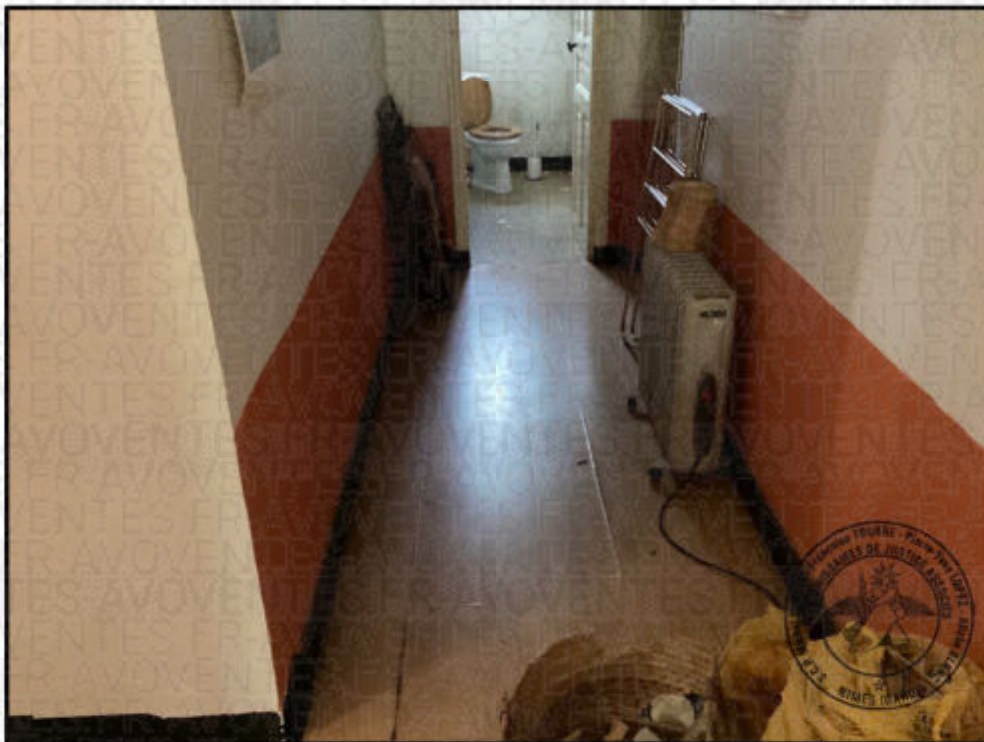
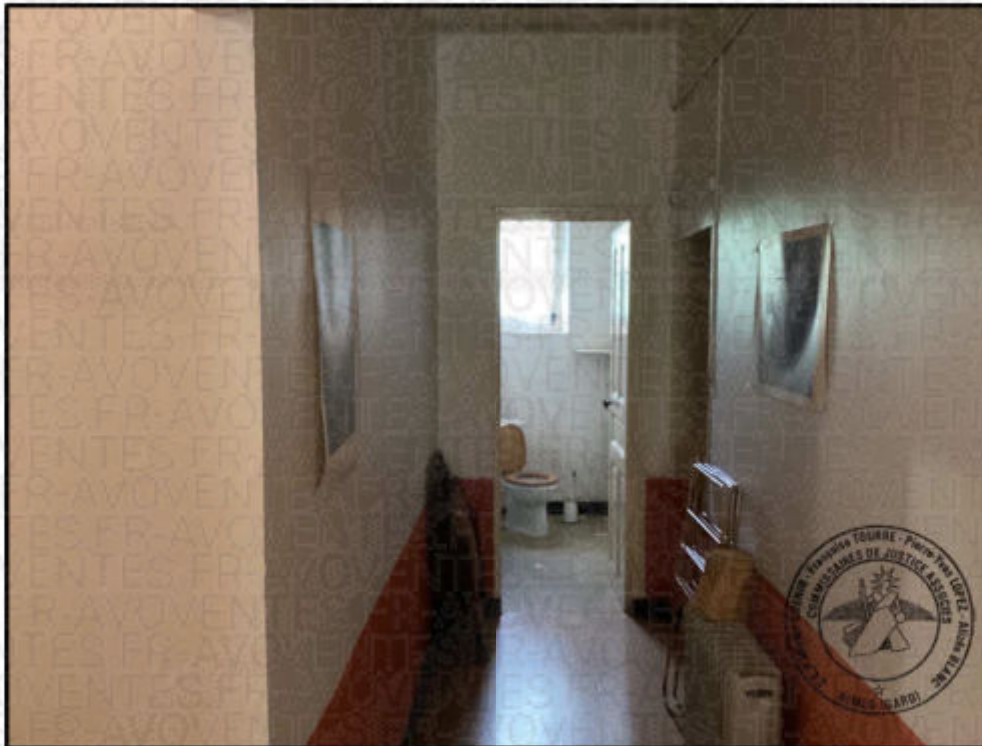
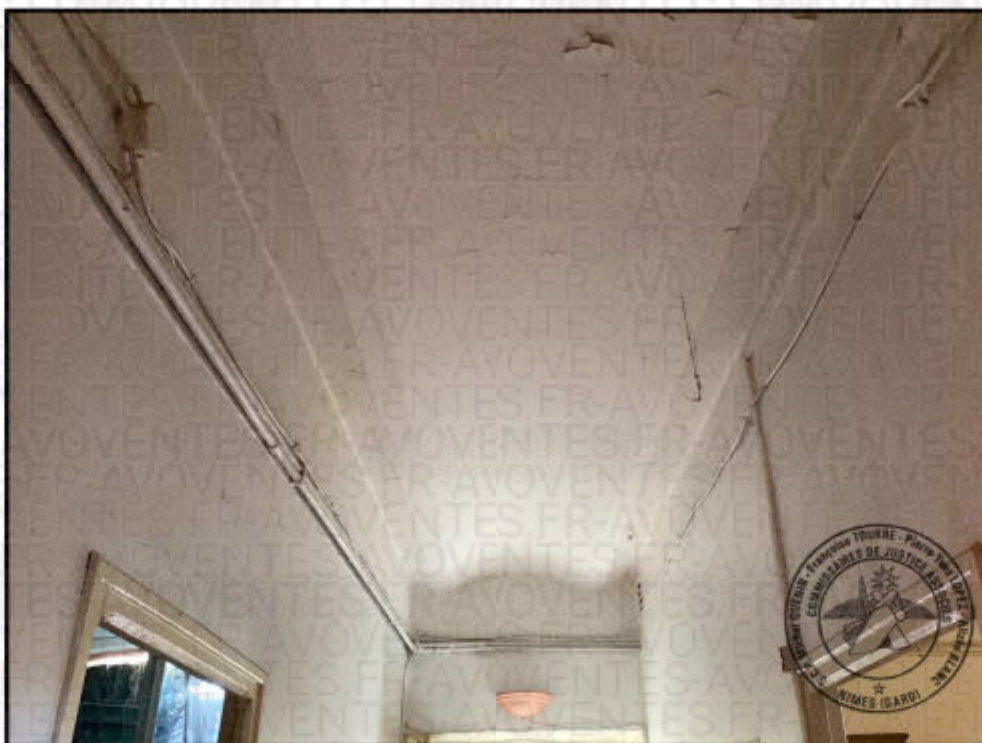
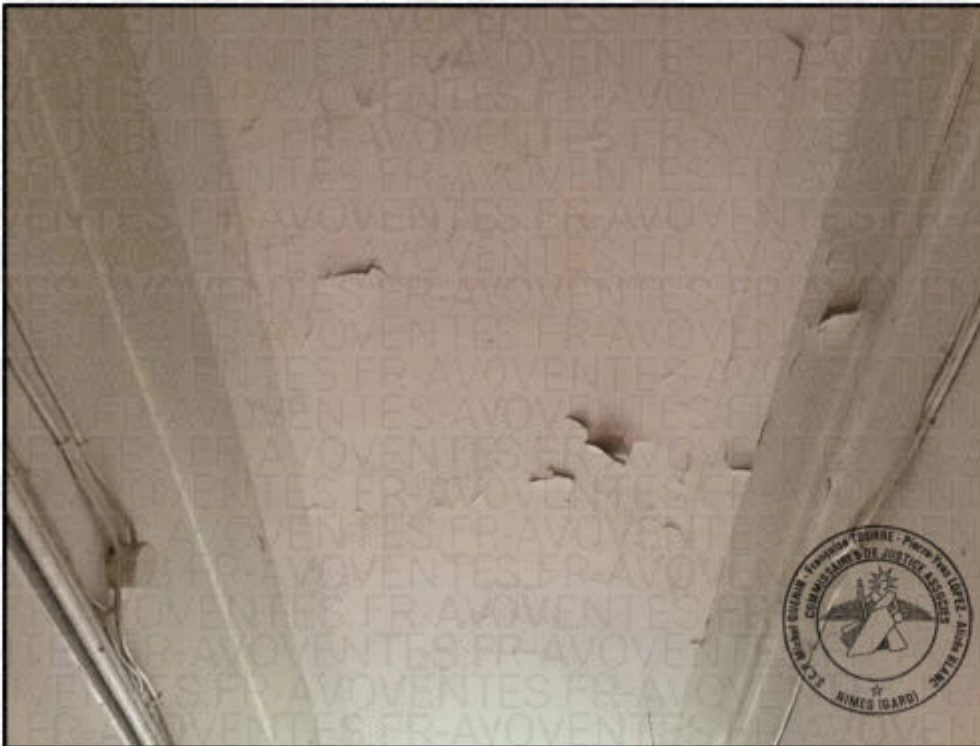
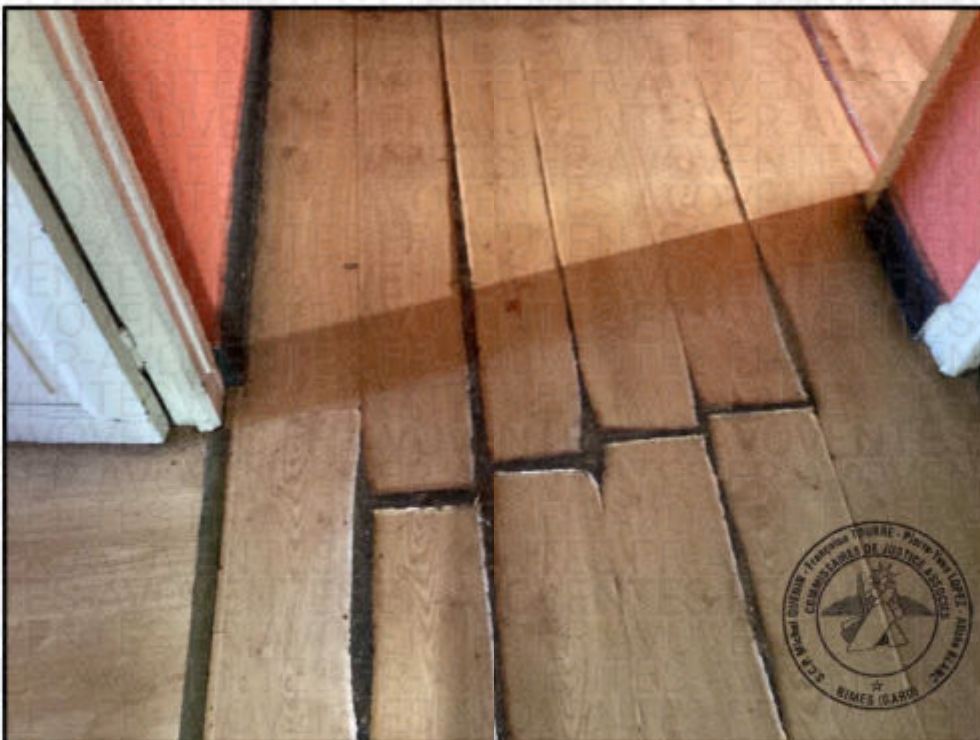
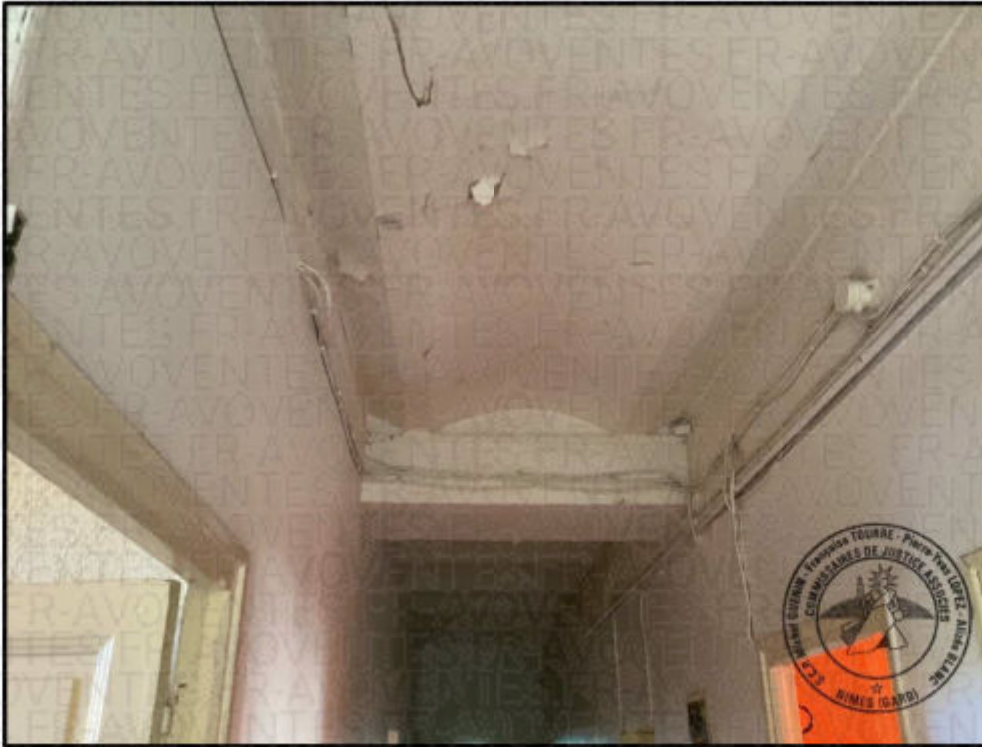
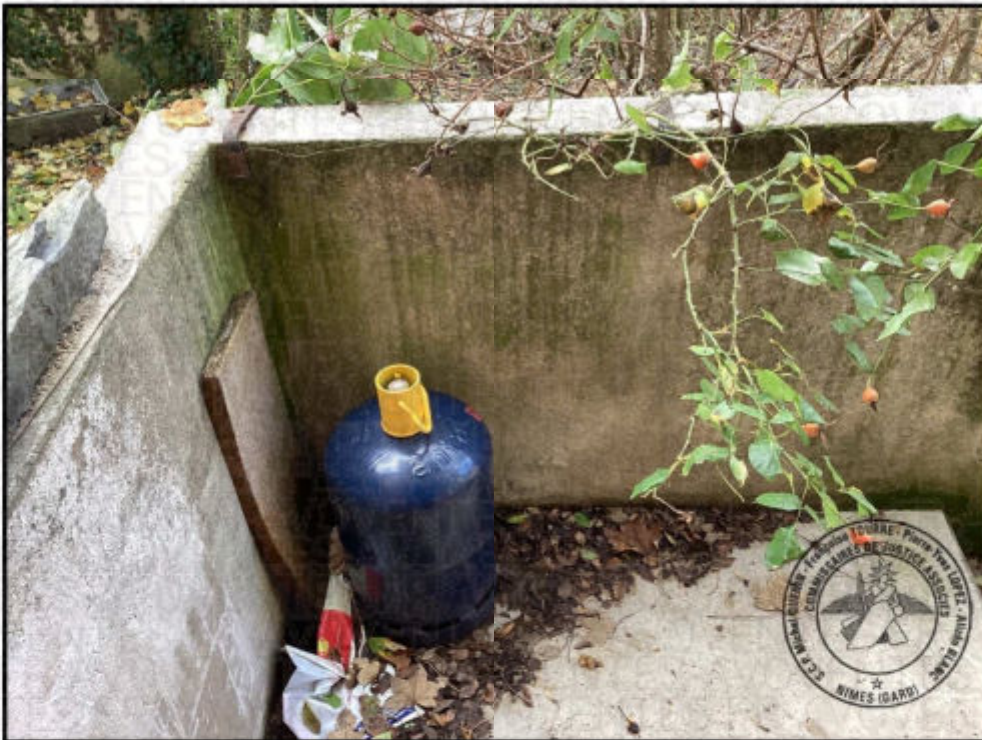
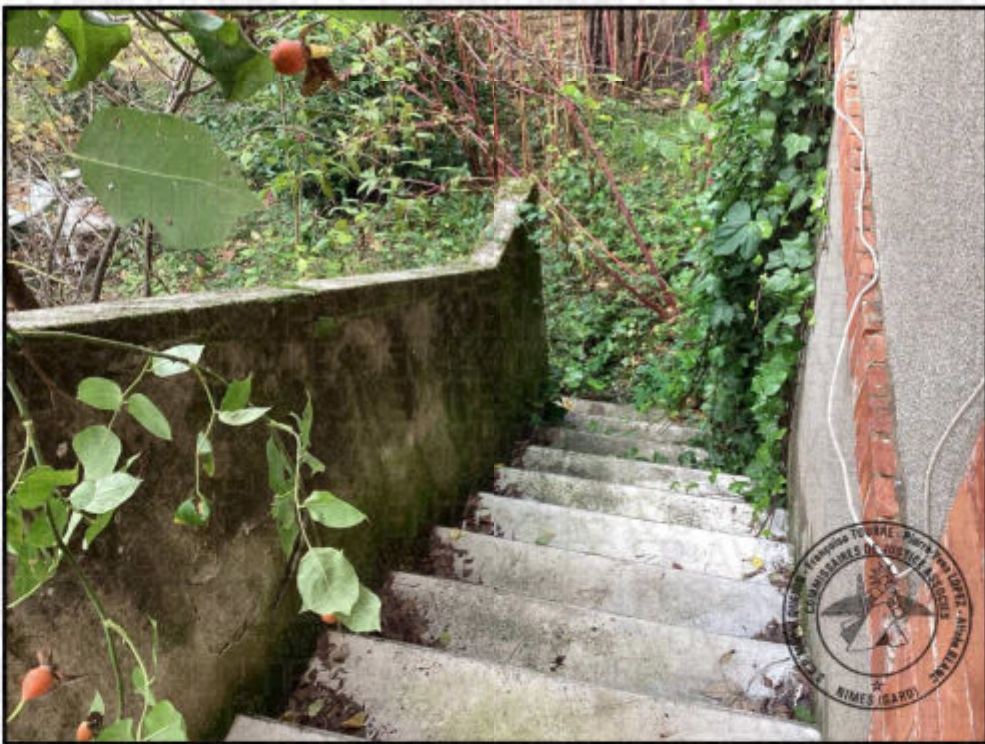
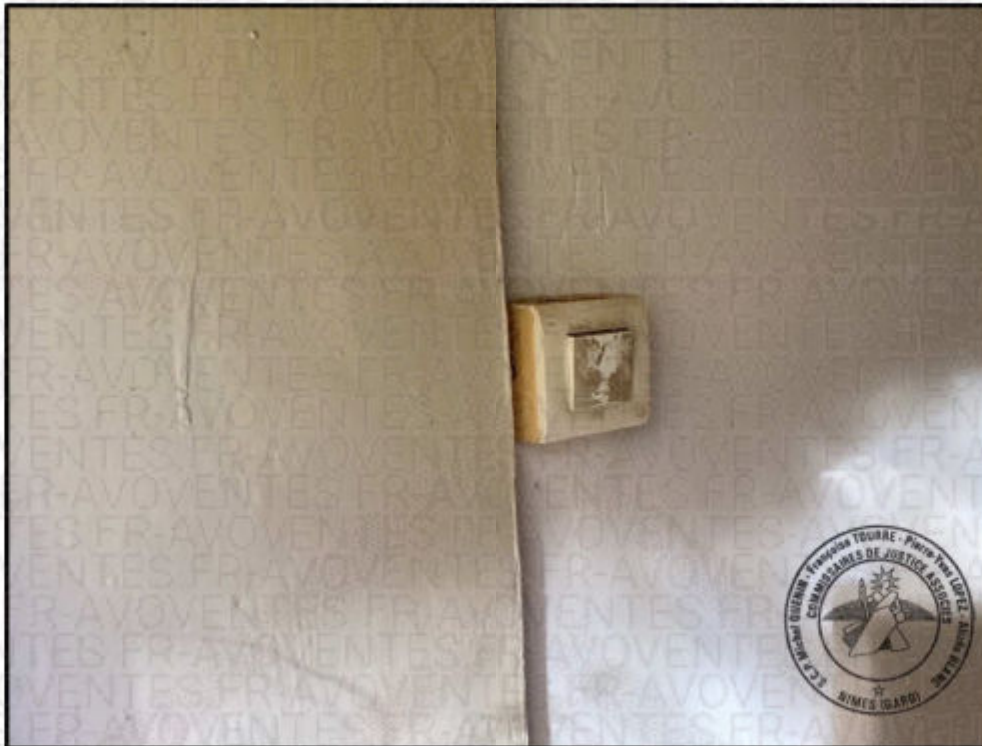
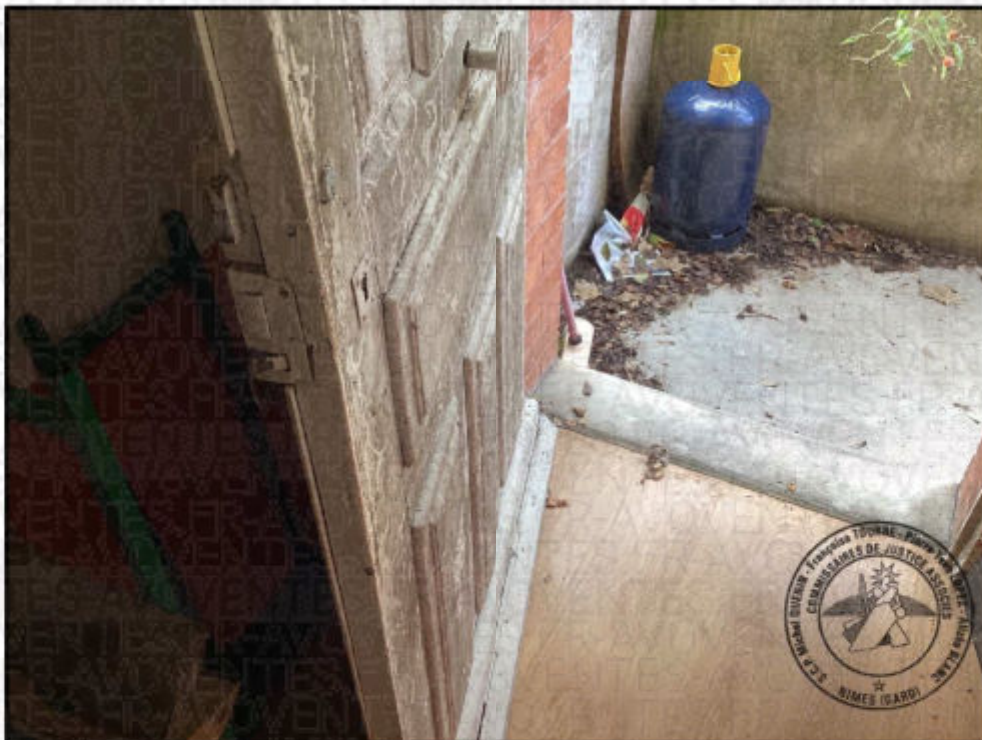
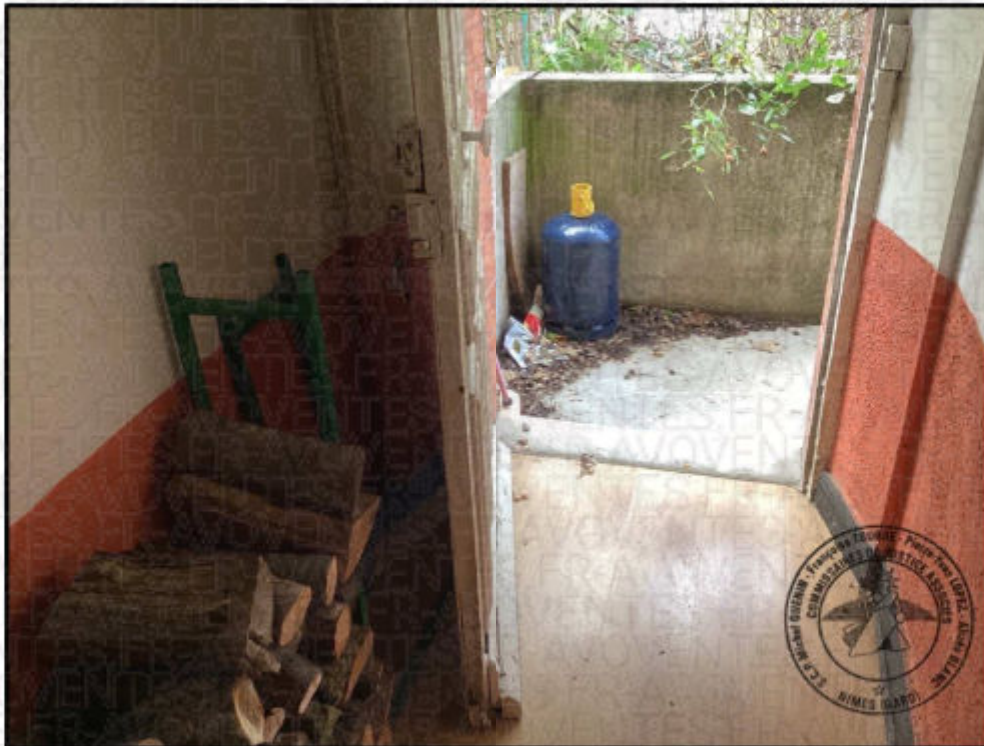
## COULOIR DE DISTRIBUTION

Les murs sont peints, de couleur blanche et rose, en mauvais état. La peinture s'écaille.

Plafond blanchi, avec la peinture écaillée.

Le sol est constitué d'un parquet bois clair, en mauvais état. Certaines lames du parquet sont affaissées, noircies, humides.

Le plafond est blanchi, la peinture est largement écaillée, en mauvais état.

Des fils électriques cheminent en aérien.

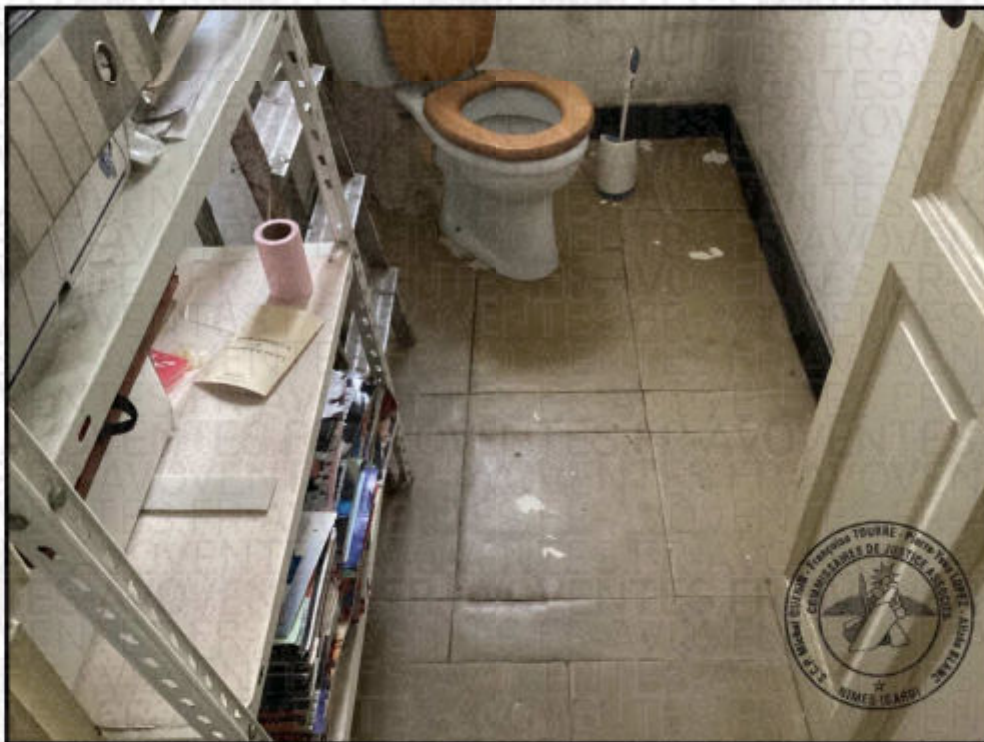
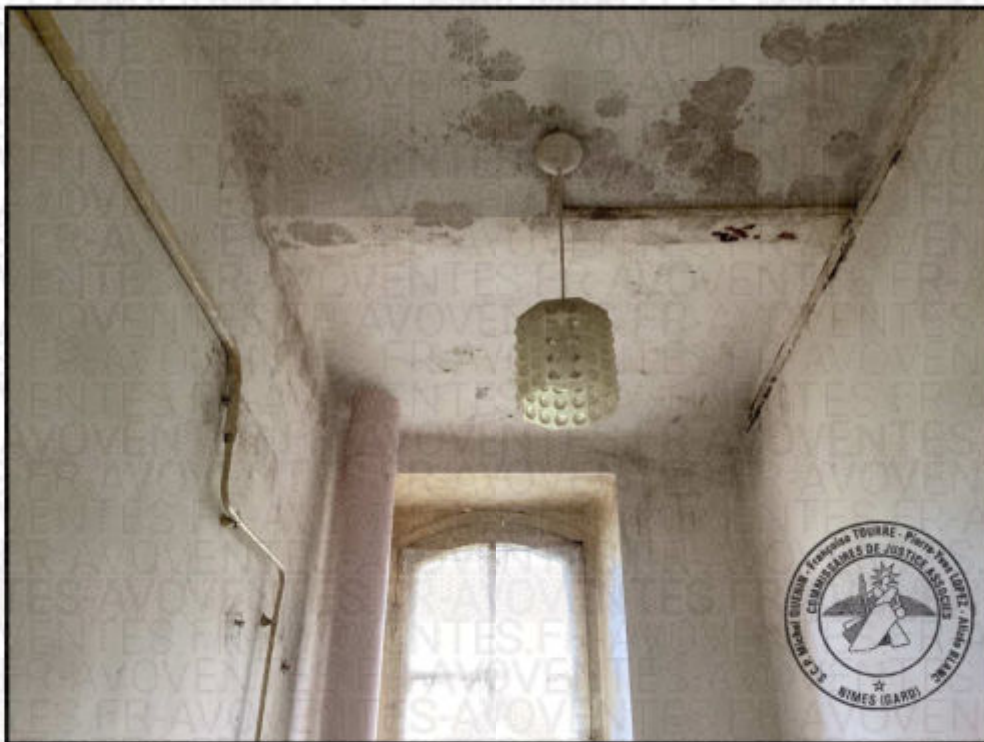
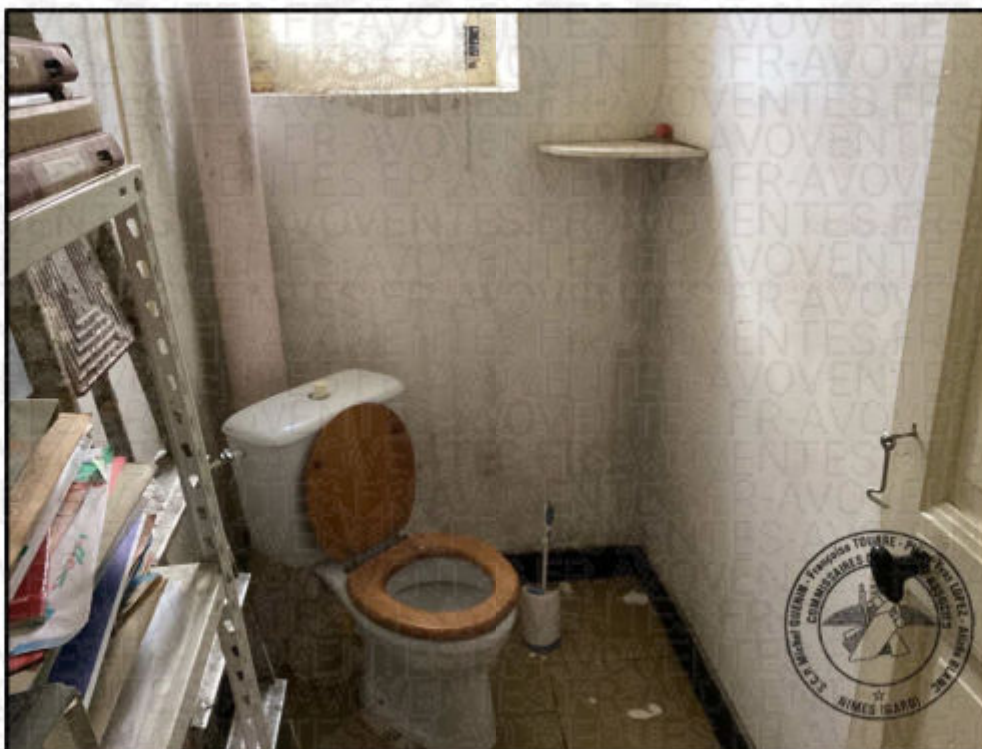
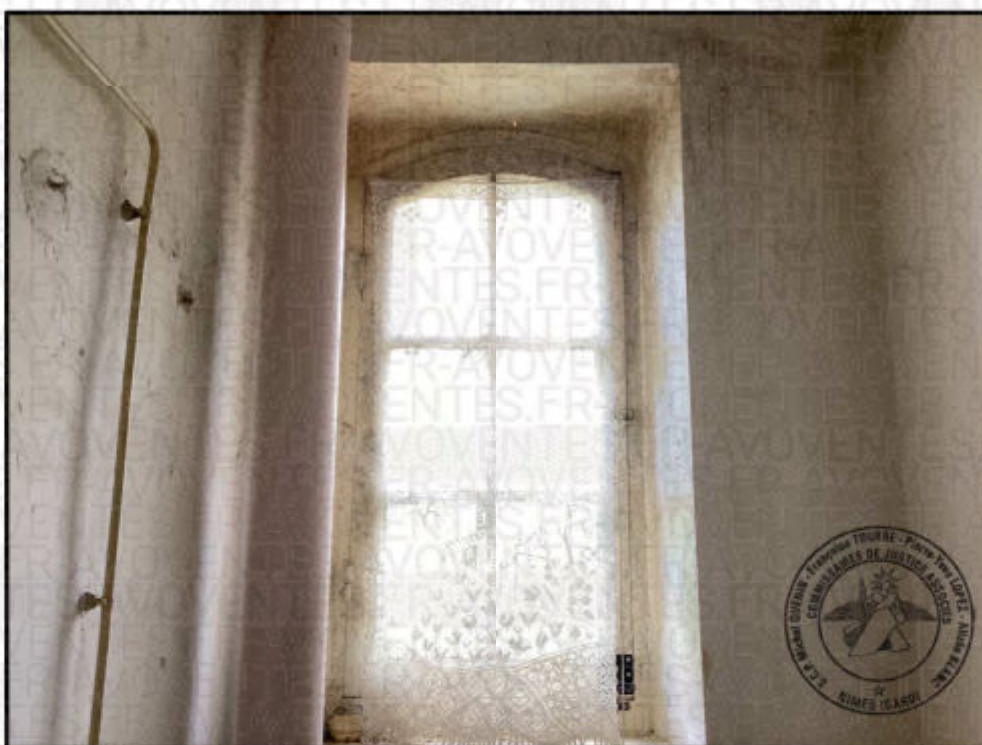
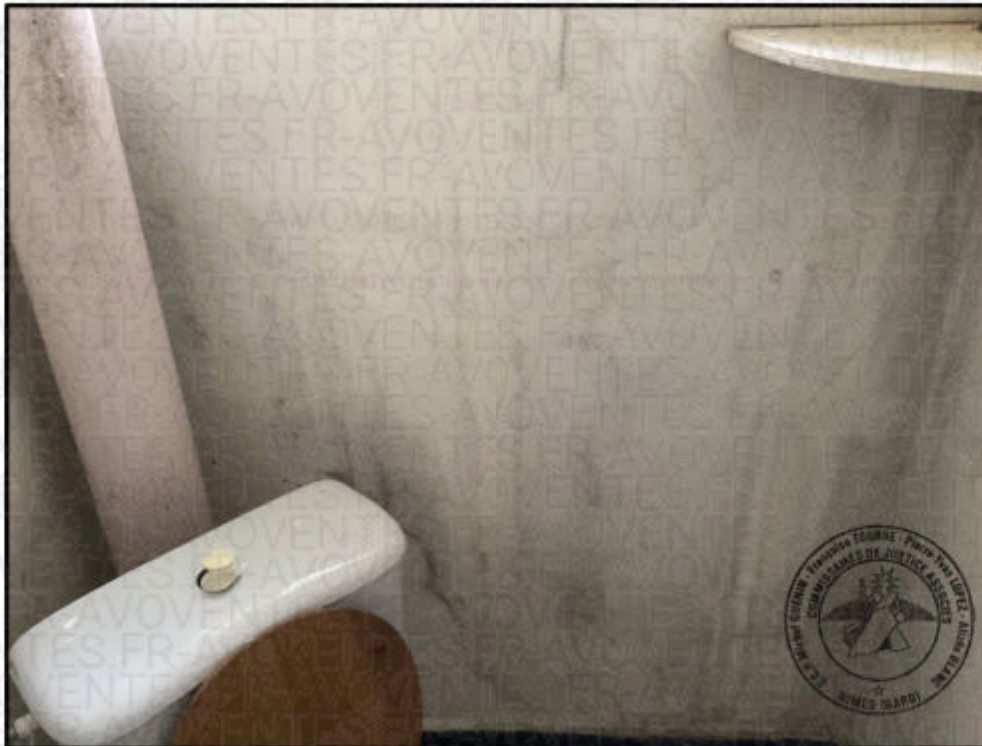
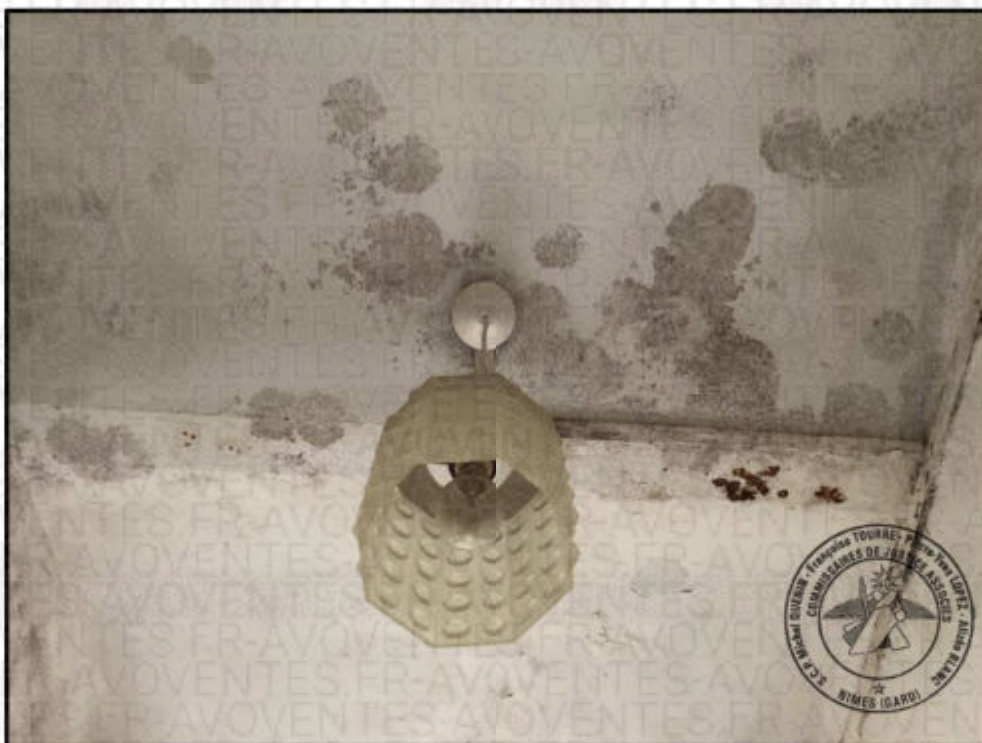
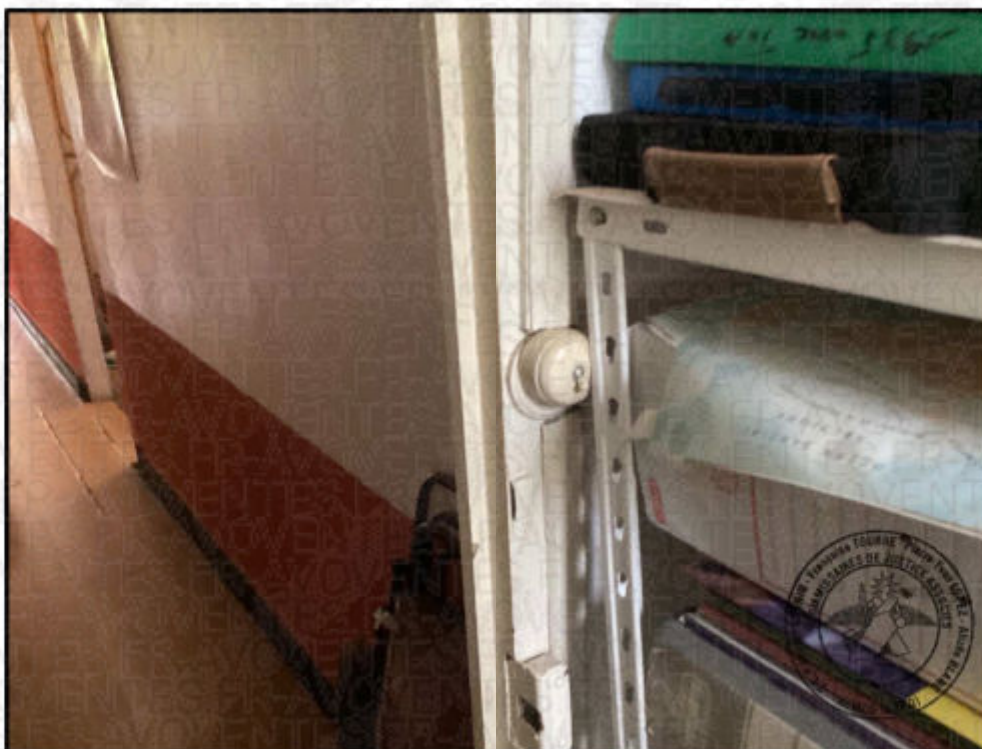
## WC N°2 :

Le sol est recouvert d'un lino, de couleur beige, en mauvais état.

Les murs sont blanchis, en très mauvais état, lesquels sont entièrement grevés de traces et coulures noirâtres dues à l'humidité.

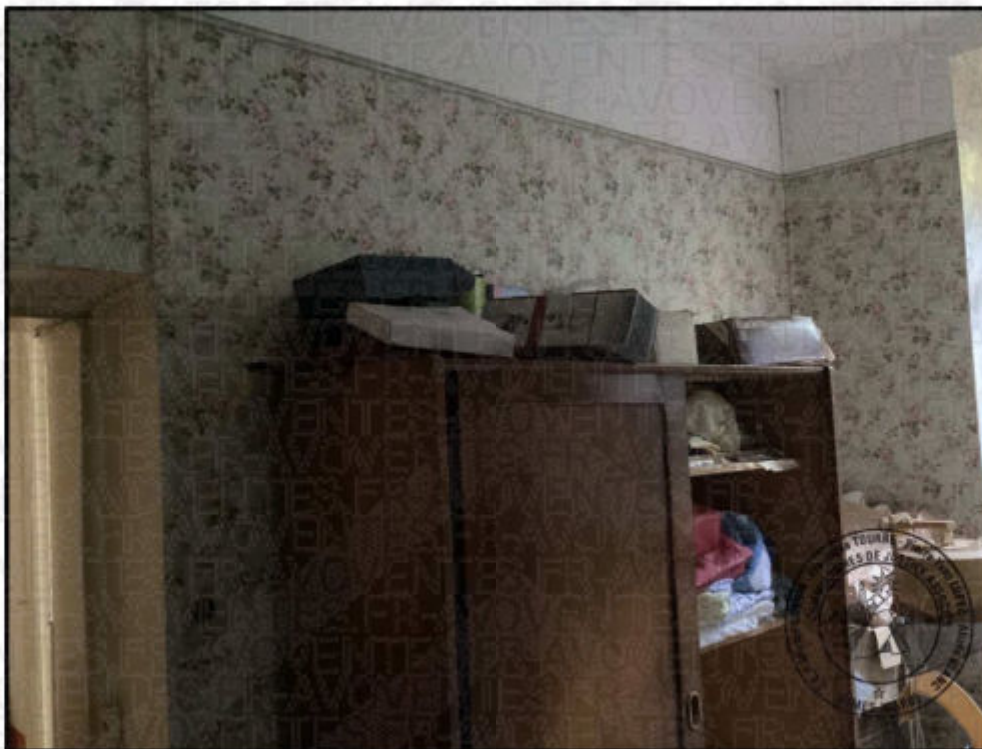
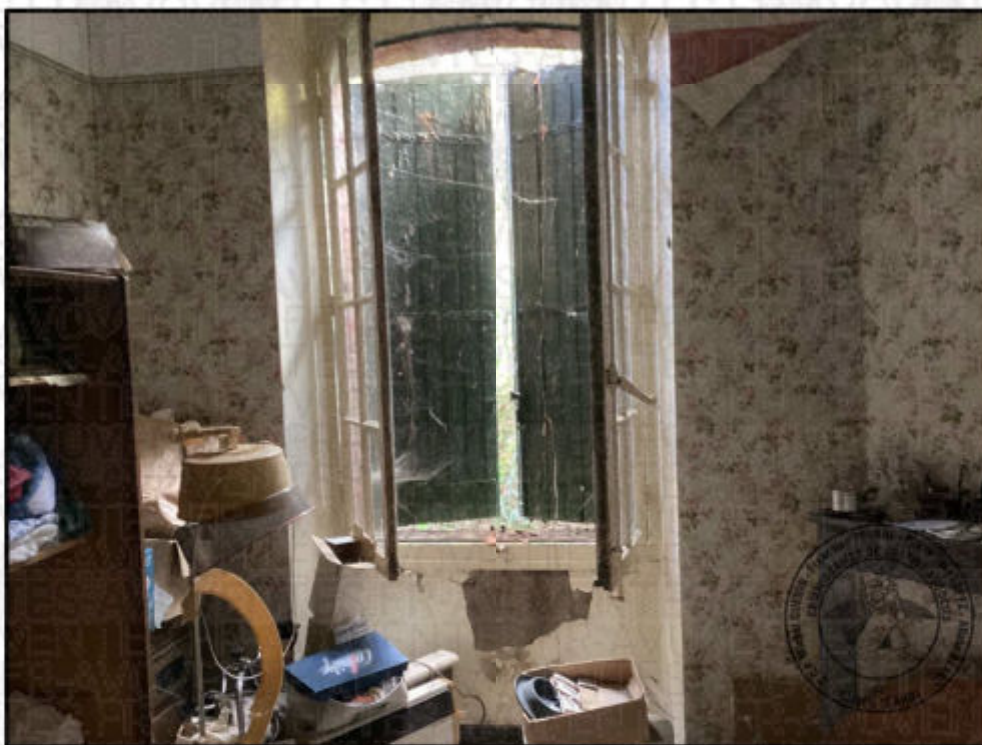
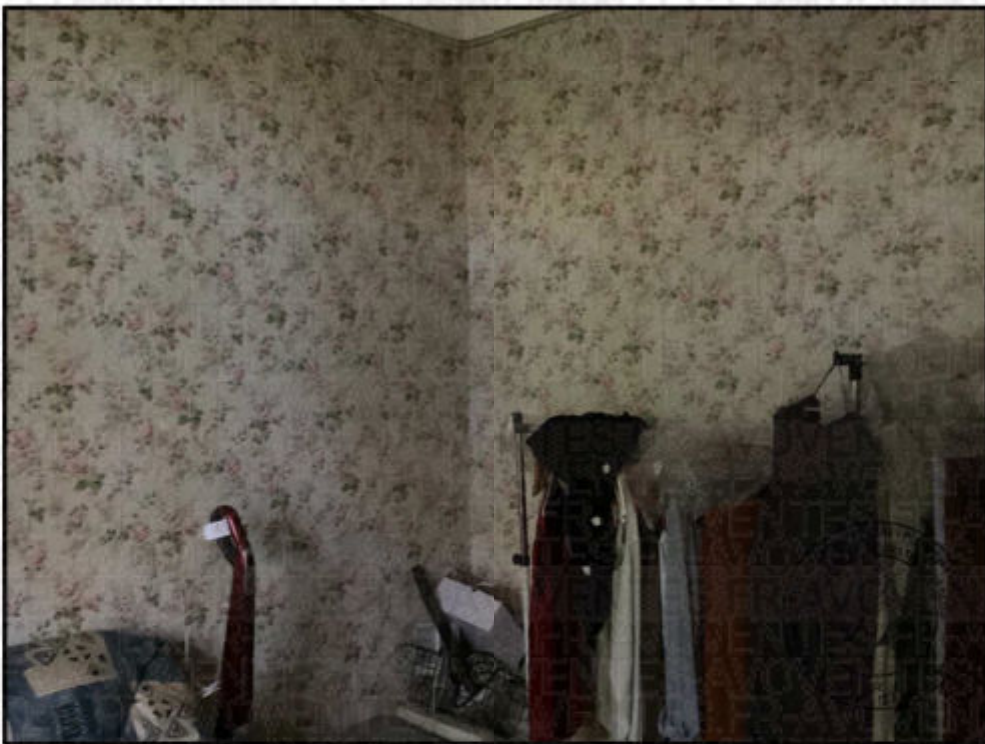
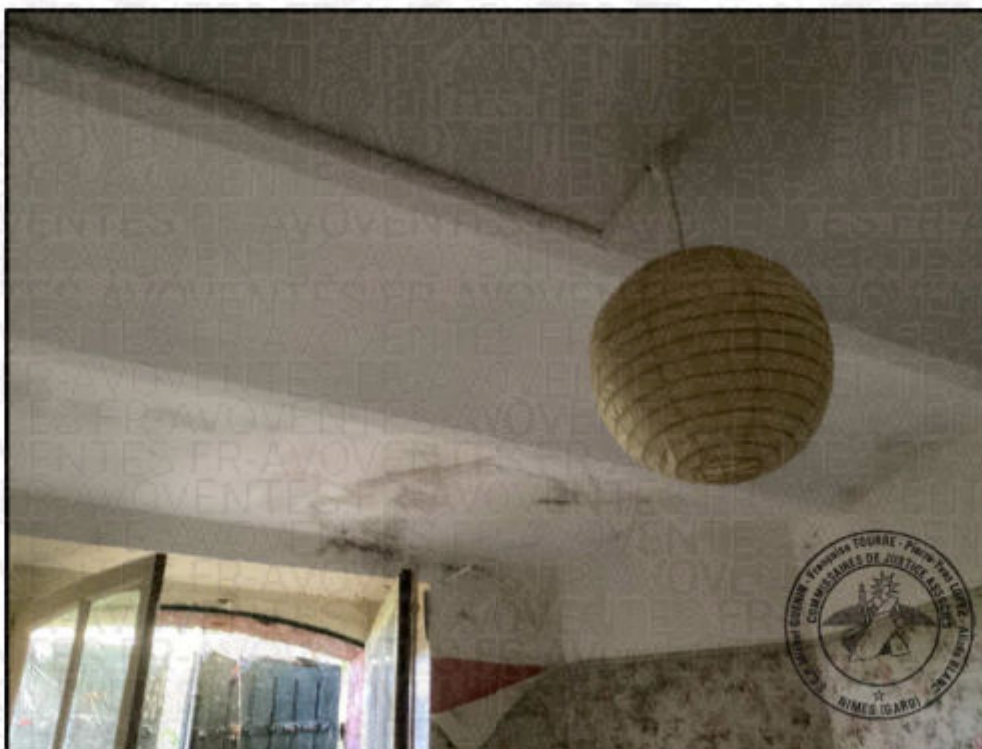
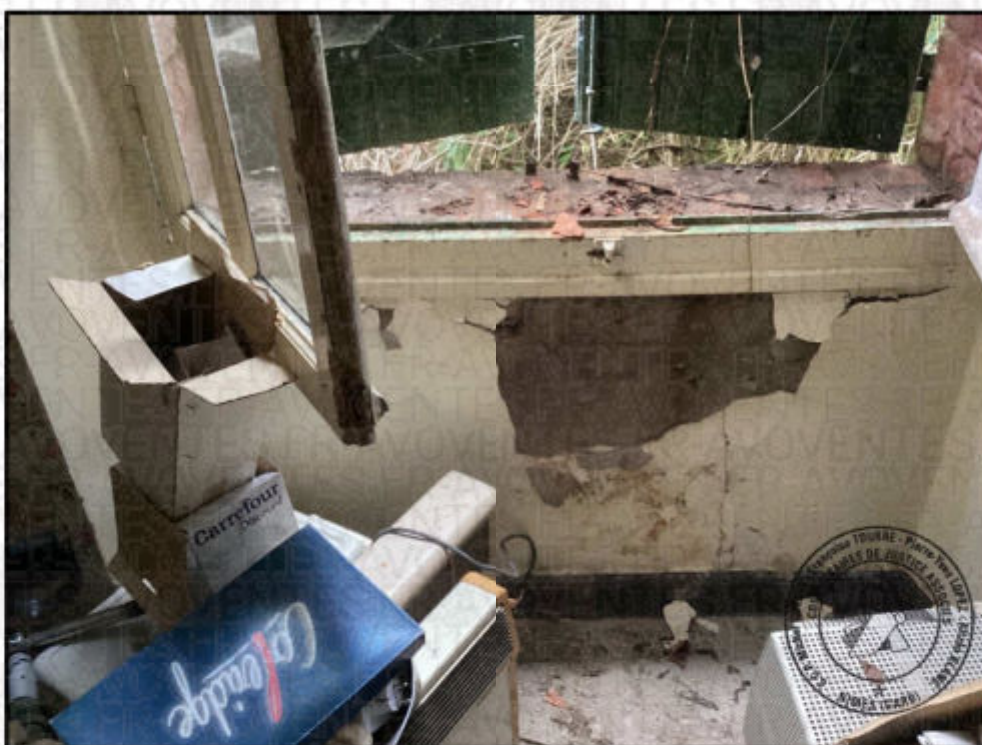
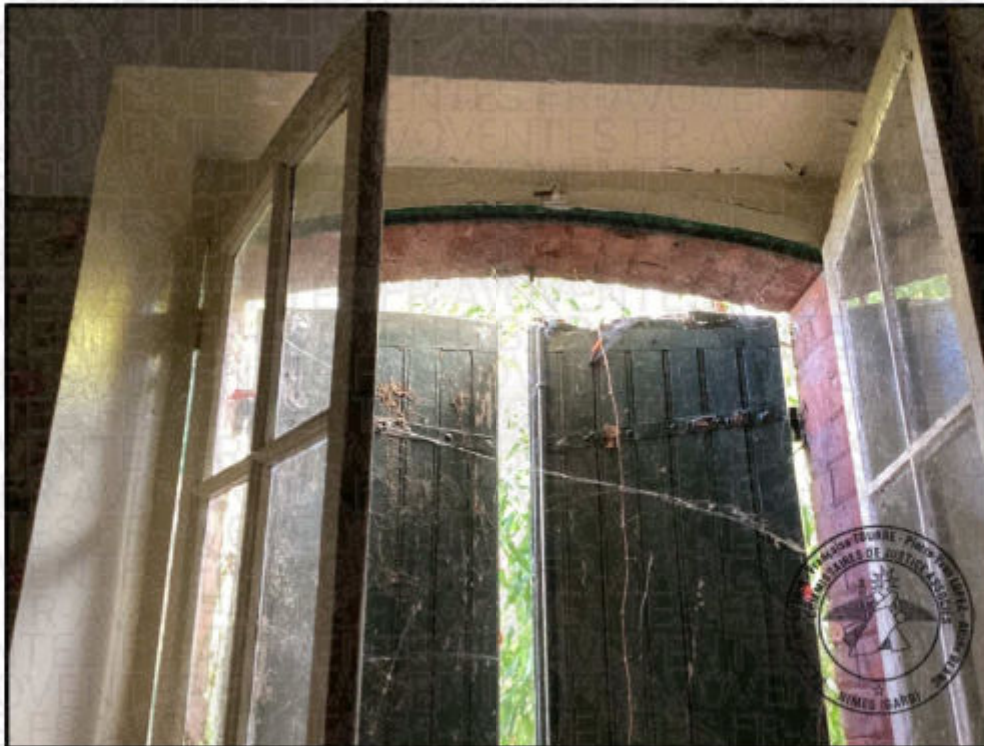
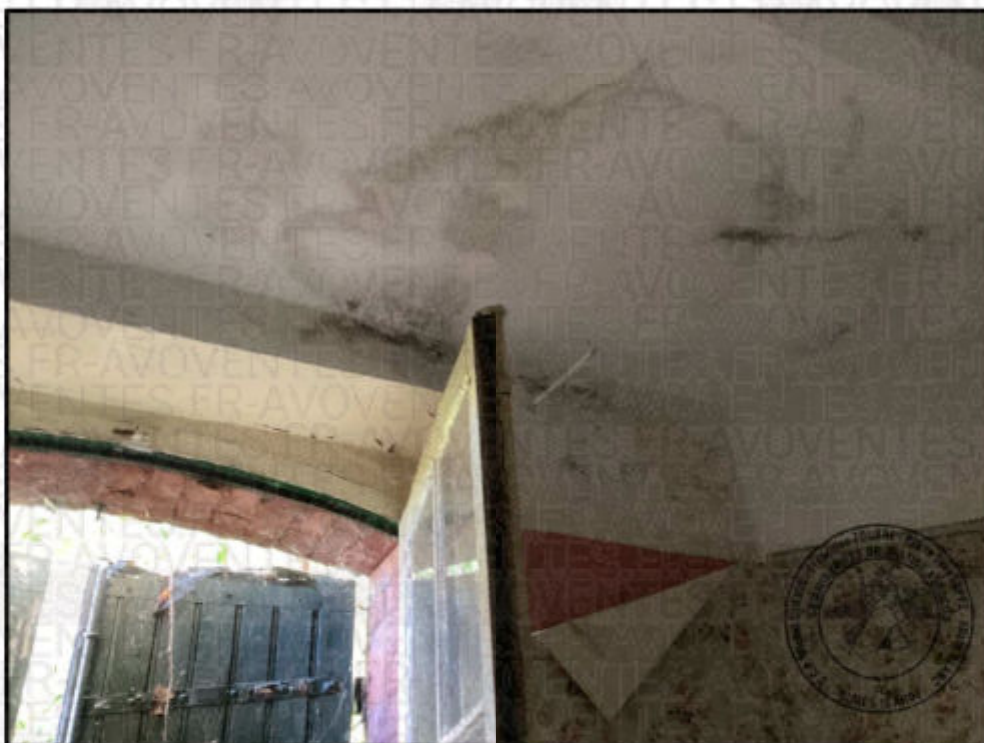
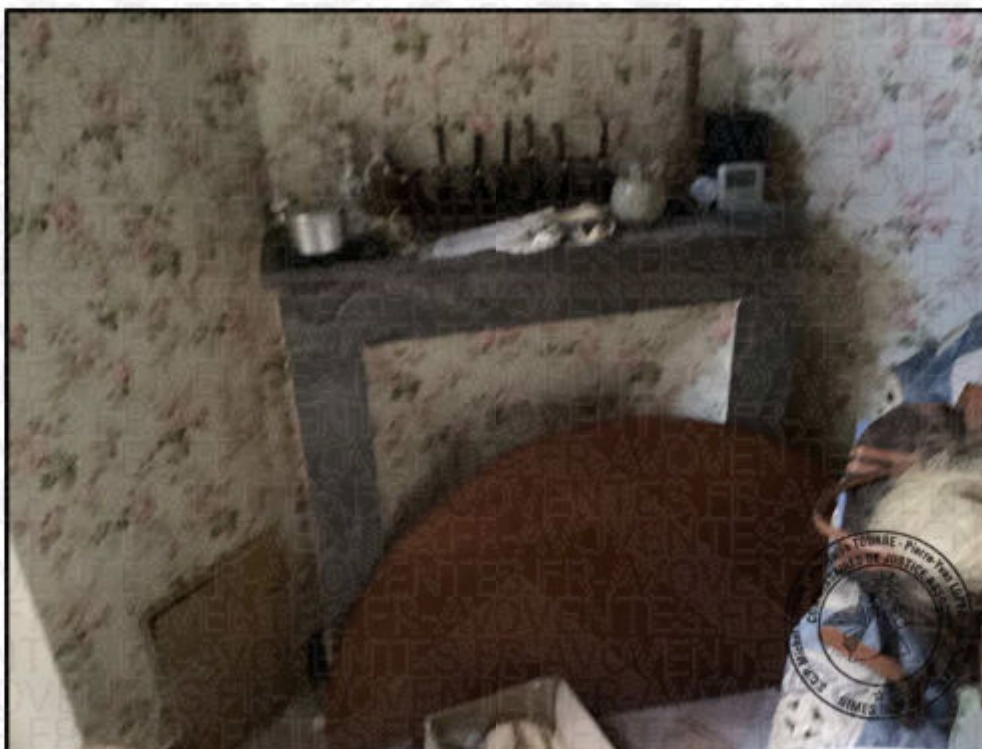
Sous la fenêtre, le mur est largement dégradé, le revêtement est complètement écaillé, le mur est effrité.

La pièce est encombrée de mobiliers et affaires diverses.
