## **PROCES VERBAL DE CONSTAT**

## **PROCES VERBAL DE DESCRIPTION**

**111 chemin du puits de la vernede  
30160 GAGNIERES**

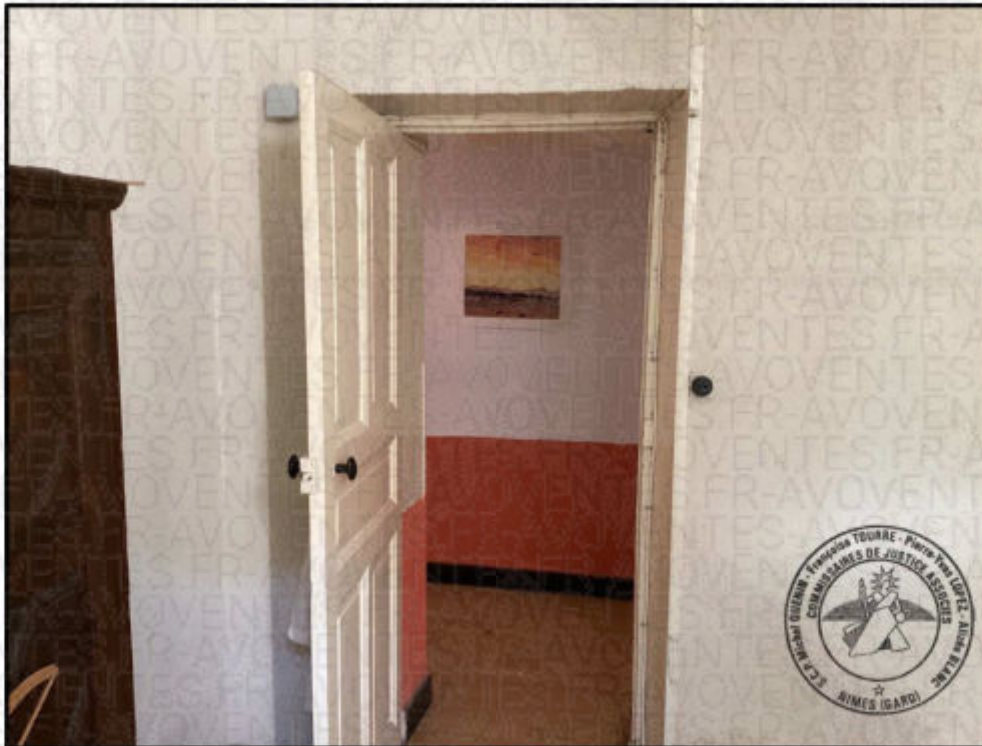
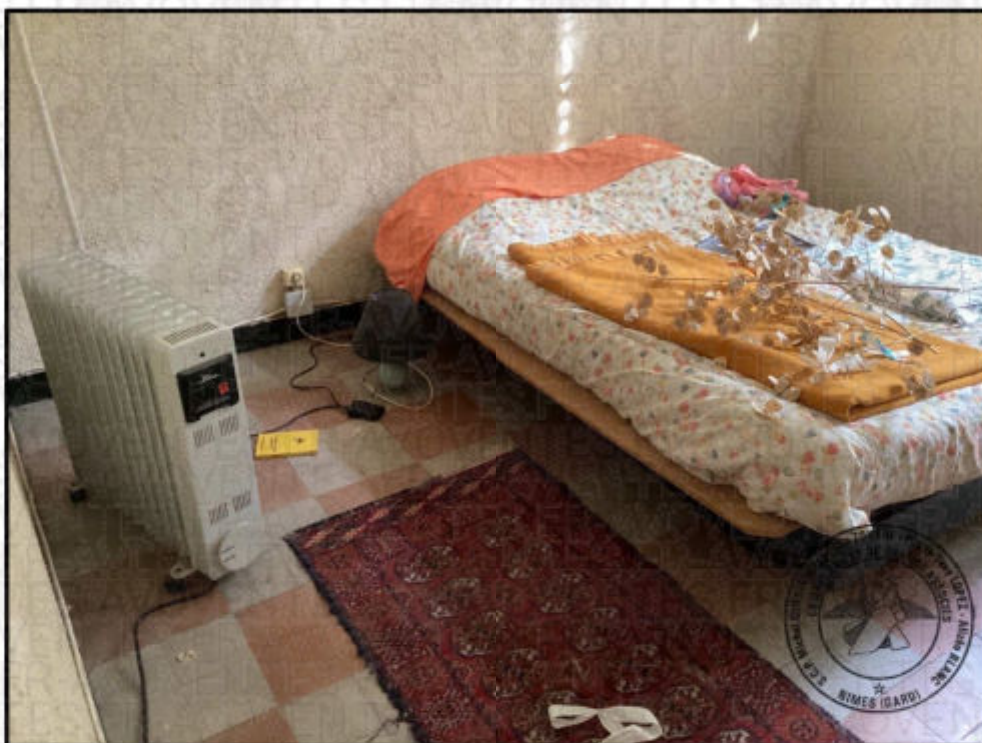
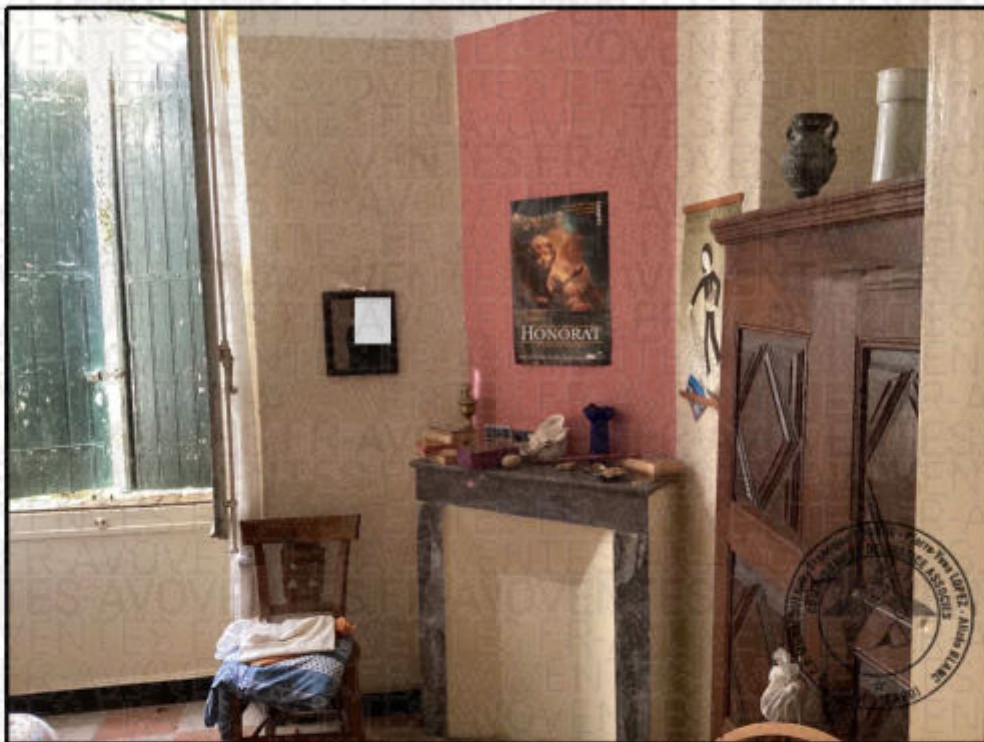
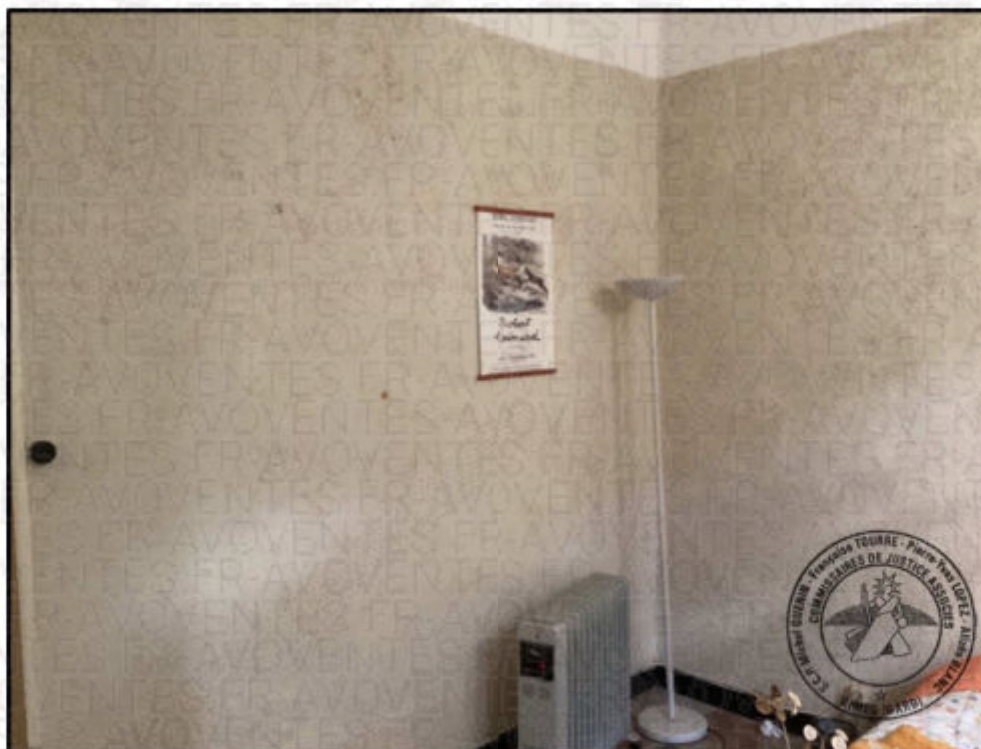
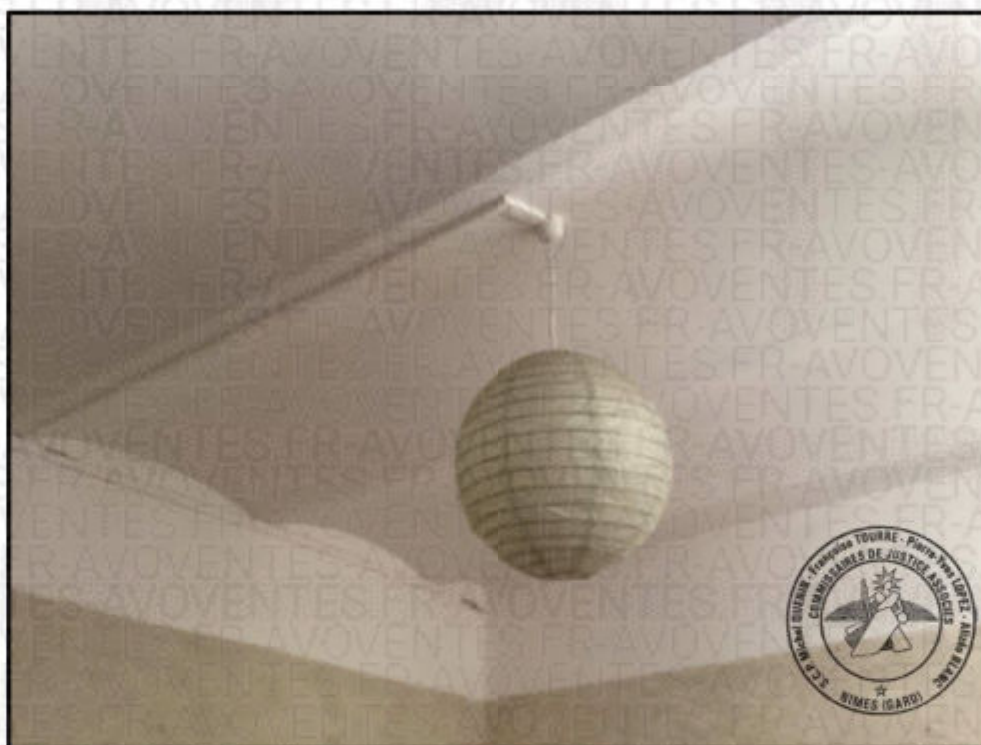
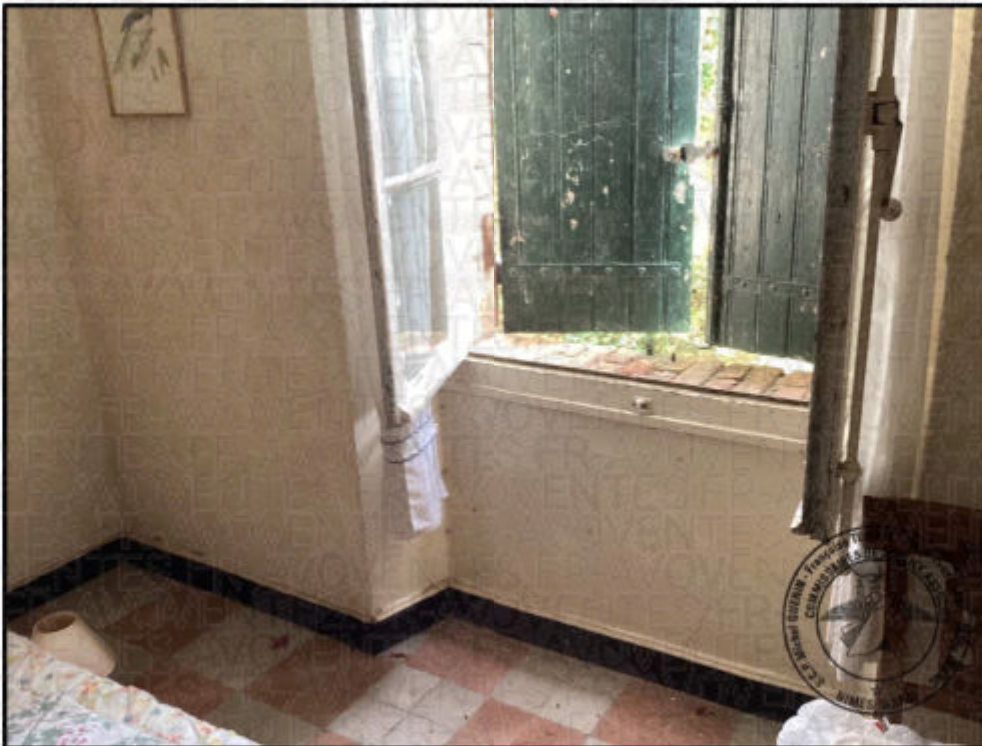
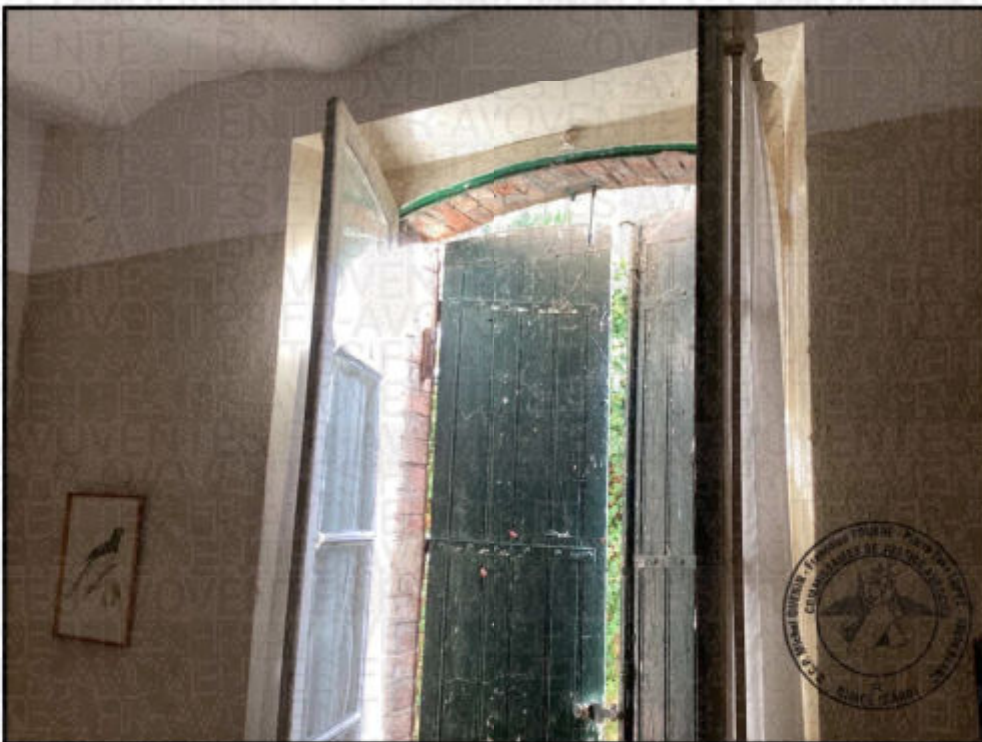
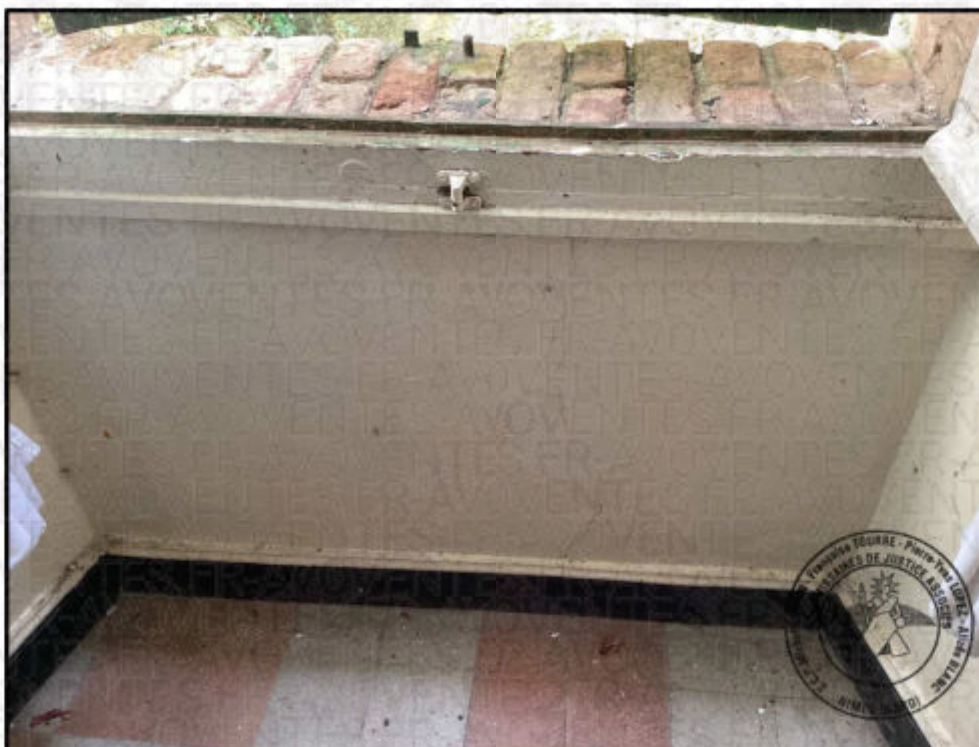
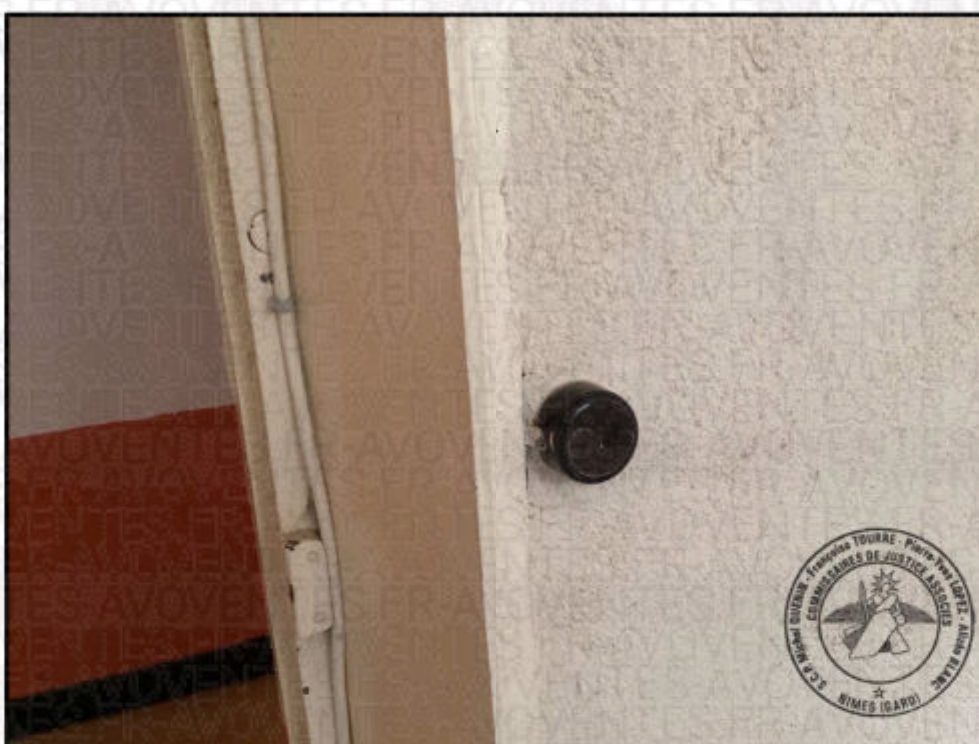
### CHAMBRE 3

Le sol est recouvert de petits carreaux de carrelage d'aspect ancien, de couleur claire et rouge, en mauvais état. Plinthes de couleur noire sur le pourtour des murs.

Les murs sont crépis, de couleur blanche grisâtre, saes. Un petit pan de mur peint de couleur rose, en état d'usage.

Plafond blanchi, la peinture est écaillée.

La pièce est ajourée côté EST par une fenêtre double battant, menuiserie bois, ancienne en mauvais état. Une fissure verticale au mur, sous la fenêtre. Volets bois double vantaux peints de couleur verte, en mauvais état.

Un encadrement de cheminée en marbre, la cheminée est bouchée.

Un interrupteur d'aspect très ancien.

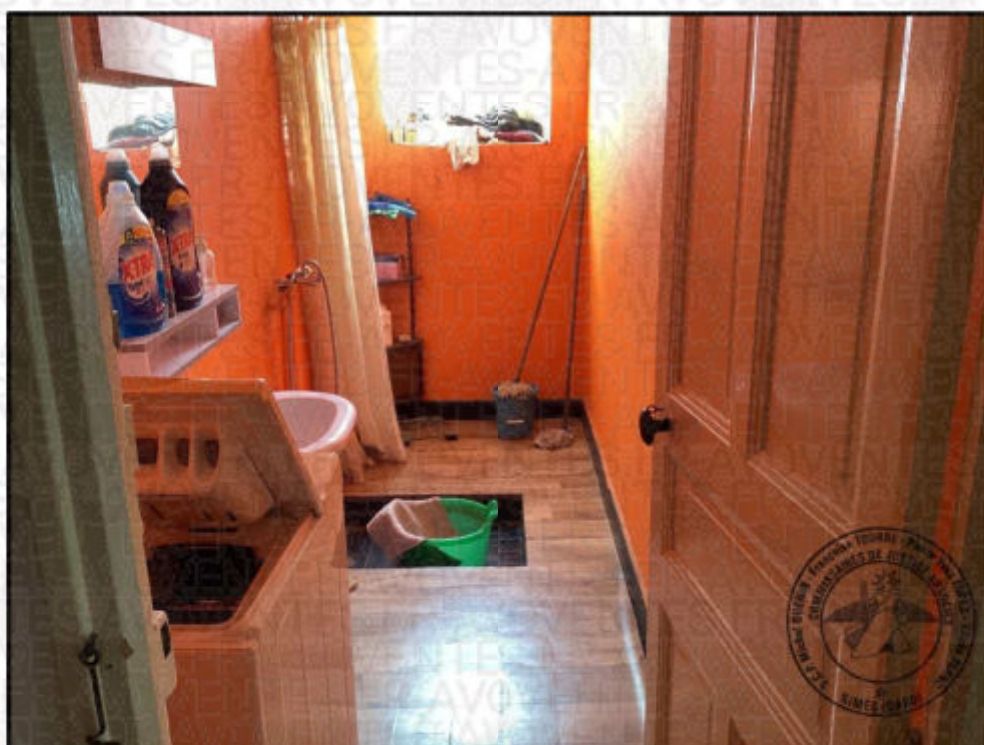
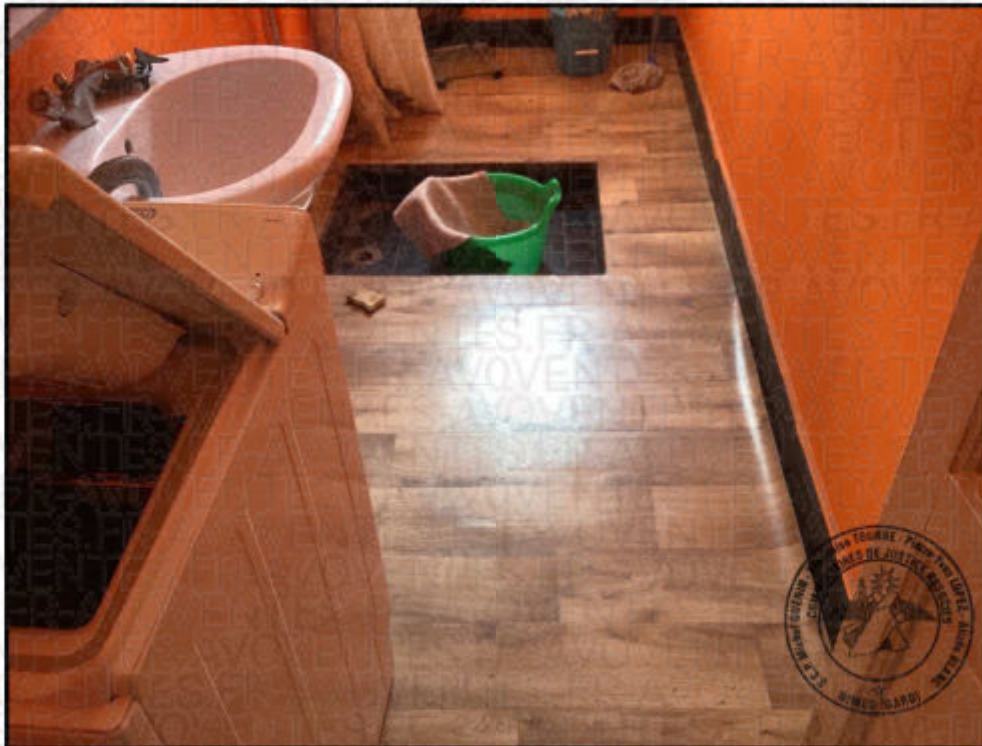
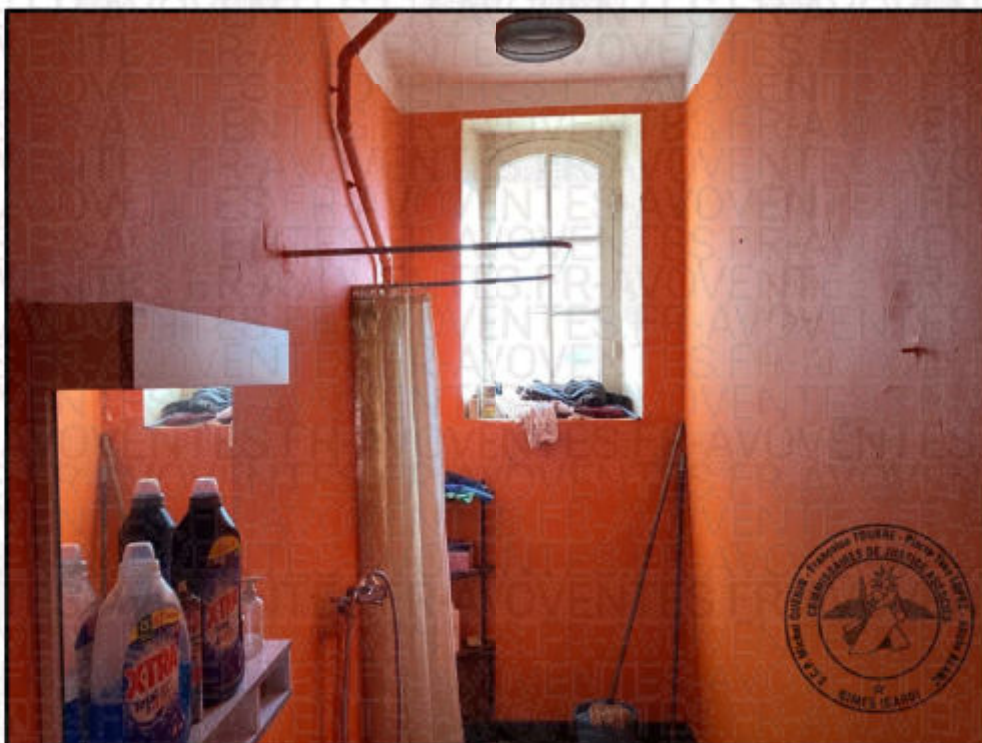
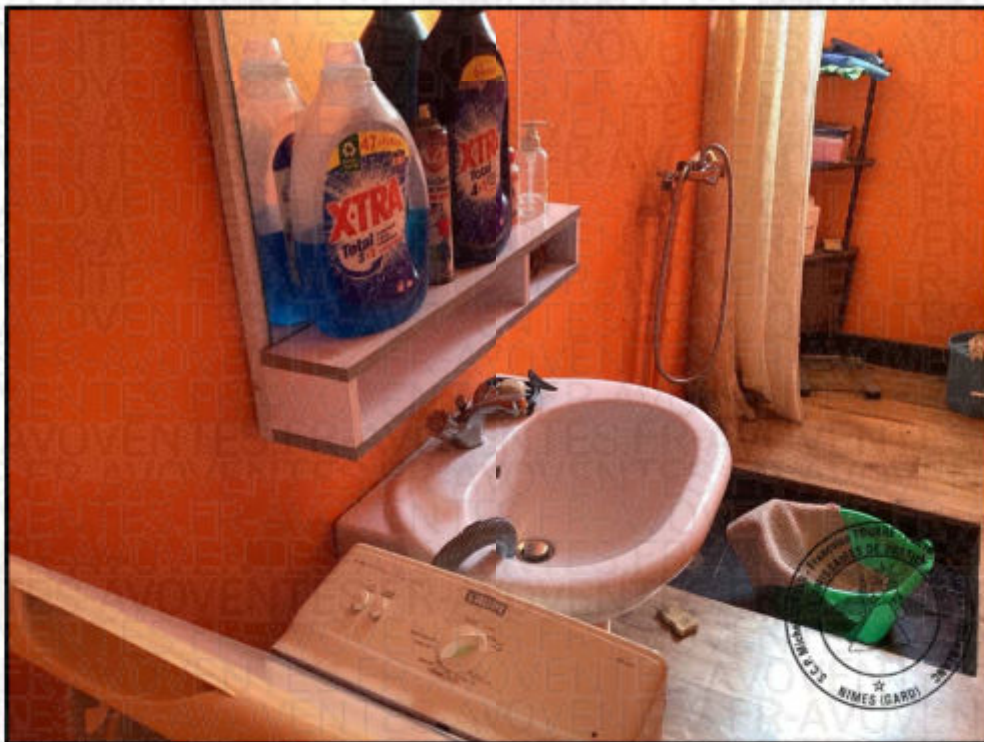
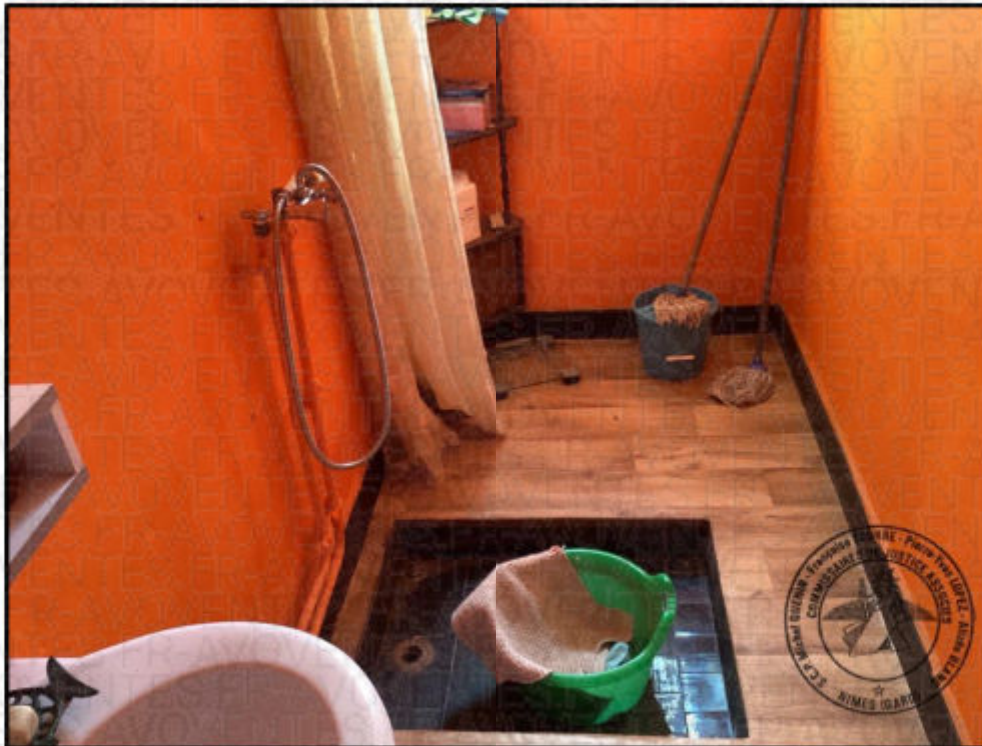
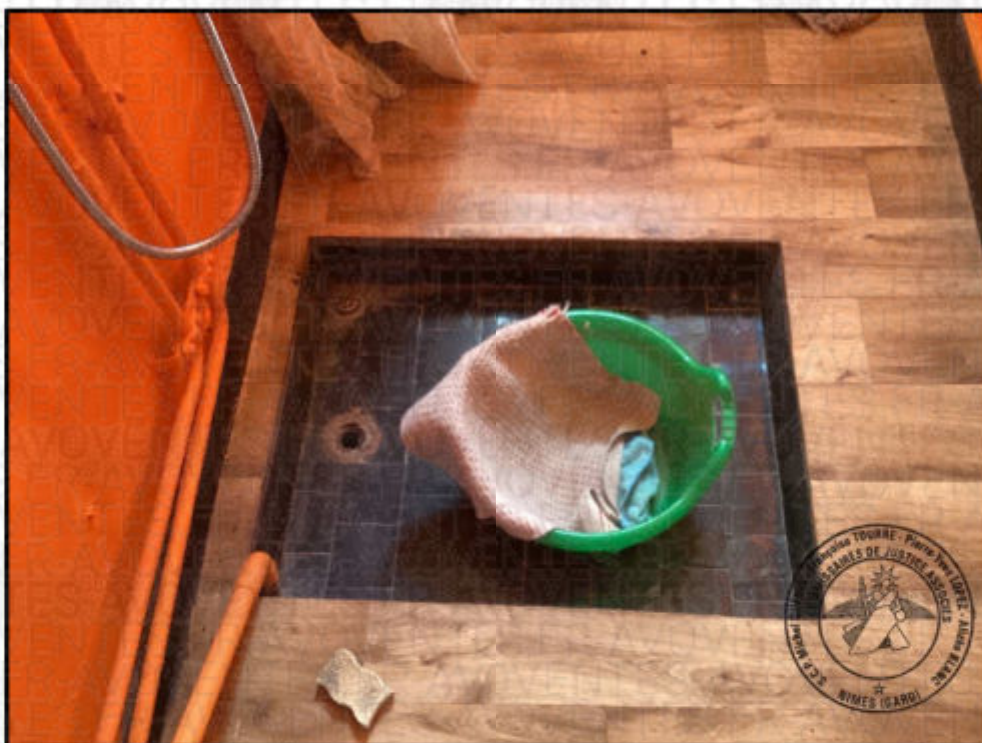
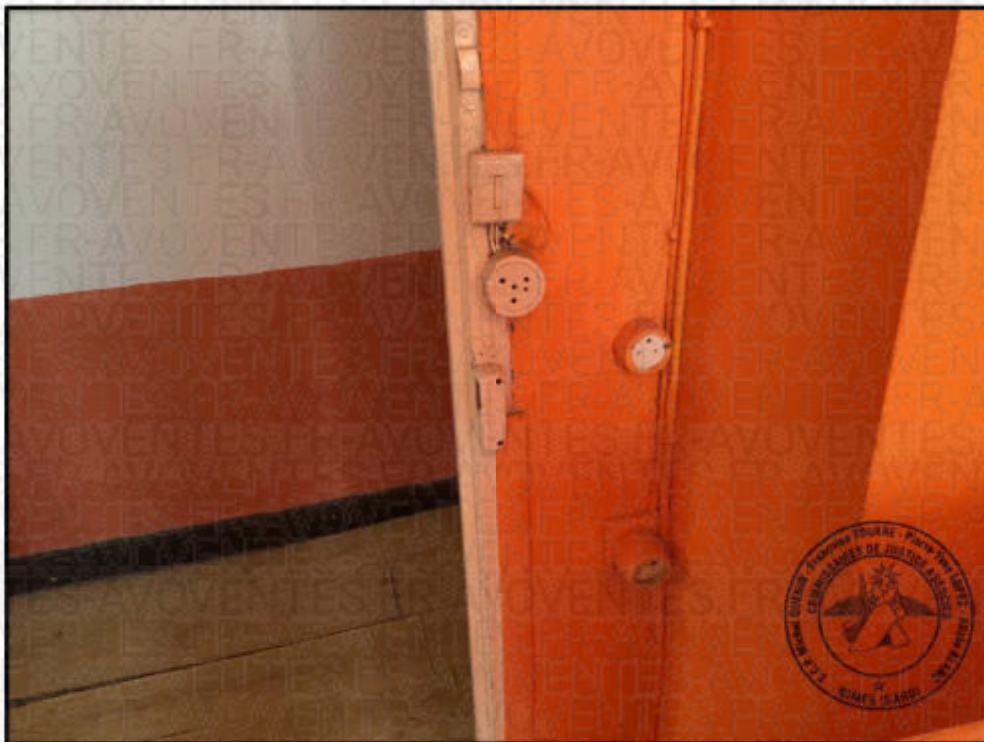
## SALLE DE BAIN N°2 :

Le sol est recouvert d'un lino, imitation parquet bois, en mauvais état. Ce lino est mal posé.

Les murs sont peints, de couleur orange. La peinture est écaillée.

Le plafond est blanchi, largement écaillé.

La pièce est équipée d'un lavabo sur pied avec robinetterie mélangeur et un simple bac douche à l'ancienne, carrelé, avec robinetterie mélangeur, sale.

Interrupteur d'aspect très ancien. Prise électrique ancienne, désuète.

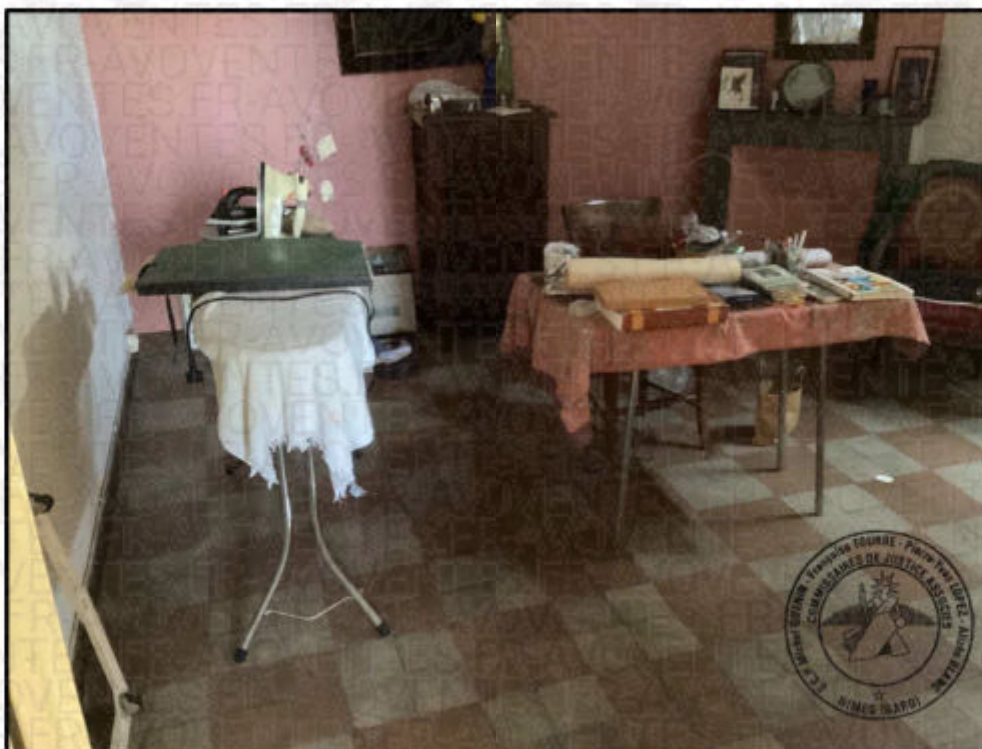
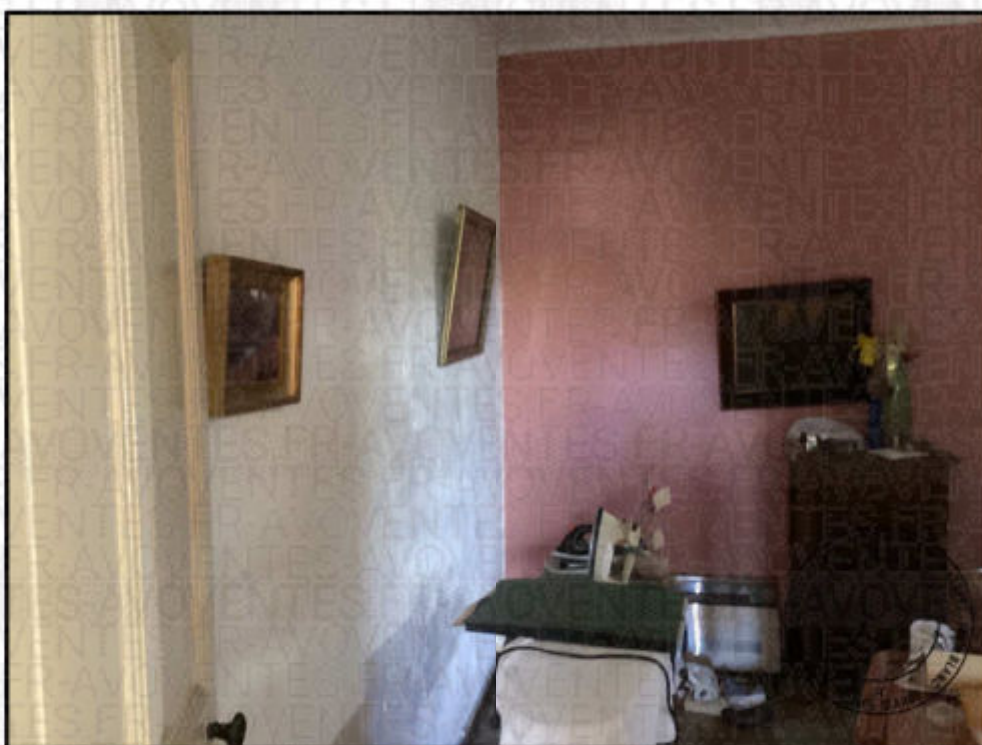
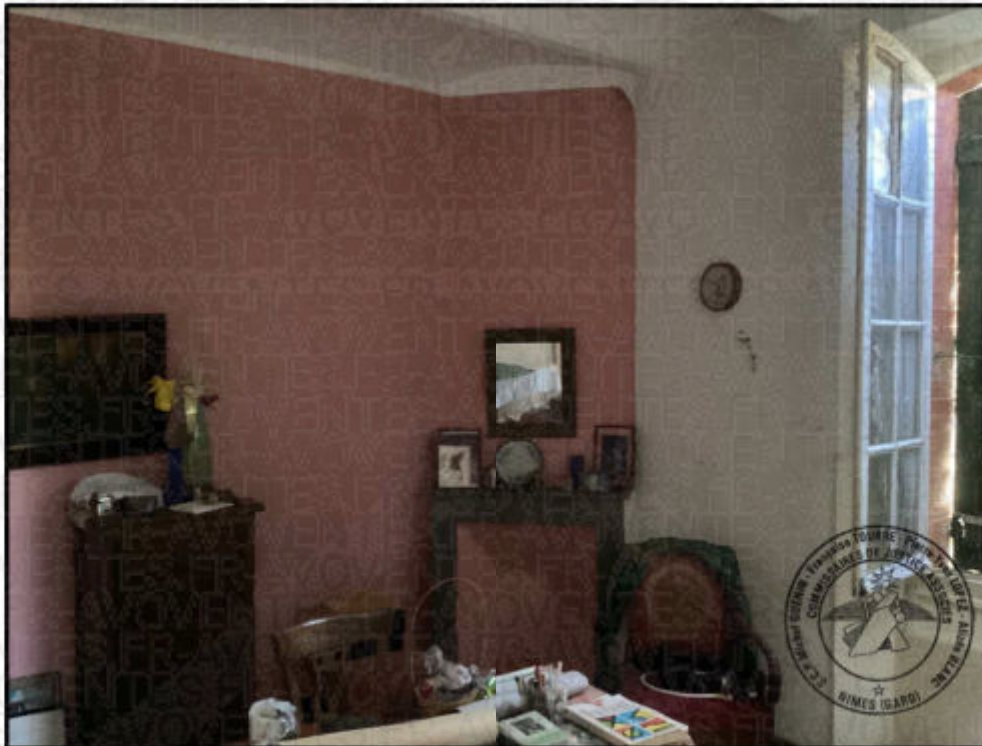
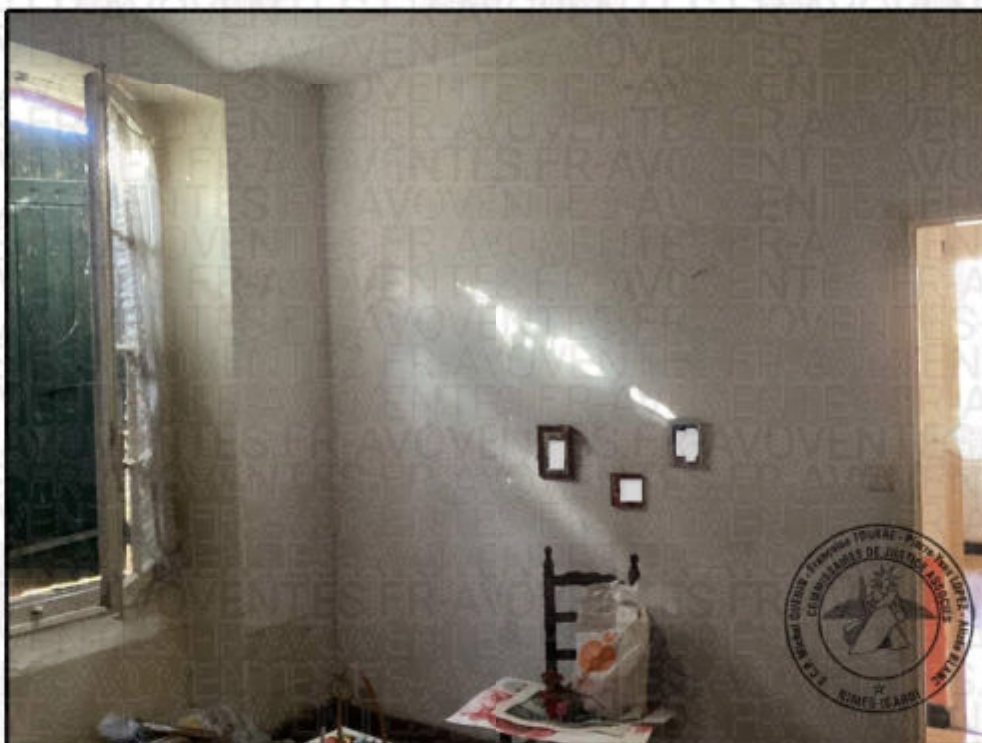
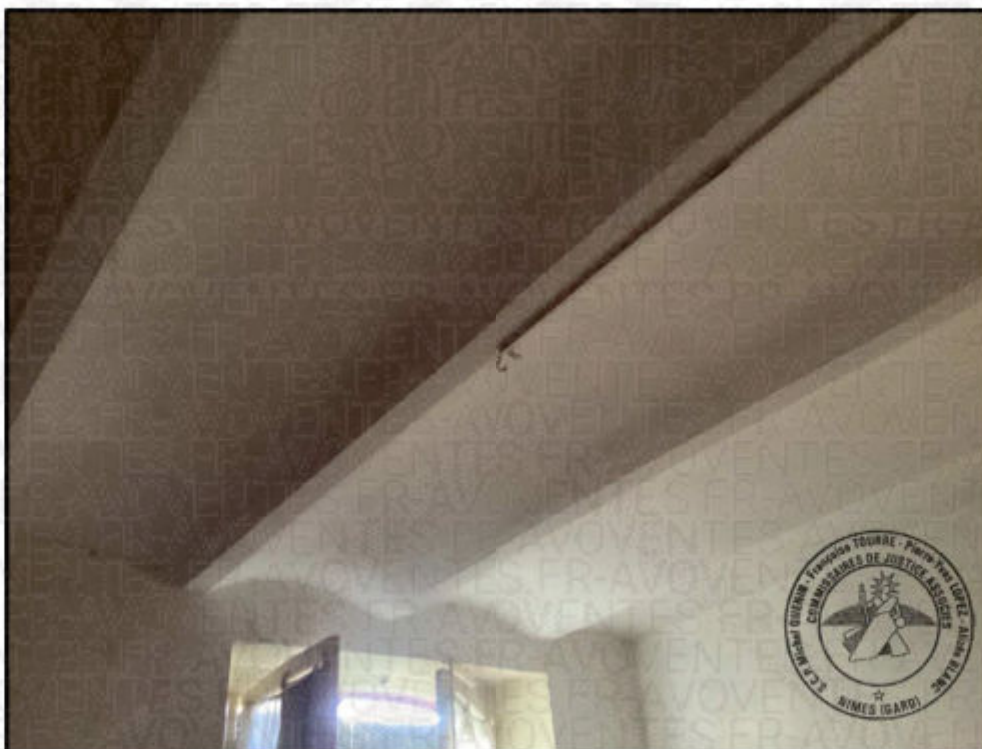
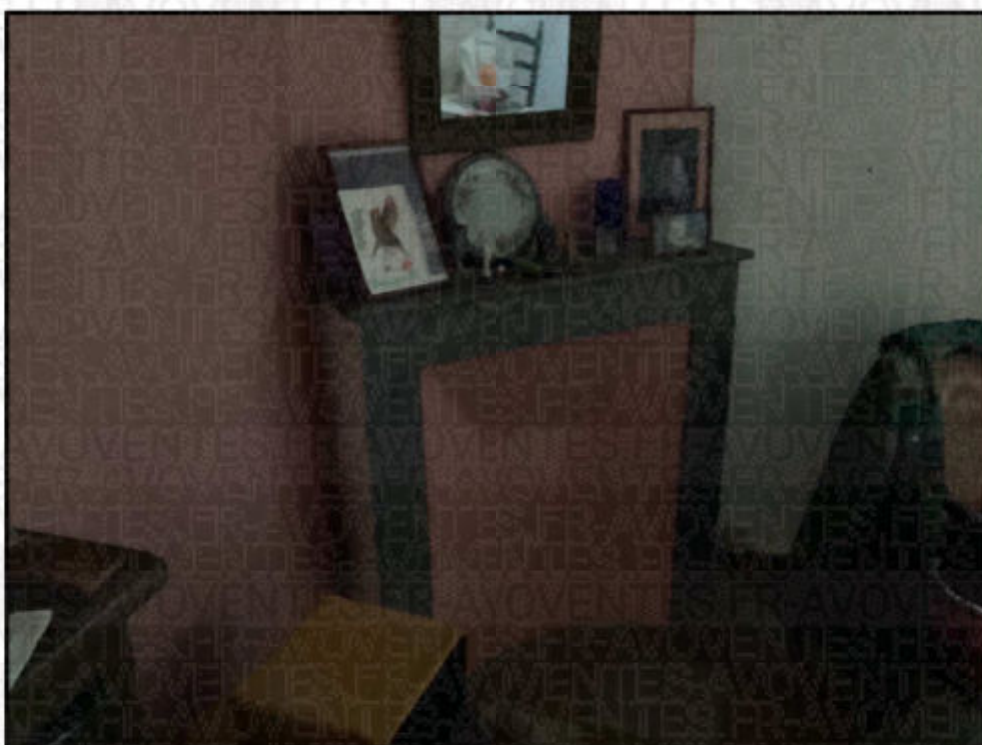
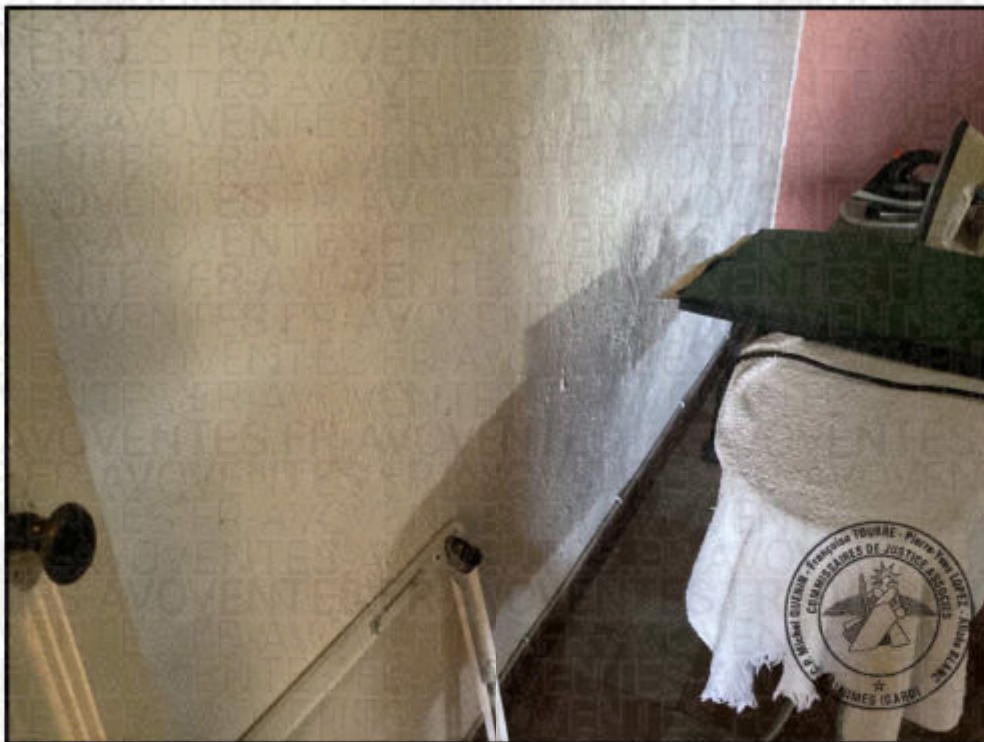
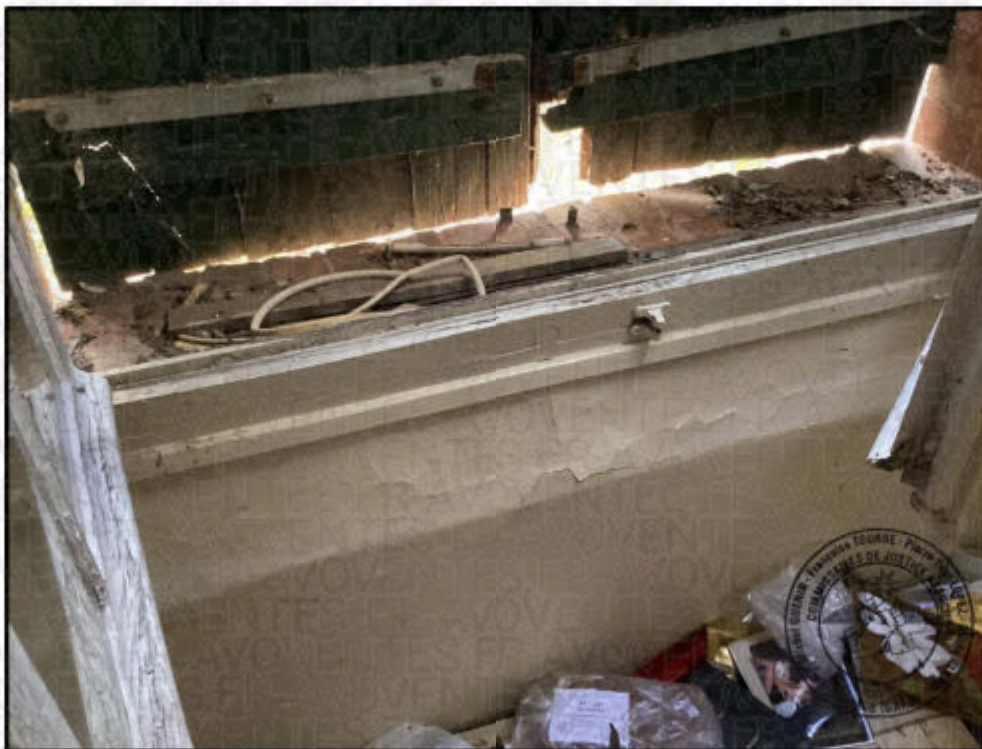
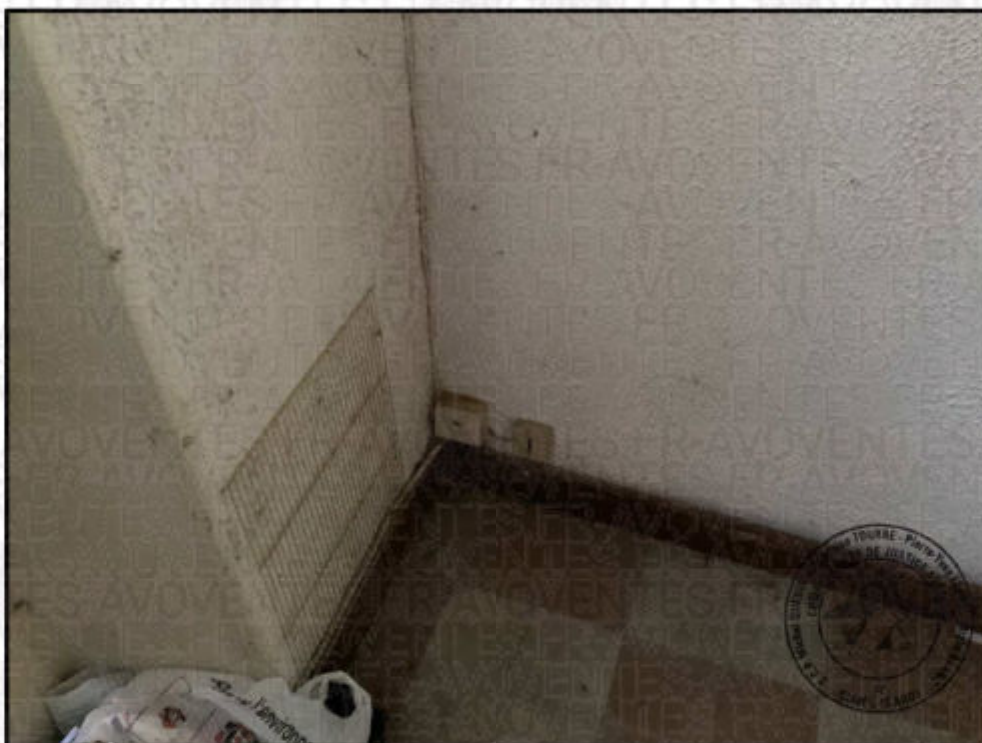
## BUREAU

Nous relevons des traces sur le pan de mur gauche.

Un cadre cheminée marbre, la cheminée est bouchée

Un interrupteur ancien, une prise téléphonique et une prise électrique récente.
