## **PROCES VERBAL DE CONSTAT**

## **PROCES VERBAL DE DESCRIPTION**

**111 chemin du puits de la vernede  
30160 GAGNIERES**

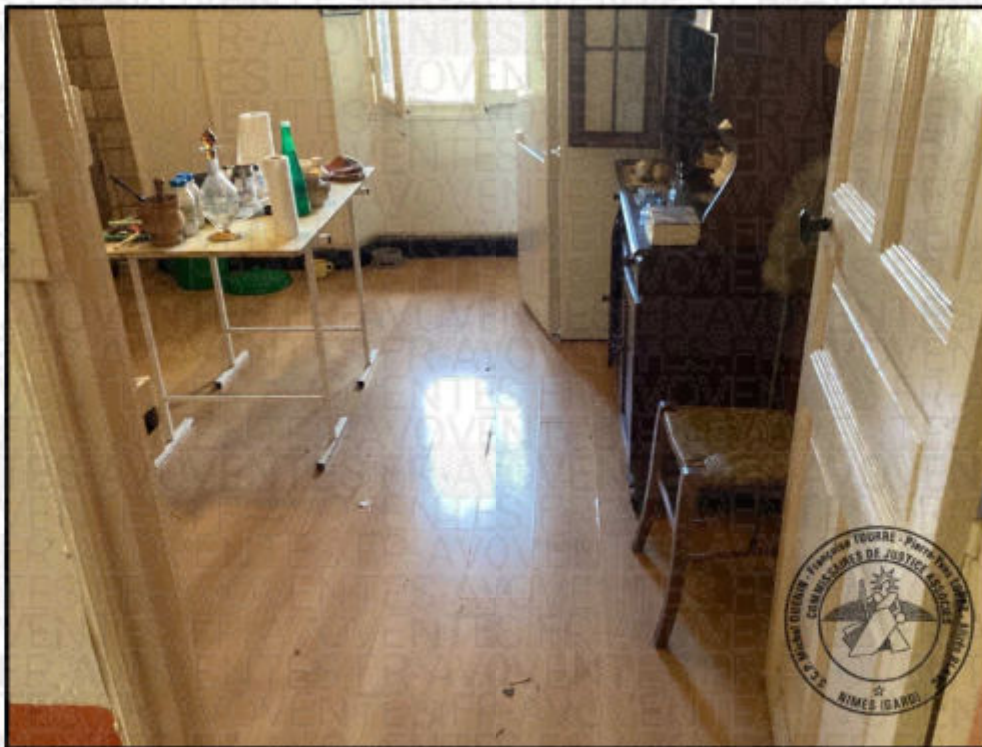
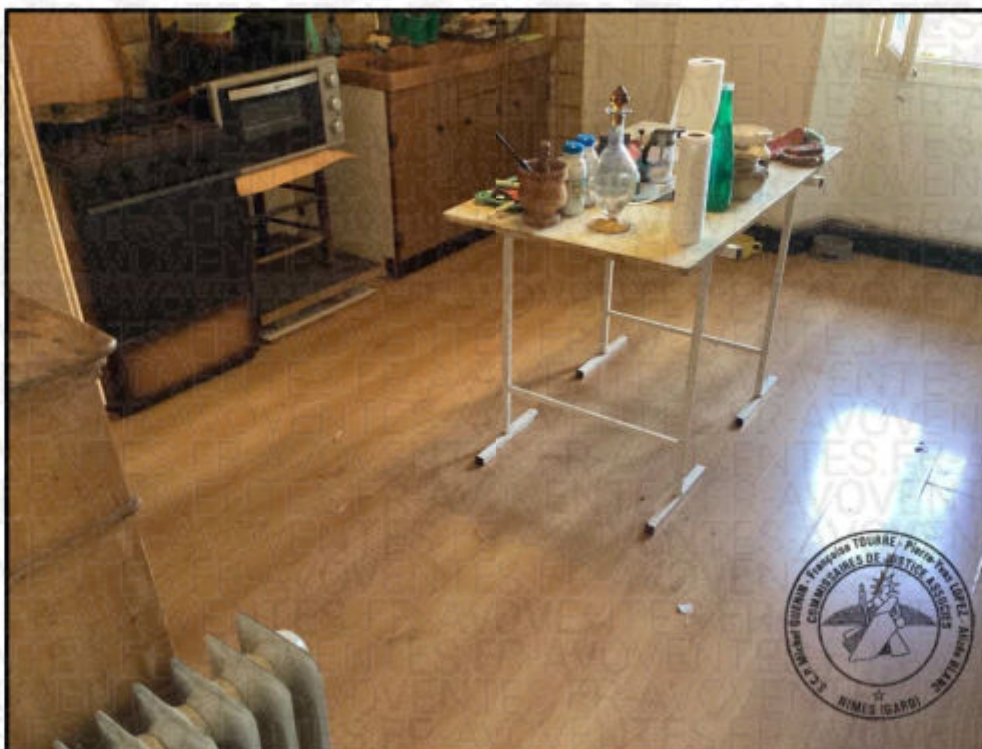
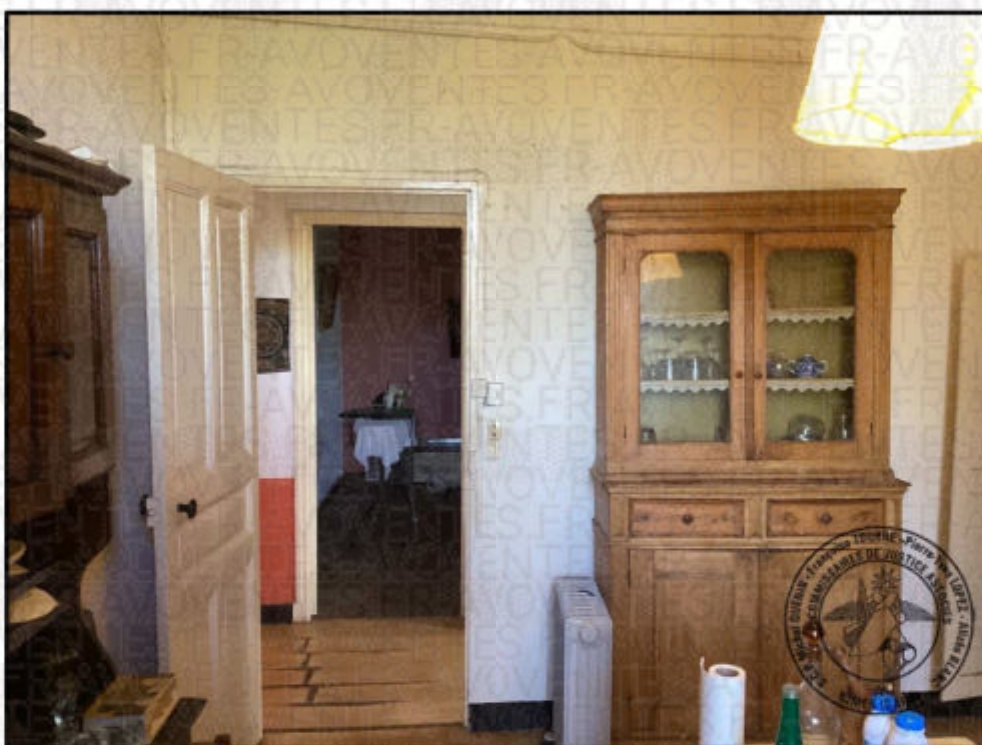
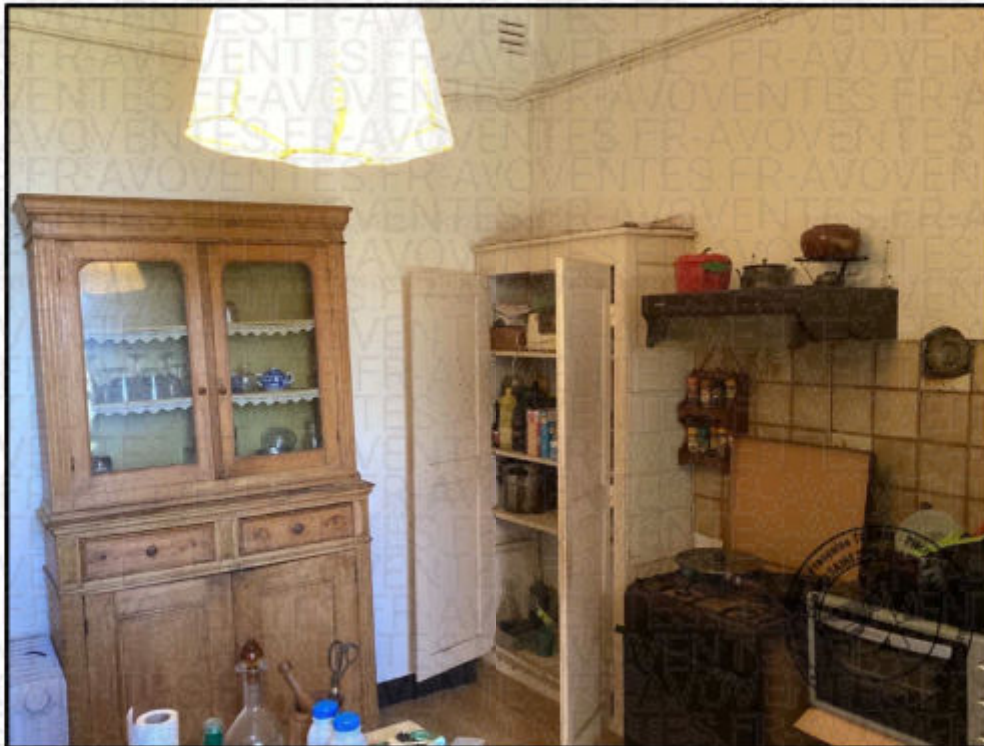
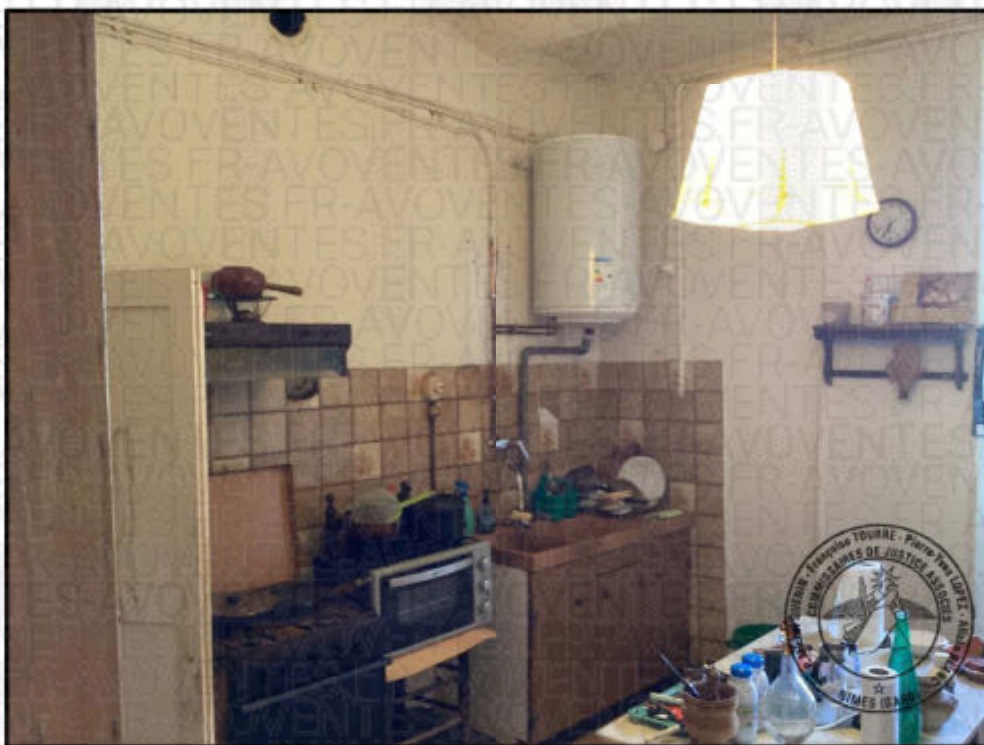
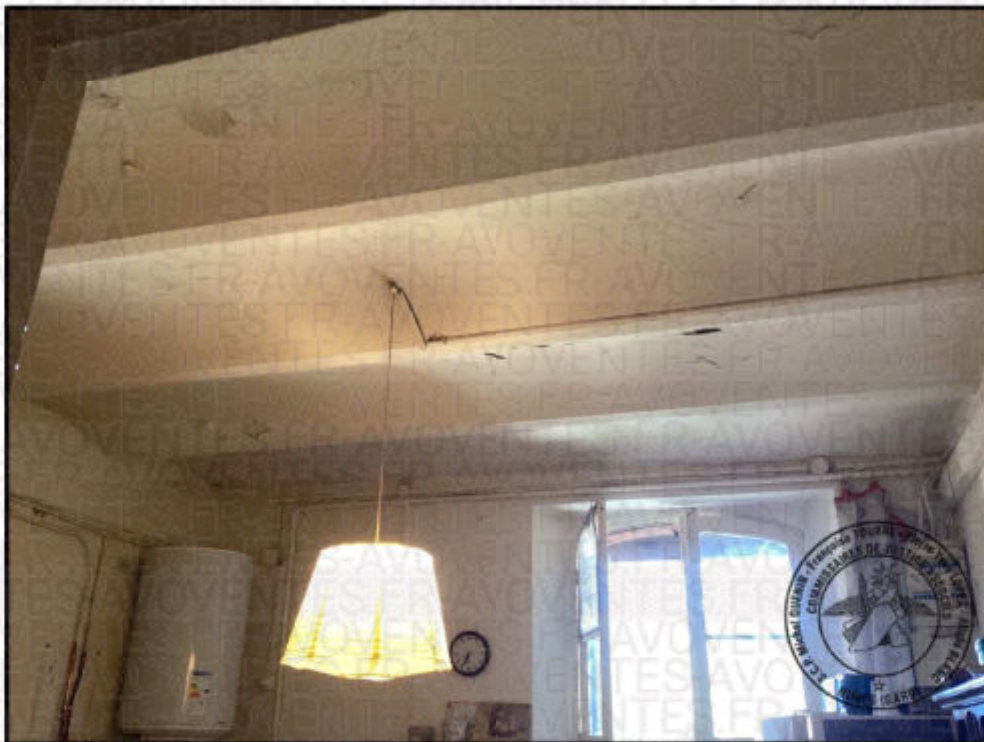
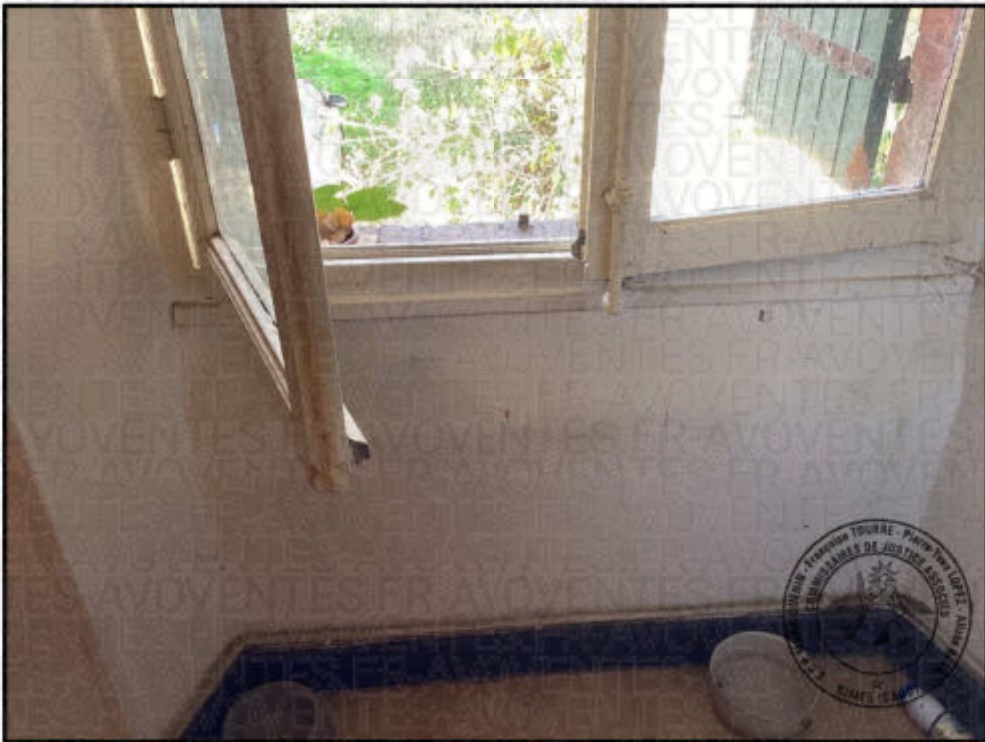
## CUISINE

Un interrupteur et une prise électrique très ancien, ainsi qu'un interrupteur et une prise électrique modernes, à proximité de la porte de communication.

La pièce est ajourée côté OUEST par une fenêtre double battant, menuiserie bois peinte, en mauvais état.  
Volets bois double vantaux, en mauvais état.

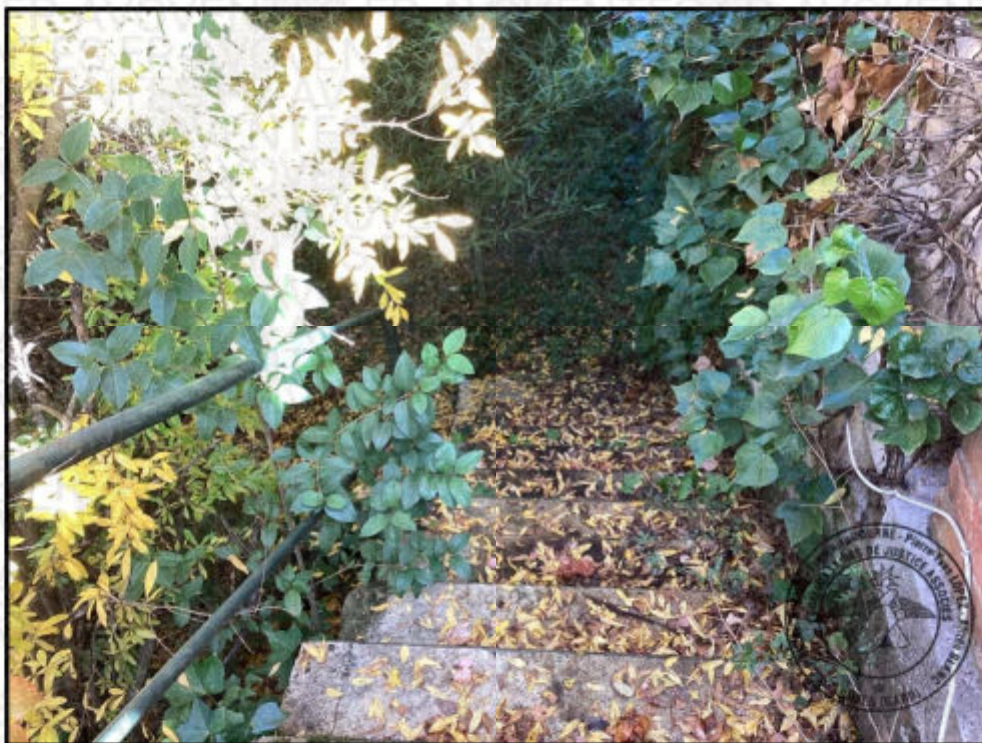
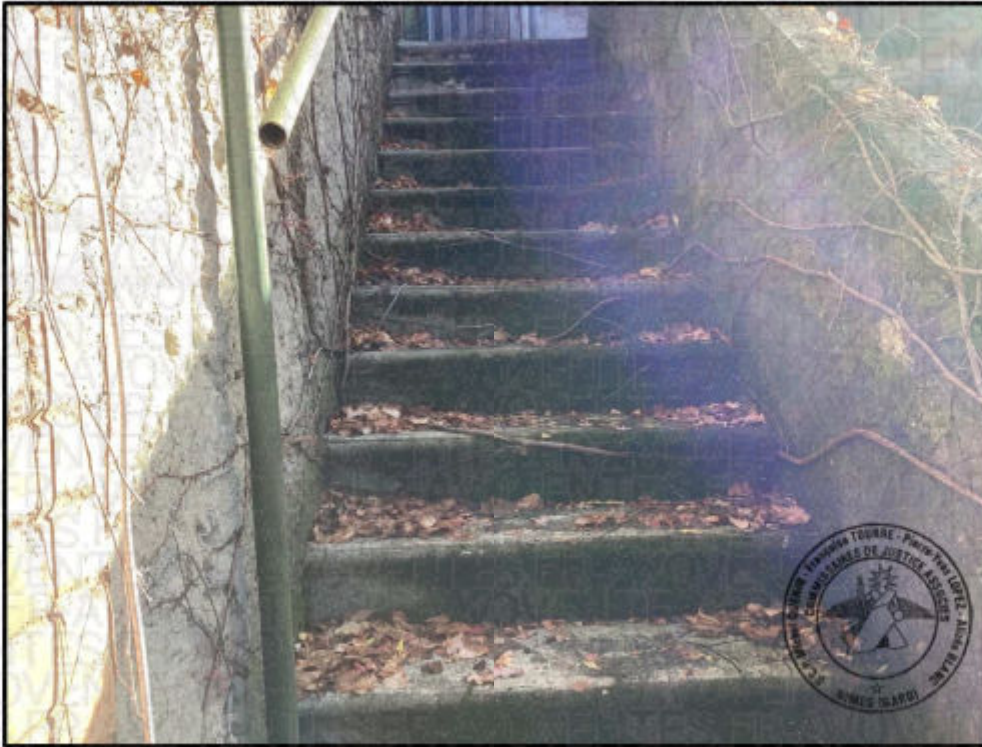
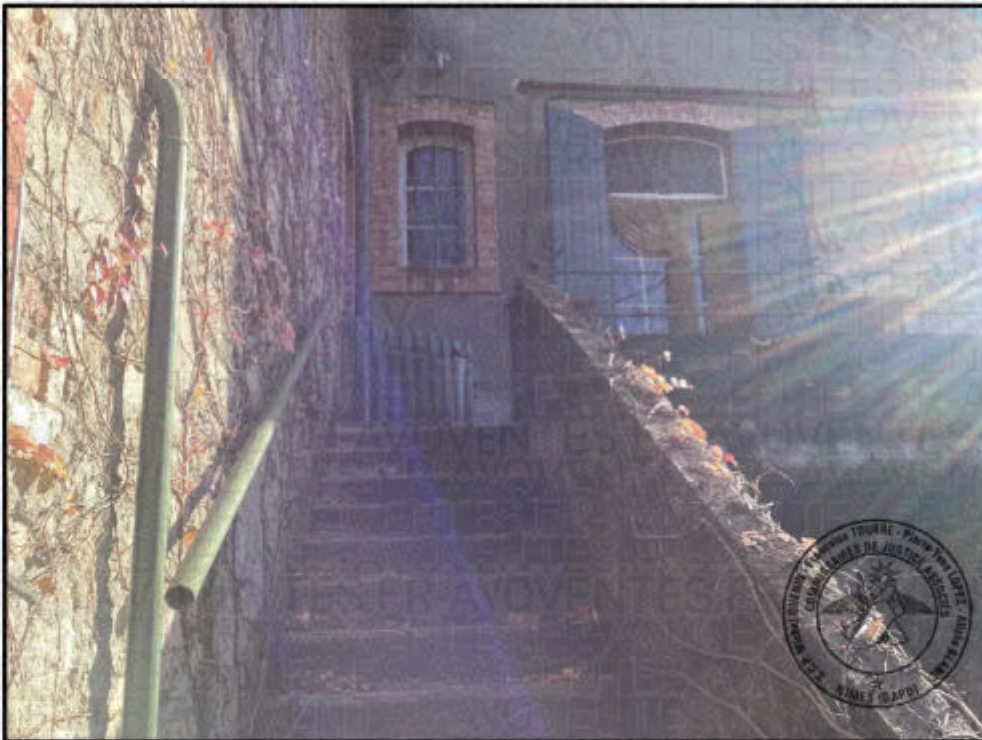
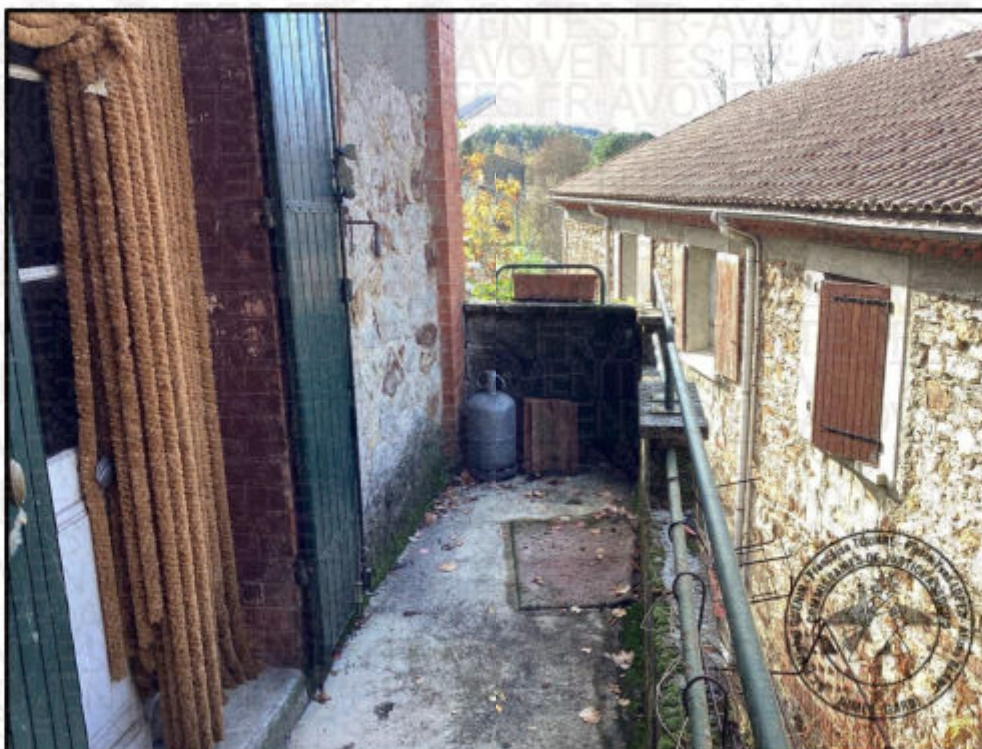
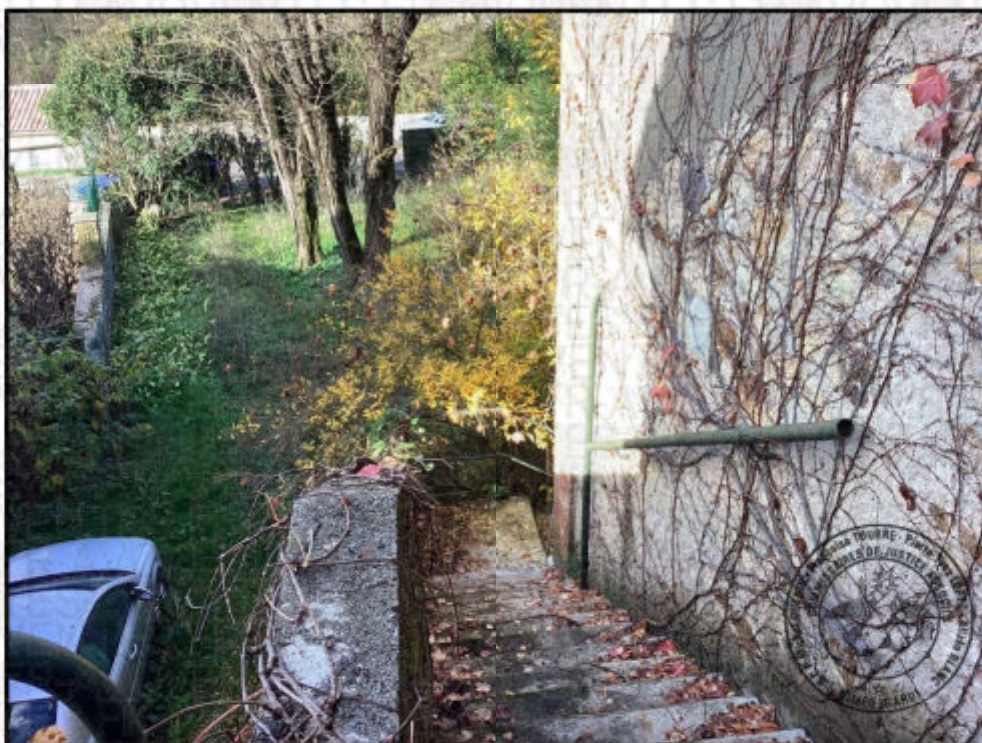
#### ENTREE ET ACCES 2EME ETAGE :

Nous accédons au second étage par un escalier extérieur maçonné, en façade OUEST.

Cet escalier mène à un petit balcon, donnant sur l'entrée du second étage. Rambarde métallique de couleur verte. La végétation abondante au bas de cet escalier ainsi qu'en façade.

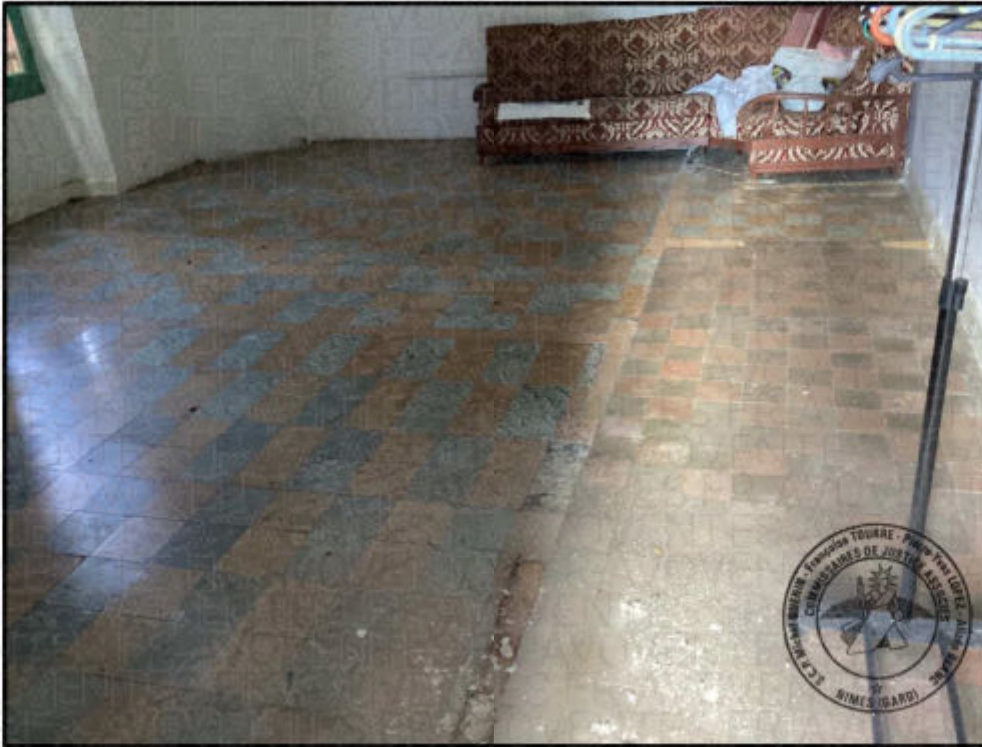
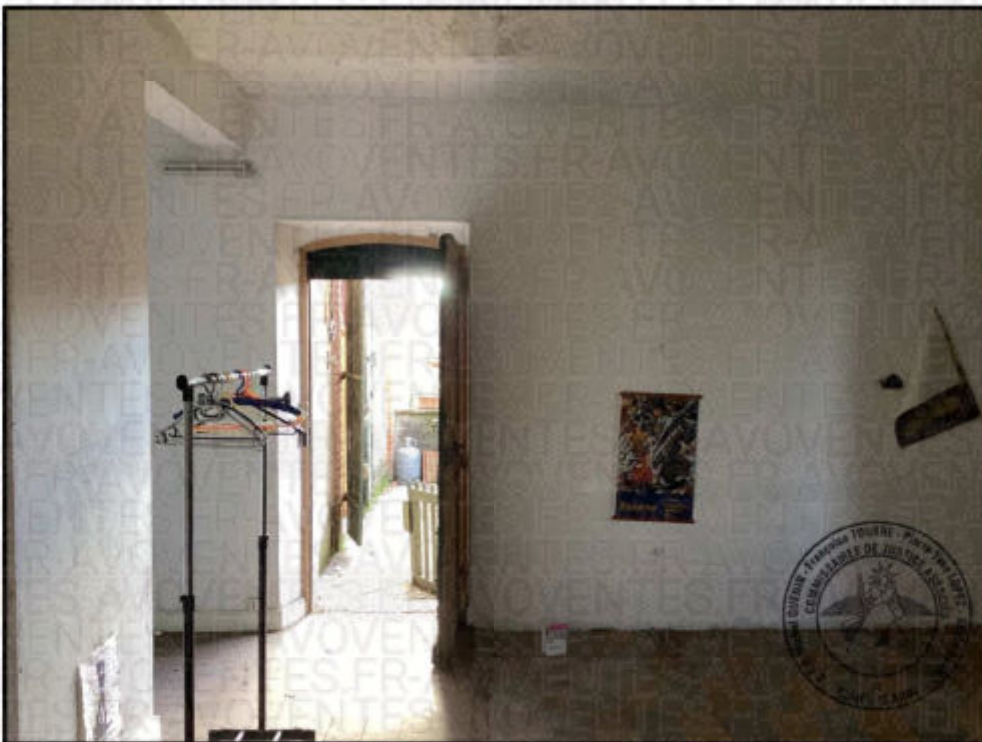
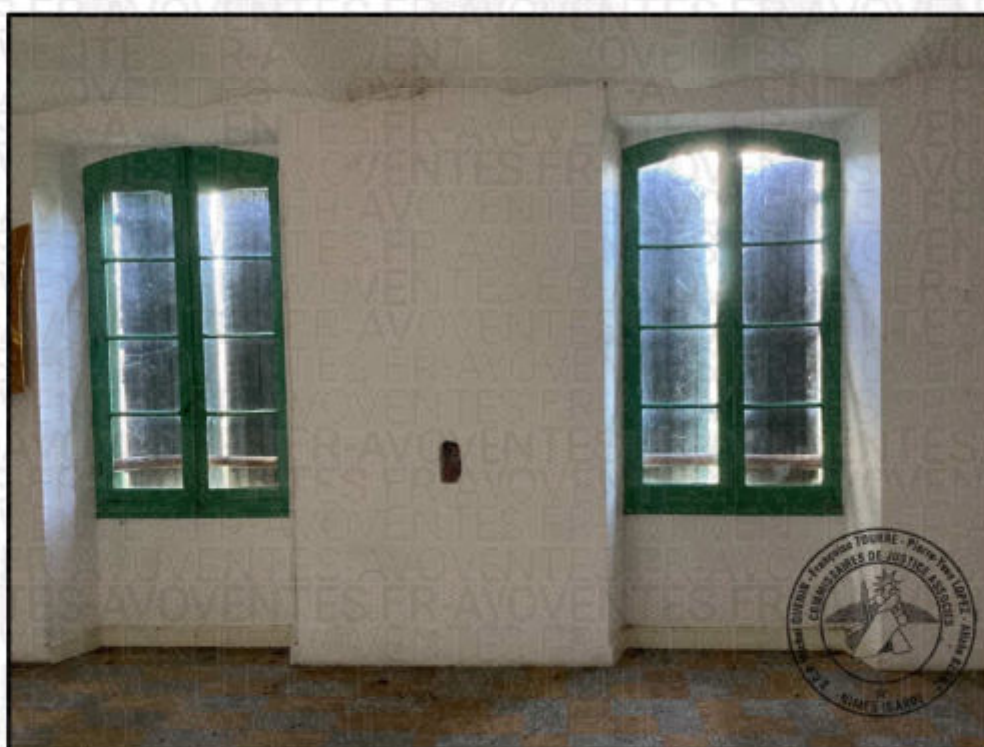
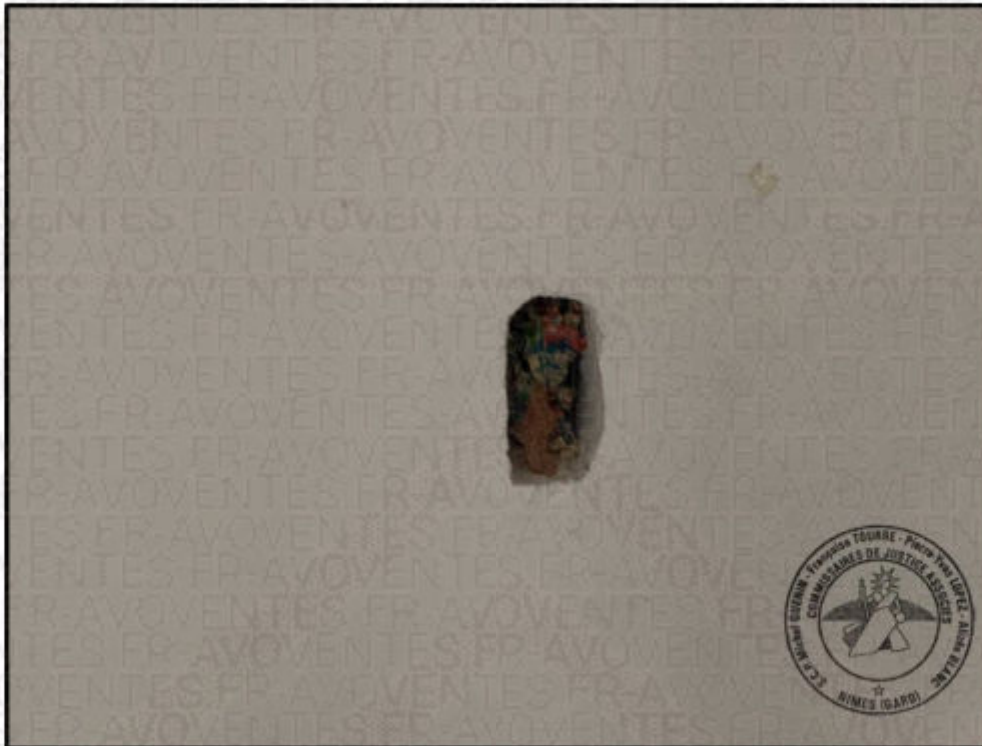
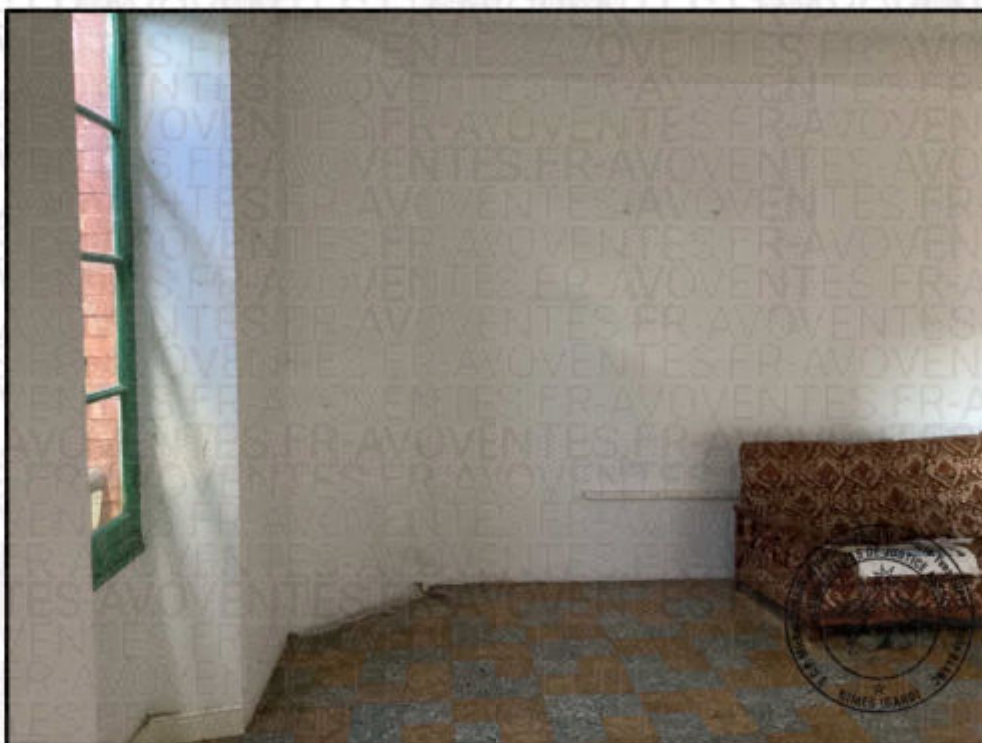
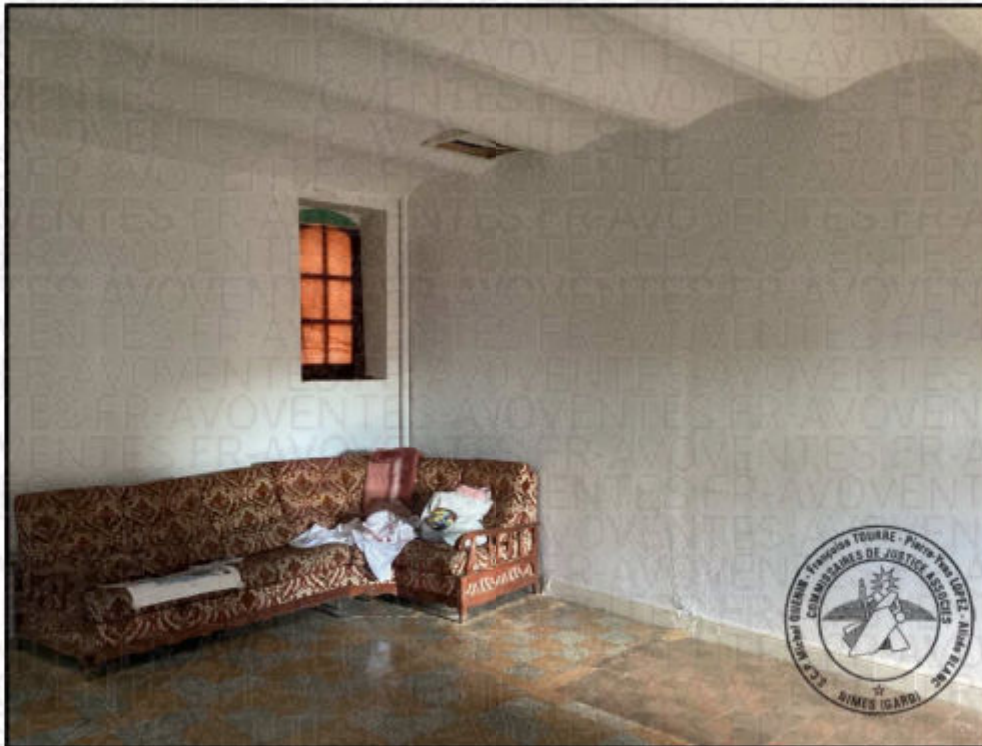
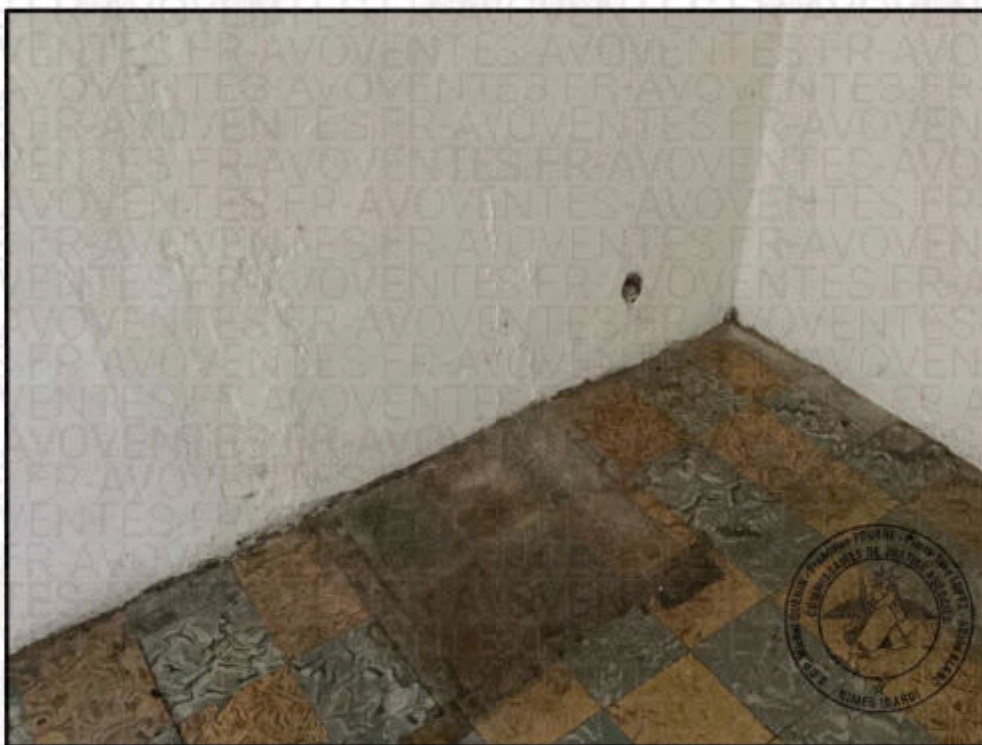
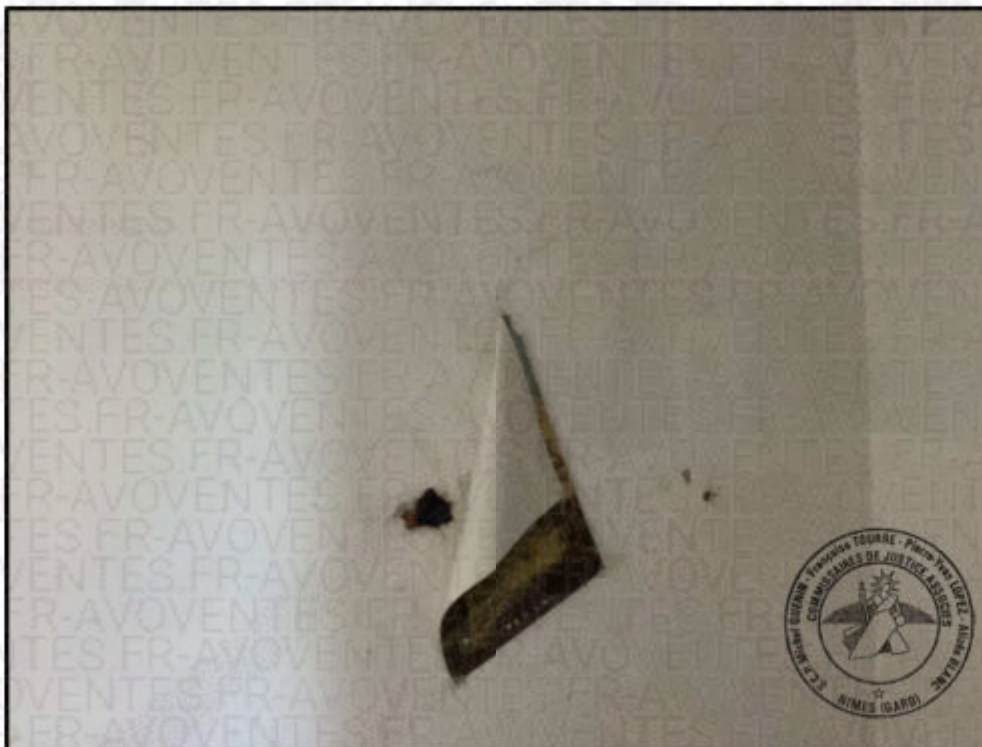
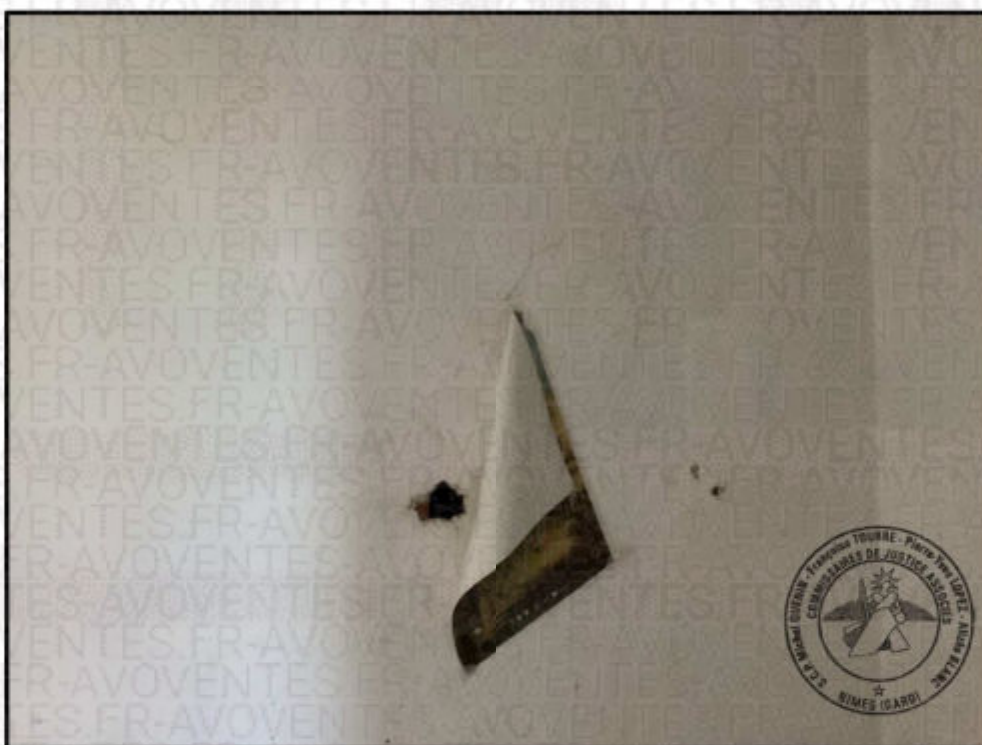
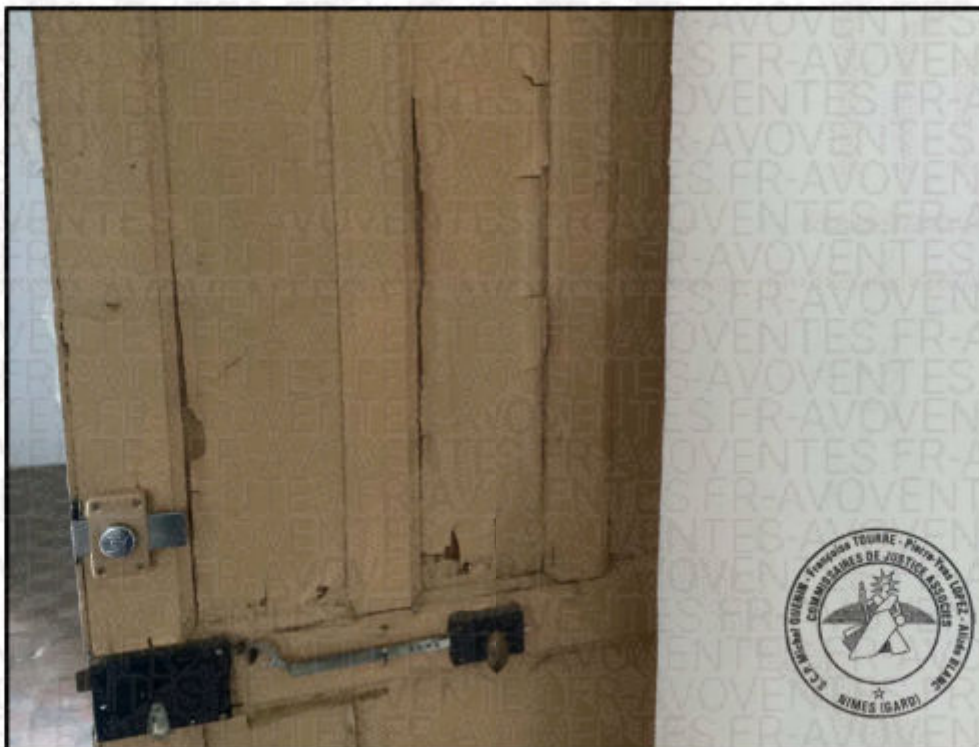
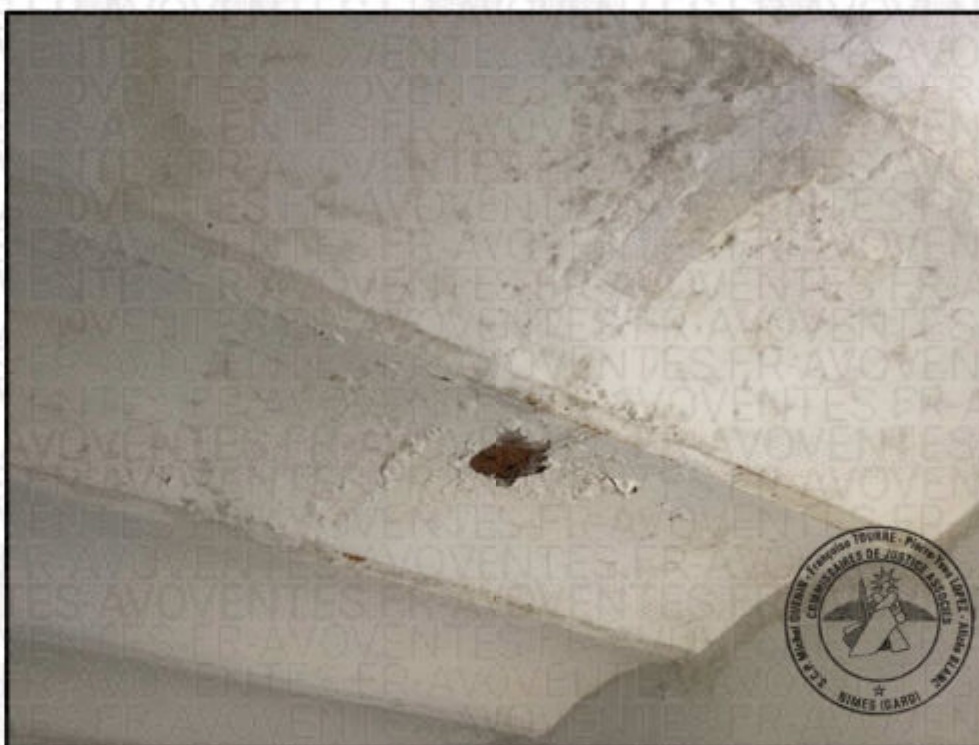
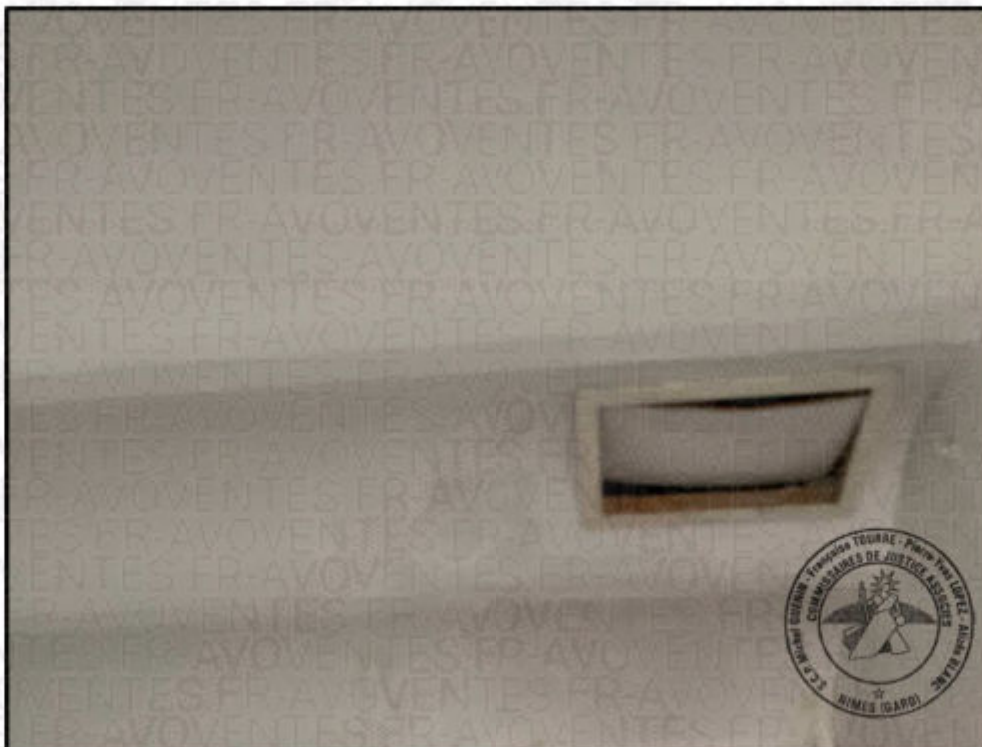
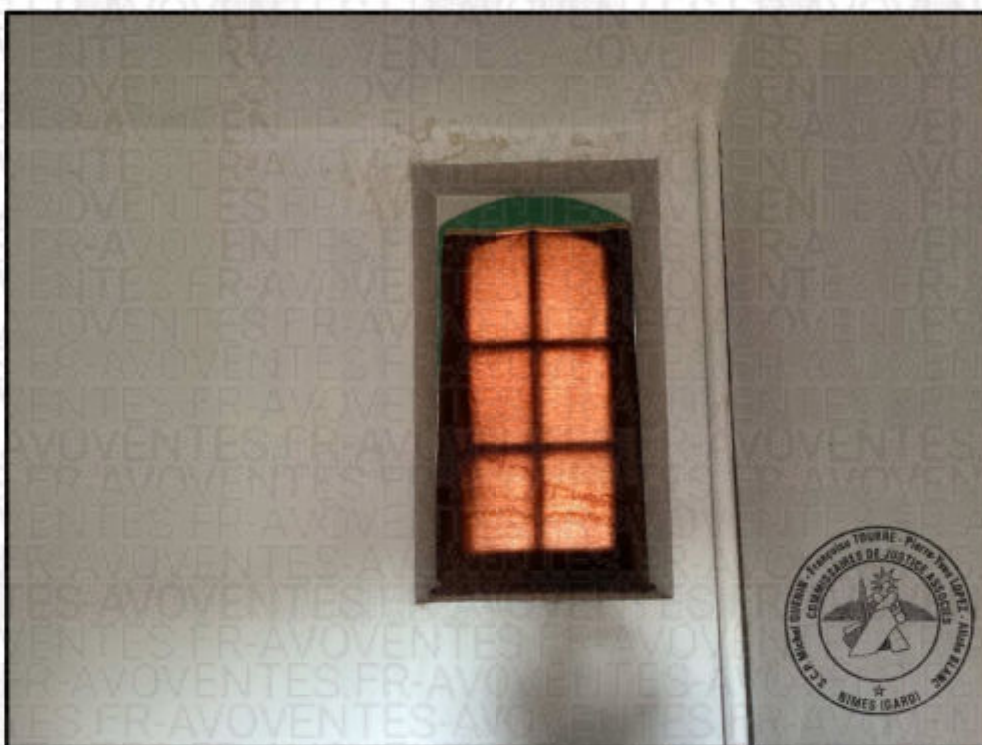
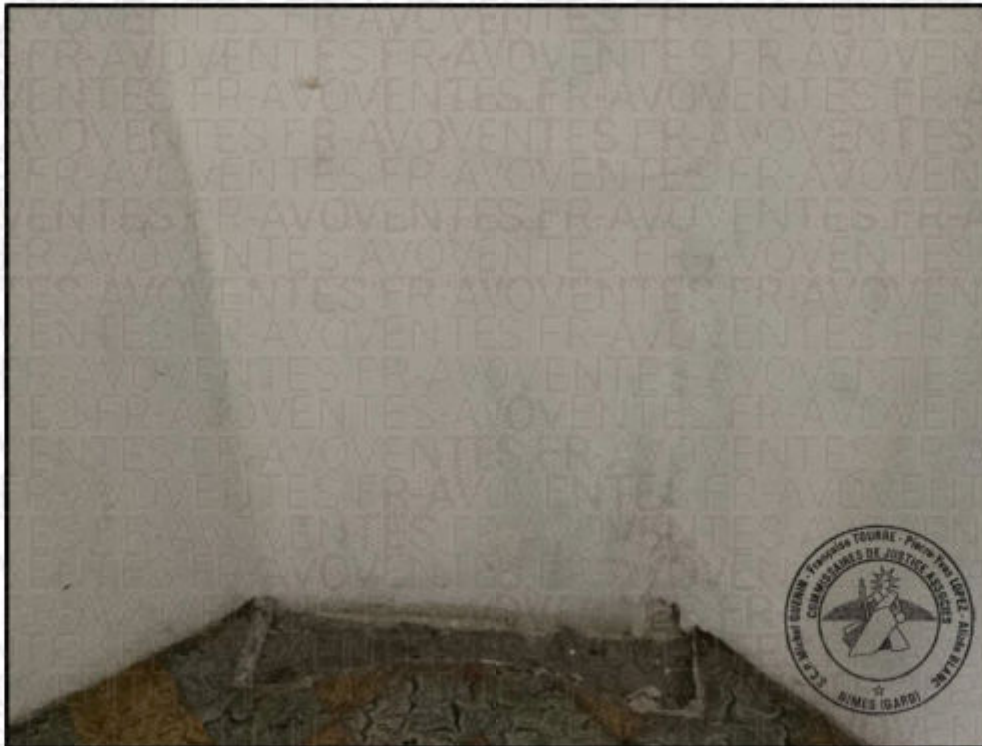
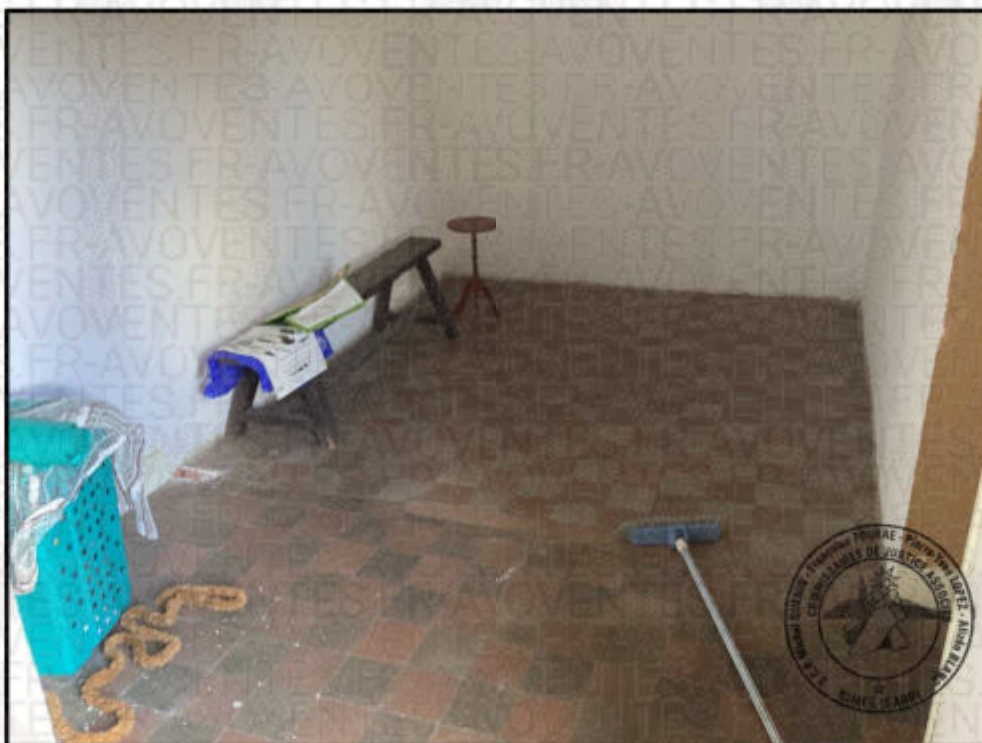
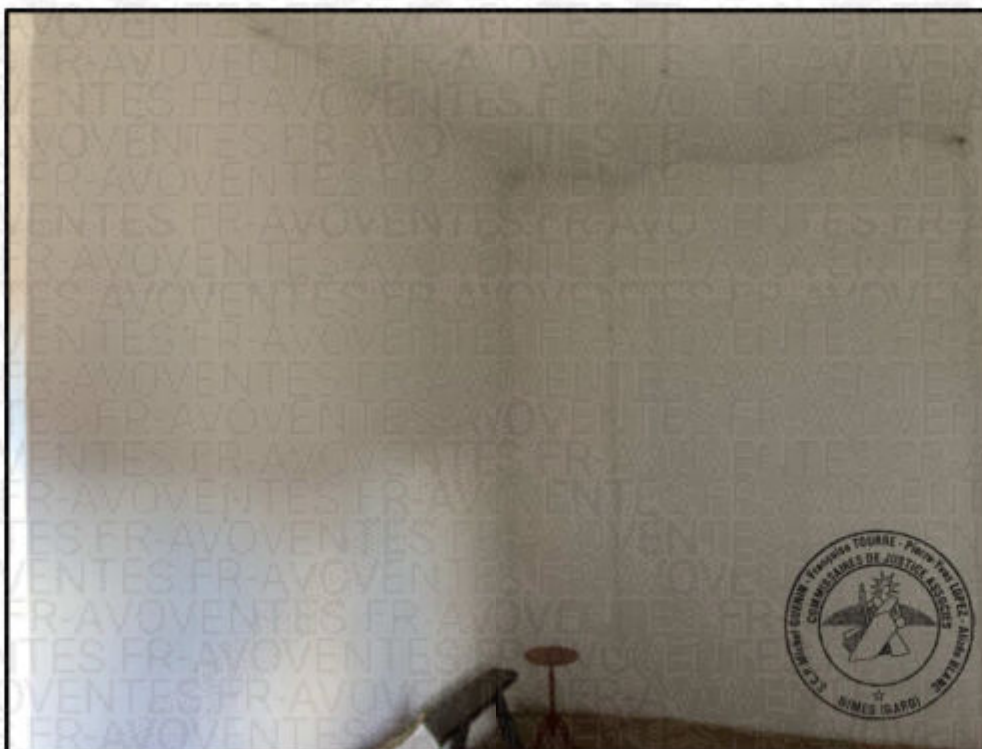
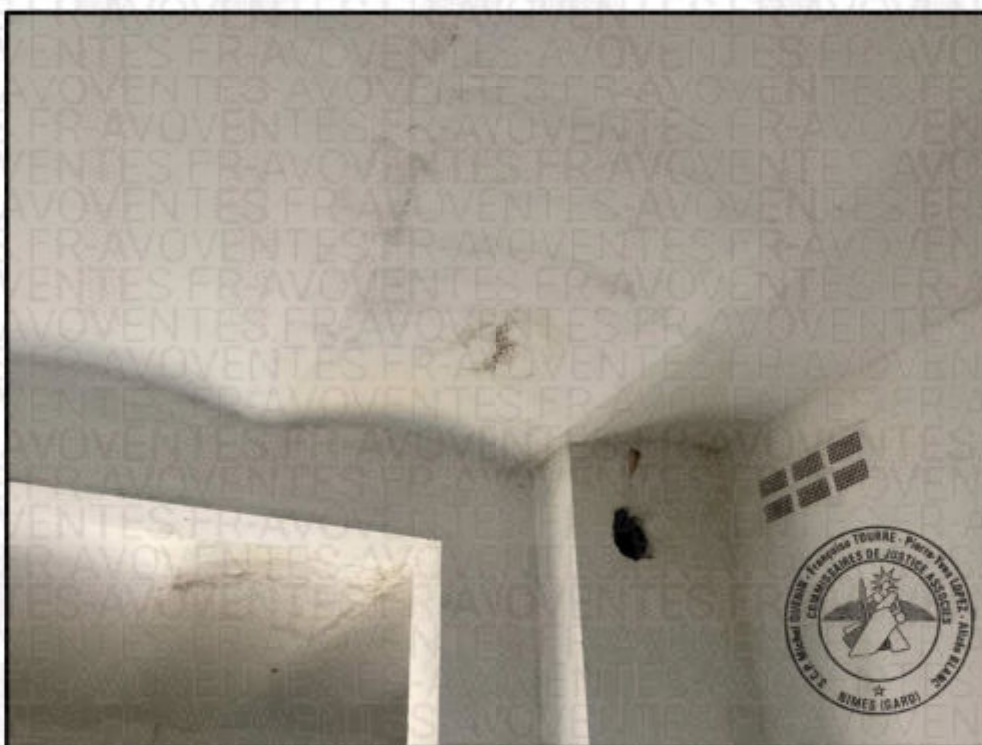
## SÉJOUR :

La porte d'entrée, en façade SUD, est en très mauvais état. Il s'agit d'une porte bois peinte, de couleur verte, dont la peinture est complètement écaillée.

Les murs sont blanchis, en très mauvais état. Ces murs sont sales, tâchés, fissurés. Nous constatons un trou sur le pan de mur gauche.

Le plafond est blanchi, en très mauvais état. Nous relevons des traces d'infiltration, notamment entre les deux ouvertures. La peinture en plafond est largement écaillée, cloquée. Un trou en plafond, une trappe bois pour accéder aux combles.

La pièce est ajourée côté OUEST par deux fenêtres, double battant, menuiserie bois ancienne, en mauvais état avec volets bois double vantaux peints de couleur verte, en mauvais état. Une fenêtre un battant, menuiserie bois, ancienne.

Le plafond est blanchi, sale. Trace noirâtre de moisissure.
