## **PROCES VERBAL DE CONSTAT**

## **PROCES VERBAL DE DESCRIPTION**

**111 chemin du puits de la vernede  
30160 GAGNIERES**

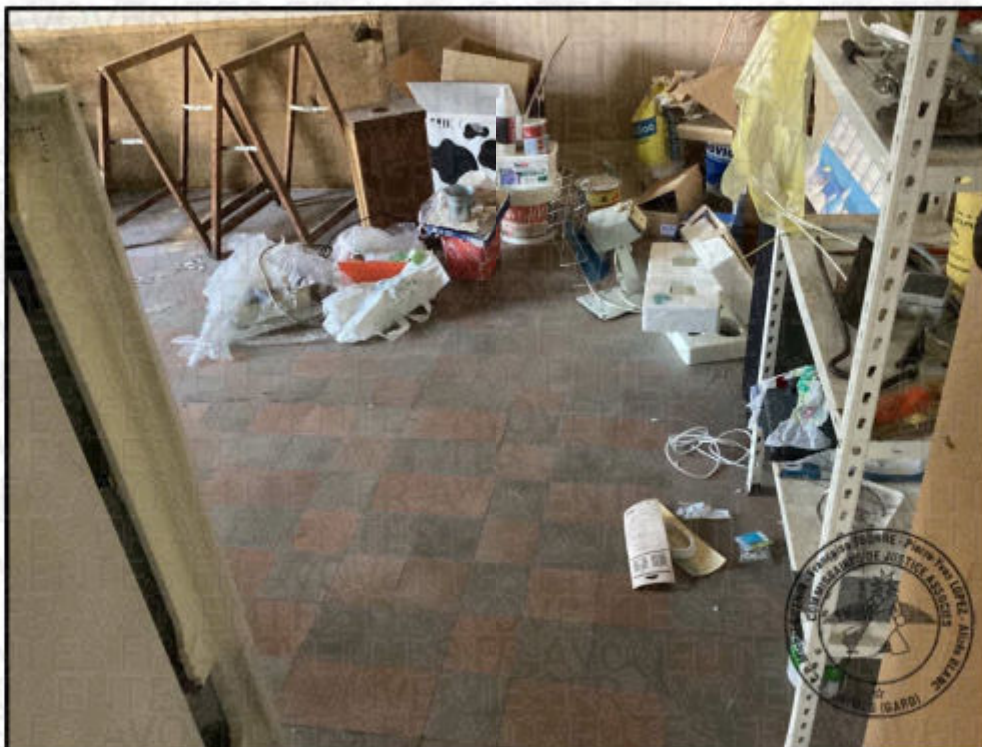
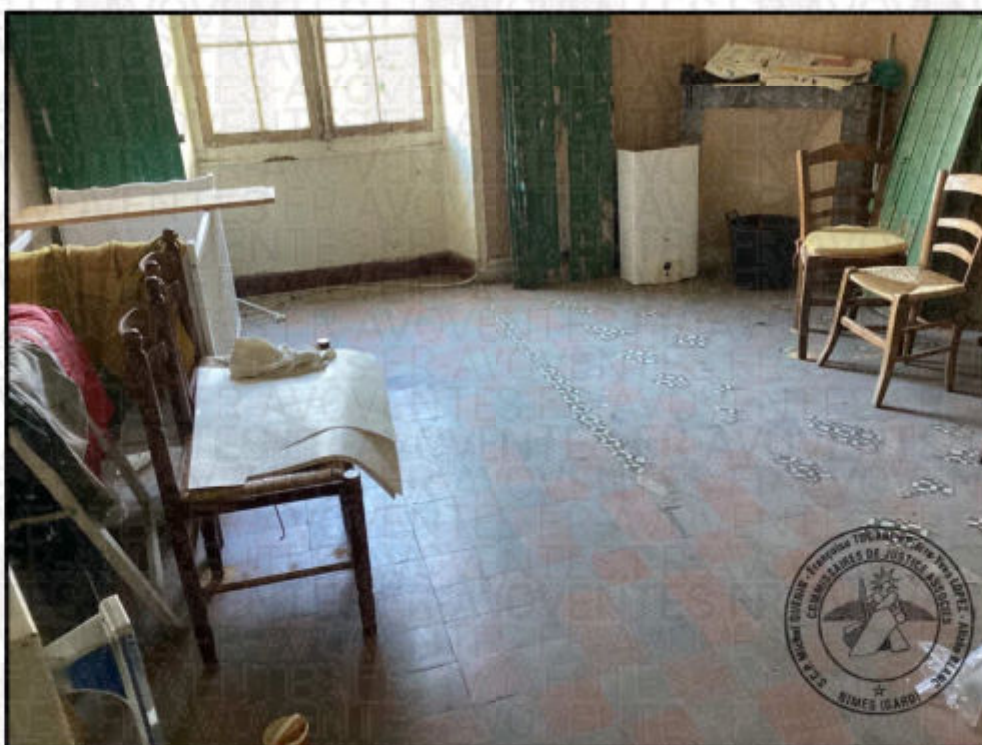
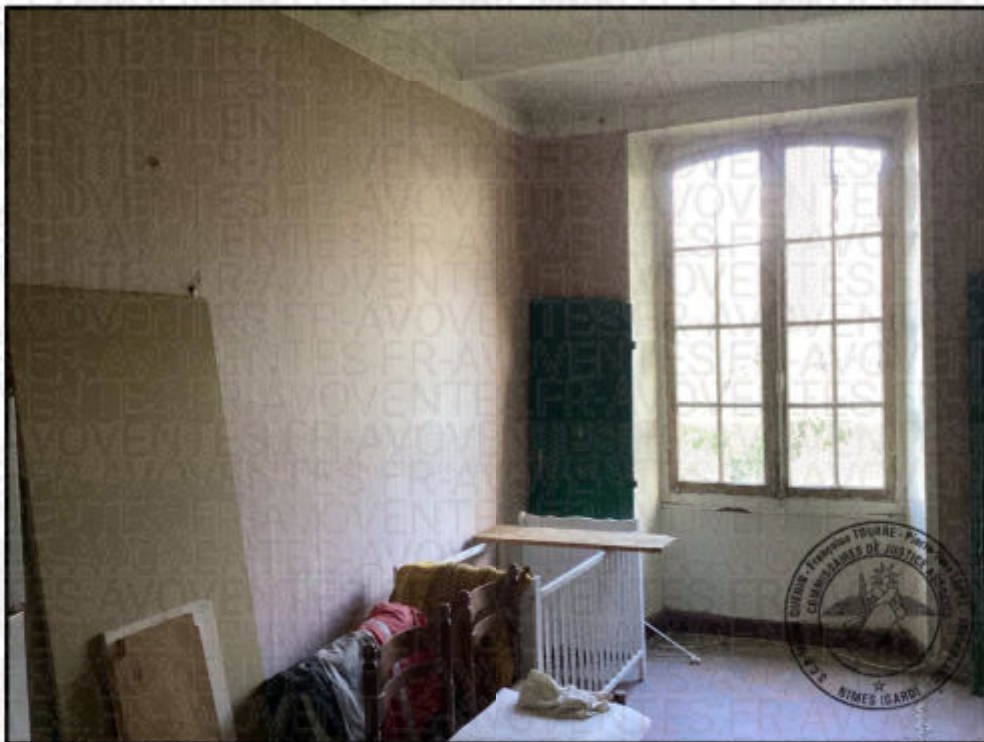
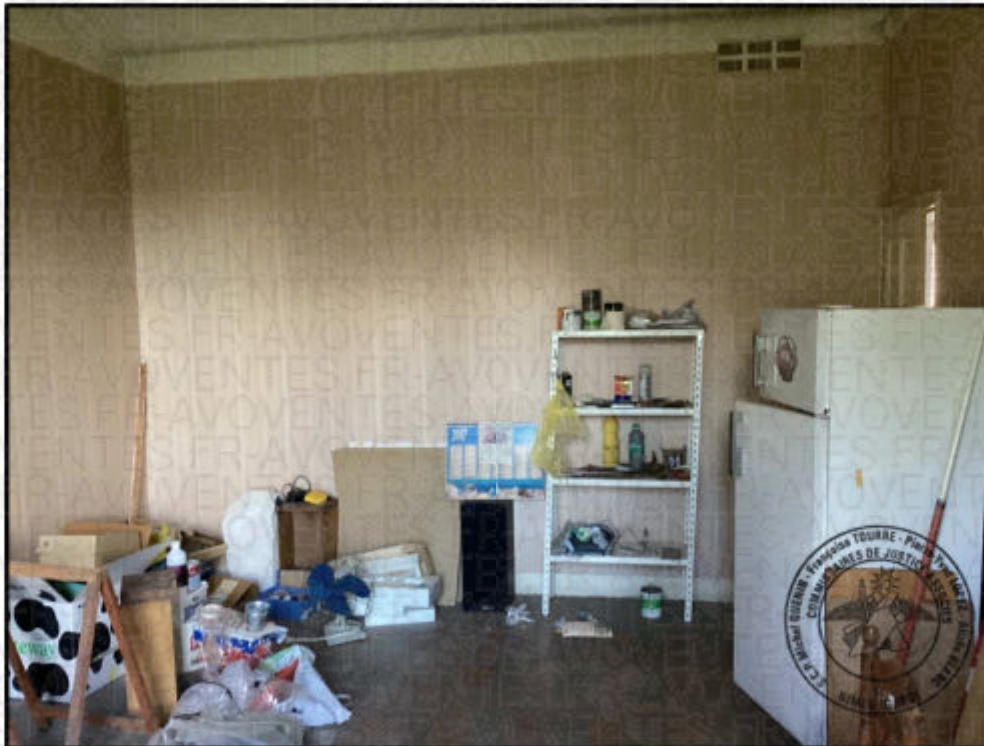
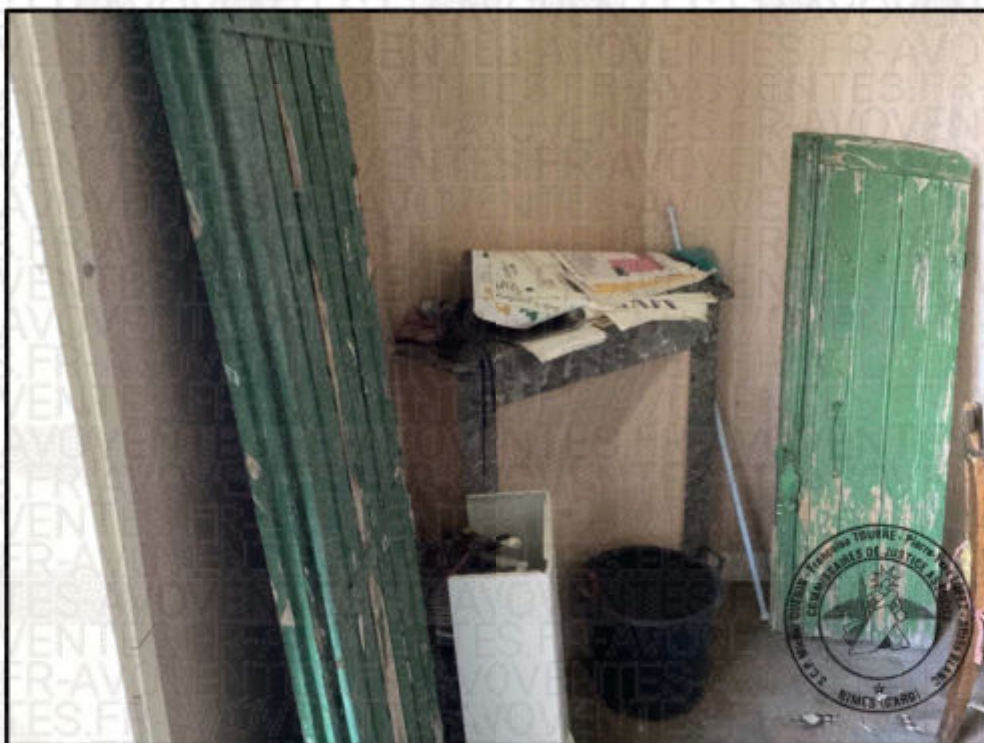
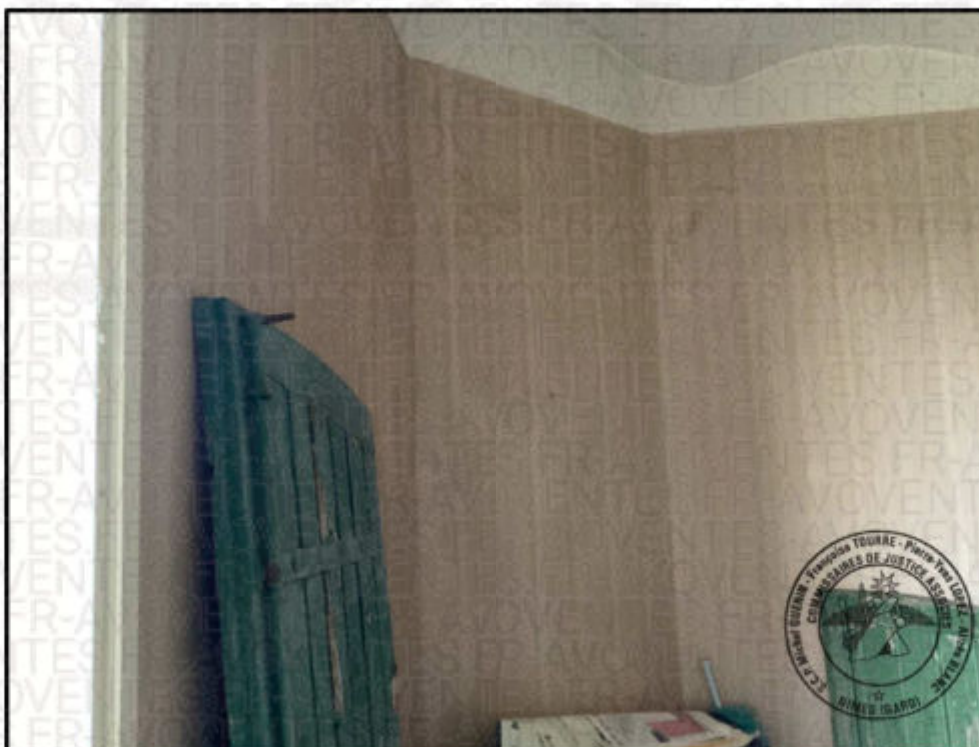
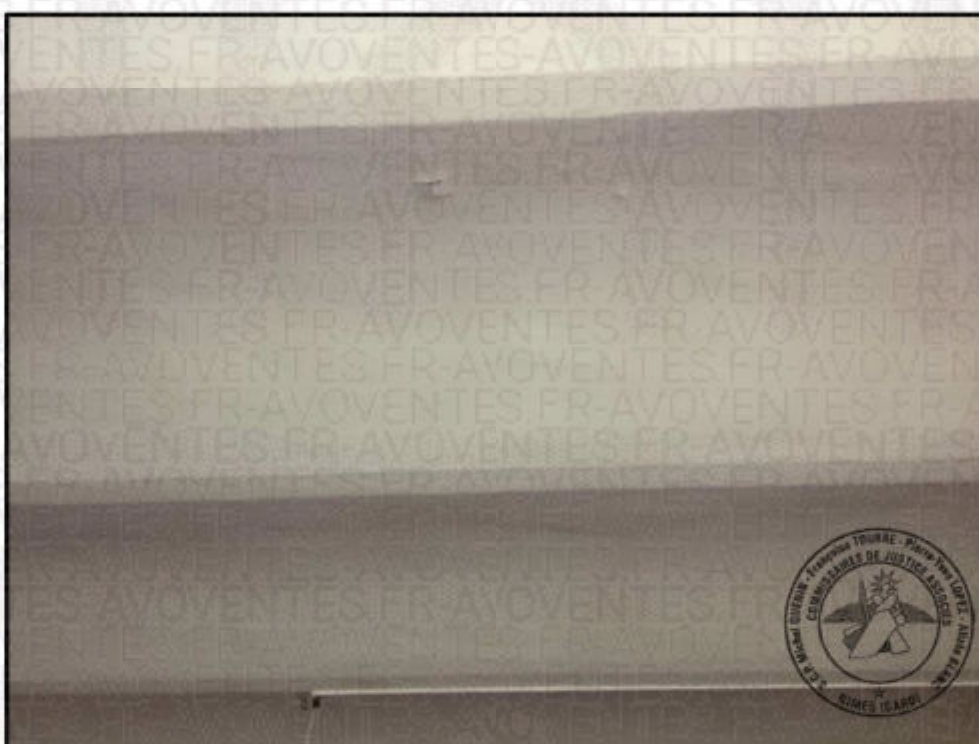
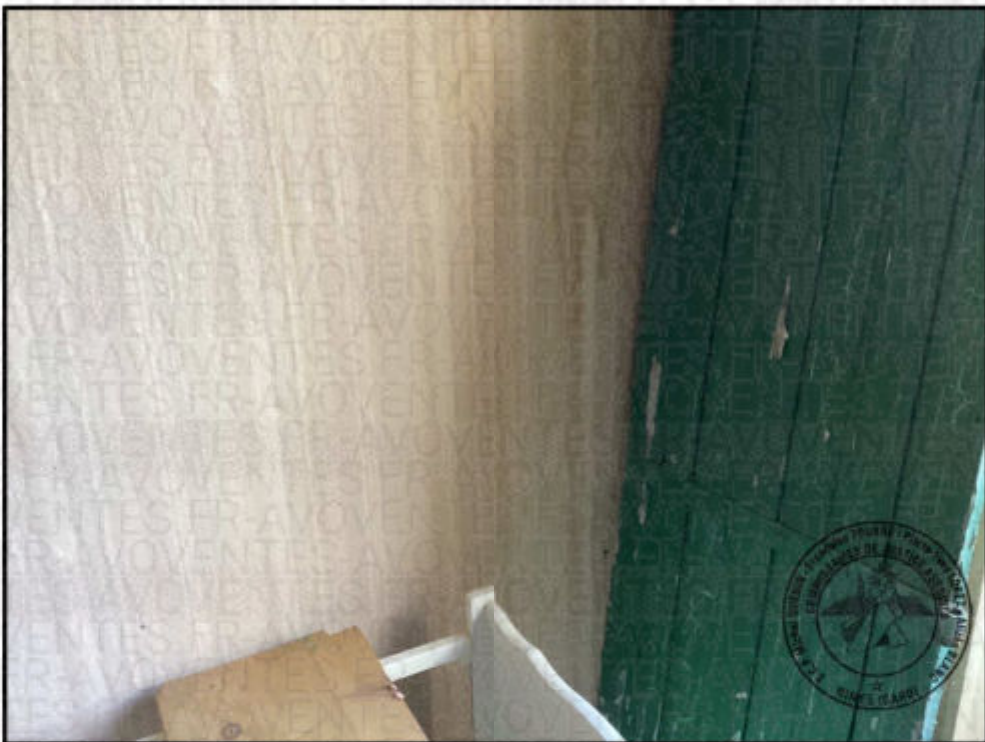
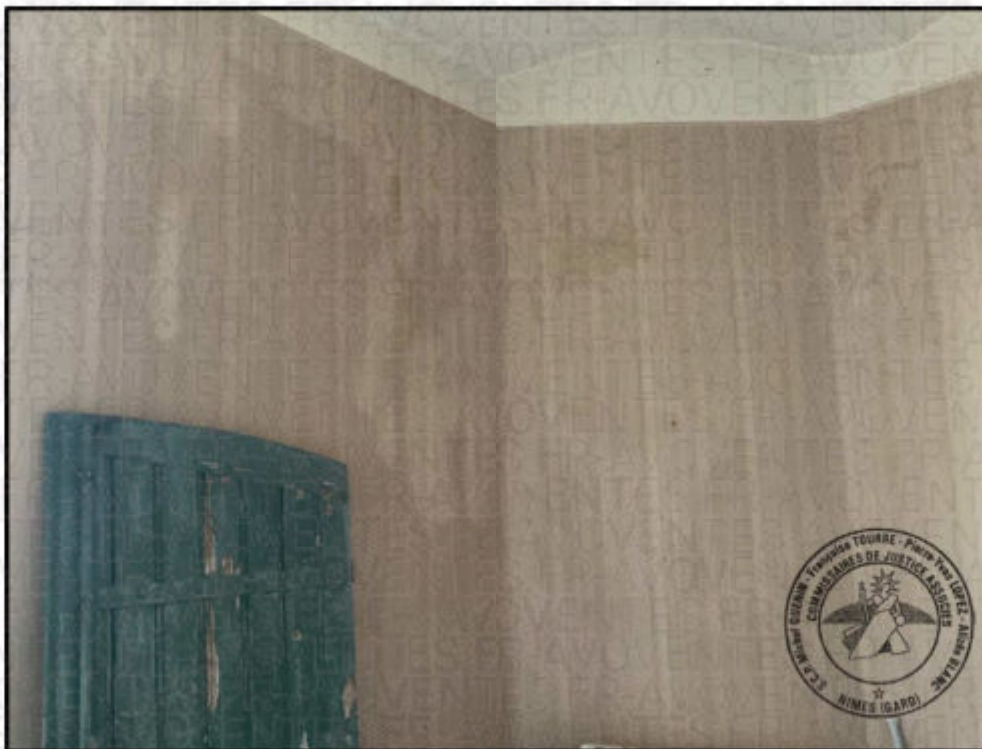
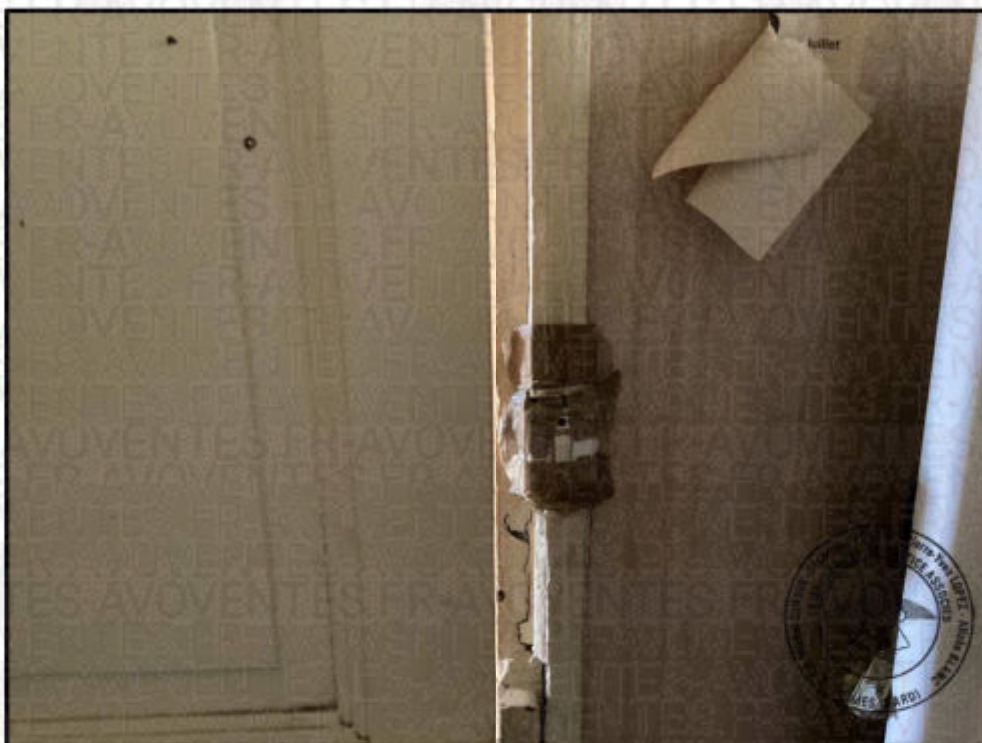
## PIECE N°2

Les murs sont tapissés. Nous relevons de nombreuses traces d'infiltrations, avec des coulures et auréoles de couleur marron. De nombreux trous au mur. La tapisserie se décolle.

Un interrupteur ancien, scotché.

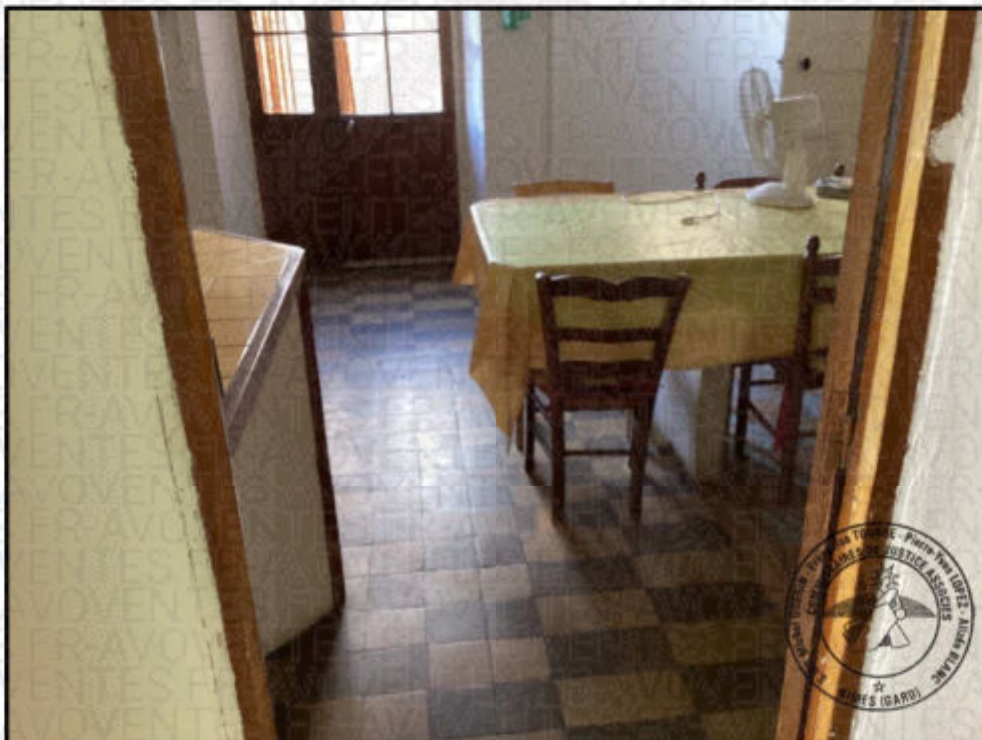
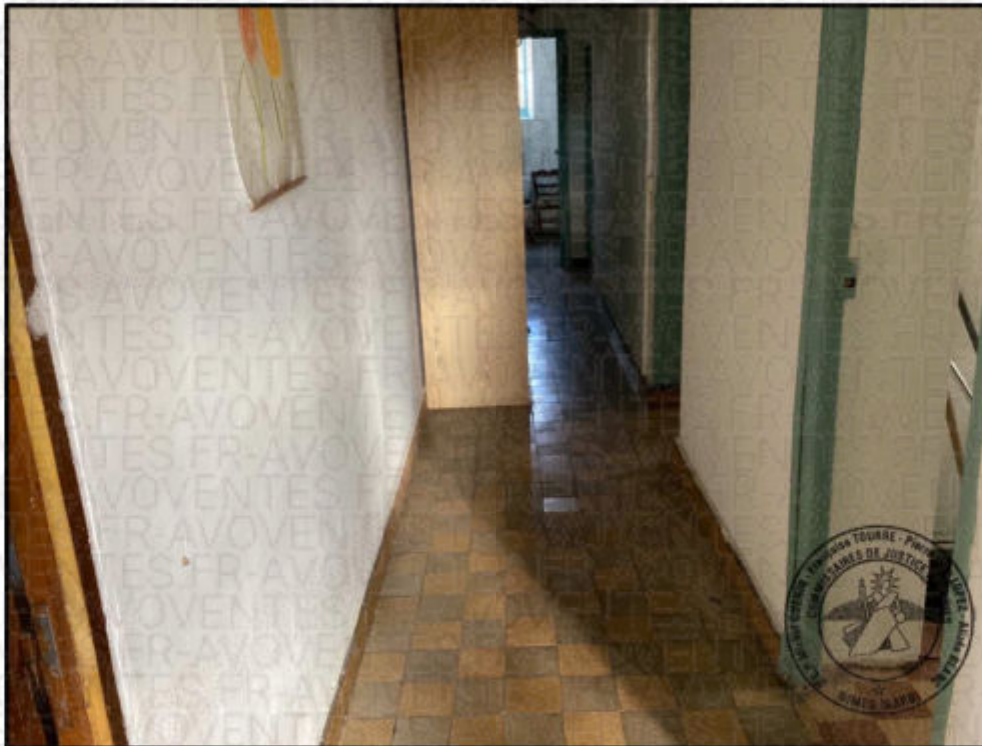
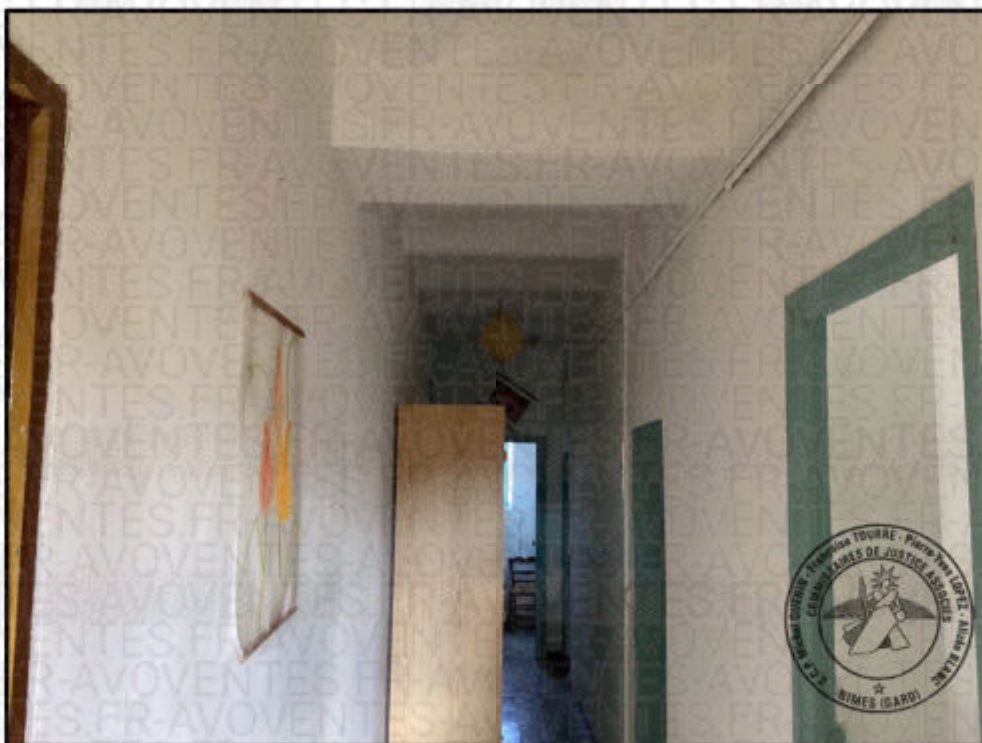
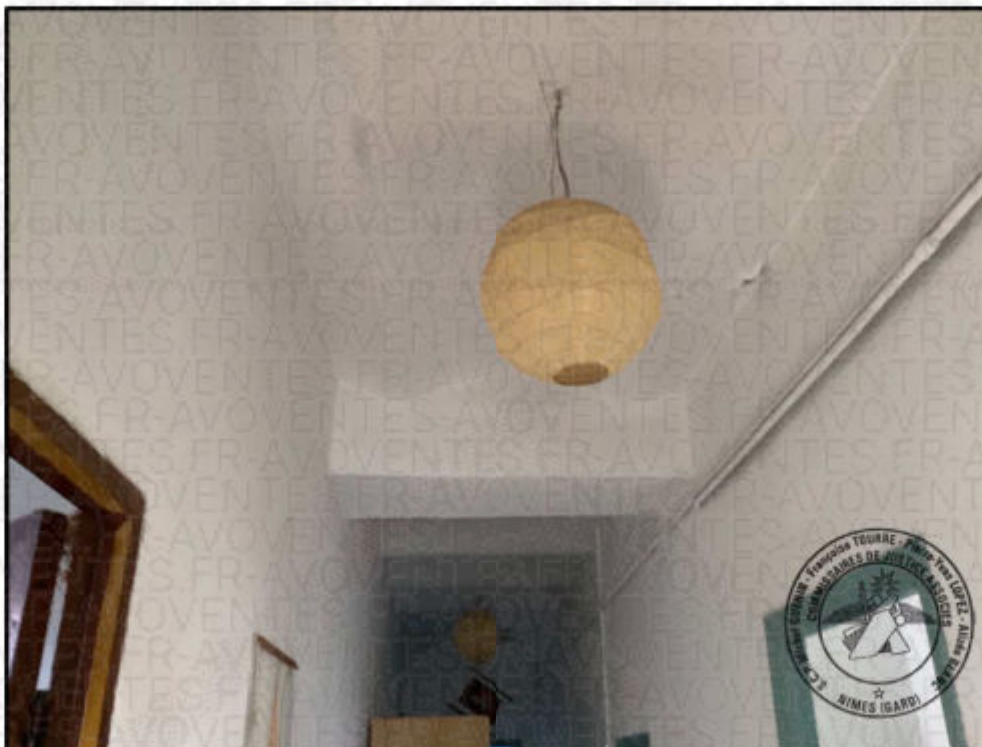
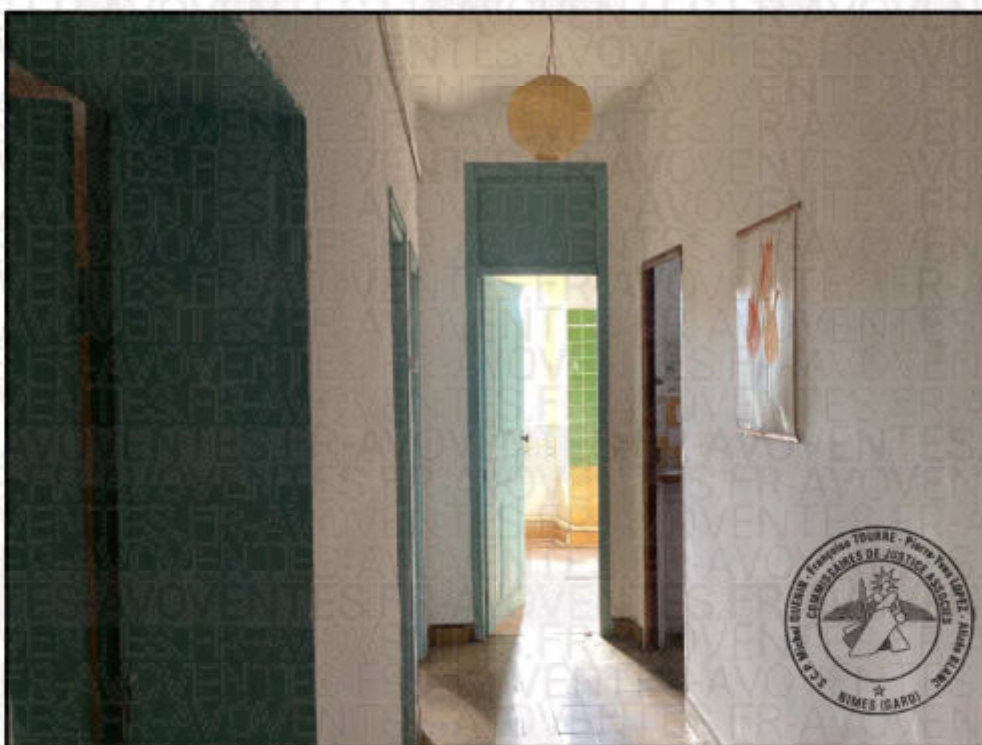
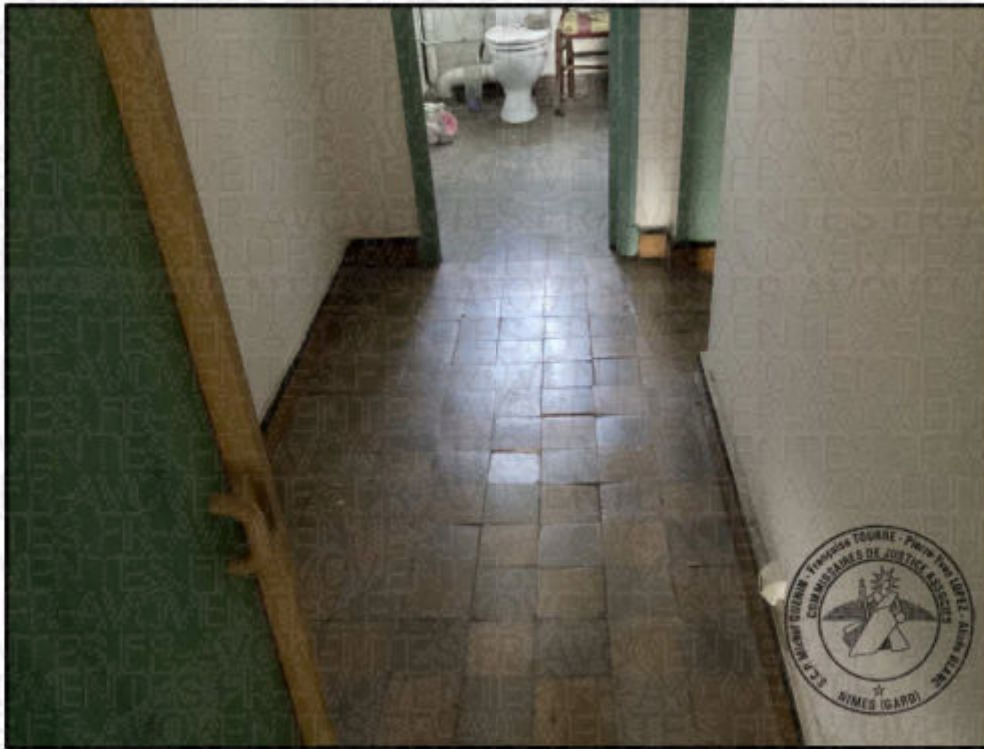
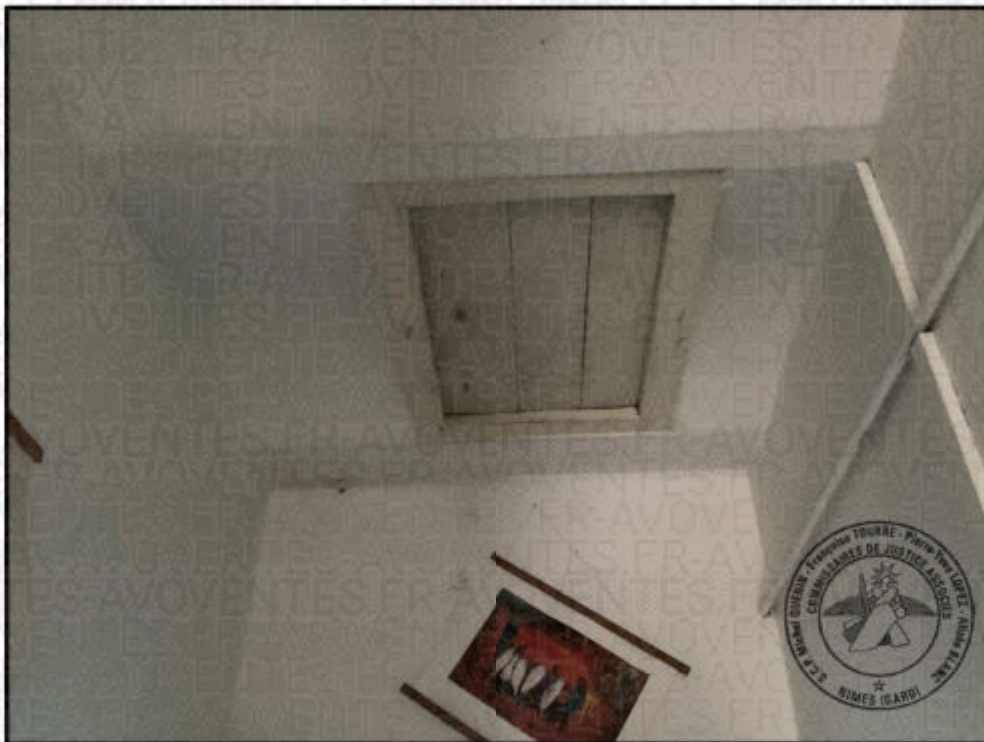
### COULOIR DE DISTRIBUTION :

Le sol est recouvert d'un carrelage bicolore, ancien, en mauvais état.

Les murs sont enduits, blanchis, sales, en mauvais état.

Plafond blanchi, la peinture s'écaille.

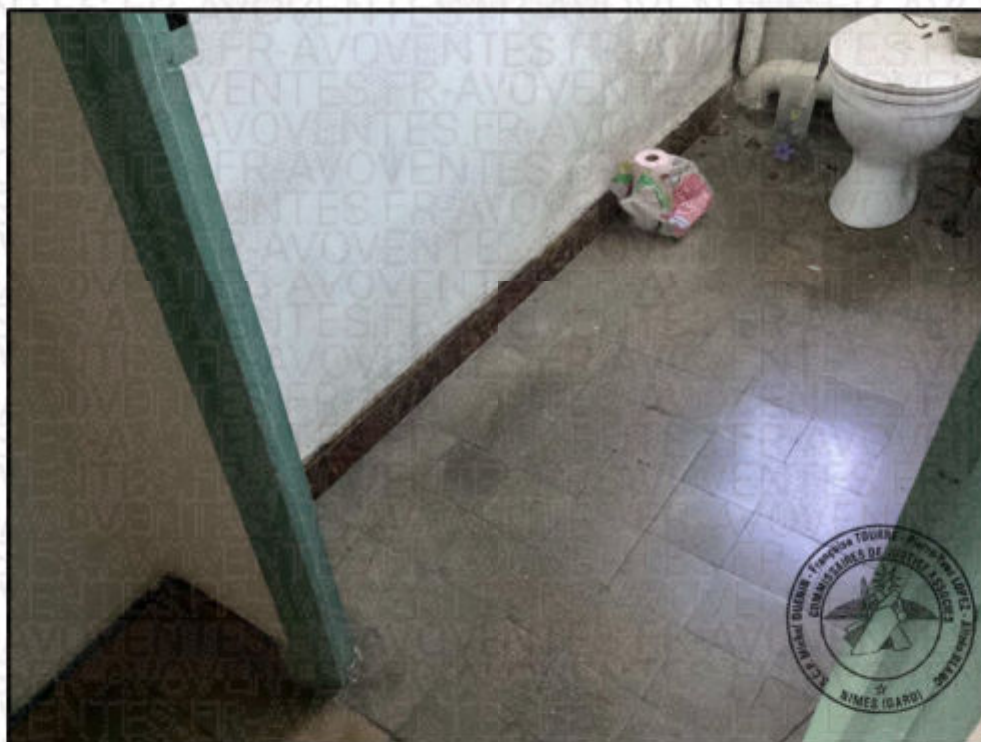
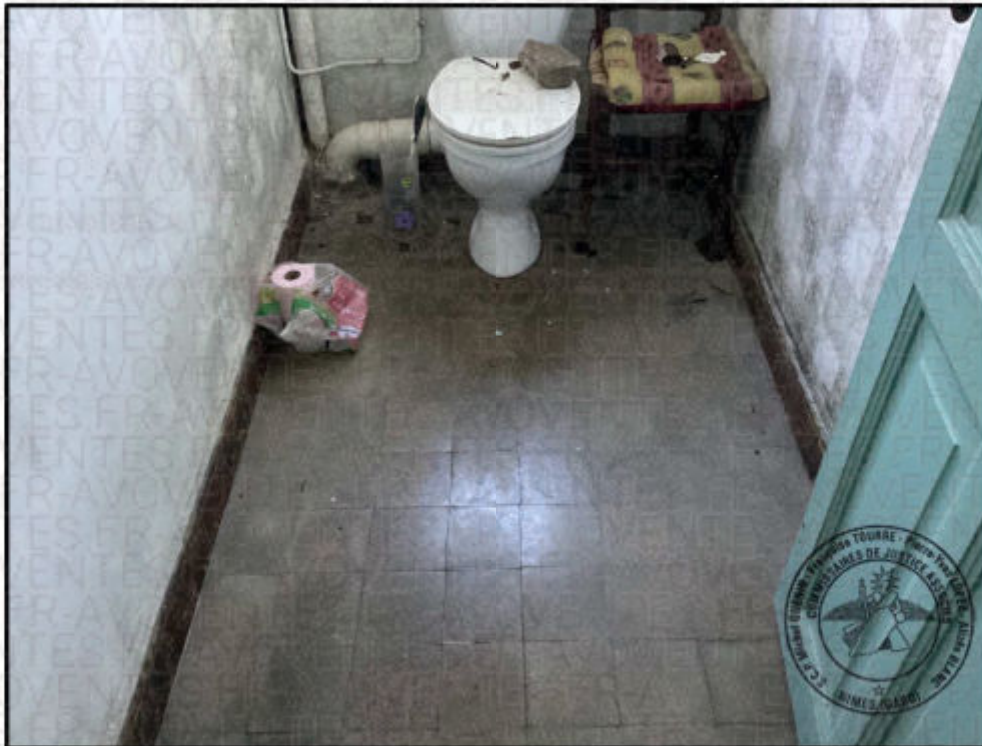
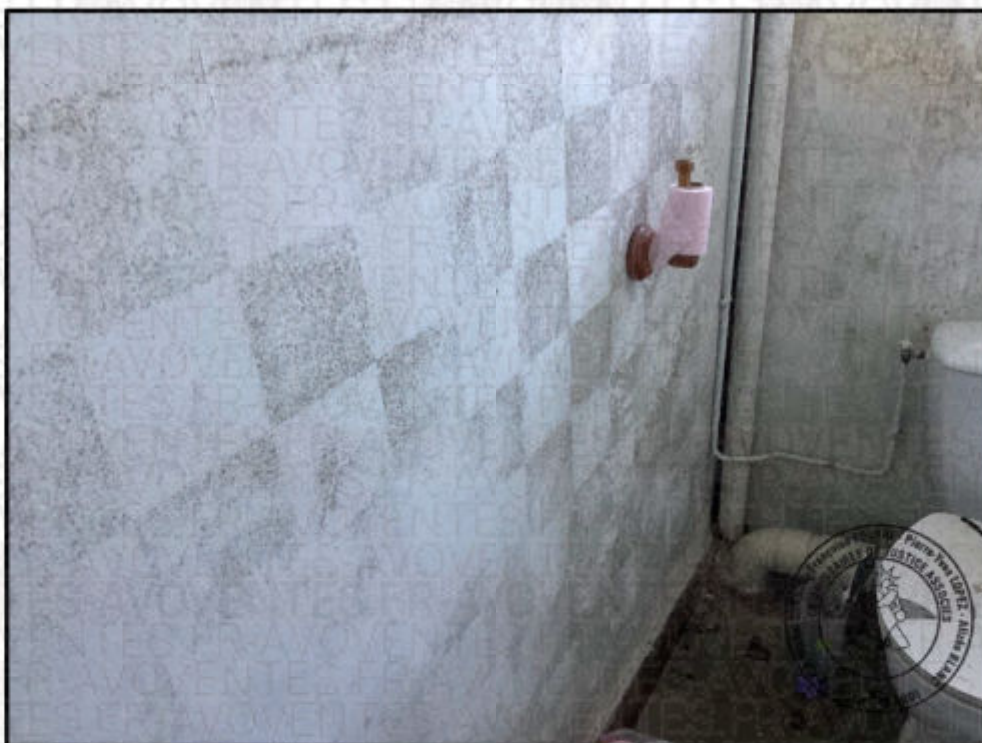
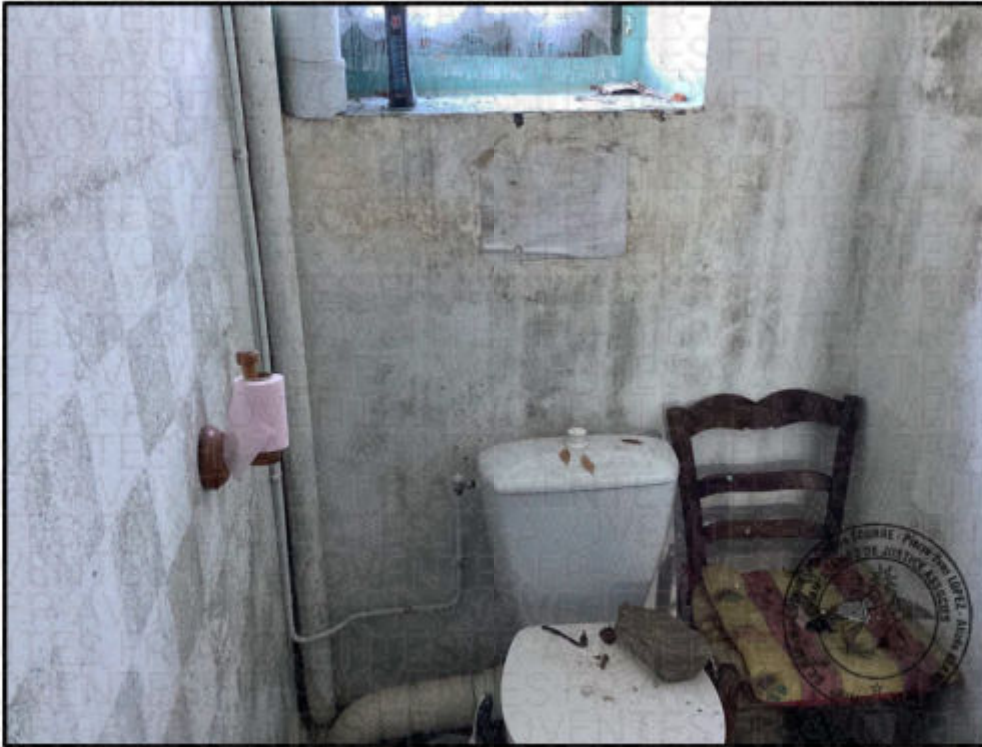
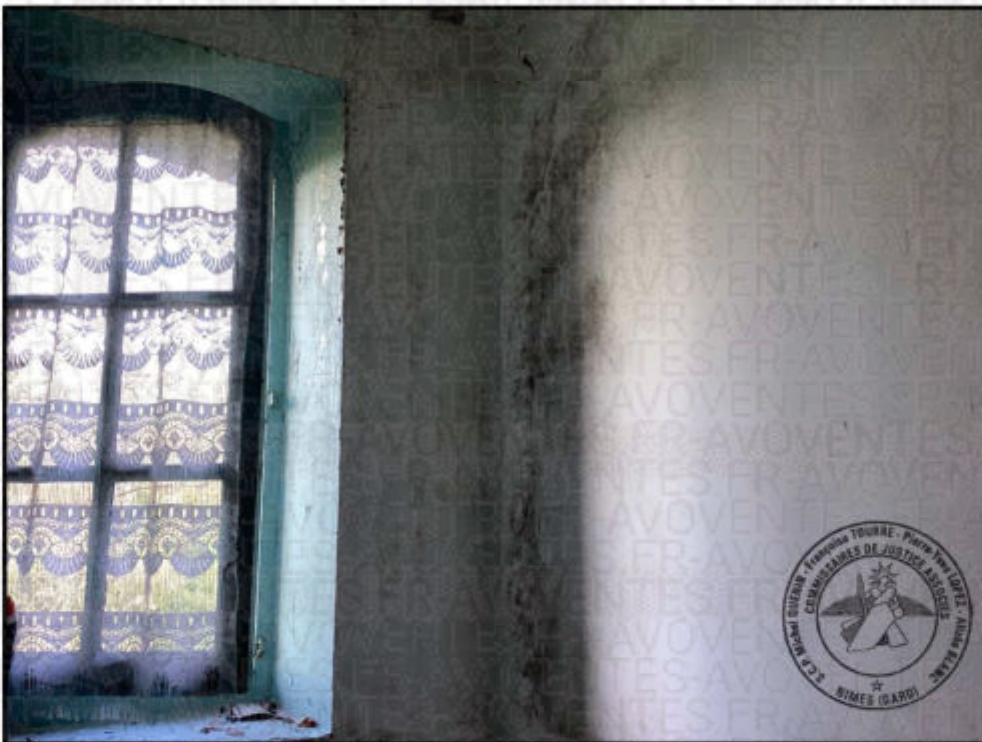
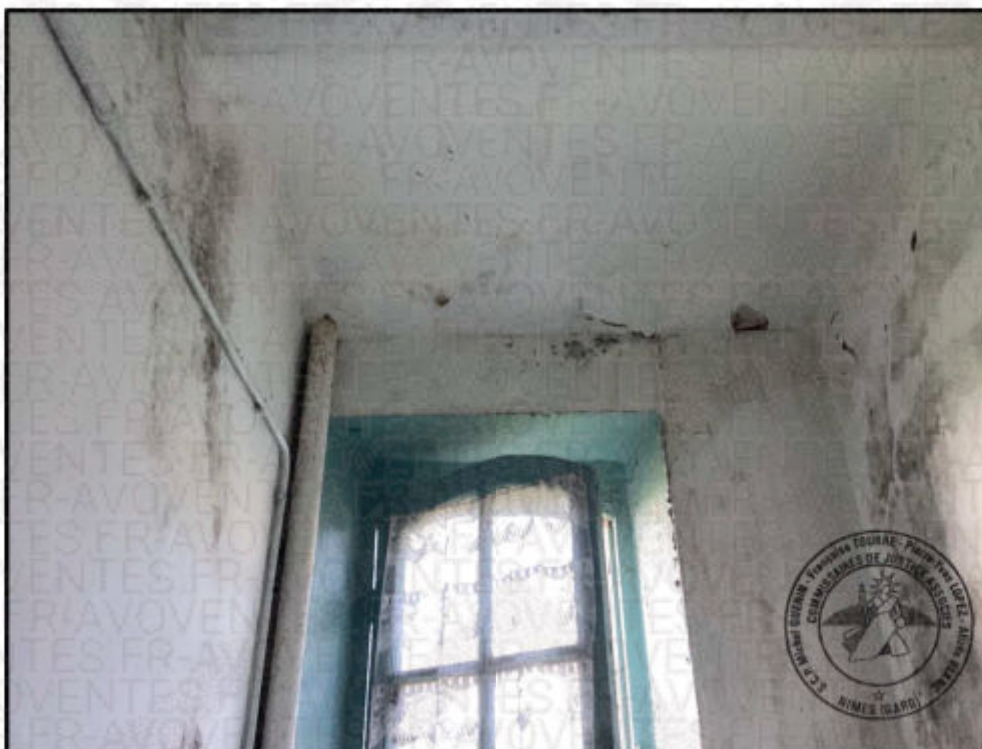
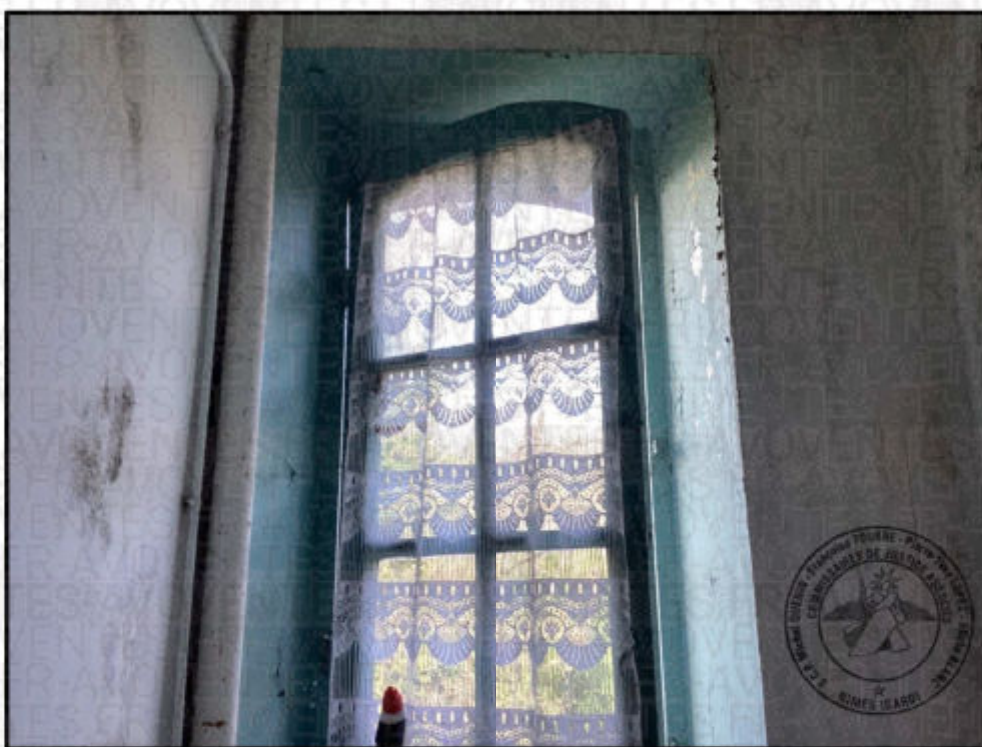
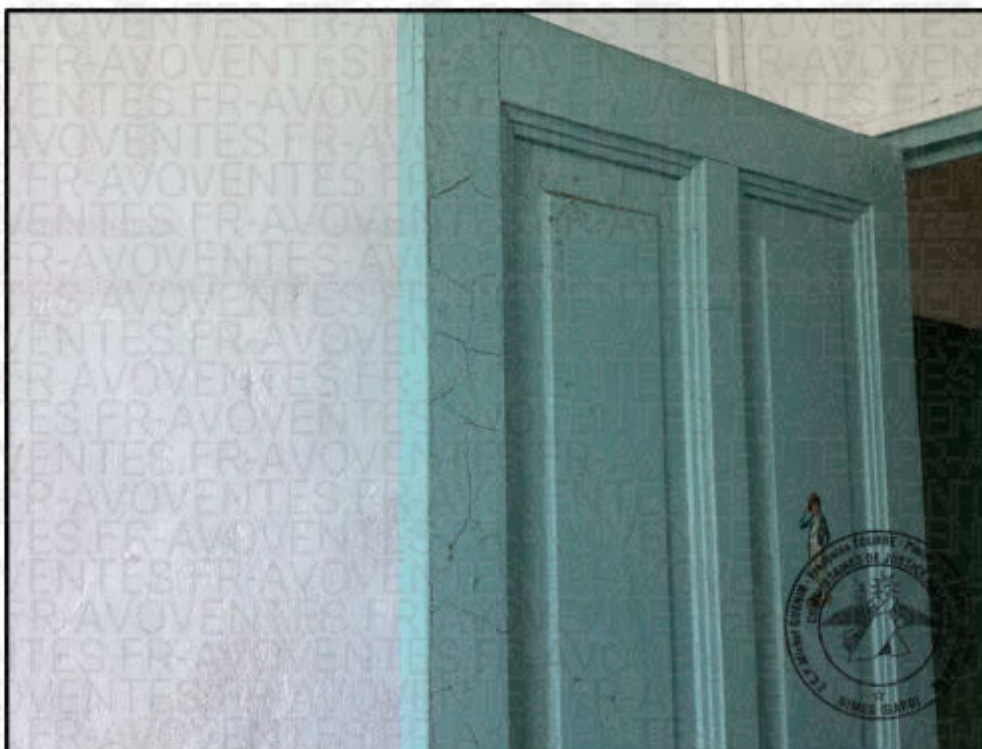
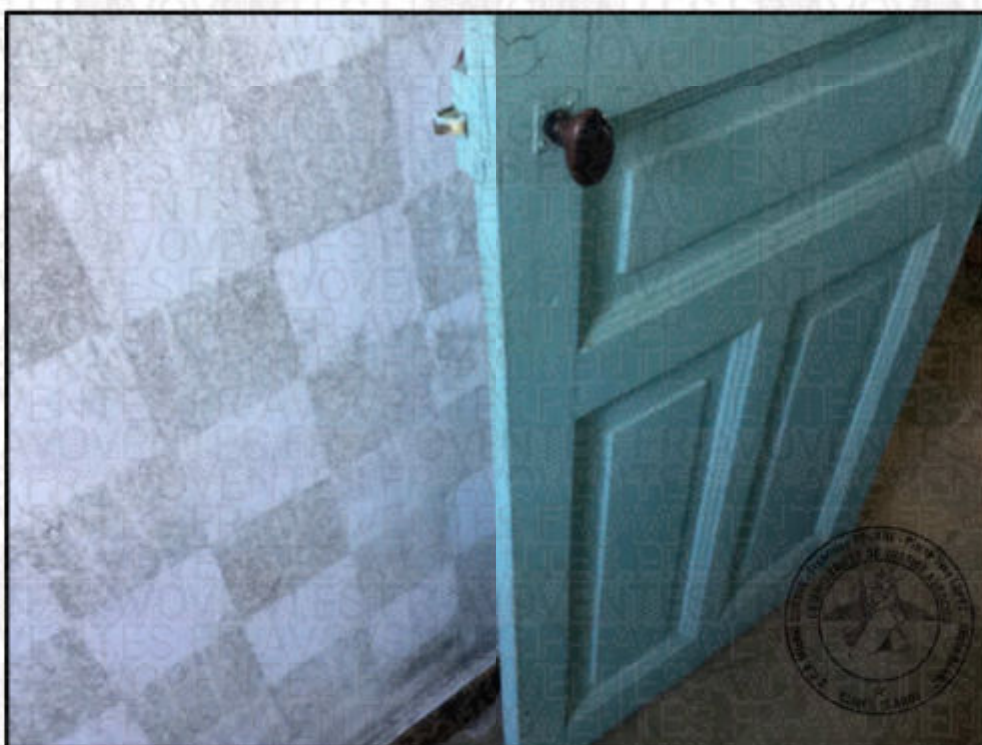
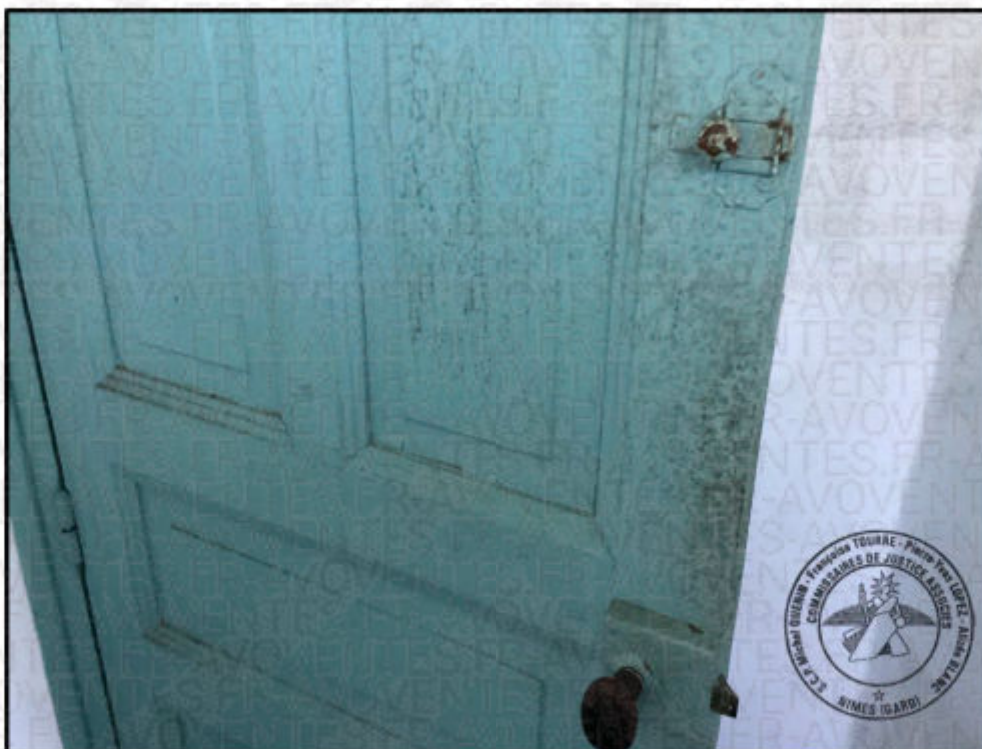
**WC :**

Le sol est carrelé, d'aspect ancien, noirci, en mauvais état. Plinthes anciennes dégradées sur le pourtour des murs.

Les murs sont blanchis, en très mauvais état, grevés de traces et auréoles noirâtres.

Plafond blanchi, peinture écaillée, dégradé.

Une fenêtre un battant, menuiserie bois peinte, en très mauvais état.

Porte bois peinte, de couleur verte. La peinture s'écaille, craquèle, en très mauvais état.

Un toilette sur pied, très sale.
