## **PROCES VERBAL DE CONSTAT**

## **PROCES VERBAL DE DESCRIPTION**

**111 chemin du puits de la vernede  
30160 GAGNIERES**

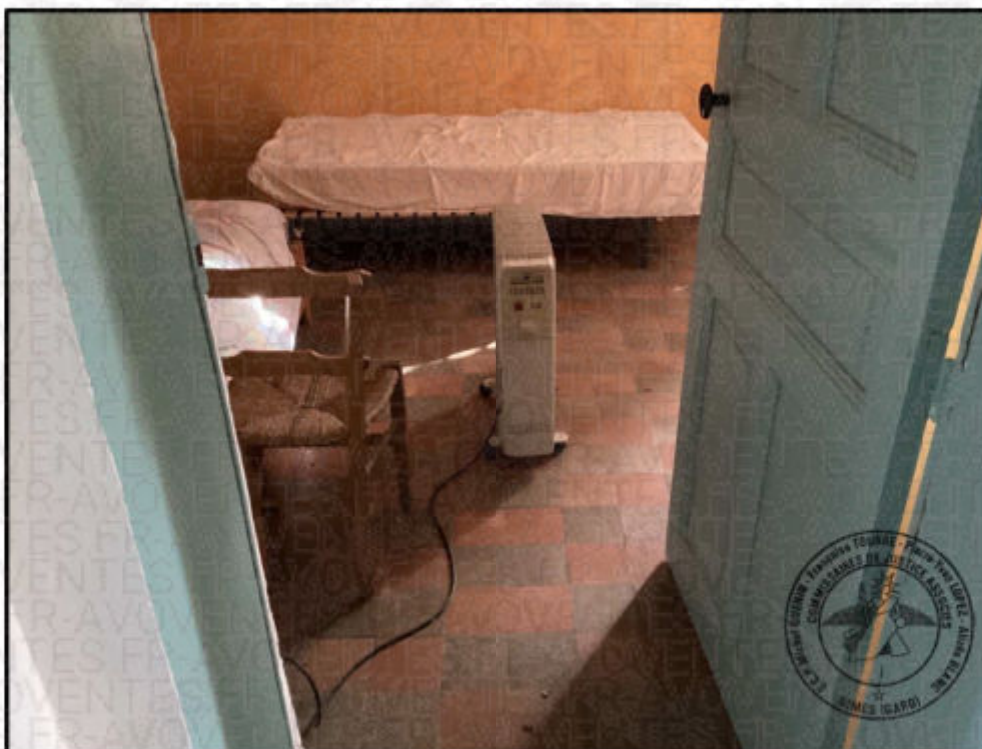
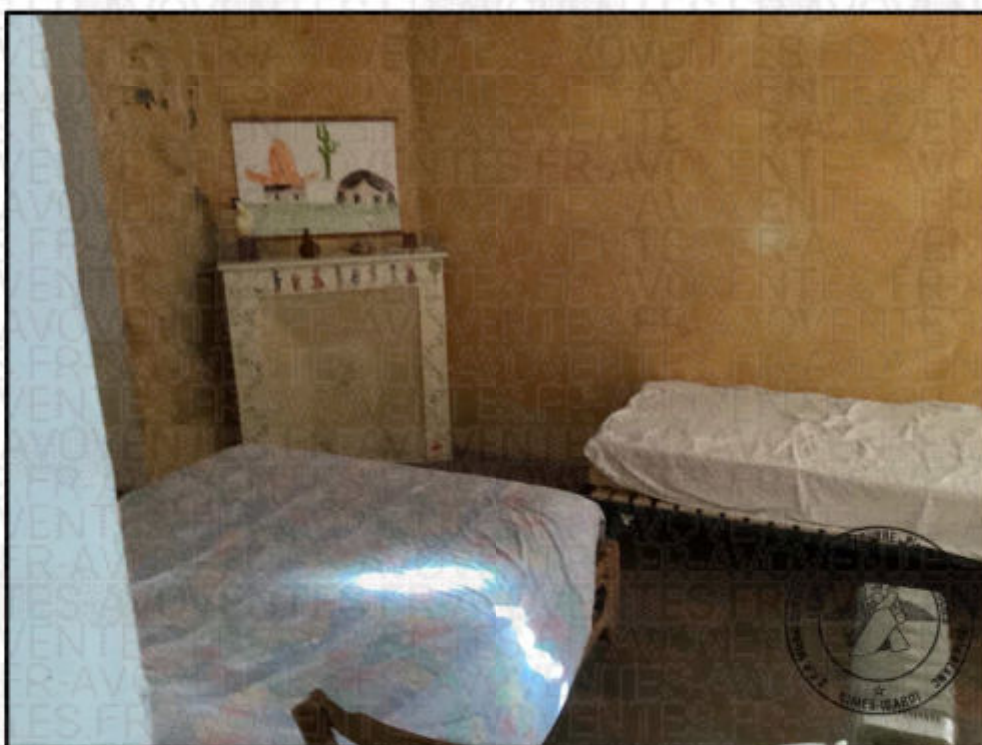
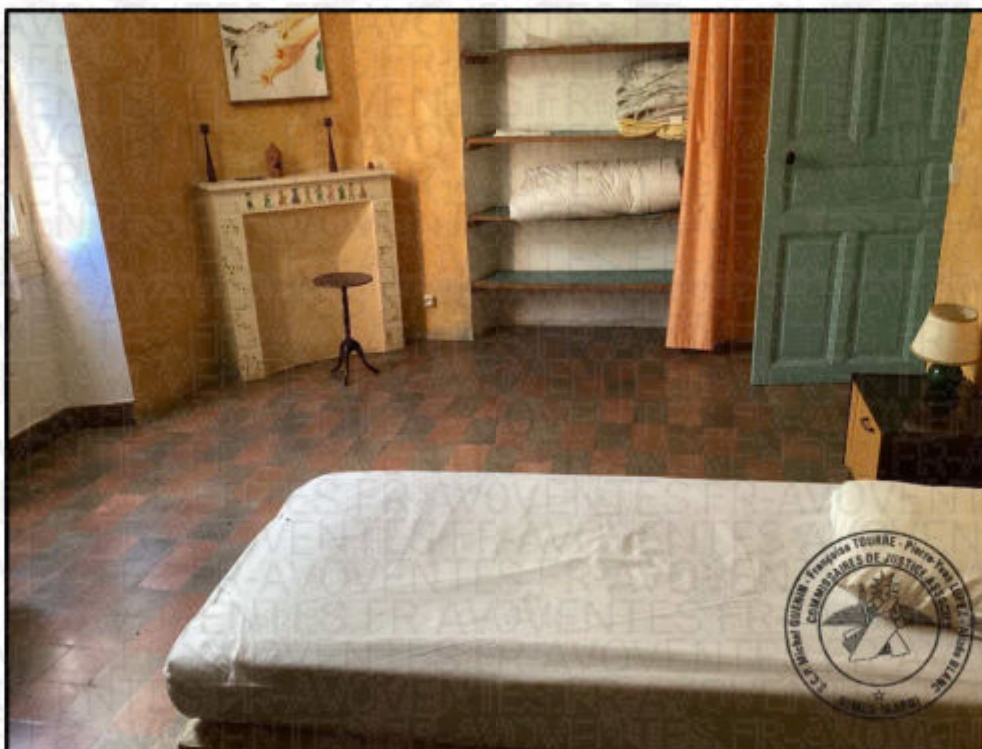
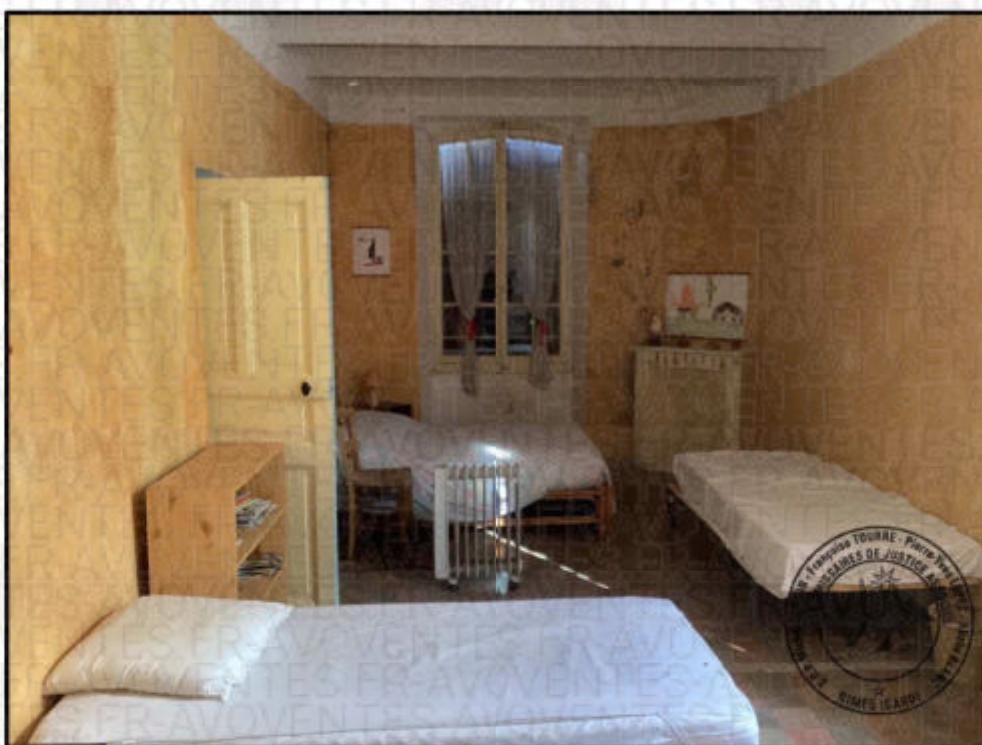
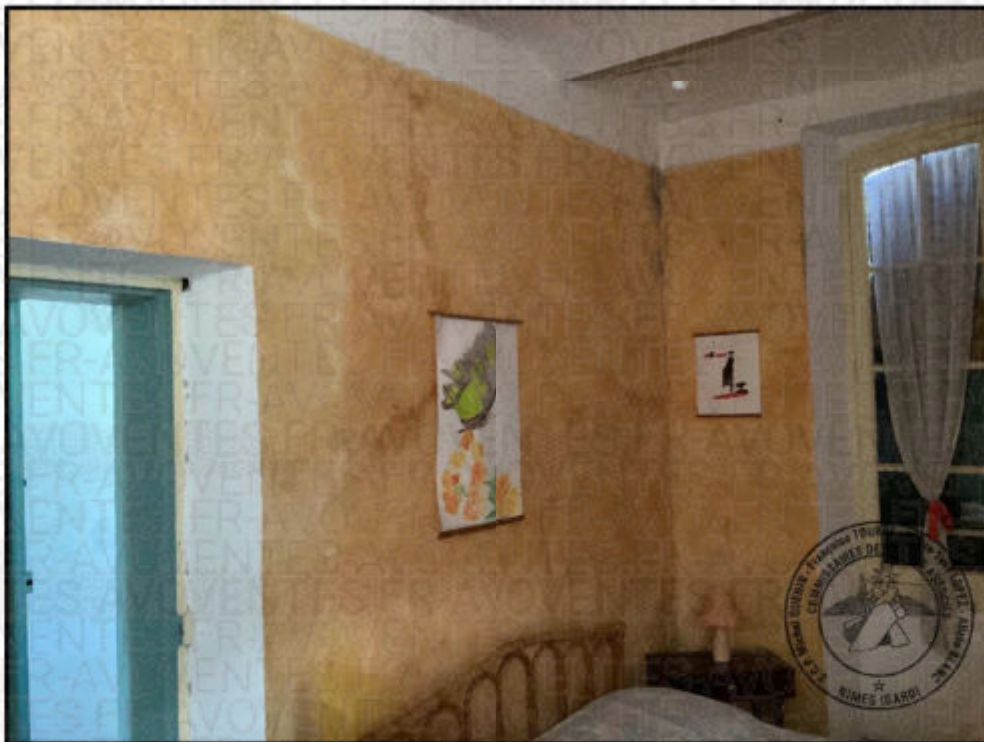
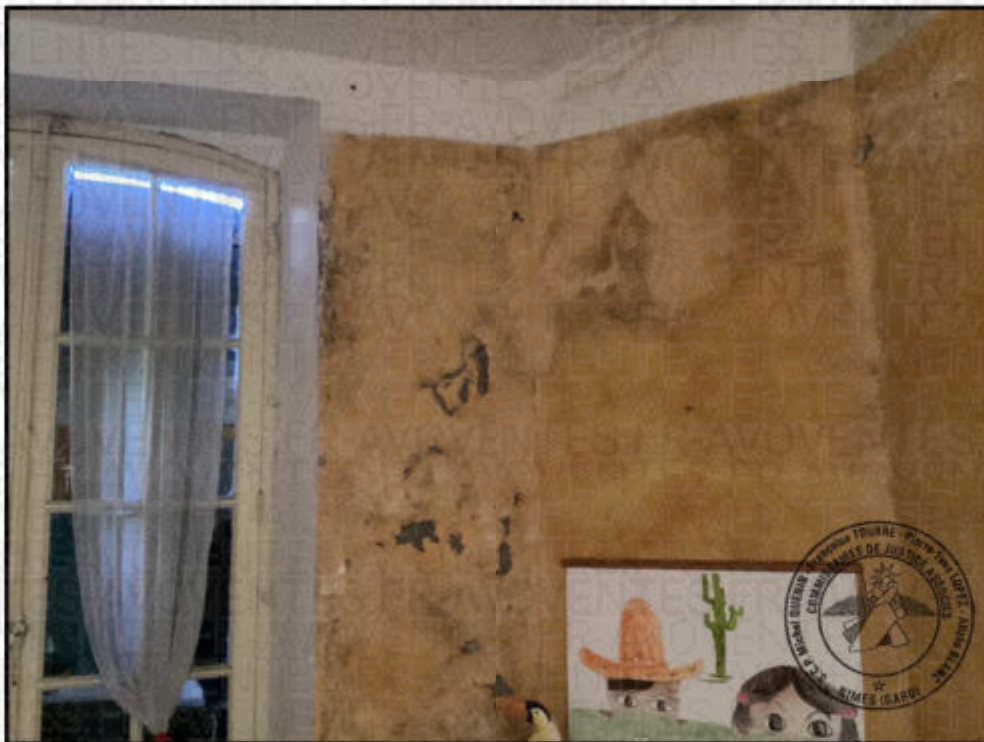
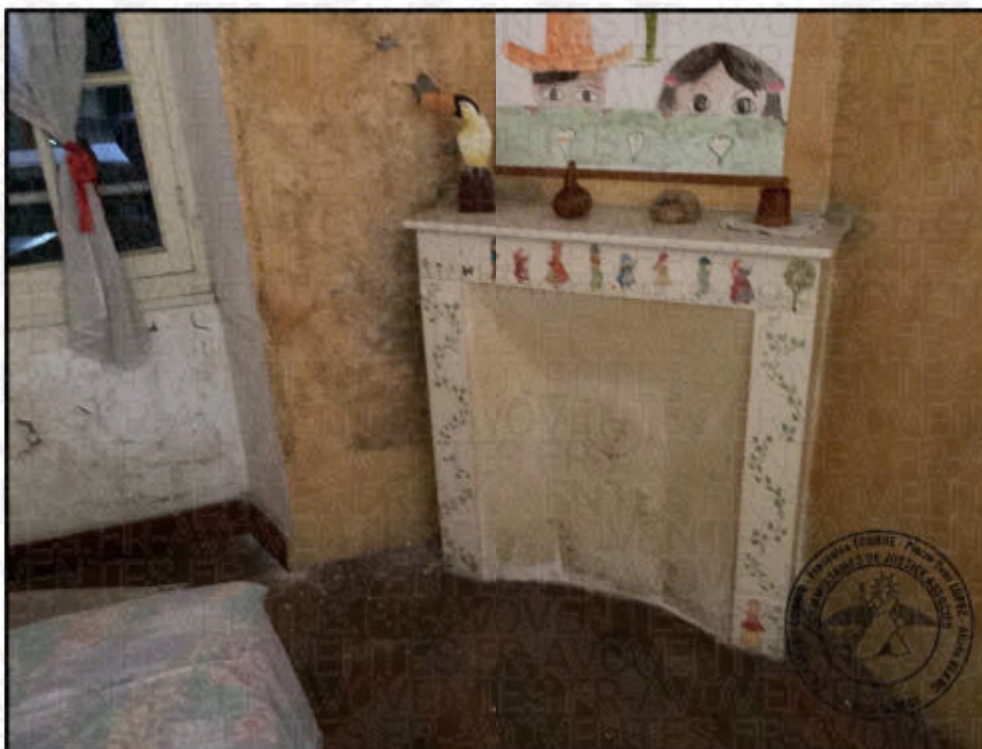
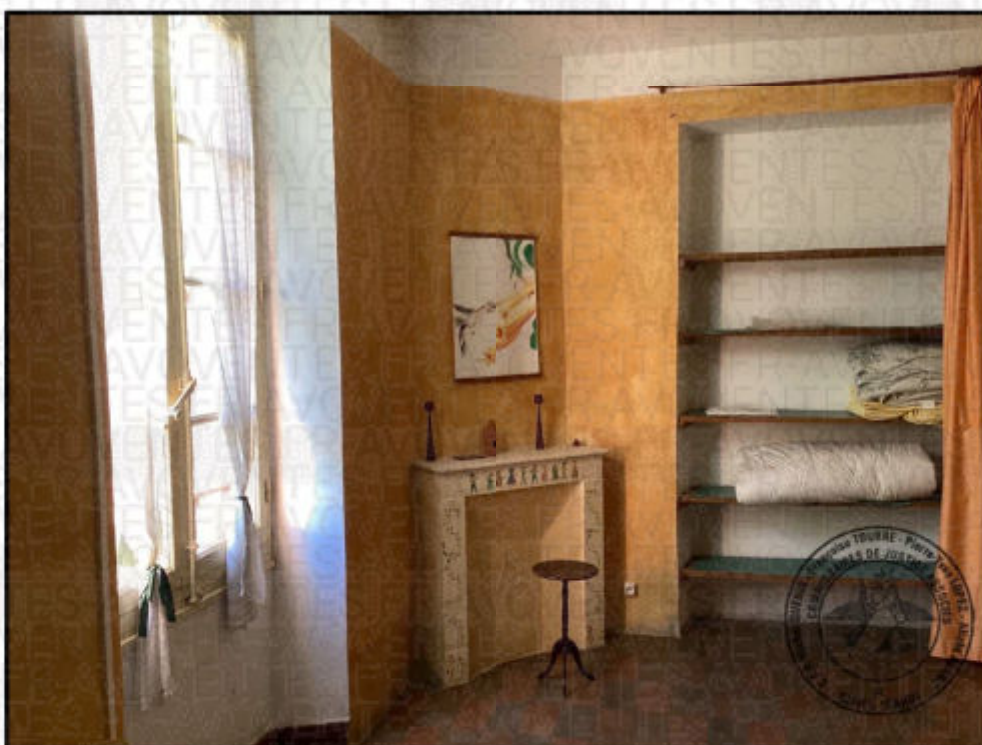
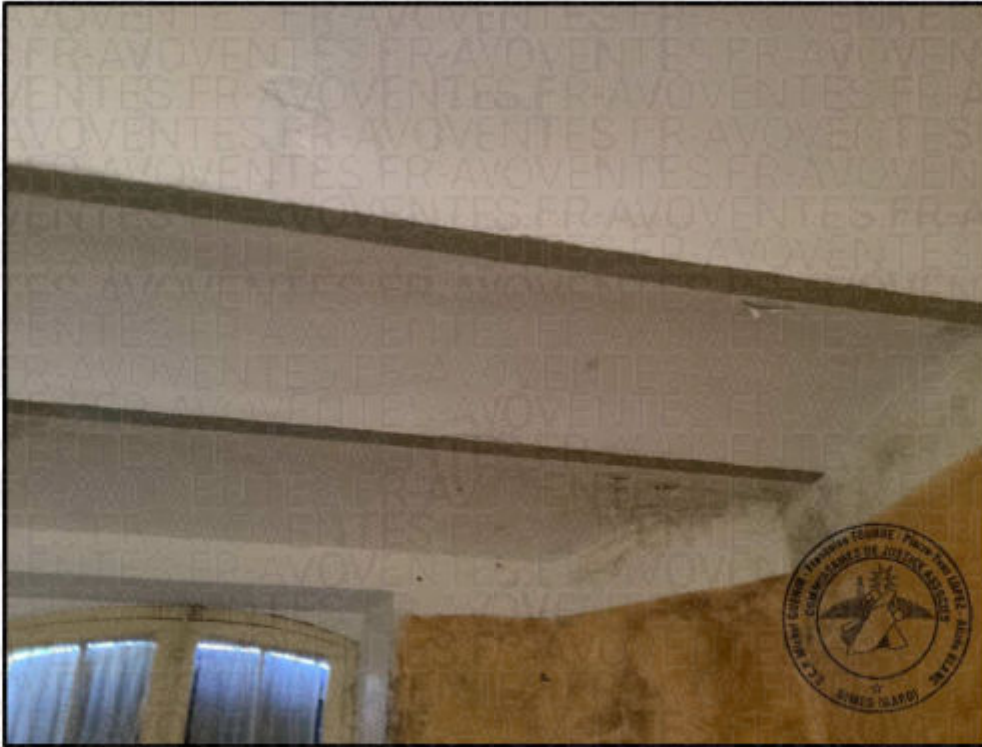
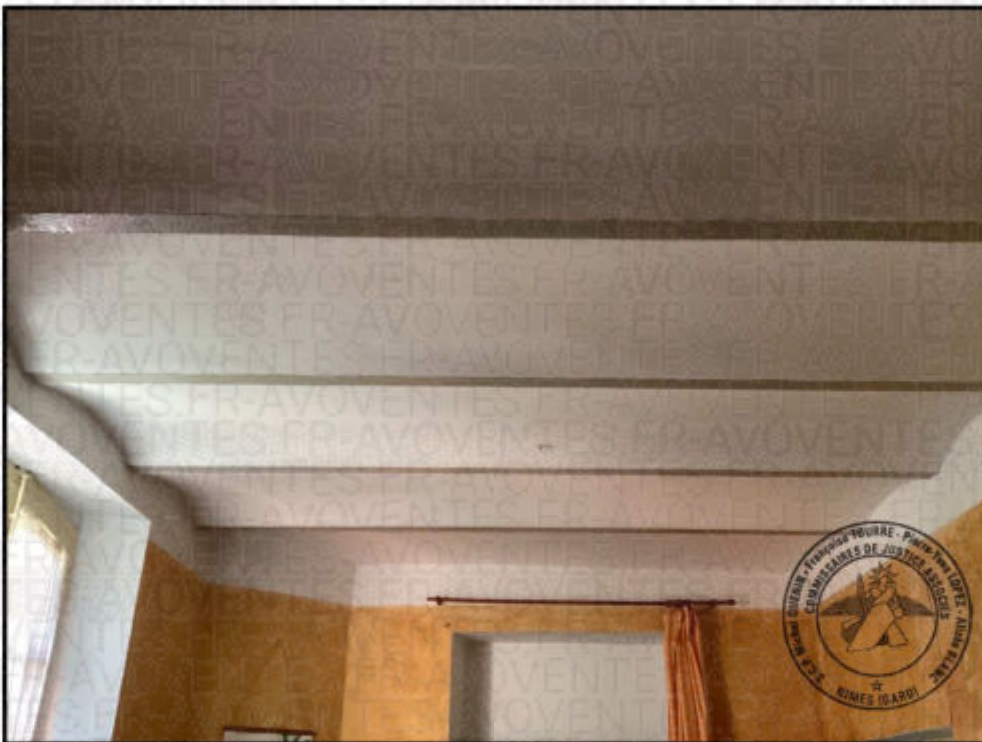
## CHAMBRE 2

Les murs sont enduits, de couleur jaune orangée, en état d'usage. Le pan de mur gauche, à proximité de la fenêtre, est en très mauvais état. Nous relevons d'importantes traces d'infiltration.

Le mur situé sous la fenêtre est en très mauvais état.

Plafond blanchi. Traces noirâtres en plafond à gauche de la pièce.

La pièce est ajourée au moyen de deux fenêtres double battant, menuiserie bois, avec volets bois double vantaux, en mauvais état.

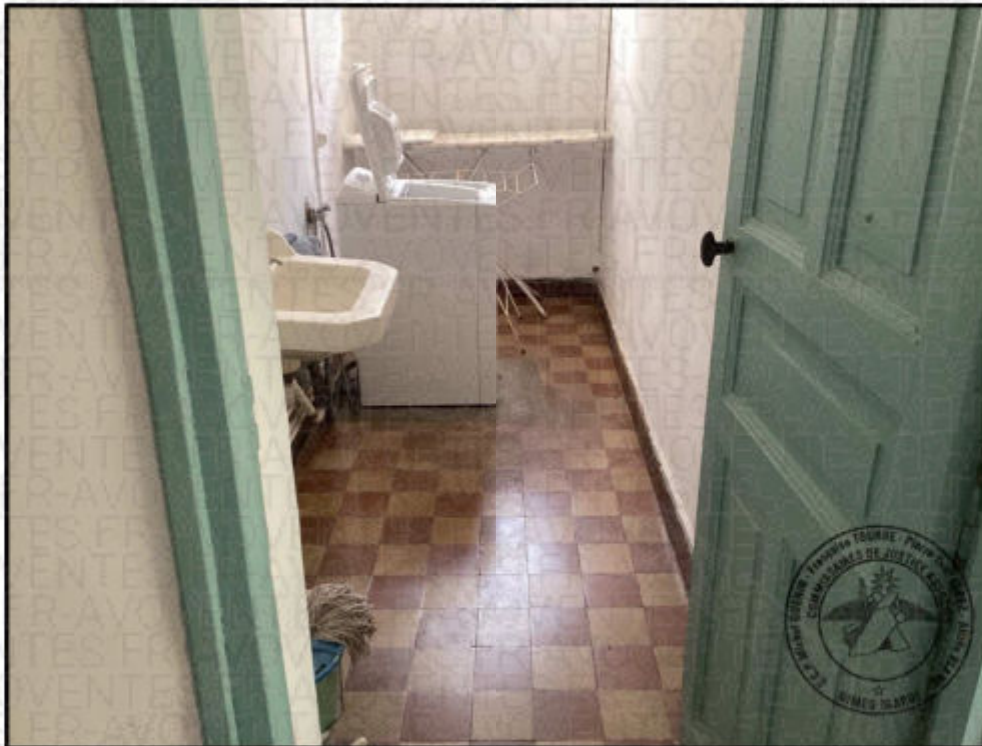
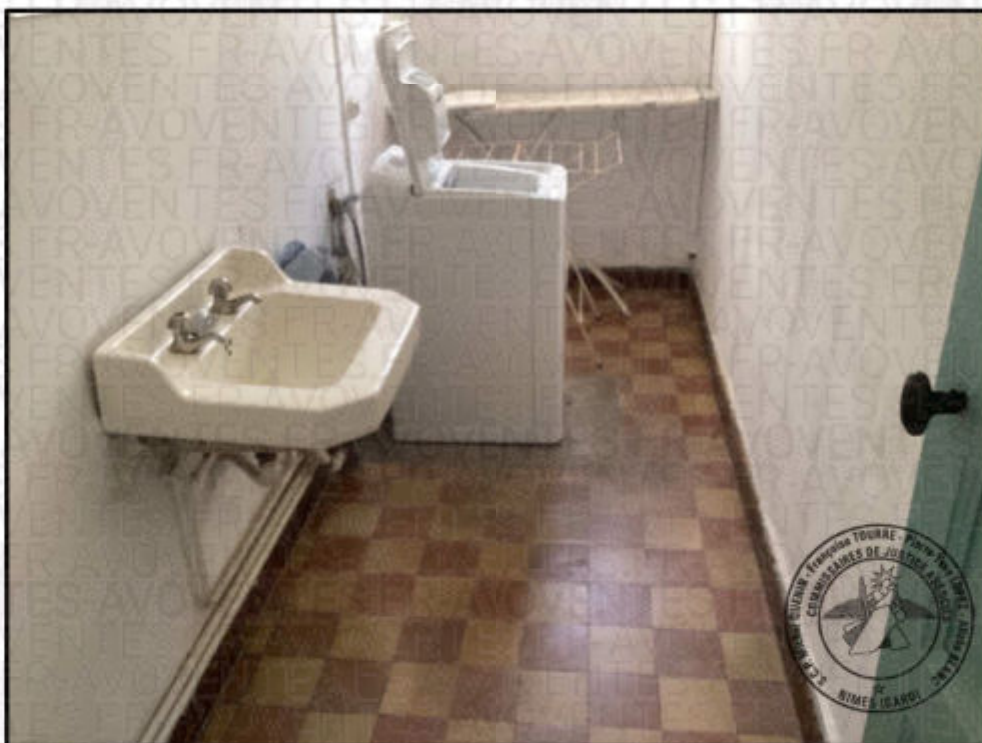
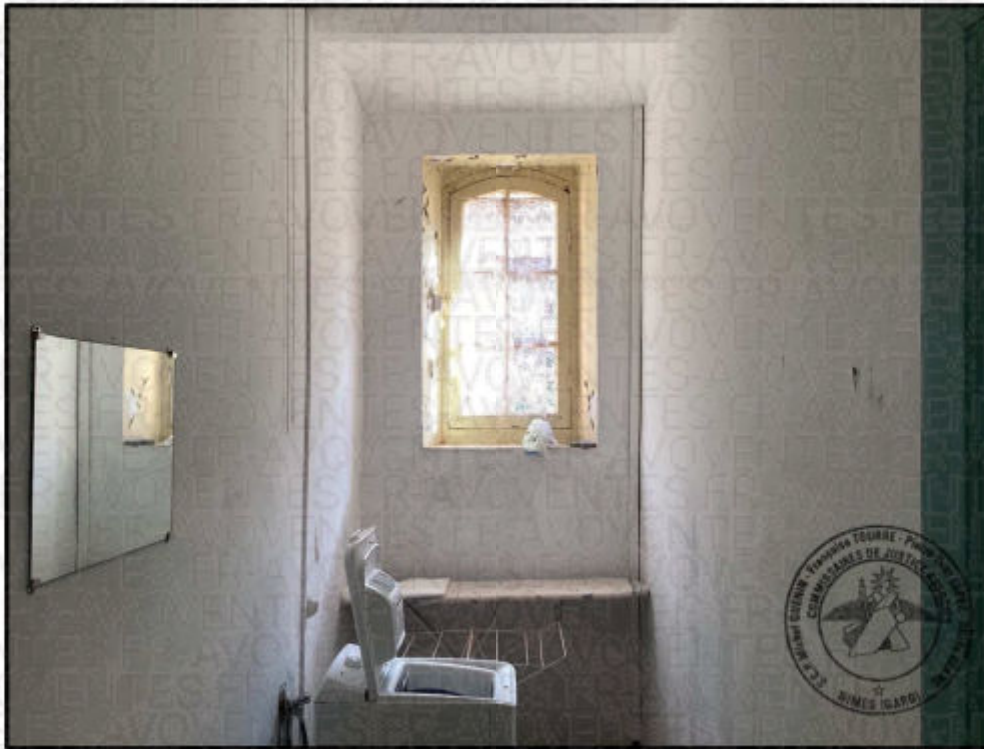
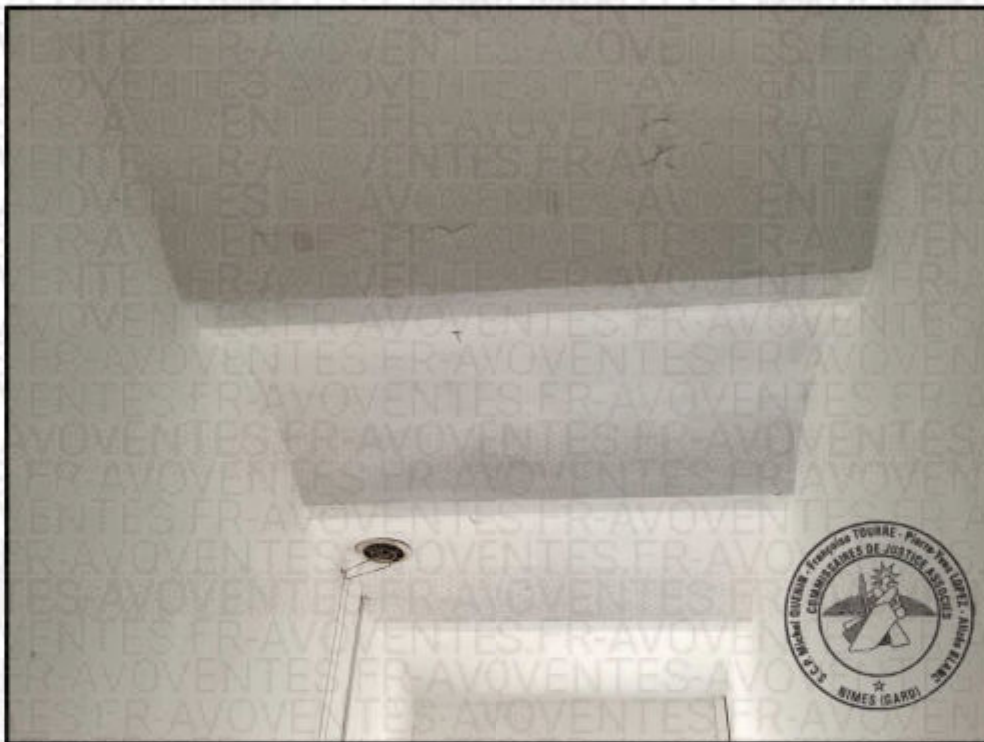
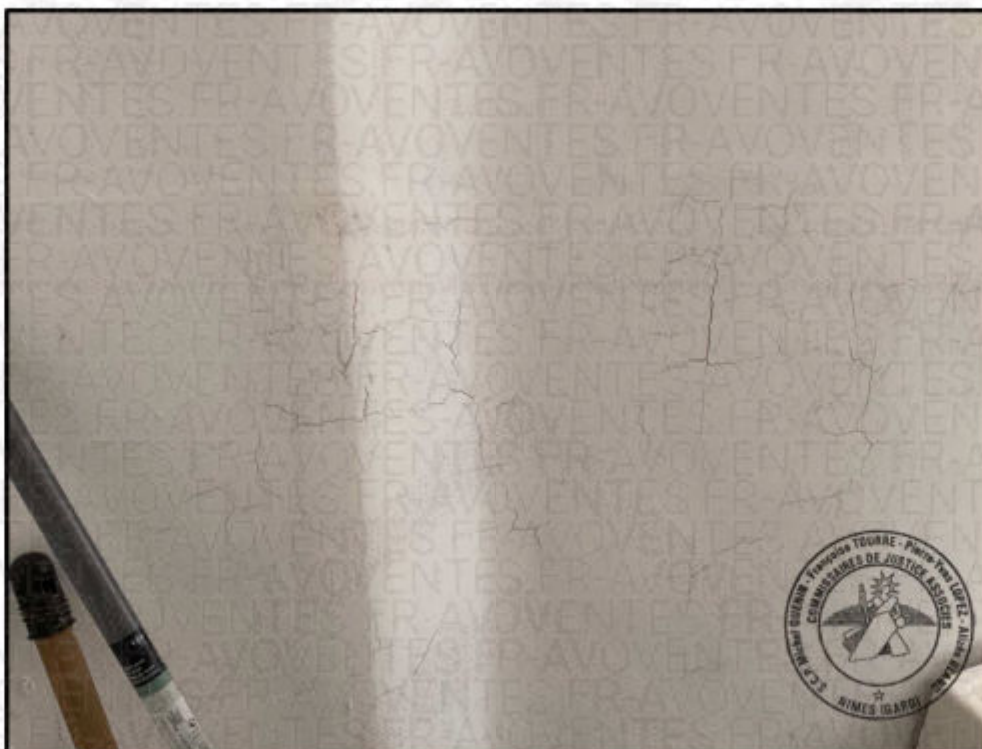
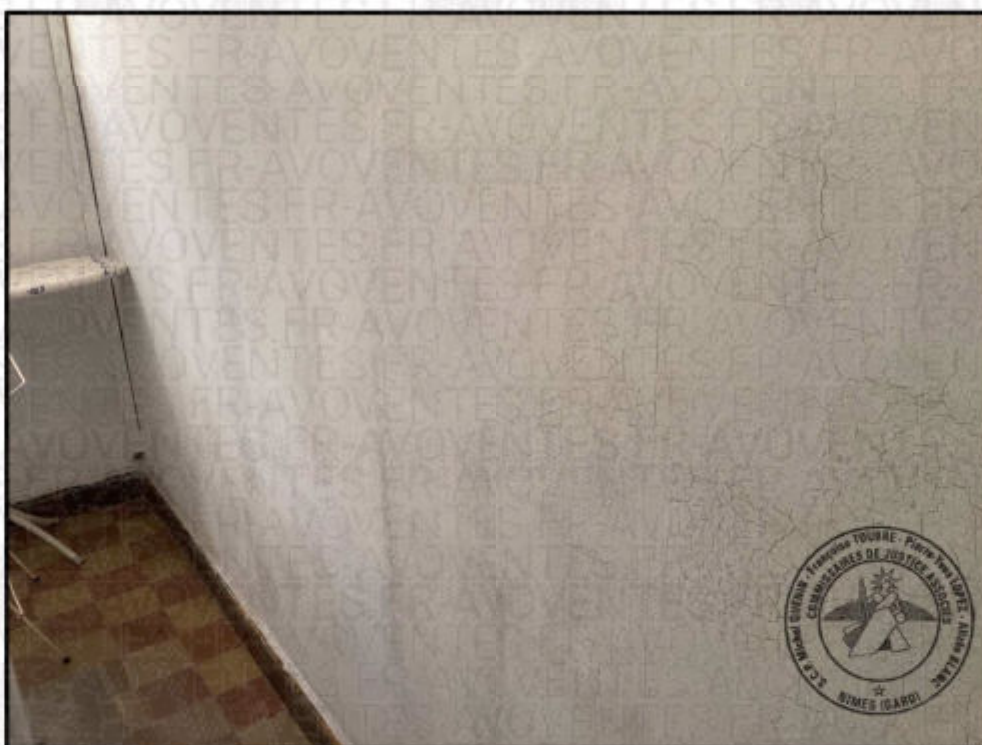
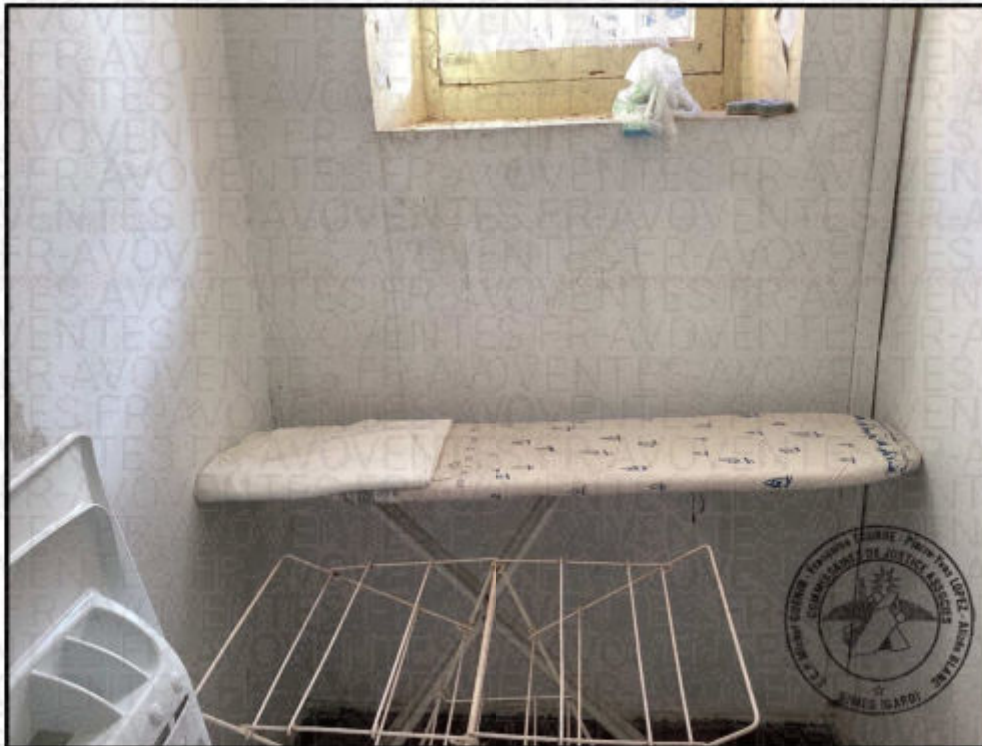
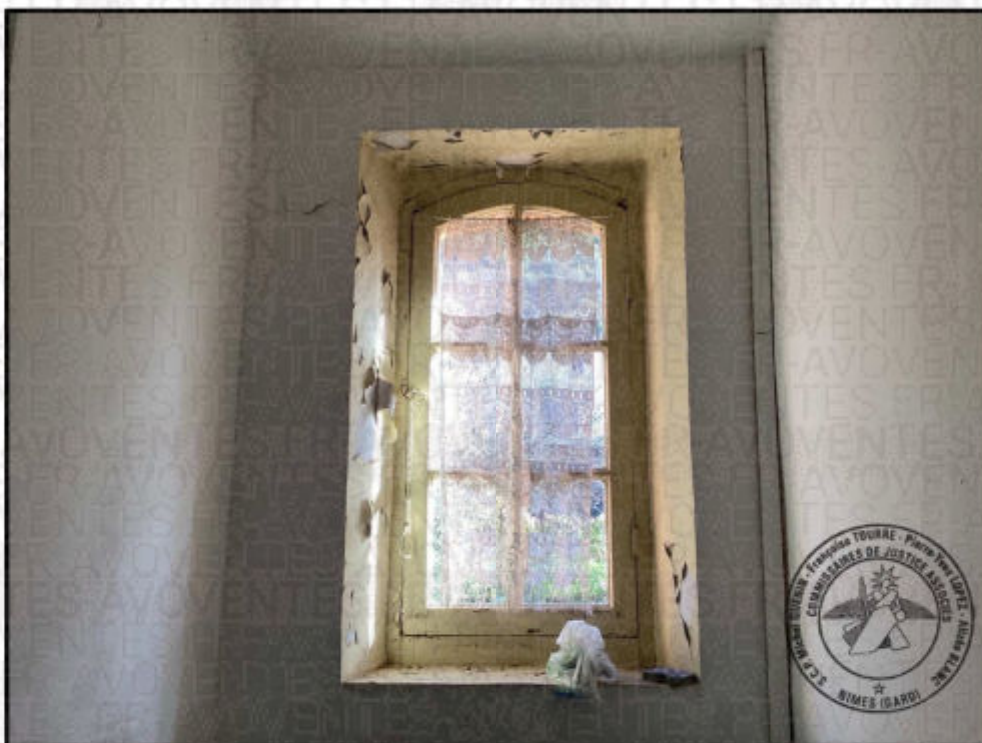
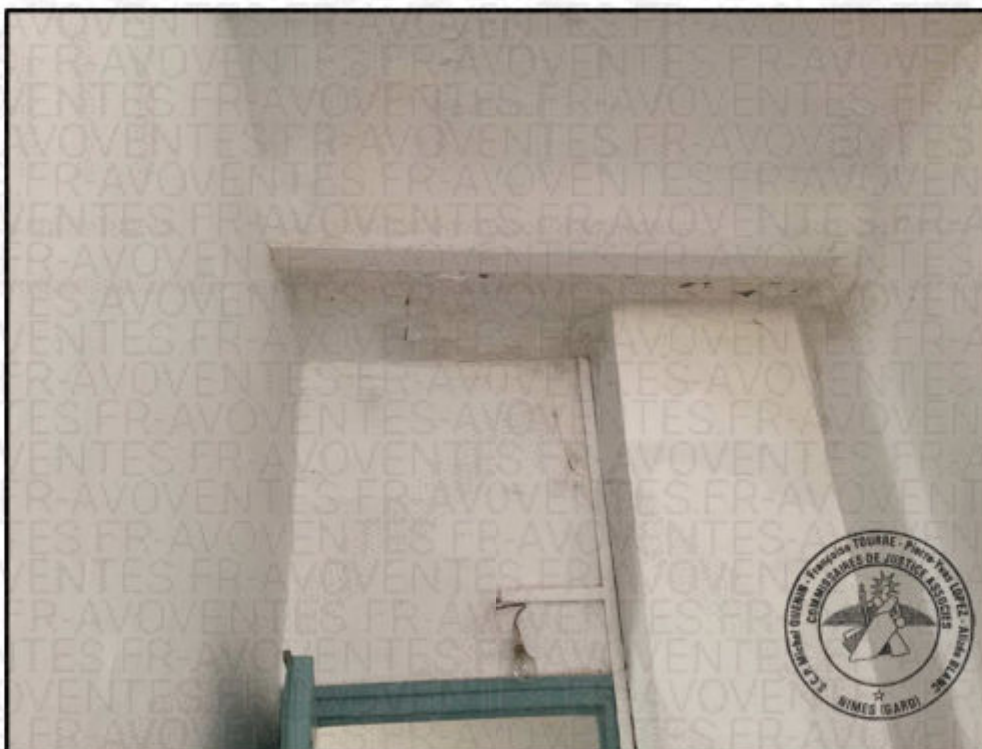
Une petite fenêtre un battant, menuiserie bois peinte. Dans l'encadrement de la fenêtre, la peinture est entièrement écaillée.

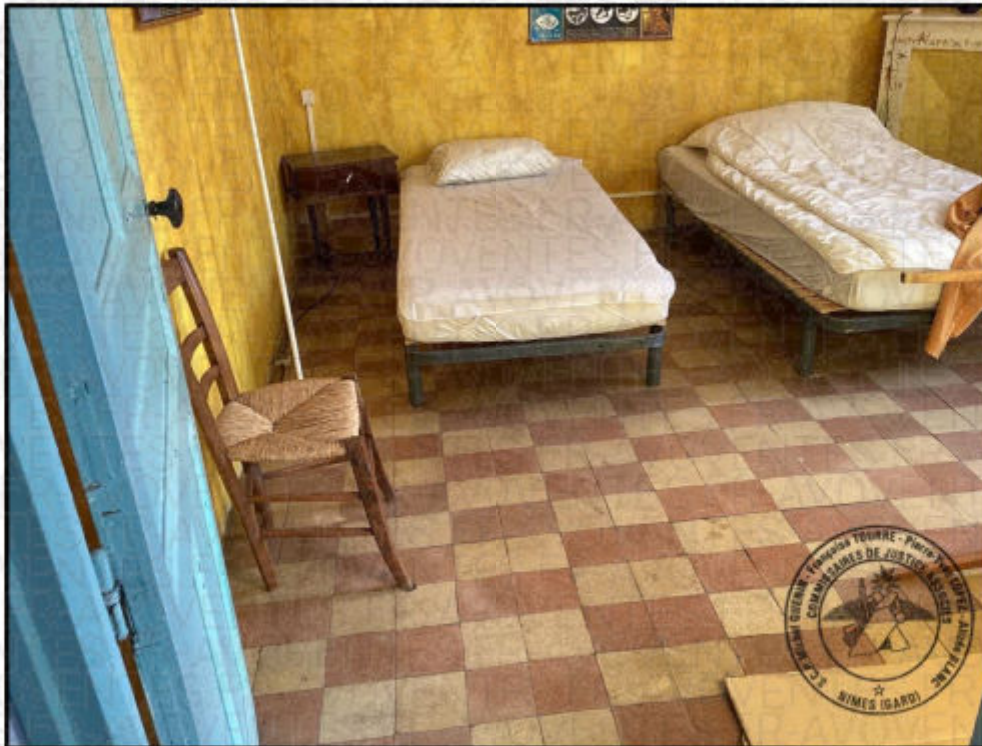
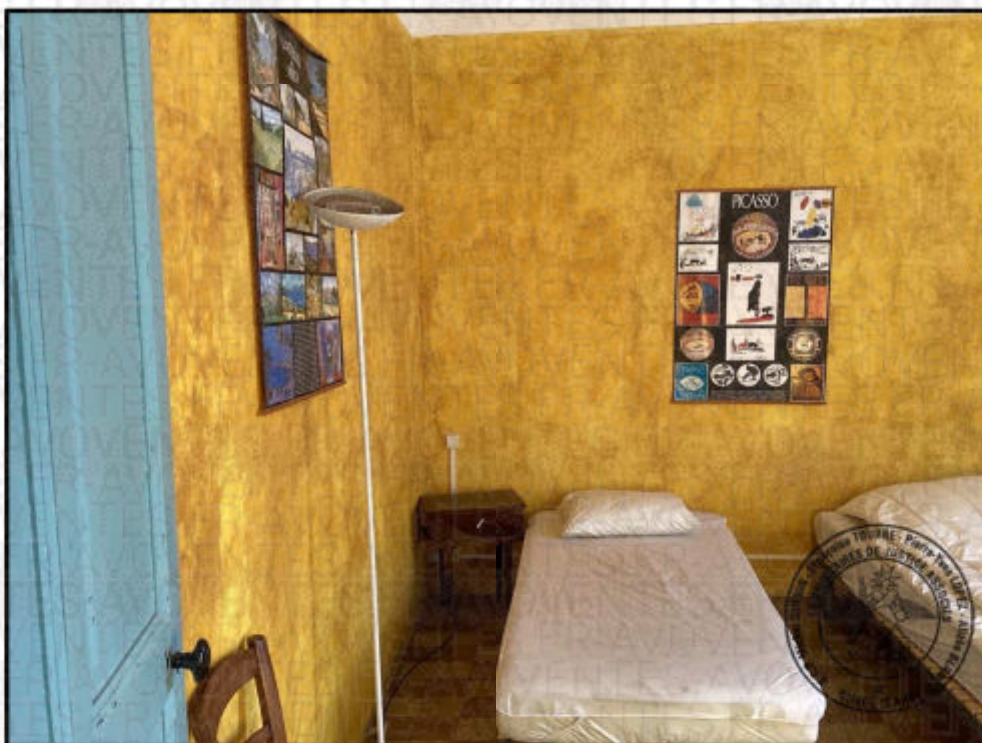
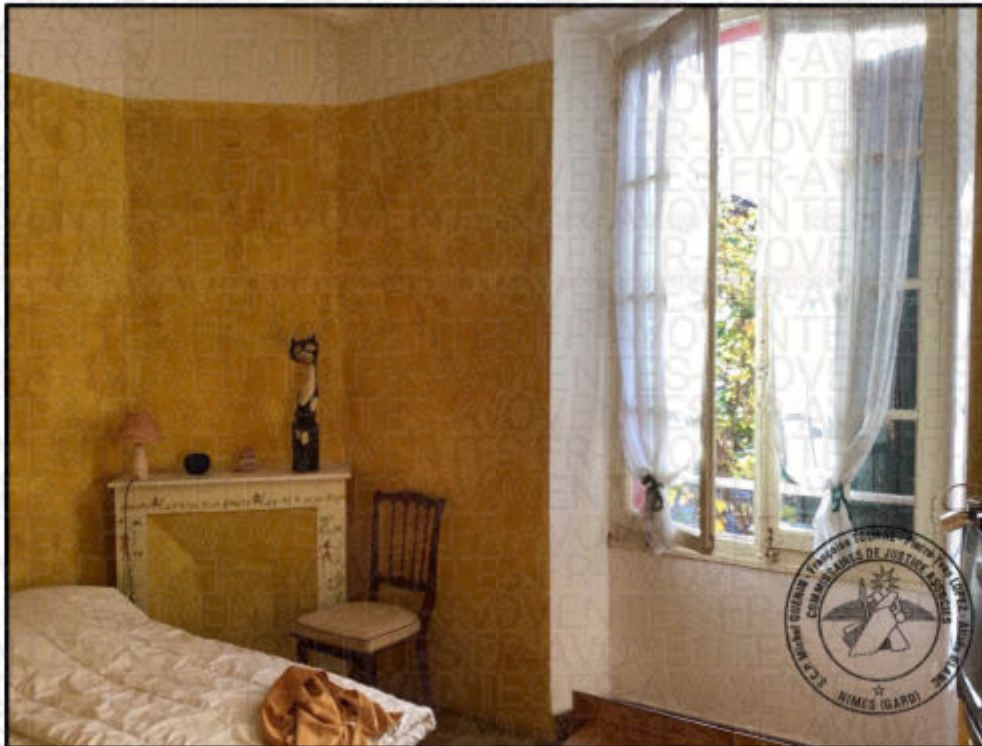
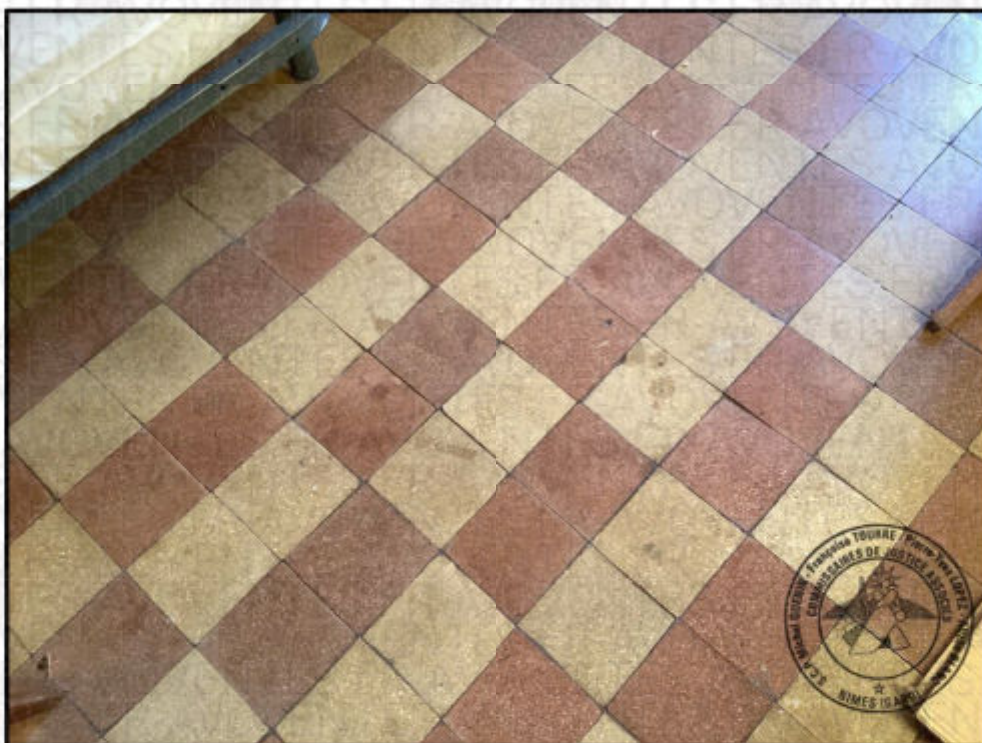
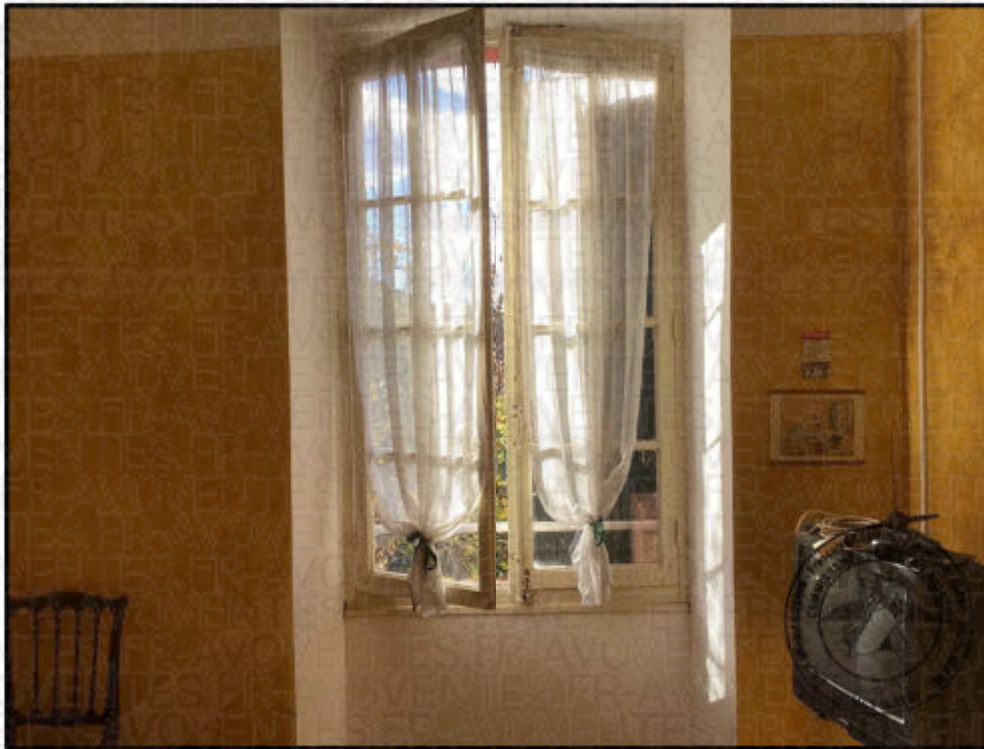
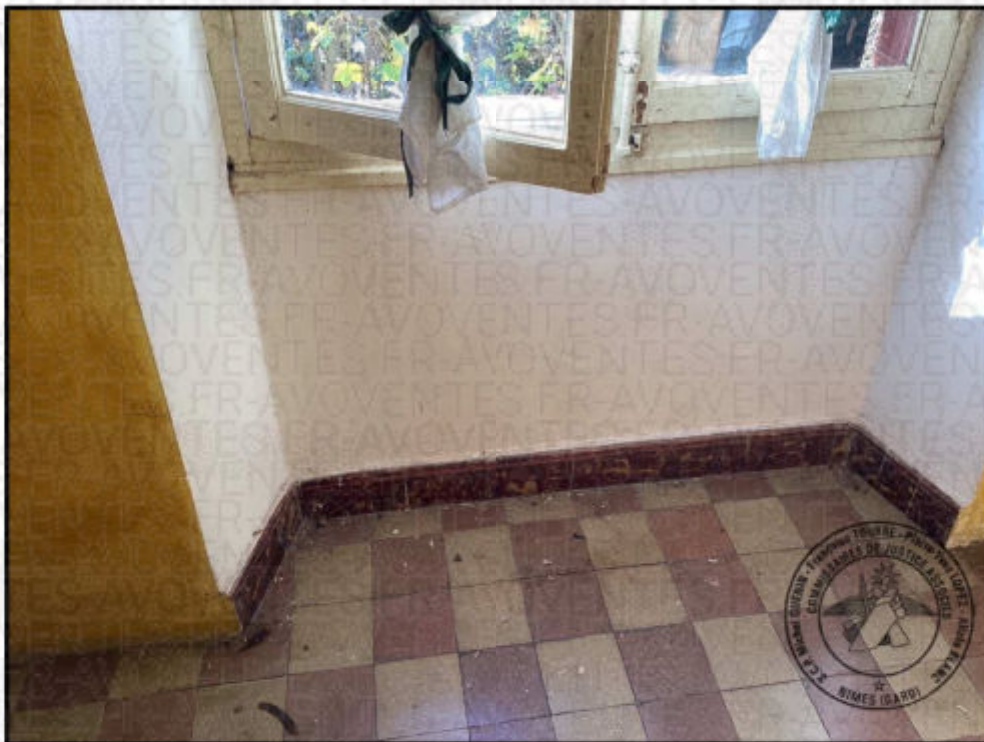
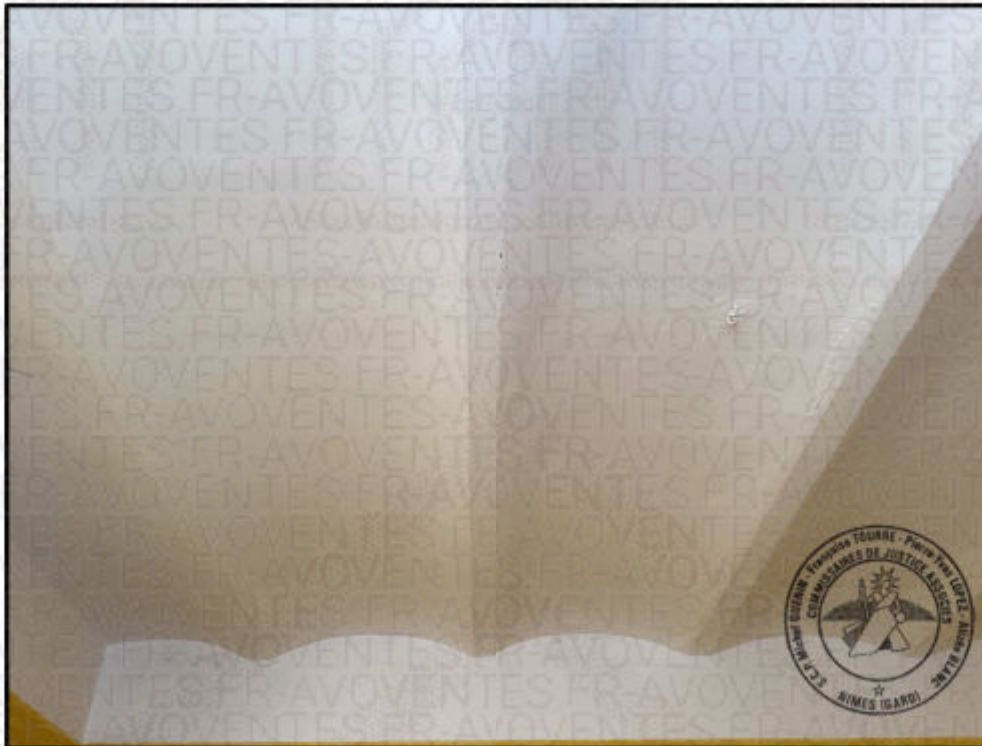
### **CHAMBRE 3**

Le sol est recouvert d'un carrelage ancien, bicolore, sale. Certains carreaux ne sont pas bien scellés au sol.

Les murs sont recouverts d'un enduit, de couleur jaune moutarde, lequel est noirci par endroits.

La pièce est ajourée au SUD par une fenêtre double battant, menuiserie bois peinte, assortie de volets bois double vantaux, en mauvais état.

Un cadre de cheminée ; la cheminée est obstruée.
