## **PROCES VERBAL DE CONSTAT**

## **PROCES VERBAL DE DESCRIPTION**

**111 chemin du puits de la vernede  
30160 GAGNIERES**

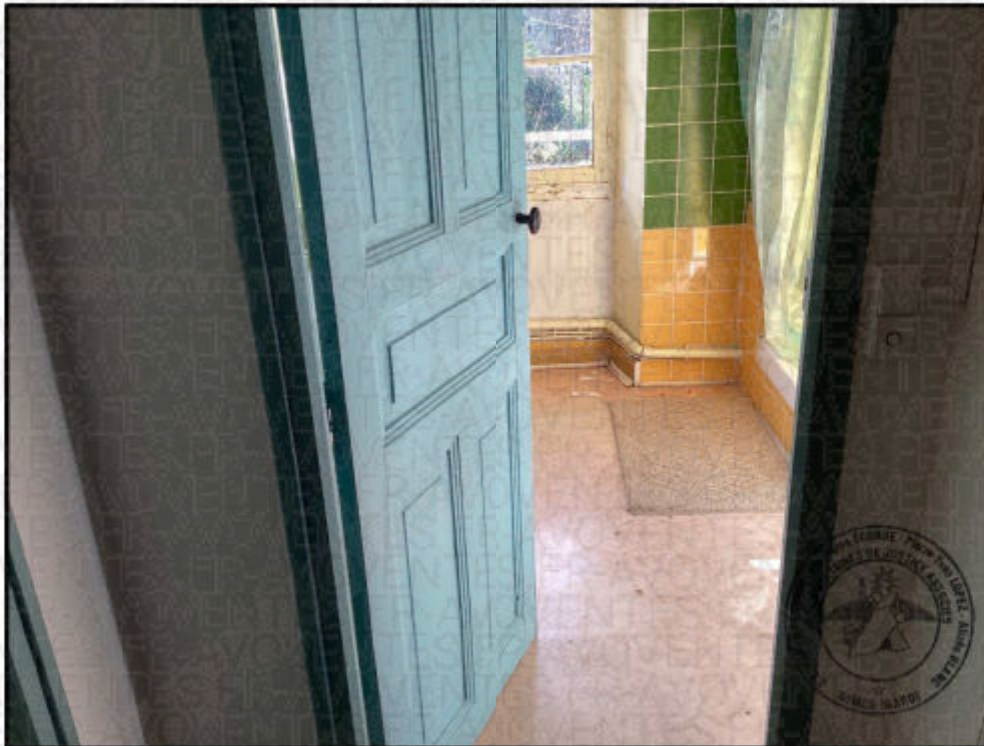
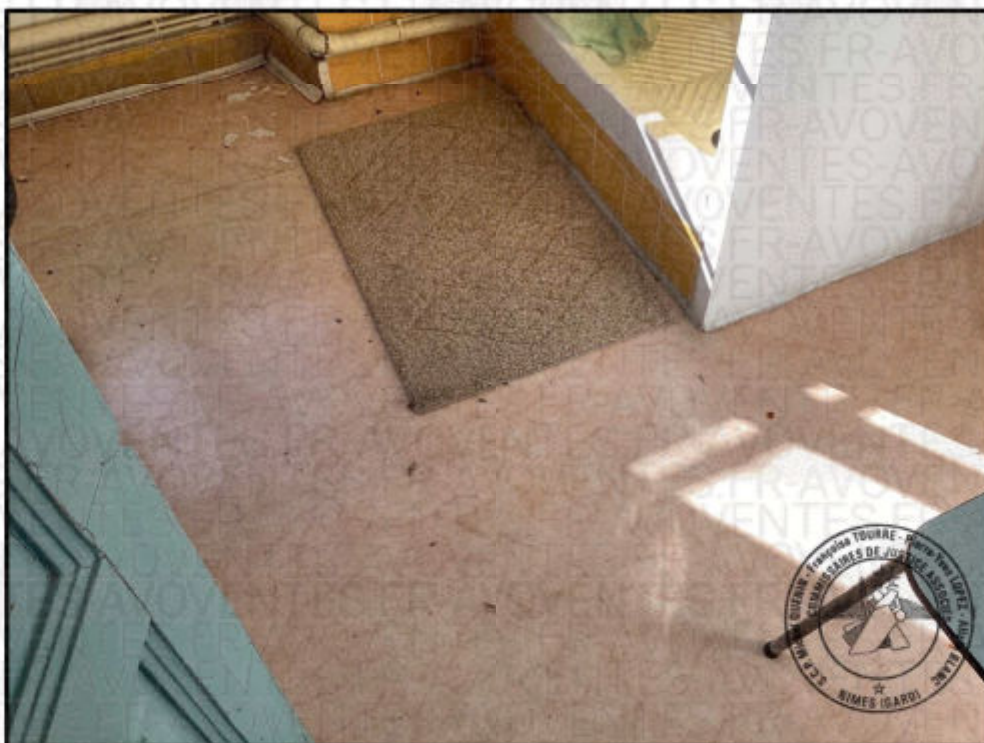
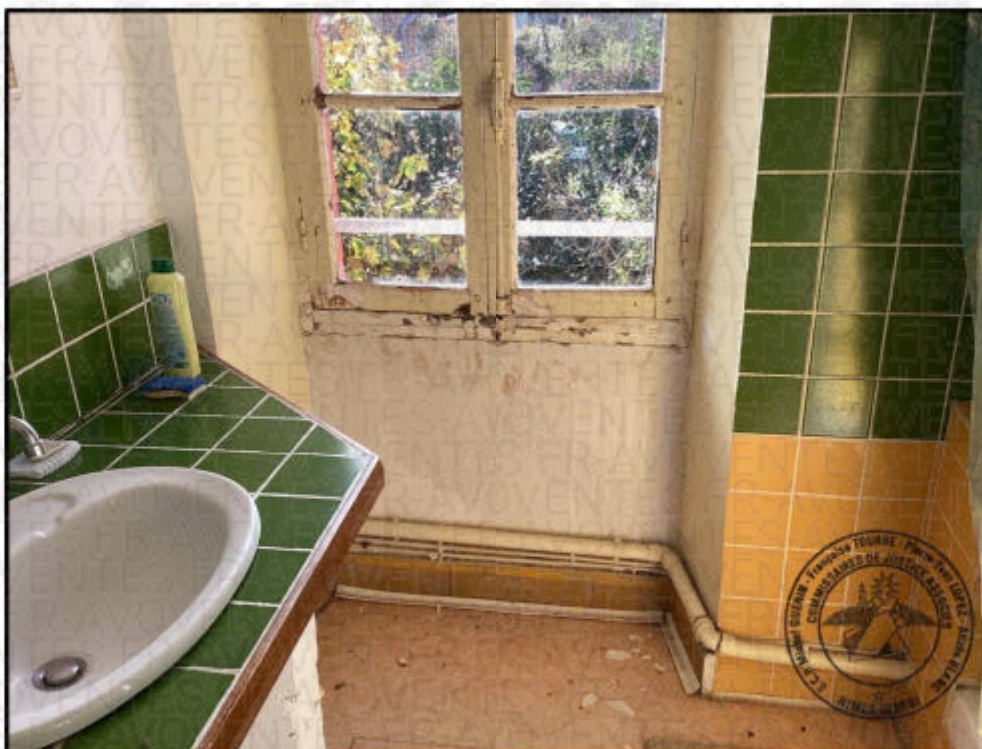
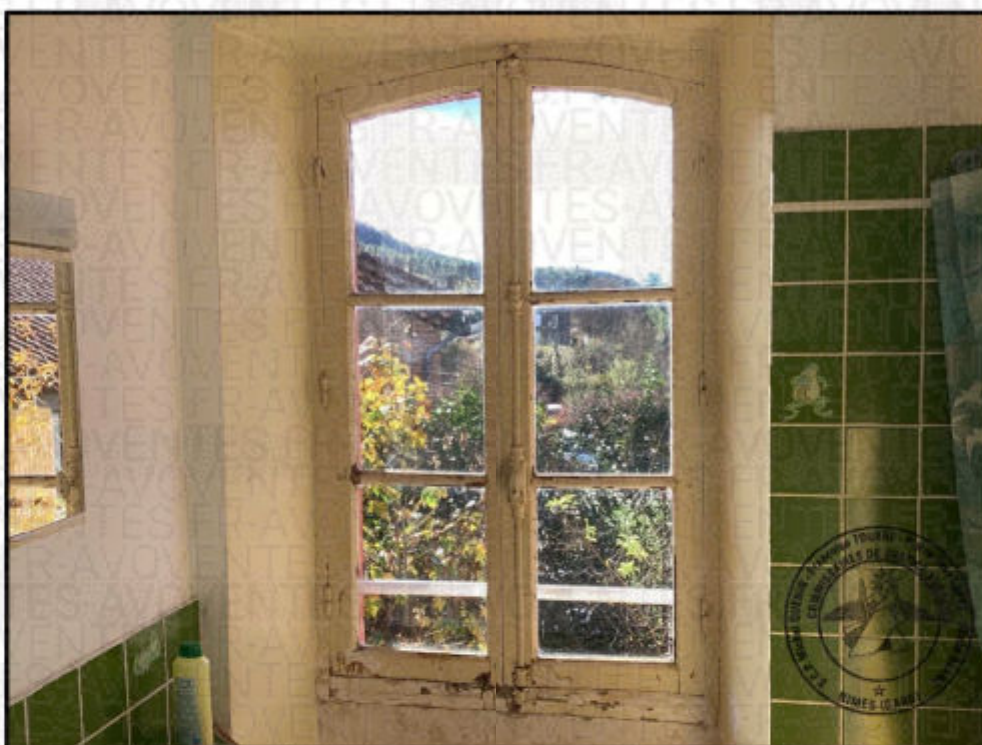
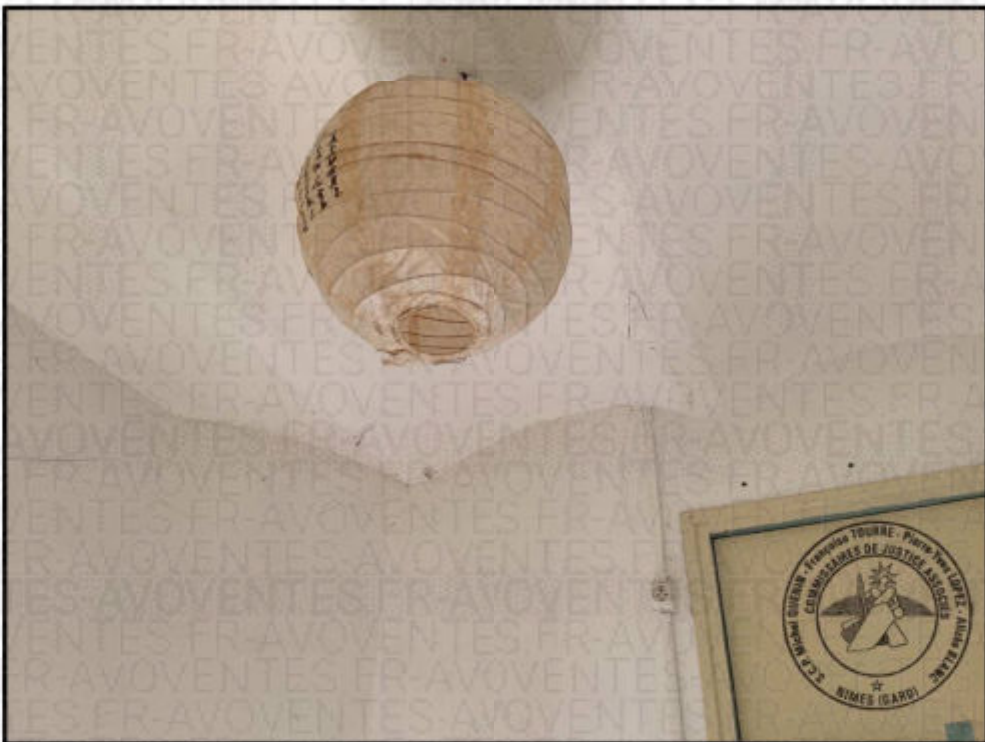
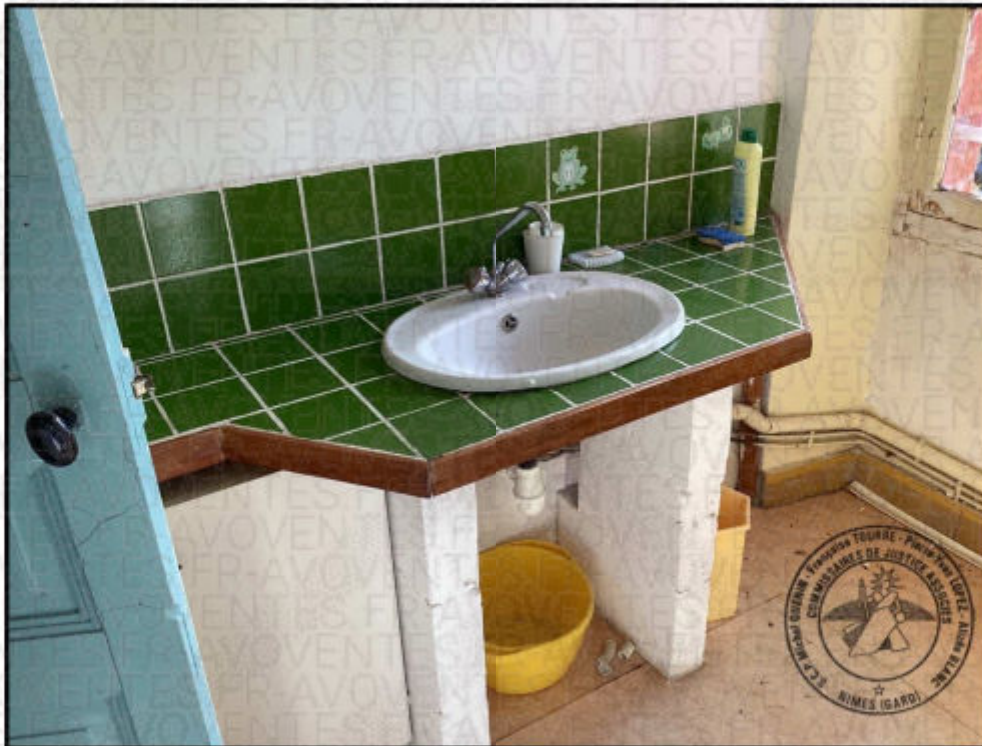
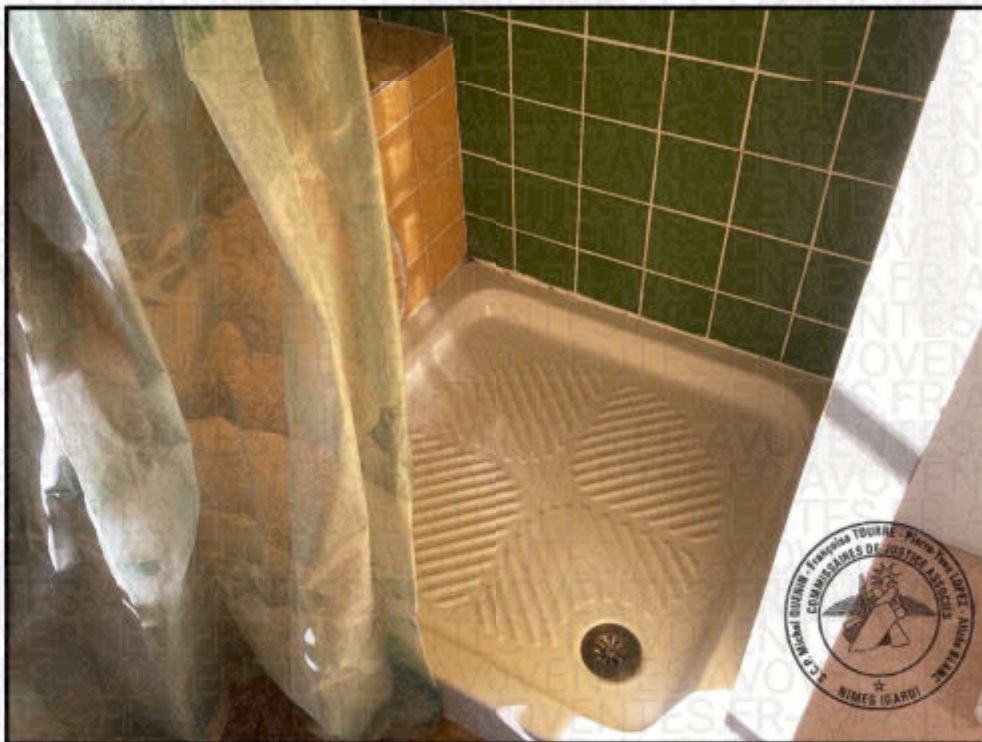
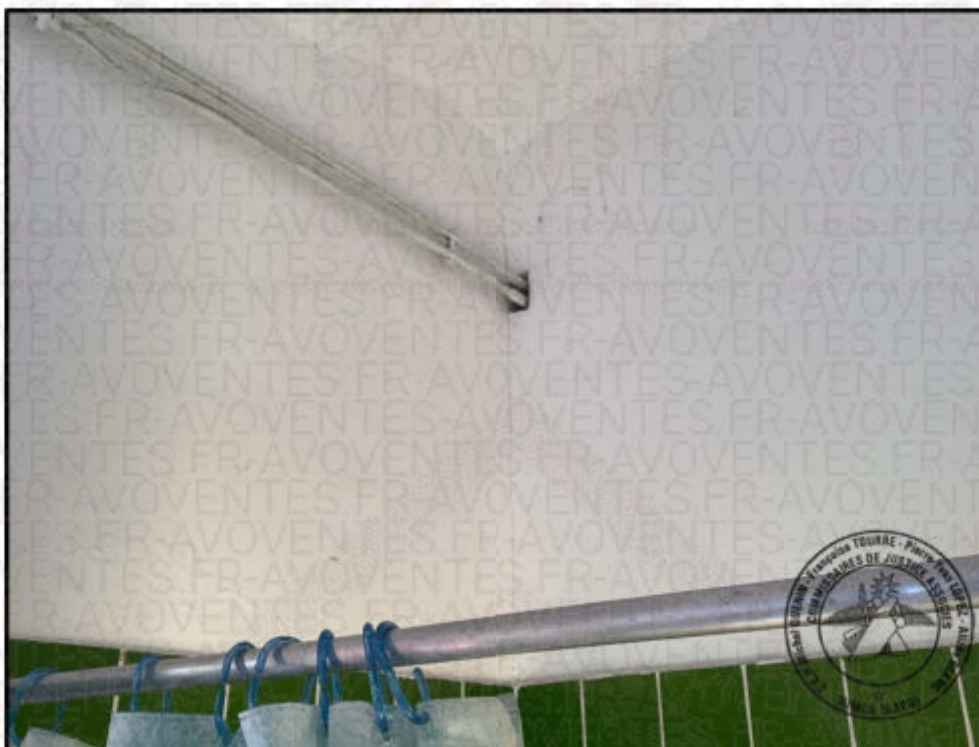
## SALLE D'EAU

Le sol est recouvert d'un lino, en mauvais état, sale.

Les murs sont peints, de couleur blanche, en mauvais état particulièrement sous la fenêtre.

La pièce est ajourée côté SUD par une fenêtre double battant, menuiserie bois peinte, en mauvais état.

Nous constatons d'importantes traces d'infiltration d'eau grevant la menuiserie et le mur sous la fenêtre.  
Absence de volets.

La pièce est équipée d'un plan carrelé de couleur verte avec une vasque intégrée en céramique blanche et robinetterie mélangeur, en bon état, et une douche ouverte avec paroi carrelée, de couleur verte et jaune, en bon état. Les joints de douche sont noircis.
