## **PROCES VERBAL DE CONSTAT**

**PROCES VERBAL DE DESCRIPTION**

**128 rue dela Gravière**

**30460 LASALLE**

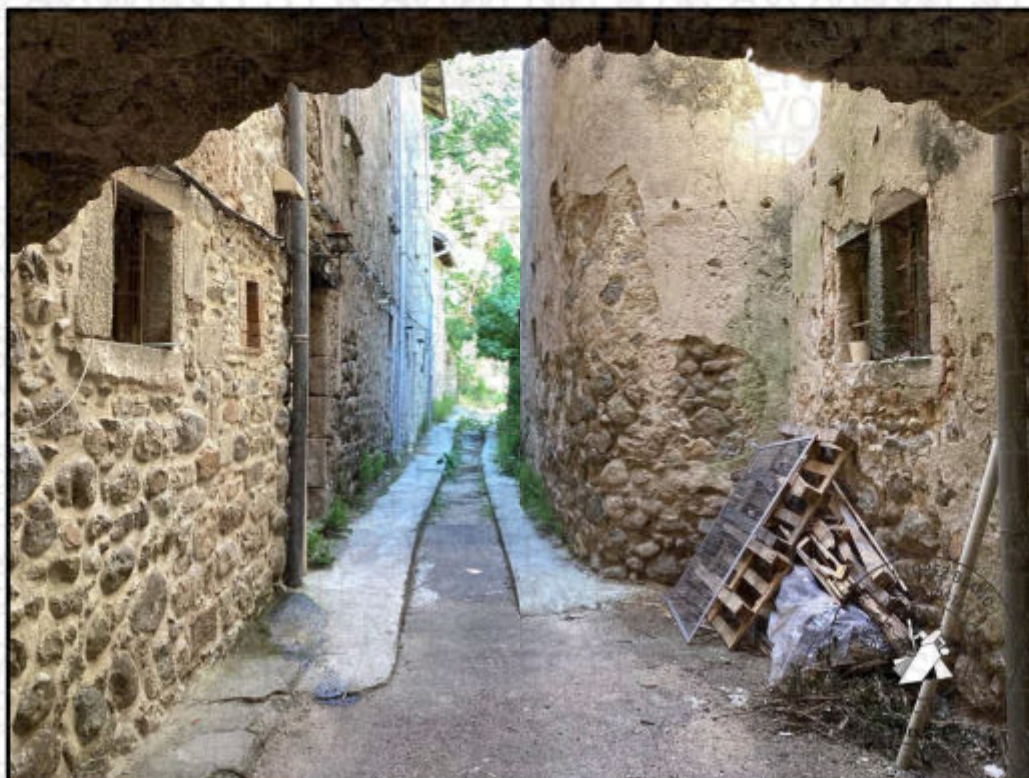
La façade NORD de l'immeuble est crépie, d'aspect ancien. Nous constatons des traces d'enduit autour des ouvertures, et des traces noirâtres / verdâtres d'humidité.

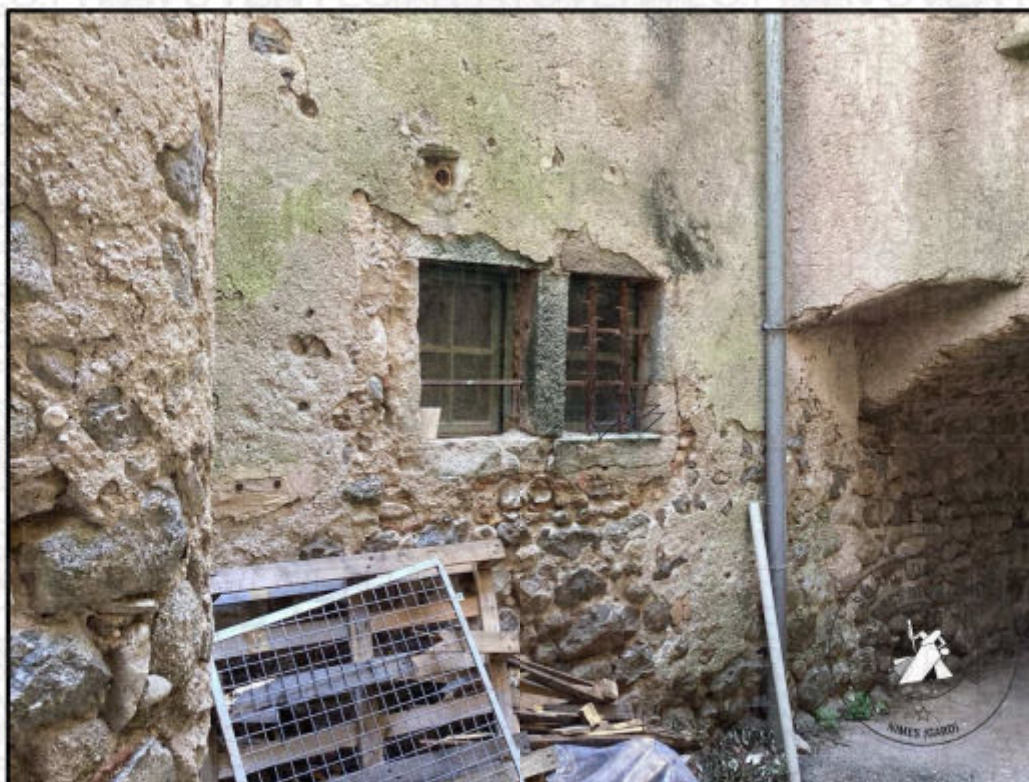
La façade OUEST de l'immeuble est crépée, largement écroulée en soubassement faisant apparaître les pierres apparentes.

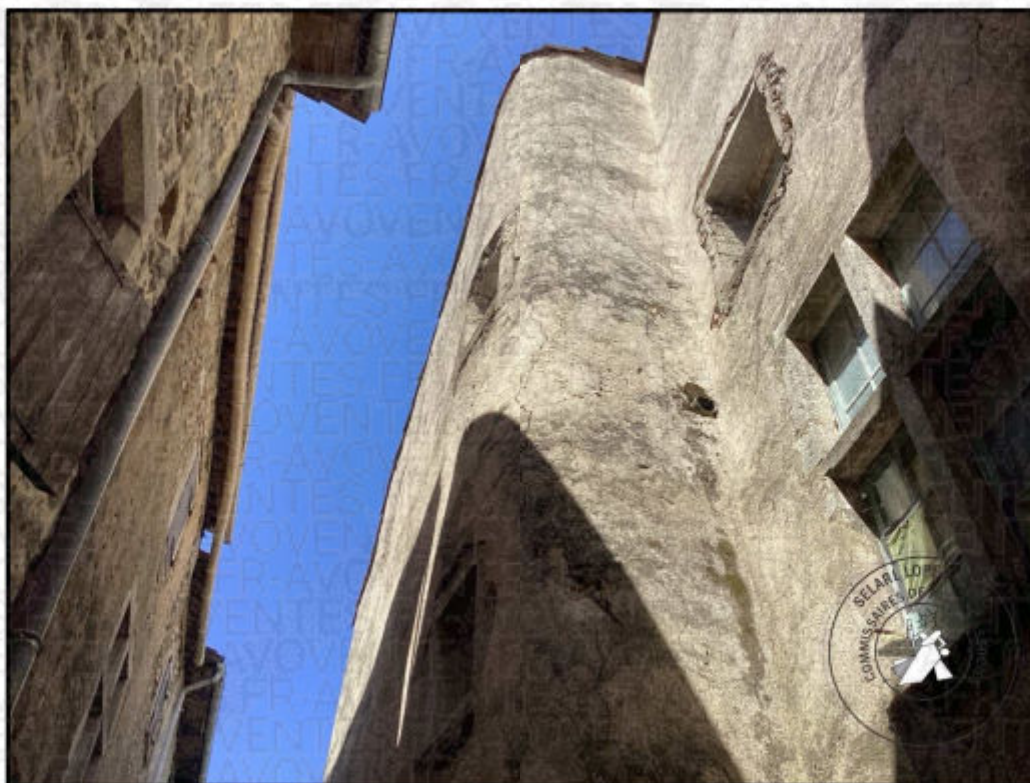
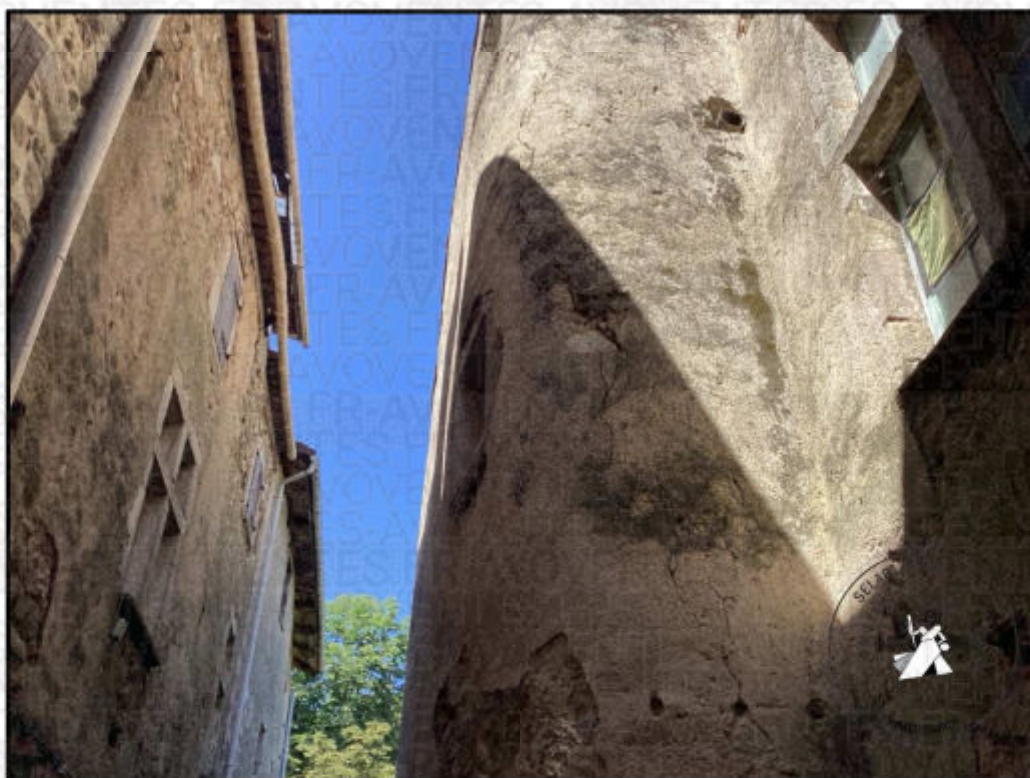
Nous relevons une importante fissure verticale en façade OUEST.

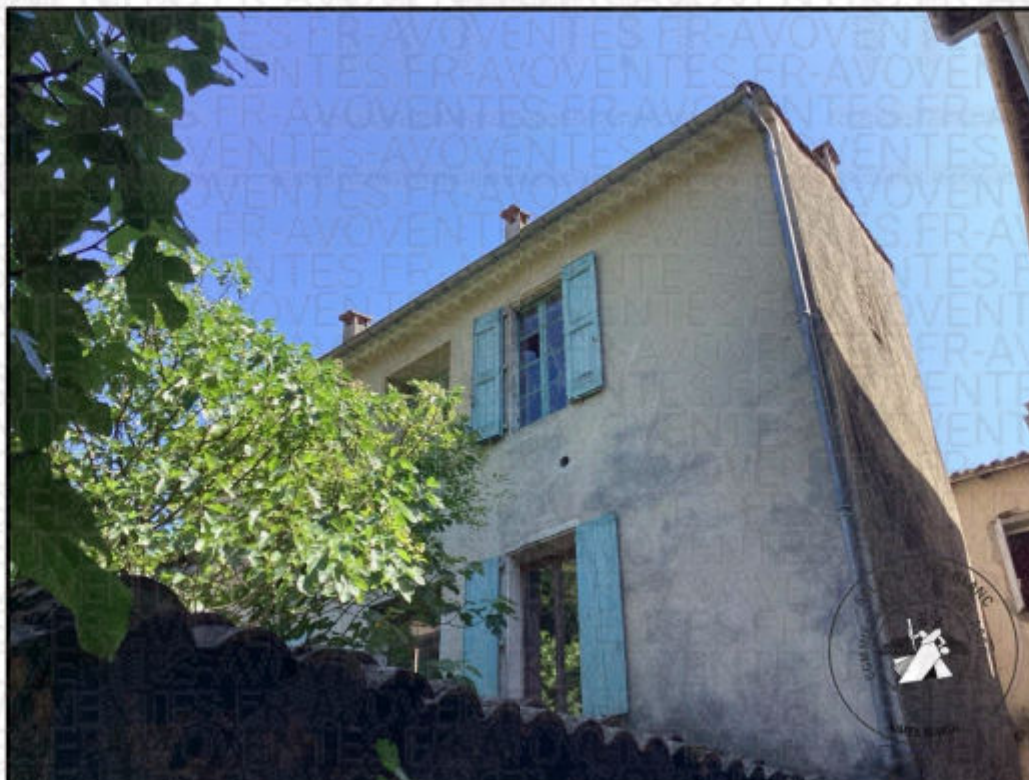
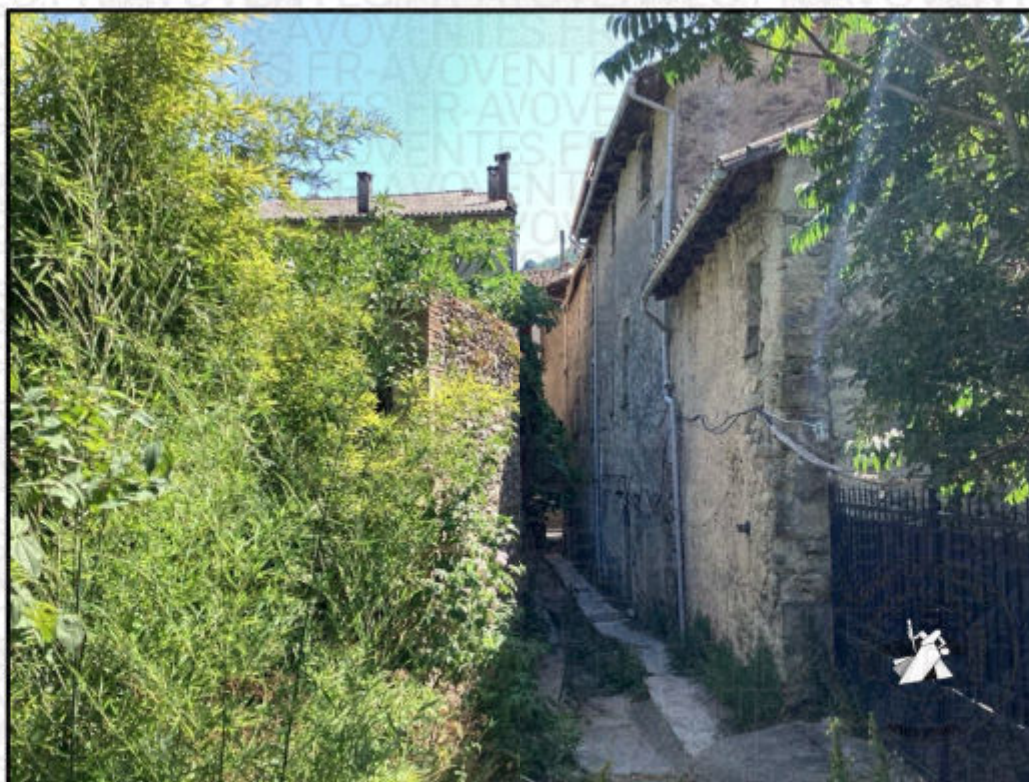
Depuis le chemin d'accès, nous visualisons une partie de la façade NORD de l'immeuble, laquelle est crépie avec quelques traces noirâtres.

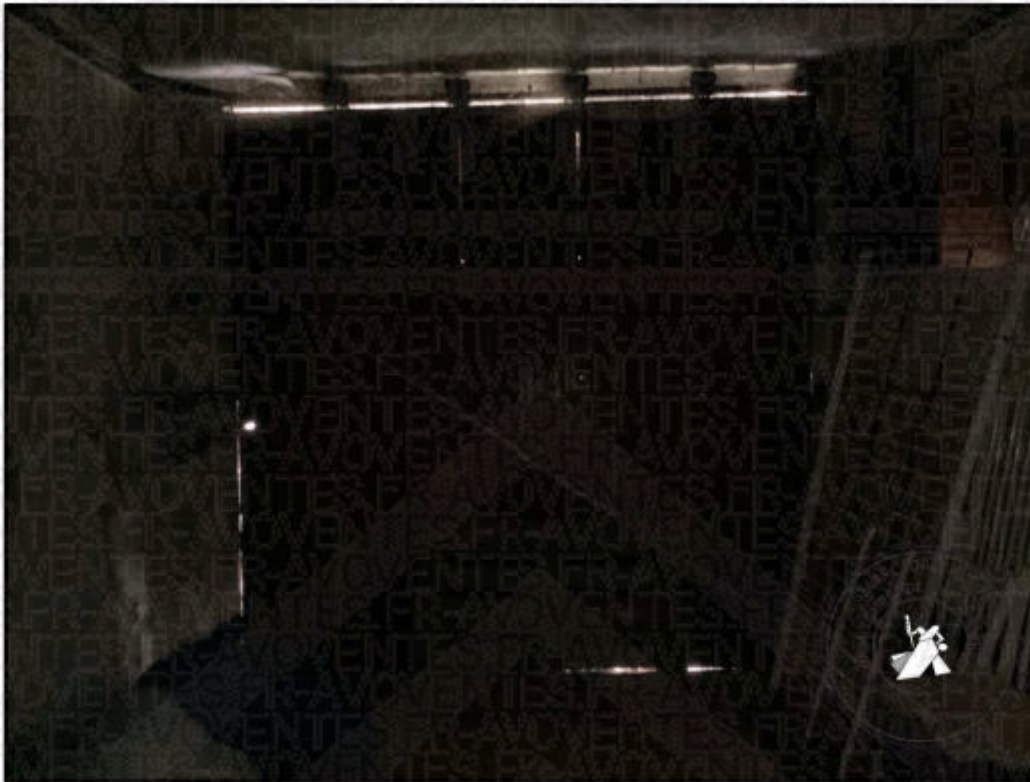
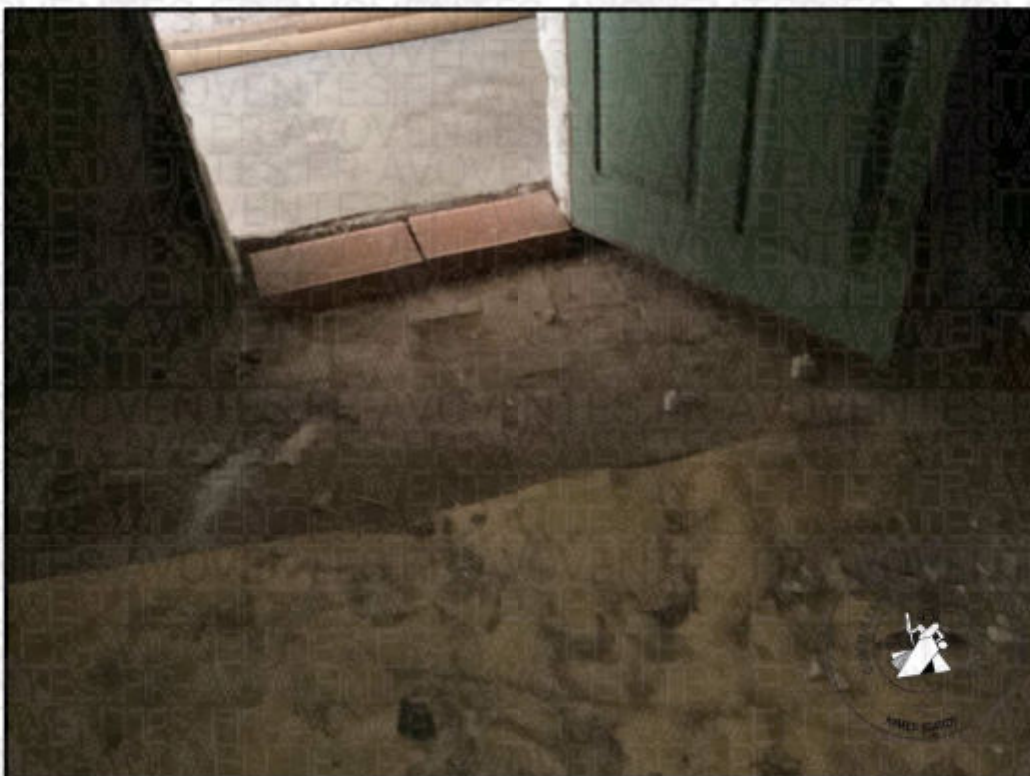
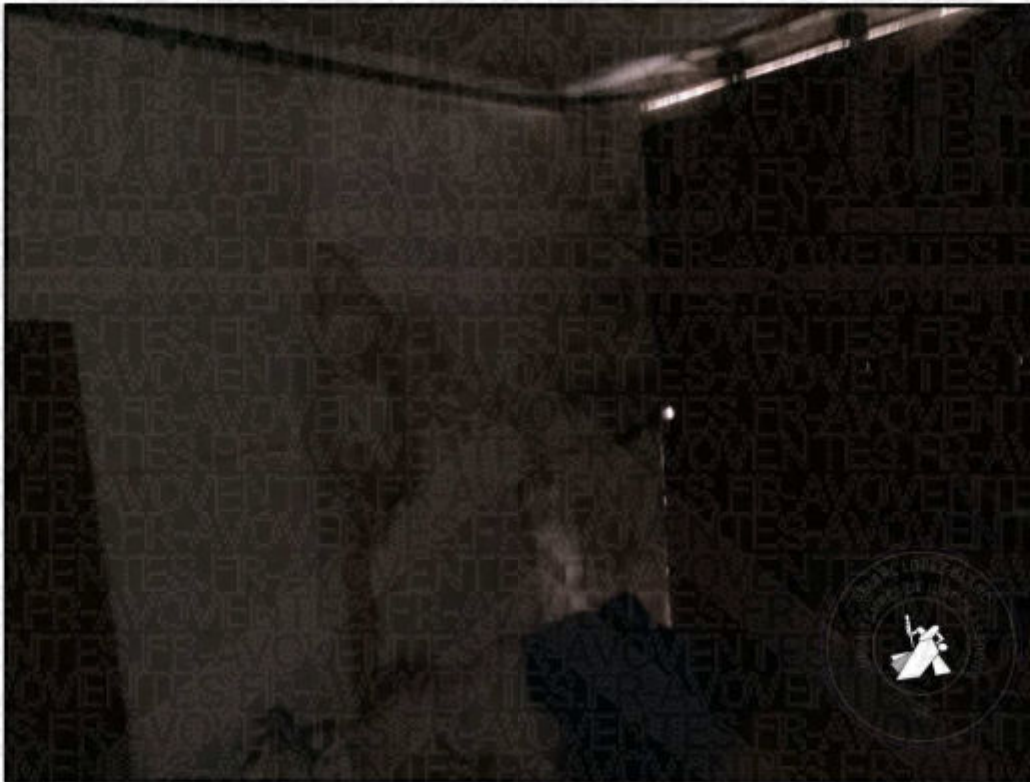
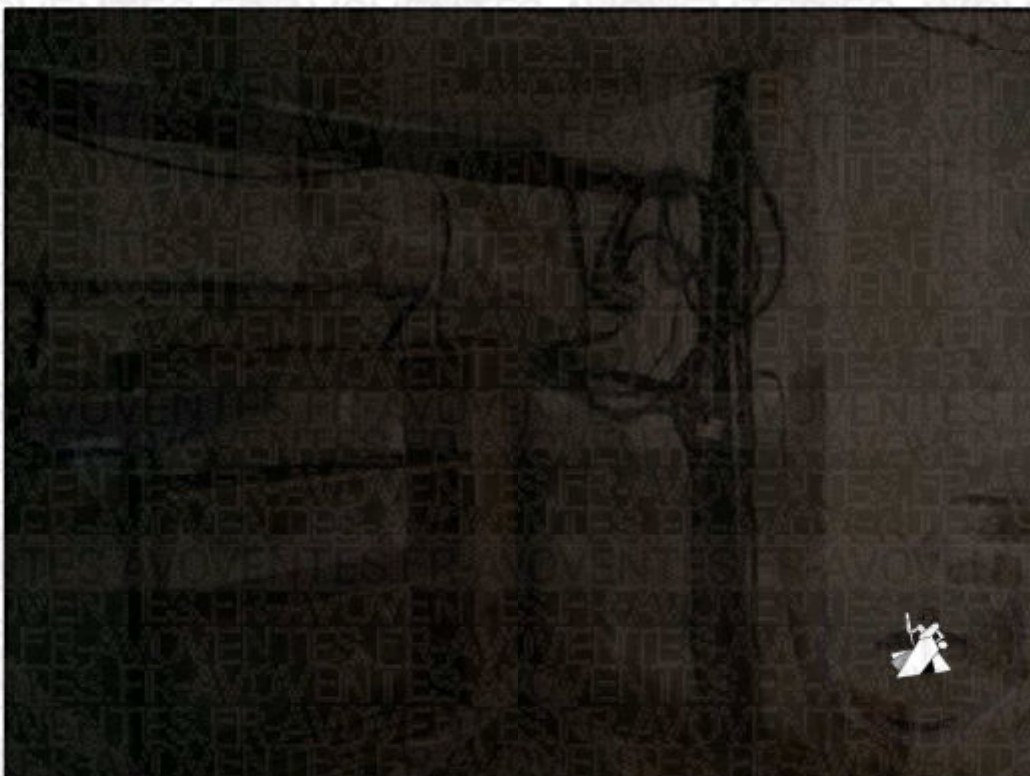
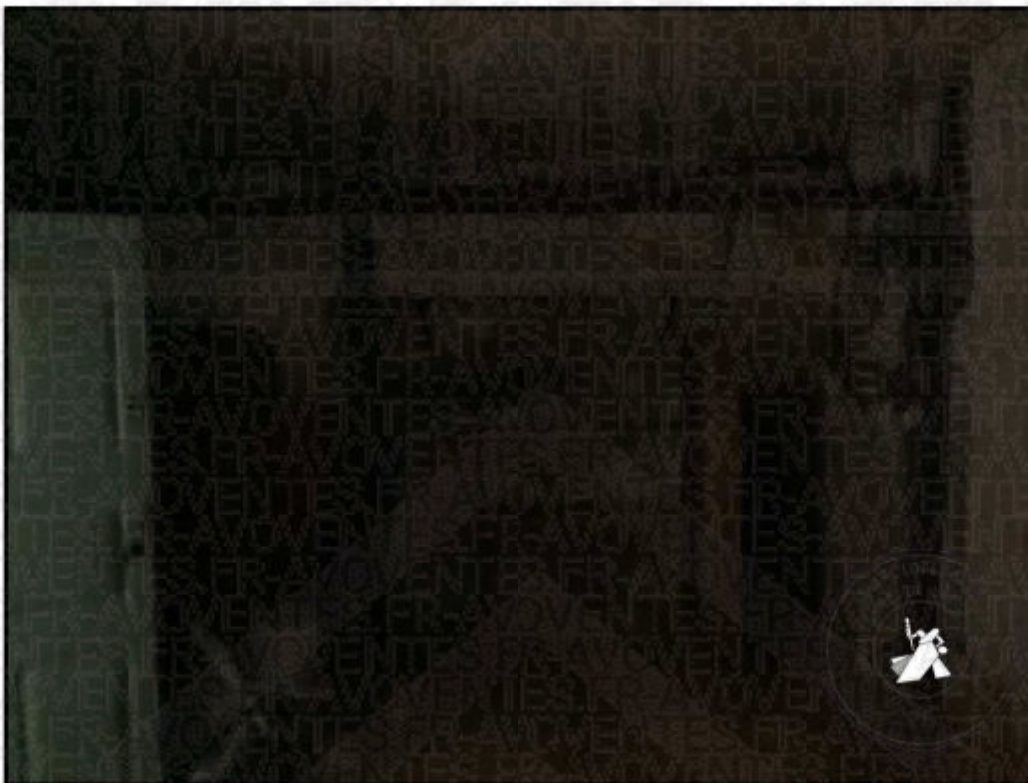
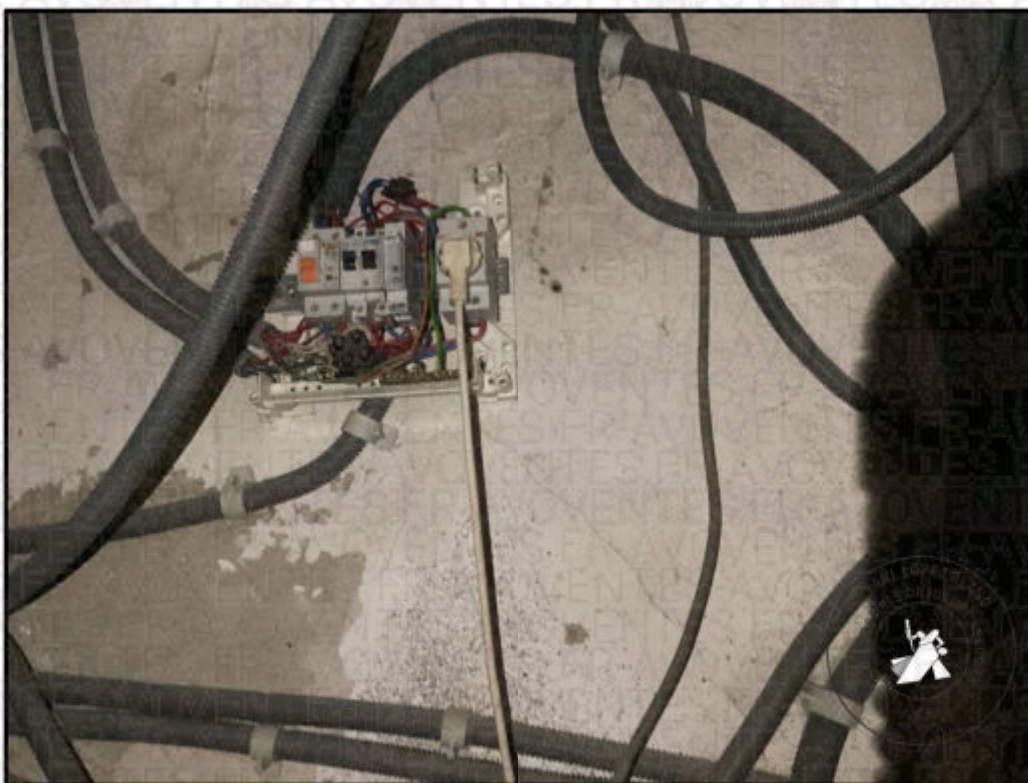
Le garage est accessible par une porte de garage en façade SUD, côté rue. A l'intérieur, la pièce est très humide.

Nous relevons un petit tableau électrique, non protégé. Nous constatons que de nombreux fils et tuyaux cheminent en aérien.

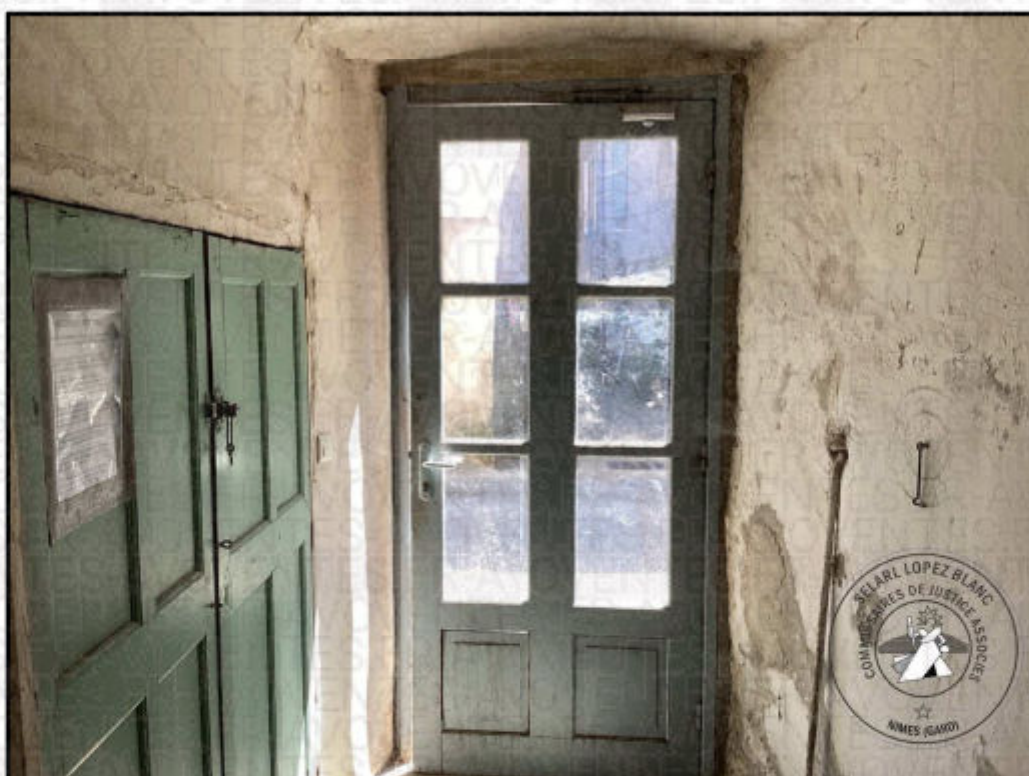
La porte d'entrée côté rue est une porte menuiserie bois peinte, ancienne, en mauvais état.

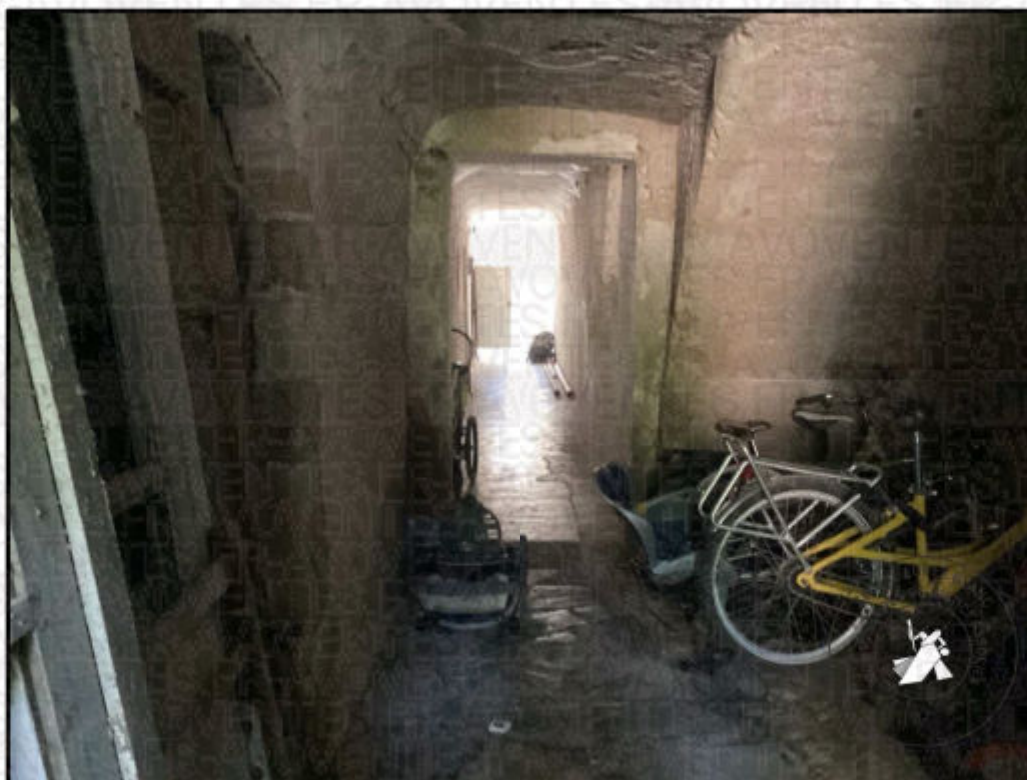
Le sol du couloir est en béton brut.

Les murs sont enduits, en mauvais état.

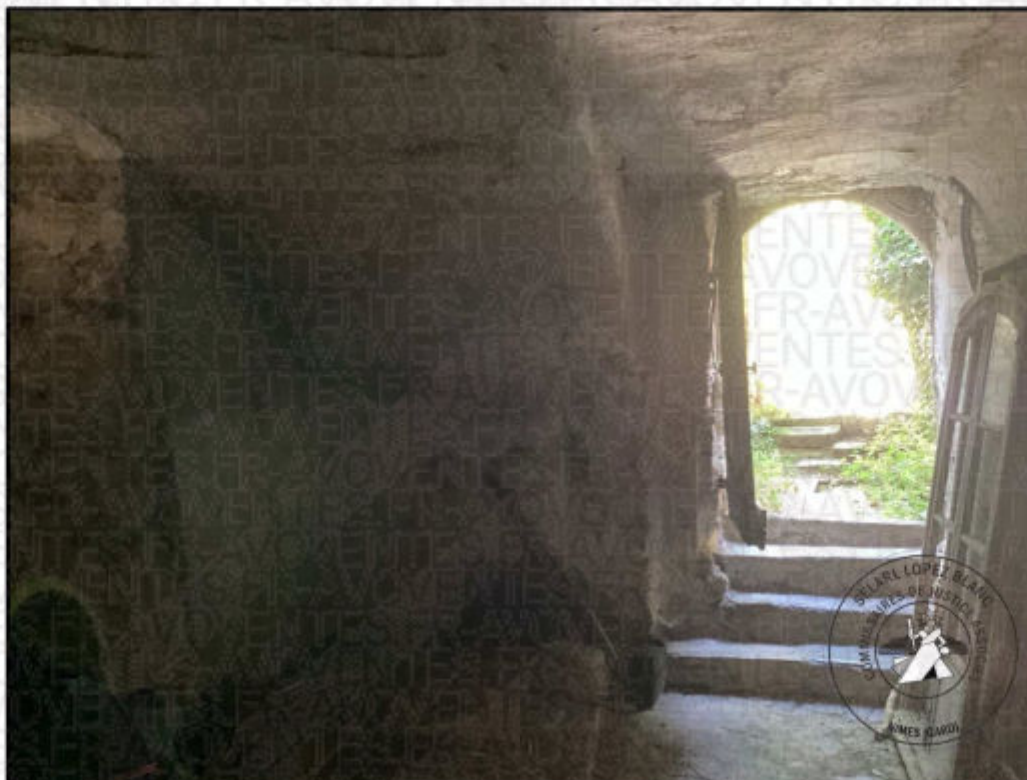
Au NORD, trois marches d'escalier et une porte ancienne en bois en mauvais état donne accès au jardin arrière, sur l'emprise de la parcelle AC 45.

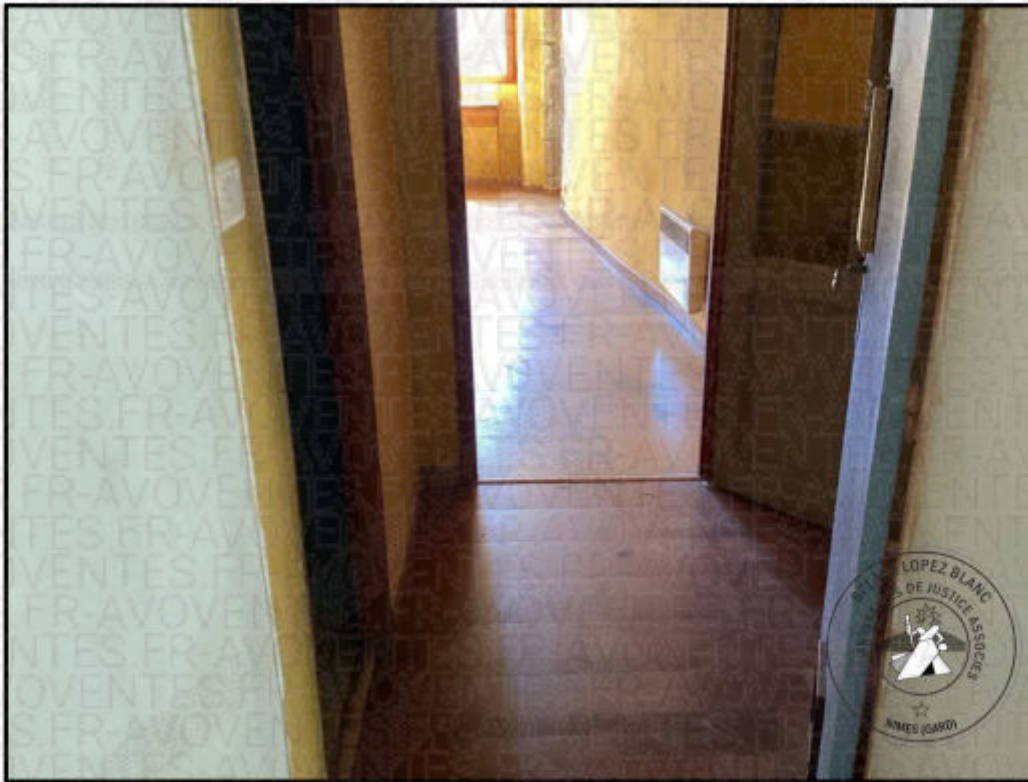
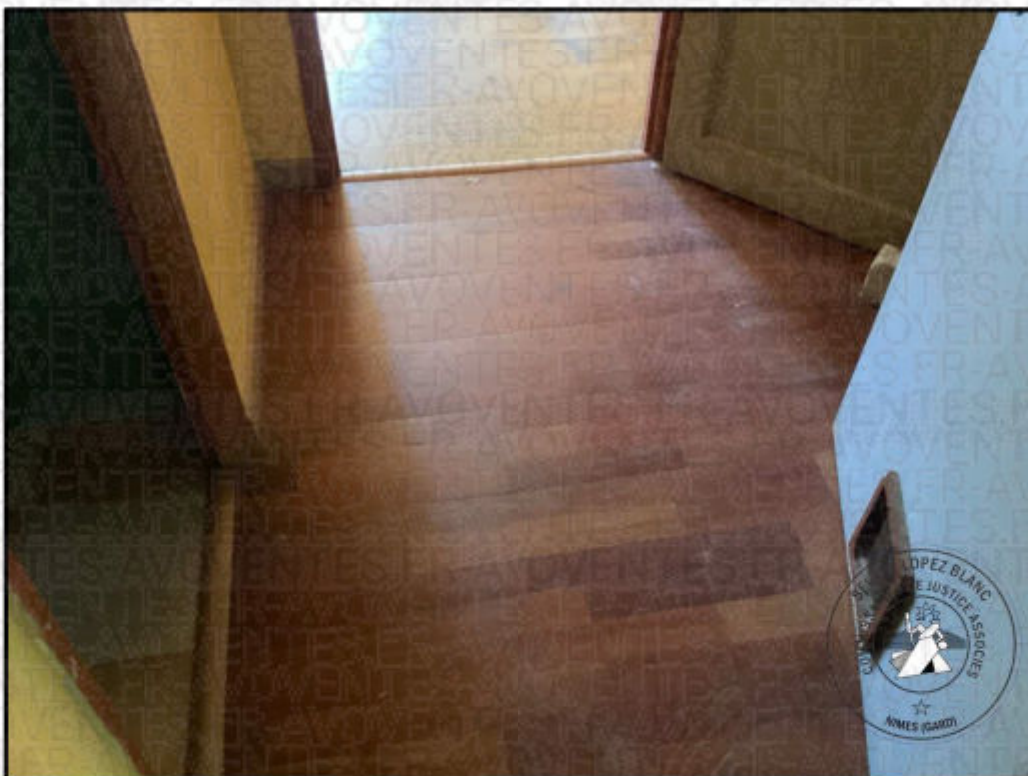
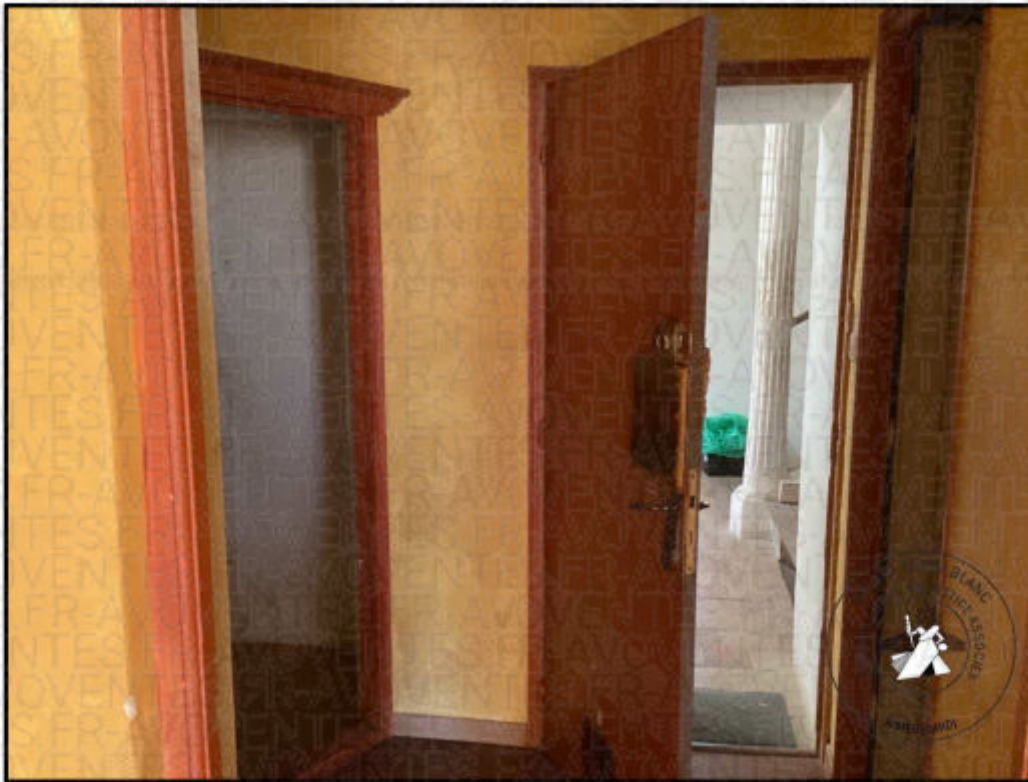
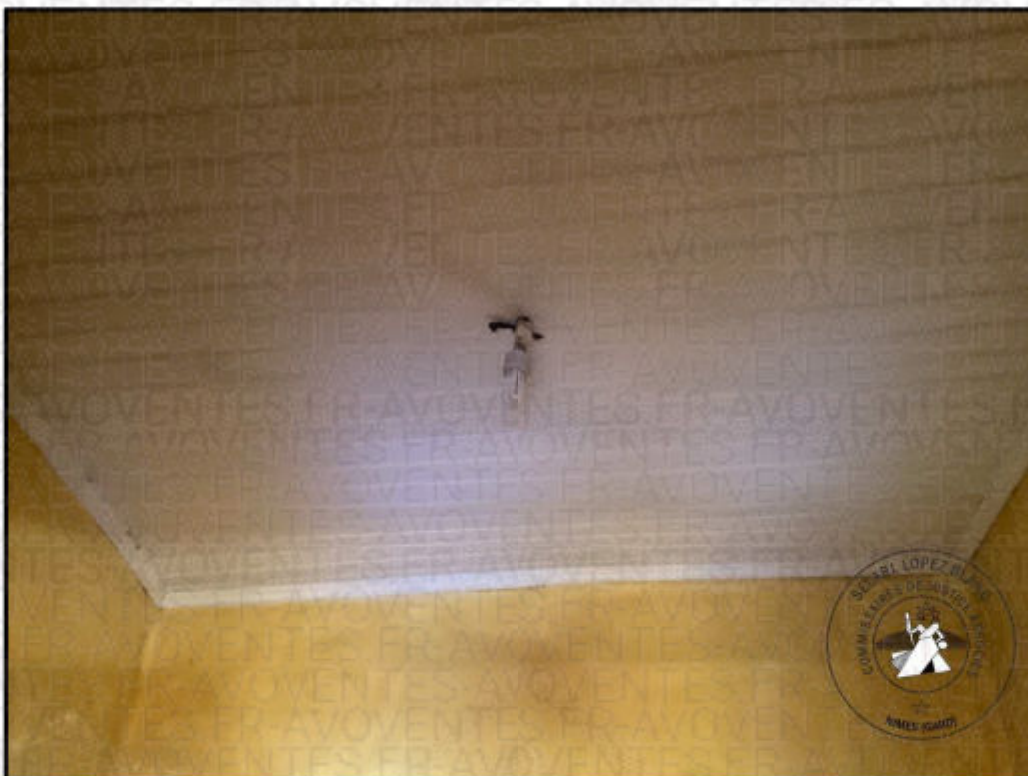
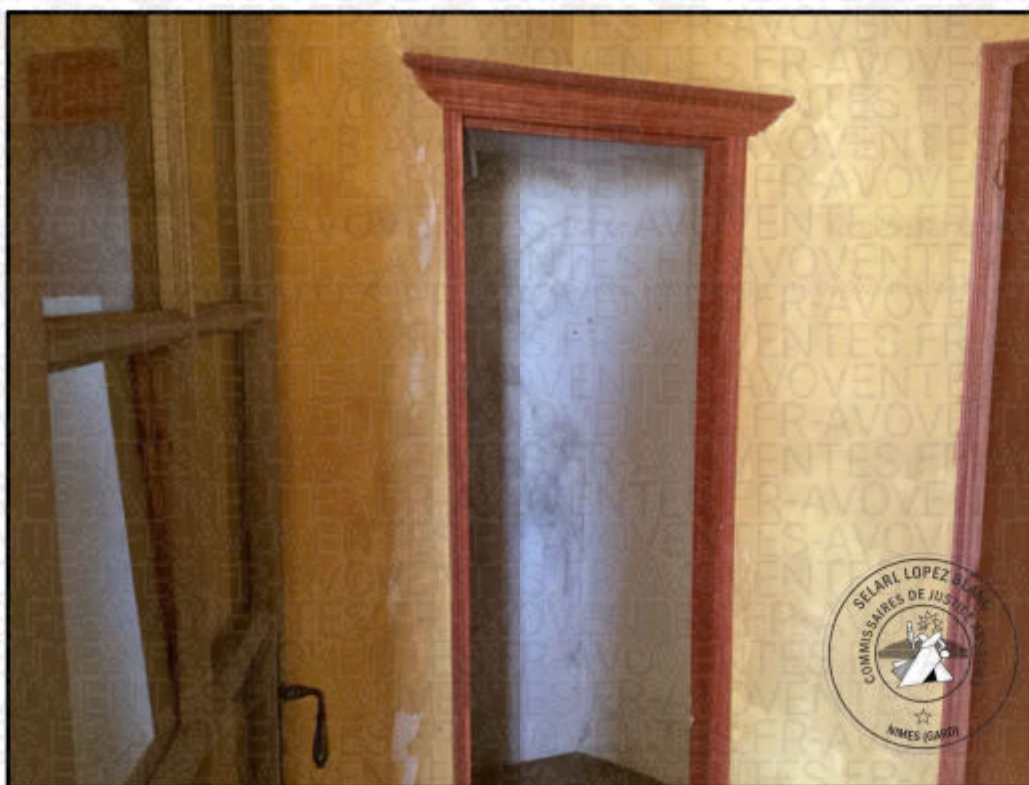
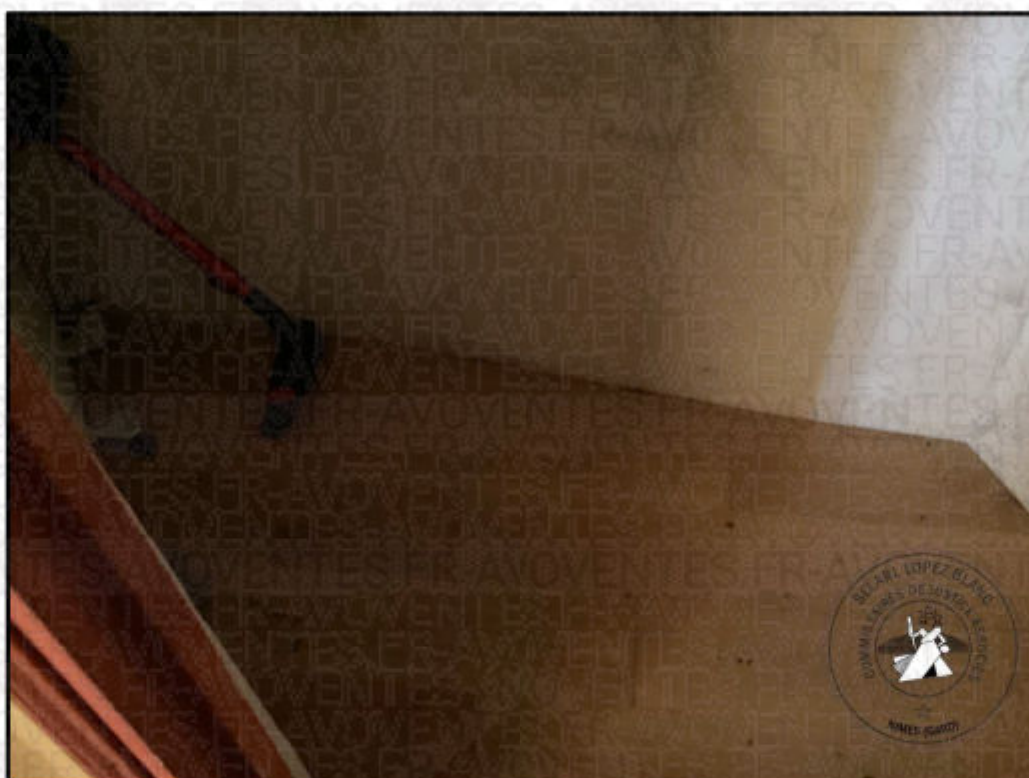
Nous pénétrons dans un **petit dégagement**, dont le sol est revêtu d'un parquet bois, en état d'usage.

Les murs sont peints, de couleur jaune, avec des marques d'écaillage.

Plafond en lambris bois peint de couleur blanche, en bon état. Un point lumineux.

Un **réduit** avec parquet bois au sol. Murs blanchis, présentant des traces noirâtres. Un point lumineux.

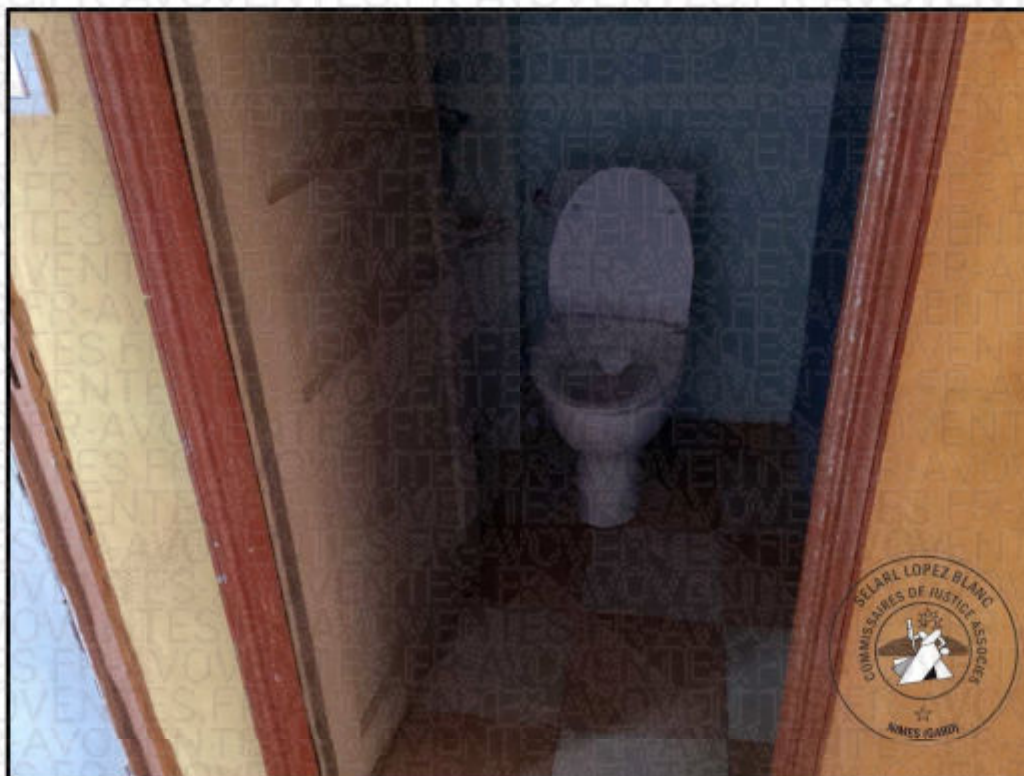
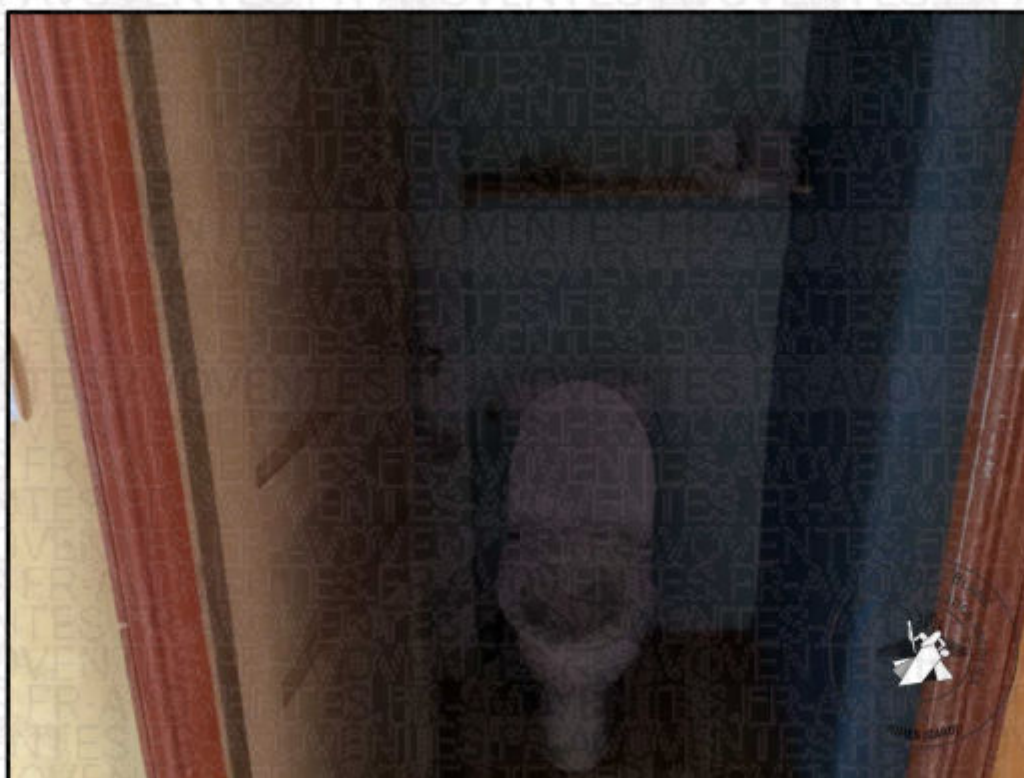
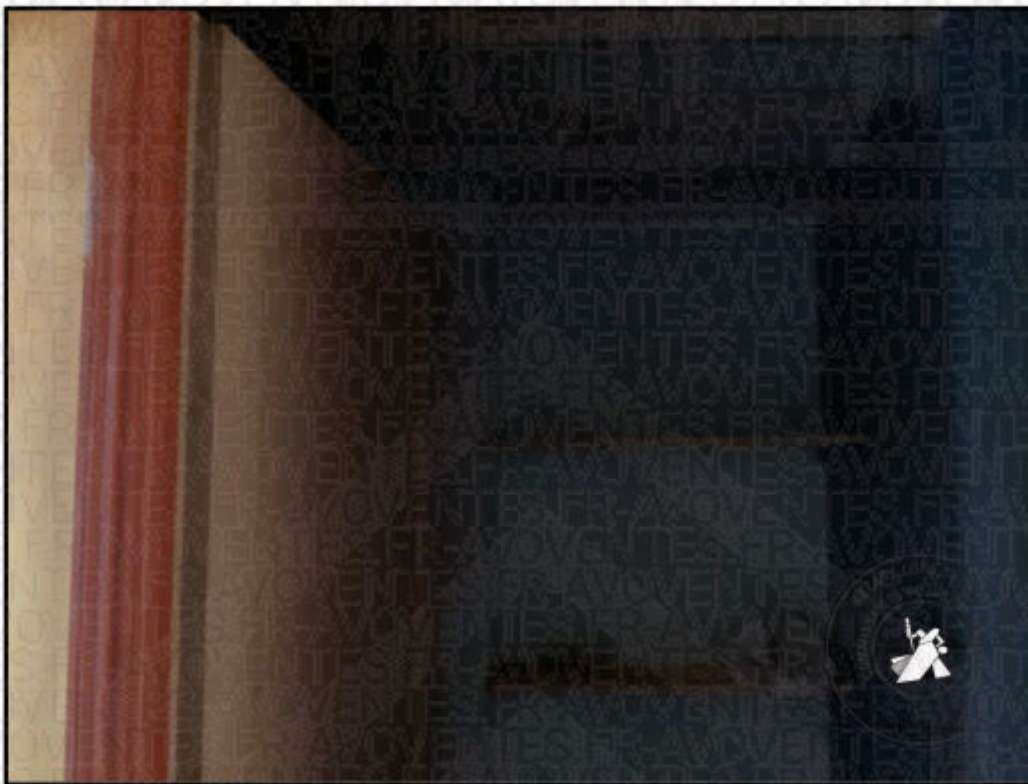
Le sol est carrelé, en état d'usage.

Murs peints, de couleur bleue, en état d'usage.

Plafond en lambris bois, en état d'usage.
