## **PROCES VERBAL DE CONSTAT**

**PROCES VERBAL DE DESCRIPTION**

**128 rue dela Gravière**

**30460 LASALLE**

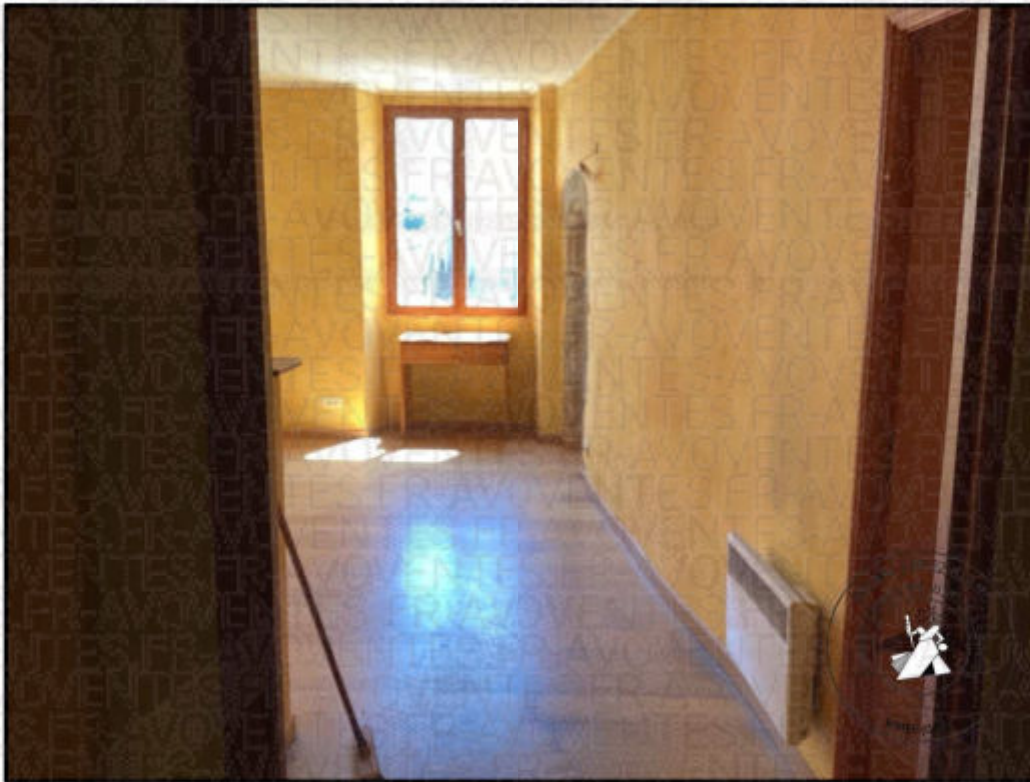
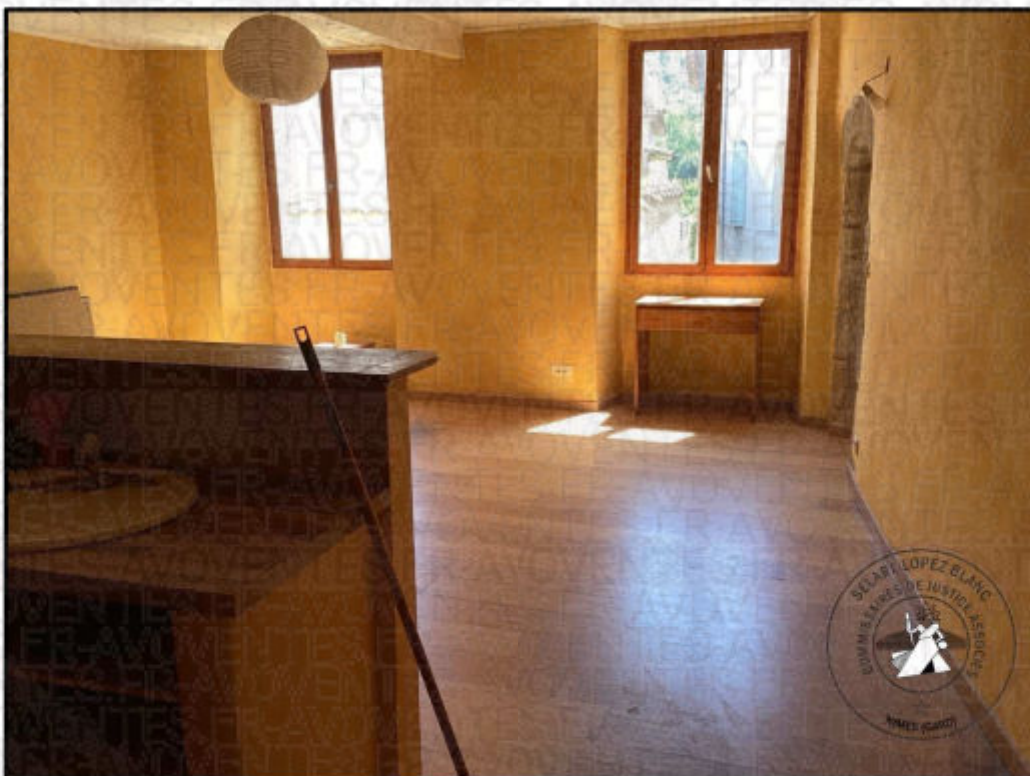
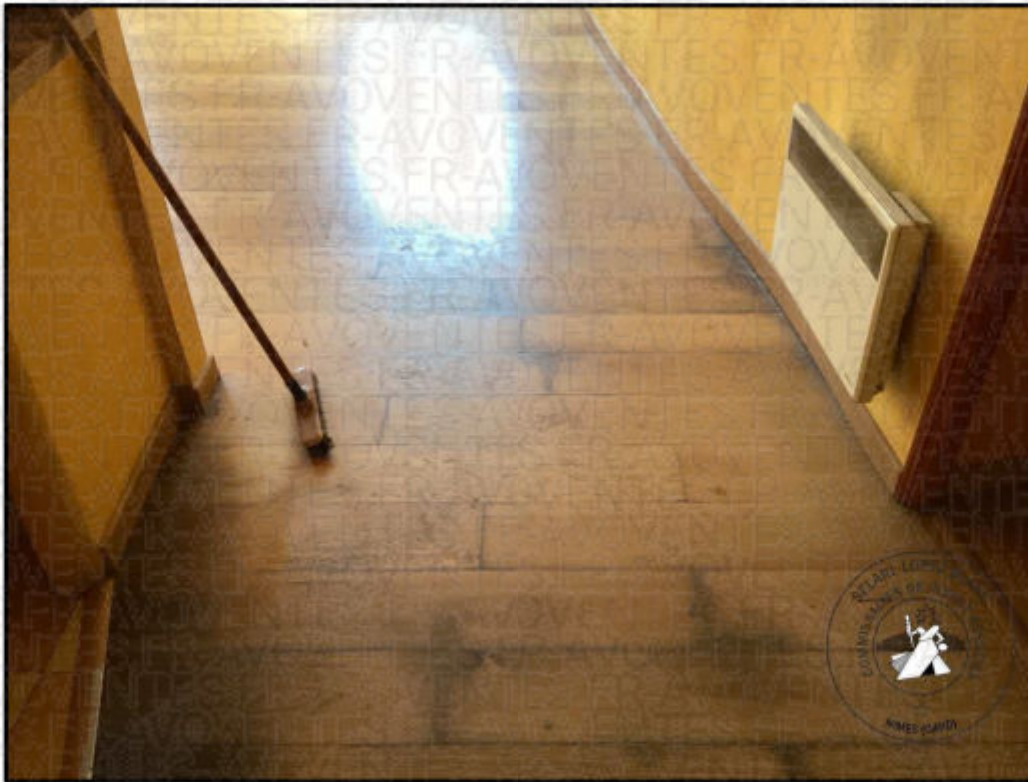
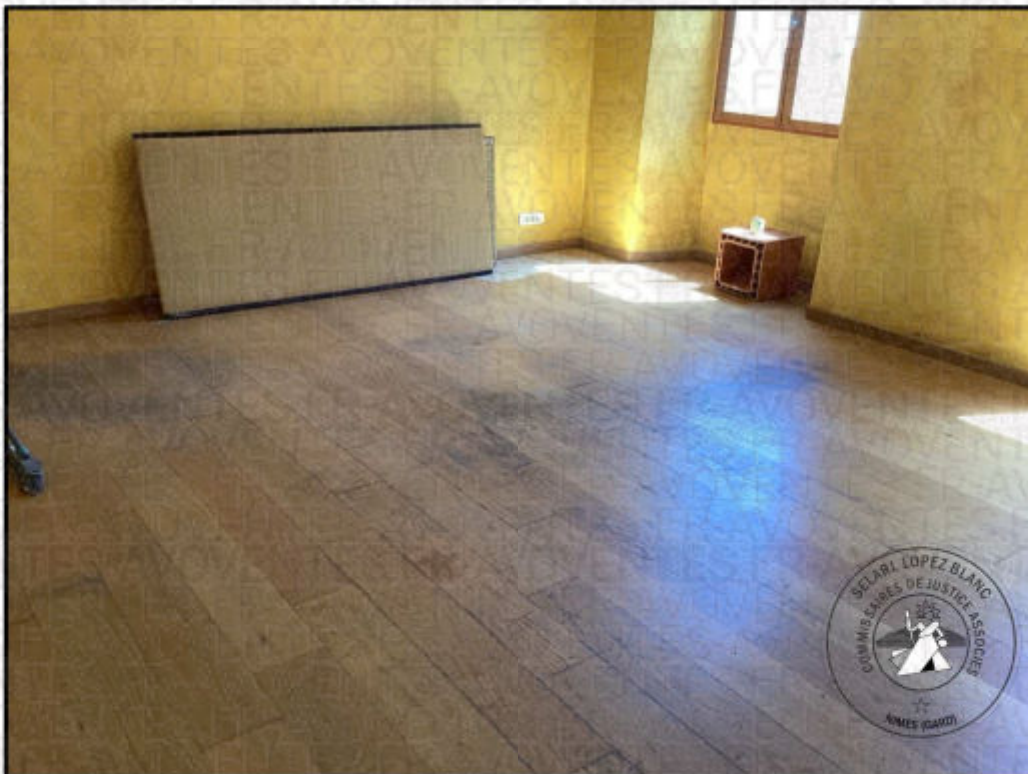
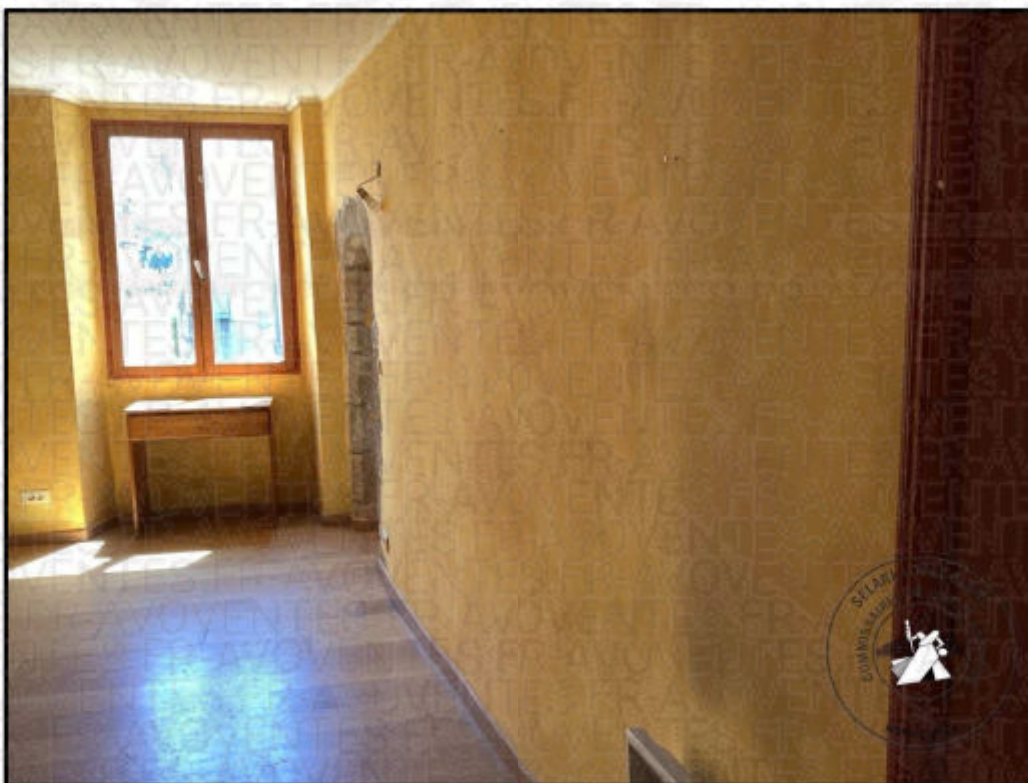
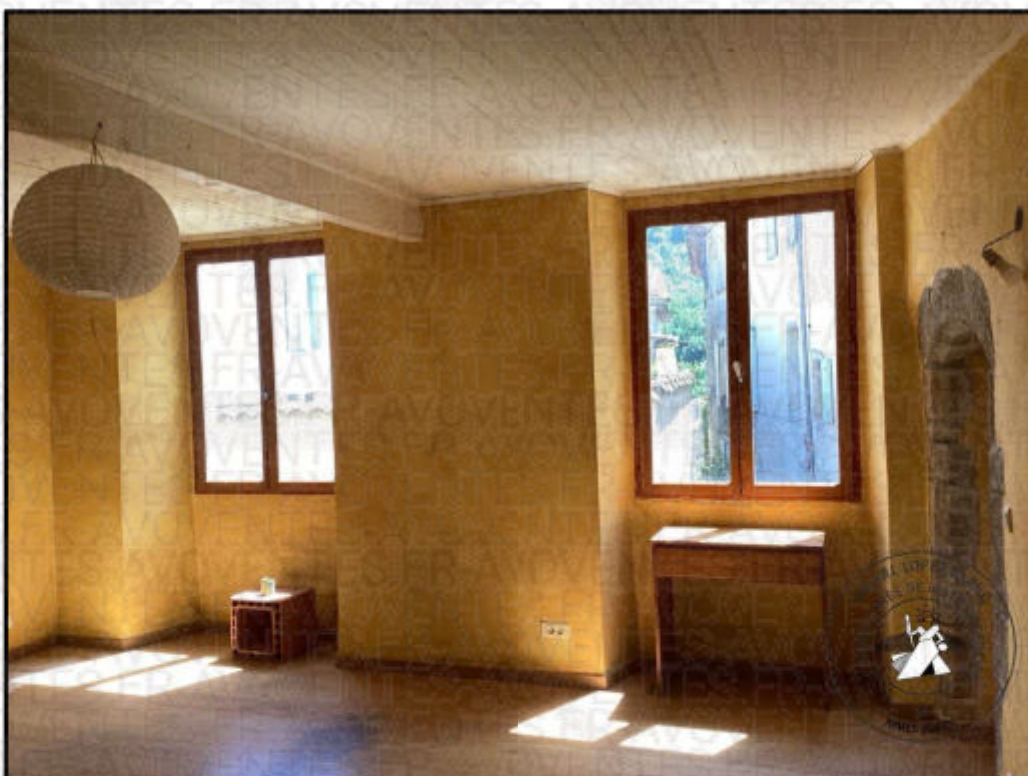
Le sol est revêtu d'un parquet bois présentant d'importantes traces noirâtres.

Les murs sont peints, de couleur jaune, en état d'usage.

Plafond en lambris bois, peint de couleur blanche, dont la peinture est écaillée.

La pièce est ajourée côté rue, orientée SUD, par deux fenêtres menuiserie bois peinte, en état d'usage. Le mur est écroulé sous la fenêtre.

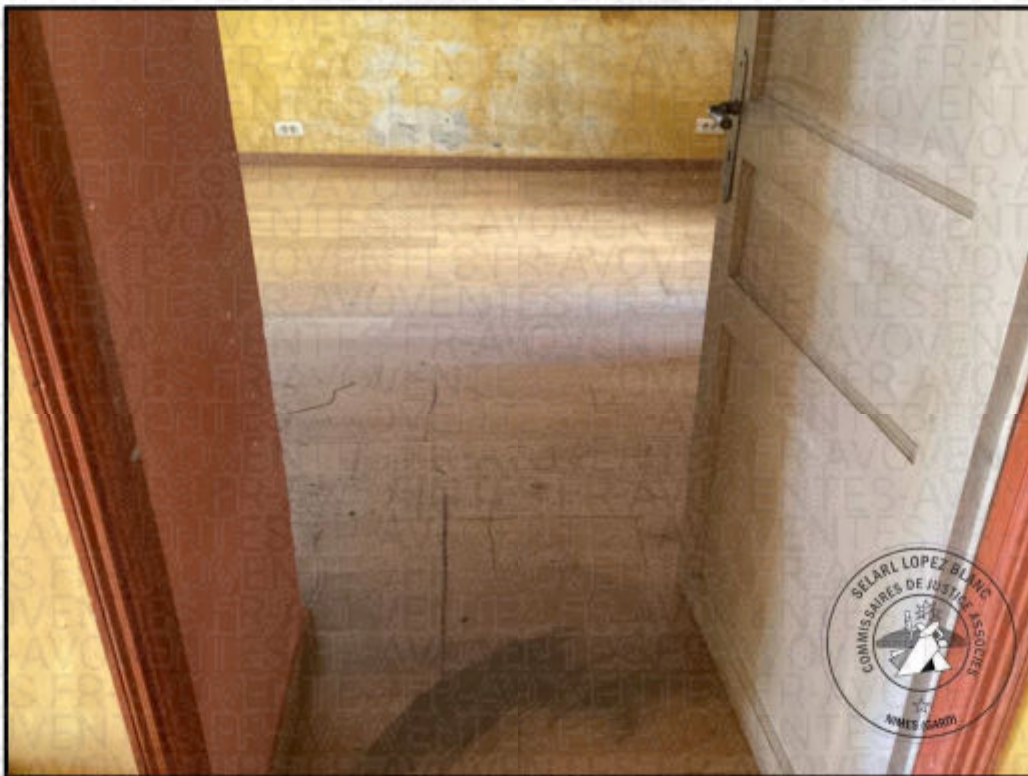
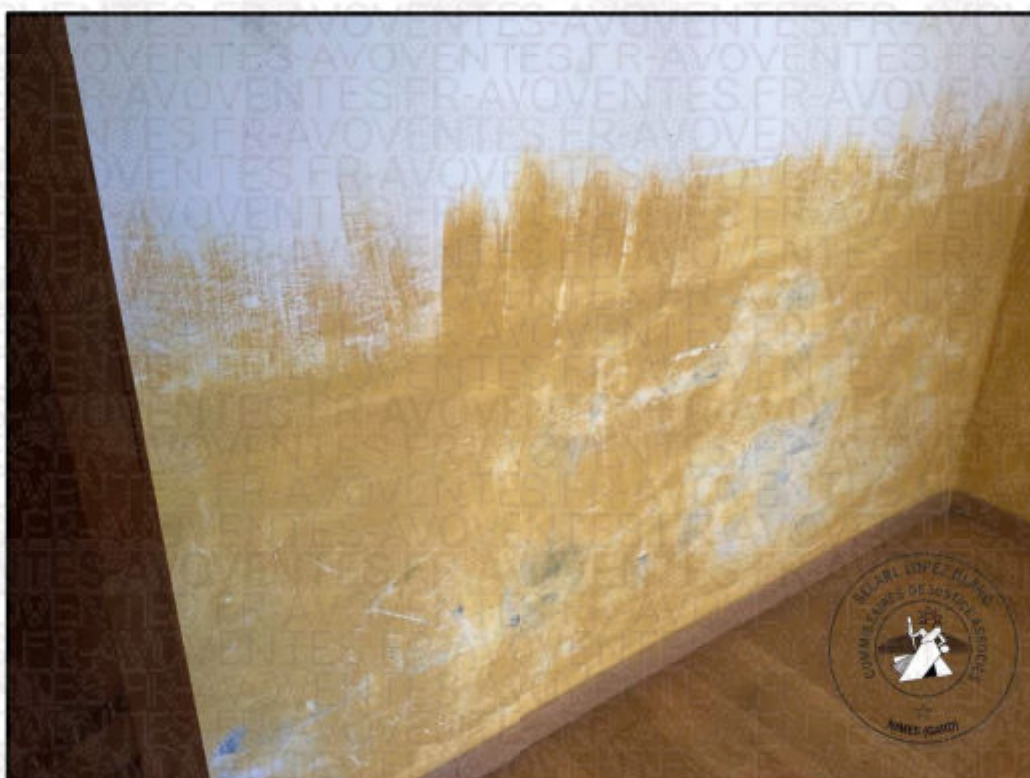
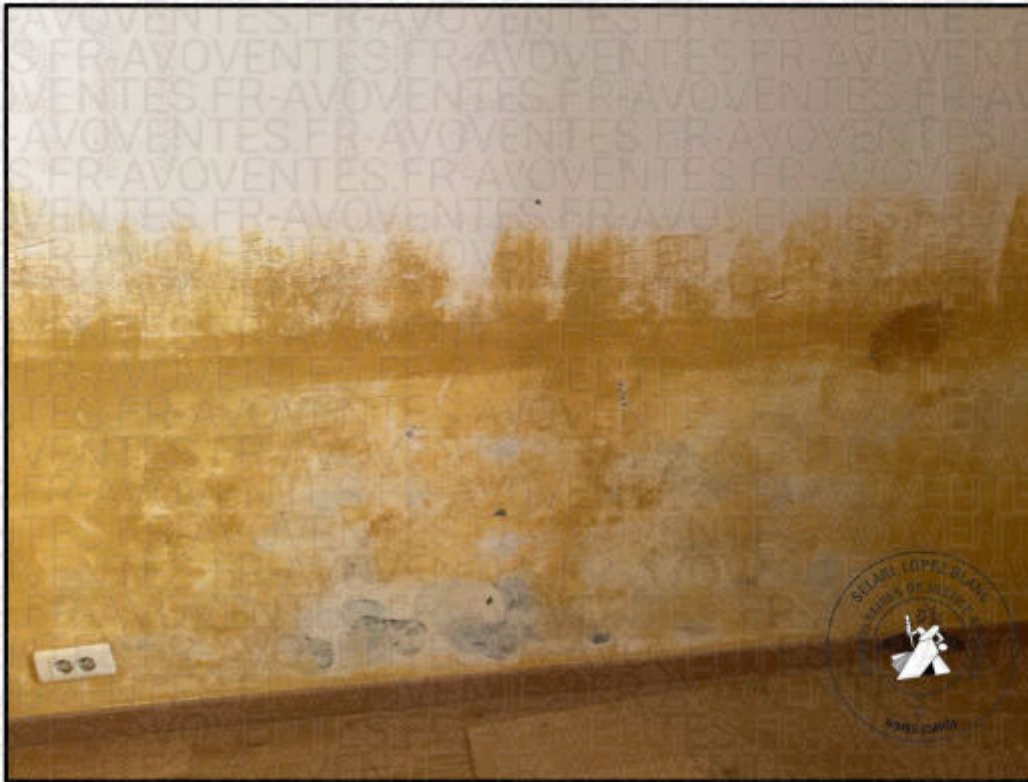
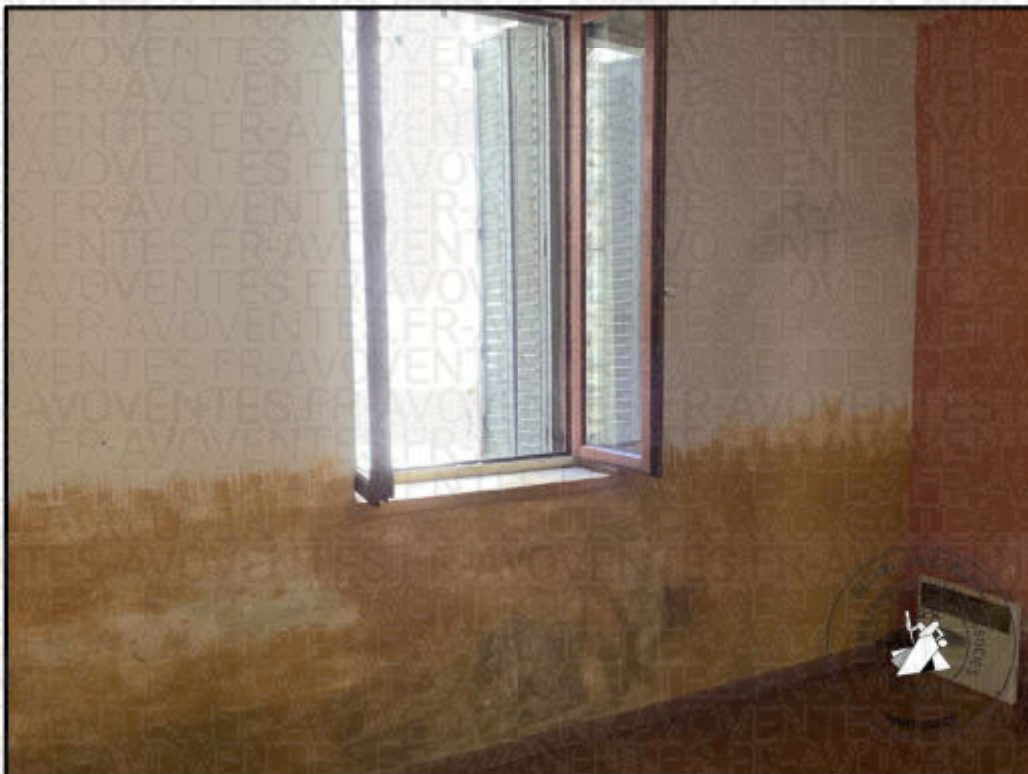
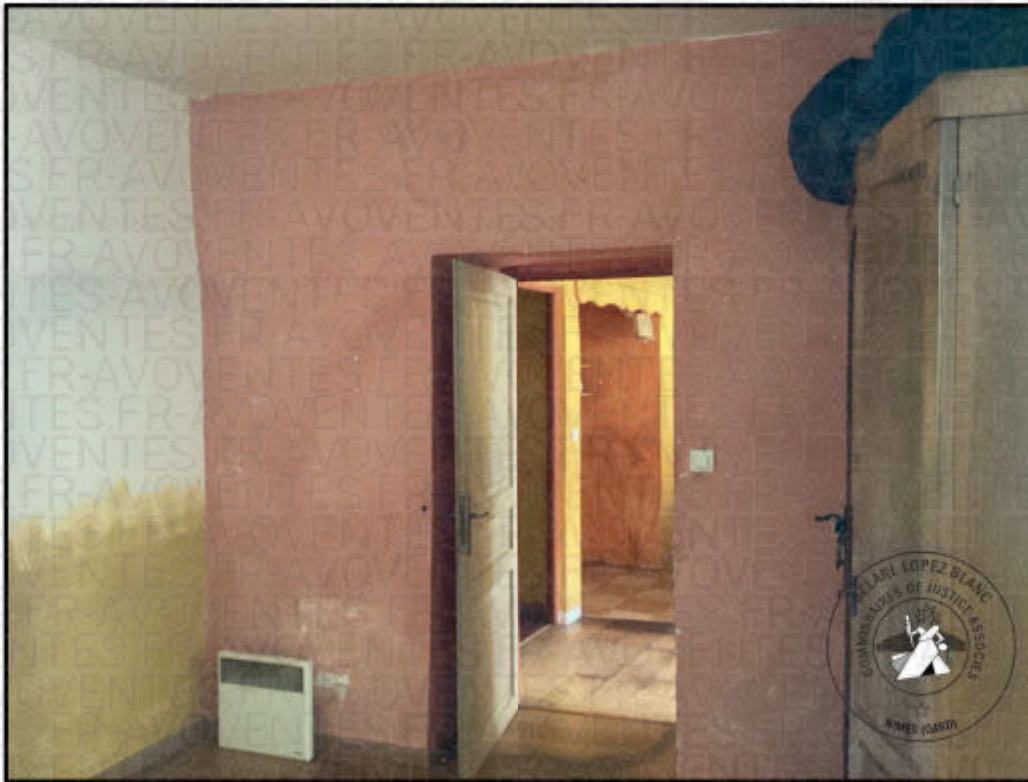
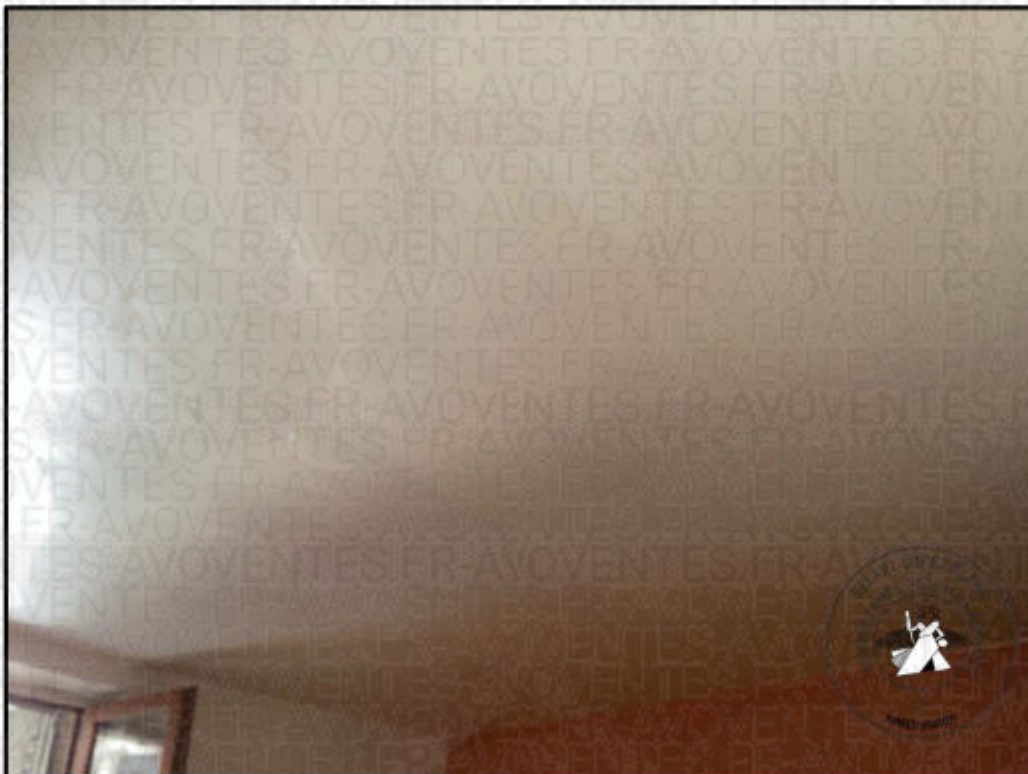
**1<sup>ère</sup> chambre, porte droite** en bois peint.

Le sol est revêtu d'un parquet bois, en mauvais état, présentant de nombreuses traces noirâtres.

Les murs sont peints de couleur blanche, et grossièrement peints de couleur jaune en soubassement. Un pan de mur est peint de couleur rose, la peinture est écaillée. Les murs sont en mauvais état, avec des auréoles noirâtres et blanchâtres d'humidité en soubassement.

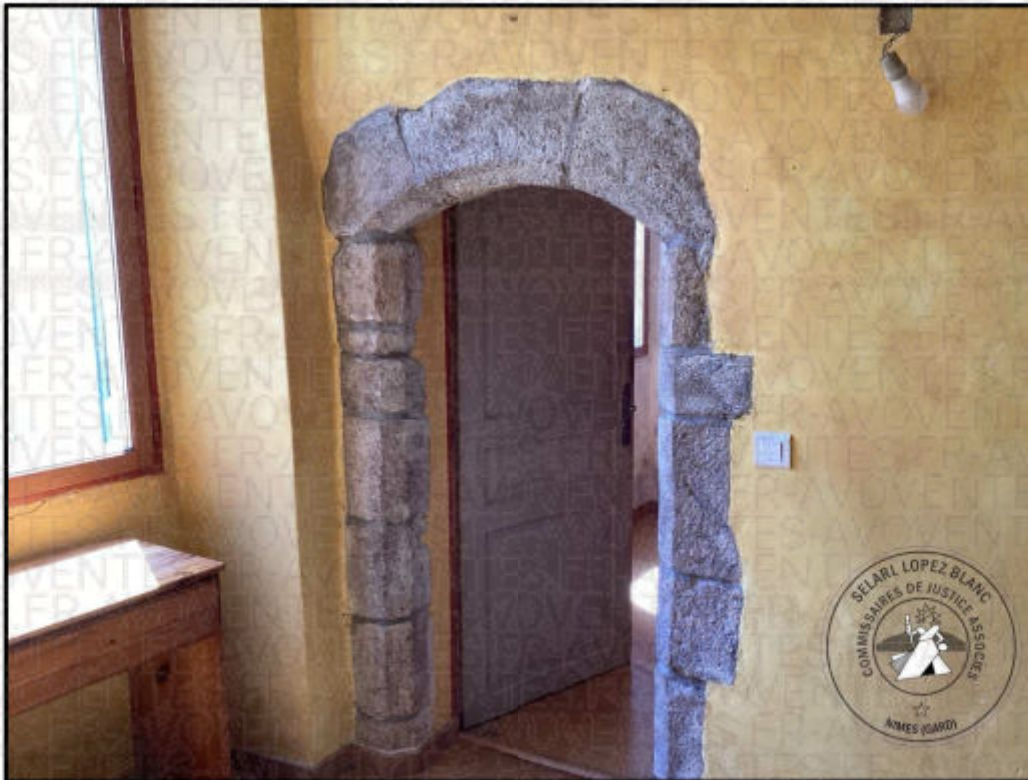
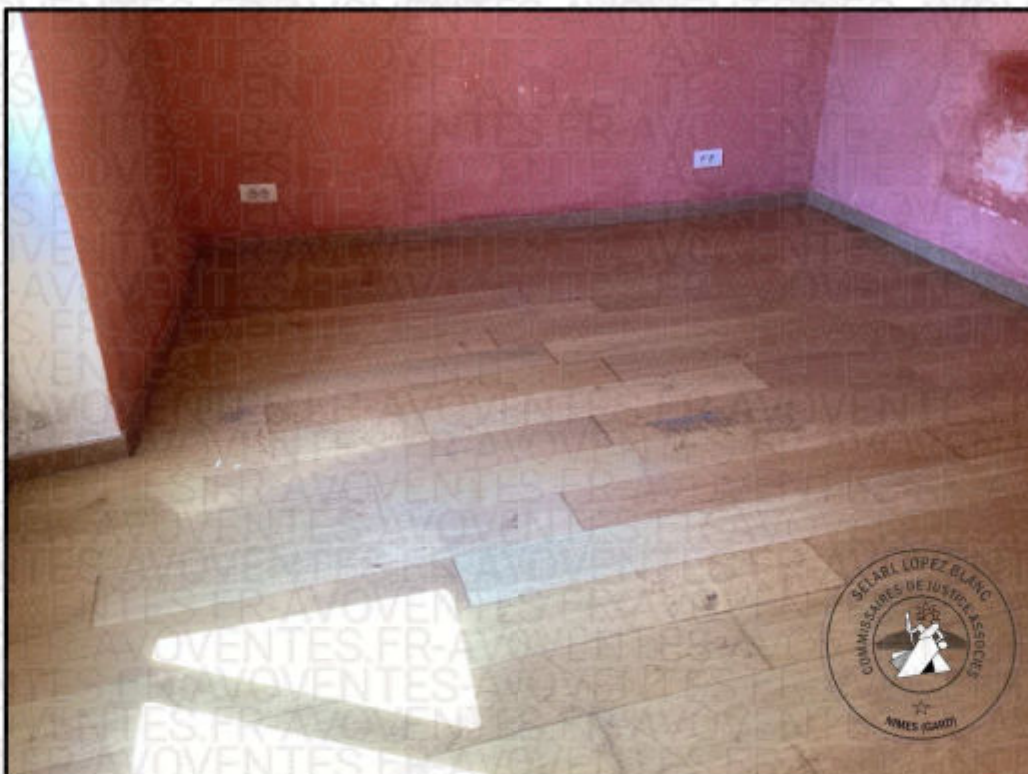
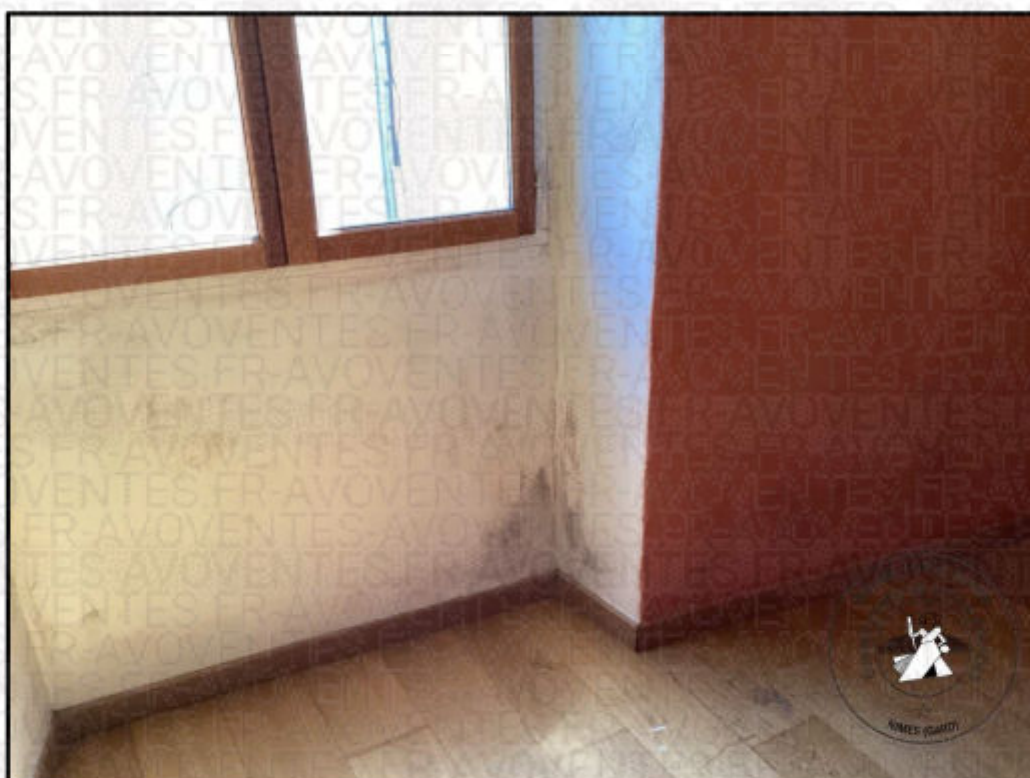
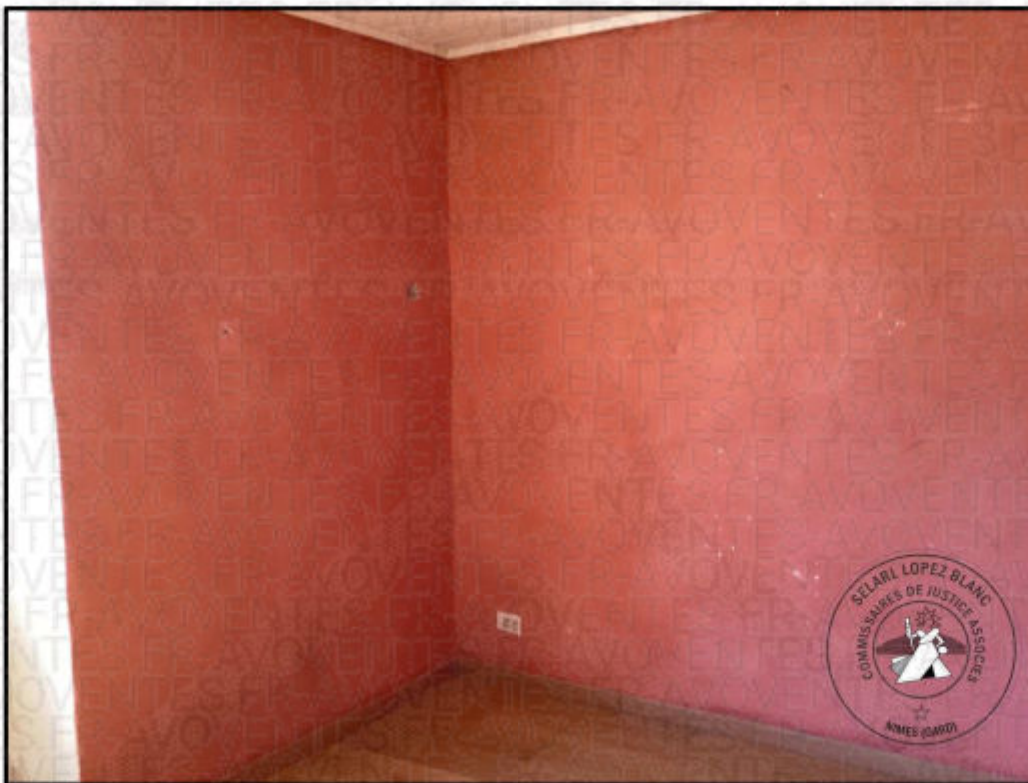
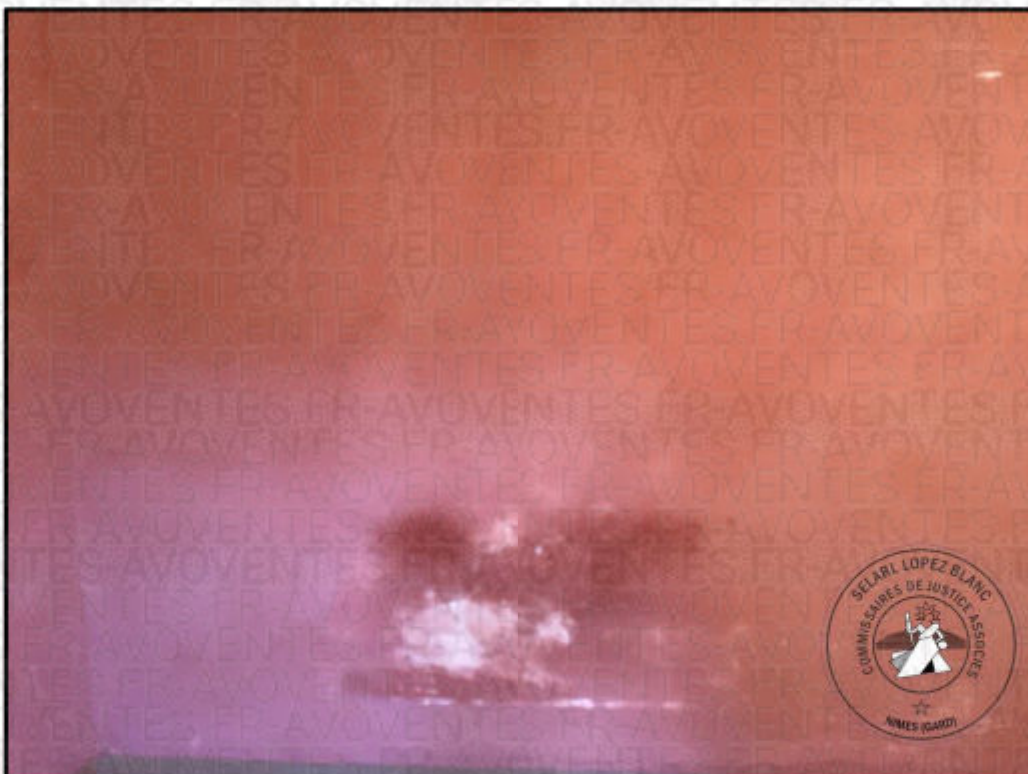
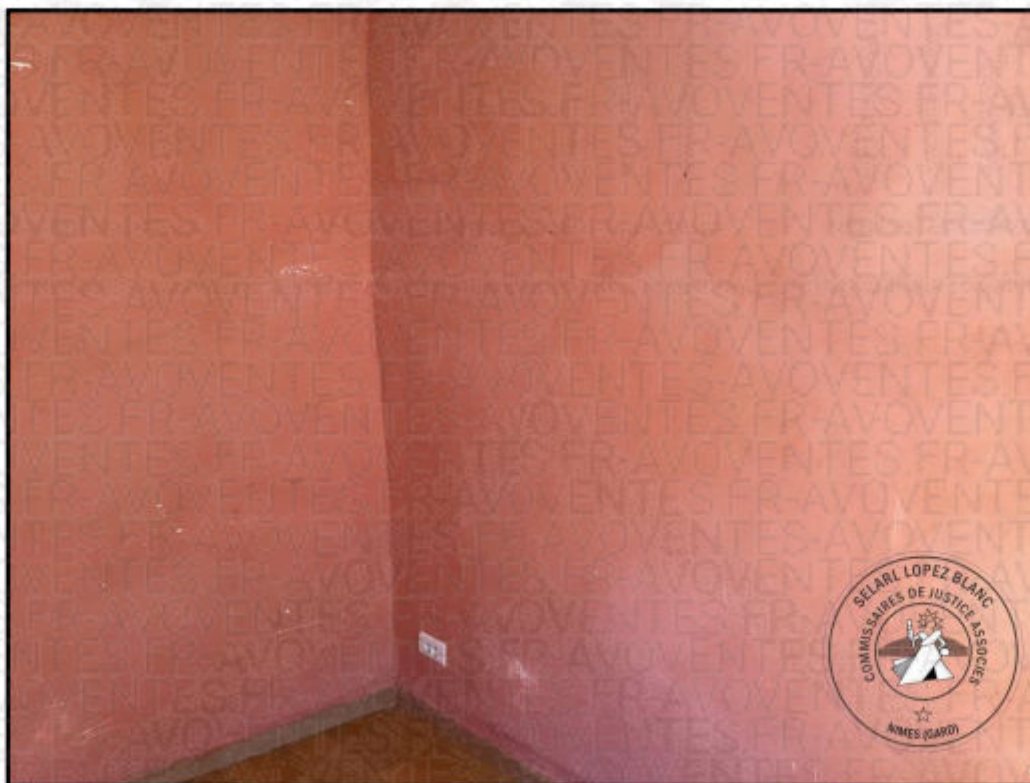
Nous accédons ensuite à la **seconde chambre, orientée SUD**, accessible depuis la pièce principale au moyen d'une porte bois peinte et d'un encadrement en pierres.

Le sol est recouvert d'un parquet bois, en mauvais état, abîmé.

Les murs sont grossièrement peints, en mauvais état. La peinture est écaillée, nous relevons de nombreuses traces et marques aux murs.

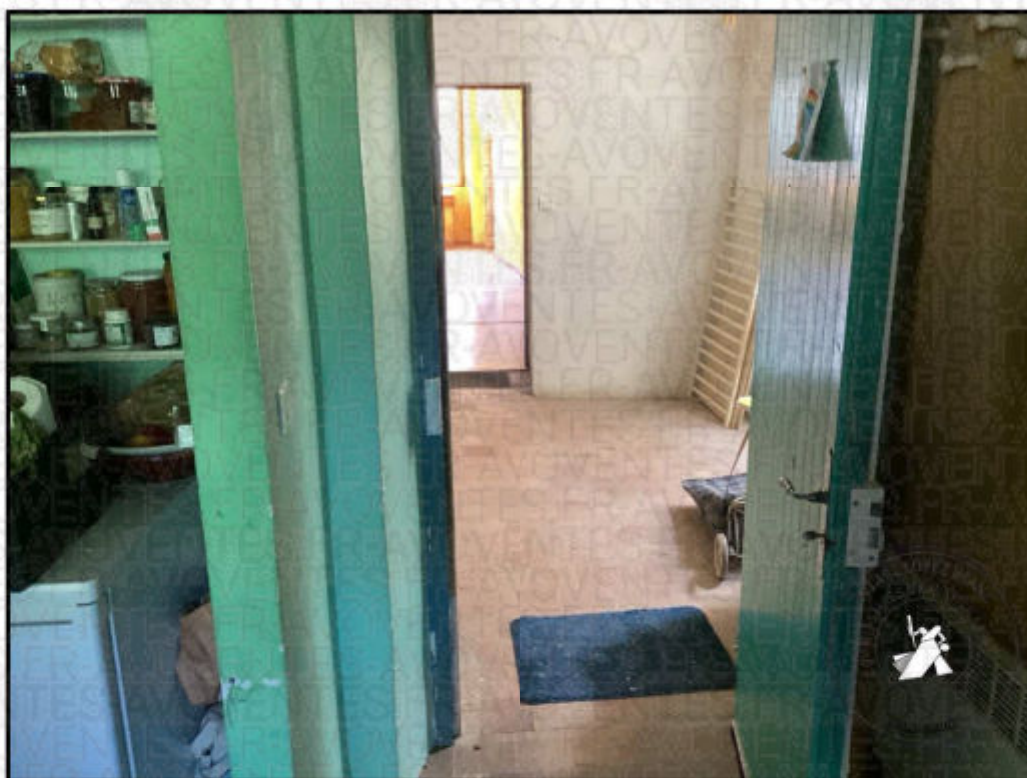
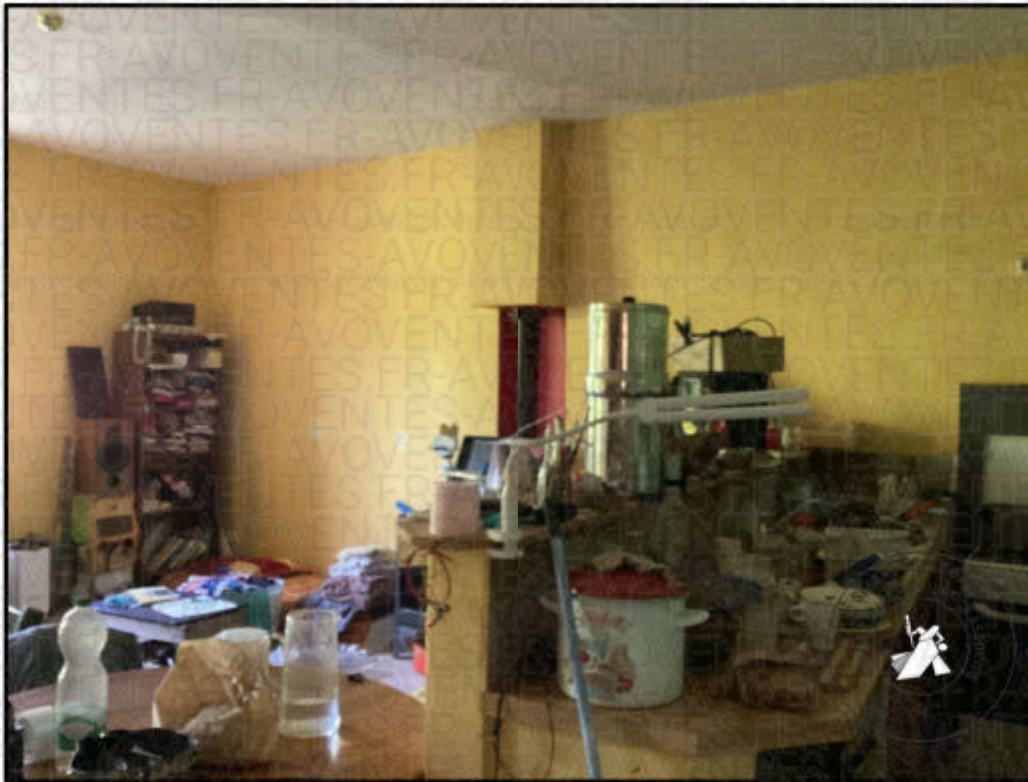
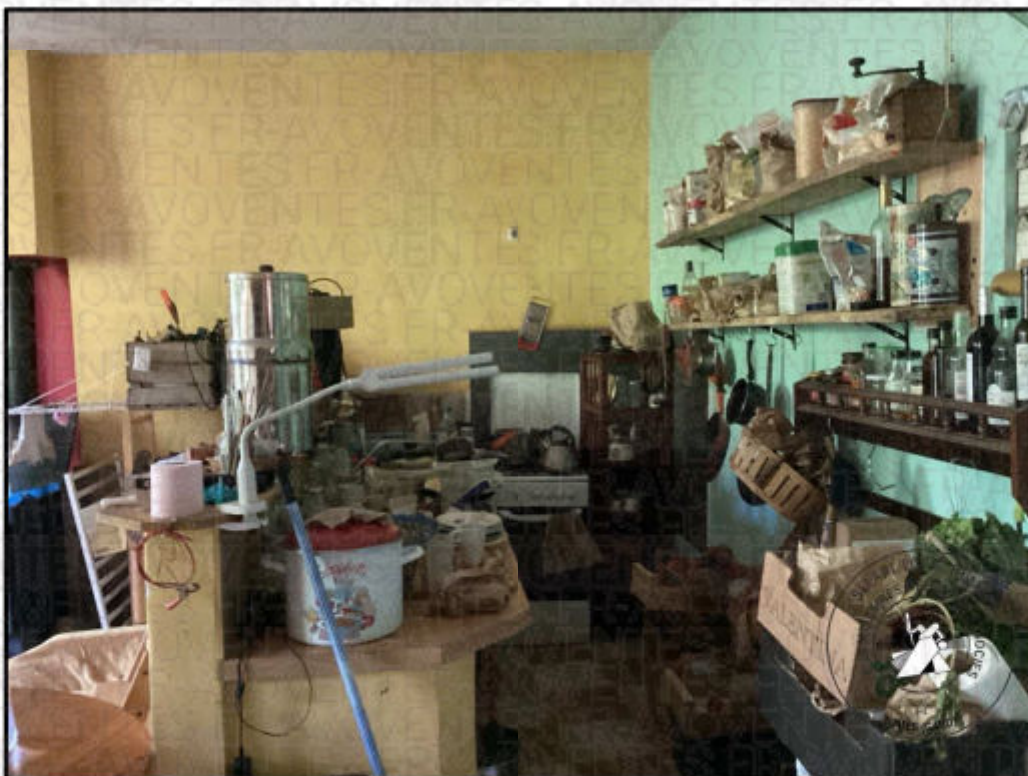
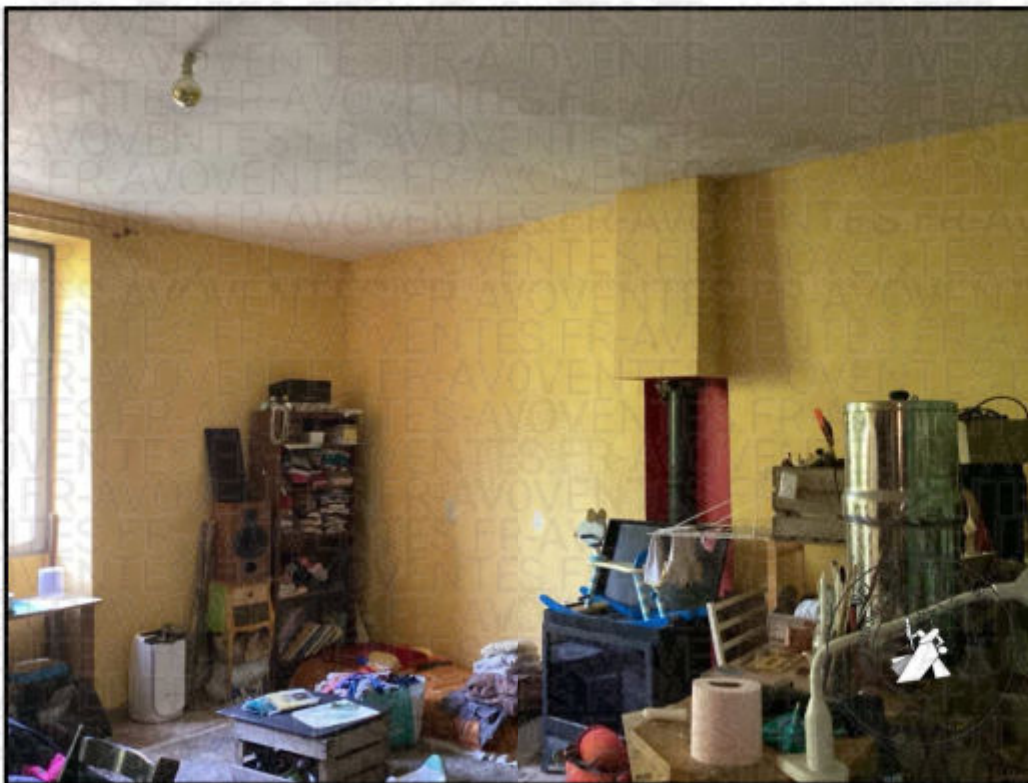
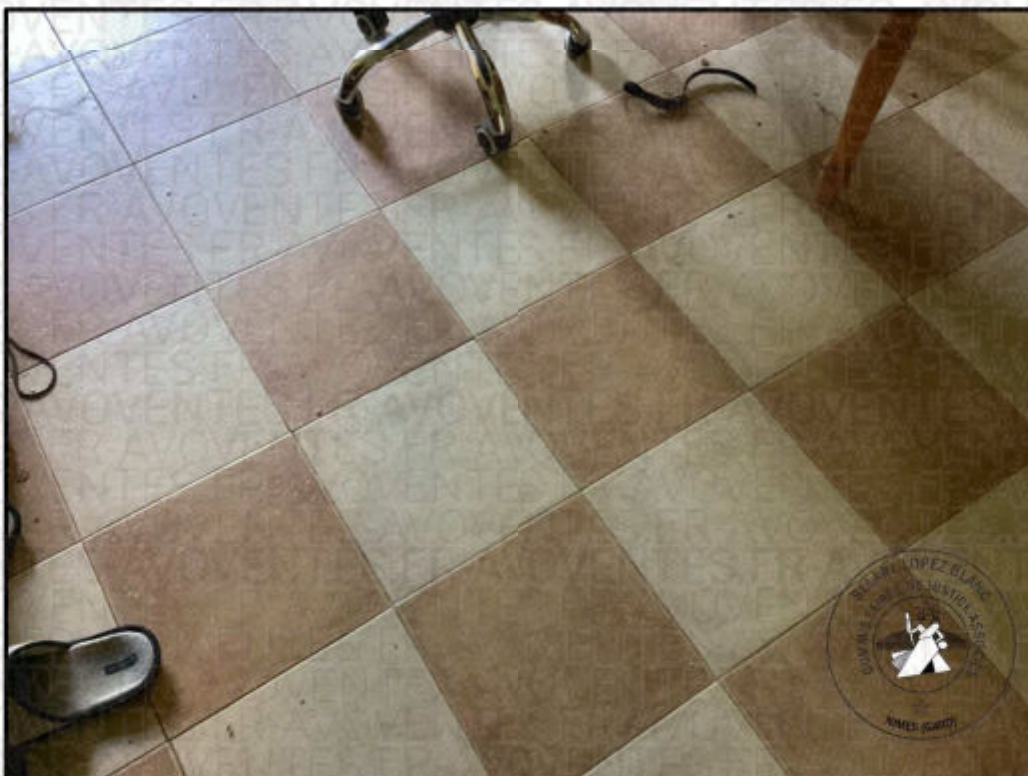
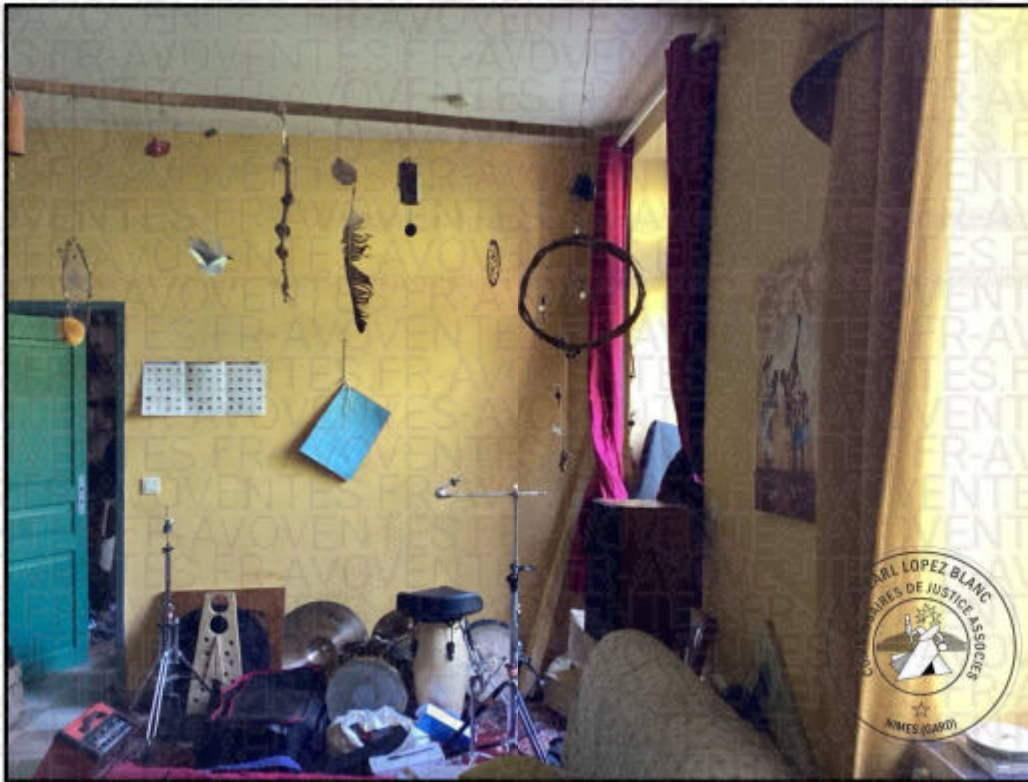
Nous pénétrons dans une **pièce principale, à usage de cuisine séjour.**

Sol carrelé, carreaux beiges et orangés, en état d'usage.

Les murs sont peints, de couleur jaune et verte, en état d'usage.

Le plafond est blanchi. Nous constatons une importante trace d'infiltration d'eau en plafond au niveau du poêle, nous déclare avoir effectué les réparations.

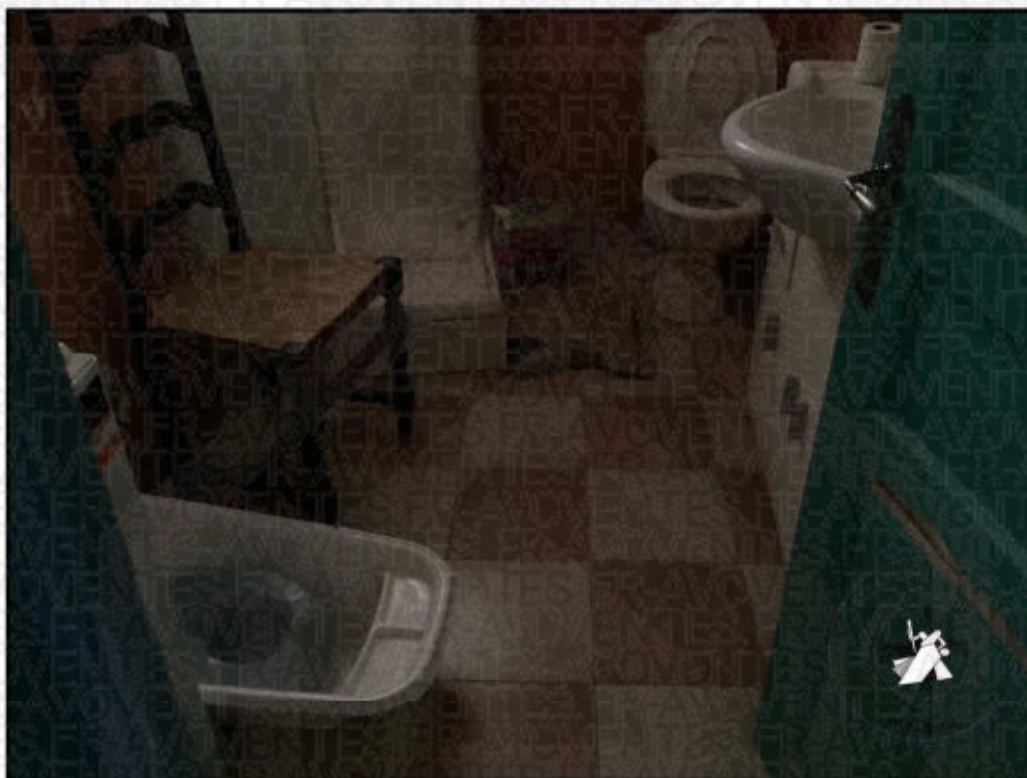
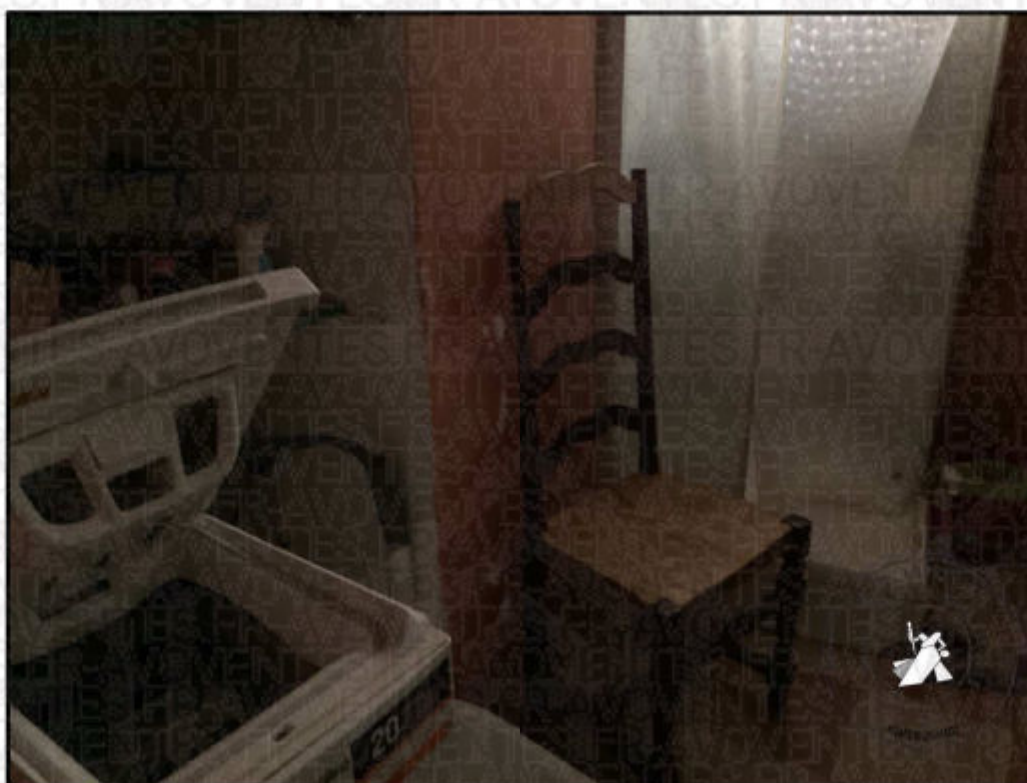
La salle de bain est accessible par une porte bois.

Sol carrelé, en état d'usage. Murs peints, écroutés et caillés.

Plafond bois peint avec traces d'infiltration d'eau. [REDACTED] nous a déclaré que le cumulus est stocké au-dessus du plafond bois. L'infiltration provenait du cumulus et serait à ce jour réparé.
