## **PROCES VERBAL DE CONSTAT**

**PROCES VERBAL DE DESCRIPTION**

**128 rue dela Gravière**

**30460 LASALLE**

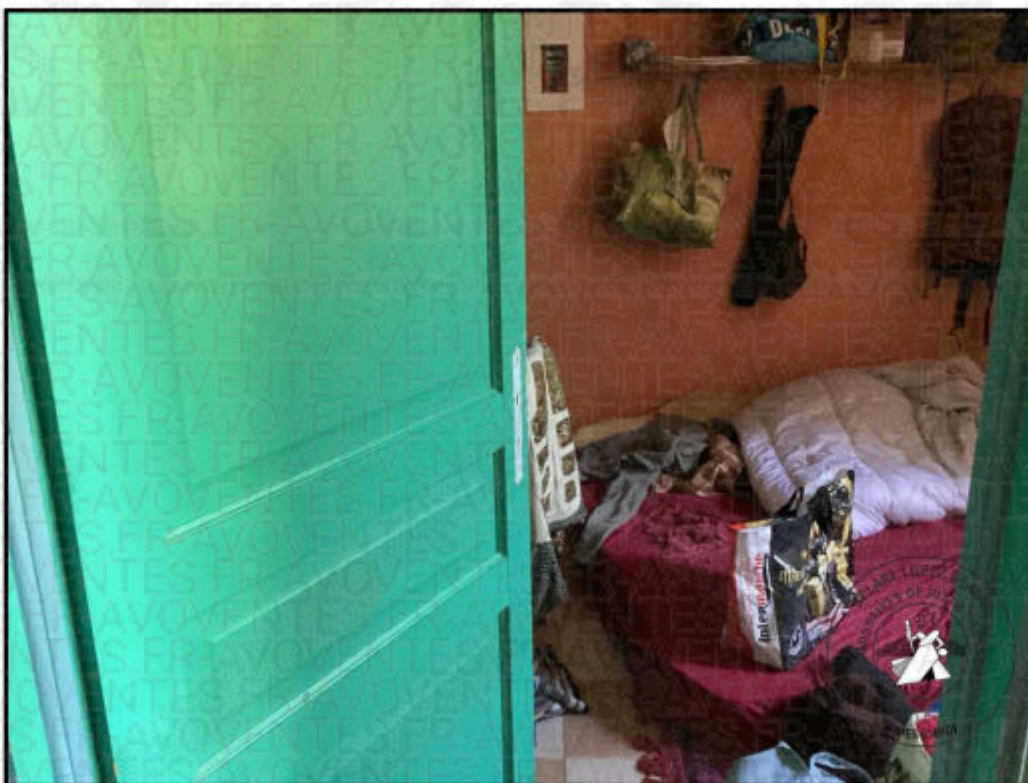
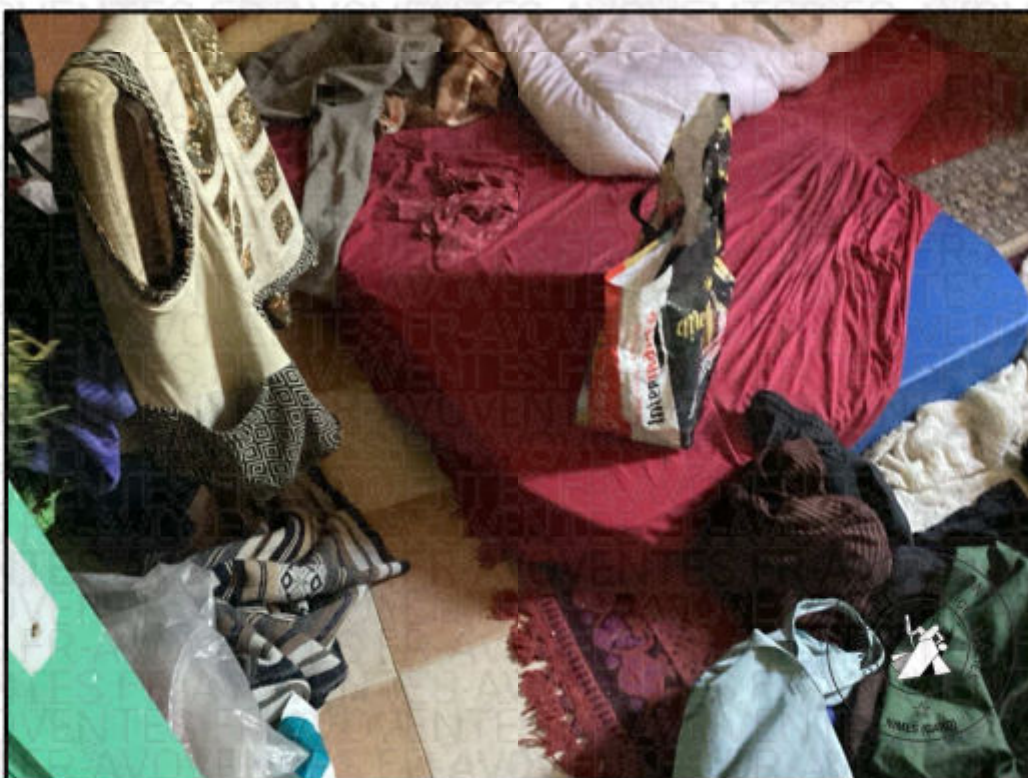
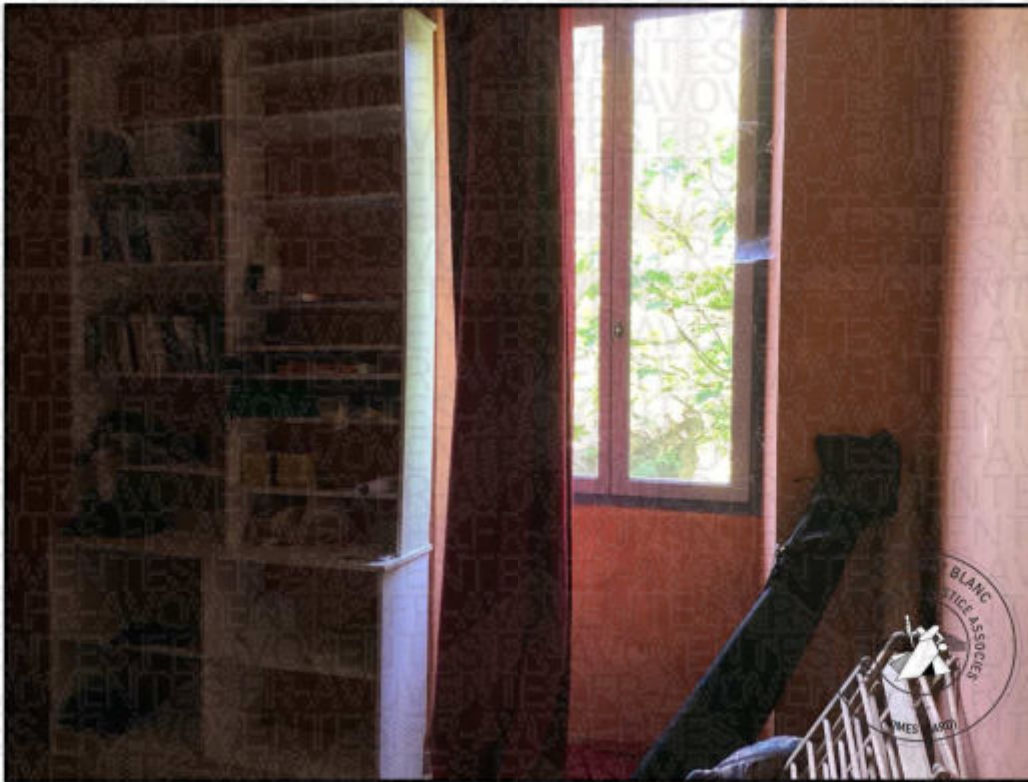
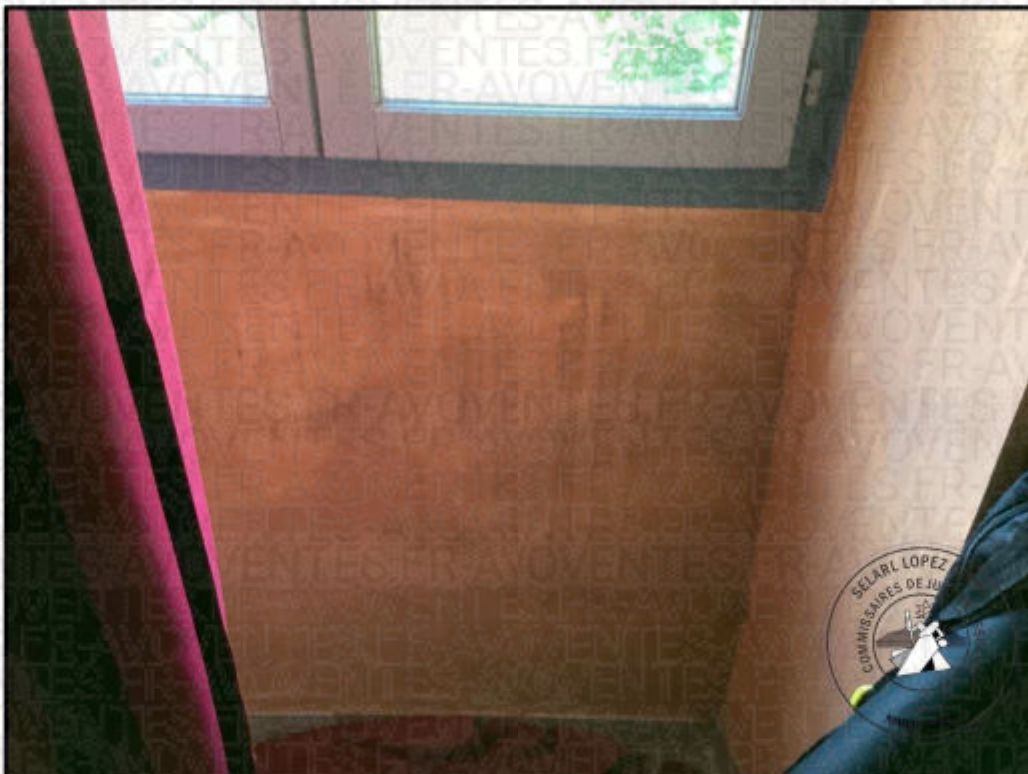
La pièce est ajourée par une fenêtre double battant, menuiserie bois. Traces de coulure sous la fenêtre.

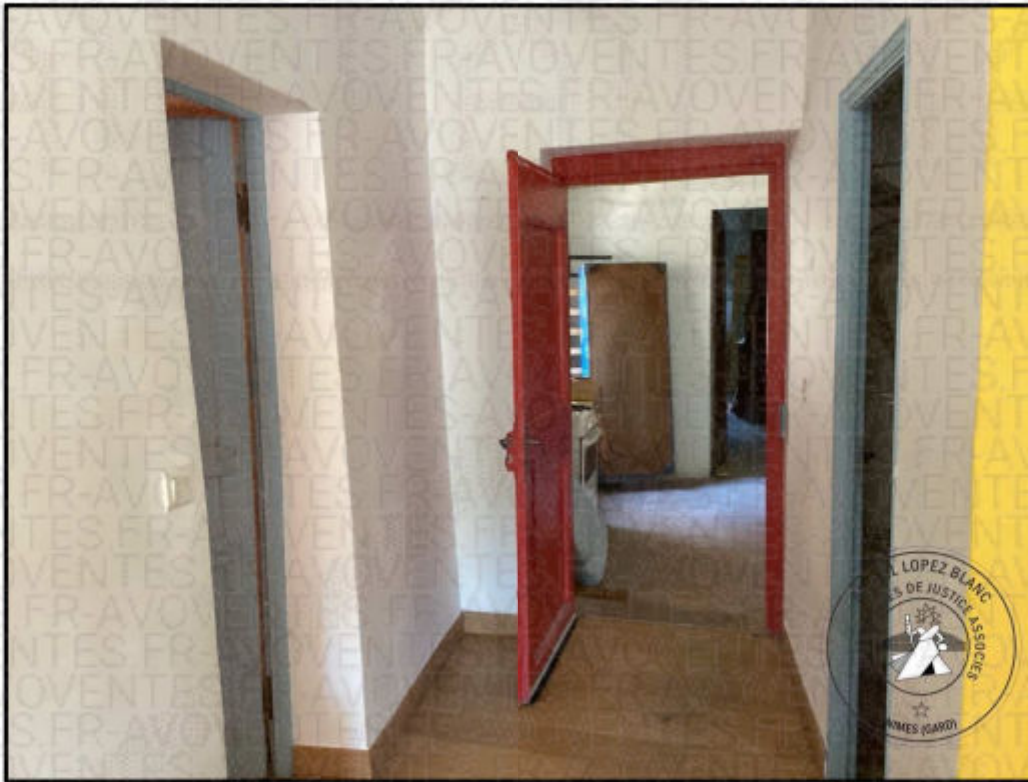
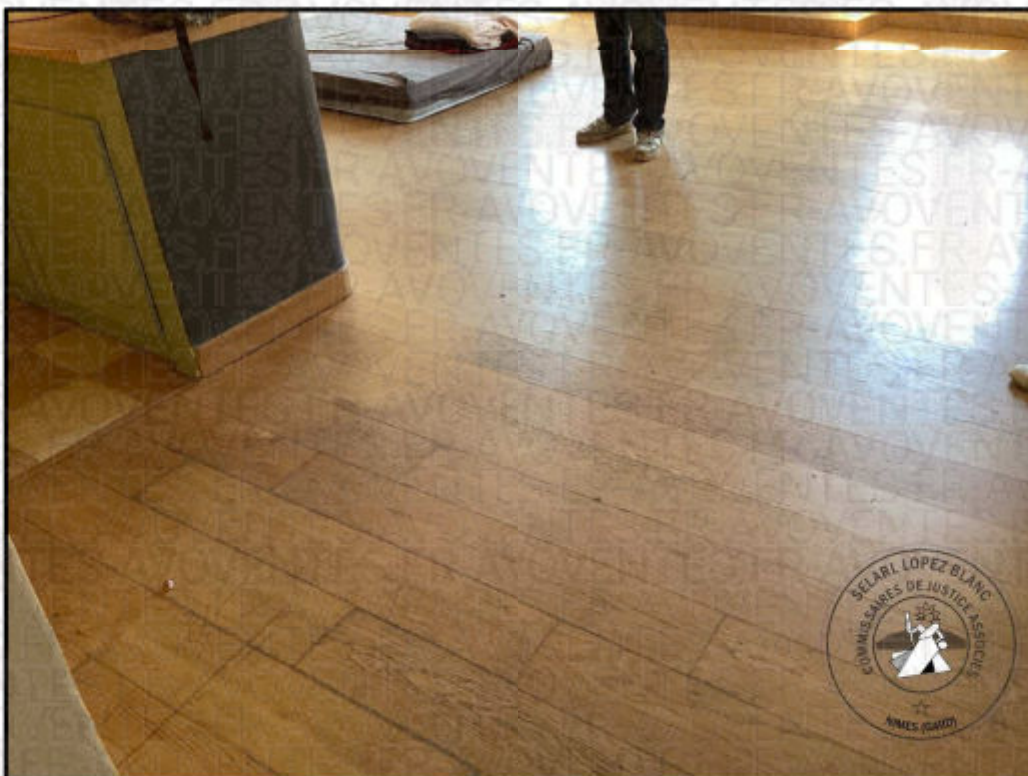
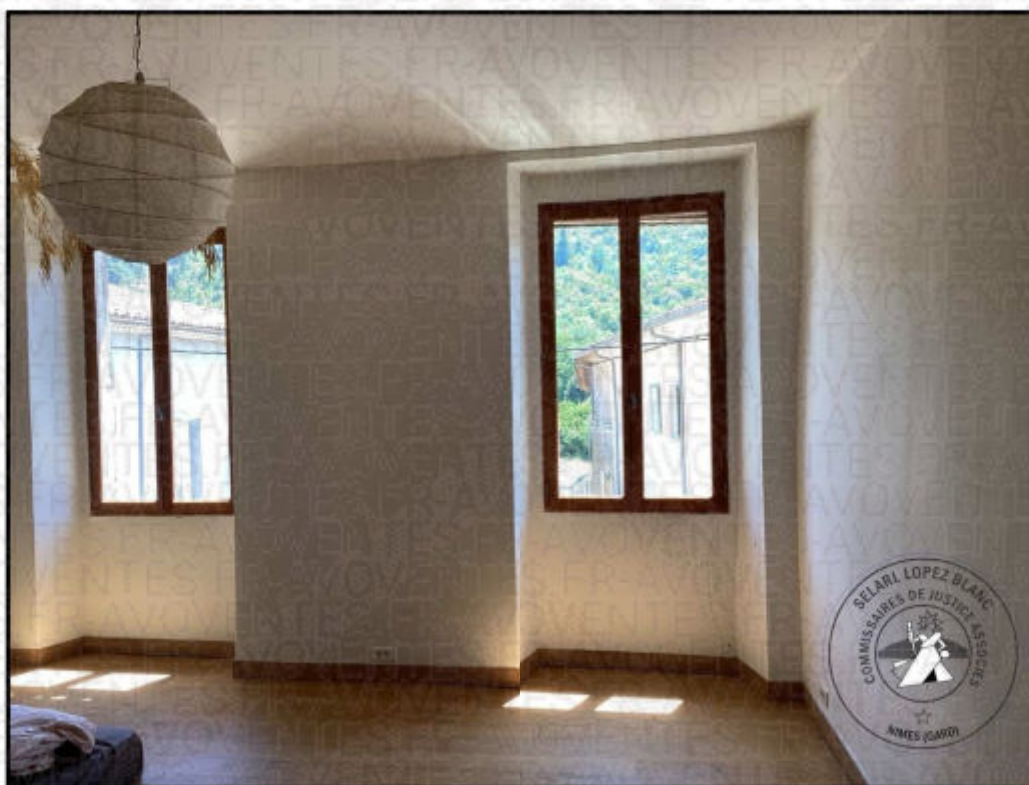
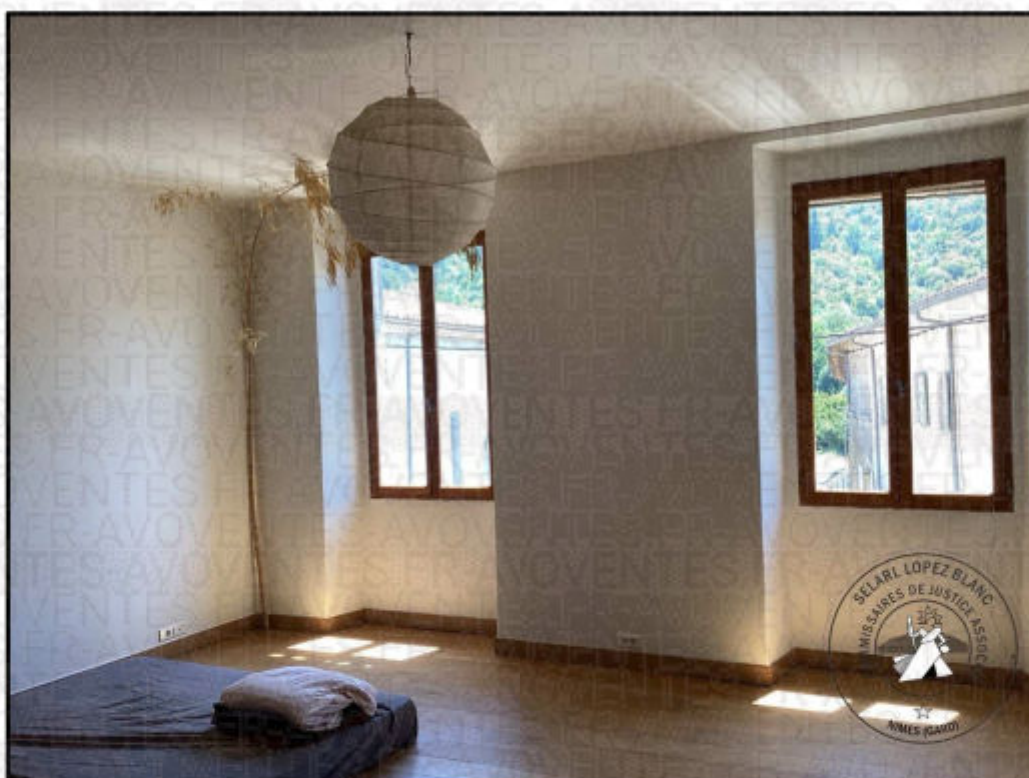
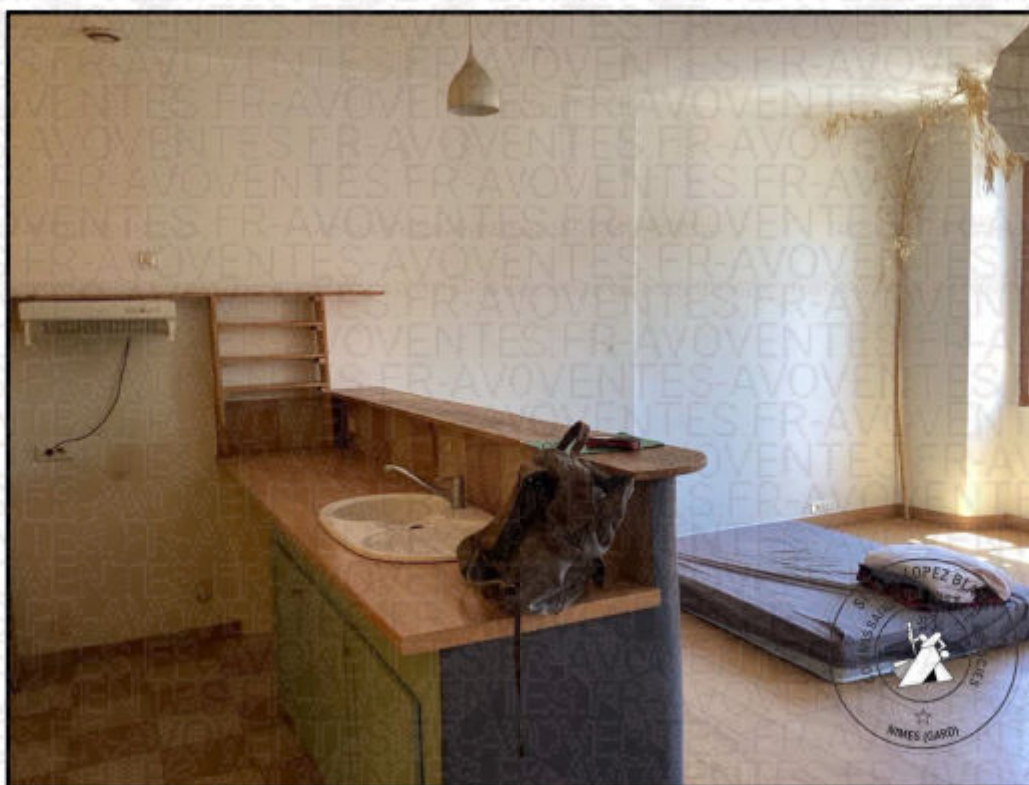
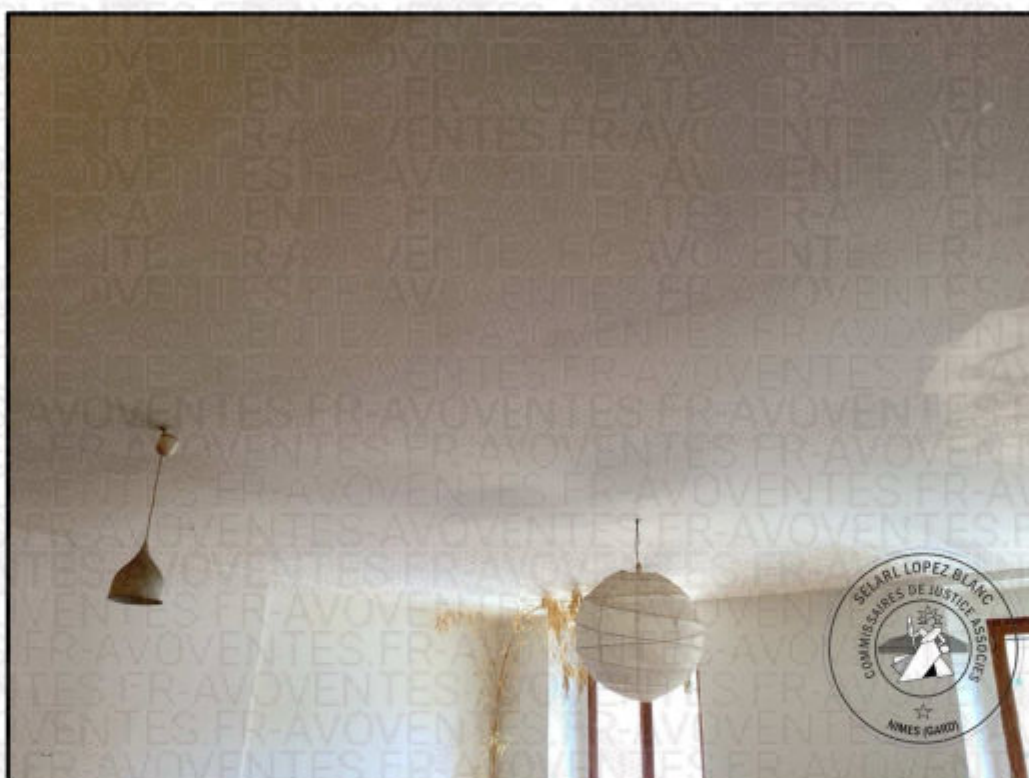
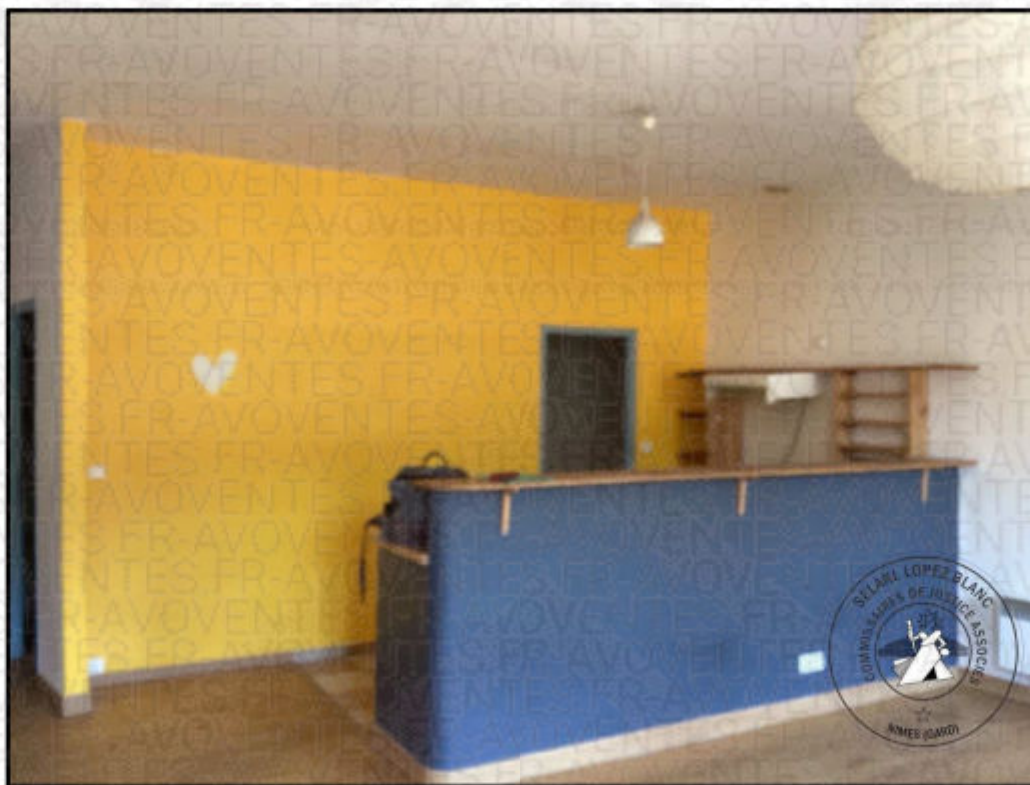
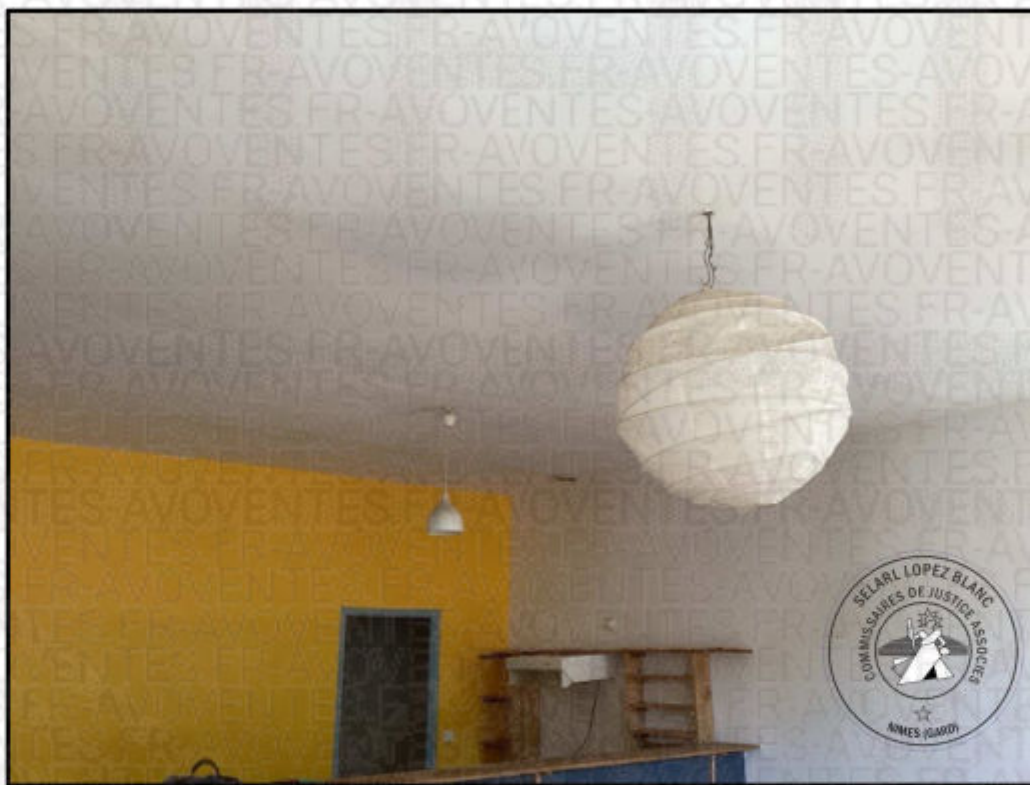
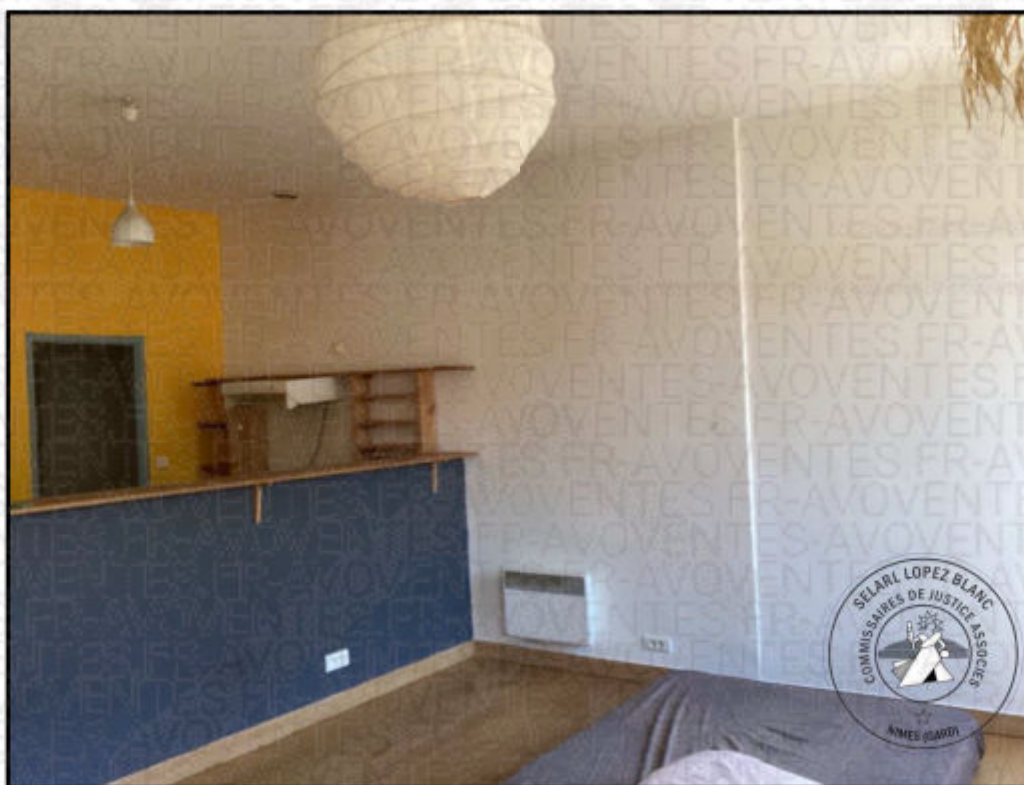
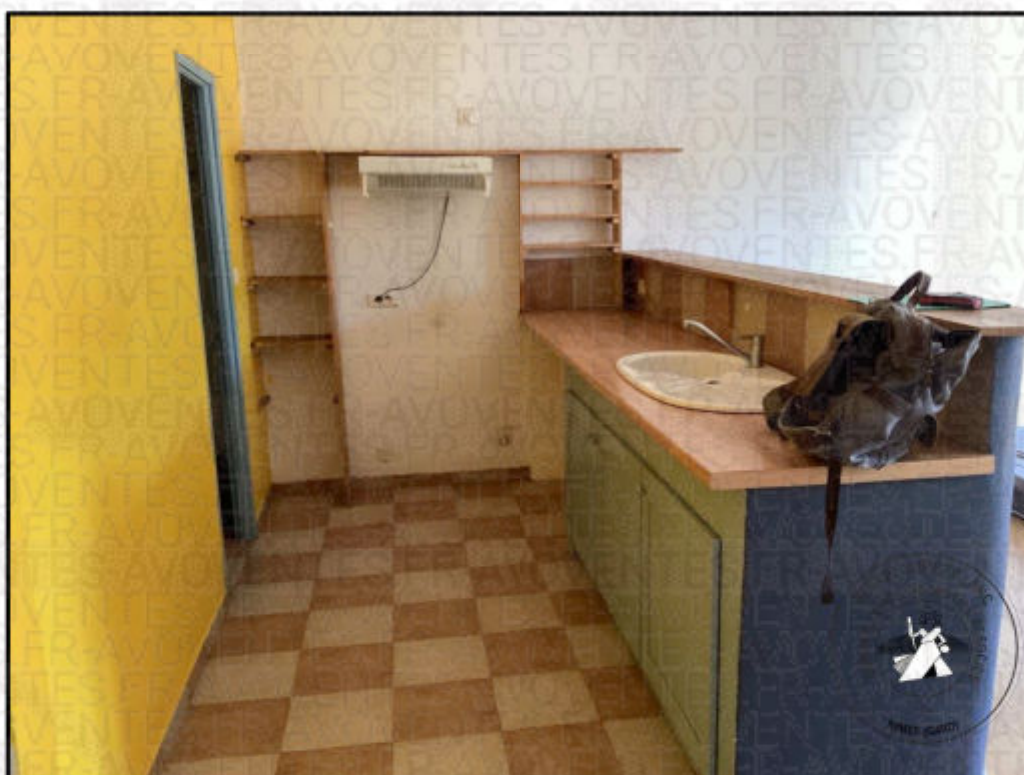
Le sol est recouvert d'un parquet bois dégradé, avec rayures et traces.

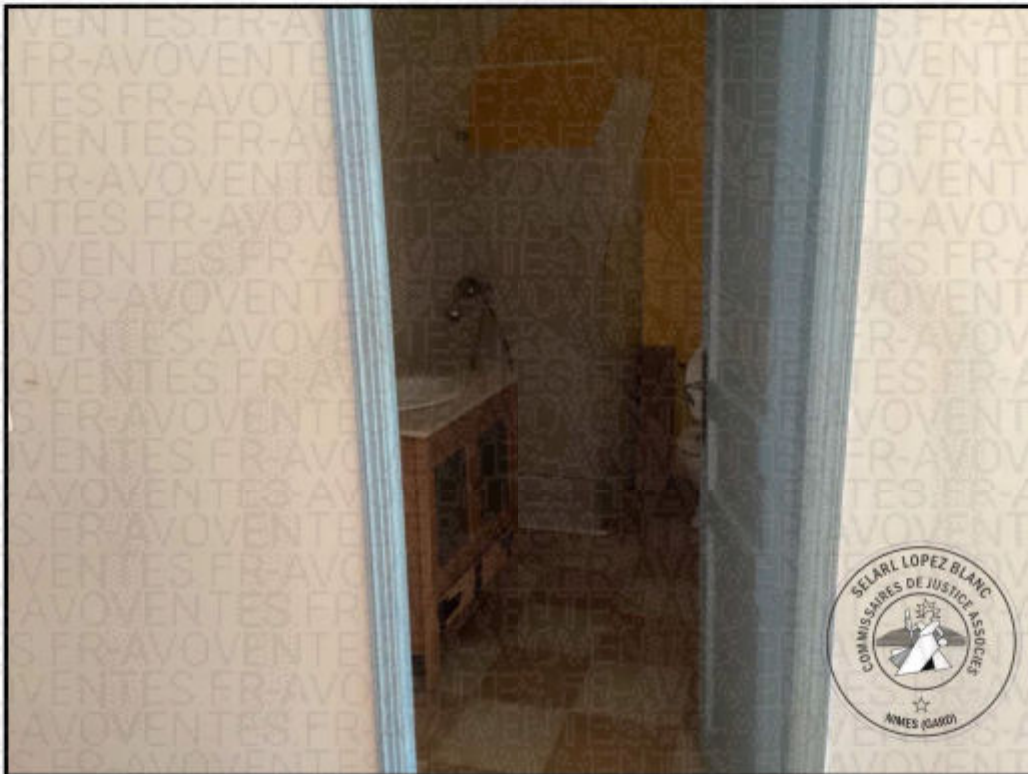
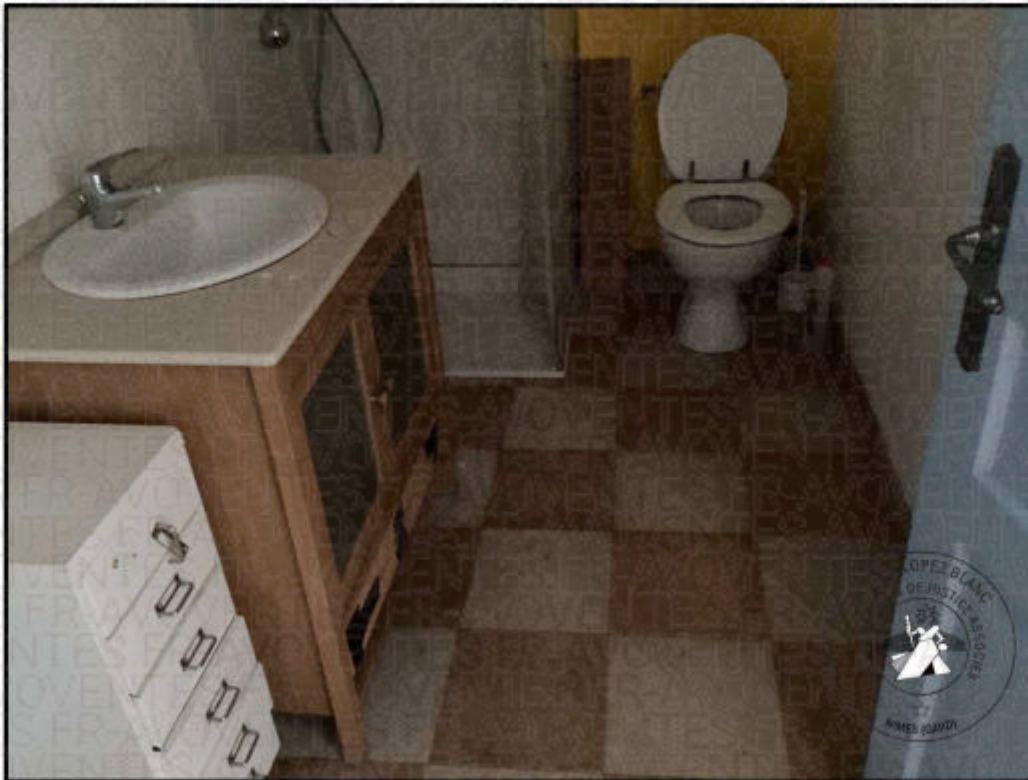
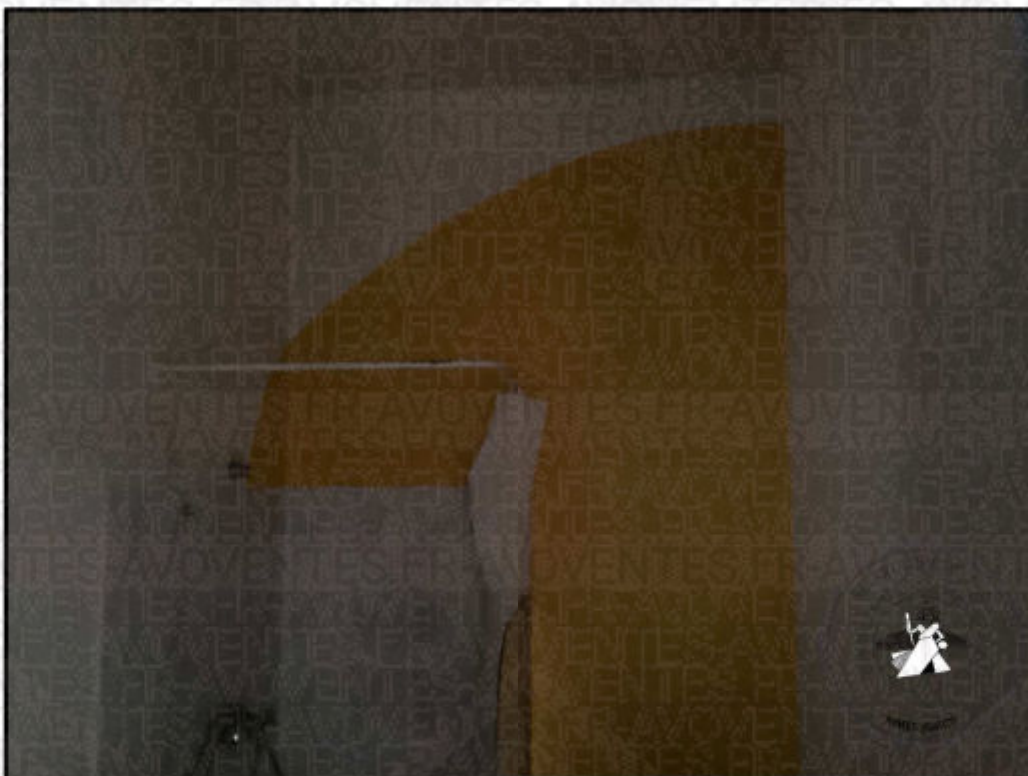
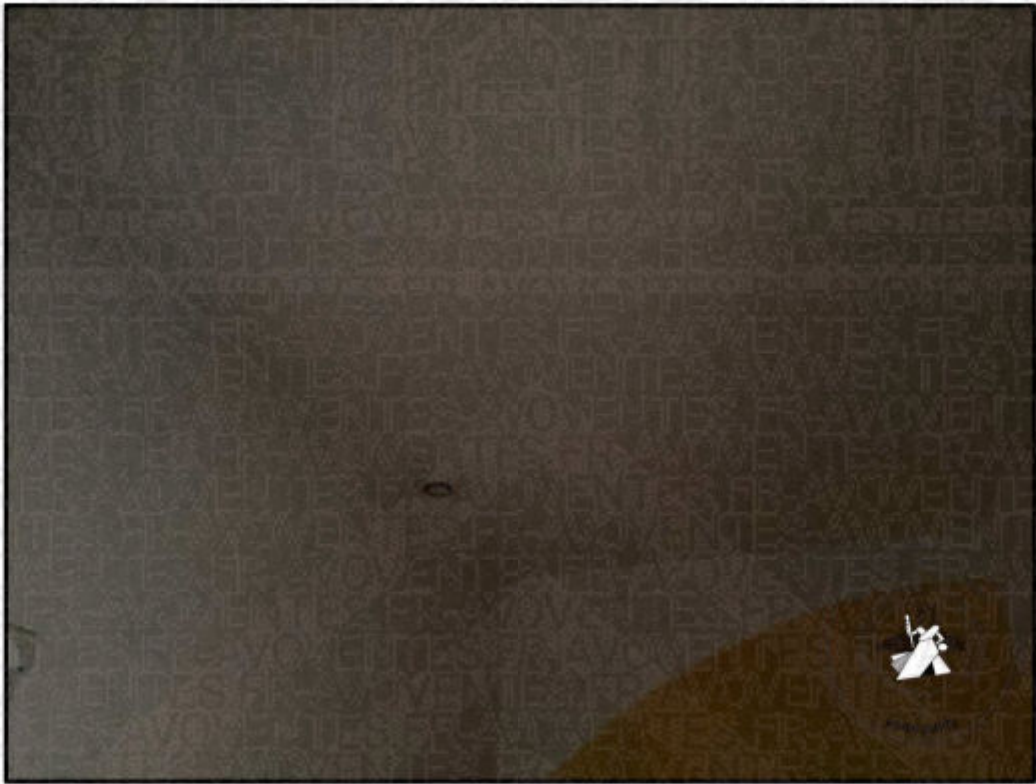
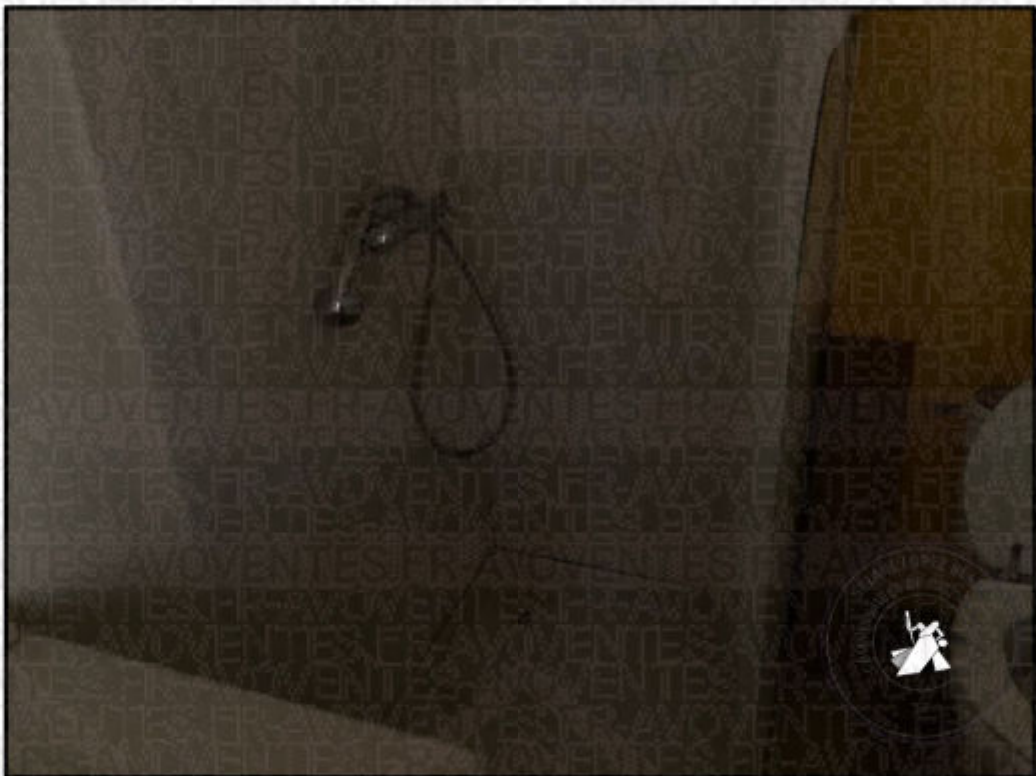
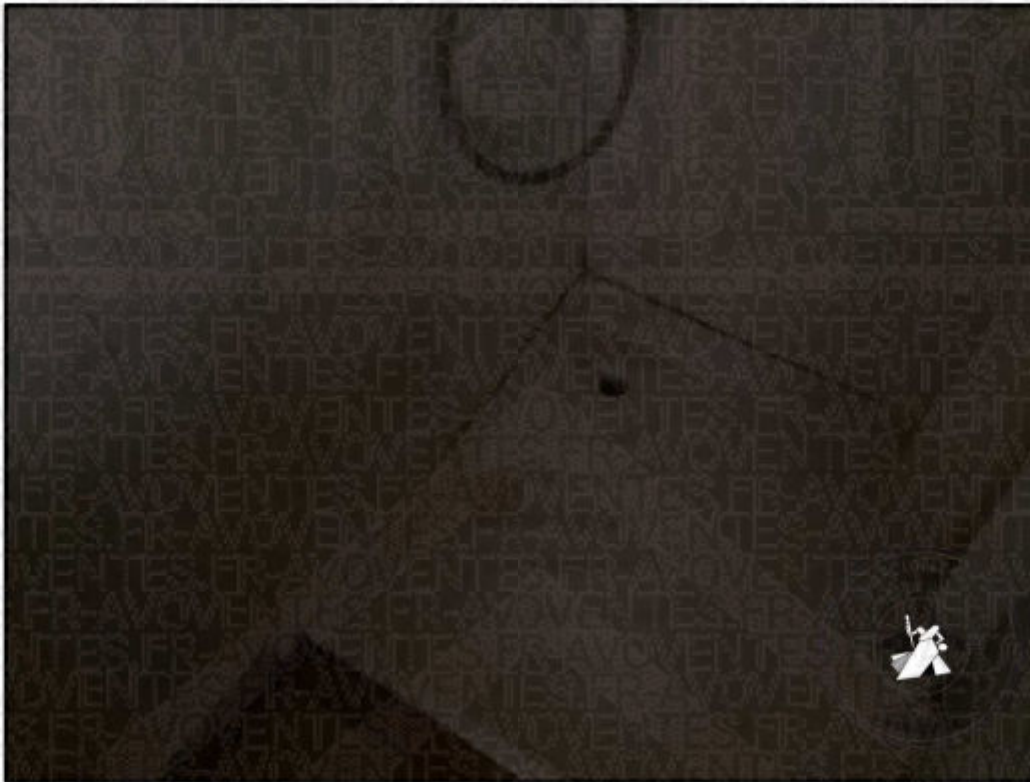
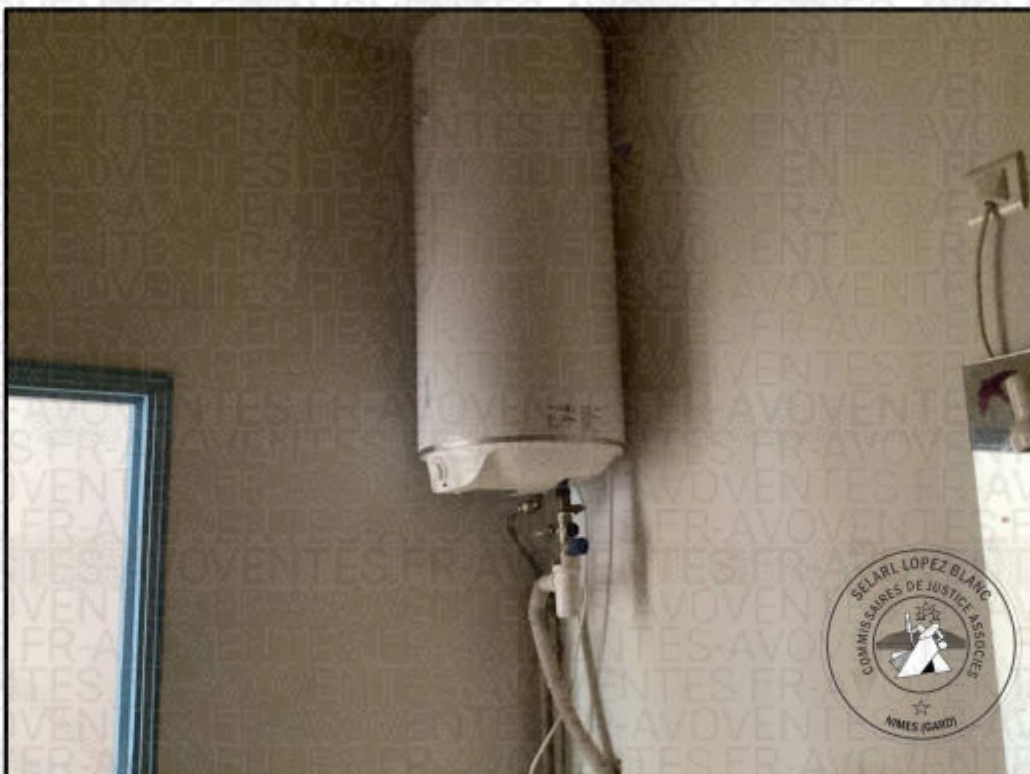
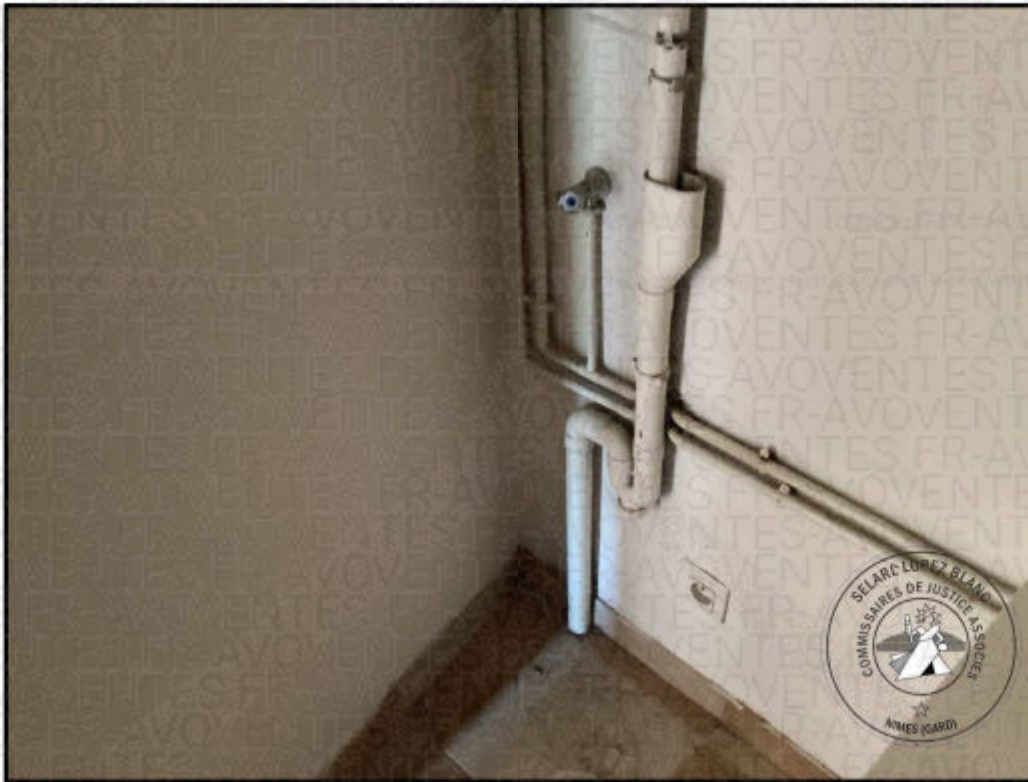
La pièce est équipée d'un meuble bois avec vasque, d'un toilette sur pied et d'une douche ouverte avec receveur céramique et une paroi vitrée. Les joints sont noircis.

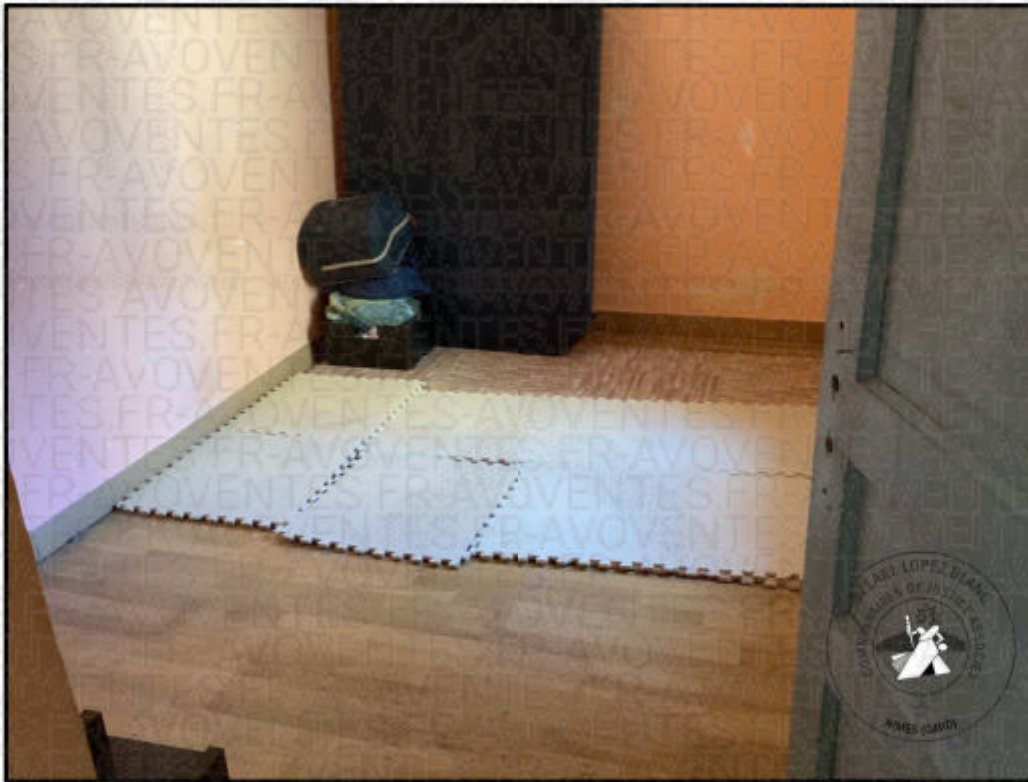
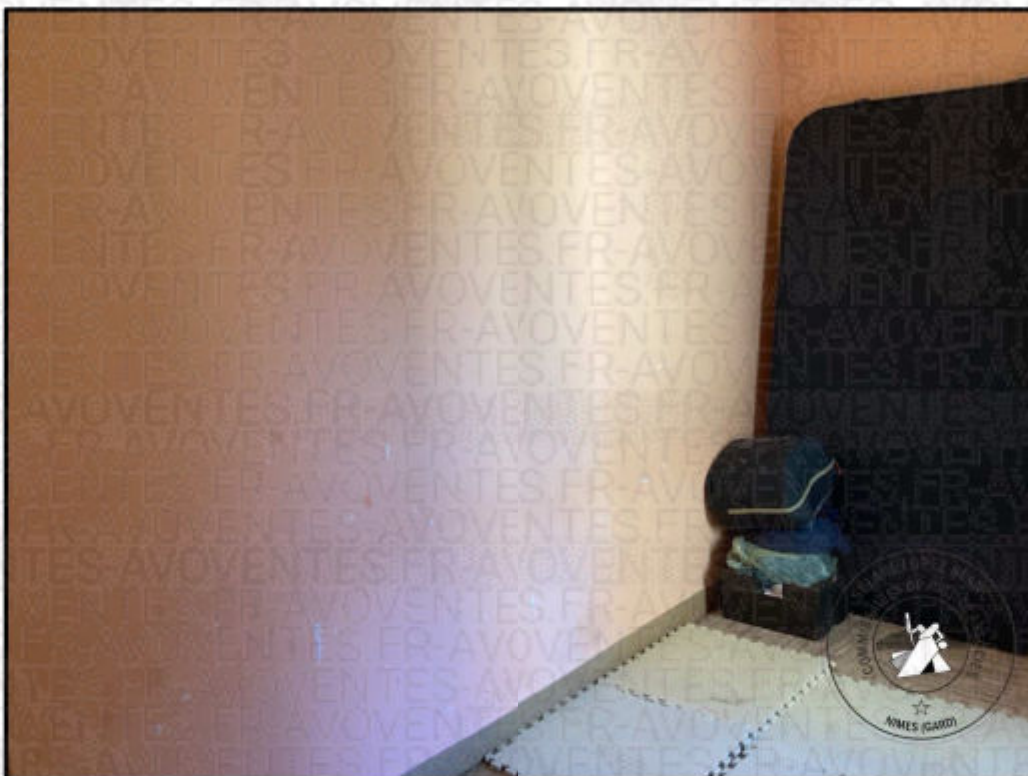
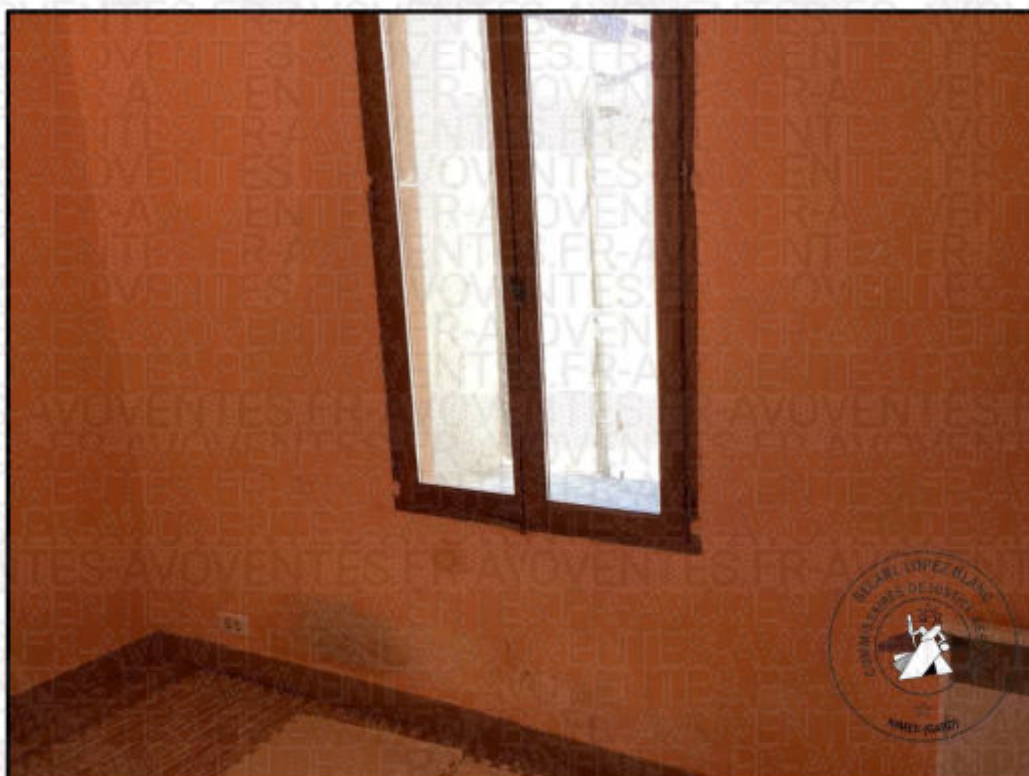
Le sol est recouvert d'un parquet bois dégradé, avec ces traces.

Les murs sont peints, de couleur rose, avec de nombreuses traces, en mauvais état.

Plafond blanchi, avec des traces.

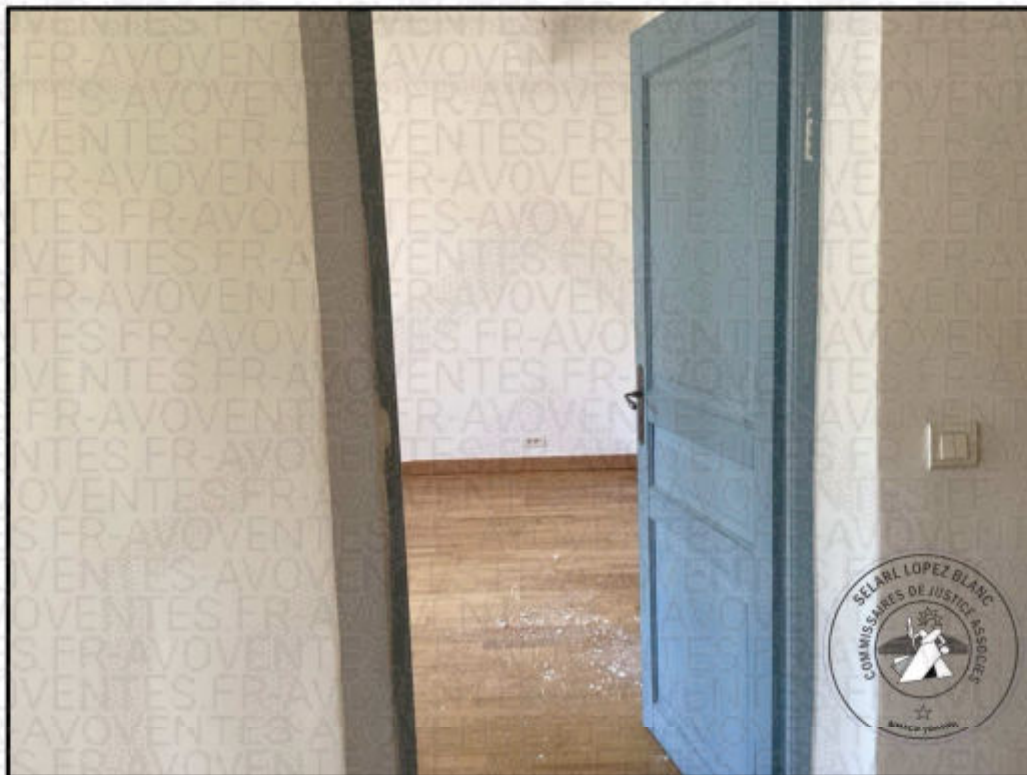
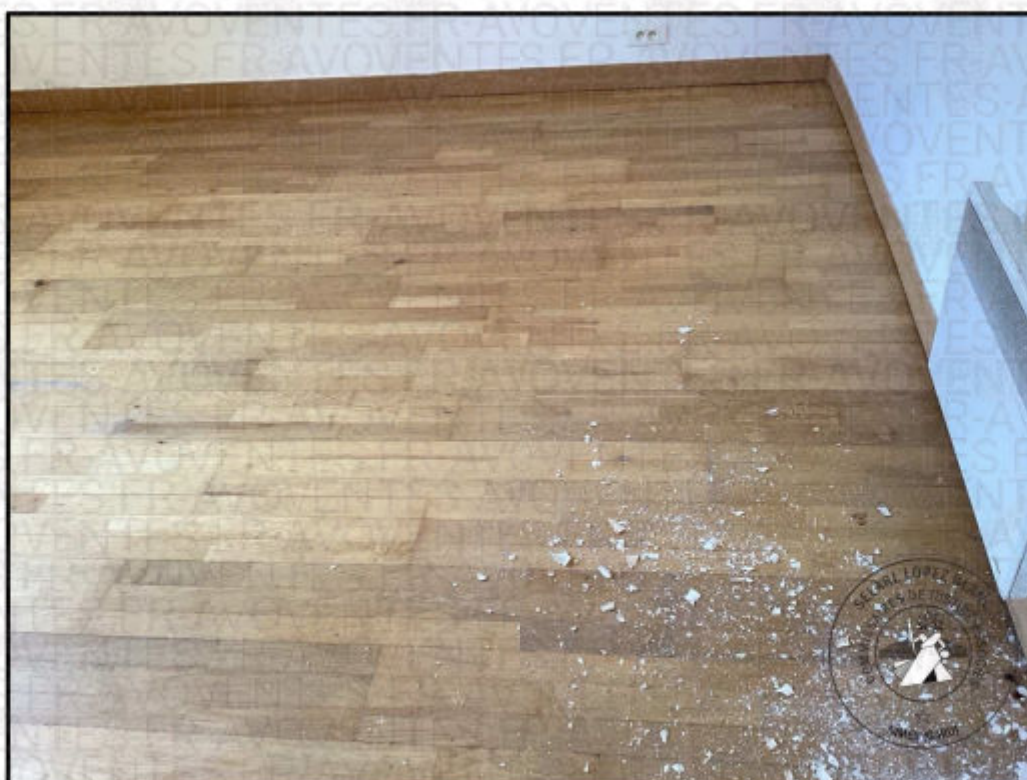
Murs peints, de couleur blanche, en état d'usage, traces noirâtres.

Plafond blanchi. Traces d'auréoles brunâtres, signe d'infiltration d'eau en plafond.
