## **PROCES VERBAL DE CONSTAT**

**PROCES VERBAL DE DESCRIPTION**

**128 rue dela Gravière**

**30460 LASALLE**

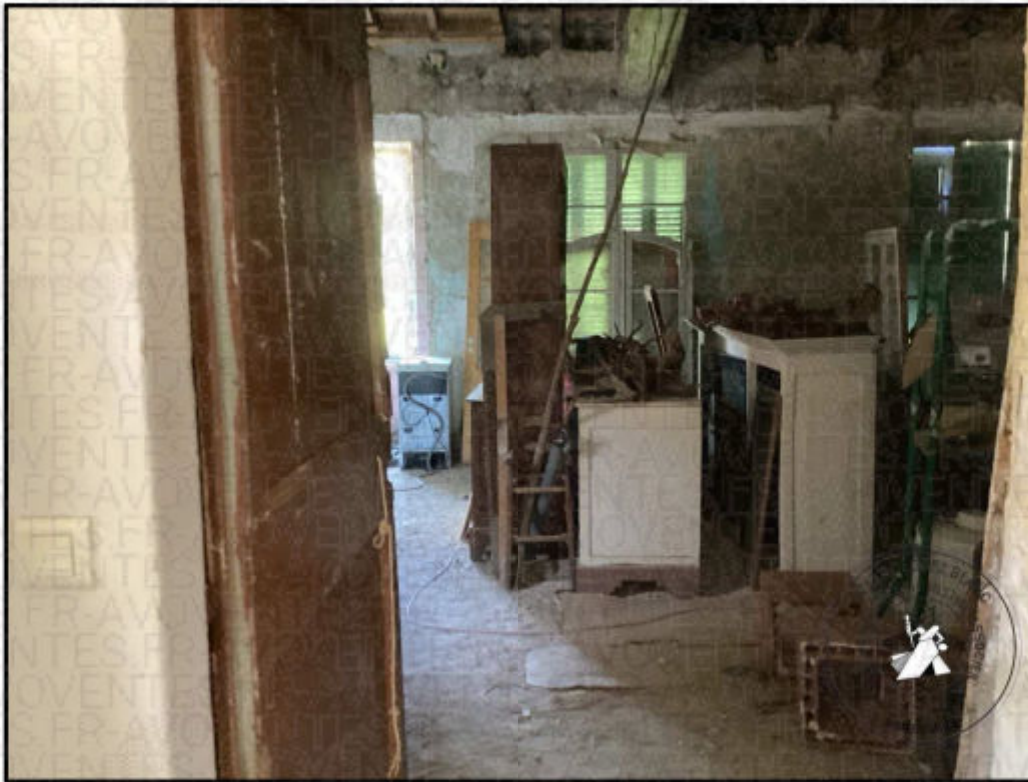
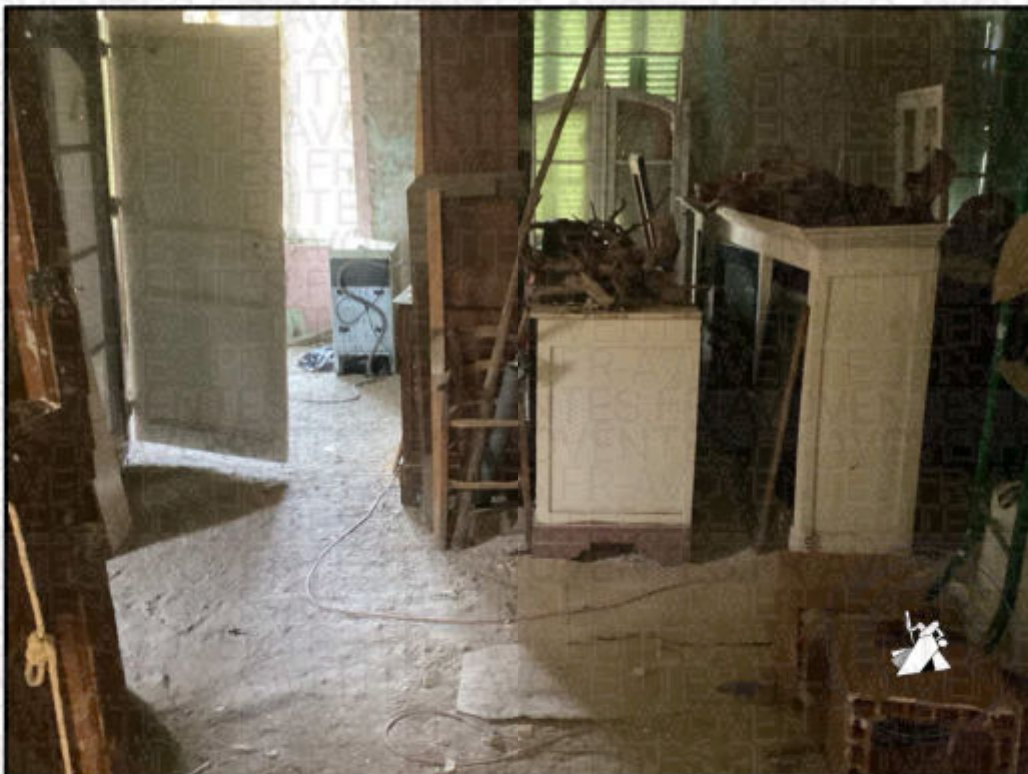
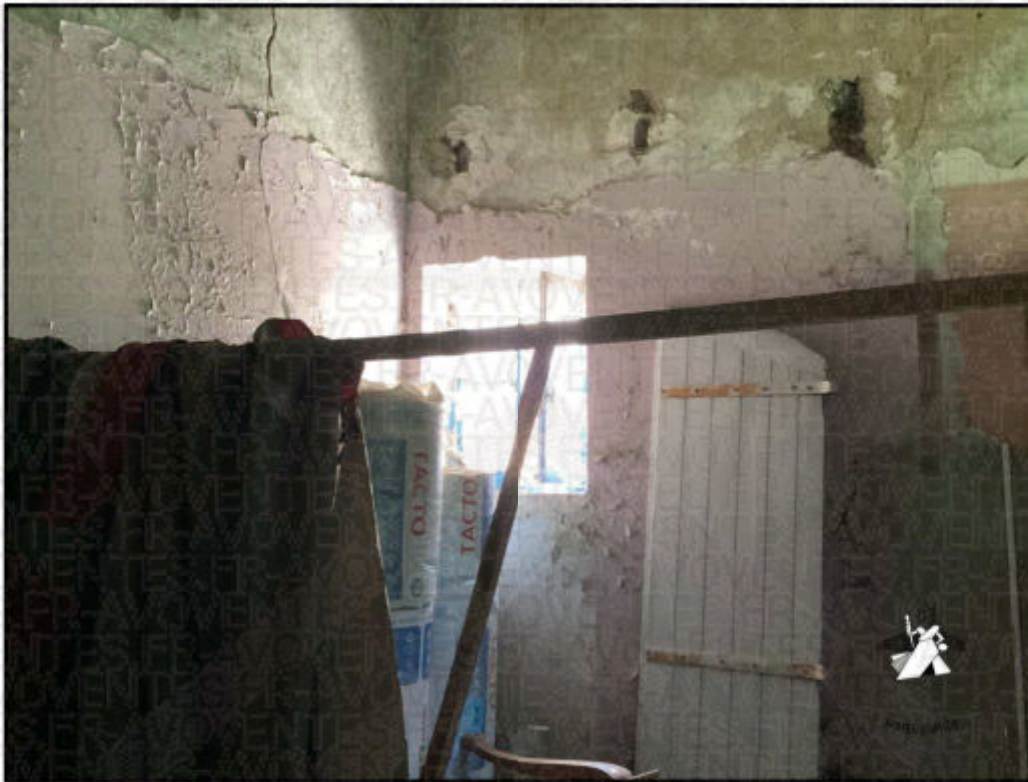
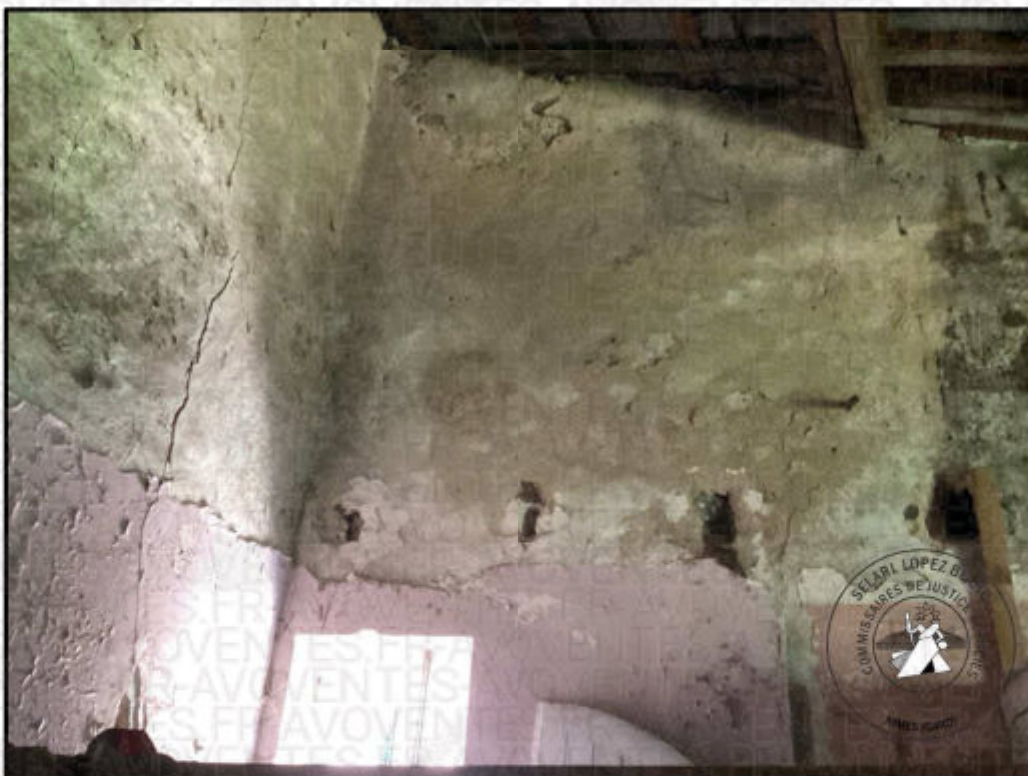
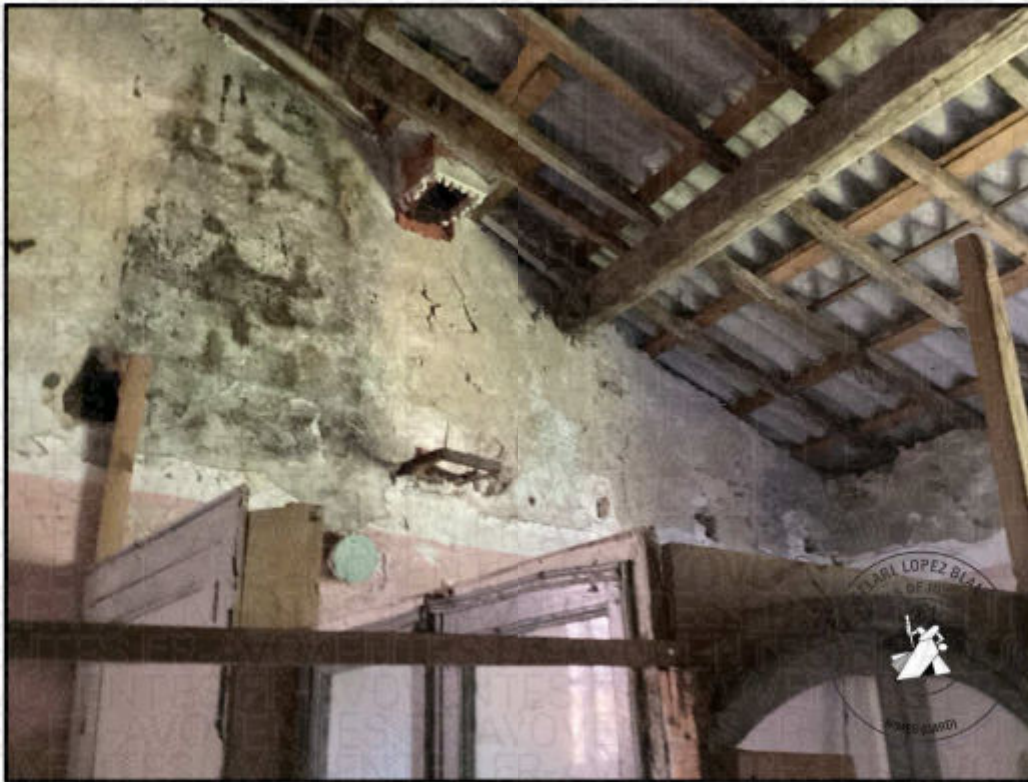
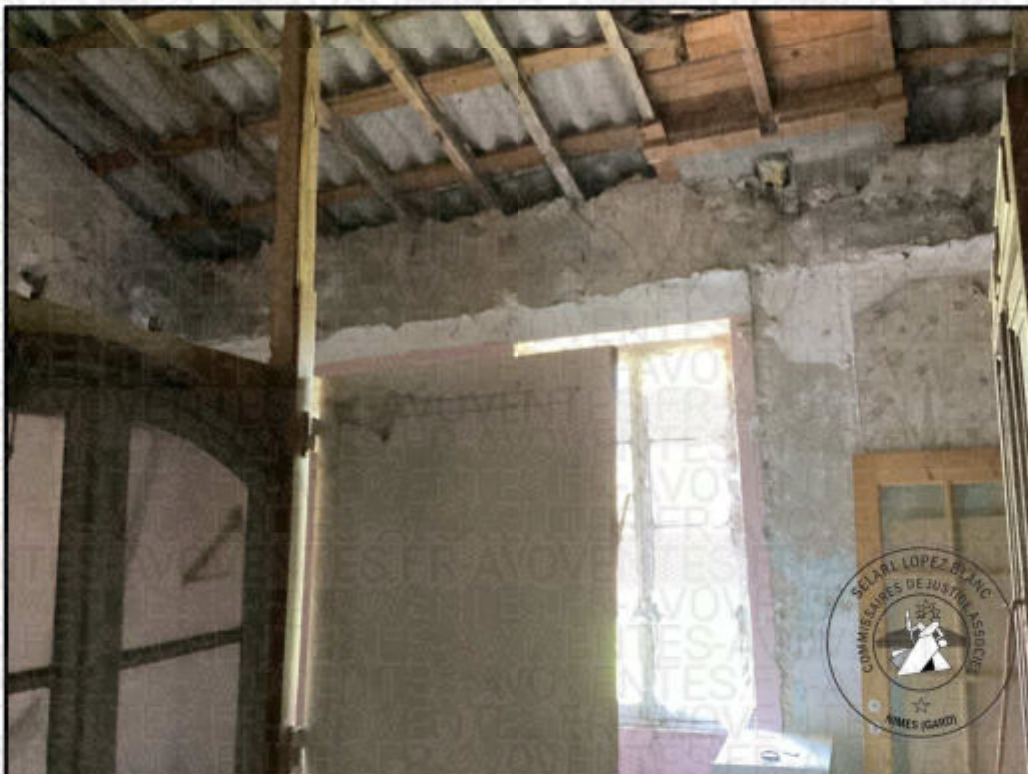
### APPARTEMENT 2EME ETAGE PORTE DROITE

Depuis le palier du 2<sup>ème</sup> étage, une porte bois ancienne donne accès à un logement non habitable en l'état, à rénover.

Nous pénétrons dans une **pièce unique**, à l'état brut.

Le sol est en terre brute. Les murs sont à l'état brut, avec de nombreux trous. Nombreuses fissures murales.

Ce logement n'est pas alimenté en électricité ni en eau.

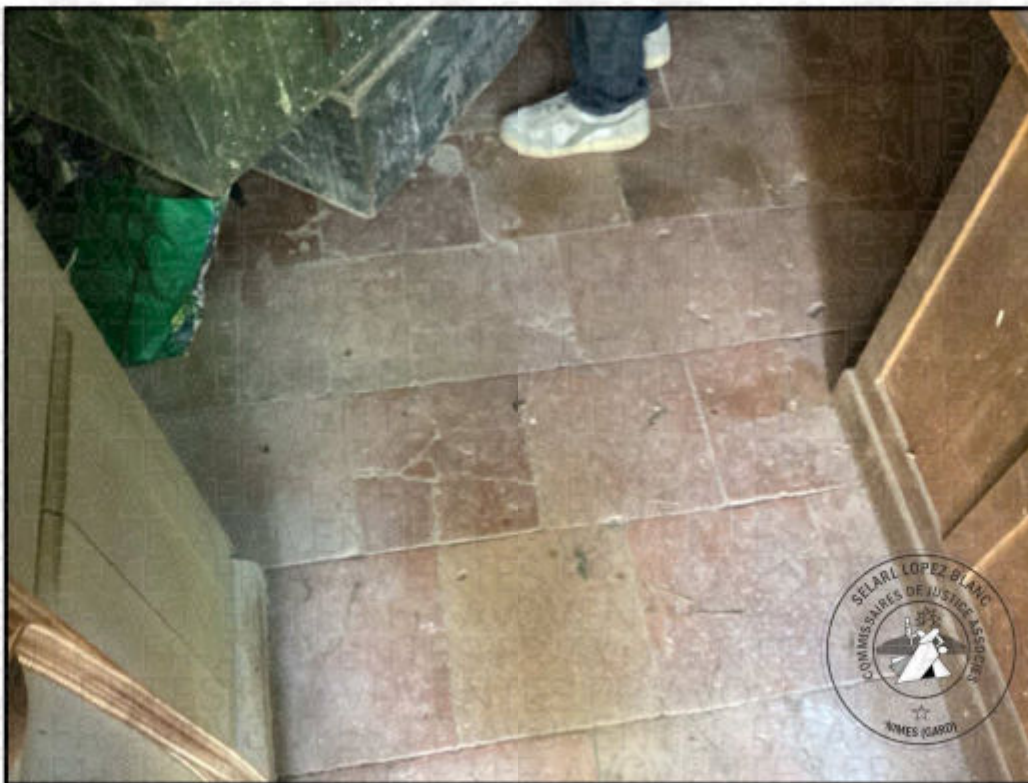
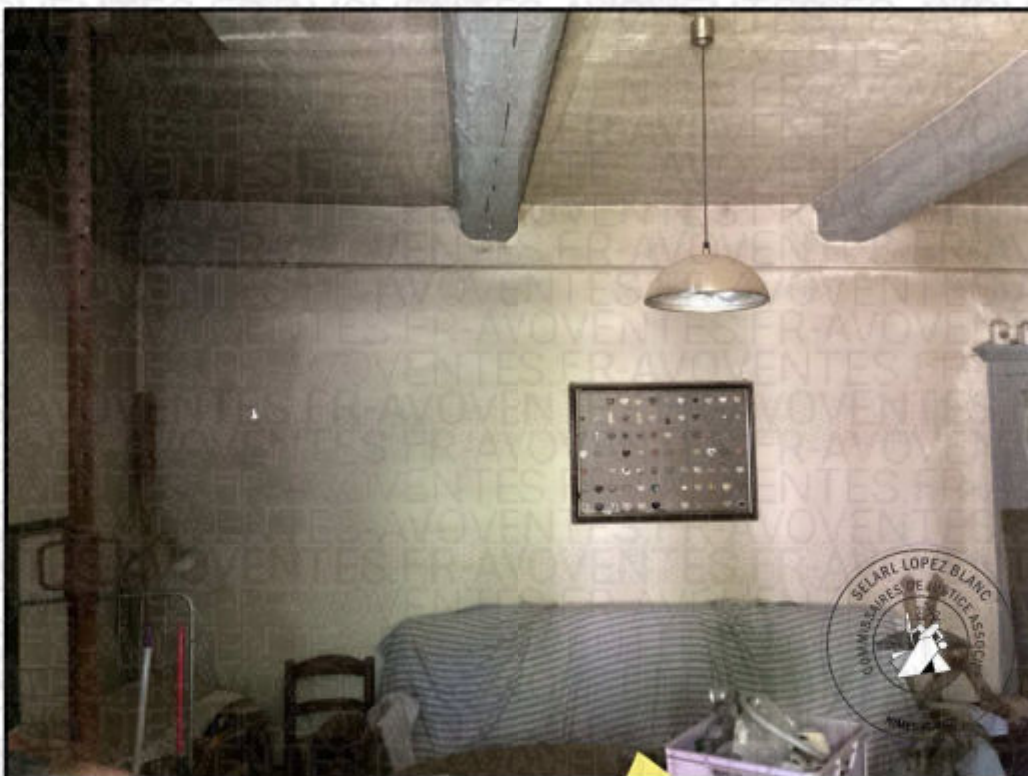
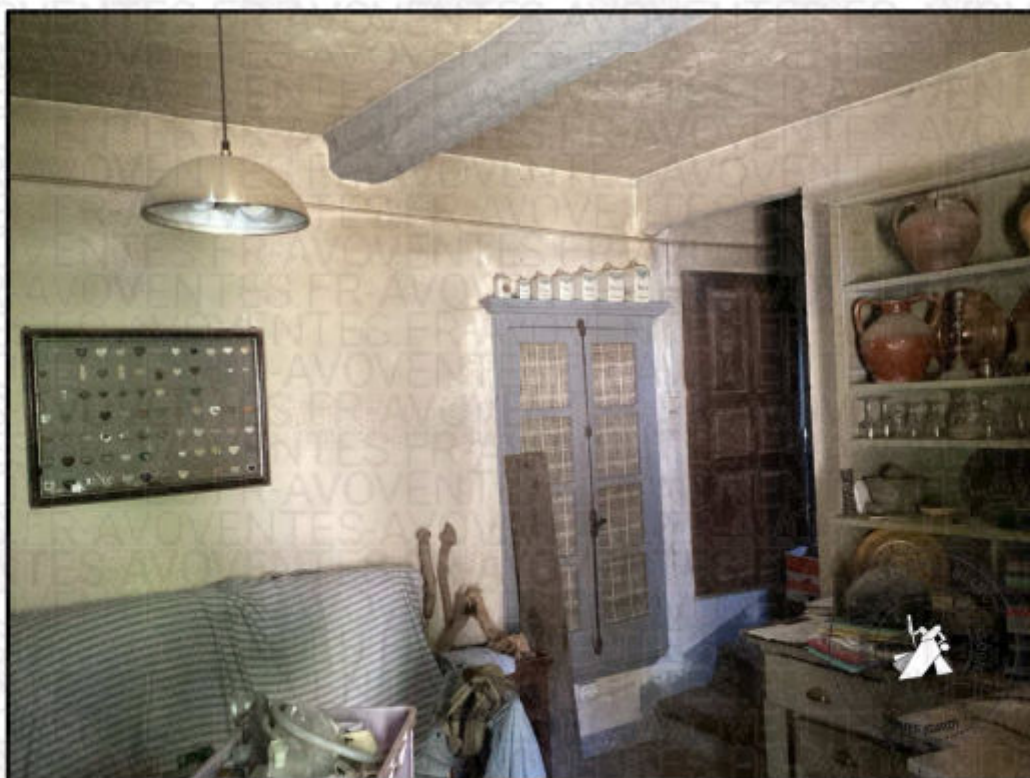
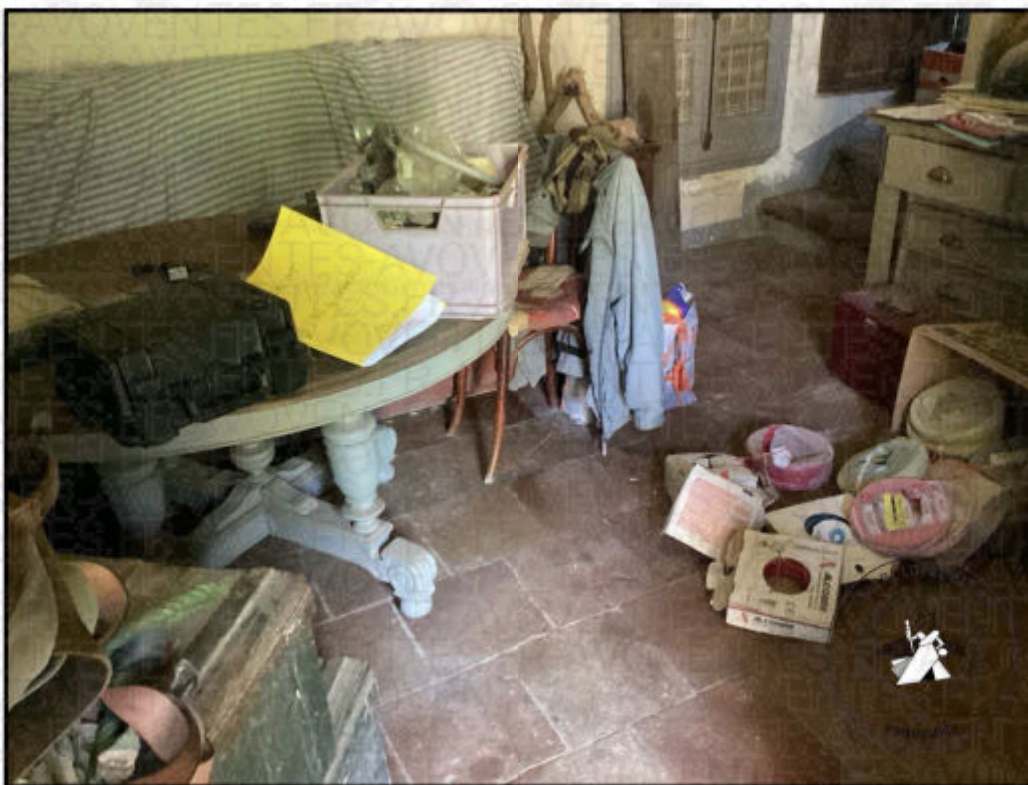
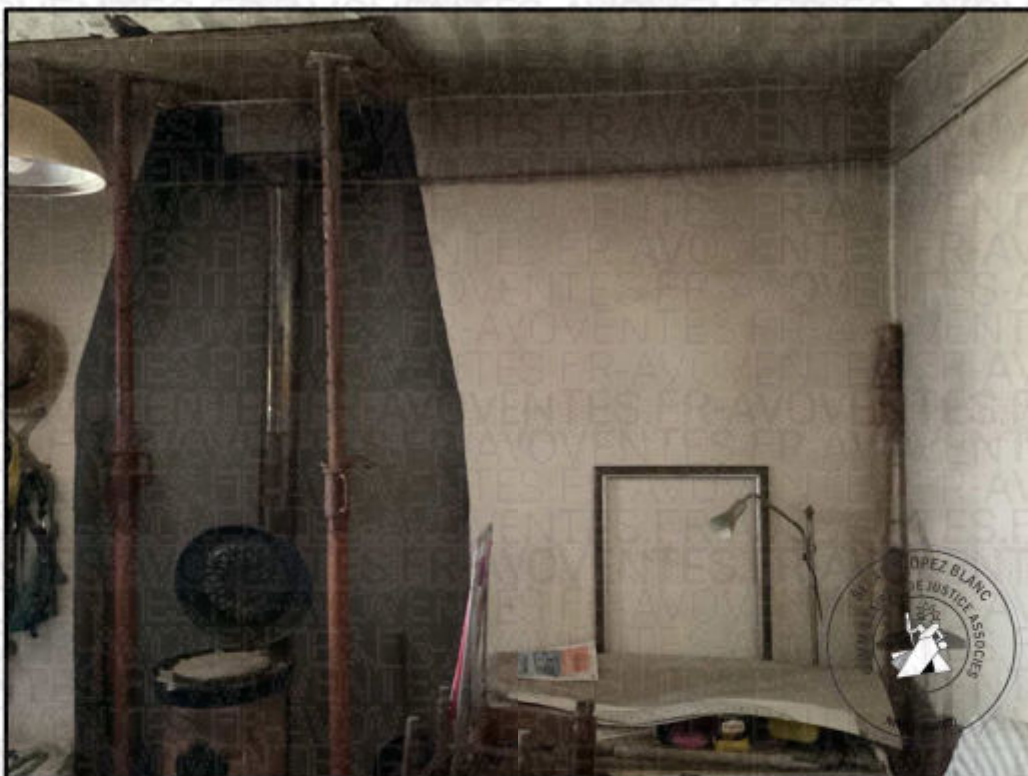
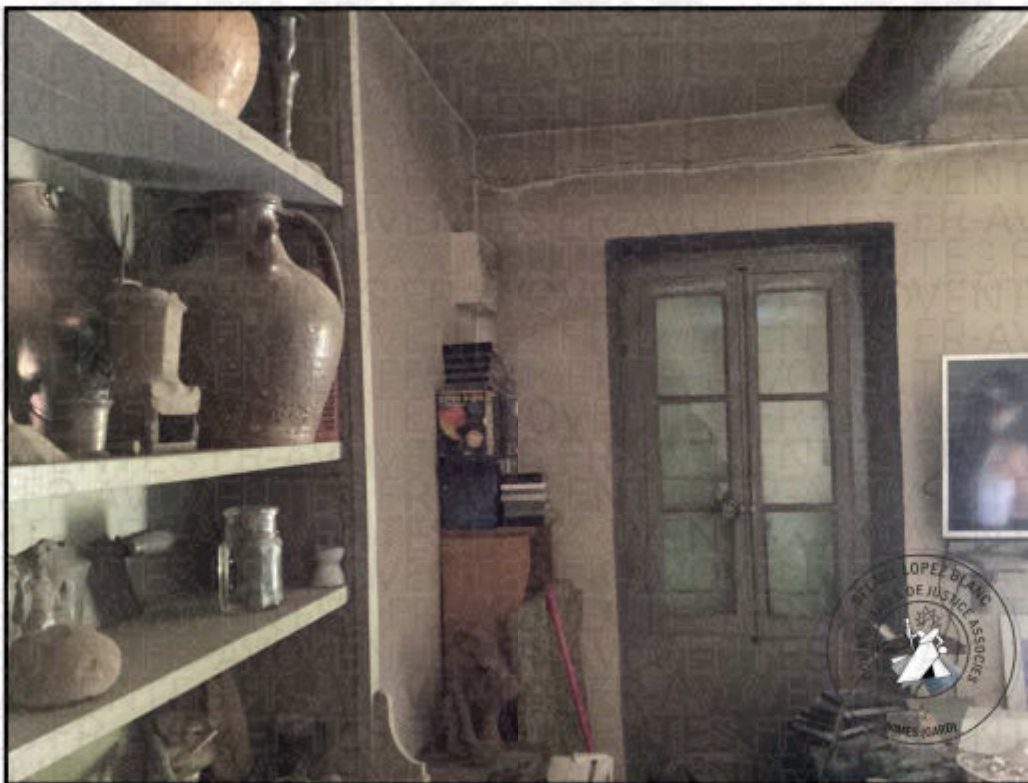
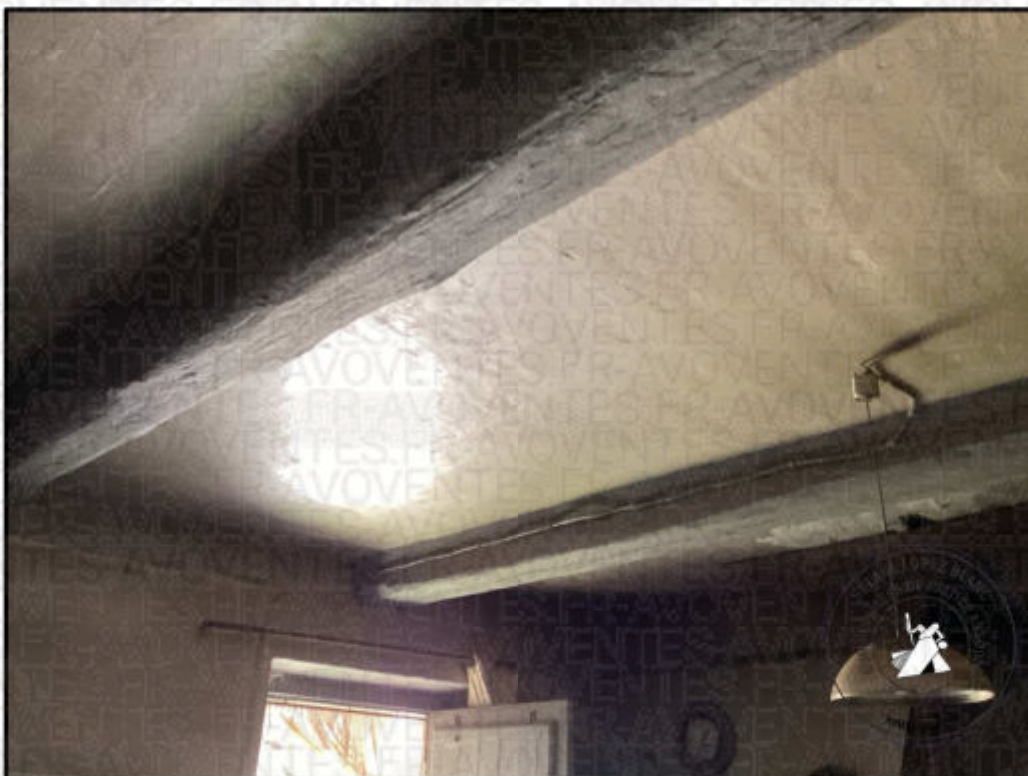
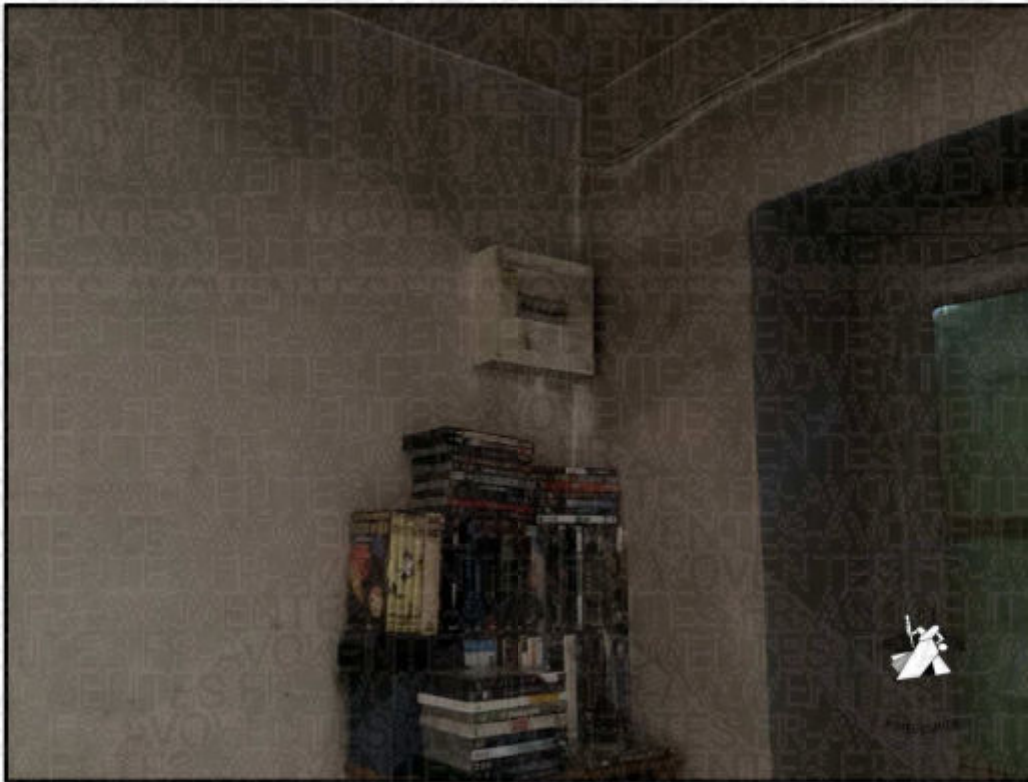
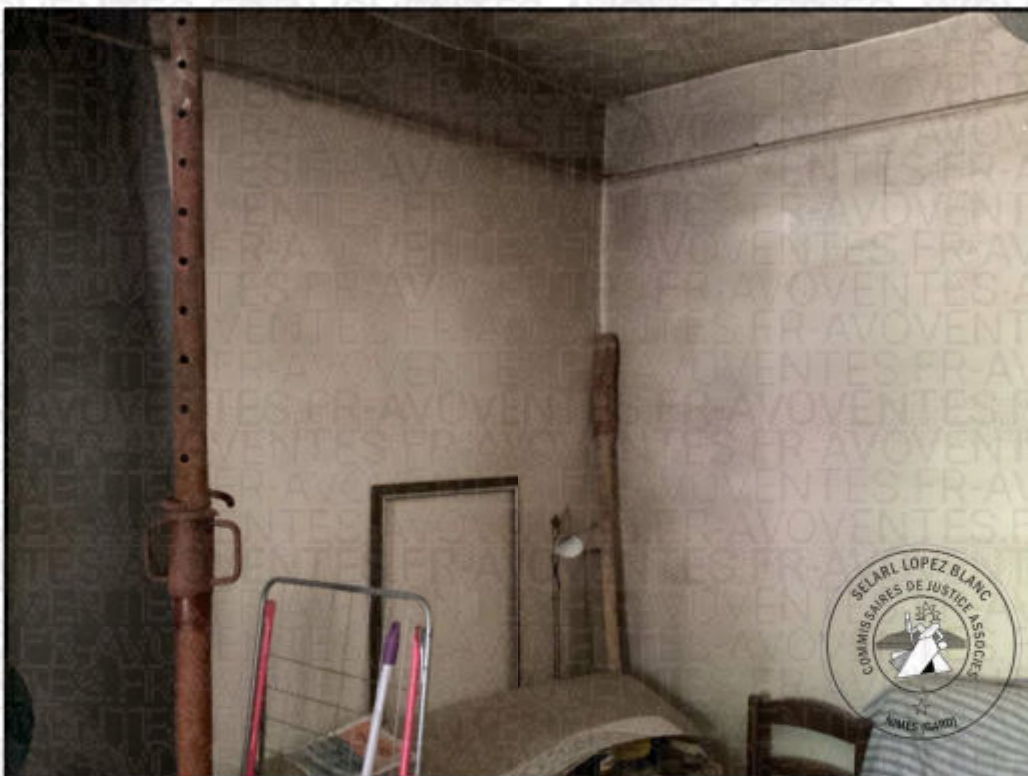
Des étais ont été installés dans la pièce afin de soutenir le plafond suite à des infiltrations d'eau.

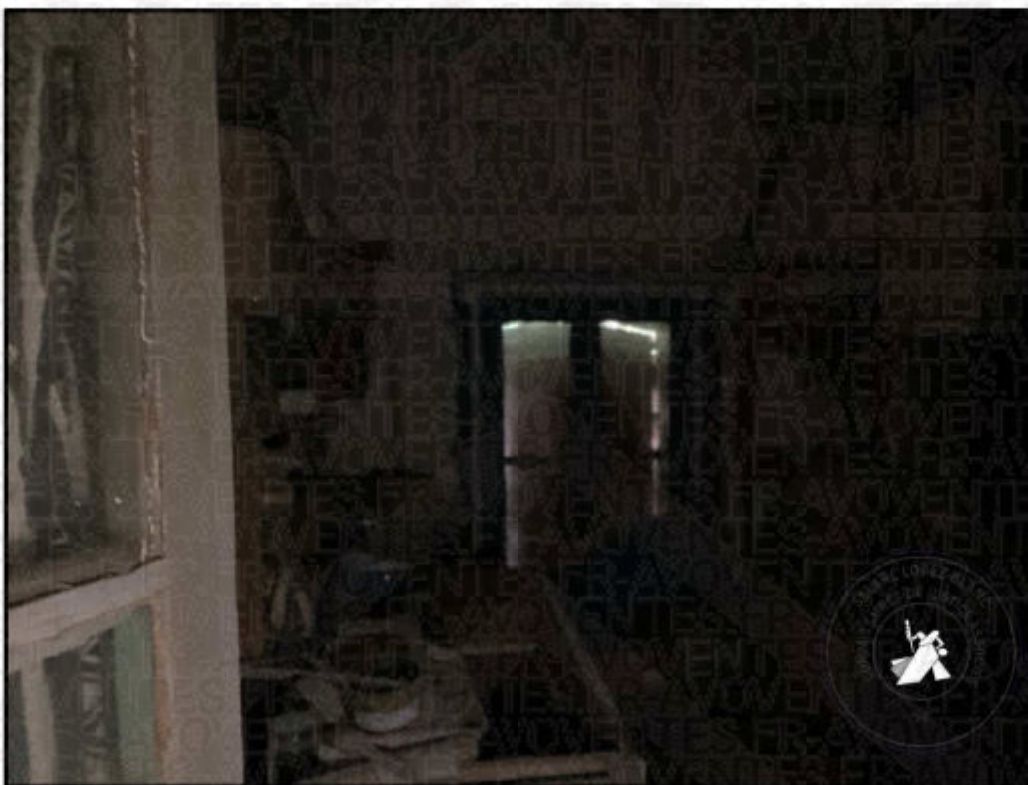
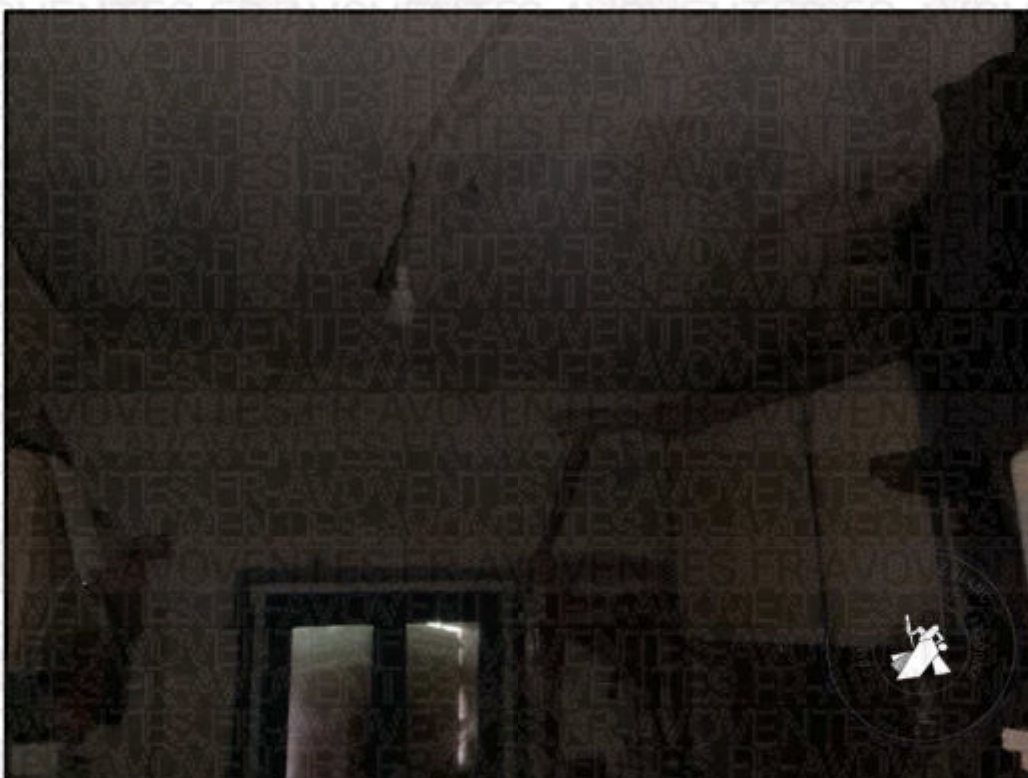
Nous constatons les traces d'une infiltration en plafond. Un point lumineux en plafond, une fenêtre double battant.

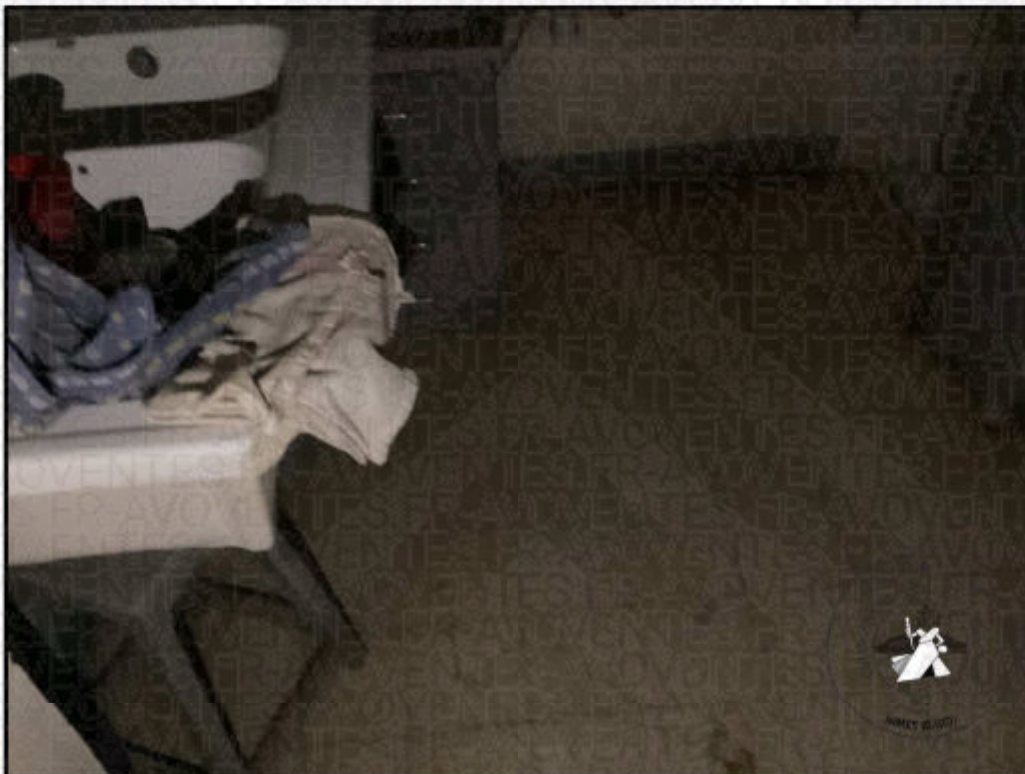
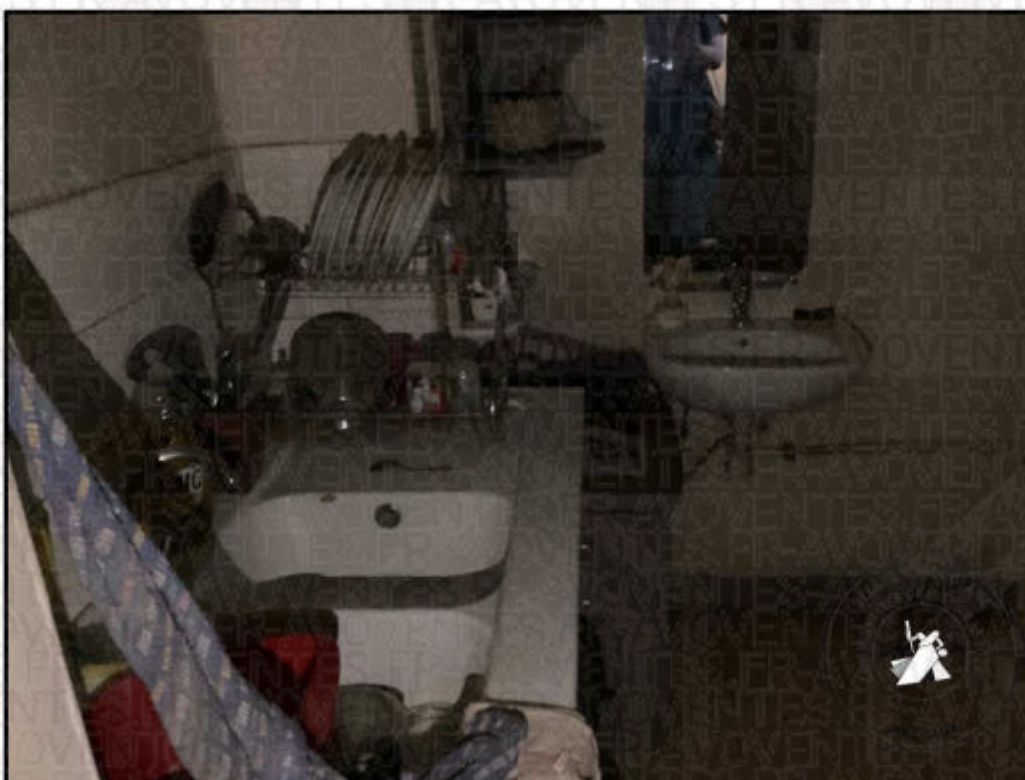
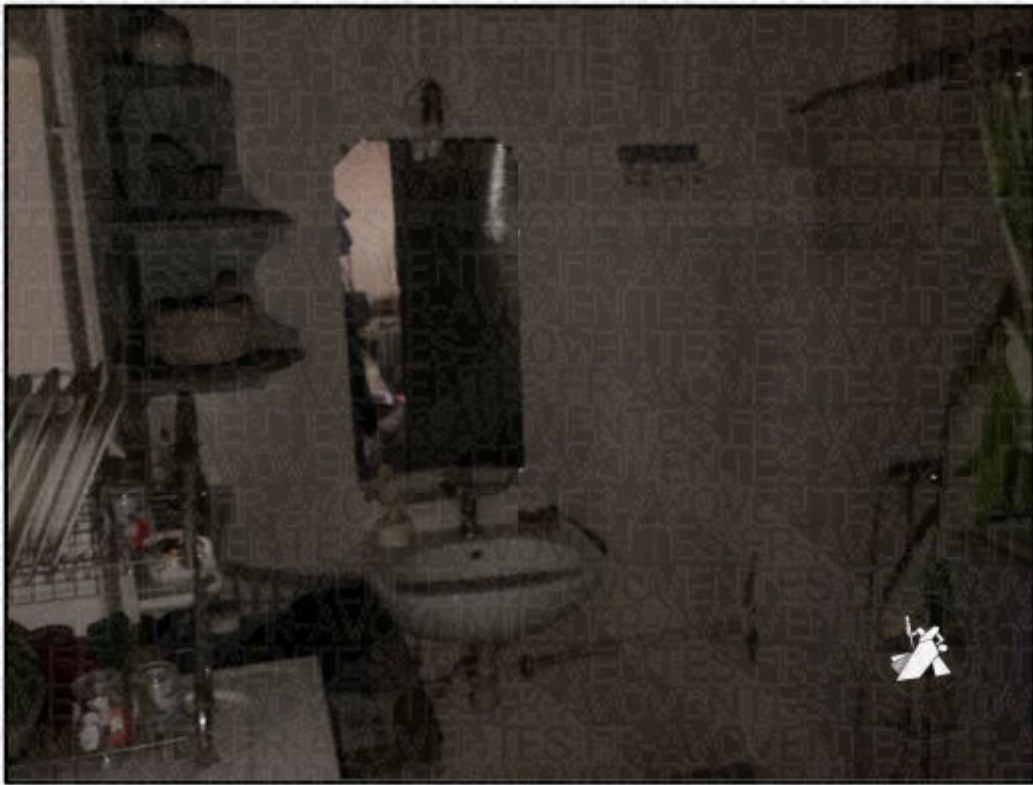
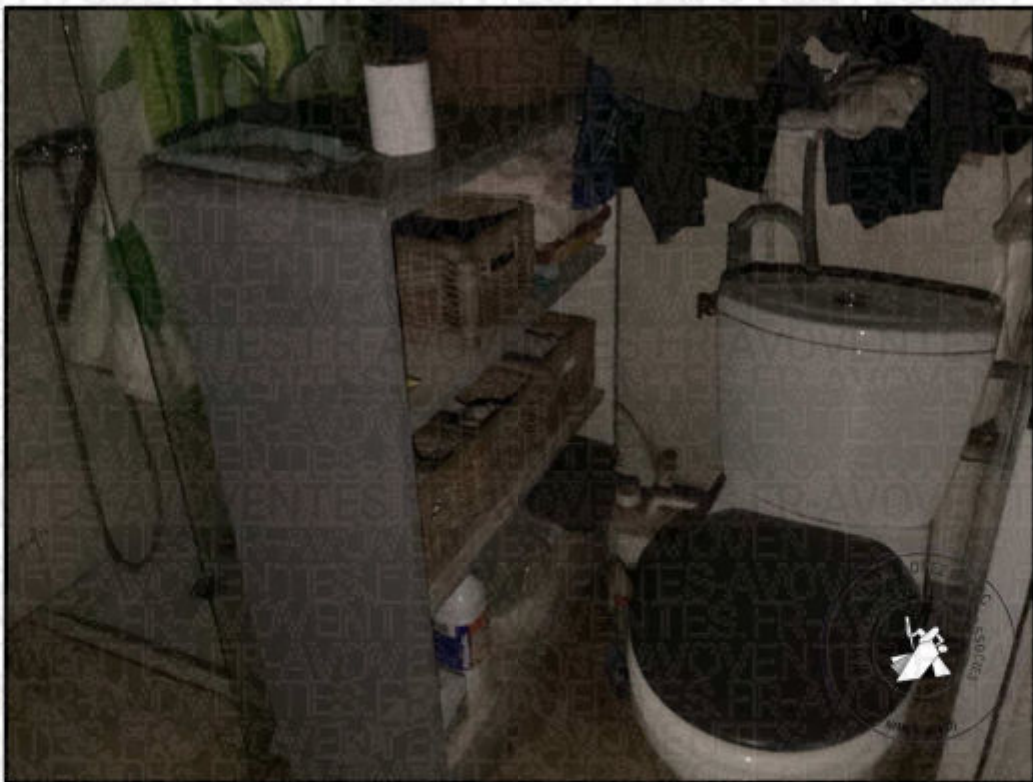
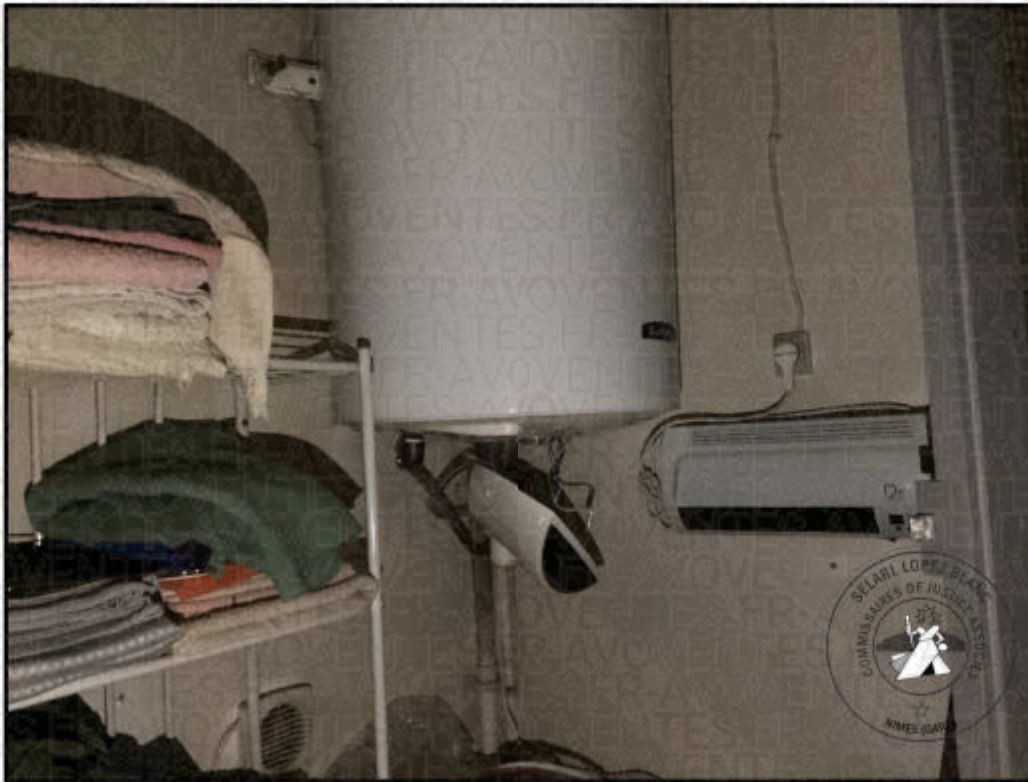
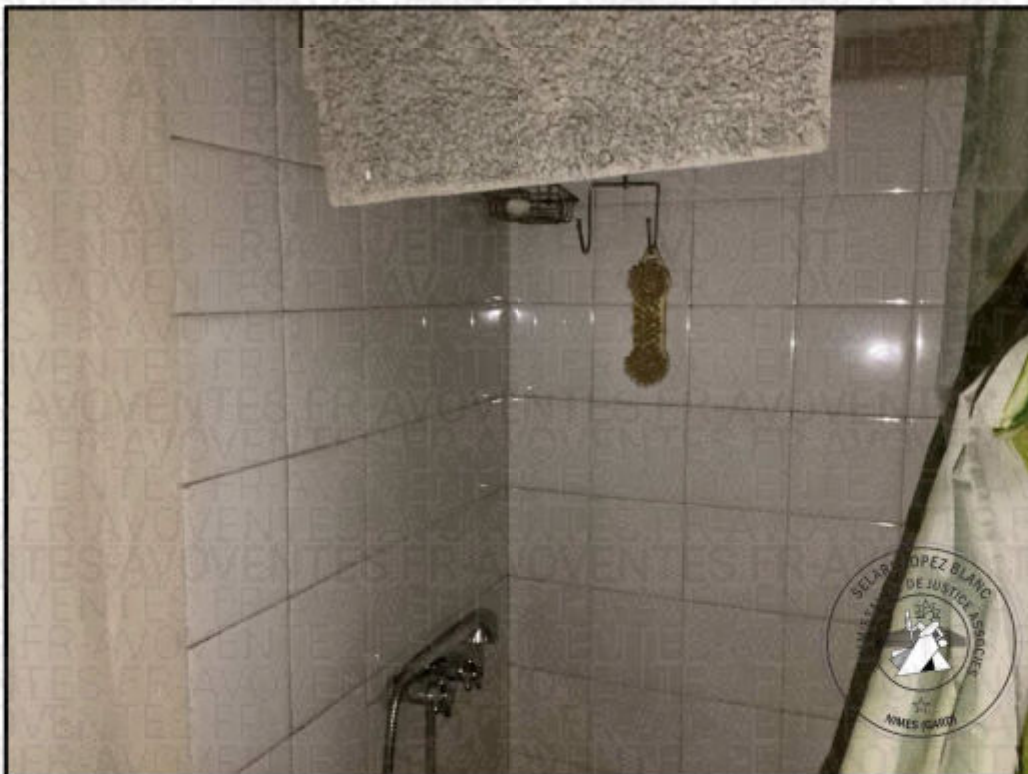
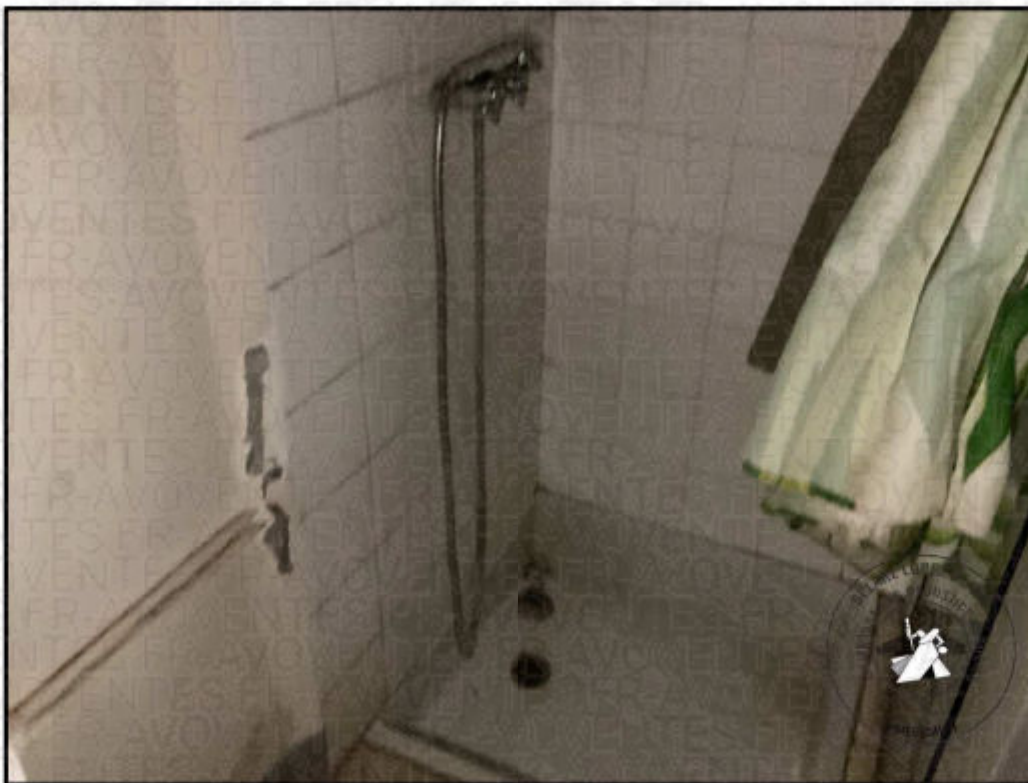
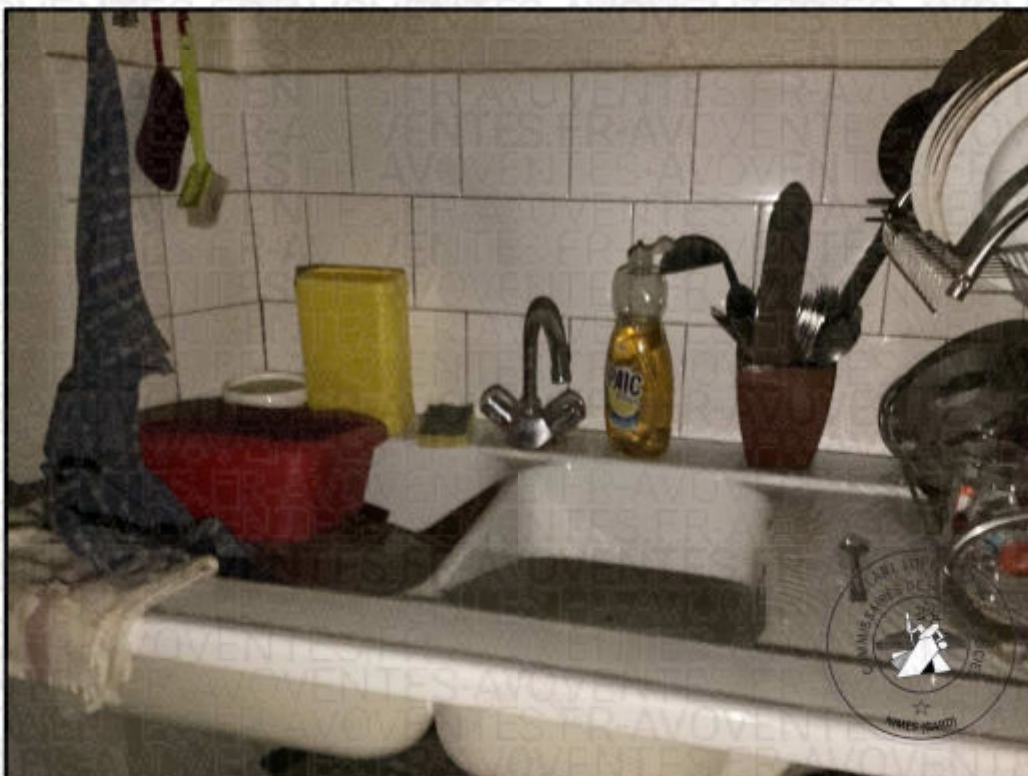
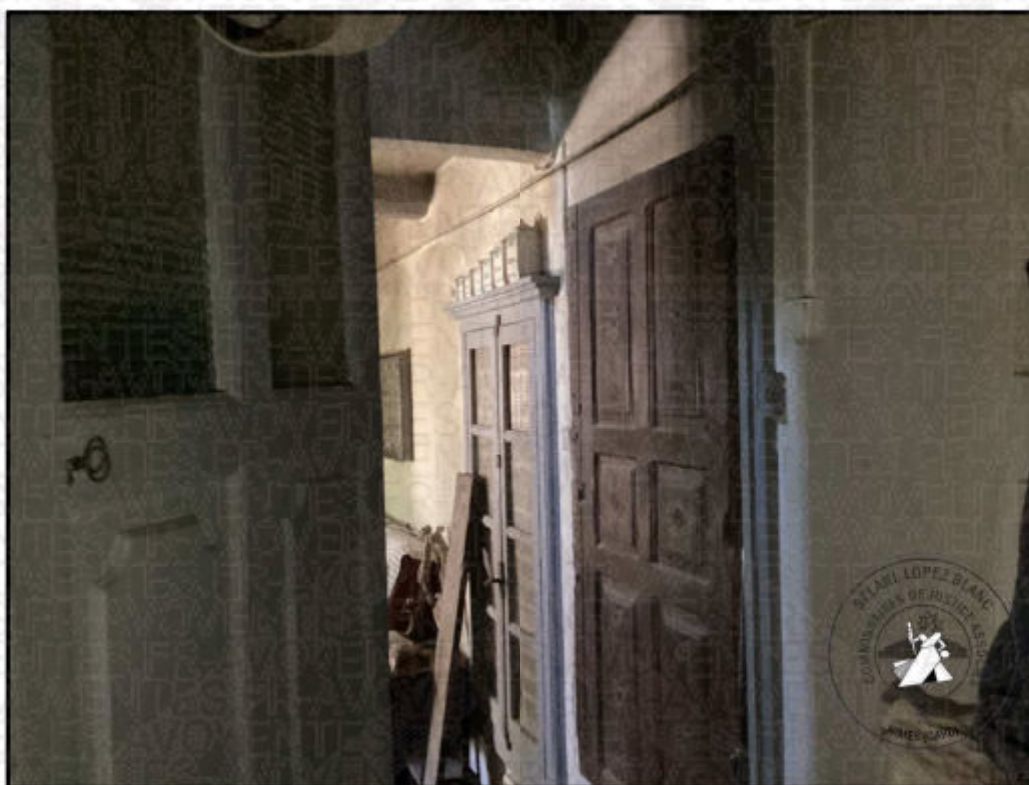
Murs peints, en état d'usage, noircis.

Nous notons l'absence de fenêtre ou d'ouverture dans cette pièce.
