## **PROCES VERBAL DE CONSTAT**

**PROCES VERBAL DE DESCRIPTION**

**128 rue dela Gravière**

**30460 LASALLE**

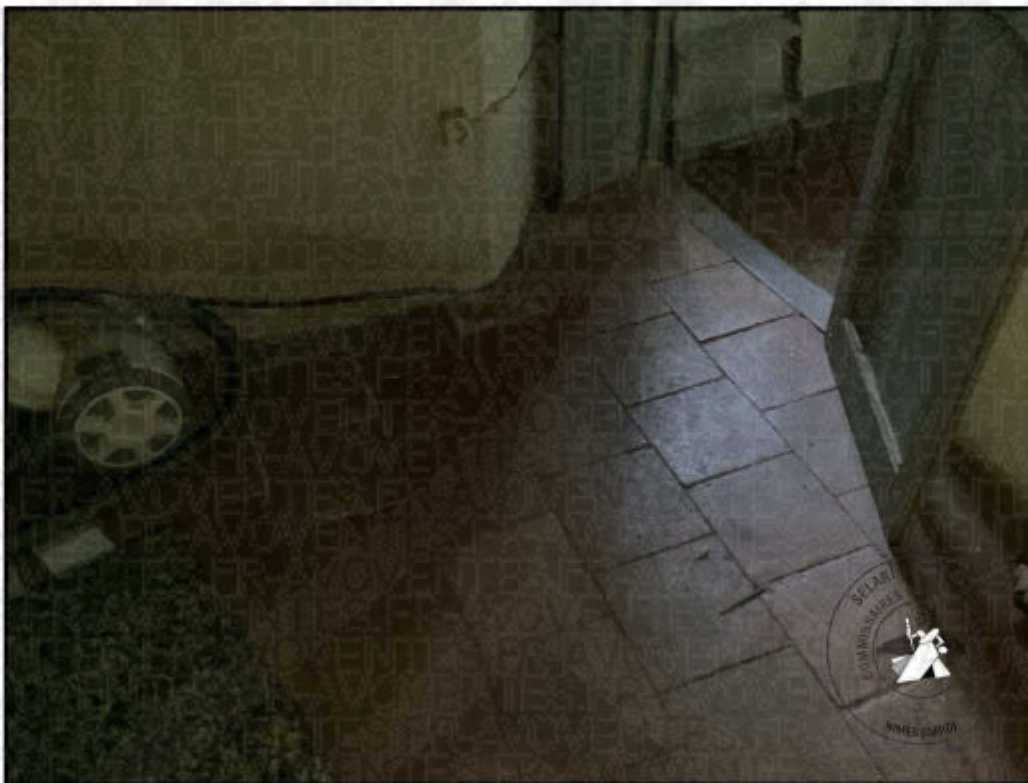
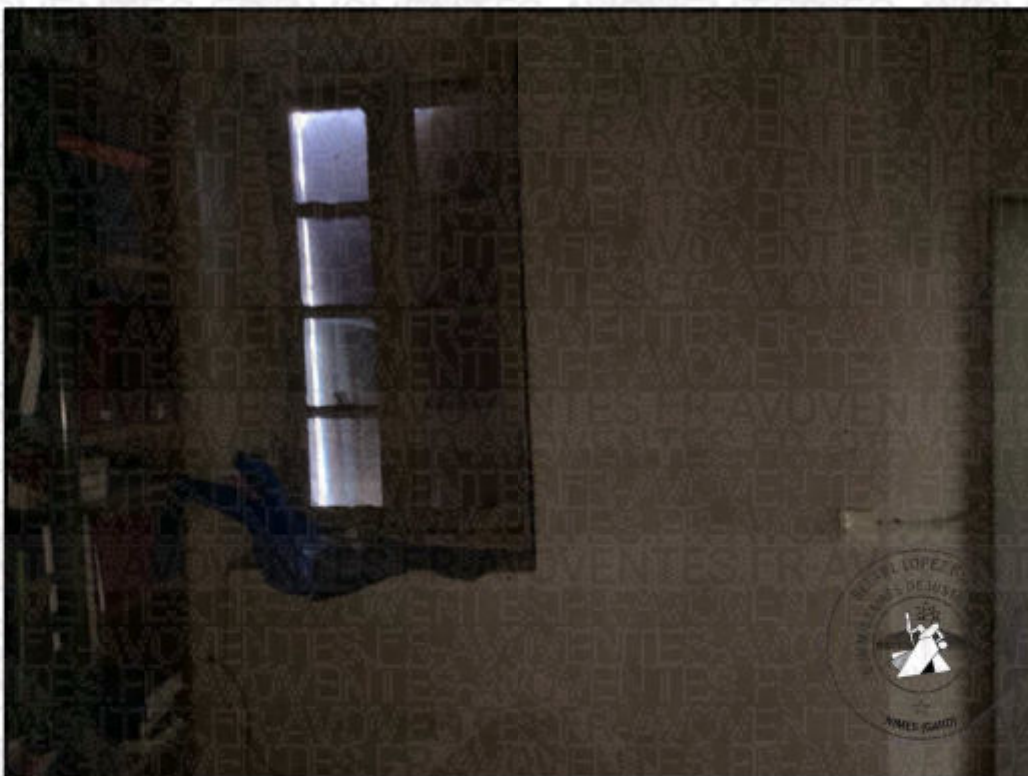
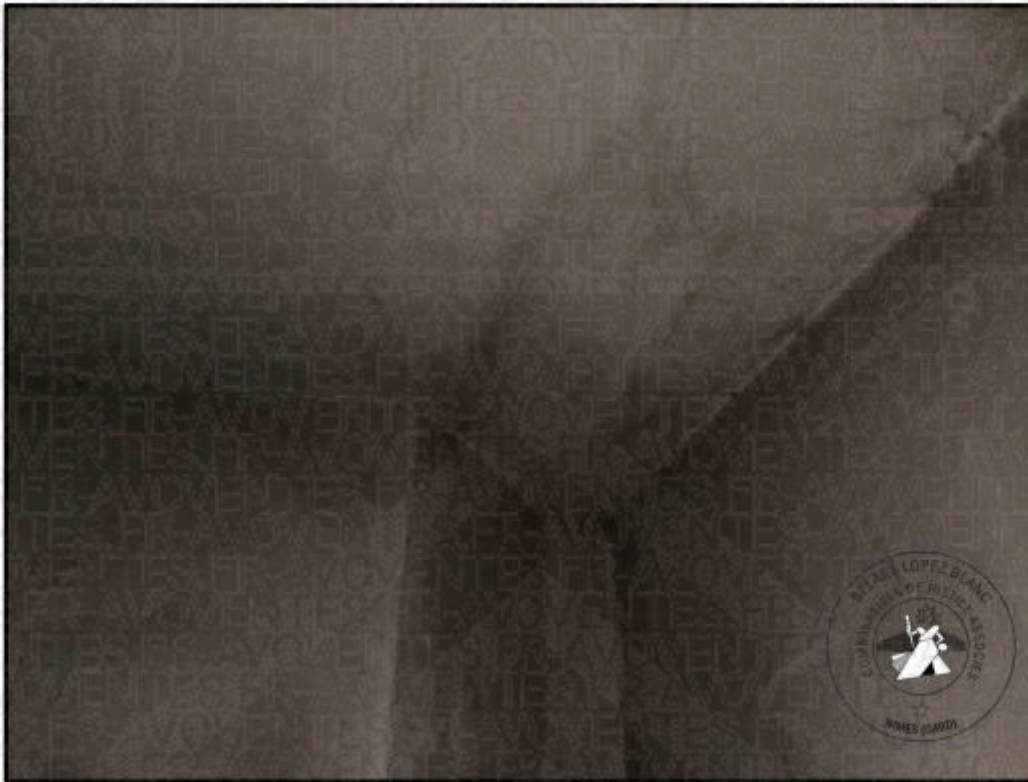
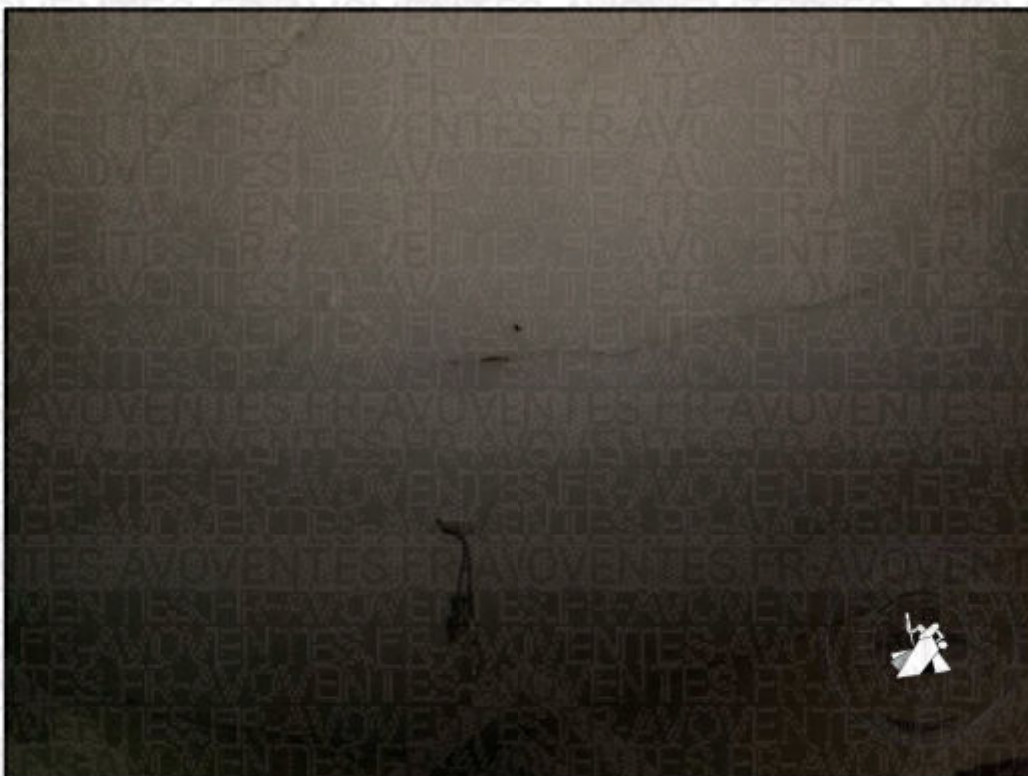
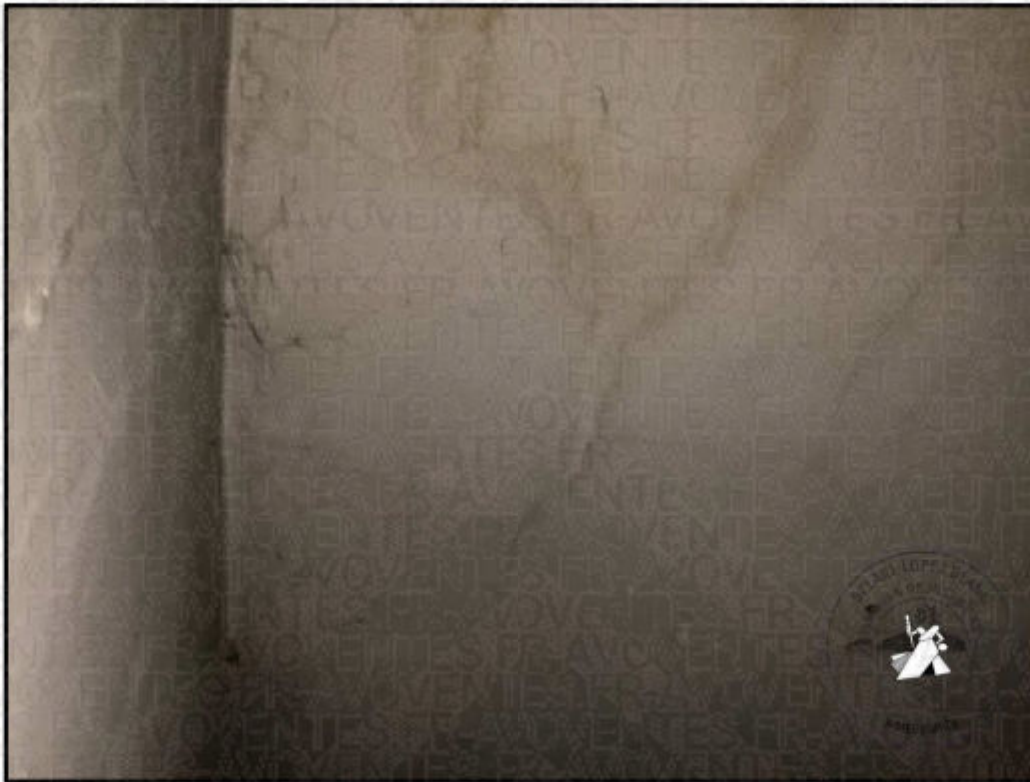
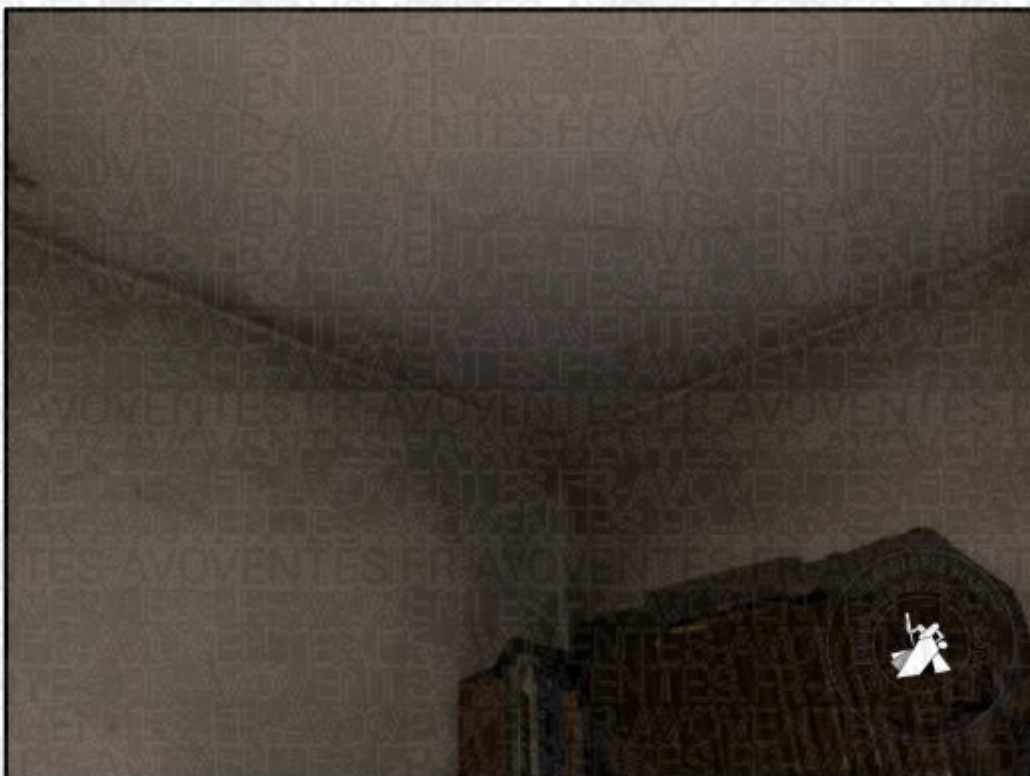
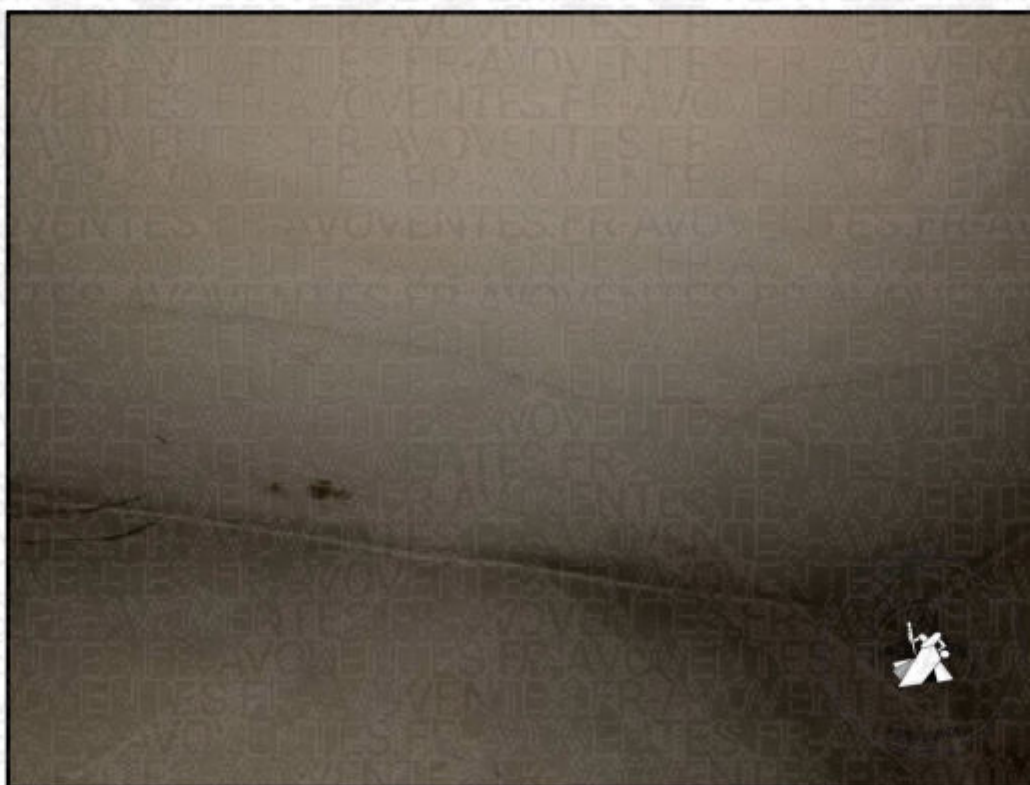
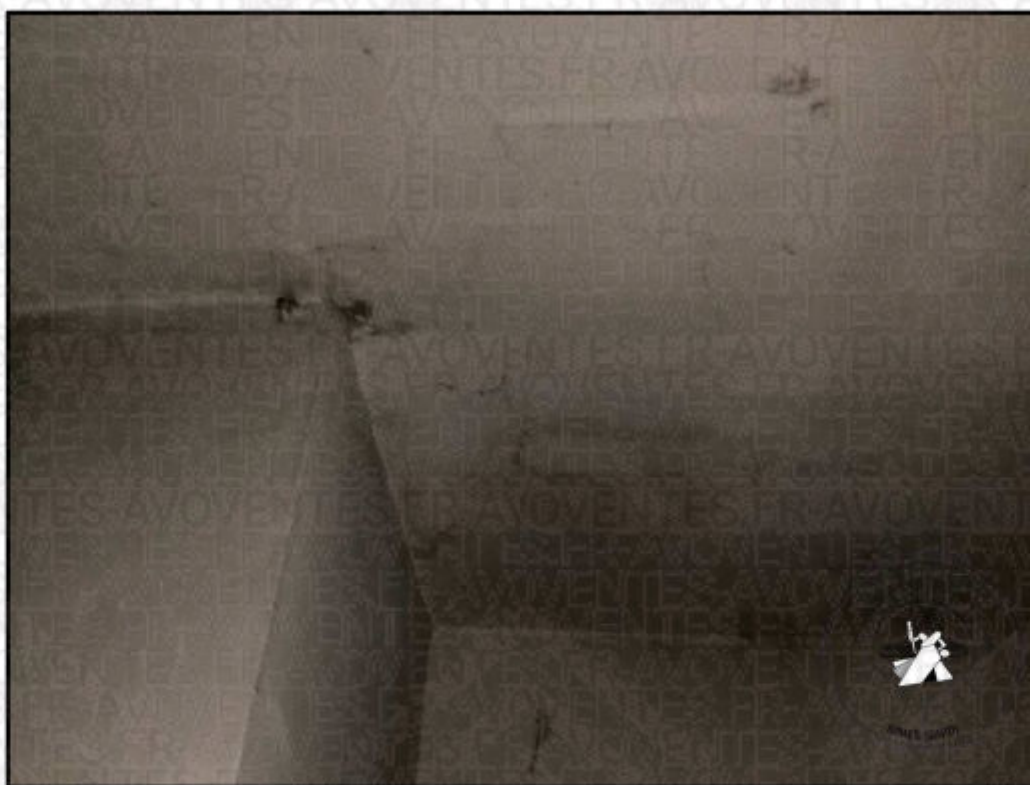
Le sol est recouvert de carreaux en terre cuite, en mauvais état, ancienne.

Les murs sont plâtrés, en mauvais état.

Plafond fortement dégradé, fissuré, avec les marques d'une infiltration d'eau. Un point lumineux.

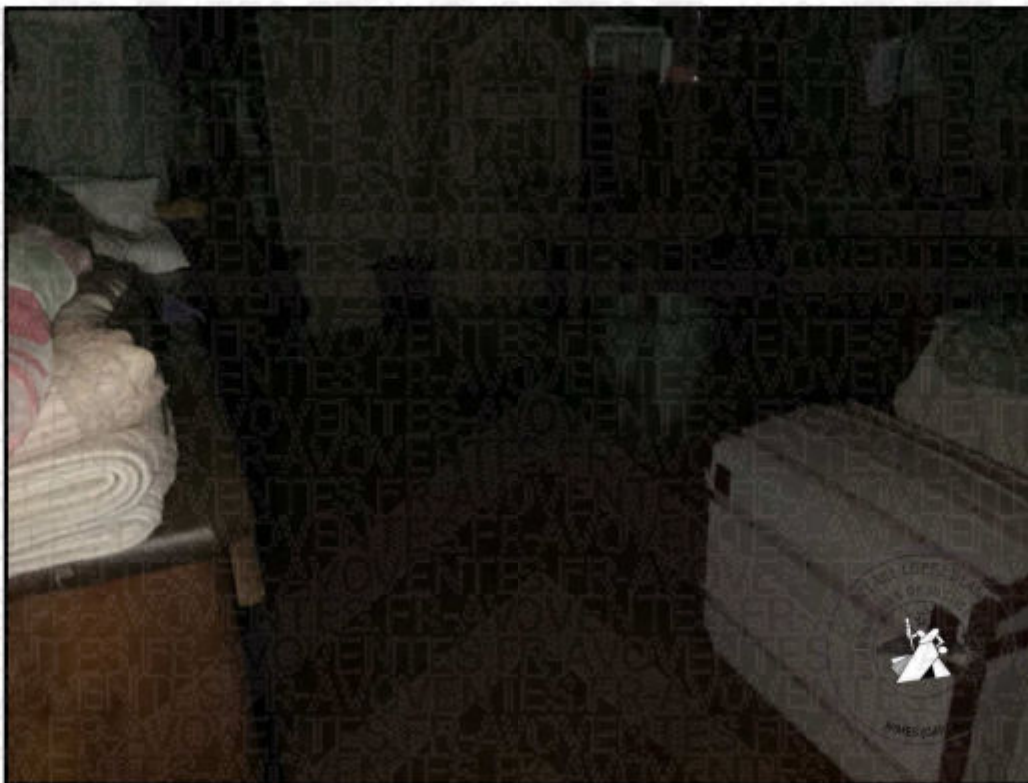
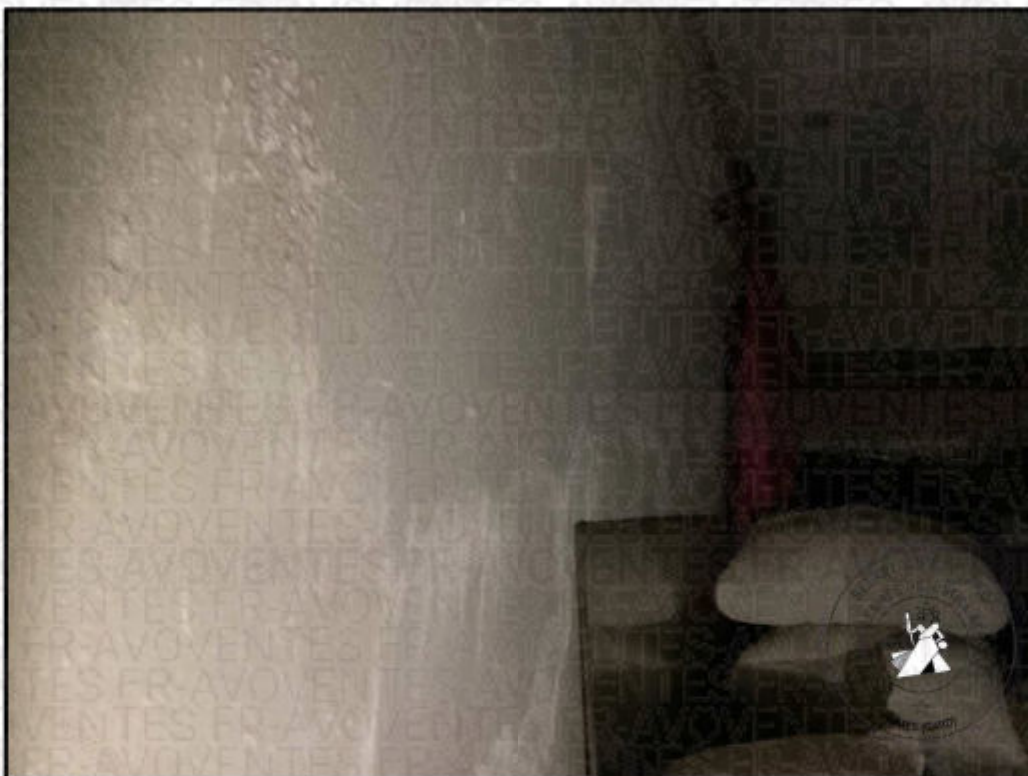
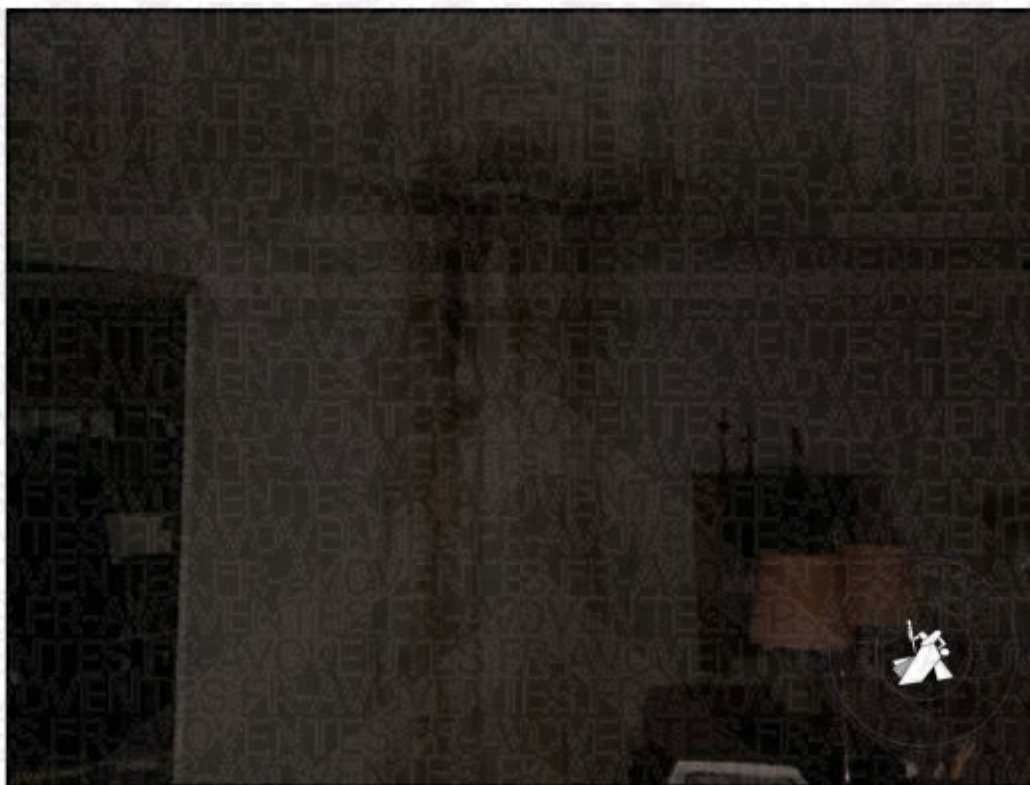
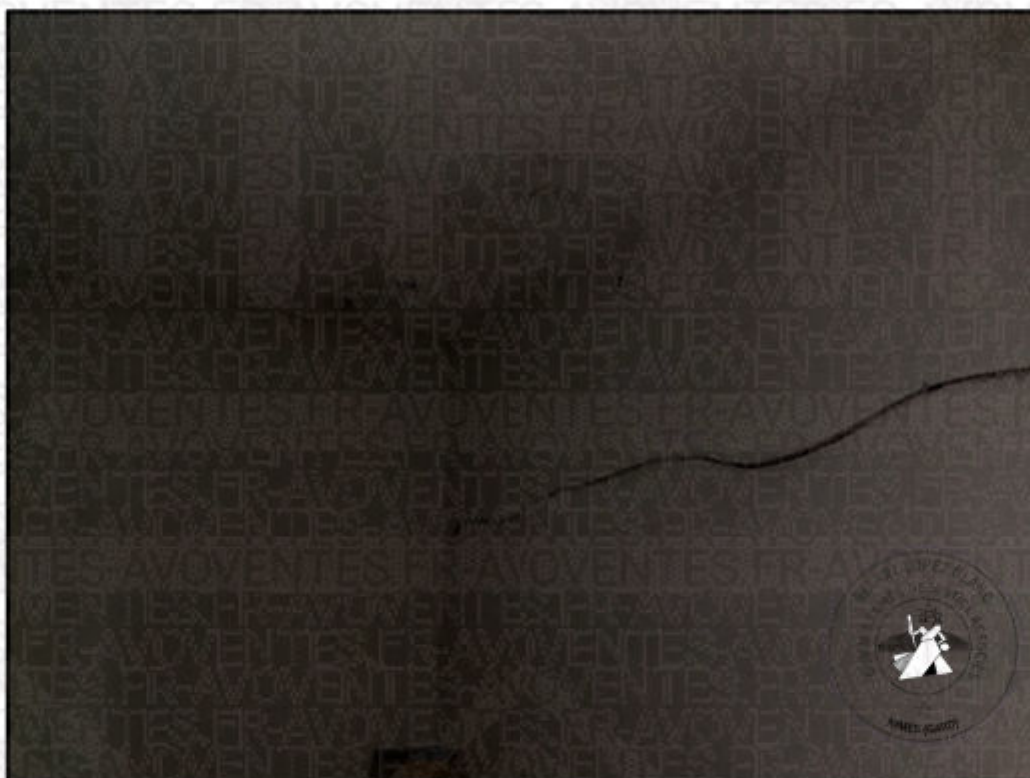
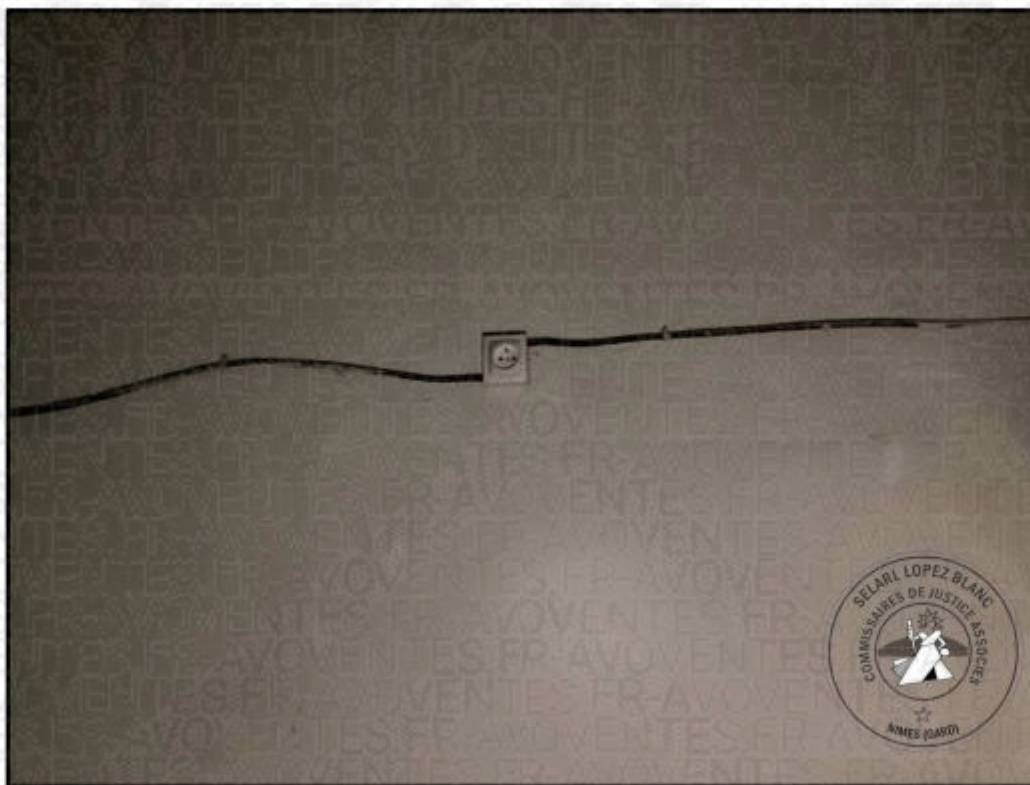
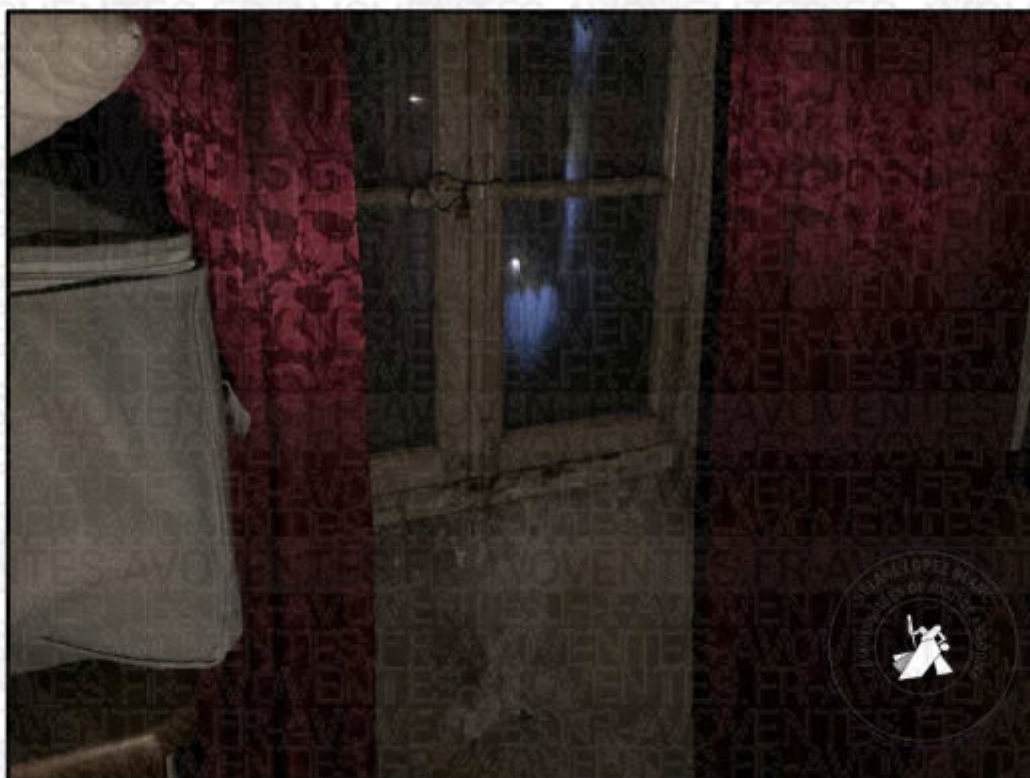
**Seconde chambre, porte droite, menuiserie bois.**

Sol en carreaux terre cuite, en mauvais état. Au fond de la pièce, le plancher n'est plus solidifié et est soutenu par des étais.

Murs en mauvais état.

Plafond en mauvais état, écroulé, nous relevons des taches de moisissures noirâtres.

Une fenêtre menuiserie bois, en mauvais état.

AVOVENTES nous déclare avoir réparé les infiltrations d'eau en provenance de la toiture.

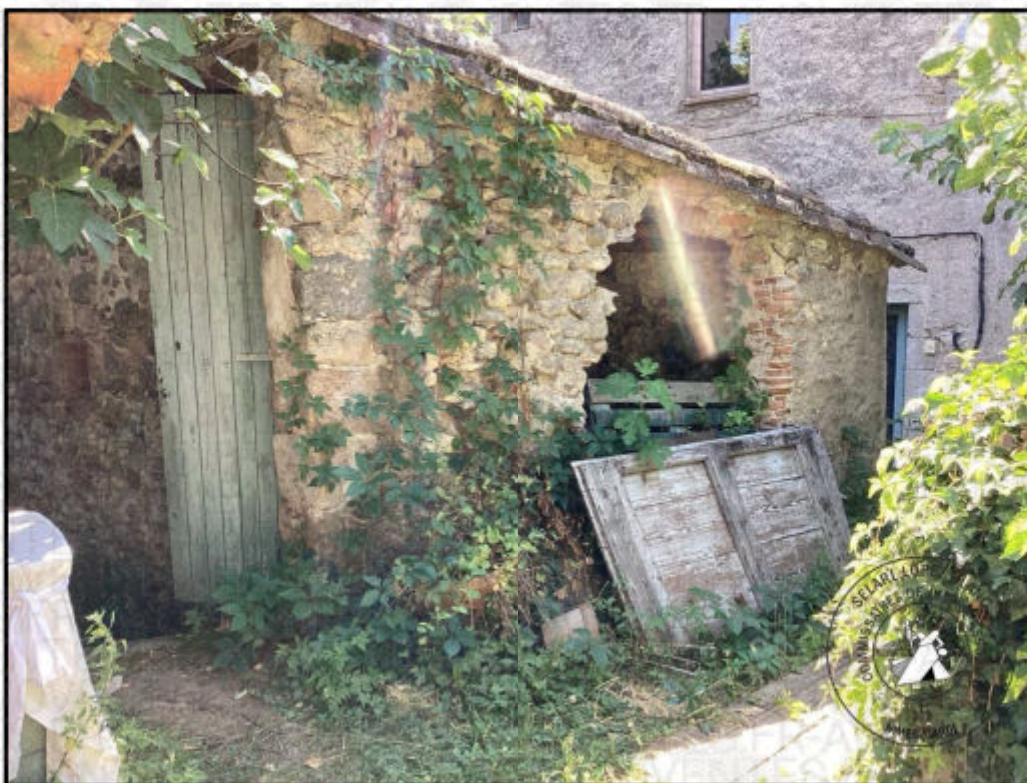
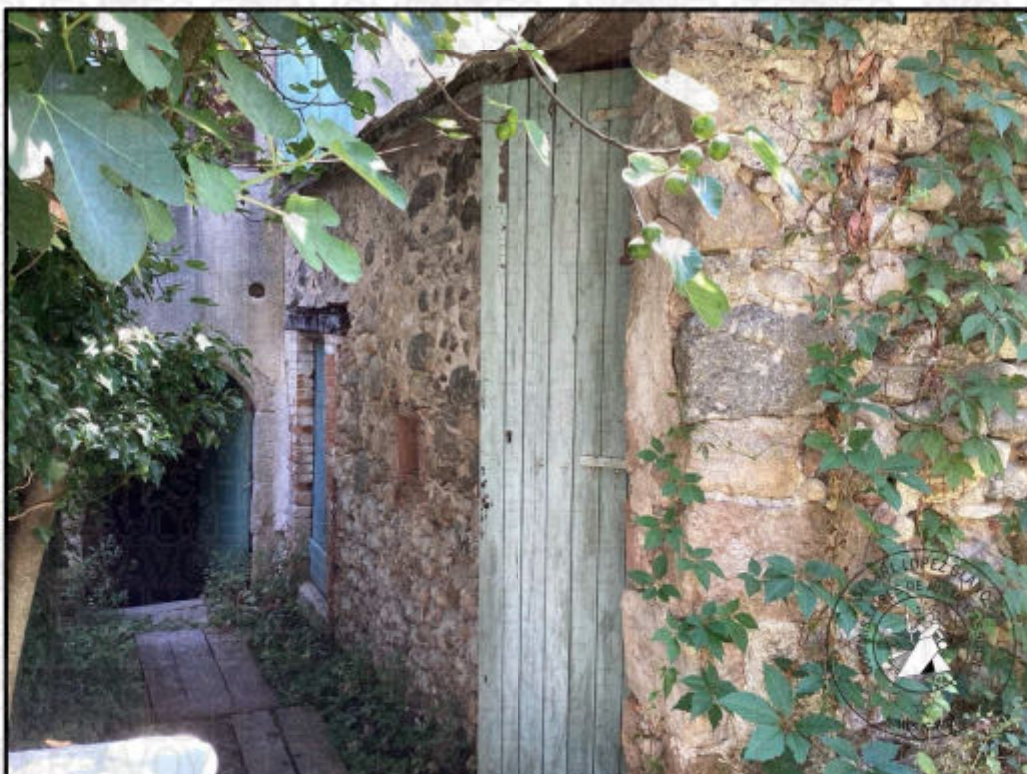
En bordure OUEST de la parcelle, un appentis en pierre apparente est édifié. Toiture tuilée, porte bois ancienne. Nous constatons un trou béant en façade NORD.

Cet appentis est totalement encombré et en mauvais état.

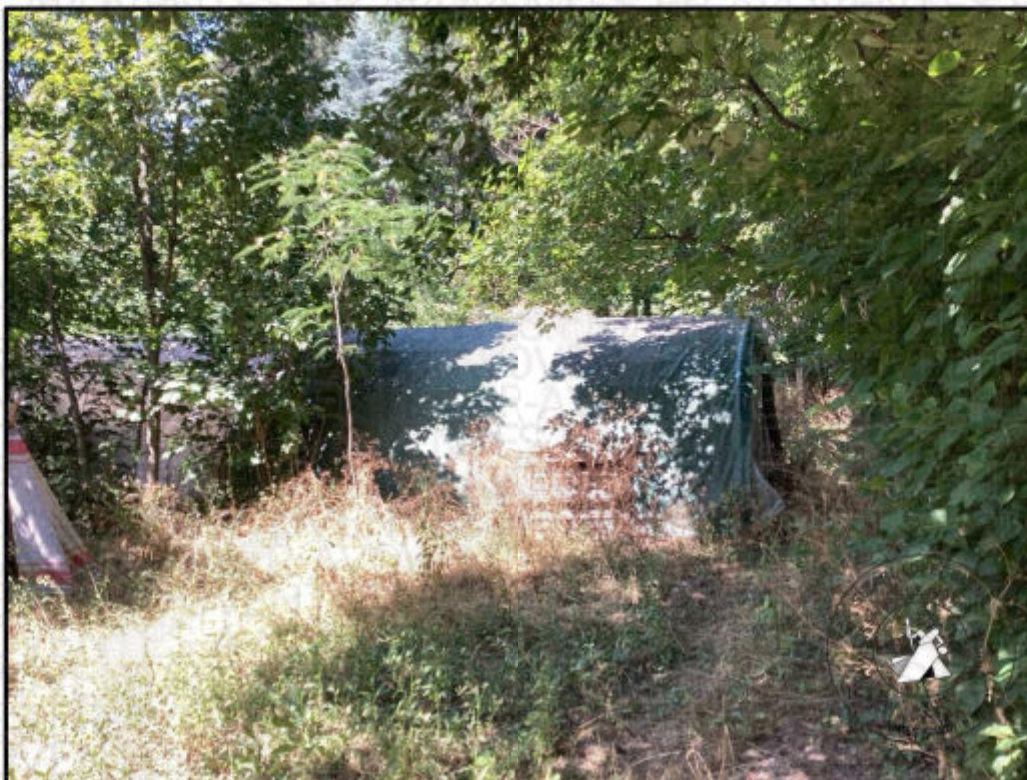
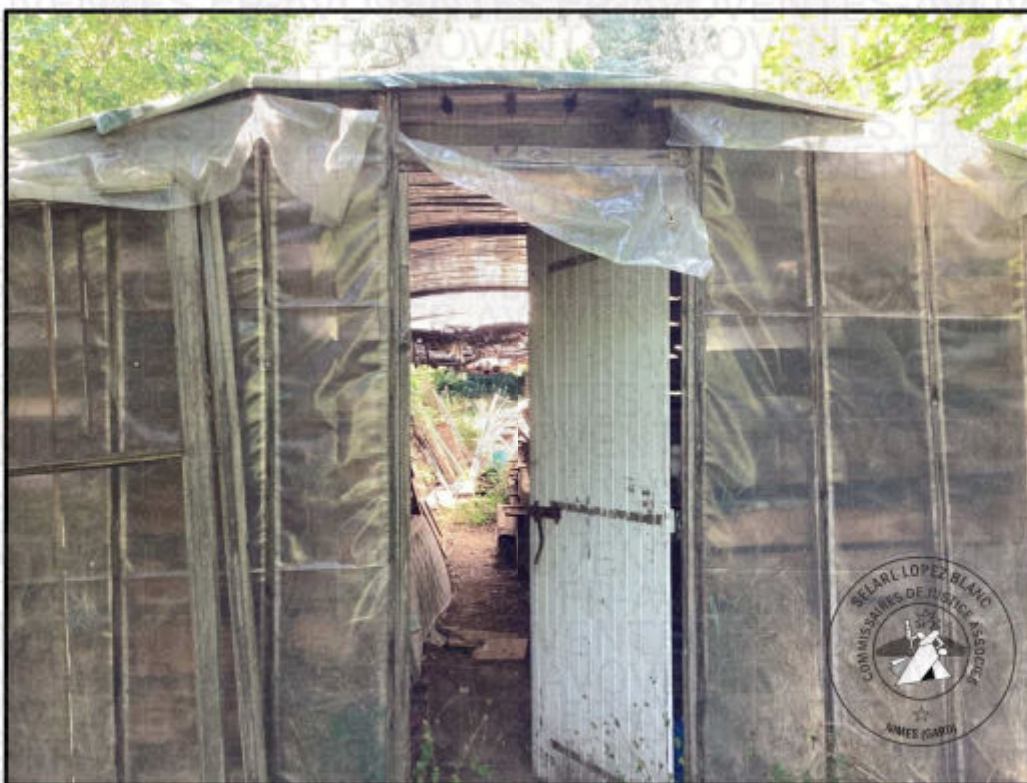
Un tunnel horticole est présent sur la parcelle. Ce tunnel est recouvert de bâche plastique.

A l'intérieur, le tunnel est encombré de matériel divers
