## PROCES-VERBAL DESRIPTIF

Certifie avoir procédé ce jour, à partir de 9 heures 30, à VENISSIEUX (69200) , 14 rue Guy de Maupassant et en présence des intervenants suivants :

Il s'agit d'une maison située à VENISSIEUX (RHONE) 69200 – 14 rue Guy de Maupassant cadastrée section BE n°64 et section BE n°272.

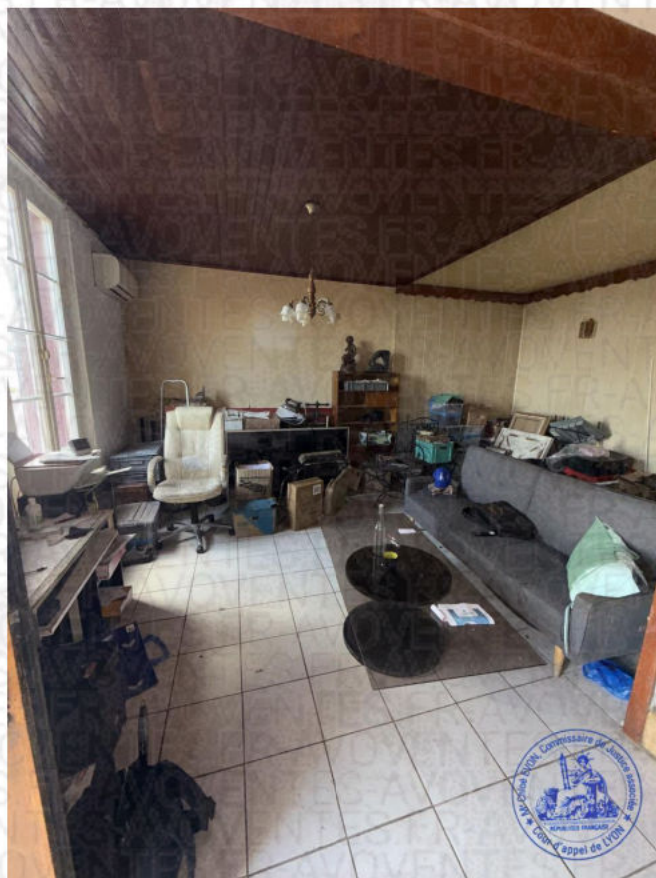
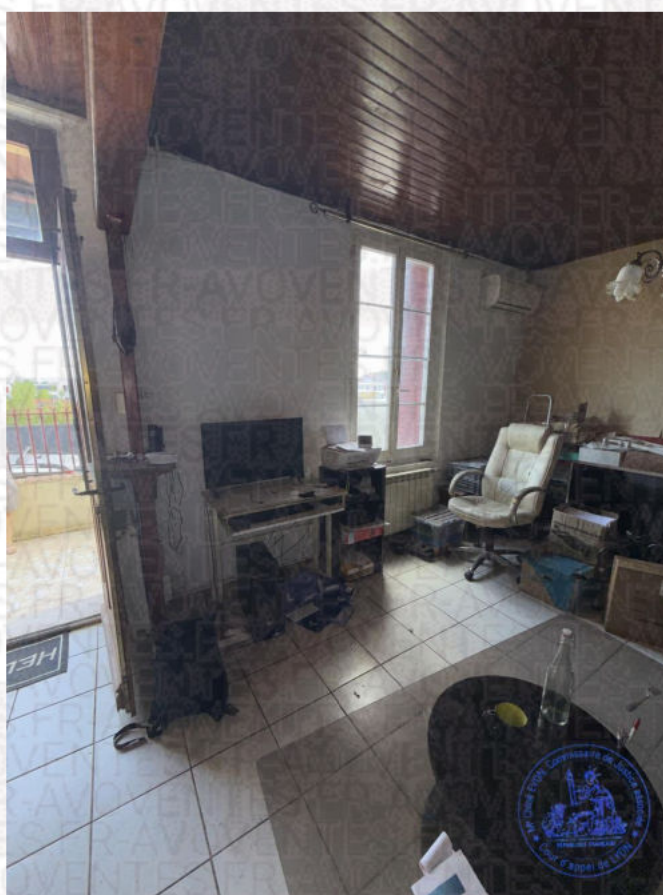
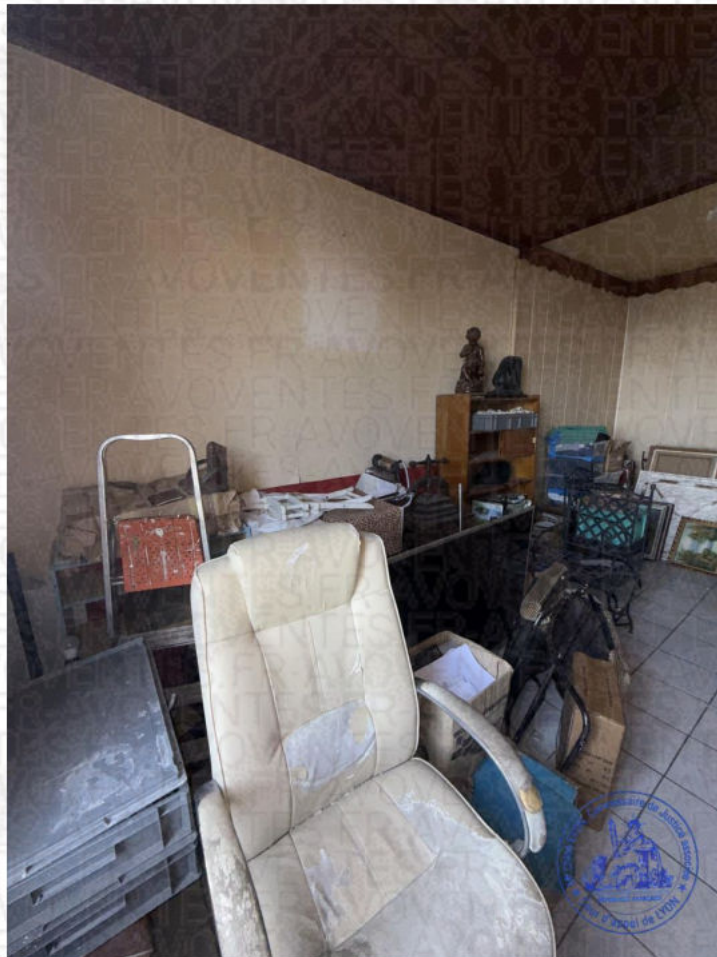
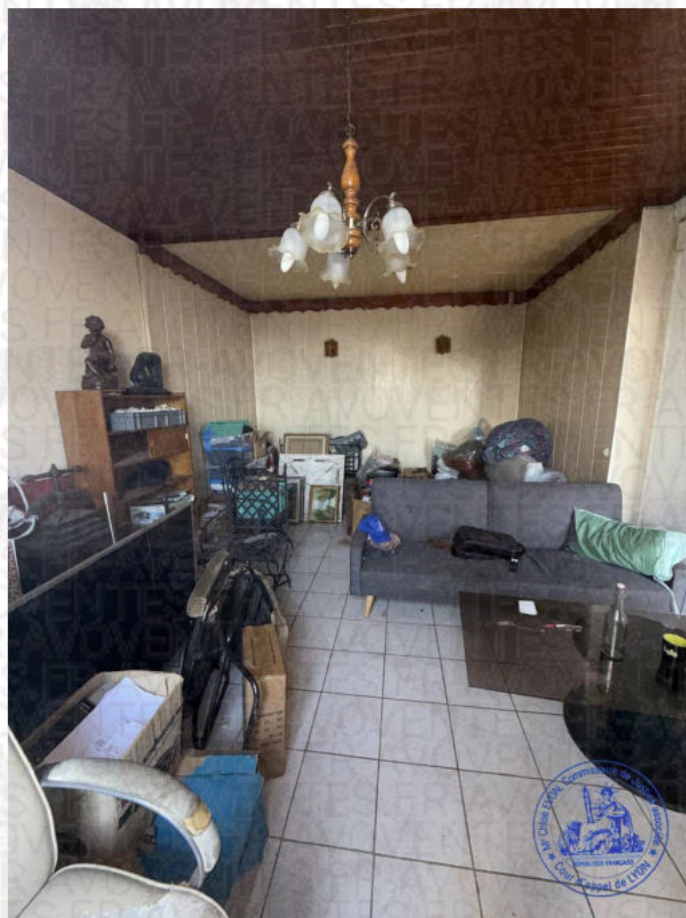
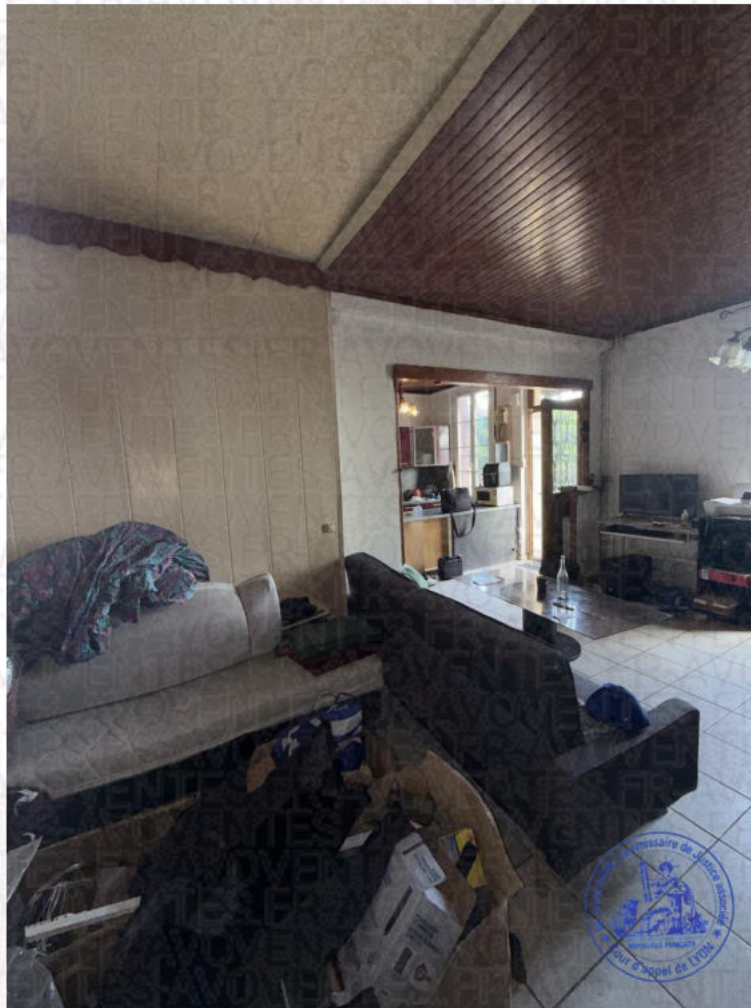
### 1/ Salle à manger

Les murs sont en papier peint en mauvais état ainsi qu'une partie en lambris, en état d'usage.

Le plafond est en lambris ainsi qu'une partie en dalle de plafond, en bon état.

Présence d'une fenêtre en PVC double battant en état de fonctionnement. Les volets accordéons métallique sont non entretenus mais en état de fonctionnement.

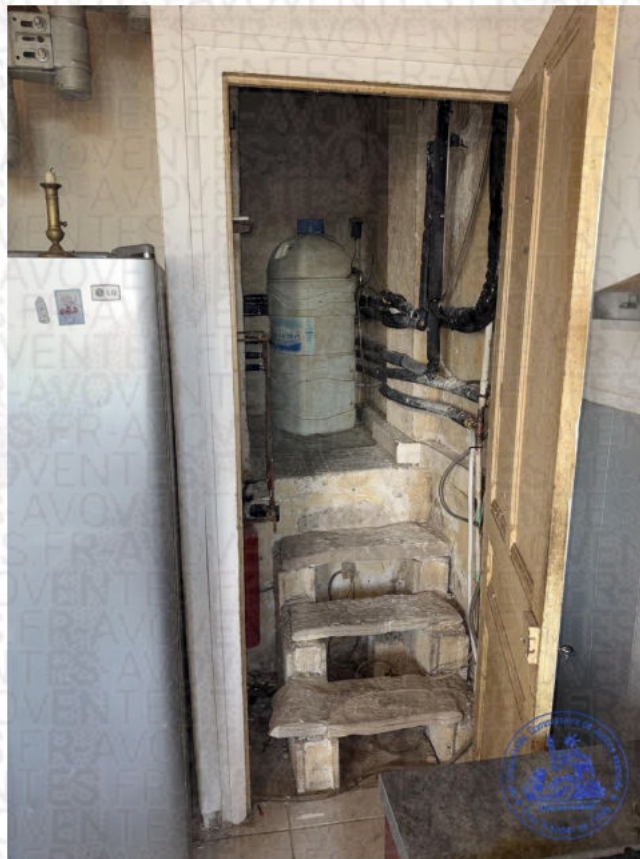
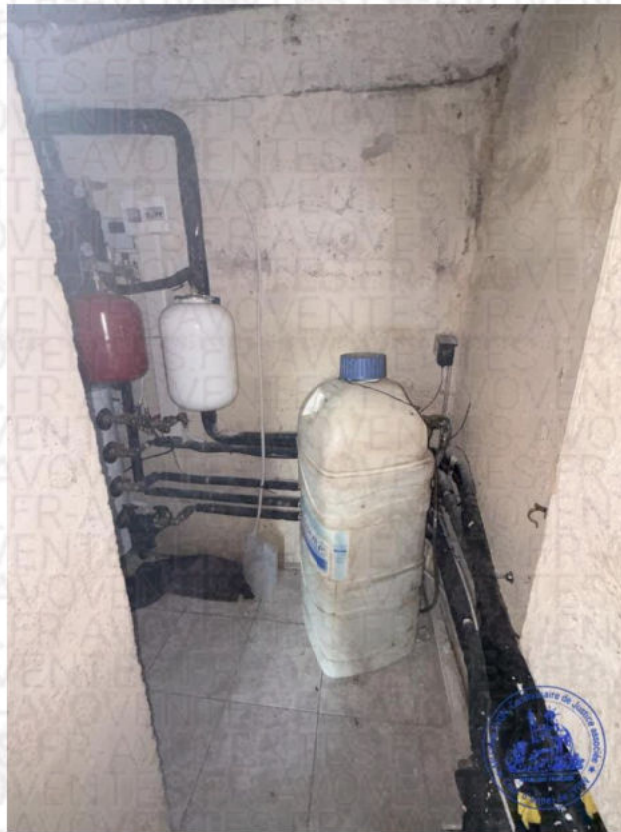
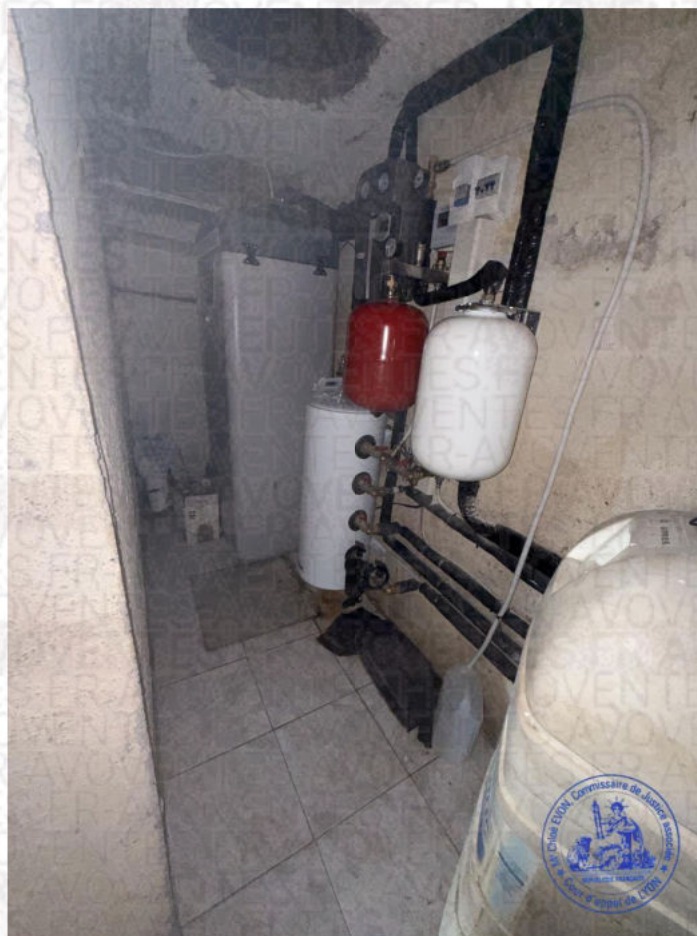
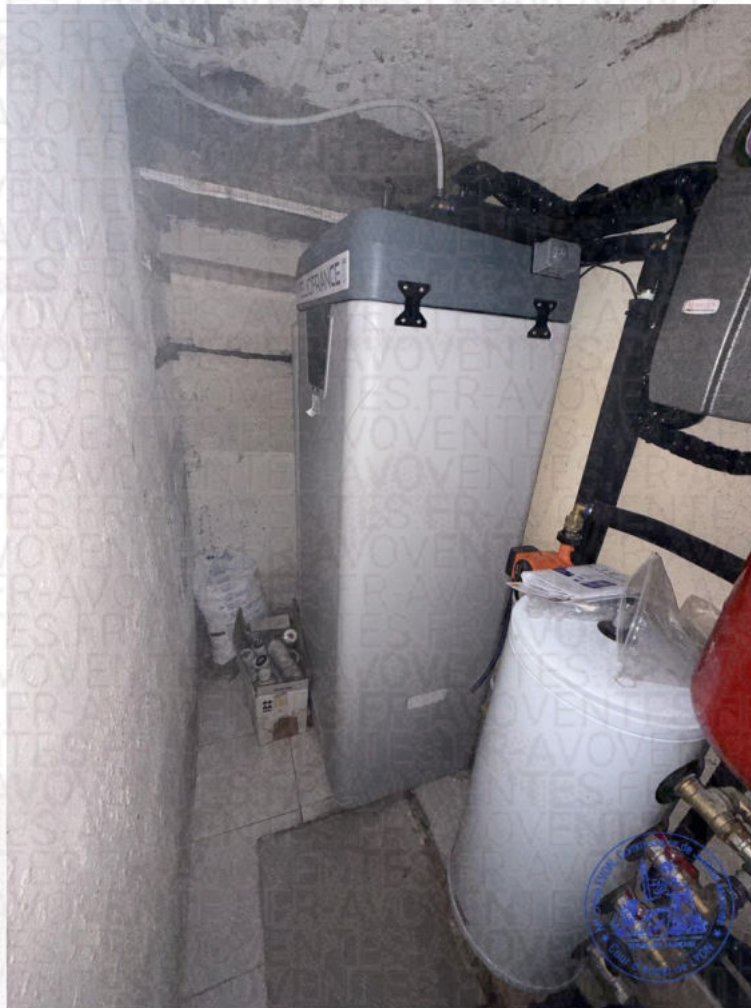
### 3/ Cave

Présence de la pompe à chaleur réversible air/ai et air/eau.

Les murs et le plafond sont en béton peint, en mauvais état.

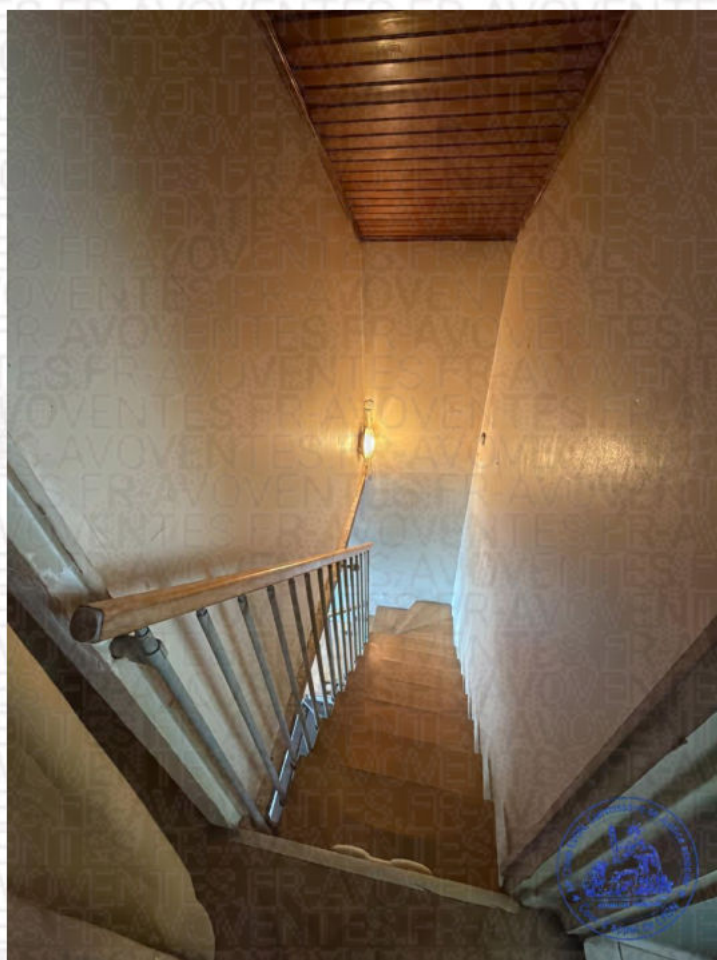
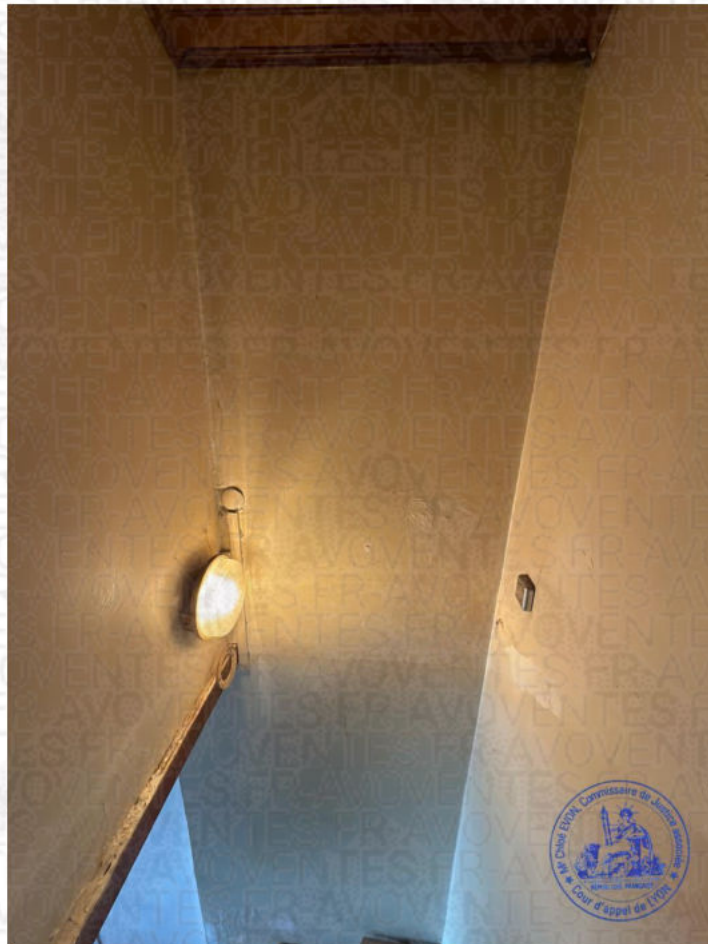
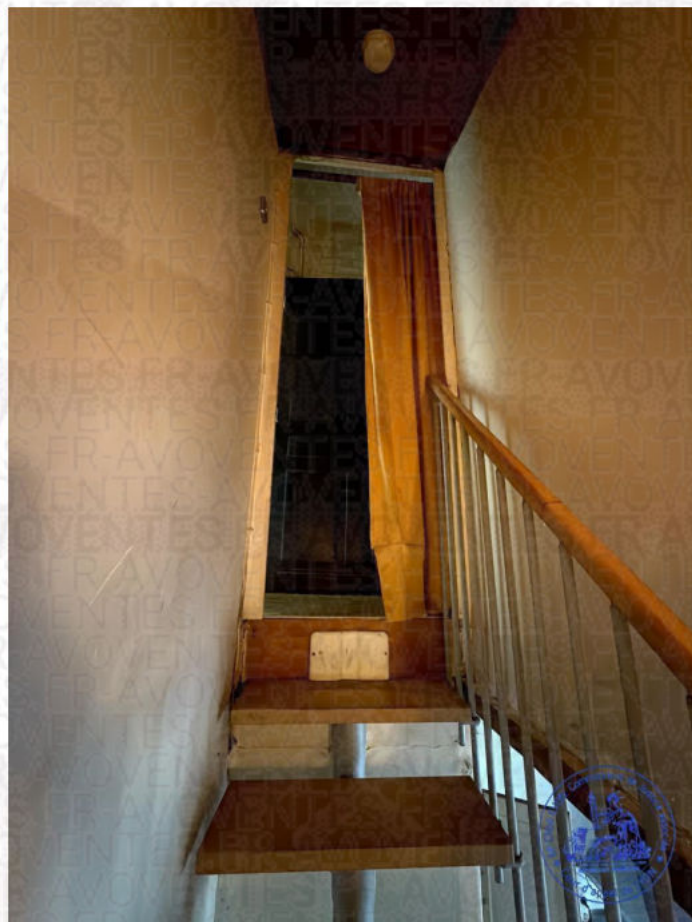
#### 4/ Escalier

Marches en bois en état d'usage.

Les murs, recouverts de papier peint, sont en mauvais état.

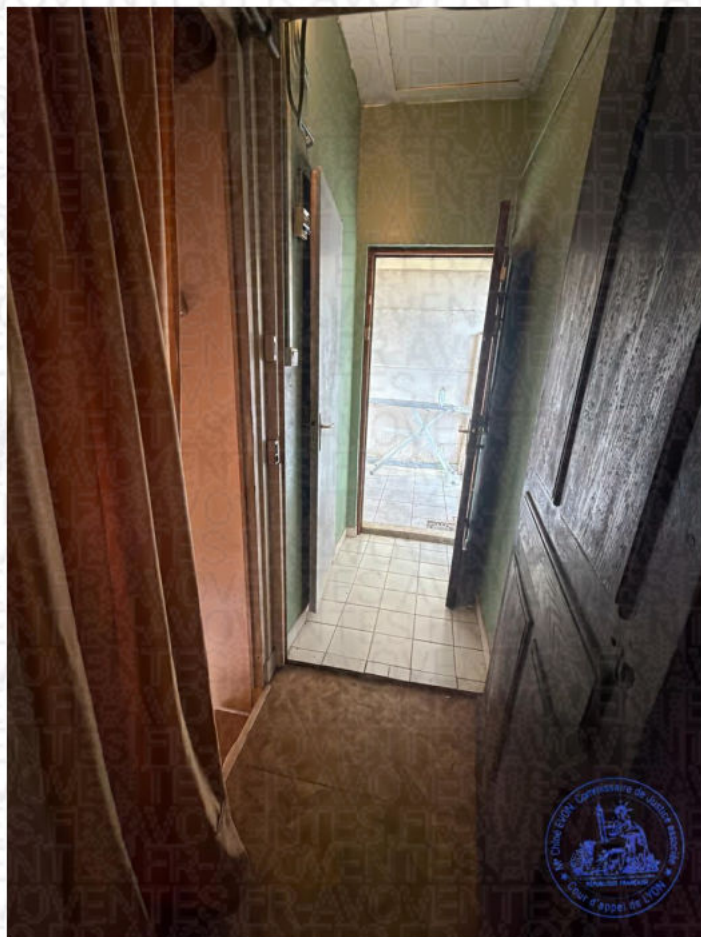
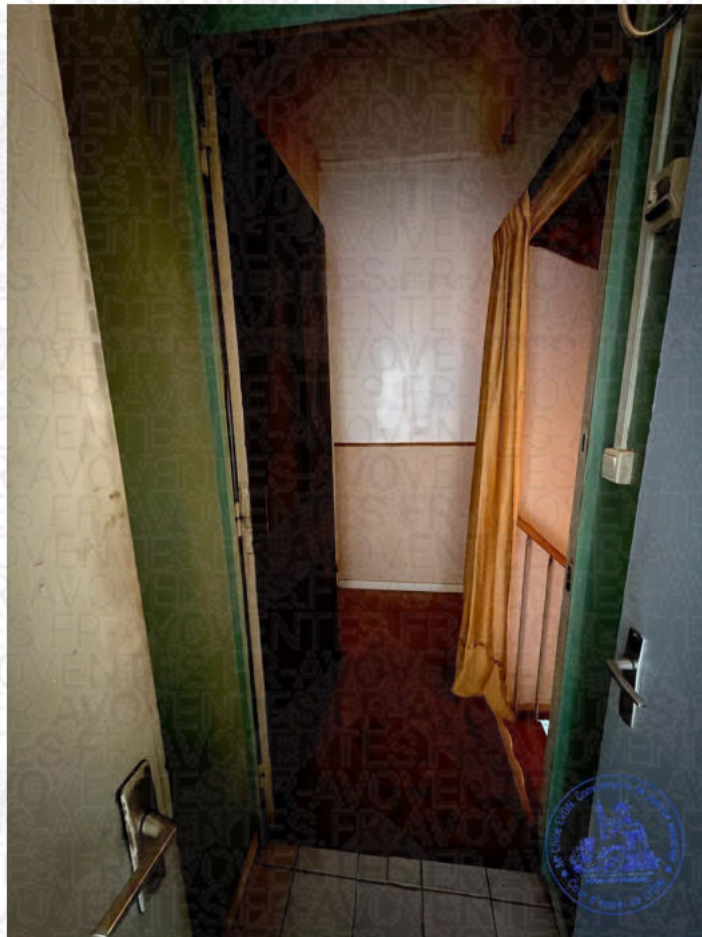
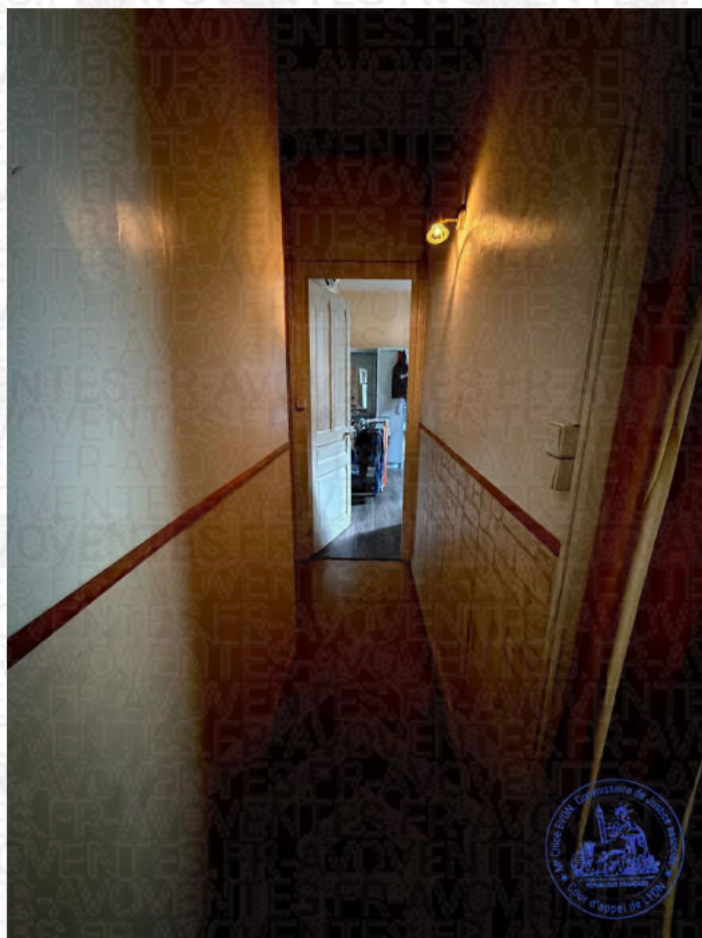
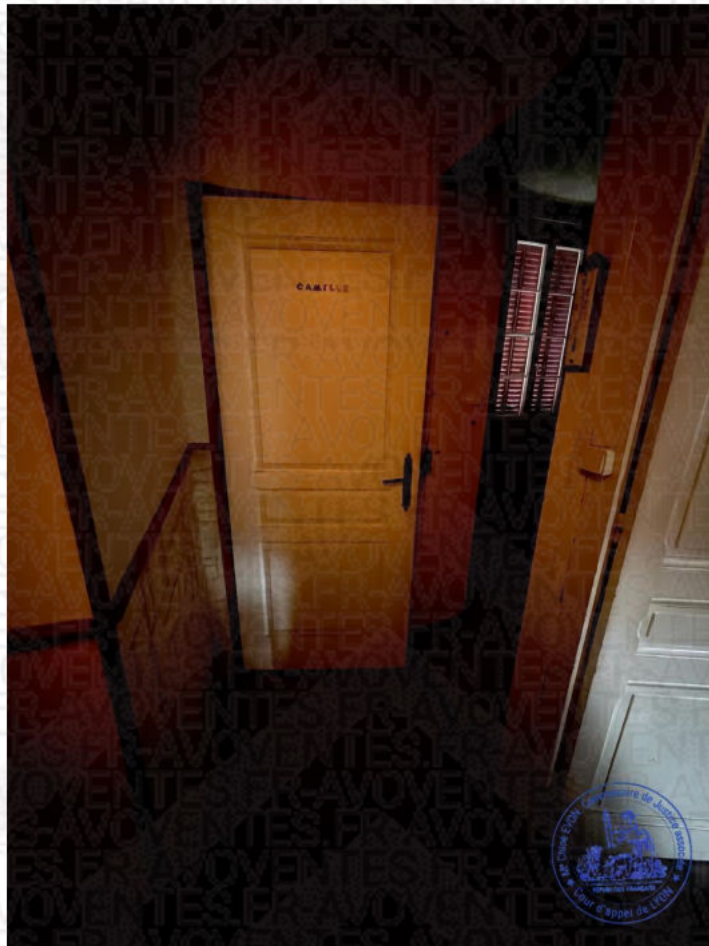
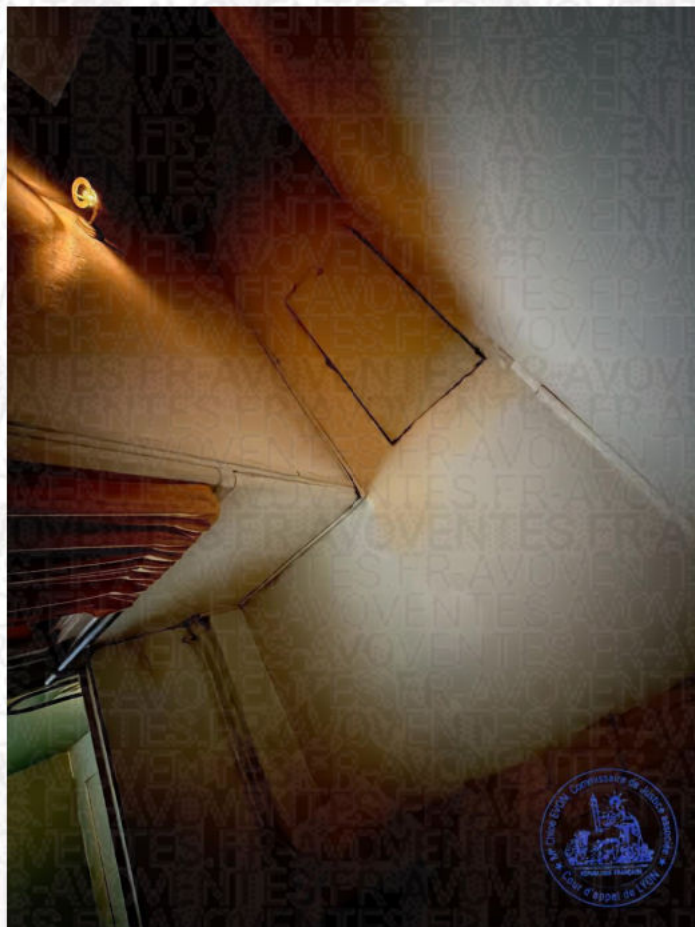
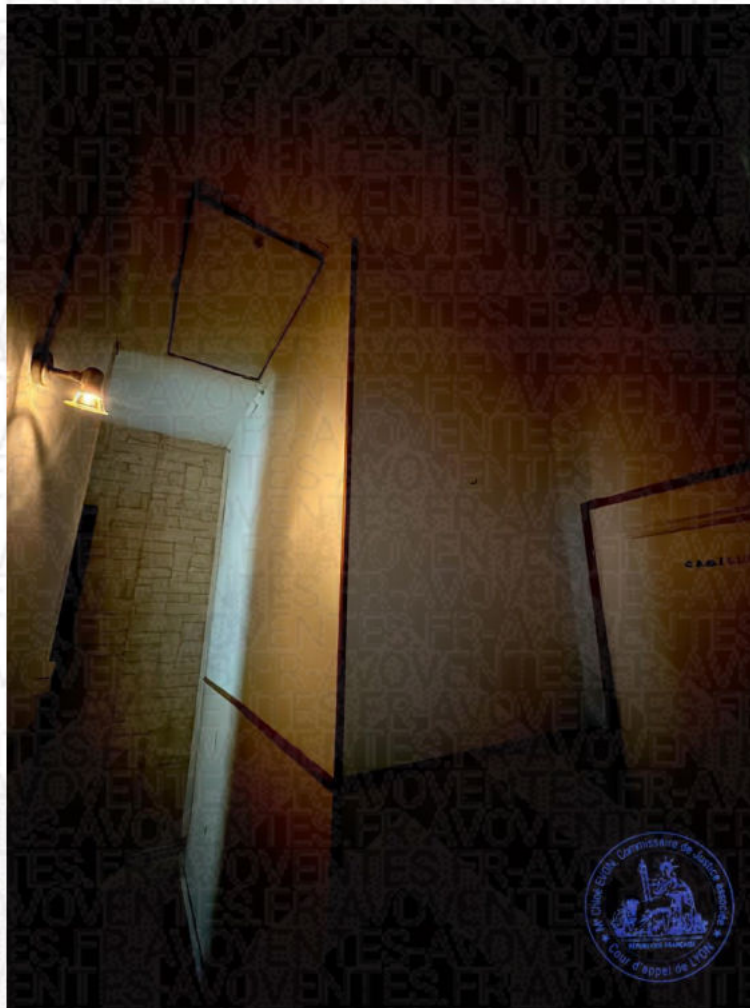
## 5 / Couloir

Le sol est en partie en carrelage, en état d'usage, et en parquet pour le reste, en état d'usage.

Les murs sont en partie recouverts de papier peint ainsi qu'une moulure en bois, le tout est en mauvais état.

Le plafond est peint et est en très mauvais état.

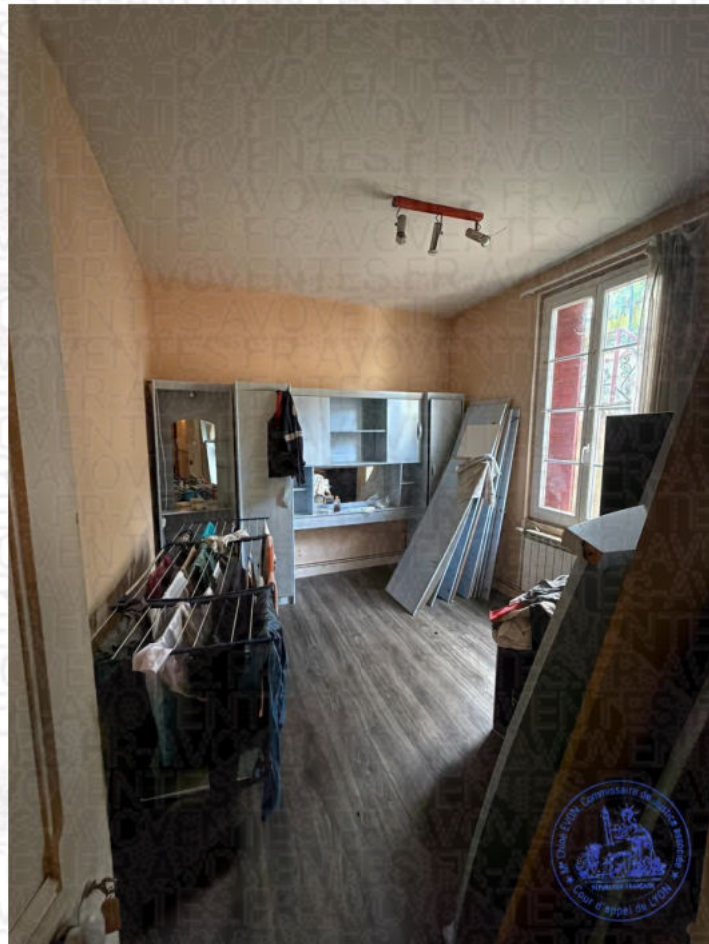
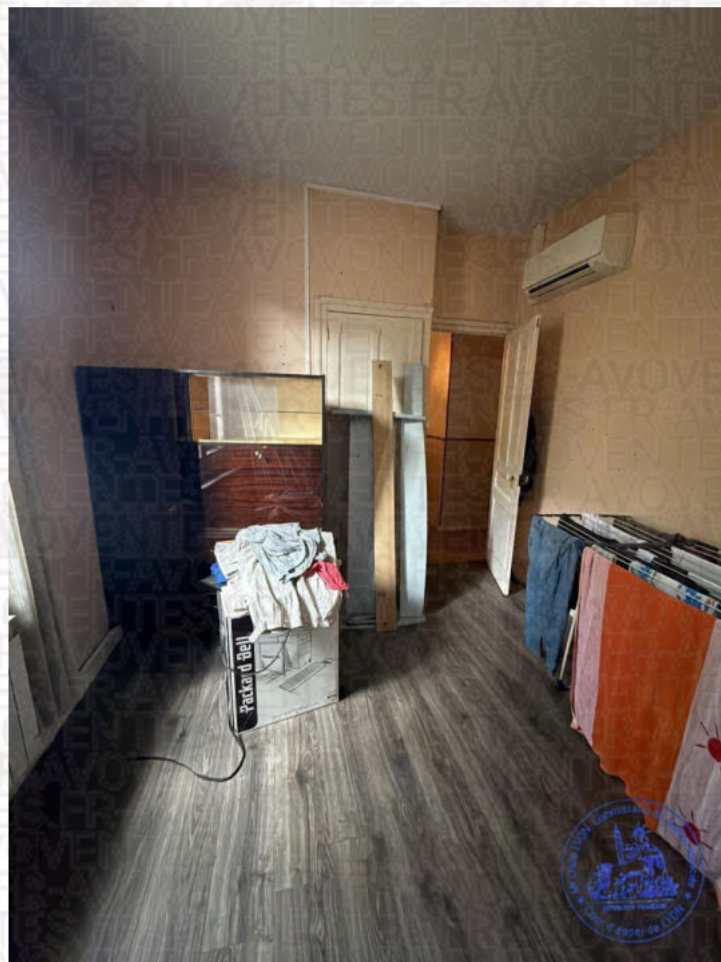
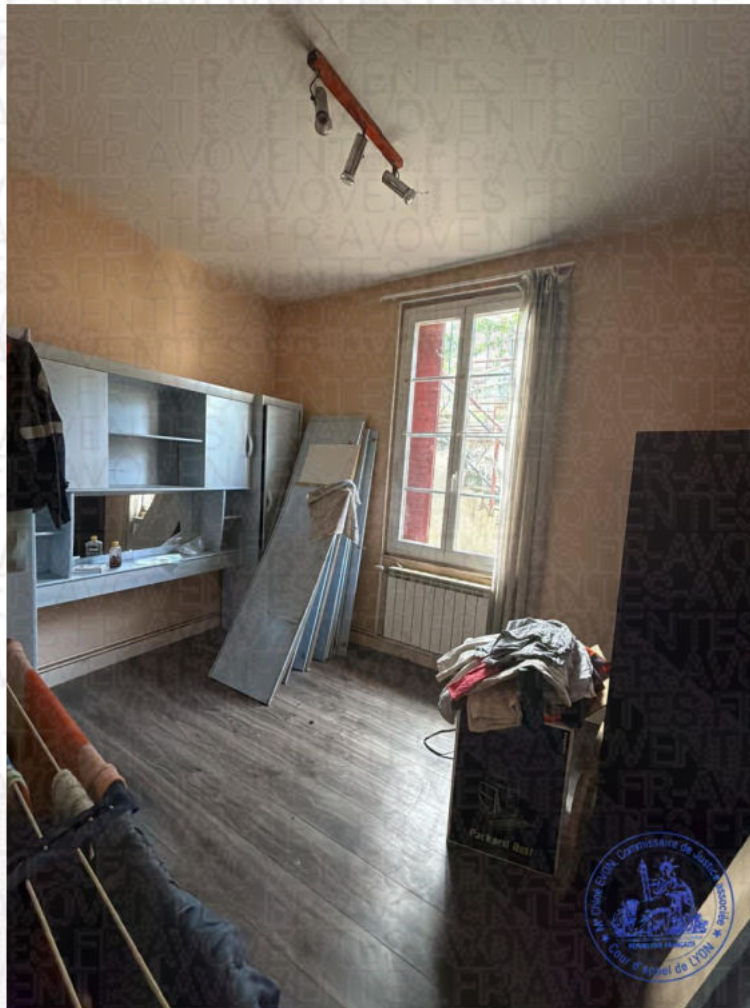
## 6/ Chambre 1

Les murs sont recouvert de papier peint, en mauvais état.

Le radiateur présent sous la fenêtre est en très mauvais état.

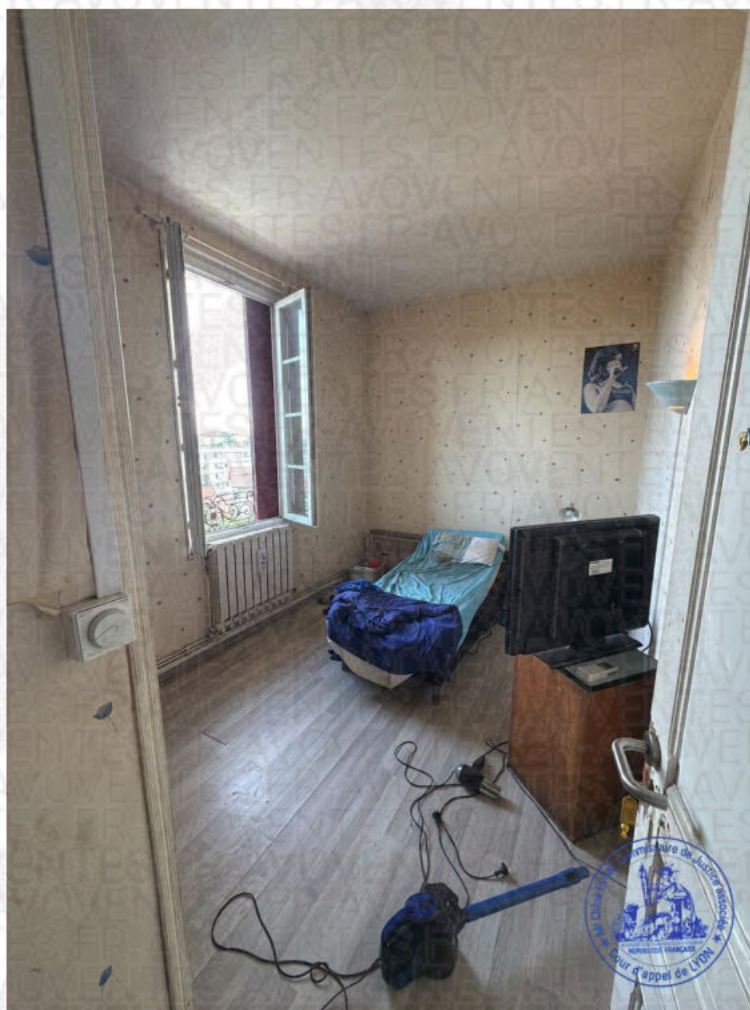
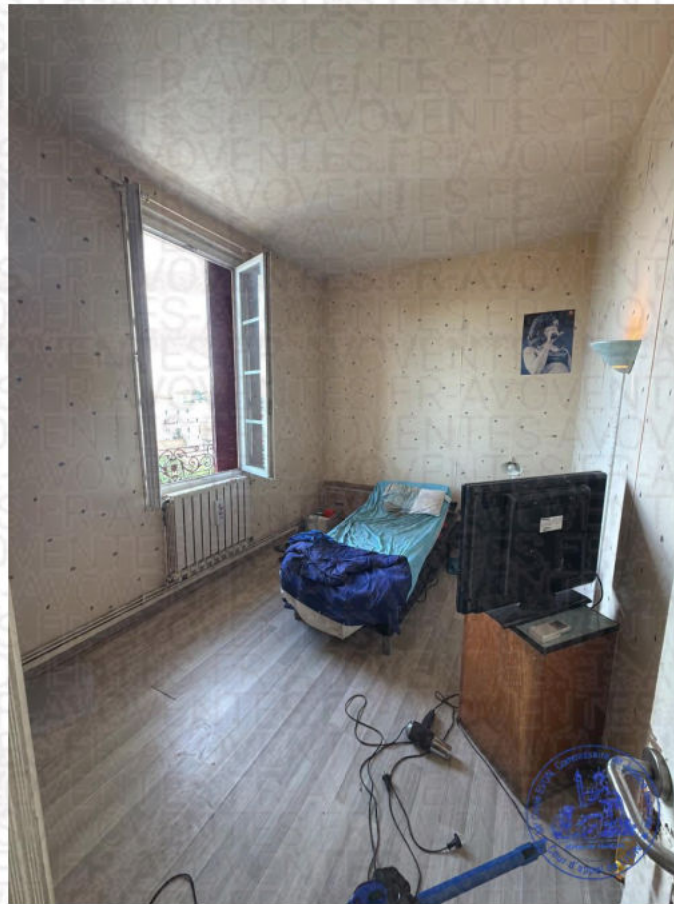
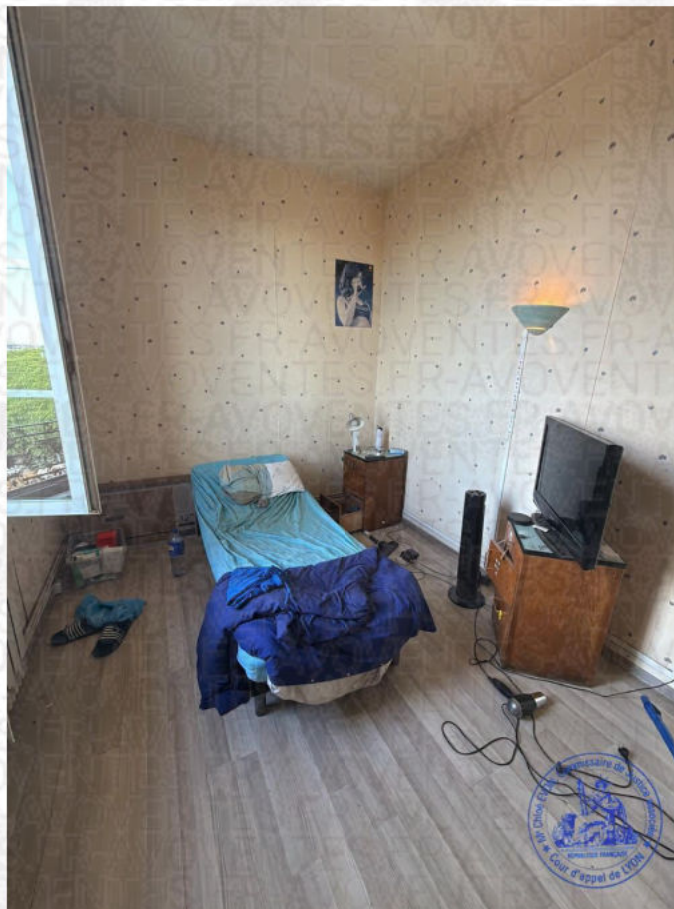
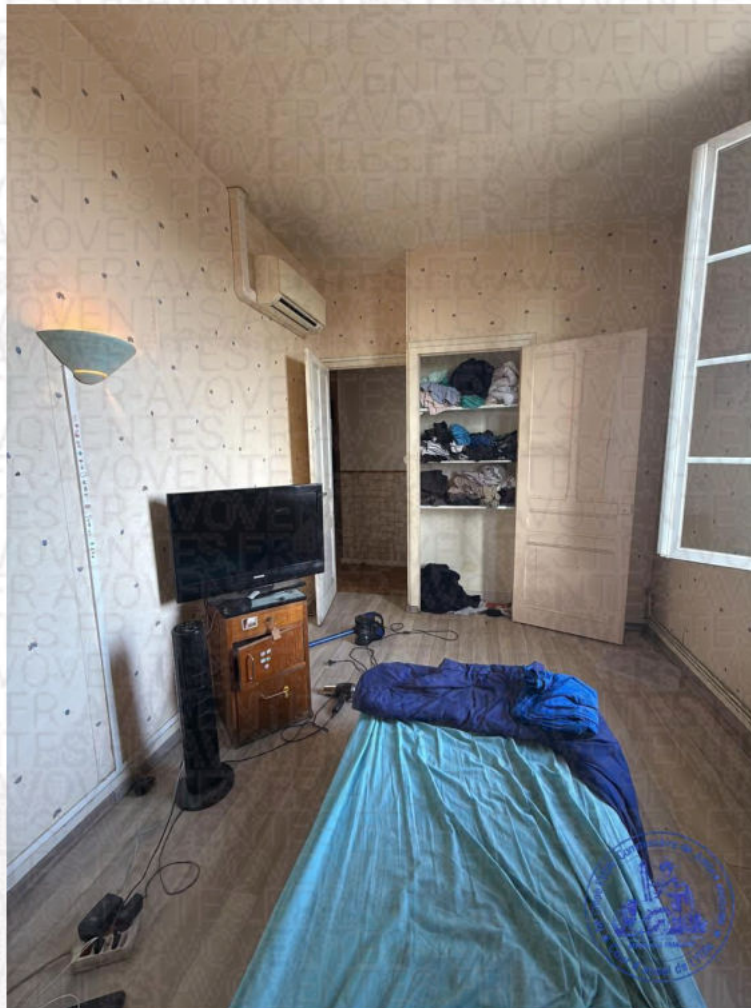
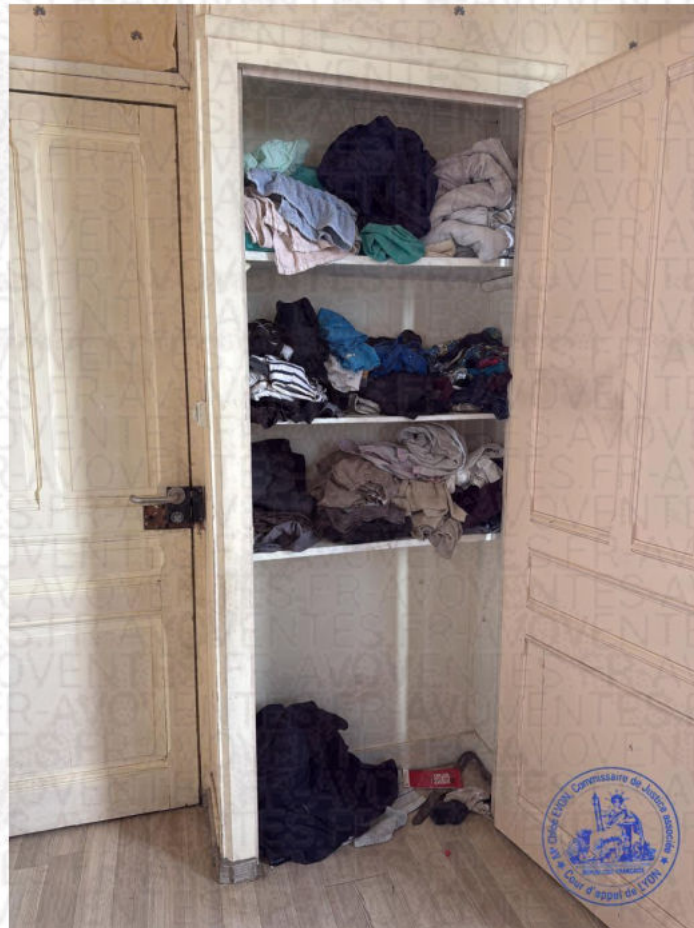
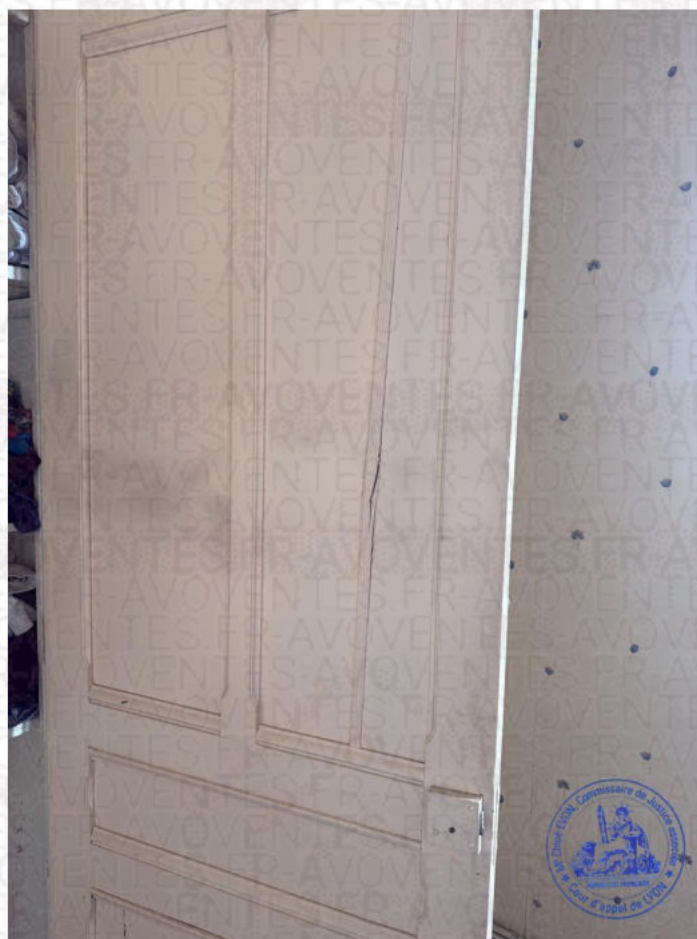
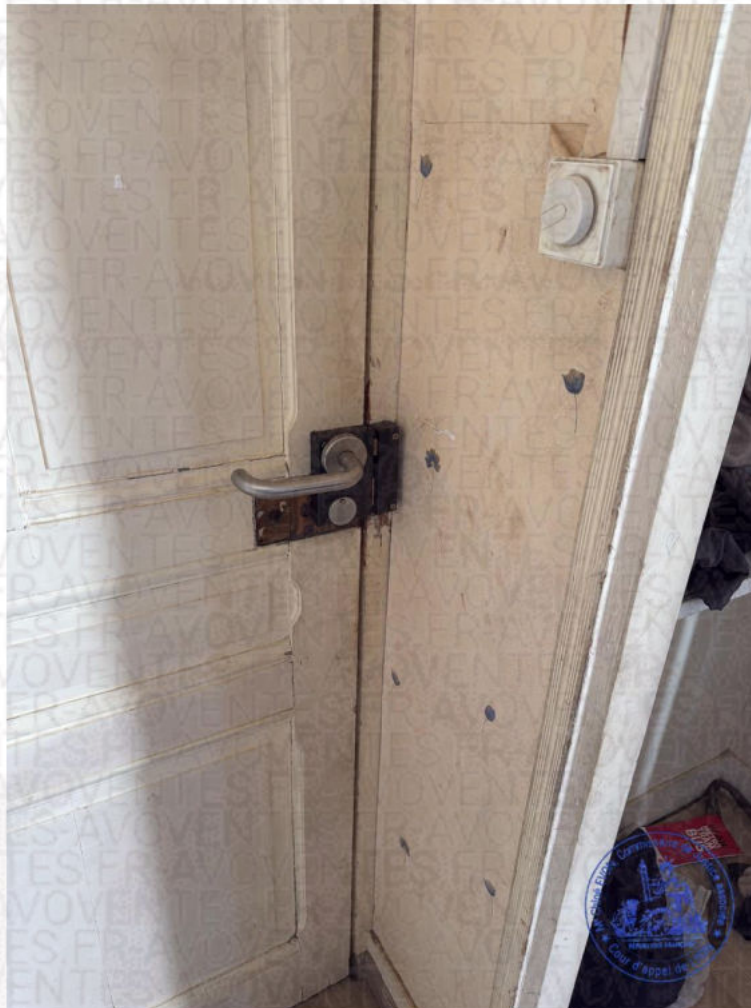
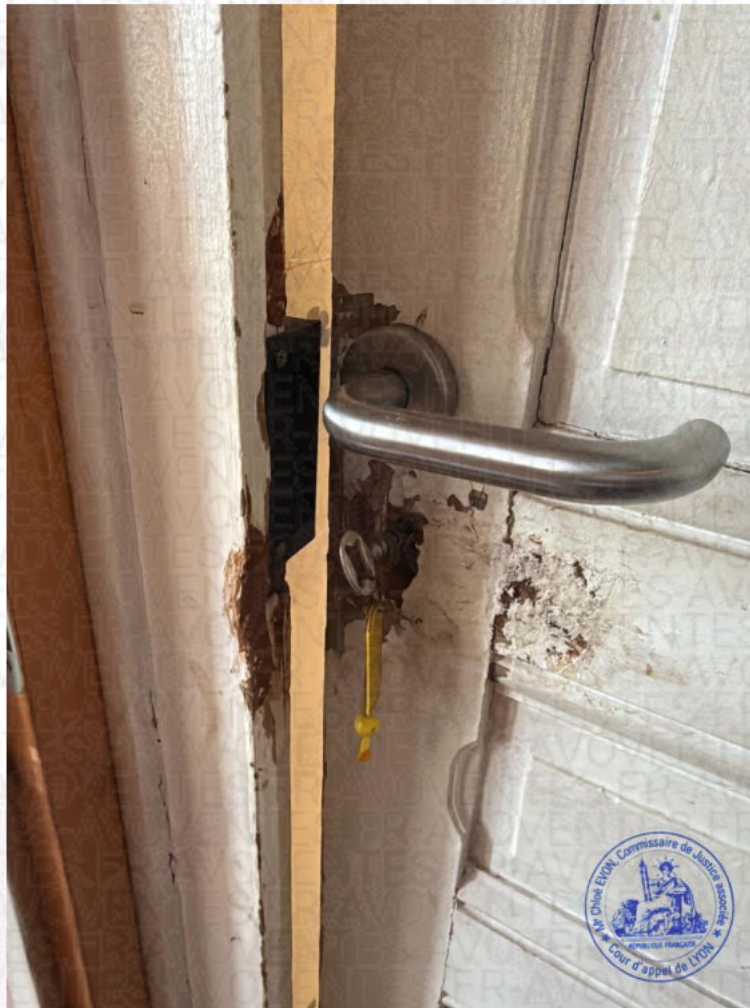
## 7/ Chambre 2

Les murs sont recouvert de papier peint, en mauvais état.

La porte de circulation est en très mauvais état.
