## PROCES-VERBAL DESRIPTIF

Certifie avoir procédé ce jour, à partir de 9 heures 30, à VENISSIEUX (69200) , 14 rue Guy de Maupassant et en présence des intervenants suivants :

Il s'agit d'une maison située à VENISSIEUX (RHONE) 69200 – 14 rue Guy de Maupassant cadastrée section BE n°64 et section BE n°272.

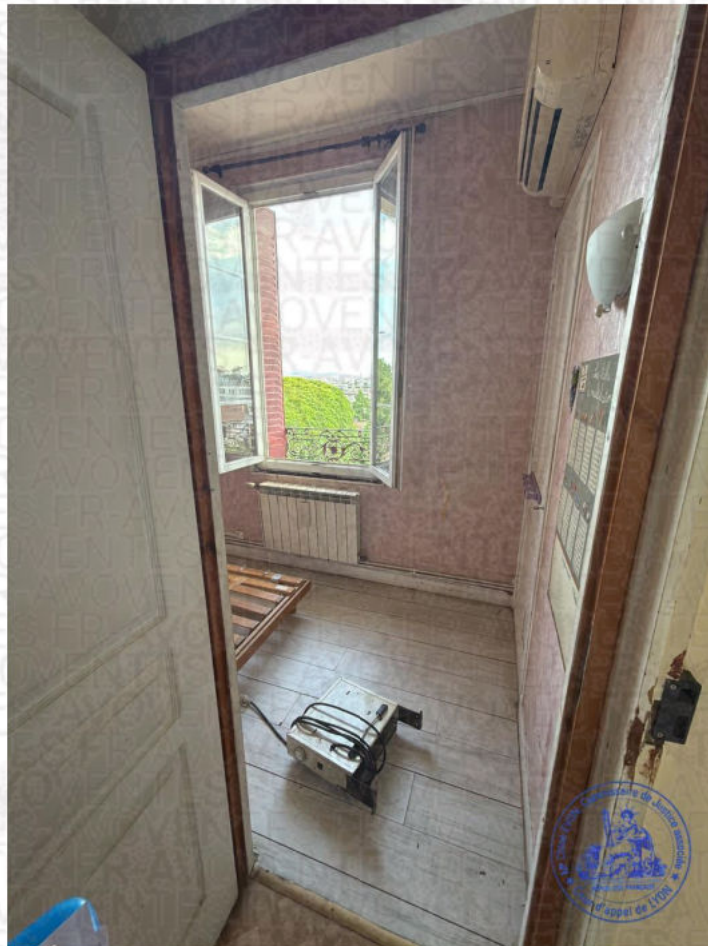
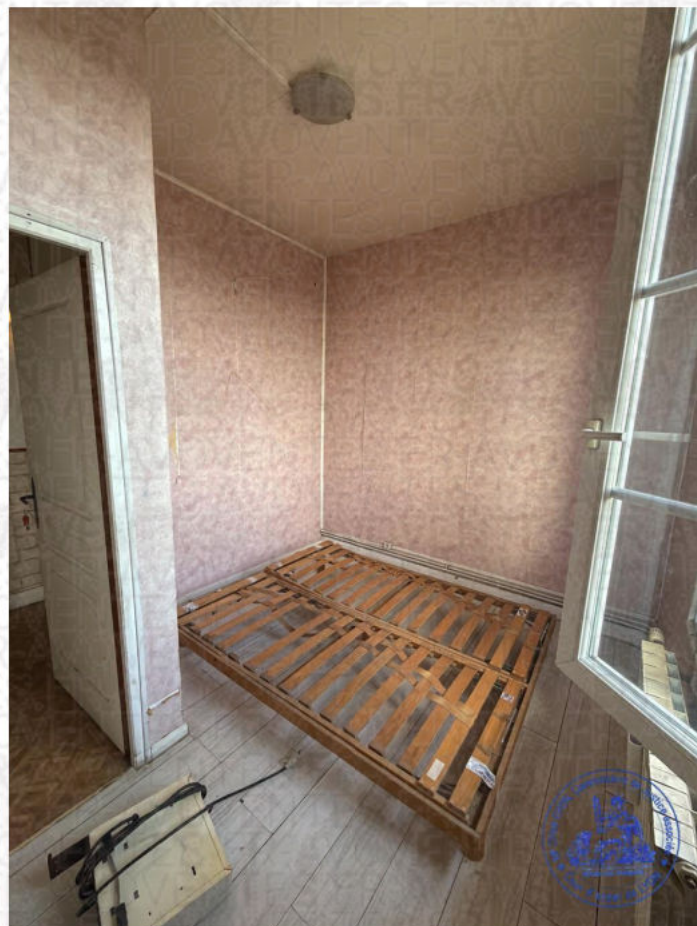
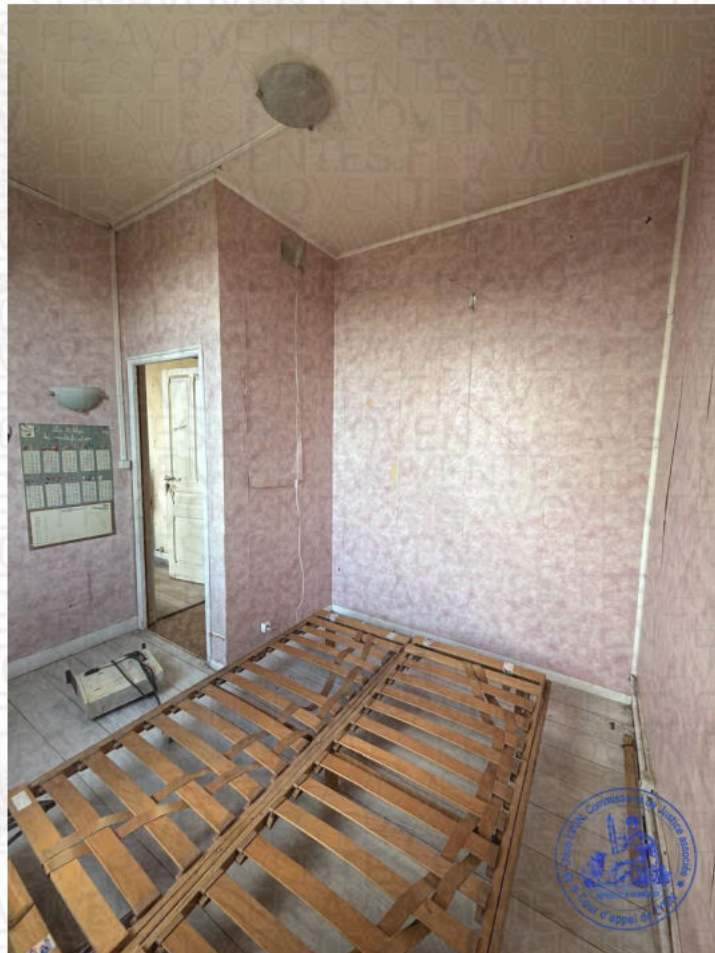
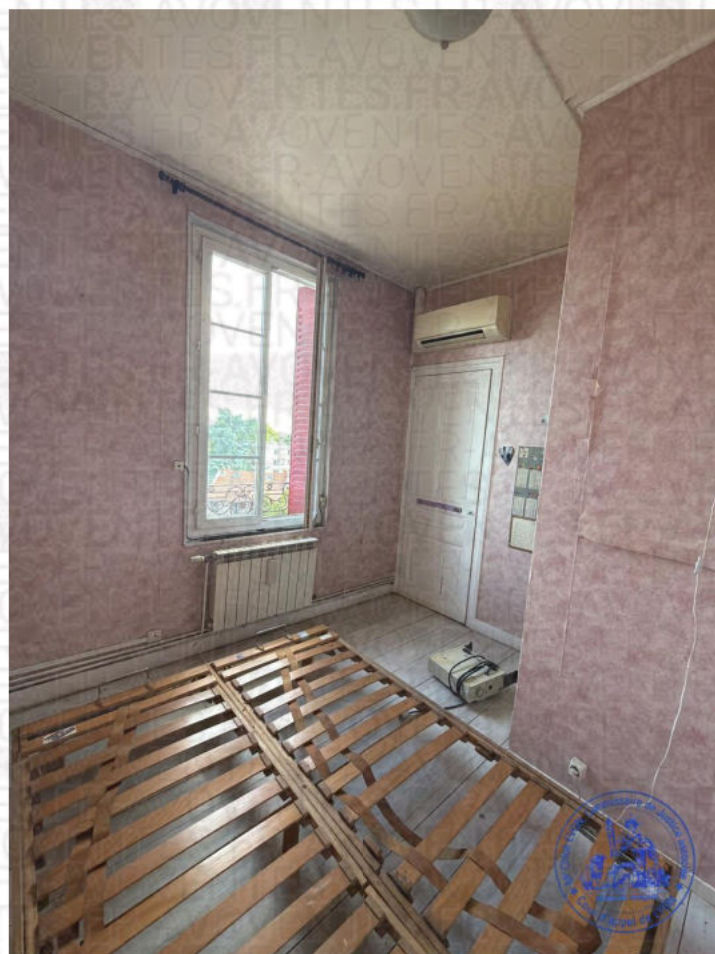
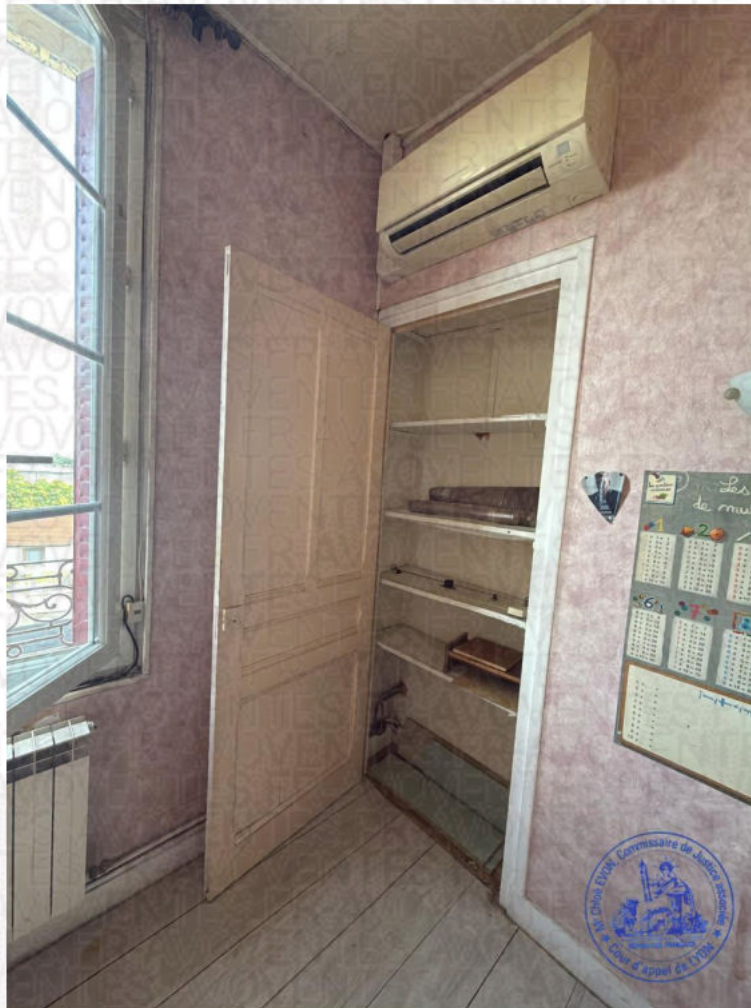
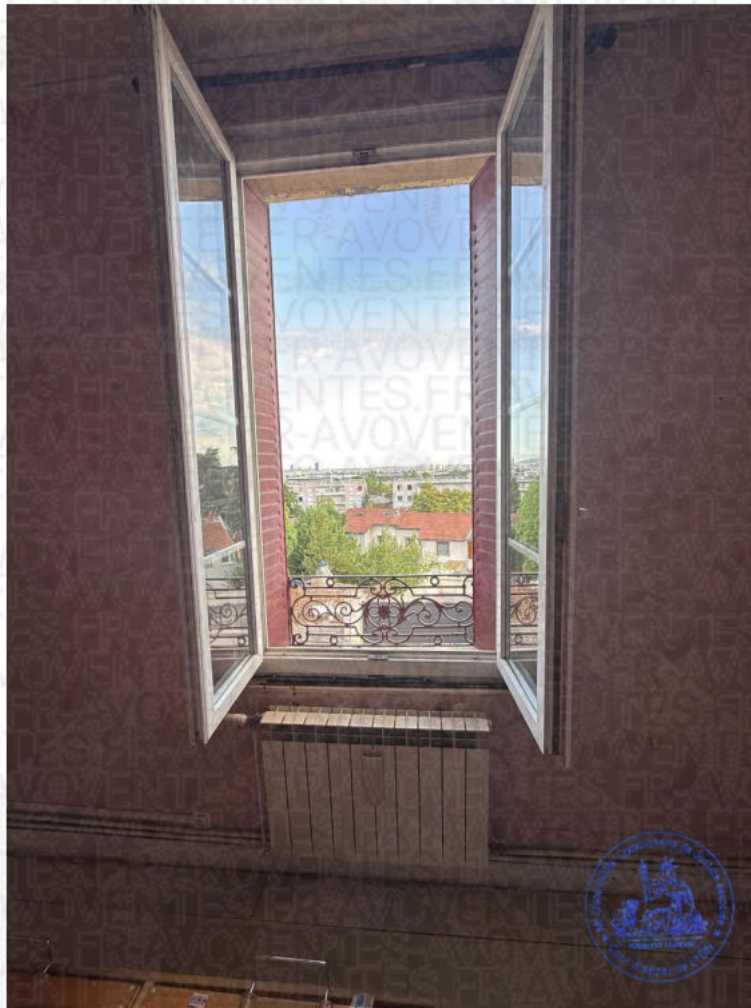
### 8/ Chambre 3

Je relève que les portes de circulation et la porte de placard sont en très mauvais état.

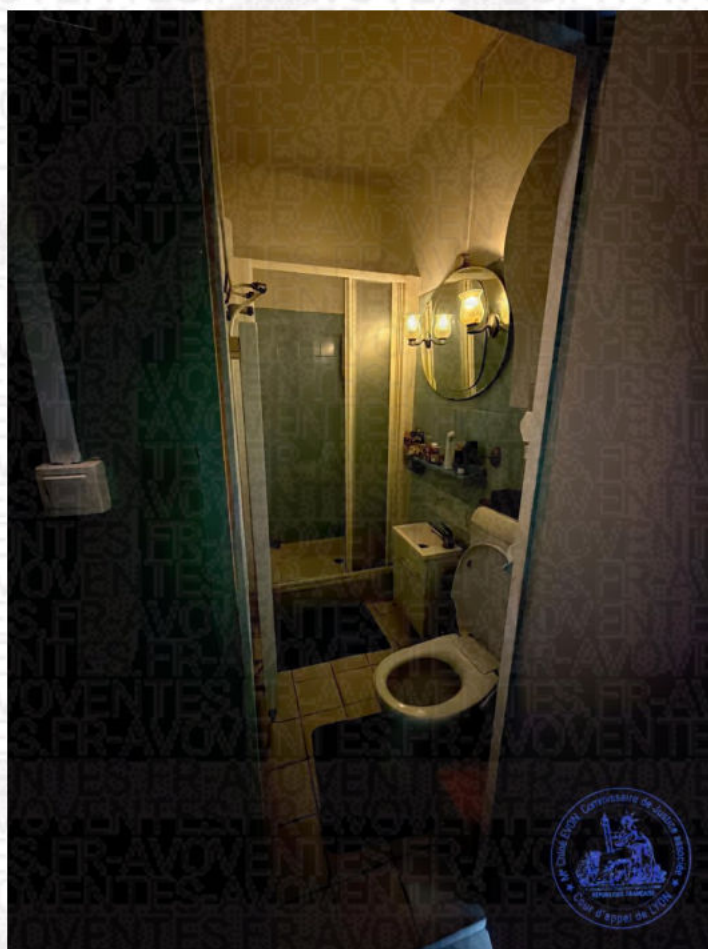
## 9/ Salle d'eau / wc

Une douche est présente, en mauvais état ainsi qu'un WC, en état d'usage.

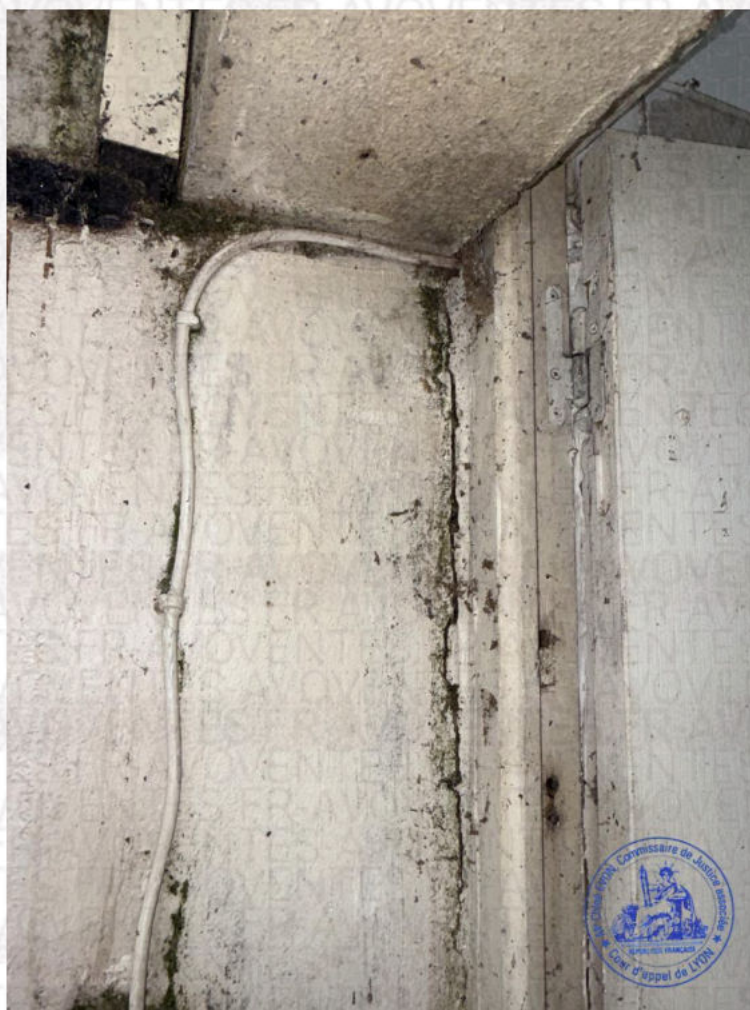
## 10/ Véranda

Le sol est en carrelage en état d'usage mais avec présence de végétation entre les joints à proximité de la salle de bains.

Le mur est recouvert de crépi en mauvais état. Je relève la présence d'humidité importante et de mousse.

Le plafond est constitué de dalles vitrées, en état d'usage mais encrassées.

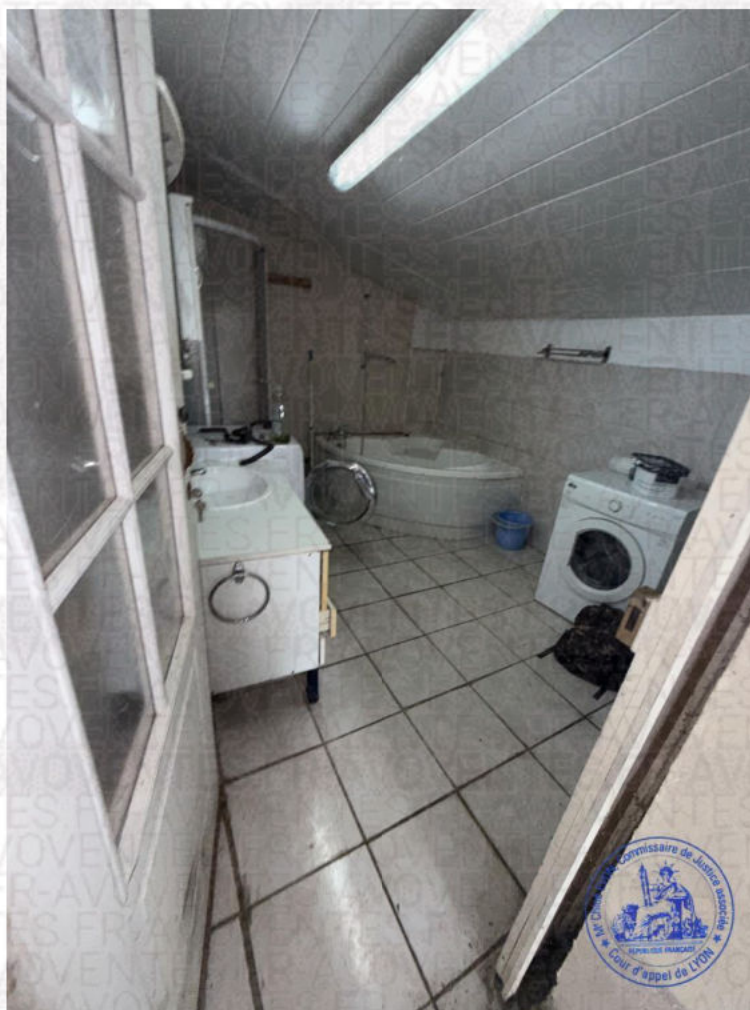
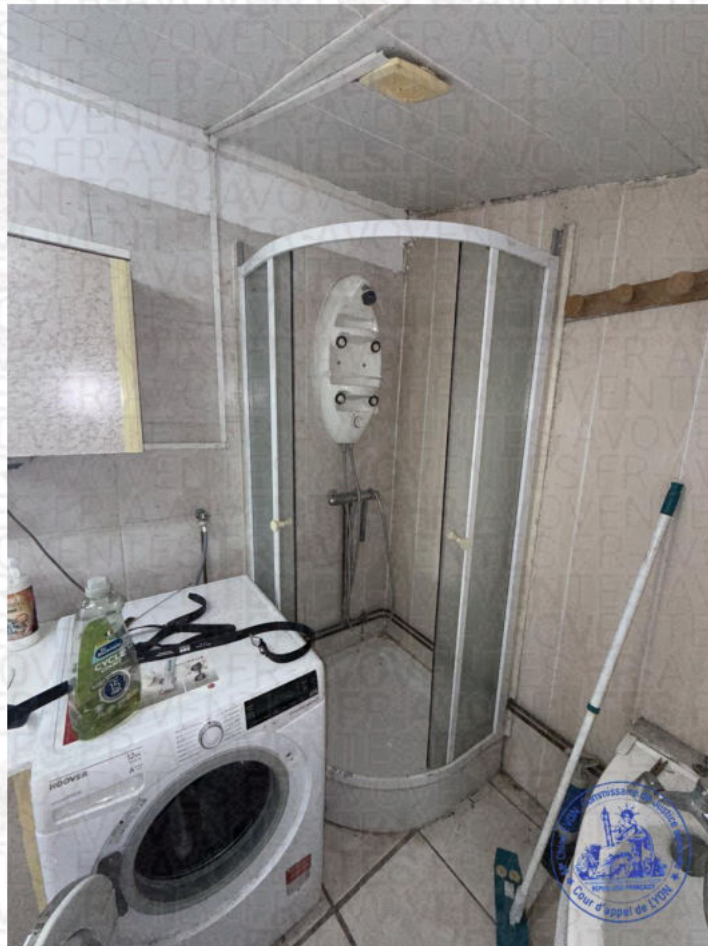
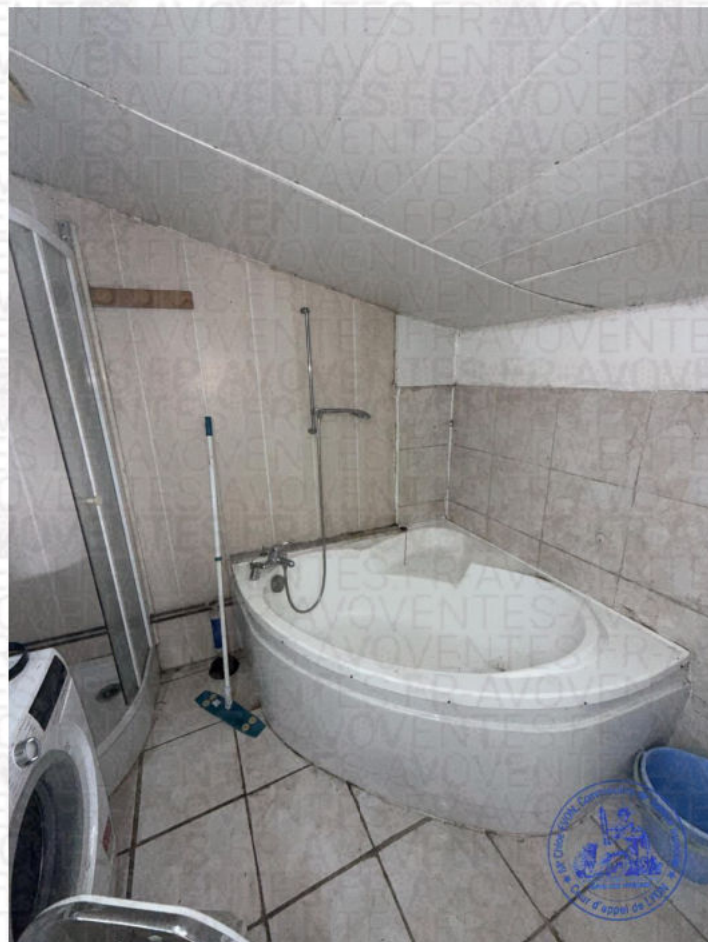
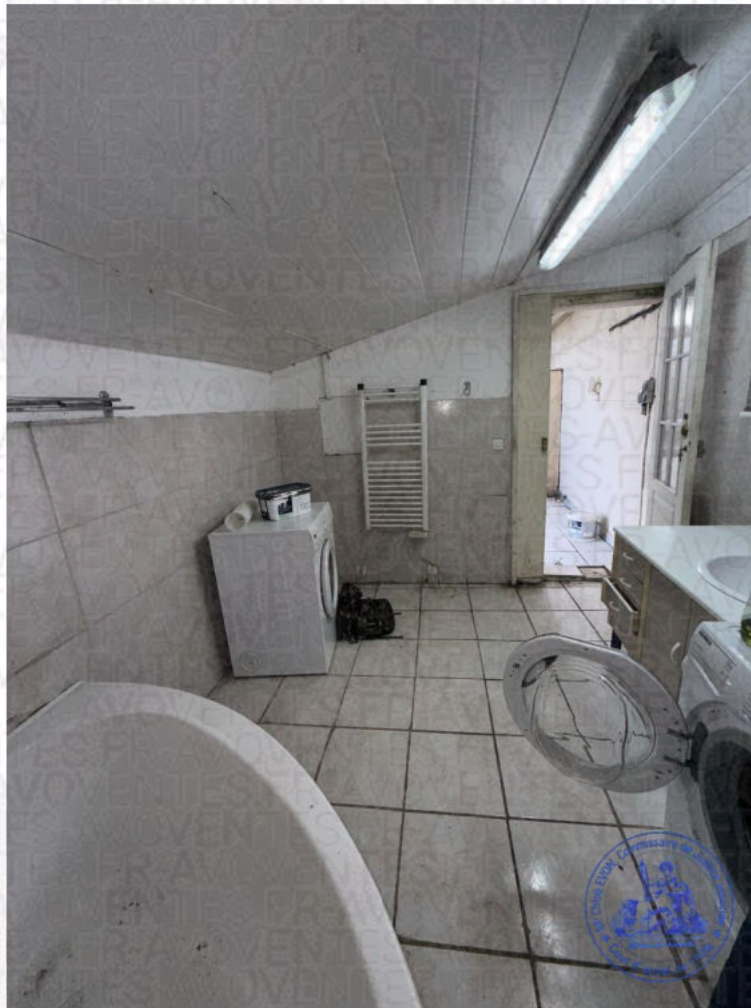
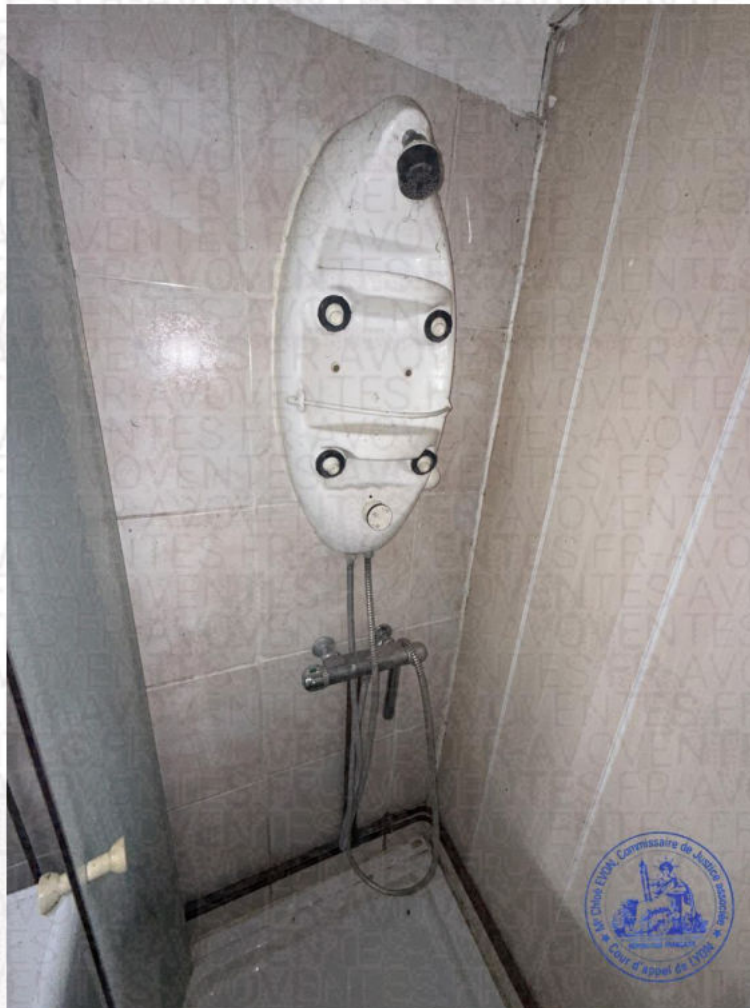
## 11/ Salle de bain

Le sol est recouvert de carrelage en très mauvais état.

Les murs sont en très mauvais état, recouverts en partie de faïence et en partie de peinture.

La porte de circulation est en mauvais état.
