## **PROCES VERBAL DE CONSTAT**

## **PROCES VERBAL DE DESCRIPTION**

**3 ROUTE DE BAGNOLS**

**Consistant en l'aile OUEST d'un ensemble immobilier connu sous le nom  
« CHATEAU DE BELLEVUE »**

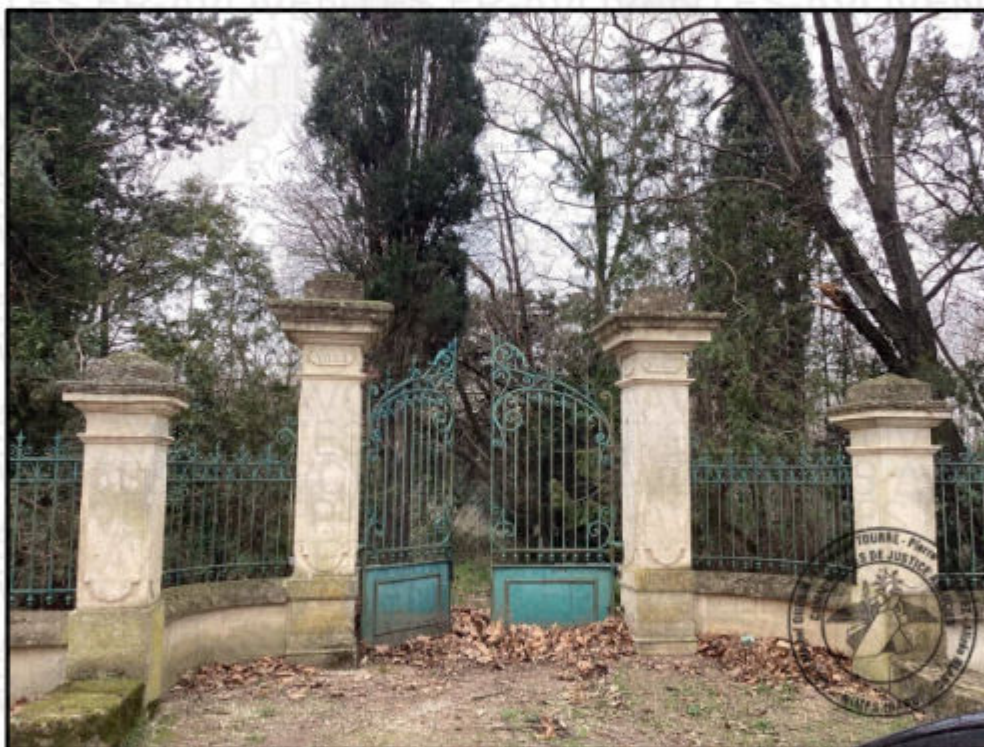
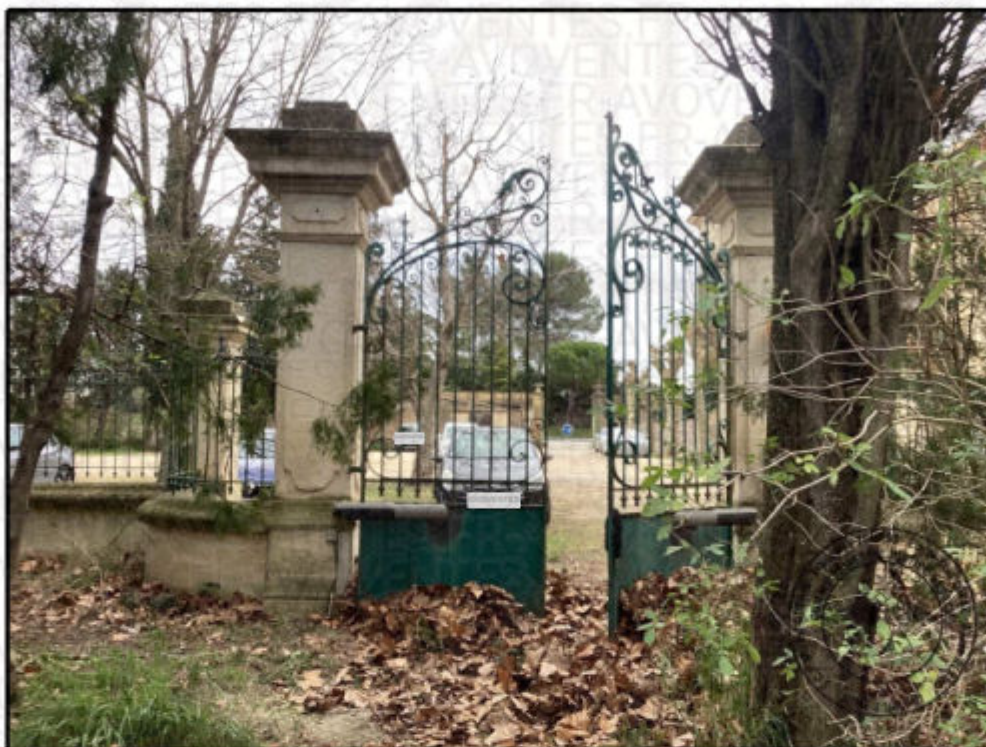
Le parc est arboré, non entretenu.

Le bien immobilier est accessible en façade OUEST. Au-devant de l'immeuble, nous notons les traces d'un ancien bassin d'agrément.

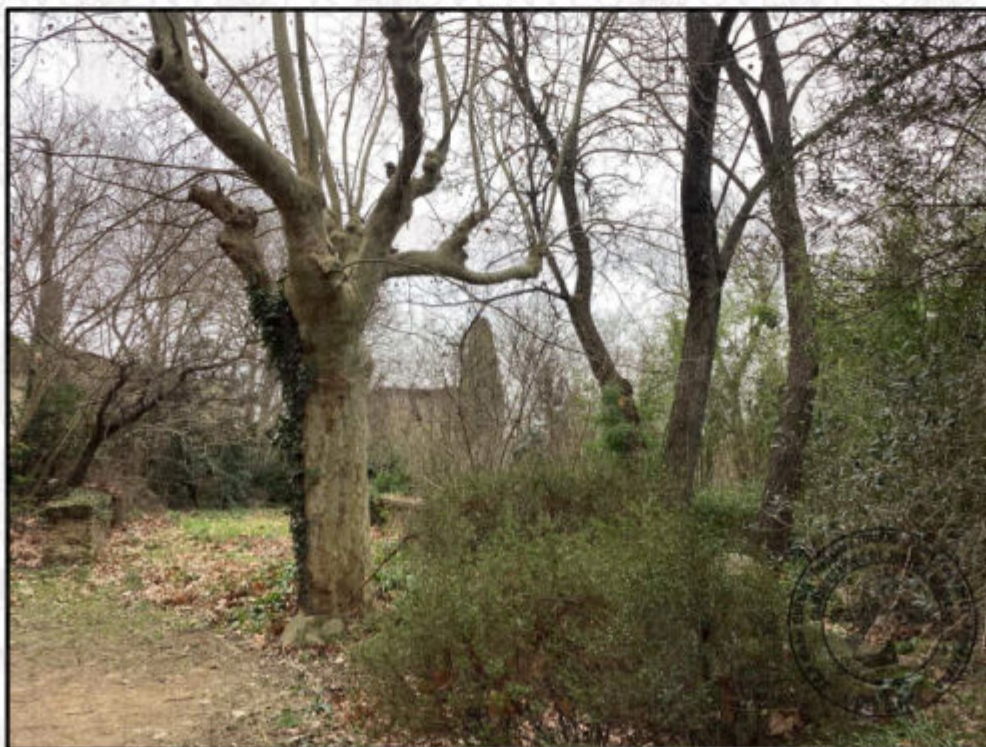
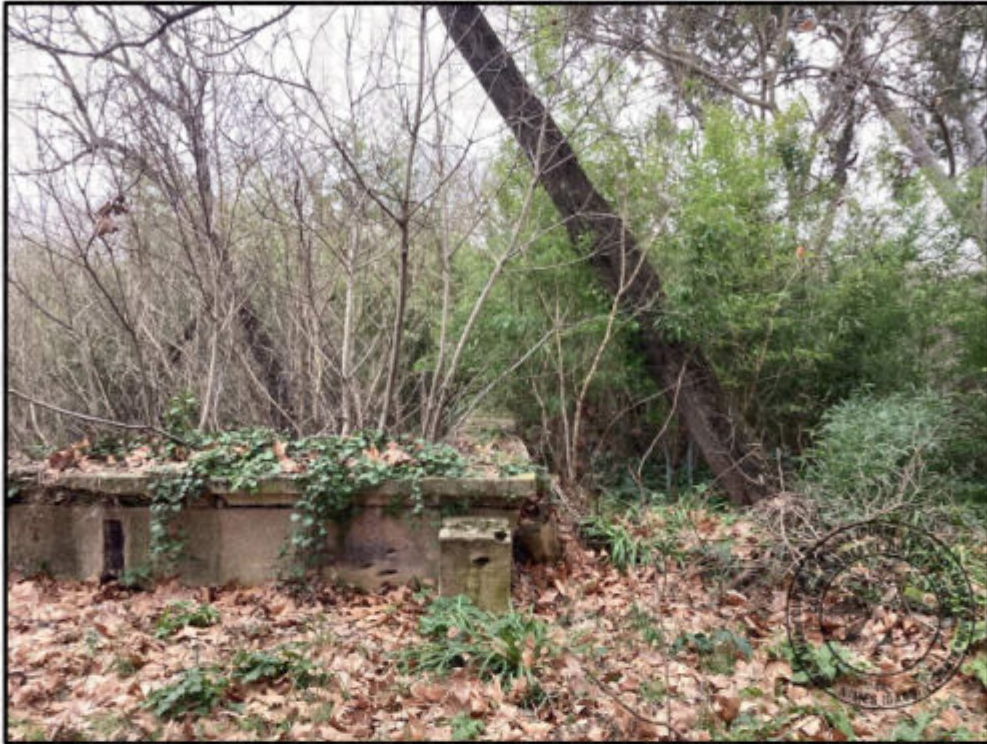
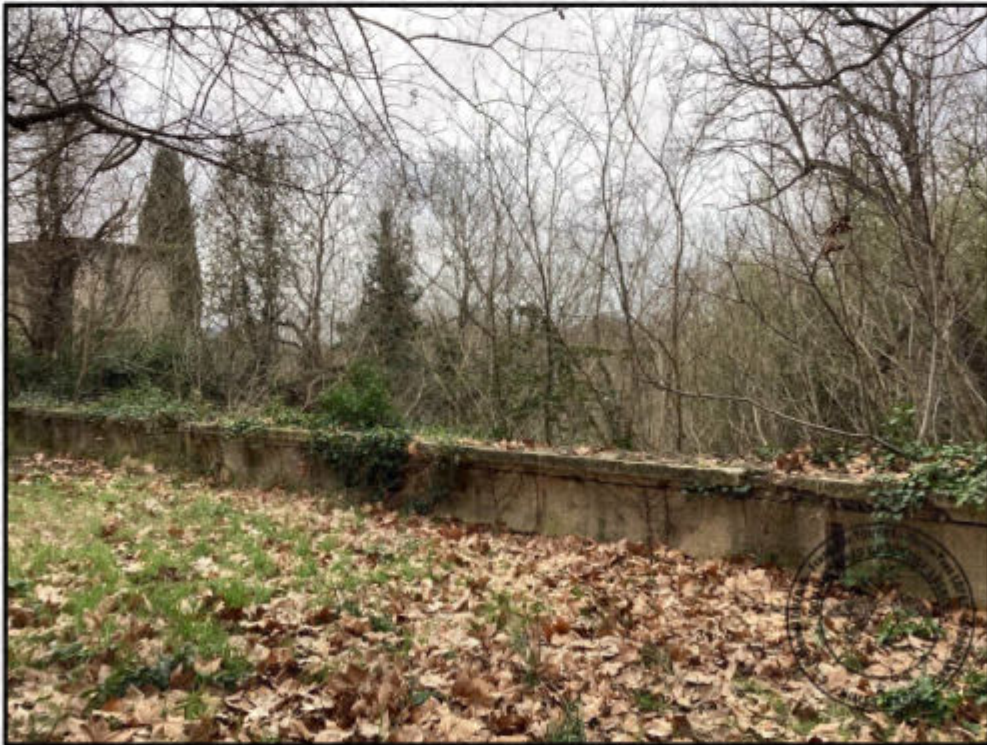
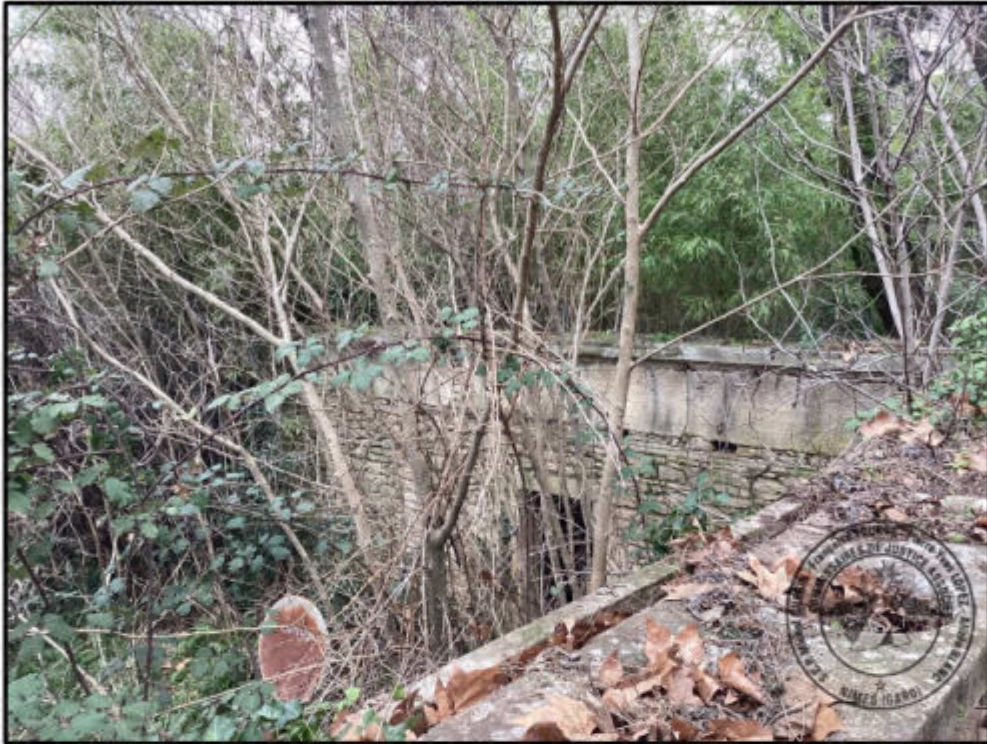
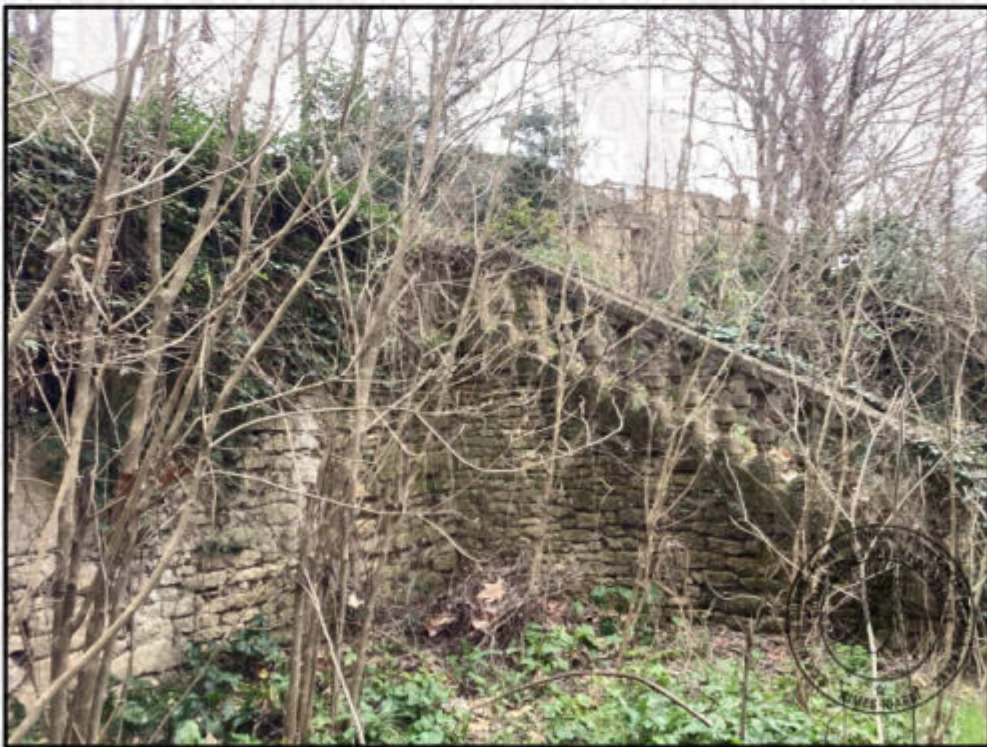
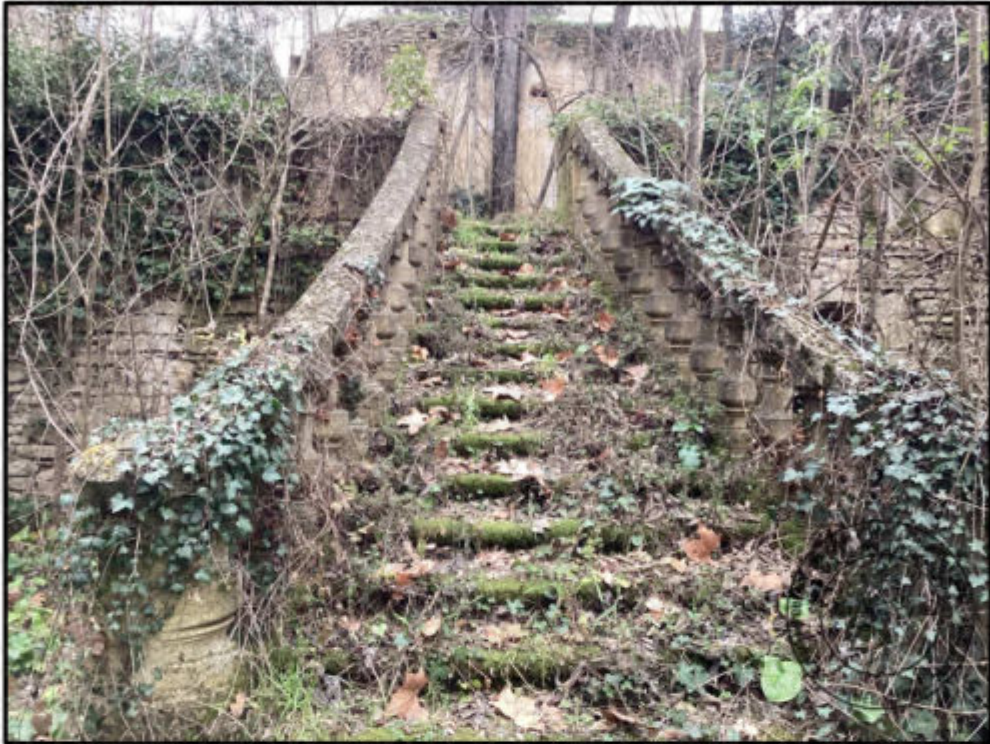
A l'OUEST, un escalier en pierre permet d'accéder à une partie du parc située en contrebas du bien immobilier. Les marches d'escalier sont recouvertes de mousse verdâtre.

Renfort en pierres apparentes.

La végétation est abondante, non entretenue.

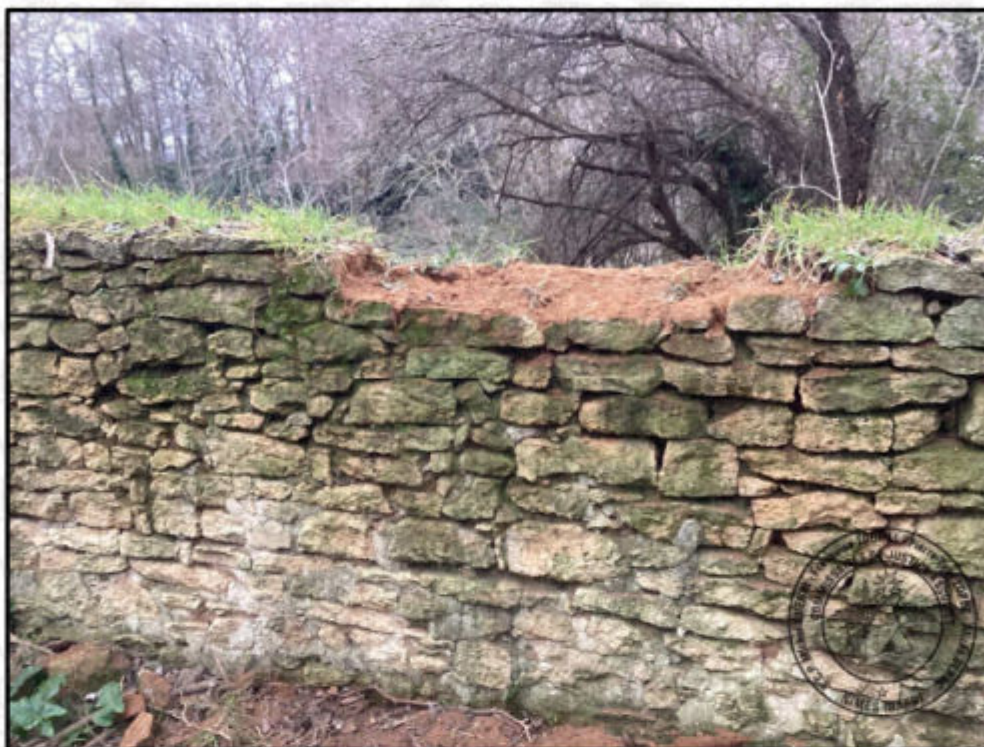
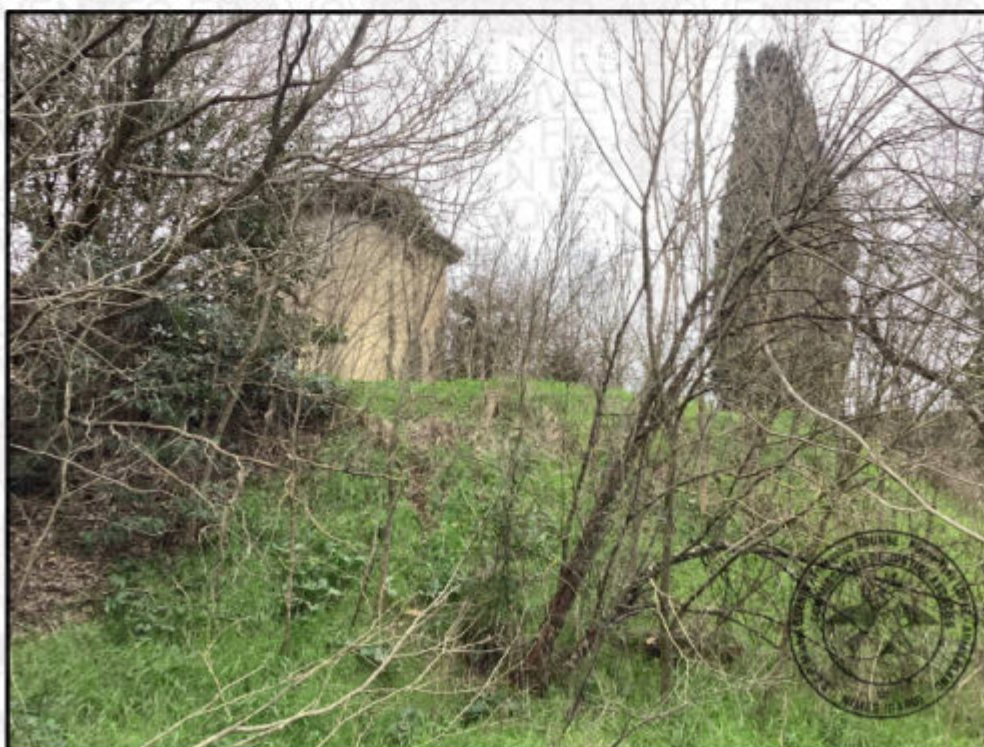
Au SUD du parc, nous constatons une petite construction bâtie, abritant le puits. Les deux portes bois sont en très mauvais état.

Le puits est très profond.

Nous notons la présence d'un surpresseur et d'un tableau électrique.

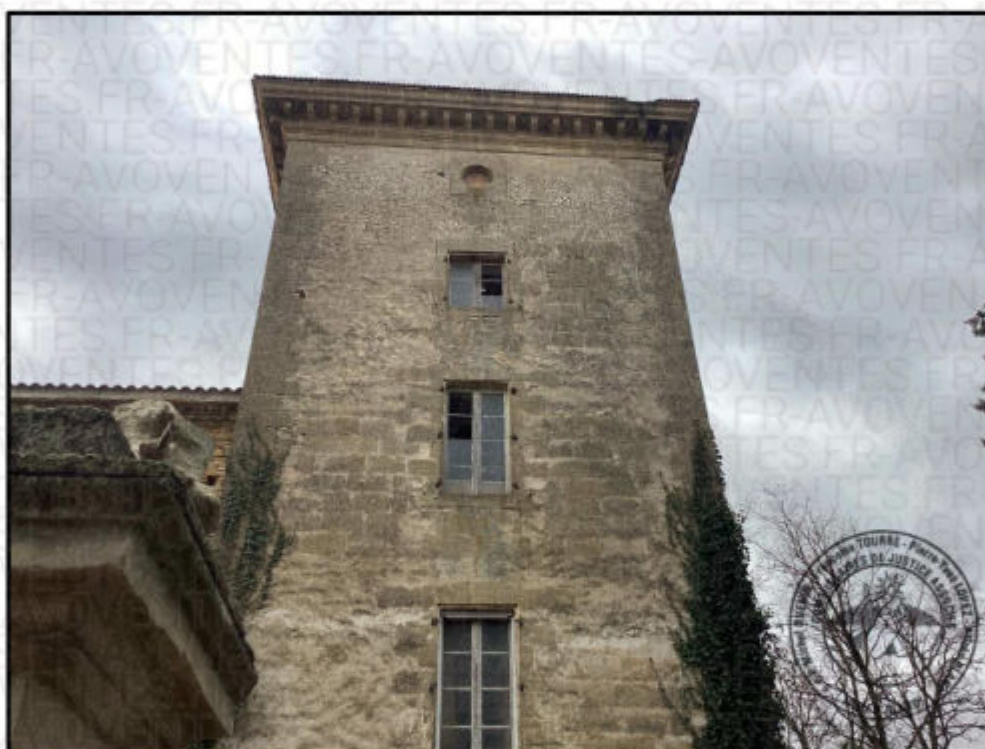
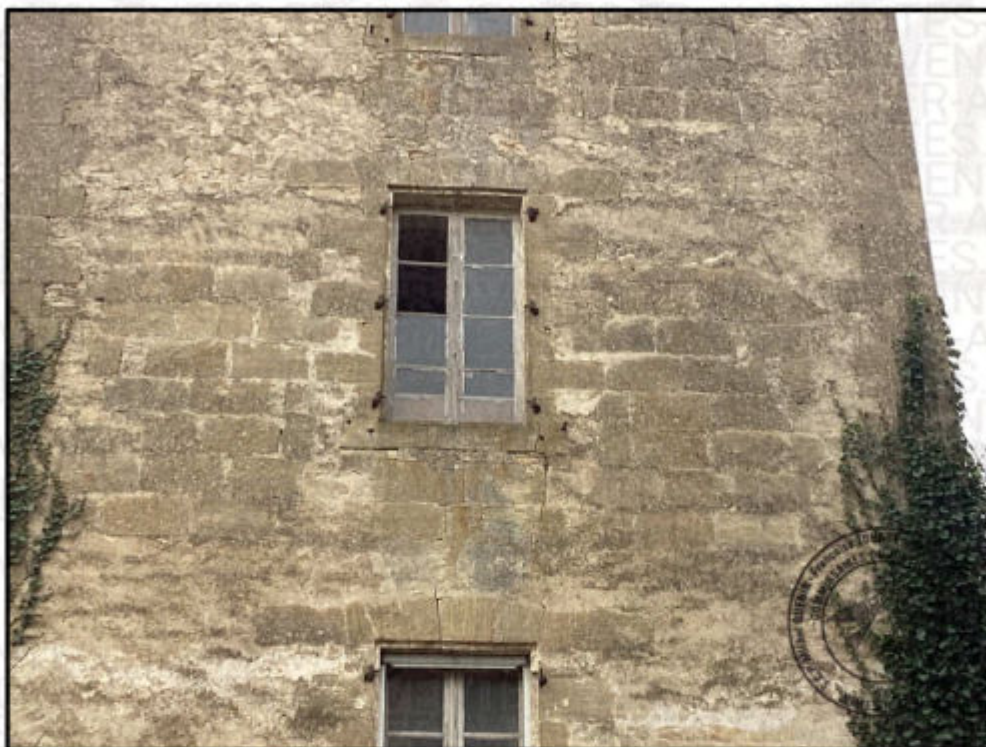
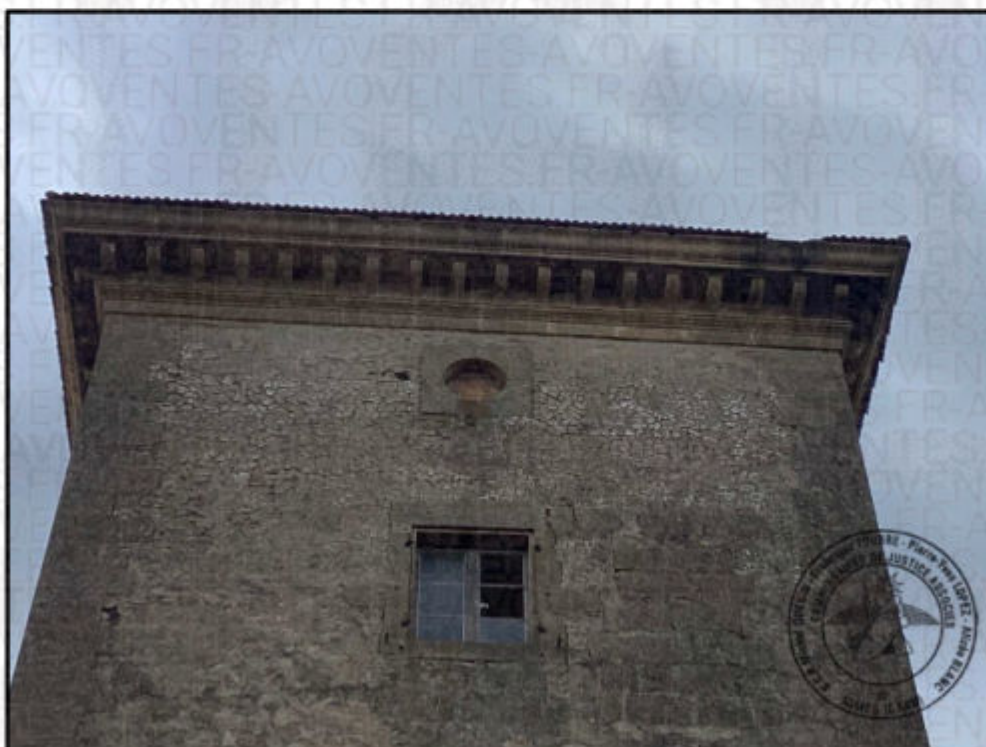
## **FAÇADE NORD**

Nous visualisons la façade de la tour NORD, en pierres.

Nous relevons plusieurs fissures en façade.

Nous constatons des tuiles manquantes en bordure de la corniche.

Les menuiseries sont en bois, en très mauvais état. La plupart des vitrages sont brisés.

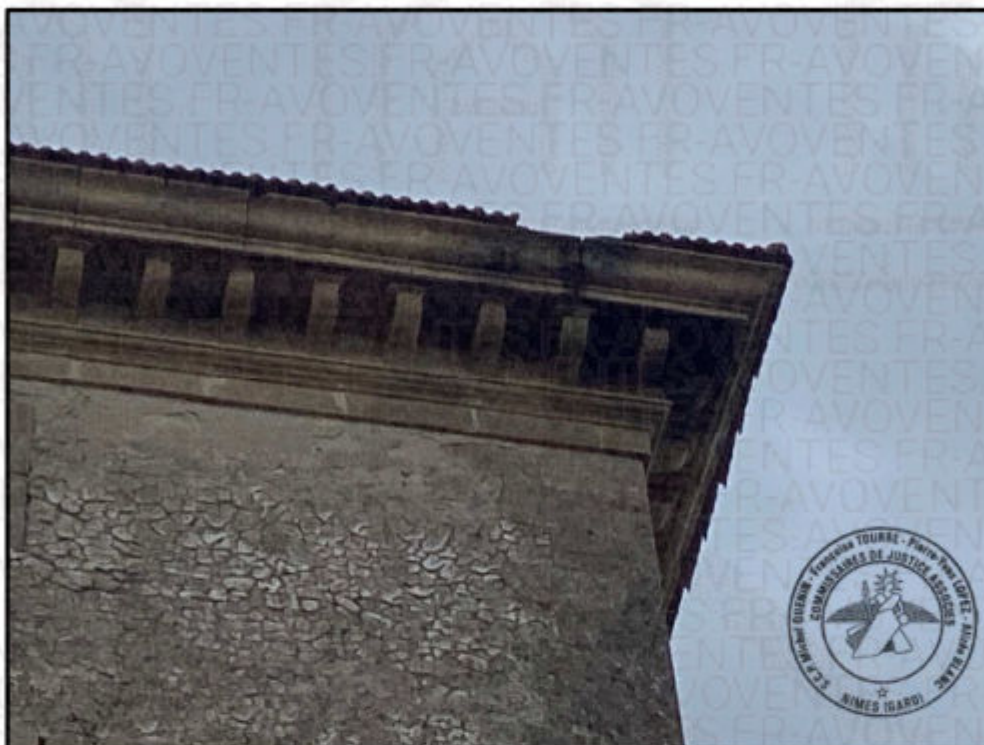
### **FAÇADE OUEST**

La façade est constituée de pierres de taille, en partie enduite. La façade est écroulée par endroits.

Nous constatons de nombreuses fissures en façade, notamment autour de l'encadrement des fenêtres.

Nous relevons des fissures plus importantes en partie centrale de la façade OUEST.

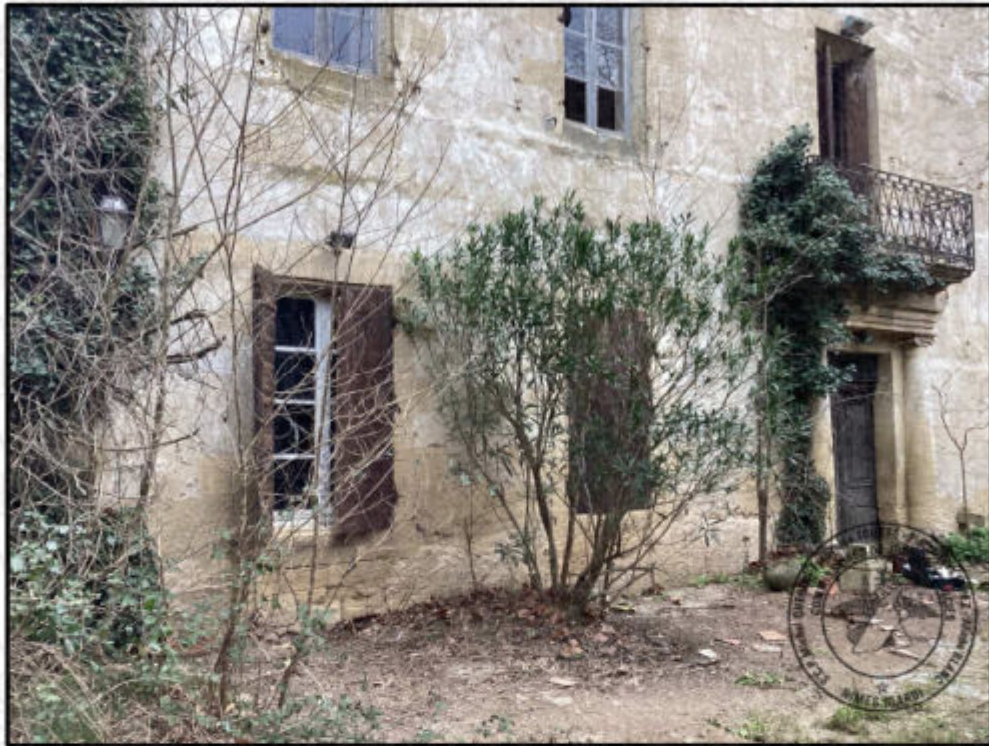
Au-dessus de la porte d'entrée, nous constatons une ouverture avec un balconnet. La balustrade est en mauvais état, recouverte de lierre et de mousse verdâtre.

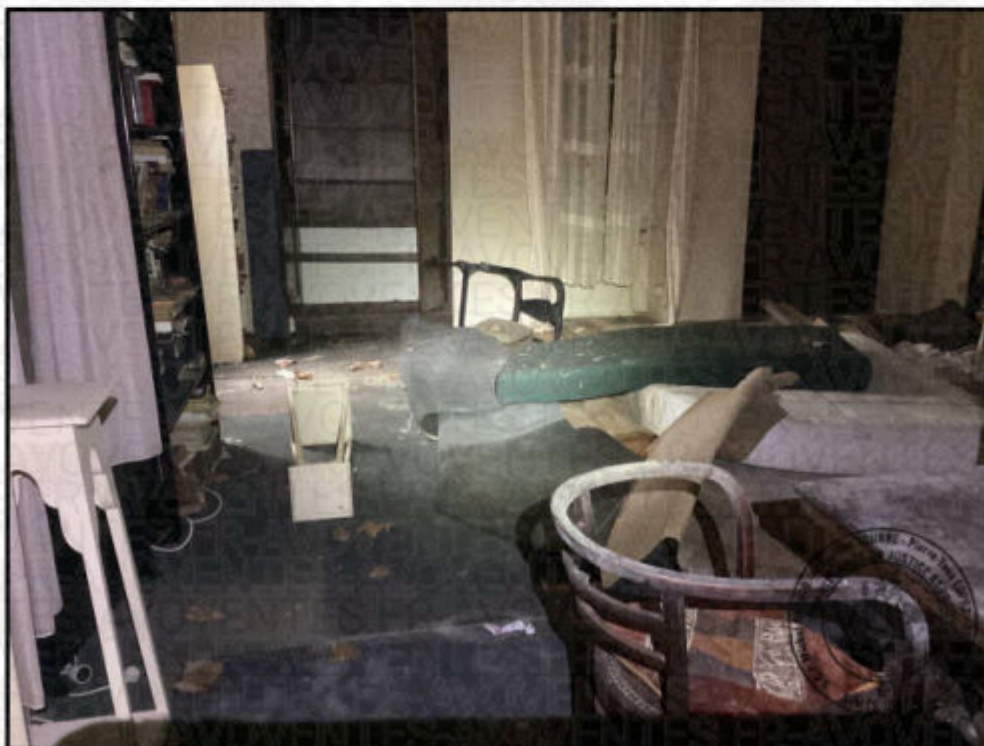
Une prise électrique est arrachée.

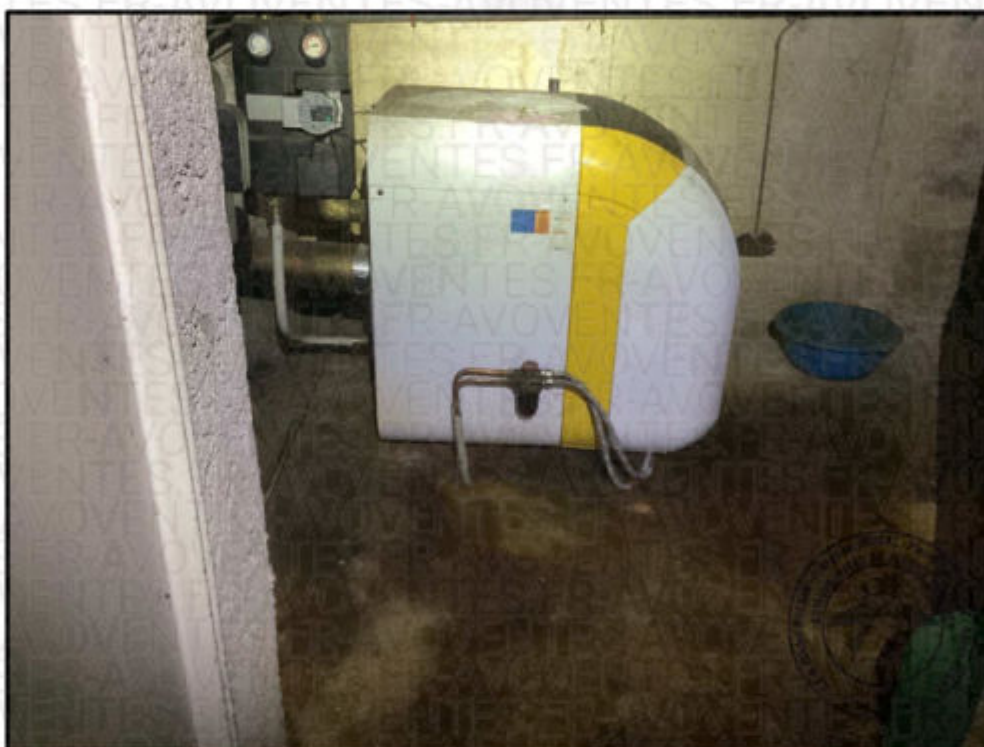
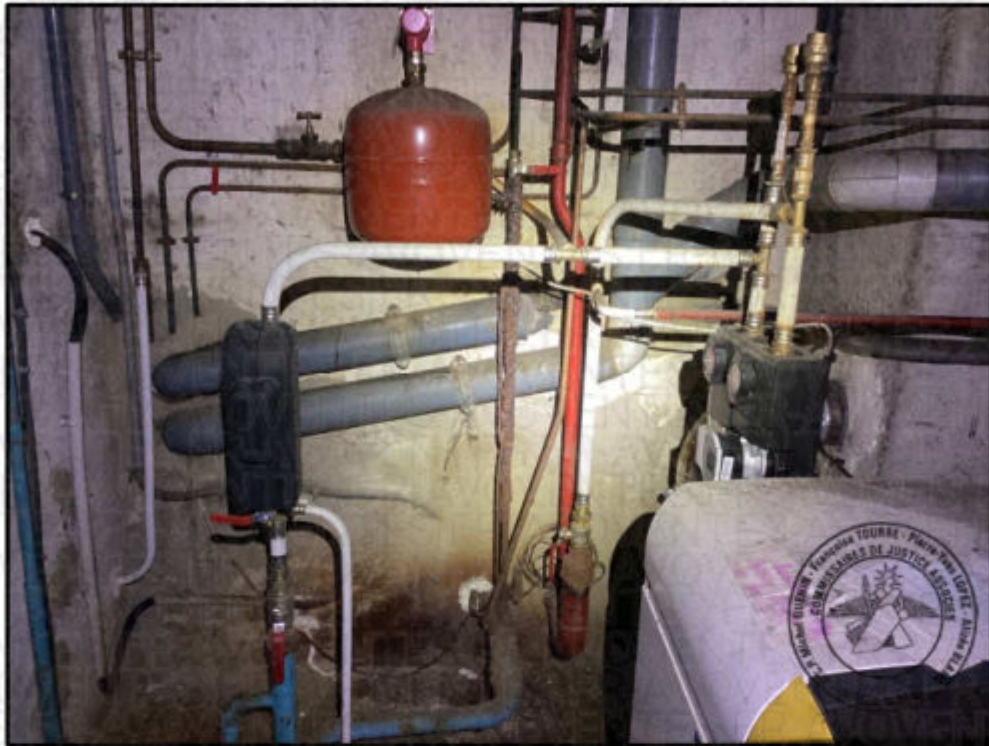
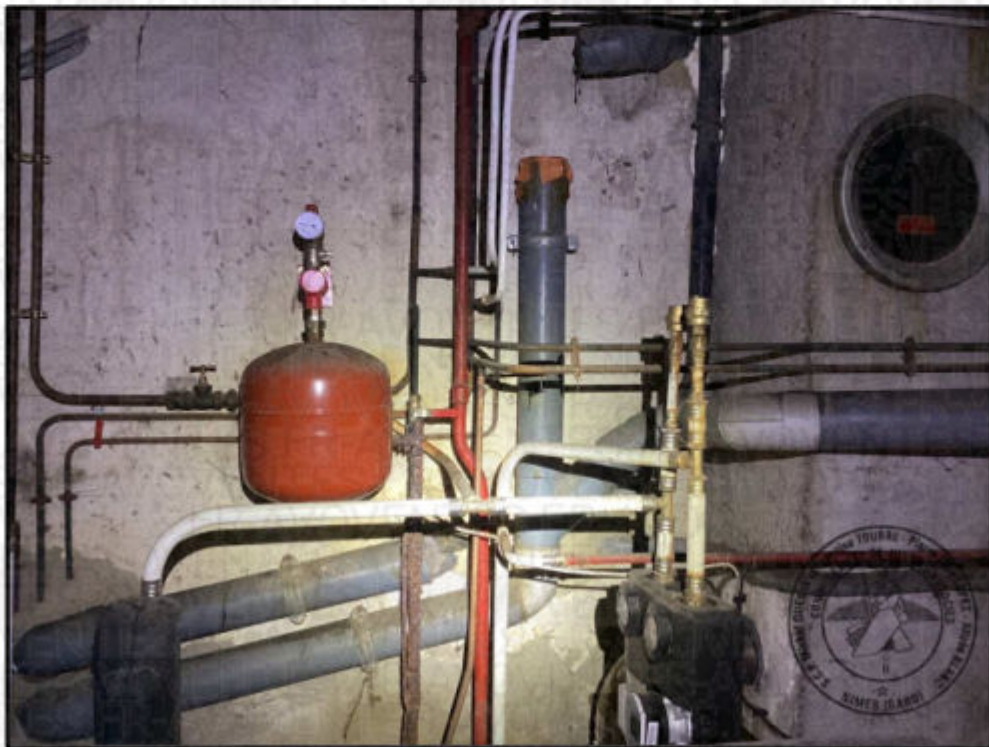
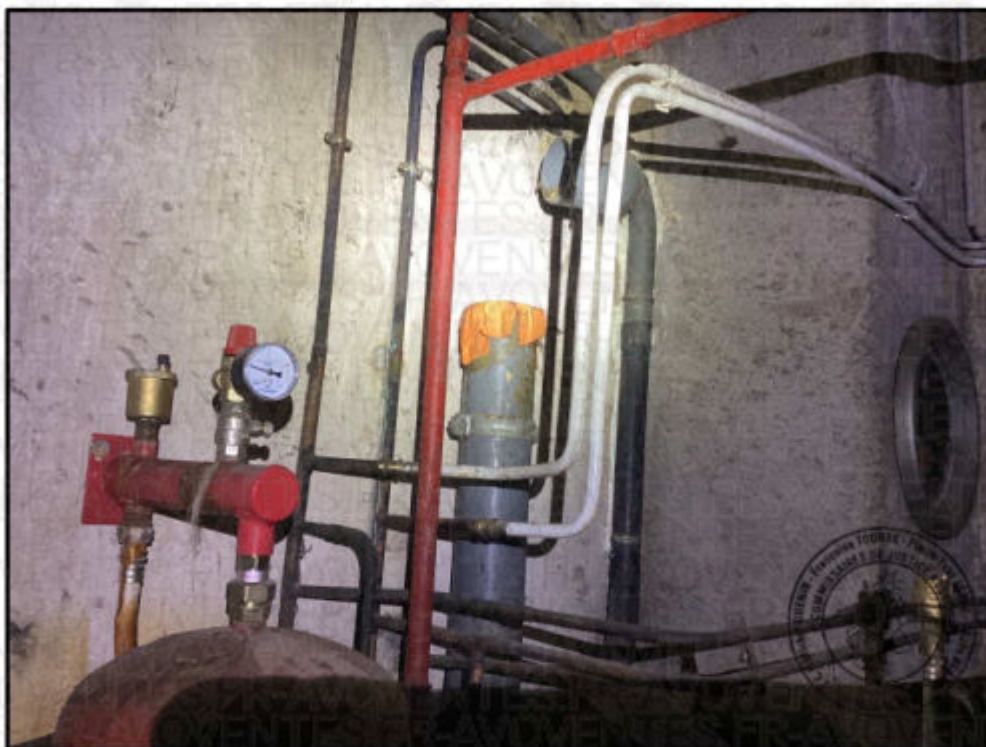
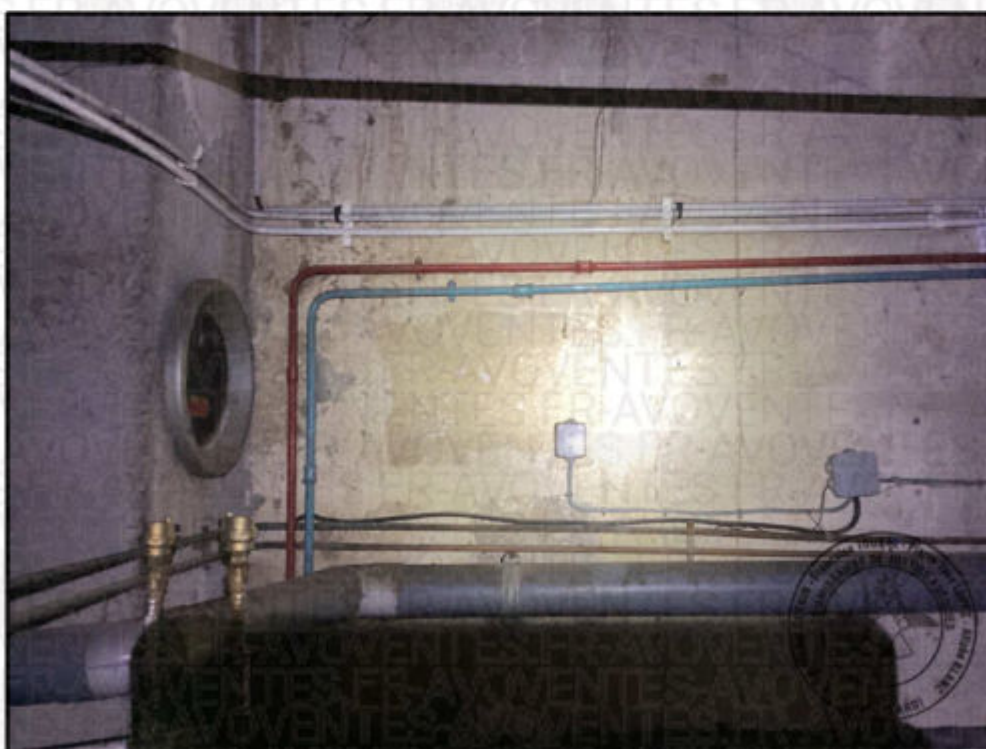
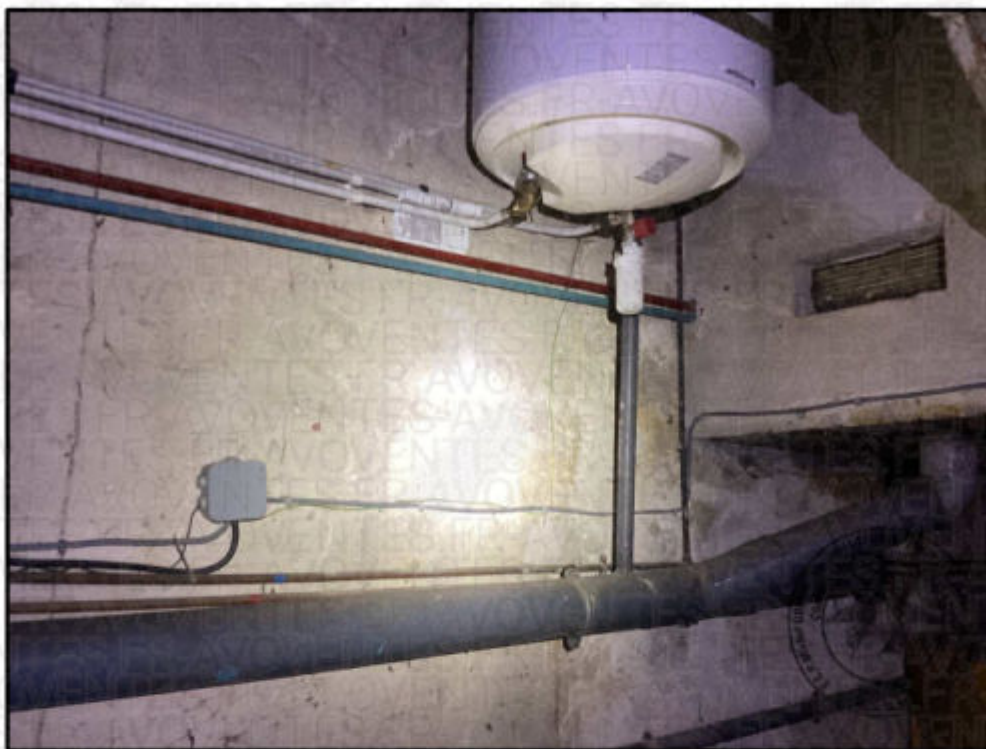
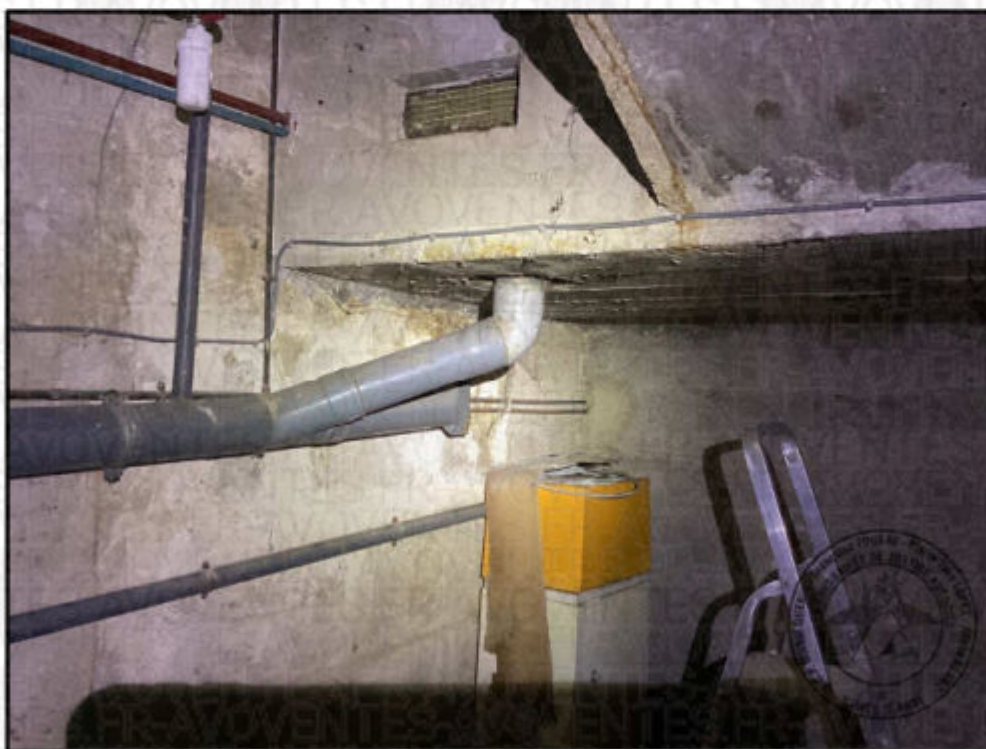
## **CHAUFFERIE**

Cette pièce abrite une chaudière, d'aspect ancien, de marque « DE DIETRICH » et un cumulus de la même marque.

Tout un réseau de tuyauterie chemine en apparent aux murs.

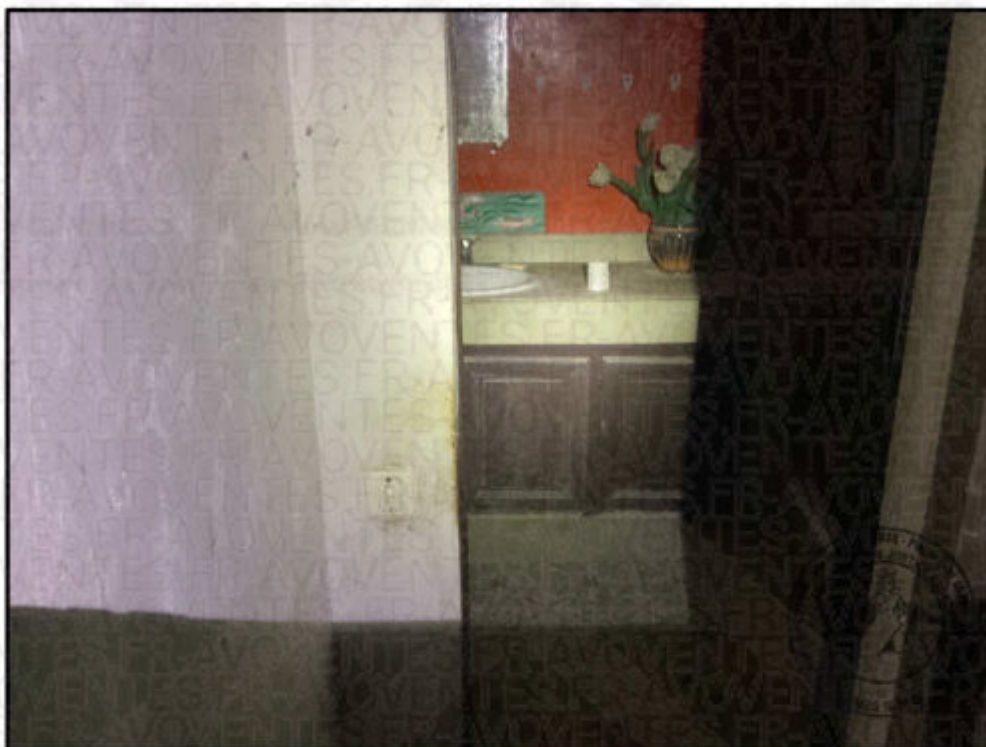
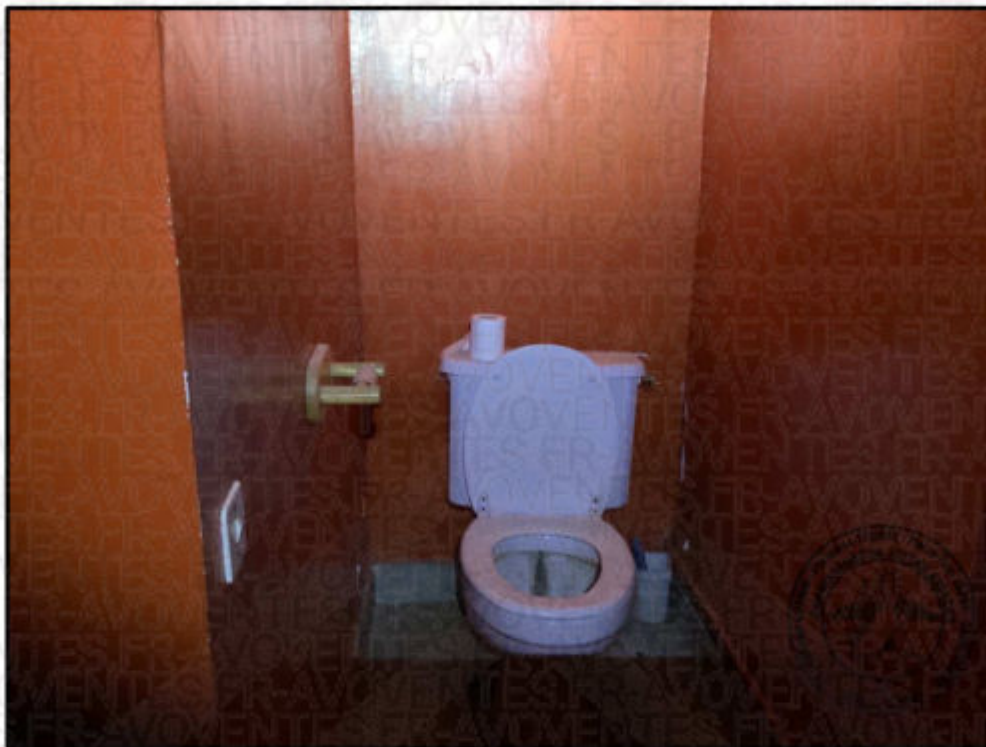
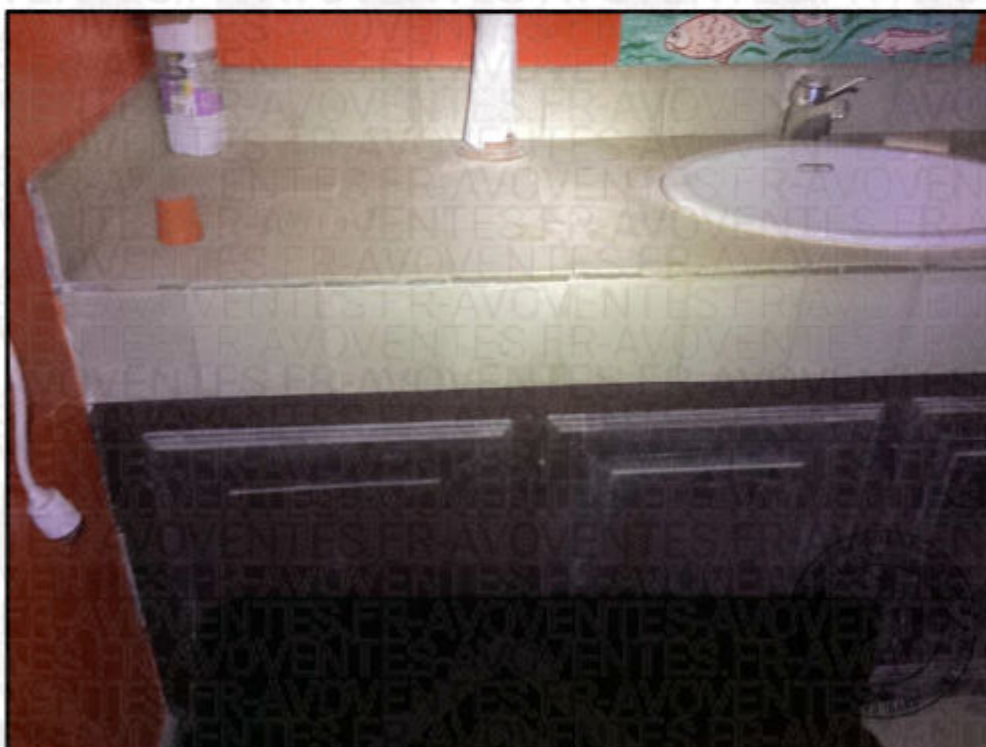
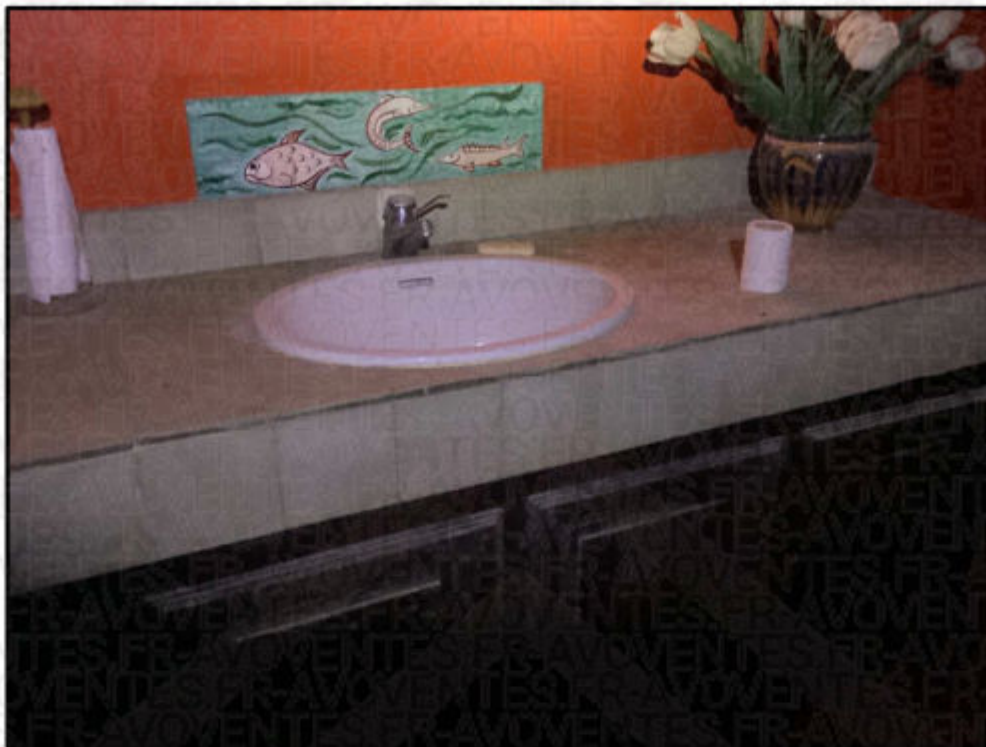
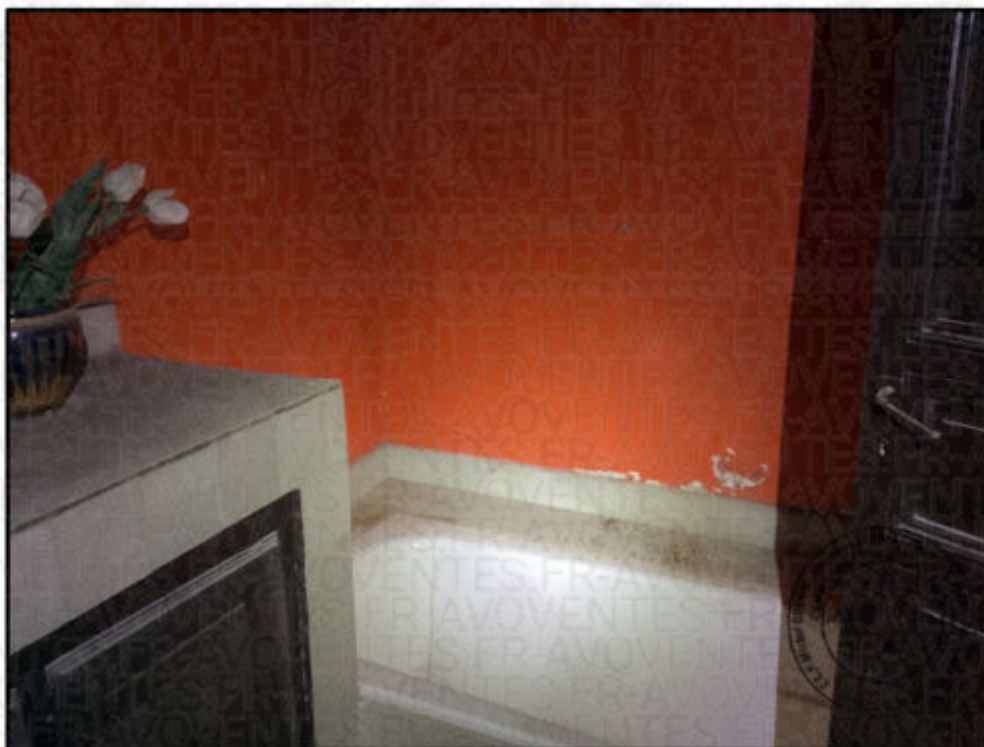
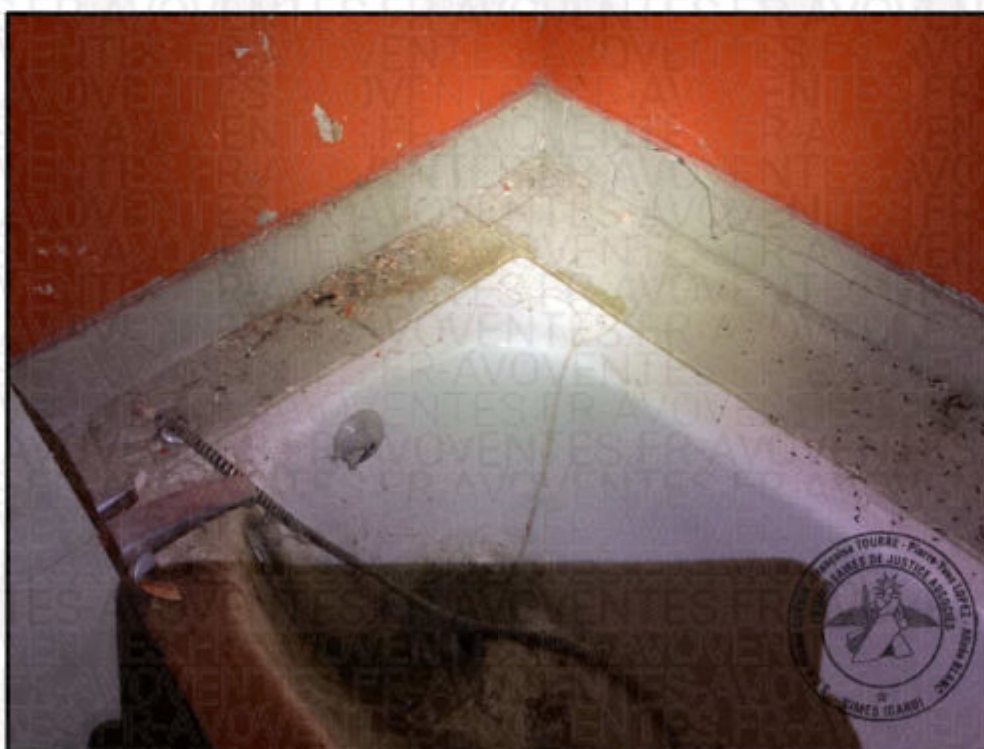
### **SALLE D'EAU ENTRESOL**

Le sol est carrelé, d'aspect ancien, en mauvais état.

Les murs sont peints, de couleur rouge, en mauvais état. La peinture s'écaille.

La pièce est équipée d'un plan carrelé avec évier et robinetterie mitigeur, et porte de placard bois, sale, en état d'usage. La pièce est également équipée d'une baignoire encastrée et d'un sanitaire sur pied, le tout en très mauvais état, complètement encrassé.
