## **PROCES VERBAL DE CONSTAT**

## **PROCES VERBAL DE DESCRIPTION**

**3 ROUTE DE BAGNOLS**

**Consistant en l'aile OUEST d'un ensemble immobilier connu sous le nom  
« CHATEAU DE BELLEVUE »**

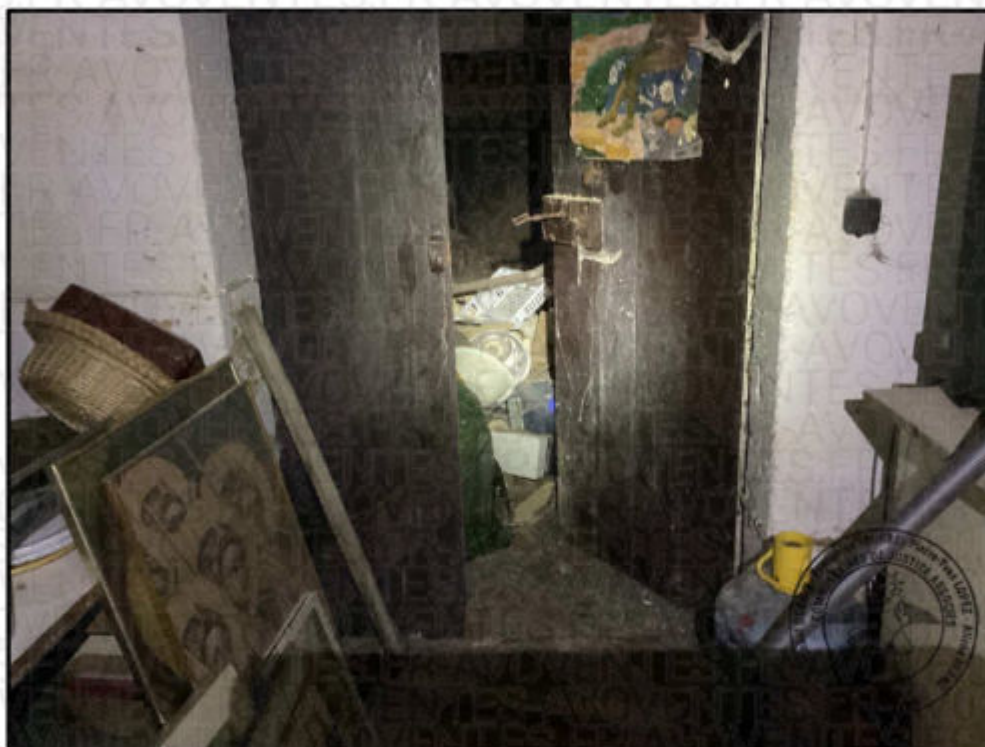
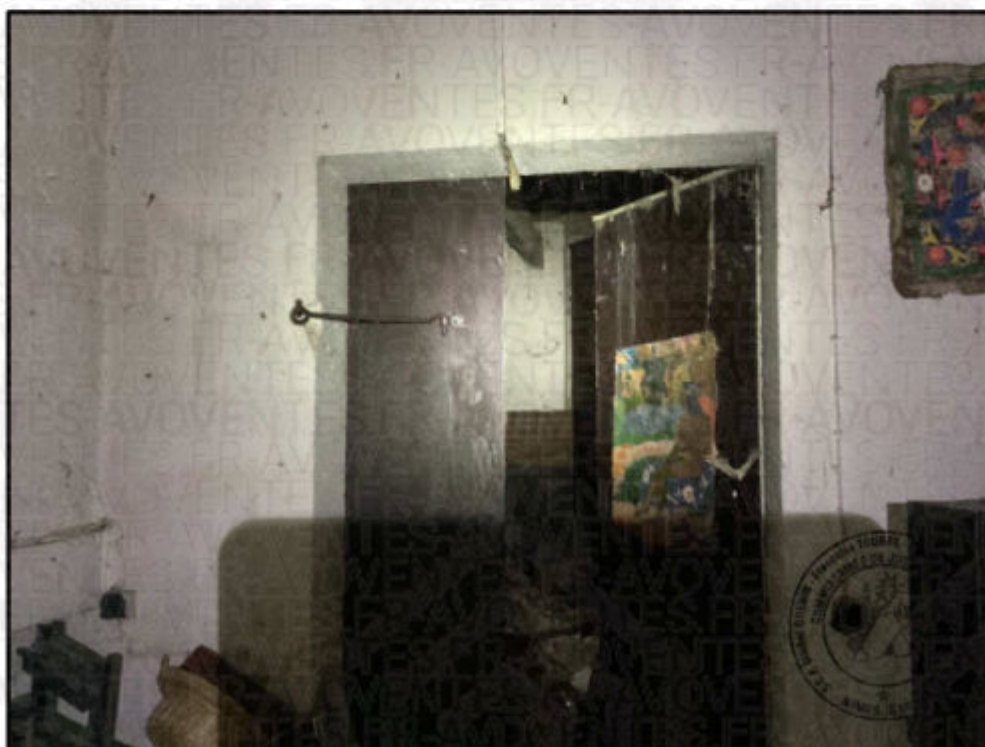
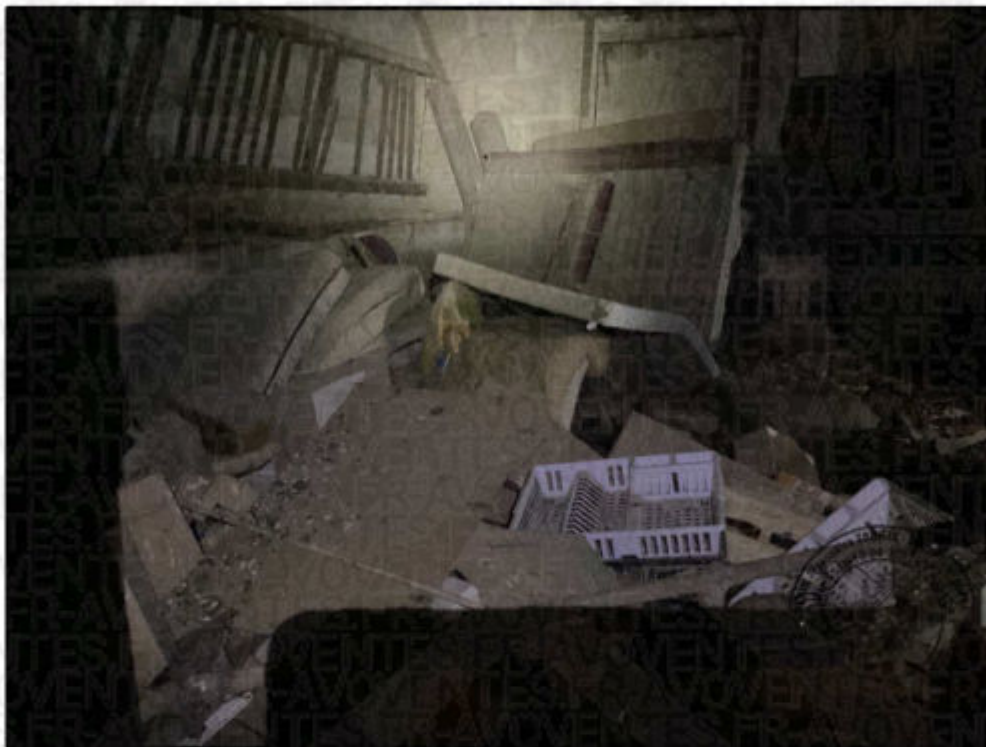
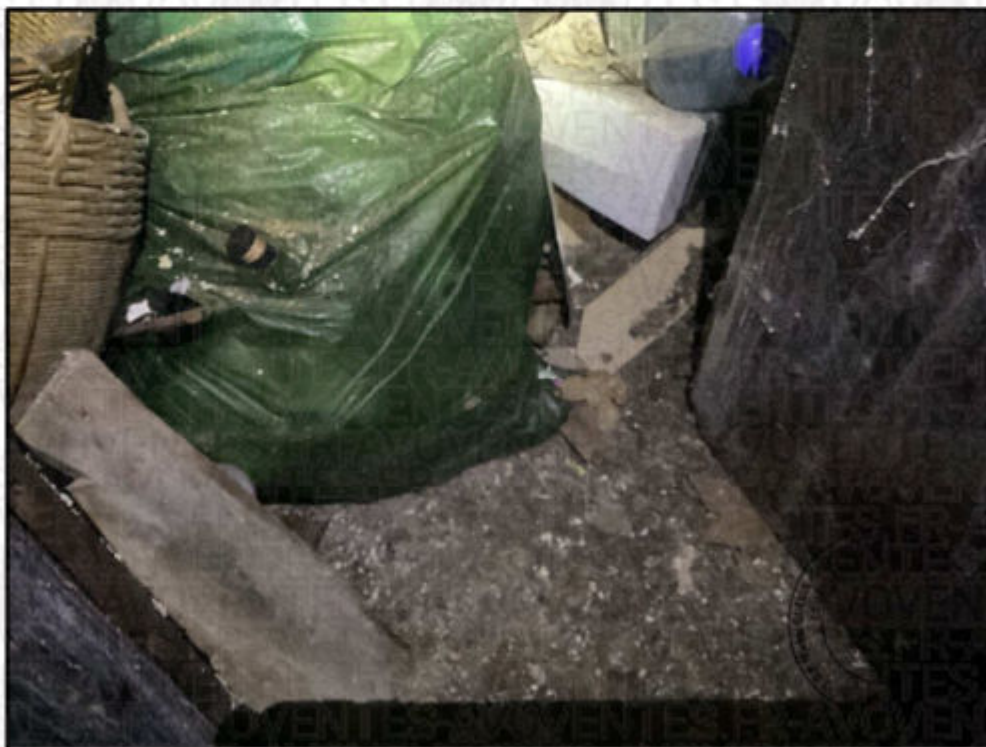
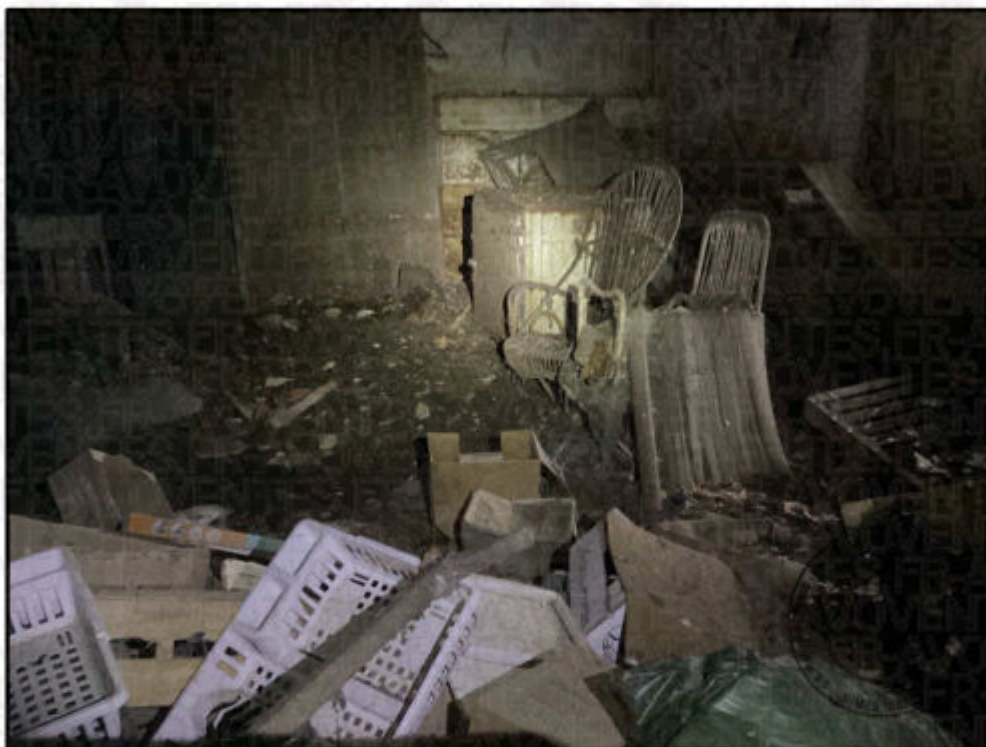
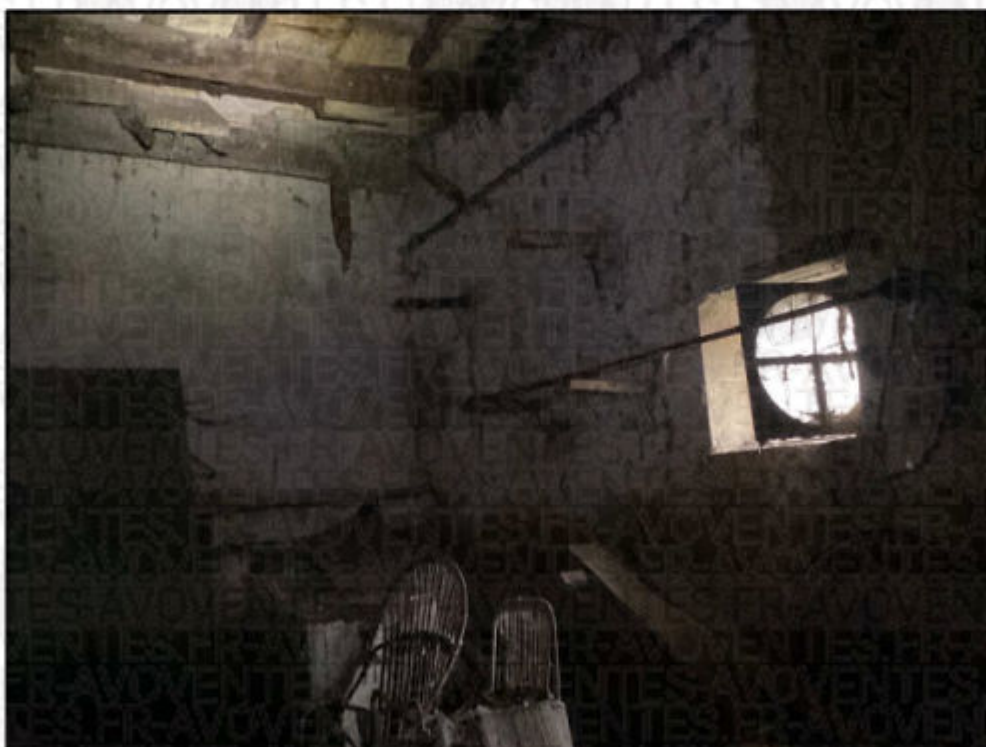
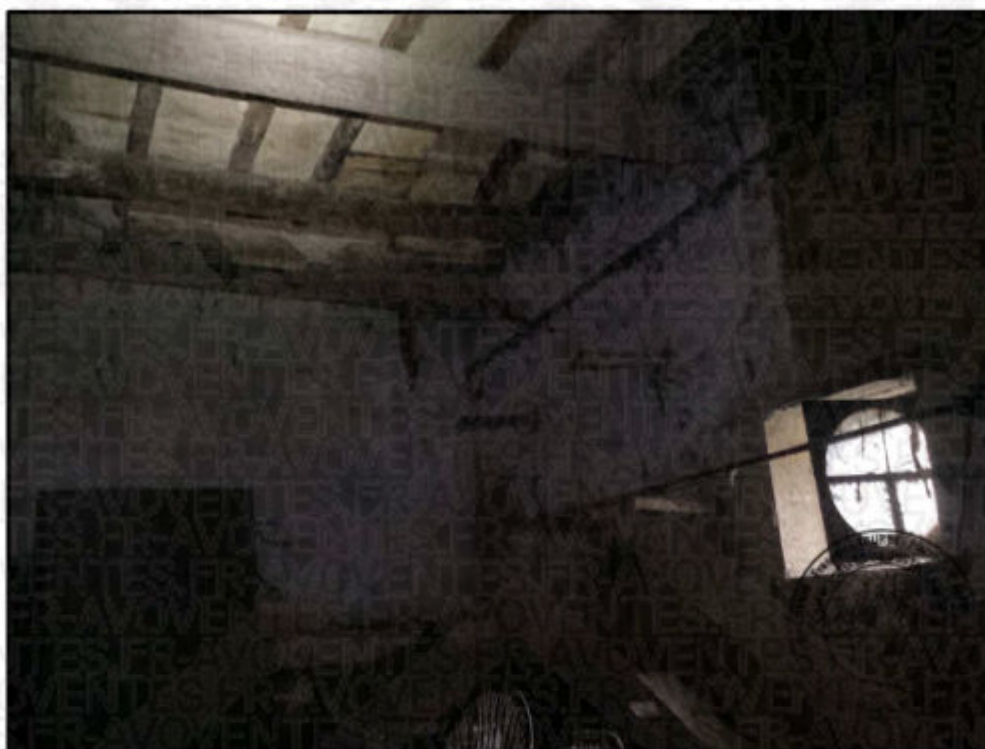
### **GARAGE / ECURIE**

Au fond de l'arrière-cuisine, une porte ancienne en bois donne accès à une pièce à usage de grange. Cette pièce est encombrée, inaccessible.

Le sol est recouvert de monticule de fientes de pigeon et d'affaires diverses.

Le plafond est en bois, avec poutre bois, et paraît hors d'usage. Au-dessus, toiture sous pente

Le tout est d'aspect vétuste.

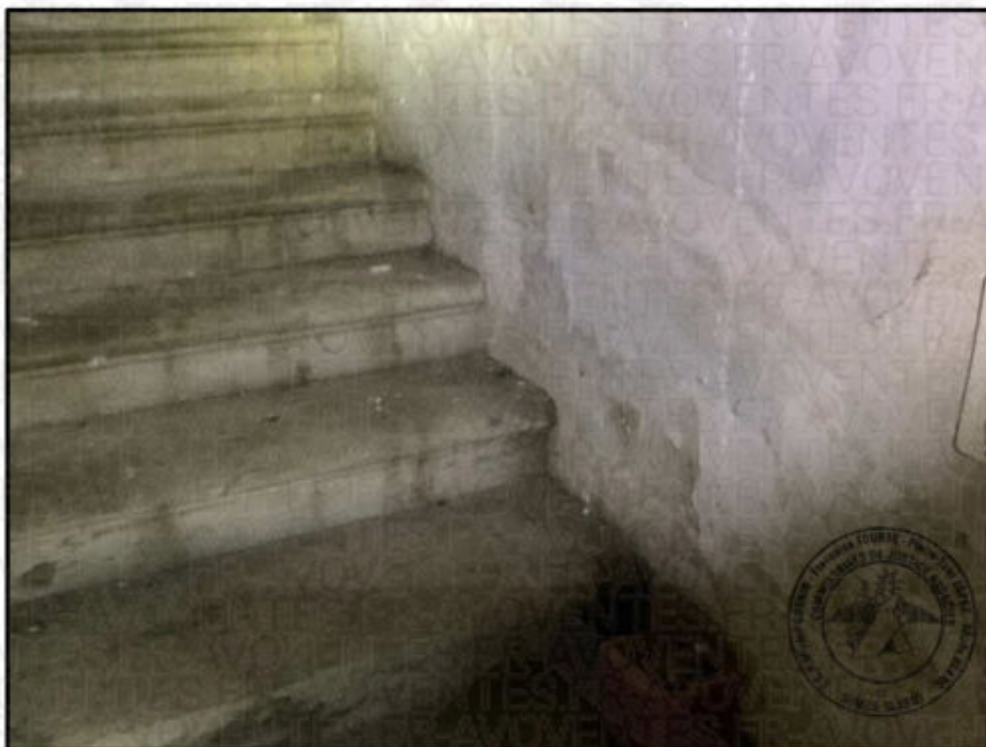
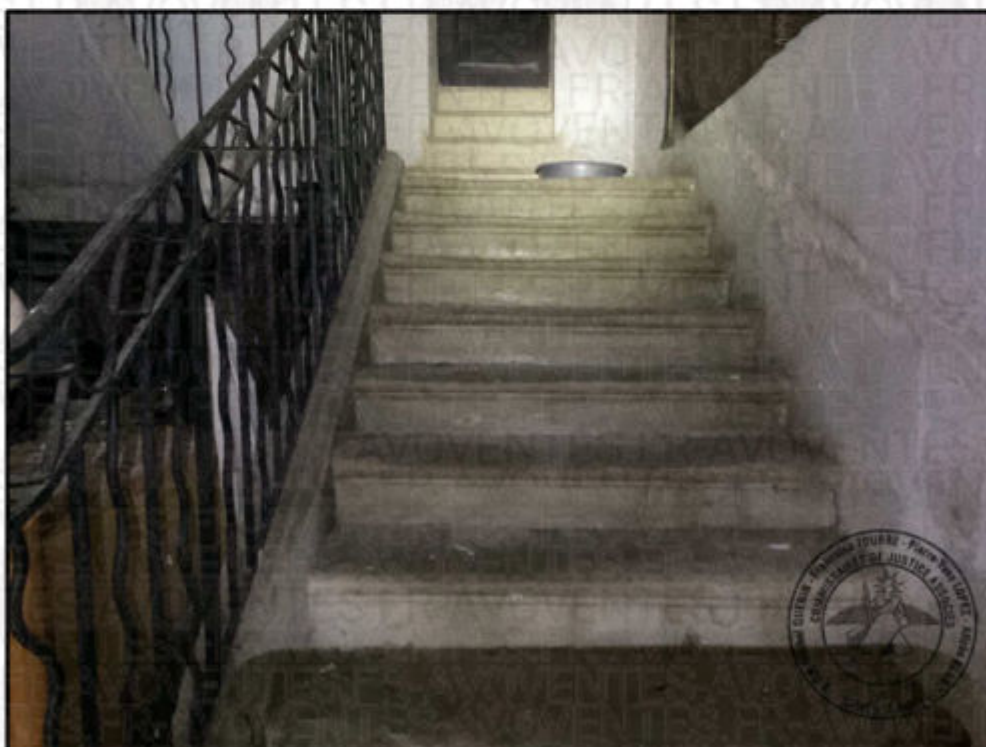
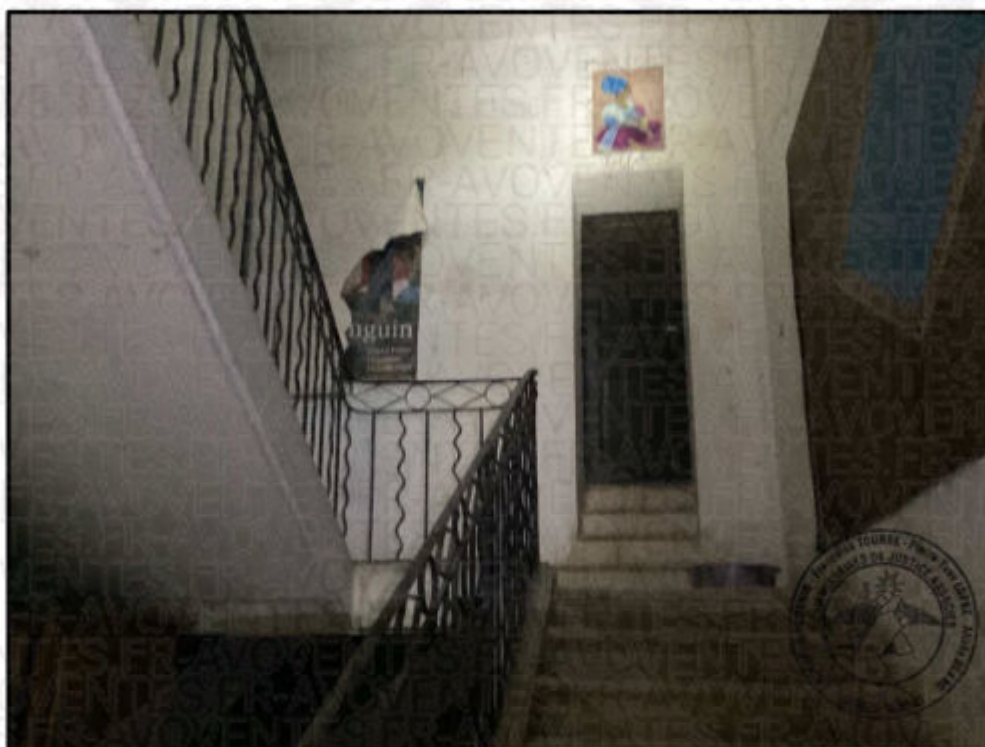
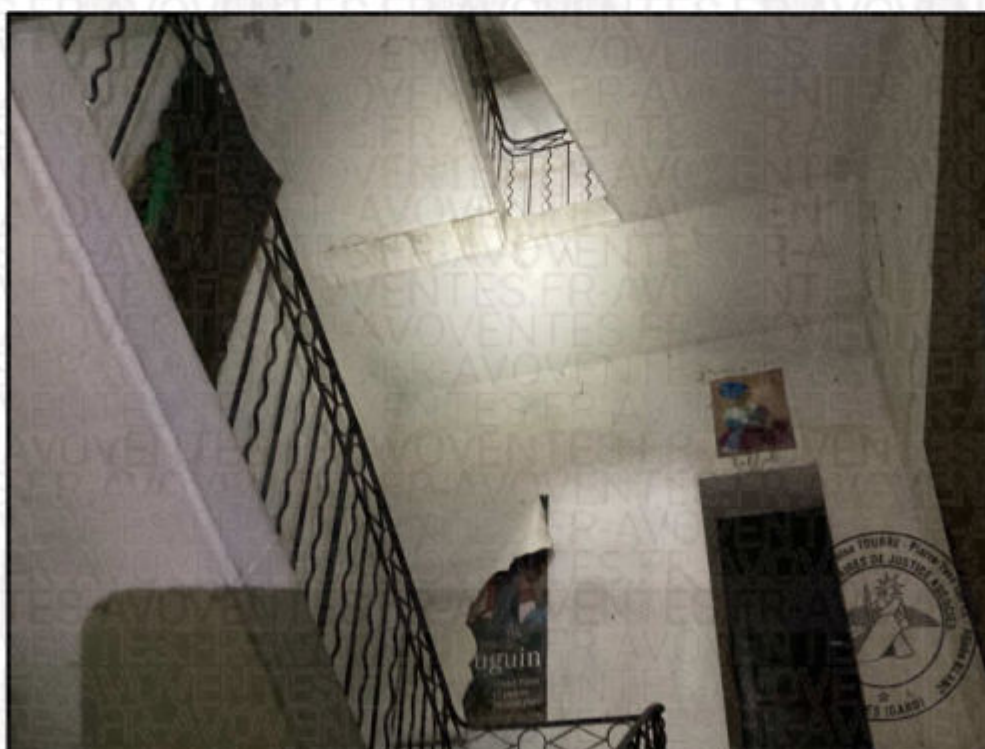
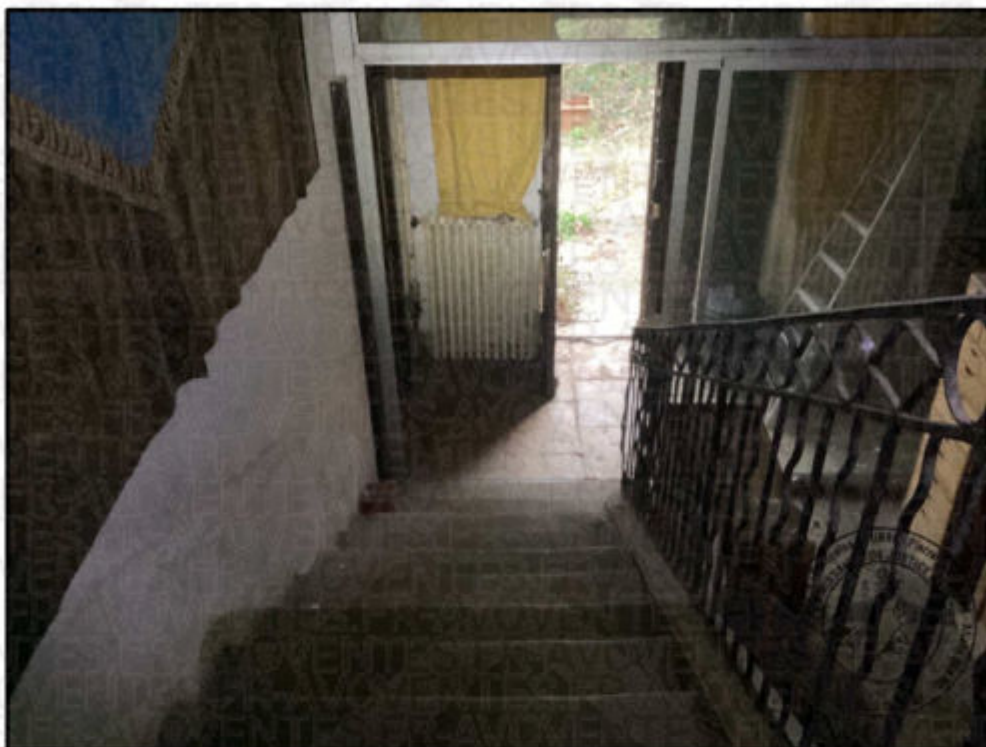
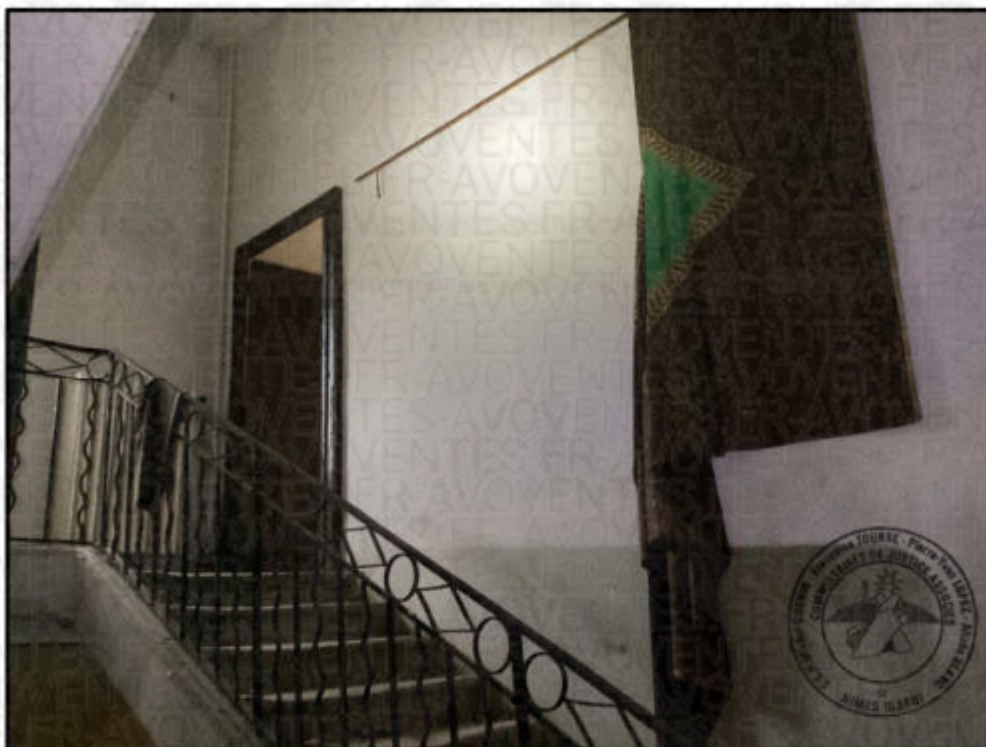
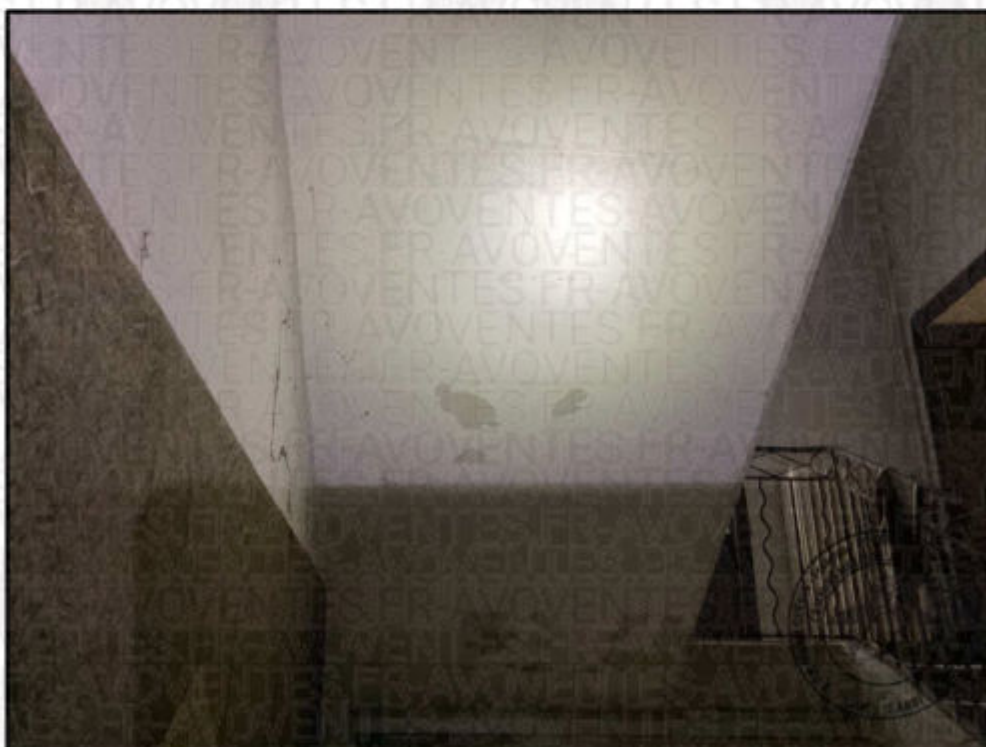
### **ESCALIER CENTRAL RELIANT LES DEUX TOURS**

Les marches en pierre sont poussiéreuses, anciennes.

Les murs sont en mauvais état, le revêtement est écaillé. Nous relevons des traces d'infiltration d'eau sur les murs.

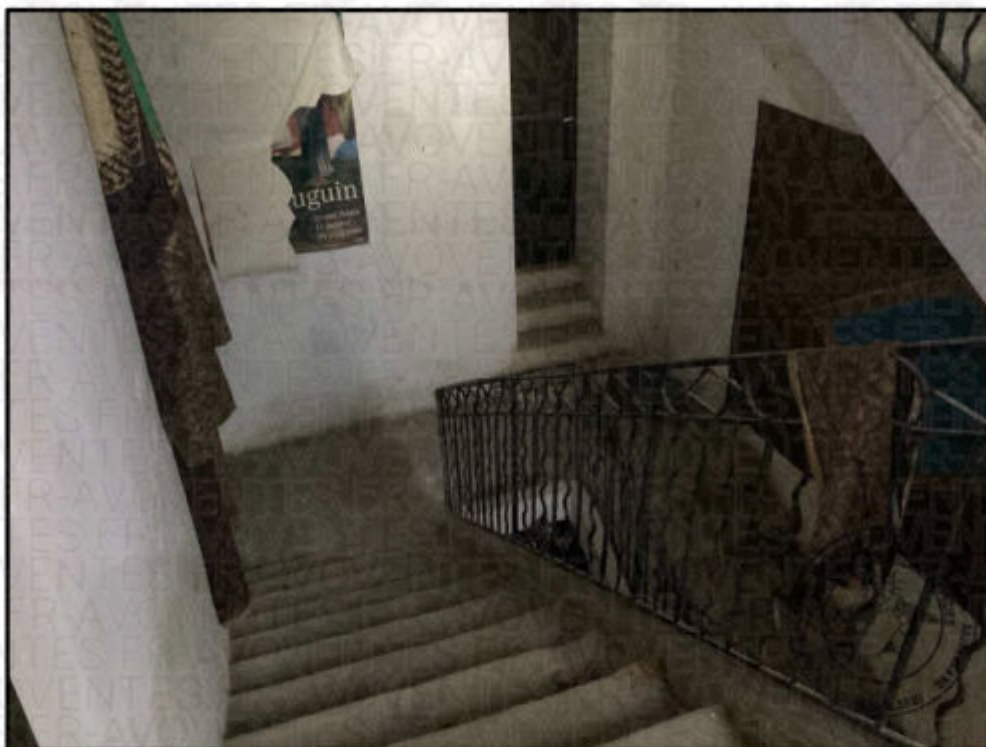
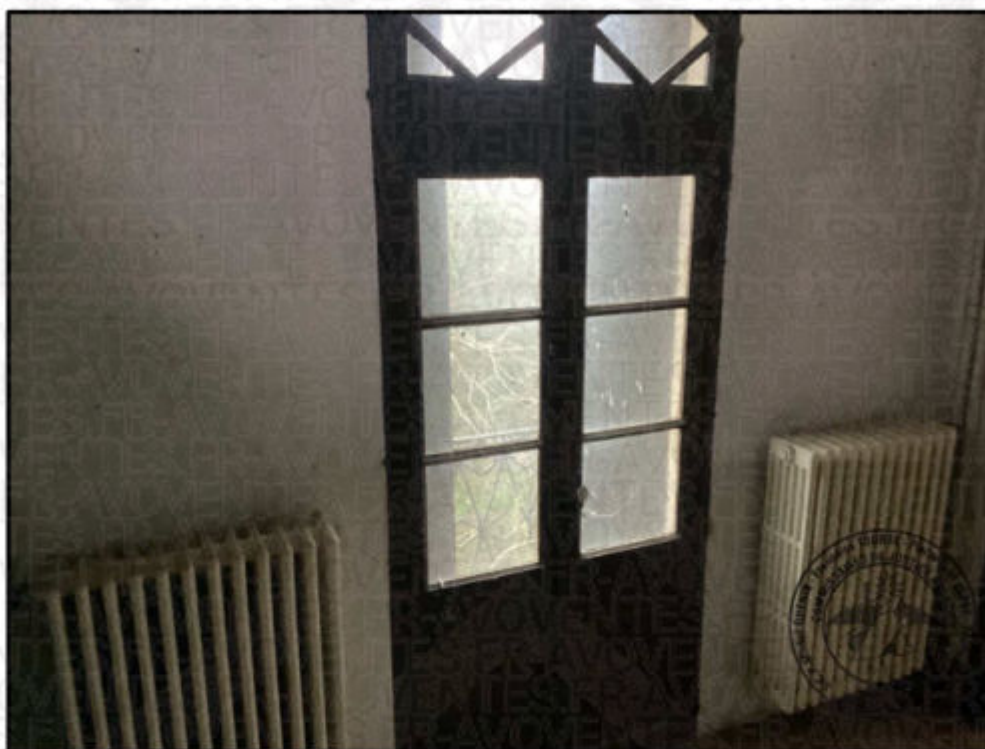
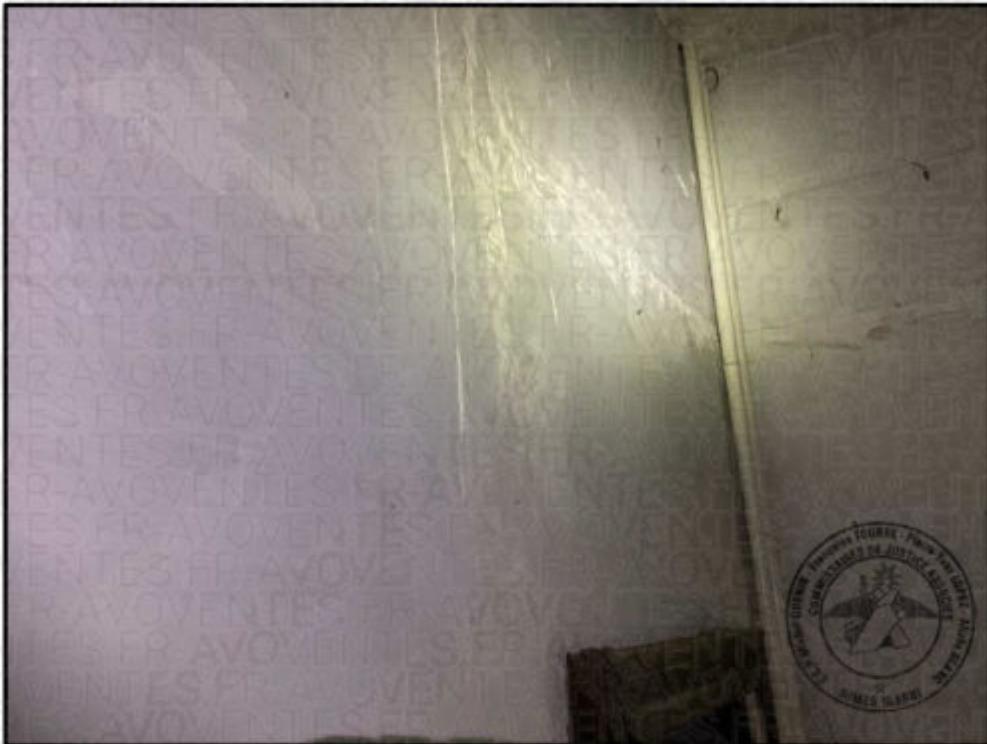
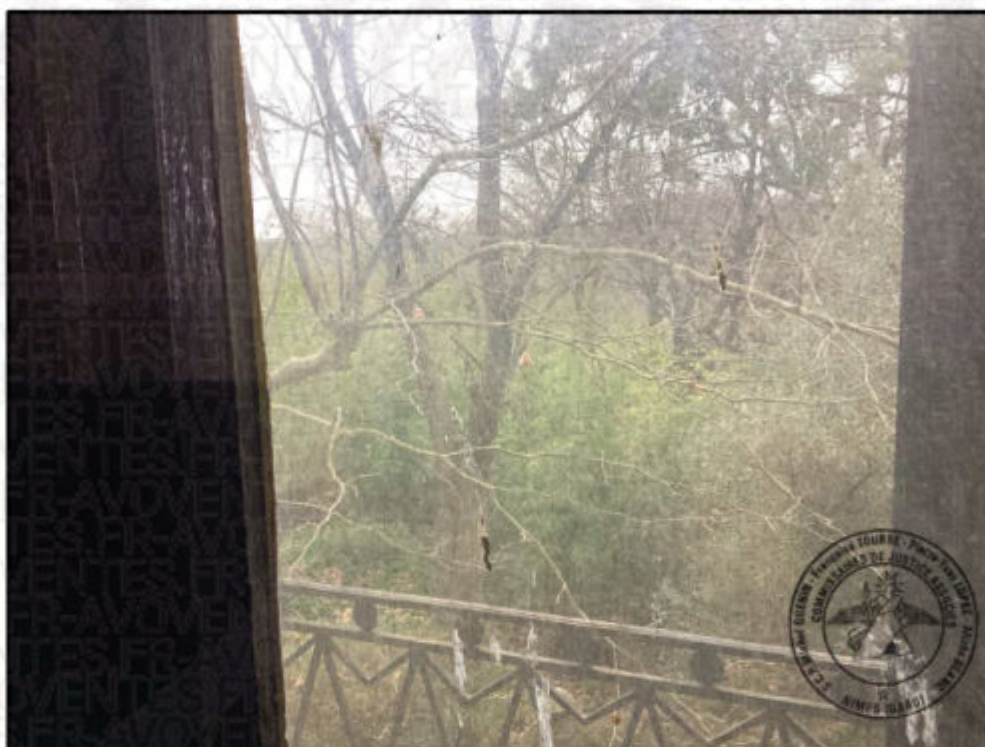
### **PALIER 1ER ÉTAGE**

Sur le palier 1<sup>er</sup> étage, le sol est constitué de dalles de pierre, d'aspect ancien, sales et poussiéreuses.

Les murs sont en partie écroulés.

Nous relevons des fissures murales au-dessus de la porte fenêtre.

Le balconnet bénéficie d'une rambarde métallique. Le sol du balcon est recouvert de mousse verdâtre.

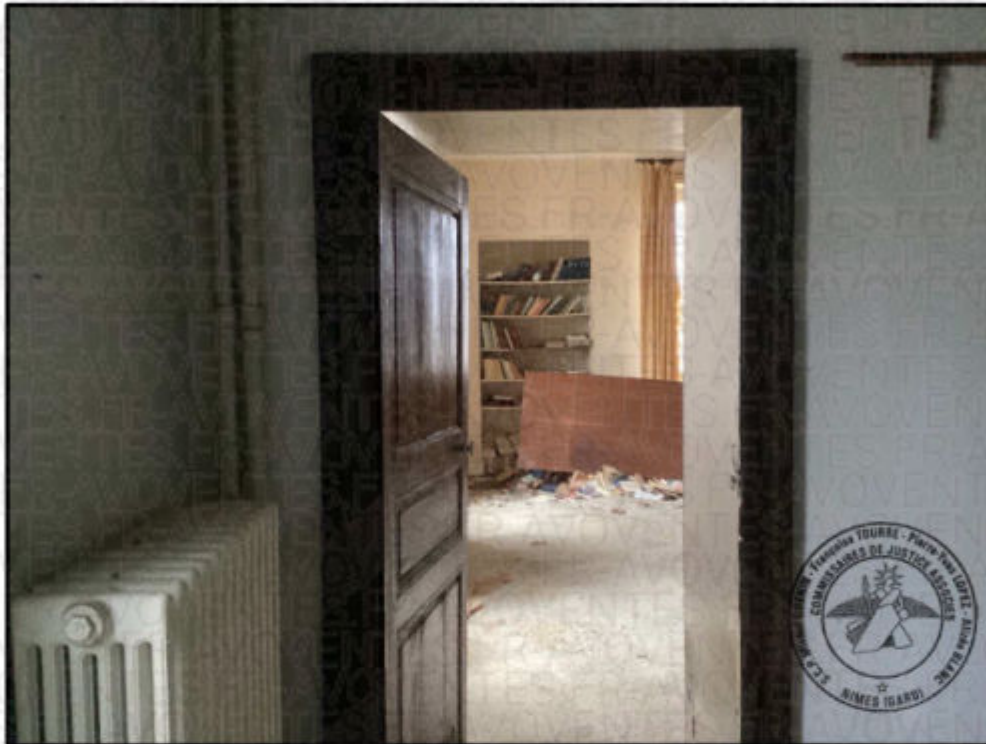
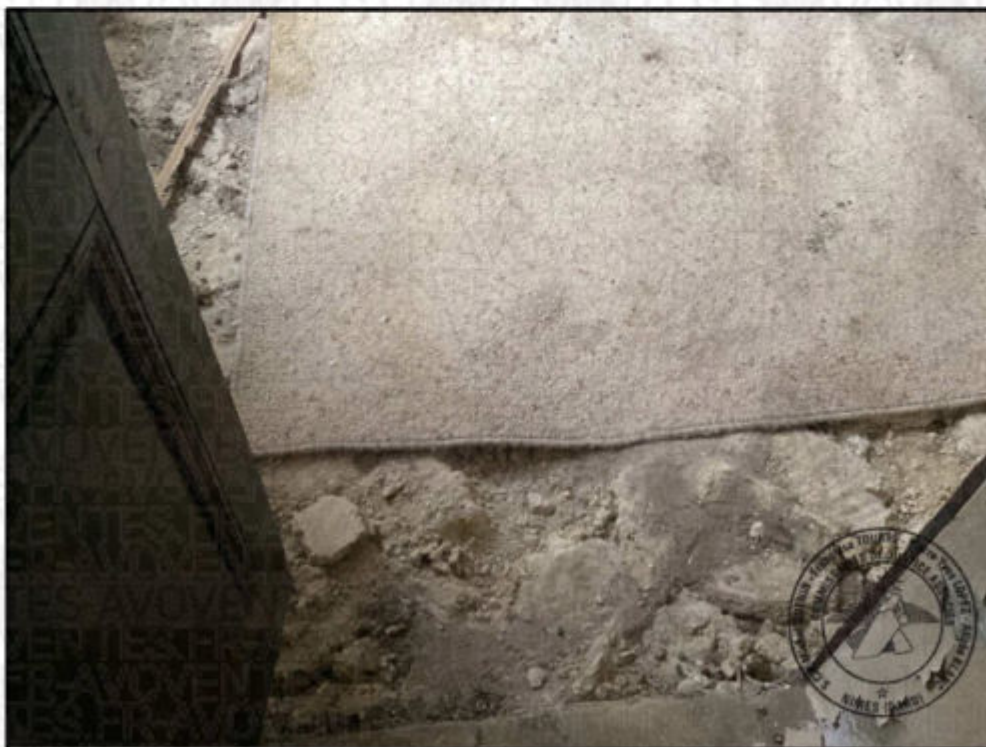
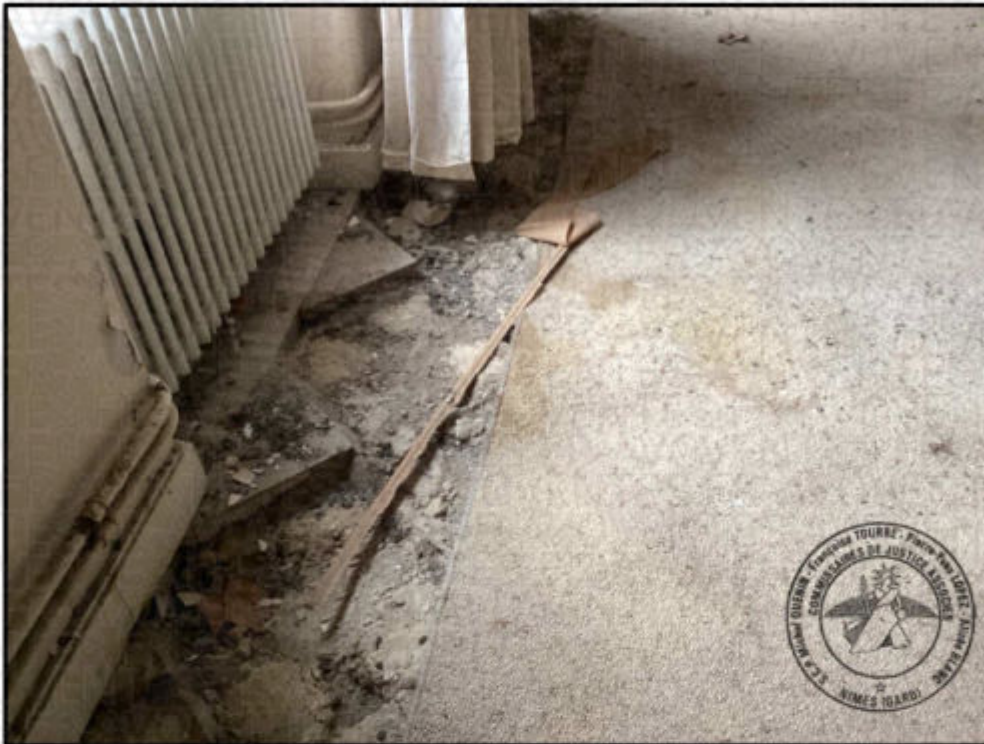
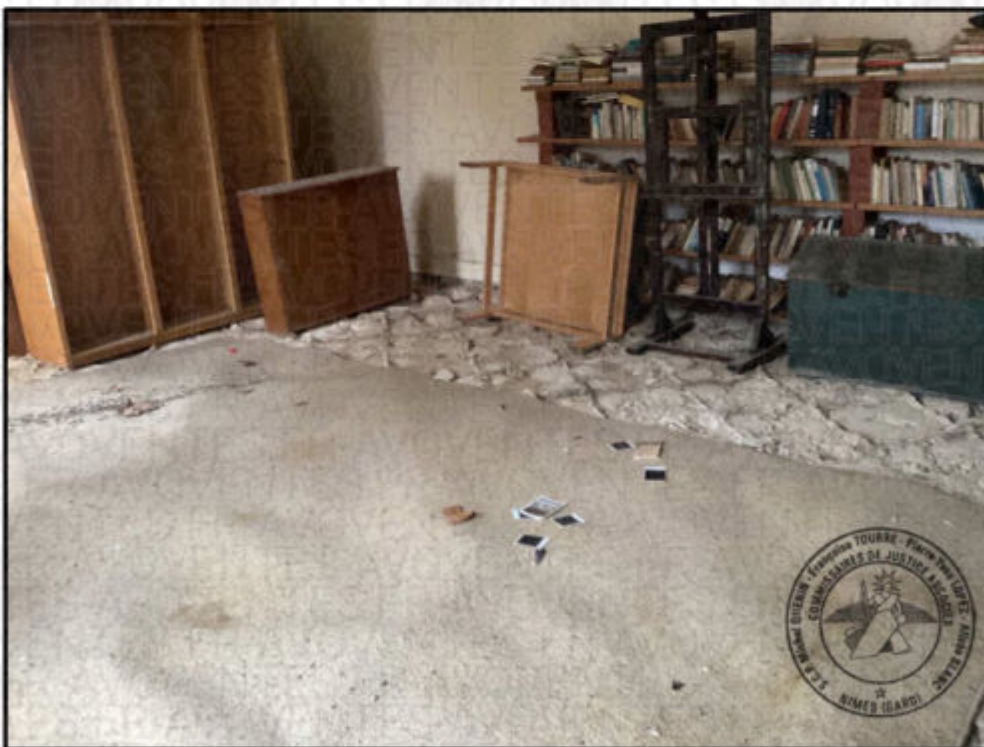
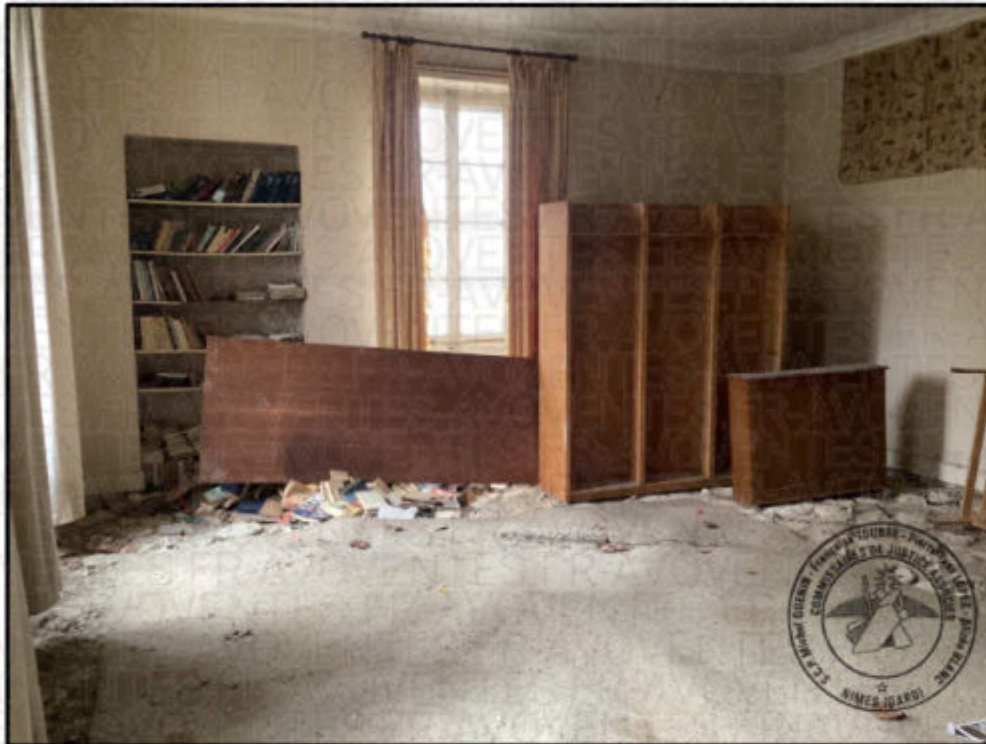
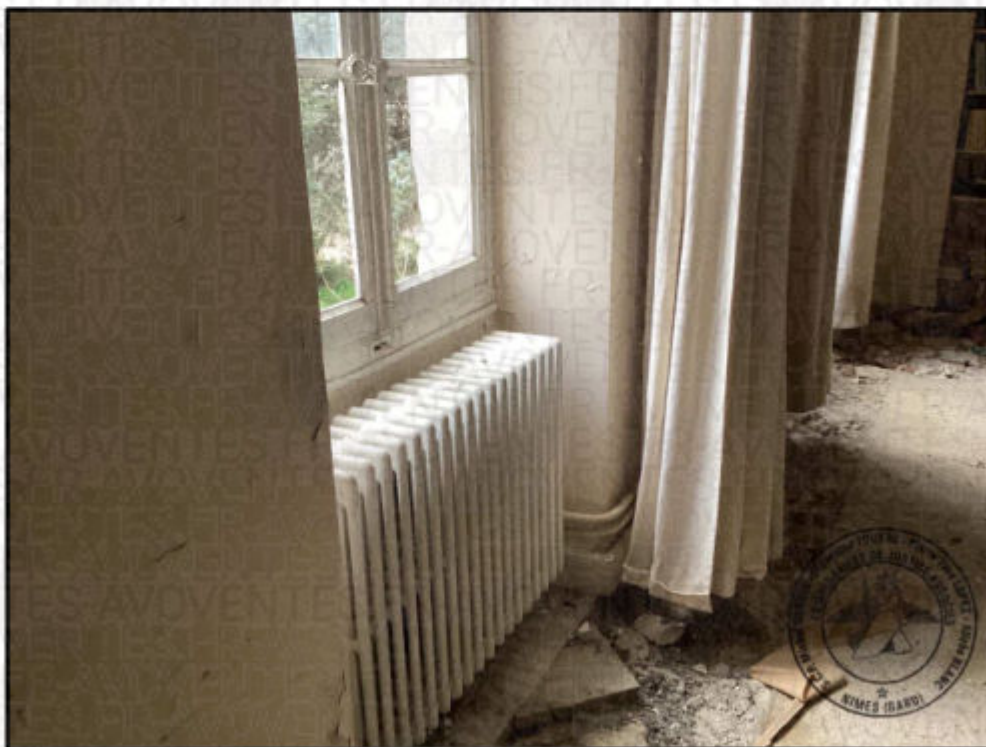
### **PIÈCE DROITE 1ER ÉTAGE**

Au sol, nous constatons que toutes les dalles au sol ont été grossièrement enlevées. Il ne subsiste que des gravats.

Le plafond est peint, en mauvais état avec moulure centrale et corniche moulée. Nous relevons de nombreuses fissures.
