## **PROCES VERBAL DE CONSTAT**

## **PROCES VERBAL DE DESCRIPTION**

**3 ROUTE DE BAGNOLS**

**Consistant en l'aile OUEST d'un ensemble immobilier connu sous le nom  
« CHATEAU DE BELLEVUE »**

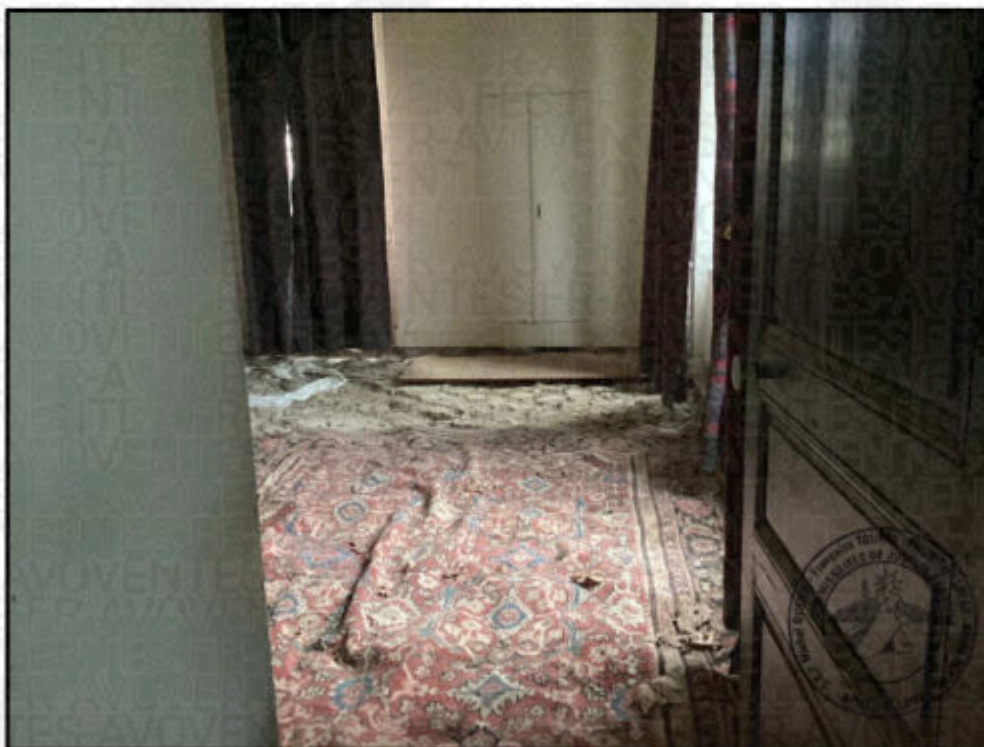
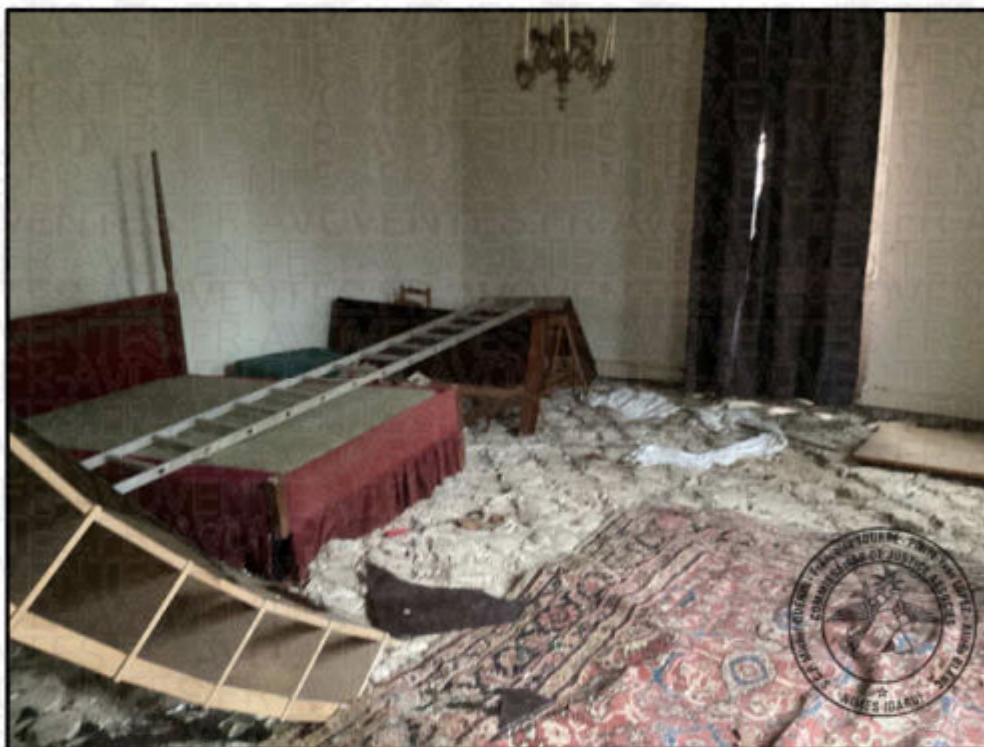
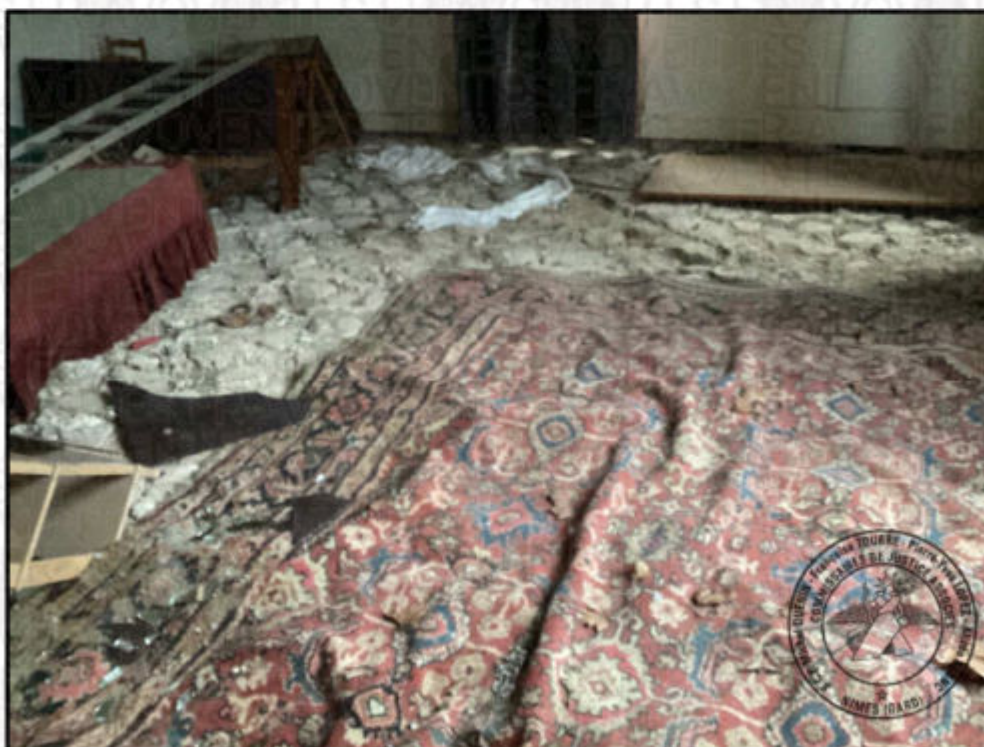
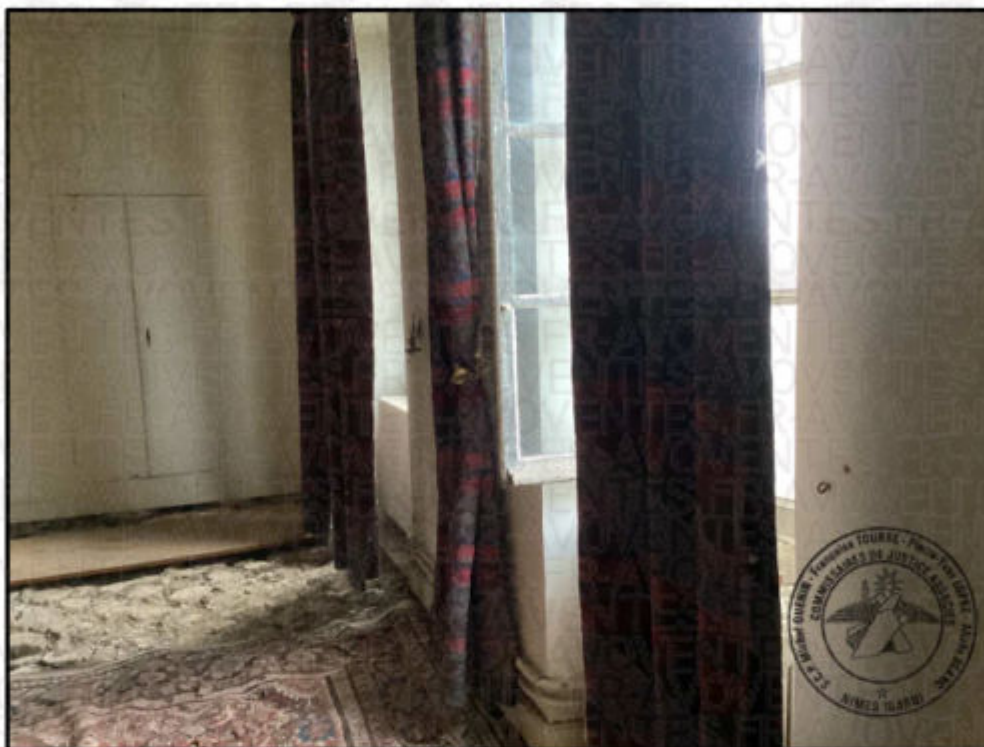
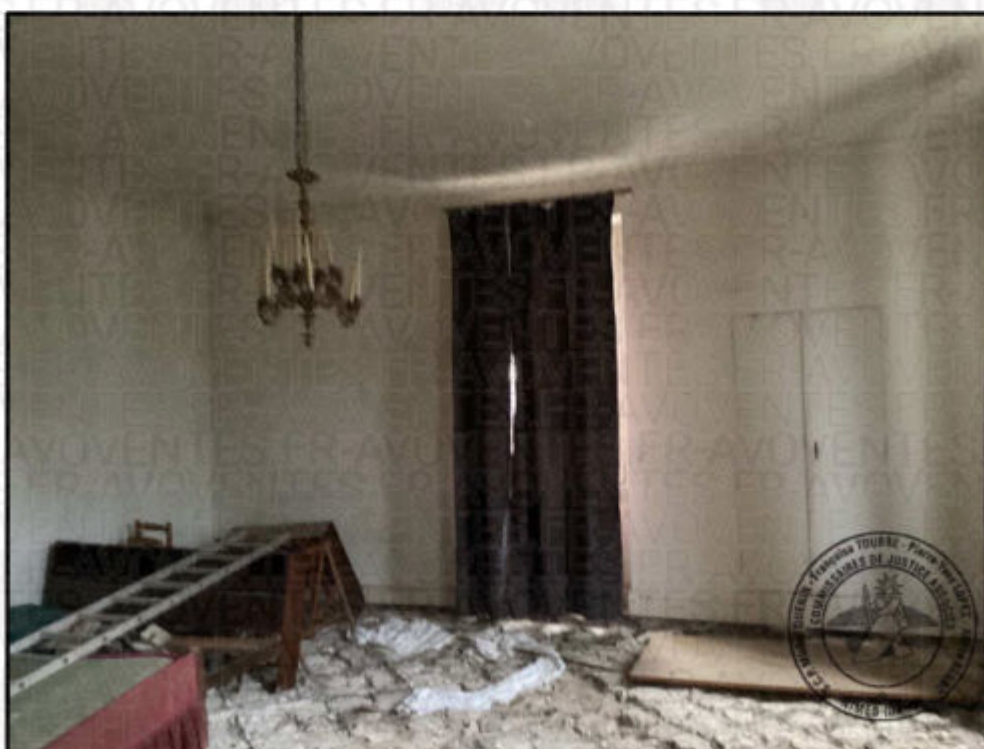
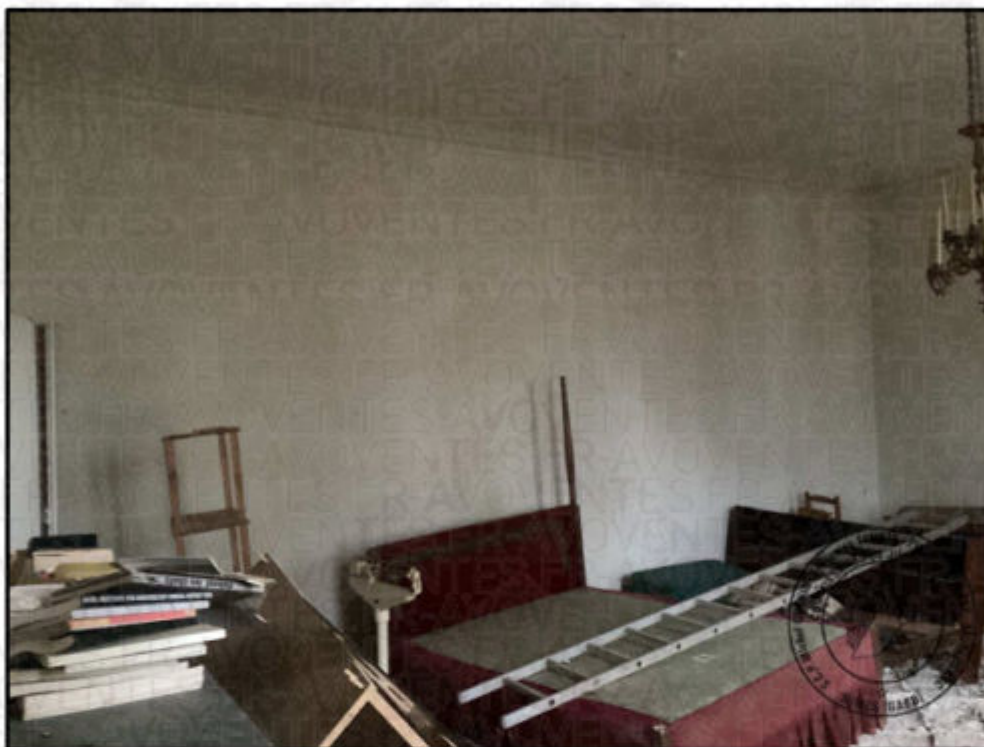
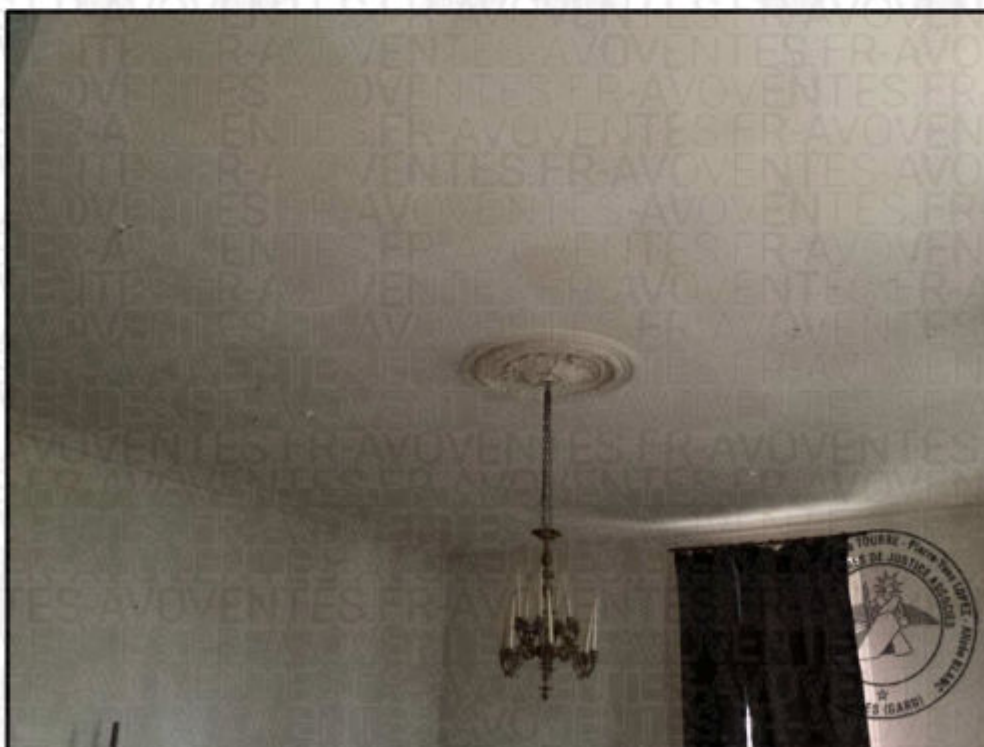
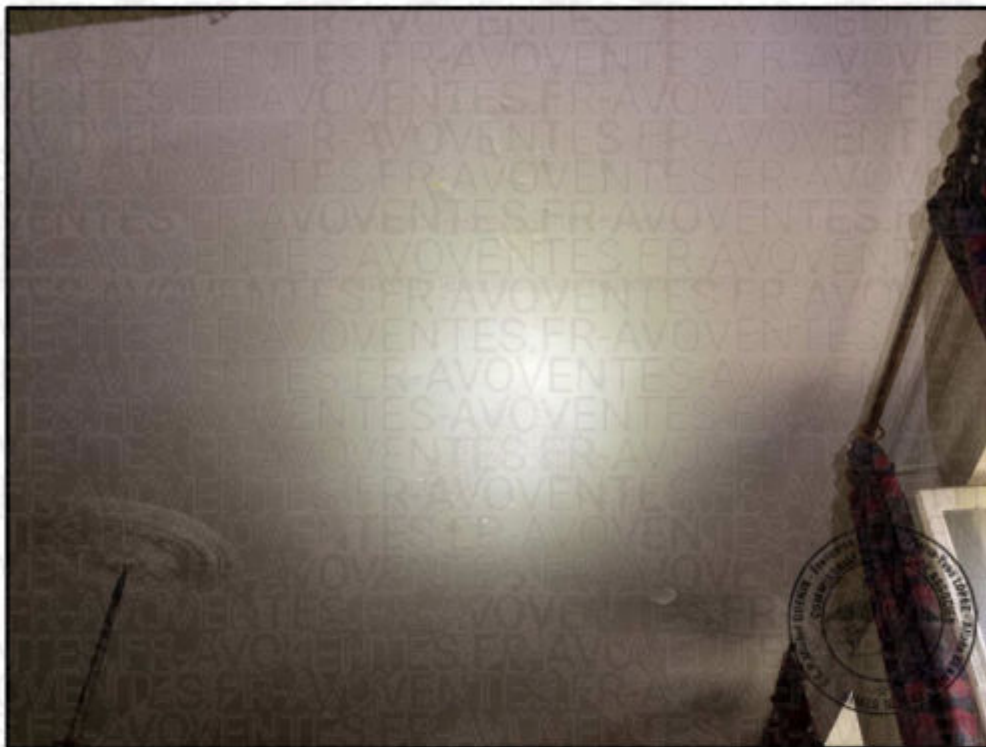
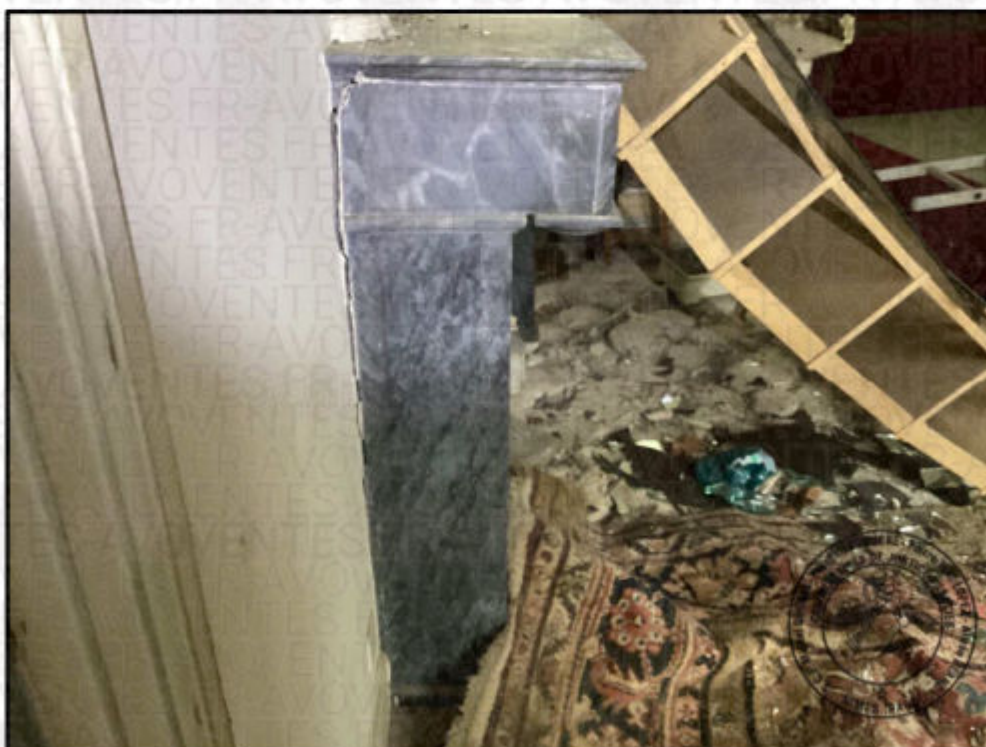
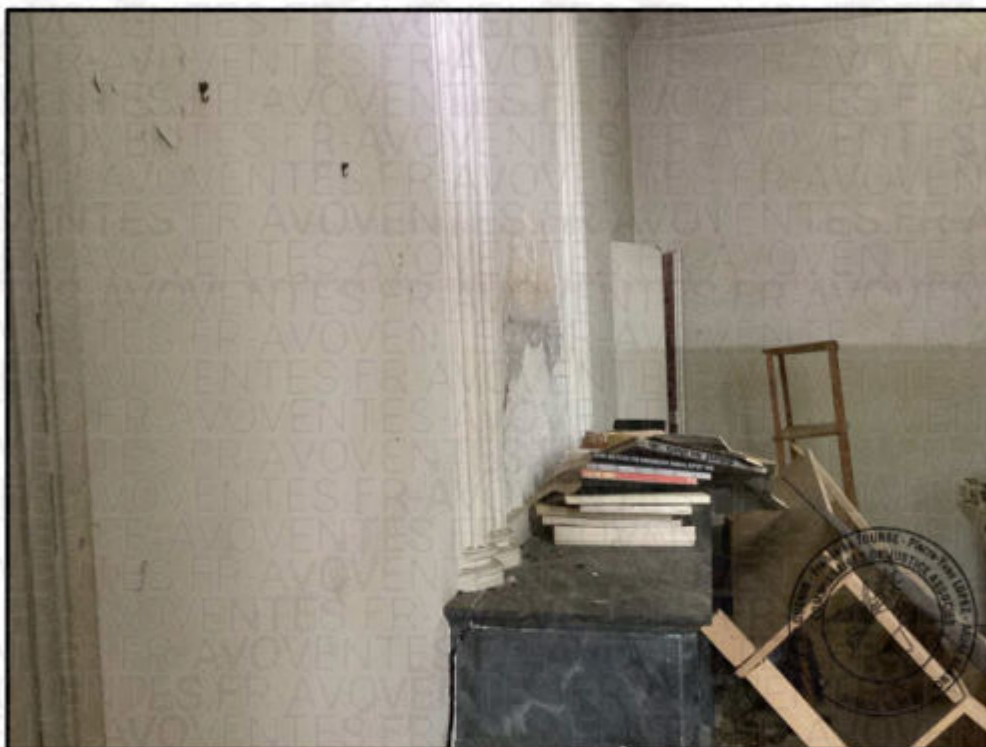
### **PIÈCE GAUCHE 1ER ÉTAGE**

Les murs sont peints, en mauvais état. La peinture est largement écaillée et nous relevons de nombreuses traces de coulure. Sur le pan de mur gauche, nous constatons une importante fissure verticale.

Le plafond est peint, avec moulure centrale, en mauvais état. La peinture est écaillée, le plafond est fissuré.

Un cadre de cheminée est descellé.

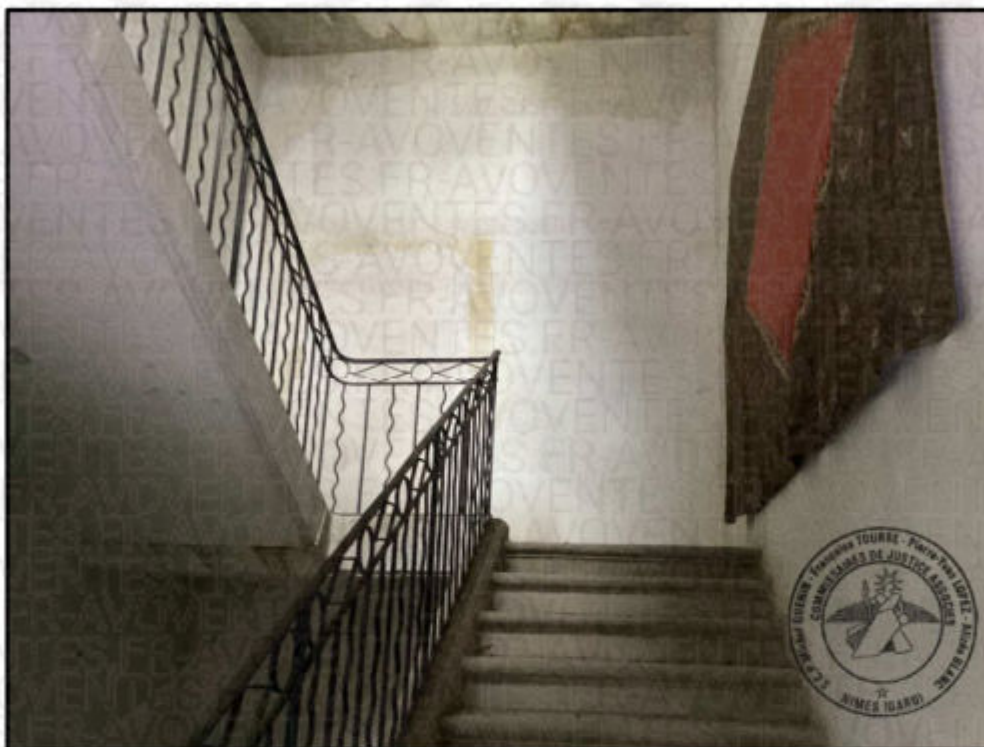
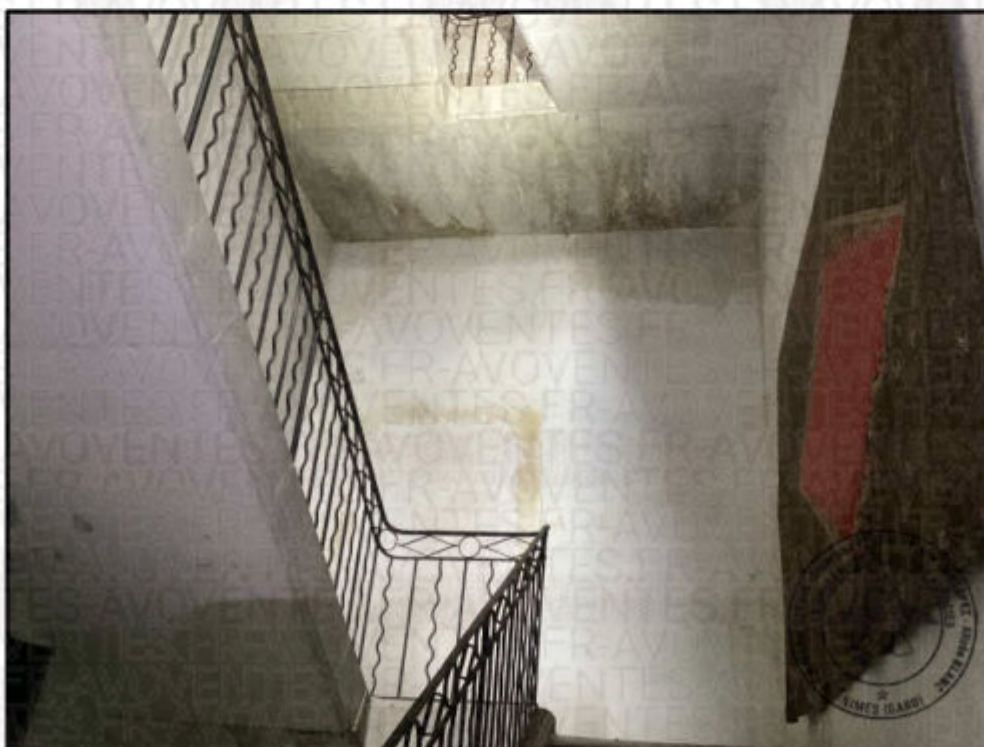
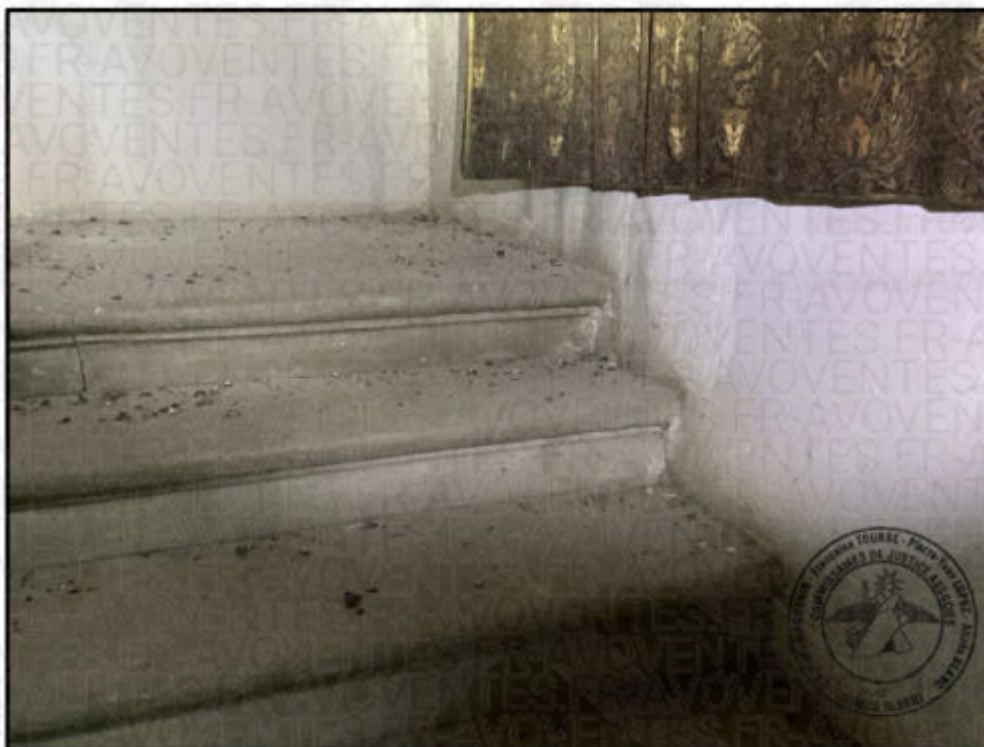
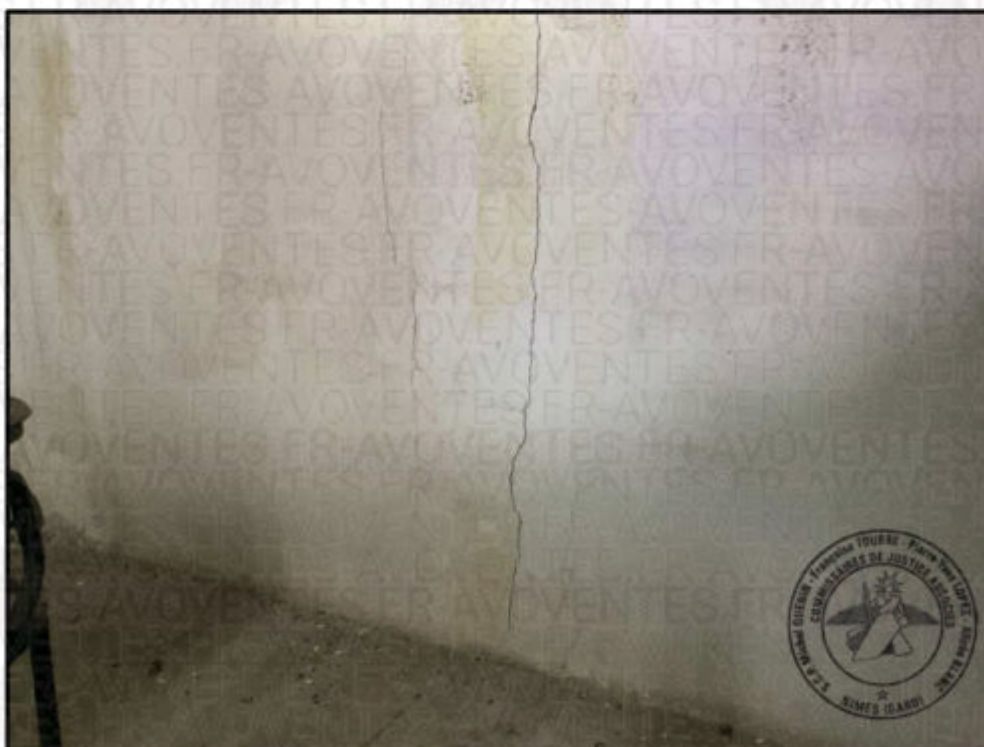
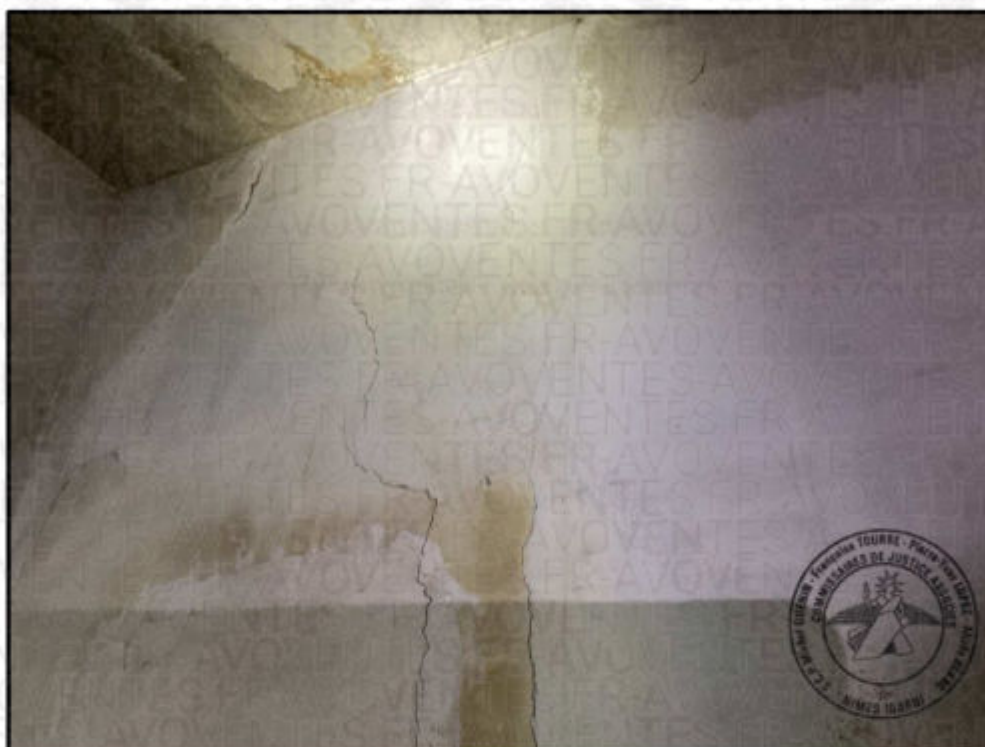
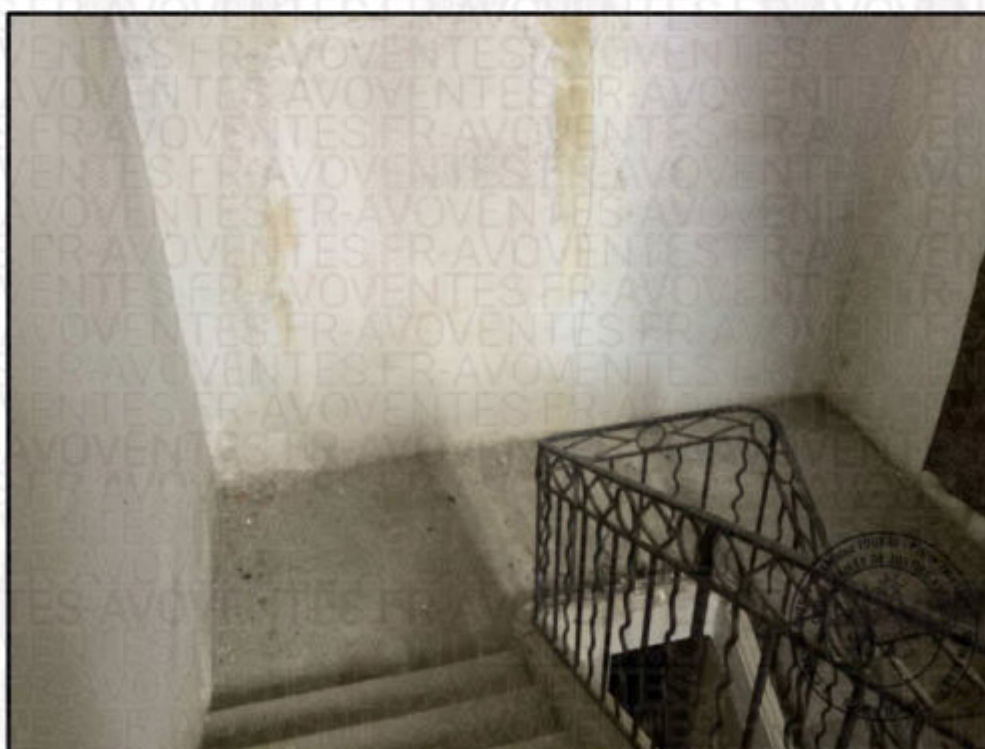
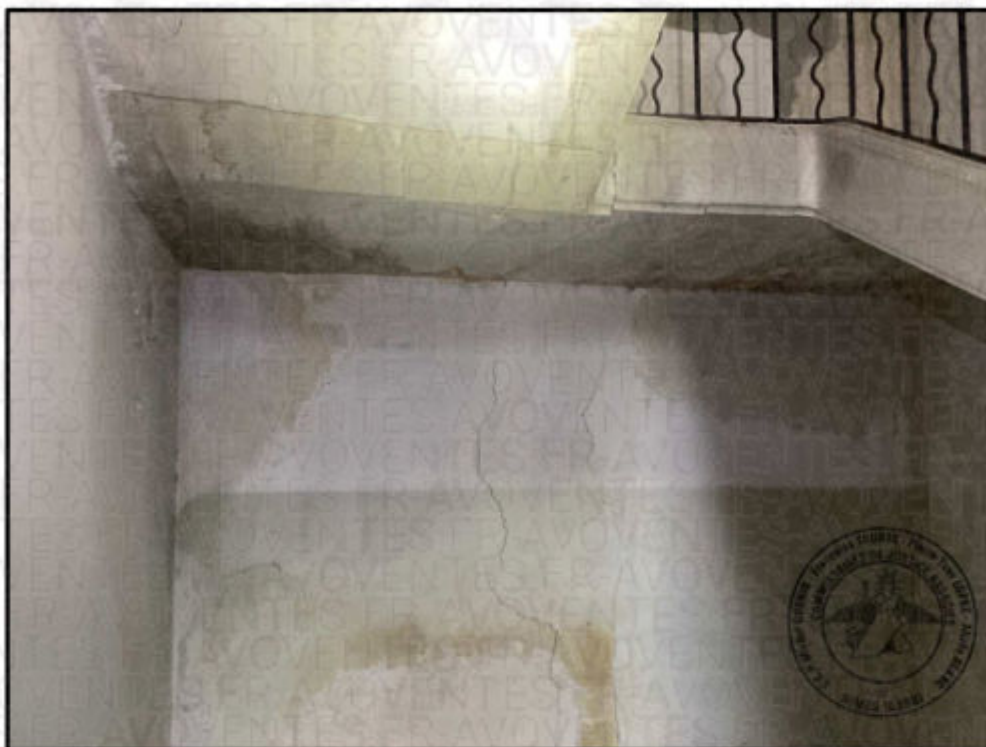
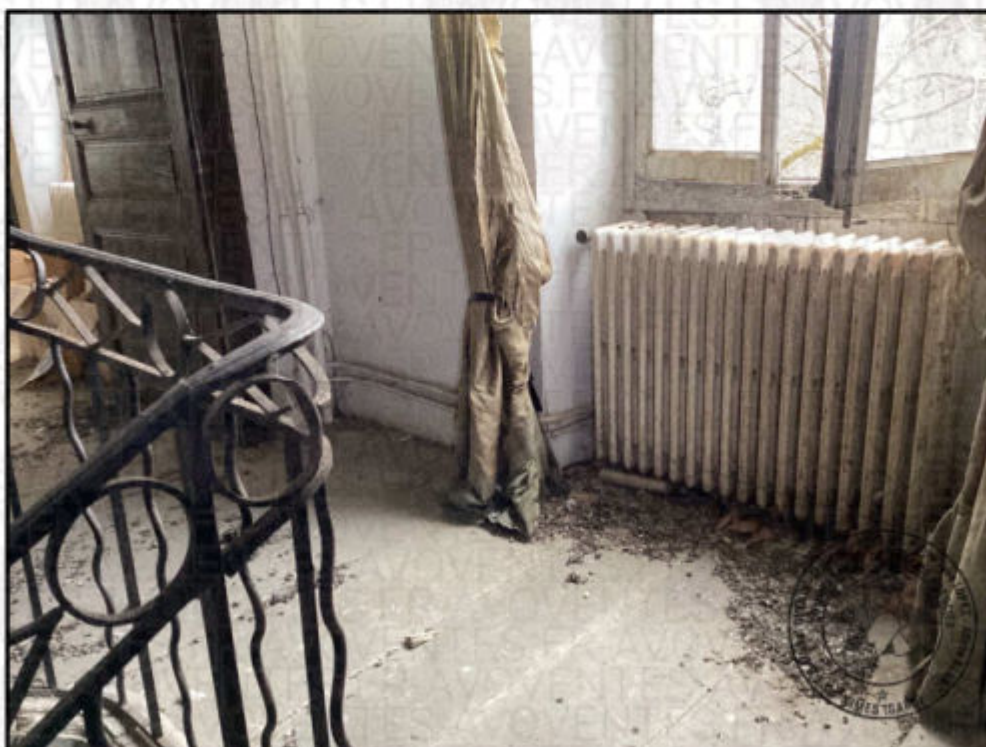
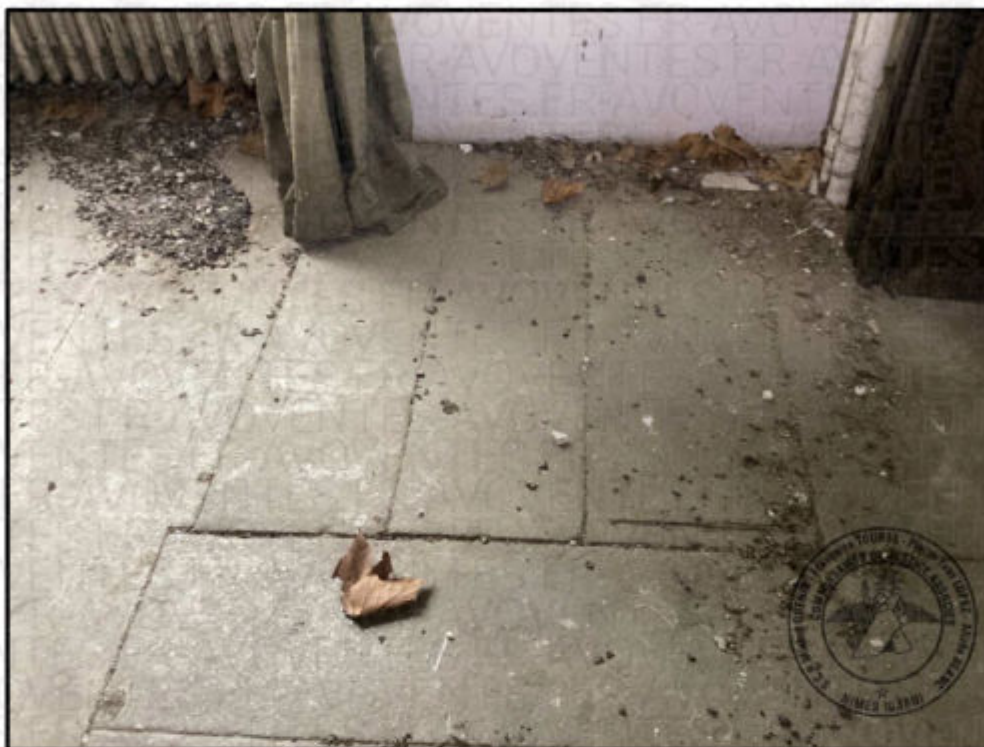
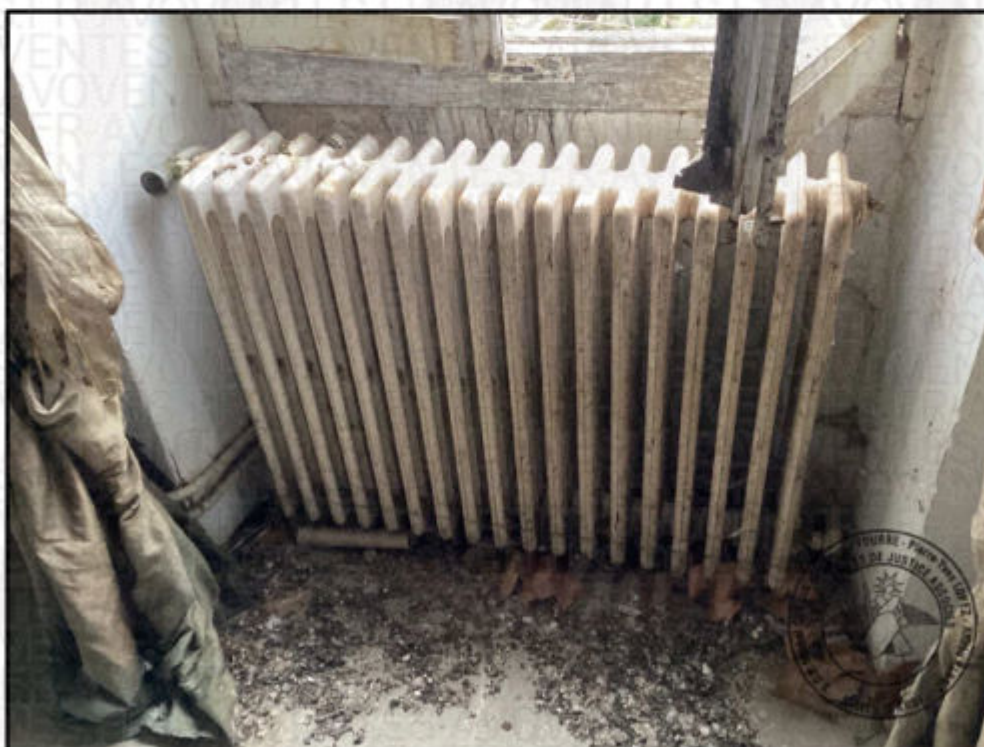
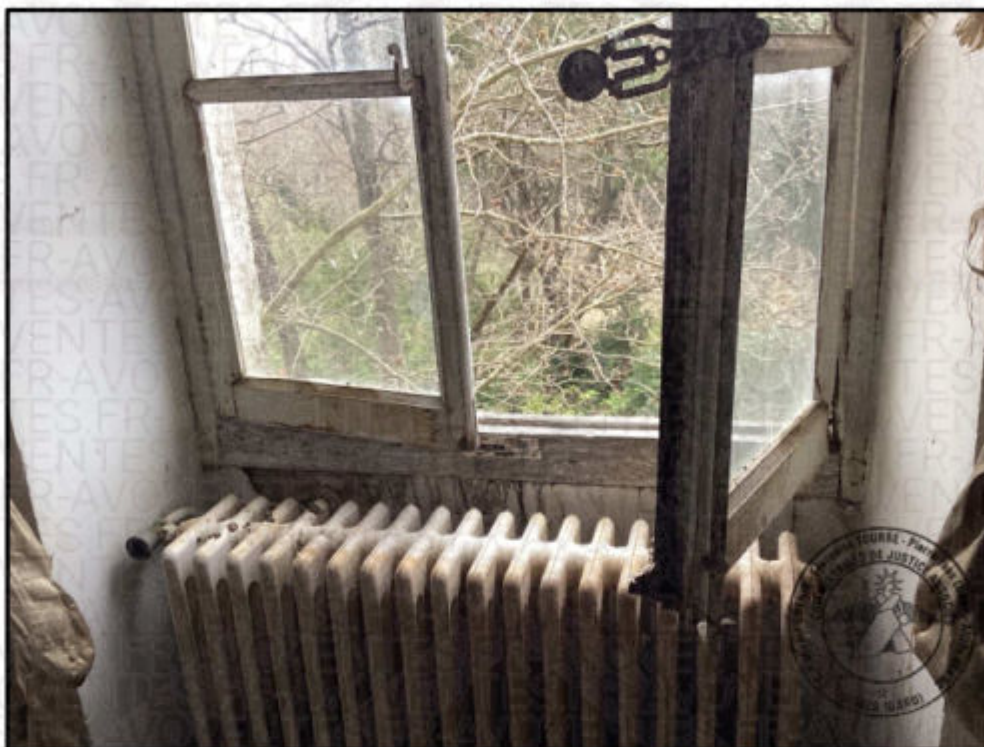
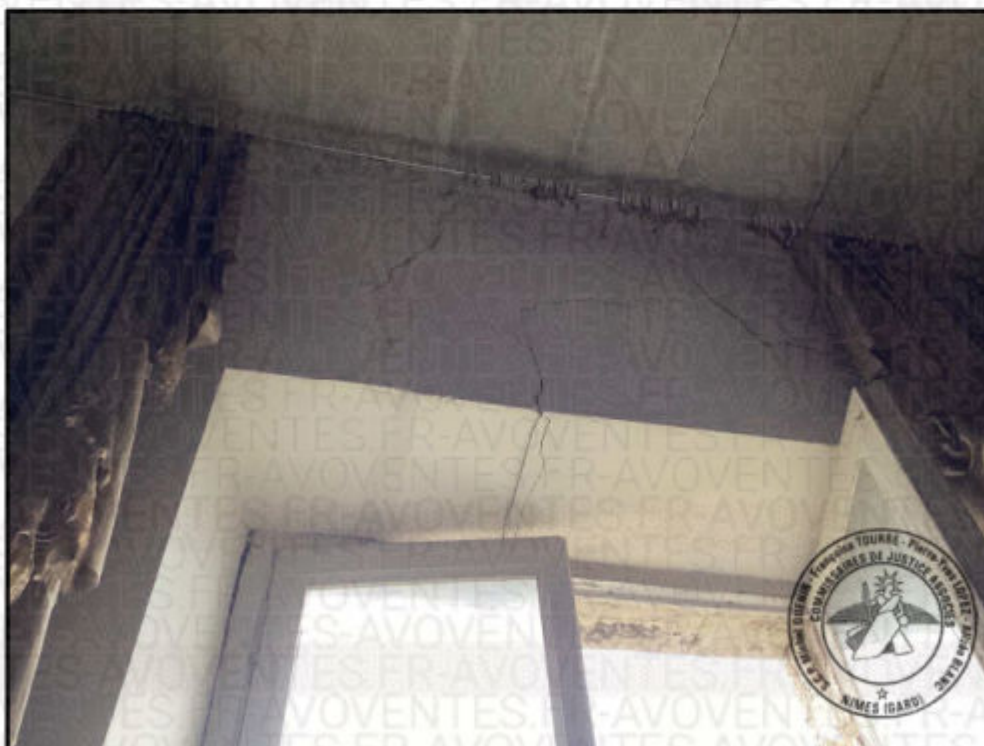
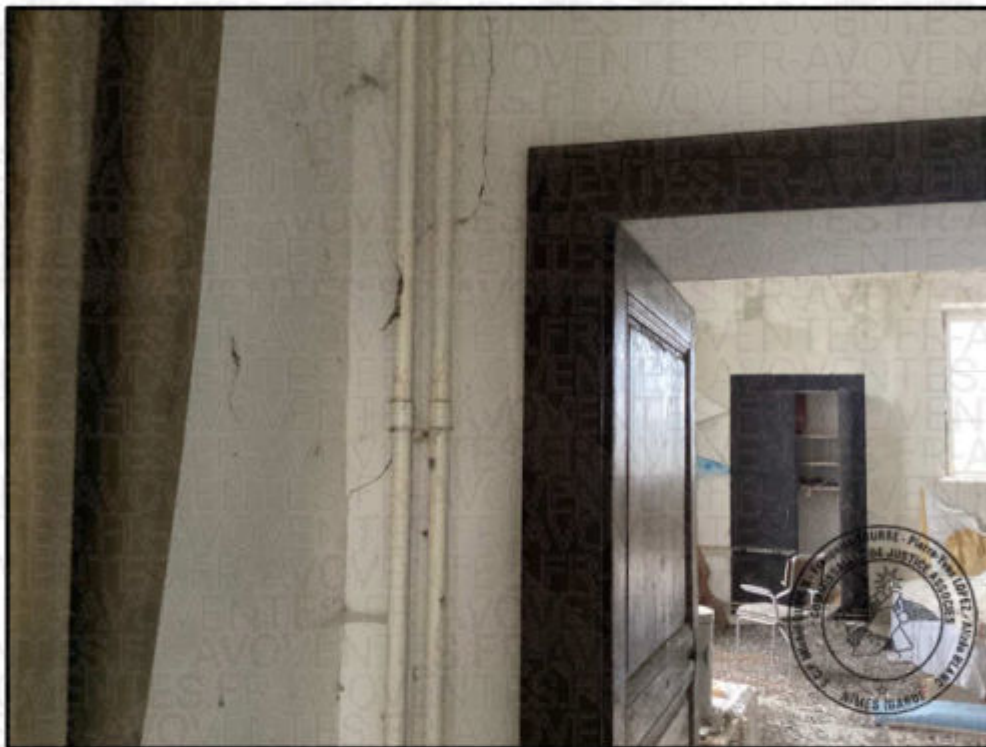
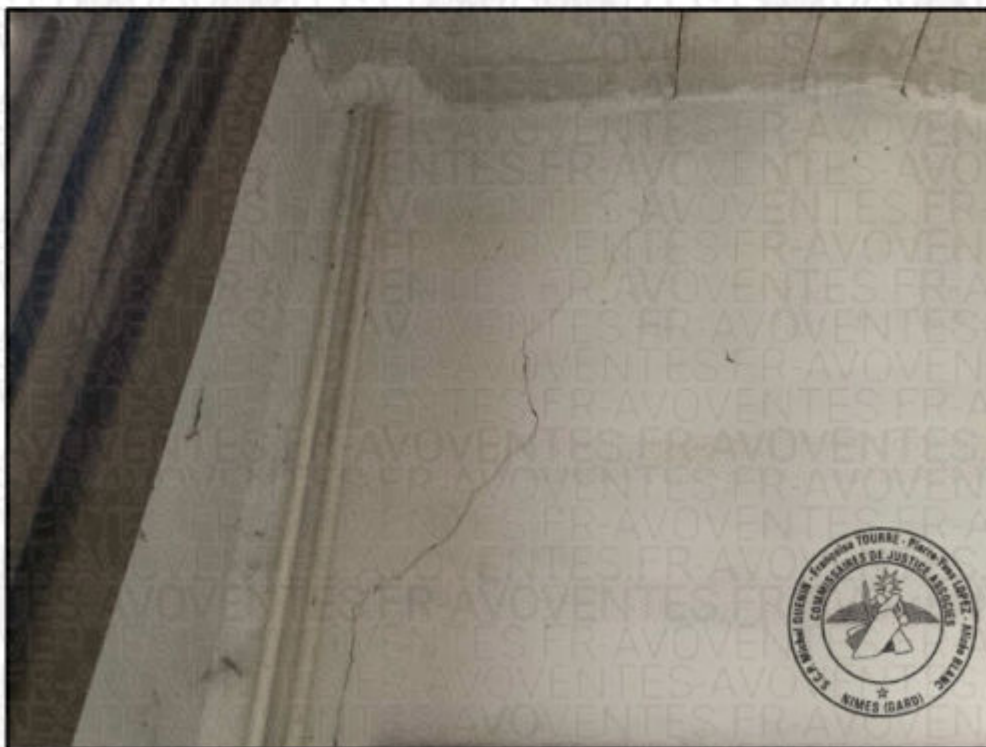
## **PALIER ET ESCALIER 2ÈME ÉTAGE**

Au niveau du demi-palier suivant, le mur du fond présente d'importantes fissures et traces d'infiltration d'eau.

Sous l'escalier, nous constatons des traces d'humidité sur les pierres.

De nombreuses fissures lézardent les murs et l'encadrement haut de la fenêtre du palier.
