## **PROCES VERBAL DE CONSTAT**

## **PROCES VERBAL DE DESCRIPTION**

**3 ROUTE DE BAGNOLS**

**Consistant en l'aile OUEST d'un ensemble immobilier connu sous le nom  
« CHATEAU DE BELLEVUE »**

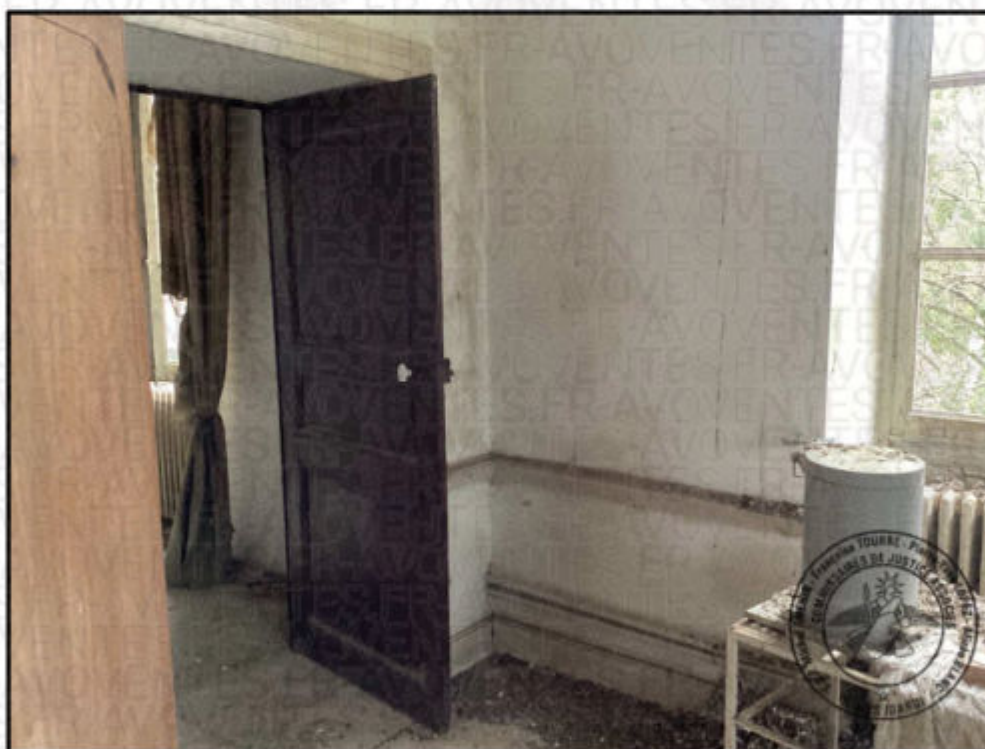
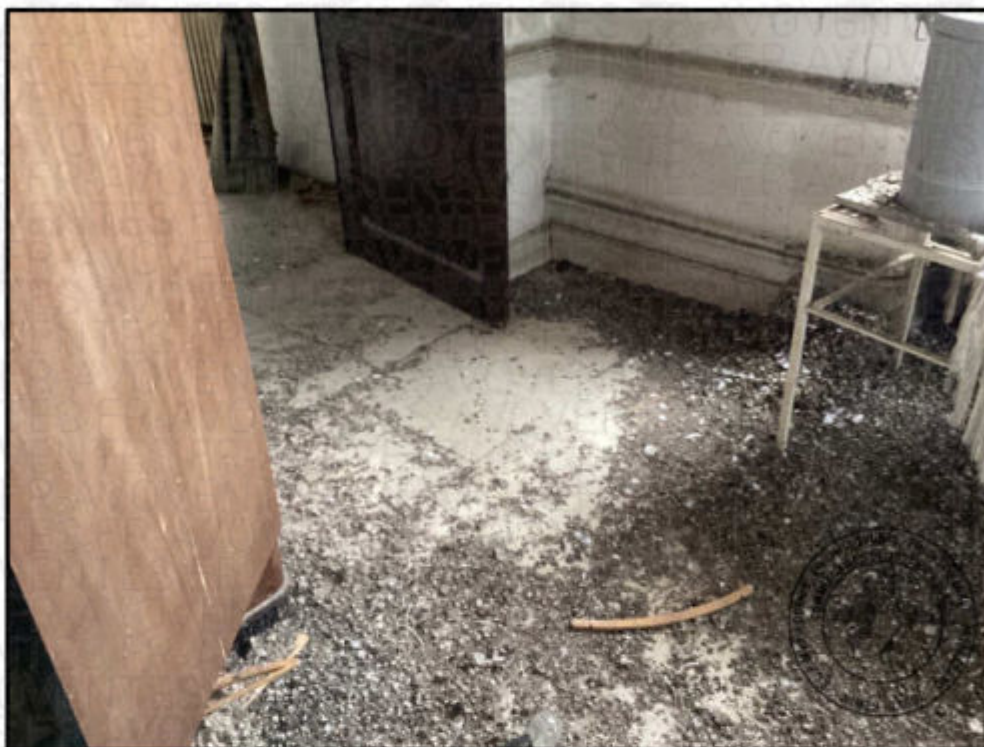
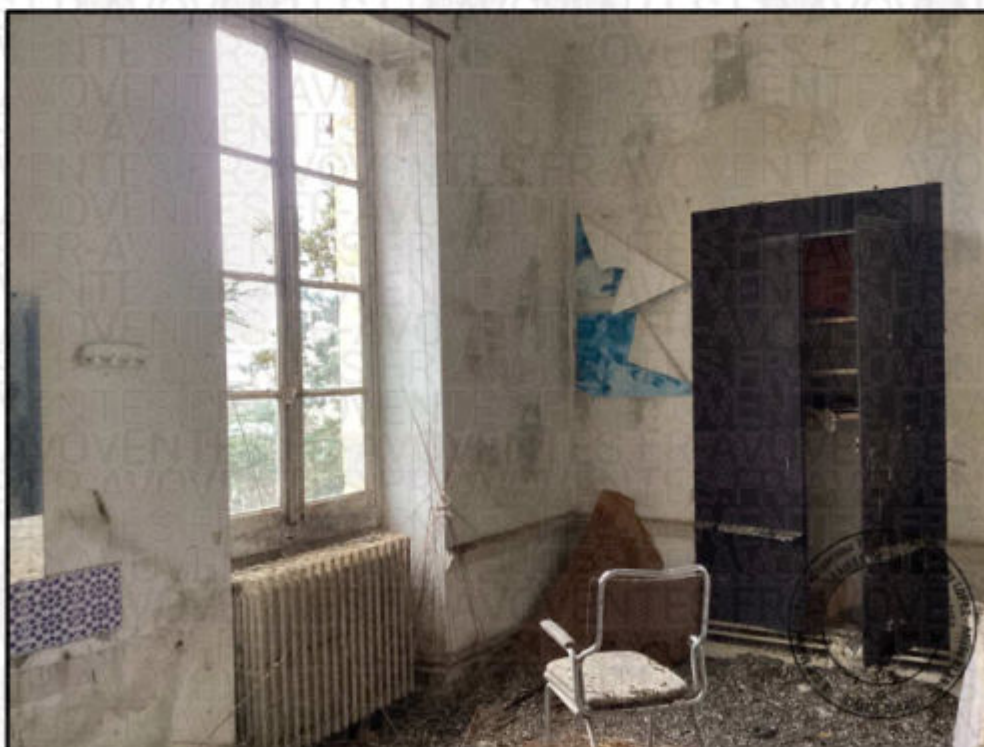
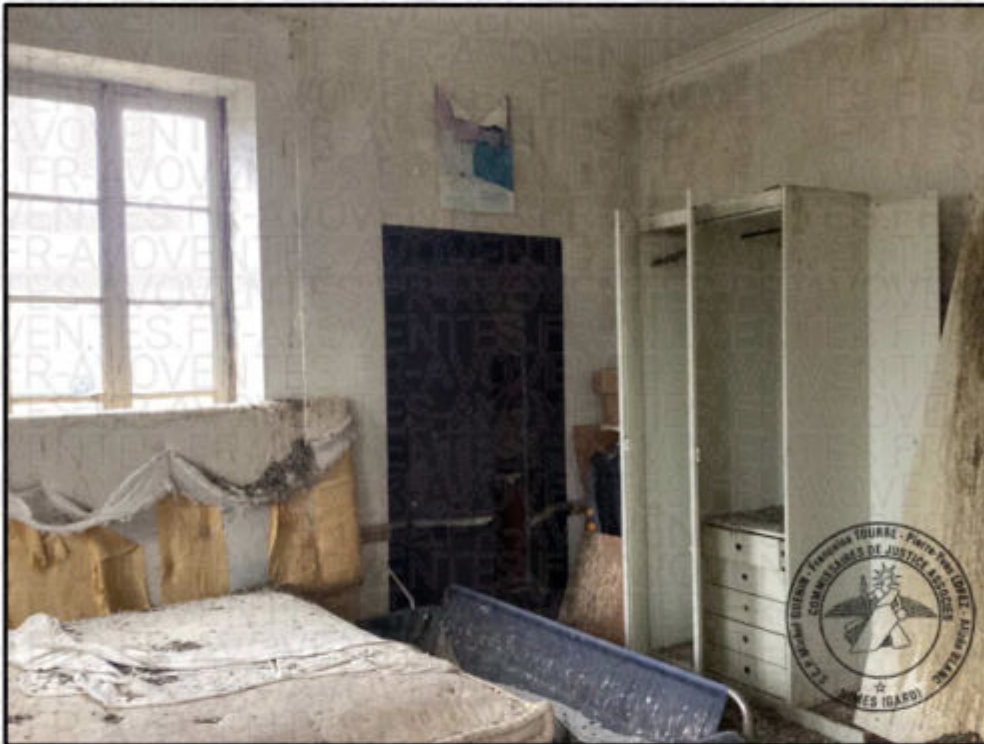
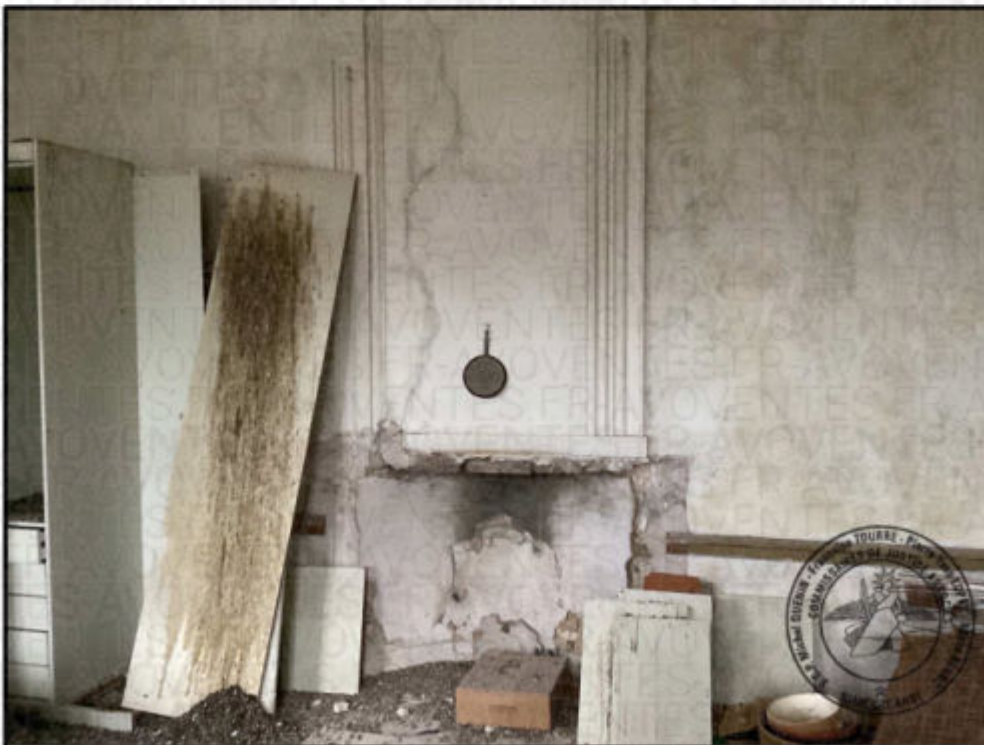
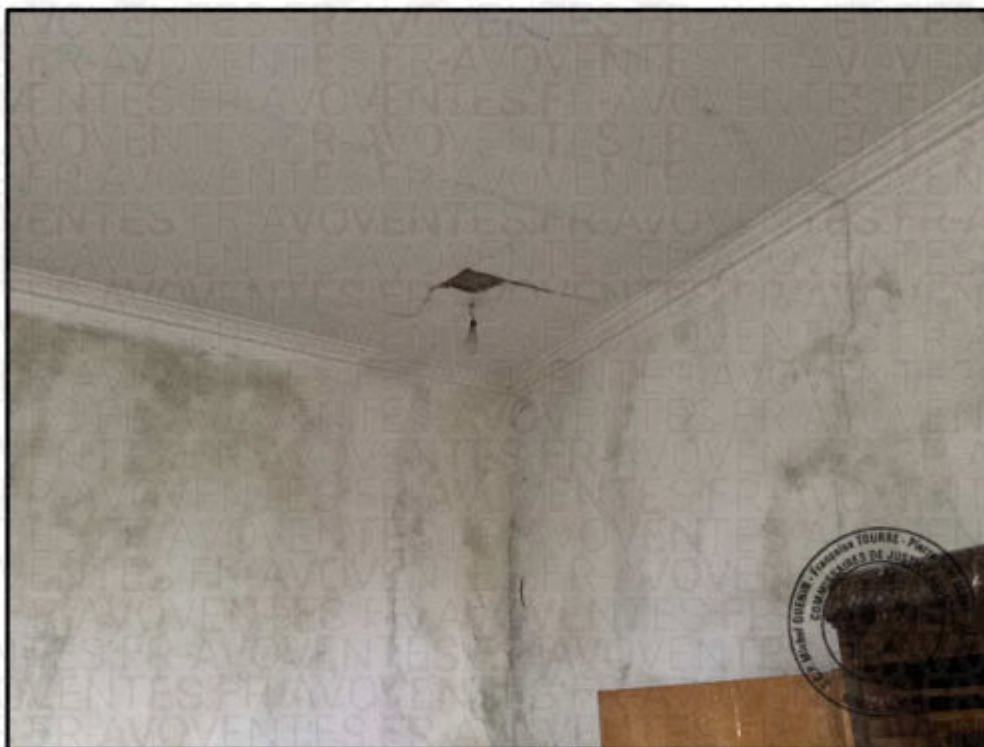
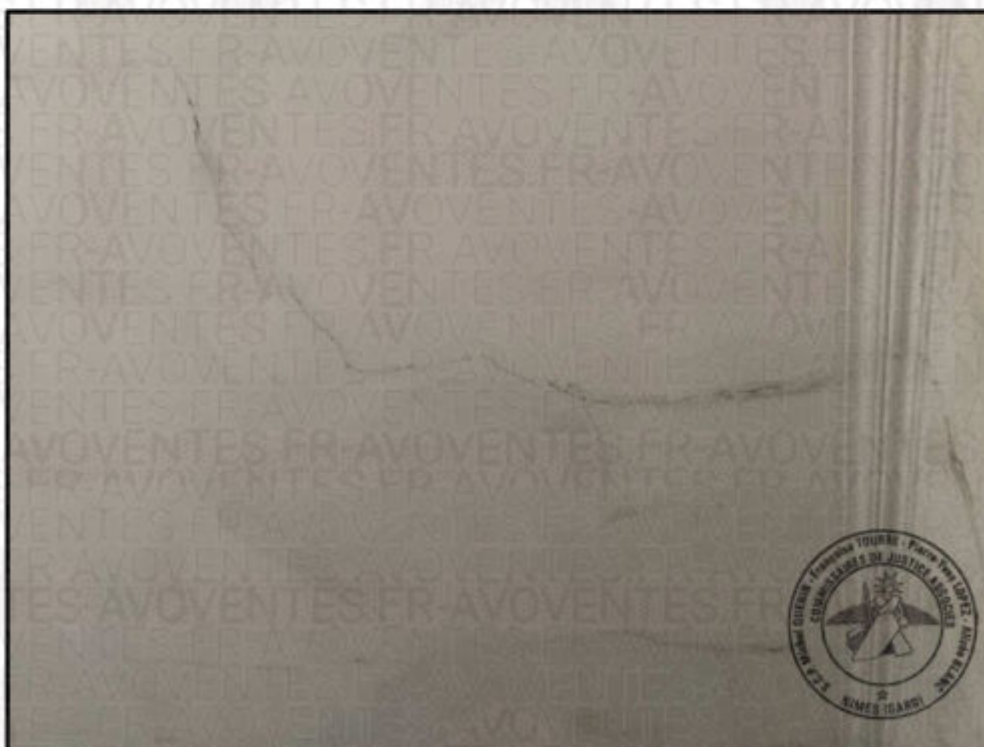
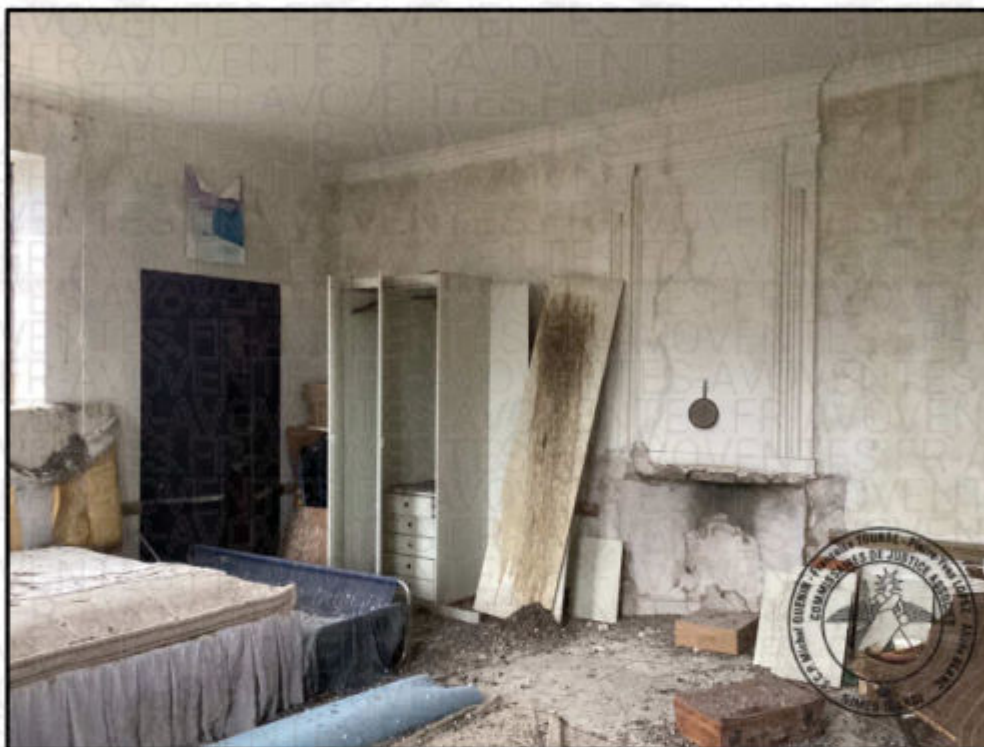
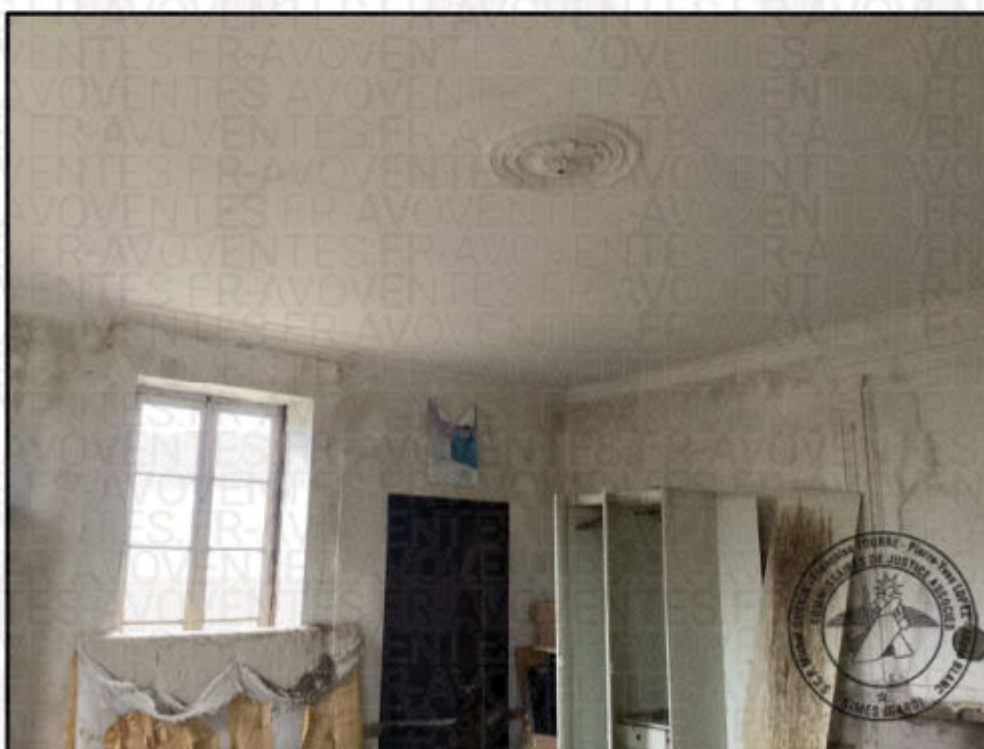
## **CHAMBRE 2ÈME ÉTAGE DROITE**

Les murs sont en très mauvais état, fissurés et revêtent des traces brunâtres et noirâtres. La peinture est complètement écaillée.

Plafond avec moulure centrale et corniche moulée, tout un pan est effondré. Nous relevons de multiples fissures.

Un cadre de cheminée est manquant

La pièce est ajourée par trois fenêtres double battant, menuiserie bois ancienne, en très mauvais état. Le vitrage est cassé. Trois radiateurs en fonte sont placés sous les fenêtres.

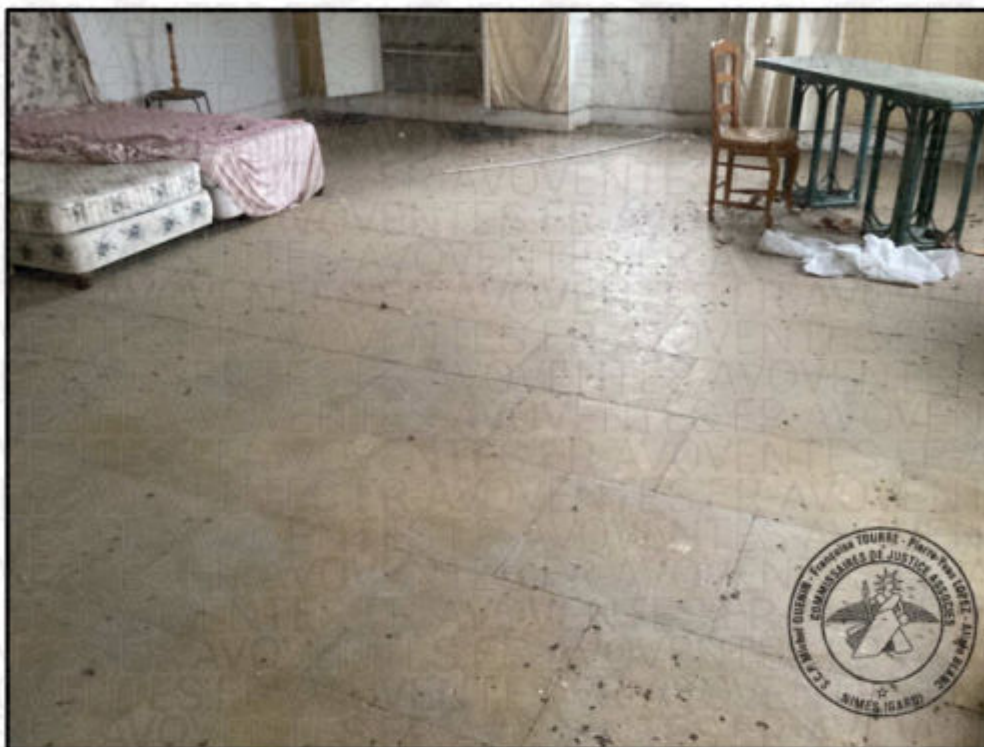
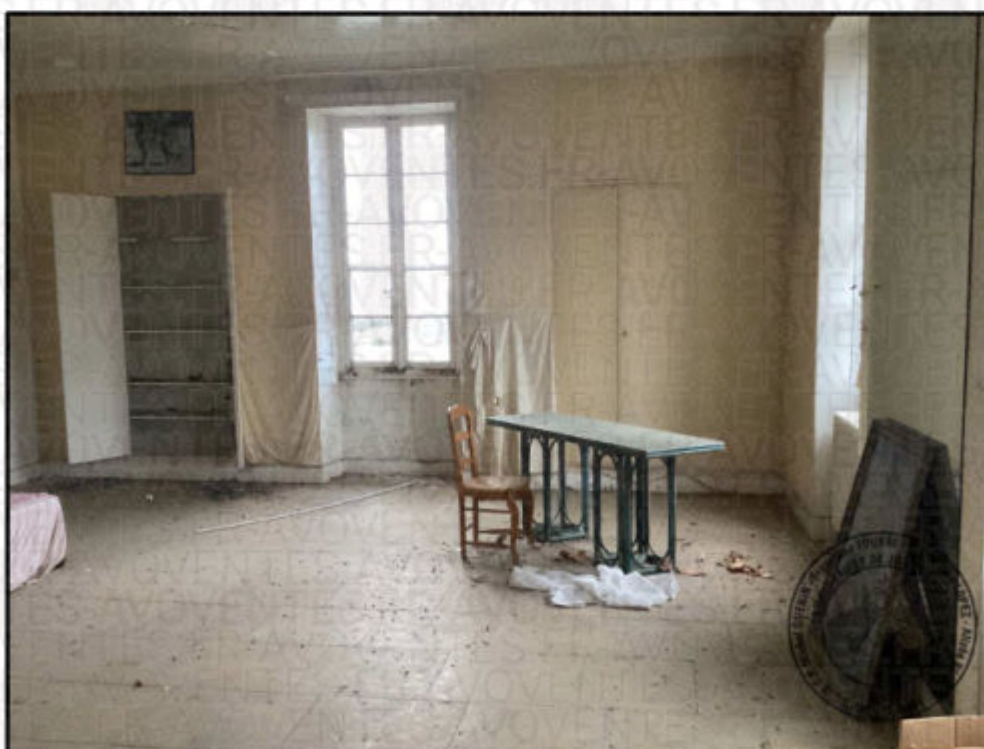
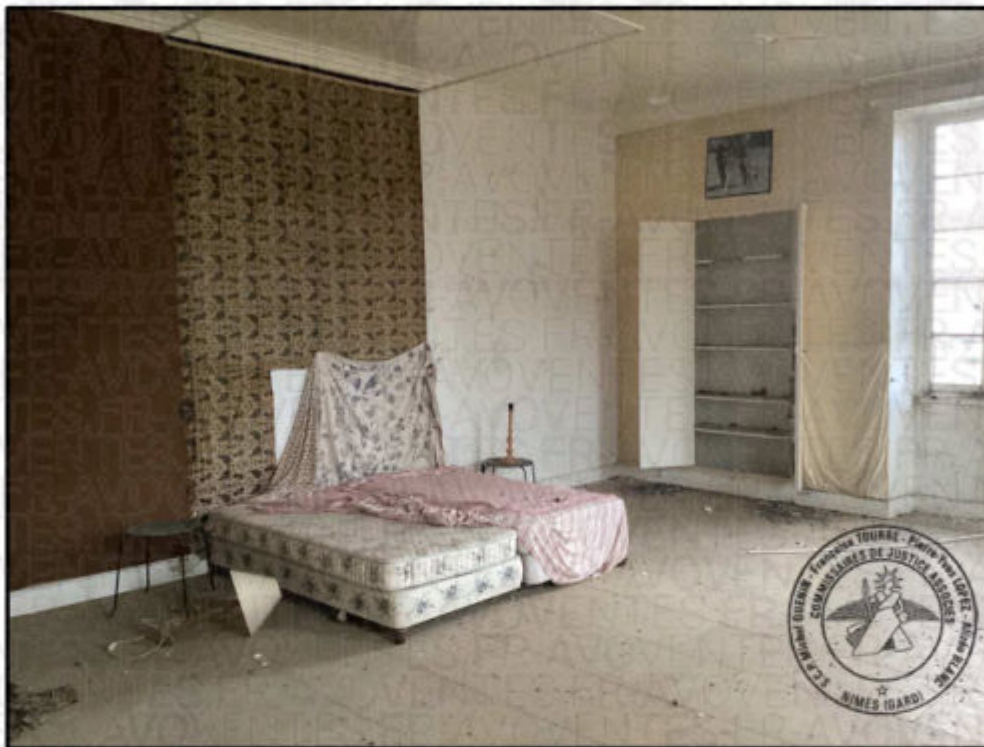
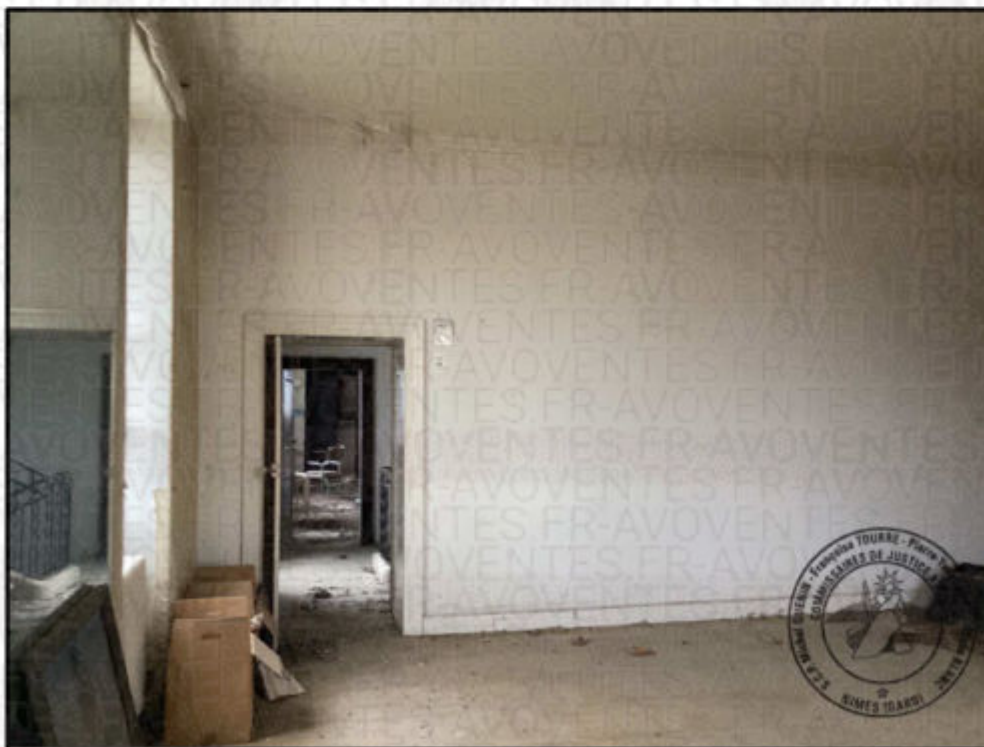
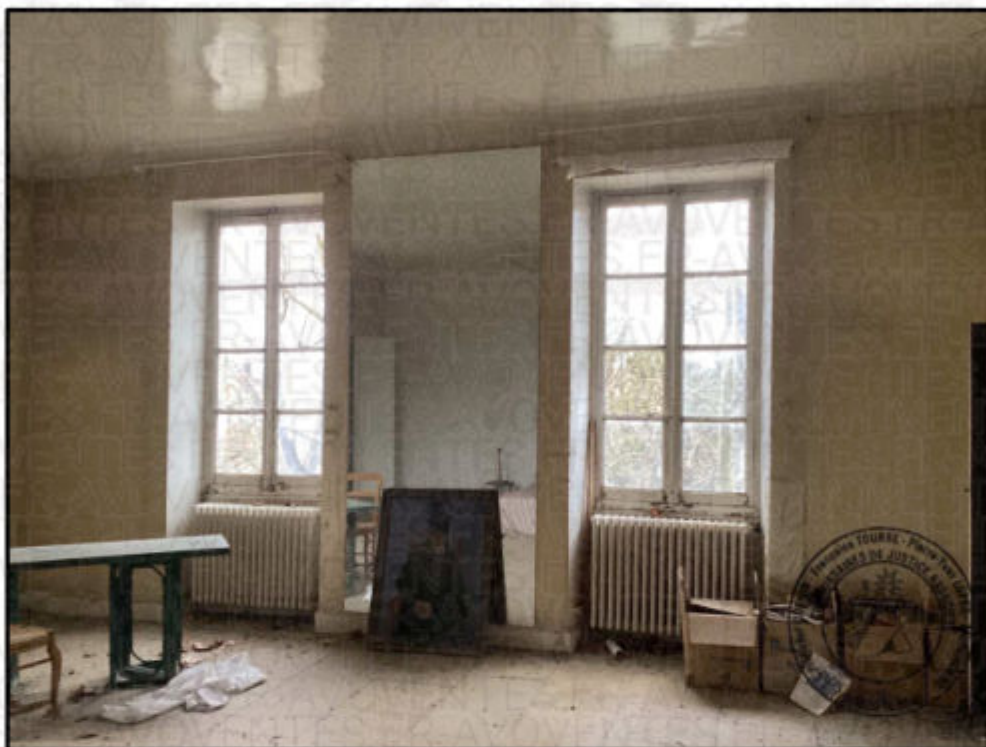
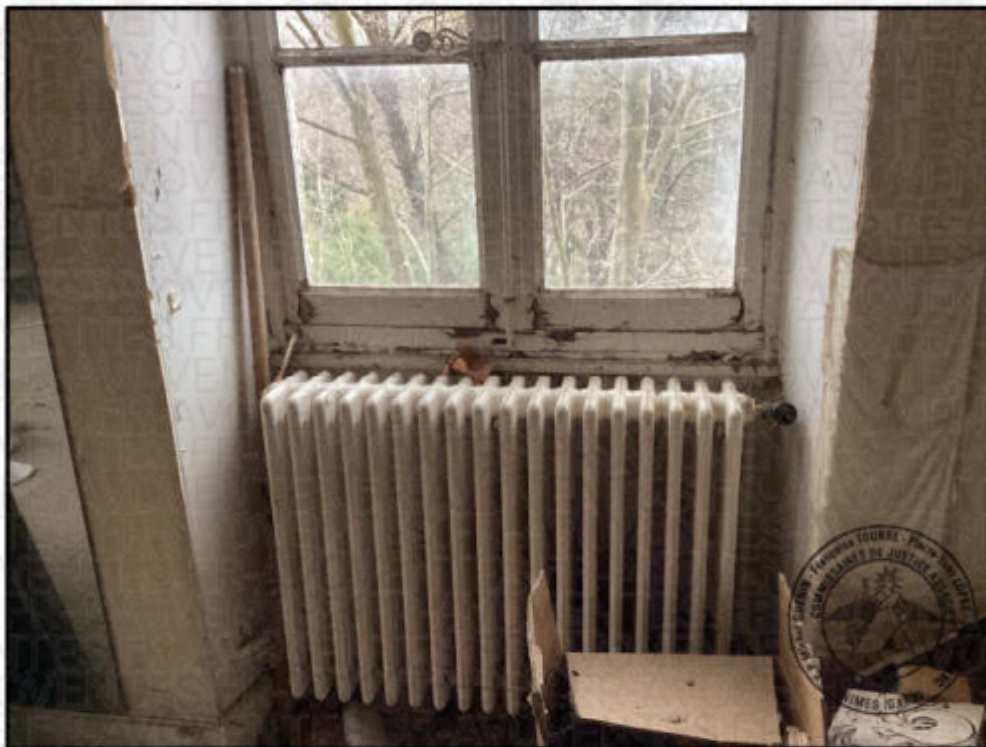
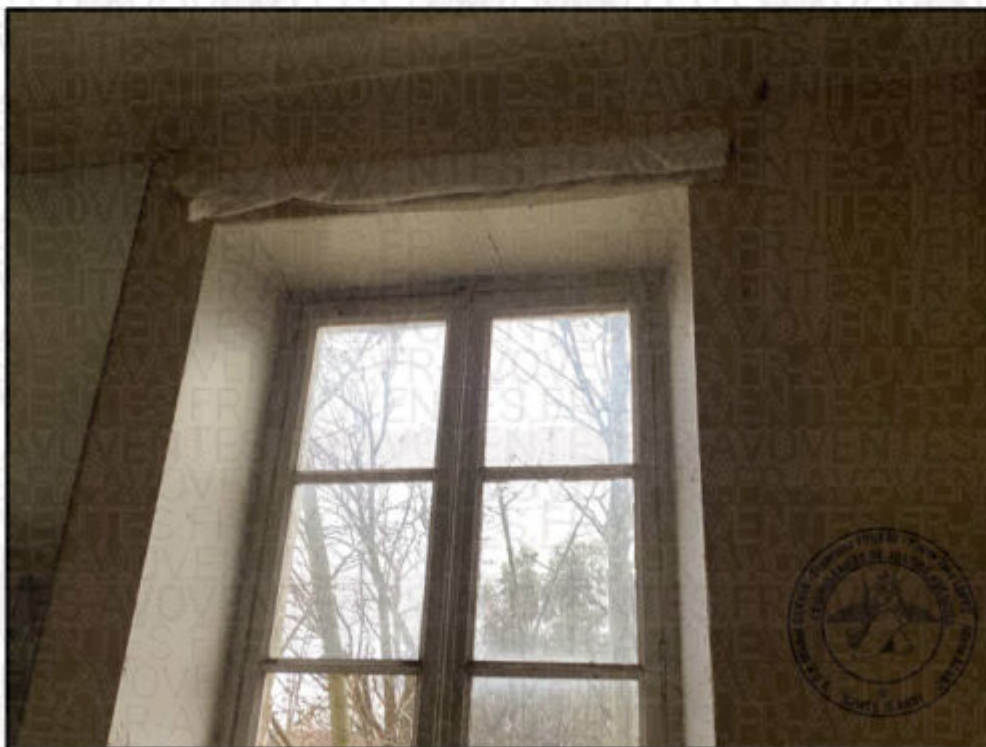
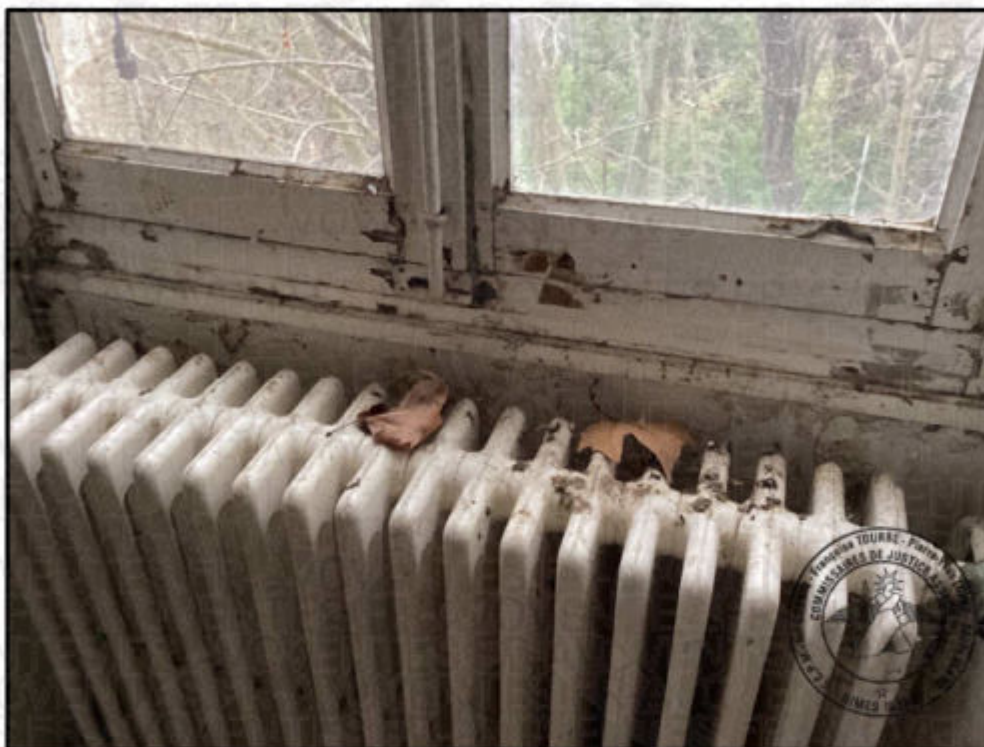
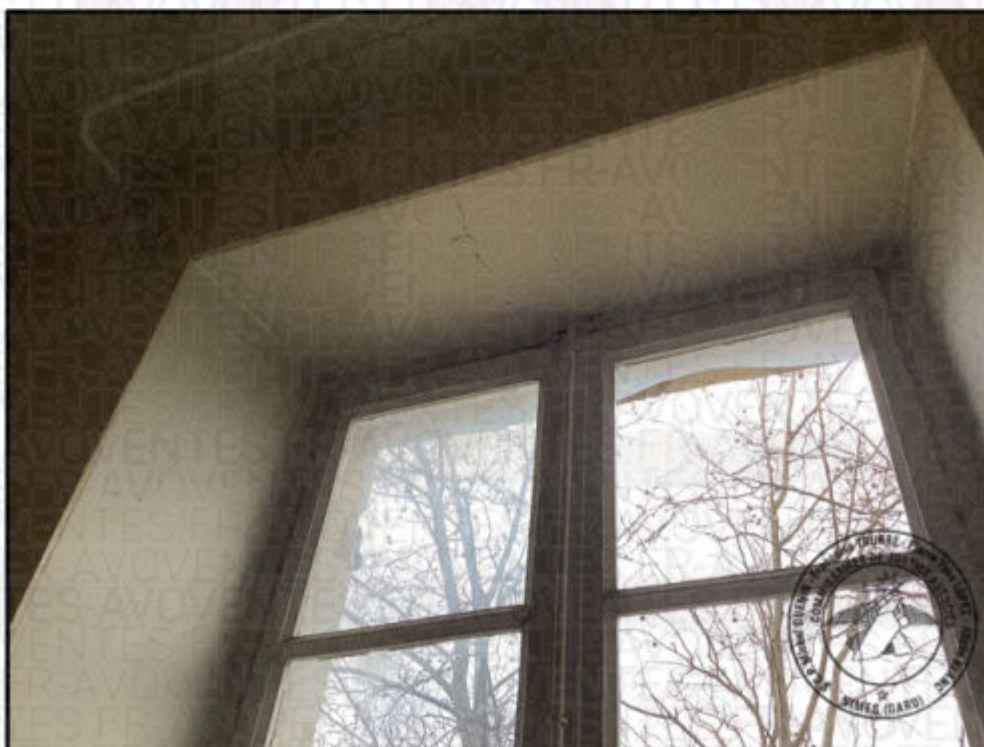
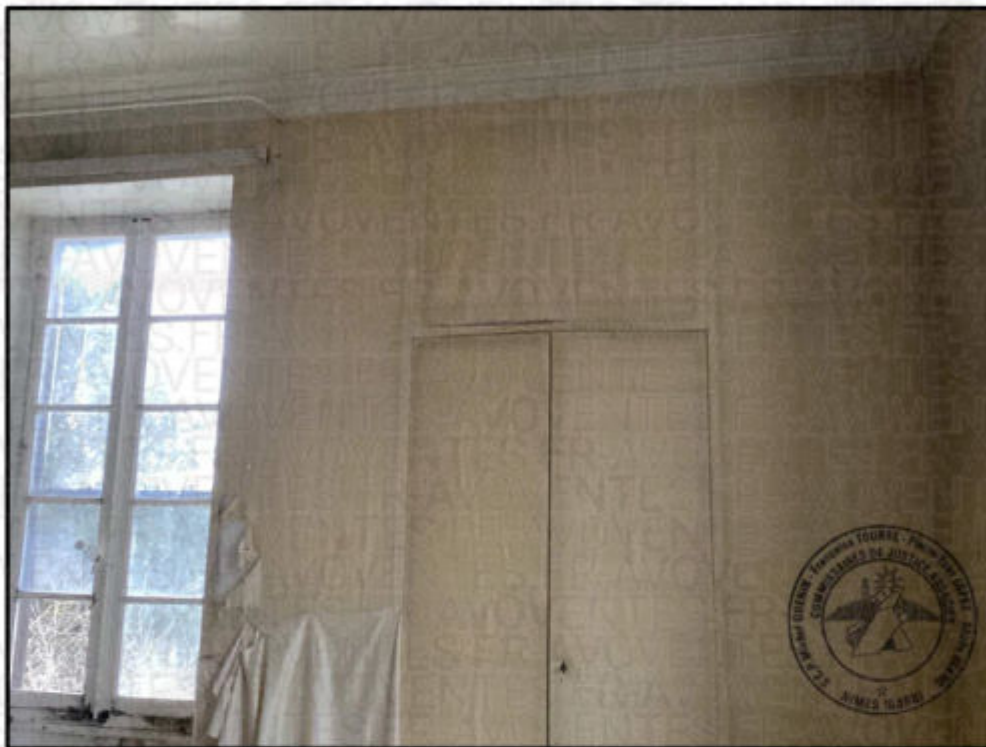
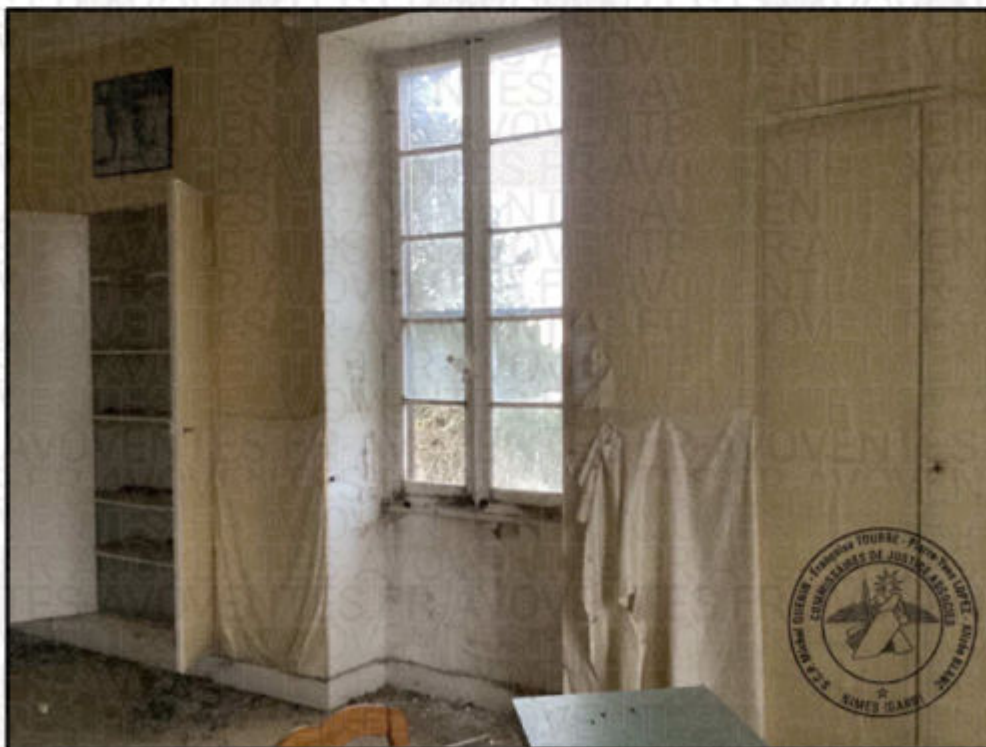
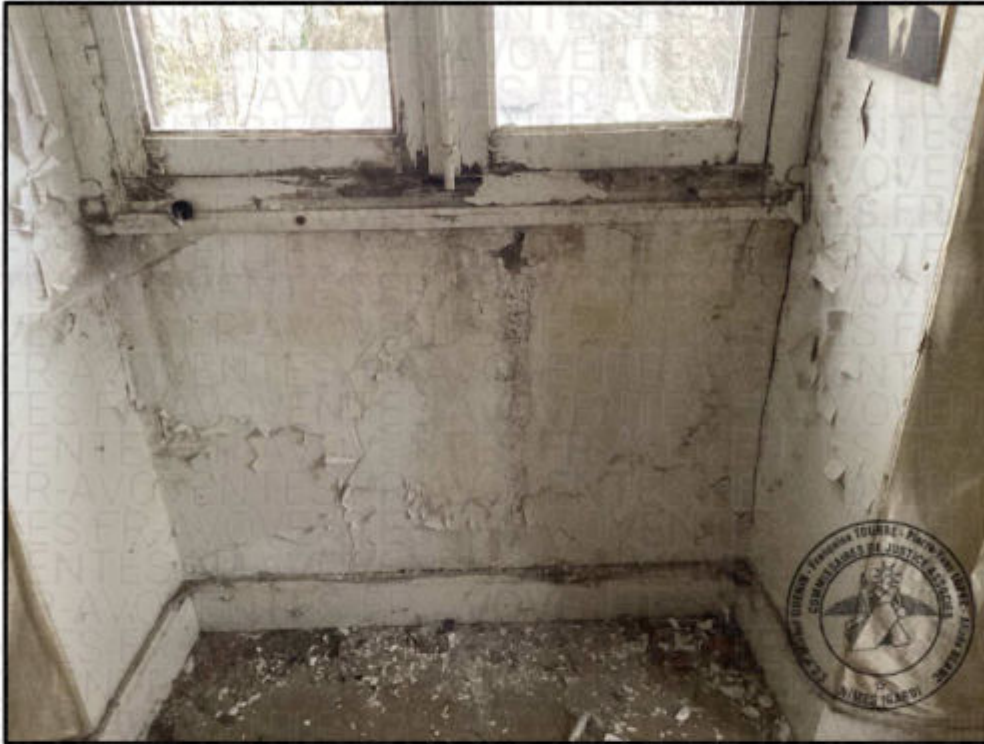
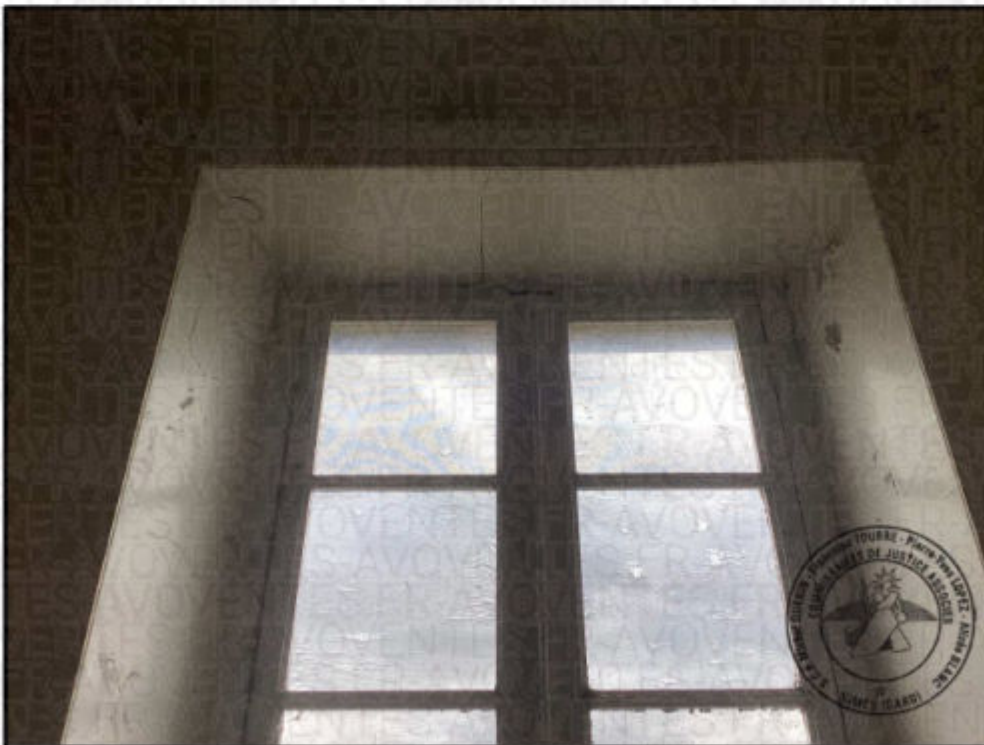
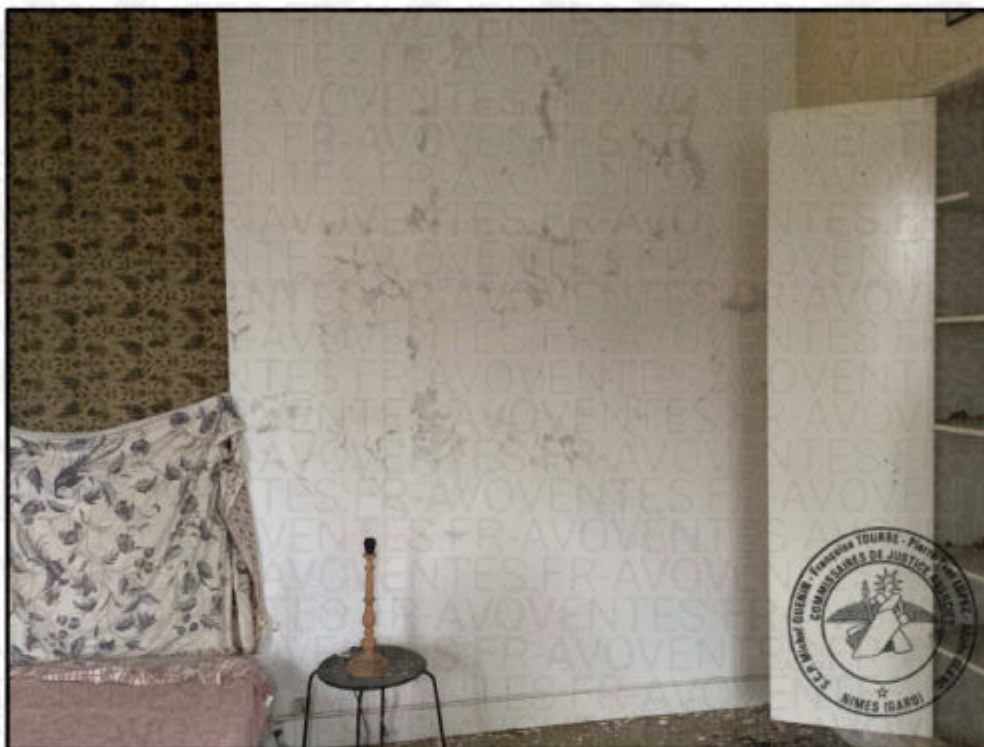
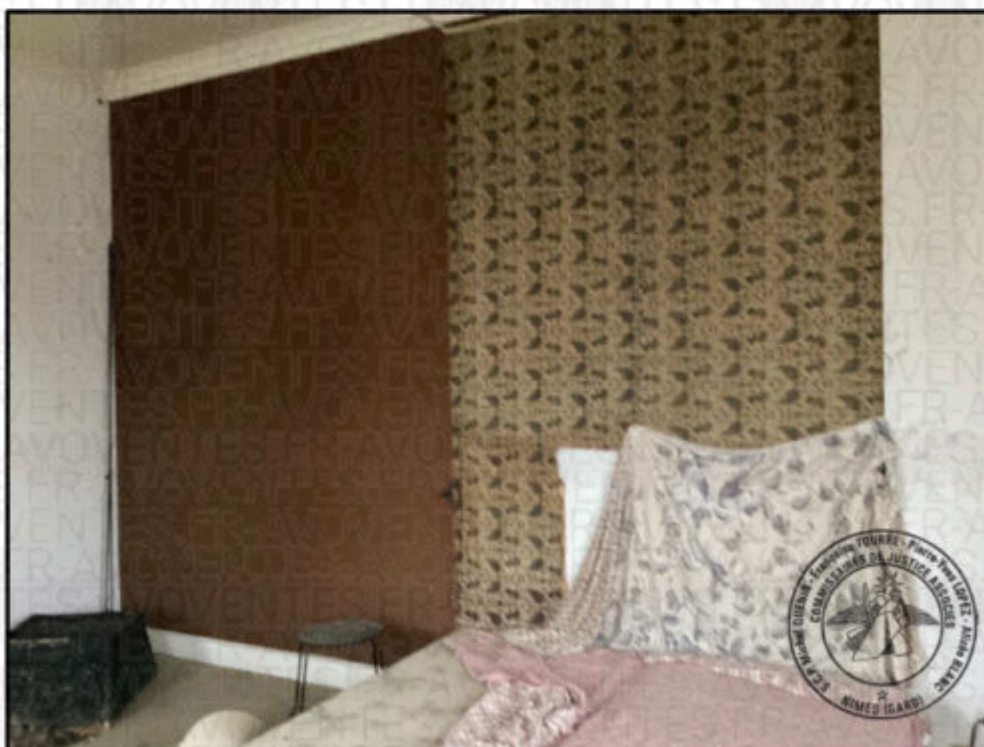
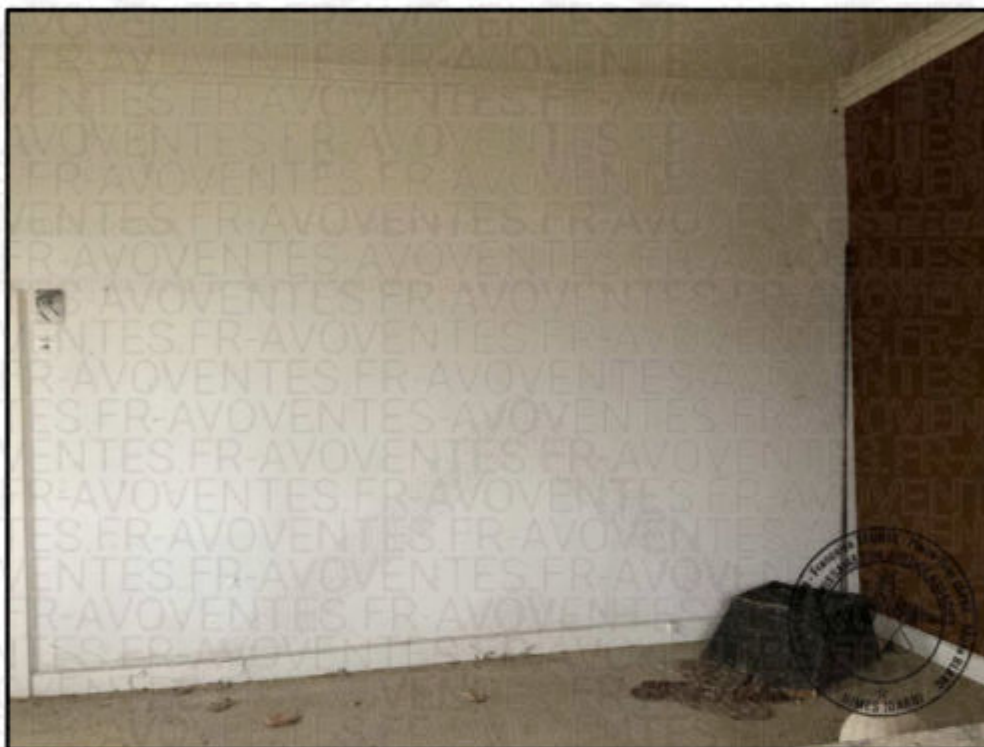
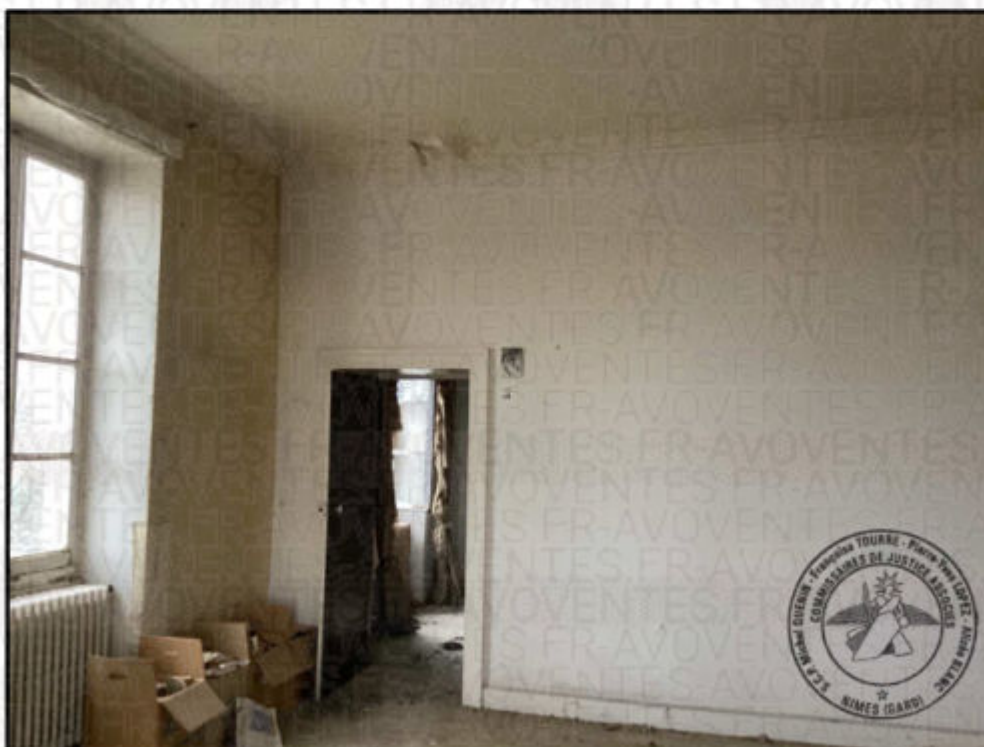
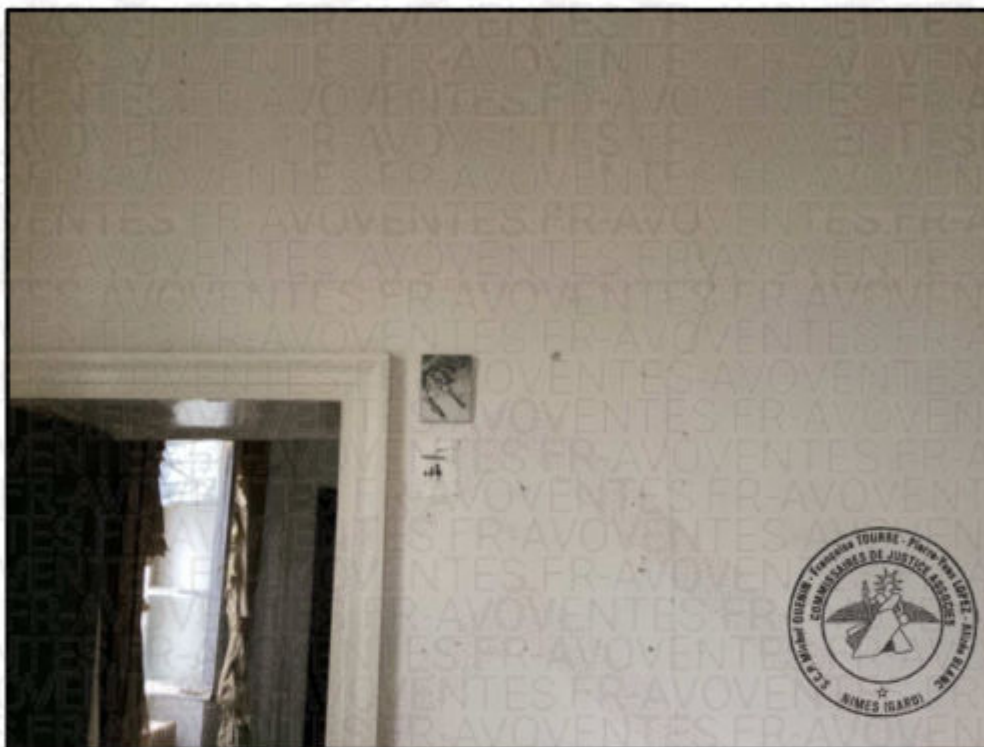
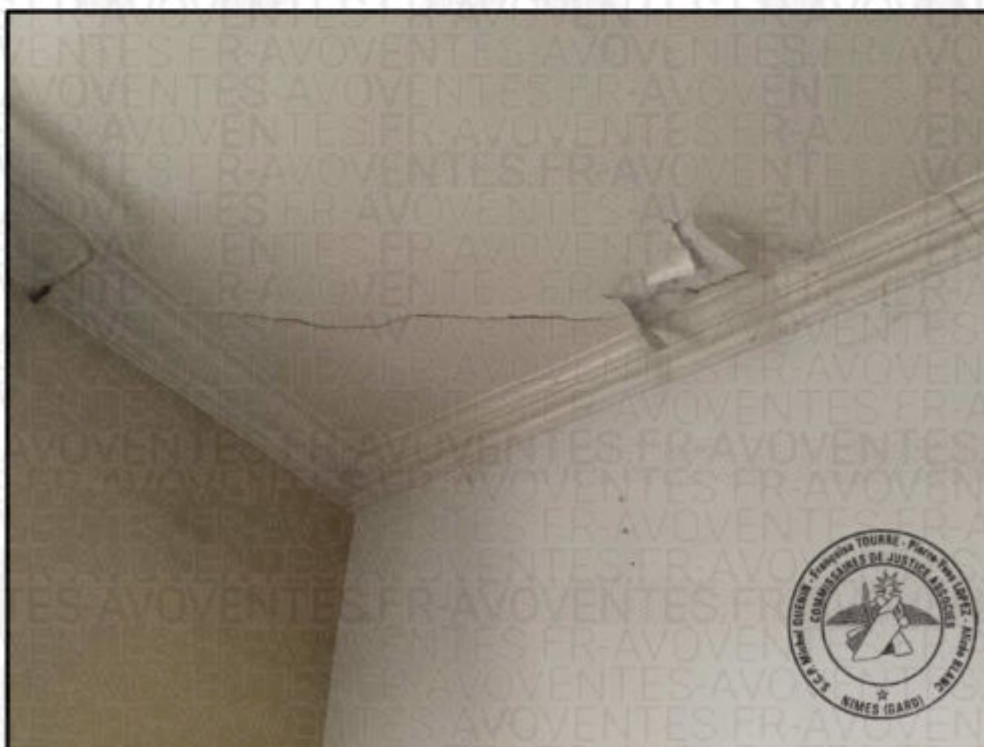
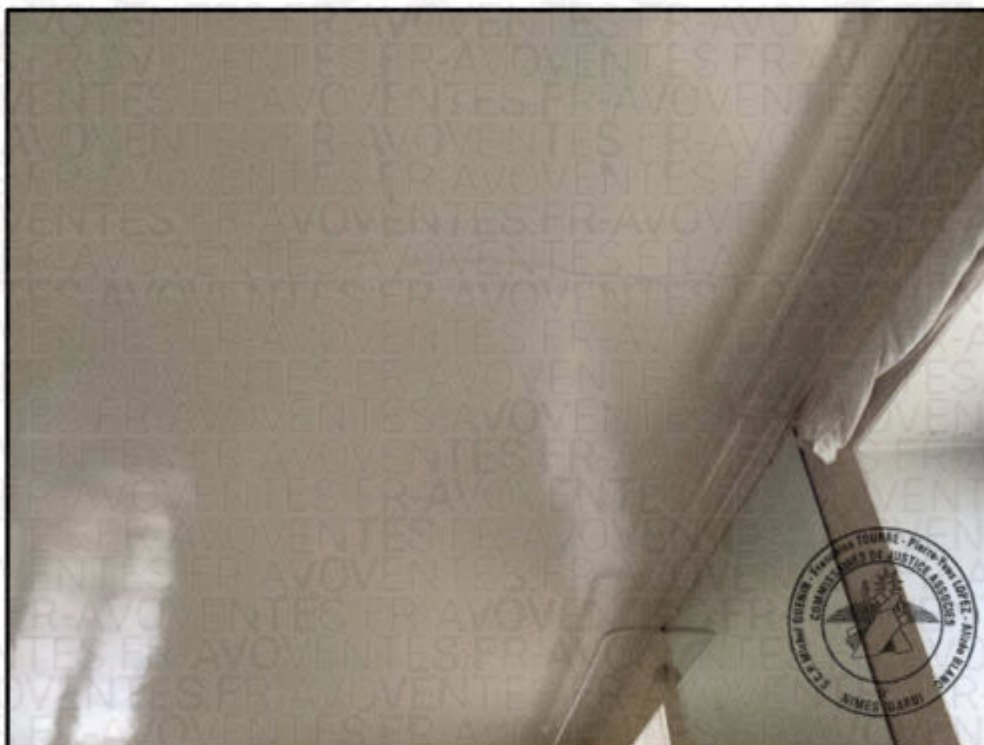
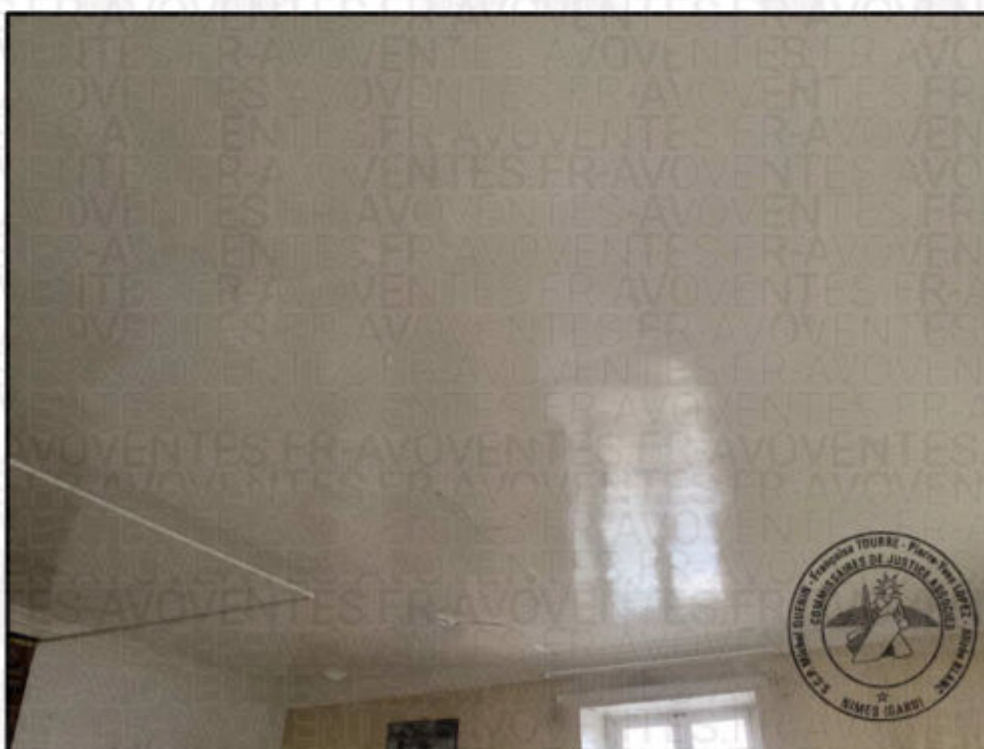
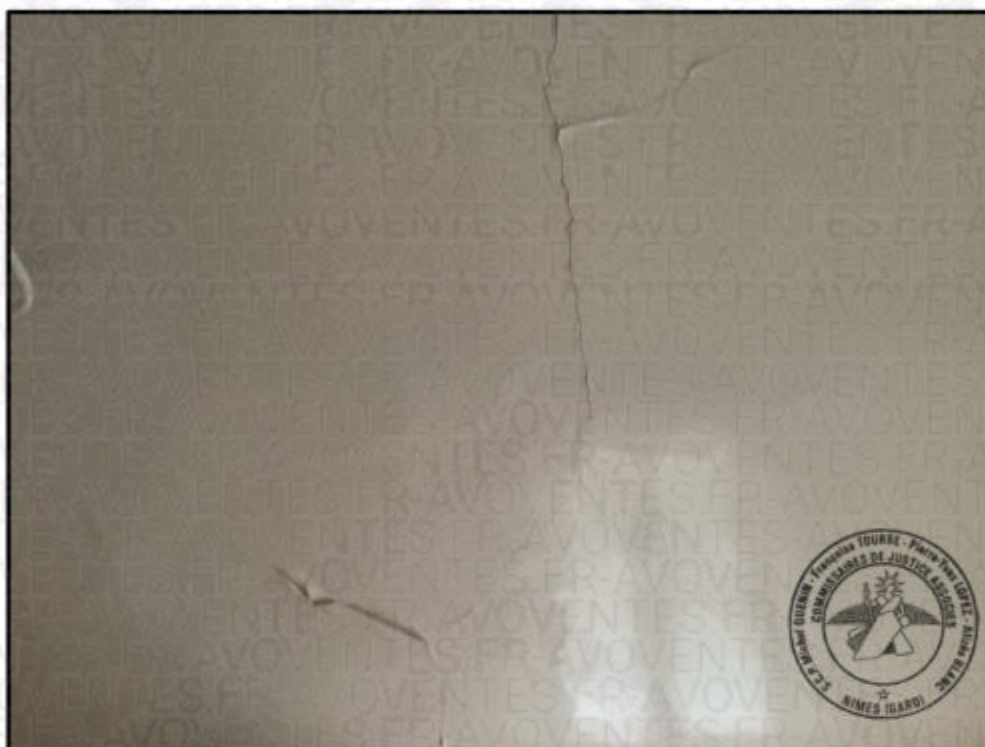
### **CHAMBRE 2ÈME ÉTAGE GAUCHE**

Le sol est recouvert de dalles de pierre brut, recouvertes de fientes d'oiseaux.

Les murs sont en très mauvais état. La peinture est largement écaillée. Une partie des murs est recouverte de tapisserie, laquelle est imbibée d'humidité et se décolle.

Les murs et le plafond sont grevés de très nombreuses fissures.

La pièce est ajourée par trois fenêtres double battant, menuiserie bois ancienne, hors d'usage. Le vitrage est cassé. Deux radiateurs en fonte sont fixés sous deux des trois fenêtres.
