## **PROCES VERBAL DE CONSTAT**

## **PROCES VERBAL DE DESCRIPTION**

**3 ROUTE DE BAGNOLS**

**Consistant en l'aile OUEST d'un ensemble immobilier connu sous le nom  
« CHATEAU DE BELLEVUE »**

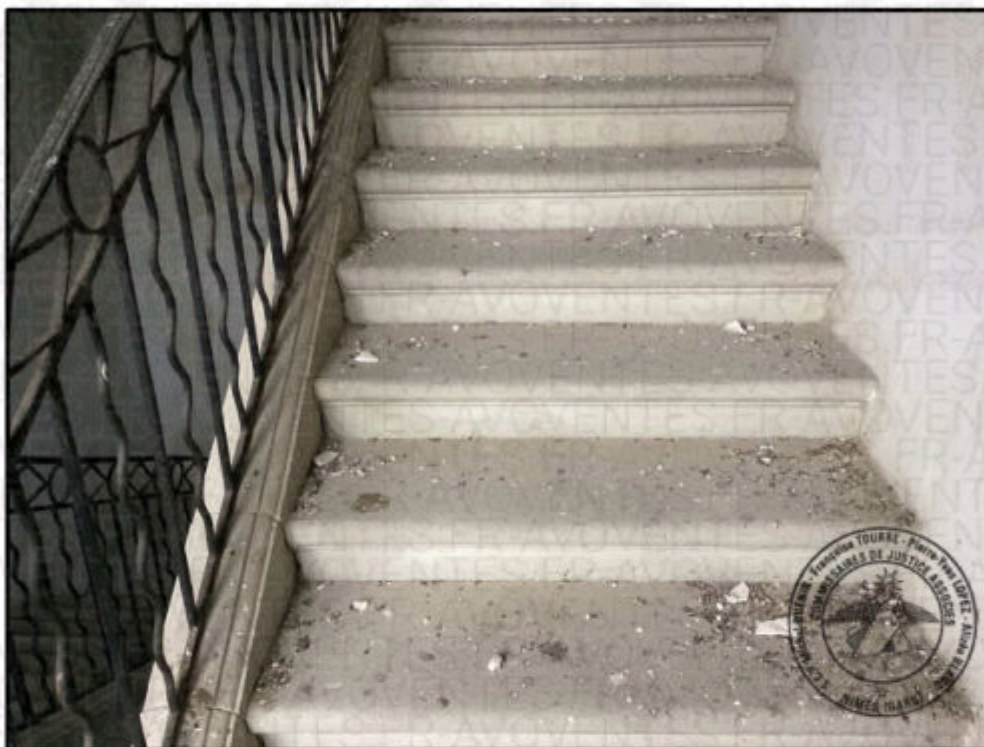
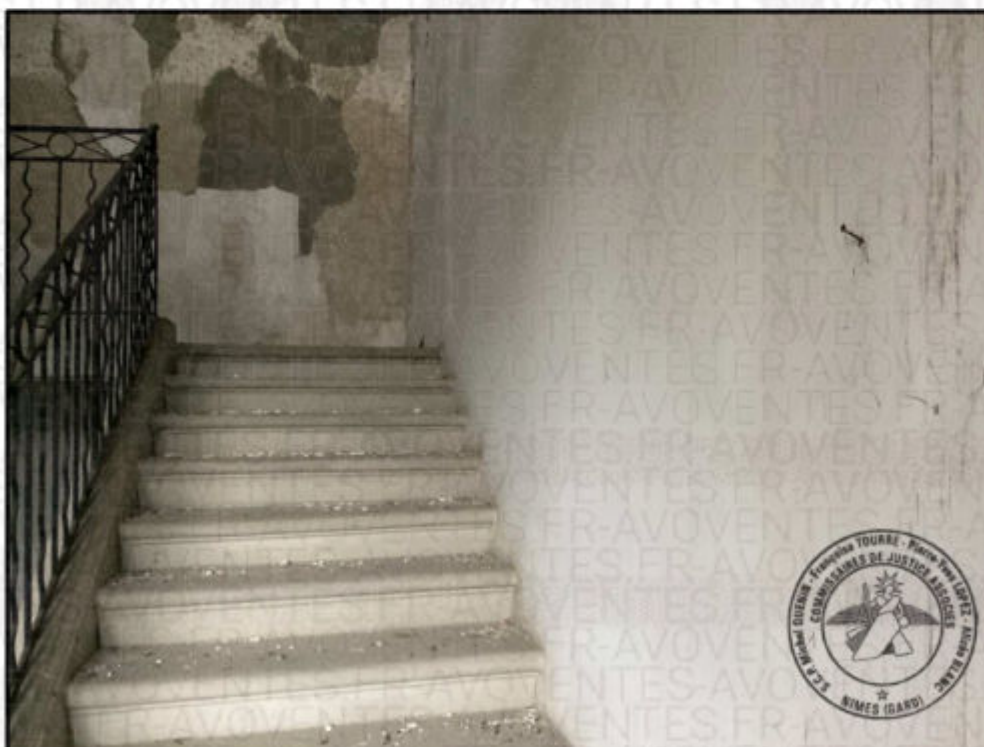
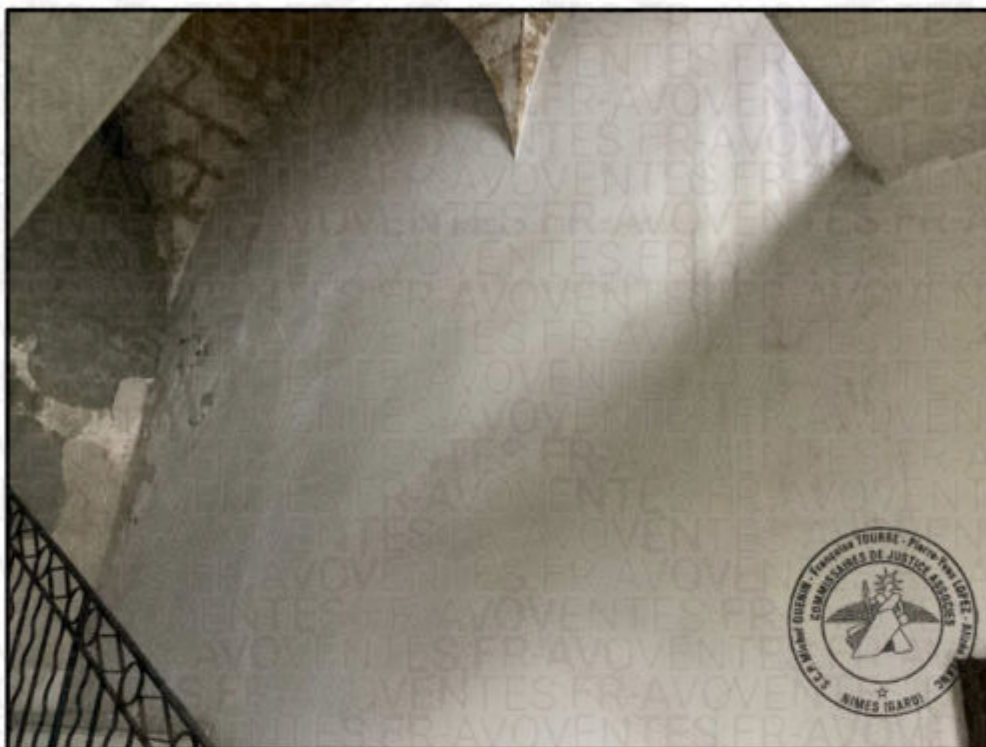
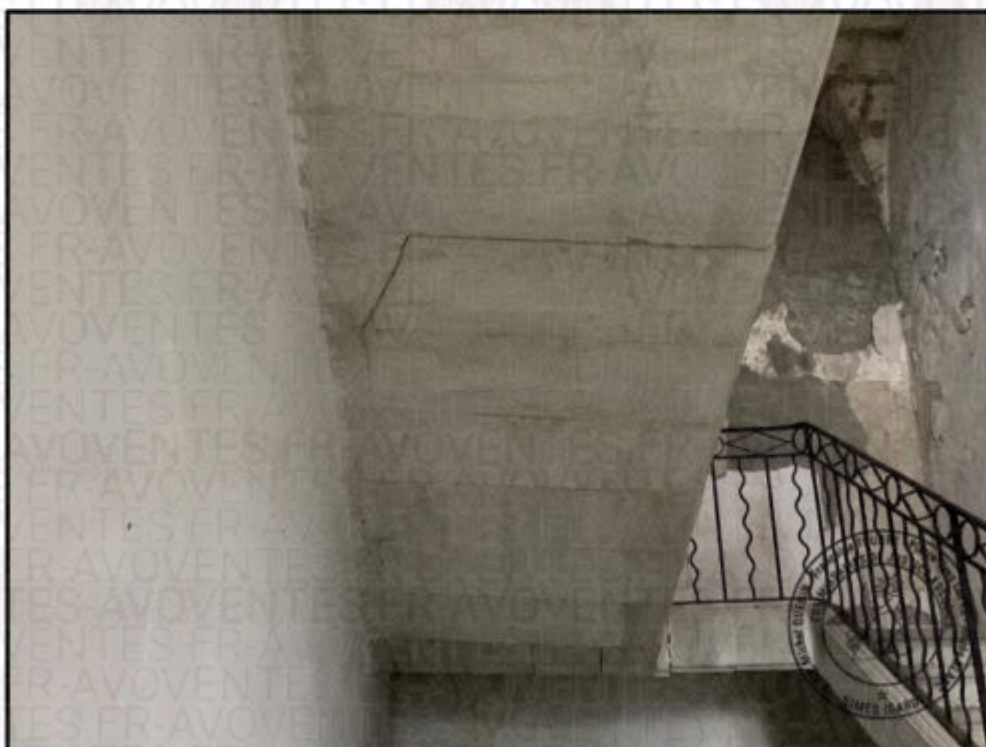
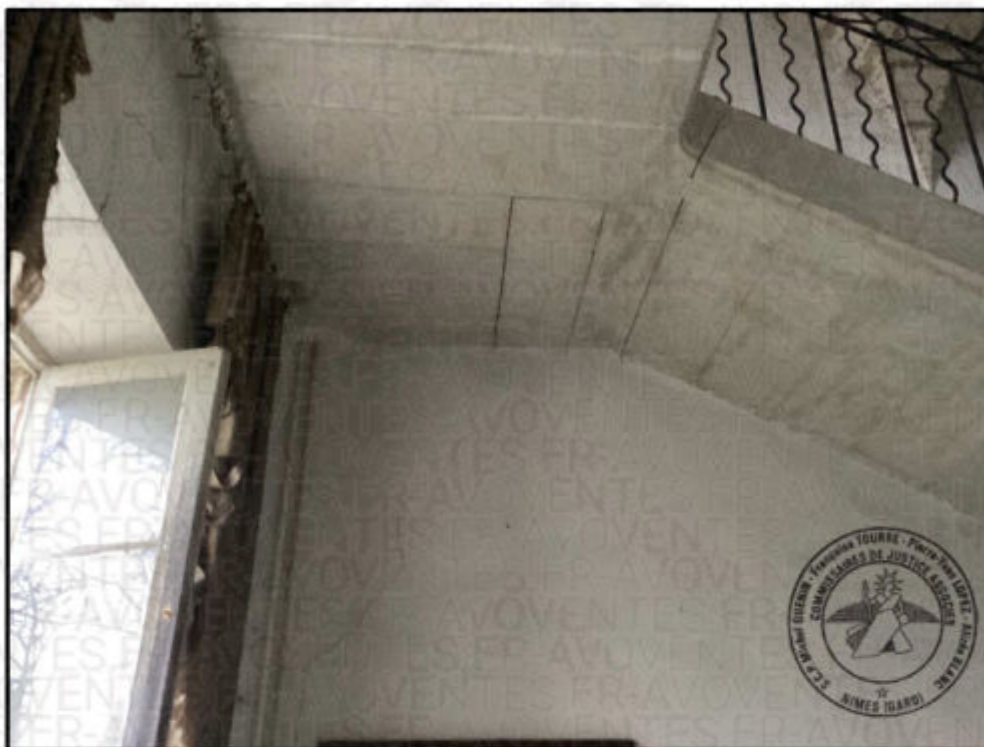
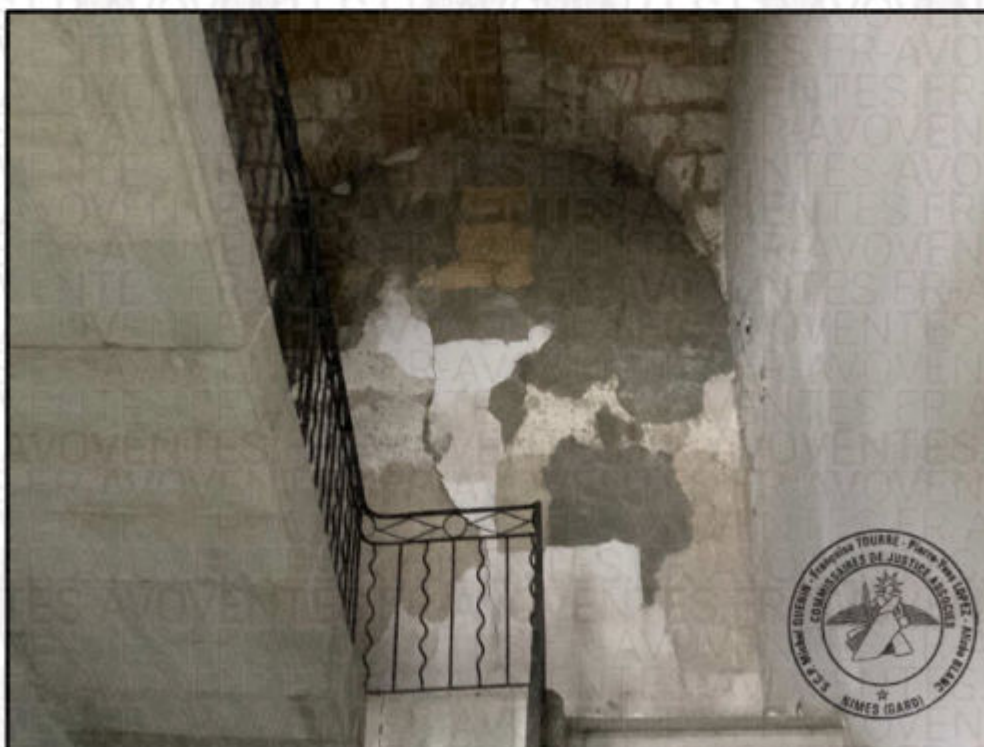
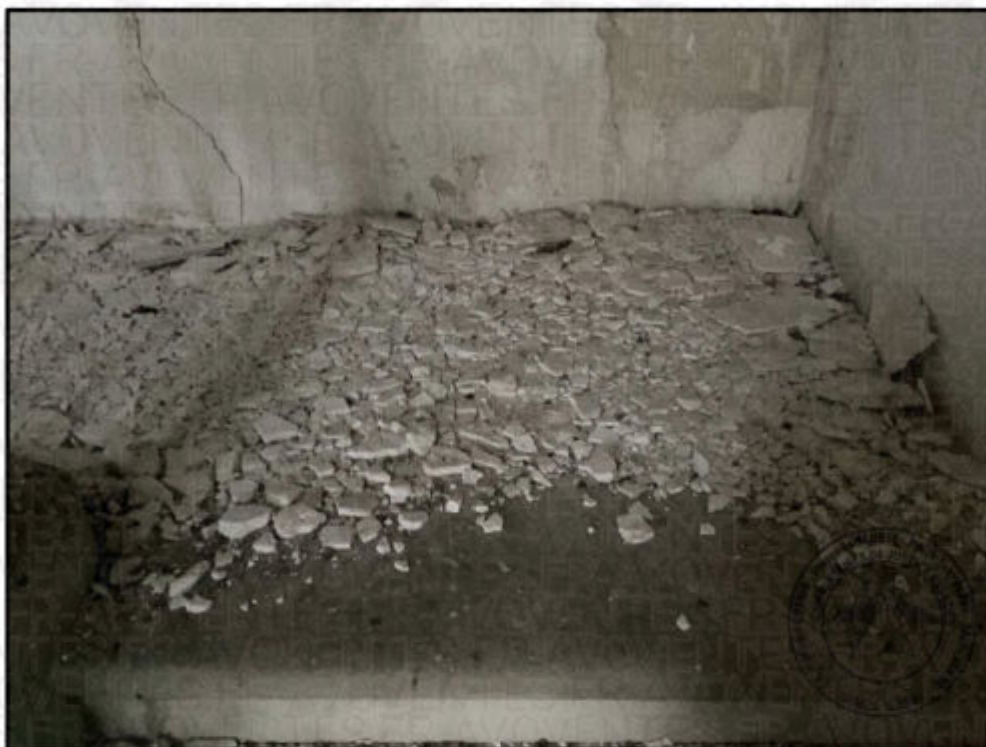
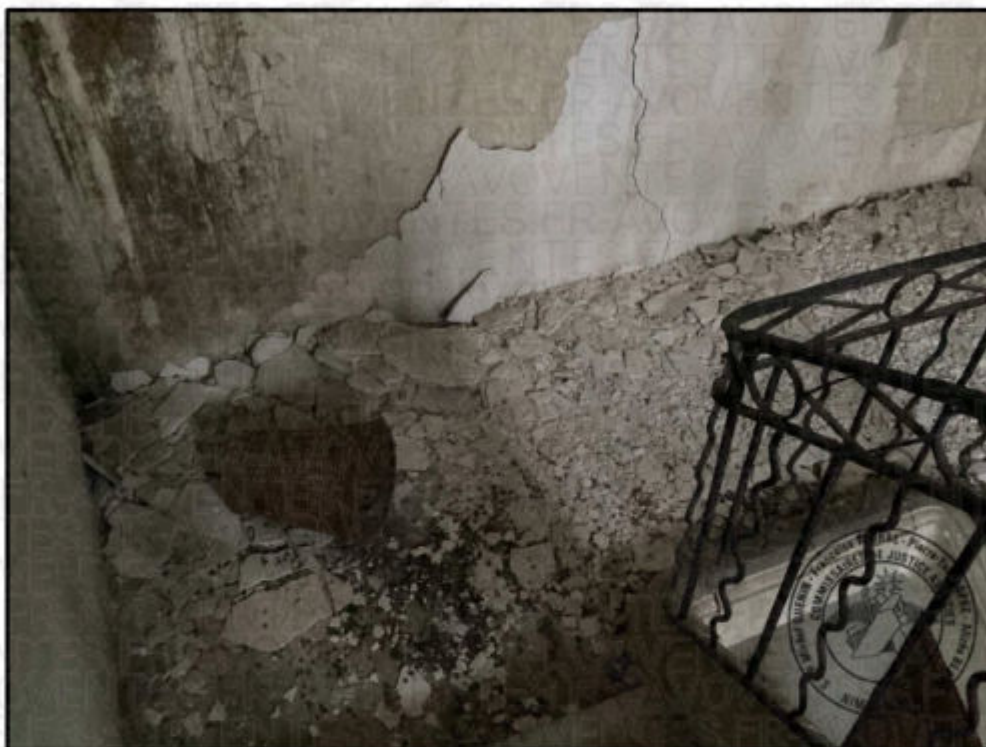
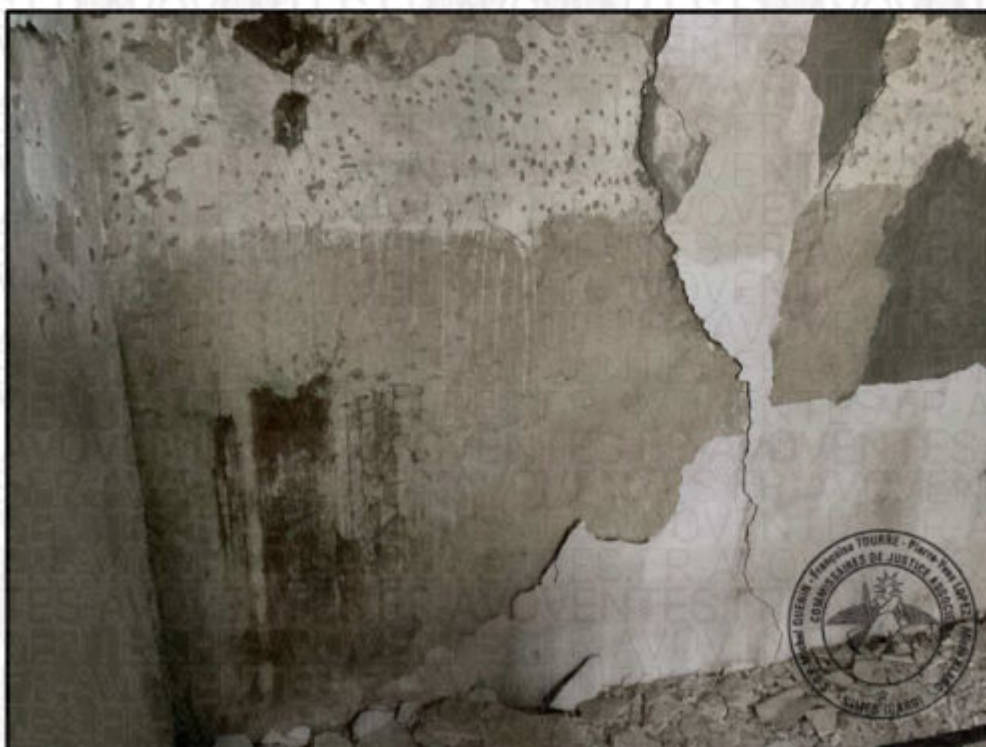
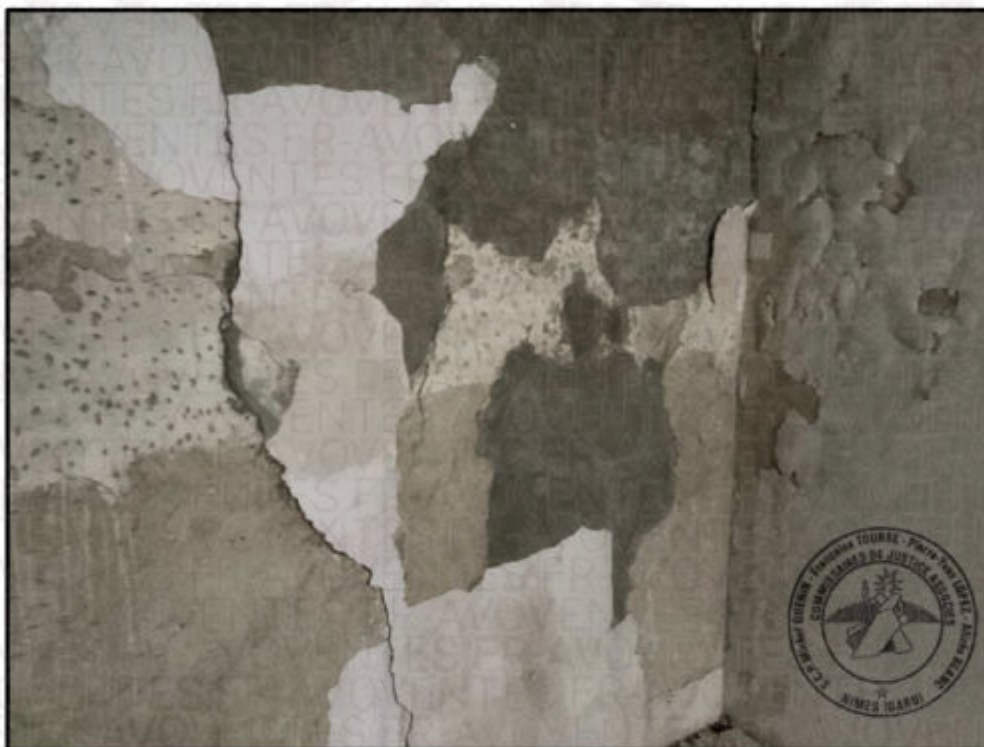
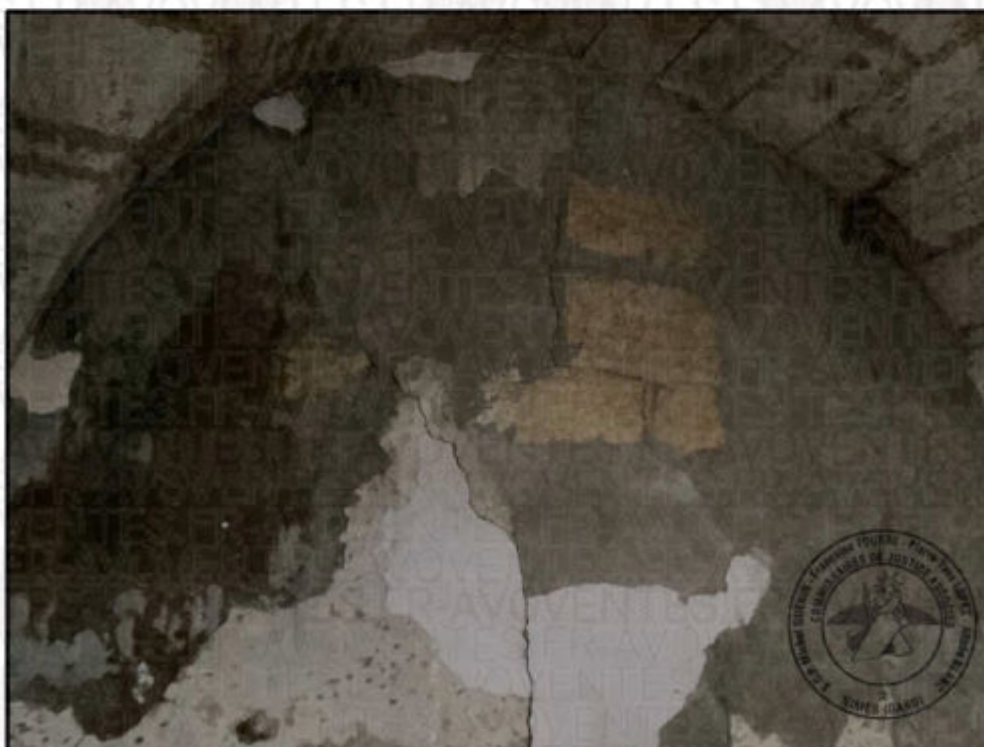
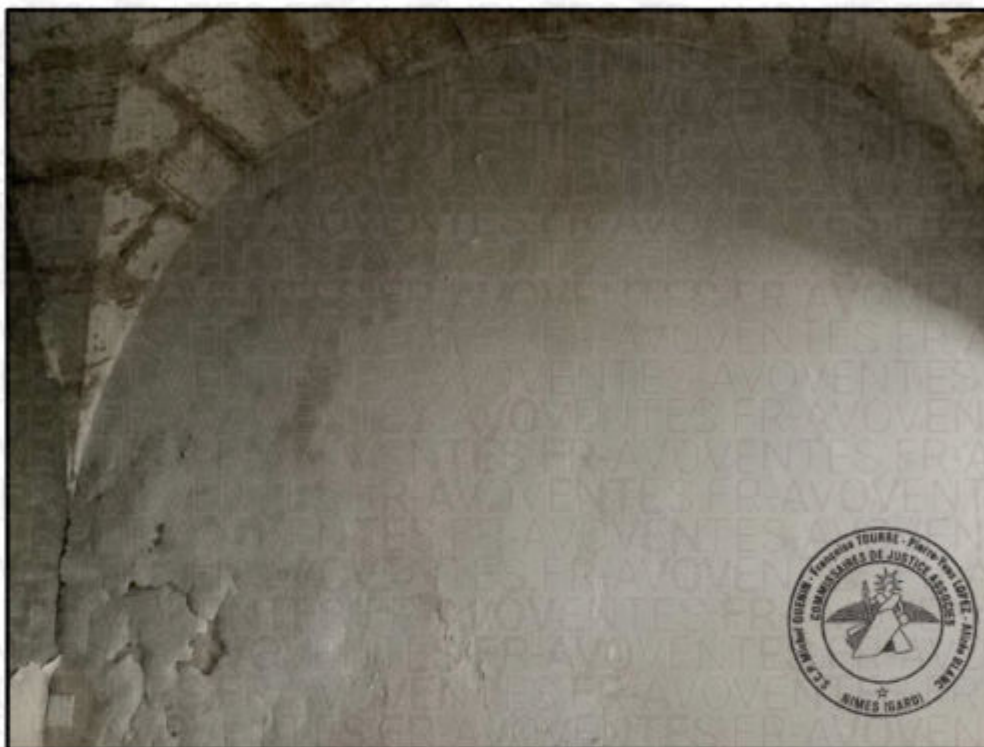
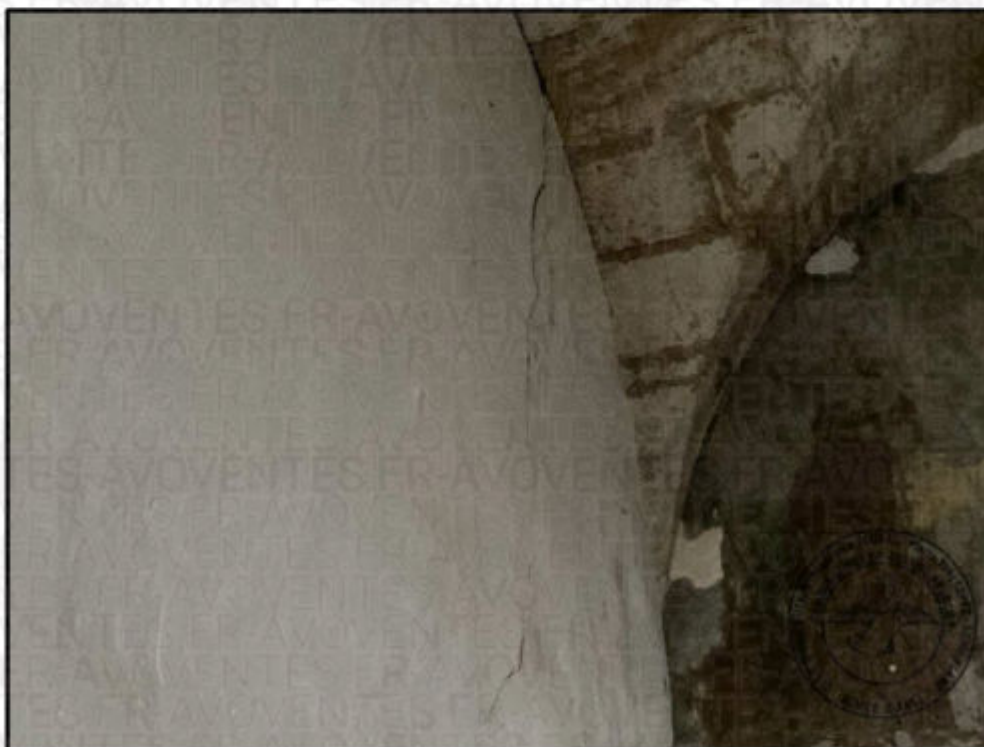
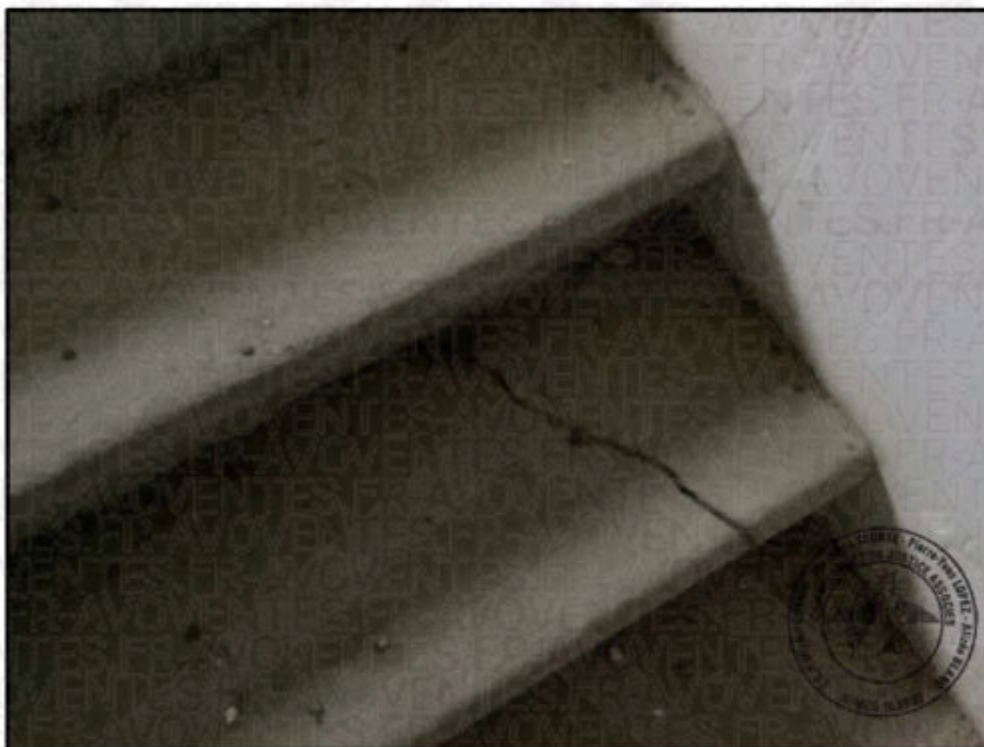
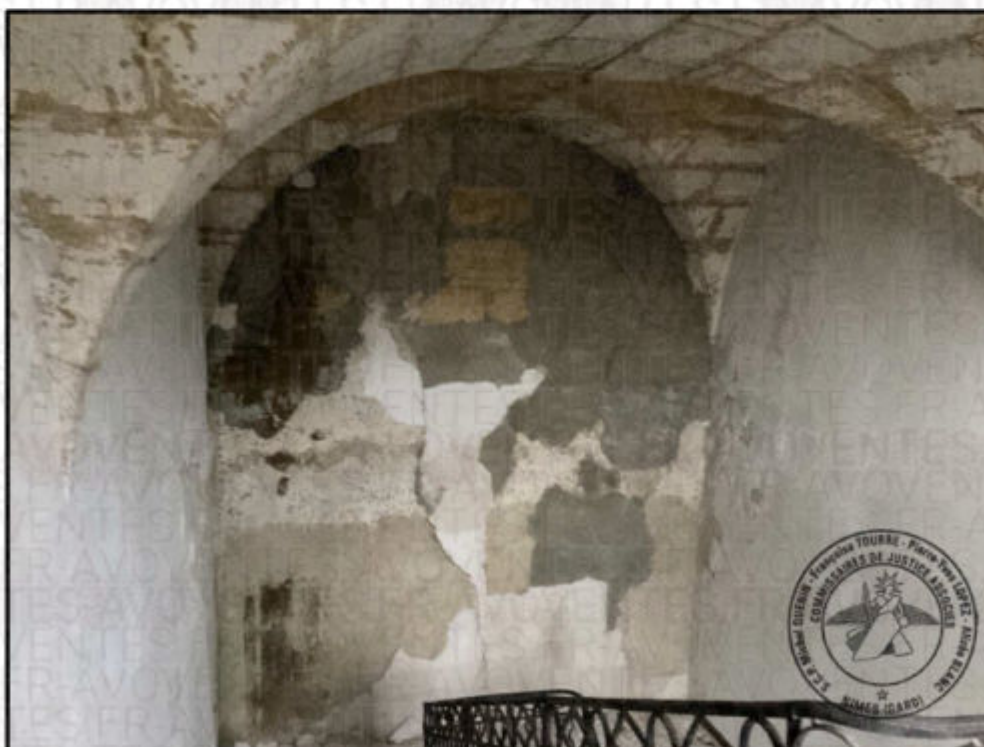
### **PALIER 3ÈME ÉTAGE**

Au niveau du demi palier menant au troisième étage, le revêtement du mur est complètement effondré. Les murs sont largement fissurés.

Une marche d'escalier est fissurée.

Une fenêtre double battant, menuiserie bois ancienne, en mauvais état. Un radiateur est placé sous cette fenêtre, hors d'usage.

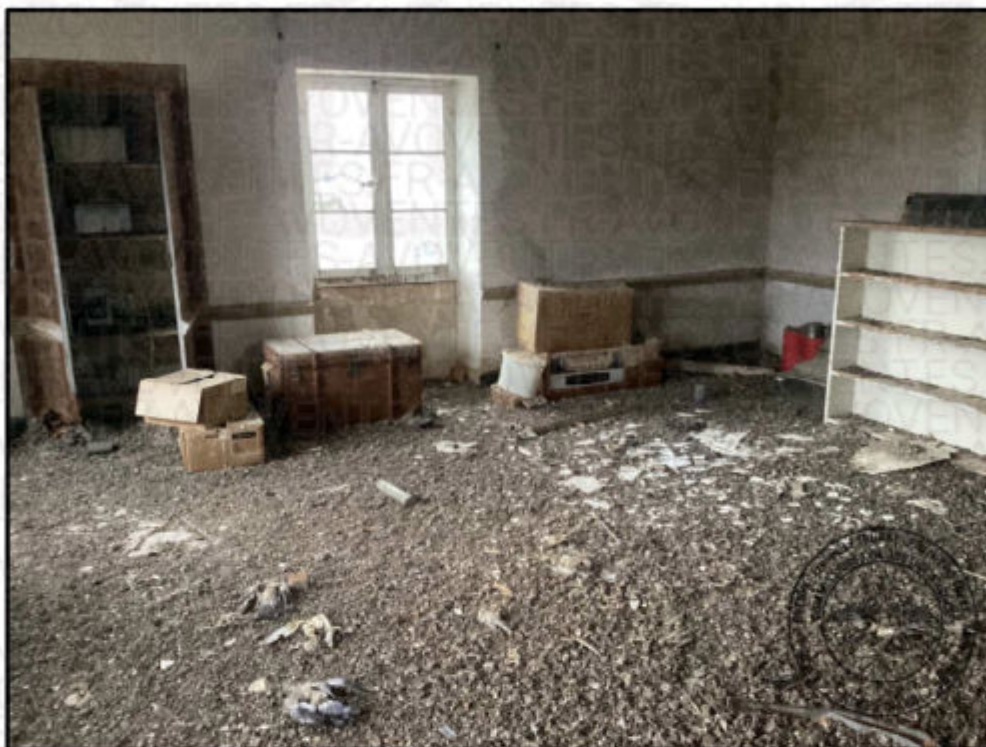
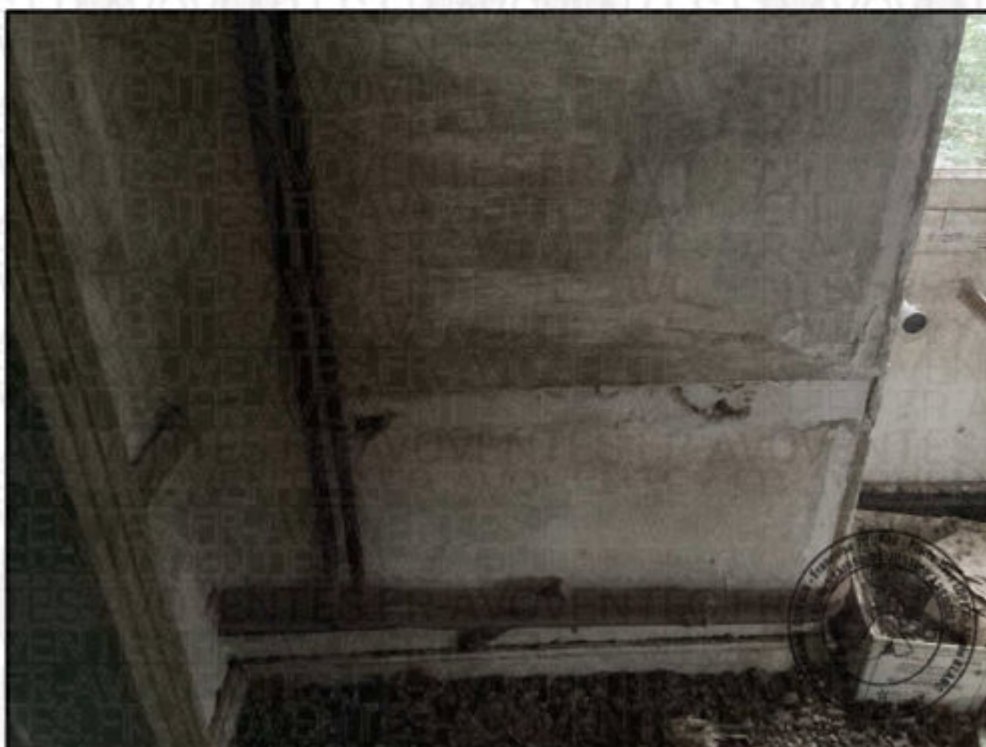
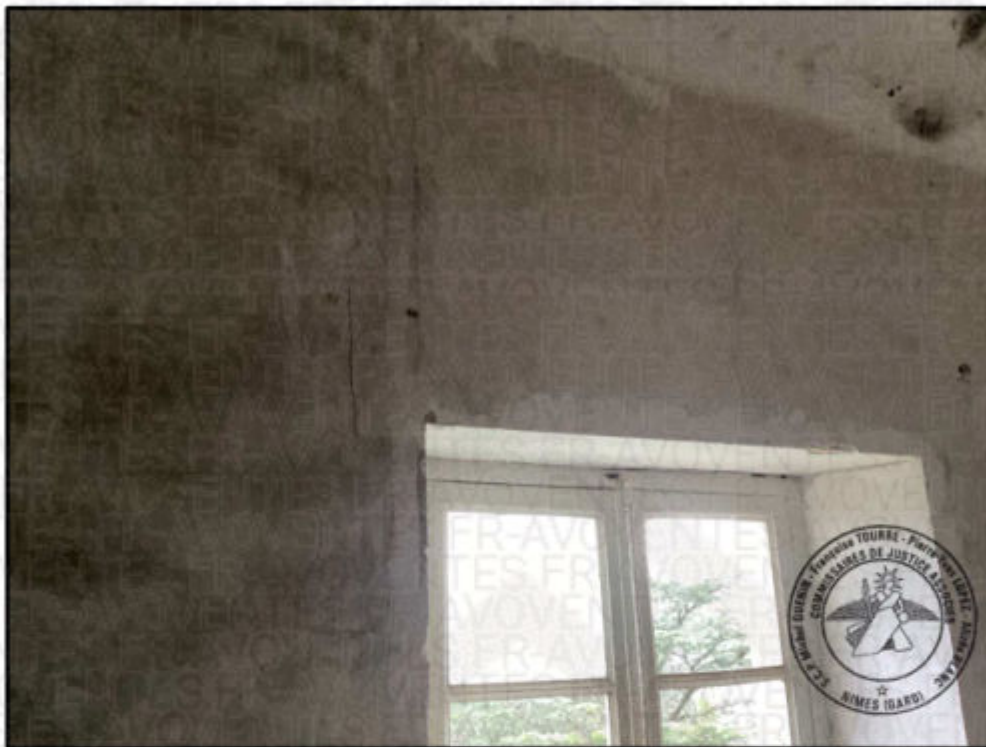
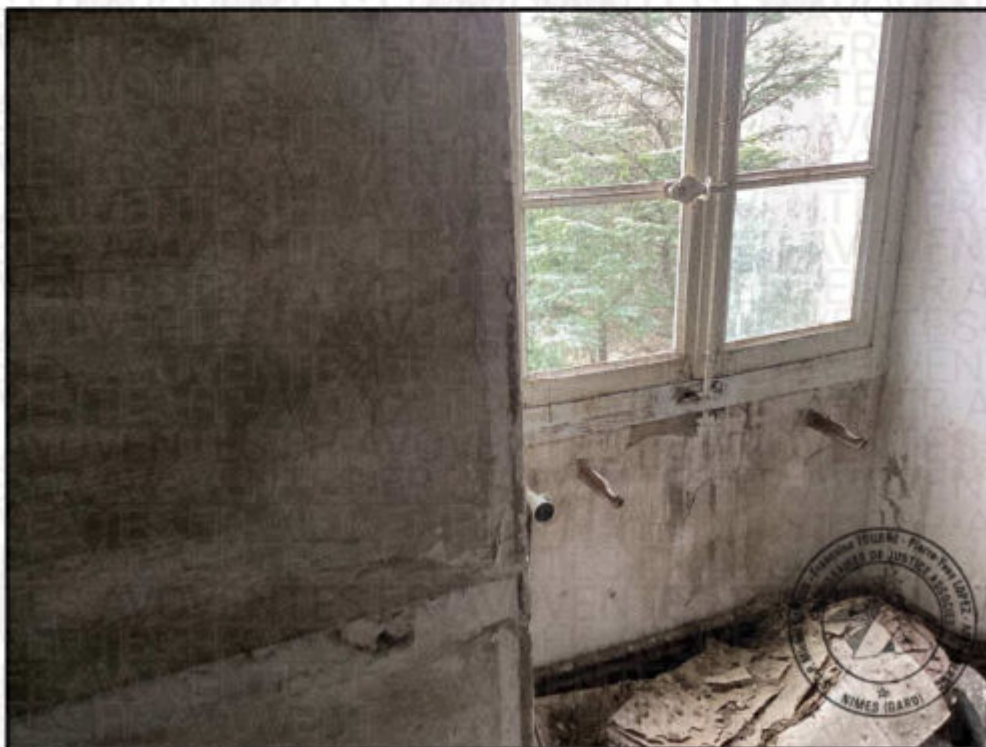
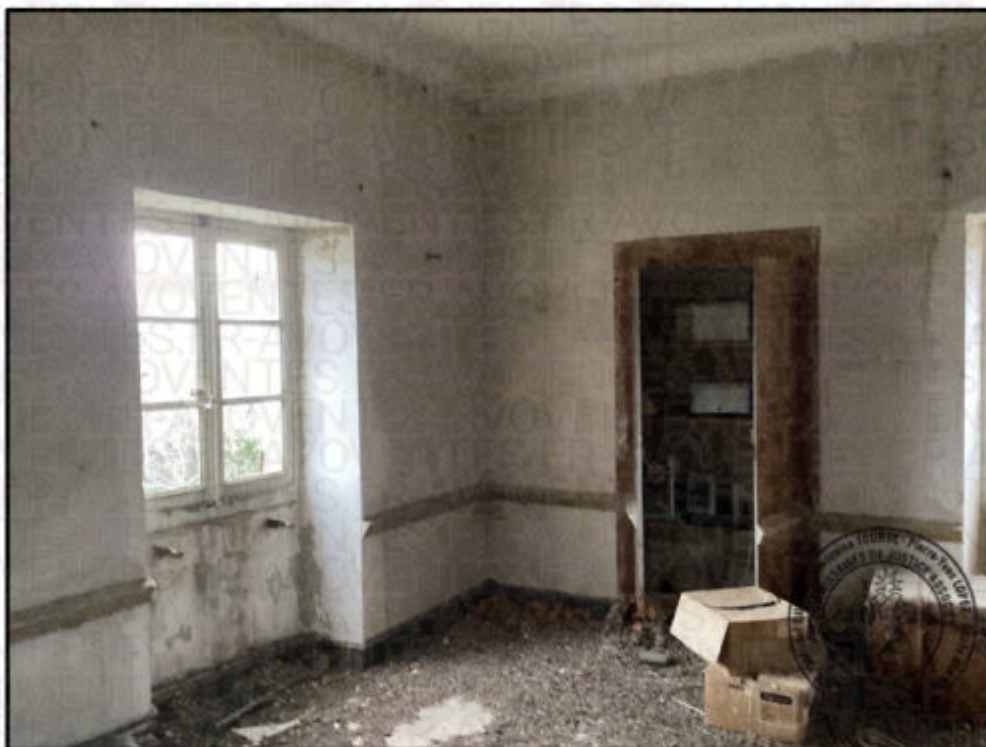
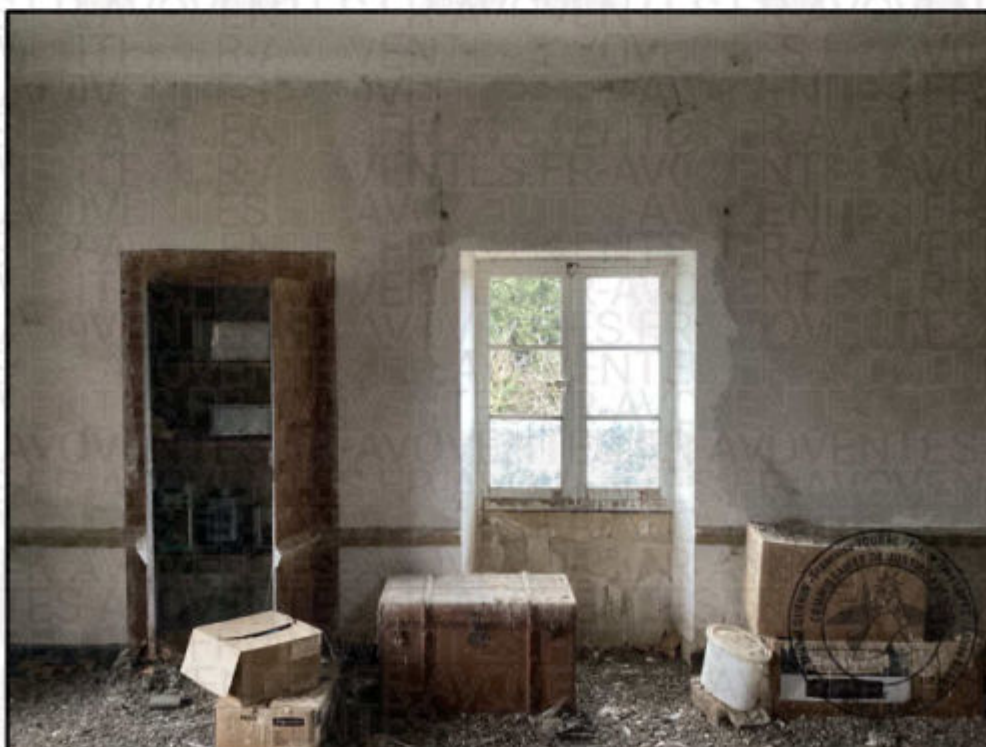
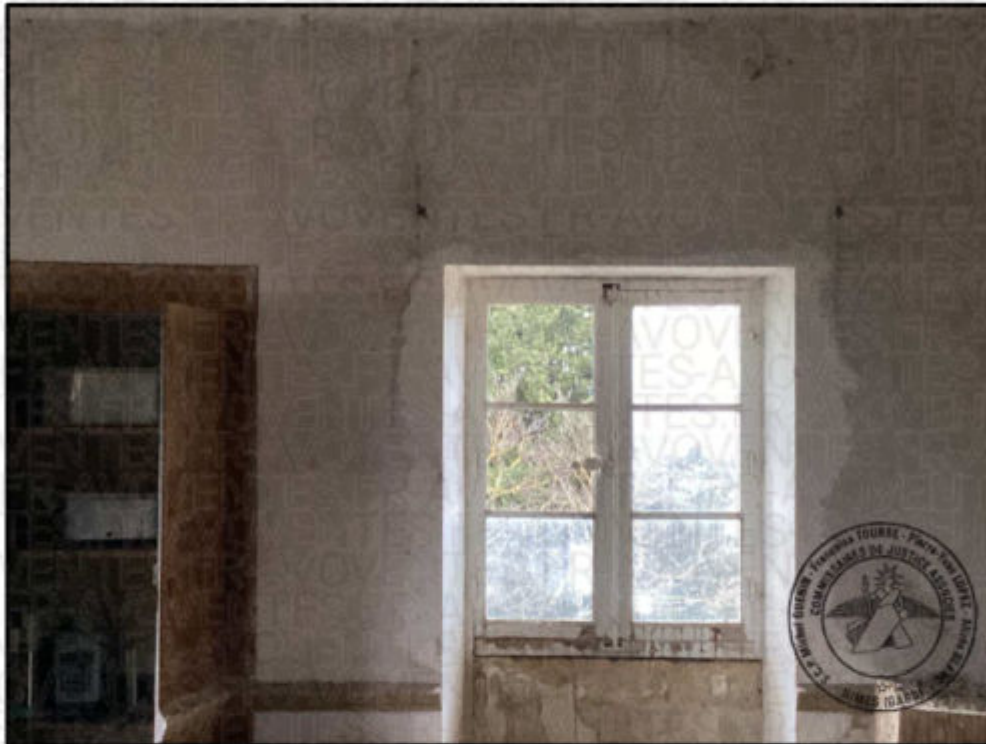
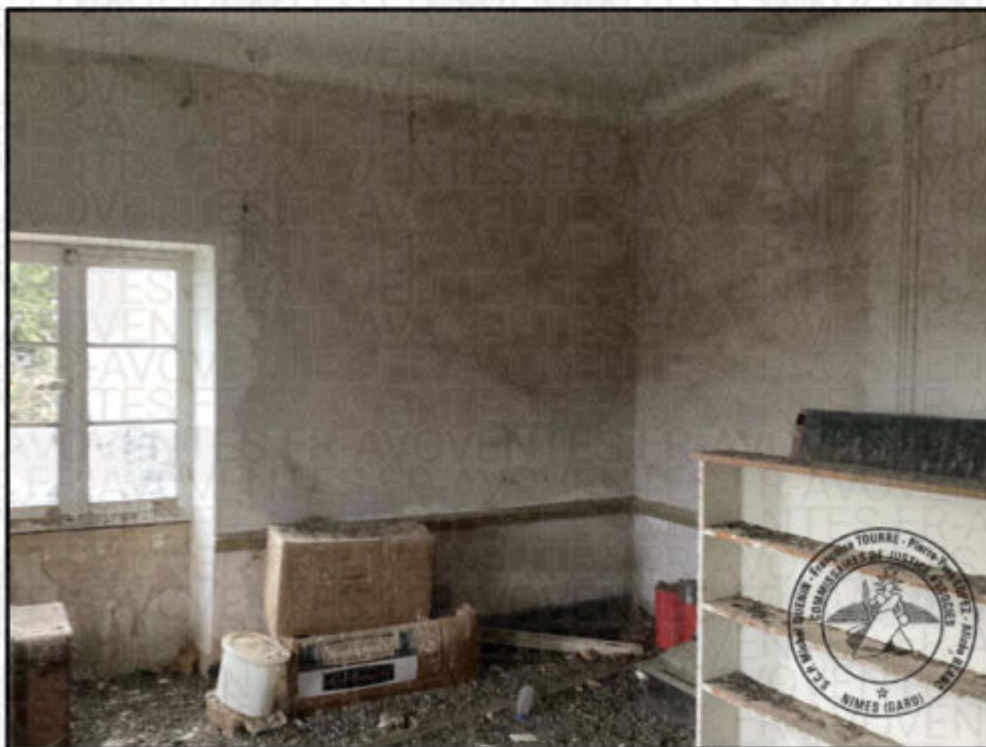
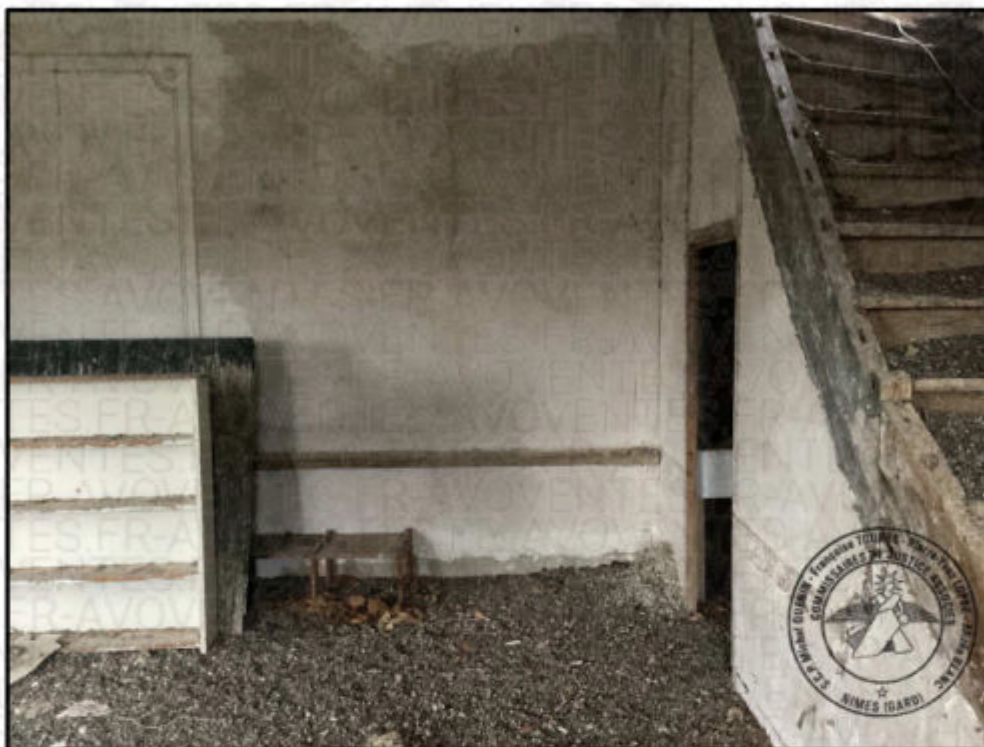
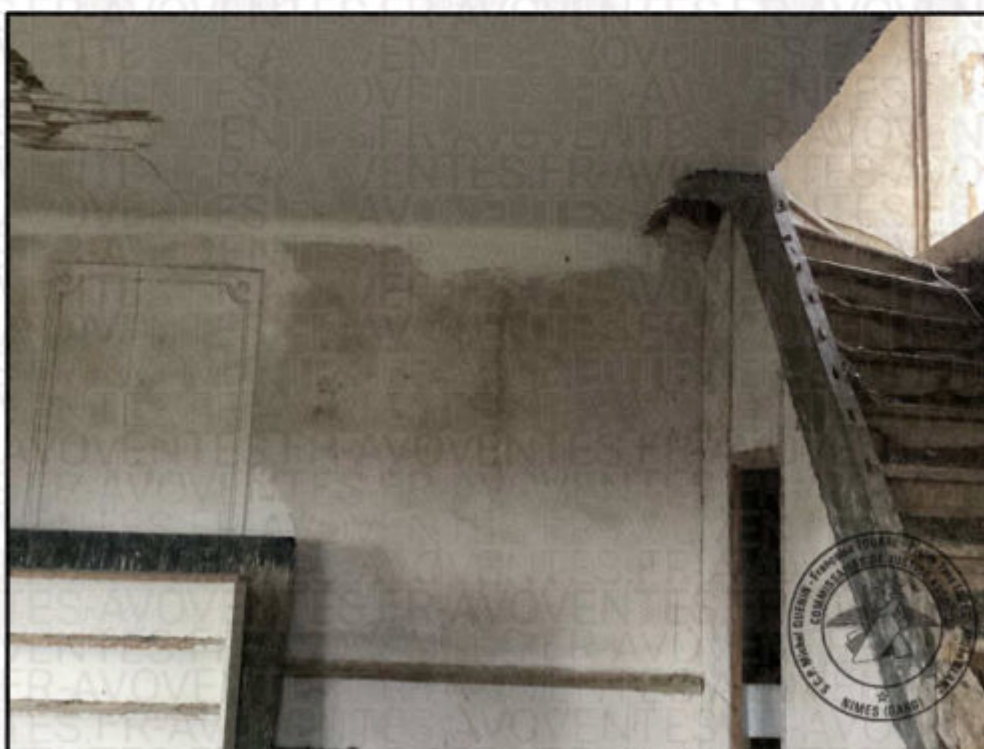
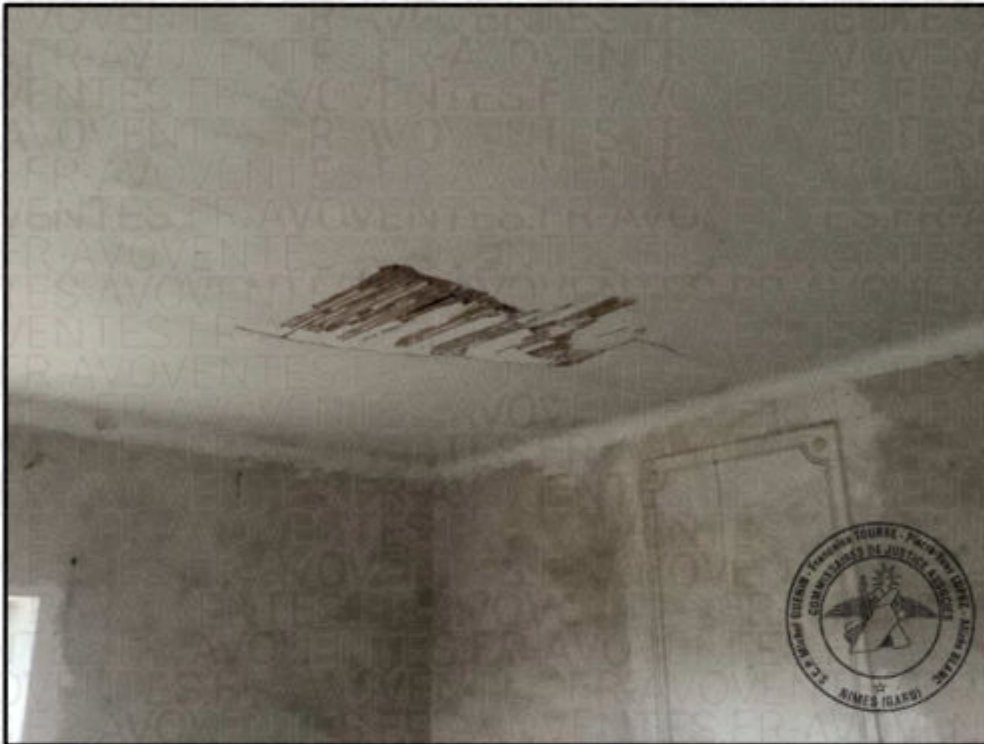
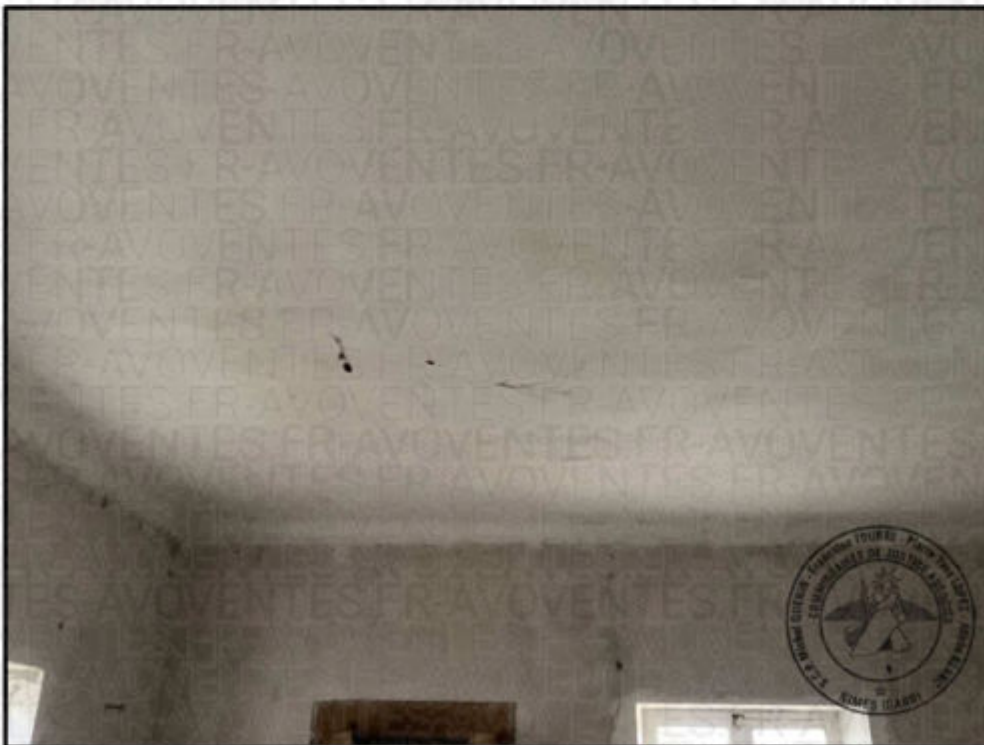
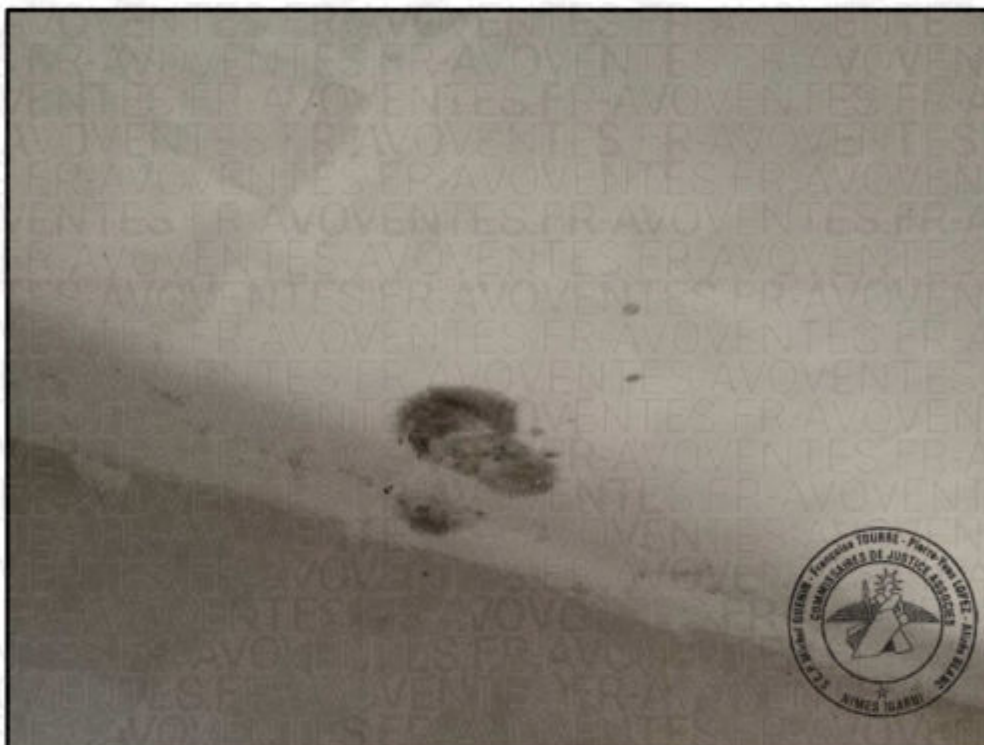
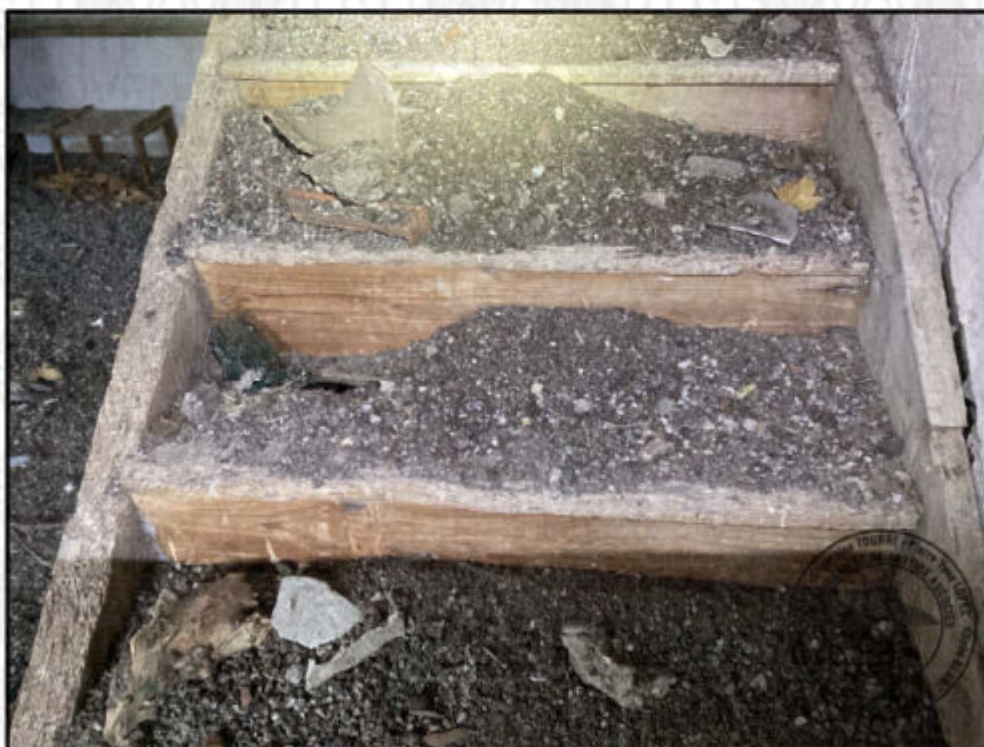
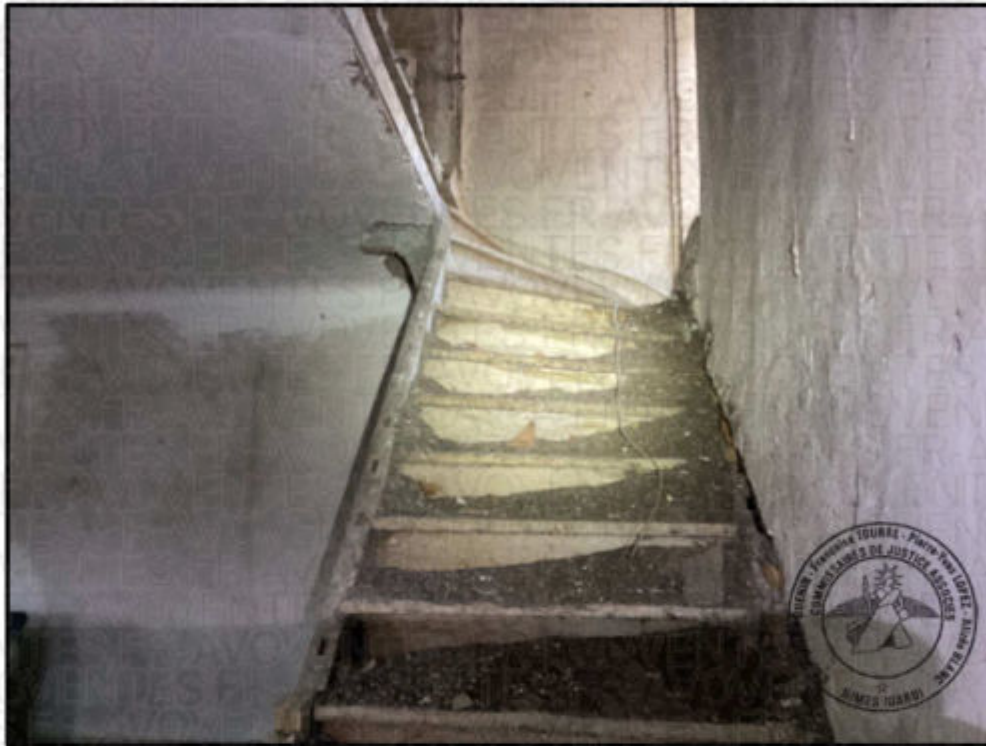
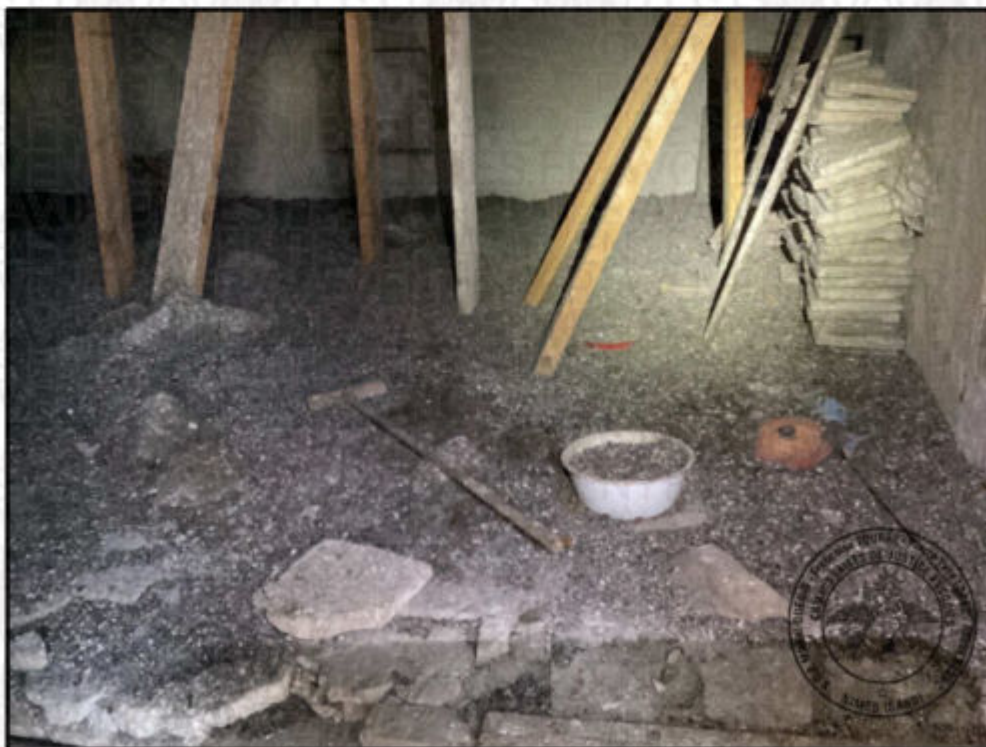
### **PIÈCE DROITE 3ÈME ÉTAGE**

Sur le palier du troisième étage, à droite, une porte bois ancienne donne accès à une pièce, en très mauvais état.

Les murs sont en très mauvais état, la peinture est largement écaillée. Les murs et le plafond sont grevés de fissures et de traces noirâtres de moisissure.

Le plafond est écroulé à un endroit.

Un escalier en bois, en très mauvais état, donne accès à une mezzanine et à une terrasse.

Le sol de la mezzanine est recouvert de fientes d'oiseaux. Nous visualisons la charpente bois.
