## **PROCES VERBAL DE CONSTAT**

## **PROCES VERBAL DE DESCRIPTION**

**3 ROUTE DE BAGNOLS**

**Consistant en l'aile OUEST d'un ensemble immobilier connu sous le nom  
« CHATEAU DE BELLEVUE »**

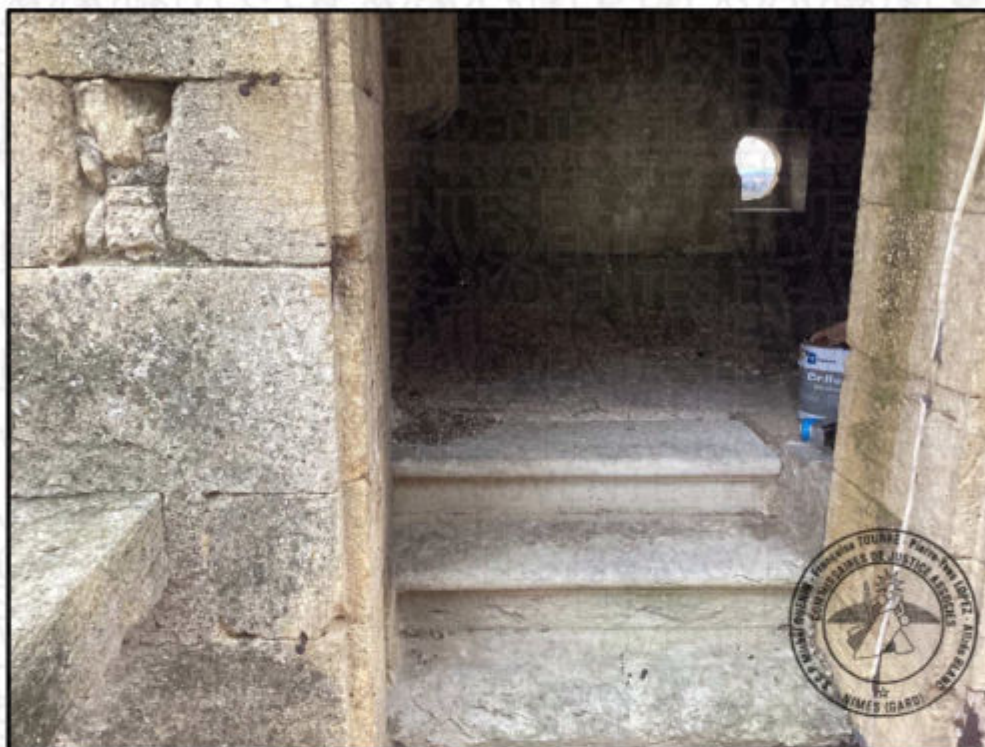
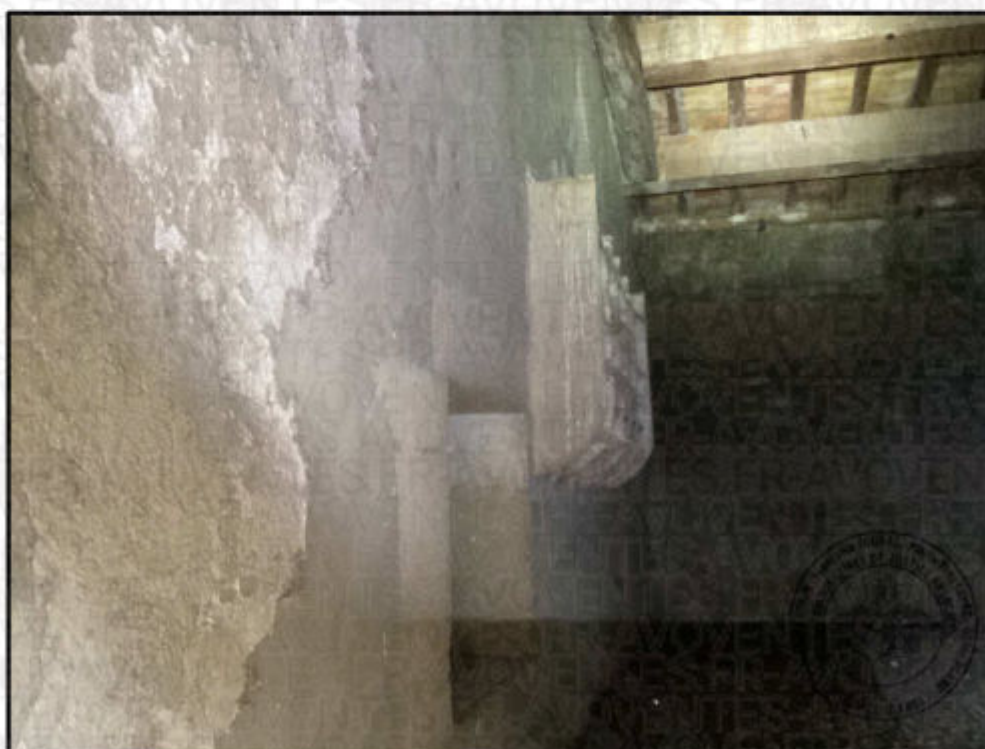
### **PIGEONNIER**

Pièce à l'état brut, en mauvais état.

Charpente bois visible, laquelle semble en mauvais état.

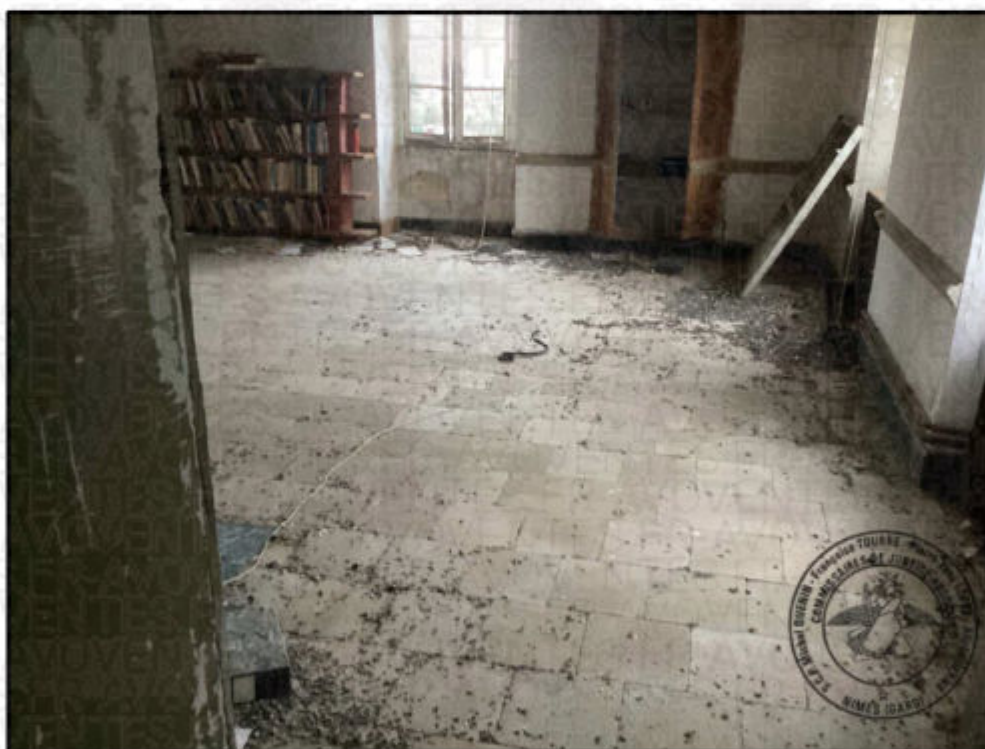
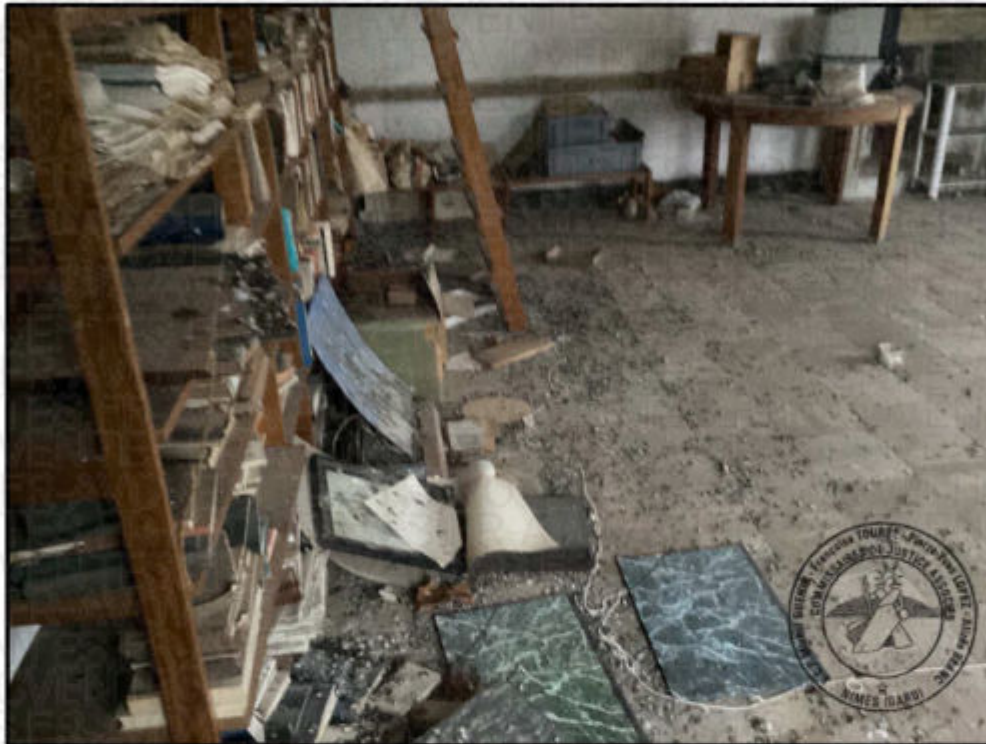
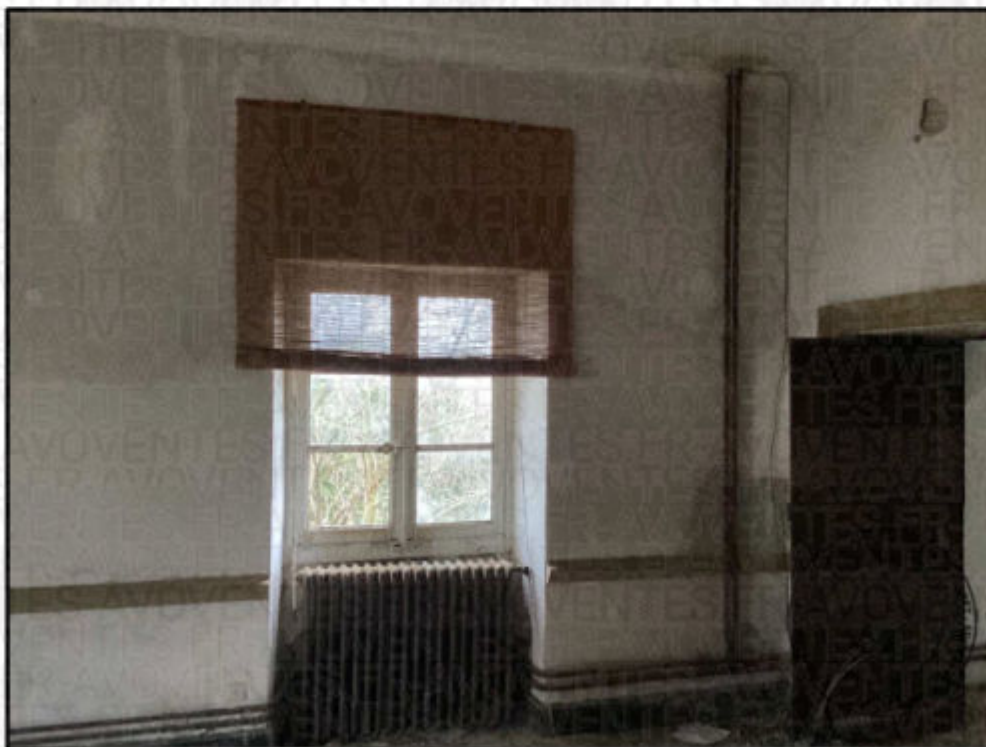
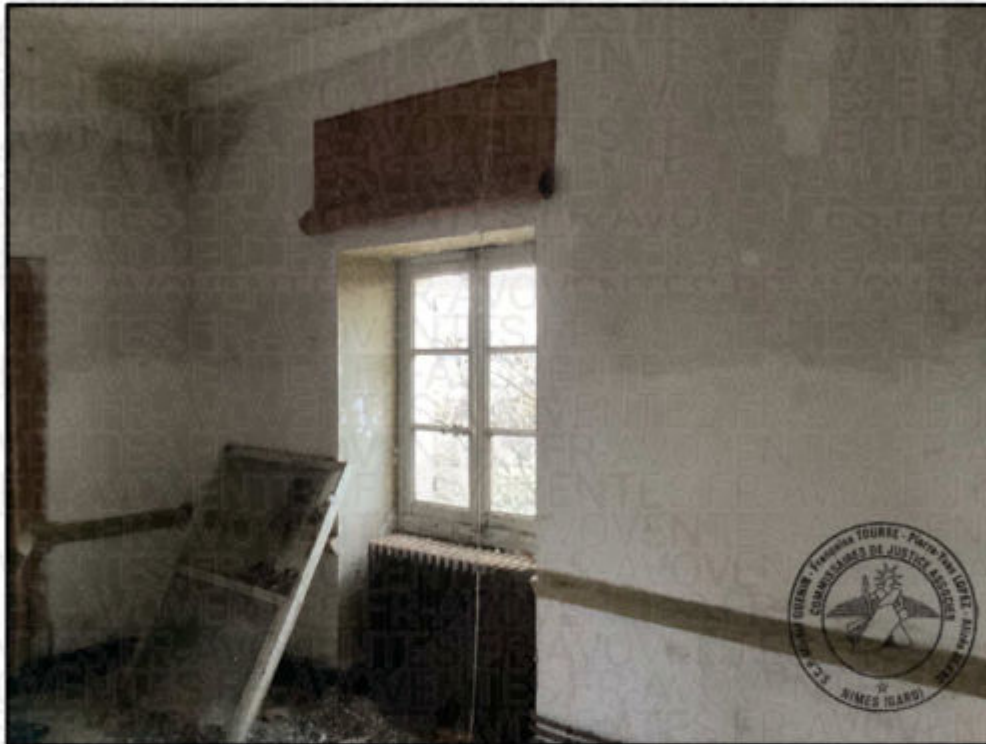
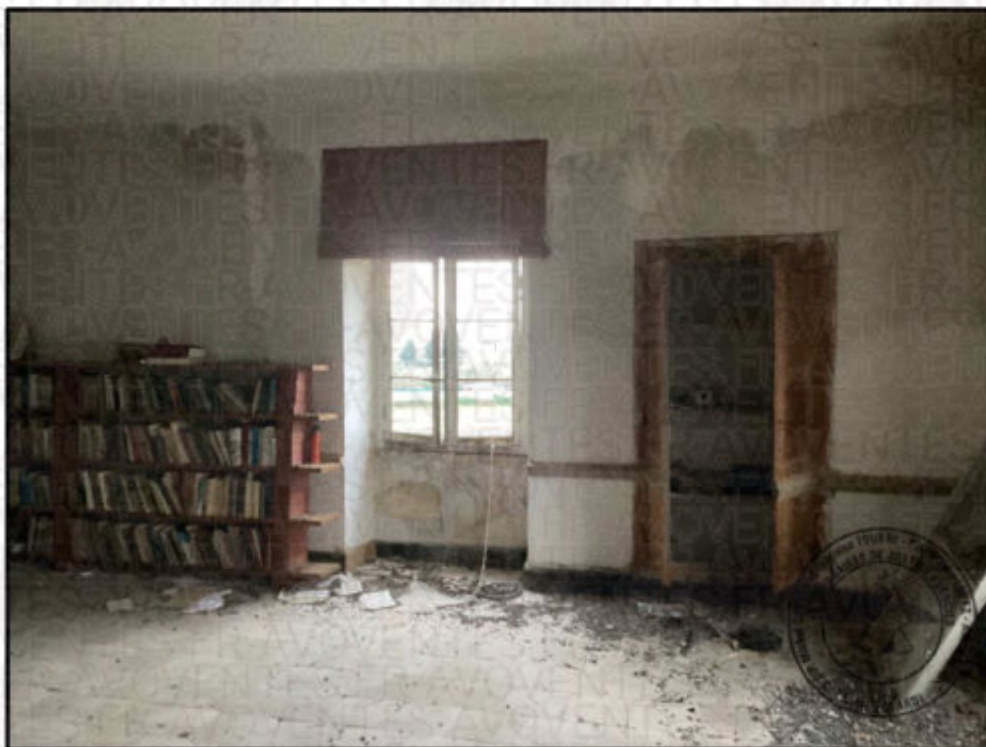
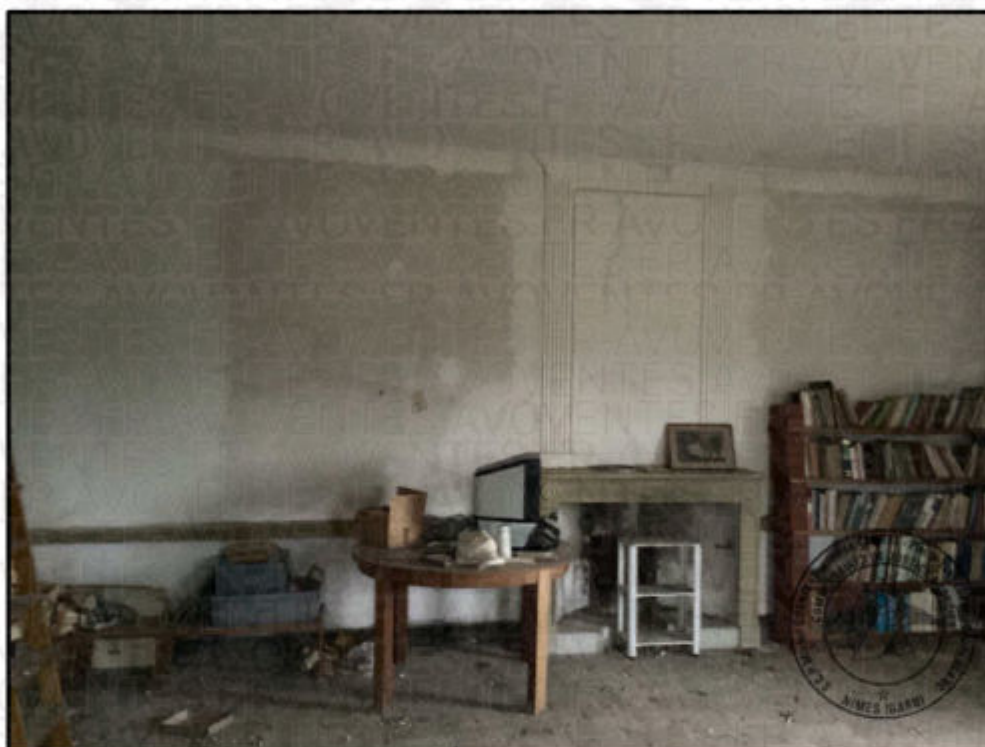
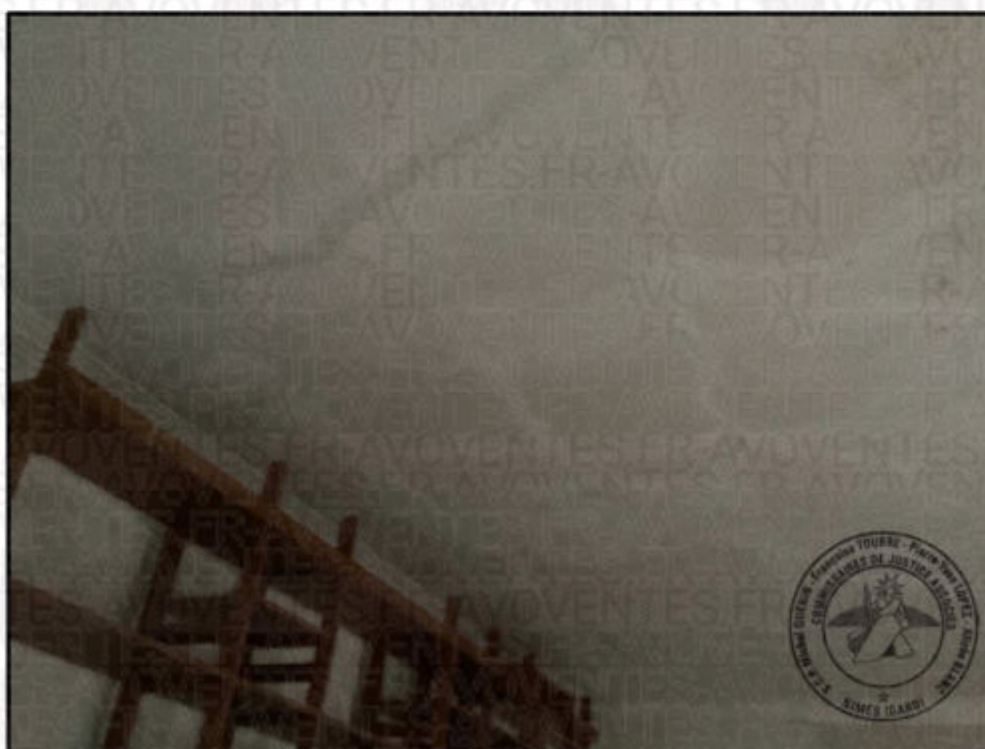
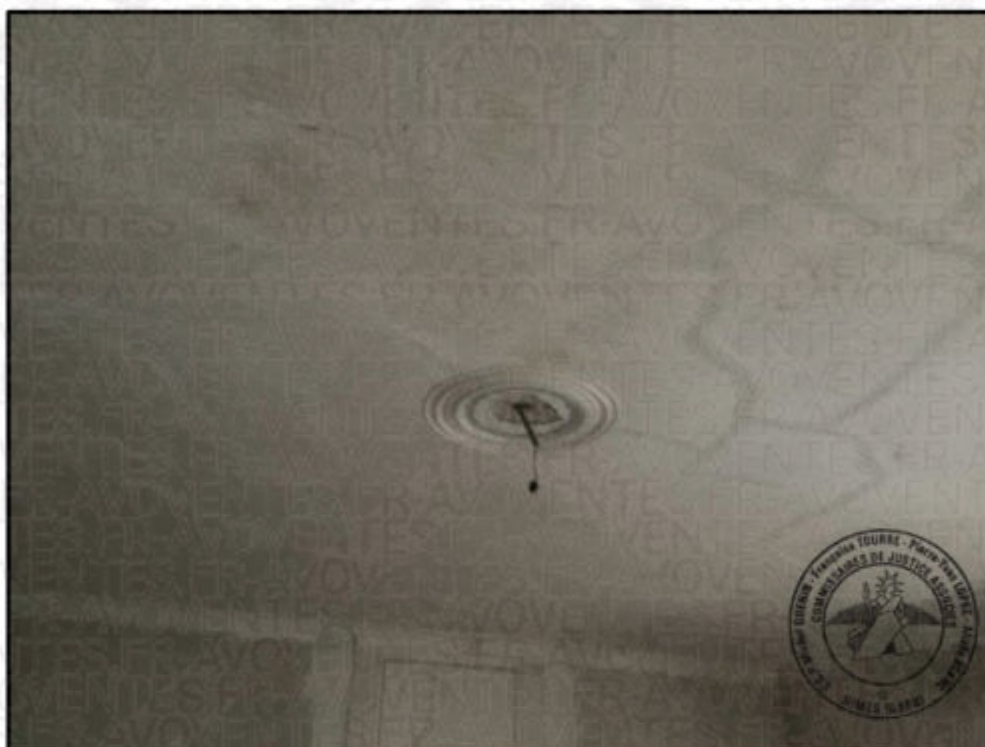
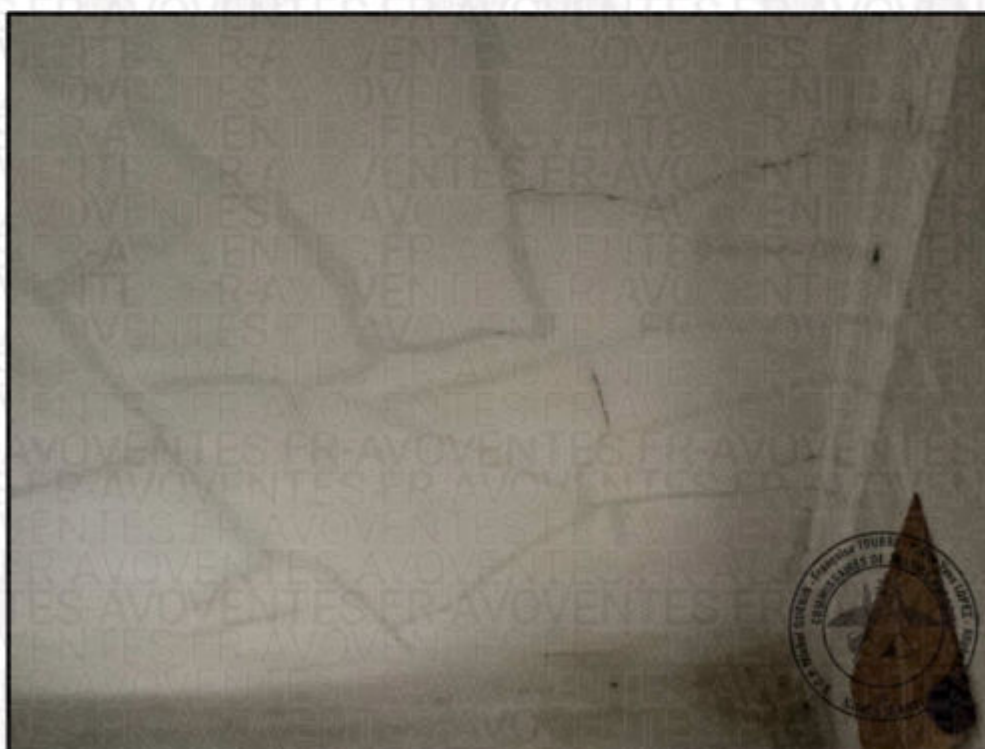
Les murs sont en mauvais état, noircis, sales, écroulés, fissurés.

Nous relevons des traces d'infiltration importe sous les fenêtres.

Le plafond est en mauvais état, fissuré. Une moulure centrale, écroulé en son centre.
