PROCES VERBAL DE DESCRIPTION

Qu'il convient de procéder à la description du bien immobilier sis 12 rue de l'Aqueduc 25220 CHALEZE, cadastré section AC n°89 à AC n°91, lieudit « 12 RUE DE L'AQUEDUC », d'une contenance de 05 a 42 ca, se décomposant comme suit :

JE ME SUIS RENDUE CE JOUR : 12 rue de l'Acqueduc 25220 CHALEZE

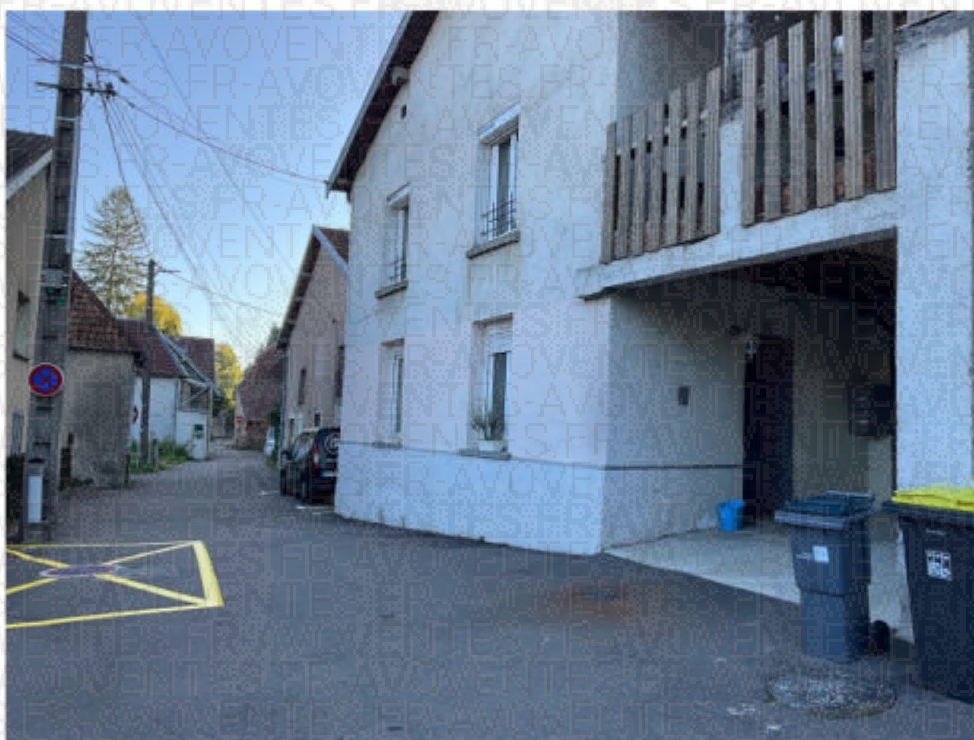
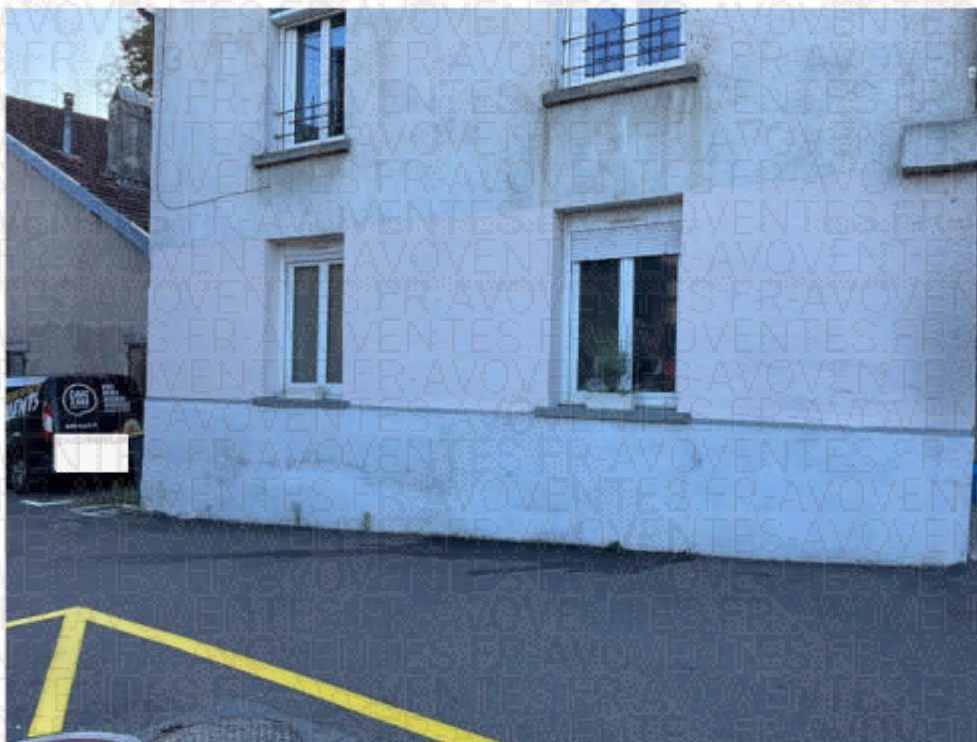
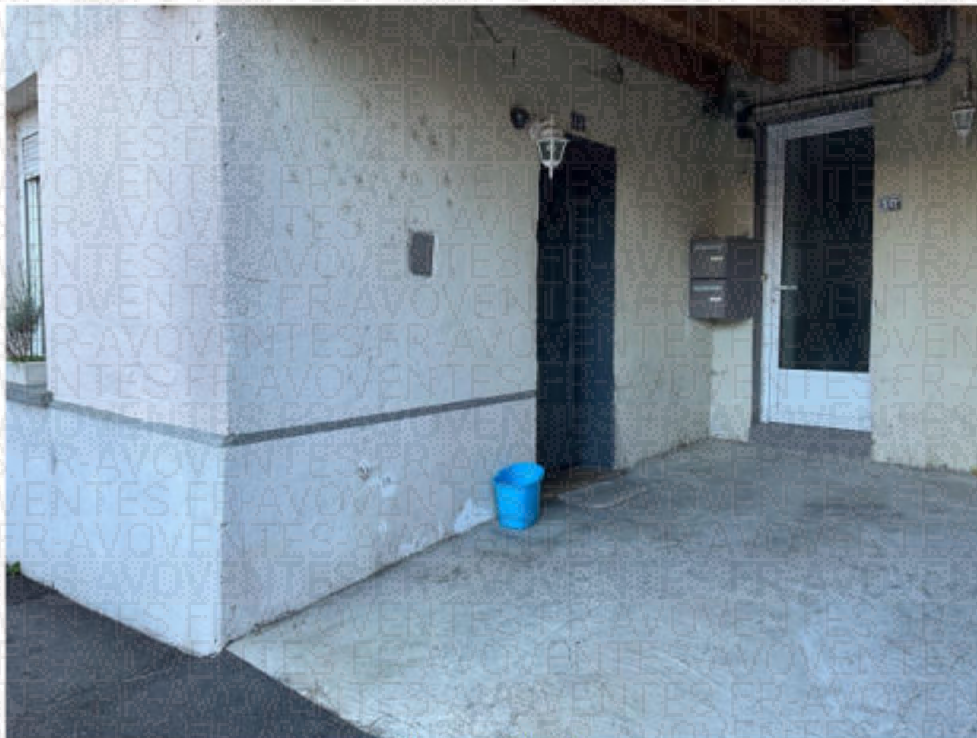
PHOTOGRAPHIES DE LA RUE

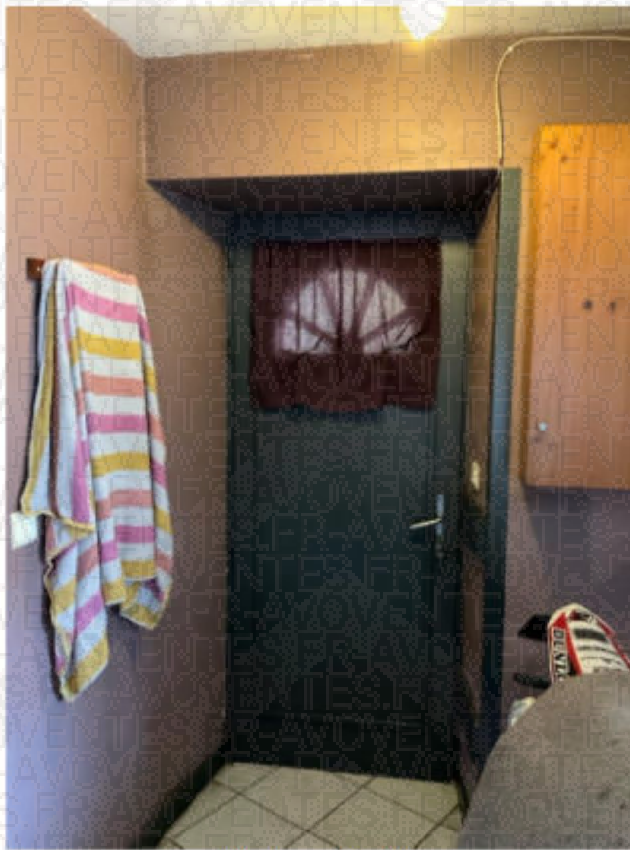
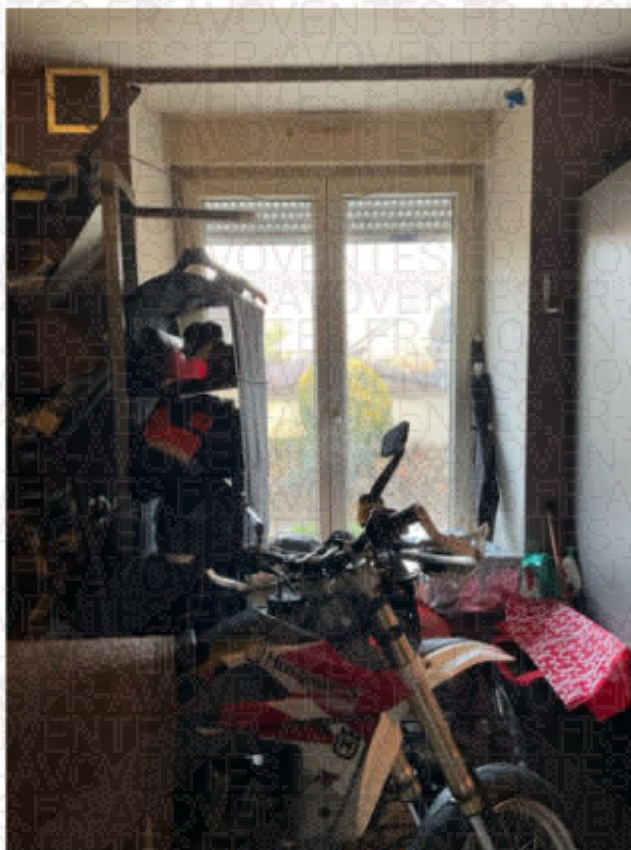
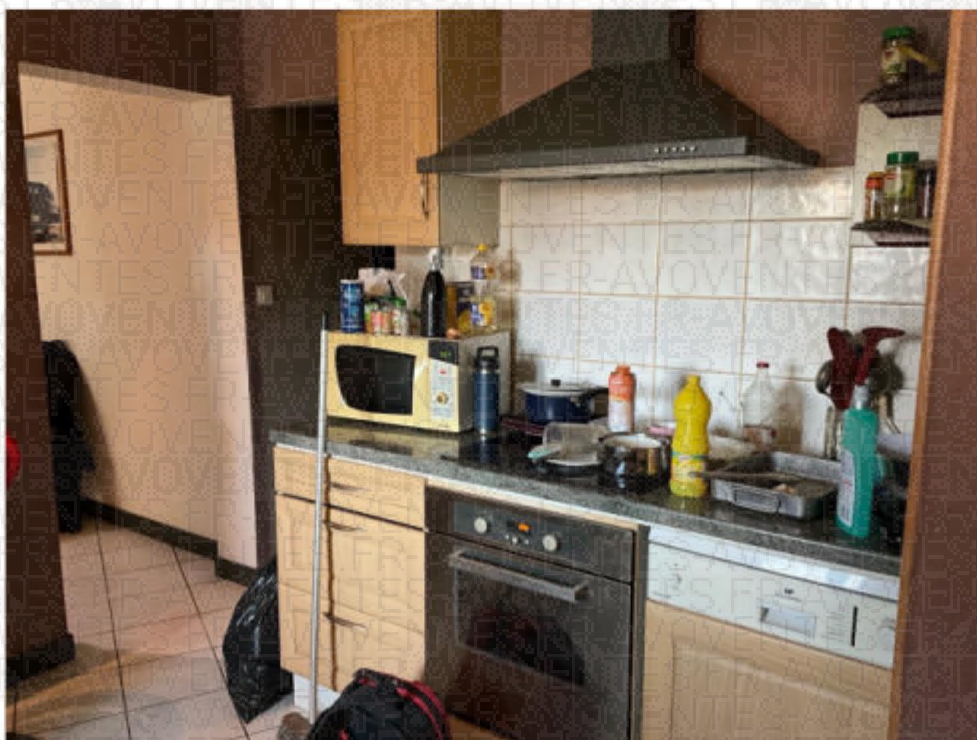
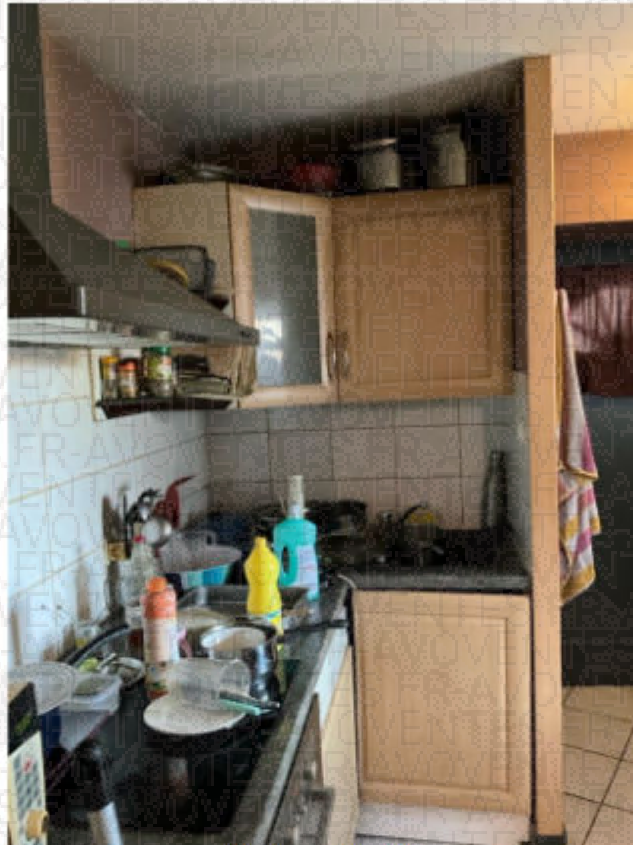
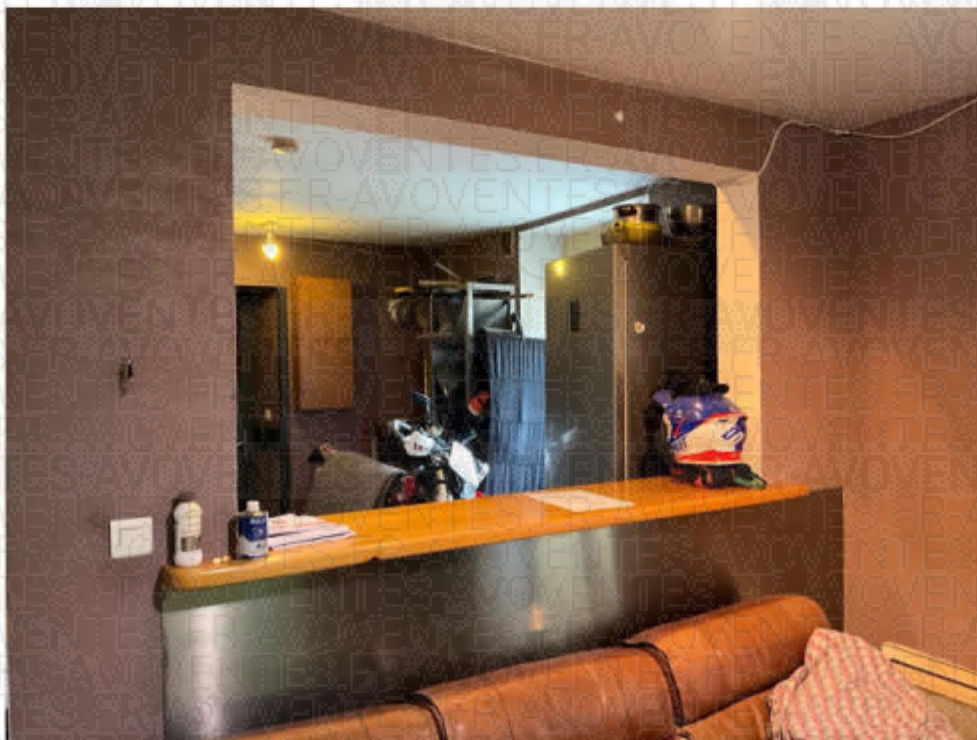
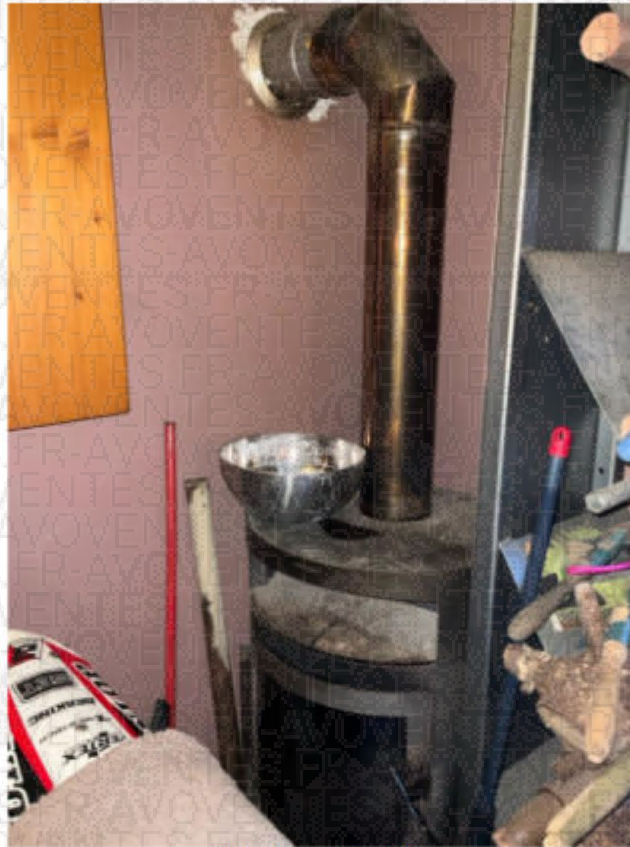
Le **porte d'entrée est en bois** peint avec petite partie vitrée en demi-cercle (en partie haute), en état d'usage normal.

Le **sol** est recouvert de carrelage en état d'usage normal.

Les **plinthes** sont en bois peintes en état d'usage normal.

Les **murs** sont recouverts de peinture façon taloché, en état d'usage normal.

Le **plafond** est recouvert de peinture en état d'usage normal, spots intégrés. 3 spots + un point lumineux

- une fenêtre deux battants, menuiserie PVC, double vitrage avec volet roulant extérieur à commande manuelle (sangle), le tout en état d'usage normal.
- plusieurs spots lumineux intégrés dans le faux-plafond, en état de fonctionnement.
- une douille avec ampoule au plafond, en état de fonctionnement
- un poêle à bois, en état de fonctionnement (selon les dires de Monsieur)
- un convecteur électrique
- une cuisine équipée composée des éléments suivants :
 - Un caisson de rangement bas avec trois tiroirs, en état d'usage normal, mais à nettoyer
 - Un caisson de rangement bas sous-évier une porte, en état d'usage normal, mais à nettoyer
 - Trois caissons de rangements hauts, une porte, en état d'usage normal, mais à nettoyer
 - Un four
 - Un lave-vaisselle
 - Une hotte aspirante
 - Un plan de travail
 - Un évier
 - Une plaque de cuisson

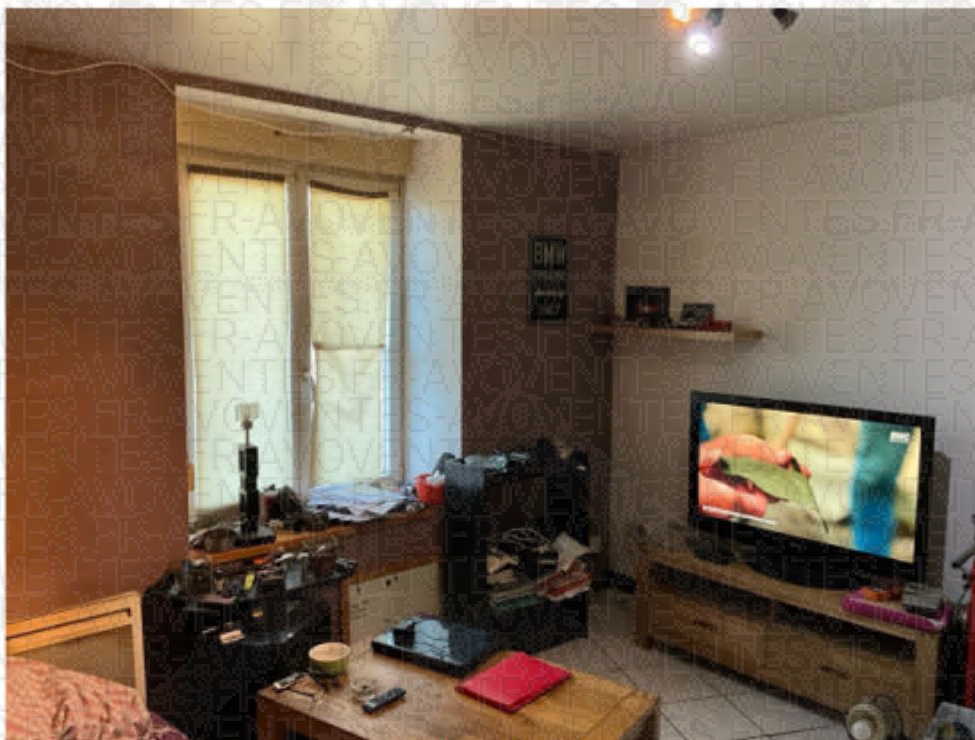
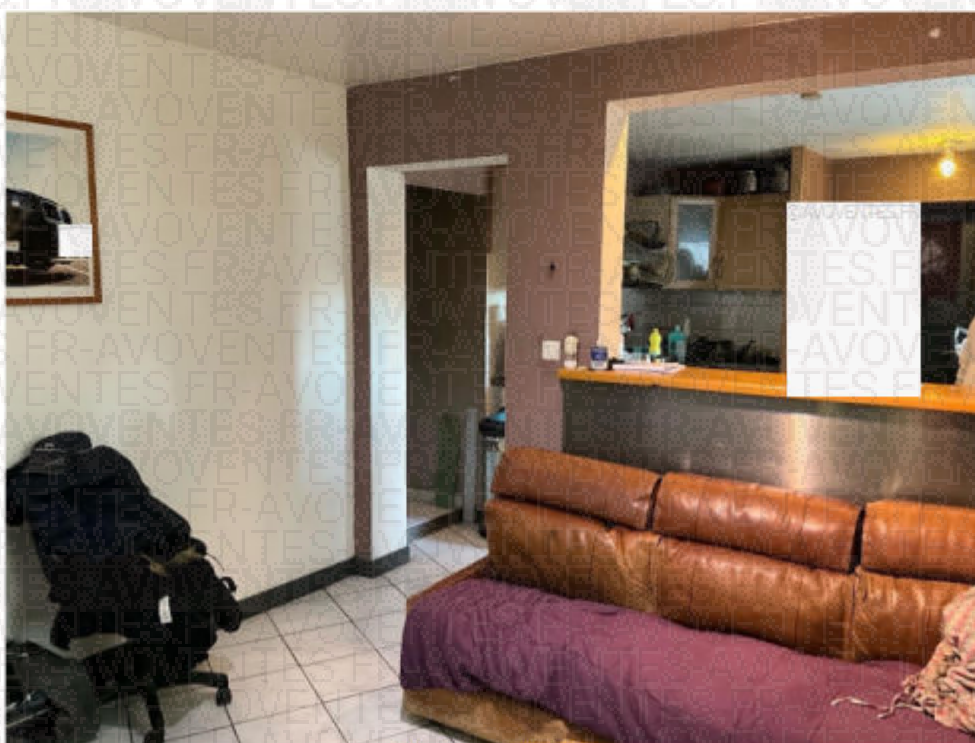
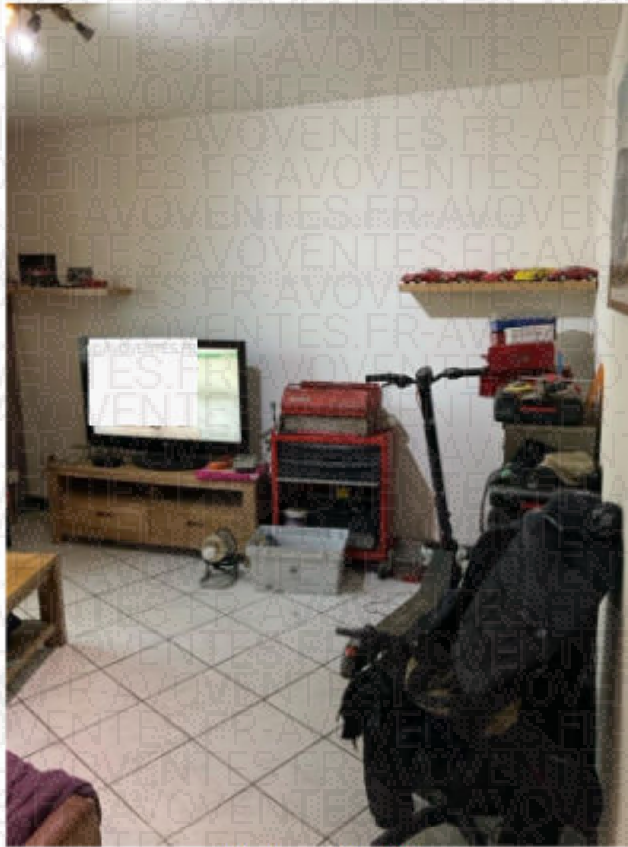
Le **sol** est recouvert de carrelage en état d'usage normal.

Les **plinthes** sont en bois peintes en état d'usage normal.

Les **murs** sont recouverts de peinture, façon taloche, en état d'usage normal.

Le **plafond** est recouvert de peinture en état d'usage normal.

- une fenêtre deux battants, menuiserie PVC, double vitrage avec volet roulant extérieur à commande manuelle (sangle), le tout en état d'usage normal.
- un point lumineux au plafond, en état de fonctionnement.
- un convecteur électrique

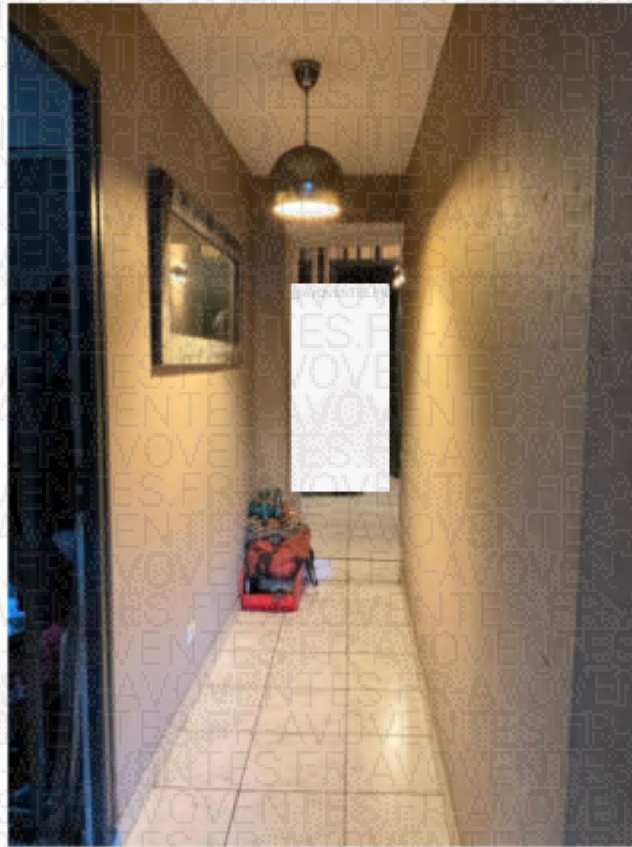
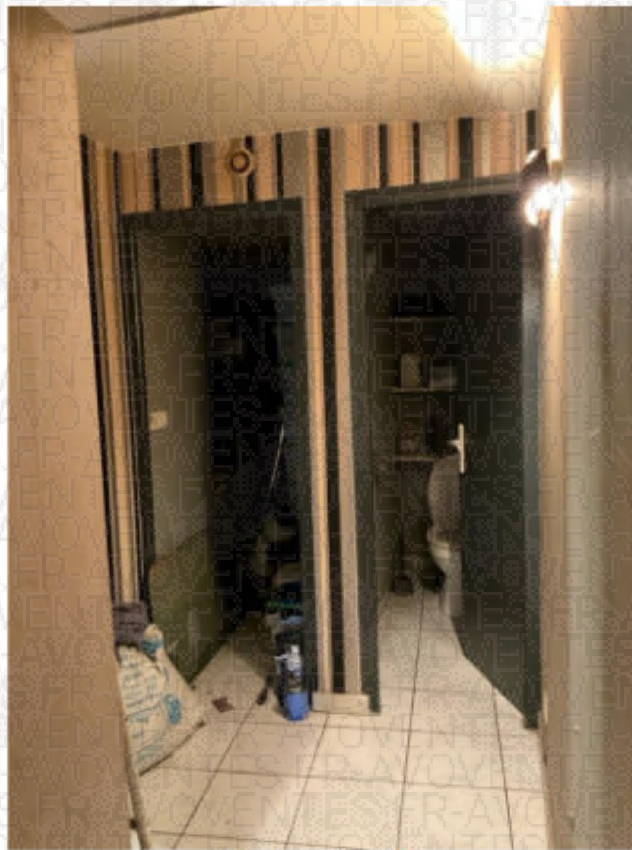
Le **sol** est recouvert de carrelage en état d'usage normal.

Les **murs** sont recouverts de papier peint en état d'usage normal.

Le **plafond** est recouvert de peinture en état d'usage normal.

- un point lumineux au plafond, en état de fonctionnement
- une applique au mur, en état de fonctionnement

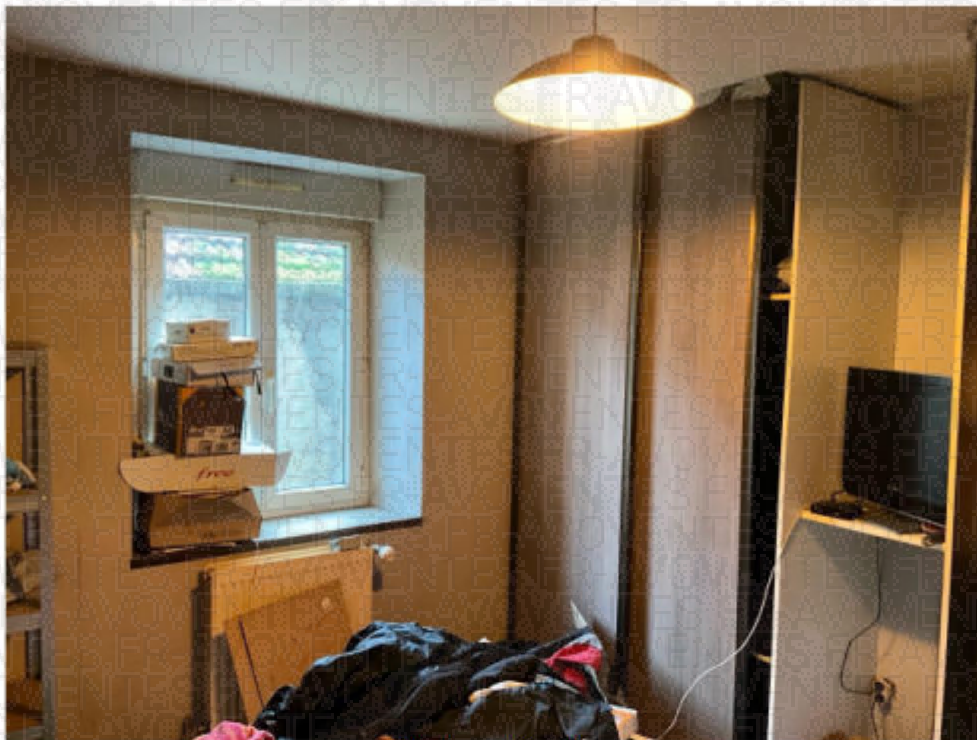
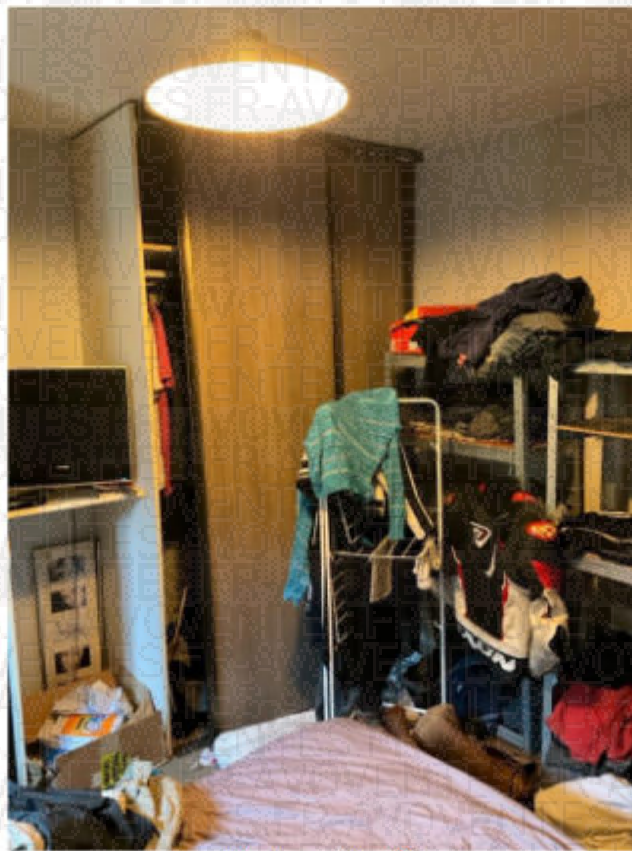
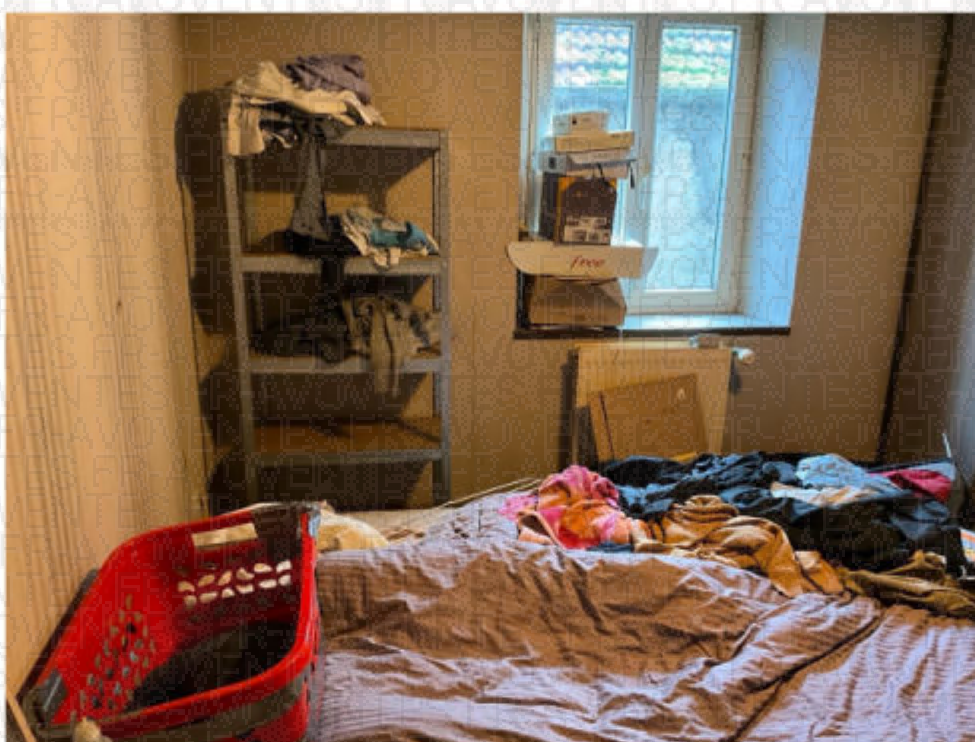
L'accès s'effectue par une porte en bois peint, en état d'usage normal.

Le sol est recouvert de parquet flottant, en état d'usage normal.

Les plinthes sont en bois peintes en état d'usage normal.

Les murs sont recouverts de papier peint en état d'usage normal.

Le plafond est recouvert de peinture en état d'usage normal.

- une fenêtre deux battants, menuiserie PVC, double vitrage avec volet roulant extérieur à commande manuelle (sangle), le tout en état d'usage normal.
- un point lumineux au plafond, en état de fonctionnement.
- deux placards avec deux portes coulissantes, étagères et penderies intérieures, le tout en état d'usage normal.
- un convecteur électrique.
- un radiateur ancien, hors d'usage.

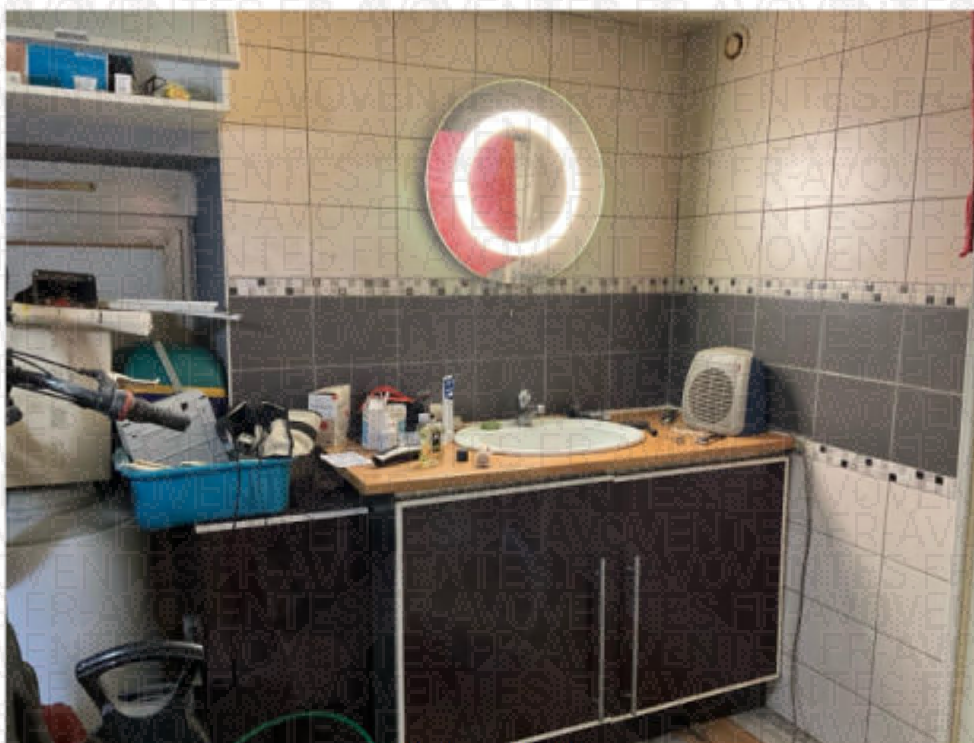
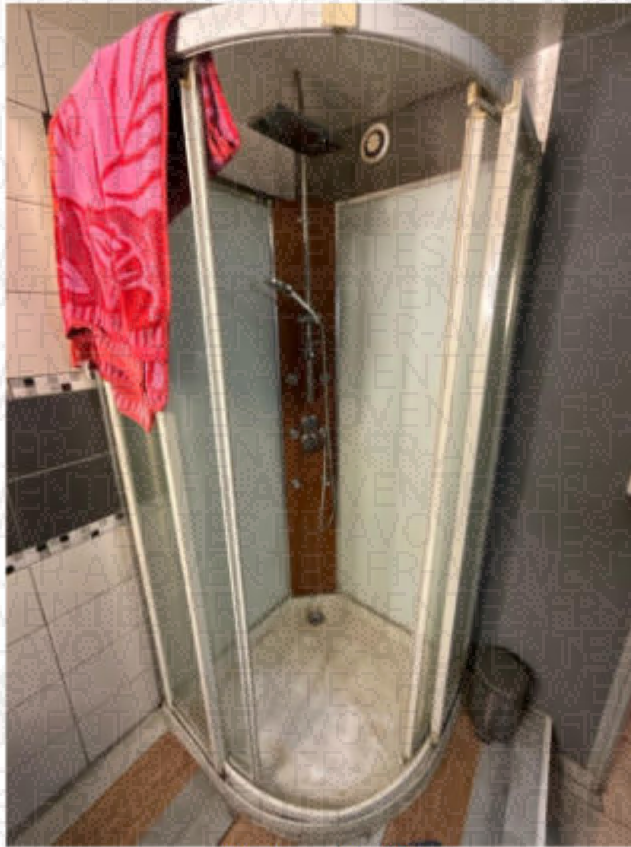
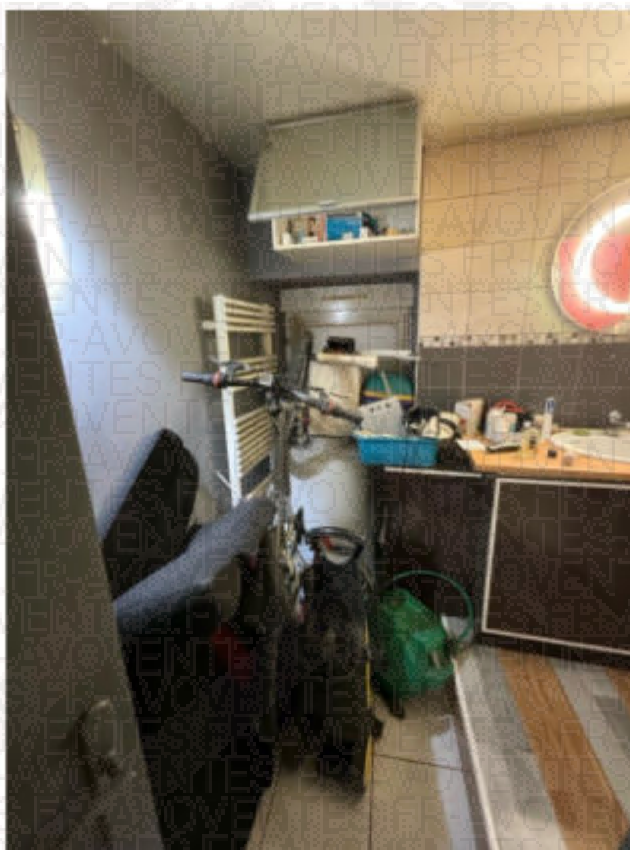
L'accès s'effectue par une porte en bois peint, en état d'usage normal.

Le sol est recouvert de carrelage en état d'usage normal.

Les plinthes sont en carrelage assorti en état d'usage normal.

Les murs sont recouverts pour partie de peinture façon taloche et pour partie de faïence murale, le tout en état d'usage normal.

Le plafond est recouvert de lambris en PVC en état d'usage normal.

- deux appliques murale, en état de fonctionnement
- une cabine de douche avec portes coulissantes, robinetterie mitigeur, barre de douche, flexible et douchette ; le tout, en état d'usage normal
- un plan vasque en bois avec simple vasque, robinetterie mitigeur, le tout en état d'usage normal
- un meuble de salle de bain deux portes, en état d'usage normal
- un sèche-serviettes en état d'usage normal

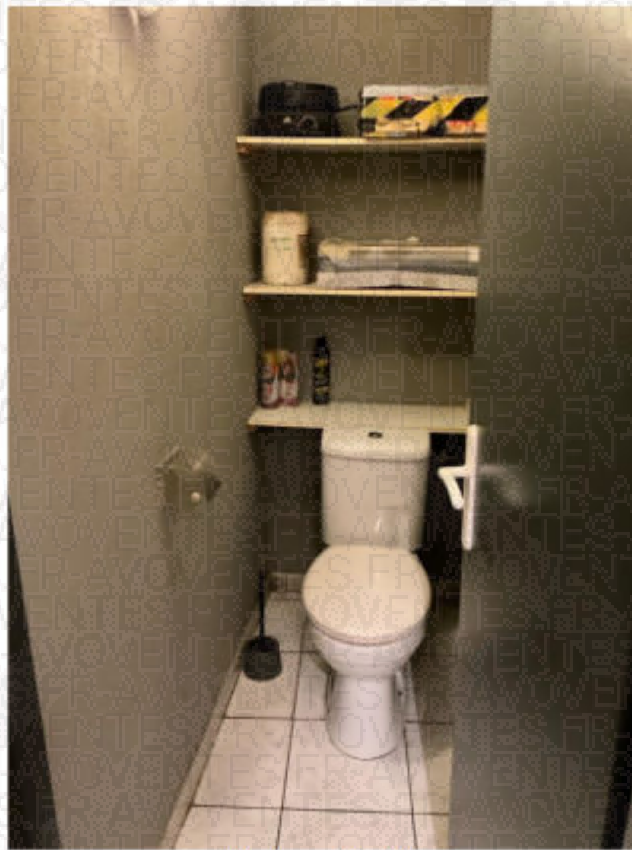
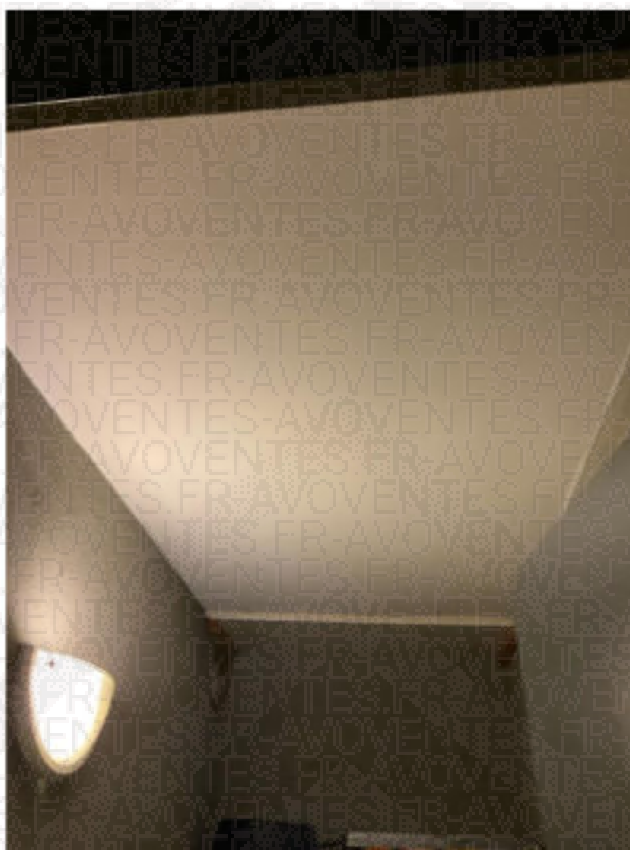
- un WC sur pied avec abattant, en état d'usage normal.
- une applique murale, en état de fonctionnement.
- trois étagères
