## PROCES –VERBAL DESCRIPTIF

conformément aux articles R 322-1 à 3 du code des Procédures civiles d'exécution, certifie avoir procédé au descriptif de l'immeuble saisi, situé à MONTAGNEY SERVIGNEY (25680) 5 rue du Lavoir, sur une parcelle cadastrée section 543 C numéro 83, 377, 378 et section 543 ZB numéro 4.

Il s'agit d'une maison, type ancienne ferme.

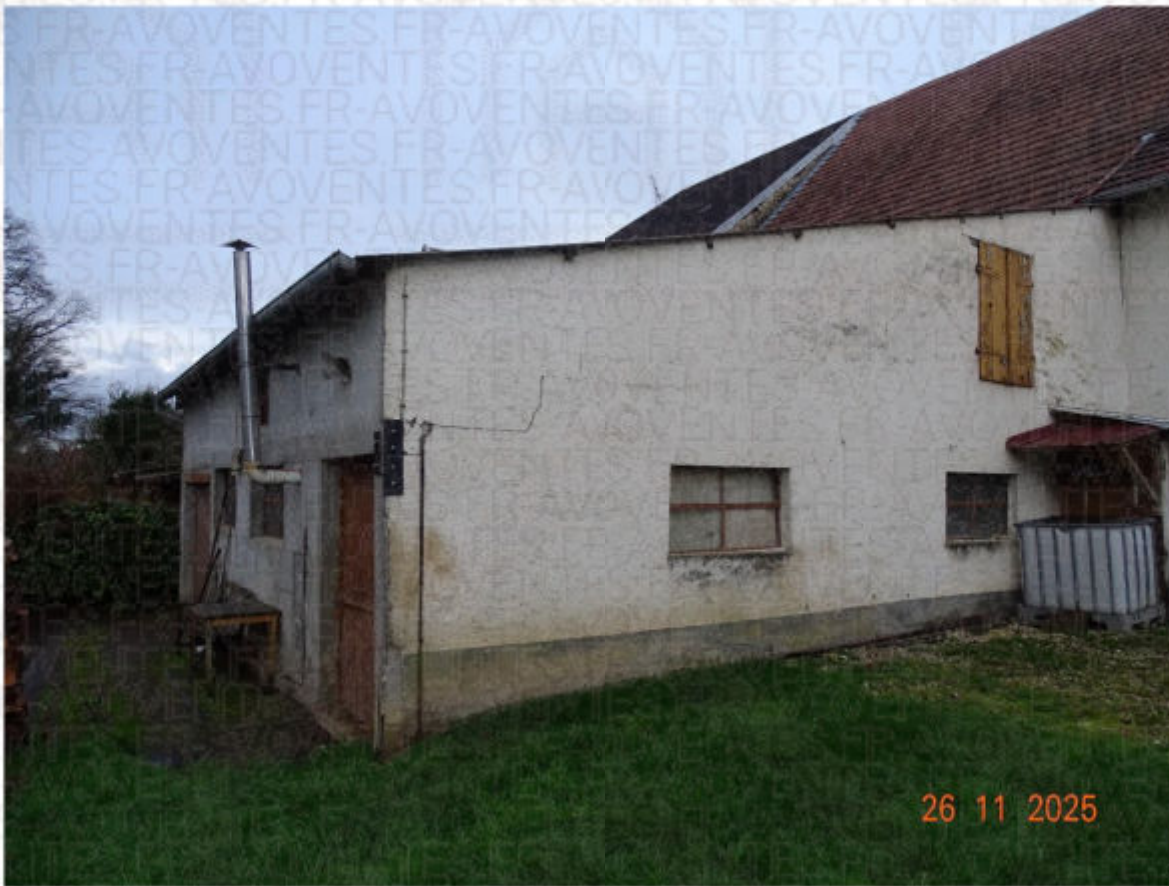
Je prends des photographies de la façade arrière, donnant sur ce hangar.  
Cette façade est en état d'usage, toutefois je note des fissures ouvertes. (photos 15 à 19)

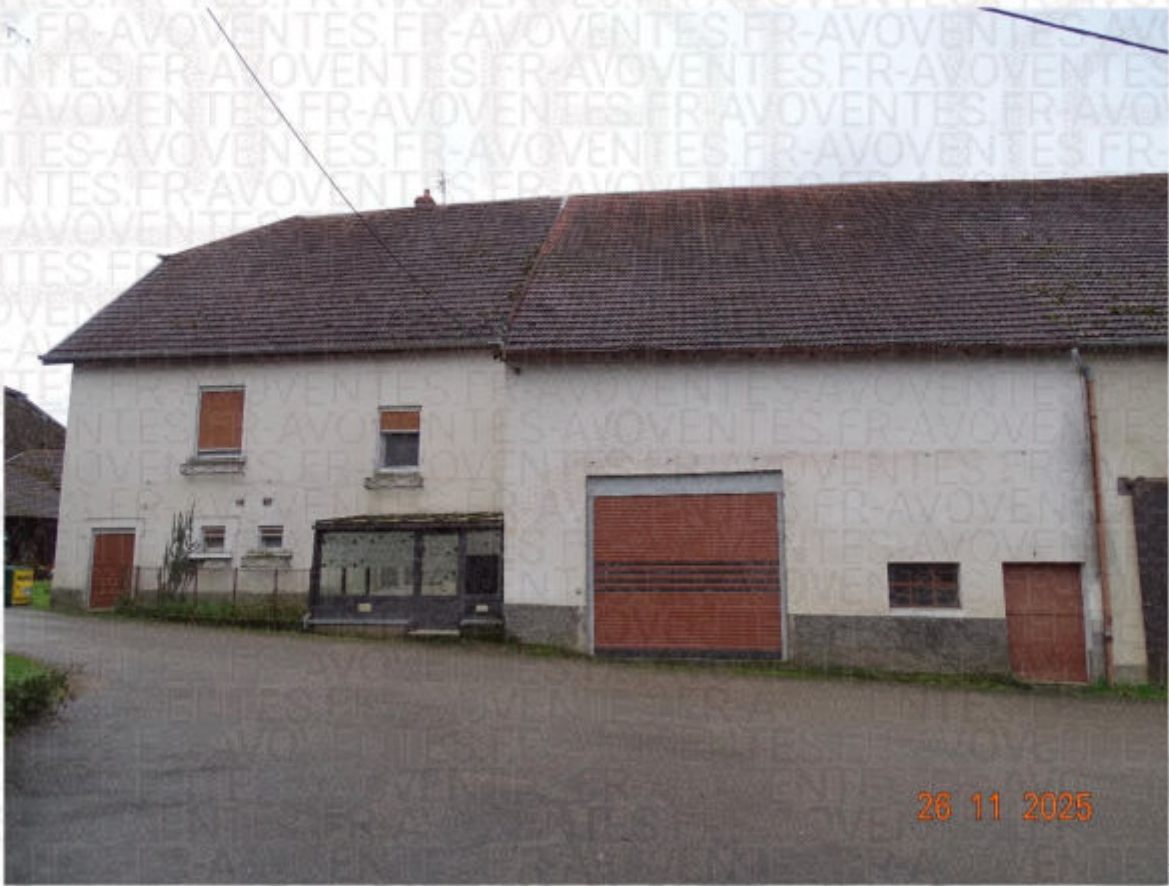
La façade sur rue est en état d'usage. (photos 20 à 24)  
Je relève une fissure entre les deux fenêtres. (photo 25)

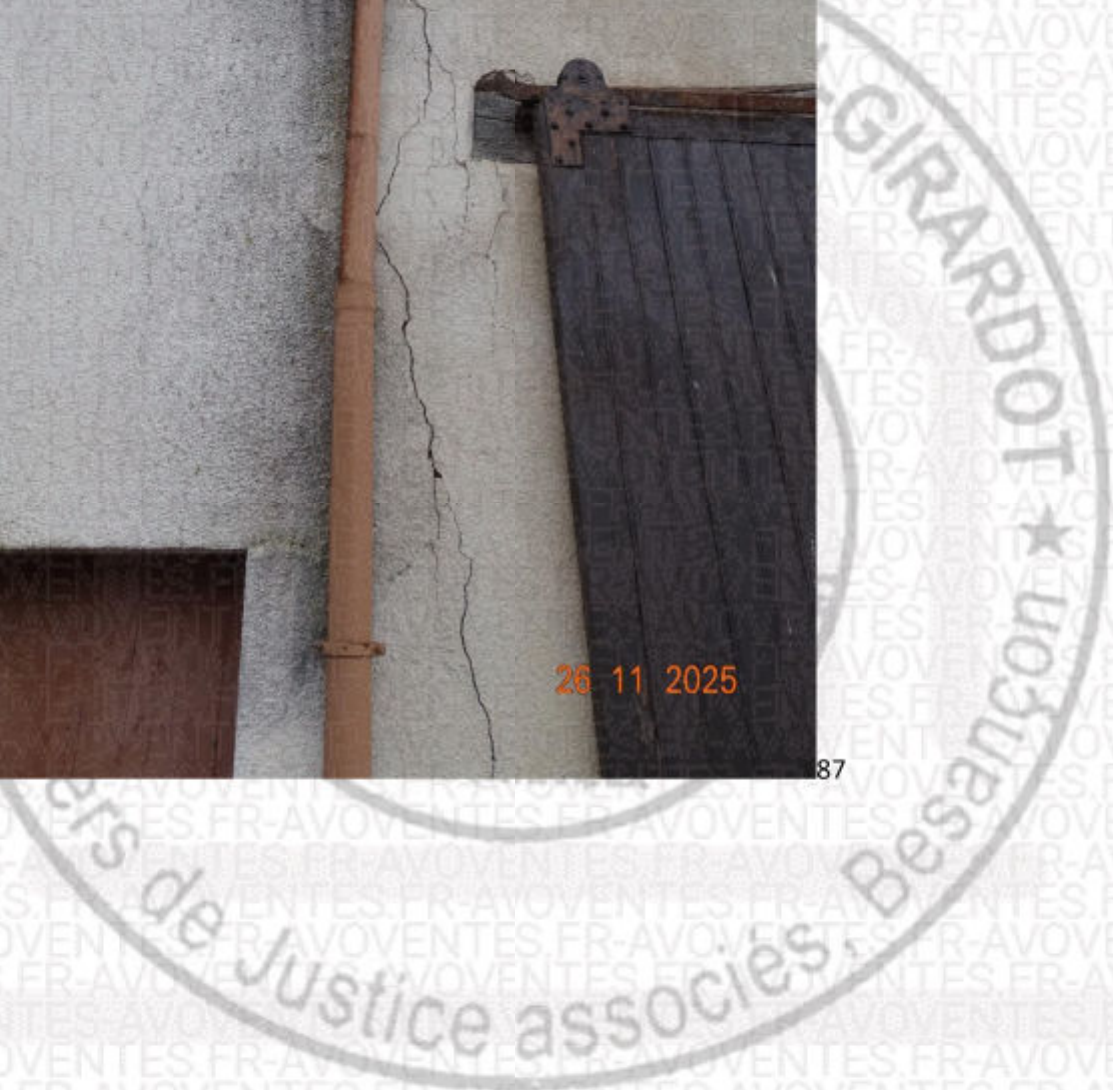
Le long du tuyau de descente d'eau, limite de propriété entre les numéros 5 et 7 de la rue ; je constate une longue fissure ouverte verticale. (photos 87 et 88)
