## PROCES VERBAL DE DESCRIPTION

- Sur la commune **VUILLAFANS** (25840), 2, rue Carnot :
  - o section AB n° 46, lieudit « 2 RUE CARNOT », d'une contenance de 02a 16ca

**Certifie m'être transportée ce présent jour : 2 rue Carnot à (25840) VUILLAFANS et avoir procédé au descriptif des biens et droits immobiliers préalablement saisis et ci-avant désignés,**

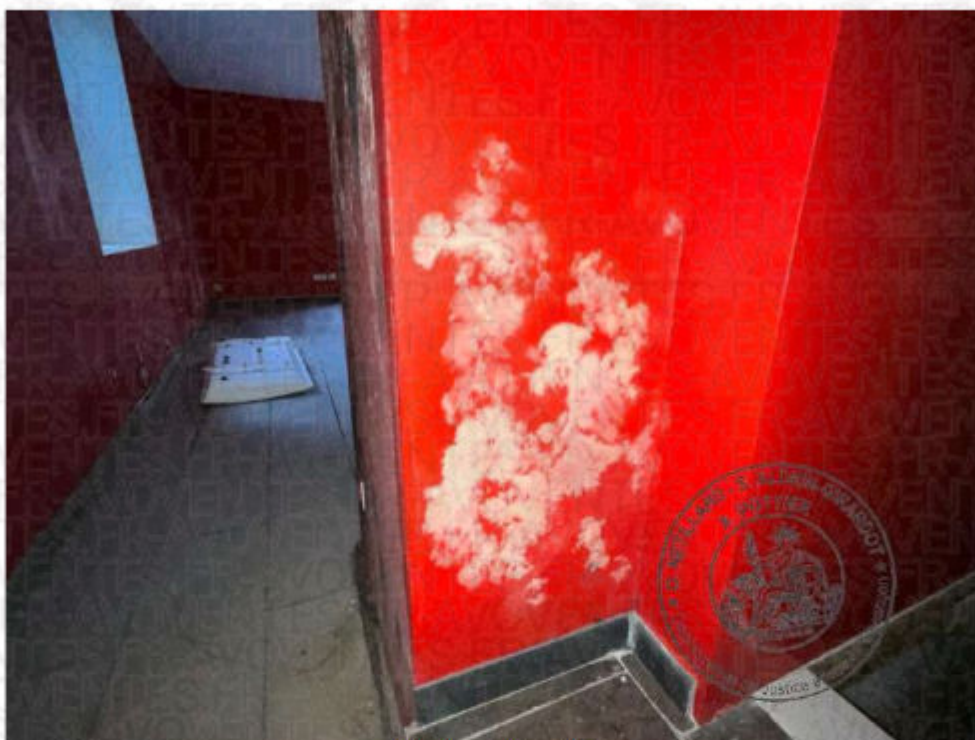
Photographie n°7.

Je note toutefois la présence de traces blanchâtres de champignons sur le pan de mur à droite de l'accès menant à la pièce de vie, en partie inférieure. (Photographies n°6 et 7)

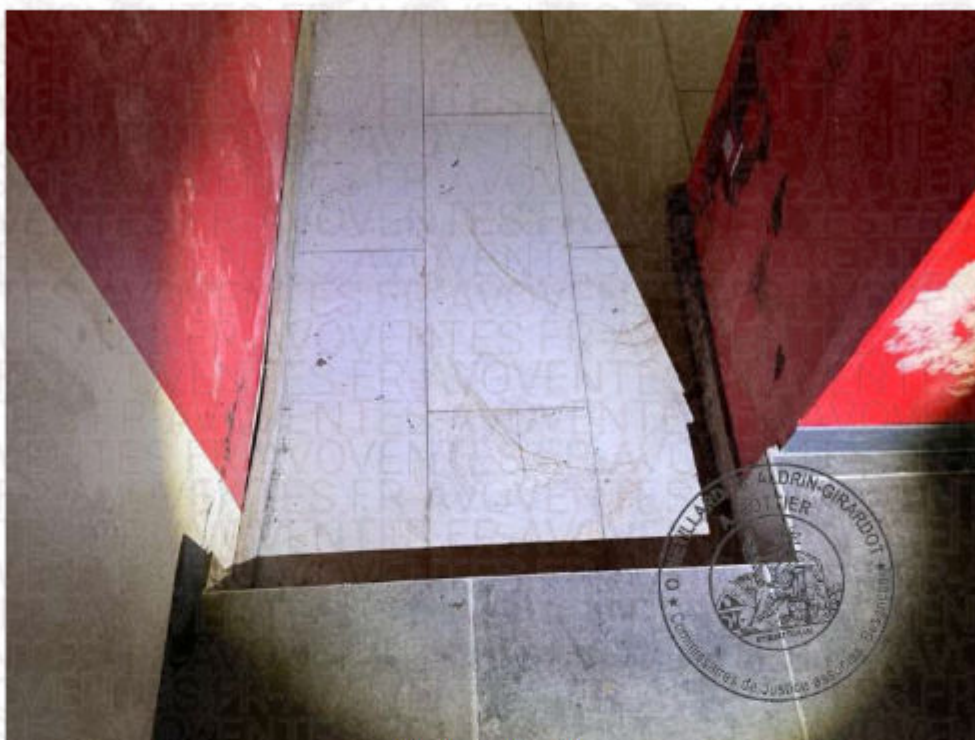
Photographie n°1.

**La pièce est fortement dégradée**, notamment au niveau du sol et des murs qui sont presque entièrement recouverts de moisissure.

Les **murs** sont recouverts de peinture (deux couleurs différentes) en très mauvais état. Je constate qu'ils sont quasiment intégralement recouverts de traces de moisissures noirâtres et blanchâtres.

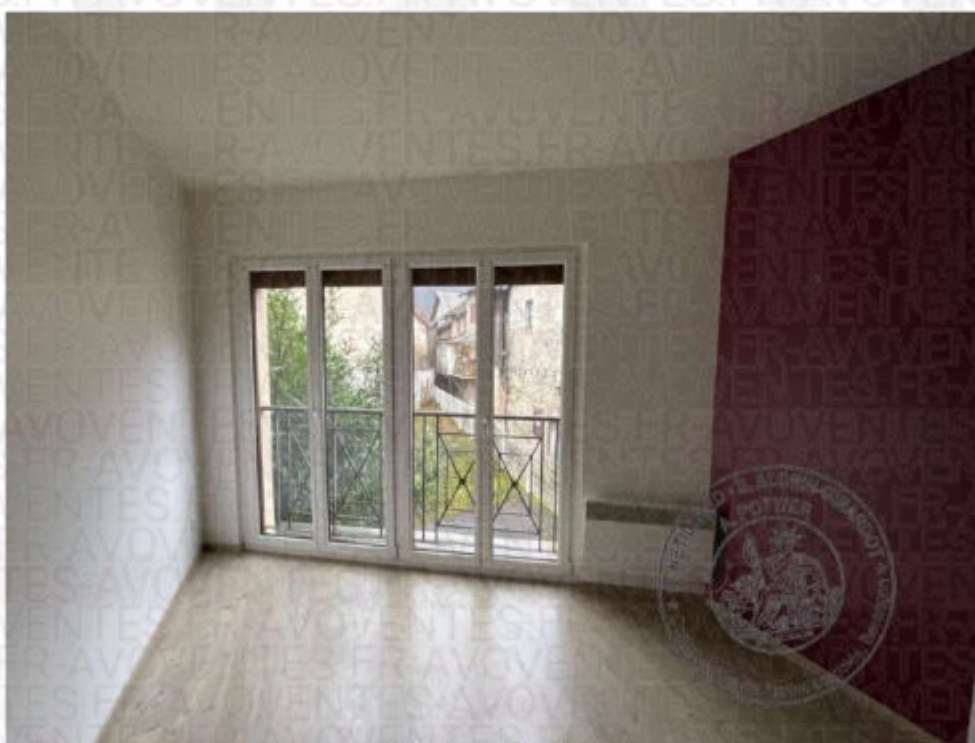
Photographie n°4.

Les **murs** sont recouverts de peinture en état d'usage. Je constate que la peinture est abîmée à certains endroits, notamment au niveau du pan en face en entrant au fond, entre deux interrupteurs.

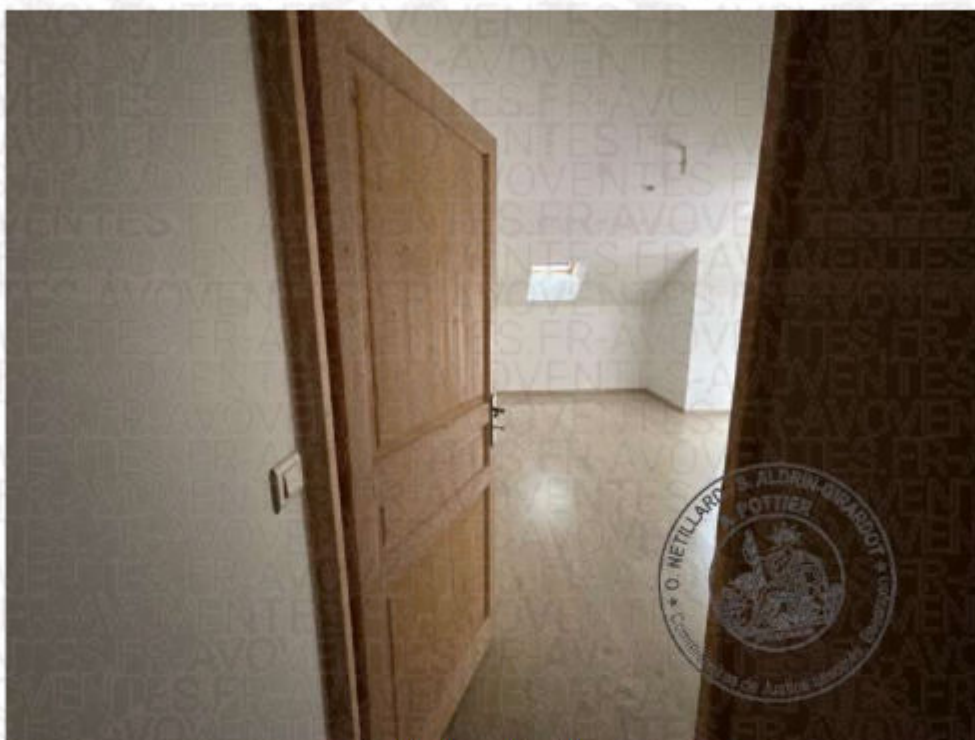
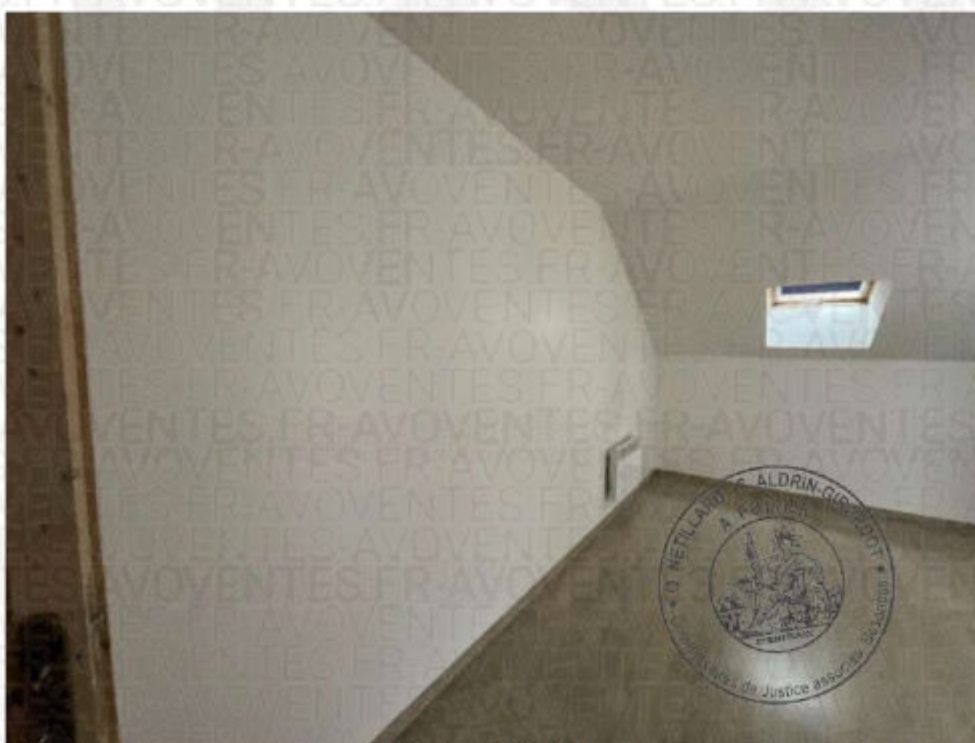
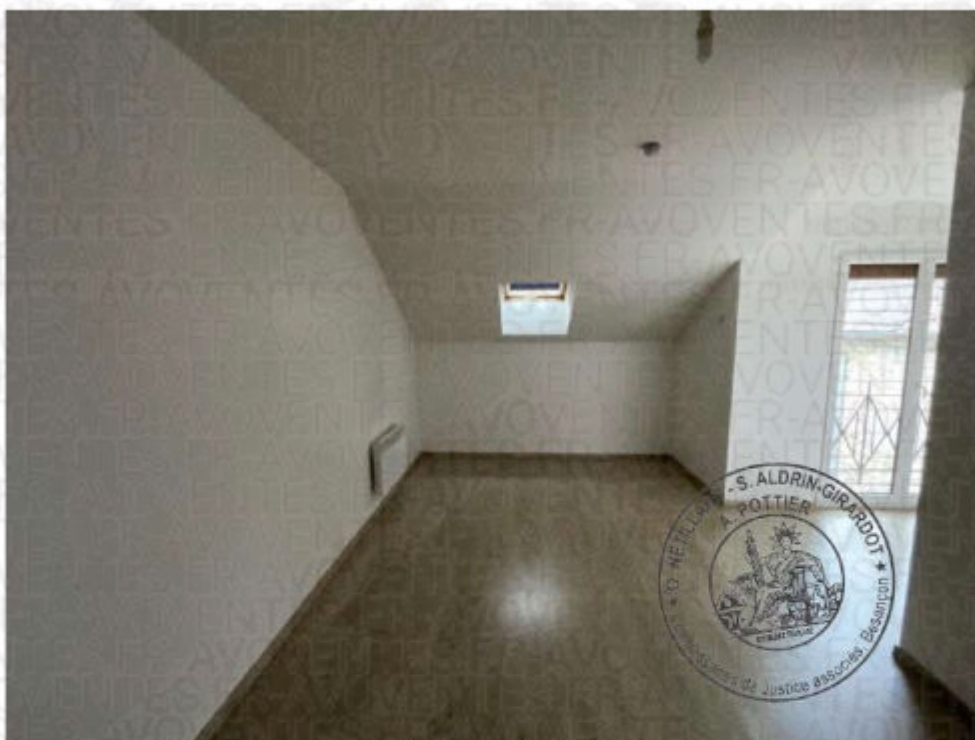
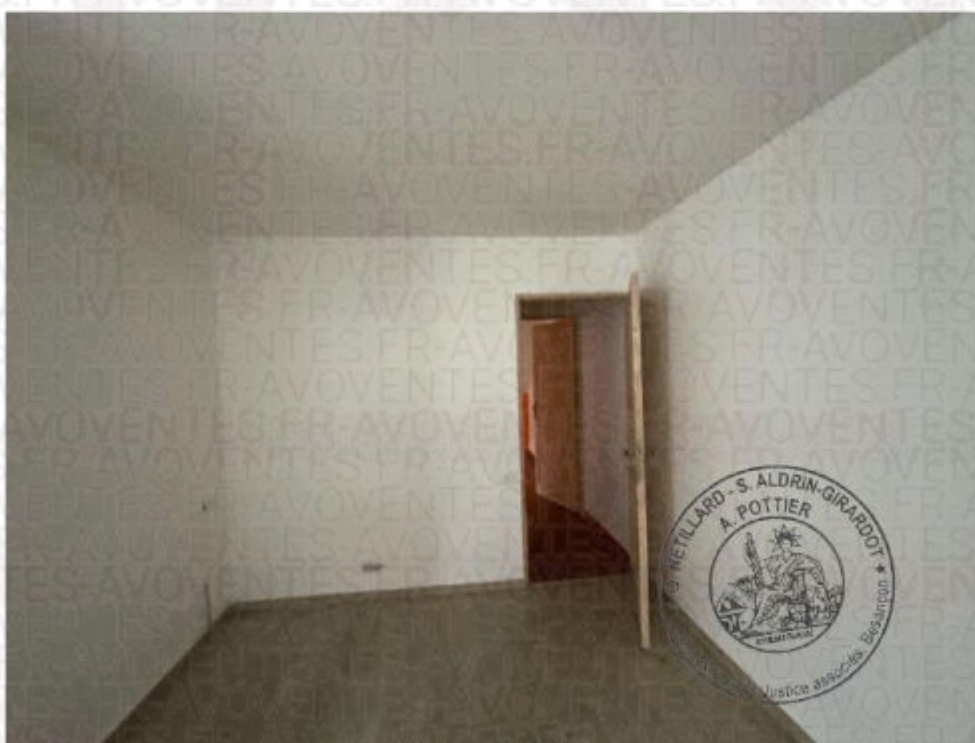
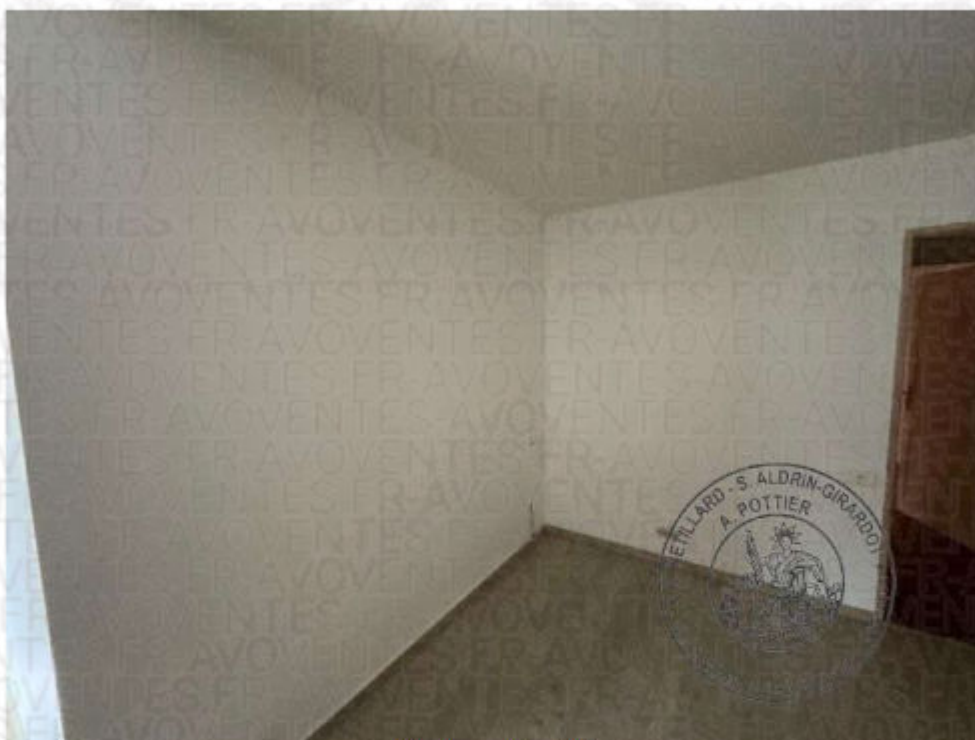
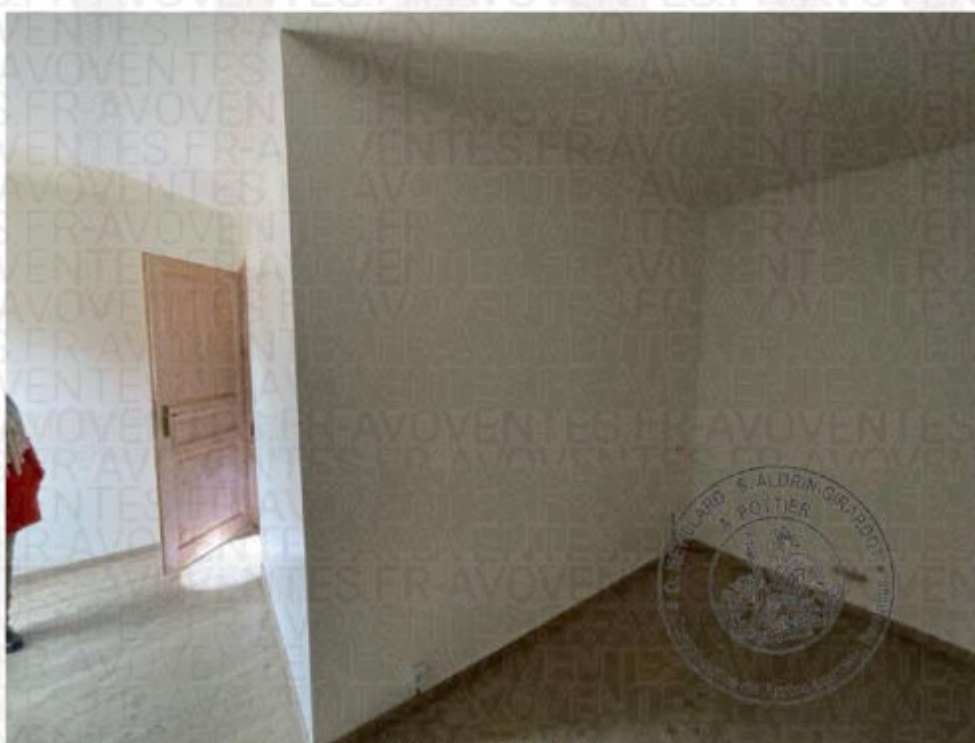
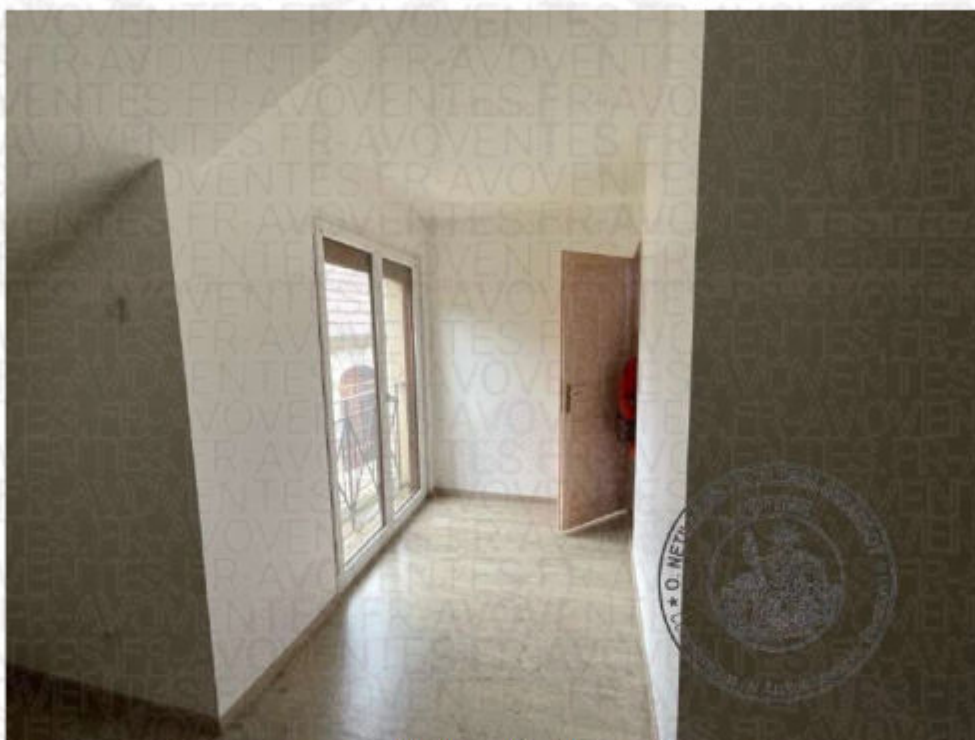
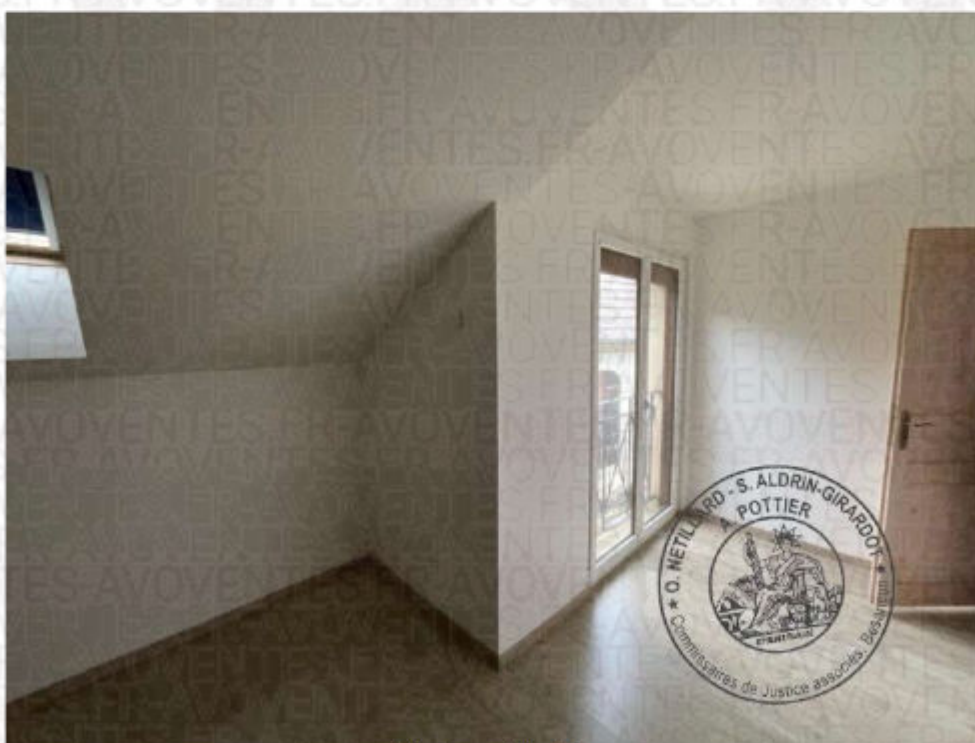
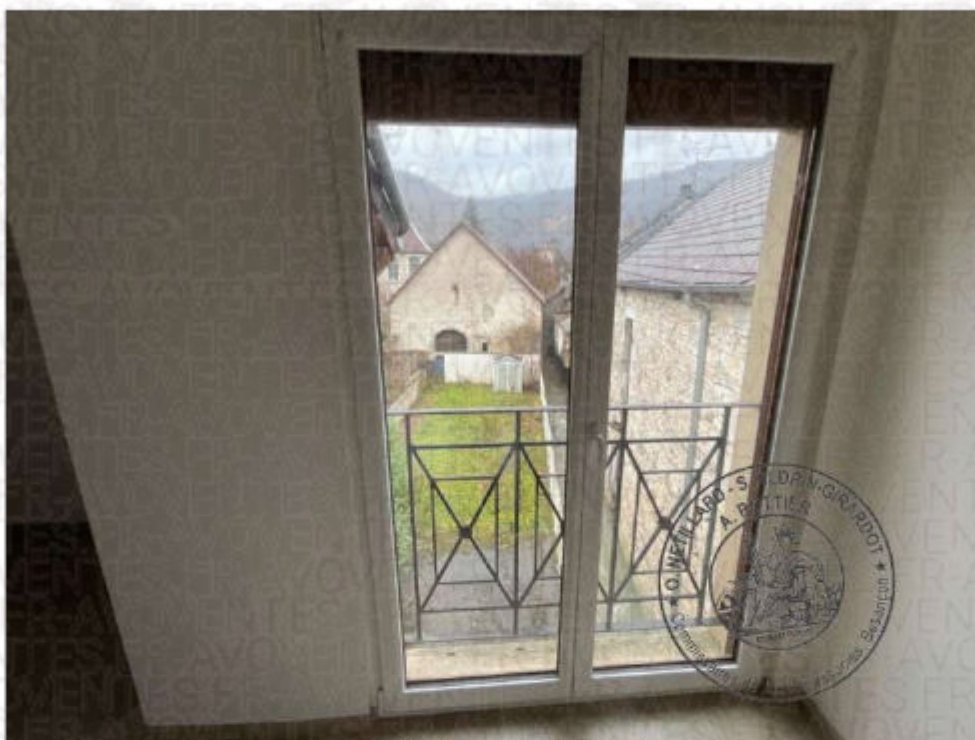
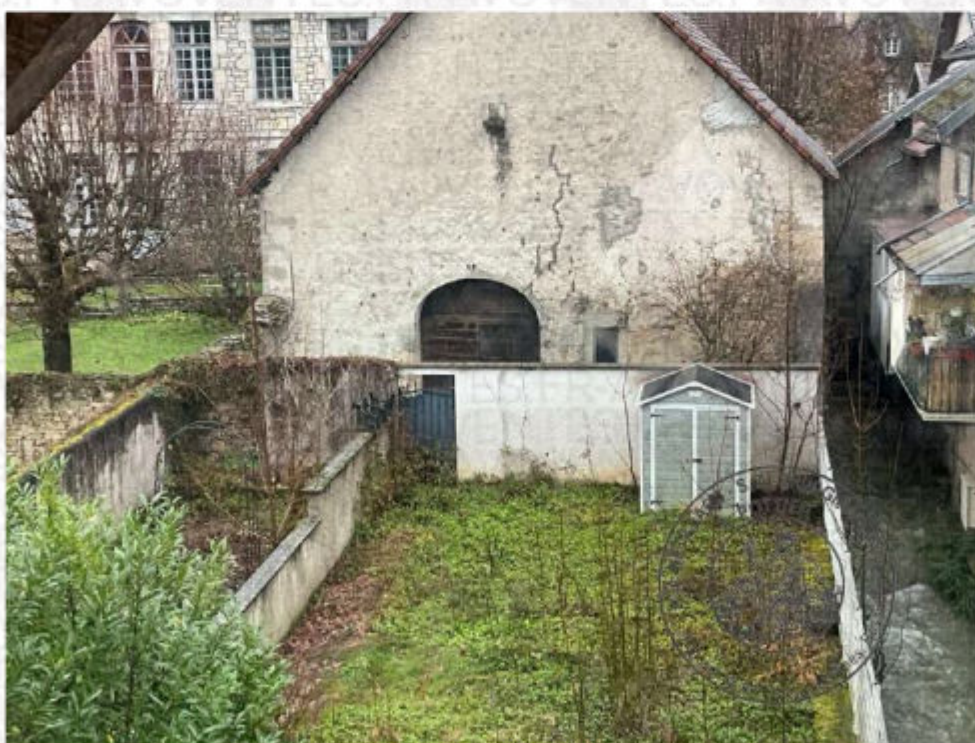
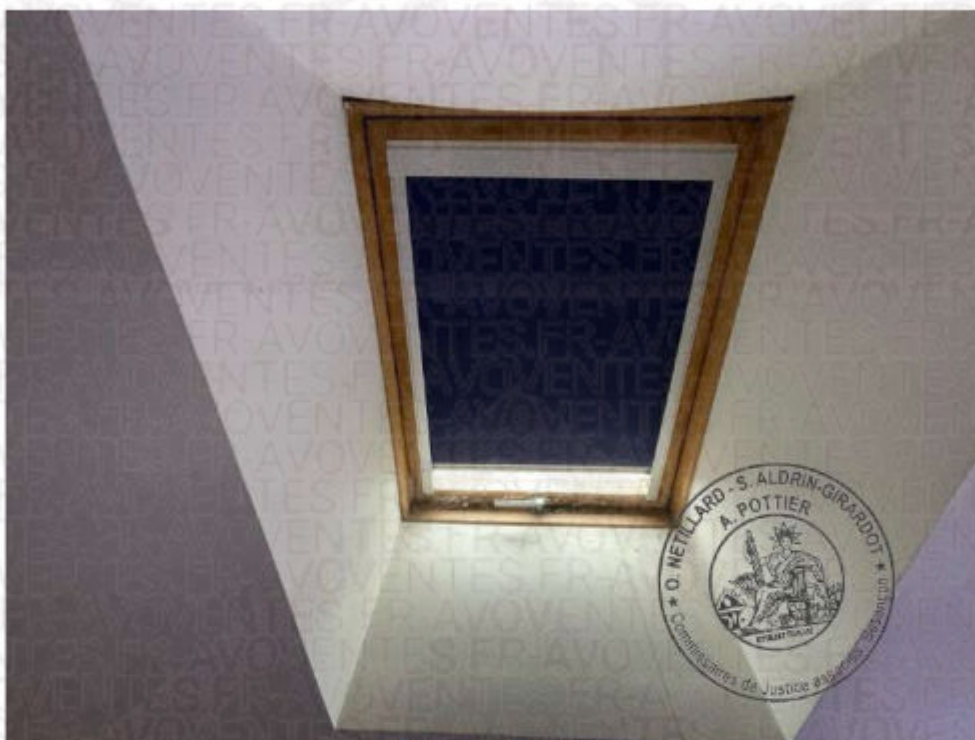
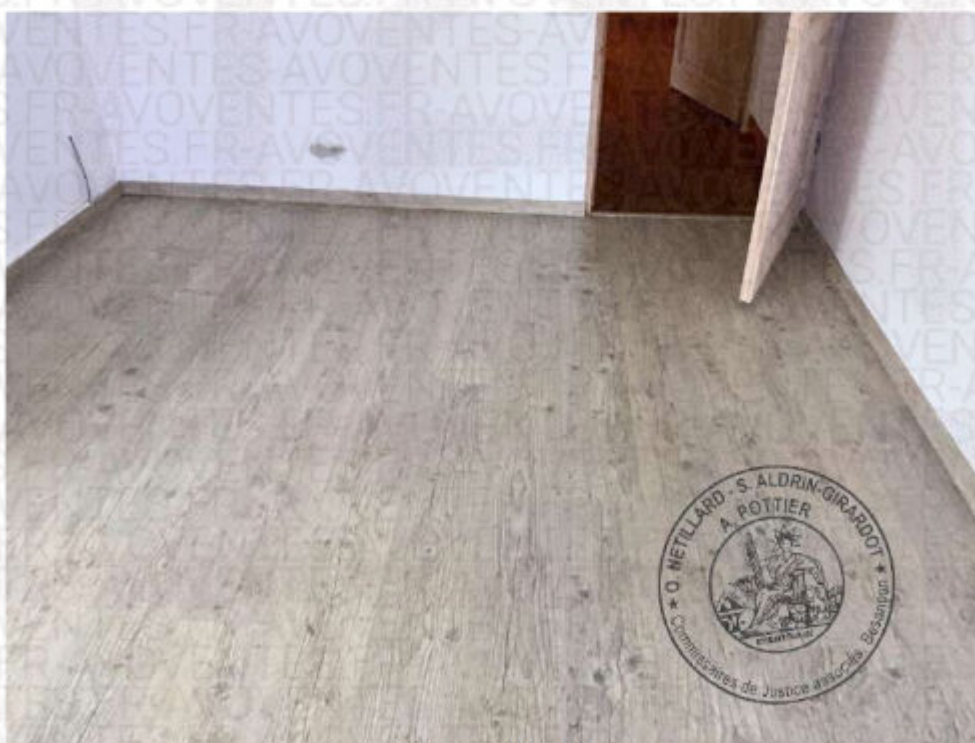
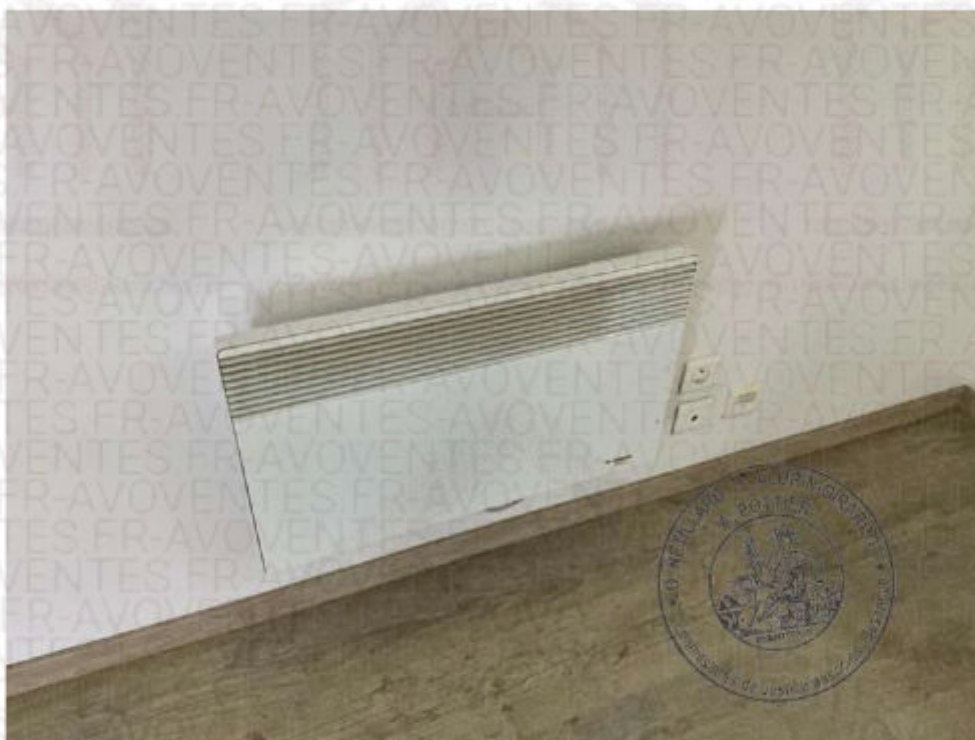
Les **murs** sont recouverts de peinture en état d'usage. Je constate que la peinture est écaillée à certains endroits, notamment en partie inférieure du pan séparant la chambre des escaliers.

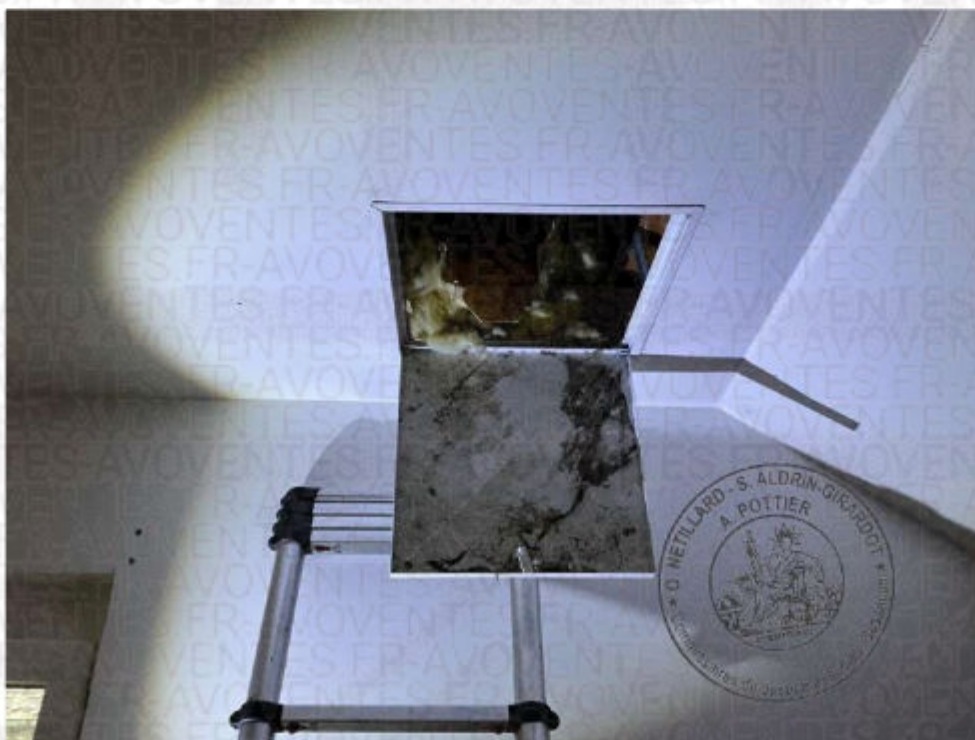
Photographie n°1.

a ouvert la trappe. Je constate que les tuiles du toit sont visibles et note la présence d'isolant à proximité du trou.
