# PROCES VERBAL DE DESCRIPTION

Sur la commune de LA RIVIERE DRUGEON (25560) – 1 rue du Marronnier section AC n°42 et AC n°51, lieudit « 20 FAUBOURG D'ARLIN » et « 20 FAUBOURG D'ARLIN », d'une contenance respective de 01a 14ca et 06a 18ca soit une contenance totale de 07a 32ca :

20 Faubourg d'Arlin 25560 LA RIVIERE DRUGEON où, en présence des personnes suivantes j'ai procédé à mes constatations :

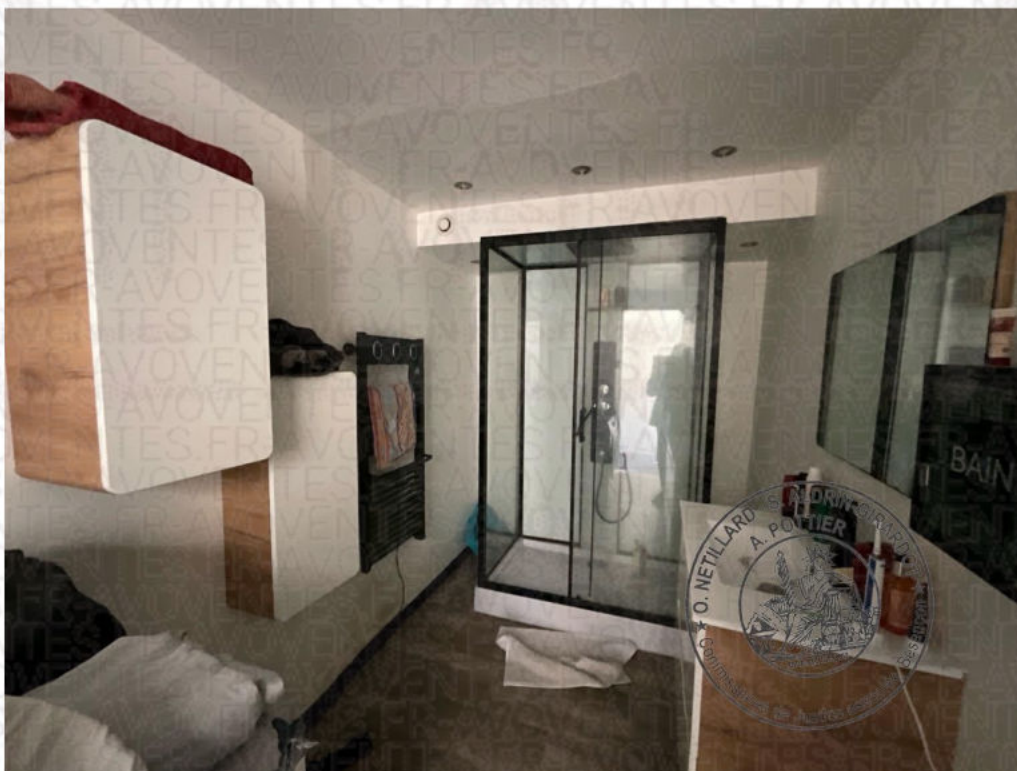
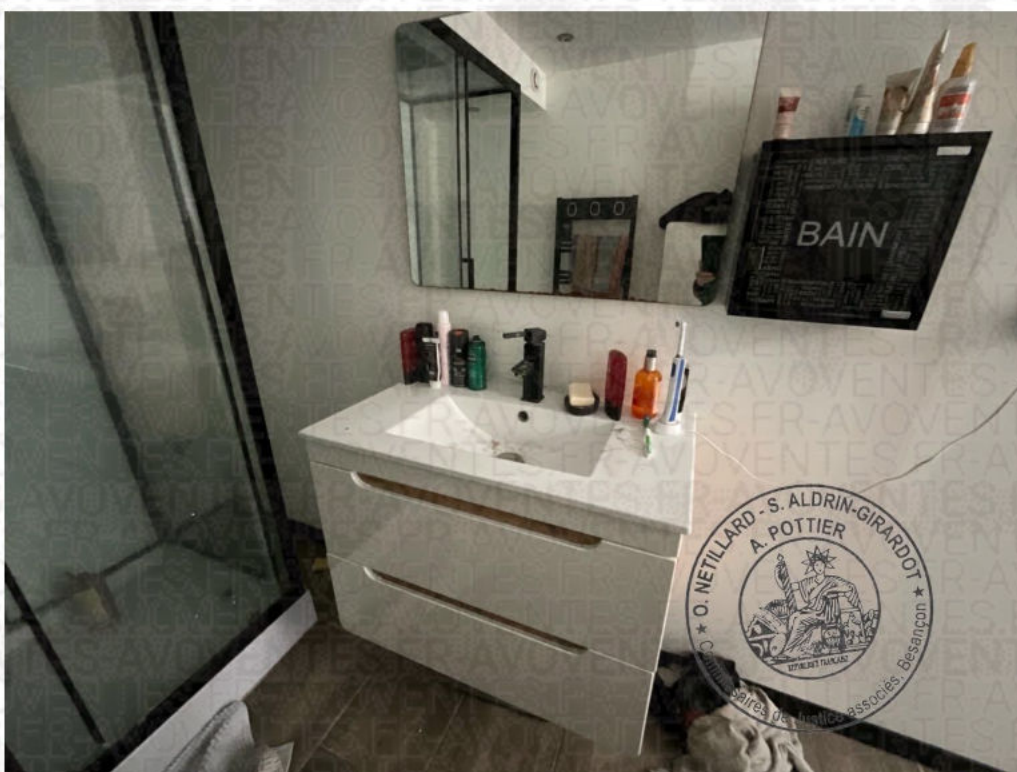
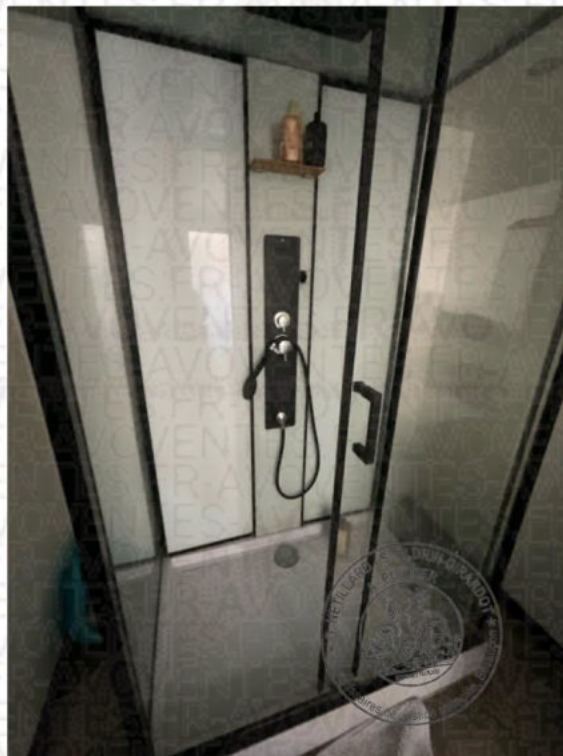
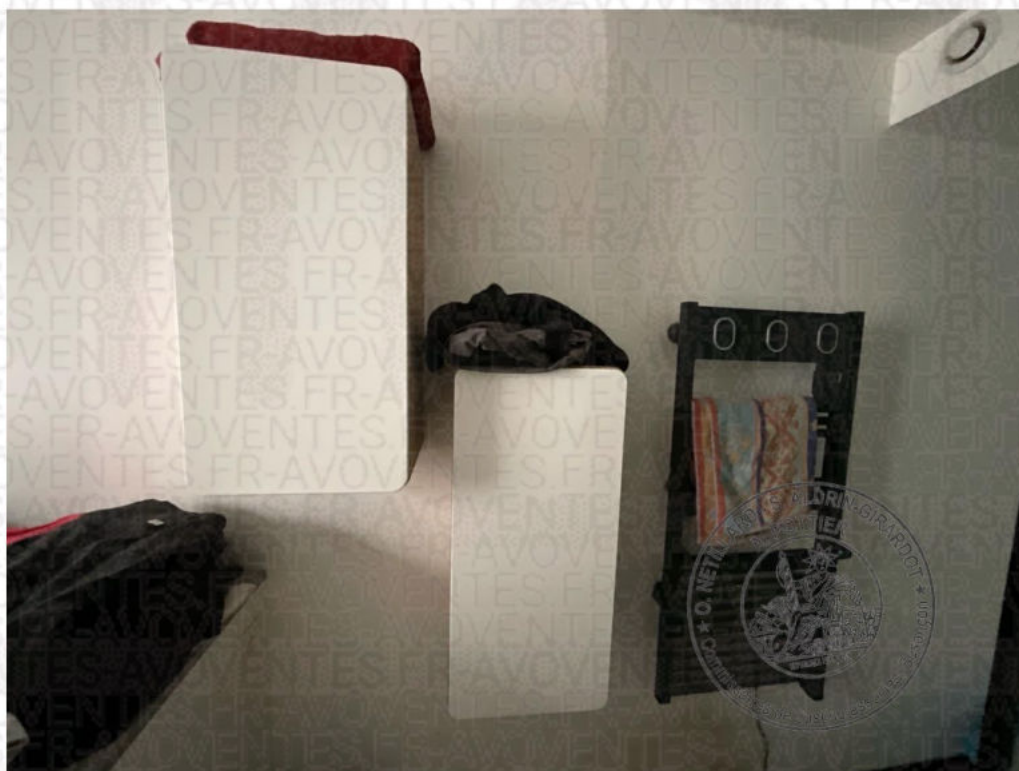
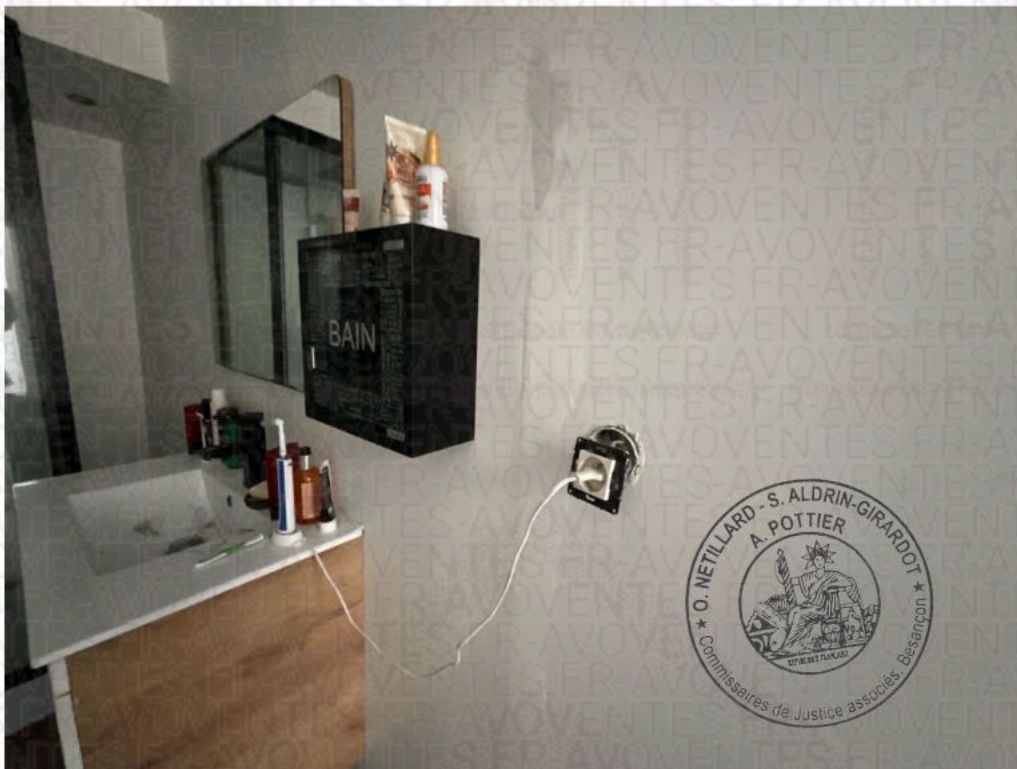
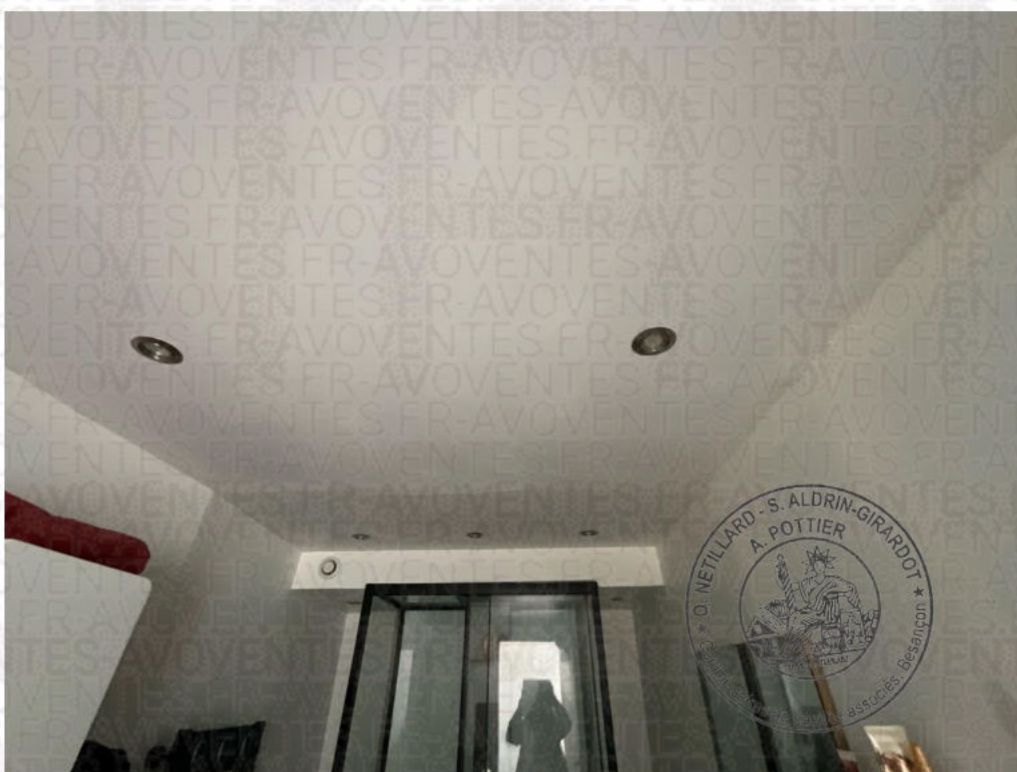
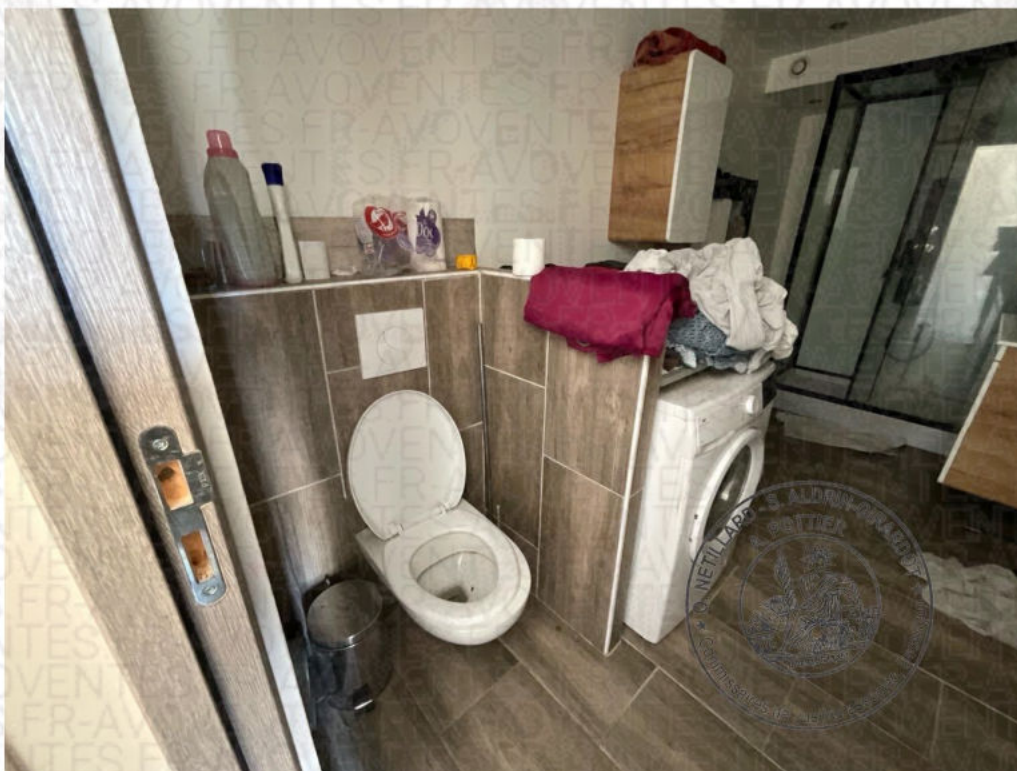
- Plusieurs spots lumineux au plafond.
- Une cabine de douche deux portes coulissantes avec robinetterie mitigeur, flexible et douchette
- Un WC suspendu
- Un meuble suspendu deux tiroirs avec plan simple vasque et robinetterie mitigeur
- Un large miroir mural
- Deux petits meubles (fixation murale) une porte

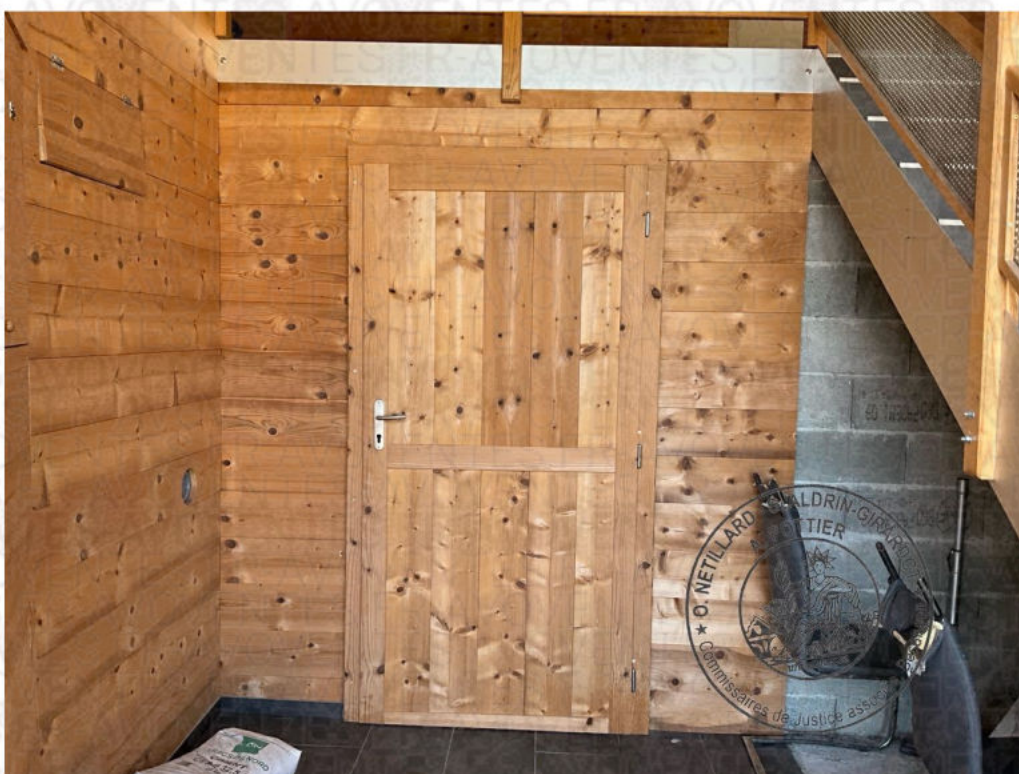
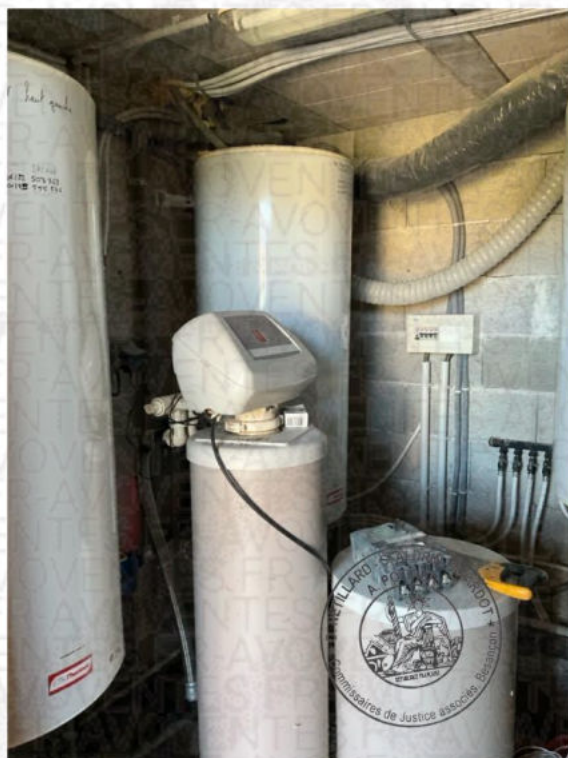
Le ballon d'eau chaude de l'appartement est installé dans une pièce située au rez de chaussée des communs.

Chaque ballon d'eau chaude est individuel et relié au compteur électrique de chaque appartement.

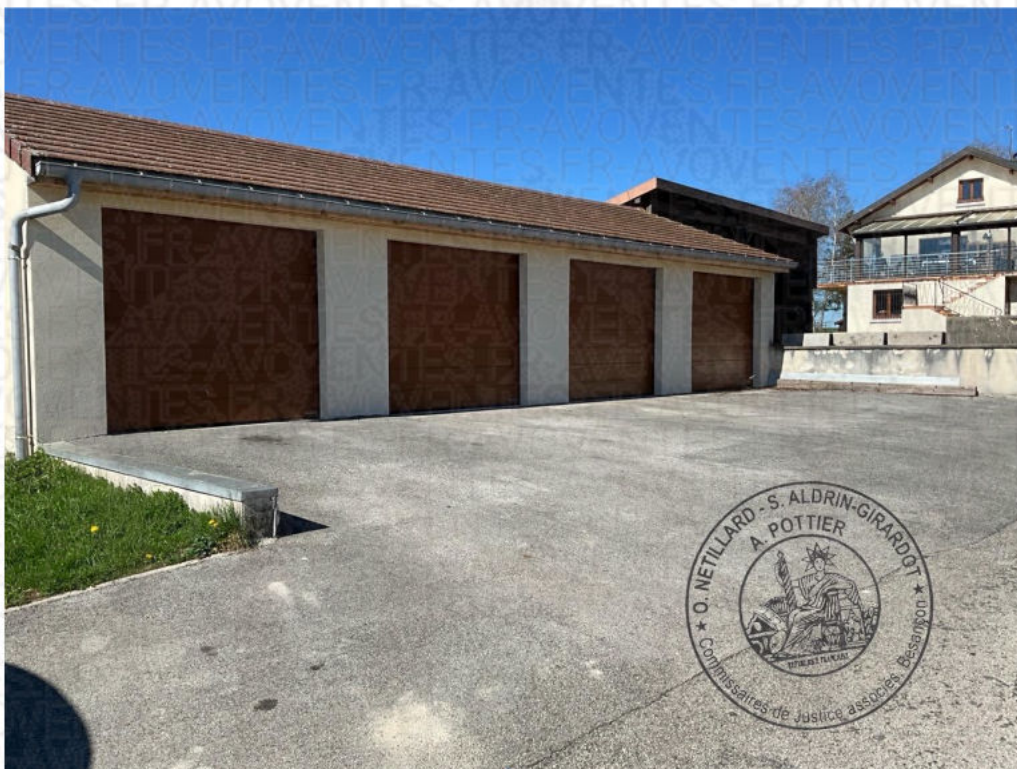
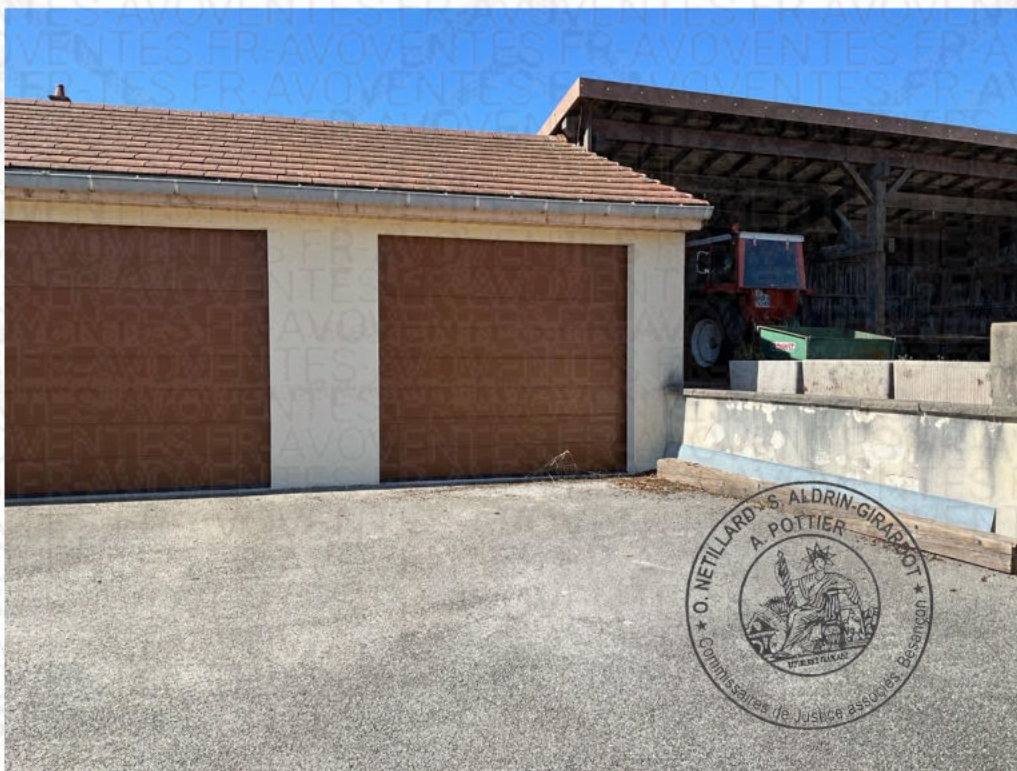
Le garage objet de la saisie immobilière est situé le long de la rue du Marronnier. Il s'agit de celui situé à l'extrême droite de la rangée de quatre garages. Il est fermé par une porte sectionnelle à commande électrique. Néanmoins, la porte n'étant pas équipée d'une serrure, le serrurier ne peut procéder à son ouverture de sorte que je ne pourrai procéder à un descriptif intérieur.
