PROCES VERBAL DE DESCRIPTION SUR SAISIE IMMOBILIERE

Sur la commune de VETRAZ MONTHOUX, département de la Haute-Savoie, à l'effet de décrire les biens immobiliers situés sur ladite Commune, au 3 C Chemin des Carrés, appartenant à AVOVENTES dans un ensemble immobilier cadastré Section D n°3589 lots numéro 10 et 11.

Il s'agit d'une maison mitoyenne avec garage située 3 C Chemin des Carrés à VETRAZ MONTHOUX. La maison est adossée à un garage et s'accompagne d'un terrain privatif d'environ 250 m² entièrement clôturé de murs et de haie. Le terrain comporte un espace arboré et gazonné (mais non entretenu). Le raccordement sanitaire est au tout à l'égout selon nos investigations sur place.

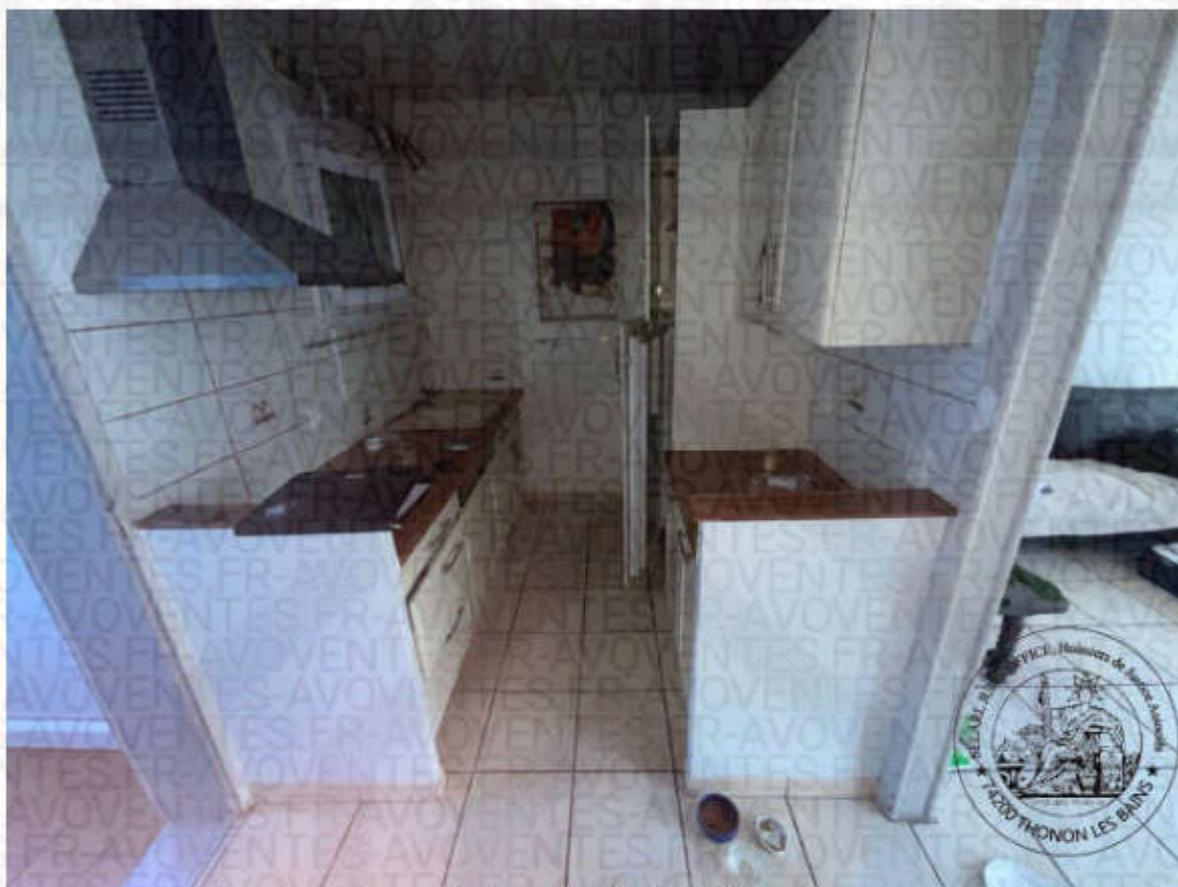
Photographie n°1. (14:56:10)

Murs périphériques : Enduit avec peinture blanche, aspect défraîchi. Une fissuration traversante visible au-dessus de l'angle supérieur gauche du cadre de la porte ouvrant sur le salon.

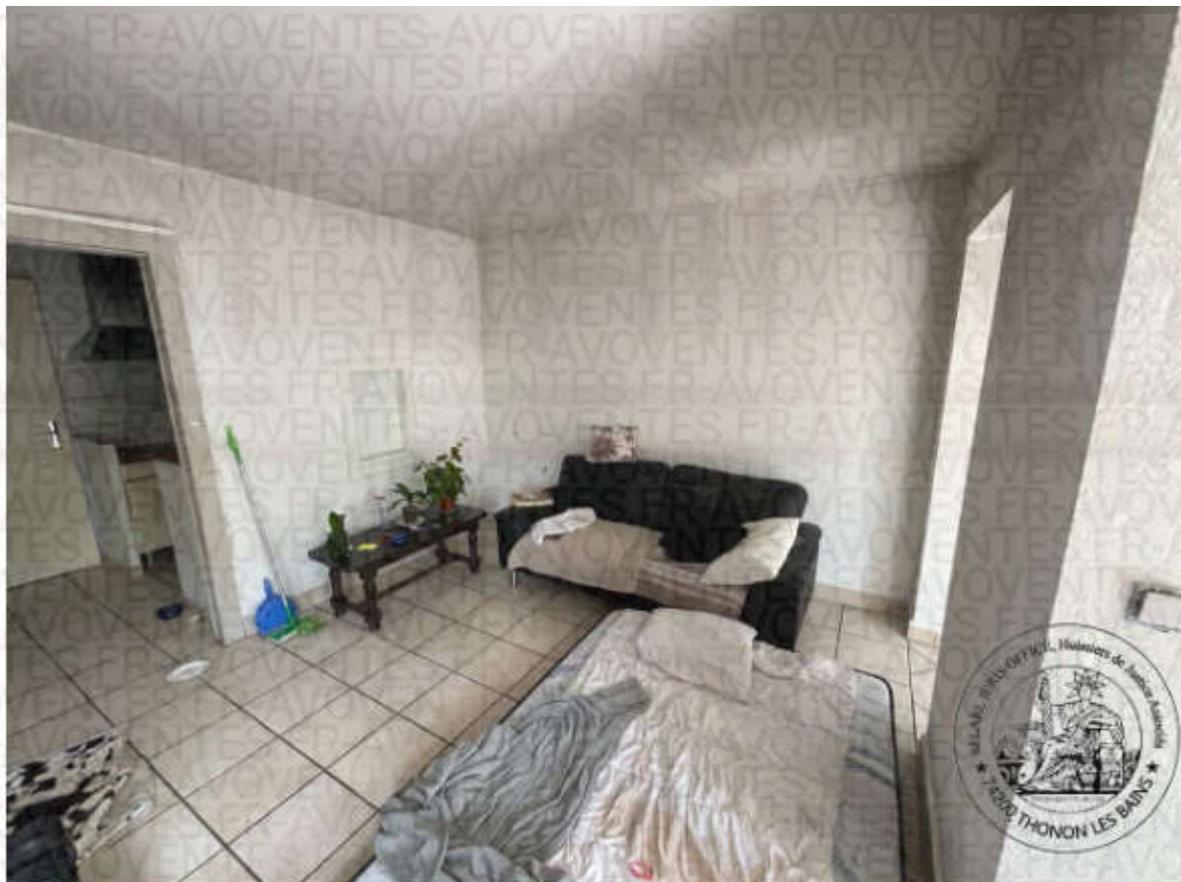
Photographie n°1. (14:58:48)

Carrelage au sol sur l'ensemble de la surface d'aspect ancien, non nettoyé. Fissuration importante visible au niveau de la jonction avec la véranda ouverte sur le salon.

Murs périphériques : enduits et crépi avec peinture blanche, aspect défraîchi. Présence d'une fissuration visible notamment en partie supérieure droite de l'ouverture donnant sur la cuisine ainsi qu'à proximité de l'angle sud-ouest du salon.

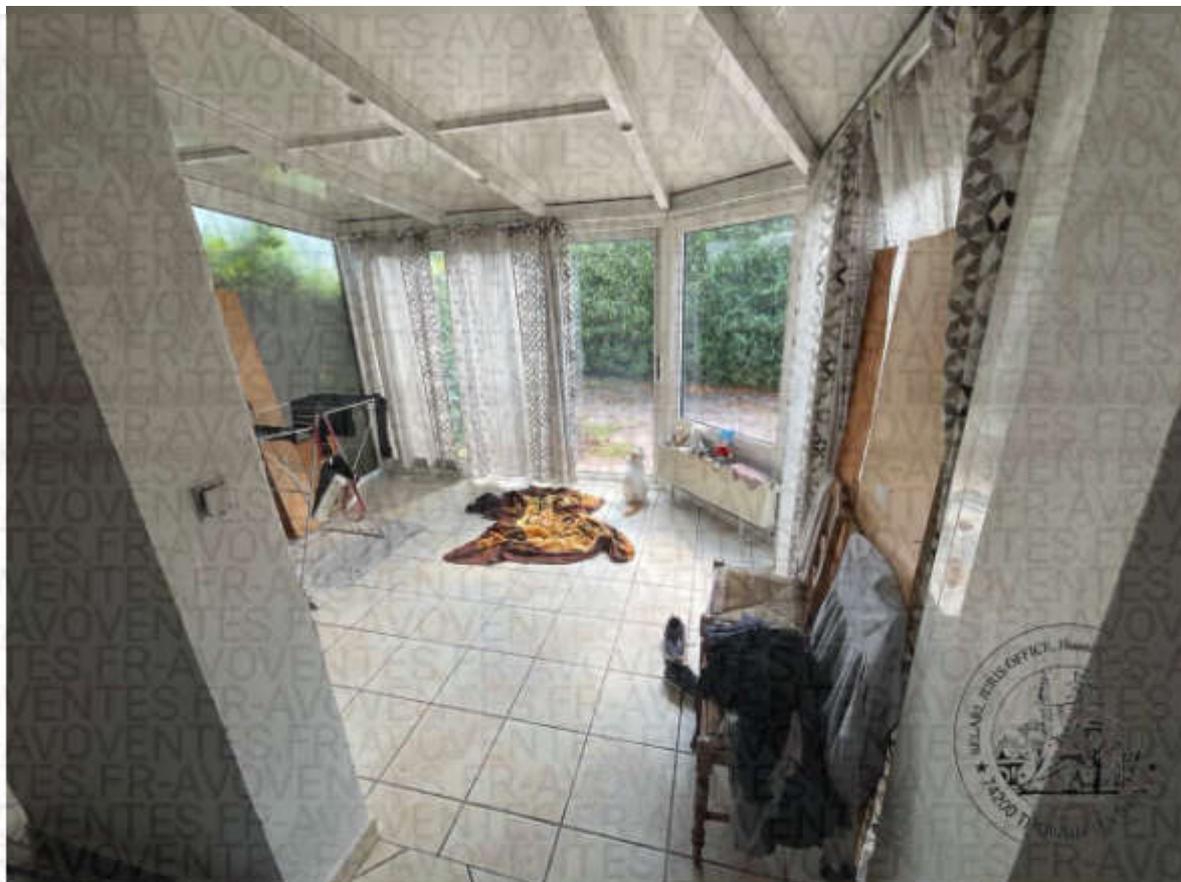
Photographie n°1. (15:02:28)

Présence d'une porte-fenêtre dans la véranda côté jardin, la porte-fenêtre située côté Sud-Ouest présente un vitrage cassé sur toute la hauteur. Des planches de bois ont été installées à l'intérieur pour sécurisation partielle des lieux.

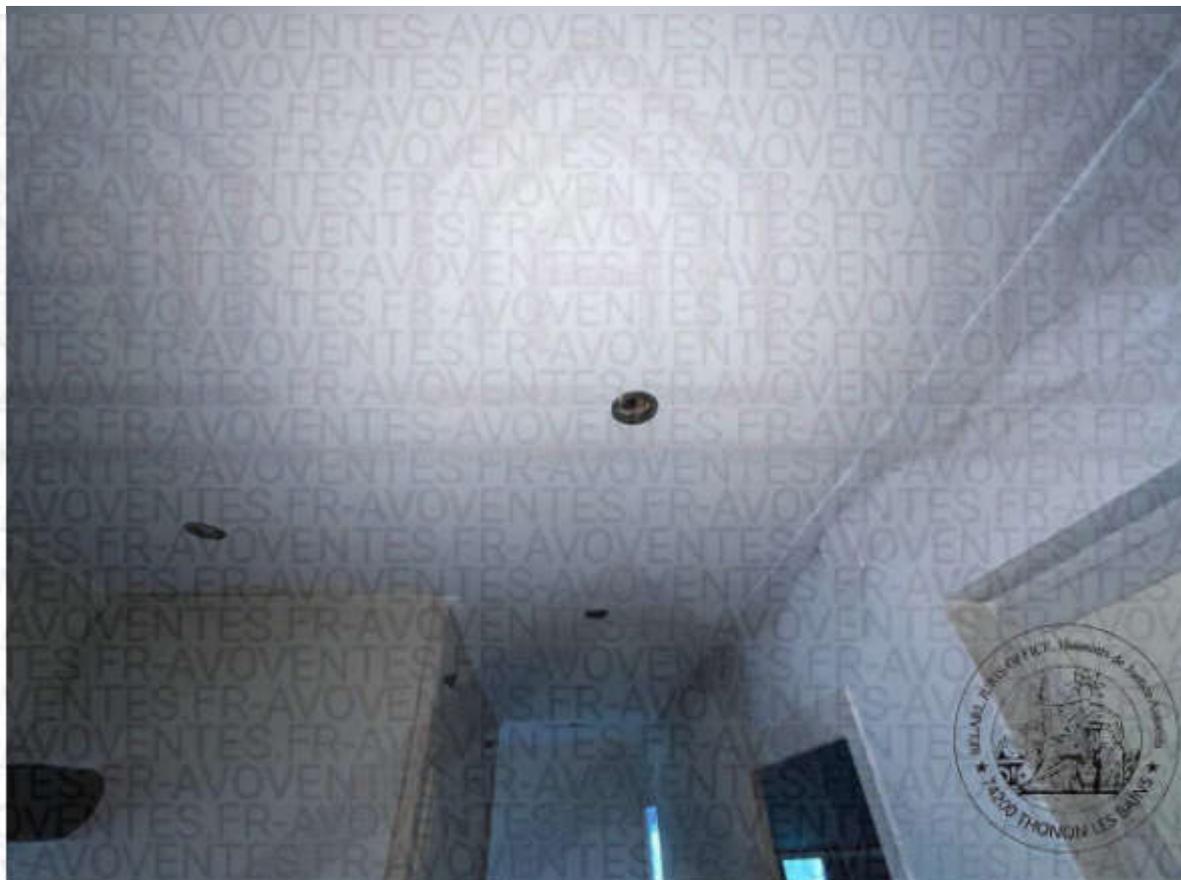
Photographie n°3. (15:04:18)

Murs périphériques avec doublage, enduit et peinture, ensemble d'aspect défraîchi, fissuration au niveau de la jonction mur / plafond, côté nord-ouest.

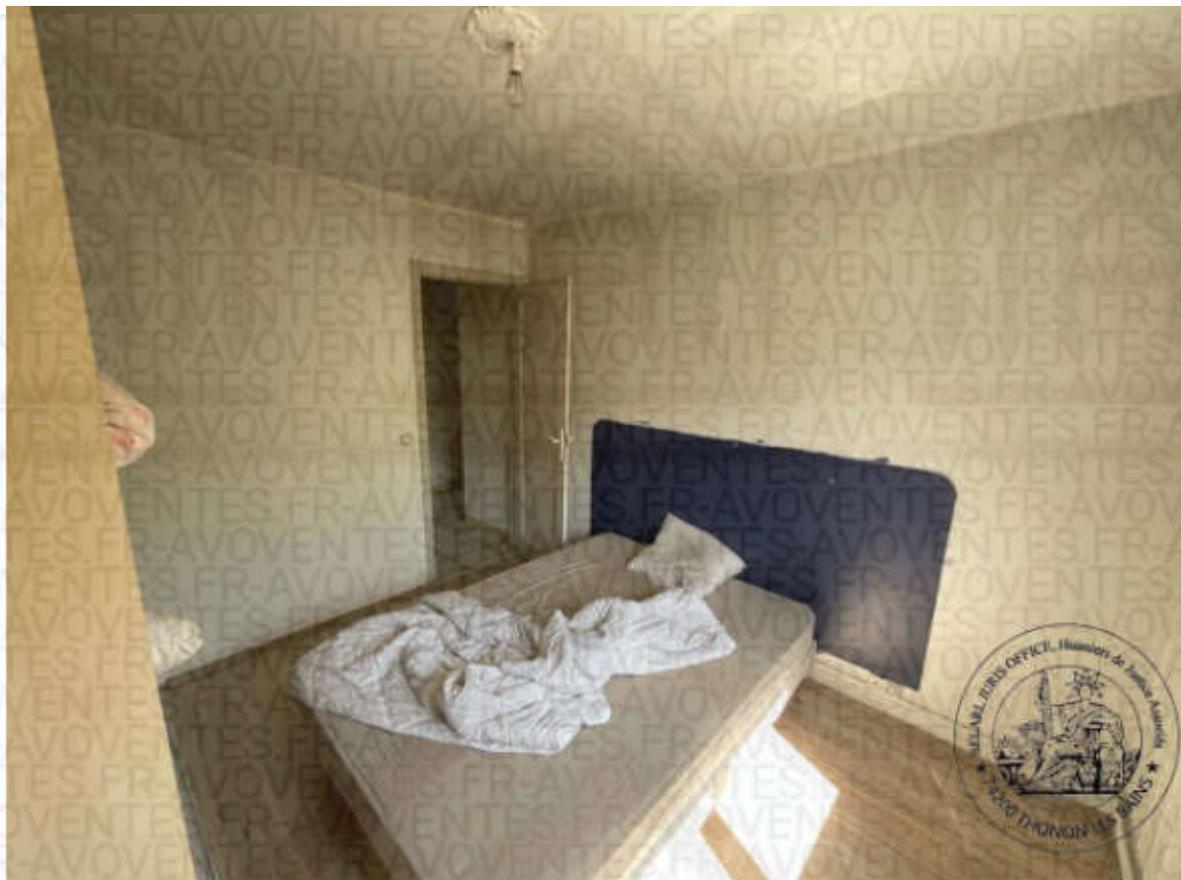
Photographie n°4. (15:07:02)

Présence d'une fissuration visible au-dessus de l'angle supérieur gauche du cadre de la porte de la chambre face intérieure.

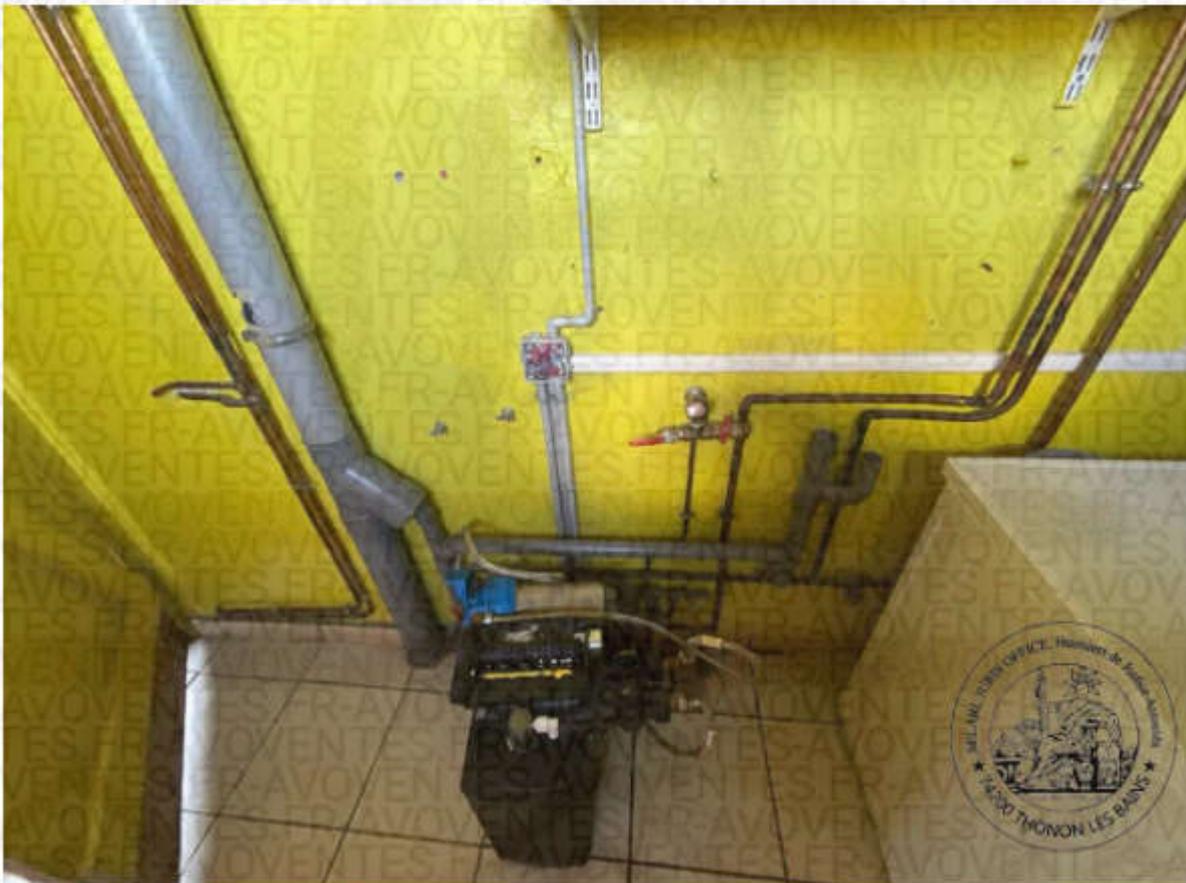
Photographie n°6. (15:13:35)

Carrelage au sol sur l'ensemble de la surface, aspect ancien. Un point de fuite à signaler sous la chaudière.

Plafond : Plaque OSB, traces d'infiltrations visibles notamment en partie centrale dans l'axe de la chaudière ainsi qu'au niveau de la descente EP. La descente des eaux pluviales est percée à proximité du manchon de raccord inférieur.

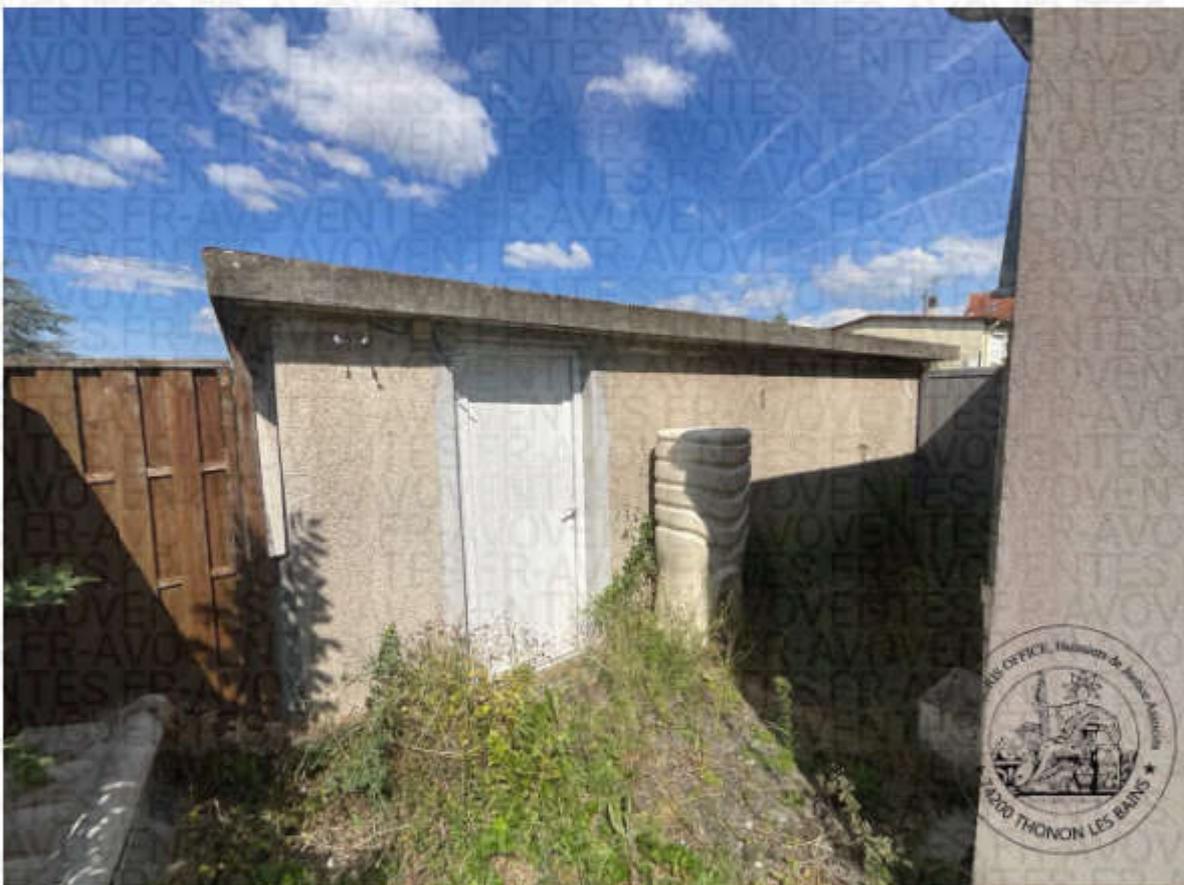
Photographie n°1. (15:18:23)

Porte en PVC blanc sur le côté du garage. La porte n'est pas verrouillée lors de notre intervention. La serrure de la porte est cassée.

Façade du garage crépi d'aspect ancien. Ligne de fissuration visible sous la jonction avec la dalle du plafond.

Garage avec porte basculante, la porte basculante est vraisemblablement voilée et ne pas être fermée complètement.
