PROCES-VERBAL DE DESCRIPTION

**LE TROIS OCTOBRE
DEUX MILLE VINGT QUATRE**

Nous, requiert pour établir un état descriptif d'un ensemble immobilier dépendant de l'actif de la société **©AVOVENTES.FR**, au lieu-dit Ker Henri cadastré en ladite commune, Section A n°825 et 826.

me transporte, ce jour, **jeudi trois octobre deux mille vingt-quatre à compter de 9 heures à KERFOURN (Morbihan), lieu-dit Ker Henri (La Guern Donguease), route départementale n°764.**

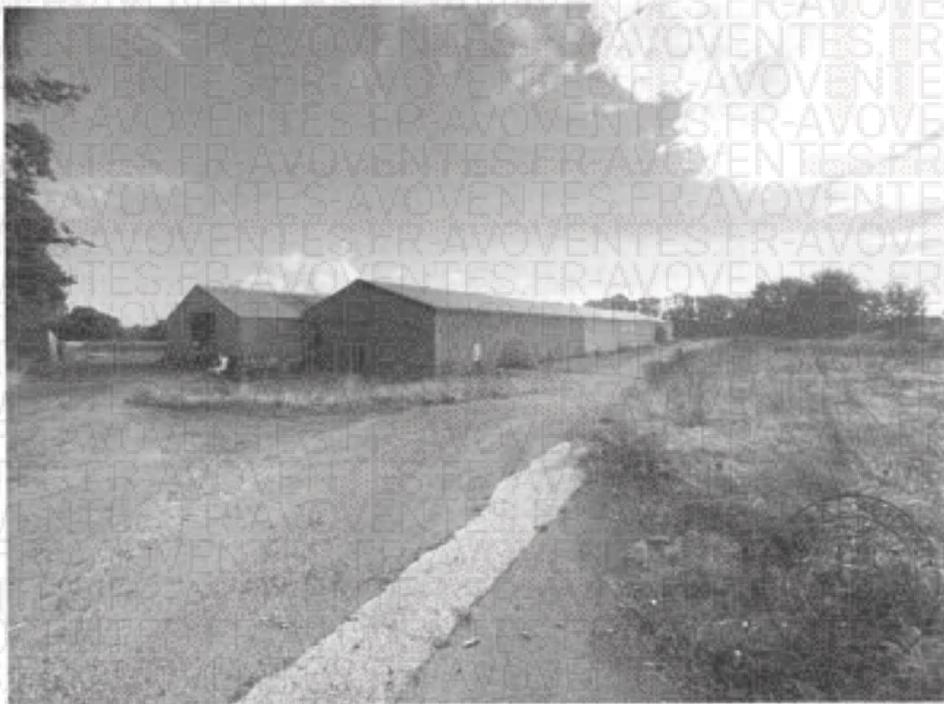
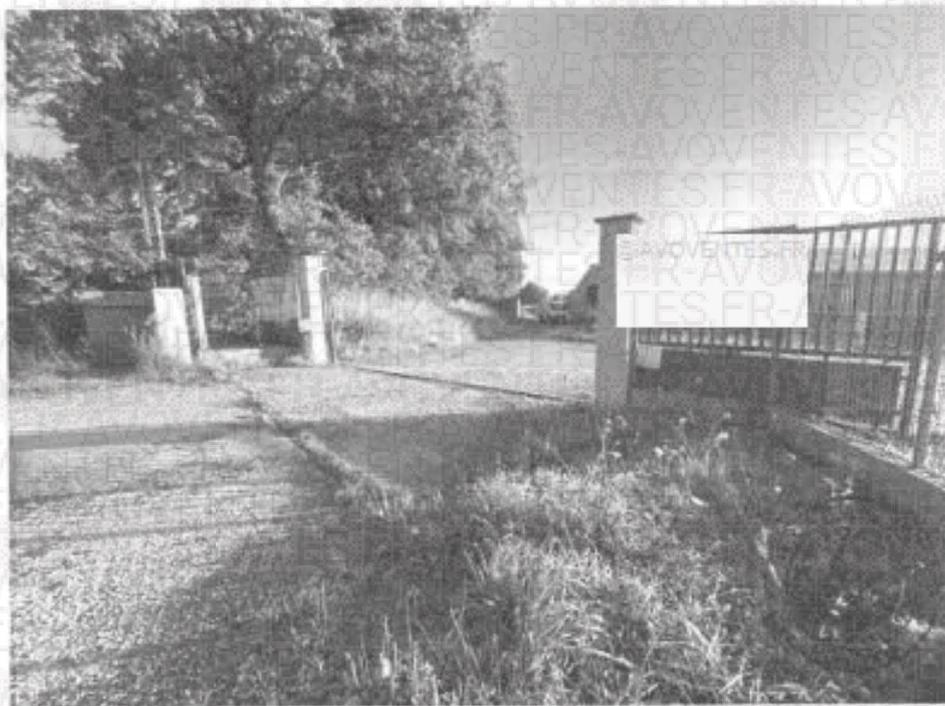
L'entrée de la parcelle se fait par la route départemental n°764. Celle-ci est fermée par un portail à deux vantaux coulissants en métal (barreaudage) (Photographies 1 et 2) en état de fonctionnement. Le verrouillage est réalisé par un cadenas à clé.

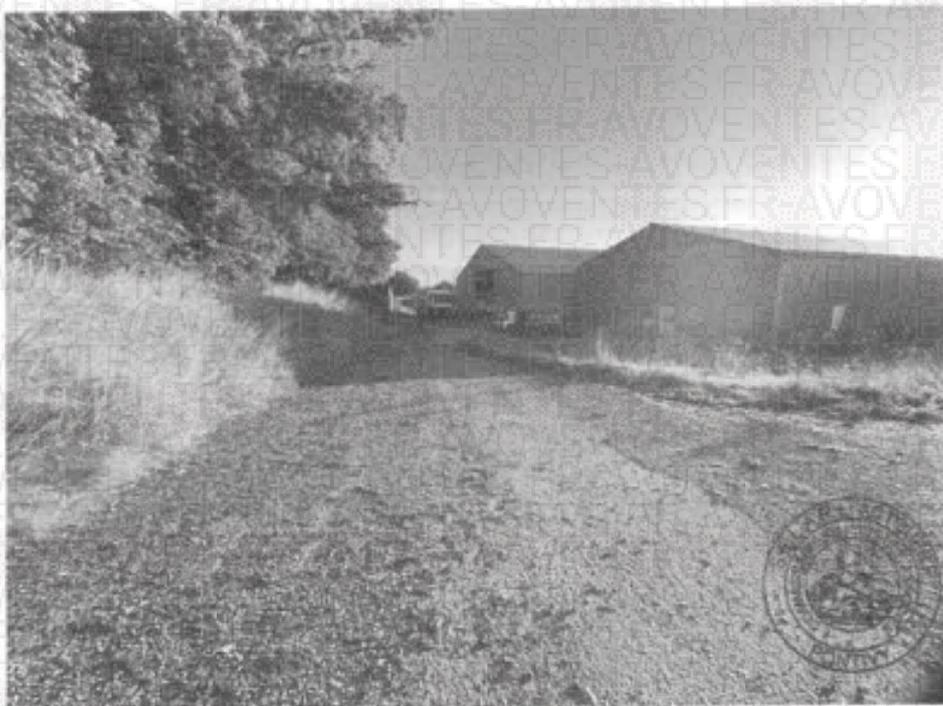
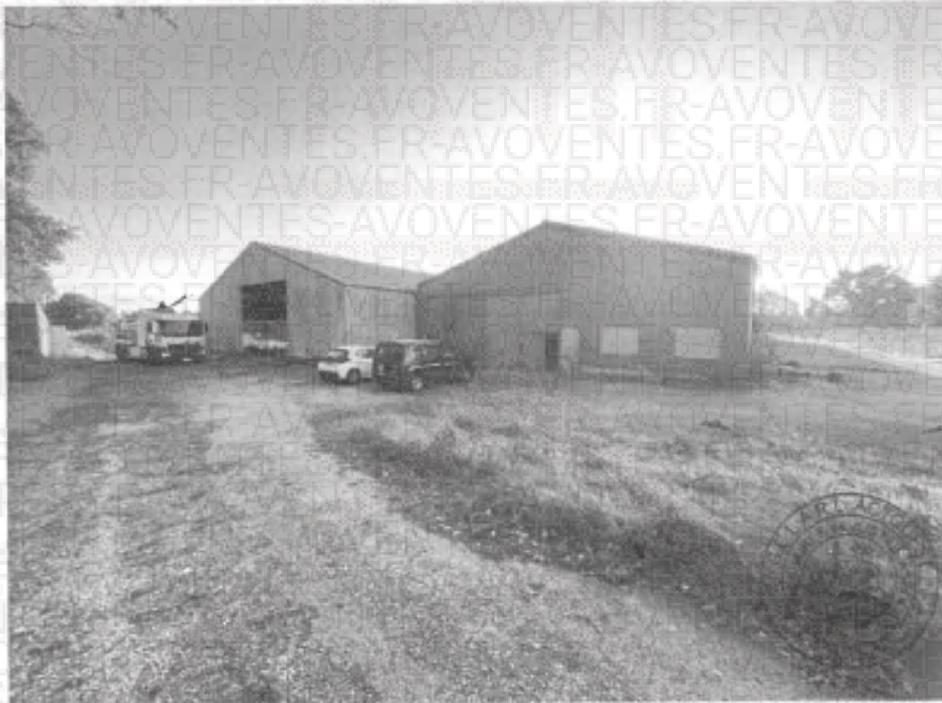
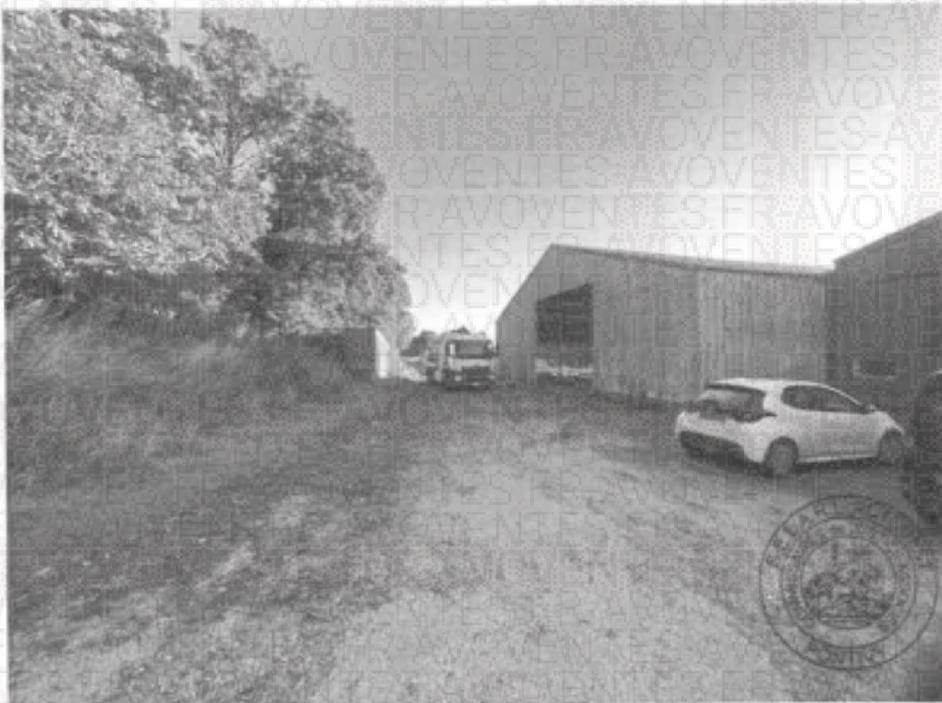
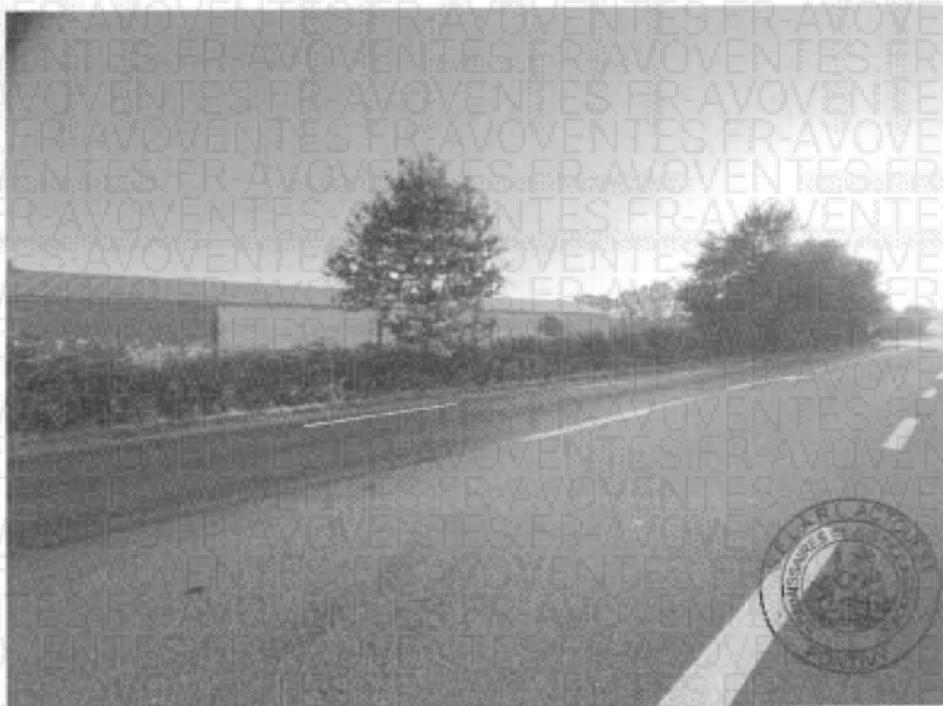
Une allée en enrobé ancien en état dégradé conduit aux hangars (Photographies 4 à 7).

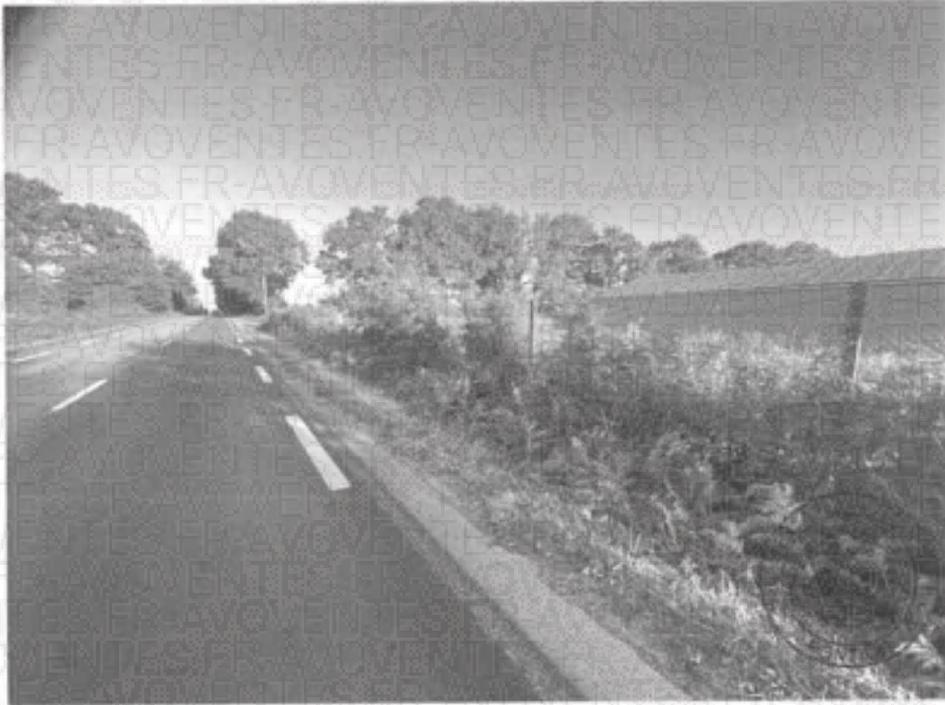
Photographie n°9.

La parcelle est clôturée en bordure de la route départementale par un doublage grillage. Le premier est monté sur un muret et des poteaux en ciment. Ce grillage est oxydé. Le second grillage installé à l'arrière du premier est composé (Photographies 8 à 11).

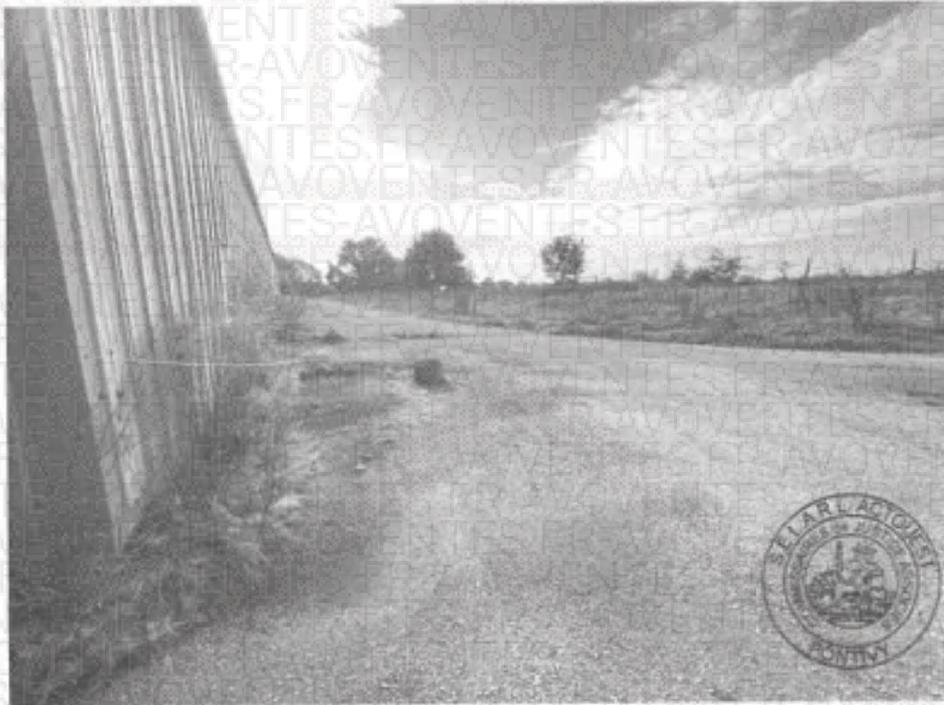
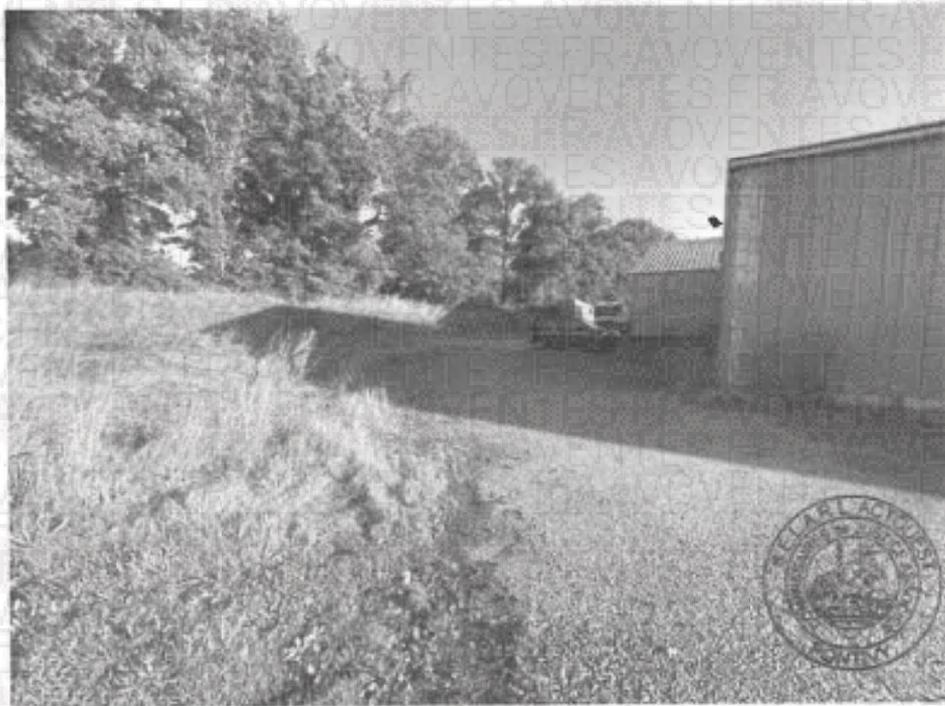
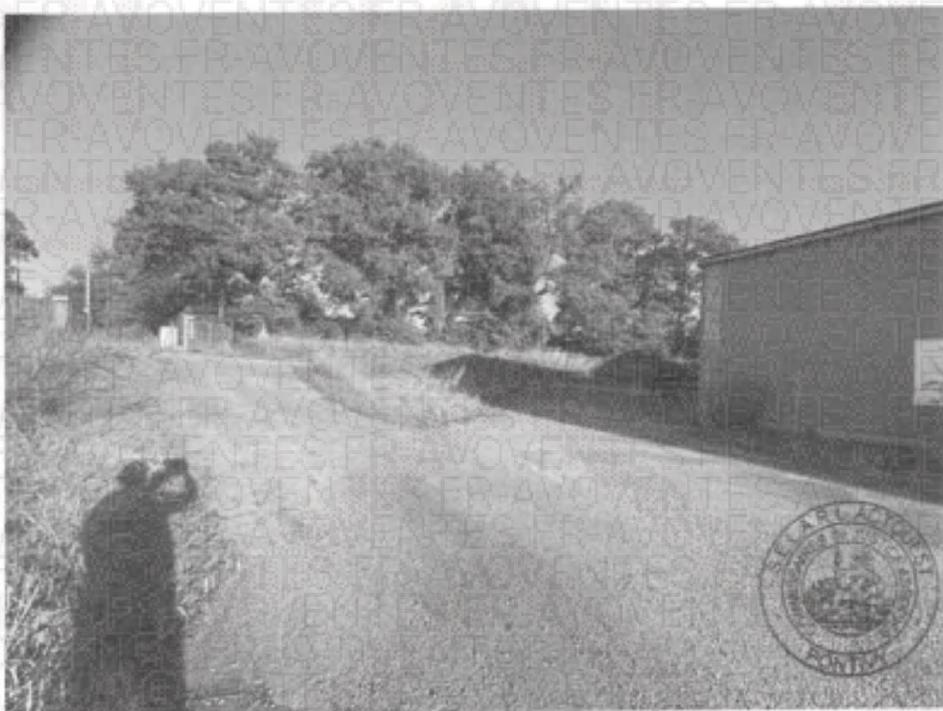
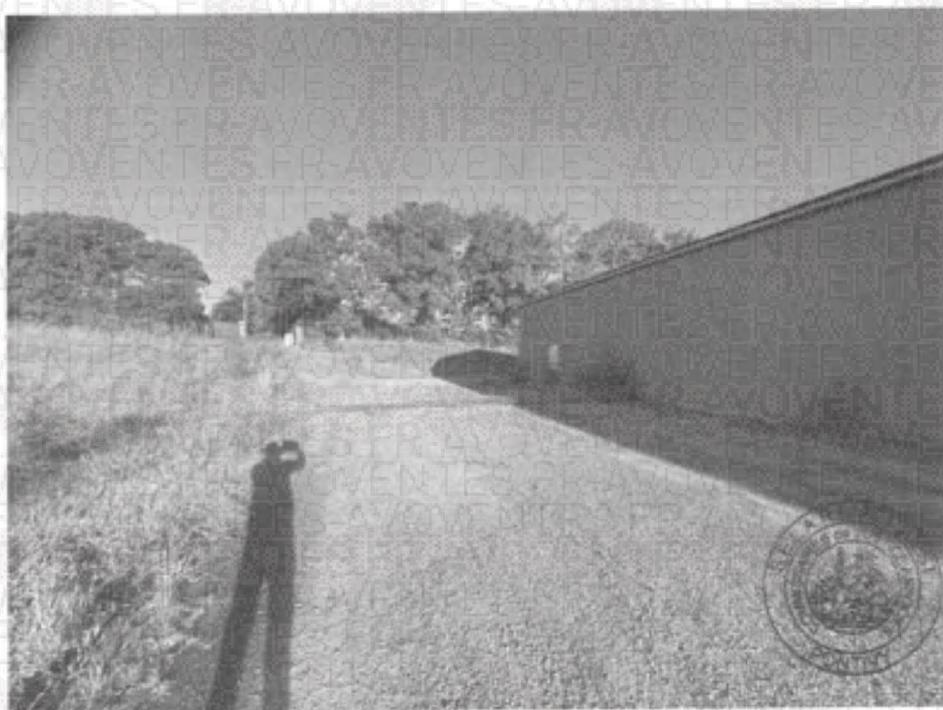
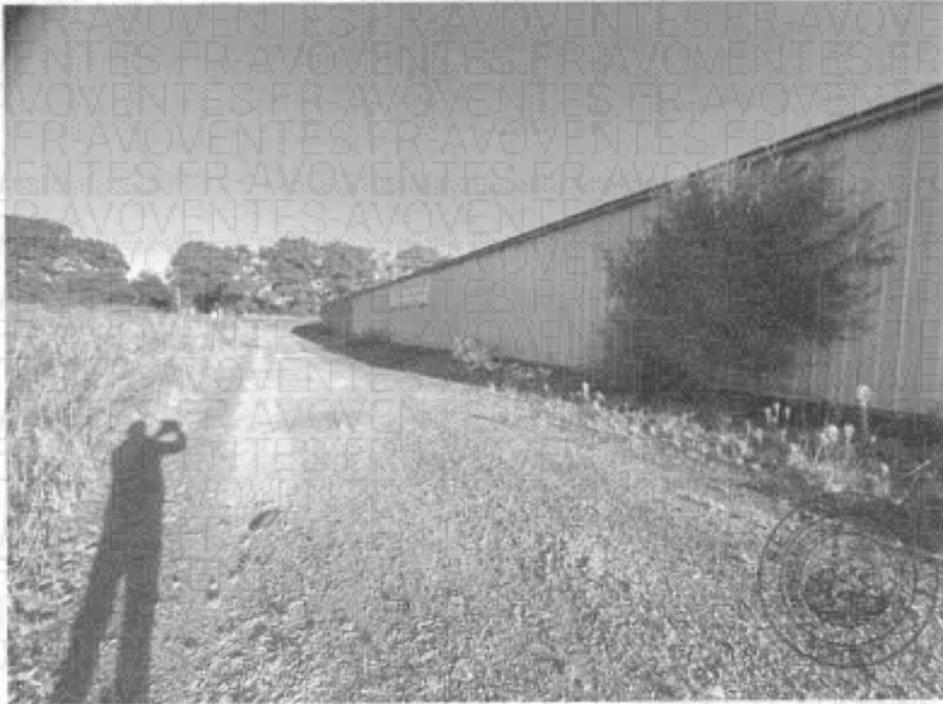
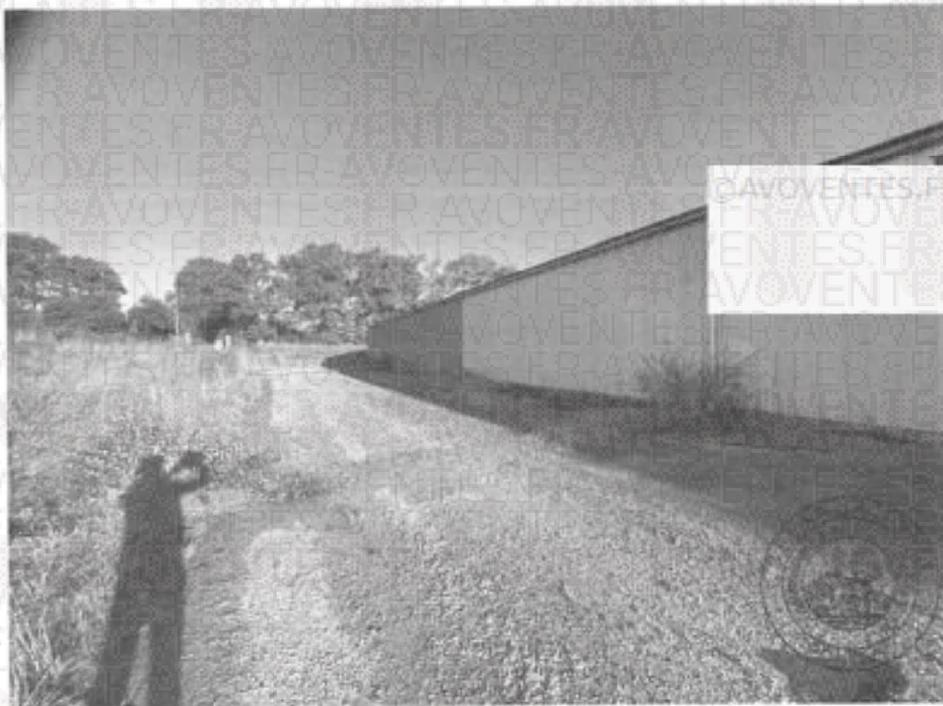
Une allée en enrobé et gravillons borde le hangar au Sud (Photographies 13 à 19). Un terre-plein gravillonné s'établit à l'Est des bâtiments (Photographies 19 à 22). Ces surfaces sont en état d'usage.

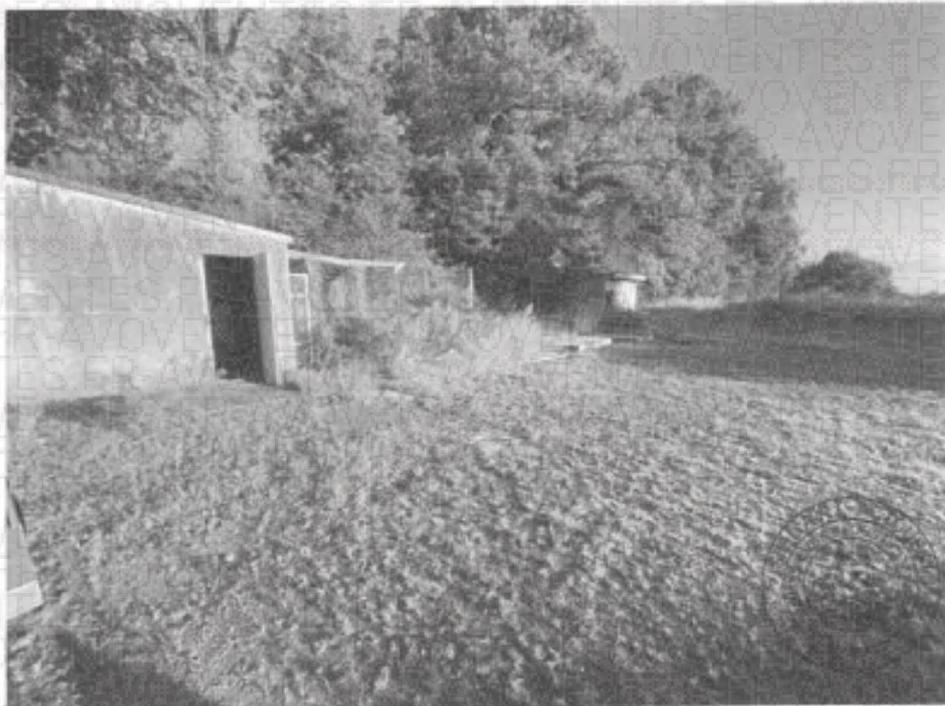
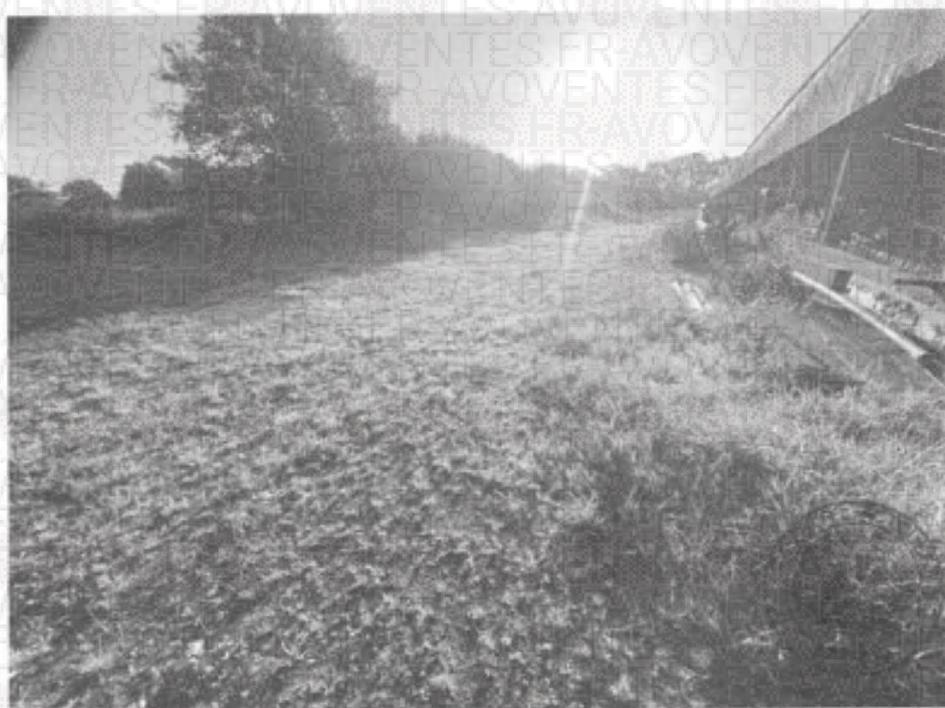
Le sol de la parcelle à l'Ouest des bâtiments est gravillonné partiellement recouvert d'herbe (Photographies 23 et 24).

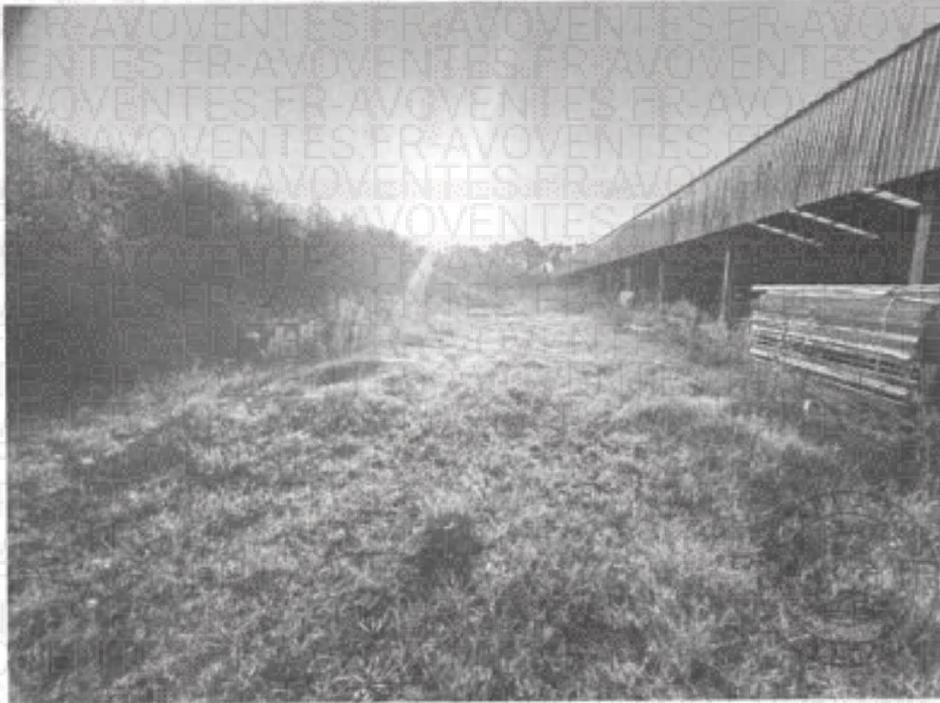
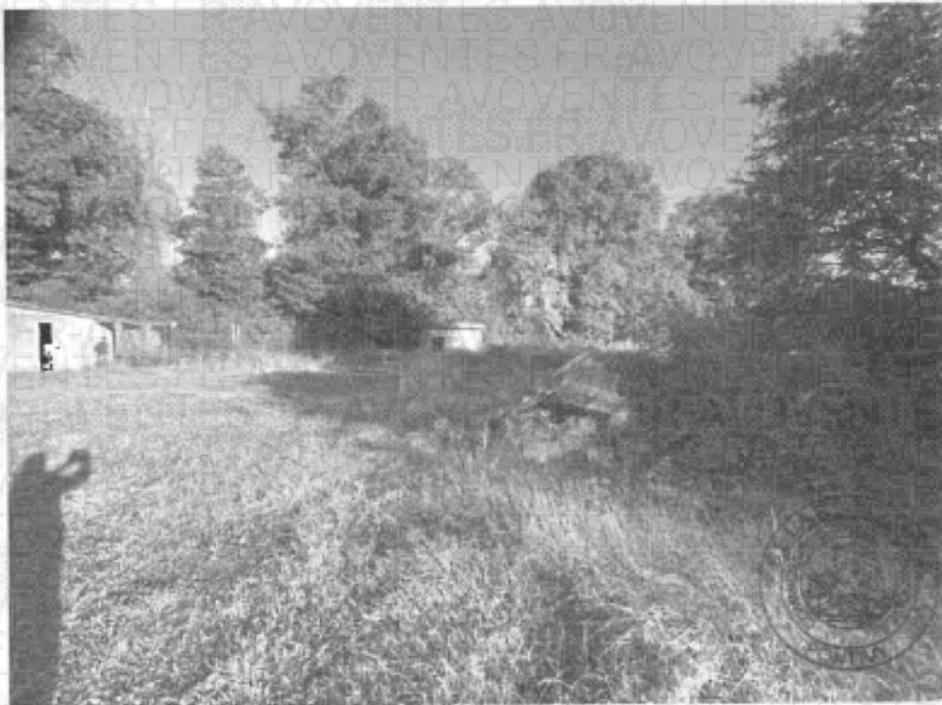
La surface au Nord est couverte d'herbes hautes et de taillis (Photographies 25 à 33). Des matériaux et des déchets jonchent le sol à proximité du hangar ouvert (Photographies 25 à 27).

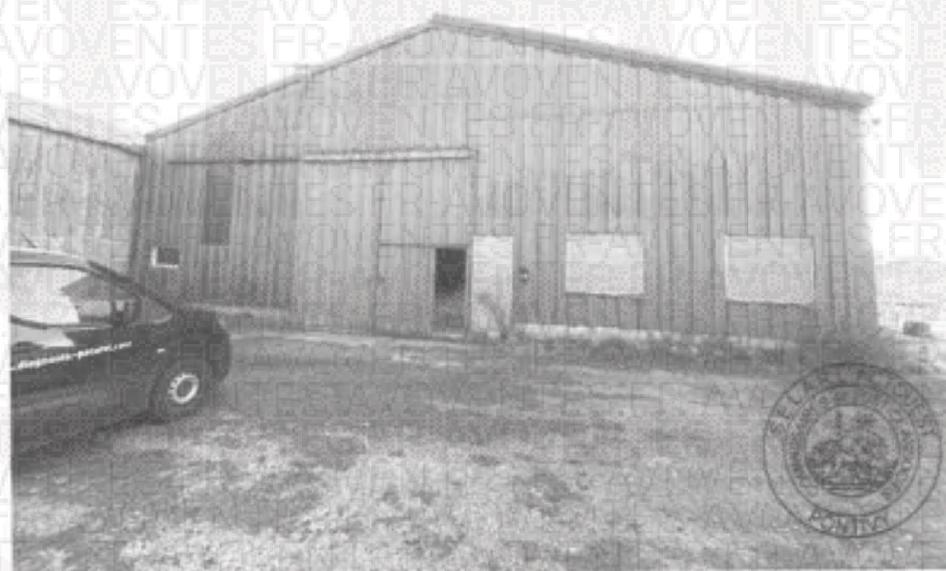
Photographie n°34.

- Façade Ouest du hangar atelier (Photographies 34 et 35). Traces d'oxydations.
- Façade Ouest du hangar ouvert (Photographies 36 et 37).
- Façade Sud du hangar atelier (Photographies 38 à 46). Déformations en partie basse des parois.
- Façade Est du hangar atelier (Photographies 47 et 48).
- Parois Sud du hangar ouvert (Photographie 53).
- Façade Est du hangar ouvert (Photographies 55 et 56).
- Façade Nord du hangar ouvert (Photographies 57 à 64). Des tôles du bardage en retombé sont légèrement déformées.
