## PROCES-VERBAL DE DESCRIPTION

**Commune de PLUMELIAU-BIEUZY (Morbihan)  
Lieu-dit Kergan Saint-Nicodème**

Parcelle Section ZI n°108 d'une contenance de 1 are 830 centiares ;  
Parcelle Section ZI n°109 d'une contenance de 569 centiares.

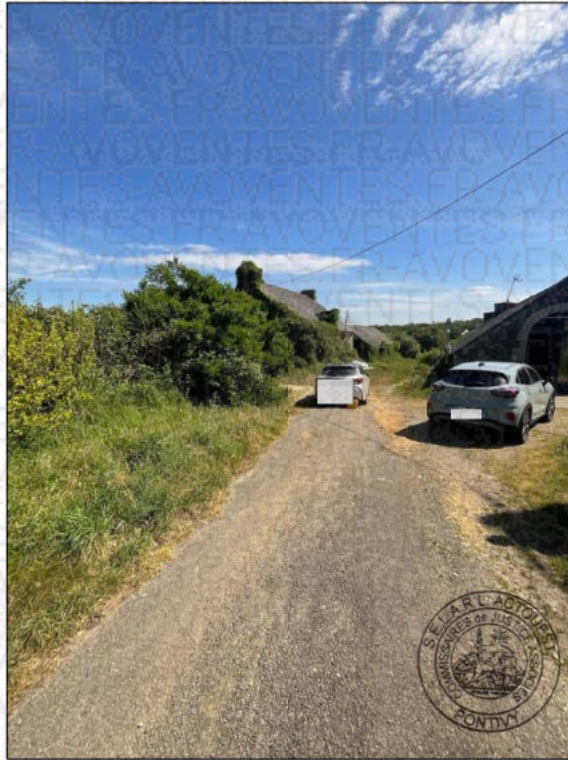
**Photographie n°1.**

Ils sont accessibles par un chemin rural (n°38) (**Photographie 1**).

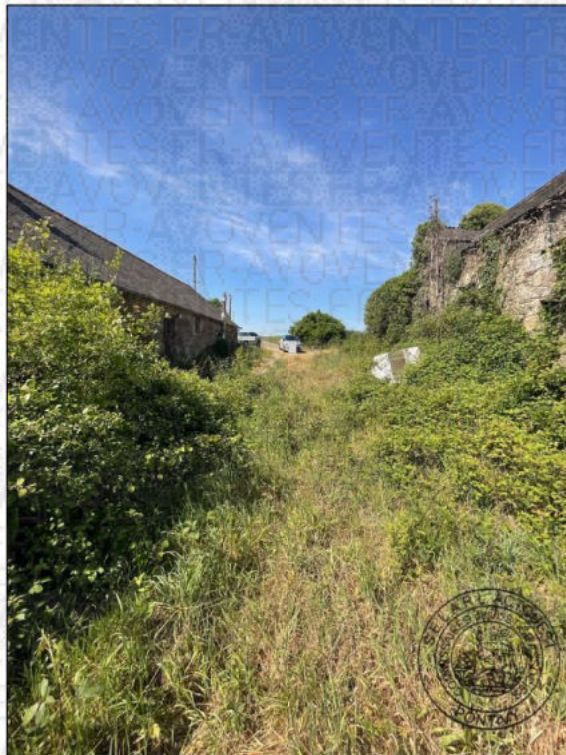
**Photographie n°10.**

Une allée en herbe s'établit au Sud de la maison d'habitation et de l'étable (**Photographies 2 à 10**). La partie Est de ce passage est couverte d'herbes adventices (ronces et orties).

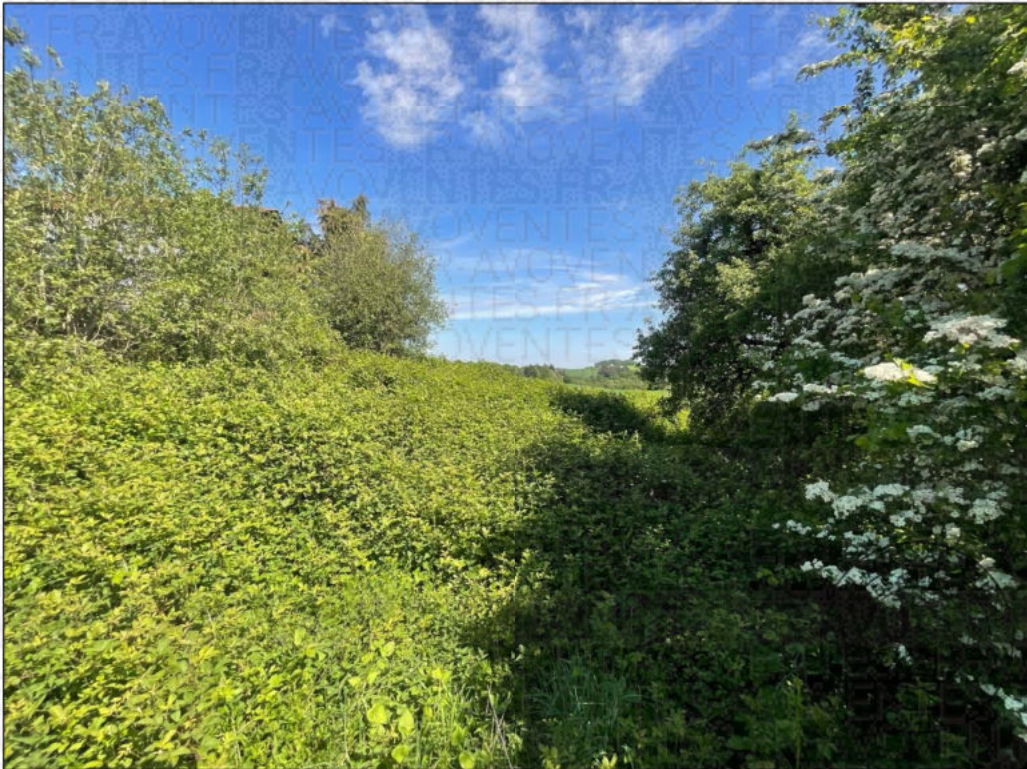
**Photographie n°12.**

La parcelle ZI est un terrain nu actuellement à l'état de taillis non accessible (**Photographies 7 à 9 et 11 à 14**).

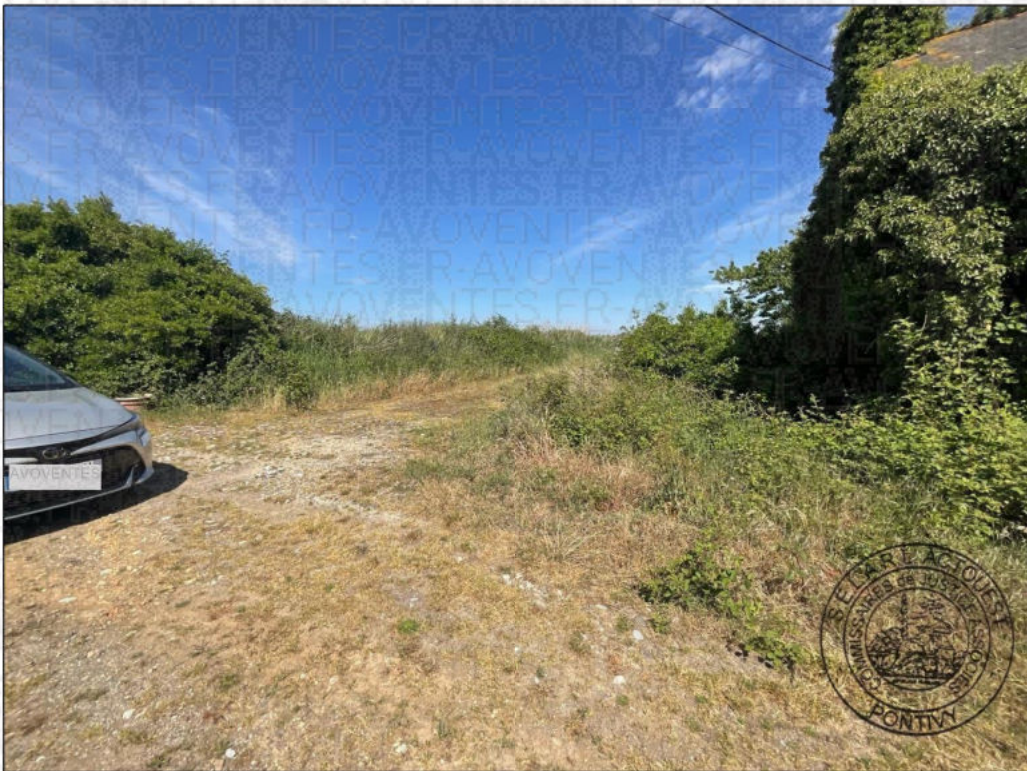
**Photographie n°16.**

Un passage à usage de desserte de la façade de l'habitation (Nord) et du hangar débute de l'entrée (CR n°38) et contourne la maison par son pignon Ouest (**Photographies 16 à 25**).

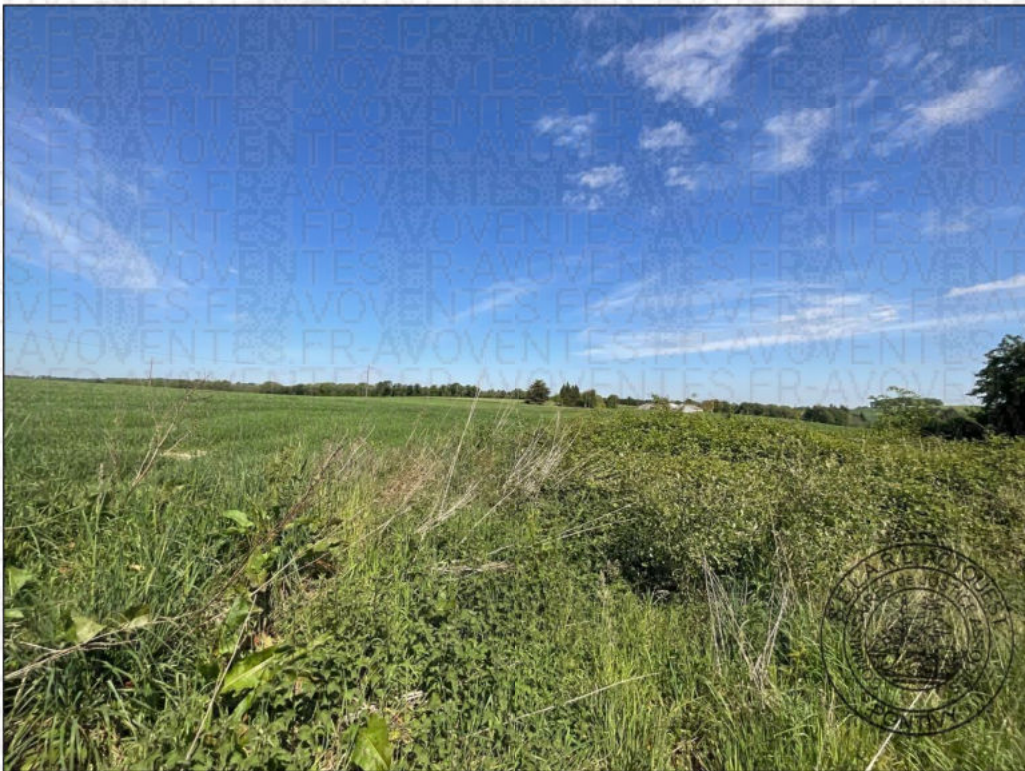
**Photographie n°20.**

La parcelle ZI n°108 est bordée à l'Ouest et au Nord par des talus couverts d'herbes hautes. Ces talus la séparent de la parcelle ZI n°9 (terrain agricole) (**Photographies 19 à 22**). Aucune borne de délimitation des deux fonds n'est visible en l'état.

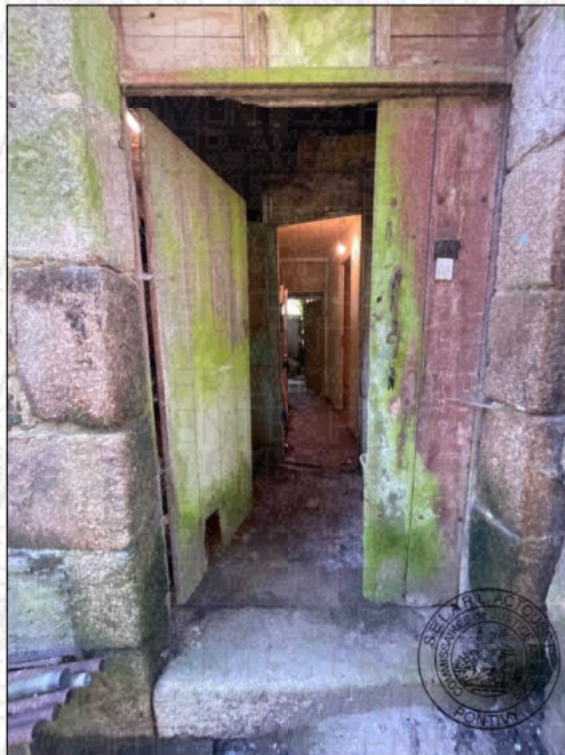
**Photographie n°44.**

– Couloir (**Photographies 44 à 47**)

Le sol est recouvert d'un revêtement plastique hors d'usage.
