## PROCES VERBAL DE DESCRIPTION

**SYNDICAT DES COPROPRIETAIRES DE L'IMMEUBLE CARRE PLAISANCE**, situé 190 à 202, rue du Général Leclerc et 1/3, rue Missak Manouchian à ROSNY-SOUS-BOIS (93064),

- Que dans le cadre des actes préparatoires à la vente des biens et droits immobiliers saisis appartenant à \_\_\_\_\_, il me requiert à l'effet de procéder à la description de l'appartement situé 1, rue Missak Manouchian à ROSNY-SOUS-BOIS (93064) au rez-de-chaussée, correspondant au lot de copropriété n° 26, accessoirisé d'un emplacement double pour véhicules portant les n° 85 et 86, correspondant au lot de copropriété n° 174.

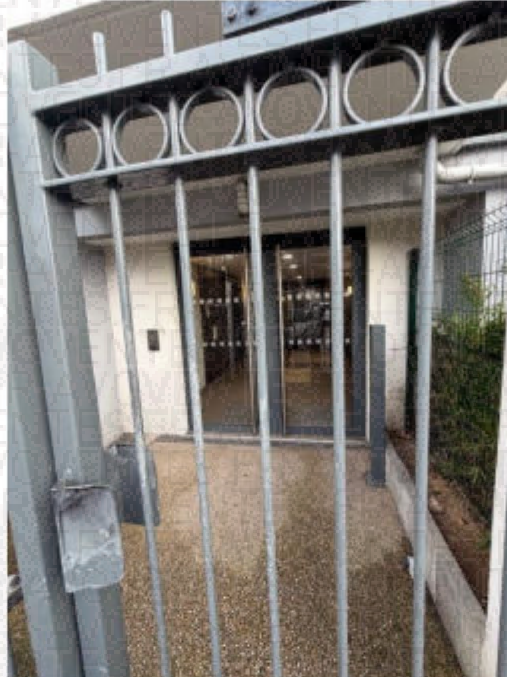
*Je constate que l'accès à l'immeuble s'effectue au moyen de deux digicodes et d'un interphone.*

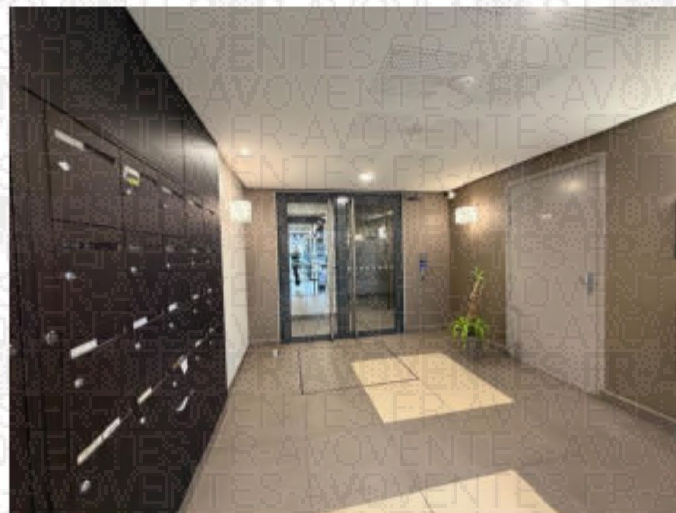
*Les parties communes sont en bon état d'entretien.*

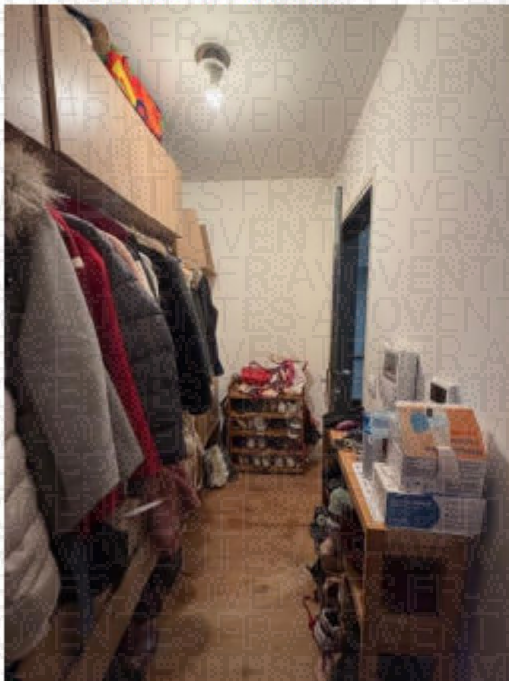
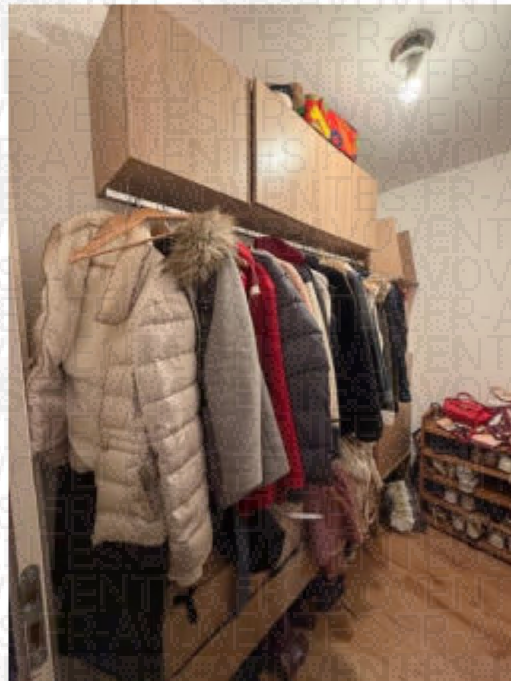
### **HALL D'ENTREE**

Le sol est recouvert de parquet stratifié en bon état.

Les murs sont recouverts de peinture en bon état.

Le plafond est recouvert de peinture en bon état.

La pièce est aveugle.
