**PROCES-VERBAL
DESCRIPTIF
SAISIE-IMMOBILIERE**

DU 31.01.2025

Certifie m'être rendu ce jour, à l'adresse du bien objet de la présente procédure de saisie immobilière, 48 Galerie Richard Wagner, Résidence LI BECARUT - 30000 NIMES.

LOT N°4098, APPARTEMENT AU 19^{ème} ETAGE :**Porte d'entrée :**

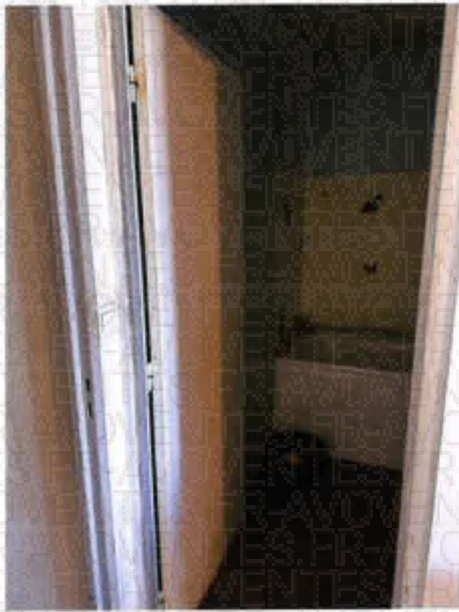
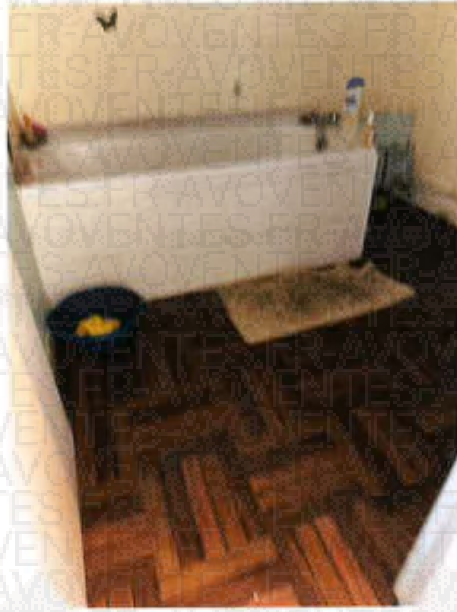
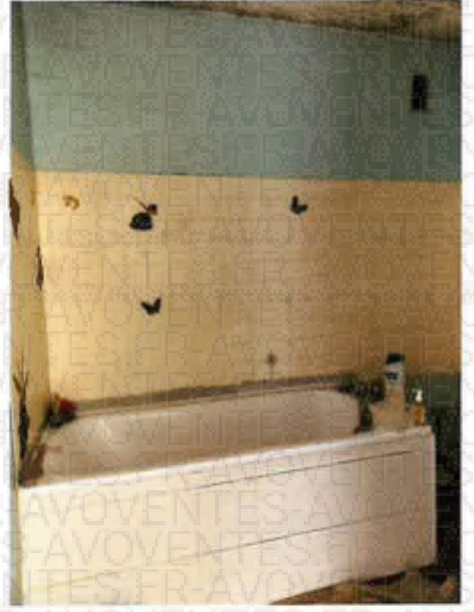
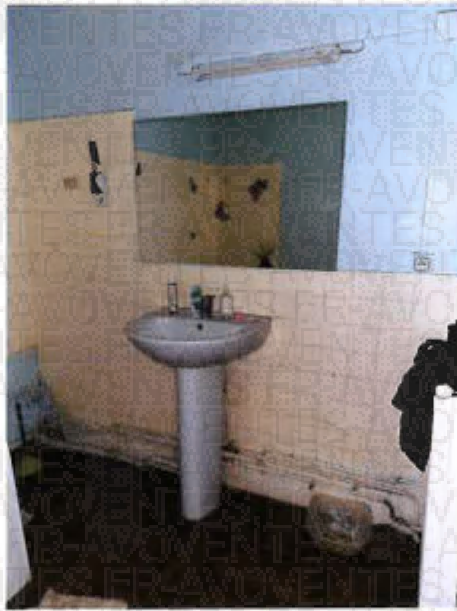
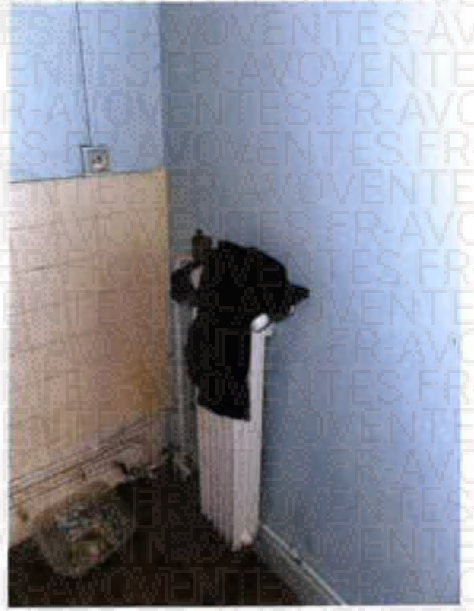
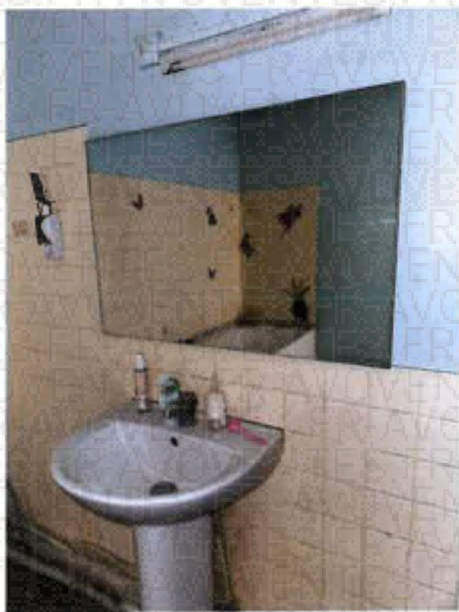
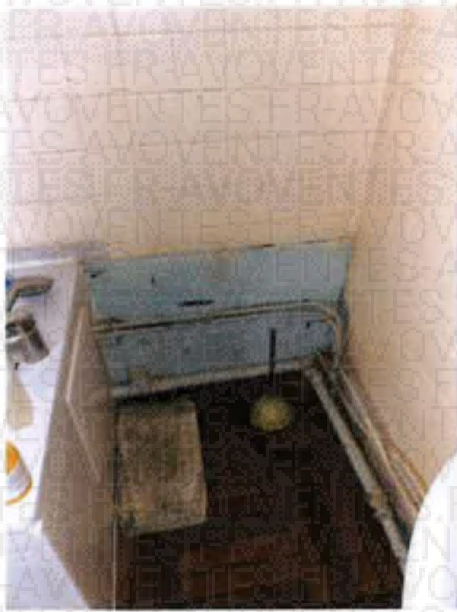
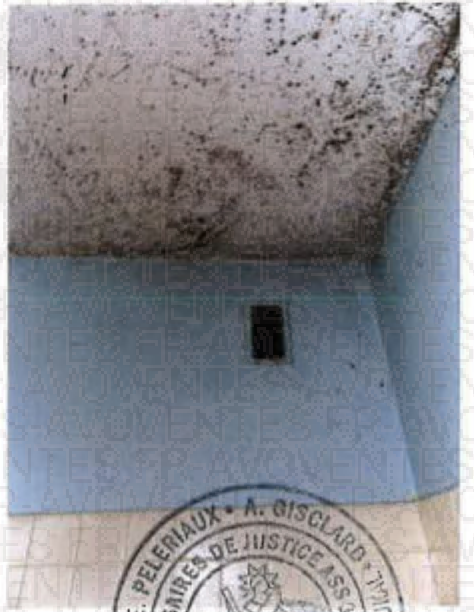
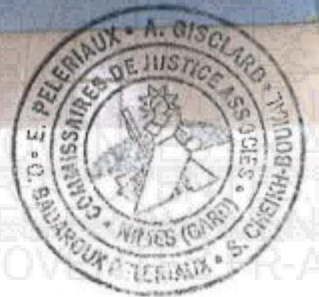
FICHER 5
SALLE DE BAINS

Les murs recouverts de carrelage mural ancien et vétuste. Au-dessus, bande de peinture ancienne recouverte de moisissures.

Plafond : recouvert de moisissures.

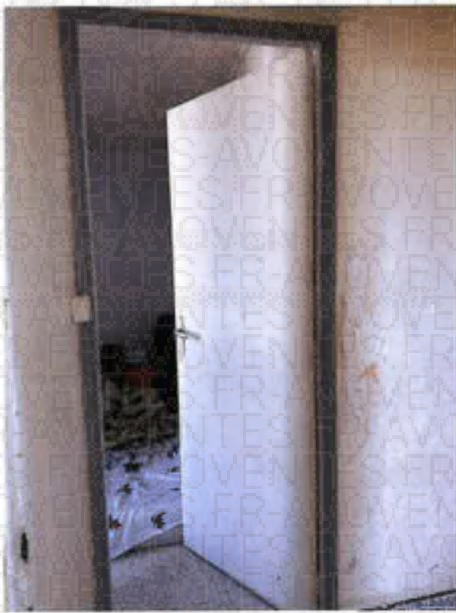
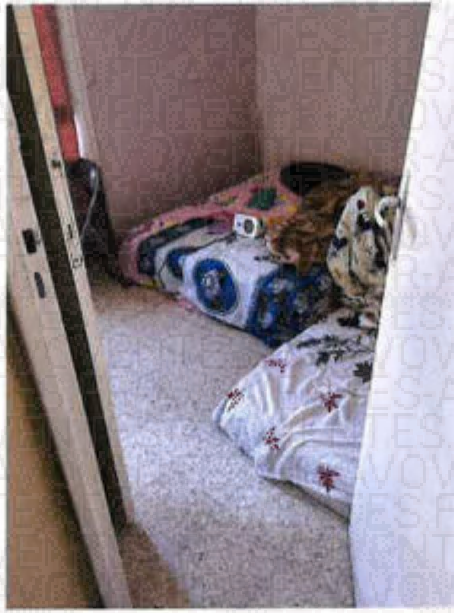
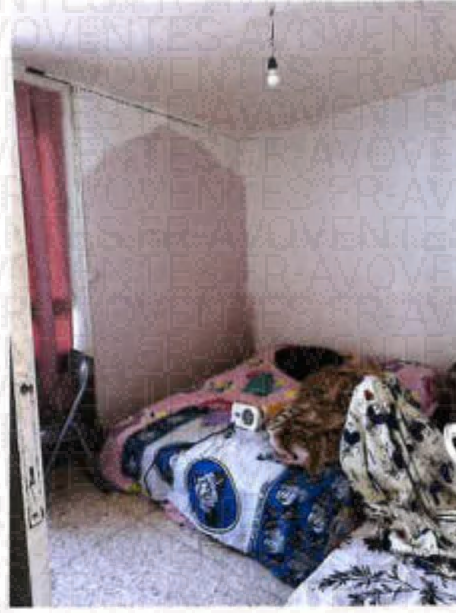
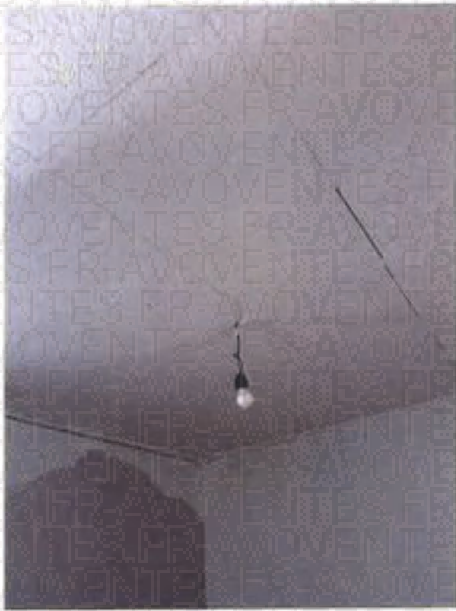
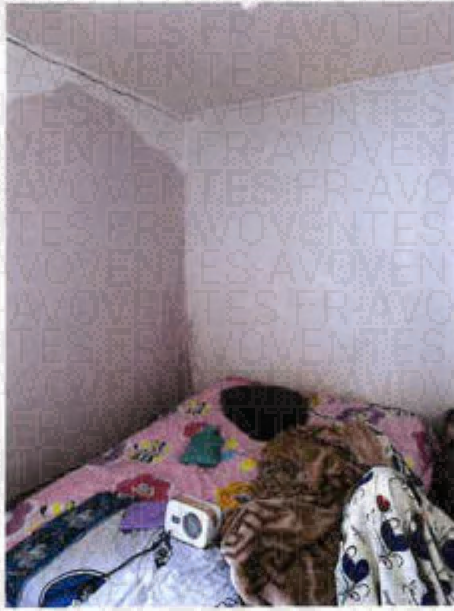
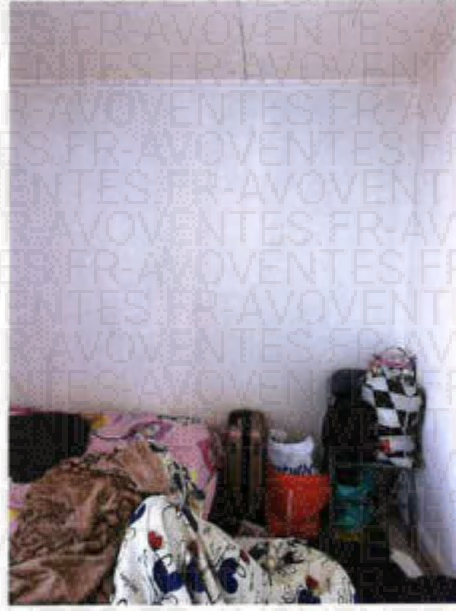
CHAMBRE 3

Les murs et plafond : peinture ancienne, vétuste avec de la moisissure.
