# PROCES-VERBAL DESSCRIPTIF SAISIE-IMMOBILIERE

DU 02.12.2025

Certifie m'être rendu, ce jour, le 2 décembre 2025, à l'adresse du bien objet de la présente procédure de saisie immobilière 1, Grand Rue – 30190 LA ROUVIERE.

Un immeuble à usage d'habitation situé sur la commune de LA ROUVIERE (30190), 1 Grand Rue cadastré section AD n°458, lieu-dit 1 Grand Rue pour une contenance au sol de 60 centiares.

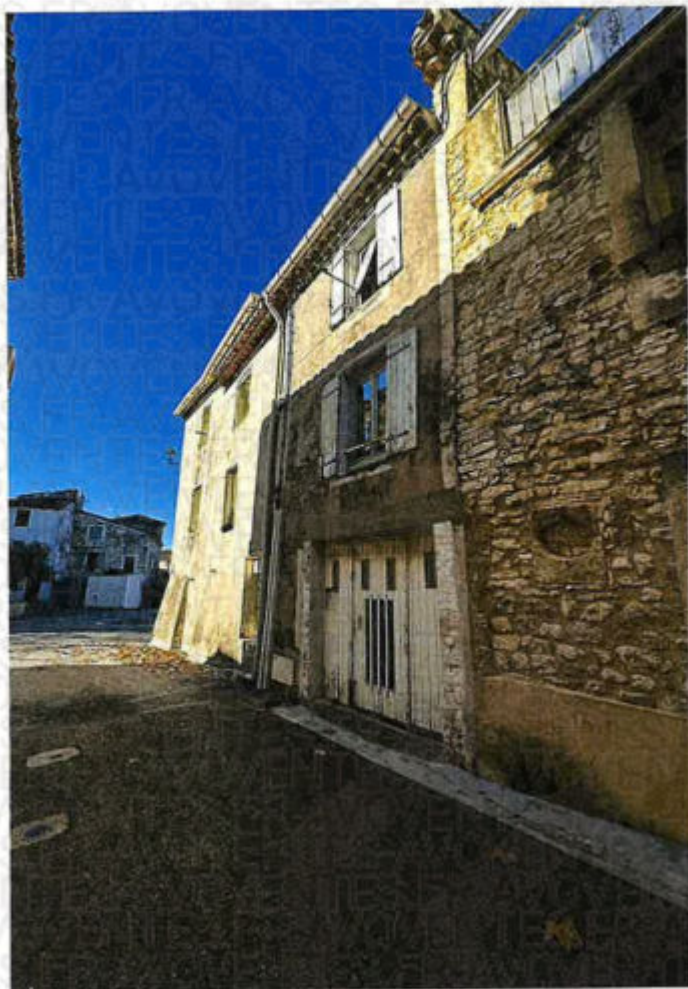
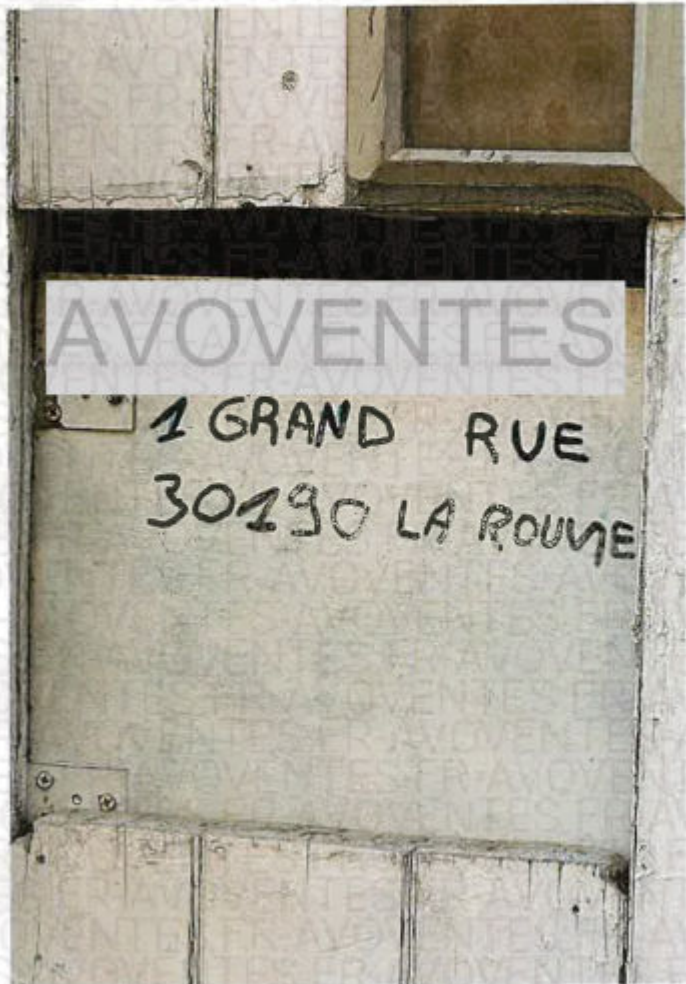
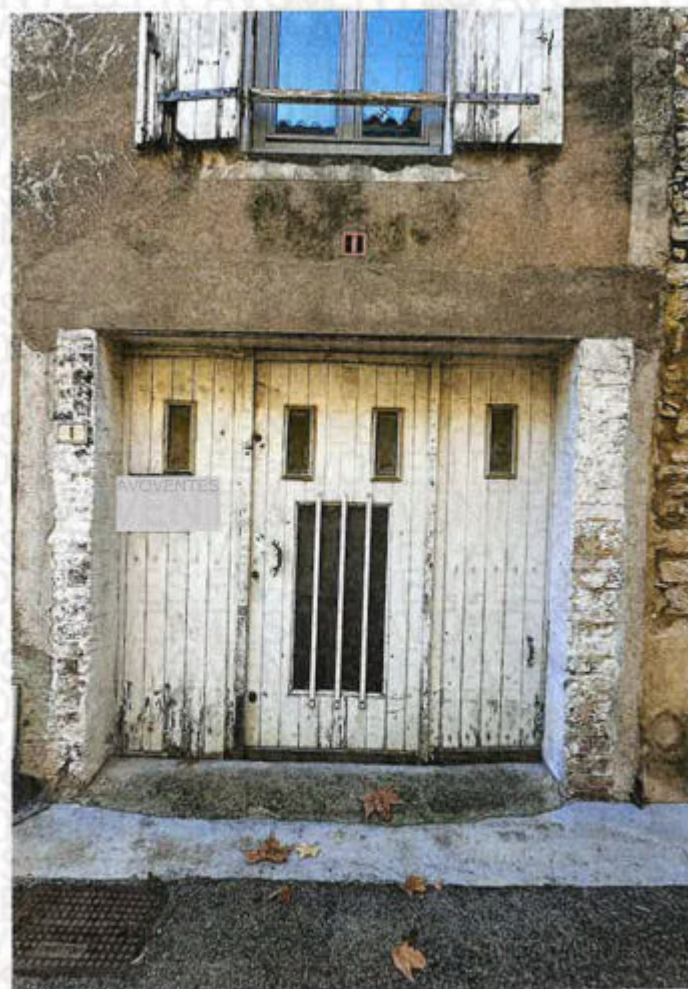
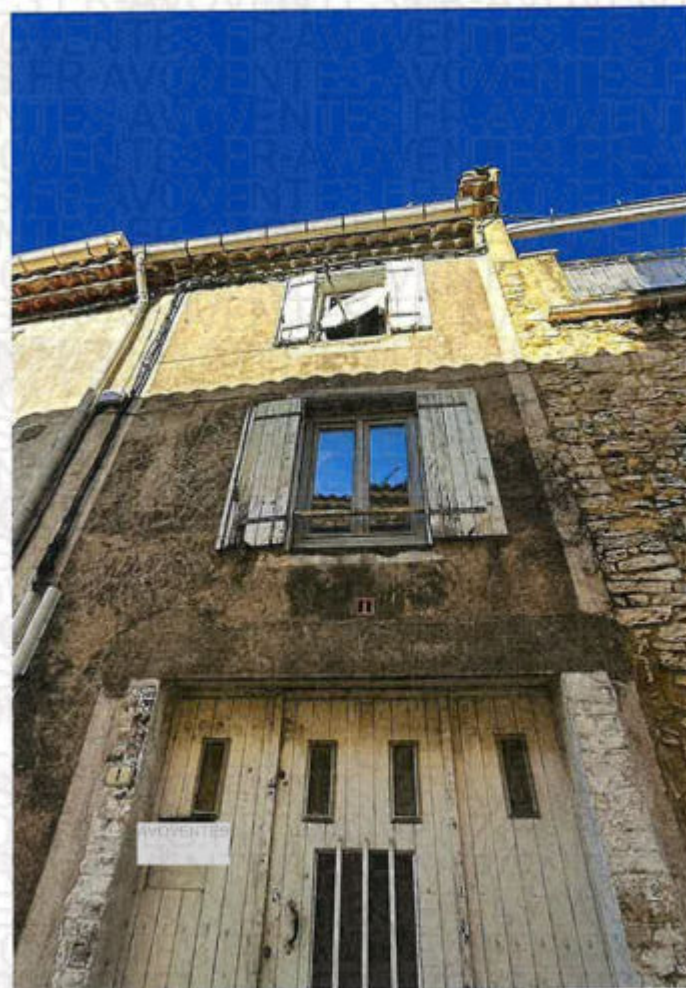
**Façades :**

Enduit ancien défraîchi, gris, petites fissurations.

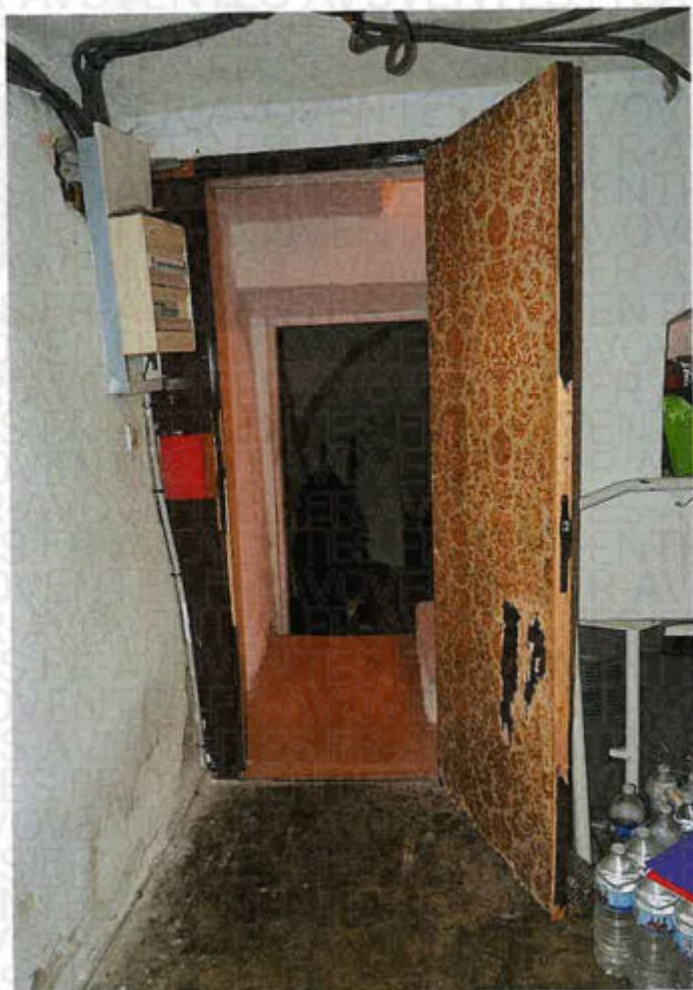
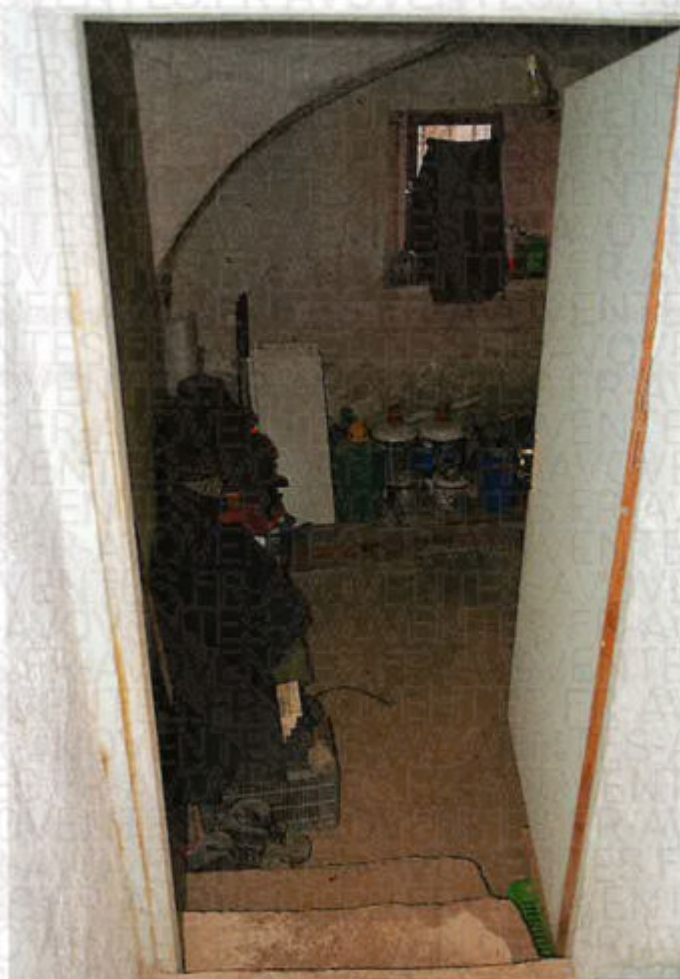
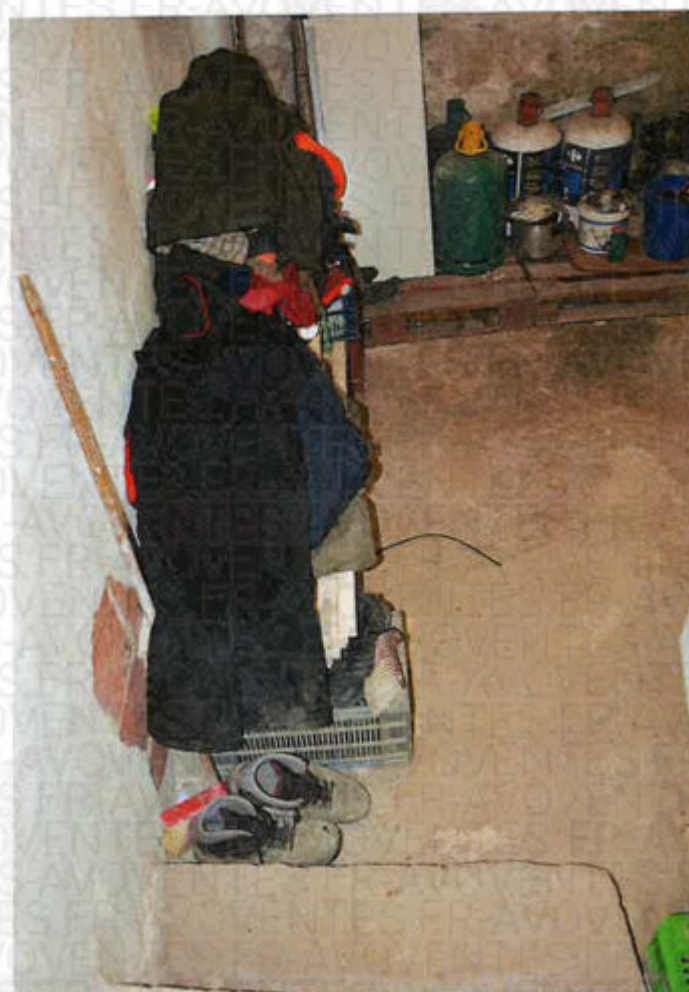
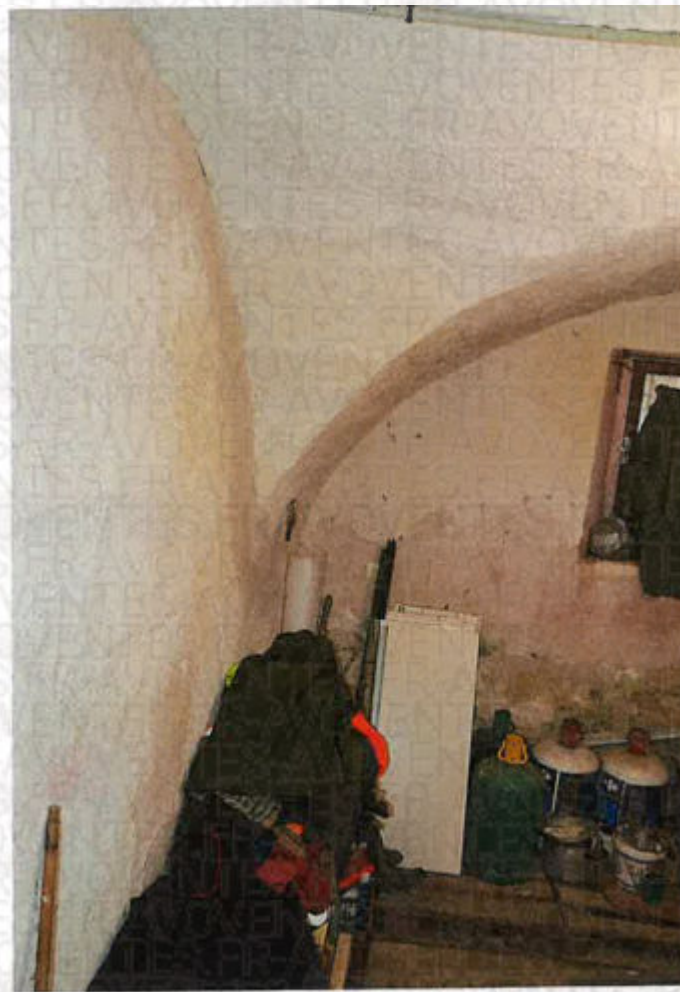
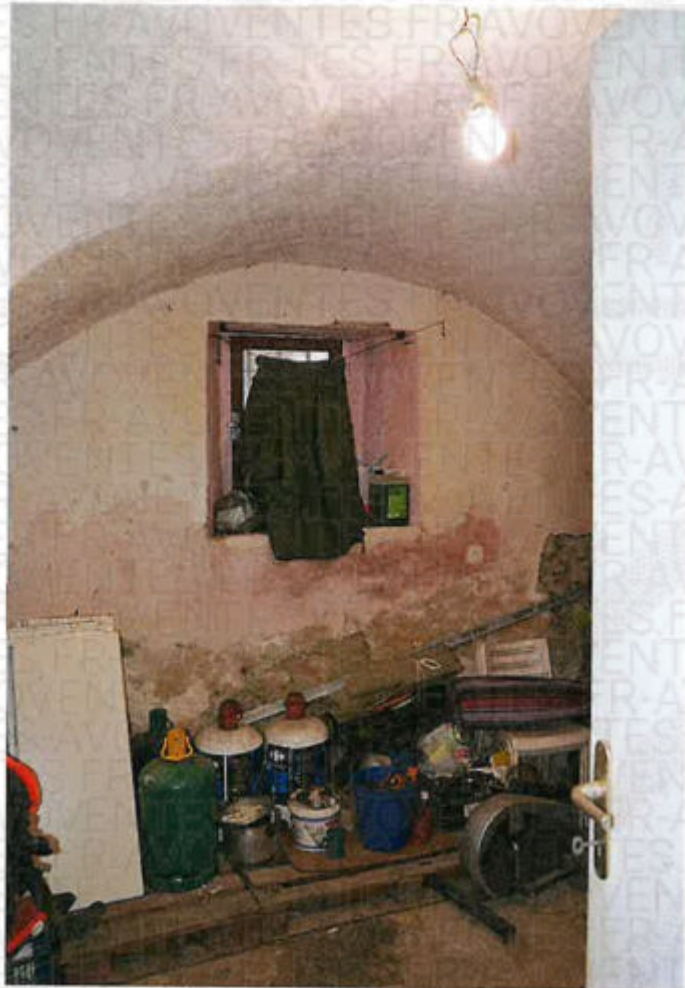
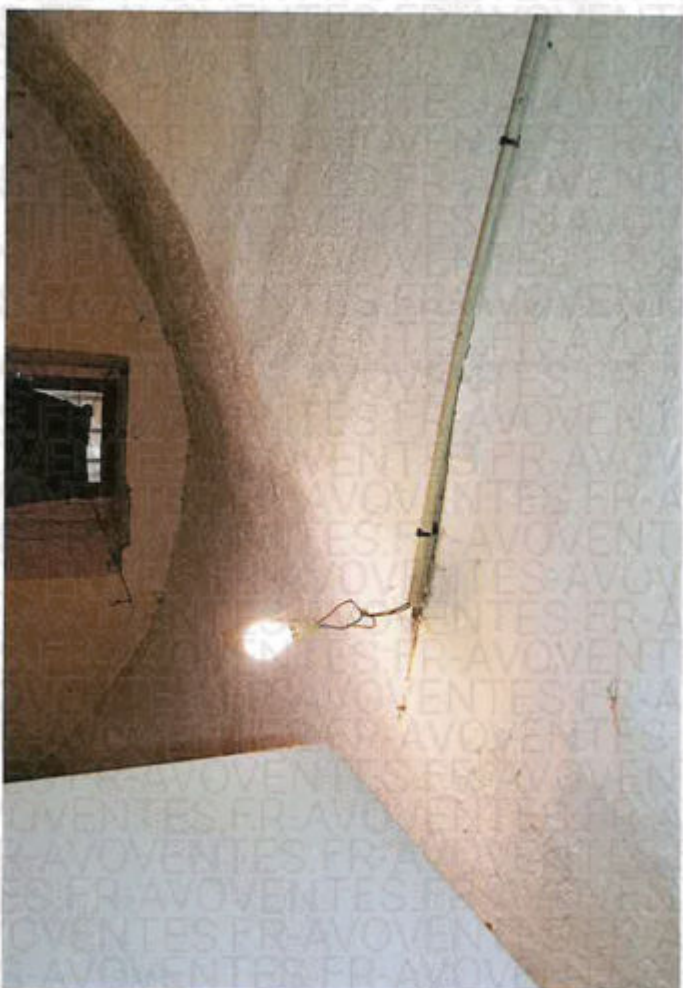
**Cave:**

Au sol, une dalle béton ancienne côté gauche quelques fissurations.

Murs : enduit blanc ancien, des traces d'humidité, des délitements d'enduit notamment pans de mur côté droit en entrant, dans le fond de la pièce côté gauche. Là, au-dessus, un tableau électrique ancien.

Le locataire indique que chaque année, il gratte et repeint les murs à cause des problèmes d'humidité.
