# PROCES-VERBAL DE CONSTAT

1. Un immeuble sis sur la commune d'ALES (30100) 1 Impasse Charles Péguy, cadastré :

L'immeuble faisant l'objet du présent procès-verbal est une maison individuelle avec terrasses située dans une impasse.

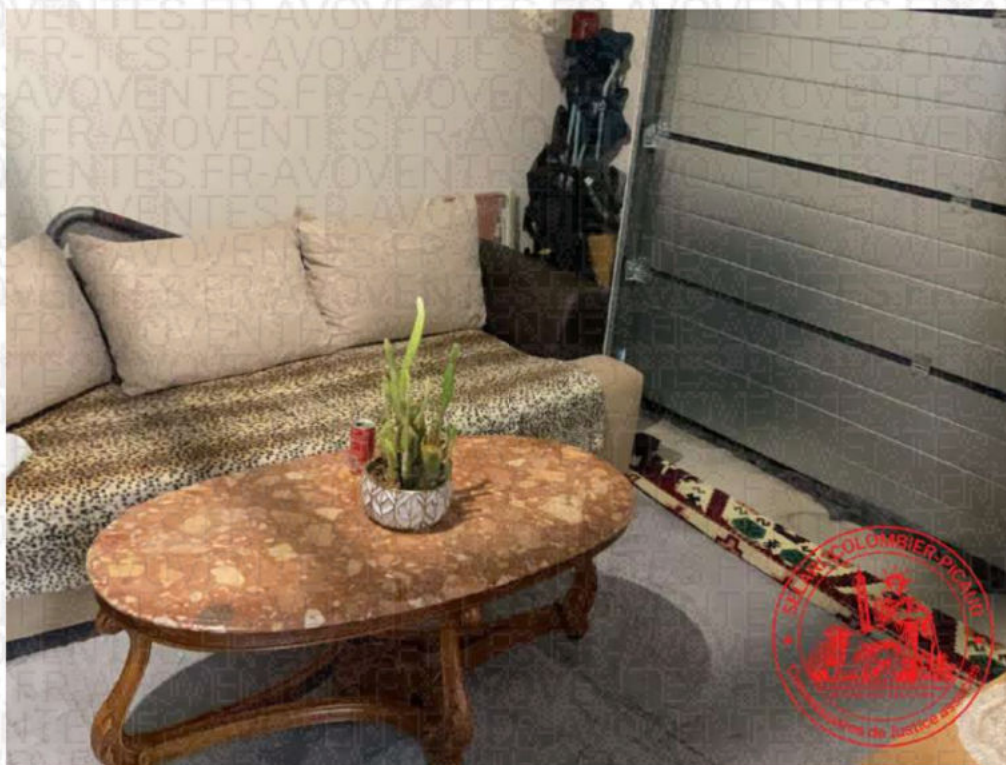
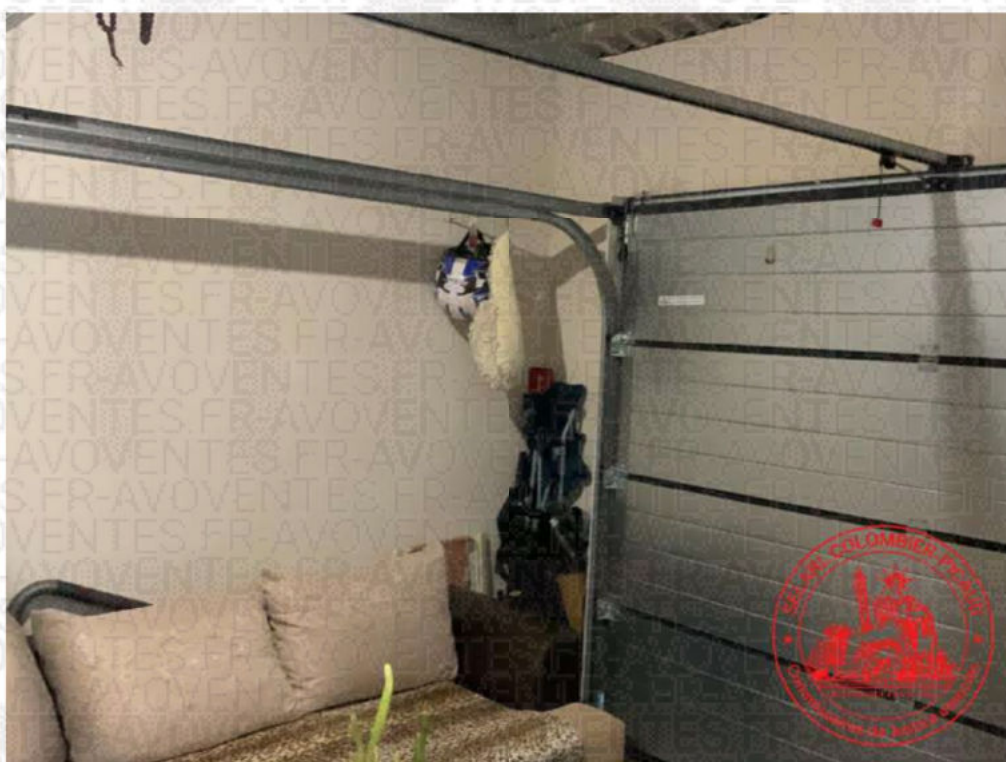
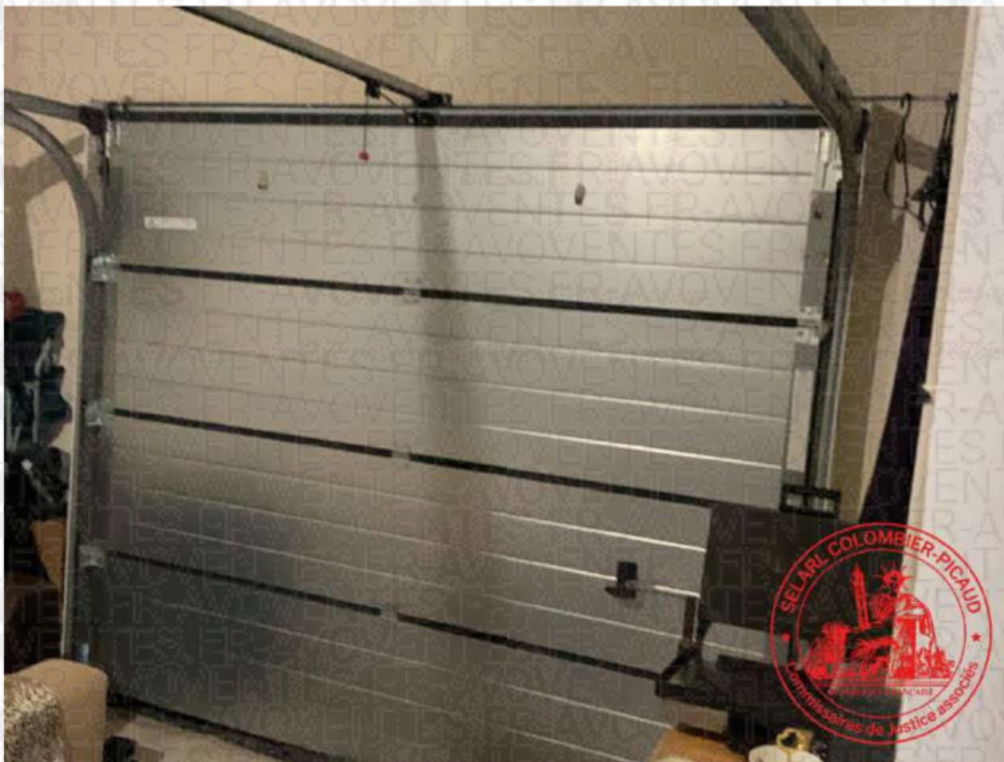
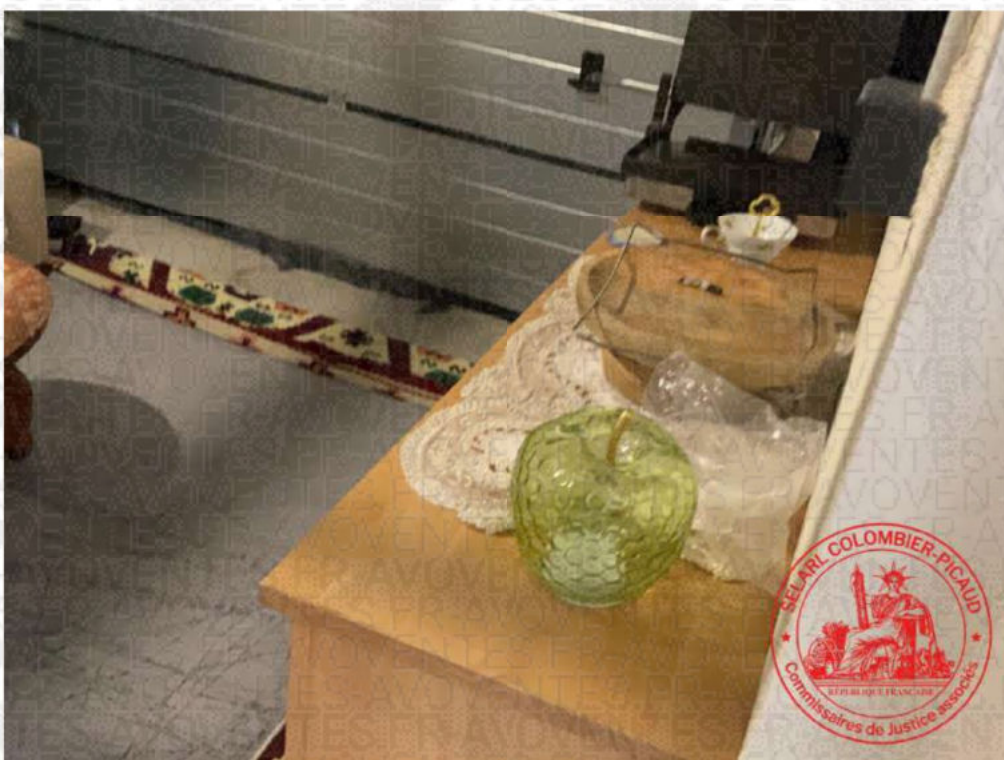
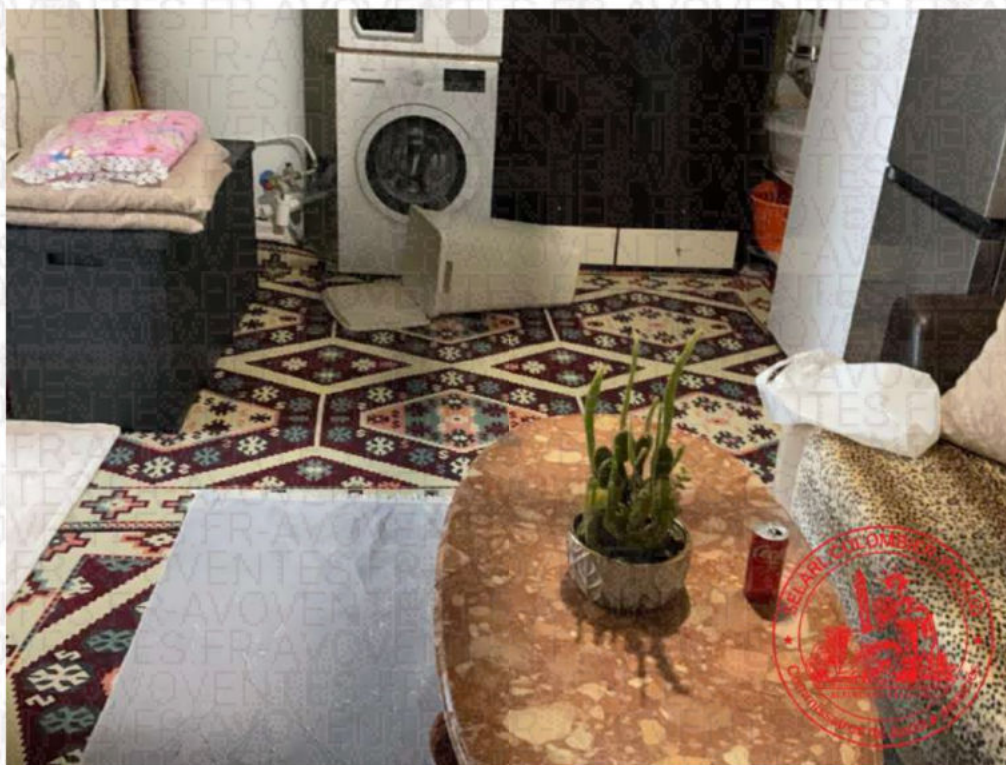
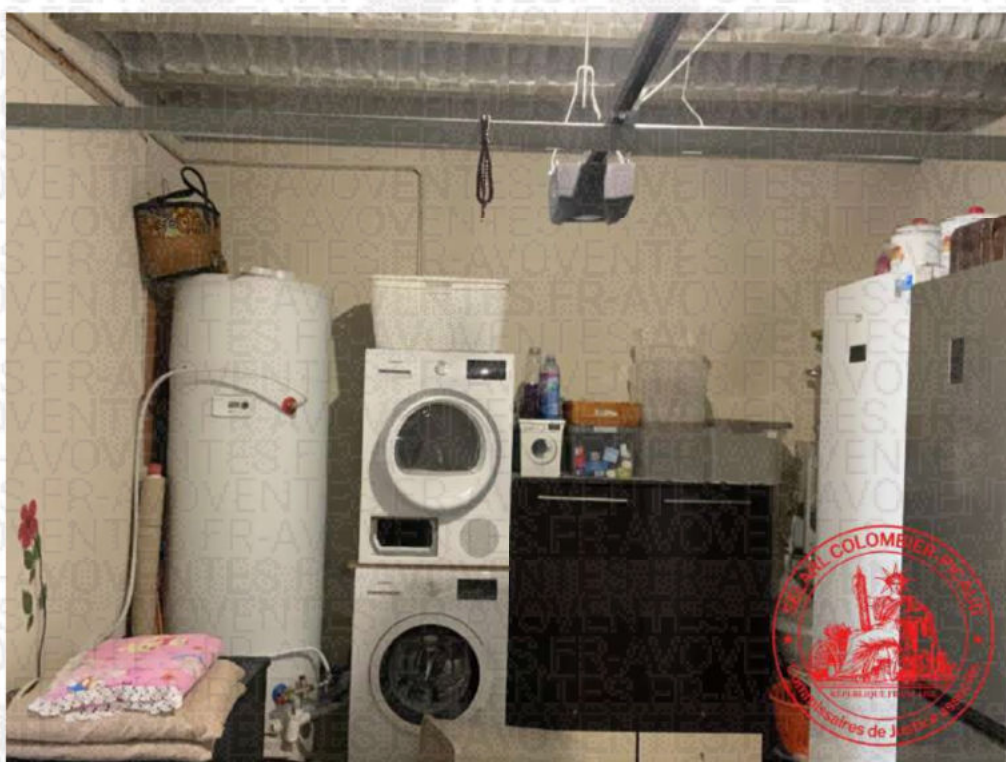
## 6 garage réaménagé

Je constate que le sol est brut.

Je note que le plafond, composé de panneaux métalliques apparents, ne révèle ni décoloration ni tache d'humidité. Le luminaire central suspendu est opérationnel.

J'observe que le panneau de contrôle électrique fixé au mur ne présente ni déformation ni cassure. Les câbles visibles sont correctement rangés et solidement sécurisés.

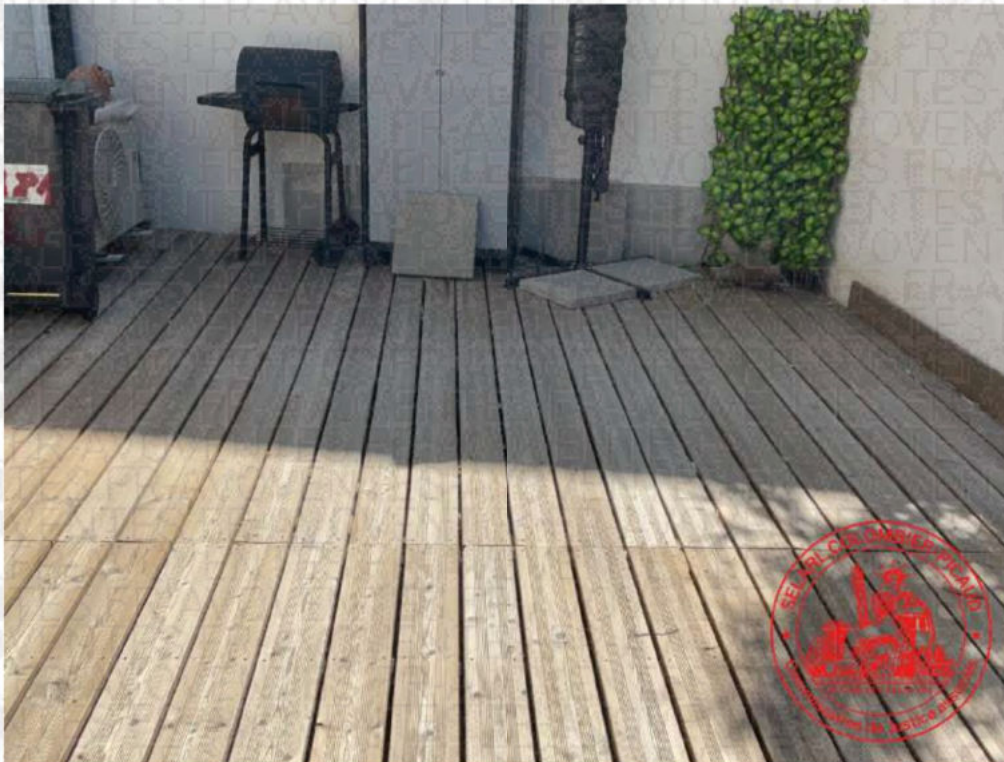
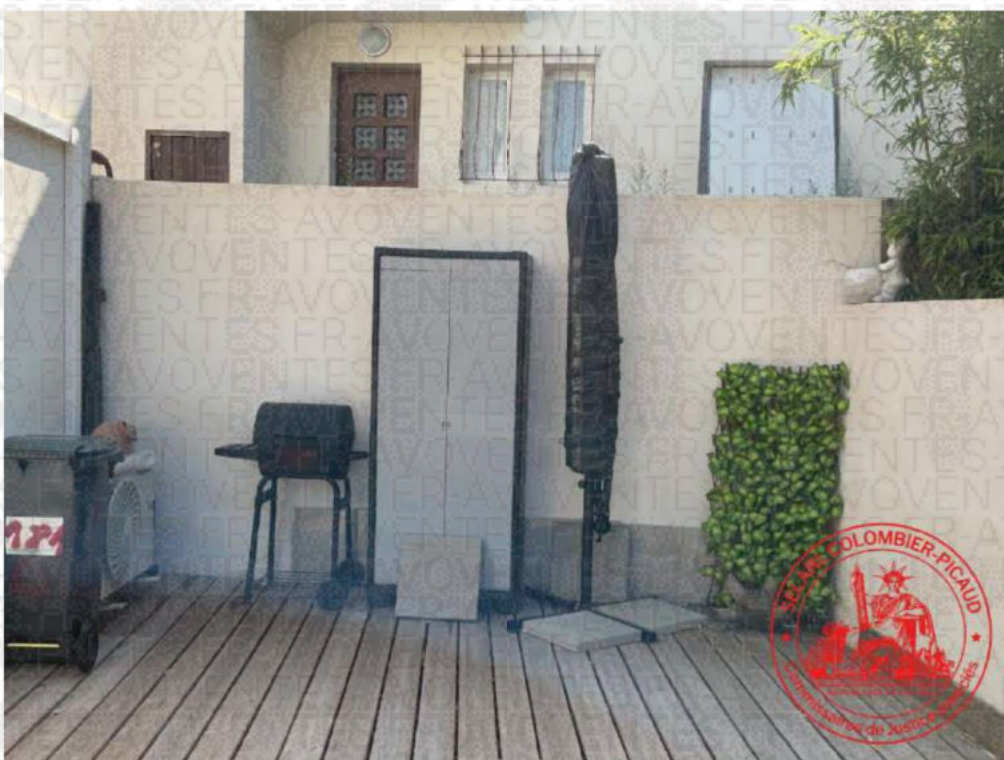
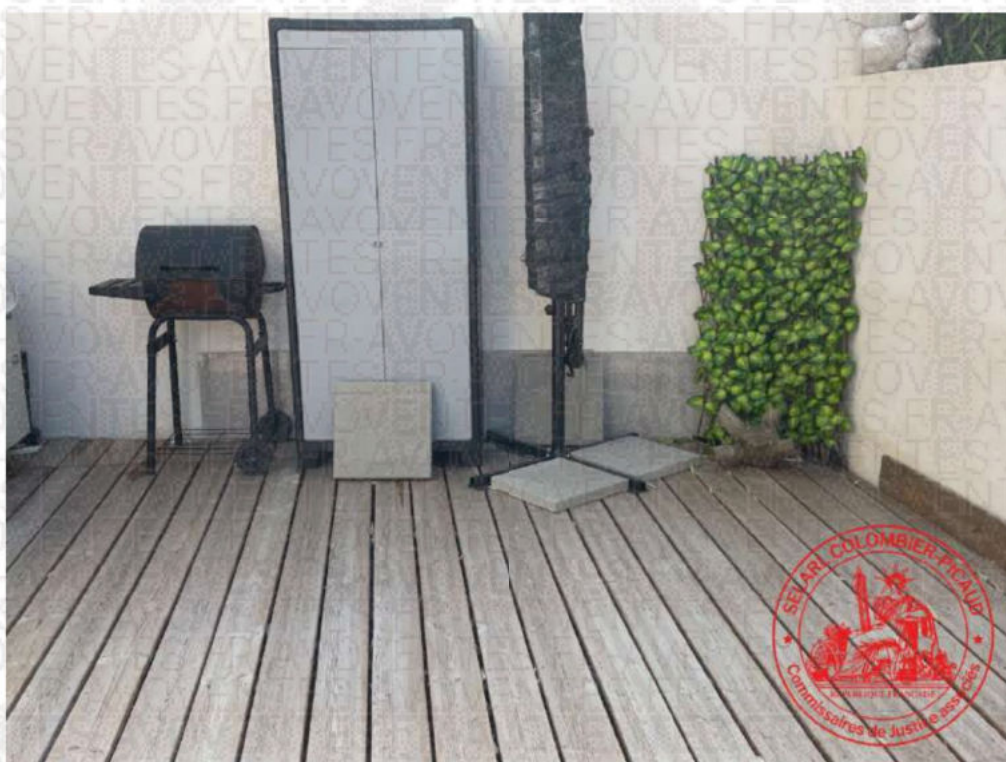
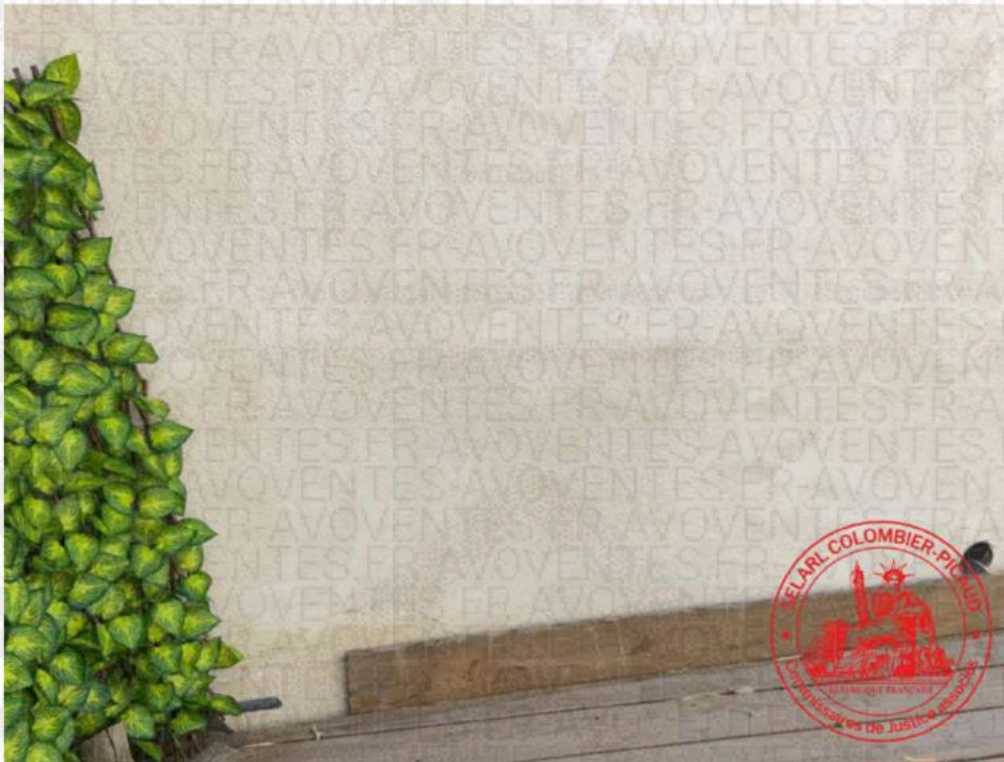
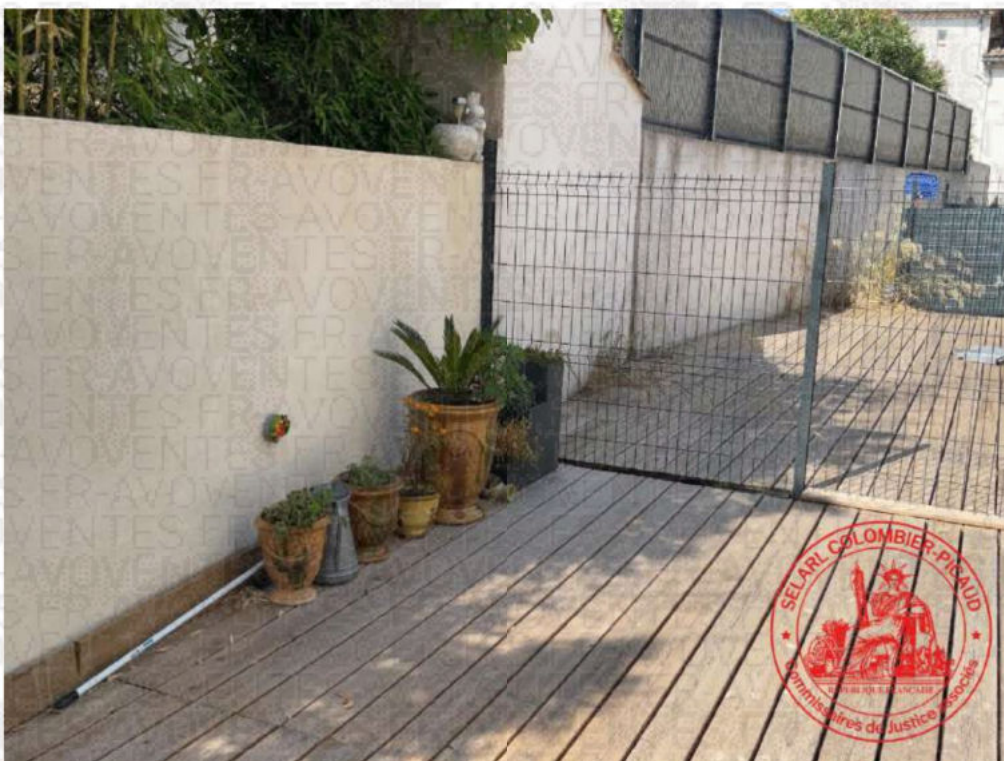
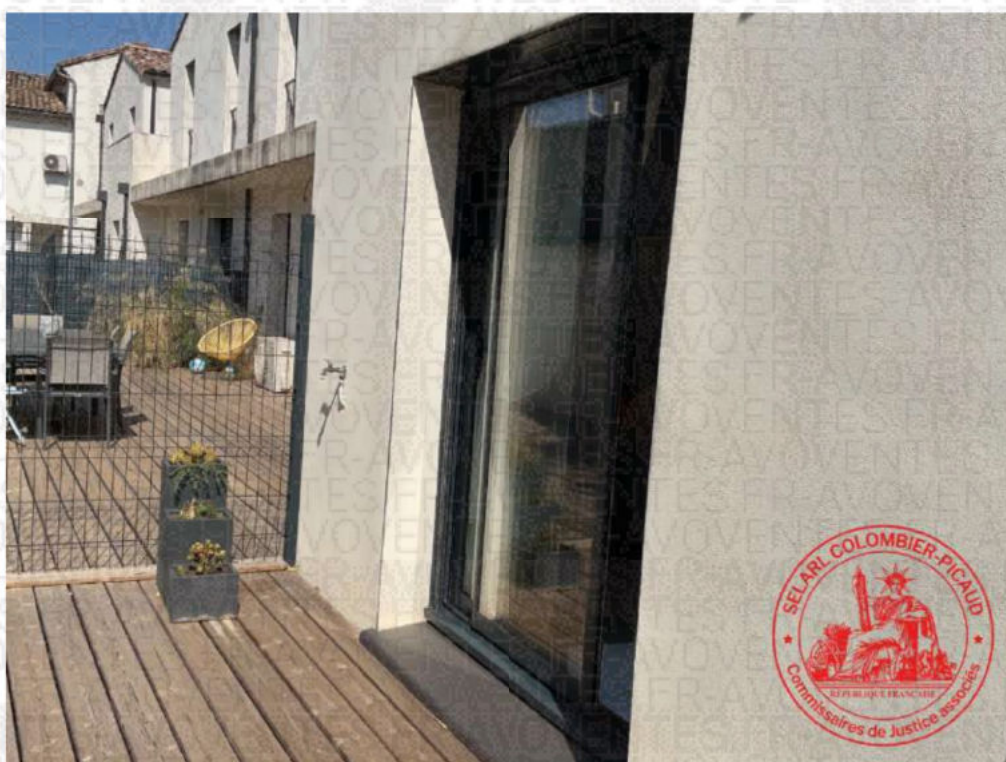
## 9 terrasse

Je constate que le sol est constitué de lames de bois posées horizontalement, présentant des nuances de brun clair. J'observe que certaines lames comportent des taches sombres diffuses ainsi que des variations de teinte. Il est à noter que de légères rayures longitudinales sont visibles principalement vers le centre de la pièce, sans atteinte à l'intégrité des lames.

J'observe que les murs, en crépi beige clair, ne présentent pas de fissures apparentes. Je note plusieurs traces d'usure et de décoloration ponctuelles. Des marques de frottement sont visibles près des coins, notamment sur les parois adjacentes à la porte et à la fenêtre. Il est à noter que le mur opposé à la porte comporte une trace de salissure de forme irrégulière, d'environ trente centimètres.

Je constate que les fenêtres et les portes, dont le cadre est de couleur sombre, sont en bon état général. J'observe que la porte-fenêtre coulissante est correctement alignée et ne présente aucun signe de déformation.

Il est également à signaler que le luminaire mural fixé au mur à droite de la fenêtre principale est intact, sans cassures ni décolorations.

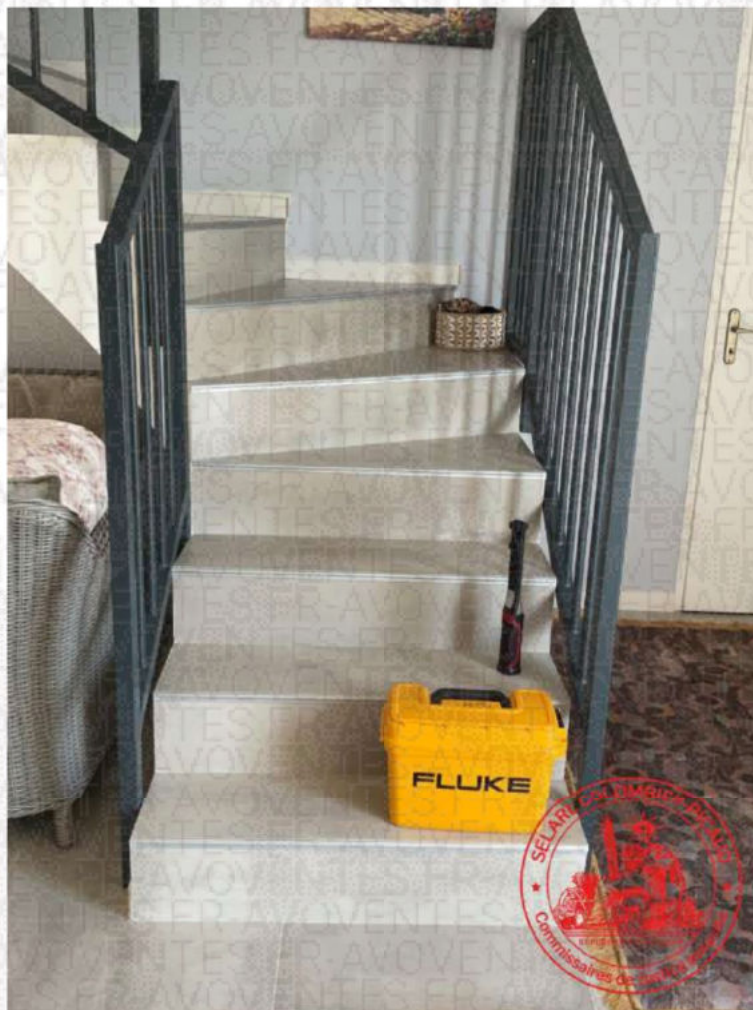
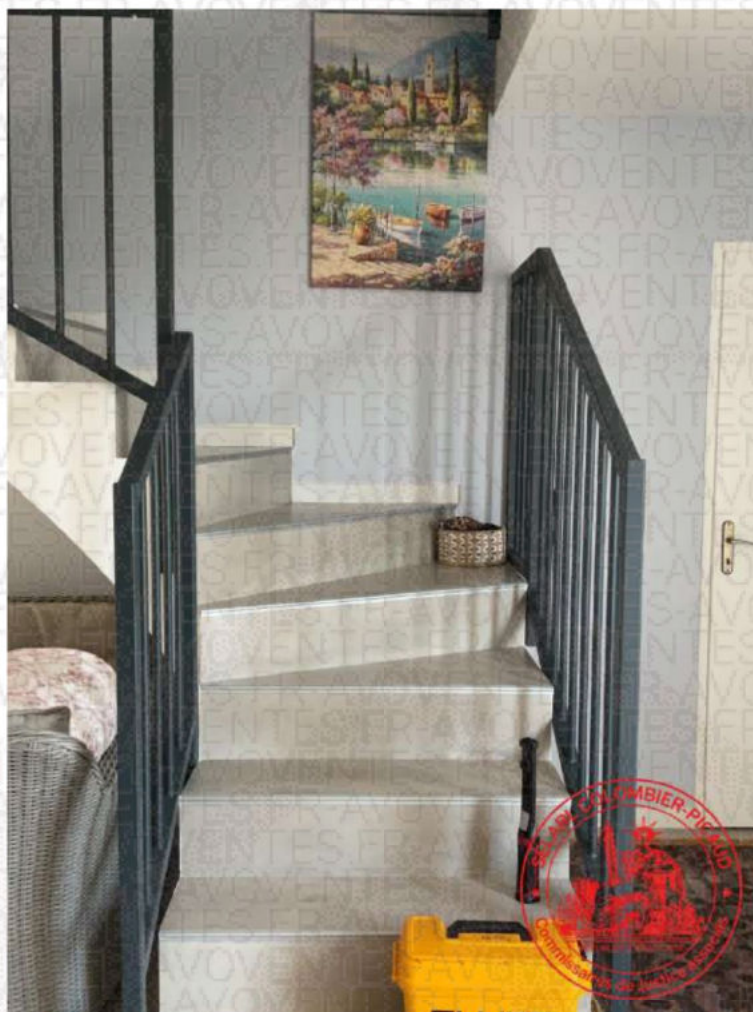
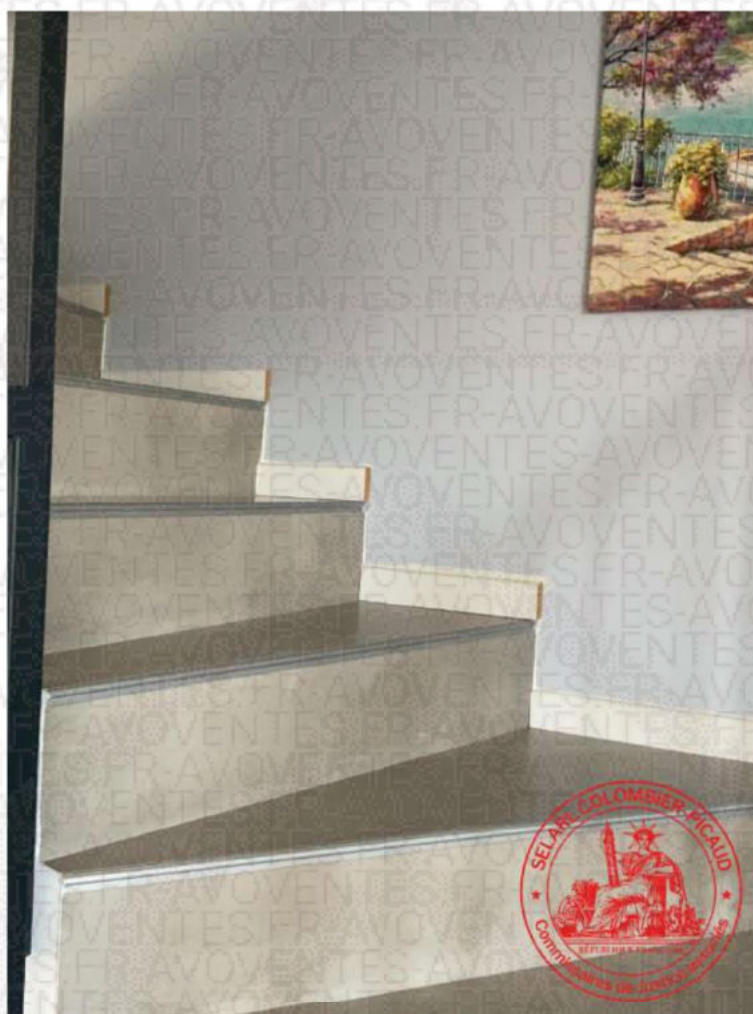
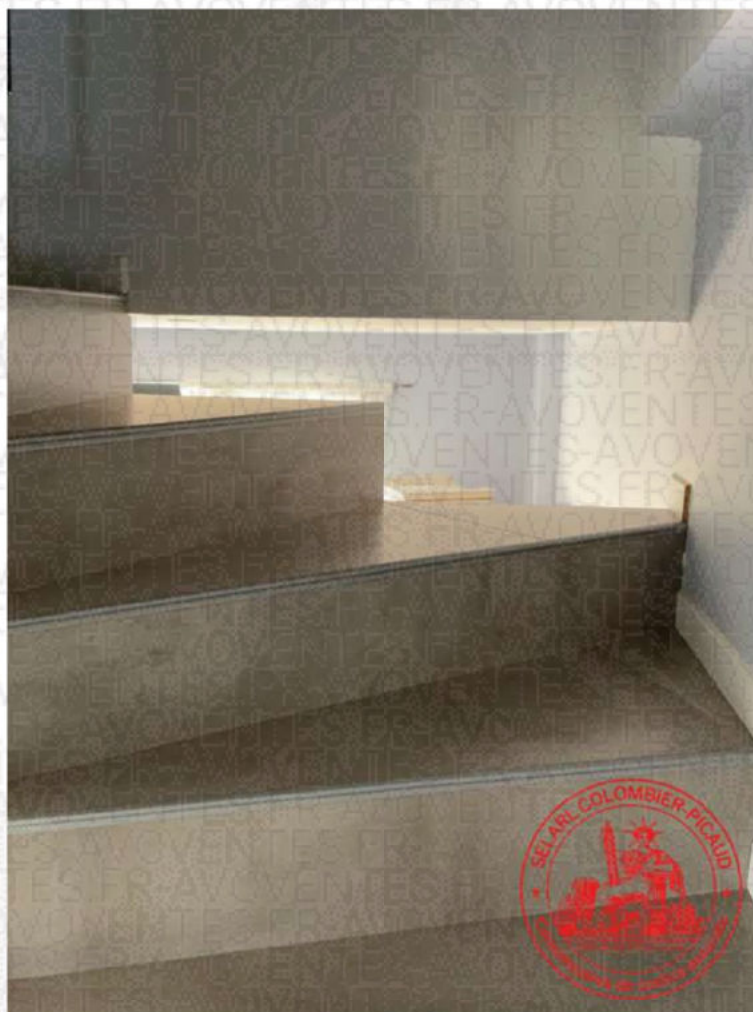
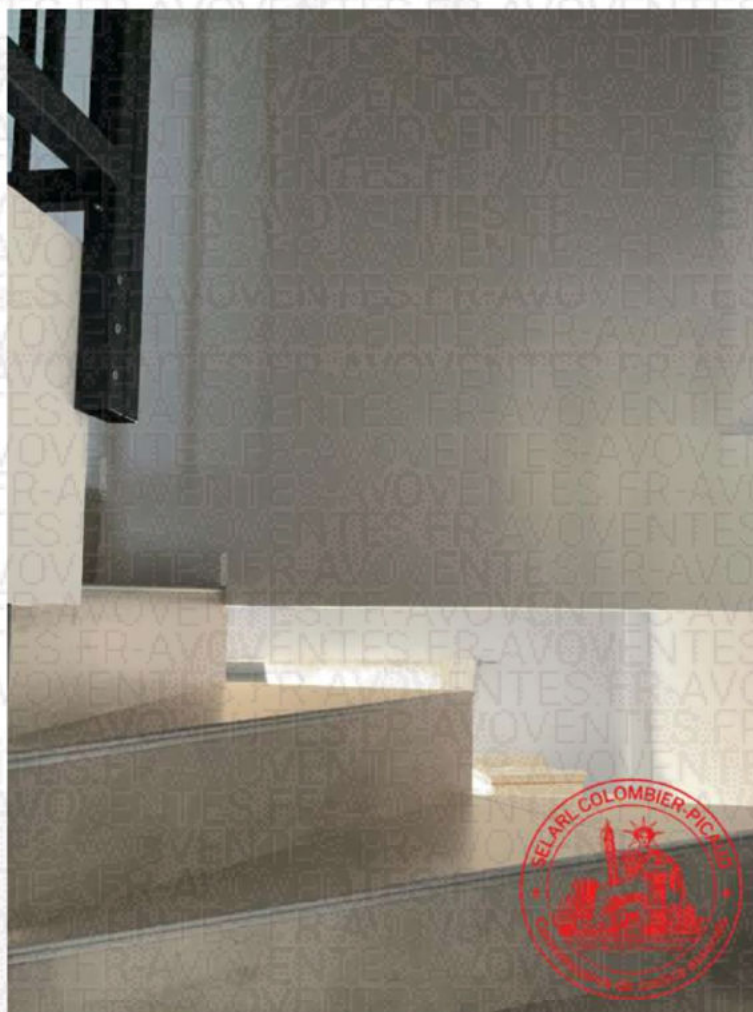
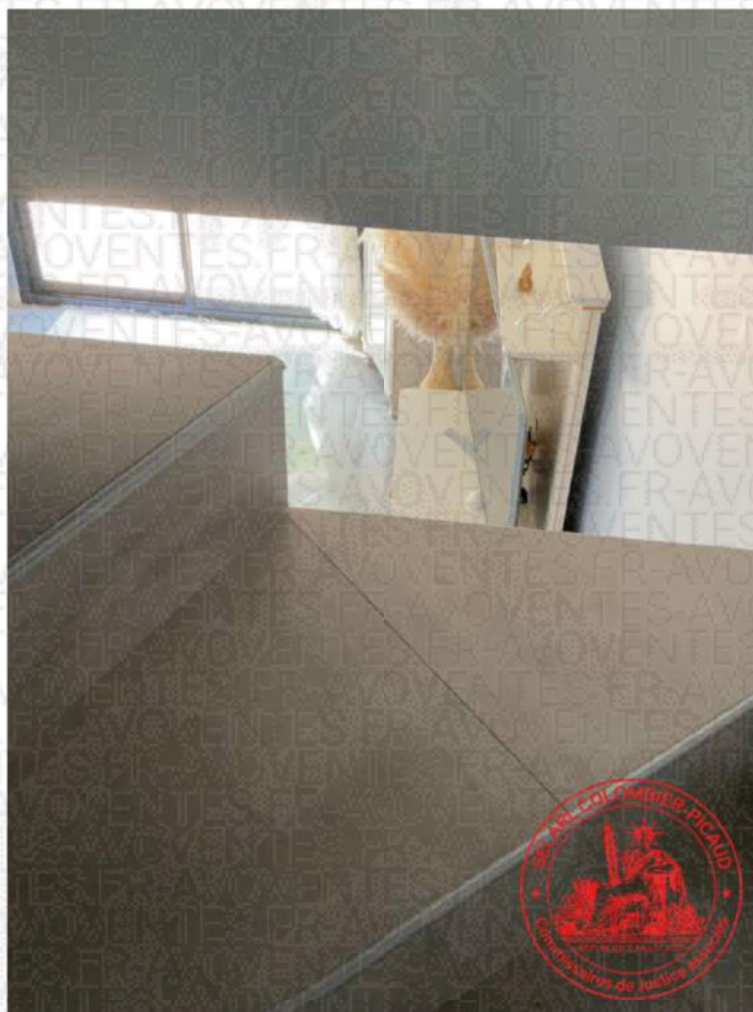
## 10 escalier

Je constate que le sol est constitué de carreaux de couleur neutre à finition mate, alignés de façon régulière, sans fissure, tache ni décalage observable.

J'observe que les murs, peints dans une teinte claire uniforme, ne présentent ni fissure ni éraflure.

Il est à noter que le plafond, également de couleur claire uniforme, est lisse, sans décoloration, tache d'humidité, fissure ni craquelure.

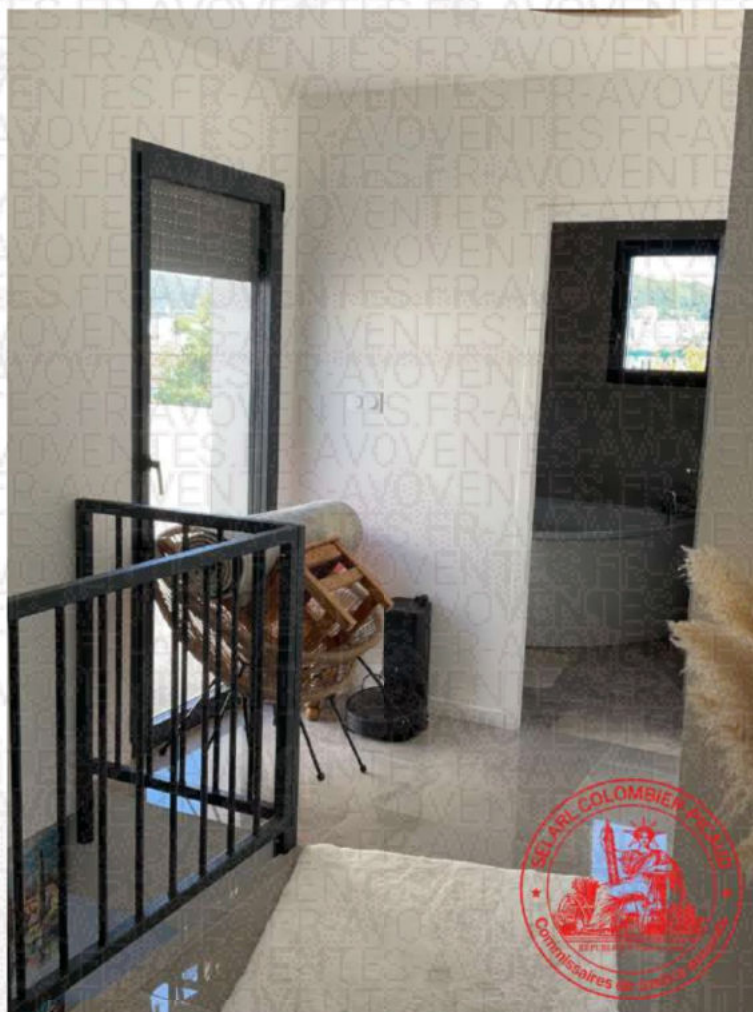
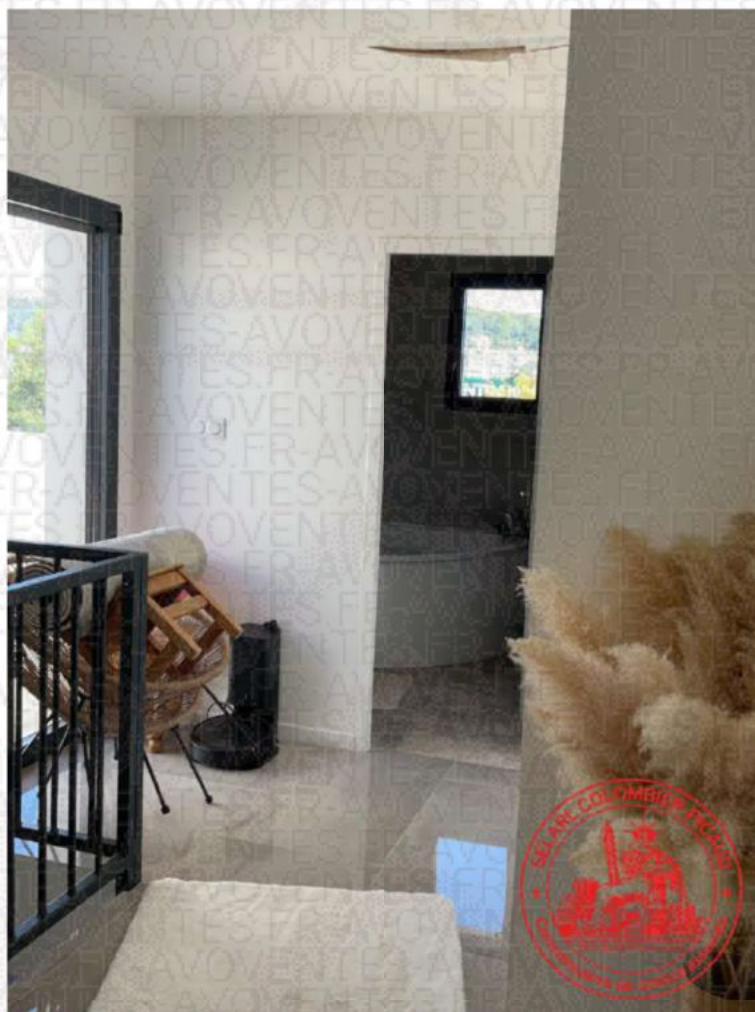
## 11 couloir distribution

Je constate que le sol est en carrelage brillant de couleur grise, couvrant l'intégralité visible de la surface, et ne présente aucune fissure, tache ni rayure.

J'observe que les murs, uniformément peints en blanc, ne comportent ni traces, ni éraflures, ni fissures visibles.

J'observe que la fenêtre dispose d'un châssis intact, dépourvu de rayures ou d'éclats visibles.

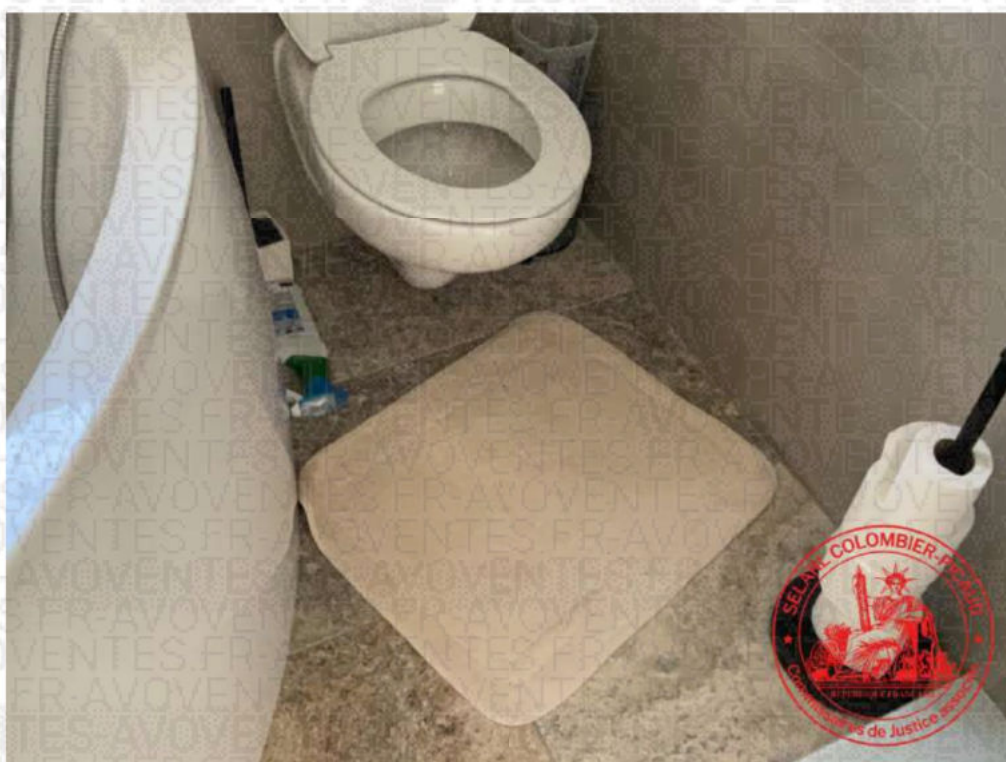
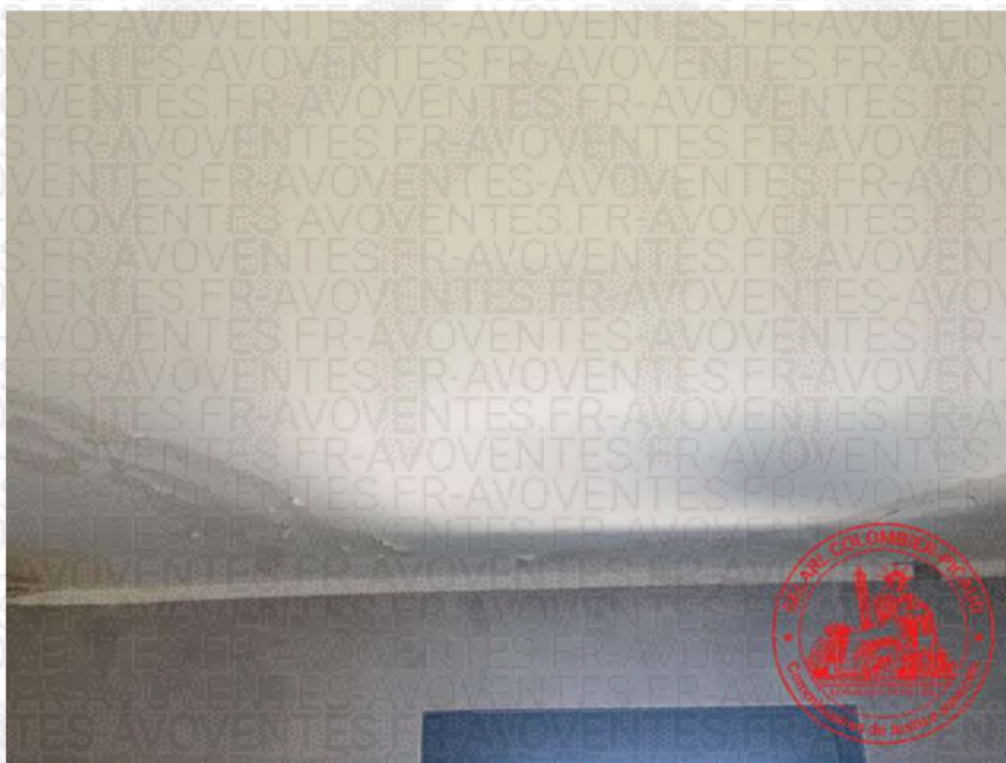
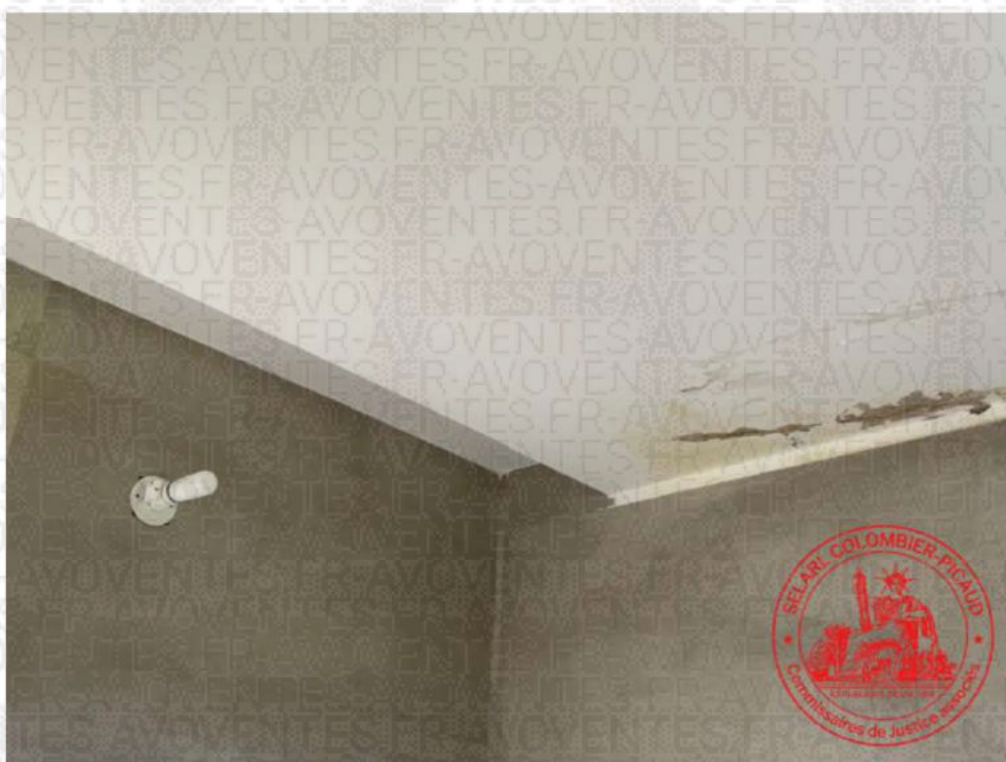
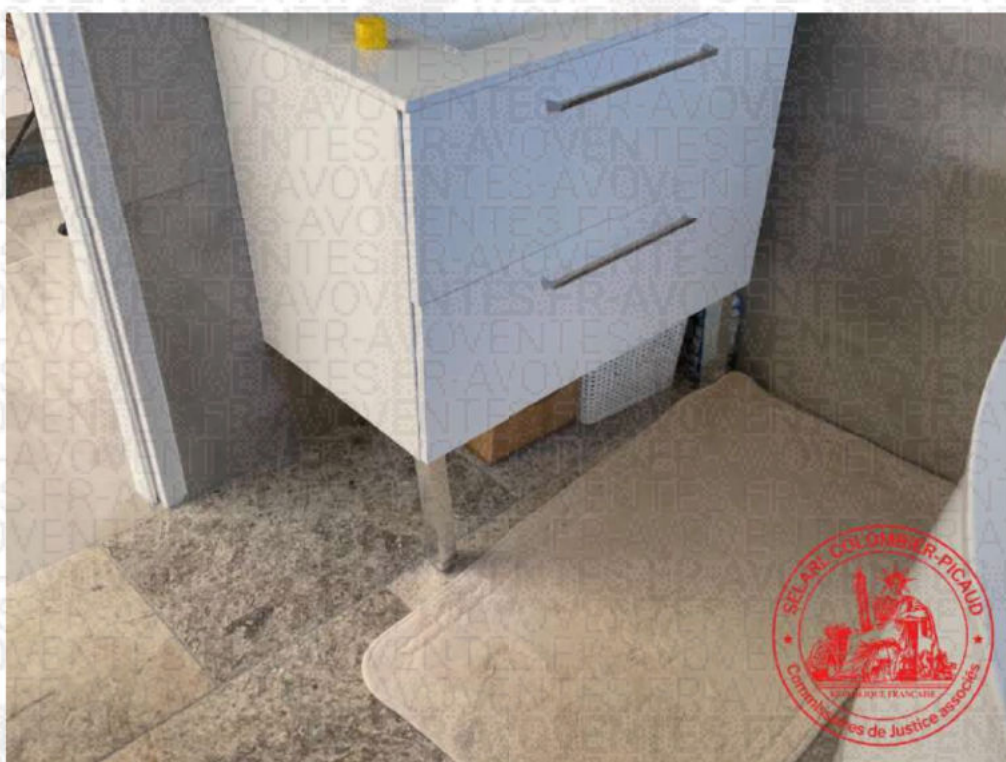
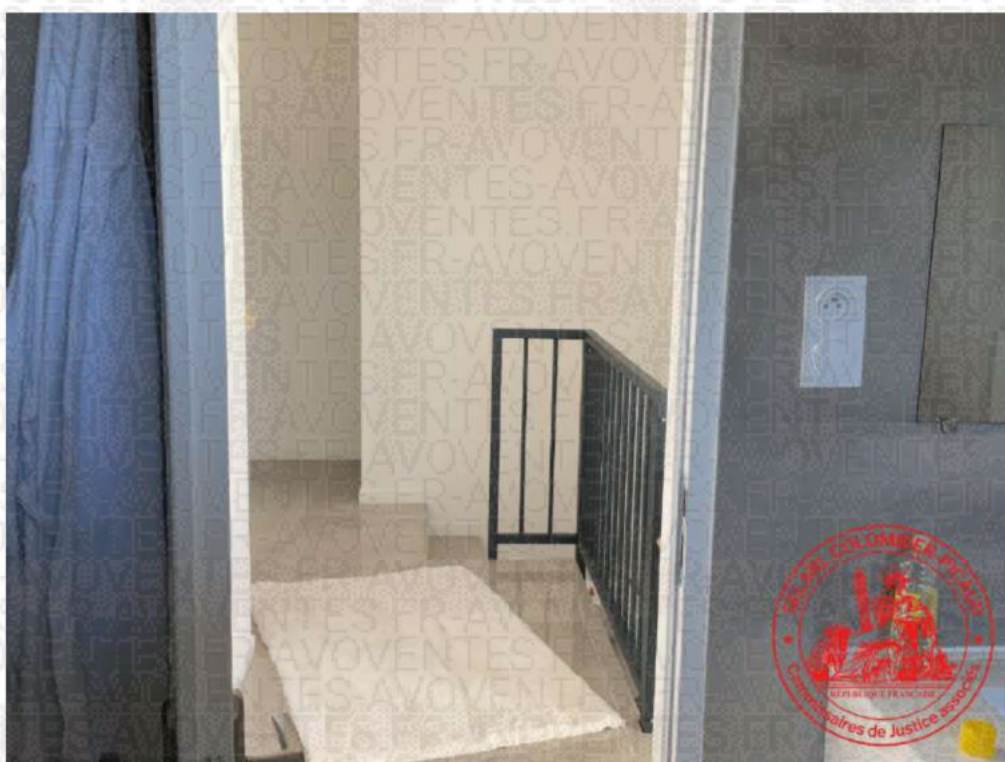
## 12 salle de bain étage

Je constate que le sol est recouvert d'un carrelage en pierre d'apparence naturelle, à texture granuleuse et aux nuances de brun et de gris. Aucune fissure ni déformation n'est visible ; la surface présente toutefois une abrasion superficielle et uniforme, plus marquée dans les zones de passage situées devant la baignoire et au pied du meuble sous lavabo..

Je note que le plafond présente des taches brunâtres irrégulières attribuables à l'humidité, principalement situées près des coins et le long des bords. Les plus larges atteignent environ cinquante centimètres de longueur et s'étendent dans plusieurs directions.

Il est à noter que la fenêtre ne présente ni rayure ni éclat sur le vitrage ou le dormant. Je constate que la porte d'entrée est dépourvue de défauts visibles ; le cadre affiche cependant une zone d'usure superficielle à l'endroit de son contact avec le sol.
