# PROCES-VERBAL DE CONSTAT

1. Un immeuble sis sur la commune d'ALES (30100) 1 Impasse Charles Péguy, cadastré :

L'immeuble faisant l'objet du présent procès-verbal est une maison individuelle avec terrasses située dans une impasse.

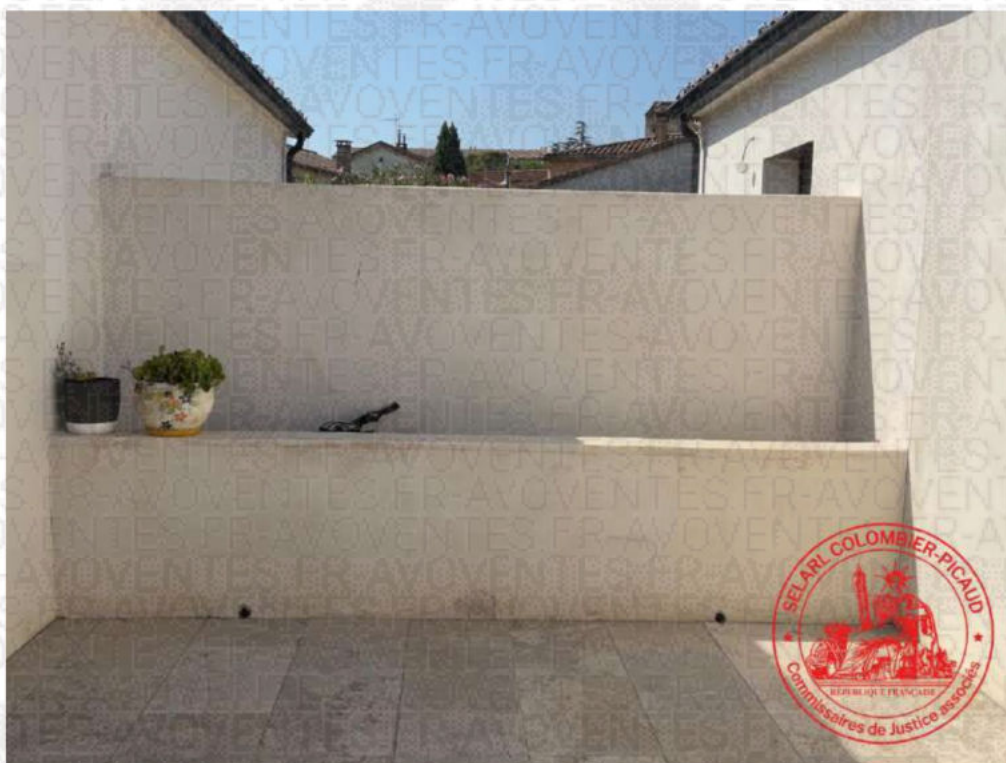
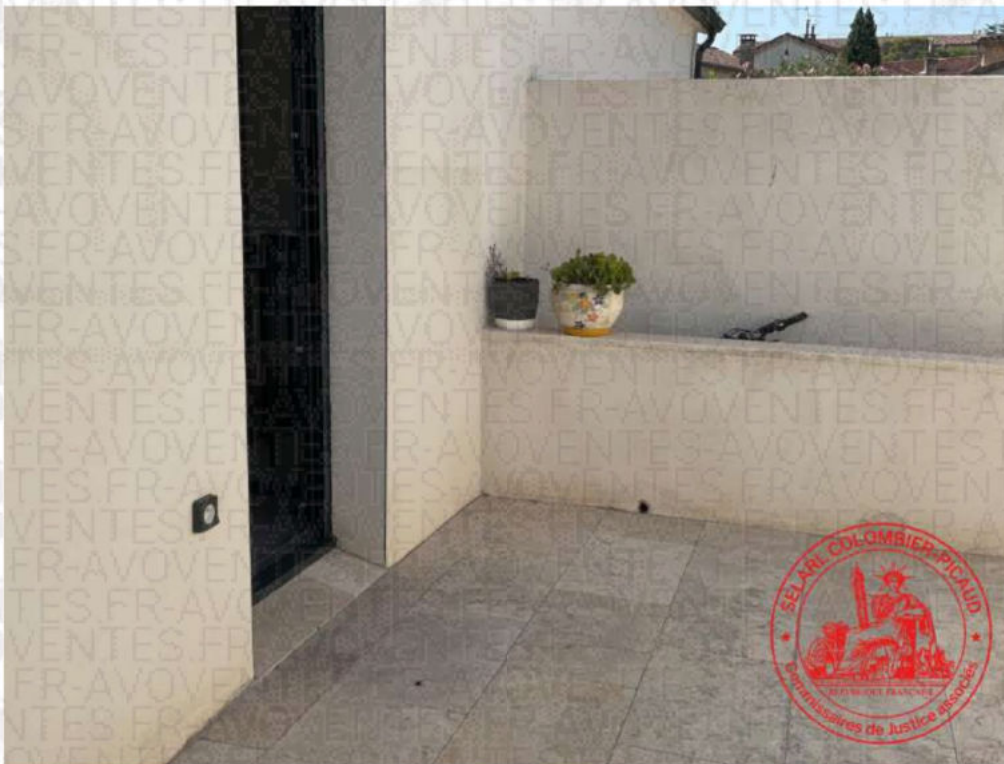
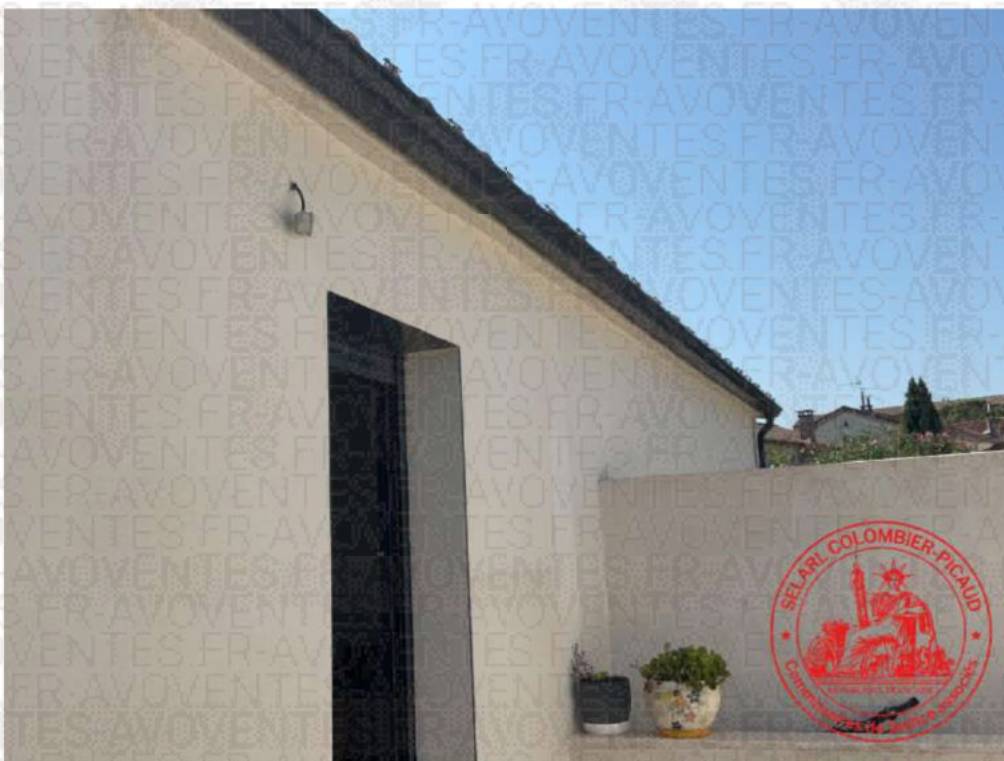
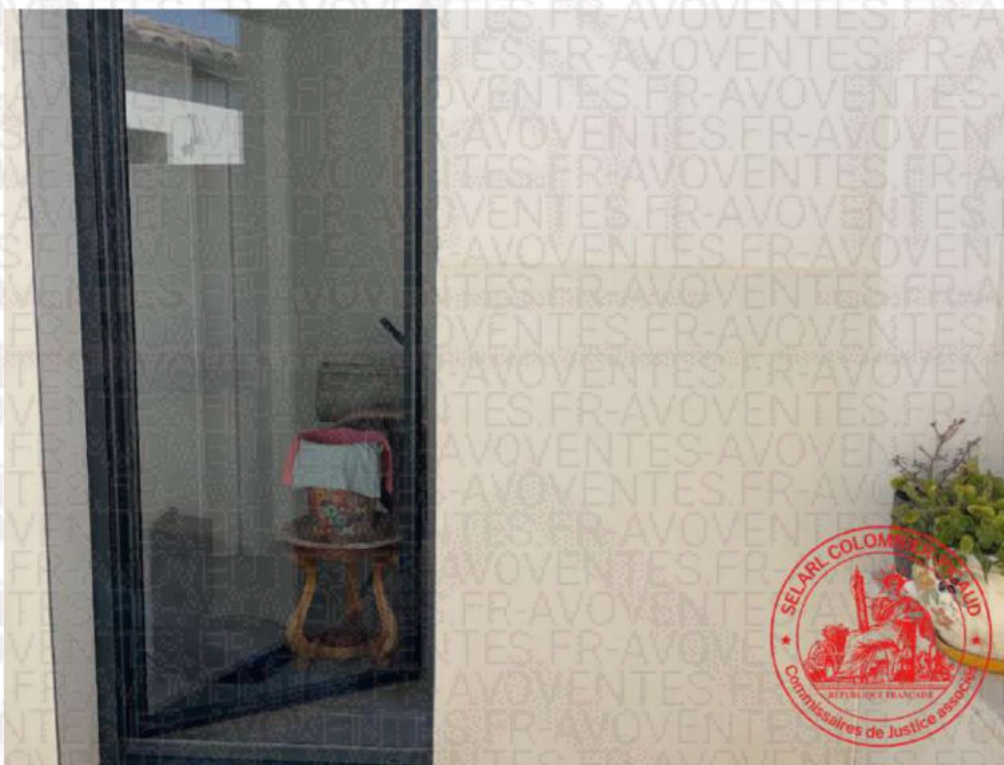
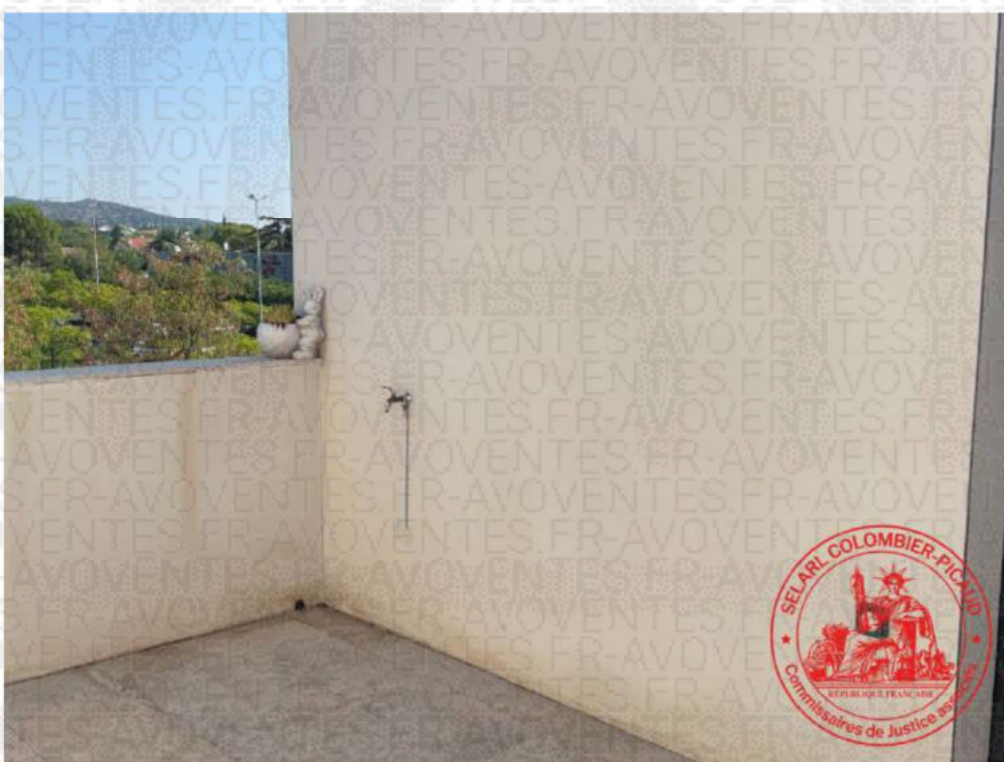
### 13 terrasse étage

Je constate que le sol est recouvert de dalles en pierre de couleur beige, nuancées de gris, à surface légèrement texturée. J'observe des variations naturelles de teinte ainsi que des motifs irréguliers inhérents au matériau. Des marques diffuses et de légères décolorations apparaissent par endroits, plus particulièrement à proximité des bords.

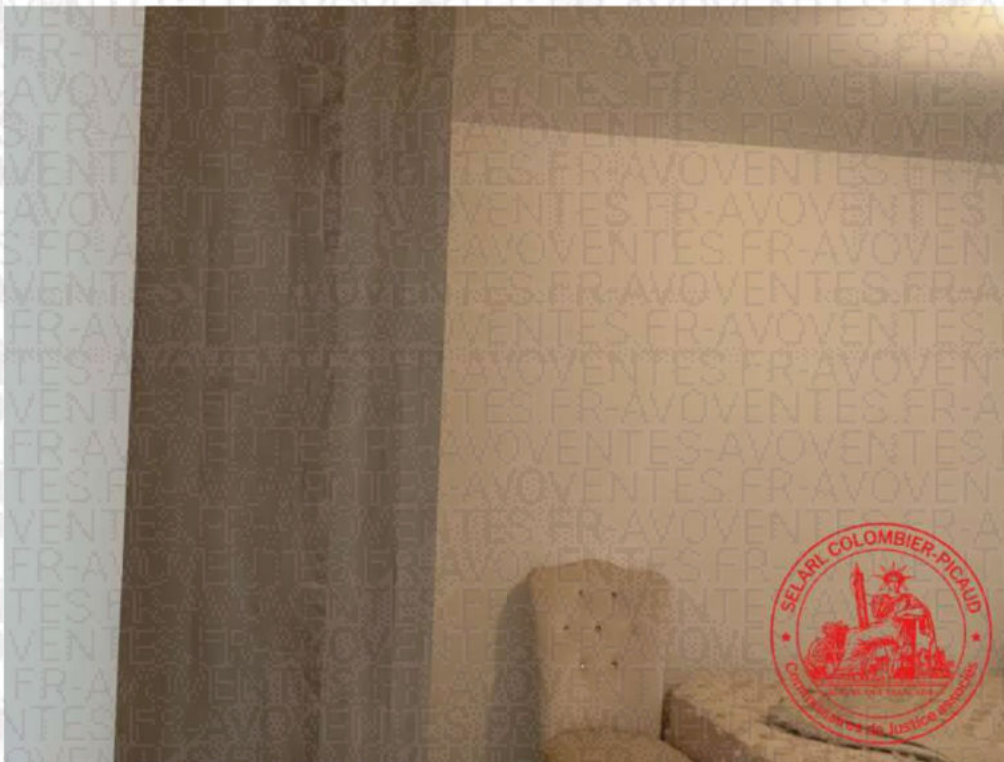
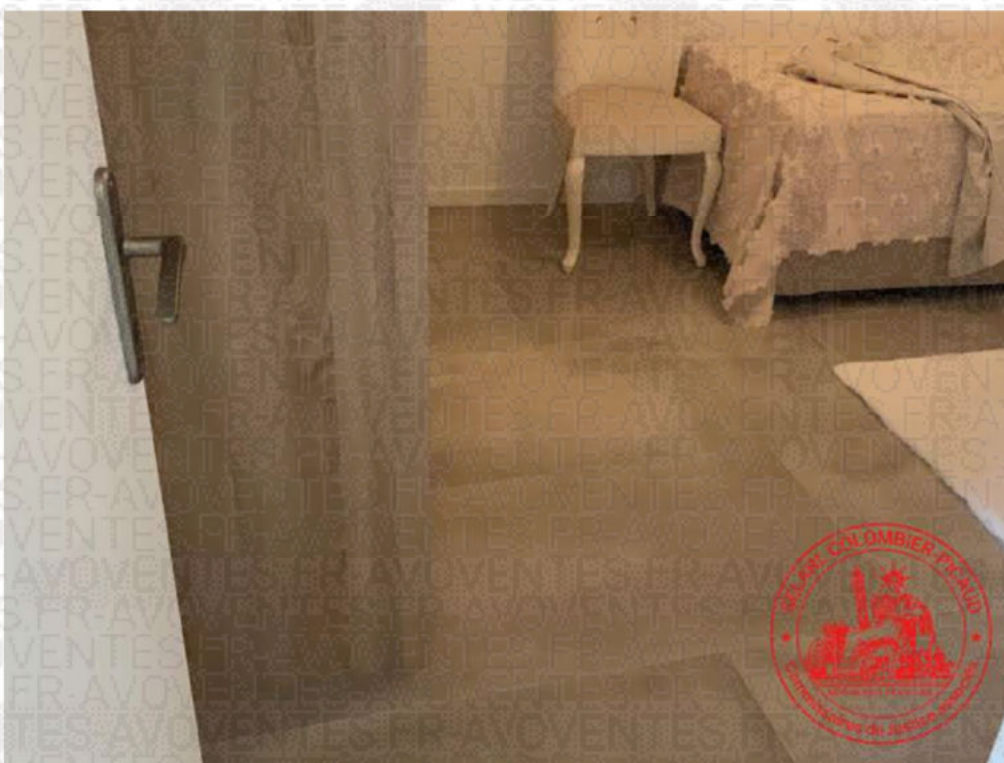
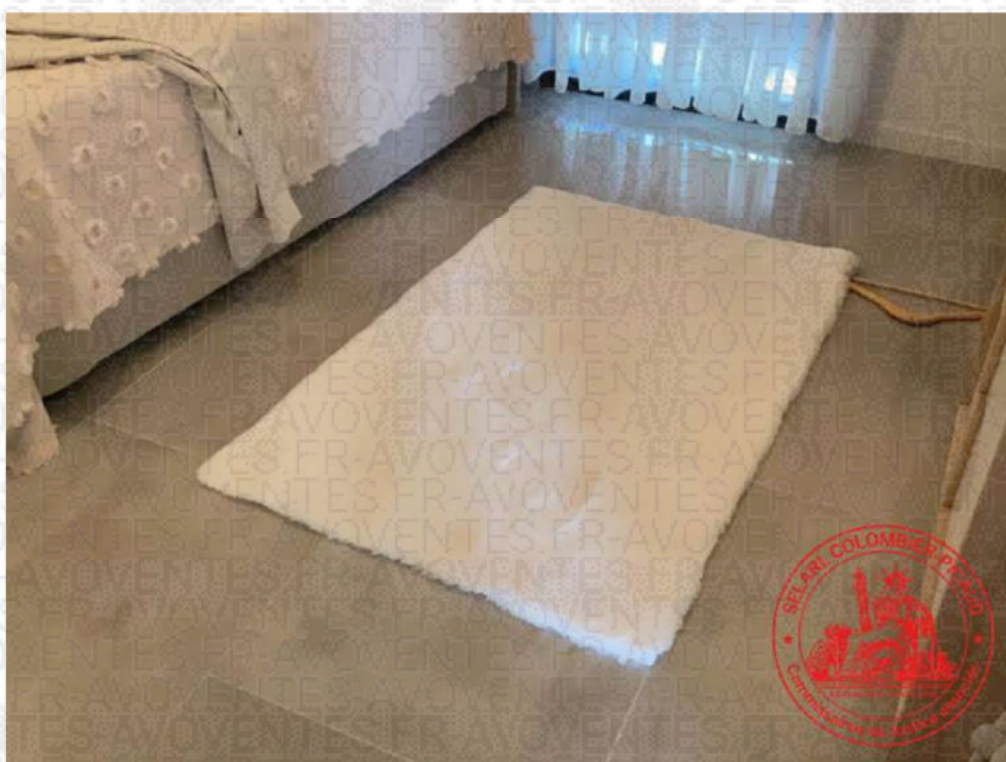
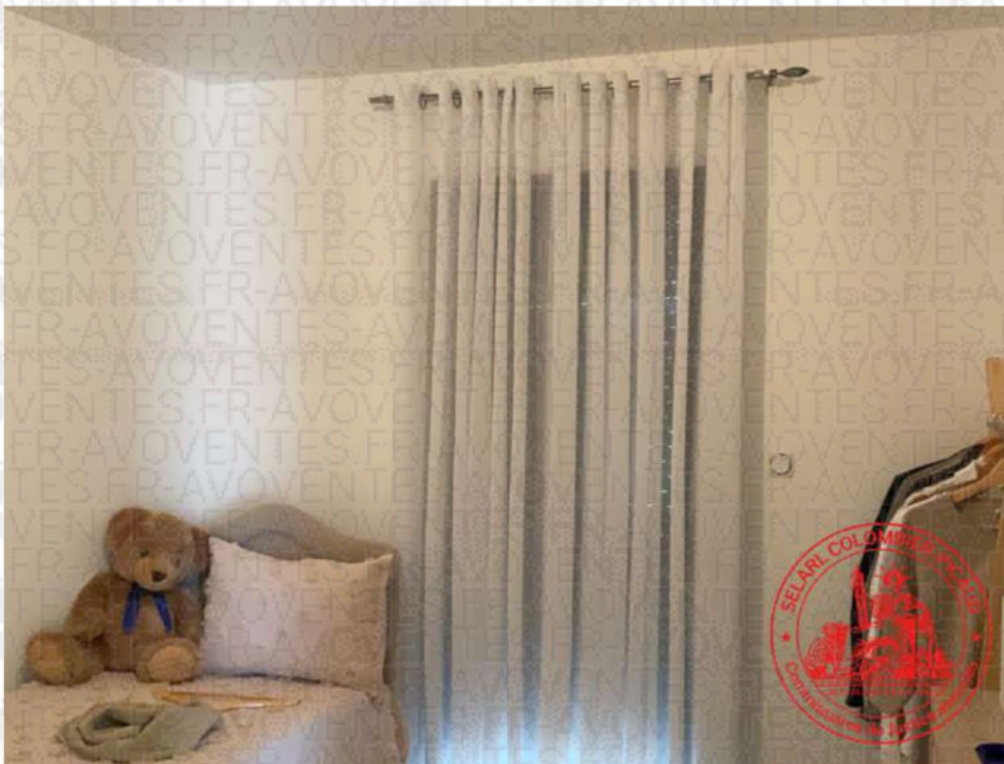
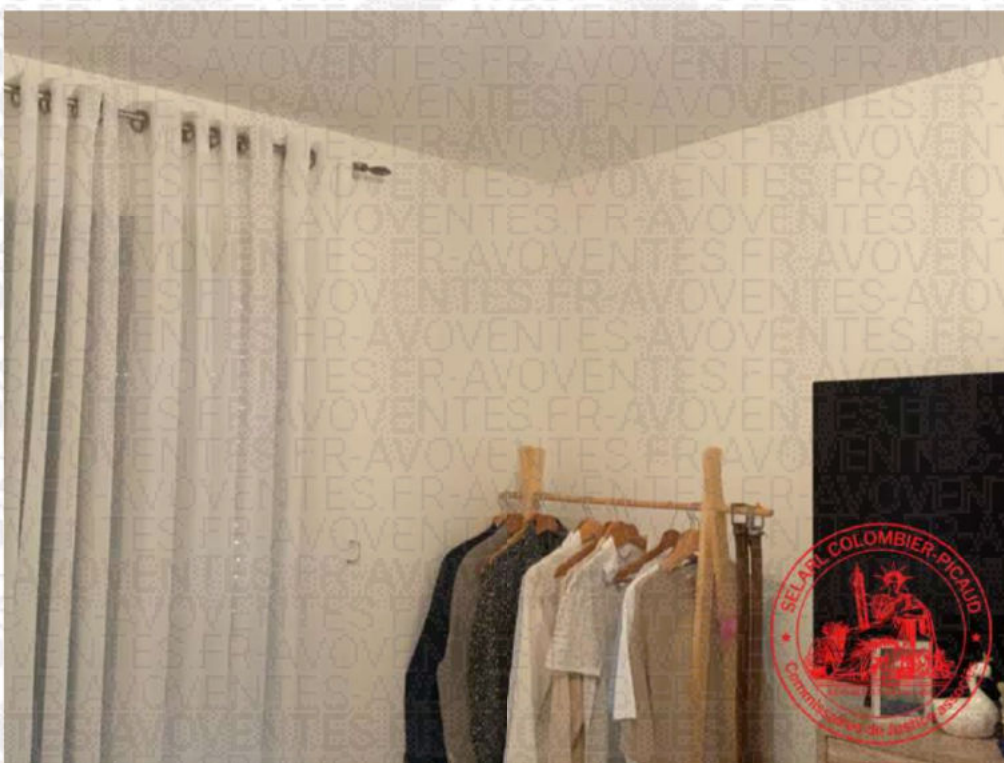
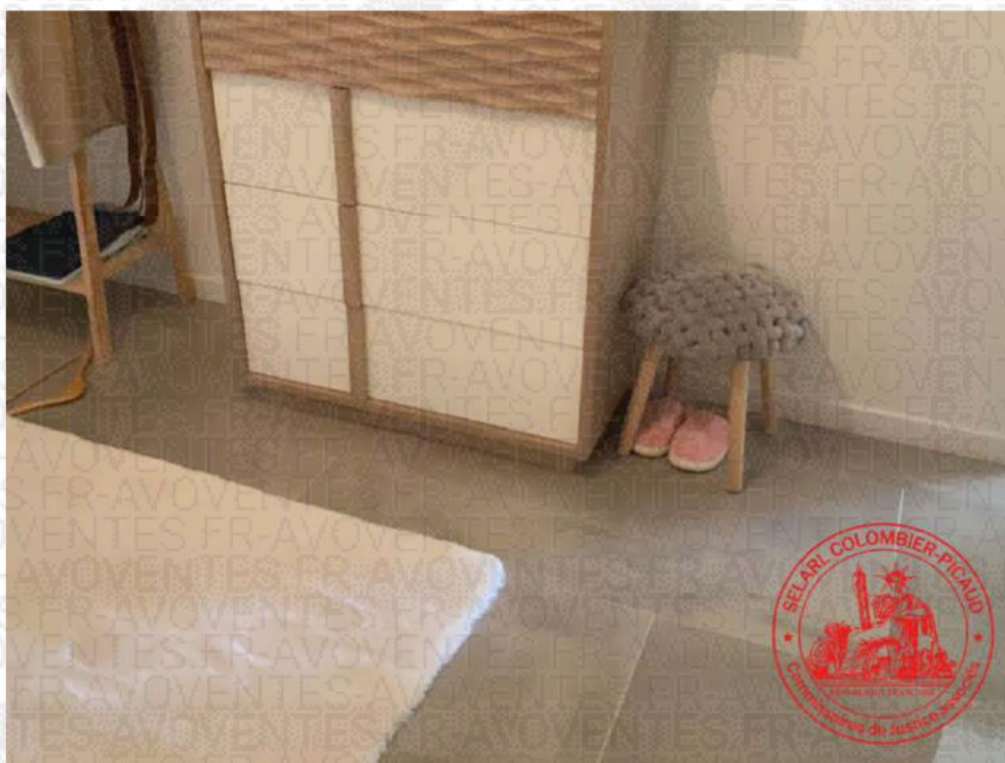
## 16 chambre sud est

Je constate que la fenêtre située sur le mur adjacent au lit est en état d'usage. Je note que le volet roulant associé à cette fenêtre ne fonctionne pas. J'observe que la porte d'entrée, en bois foncé, ne présente ni rayure ni éclat.

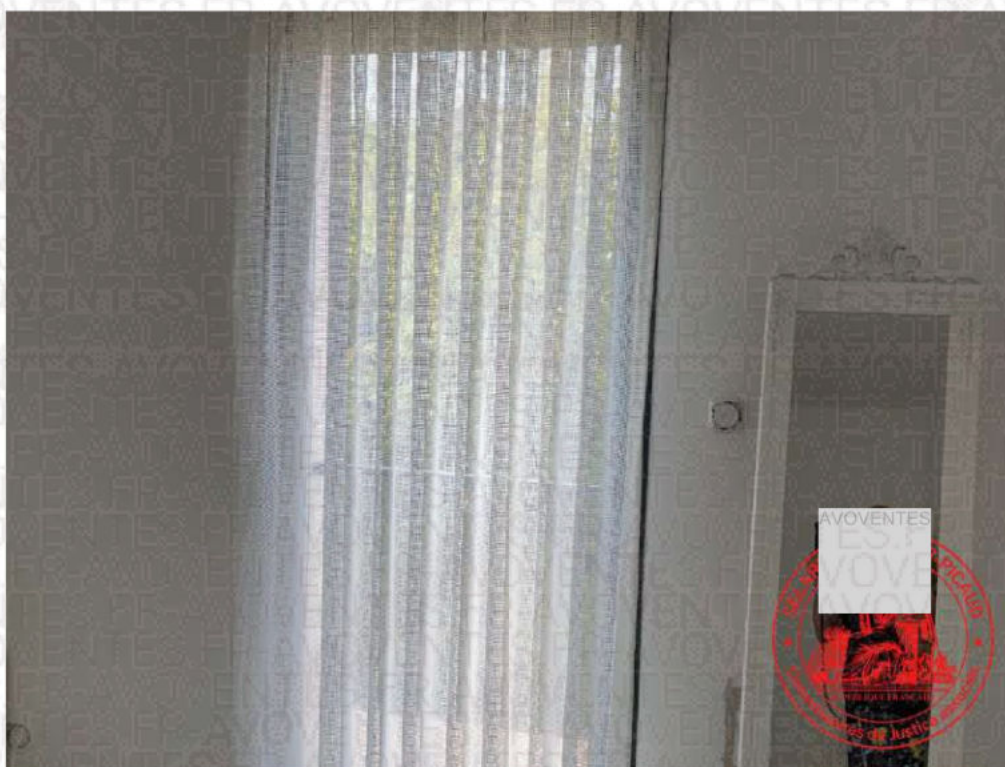
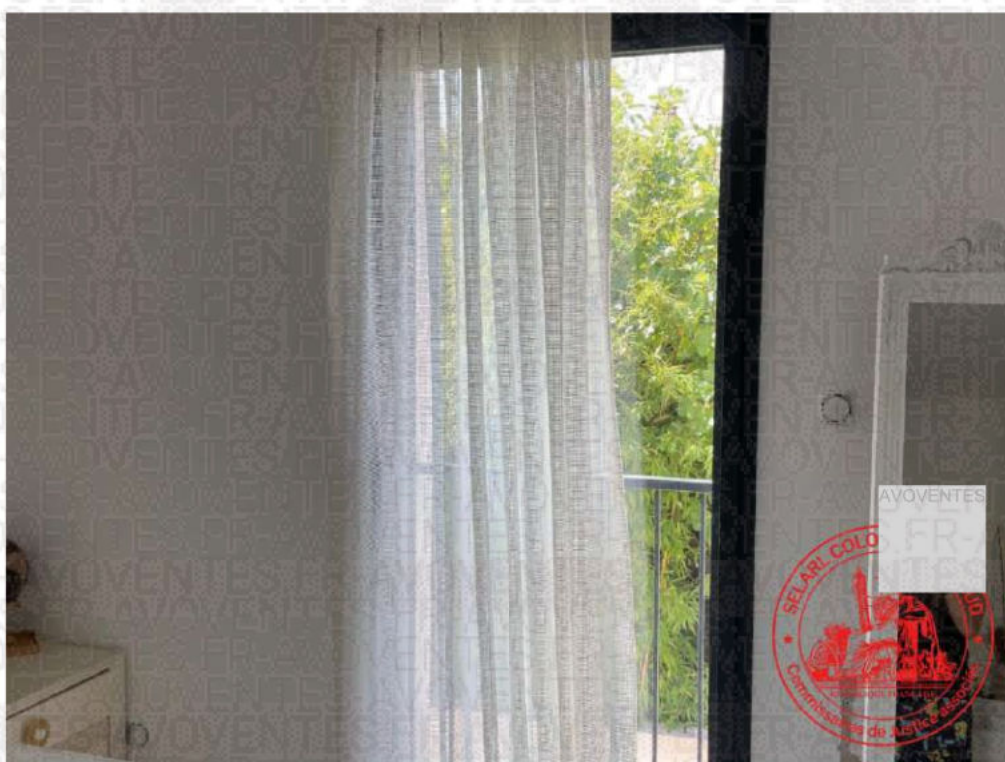
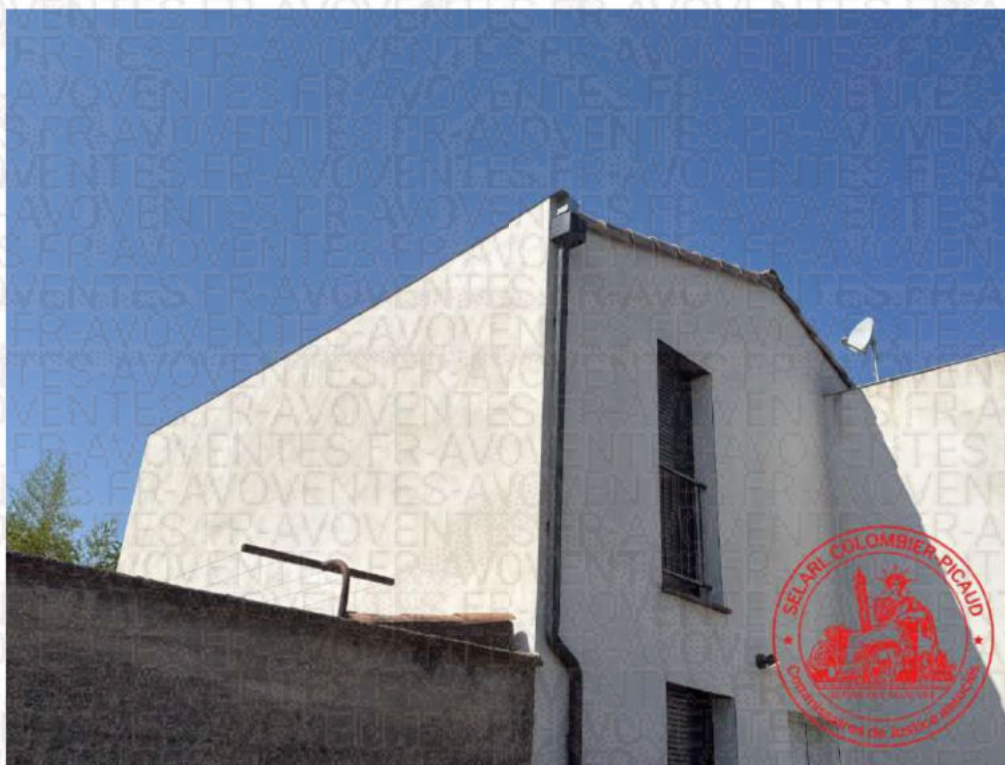
Je constate que le sol est revêtu d'un carrelage gris clair à texture légèrement mate ; il ne présente aucune fissure ni tache.

J'observe que les murs, uniformément peints en blanc, ne comportent ni fissure ni marque visible.

Il est à noter que le plafond, peint en blanc, ne révèle aucune décoloration ni trace d'humidité visible.
