## PROCES VERBAL DE DESCRIPTION DES LIEUX

Et d'un COMMANDEMENT de PAYER valant SAISIE IMMOBILIERE, délivré par acte de mon ministère en date du 25.07.2025 **pour un immeuble sis 4 rue RACINE 03100 MONTLUCON** cadastré SECTION AR numéro 791, 792 et 793, tel que visé dans ledit commandement.

**BATIMENT A** : il est édifié sur la rue Racine et il porte le numéro cadastral 791. Il s'agit d'un ancien Hôtel aménagé en sept appartements, outre un local commercial.

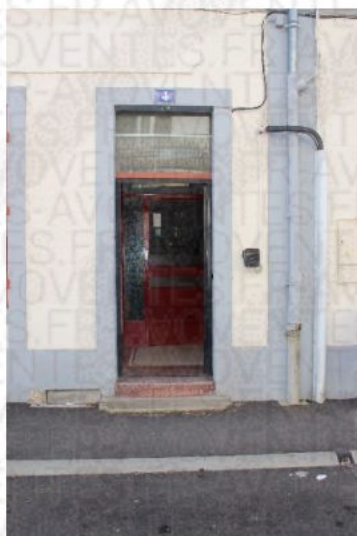
11

- sol : carrelage mosaïque usagé
- murs : crépi blanc défraîchi
- plafond : plaques isolantes défraîchies
- équipements : une porte en verre donnant sur le bar, condamnée ; une porte sur cave, un placard pour compteur électrique.

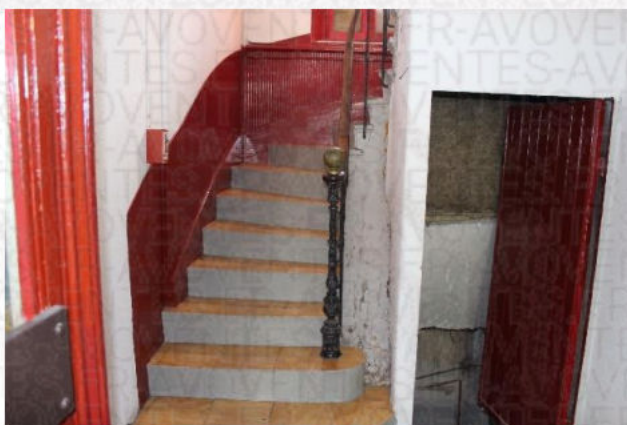
14

L'escalier est carrelé, en état d'usage, un carreau est cassé. La cage d'escalier est crépie avec un soubassement de bois peint. Je note une fenêtre et une rampe complète. Le tout est très défraîchi.

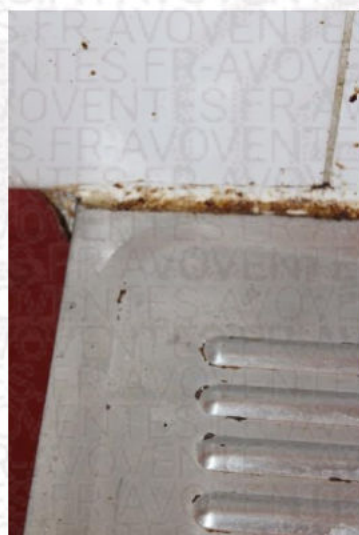
42

**Salle de bain** : carrelage blanc en état mais sale, faïence murale en état et tapisserie usagée, enduit blanc du plafond écaillé au dessus de la baignoire. Je note une fenêtre sur rue, un radiateur, un meuble vasque incomplète avec miroir, une baignoire sans trappe de visite, un w.c. séparé avec porte accordéon et ballon d'eau chaude DE DIETRICH.

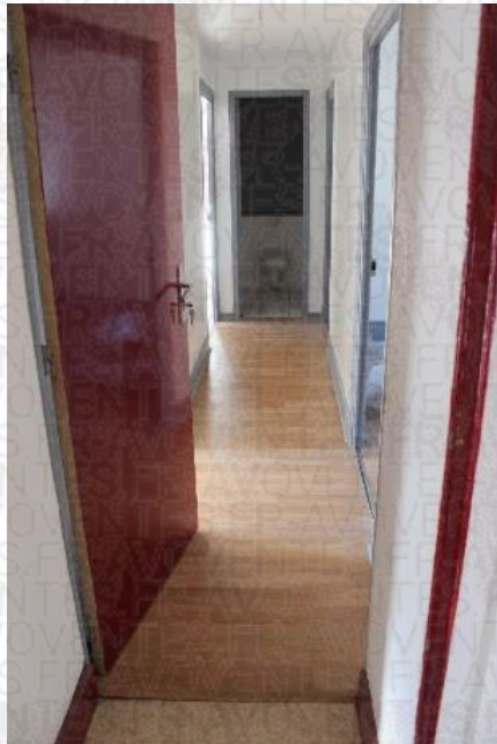
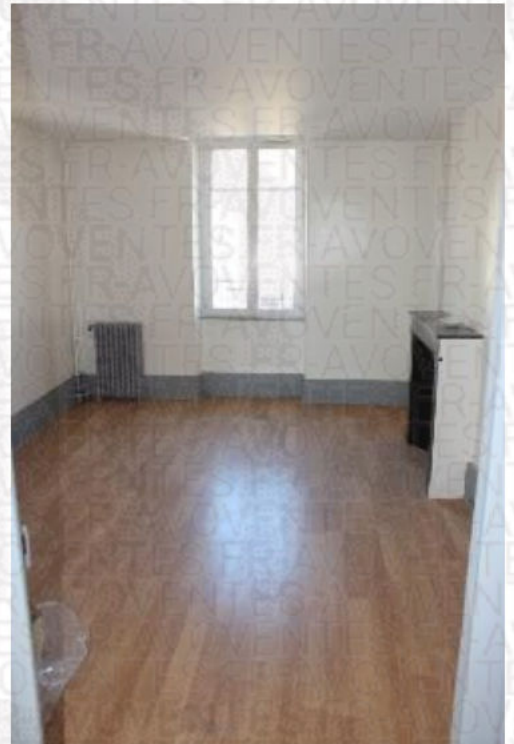
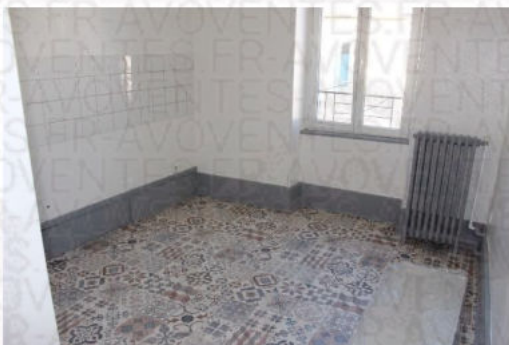
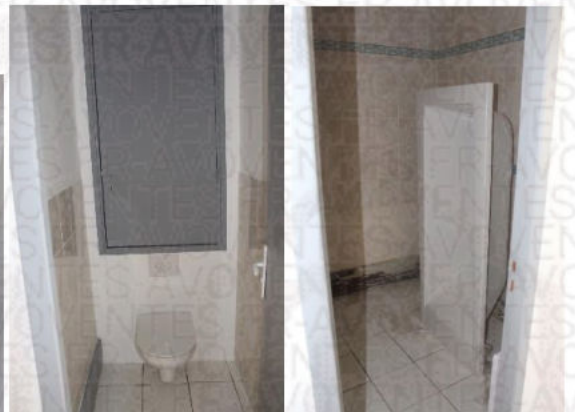
Un couloir dessert deux pièces sur rue et deux pièces sur cour, avec wc et salle de bains au fond. Cet appartement est en très bon état ayant presque été entièrement refait à neuf mais les travaux sont inachevés . Il n'est pas occupé.

**Séjour :** parquet flottant, peinture sur murs et plafond, le tout en très bon état sauf la peinture qui s'écaille sur un raccord laissé par la suppression de l'ouverture entre la cuisine et le séjour . Je note une cheminée condamnée, une fenêtre PVC sur rue, un radiateur fonte, le tout en très bon état .

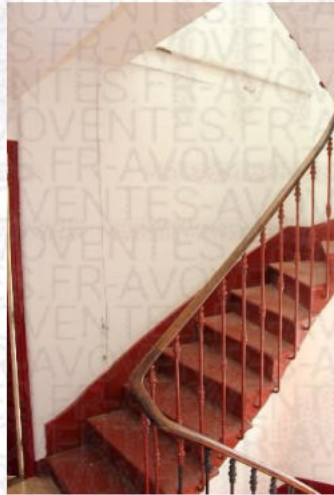
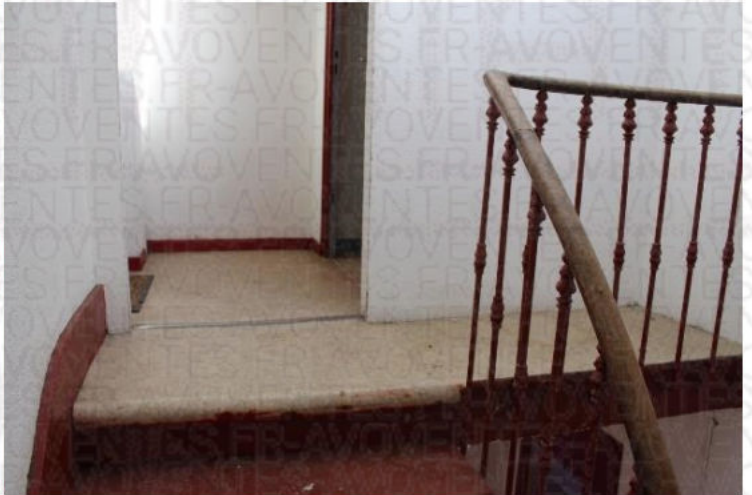
L'escalier est couvert d'une peinture rouge usagée et le projeté qui couvre les murs de la cage d'escalier est défraîchi. La rampe est complète.

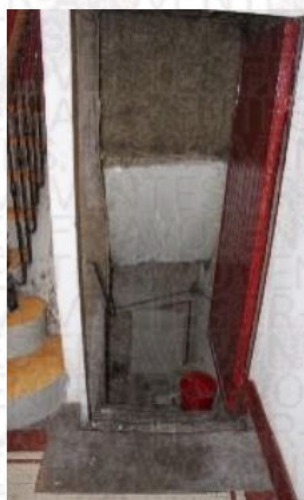
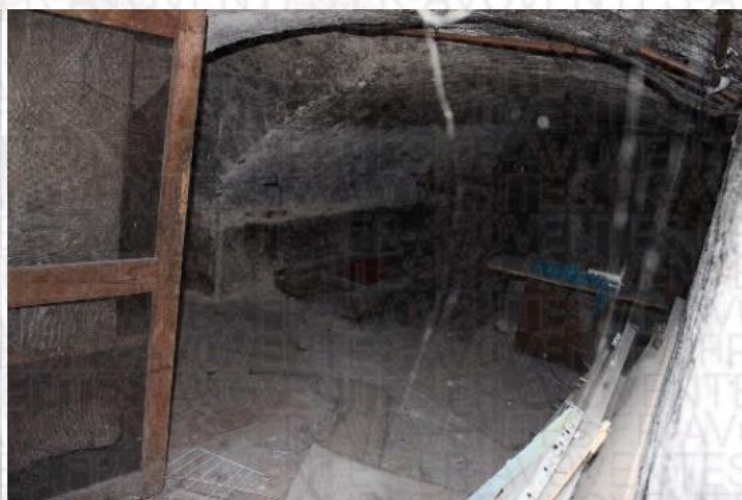
sous l'immeuble une vaste cave voûtée est accessible par un escalier de pierre usagé se trouvant dans l'entrée. Les lieux sont sales et encombrés.

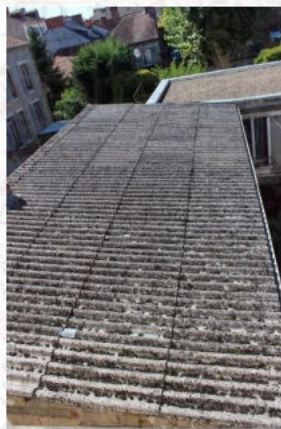
106 toiture bâtiment B

Ce bâtiment est accessible depuis la cour centale. Il dispose d'une toiture de fibrociment et consiste en un appartement au premier étage, le rez-de-chaussée étant occupé par quatre garages . Je note que dans l'un des garages deux ballons d'eau chaude sont posés. Celui qui semble neuf n'est pas raccordé et l'autre semble alimenter l'appartement .

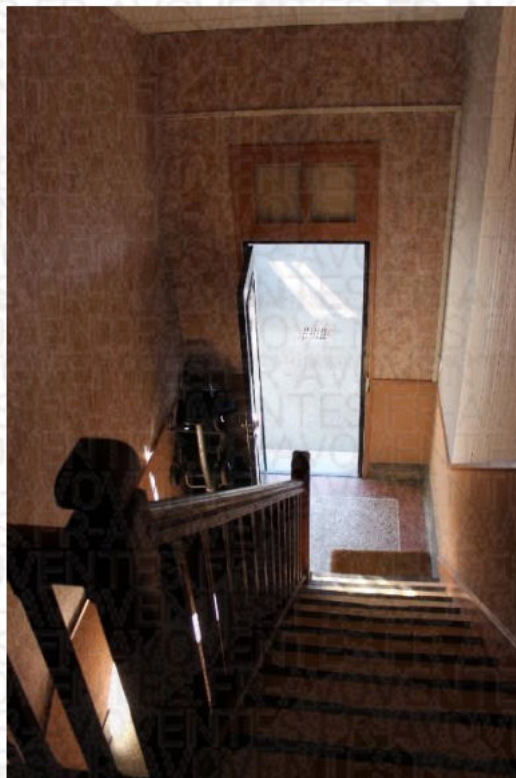
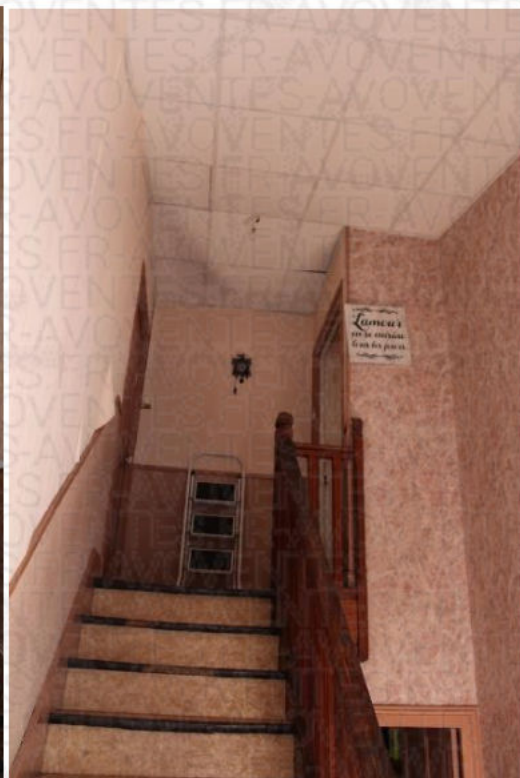
Sol de granito usagé et montée d'escalier en bois dont les marches sont couvertes de linoléum usagé. La tapisserie qui couvre les murs est hors d'état. Au plafond je note des plaques isolantes défraîchies et marquées d'auréoles.

La porte d'entrée en métal est récente.

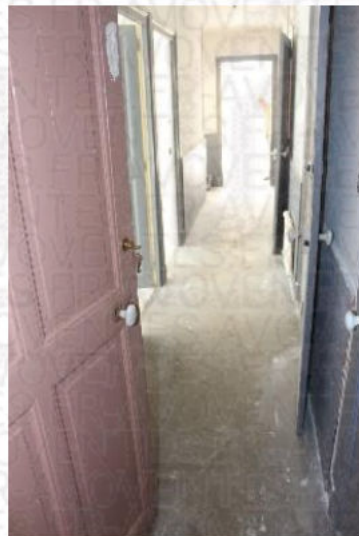
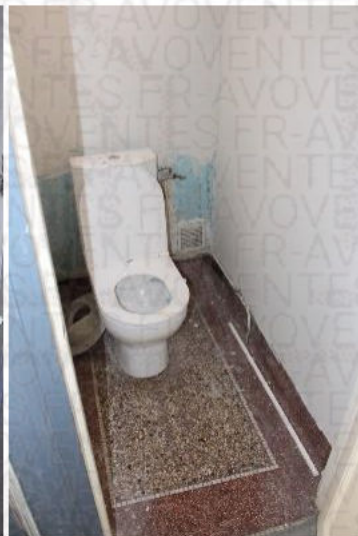
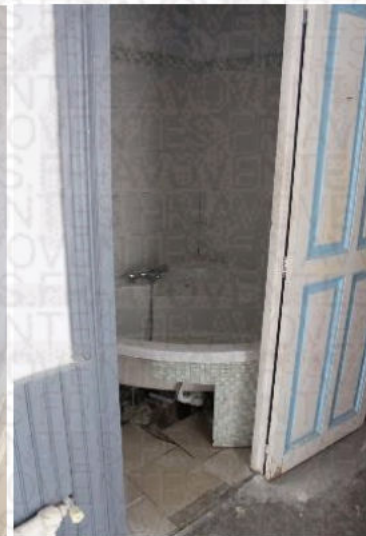
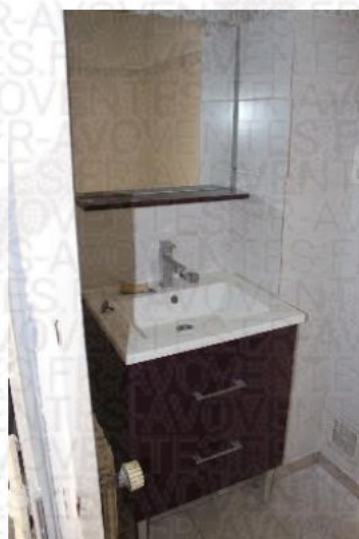
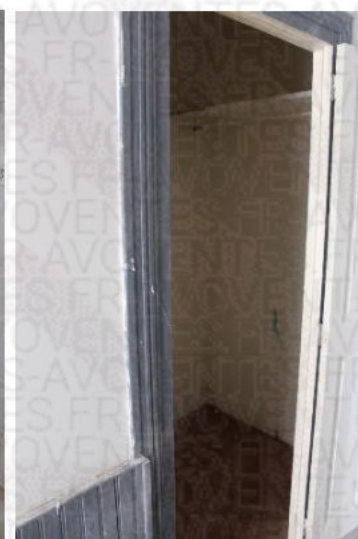
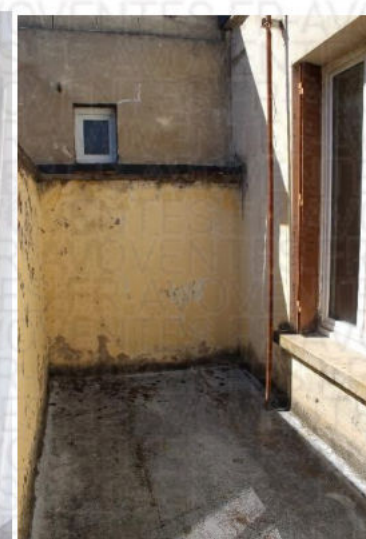
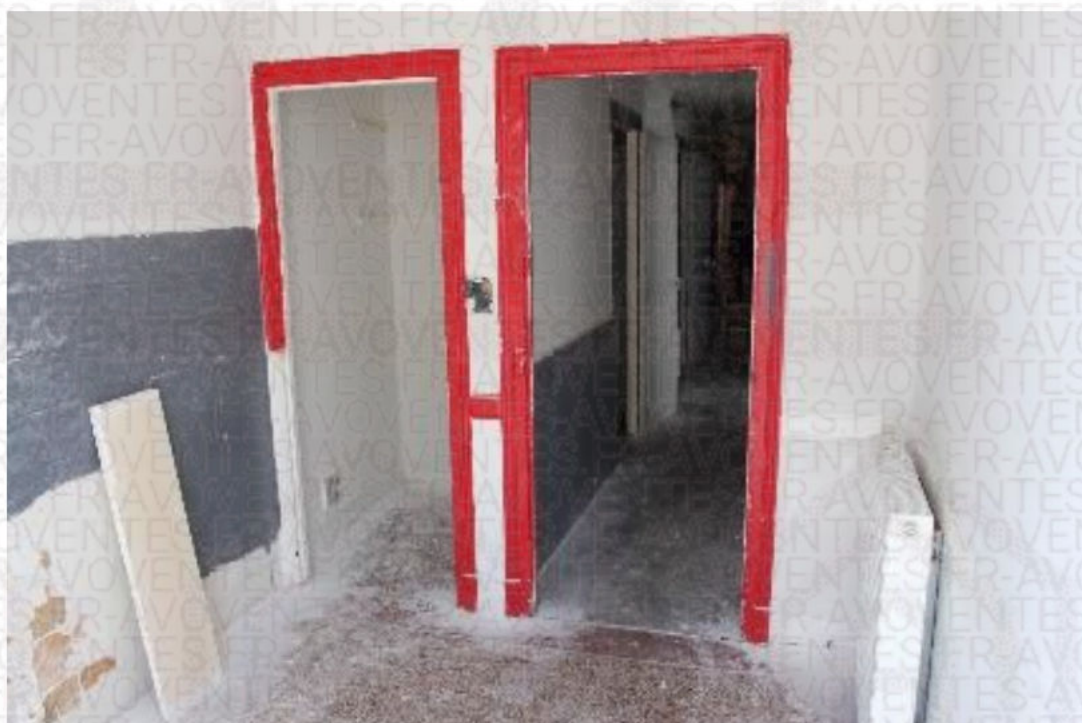
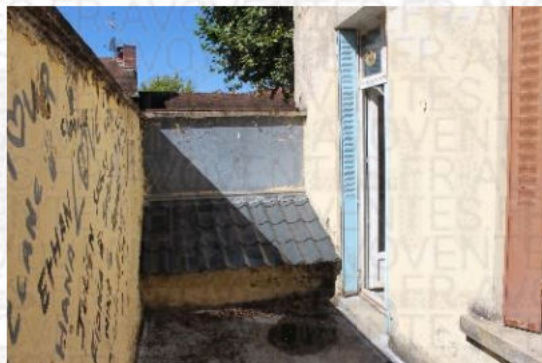
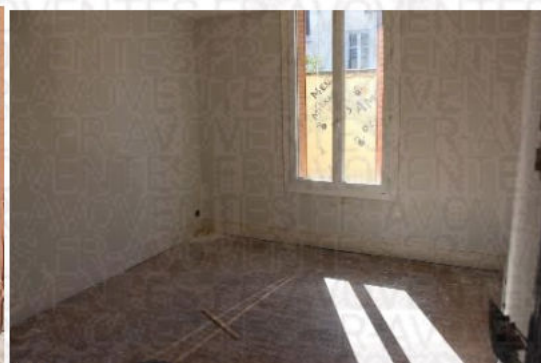
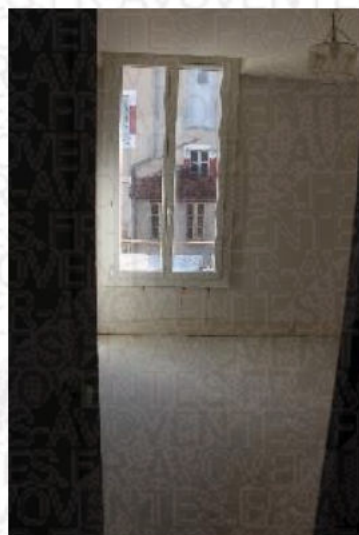
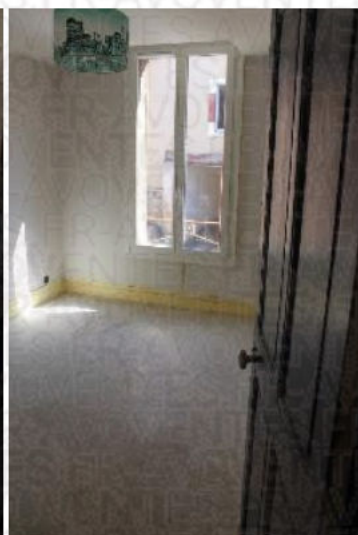
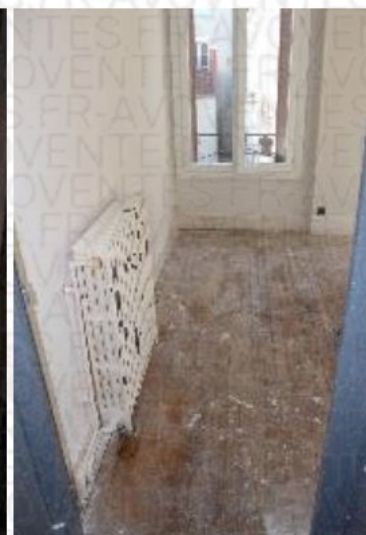
Un couloir central dessert wc, salle de bain, placard d'un côté, deux chambres et séjour de l'autre et cuisine au fond. Cet appartement est en cours de travaux . Tous les revêtements des sols, murs et plafonds sont à terminer. Il n'est pas occupé à ce jour.

**Couloir :** je note cinq portes usagées et une porte palière également usagée, un radiateur fonte.

**W.C. :** l'installation électrique n'est pas finie. Le w.c. est en état d'usage. Je note une petite fenêtre PVC s'ouvrant sur le balcon de

**Salle de bain :** au sol le carrelage est incomplet. Je note de la faïence murale dont les joints sont noircis et dont l'angle est mal posé, une baignoire d'angle usagée et sans tablier, un radiateur usagé et un meuble vasque avec miroir .

**Placard :** les revêtements des sol, murs et plafond sont défraîchis.

**Cuisine :** sol en granito et murs en cours de travaux. Plafond usagé. Je note un radiateur, un placard sans sa porte, un évier usagé sur meuble hors d'état et une porte-fenêtre s'ouvrant sur une petite terrasse.

**Salon :** plancher usagé et murs et plafond en cours de travaux . Je note un radiateur endommagé avec traces de fuites et deux fenêtres PVC, sur cour et terrasse, dont une ne ferme pas.

**Chambres un et deux :** linoléum au sol et murs et plafond en cours de travaux. Je note un radiateur usagé, une fenêtre PVC sur cour sous laquelle le mur présente des traces de coulées d'eau .

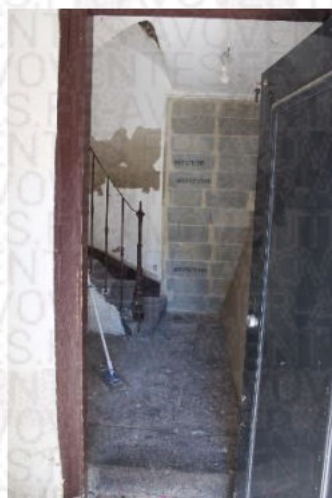
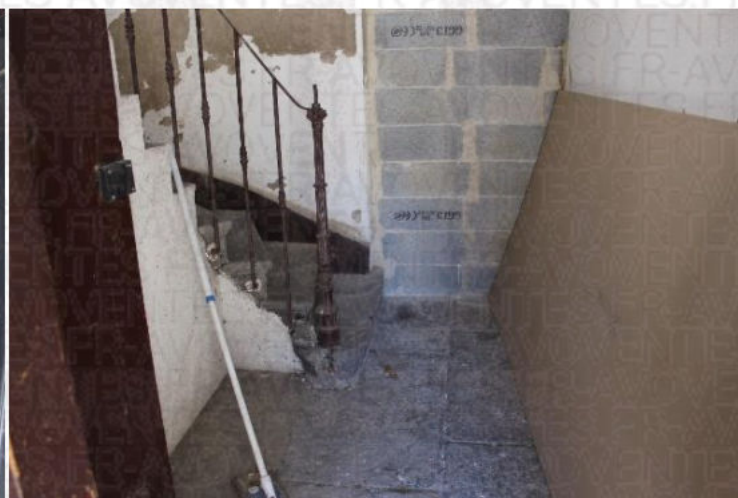
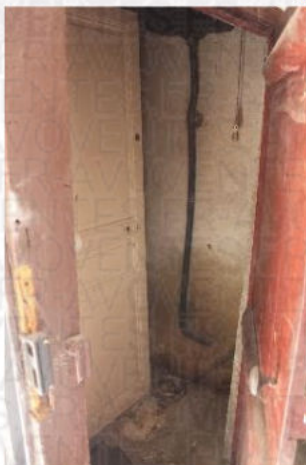
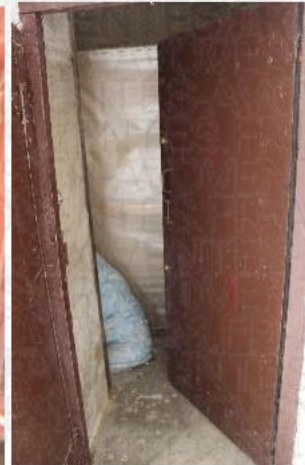
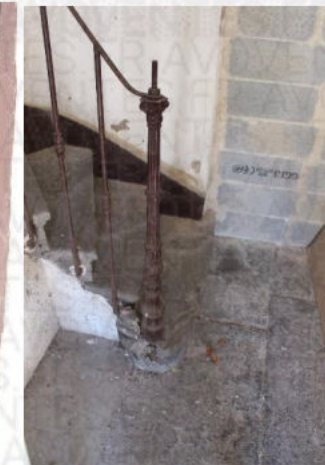
Le sol est en pierre, les murs sont composés de différents matériaux en mauvais état. Je note trois placards dont l'un était un ancien w.c., vétuste, le tout fermé par trois portes très usagées.  
Je note une porte métallique récente à l'entrée du bâtiment.  
Un escalier de pierre en mauvais état, vétuste, avec rampe incomplète dessert les étages.  
Je note une fenêtre vétuste au nord.

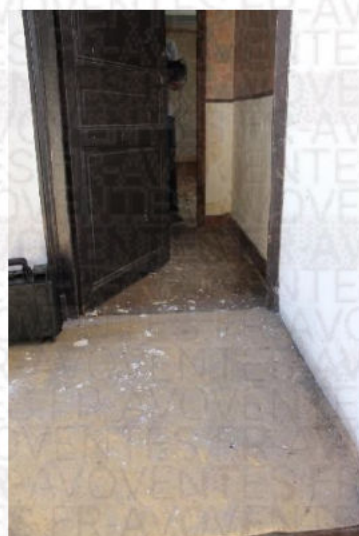
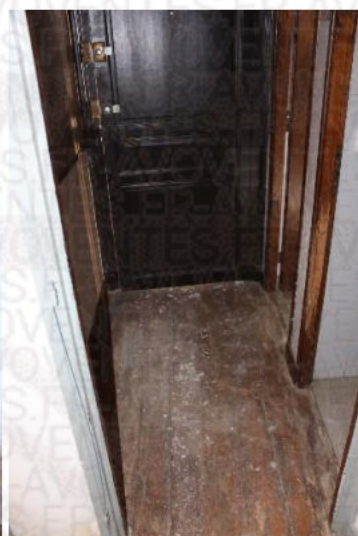
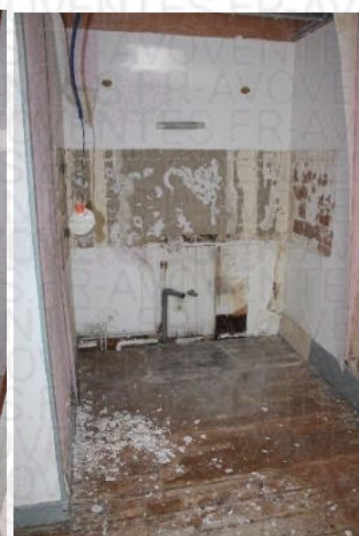
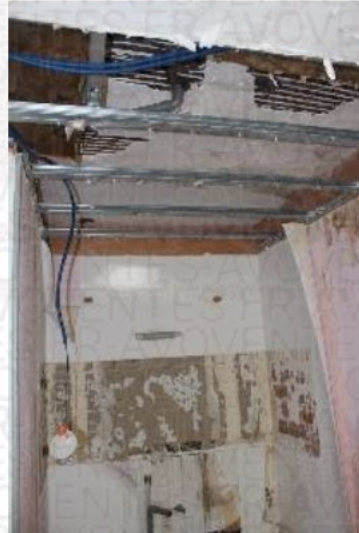
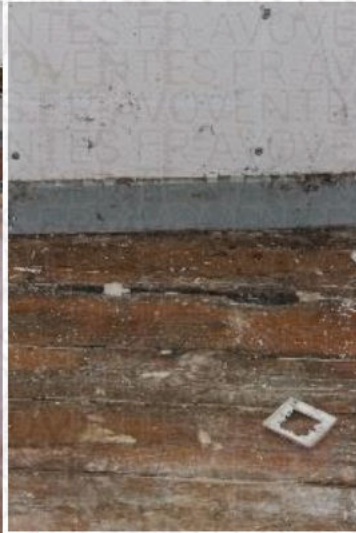
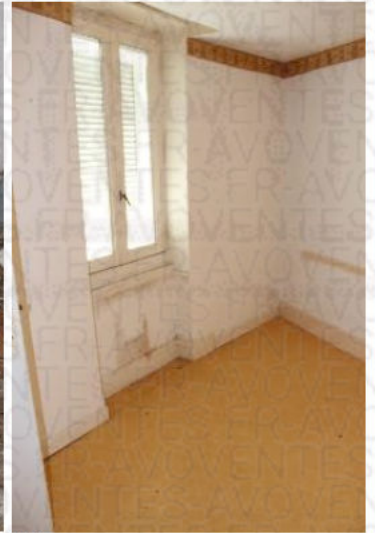
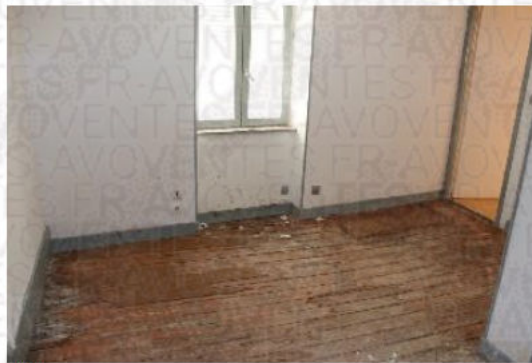
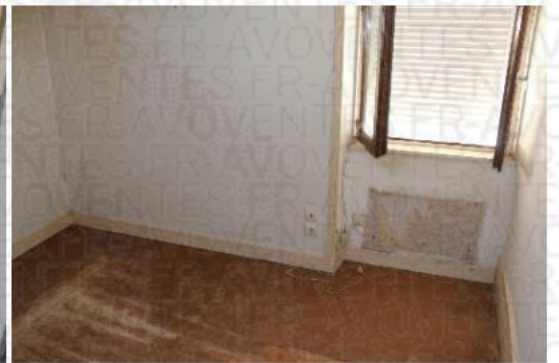
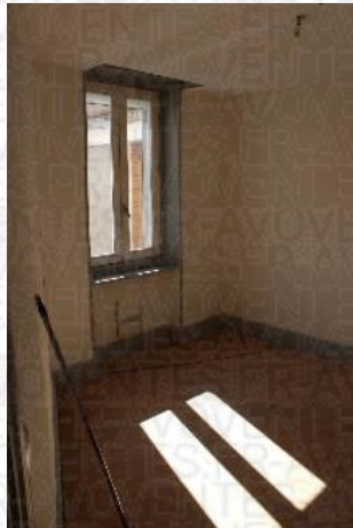
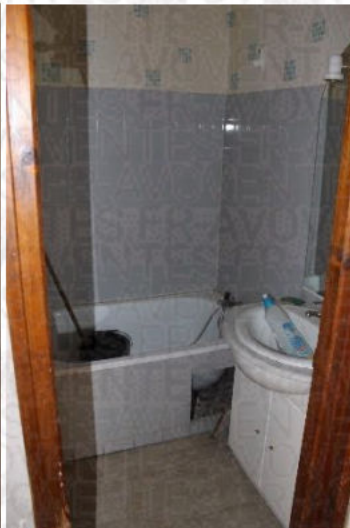
Les lieux sont vétustes avec notamment des sols et plafonds très dégradés et fragilisés par des infiltrations.

De la cuisine il ne reste que les sorties et arrivées d'eau.

Salle de bain et w.c. sont toujours équipés de sanitaires mais sont très usagés et défraîchis.

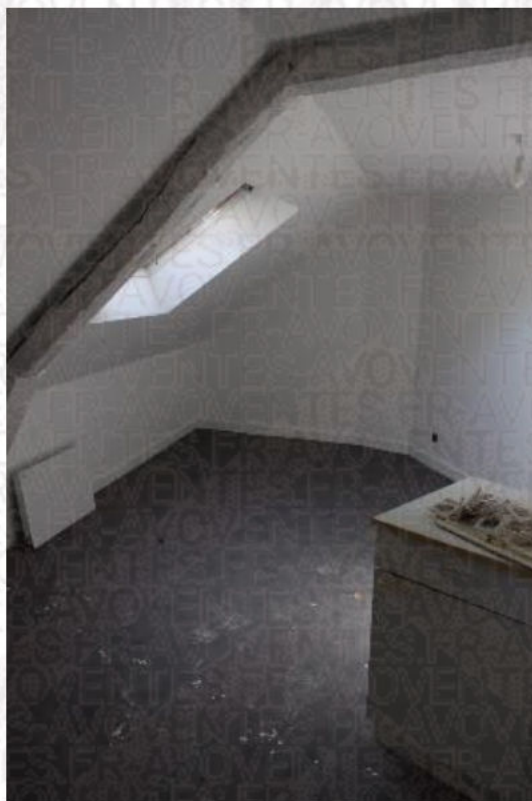
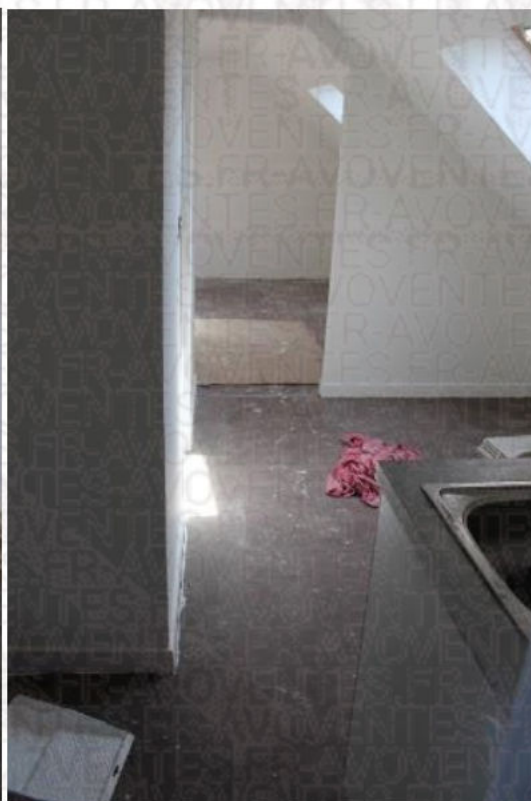
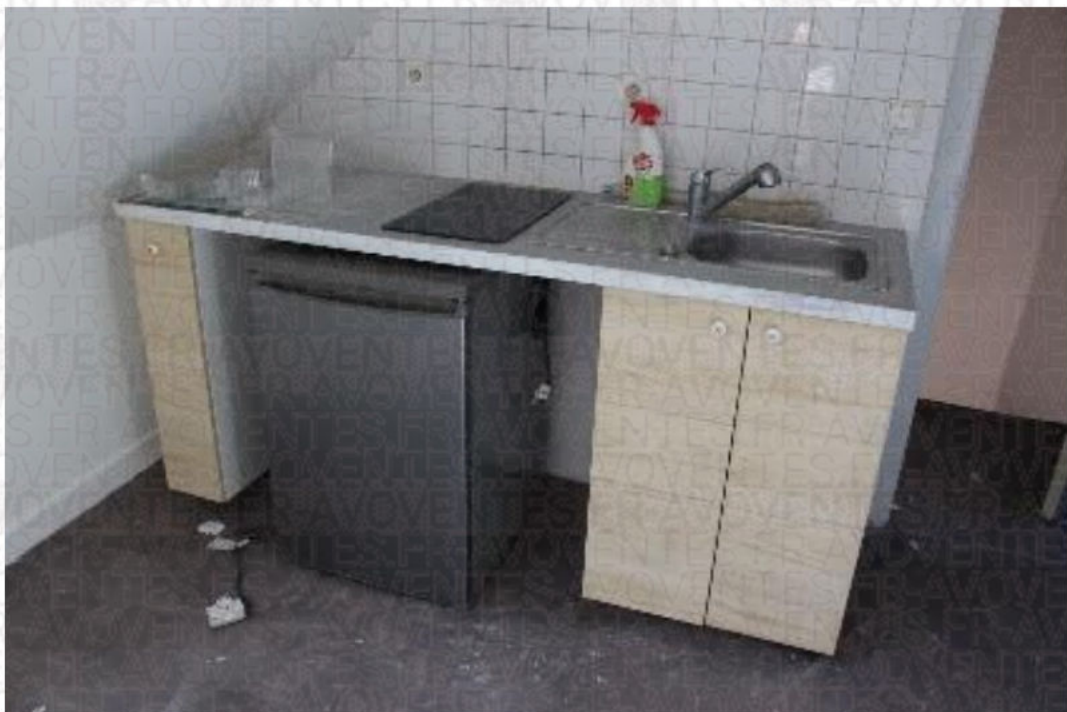
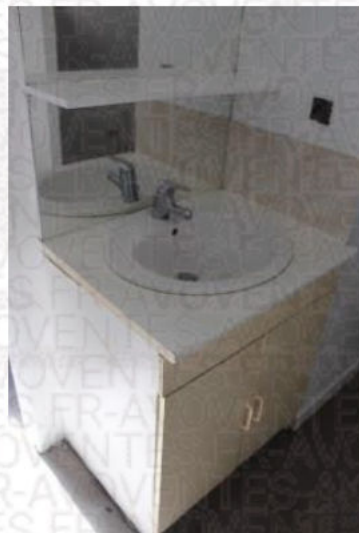
L'escalier est en mauvais état et fissuré.

Tous les murs ont été peints en blanc, à l'exception du w.c., et tous les sols sont sales et très usagés.

Une cuisine avec évier et meuble est aménagée, en état d'usage.

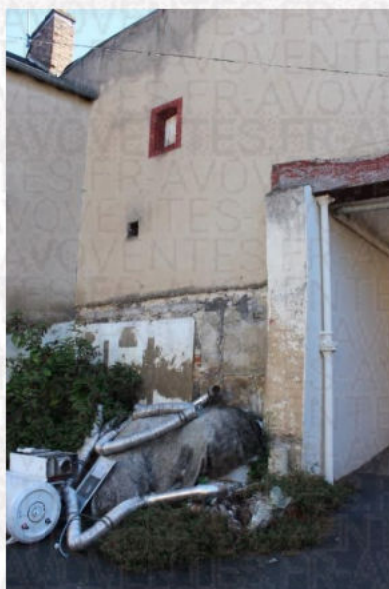
179

La cour est bitumée. Sous le porche je note un passage cimenté. Un grand portail de bois à deux vantaux en bon état ferme la cour mais il ne semble pas pouvoir se fermer à clé. Je note un bloc de 14 boîtes aux lettres en bon état.

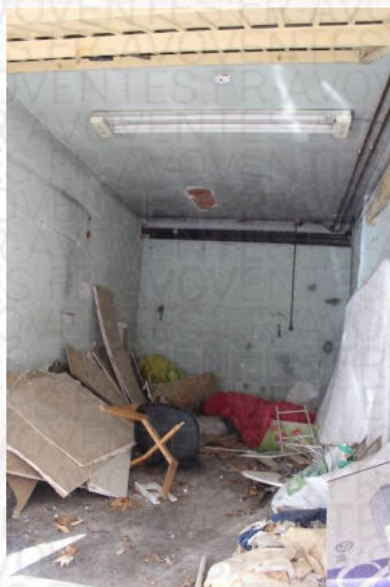
180

Je note onze garages :

- 4 au rez-de-chaussée du bâtiment B
- 5 au rez-de-chaussée du bâtiment C
- 2 au rez-de-chaussée du bâtiment D

Tous sont fermés par des portes métalliques basculantes à l'exception des deux garages du bâtiment D dont les portes en bois à deux vantaux sont très usagées.

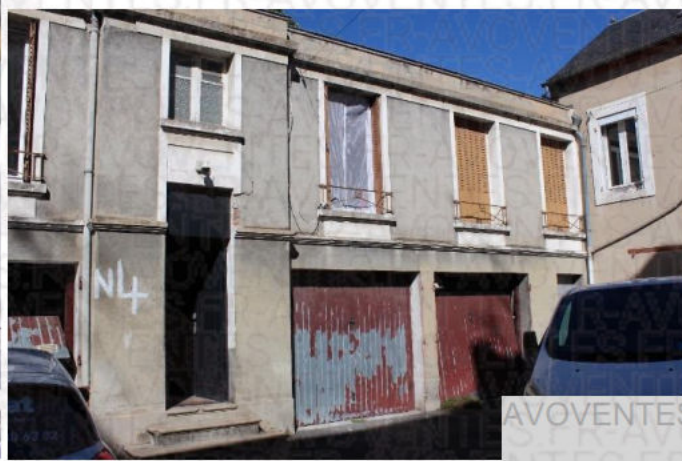
181

J'ai pu avoir accès à cinq garages, non fermés, et j'ai constaté qu'ils étaient tous de même facture. Il n'a donc pas été procédé à l'ouverture des garages fermés cette opérations ne paraissant pas nécessaire à l'établissement du présent constat.

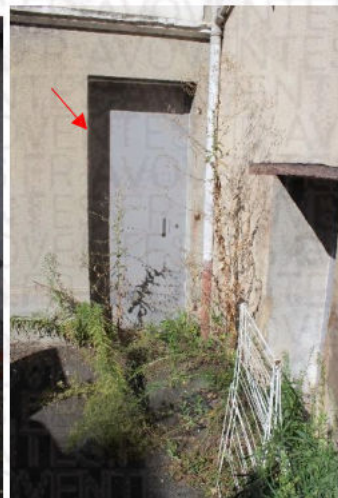
186 bâtiment C

Trois portes métalliques récentes s'ouvrent au rez-de-chaussée des bâtiments C ET D. Les locataires en place ayant indiqué qu'il ne s'agissait que de petits cagibis nous n'avons pas procédé à leur ouverture, celle-ci ne paraissant pas nécessaire à l'établissement du présent constat, l'exiguïté de ces cagibis ressortant d'ailleurs de la configurations des lieux.
