PROCÈS-VERBAL DESCRIPTIF

Procès-verbal descriptif

Me suis rendu ce jour le 24 avril 2026 à 09 heures 30 à LIVERDUN 54460, Route de Frouard, afin de procéder à la description du bien saisi, et où étant, j'ai fait les constatations suivantes :

Un ensemble immobilier sis à LIVERDUN 54460, Route de Frouard,

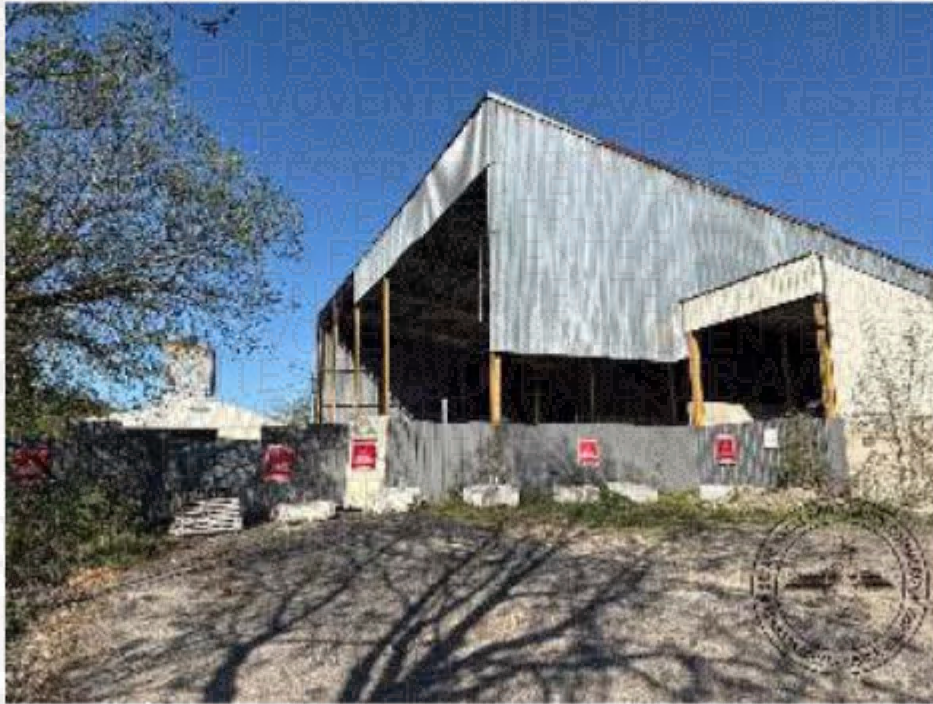
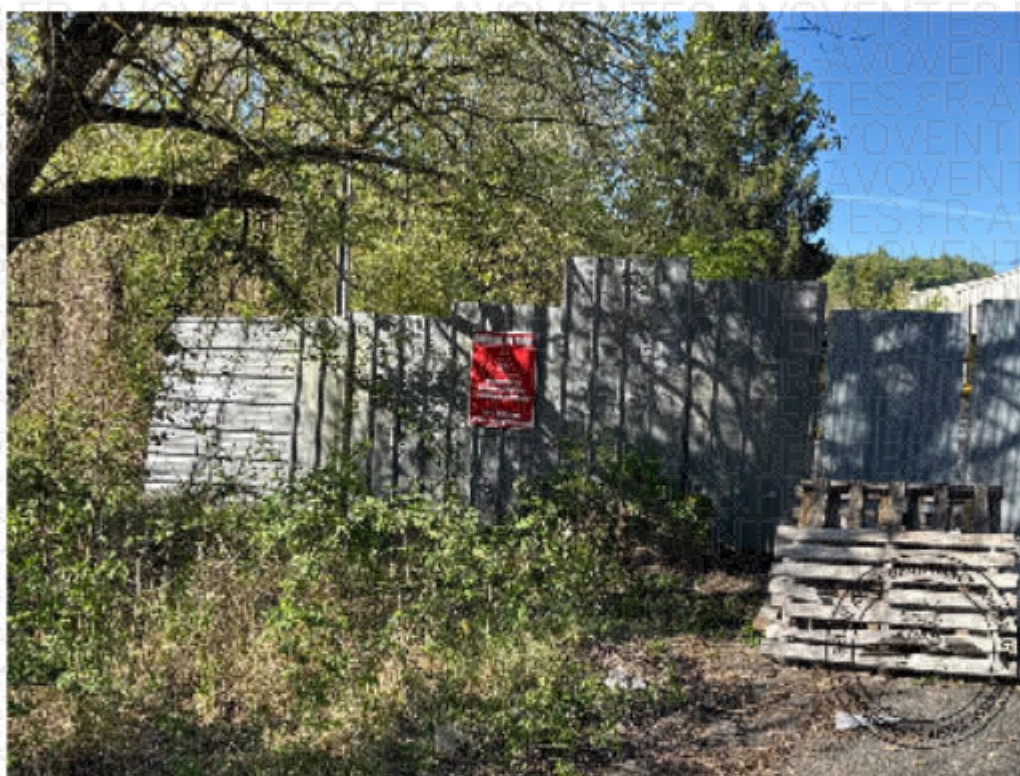
Photographie n°1.

L'entrée du site est actuellement condamnée avec présence de blocs de béton, d'une barrière en éléments de bardage.

Des panneaux de mise en garde contre les dangers et les intrusions dans le site sont apposés sur la clôture.

Plusieurs tas de gravats juste devant l'enceinte.

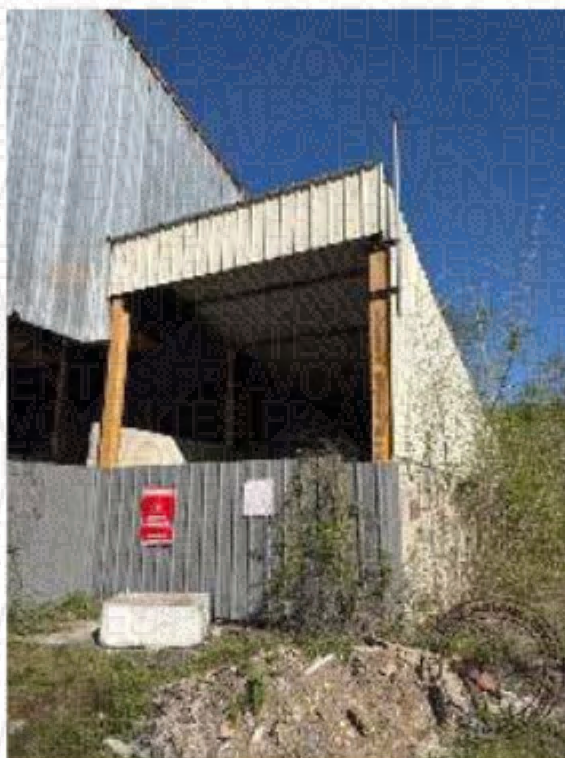
Photographie n°1.

Immédiatement à l'entrée du site sur la droite, une première cellule de stockage, structure IPN et bardage, l'ensemble en état d'usage.

A l'intérieur subsiste des gravats, à savoir un tas de briques, nombreuses conduites PVC, et à l'arrière des débris métalliques divers avec toute réserve sur l'enlèvement et la dépollution.

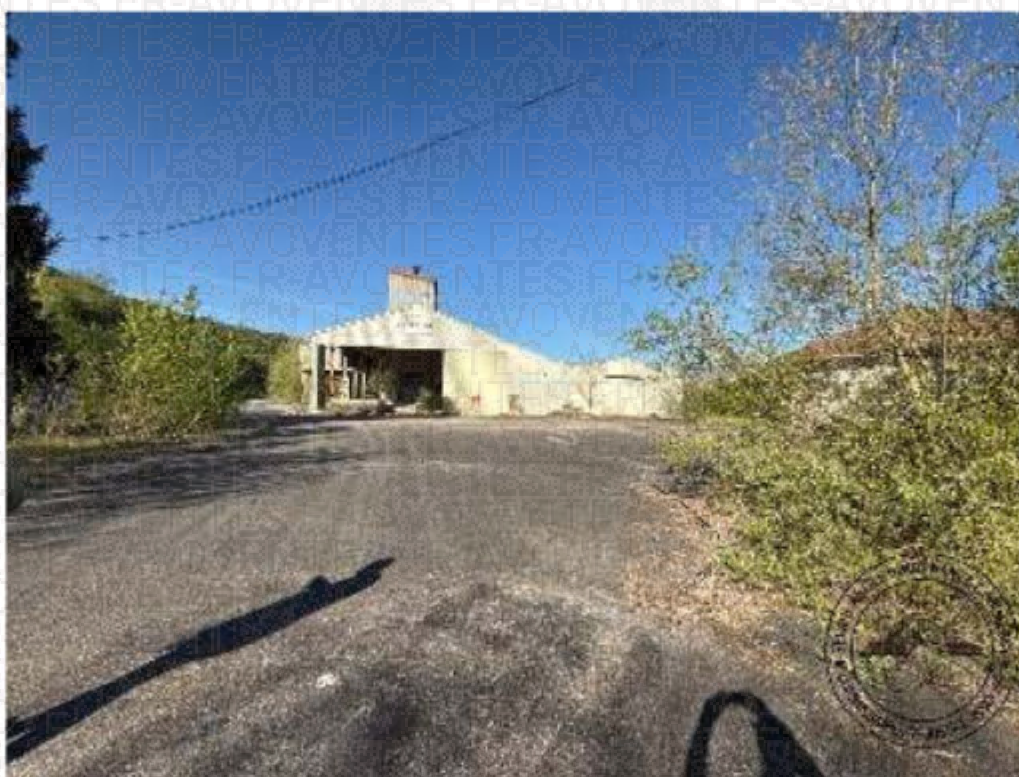
Photographie n°1.

La surface est fortement dégradée, en mauvais état.

Elle porte par endroits des résidus de combustion de divers matériaux avec à nouveau toute réserve sur les dépollutions à effectuer en conséquence.

En complément, la végétation sauvage envahit le site de toutes parts avec débroussaillage très conséquent à effectuer.

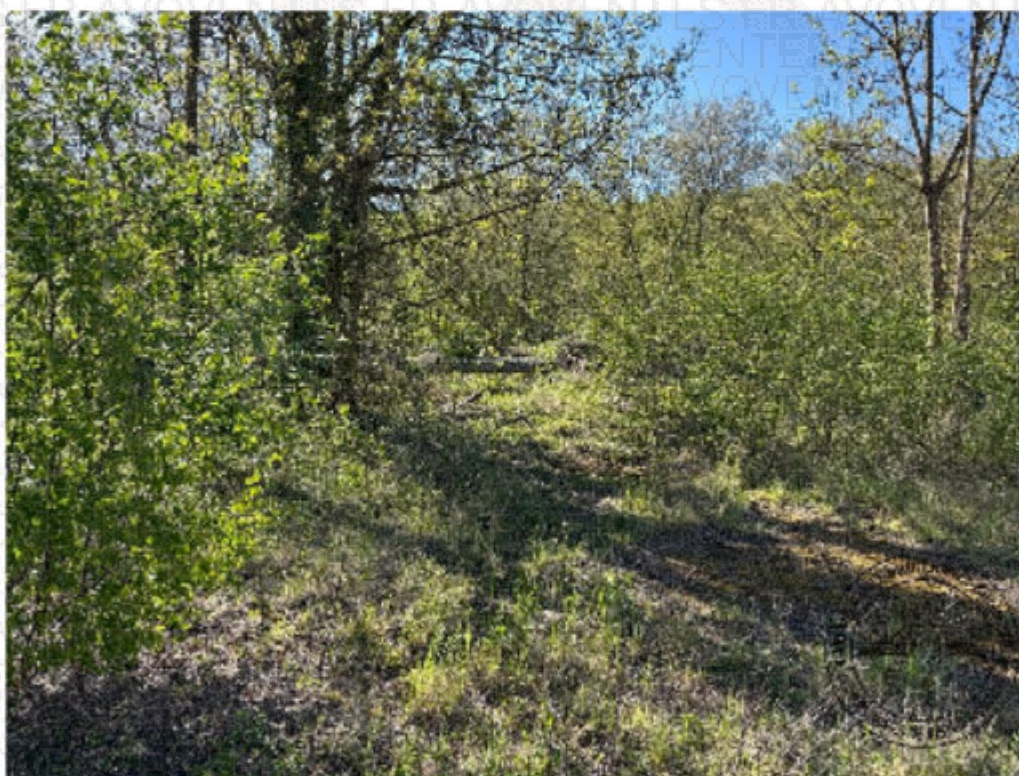
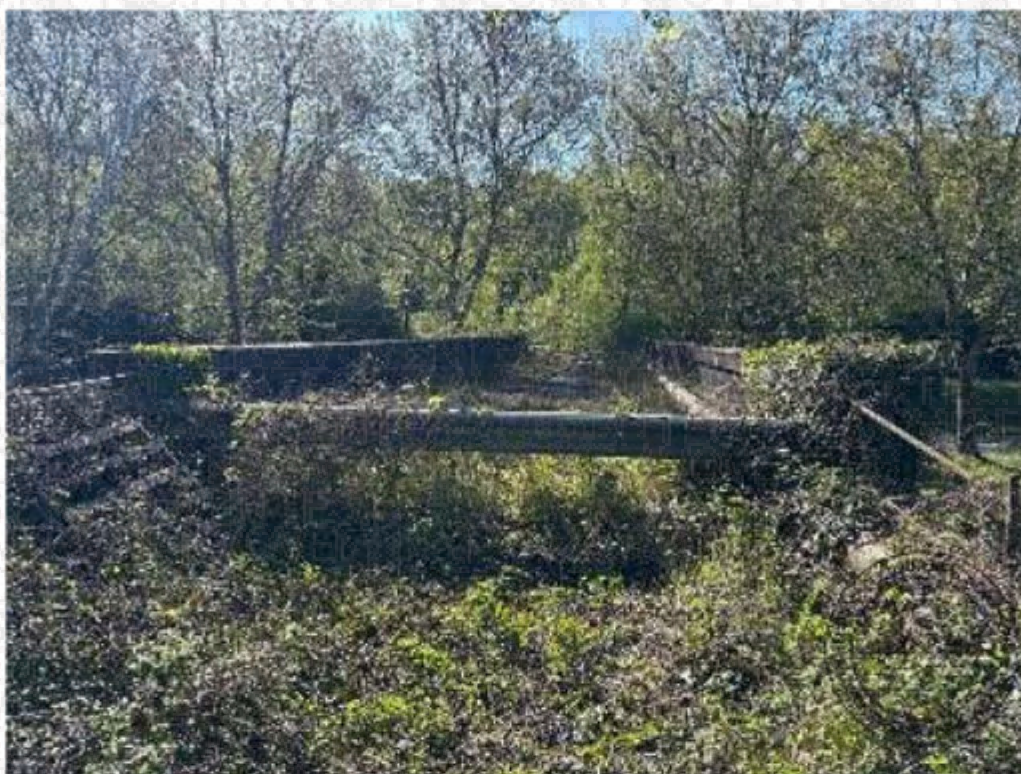
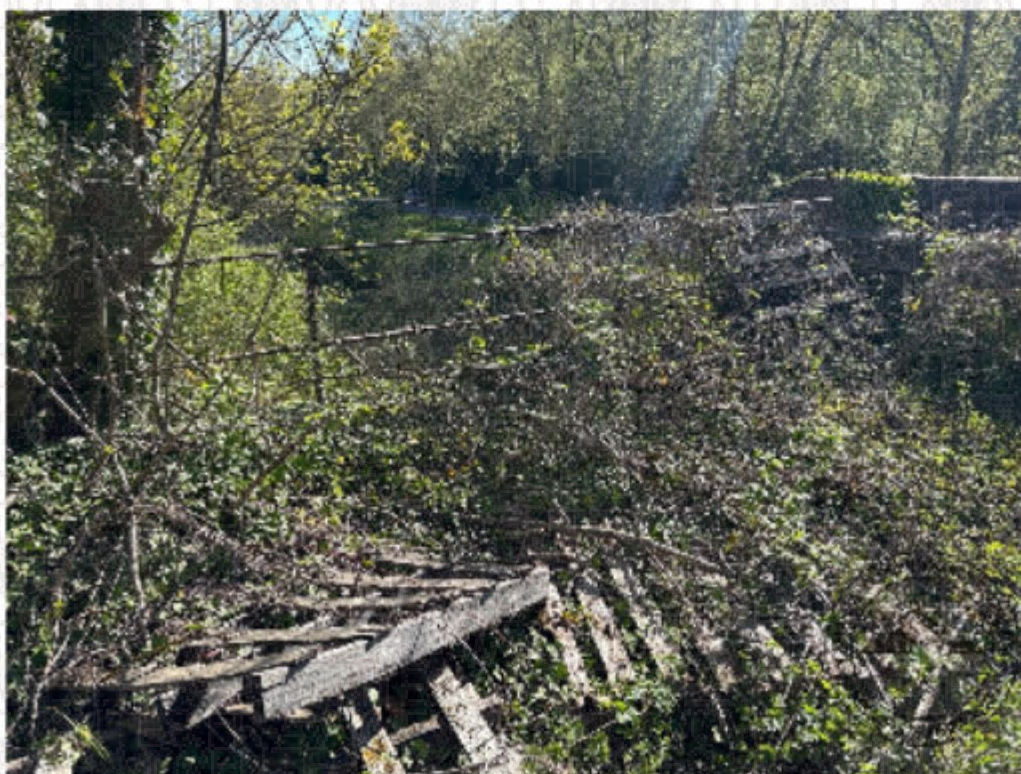
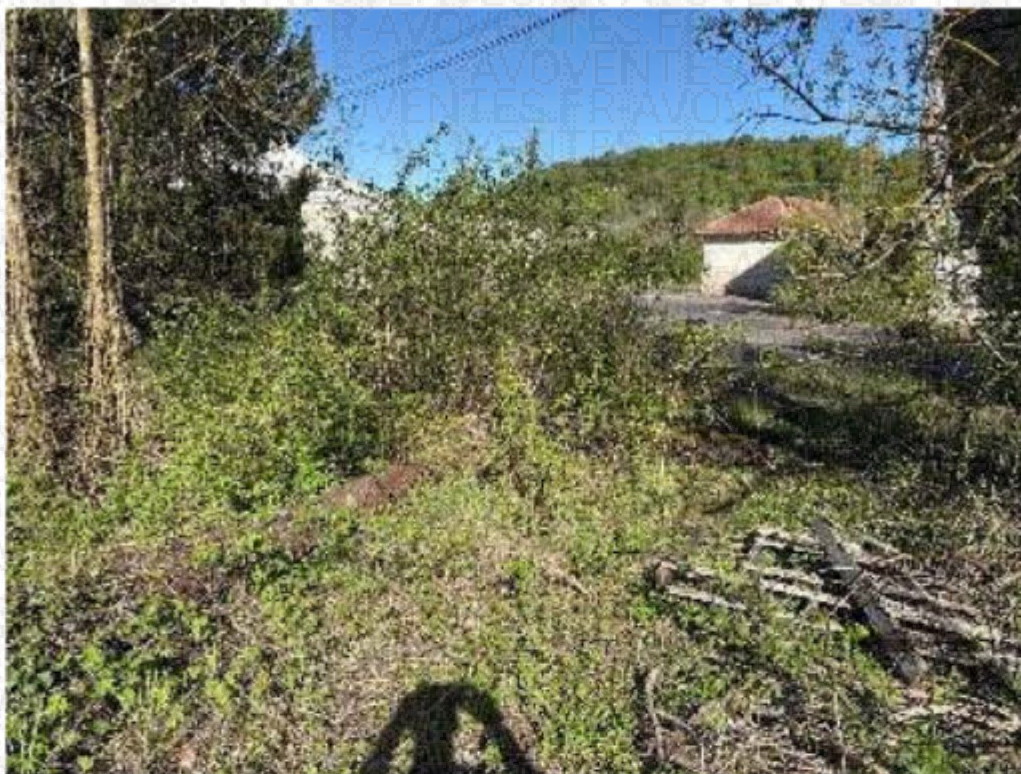
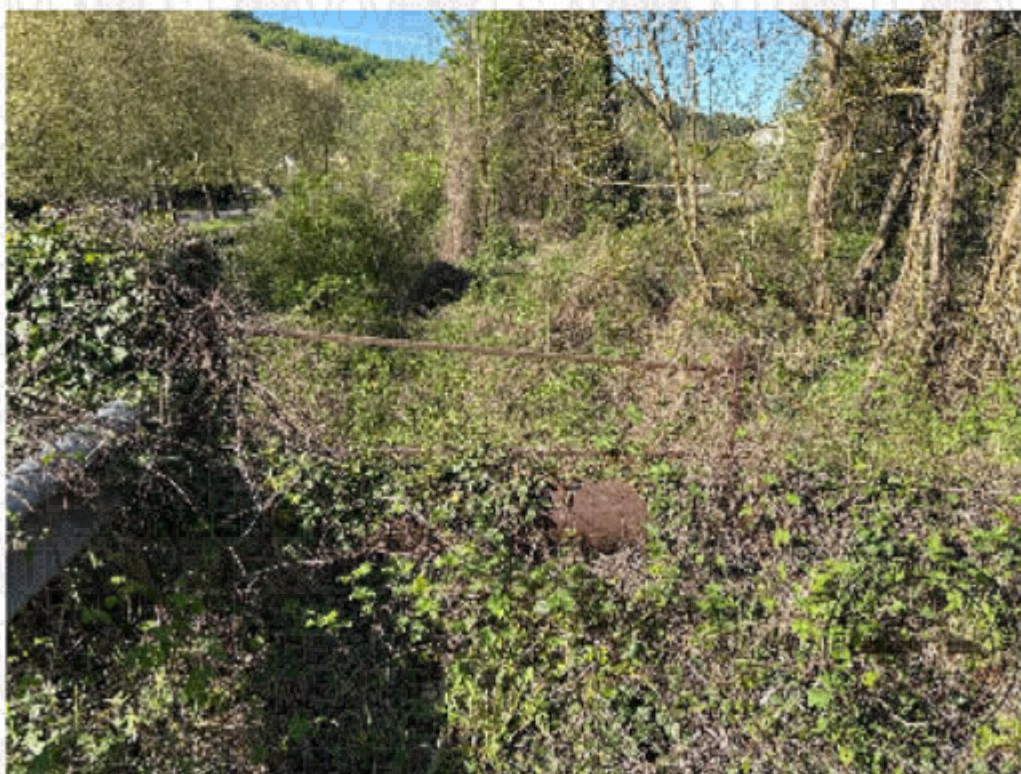
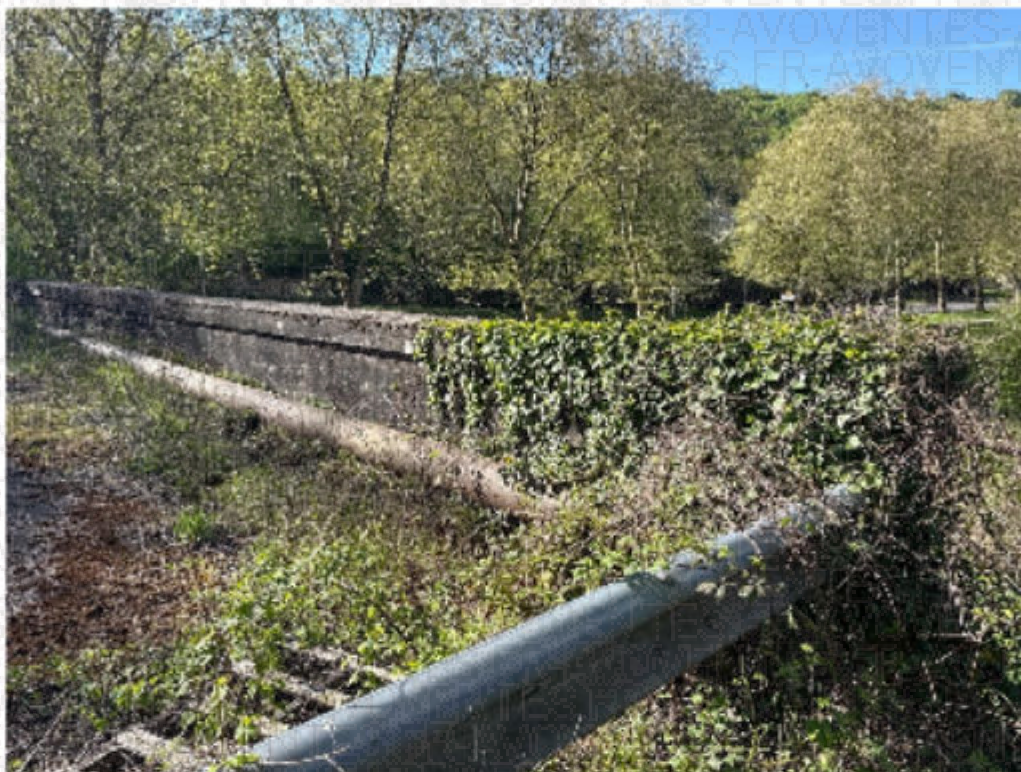
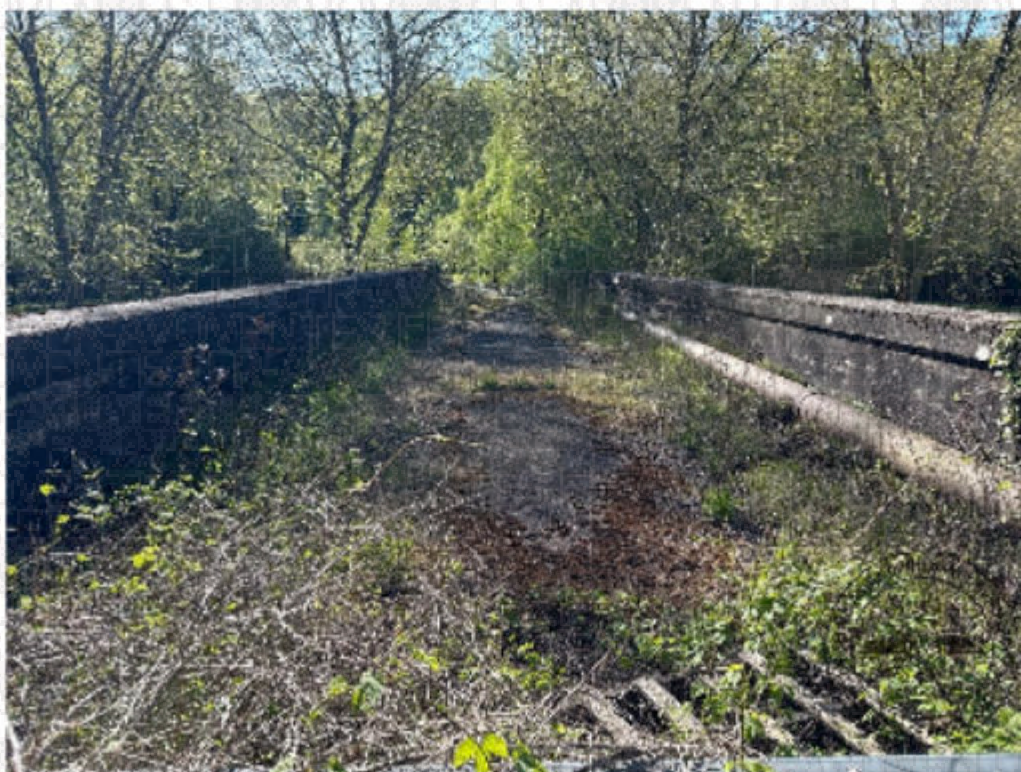
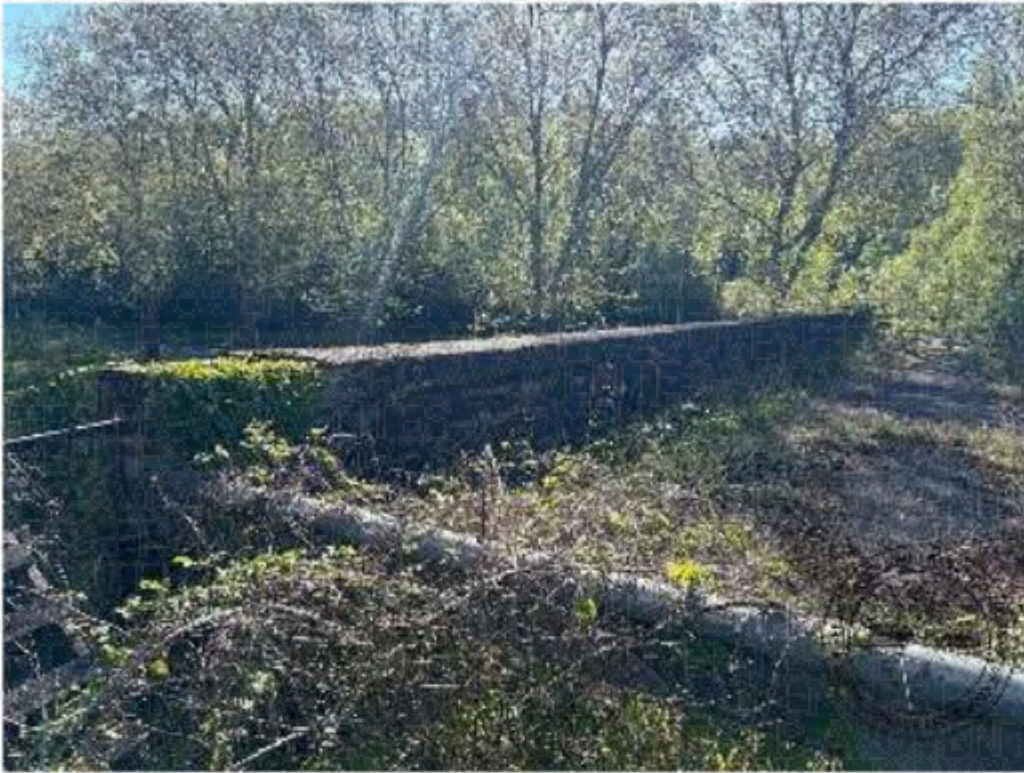
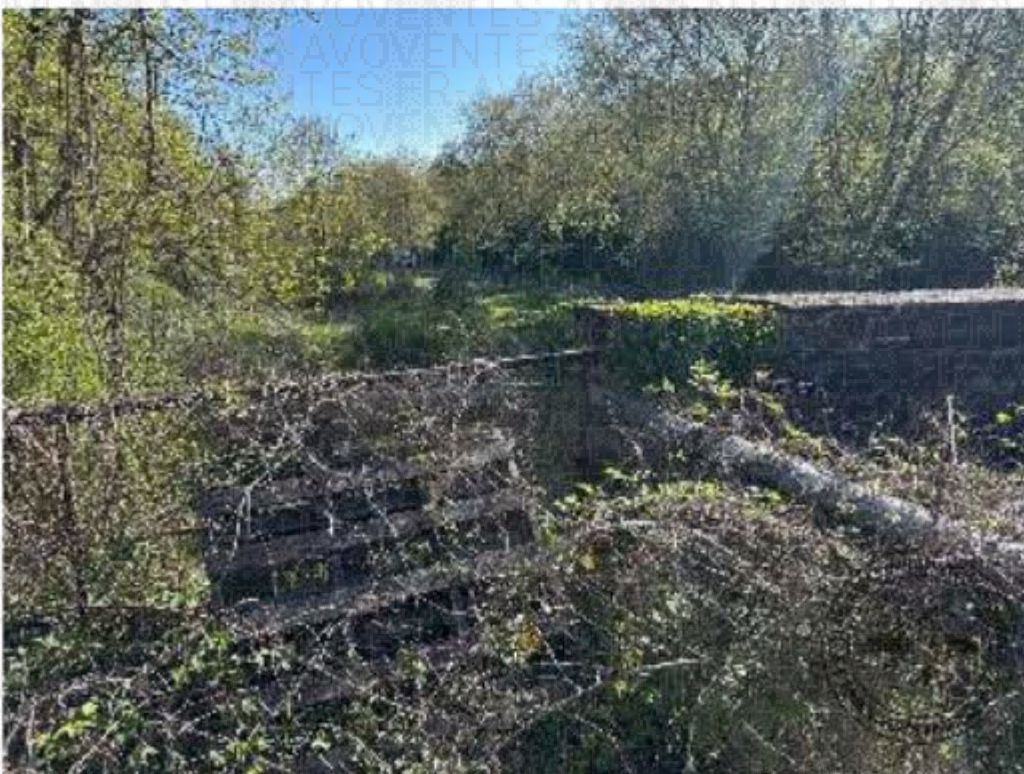
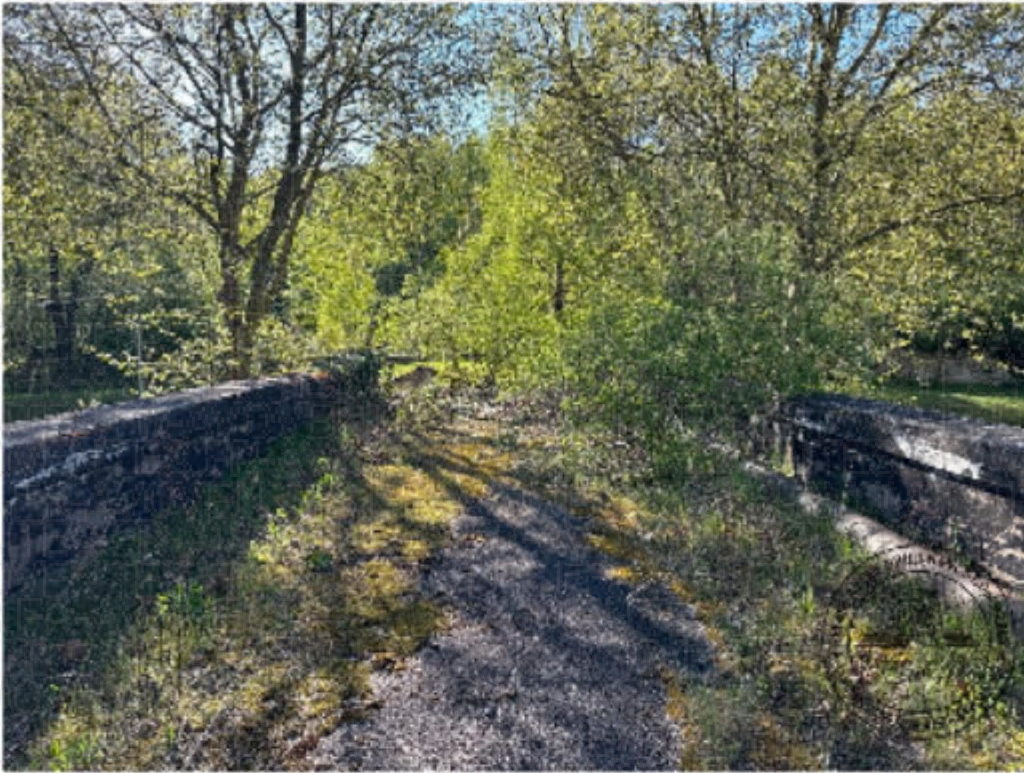
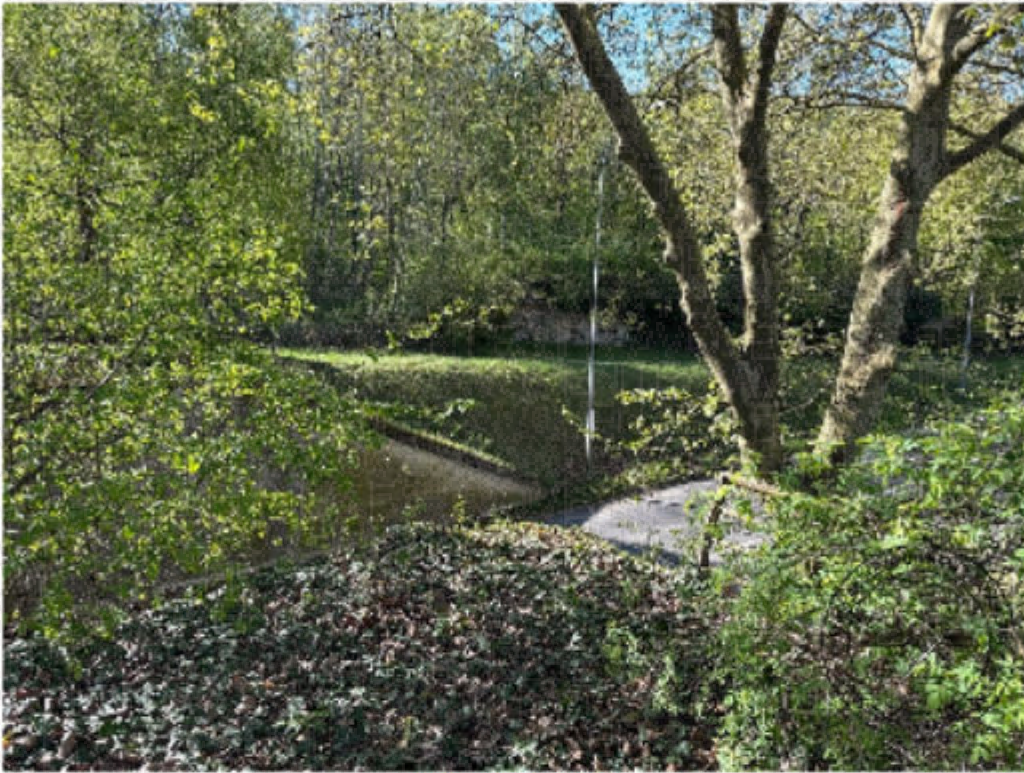
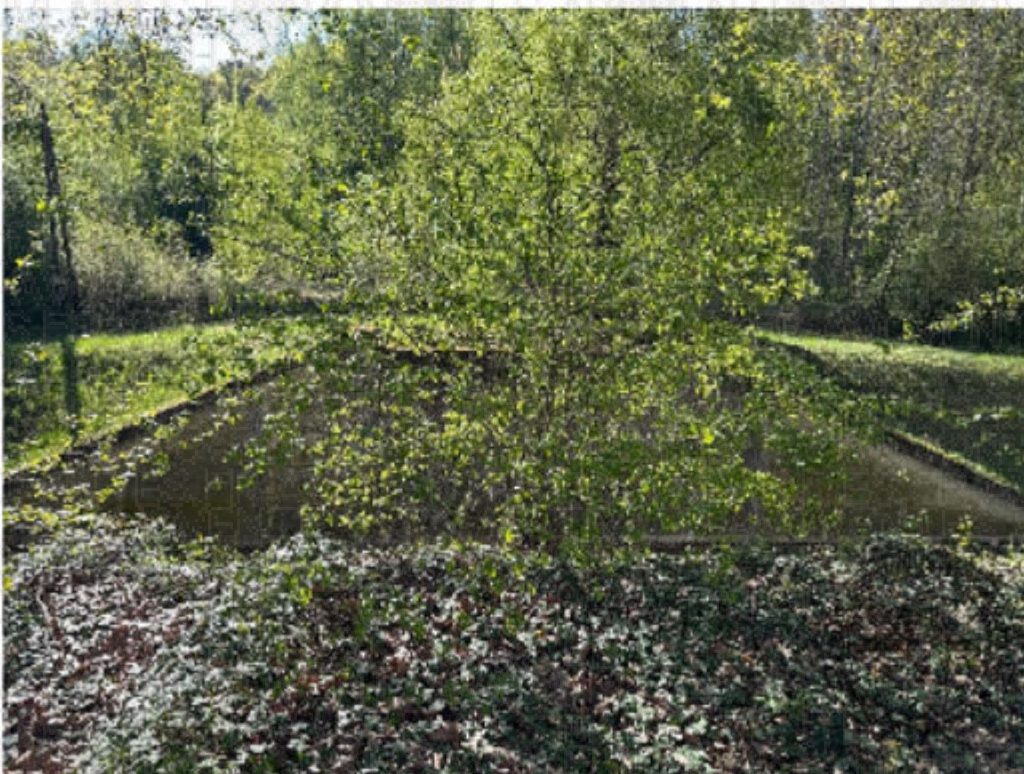
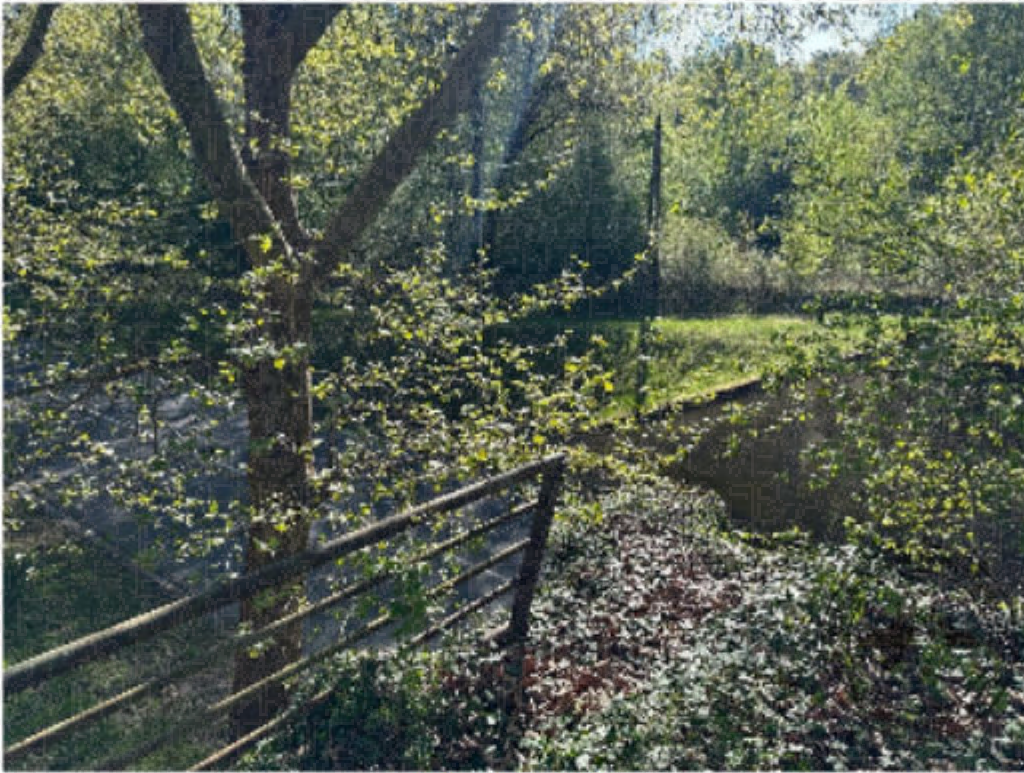
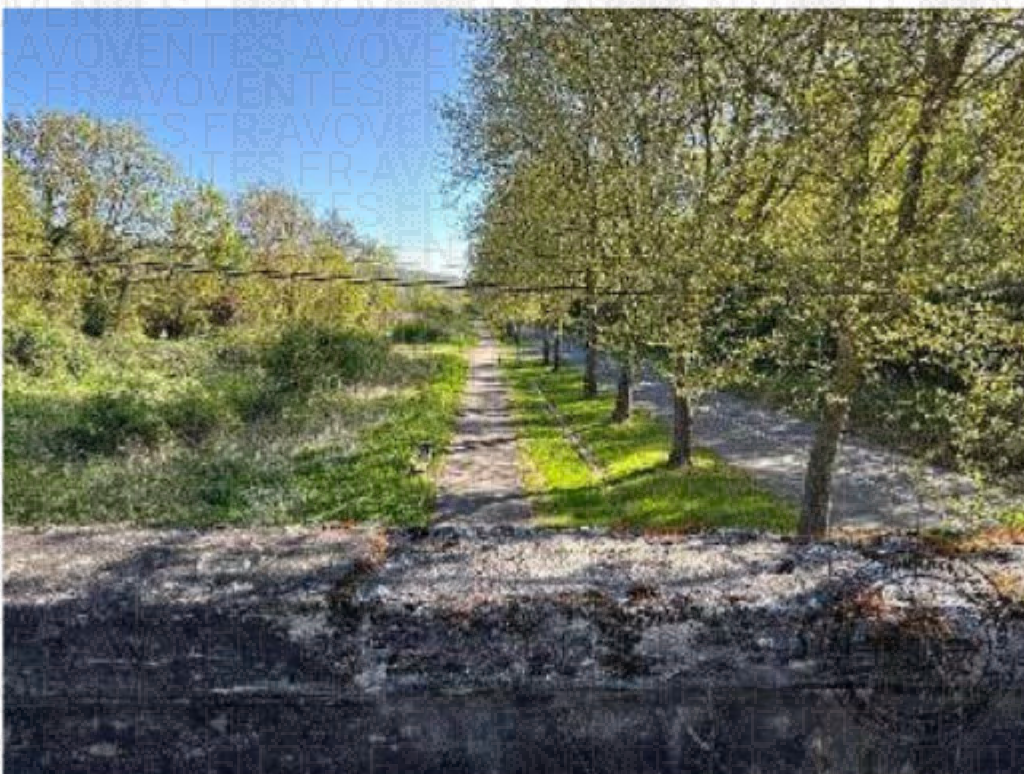
Au droit de l'extrémité du hangar précité, présence d'un pont qui enjambe la piste cyclable qui longe le site industriel, mais s'interrompt avant la route entre Frouard et Liverdun.

A noter que la propriété de ce pont n'a pu être déterminée entre la commune et l'établissement de sorte que la charge de son entretien peut incomber à tout acquéreur.

Je constate qu'il est actuellement envahi par de la végétation.

Il est condamné côté site industriel par une glissière de sécurité transversale.

Une conduite métallique court sur son côté droit jusque de l'autre côté.

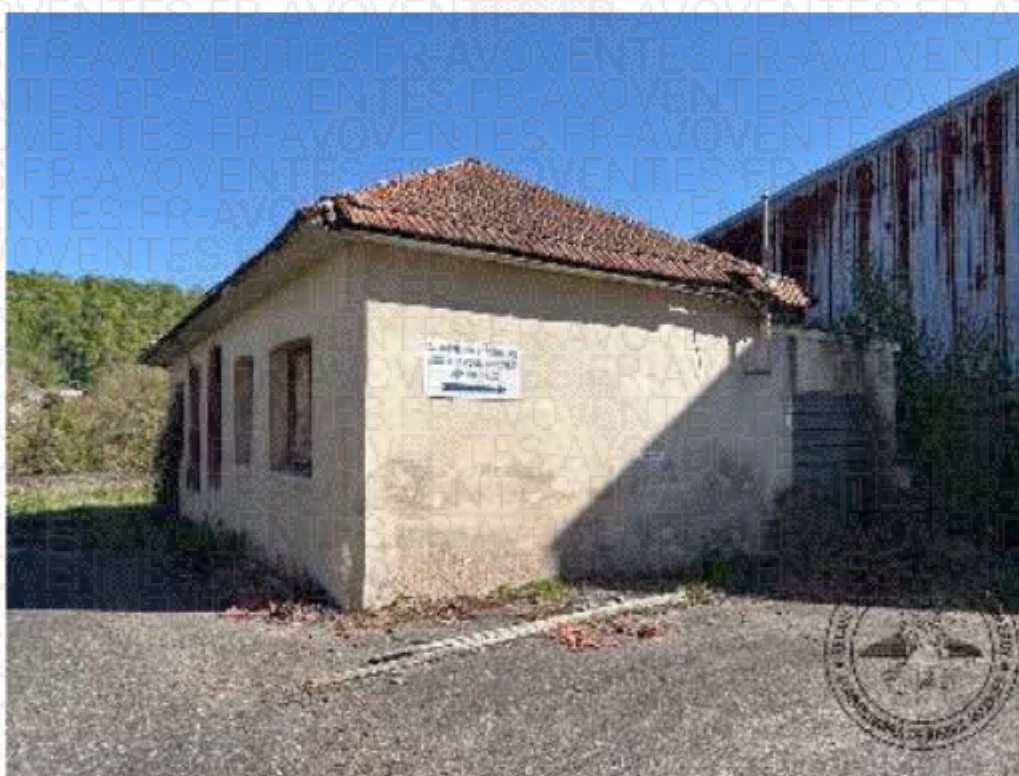
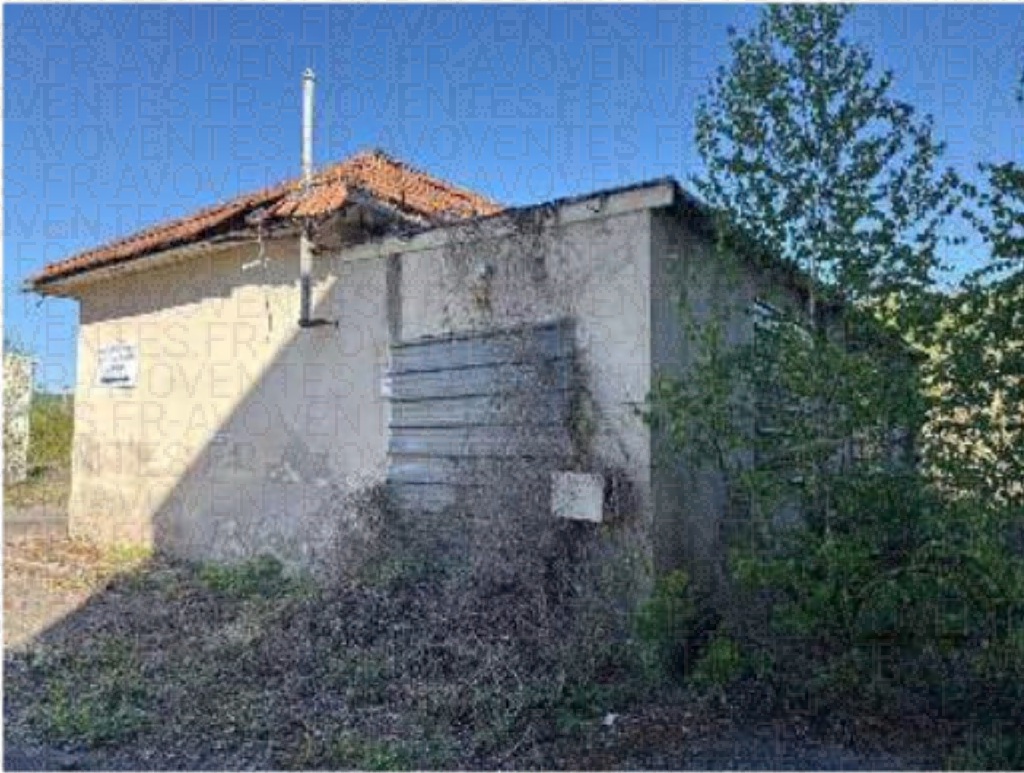
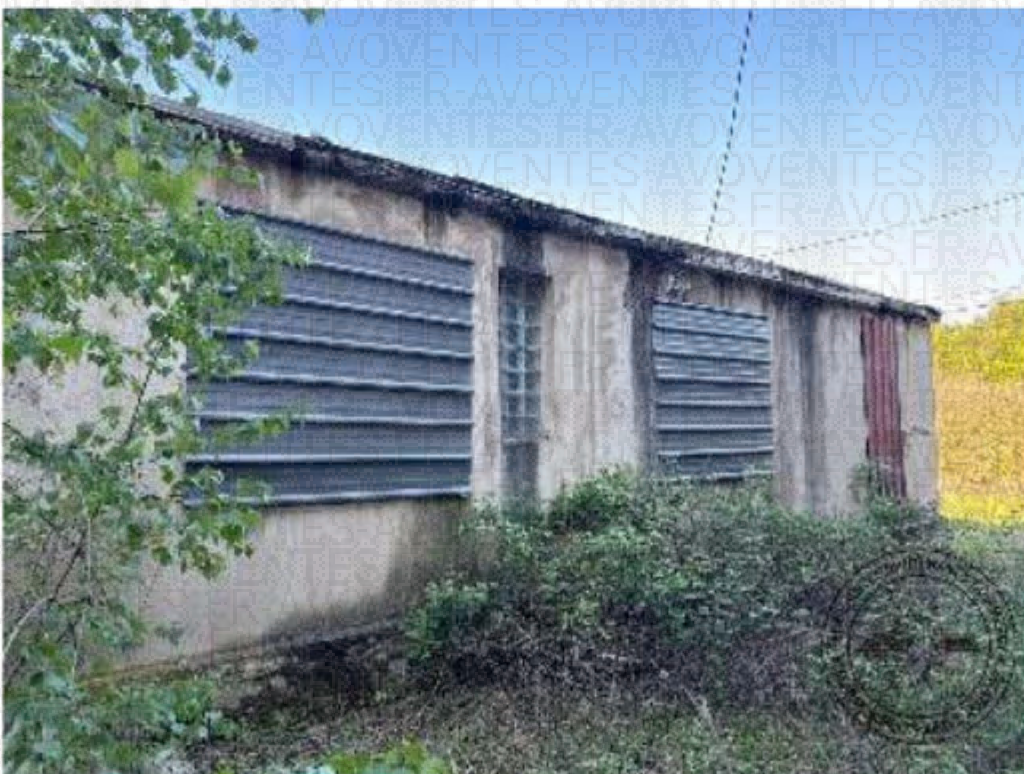
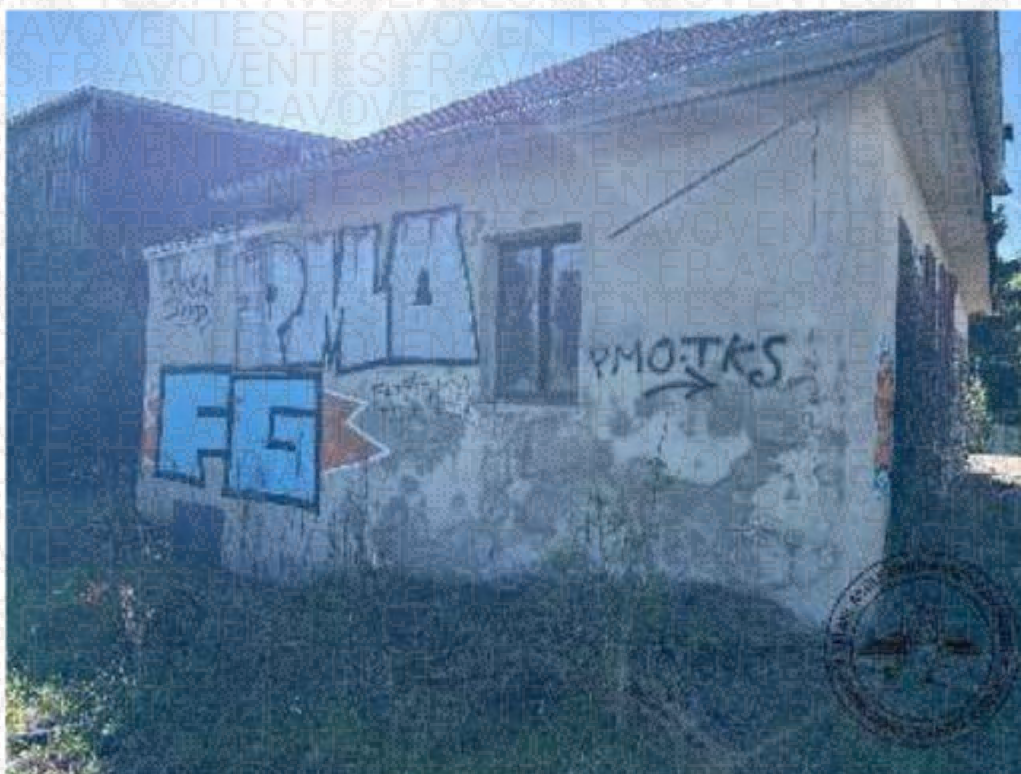
Présence ensuite d'un **petit bâtiment** qui assurait la réception des chauffeurs et visiteurs

Il s'agit à l'heure actuelle d'une ruine à détruire.

L'ensemble de la structure a été fragilisée par des inondations en toiture et l'intérieur a été vandalisé.

Ce bâtiment est actuellement condamné par des tôles et des panneaux OSB.

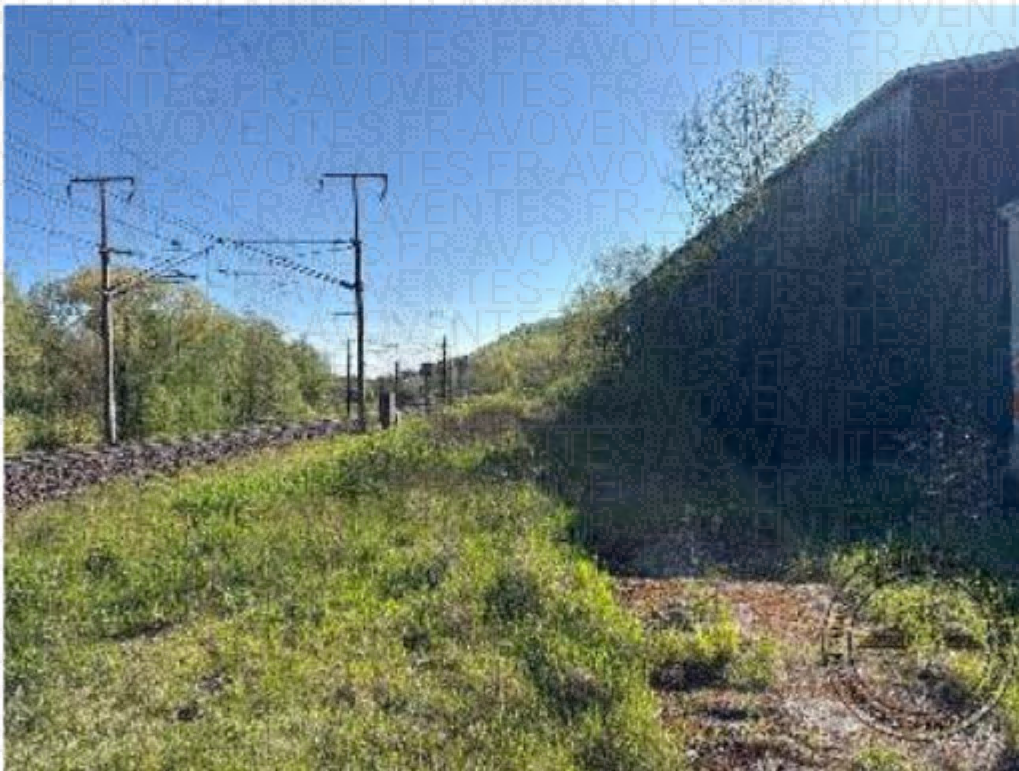
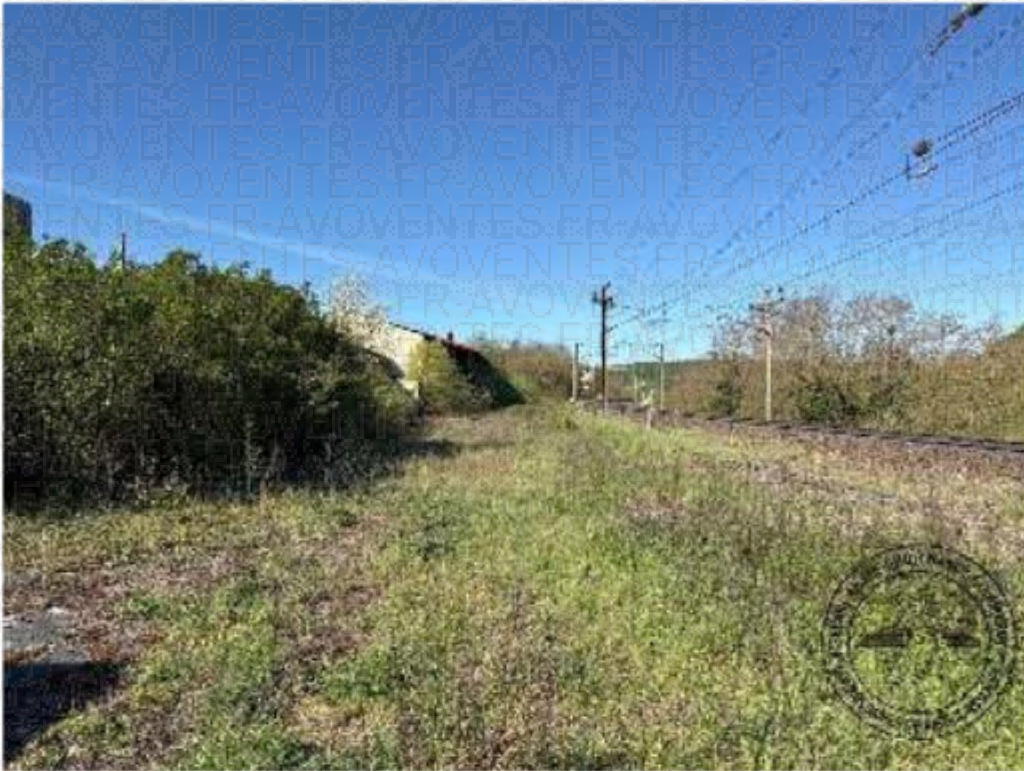
L'ensemble du site est bordé côté opposé à la route par une voie ferrée en service qui se trouve à environ 15 mètres de l'arrière des bâtiments.

Je constate l'absence totale de toute sécurisation entre le site et la voie ferrée.

L'entretien est actuellement assuré par Réseau Ferré de France sur une bande de 4 mètres le long de la voie ferrée.

A cet égard, je constate que la végétation est effectivement moins haute sur cette bande.
