PROCÈS-VERBAL DESCRIPTIF

Procès-verbal descriptif

Me suis rendu ce jour le 24 avril 2026 à 09 heures 30 à LIVERDUN 54460, Route de Frouard, afin de procéder à la description du bien saisi, et où étant, j'ai fait les constatations suivantes :

Un ensemble immobilier sis à LIVERDUN 54460, Route de Frouard,

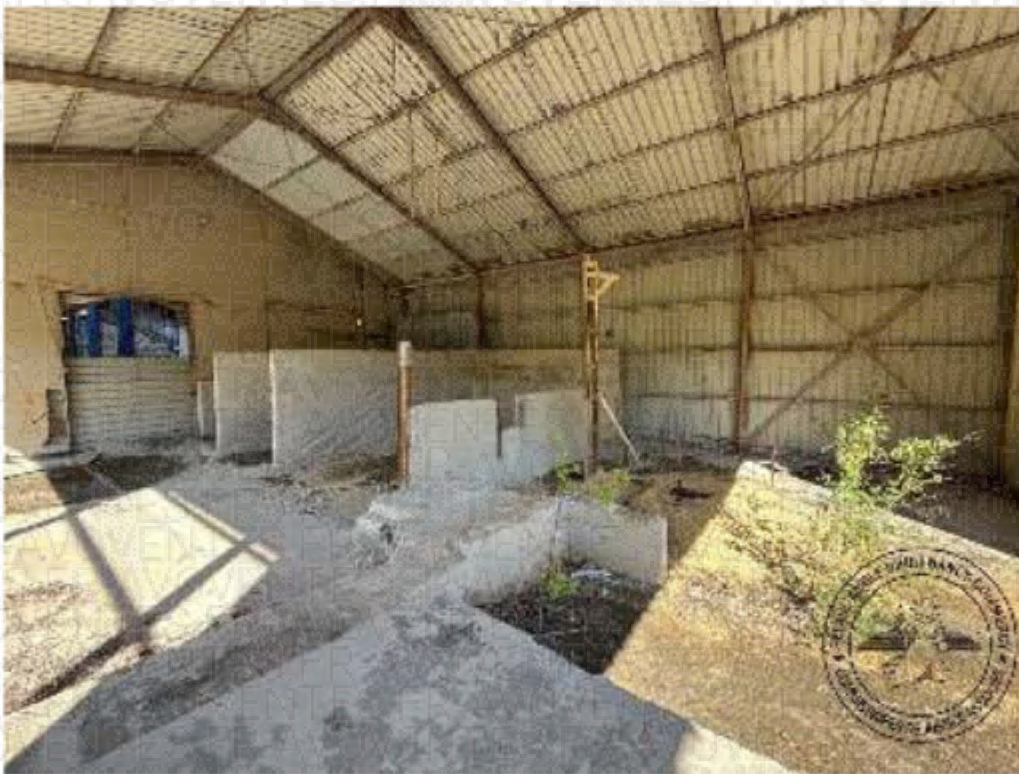
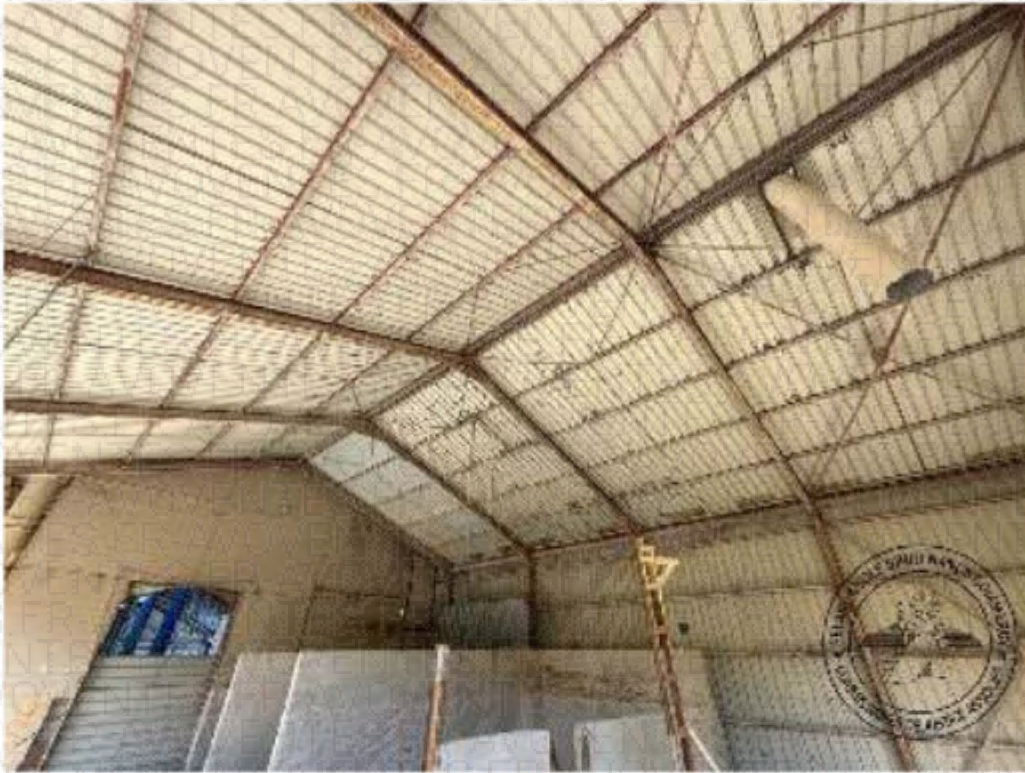
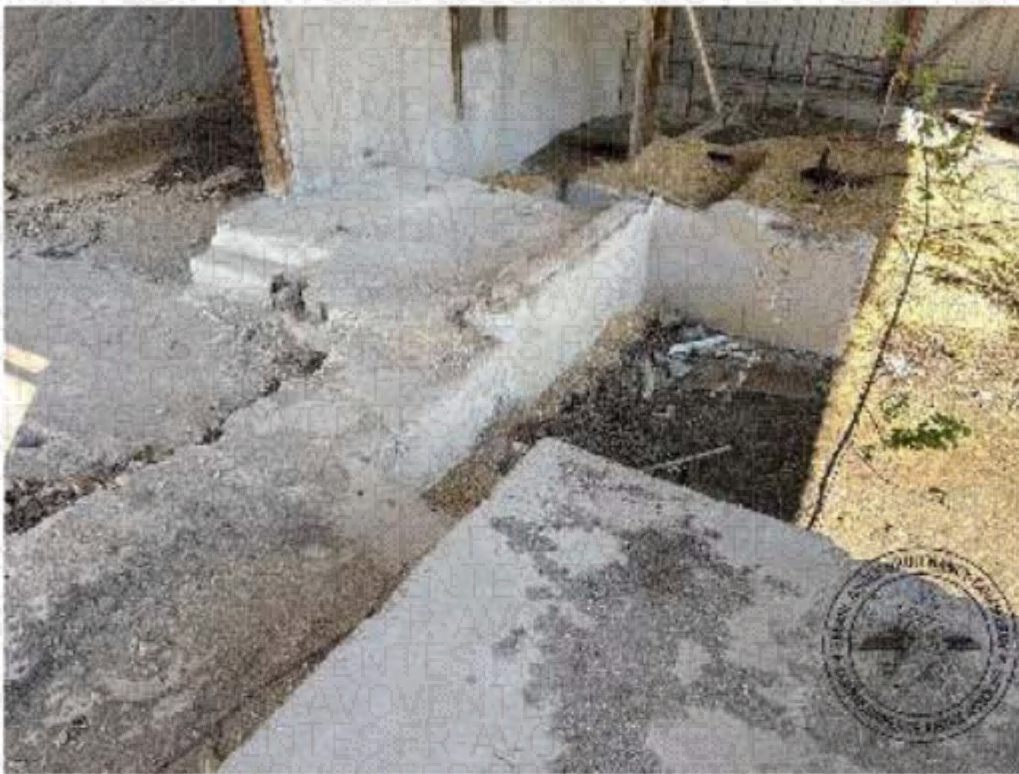
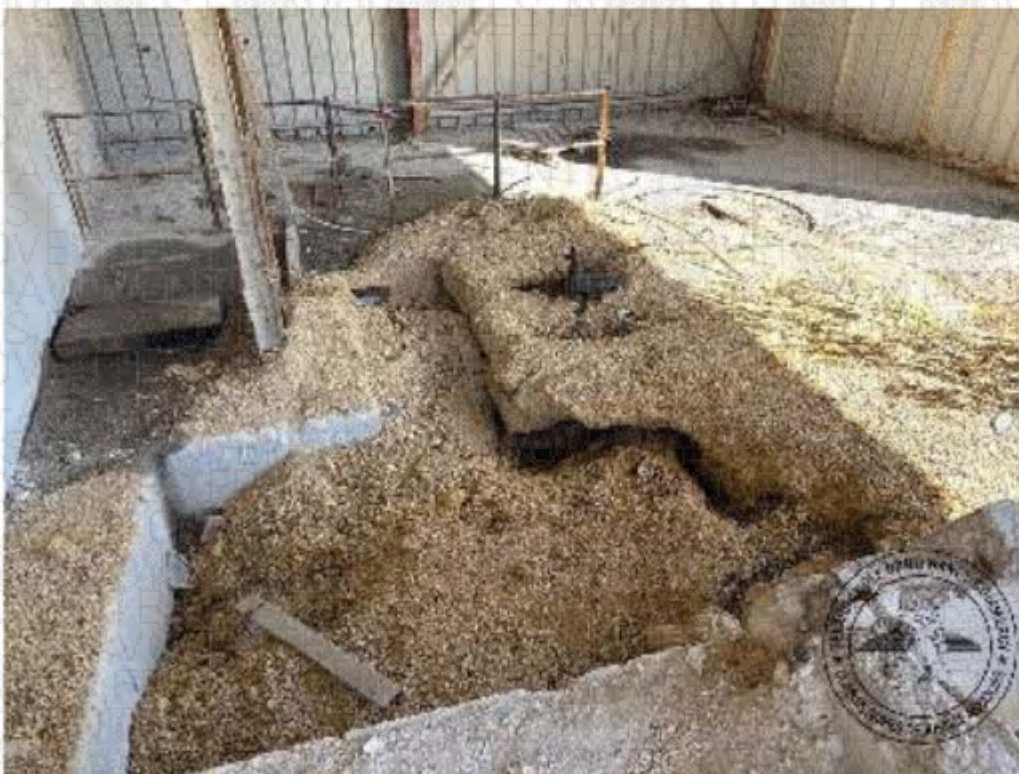
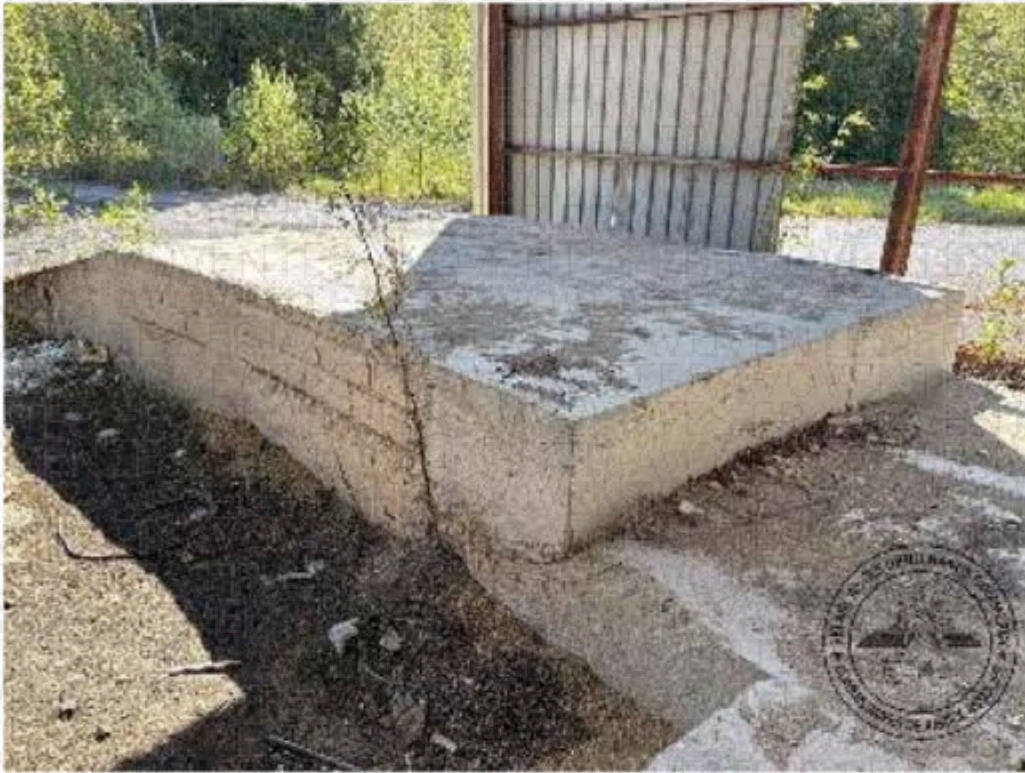
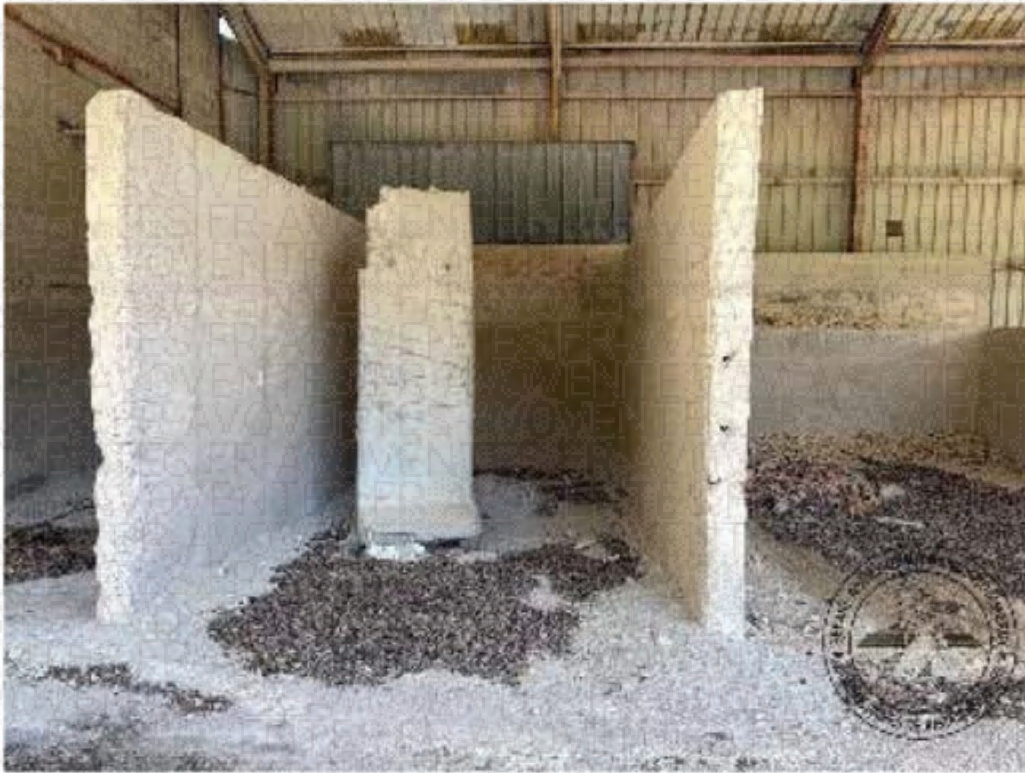
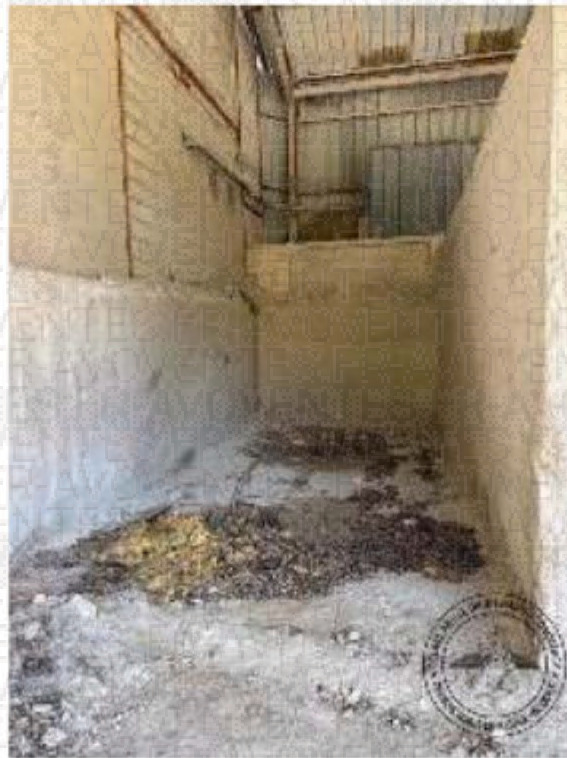
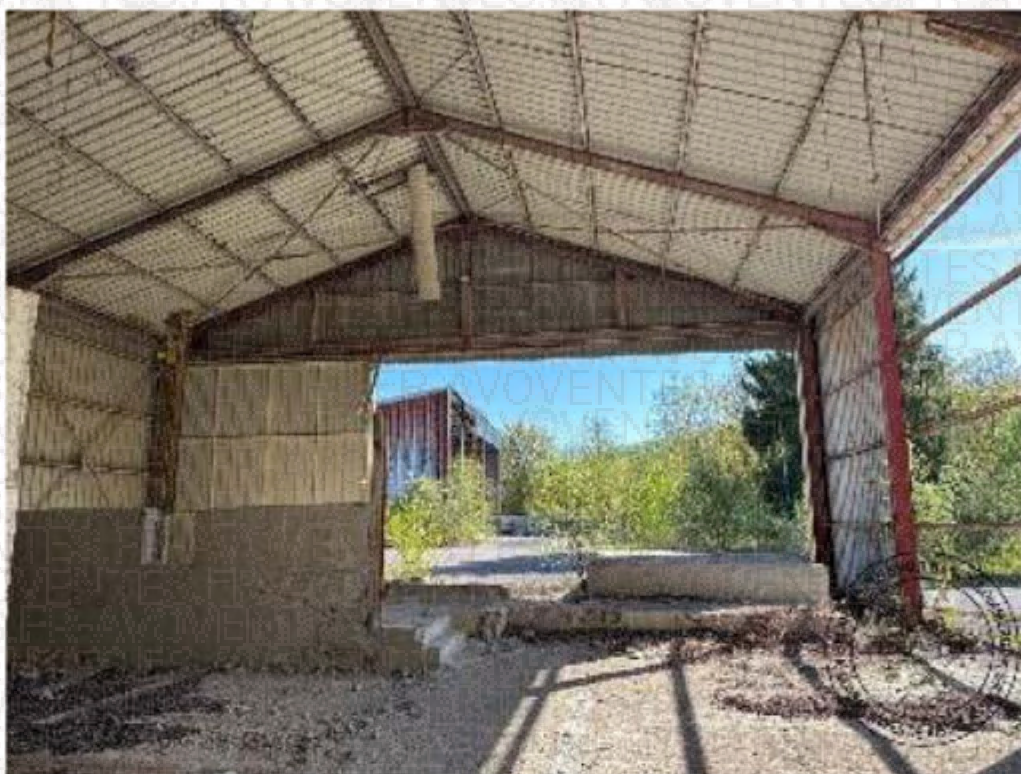
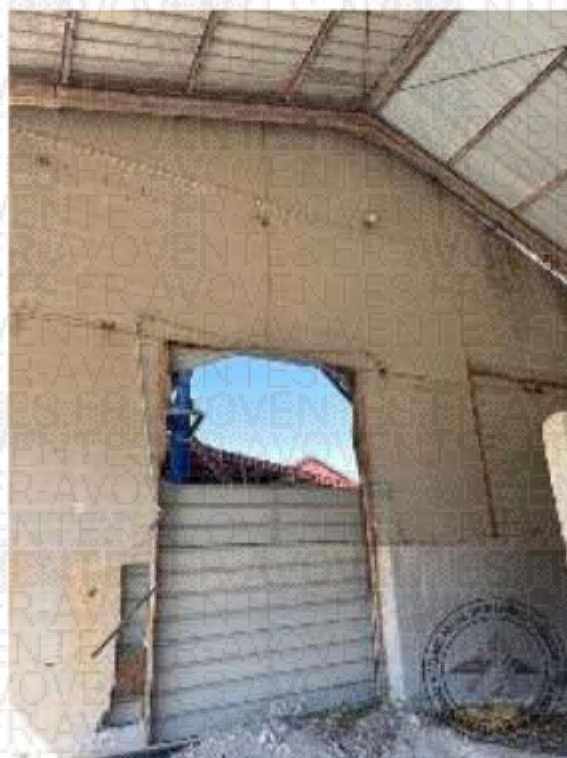
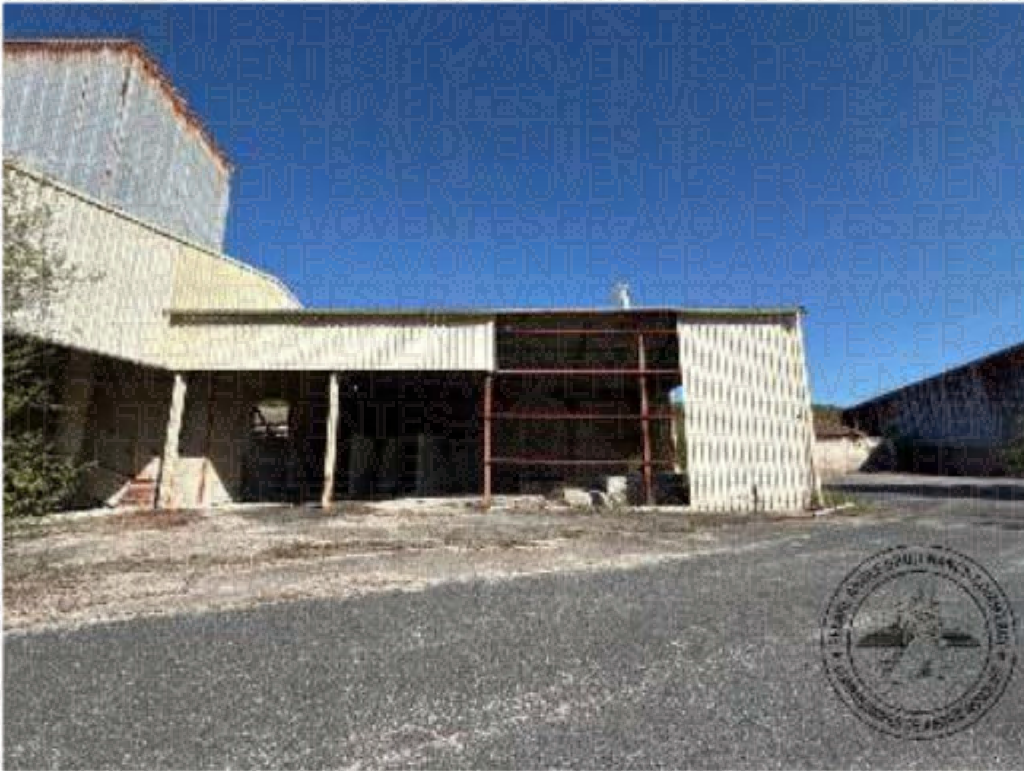
Pour le premier bâtiment, une première partie ayant abrité un refroidisseur d'huile.

Il existe une pollution à l'huile à son pied en conséquence.

À la suite, trois espaces de stockage délimités par des parois béton.

Des résidus de concassage ont été entreposés à cet endroit avec pollution à l'amiante et au silice.

Cette partie comprend également des quais de déchargement béton et autres socles constituant des grosses masses de béton armé.

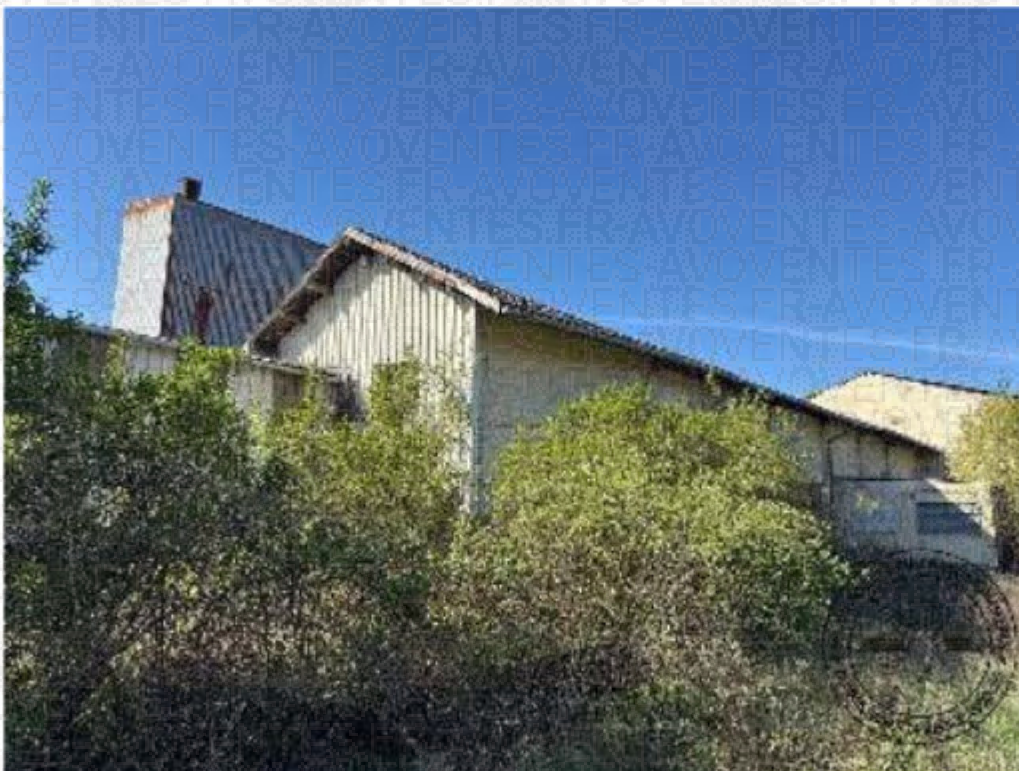
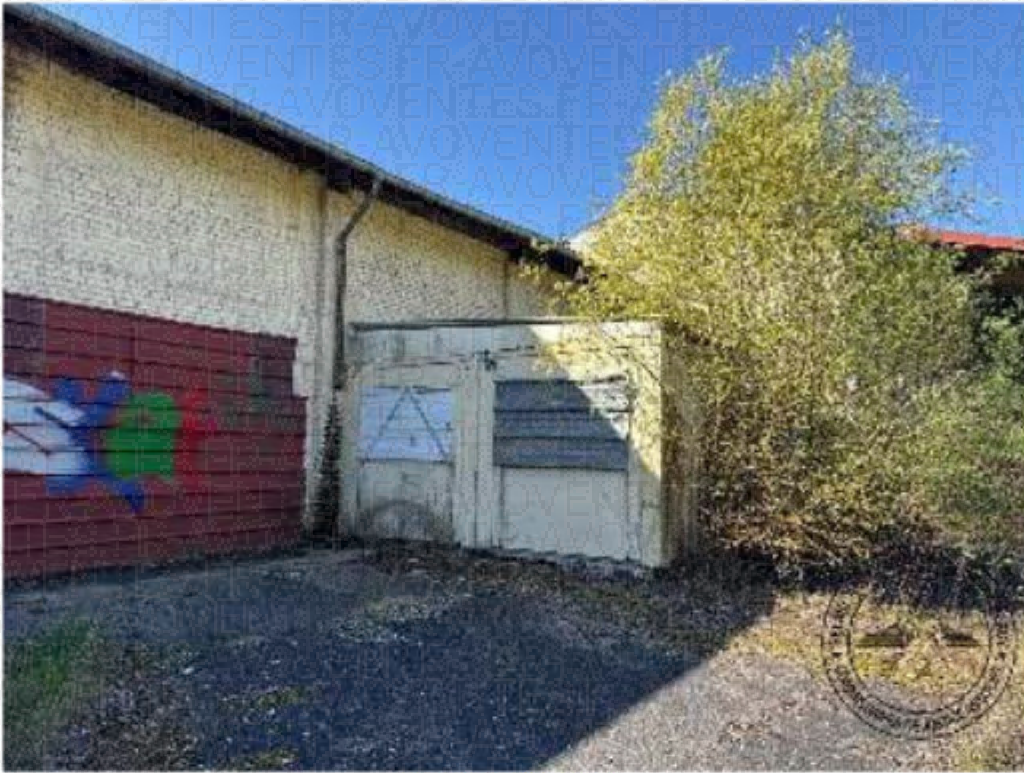
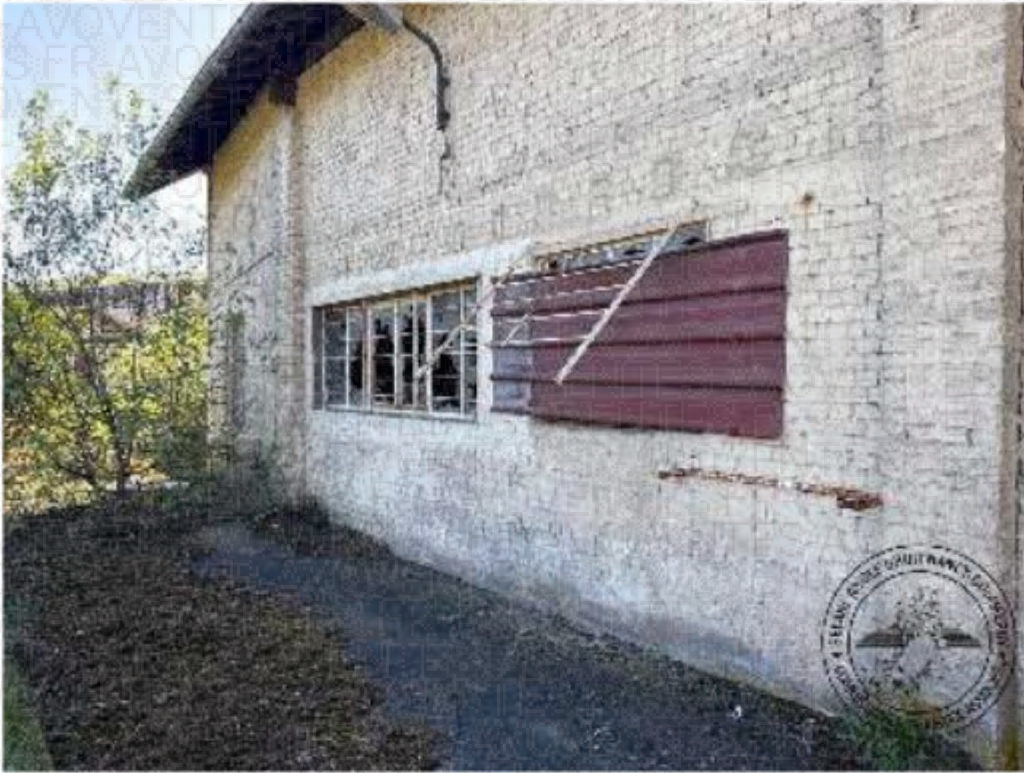
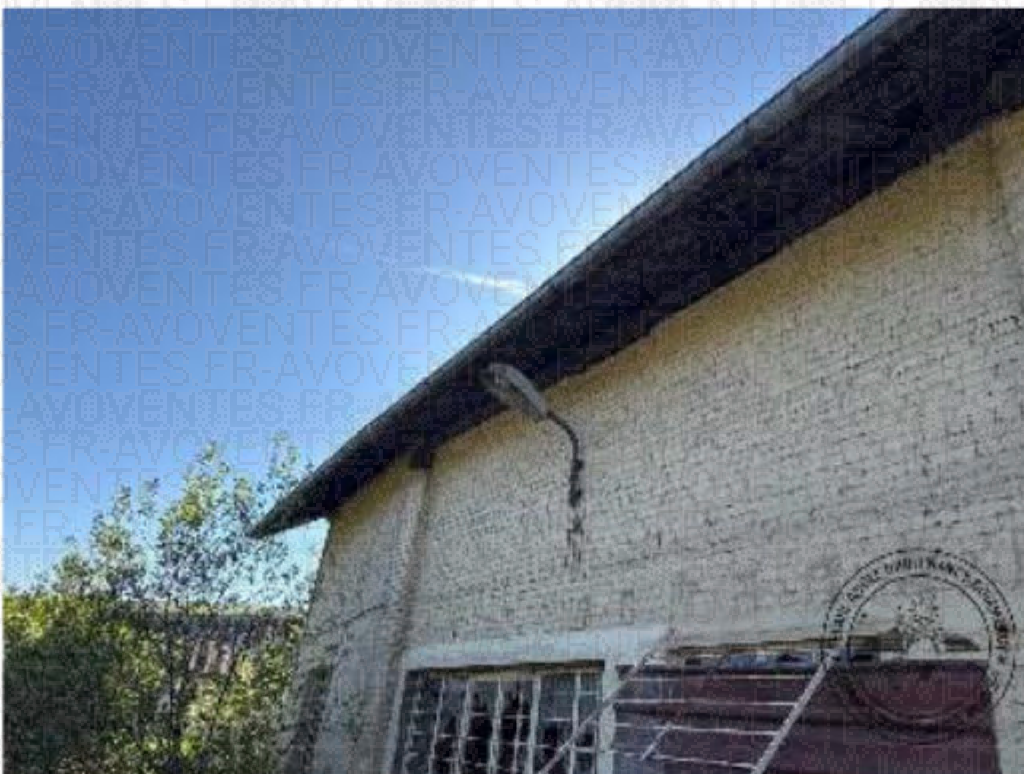
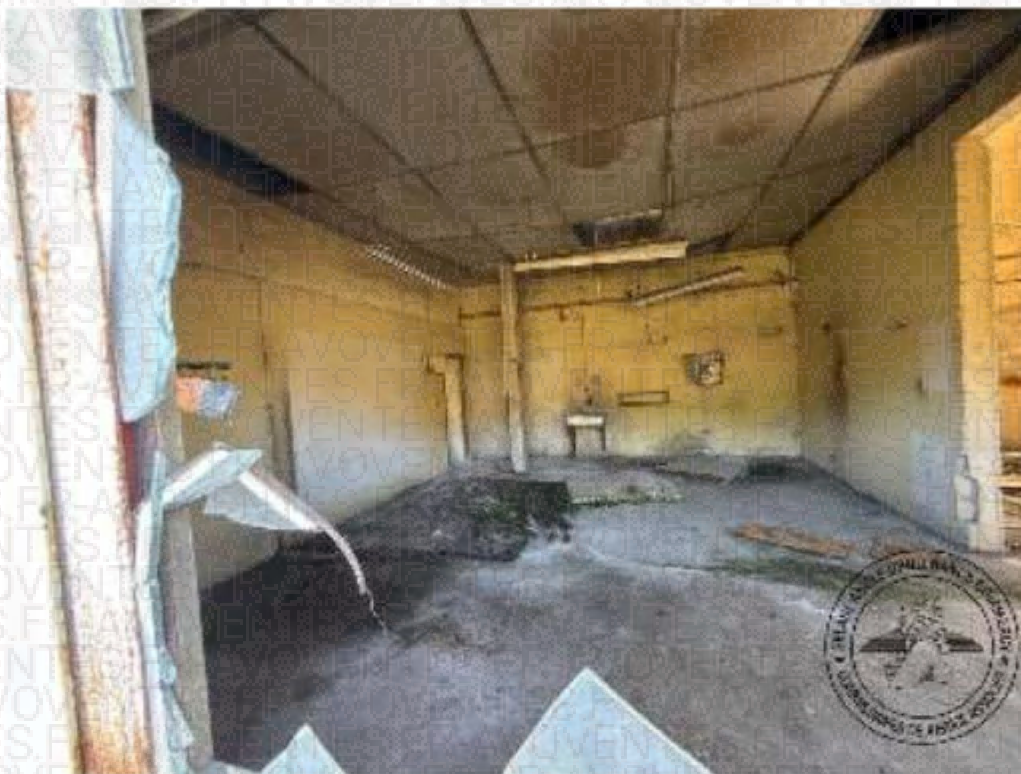
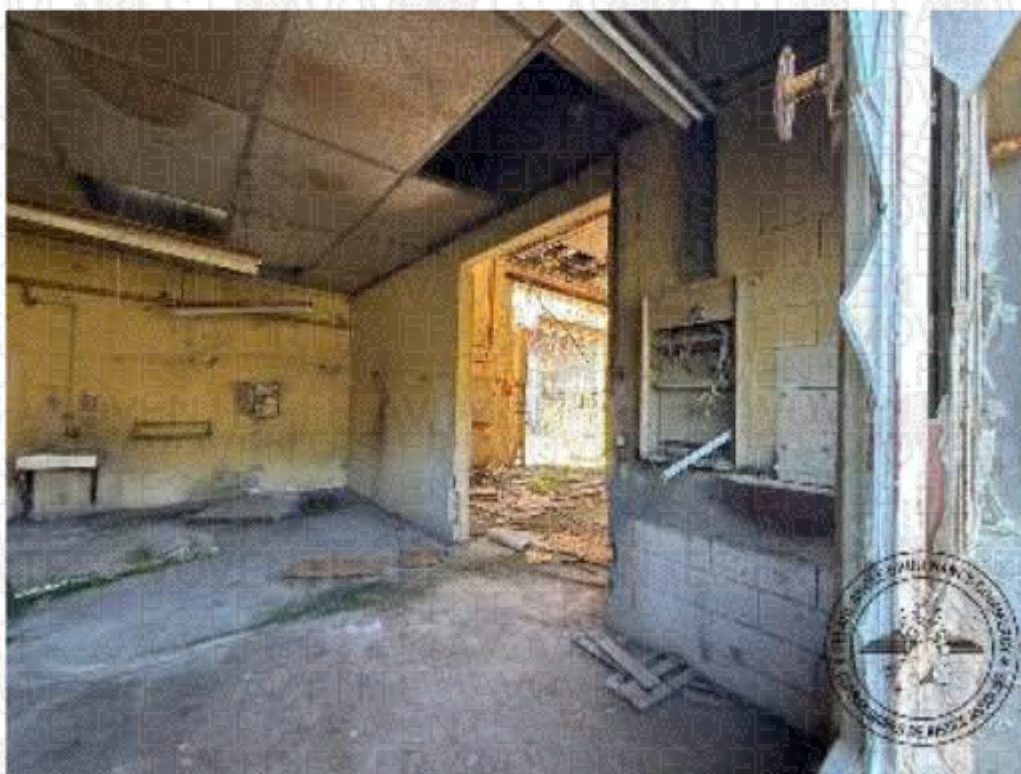
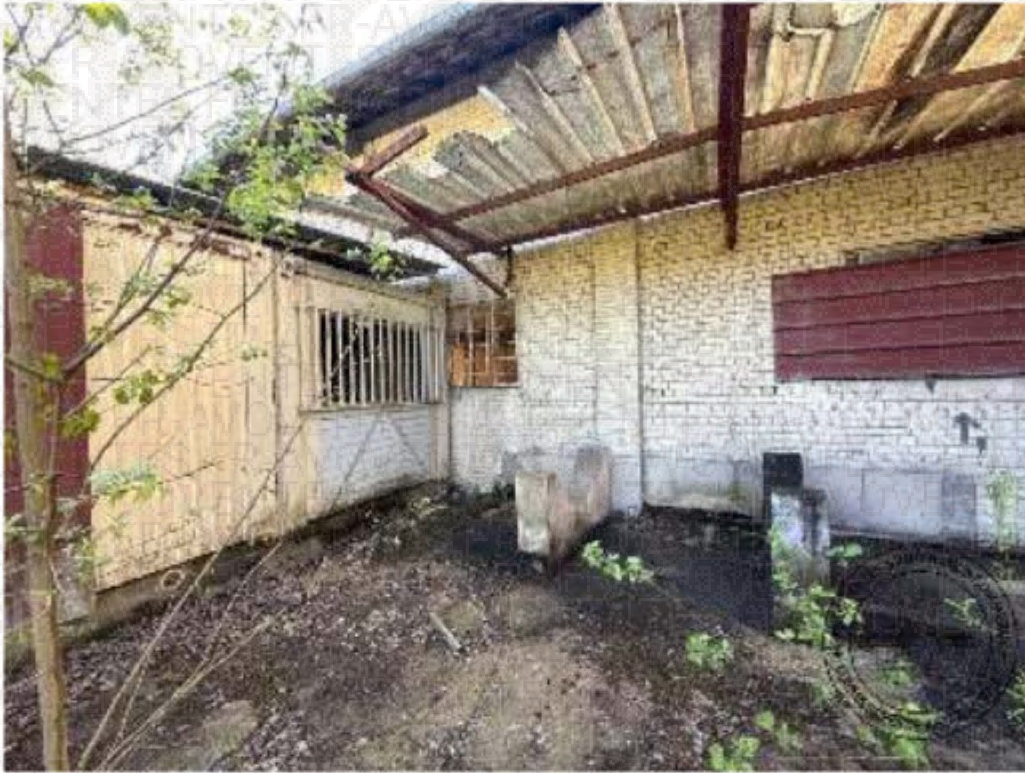
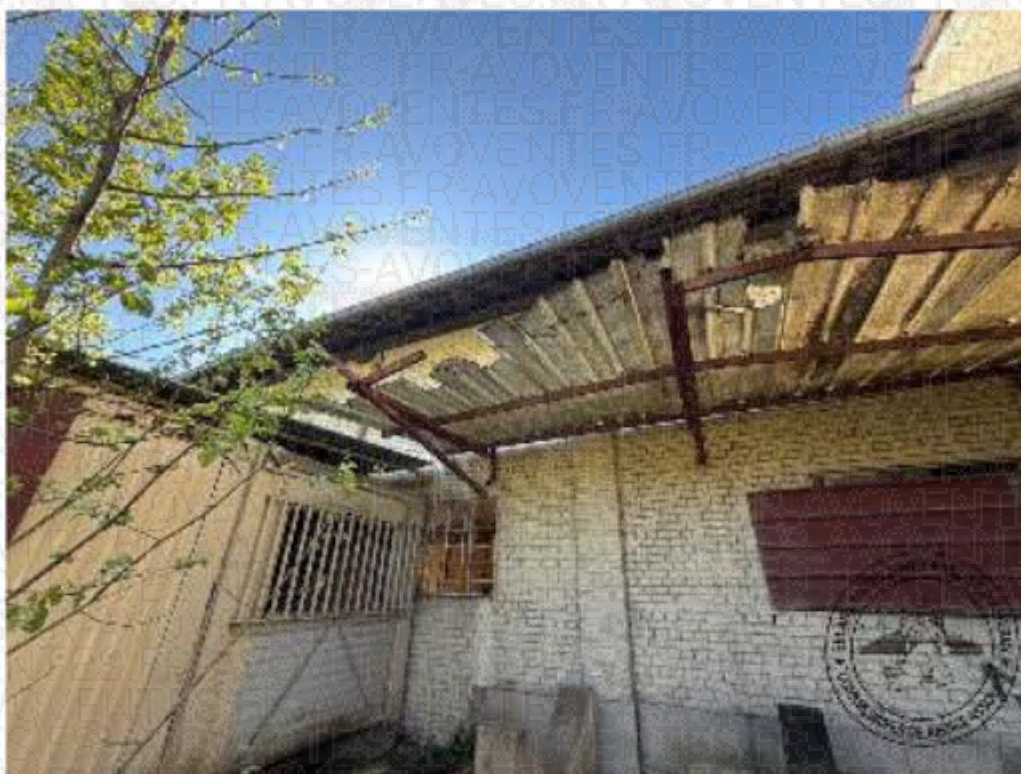
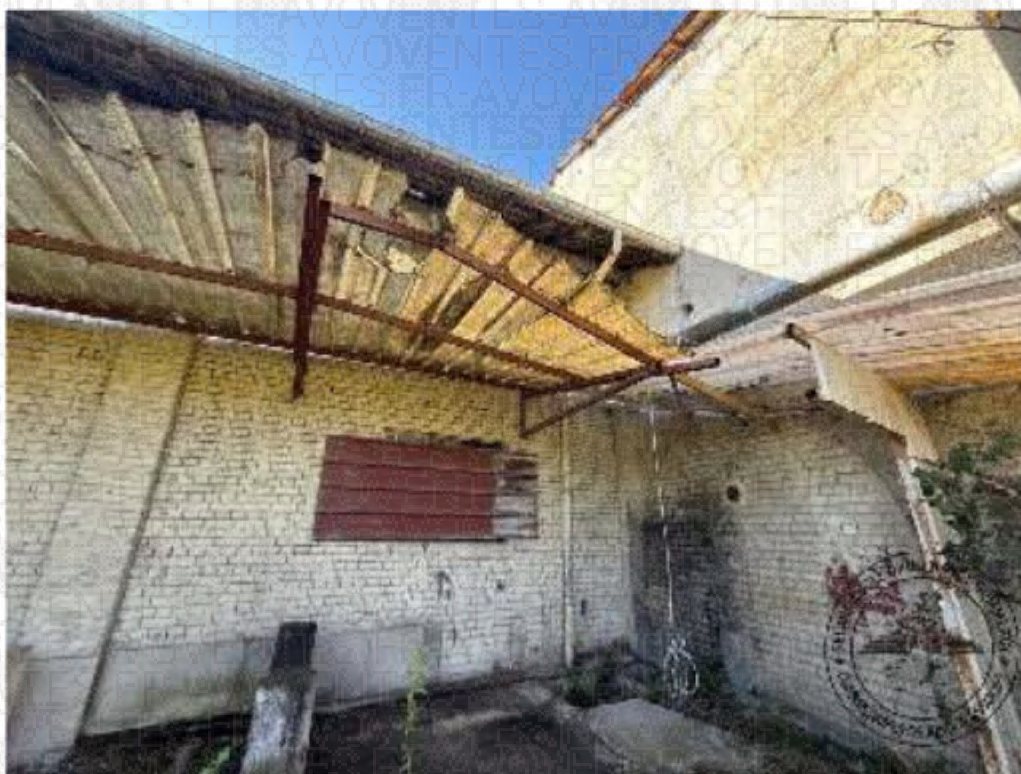
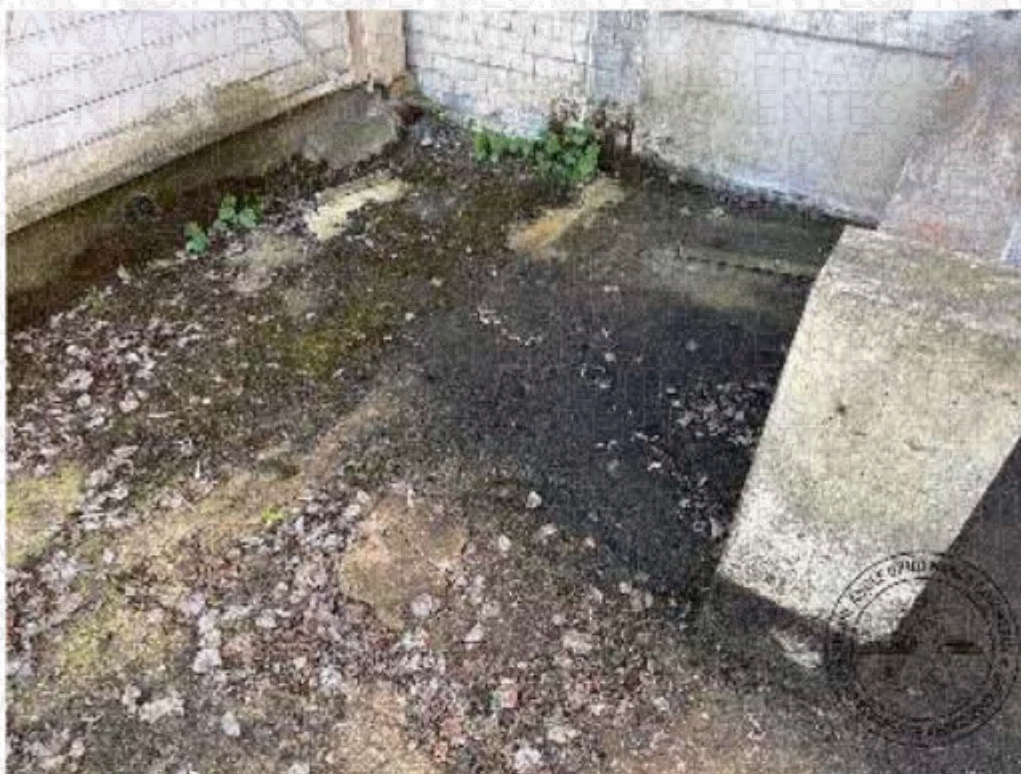
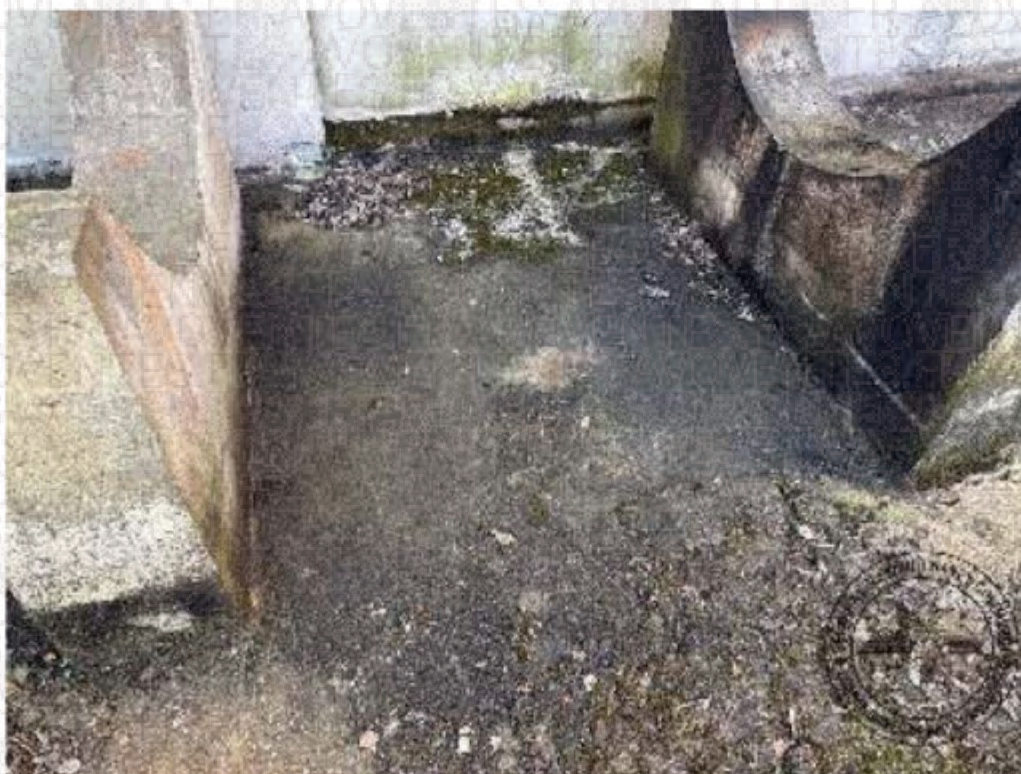
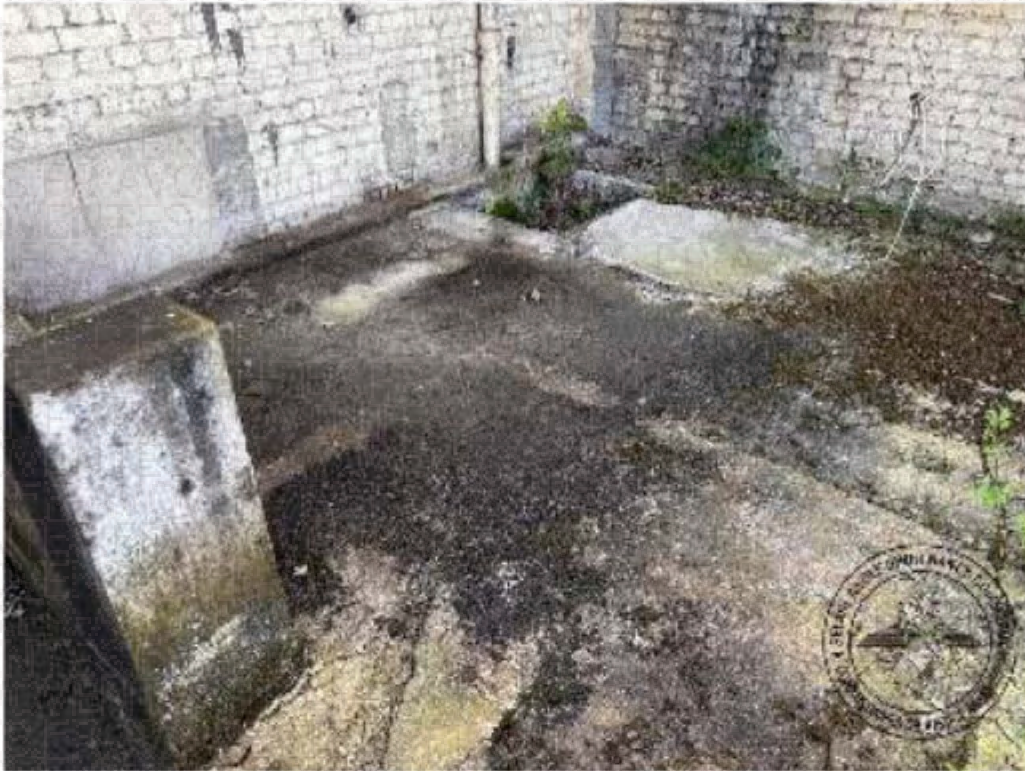
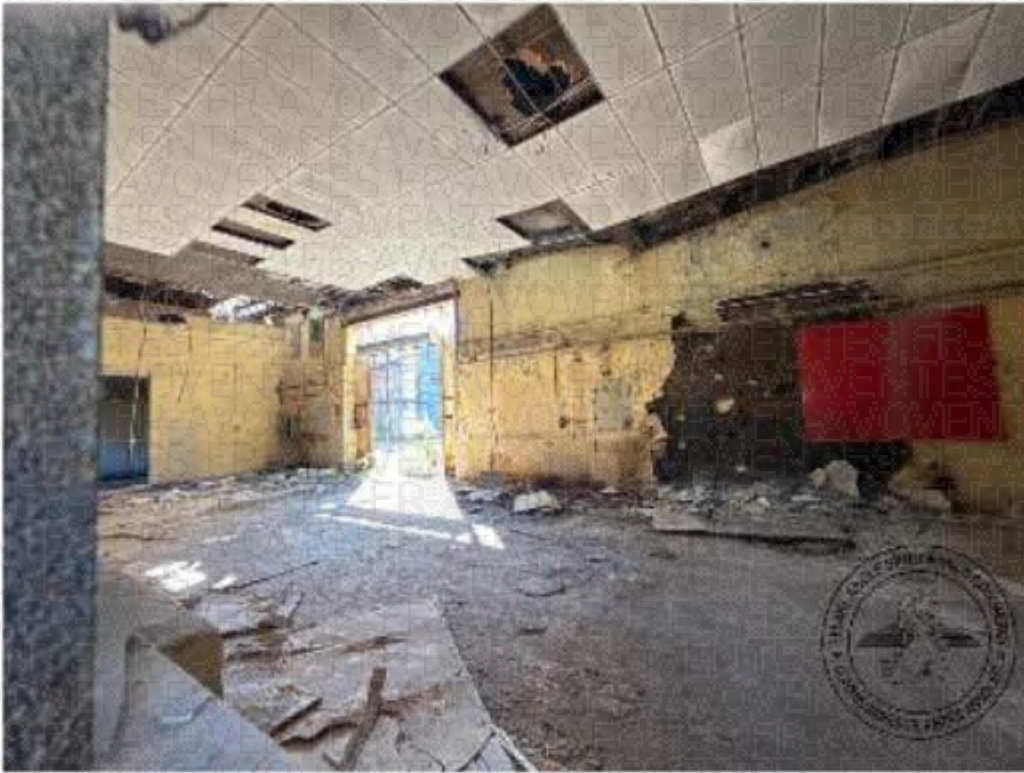
Le premier bâtiment métallique plus récent était un bâtiment de transport et stockage.

De la silice a été entreposée avec toute réserve sur l'étendue de la dépollution à réaliser.

A la suite, un bâtiment de fabrication et d'assemblage plus ancien avec structure brique et parpaing et une tour métallique côté route.

Les briques utilisées pour la construction sont des briques produites sur le site, soit des briques réfractaires contenant de la silice.

L'ensemble des bâtiments est aujourd'hui désaffecté, a fait l'objet de vandalismes, intrusions, dégradations et déprédations.

A l'arrière du bâtiment, après les bungalows, présence d'un emplacement ayant précédemment accueilli des cuves à fioul.

Ces cuves ont été enlevées.

J'émet toute réserve compte à une pollution persistante au sol et à ses conséquences.

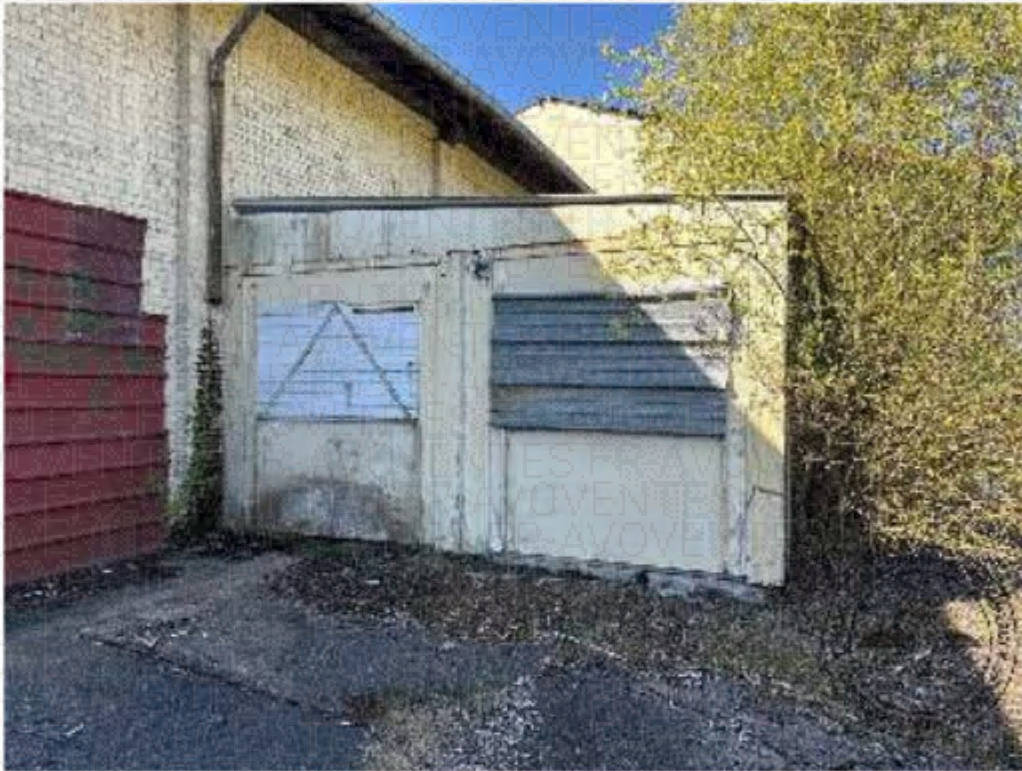
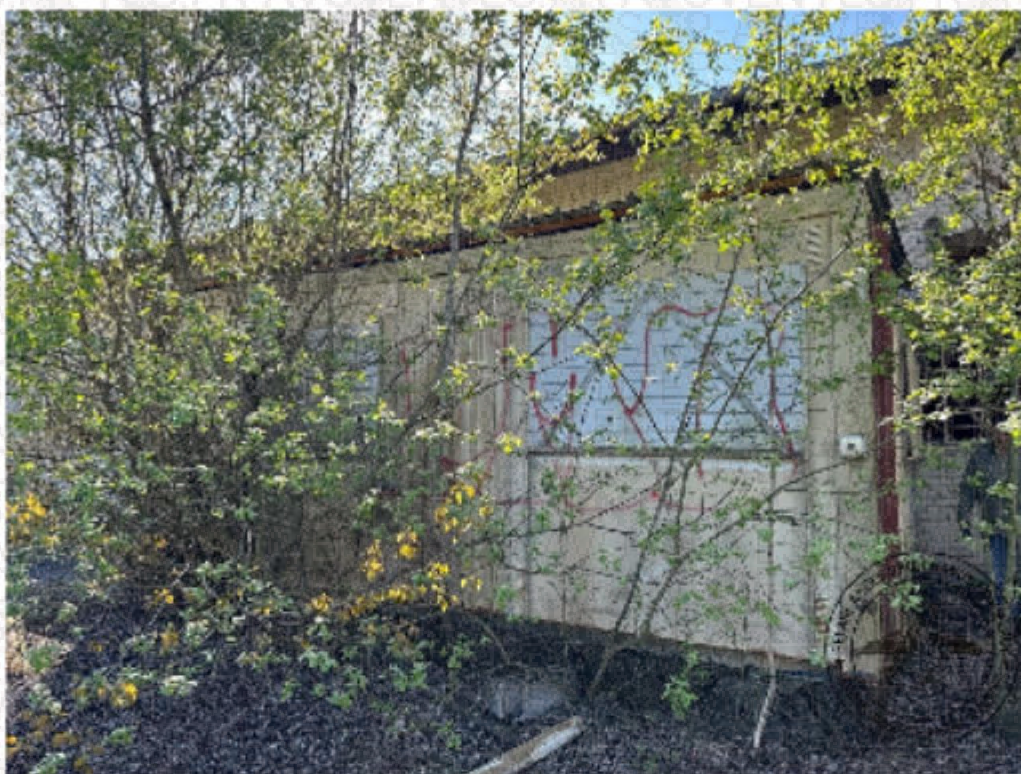
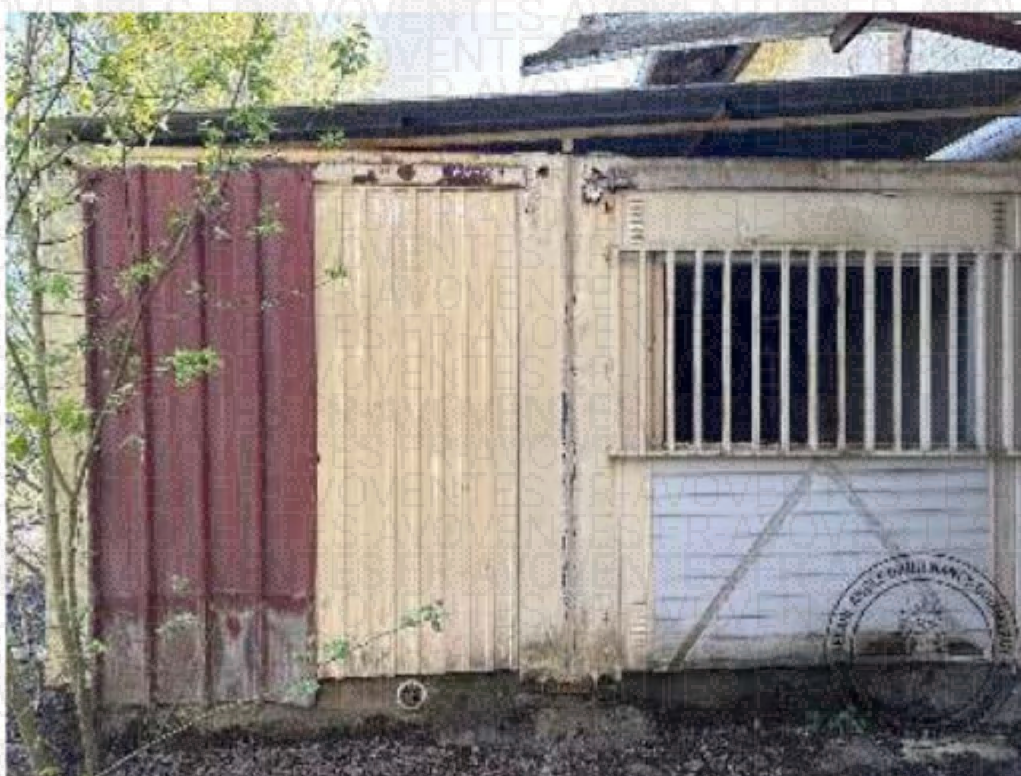
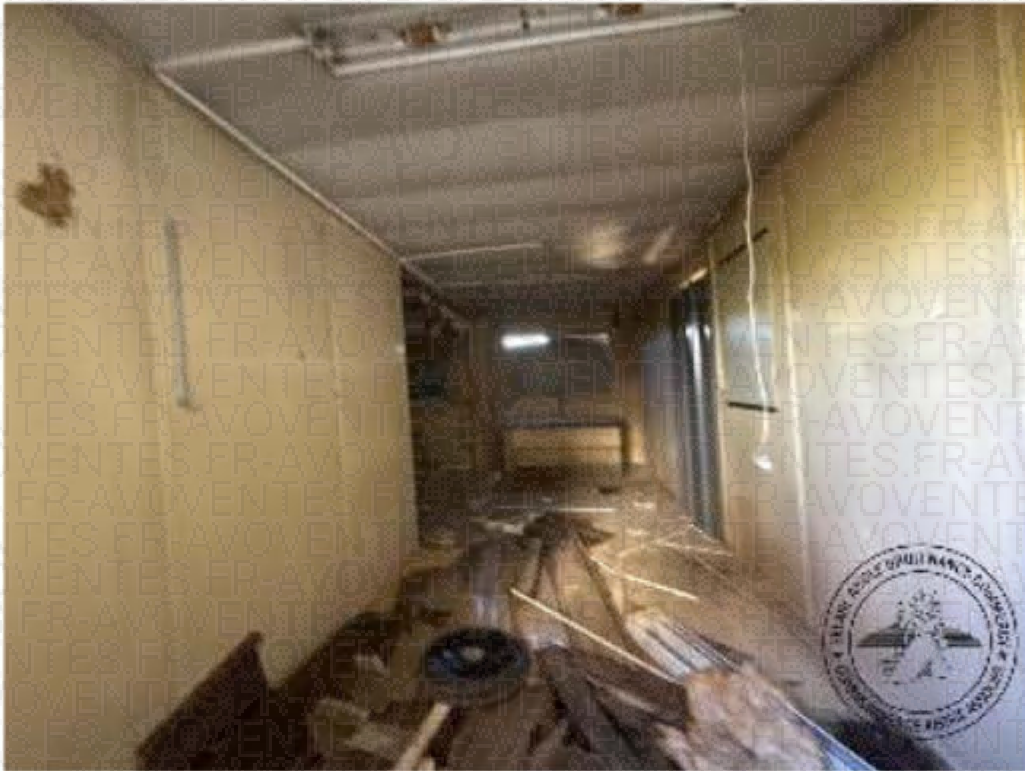
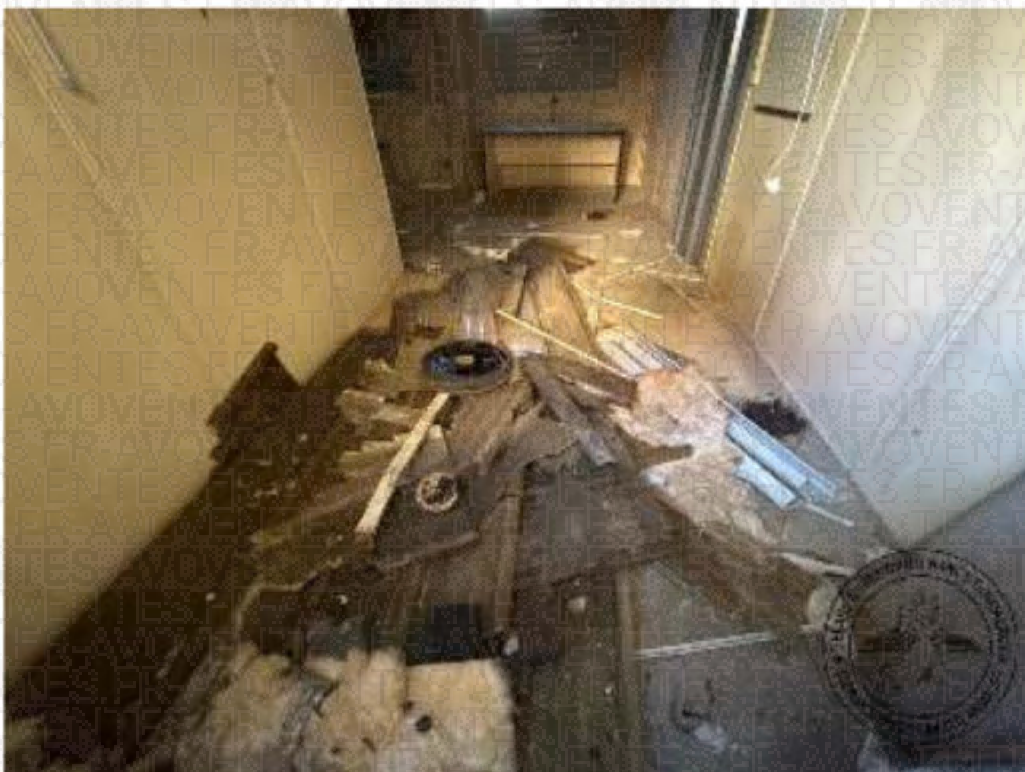
Sur l'arrière de ce bâtiment, deux bungalows à l'état de ruines.
