PROCÈS-VERBAL DESCRIPTIF

Procès-verbal descriptif

Me suis rendu ce jour le 24 avril 2026 à 09 heures 30 à LIVERDUN 54460, Route de Frouard, afin de procéder à la description du bien saisi, et où étant, j'ai fait les constatations suivantes :

Un ensemble immobilier sis à LIVERDUN 54460, Route de Frouard,

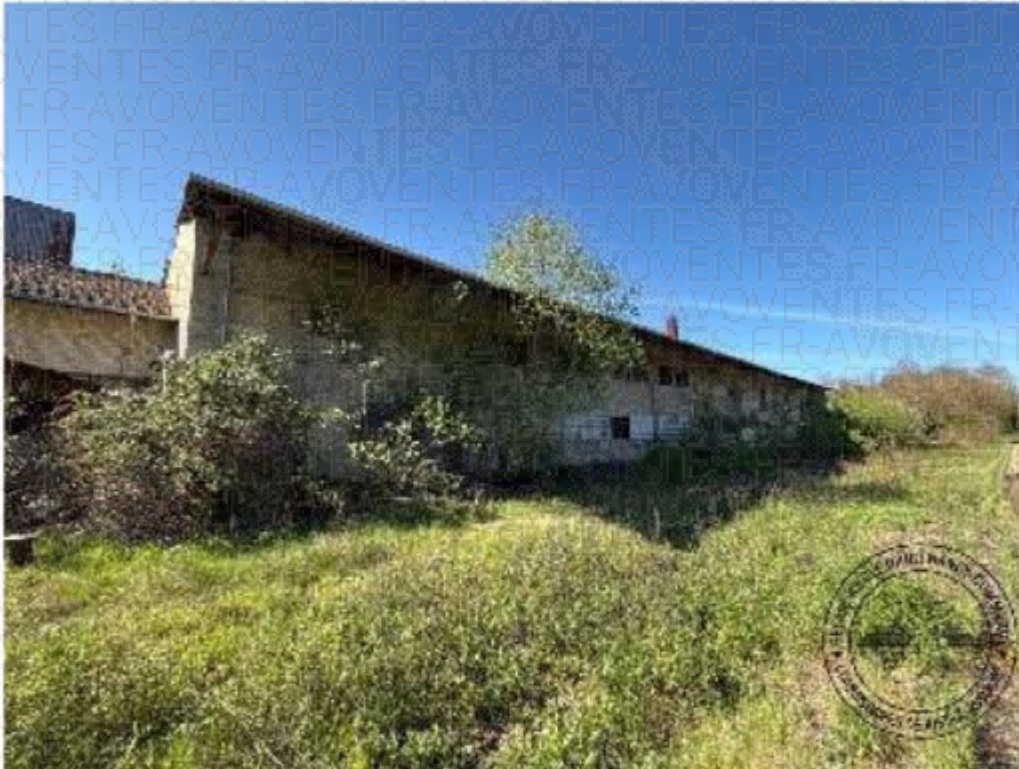
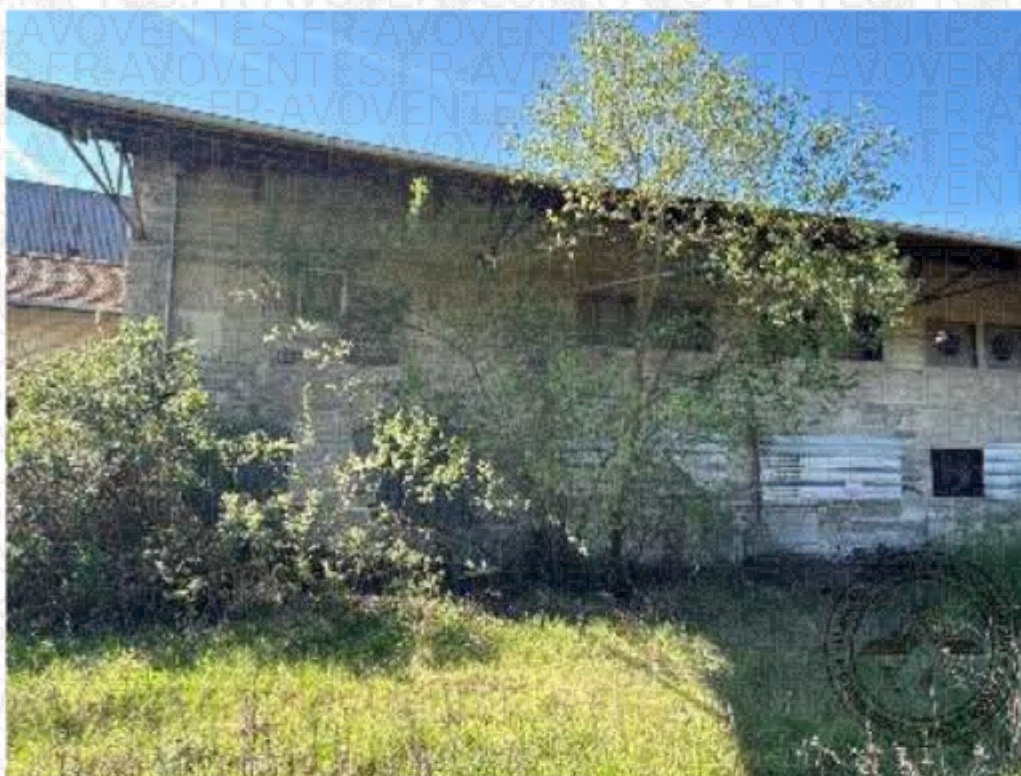
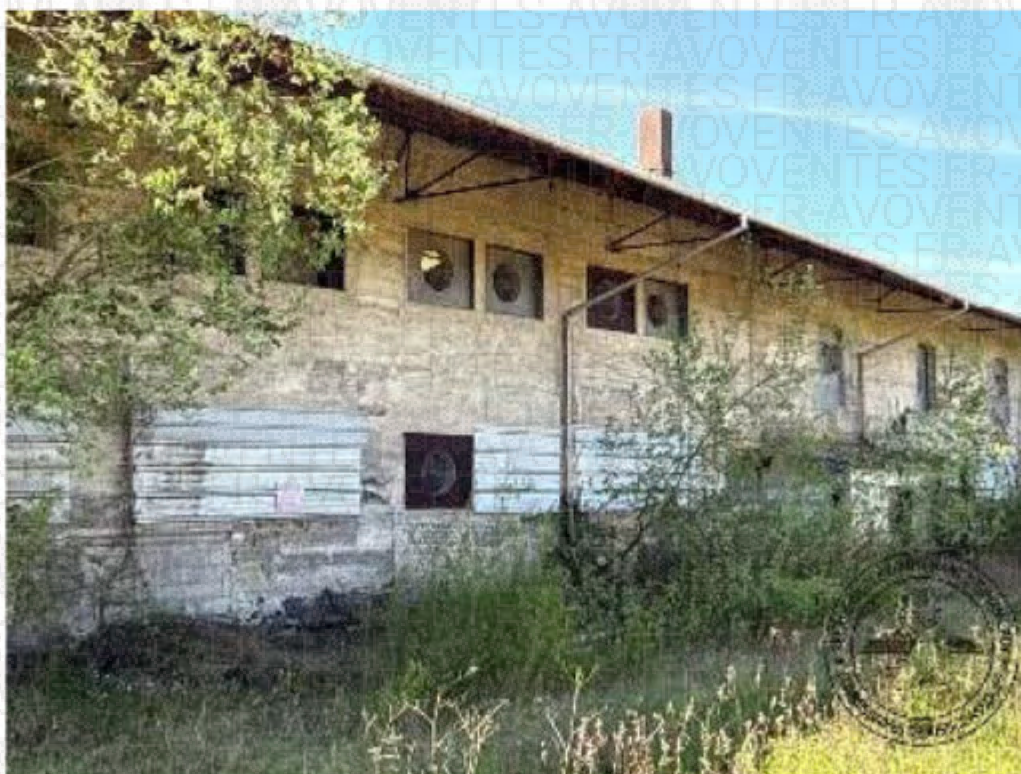
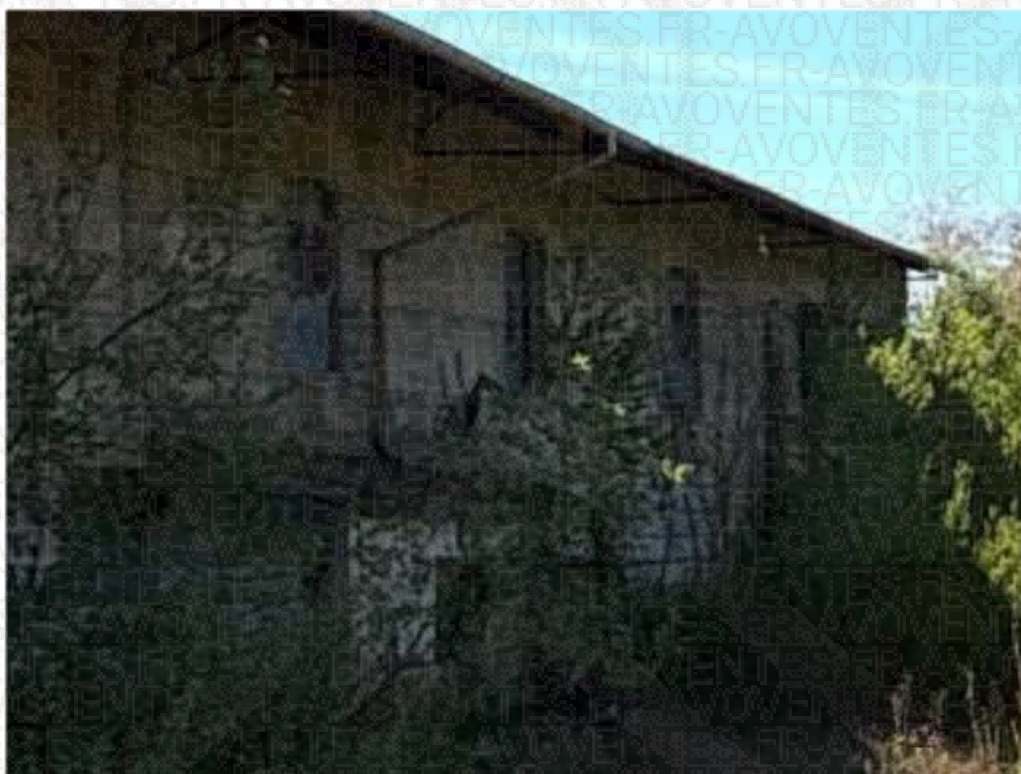
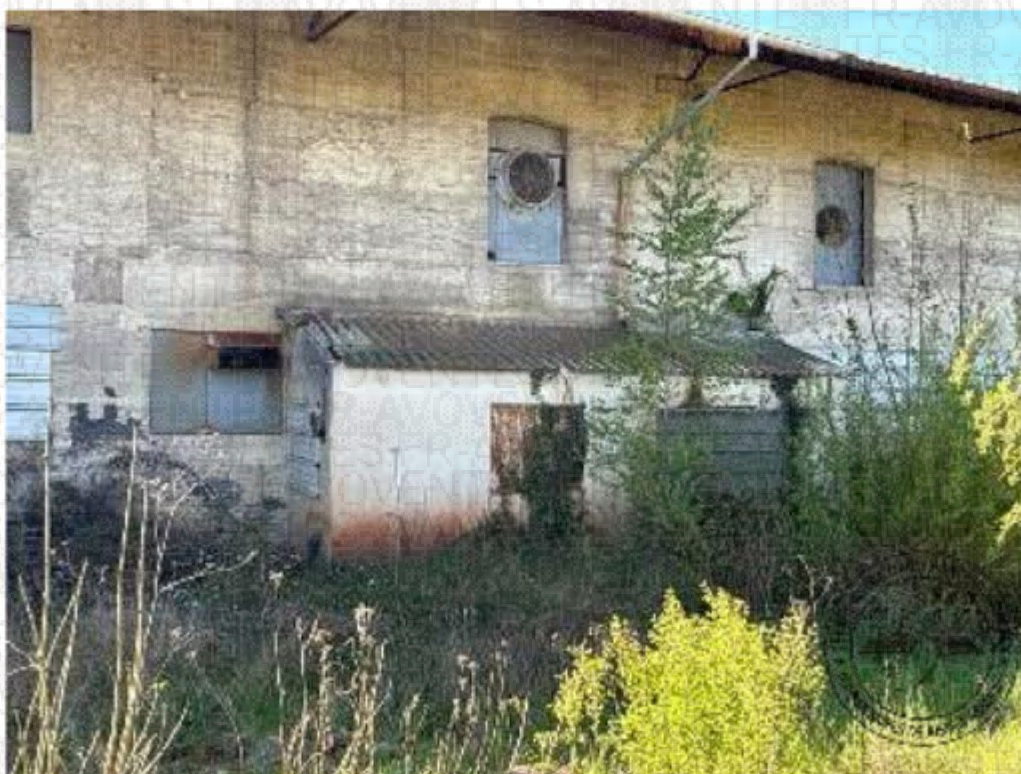
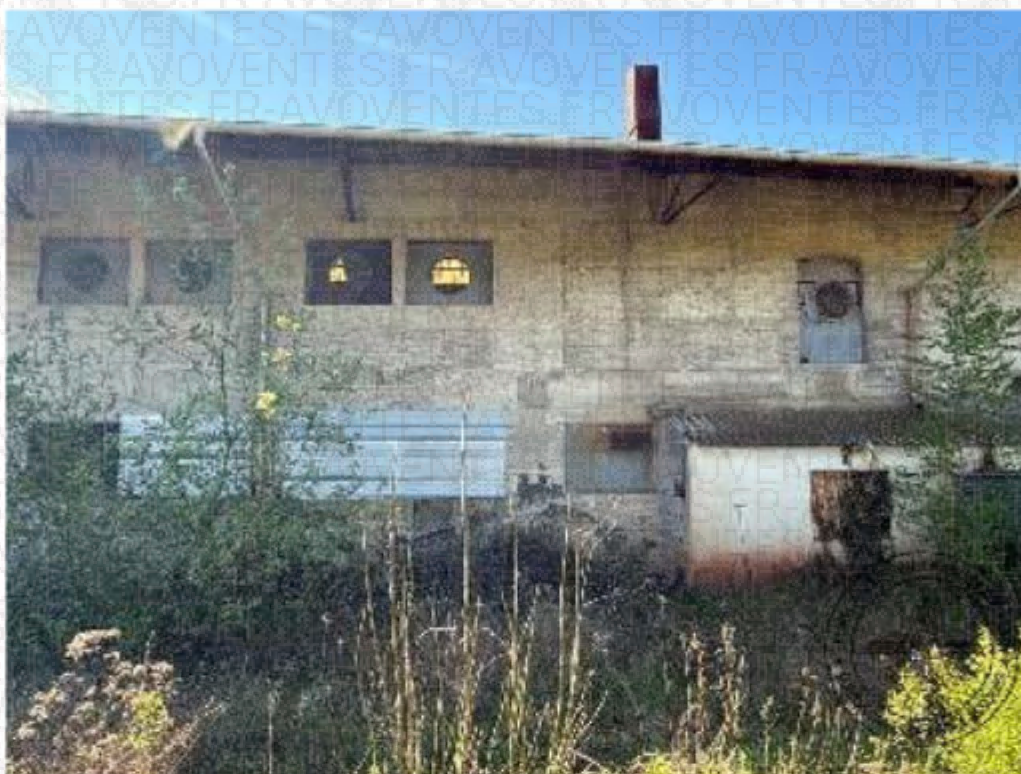
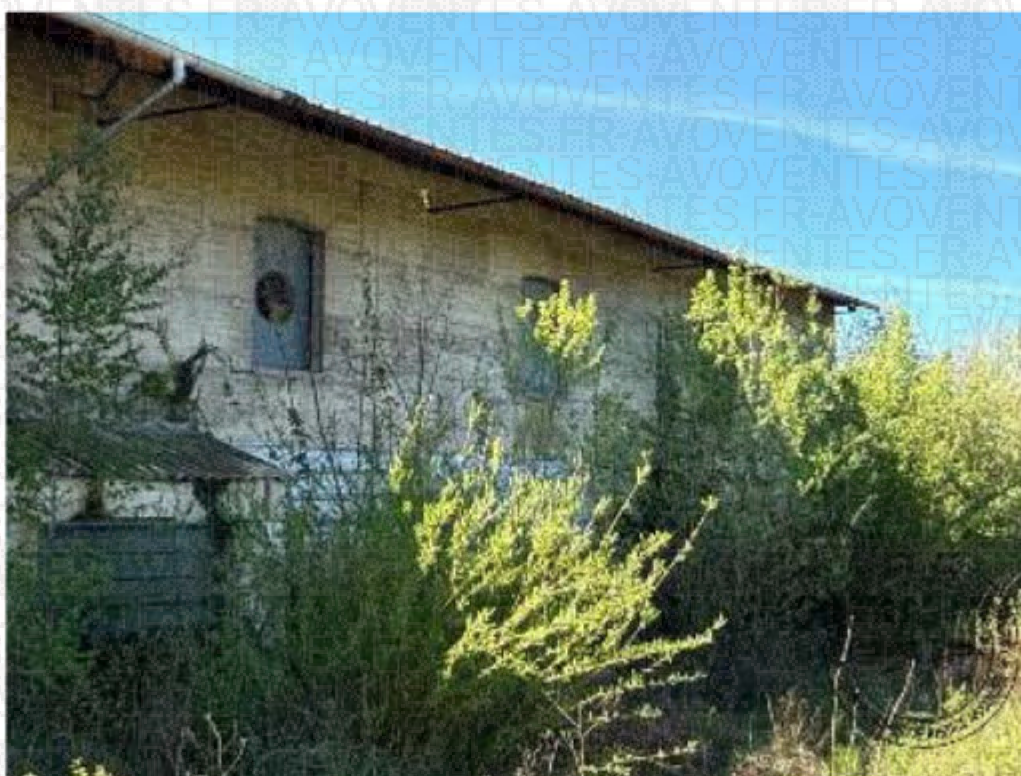
Le troisième bâtiment, également ancien, longe les fours et était un bâtiment affecté au stockage et au refroidissement.

Il est également très ancien, vétuste, avec toute réserve sur la structure.

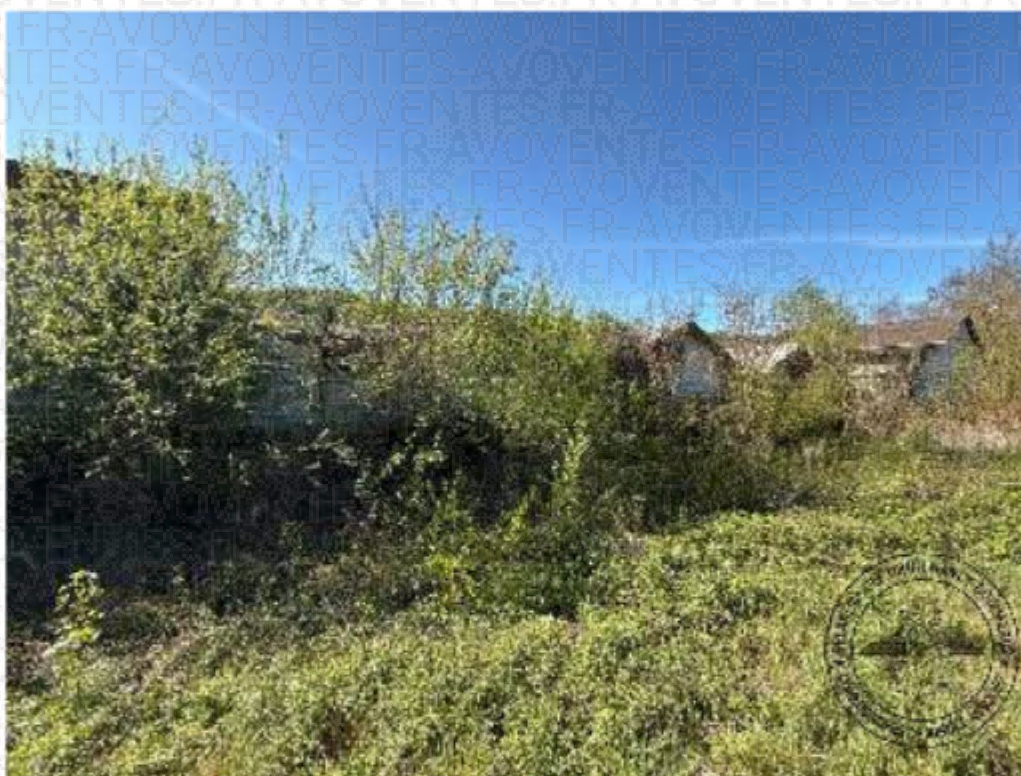
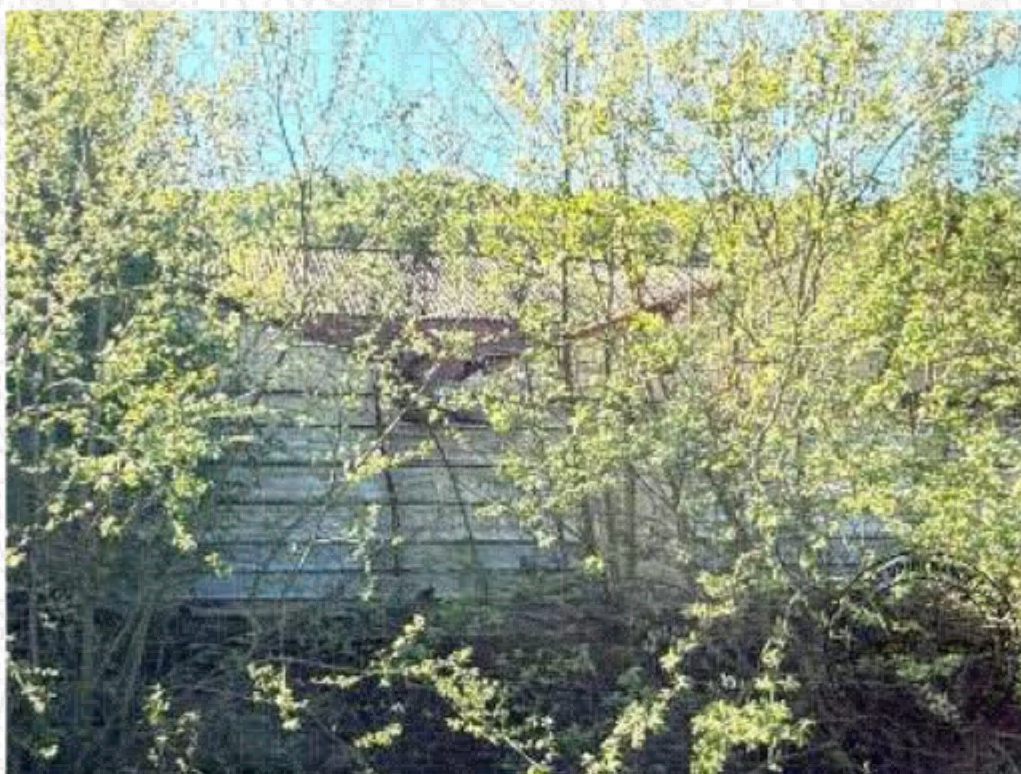
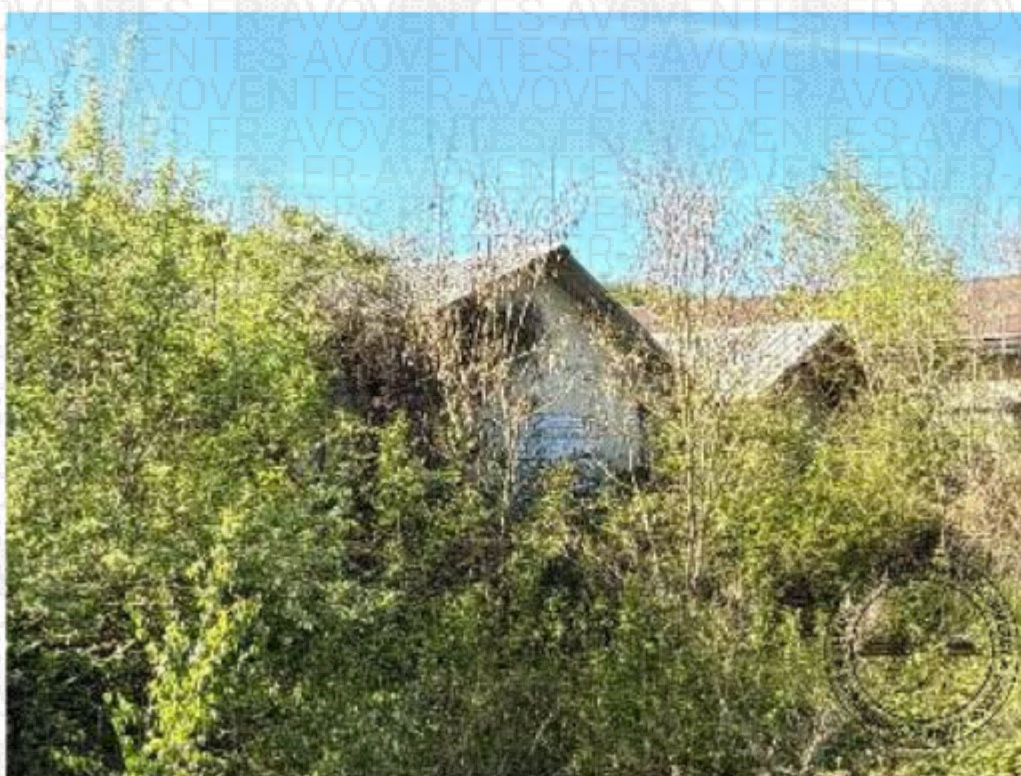
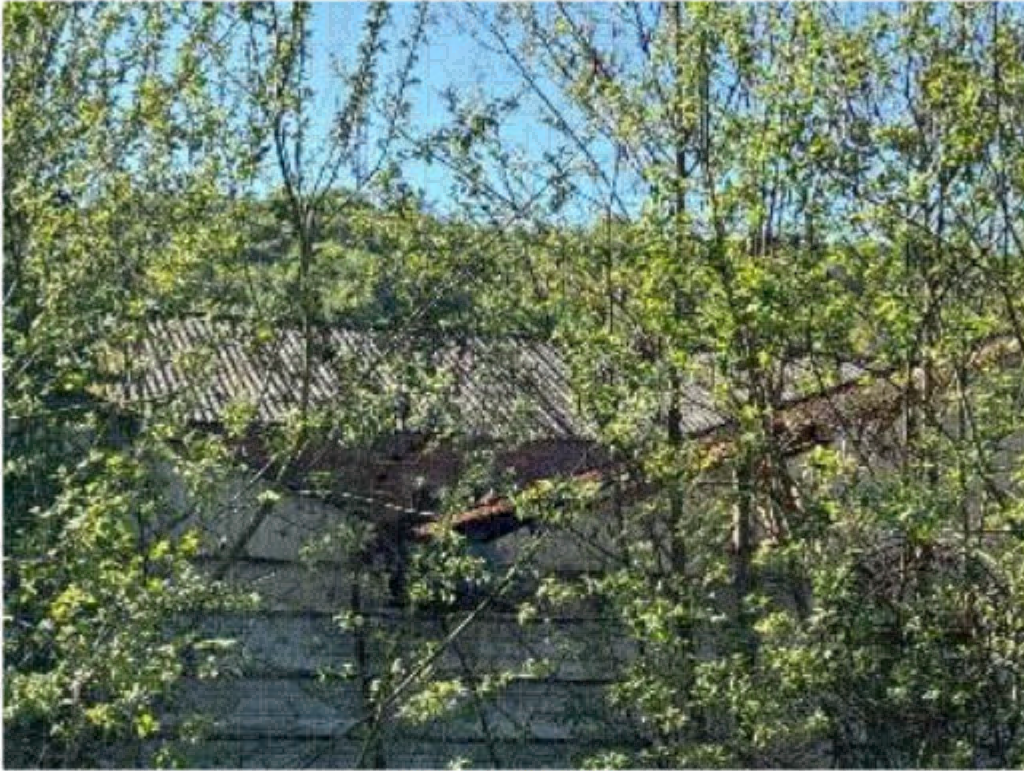
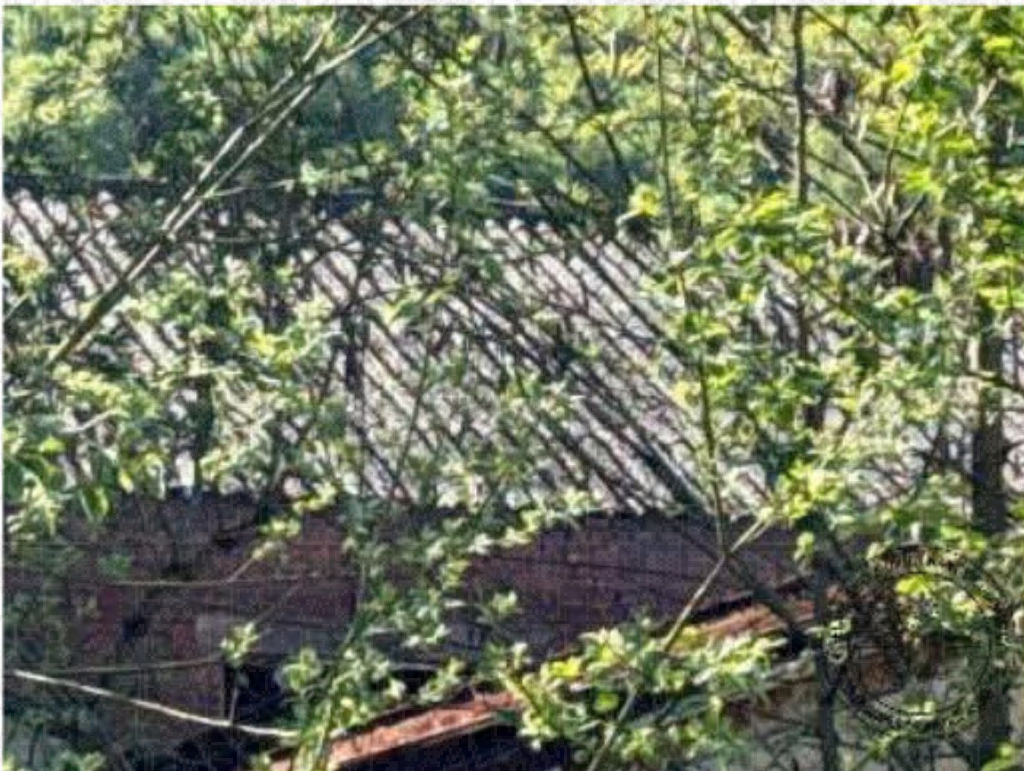
Présence à la suite sur arrière d'un quatrième ensemble de bâtiments qui abritaient les fours.

La toiture a été pour partie enlevée, l'ensemble est également à l'état de ruine.

À partir de ce pointest visible la toiture d'un bâtiment central qui est amiantée.

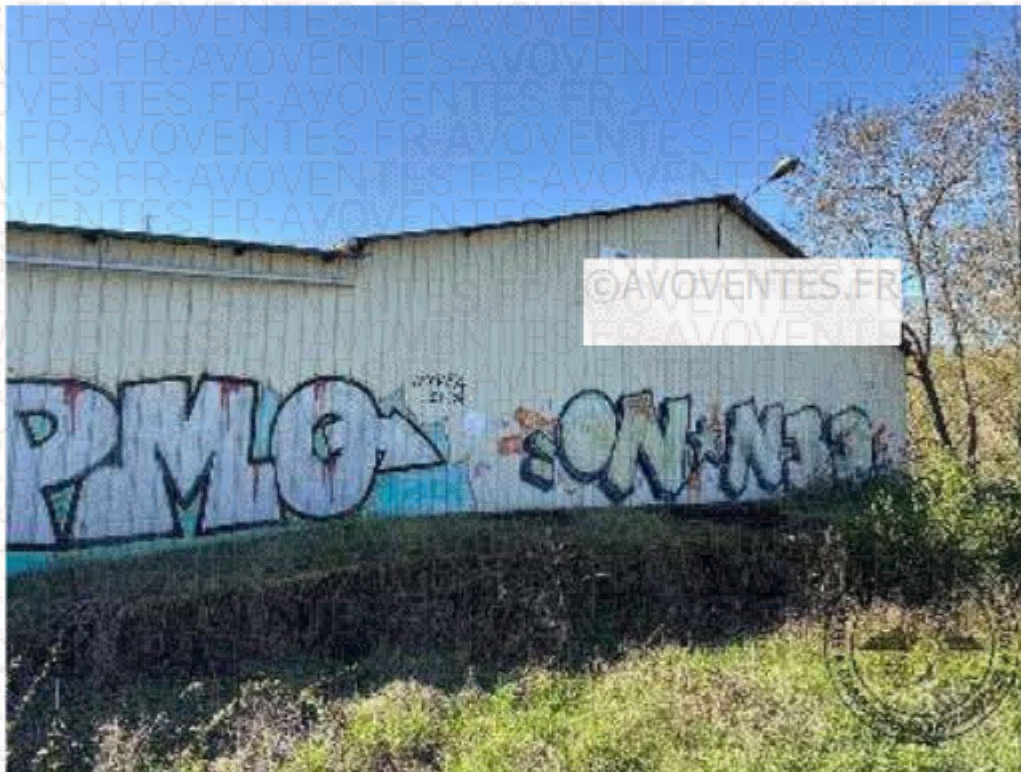
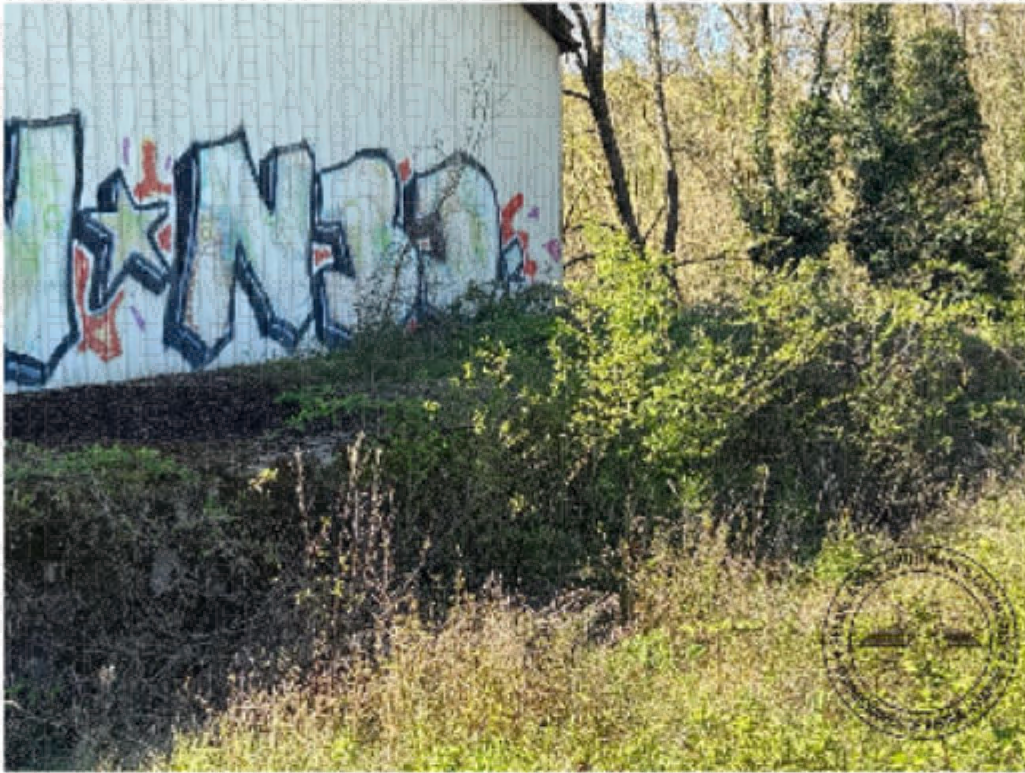
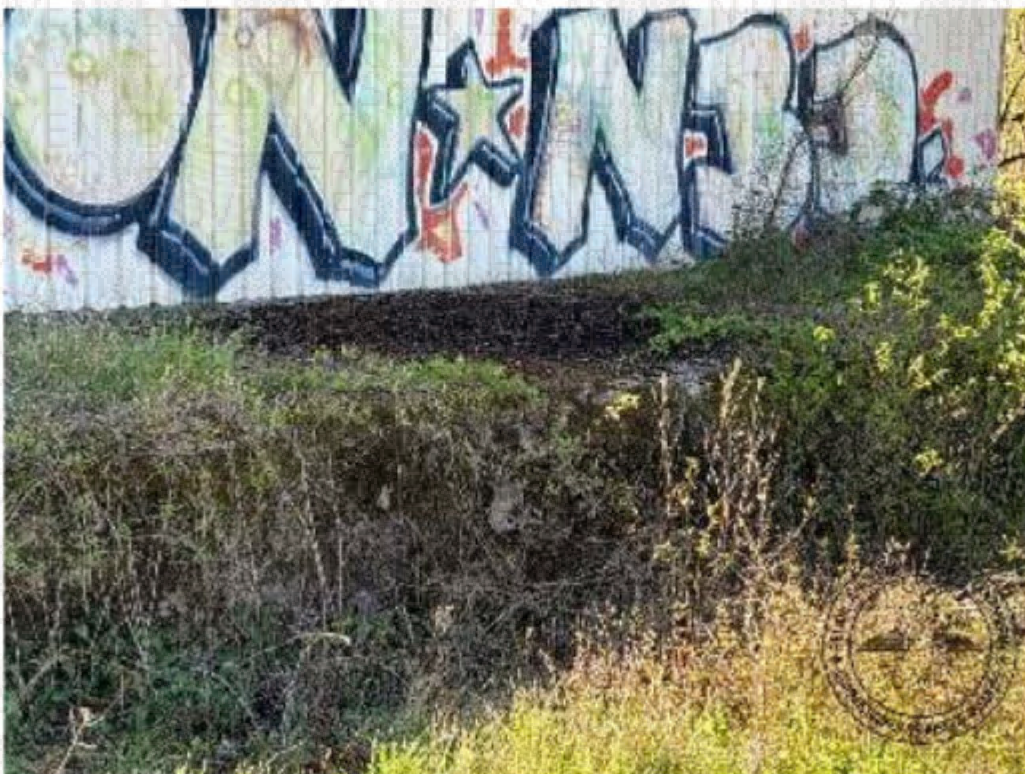
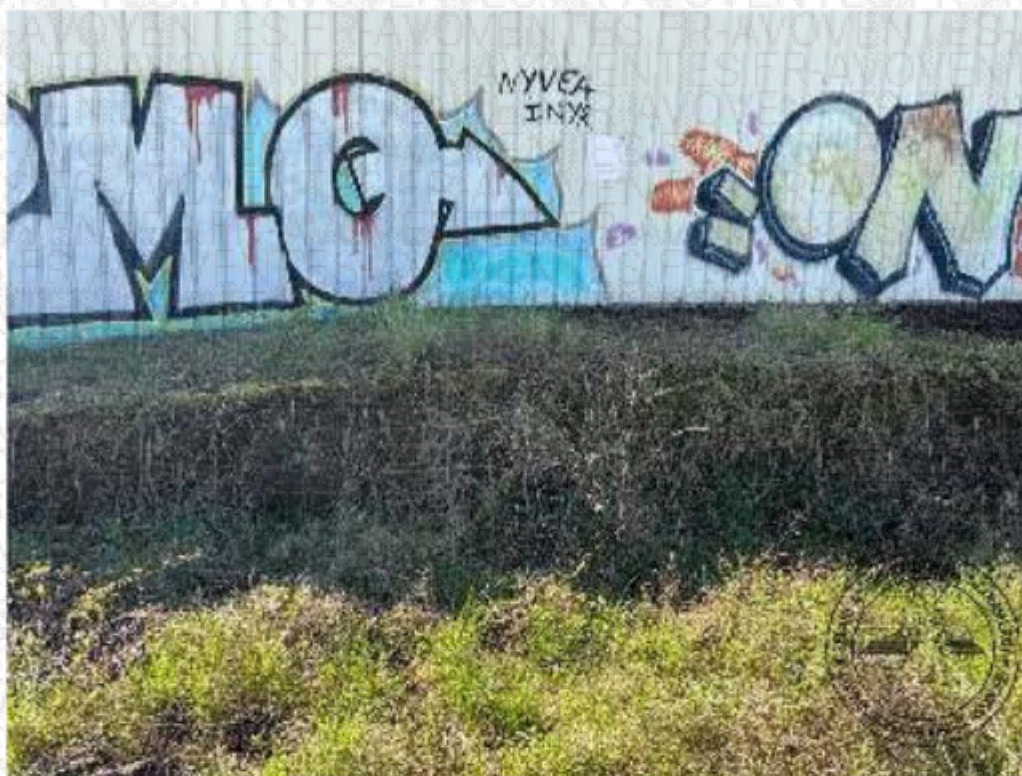
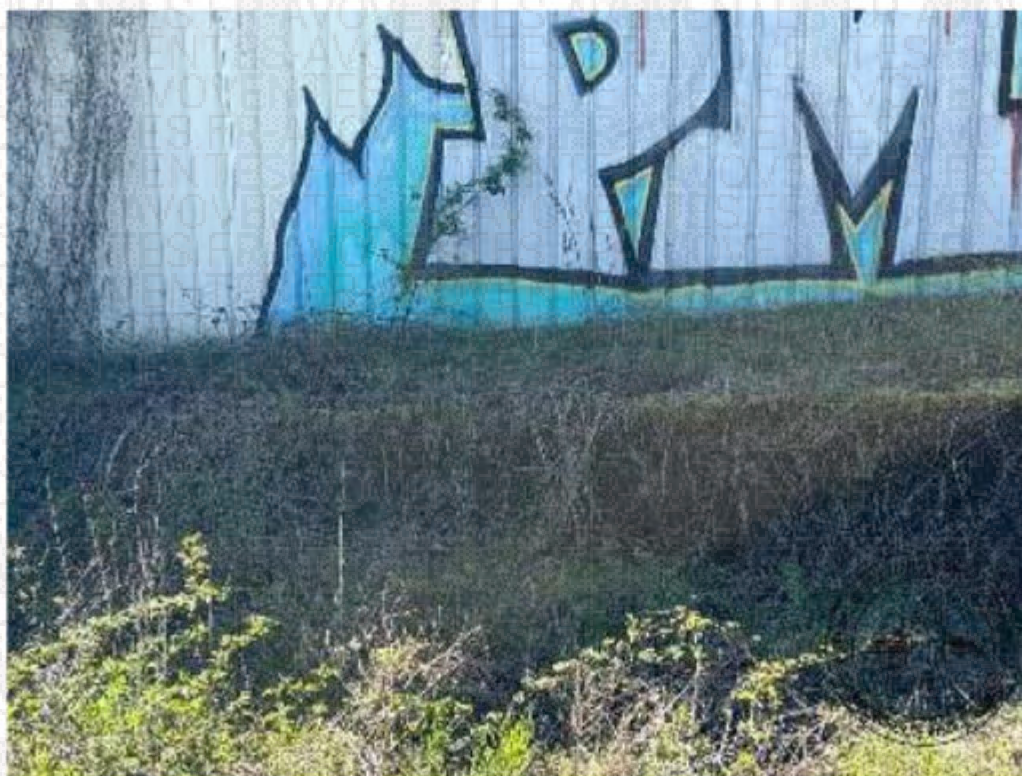
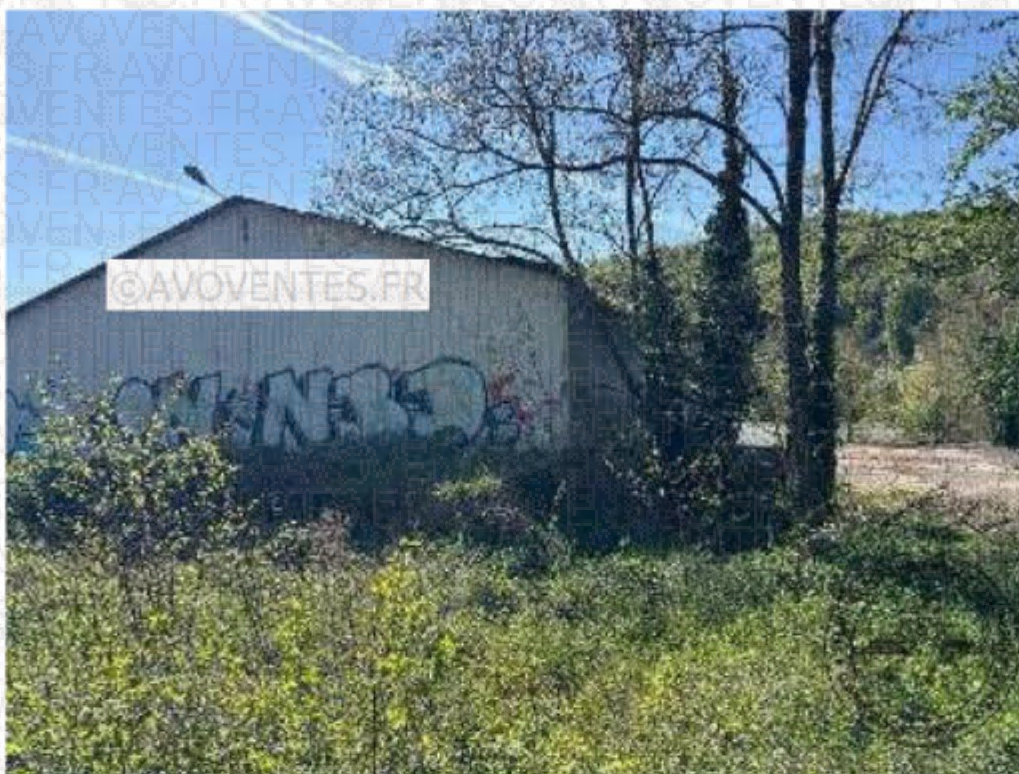
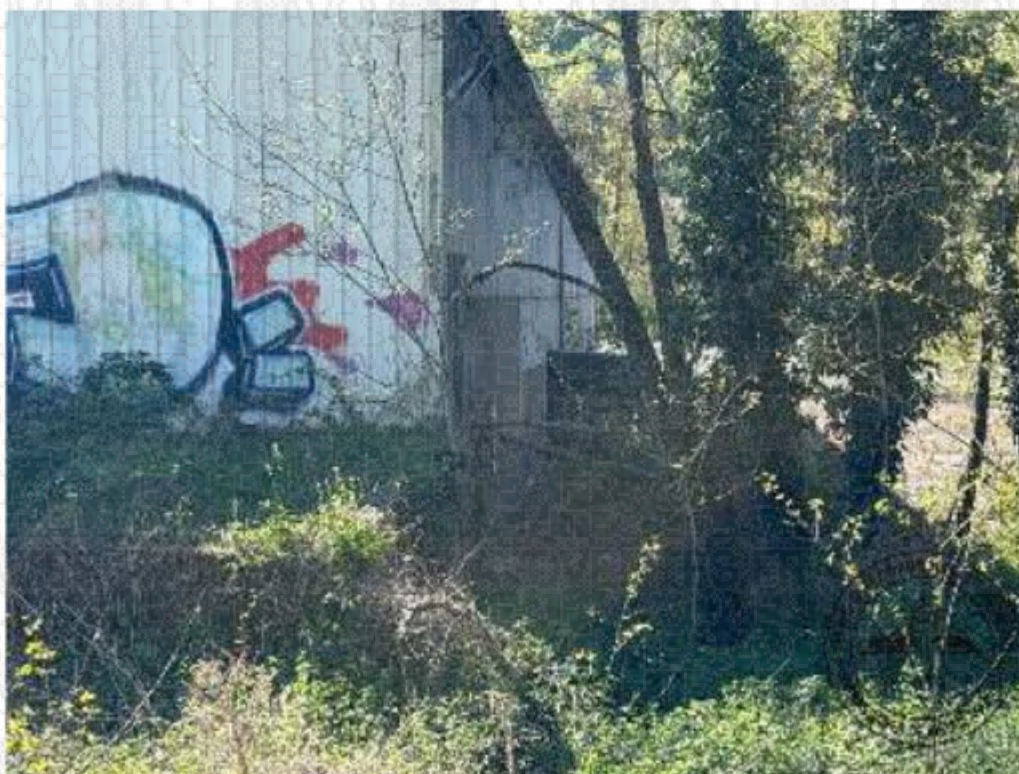
En cinquième partie sur arrière, présence du dernier bâtiment qui est un hangar de stockage avec structure bardage.

Au pied de ce hangar côté voie ferrée, présence d'un quai de chargement béton de grande taille présentant une masse très conséquente.

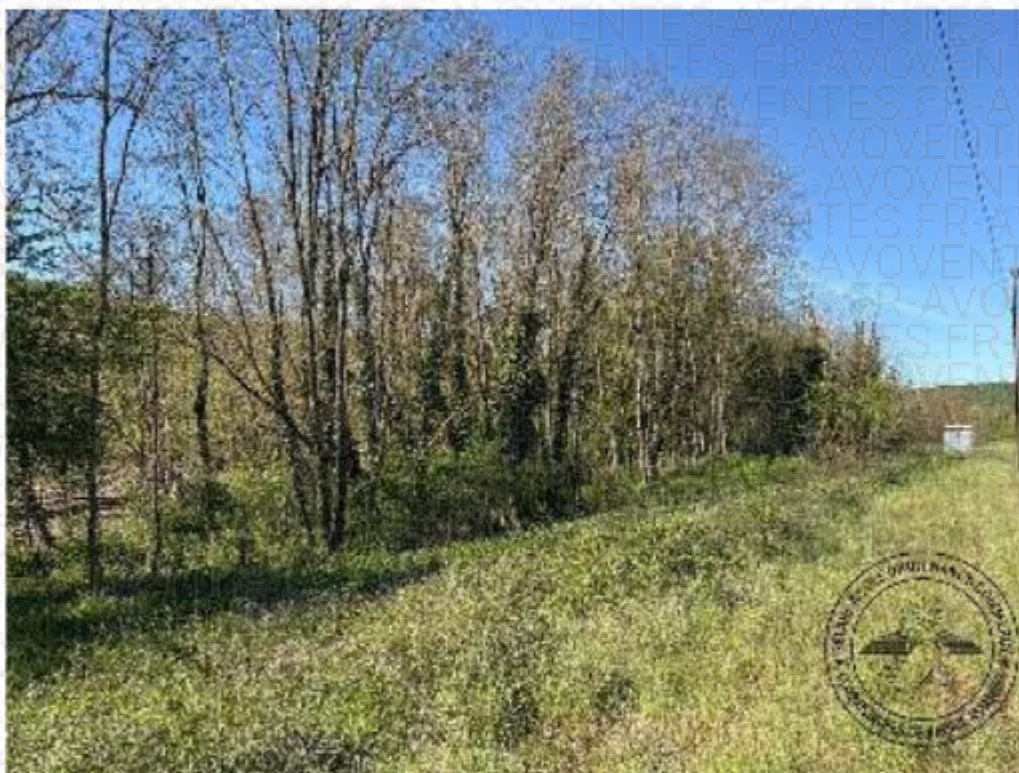
Photographie n°1.

A la suite vers l'arrière un bois qui se poursuit jusqu'à l'extrémité du site

Toutes réserves sont émises sur la qualité des sols dans la partie boisée, des déchets ayant pu être enfouis soit au cours de l'exploitation, soit en conséquence des intrusions et vandalismes par la suite.
