PROCÈS-VERBAL DESCRIPTIF

Procès-verbal descriptif

Me suis rendu ce jour le 24 avril 2026 à 09 heures 30 à LIVERDUN 54460, Route de Frouard, afin de procéder à la description du bien saisi, et où étant, j'ai fait les constatations suivantes :

Un ensemble immobilier sis à LIVERDUN 54460, Route de Frouard,

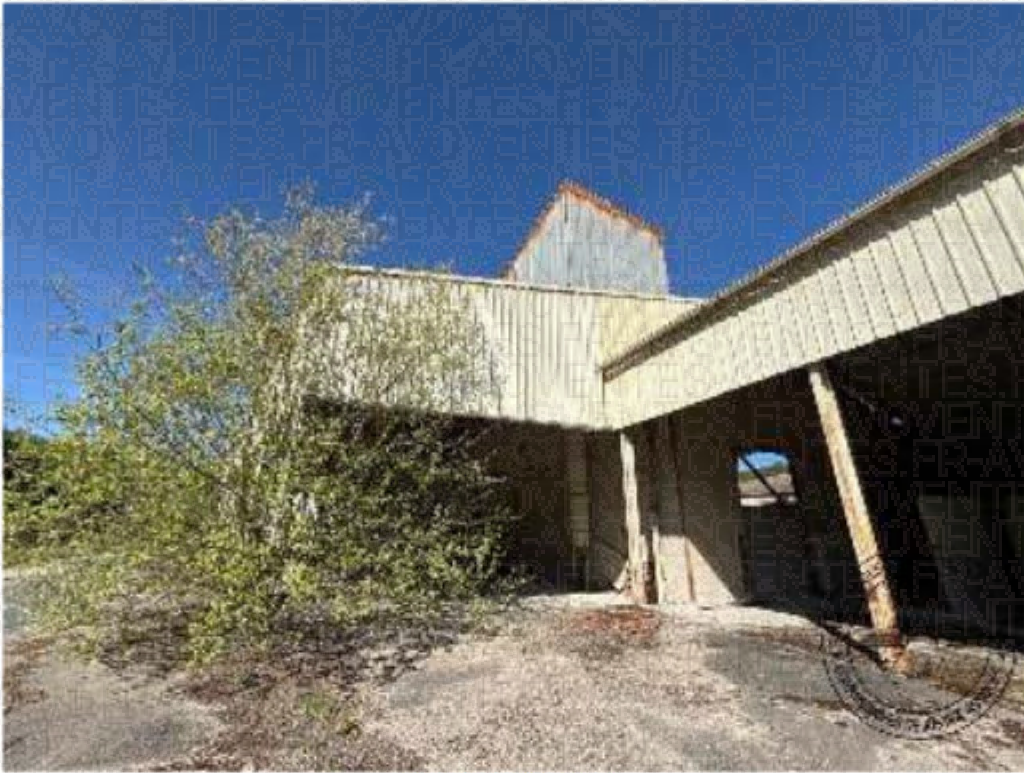
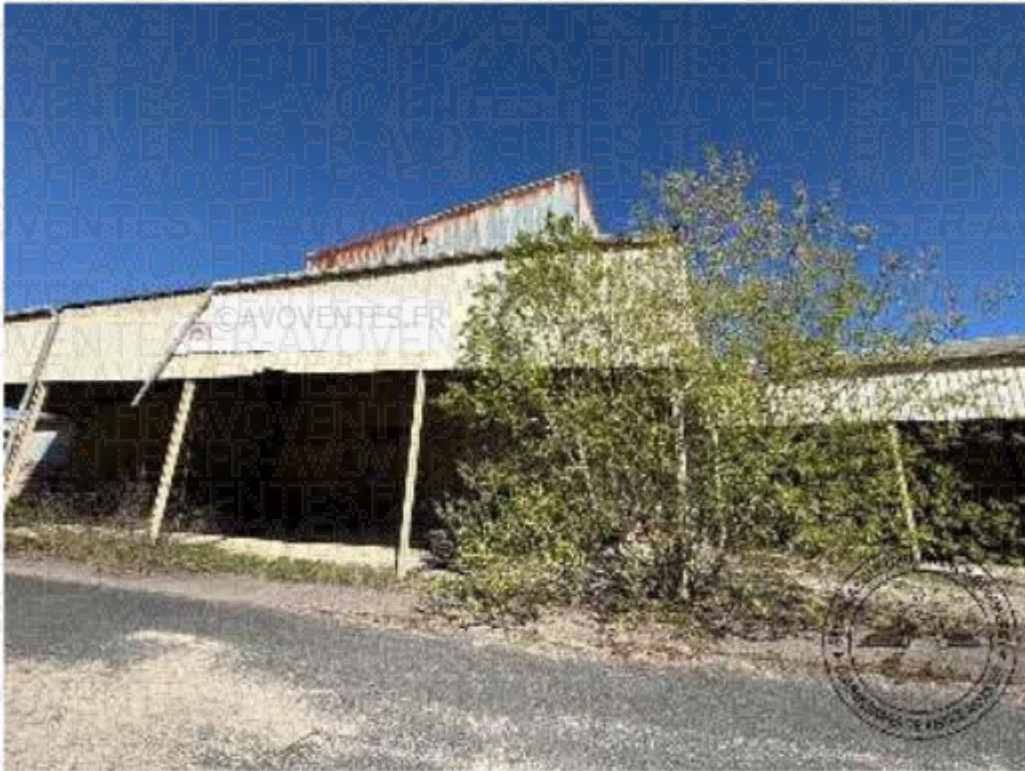
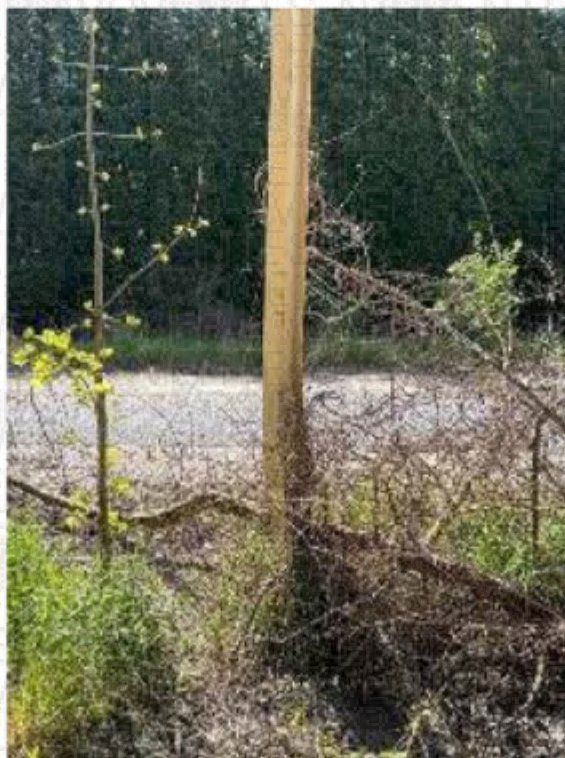
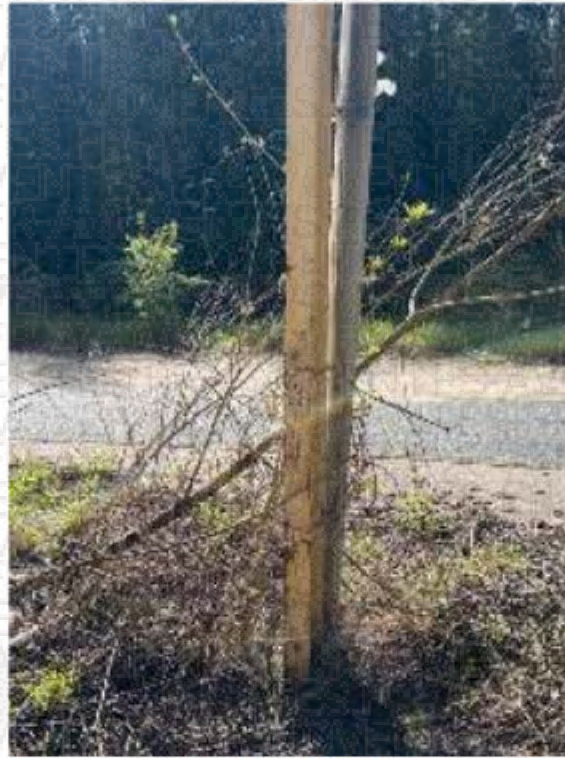
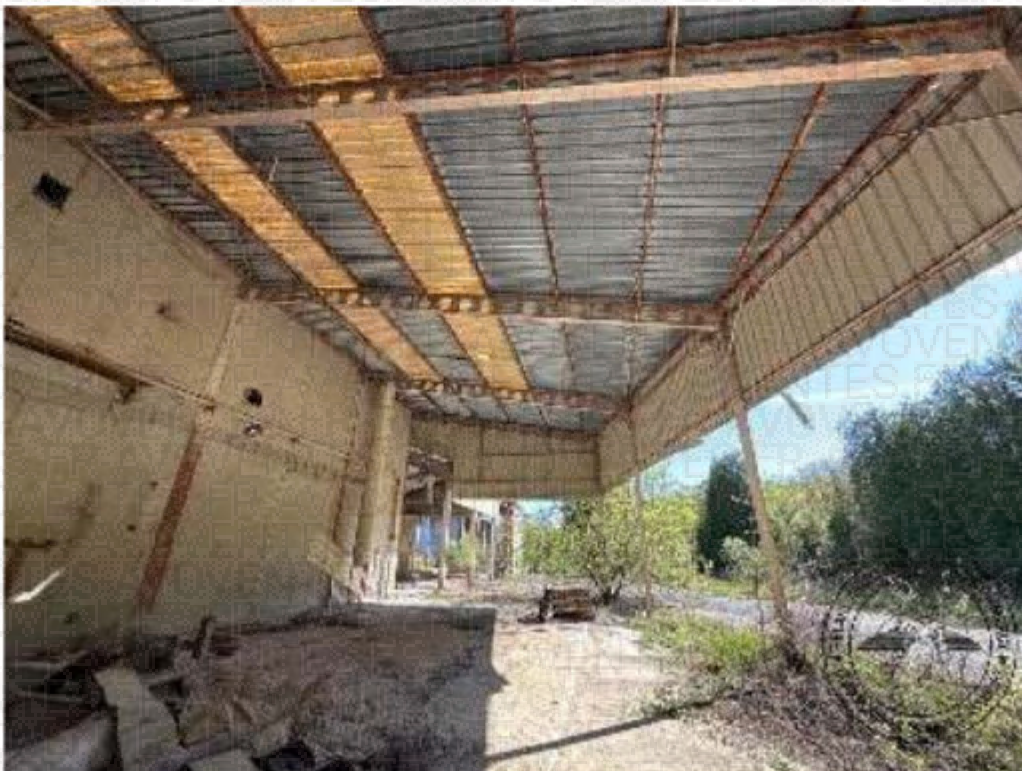
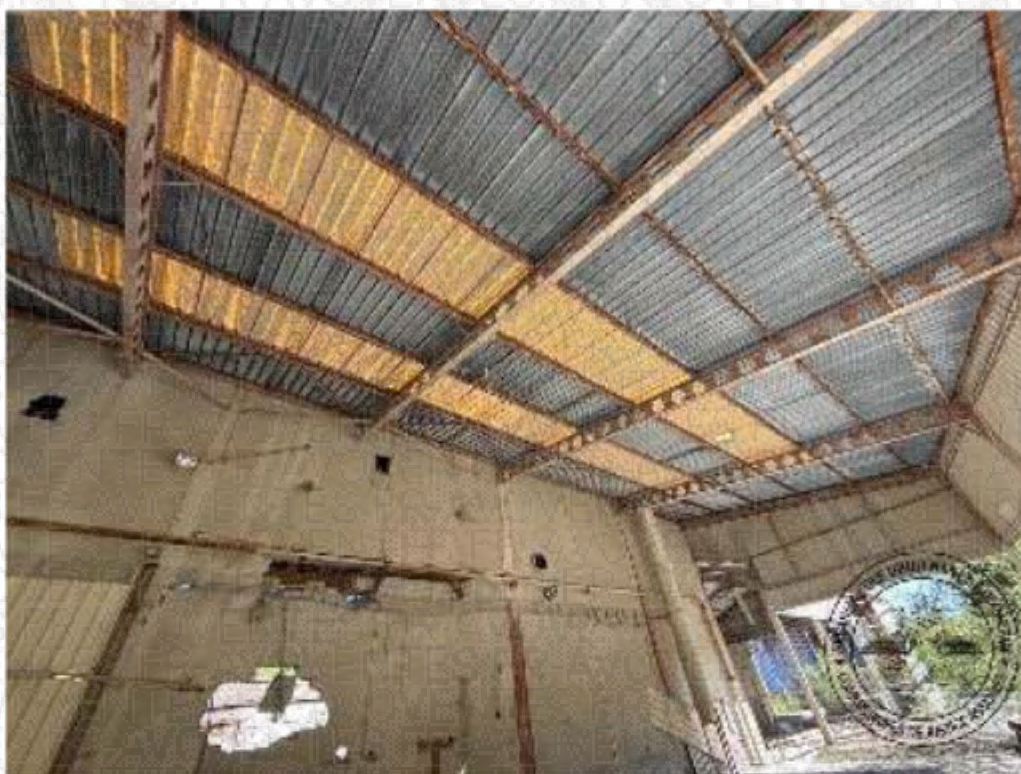
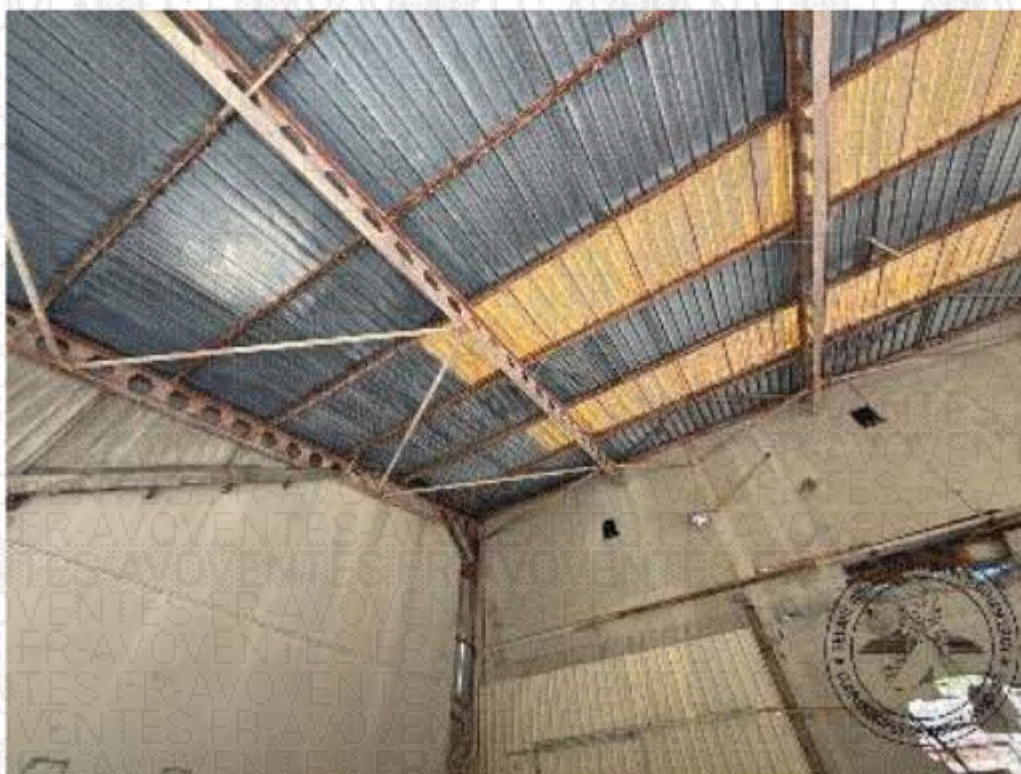
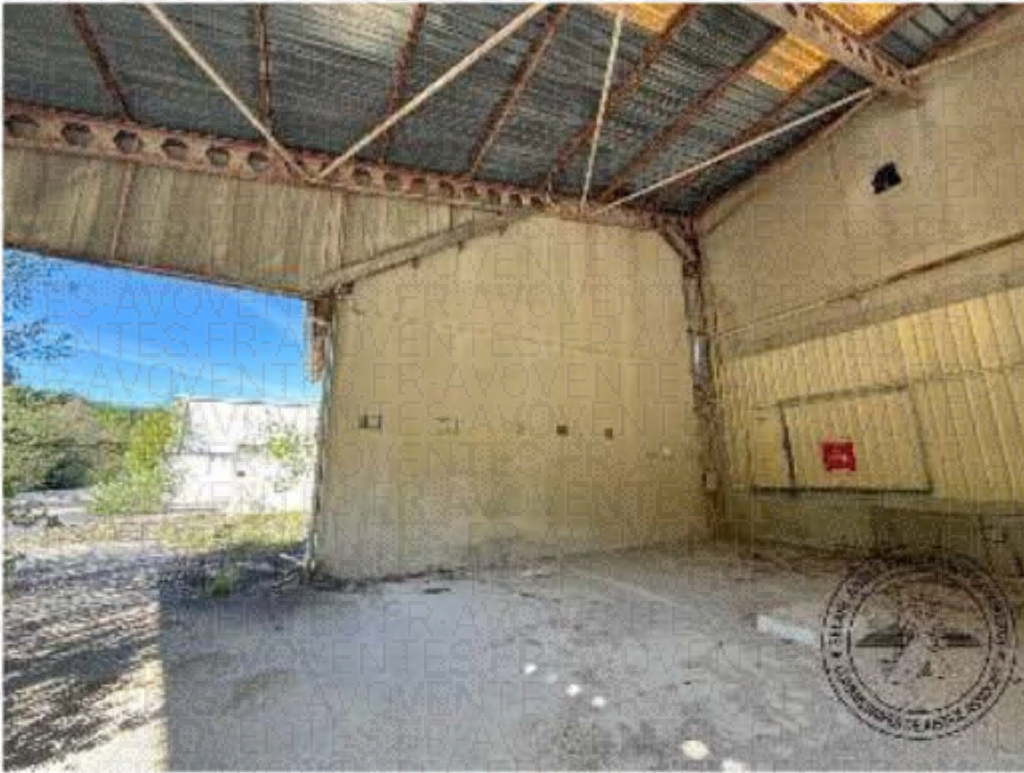
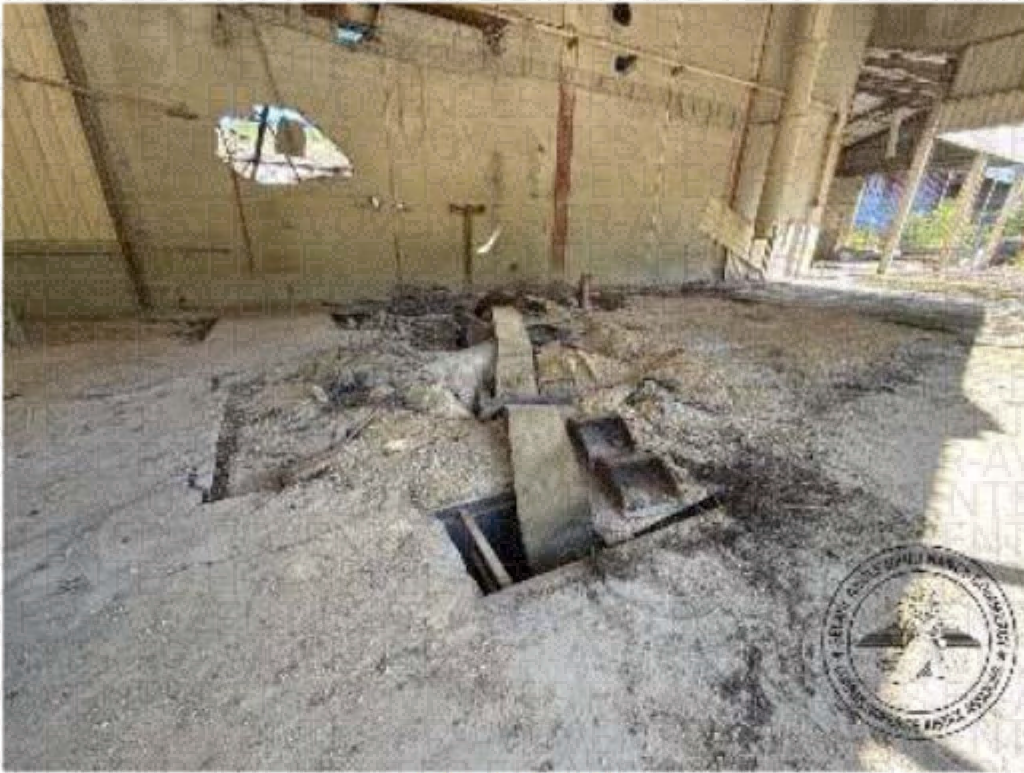
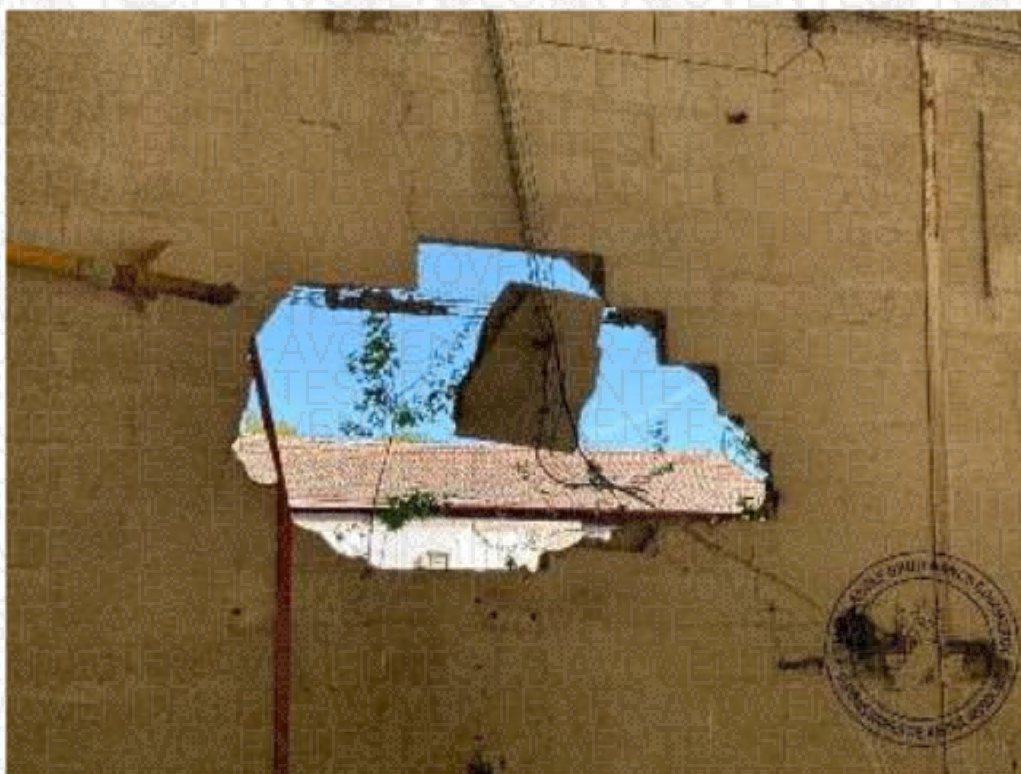
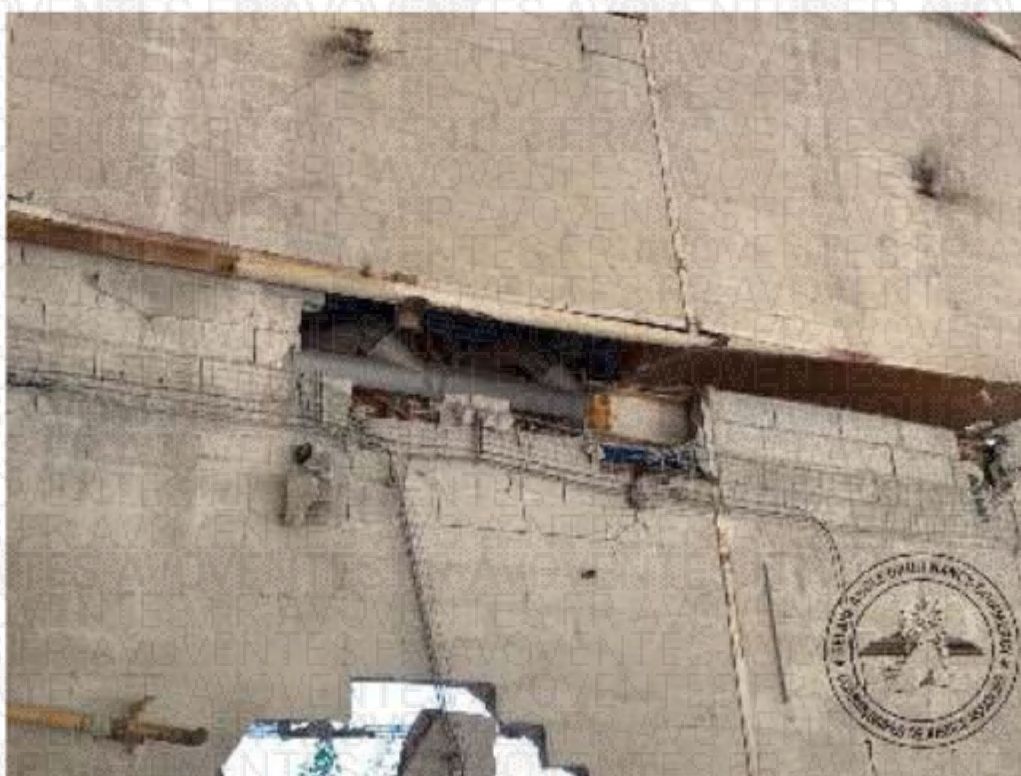
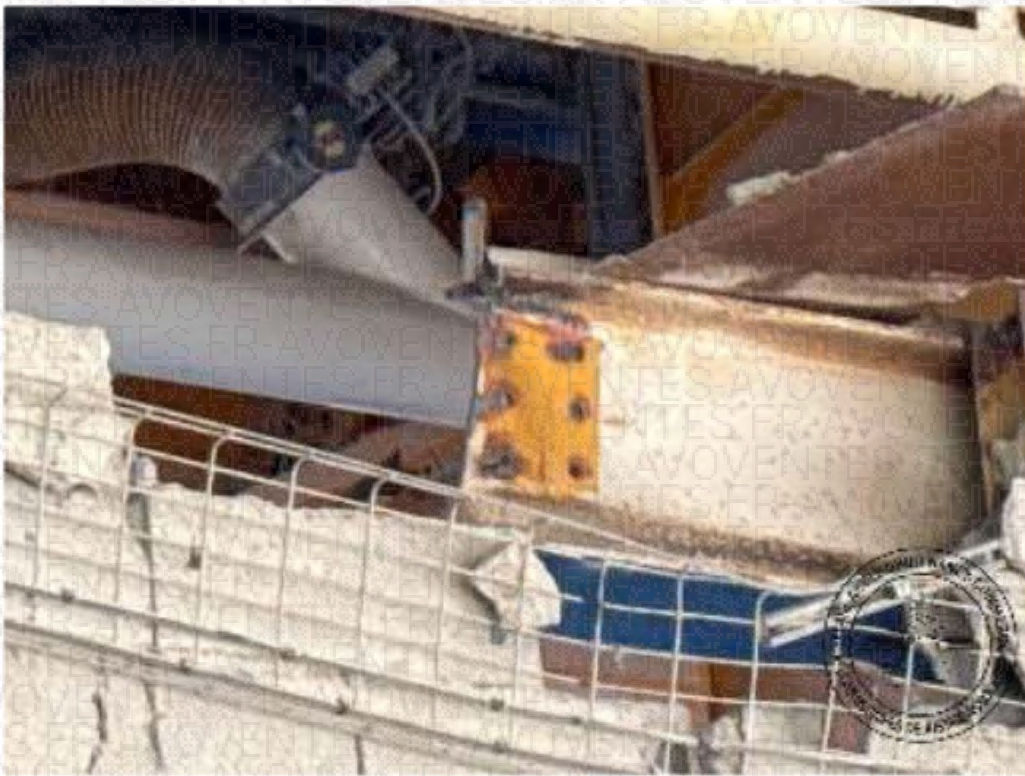
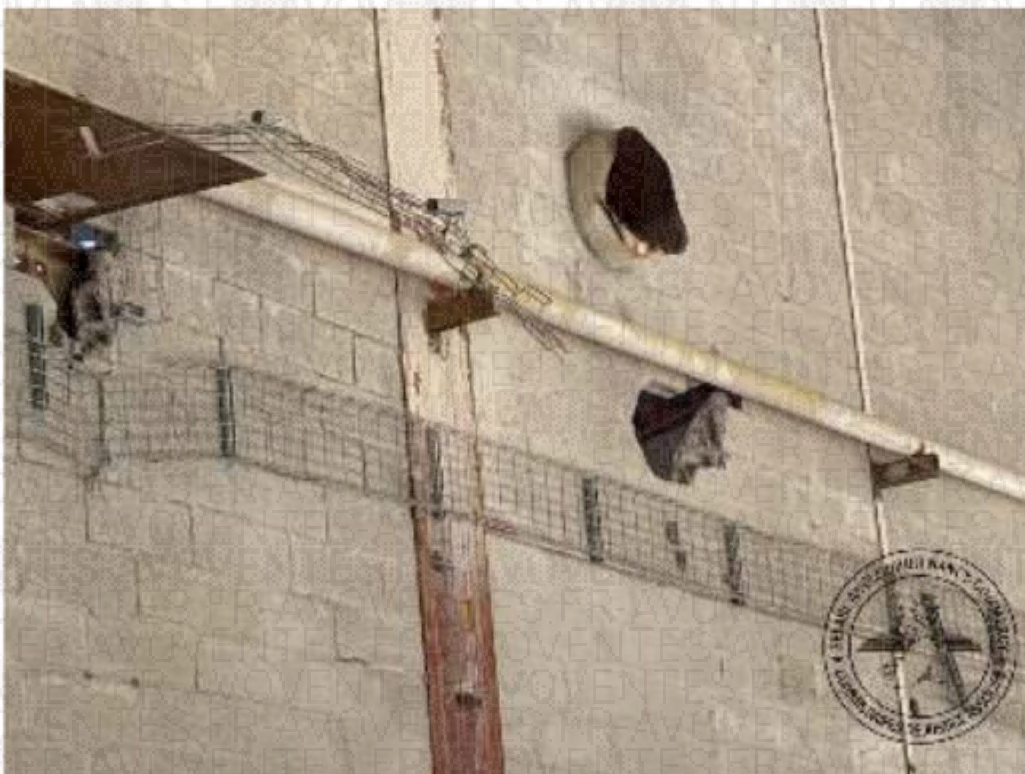
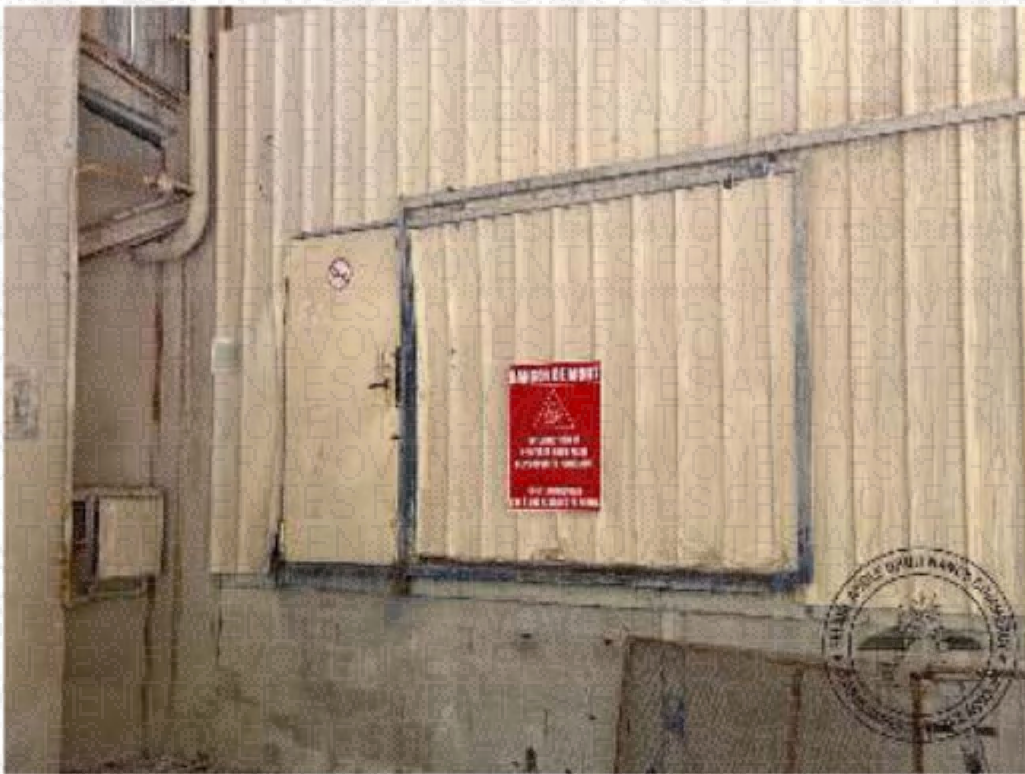
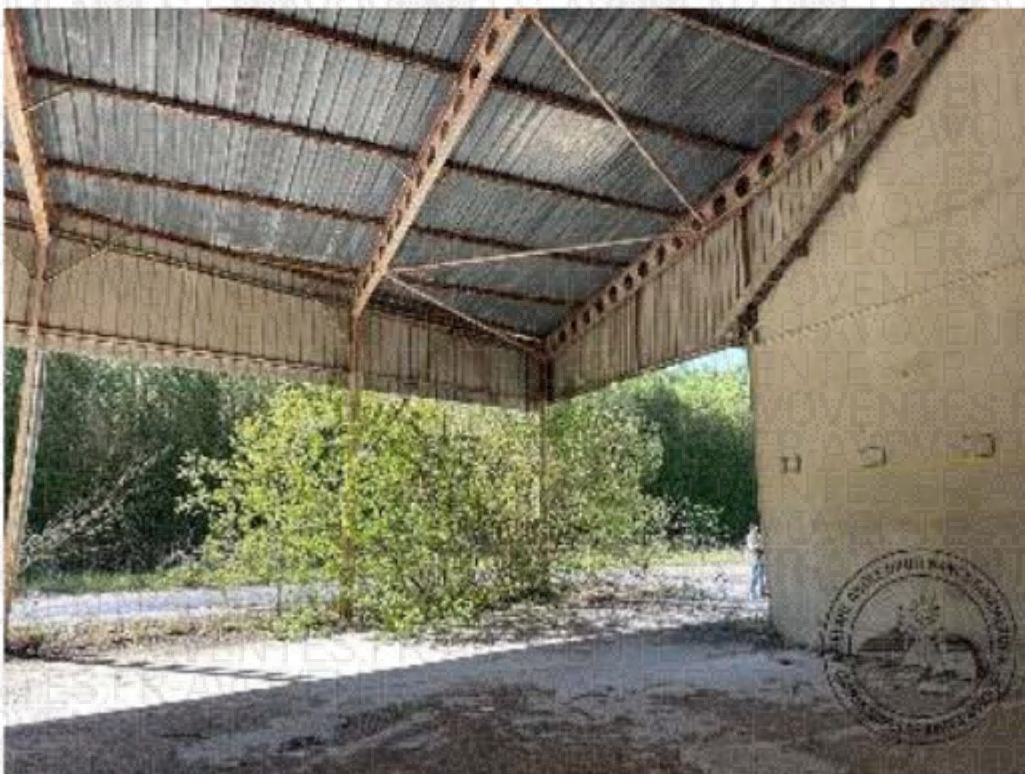
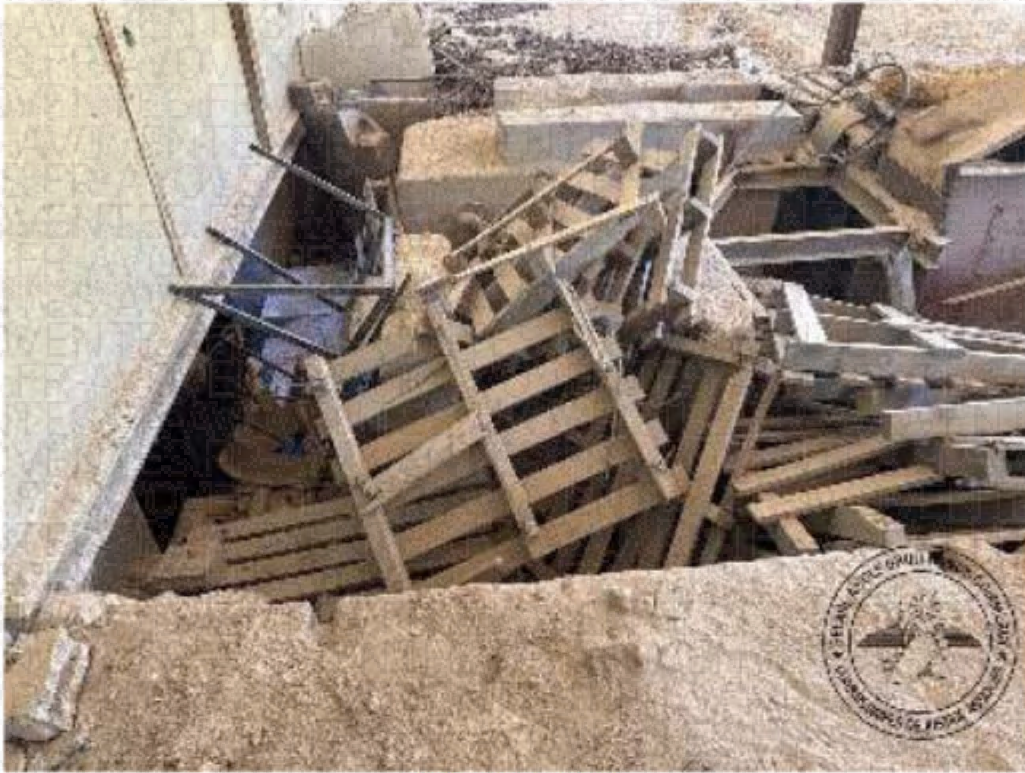
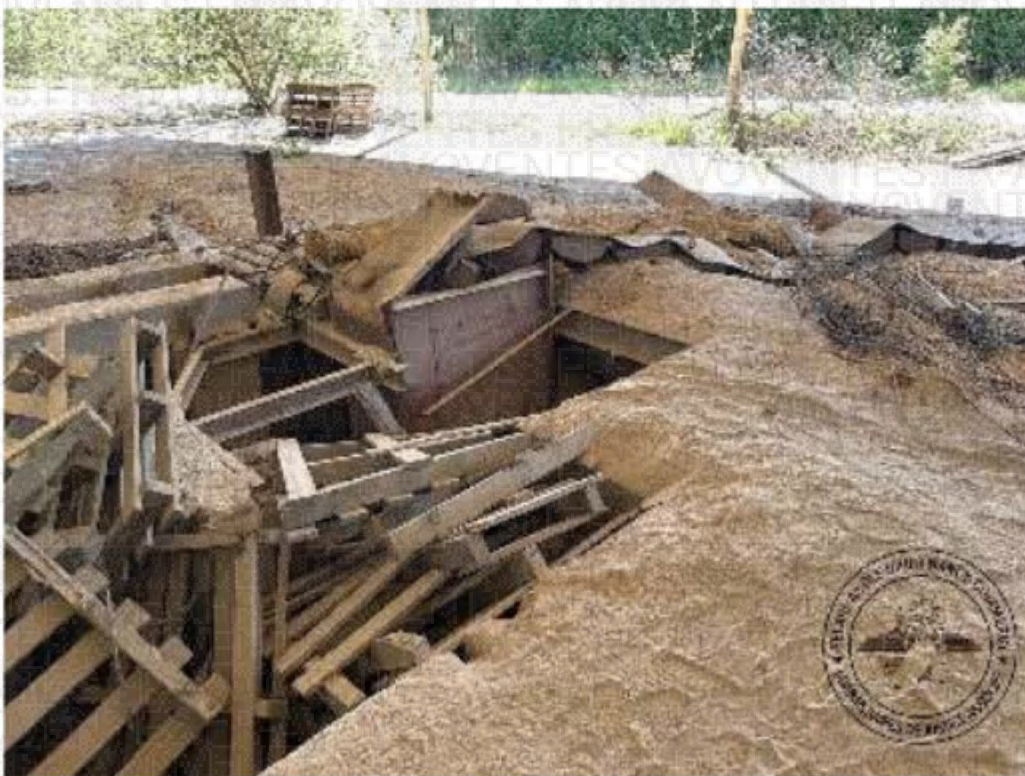
Retour côté façade dans le deuxième bâtiment (espace de production).

Comme pour toutes les parties précédentes, la structure est fortement fragilisée.

Côté circulation, absence de bardage en partie basse.

Les profils aciers sont pour certains tordus.

En raison de la présence du convoyeur, forte pollution du sol à cet endroit.

Tout réserve sur la masse de béton constituant la plateforme, particulièrement autour de cet ancien appareil.

Le mur côté espace central à la suite est très fortement dégradé et menace de s'effondrer.

Dans l'espace suivant, ensuite de vandalisme, des poutres structurales en profil acier ont été découpées sauvagement, provoquant une très forte fragilisation du bâtiment et l'effondrement de plusieurs parties.

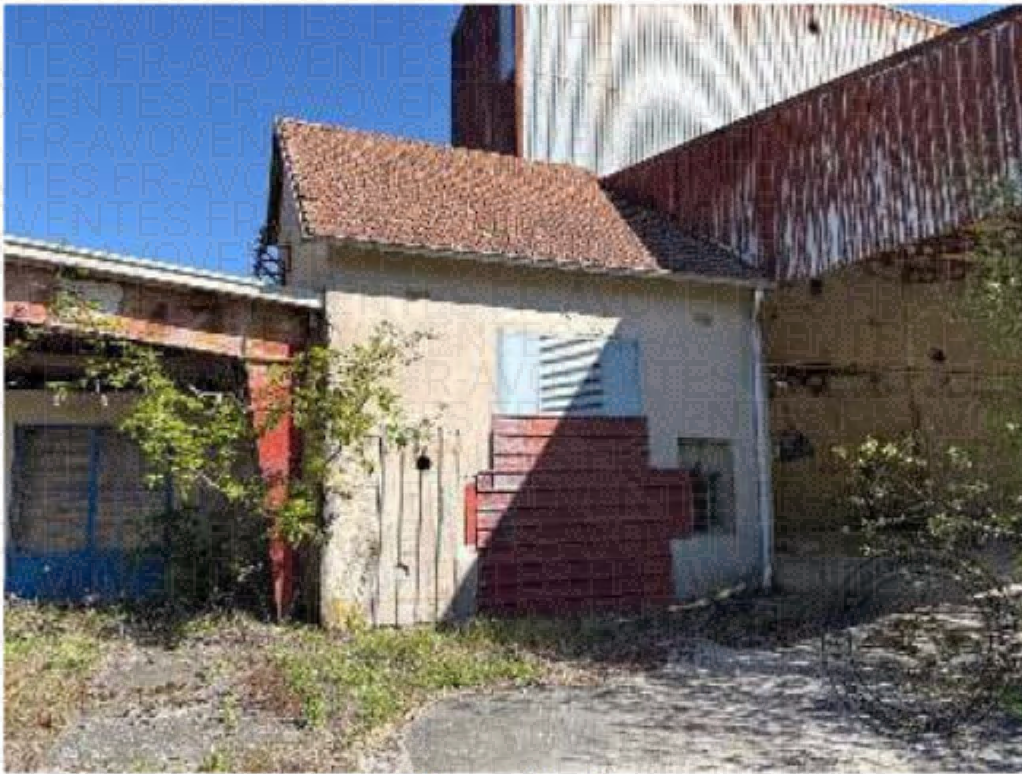
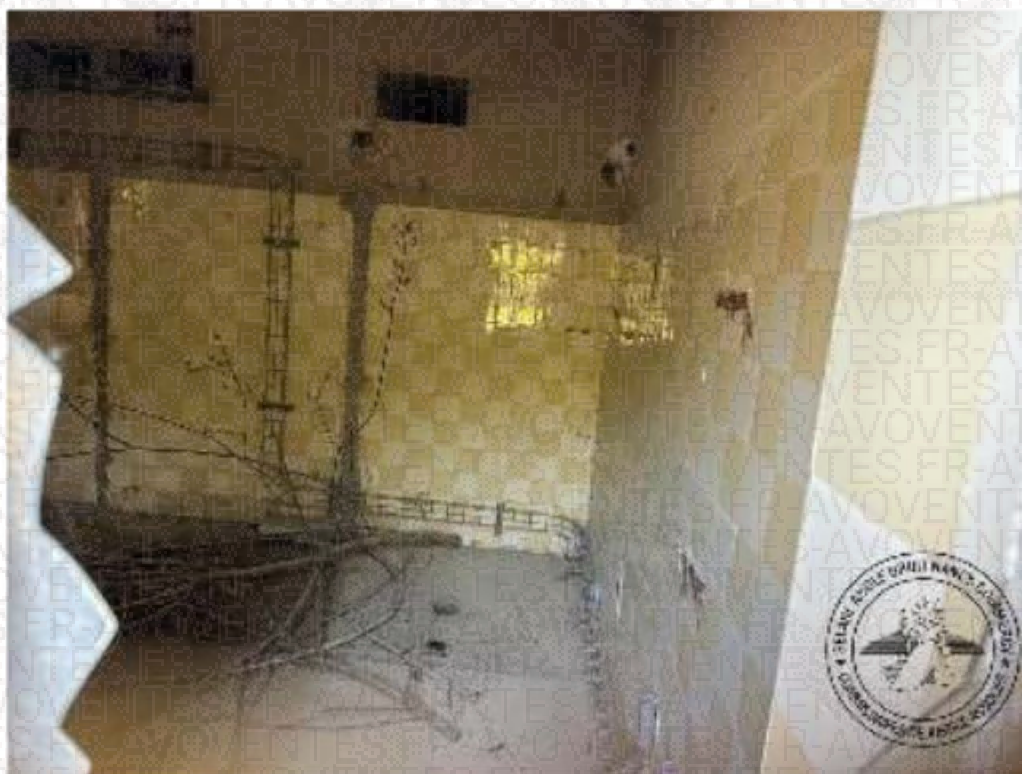
Poste électrique.

Cette extension est actuellement condamnée, en ruine.

Elle abritait précédemment un transformateur électrique.

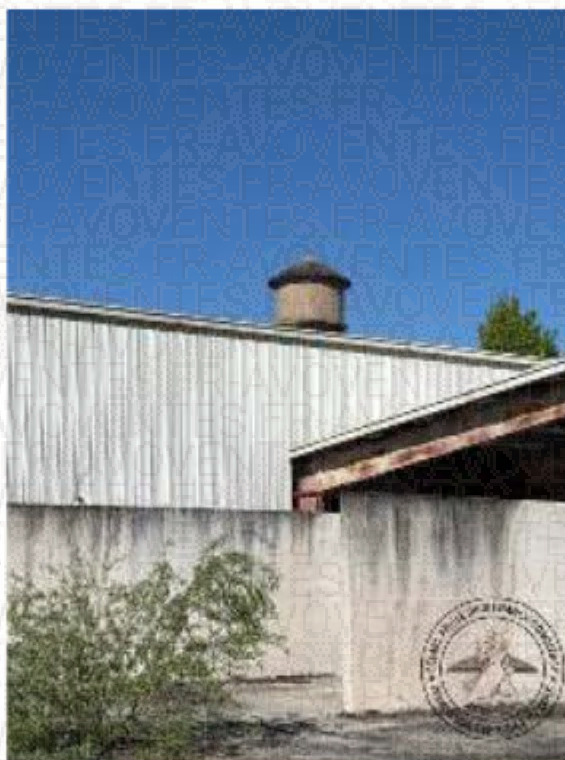
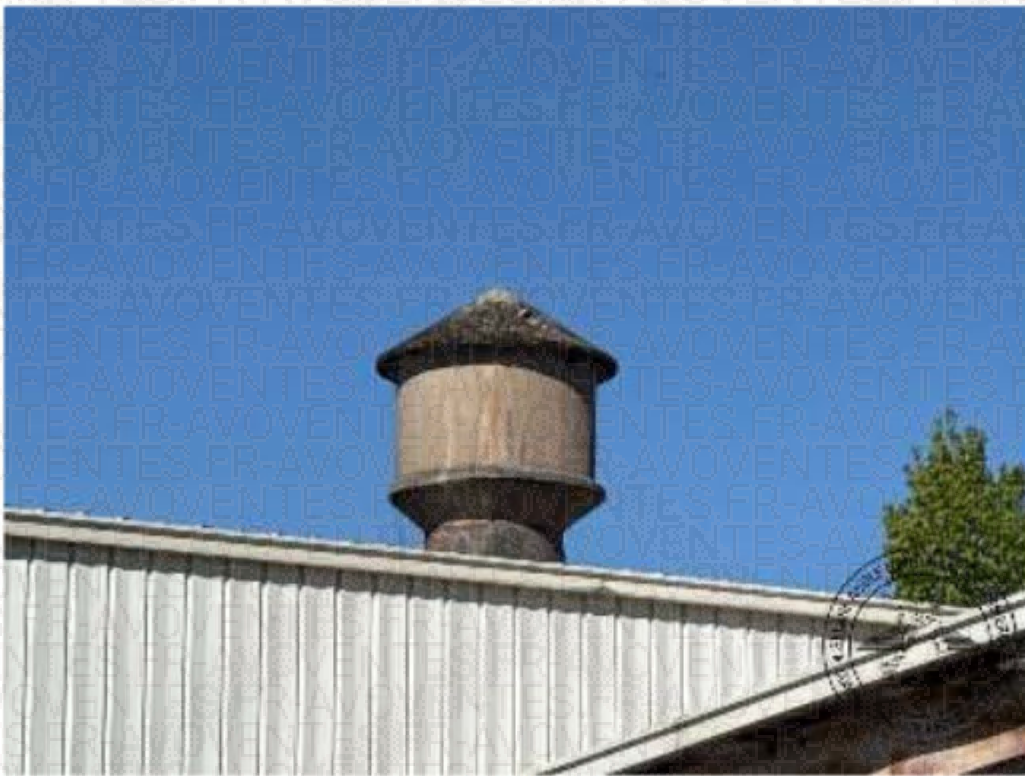
Est visible à partir de ce point une tour se trouvant en partie centrale du site, au-dessus des unités de production.

Ayant servi de conduit de cheminée pour la production, elle comprend une pollution à l'amiante, à la silice et au bistré industriel.
