PROCÈS-VERBAL DESCRIPTIF

Procès-verbal descriptif

Me suis rendu ce jour le 24 avril 2026 à 09 heures 30 à LIVERDUN 54460, Route de Frouard, afin de procéder à la description du bien saisi, et où étant, j'ai fait les constatations suivantes :

Un ensemble immobilier sis à LIVERDUN 54460, Route de Frouard,

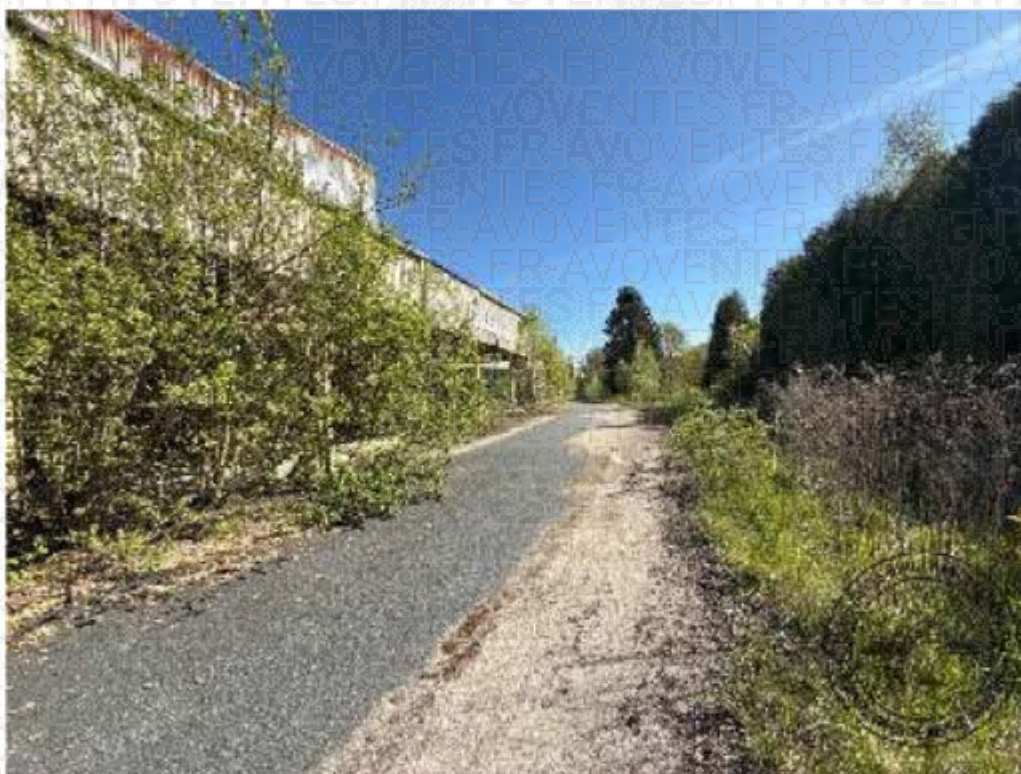
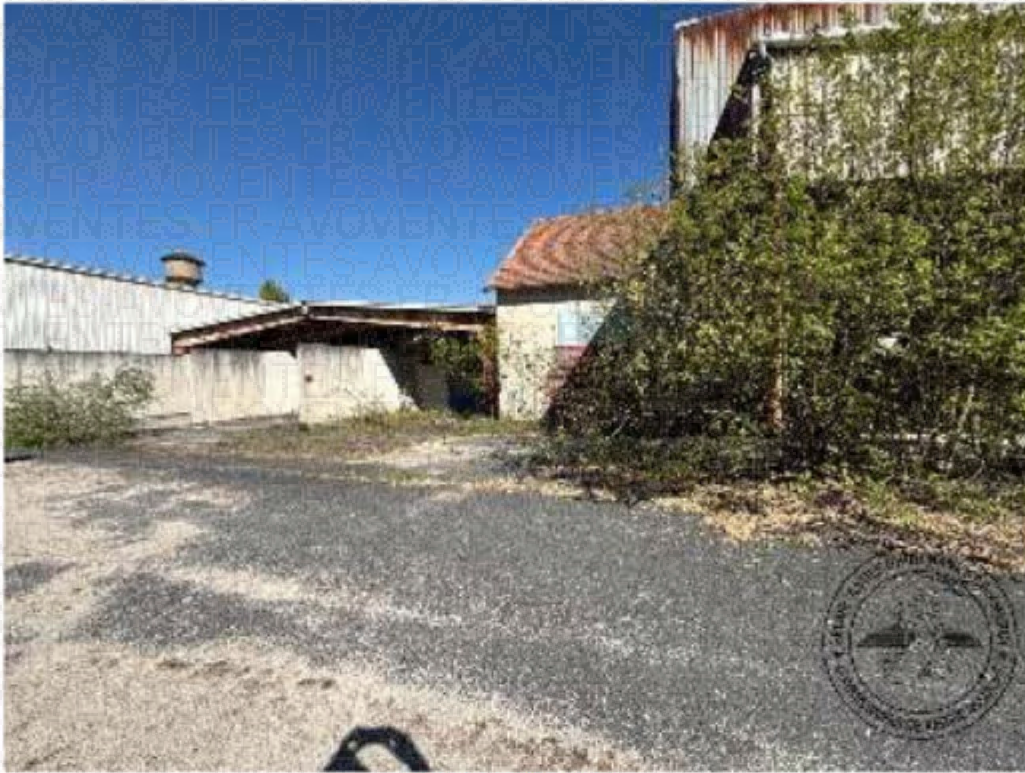
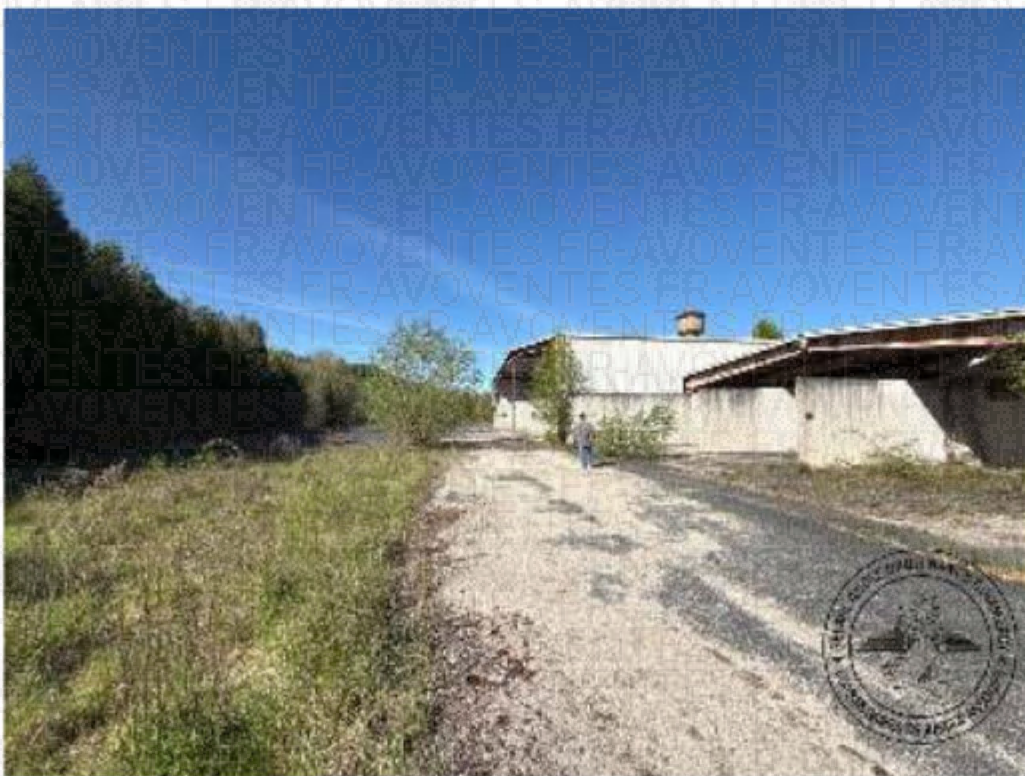
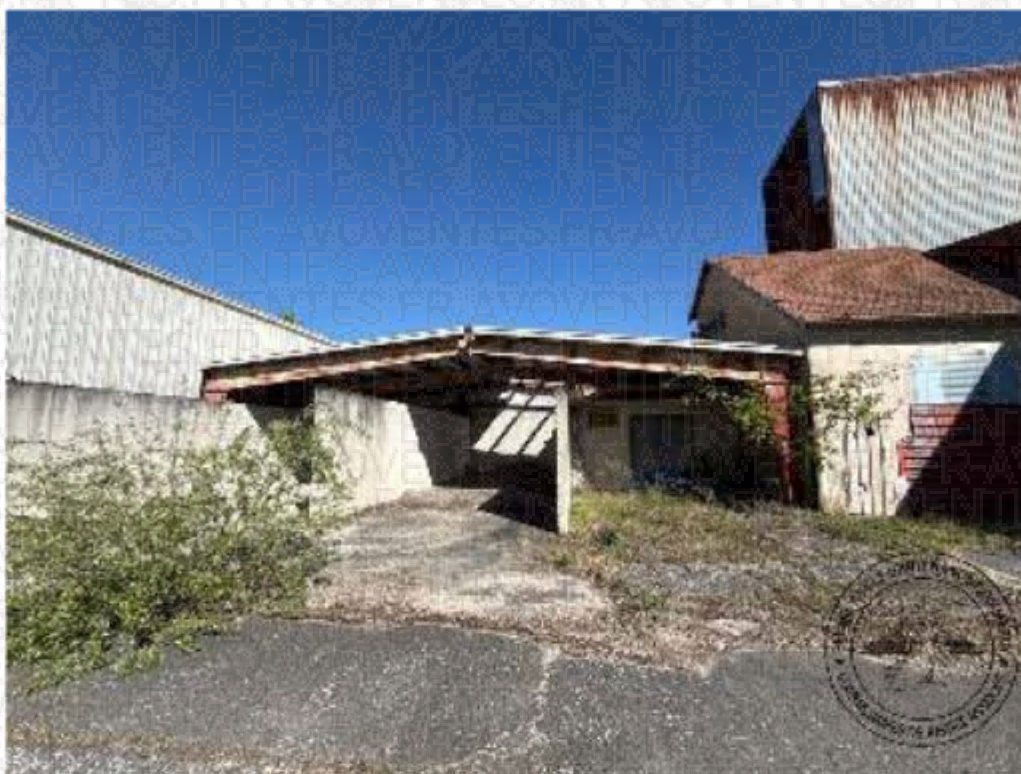
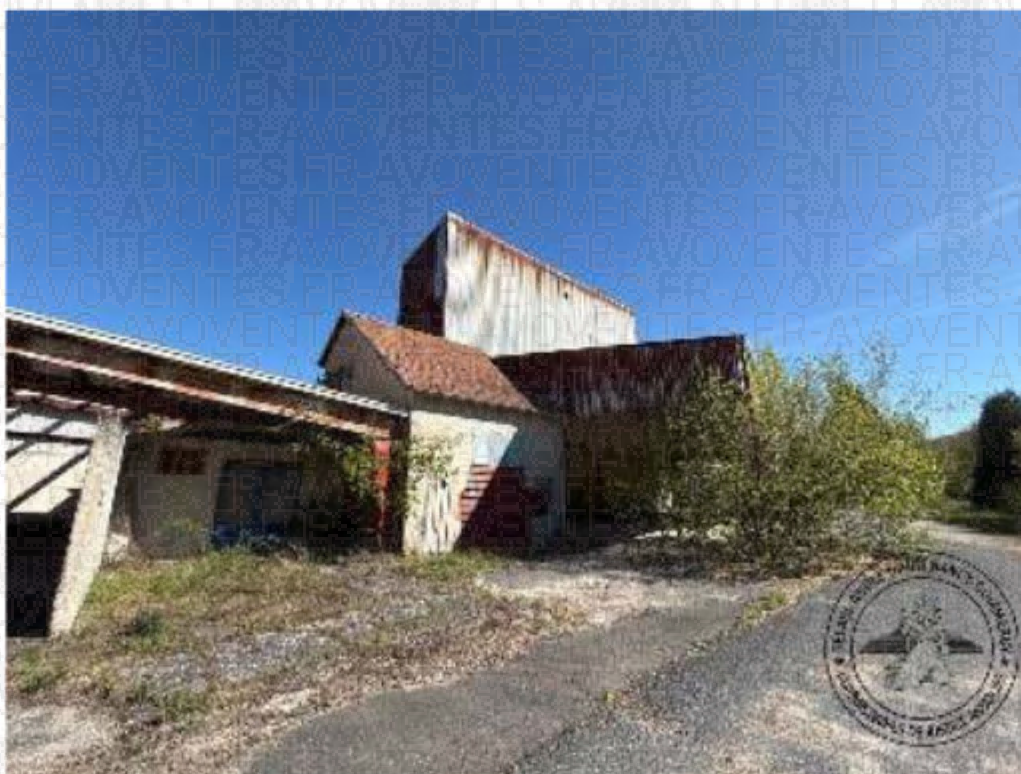
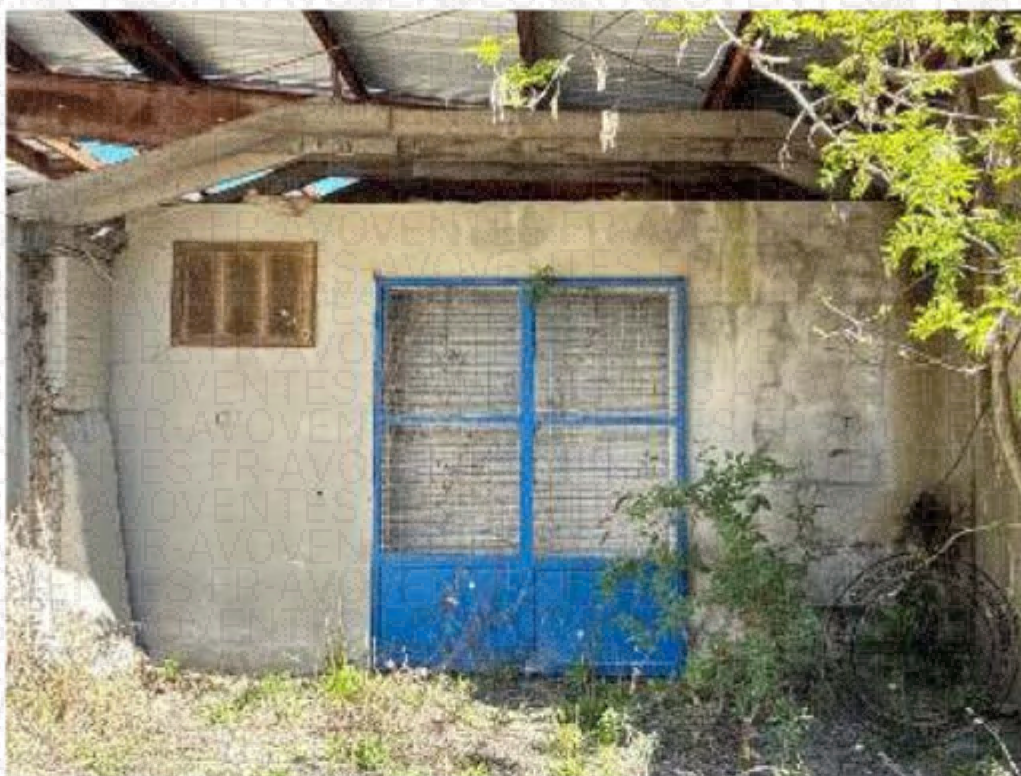
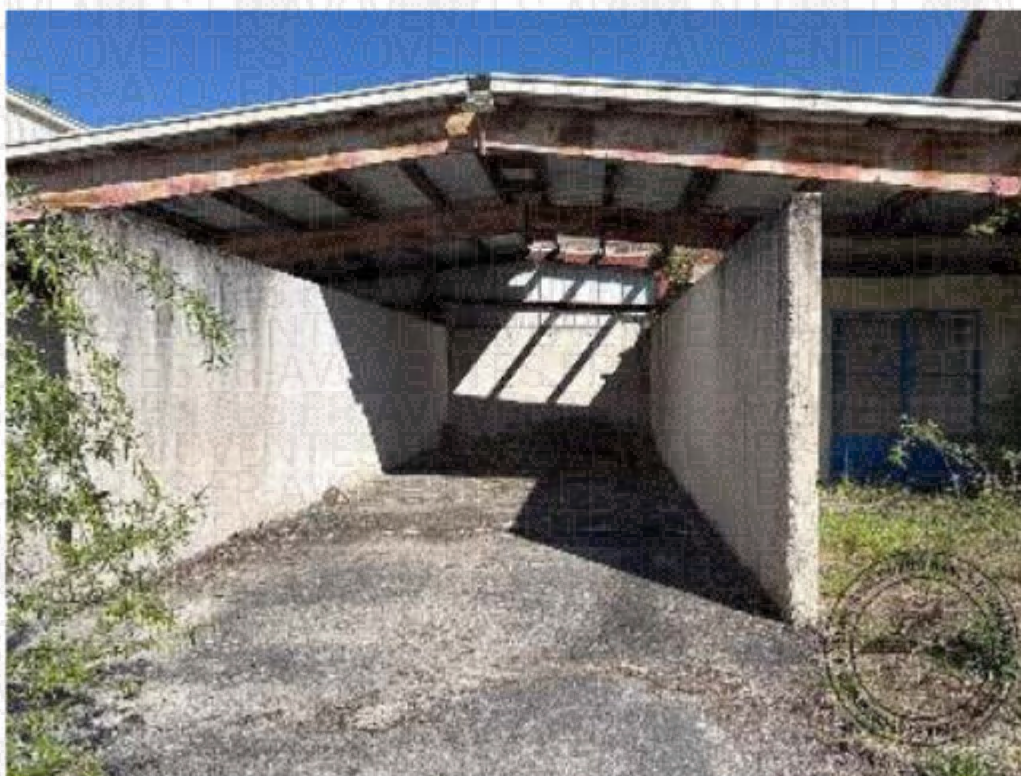
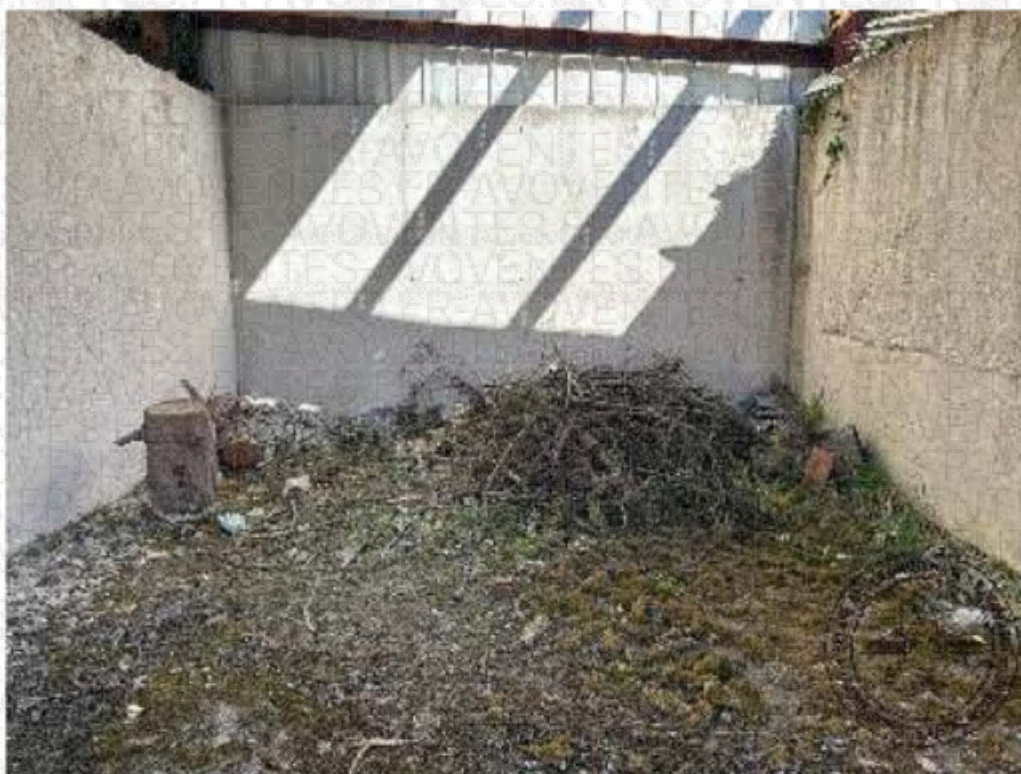
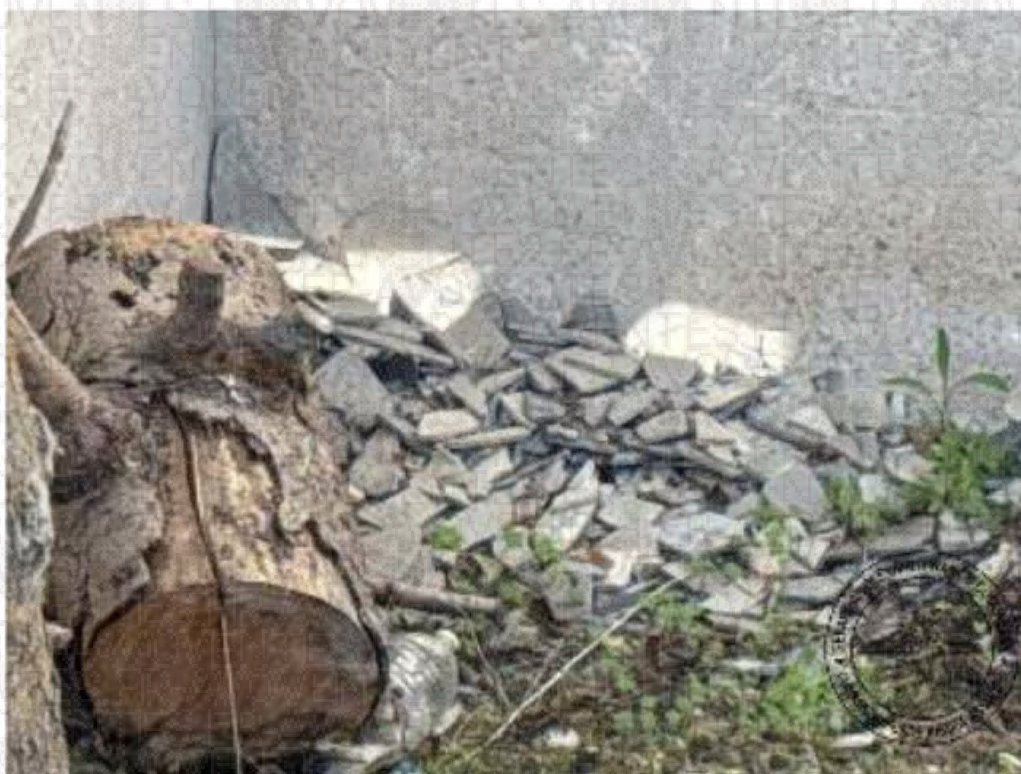
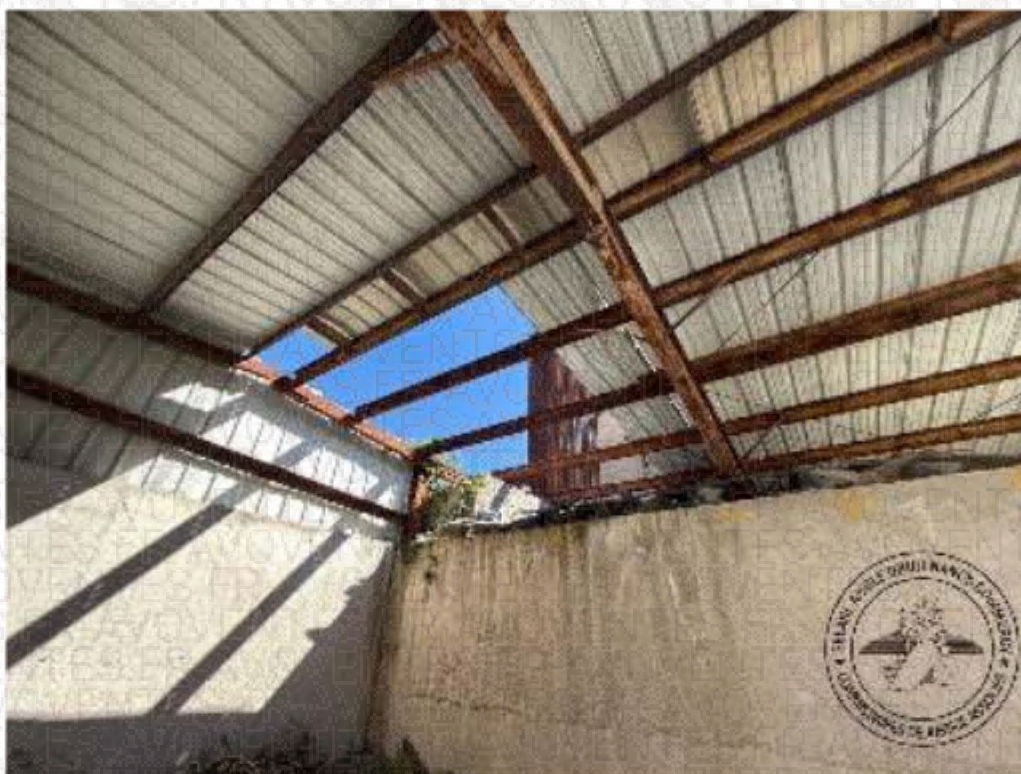
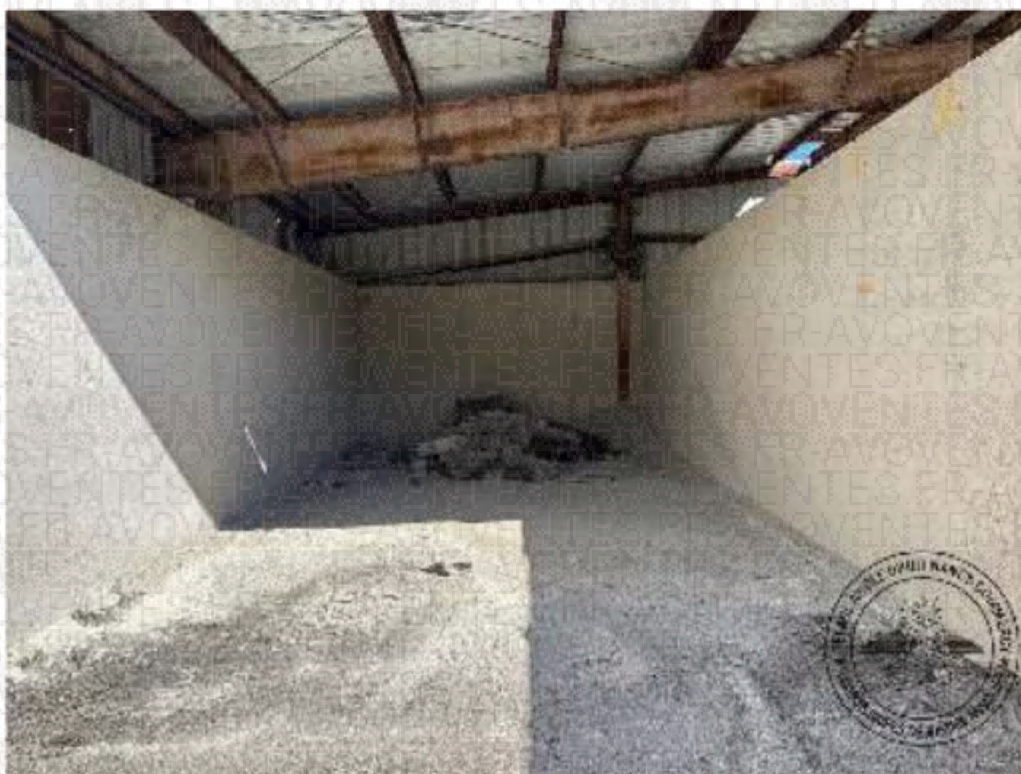
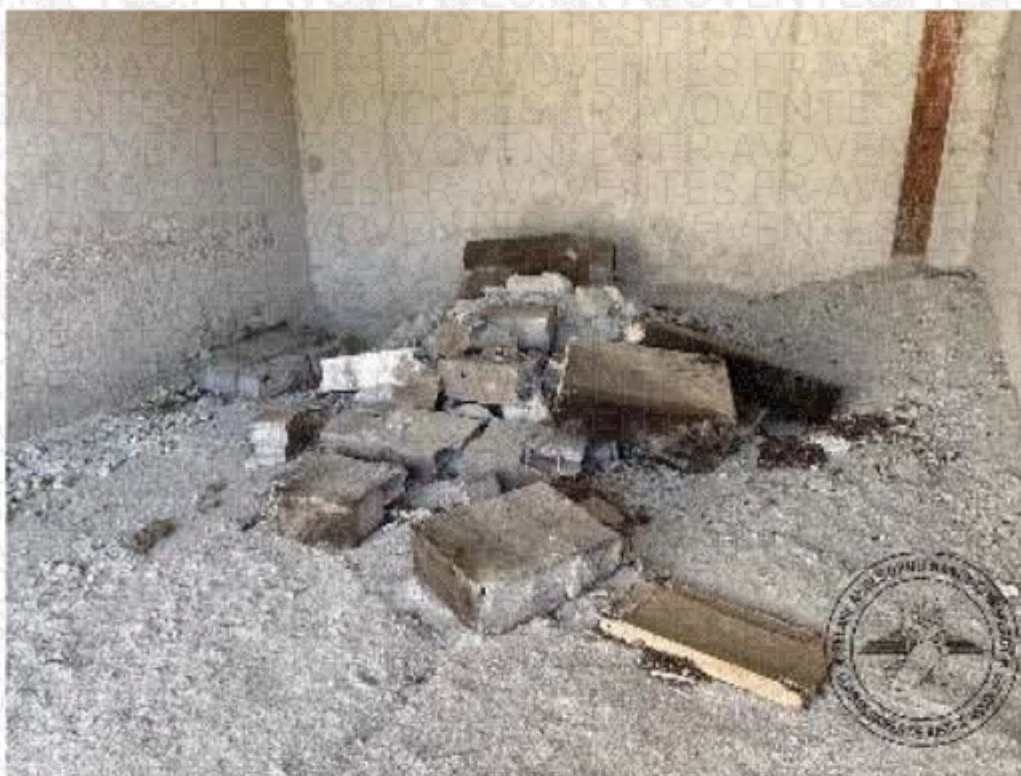
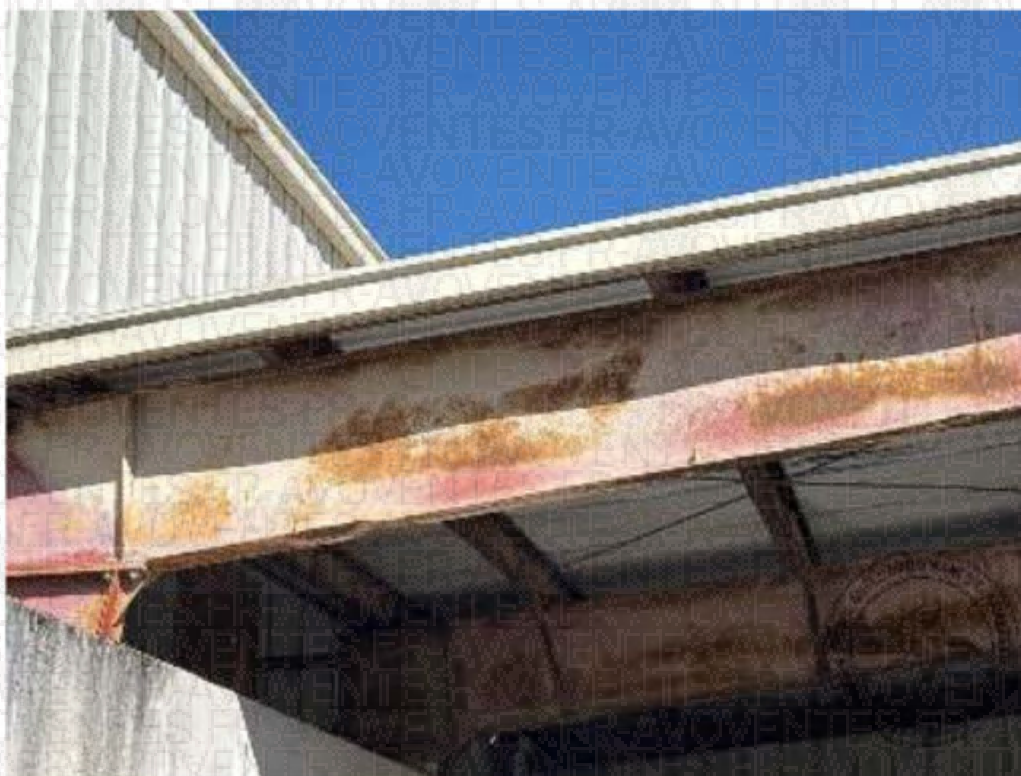
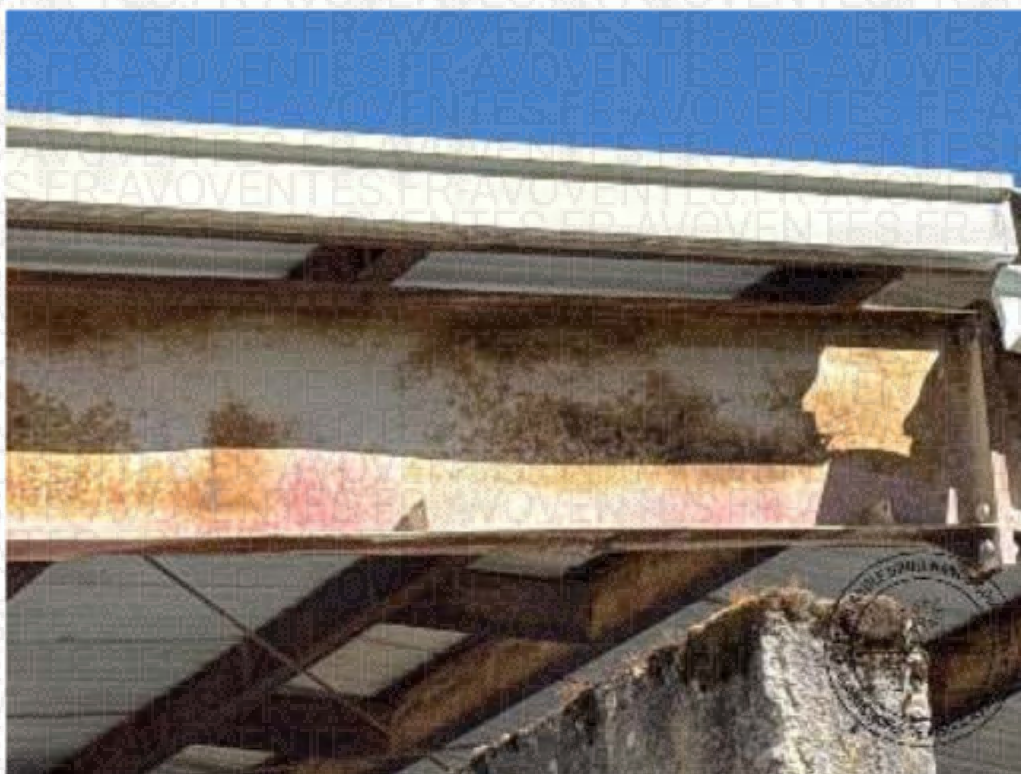
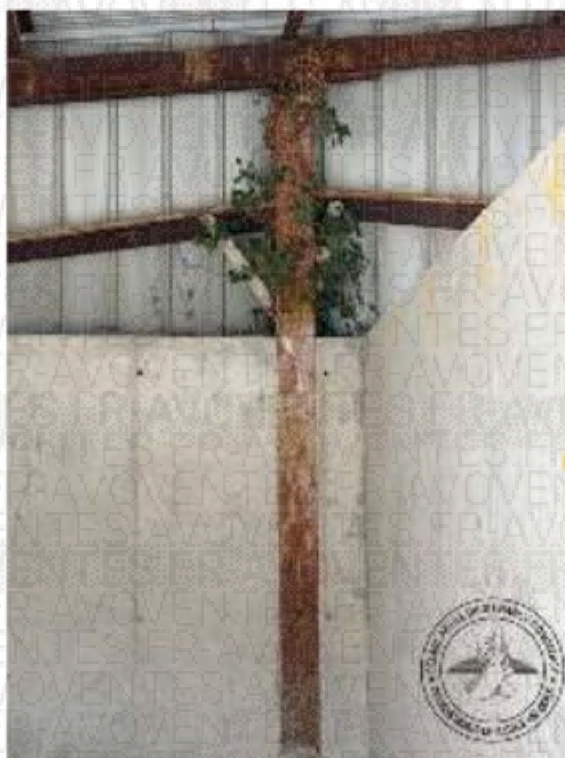
En poursuivant vers l'arrière du site, un espace de stockage ouvert avec structure en profil acier, deux unités de stockage et sur la droite une petite construction condamnée.

Dans les espaces de stockage, toute réserve sur des pollutions résiduelles avec des débris de plaques amiantés.

La toiture est pour partie manquante, avec toute réserve sur l'état des constructions qui ne sont plus protégées.

La charpente métallique est en très mauvais état.

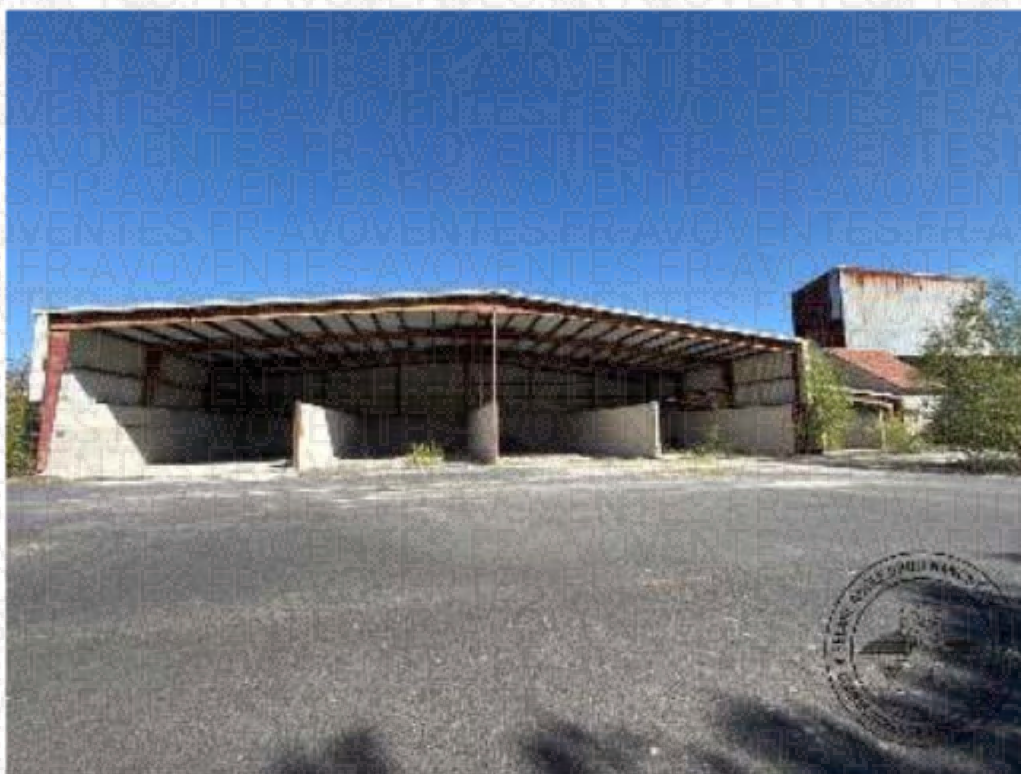
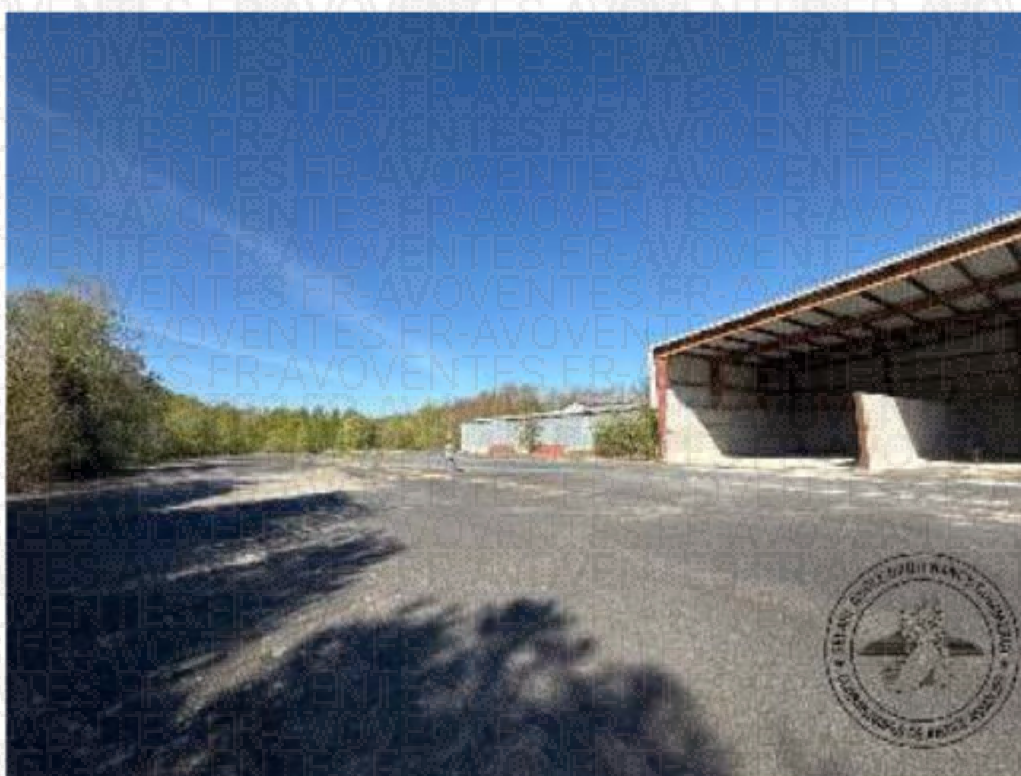
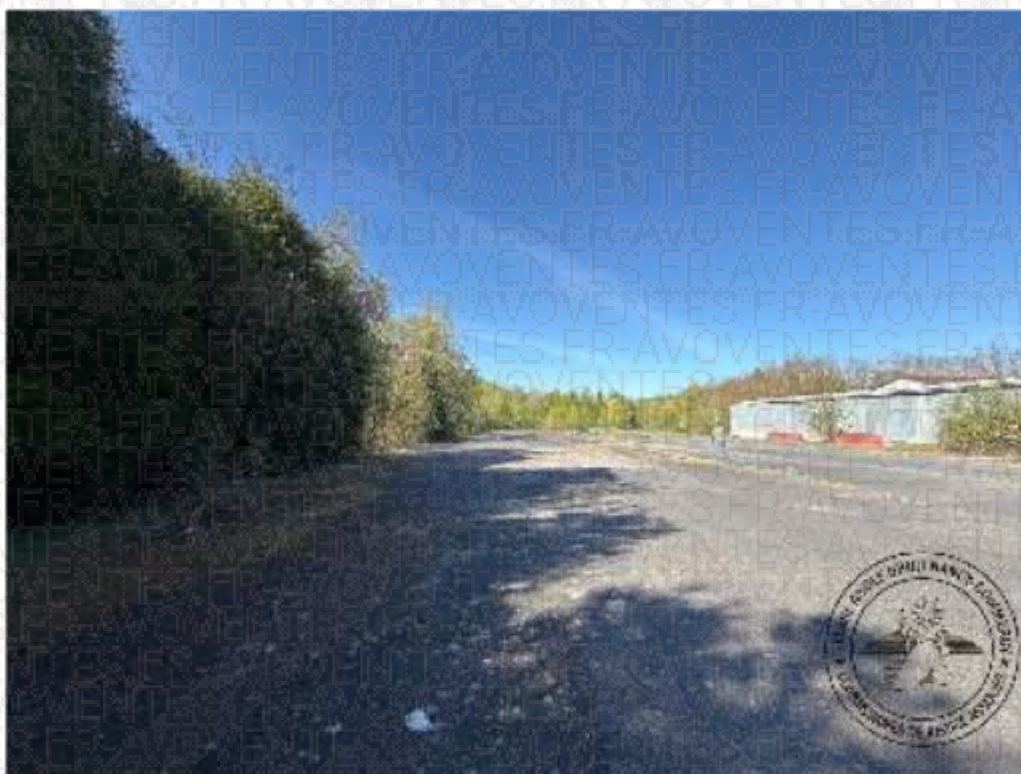
Ensuite, poursuite vers les dernières parties du site avec un grand ensemble dégagé, avec à nouveau au sol une plateforme recouverte d'enrobé, fortement dégradée, parfois recouverte de végétation et avec toute réserve sur les pollutions.
