PROCÈS-VERBAL DESCRIPTIF

Procès-verbal descriptif

Me suis rendu ce jour le 24 avril 2026 à 09 heures 30 à LIVERDUN 54460, Route de Frouard, afin de procéder à la description du bien saisi, et où étant, j'ai fait les constatations suivantes :

Un ensemble immobilier sis à LIVERDUN 54460, Route de Frouard,

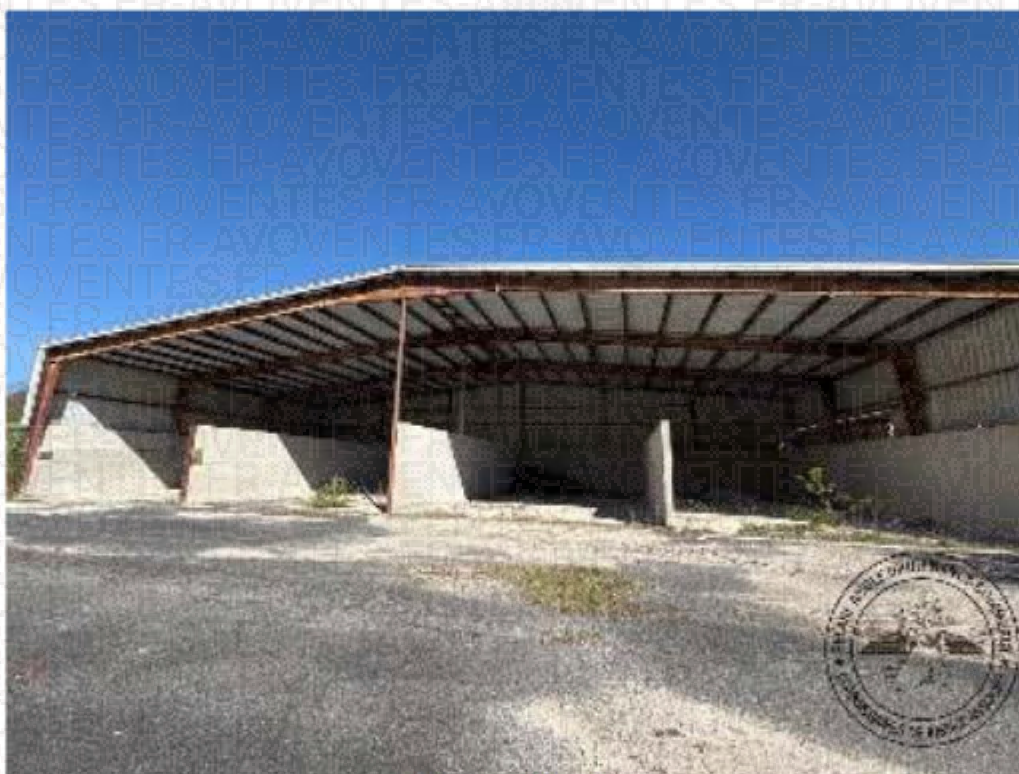
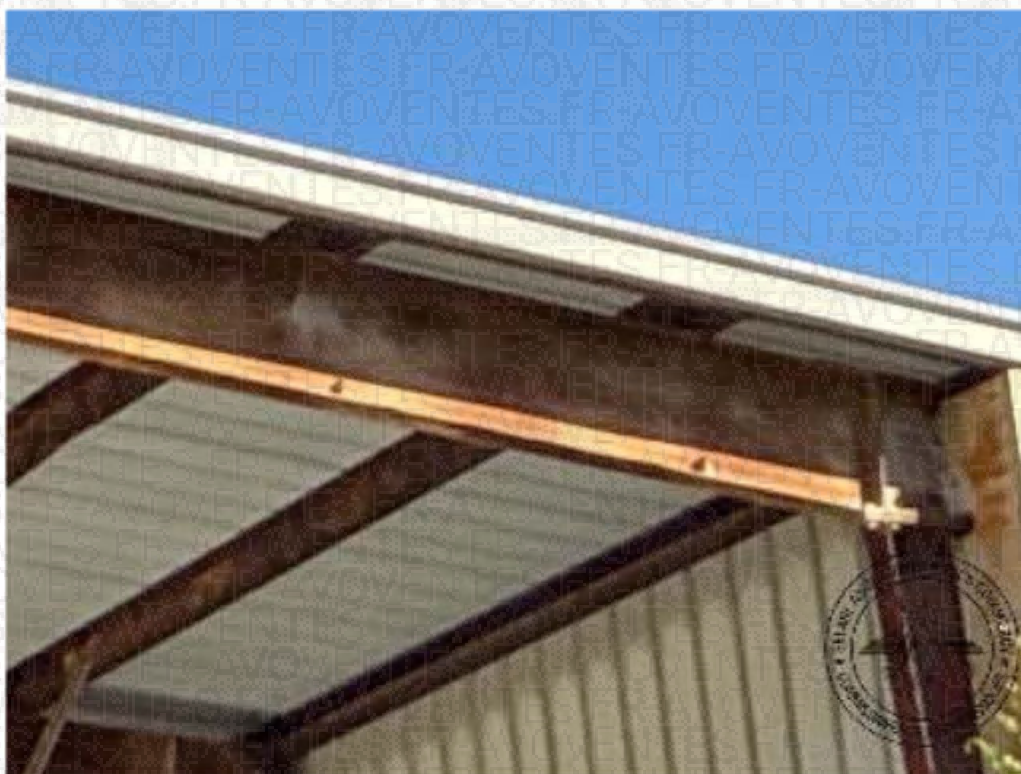
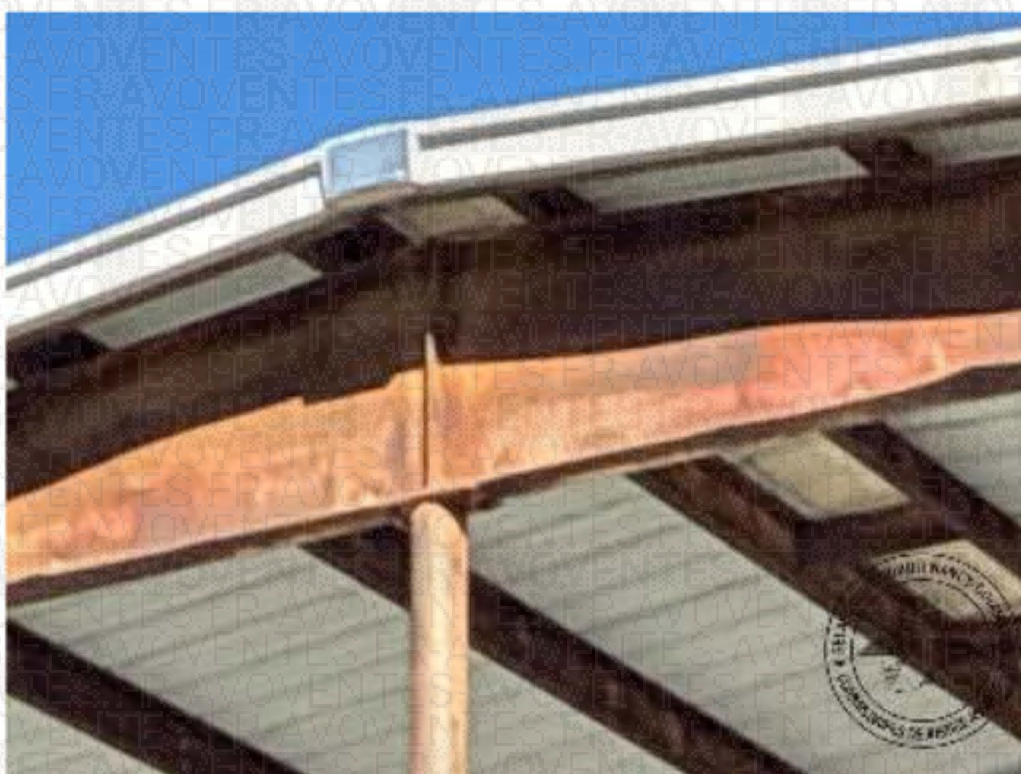
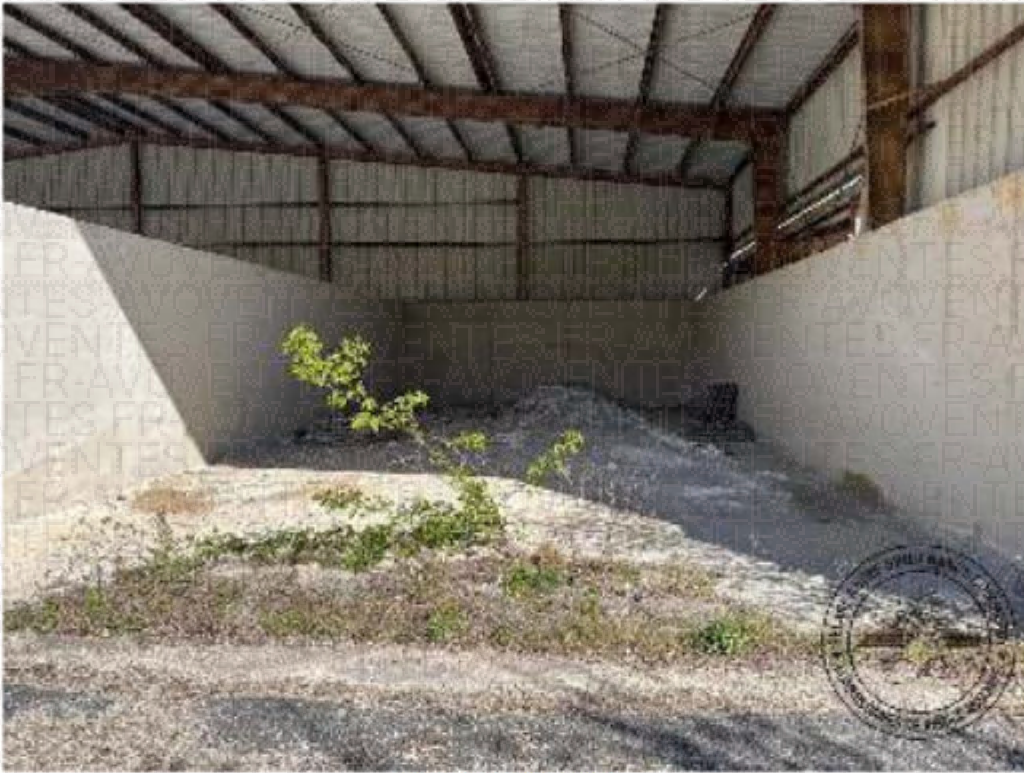
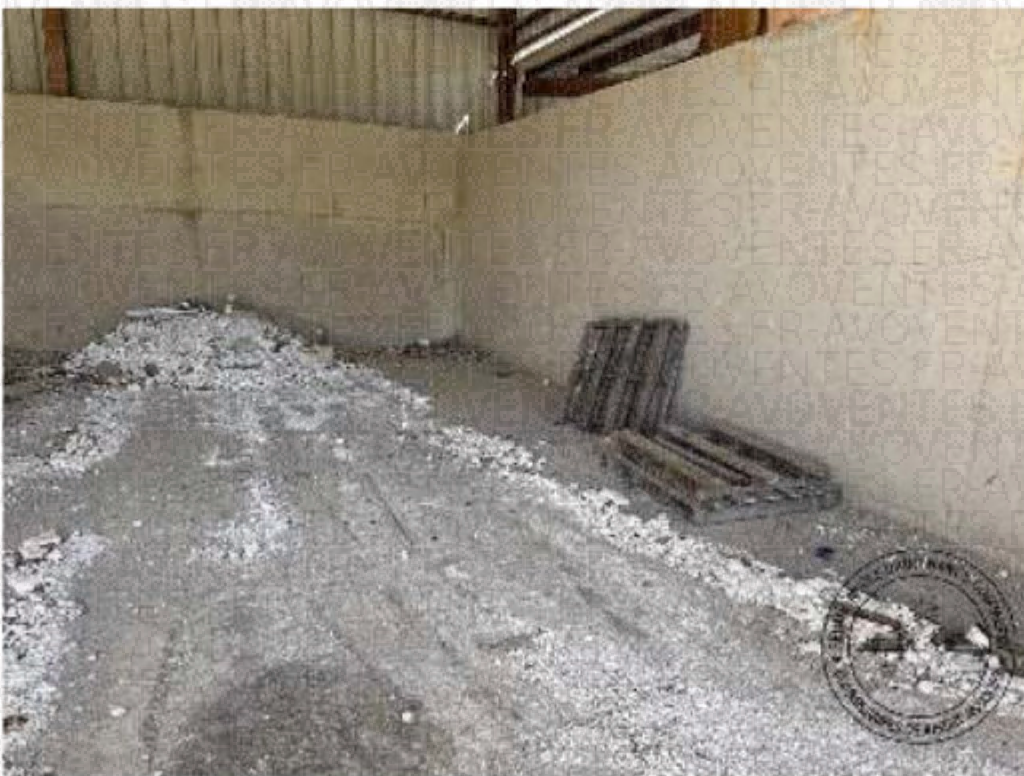
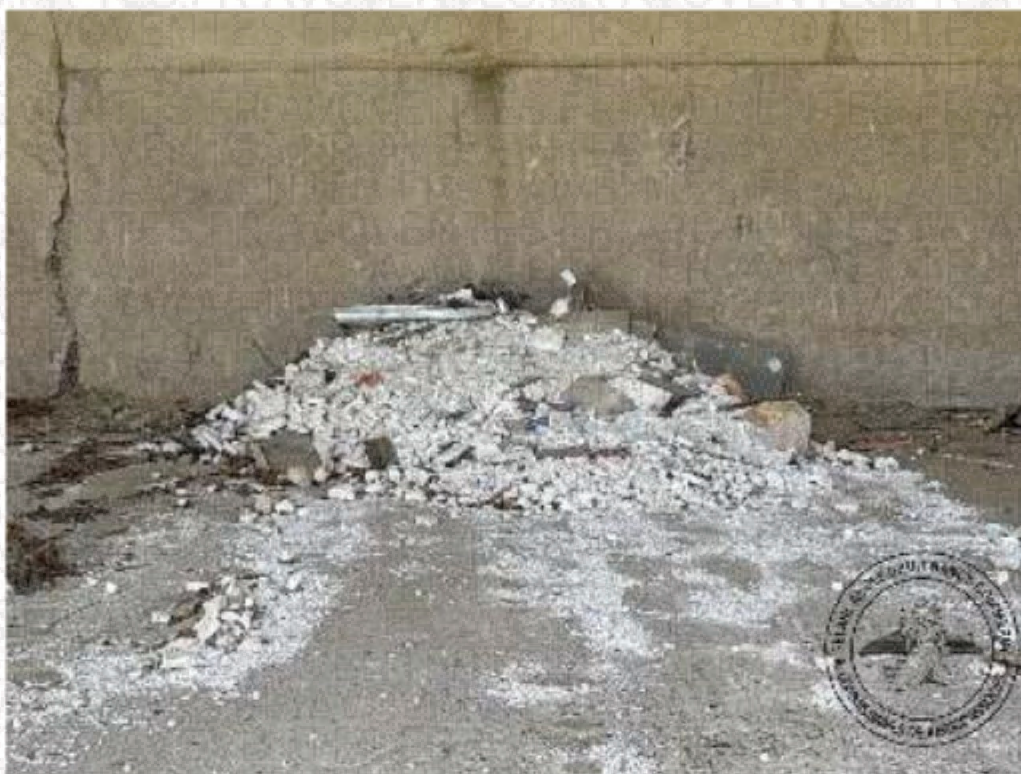
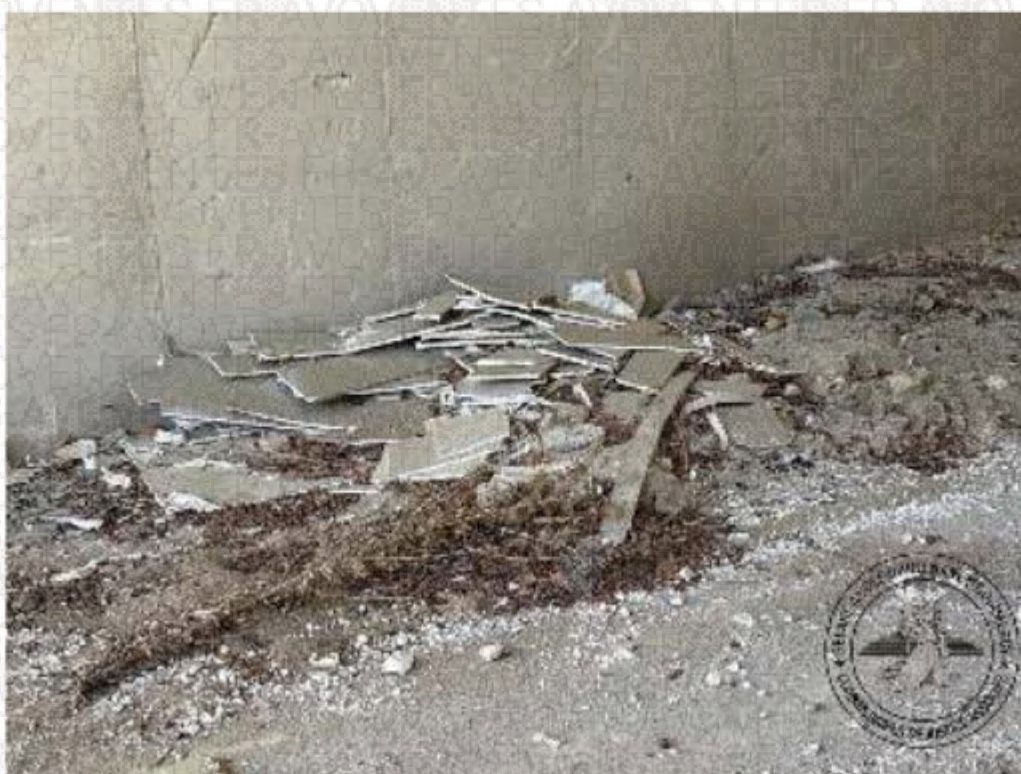
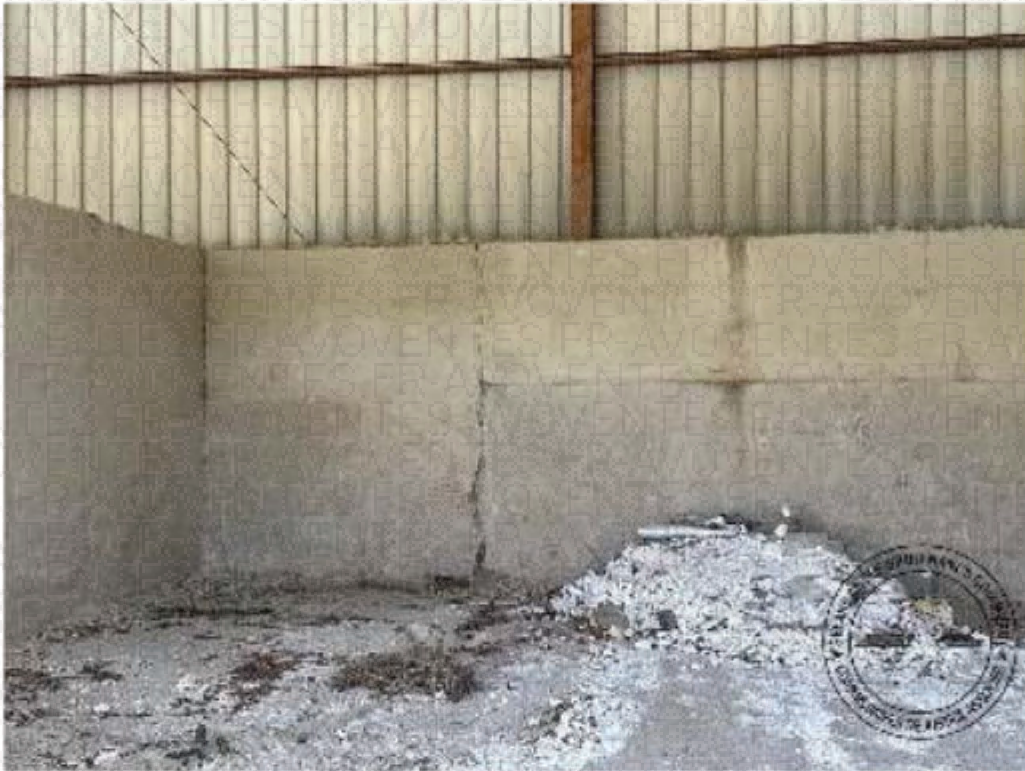
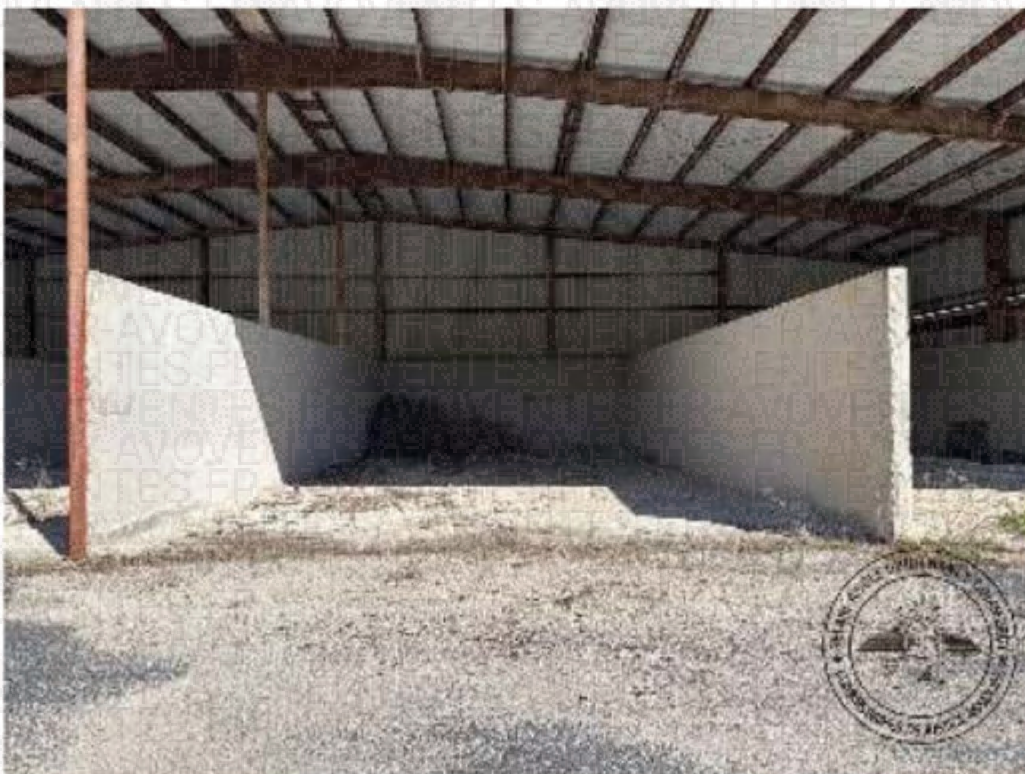
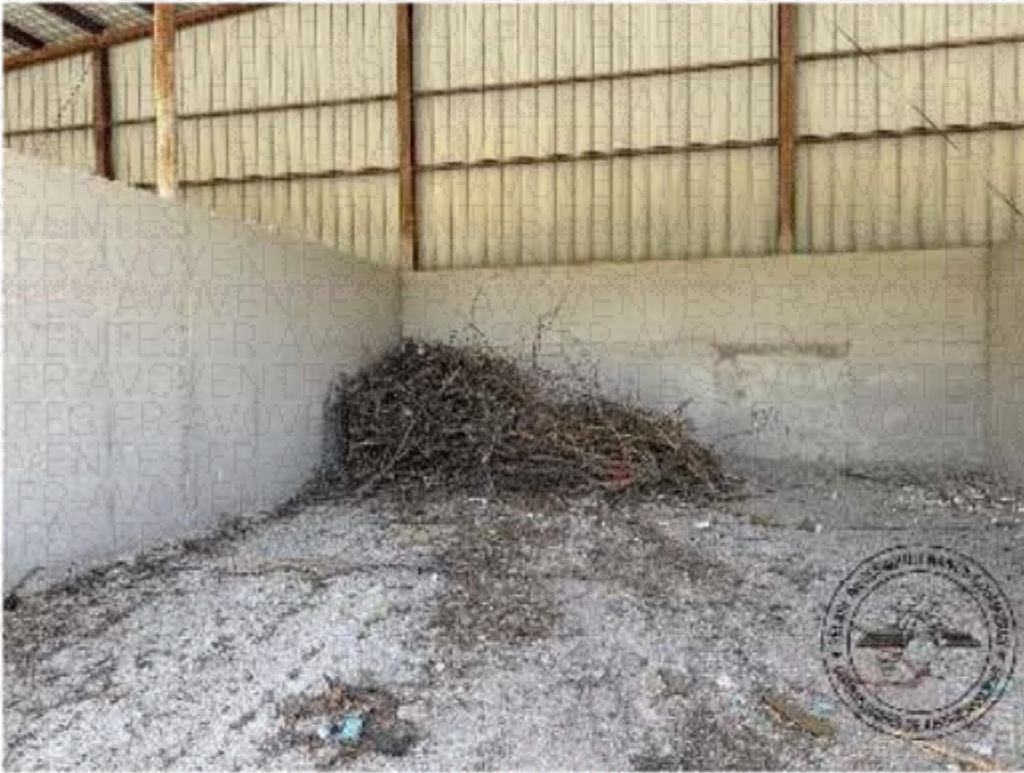
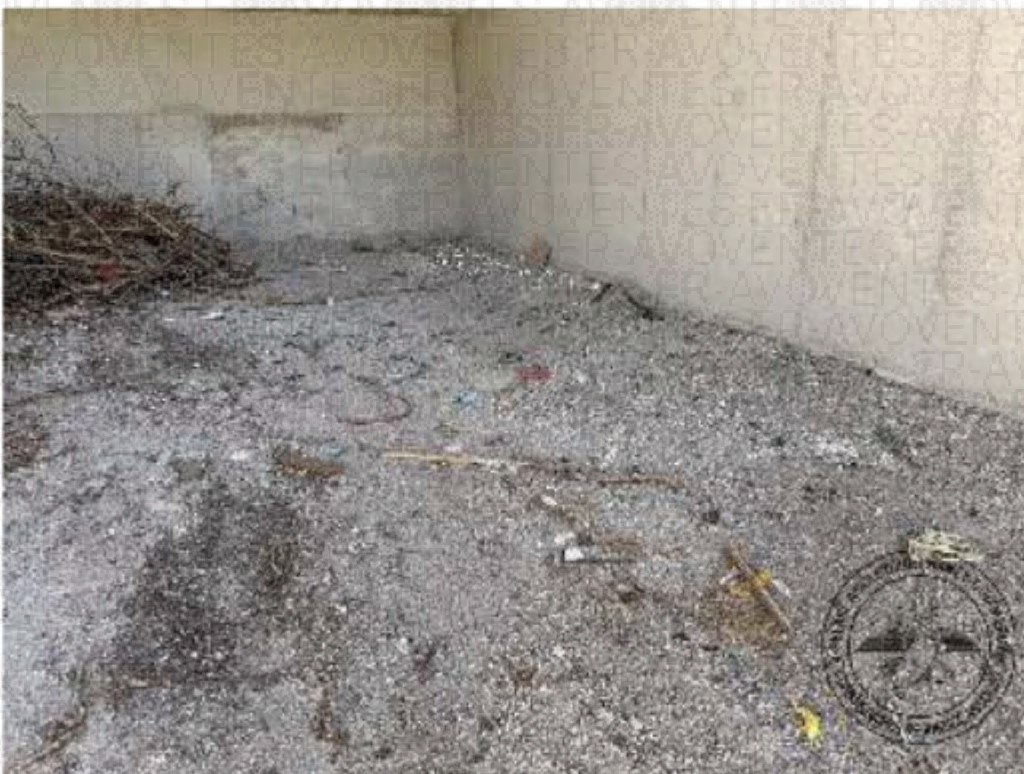
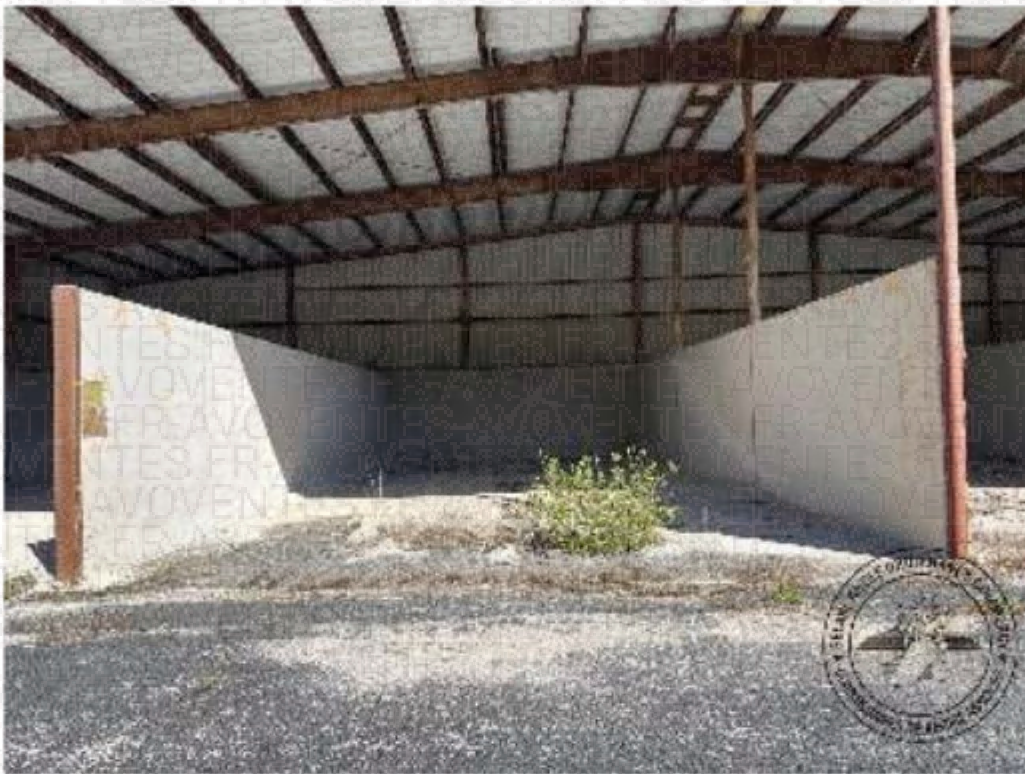
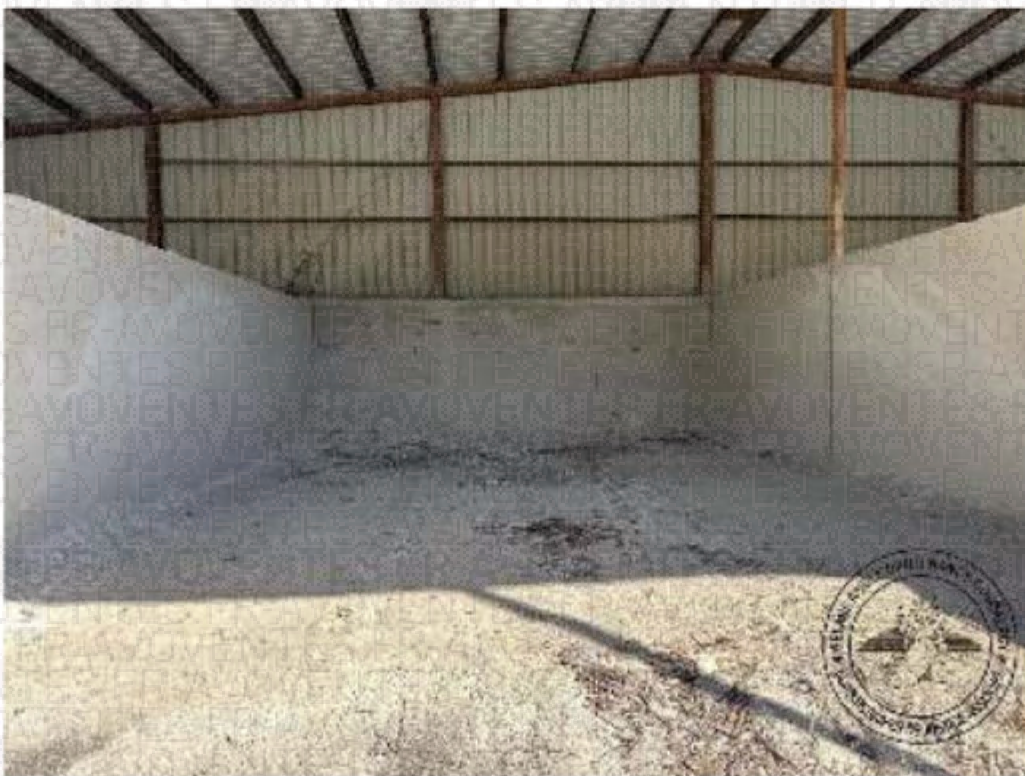
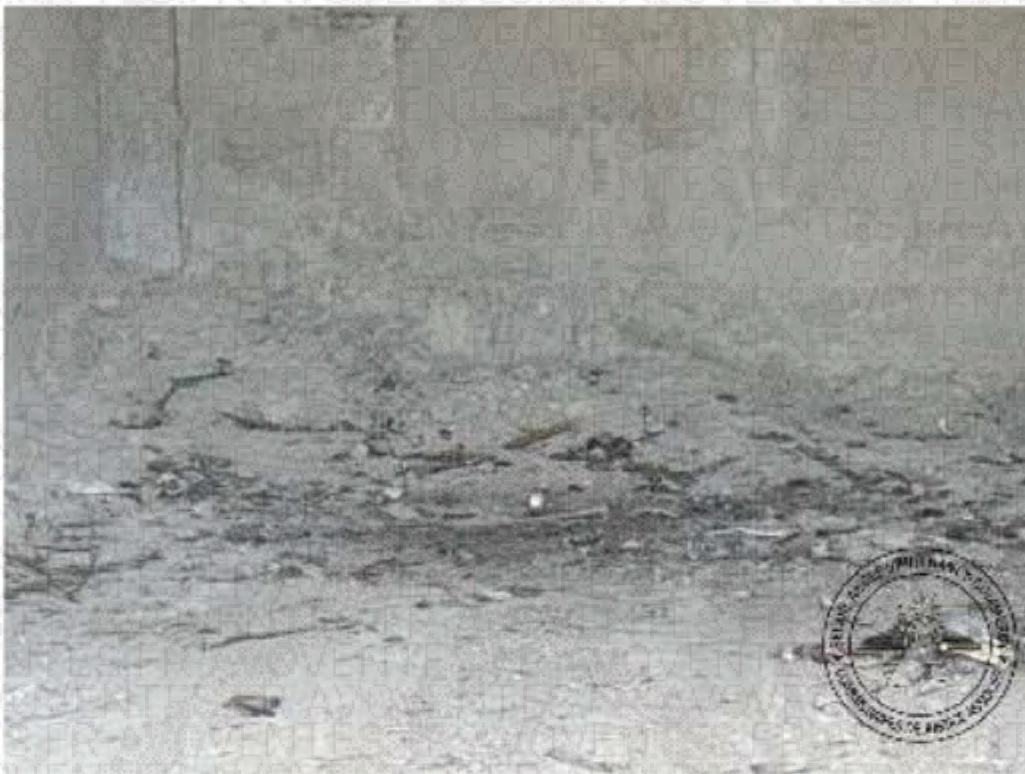
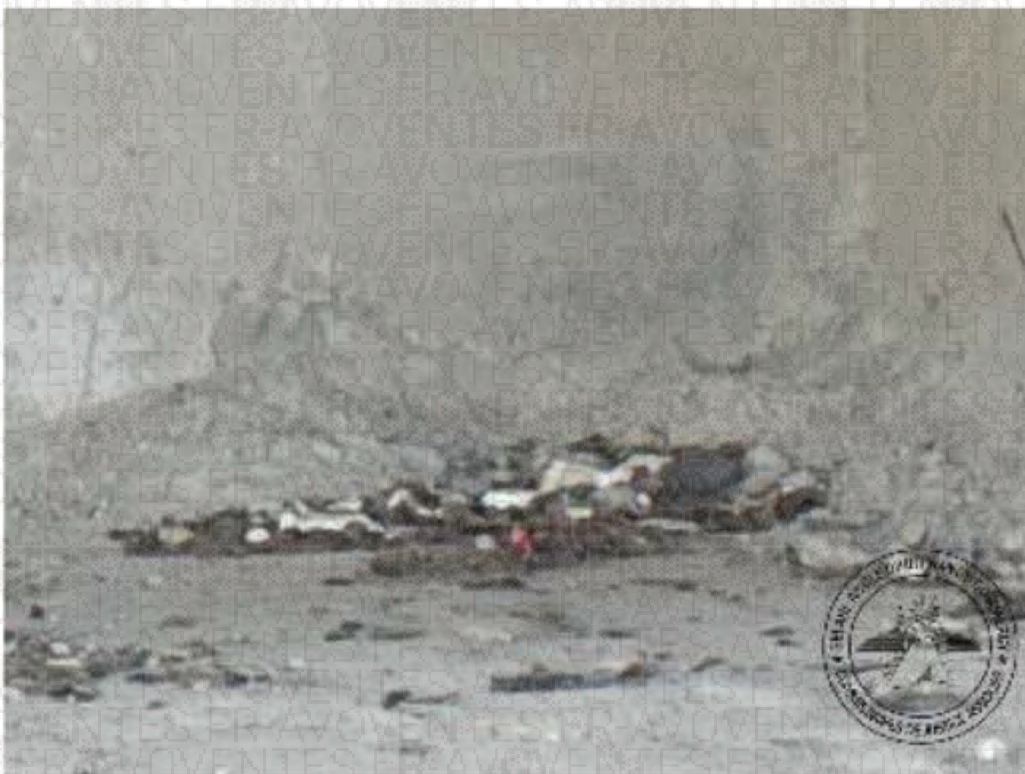
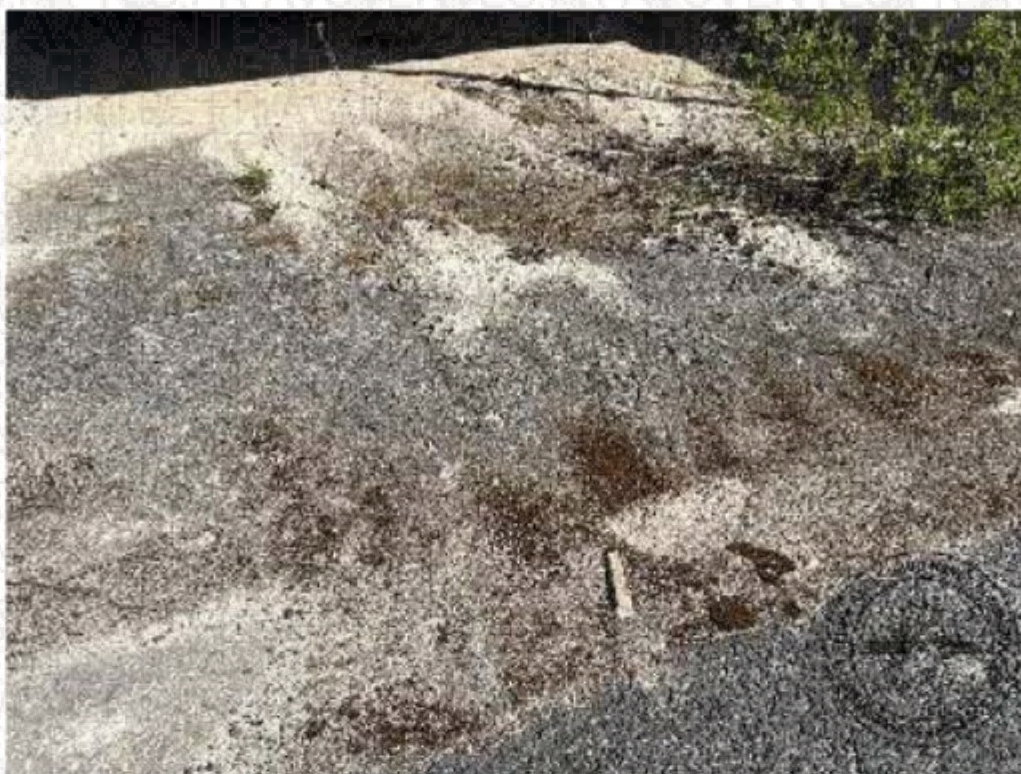
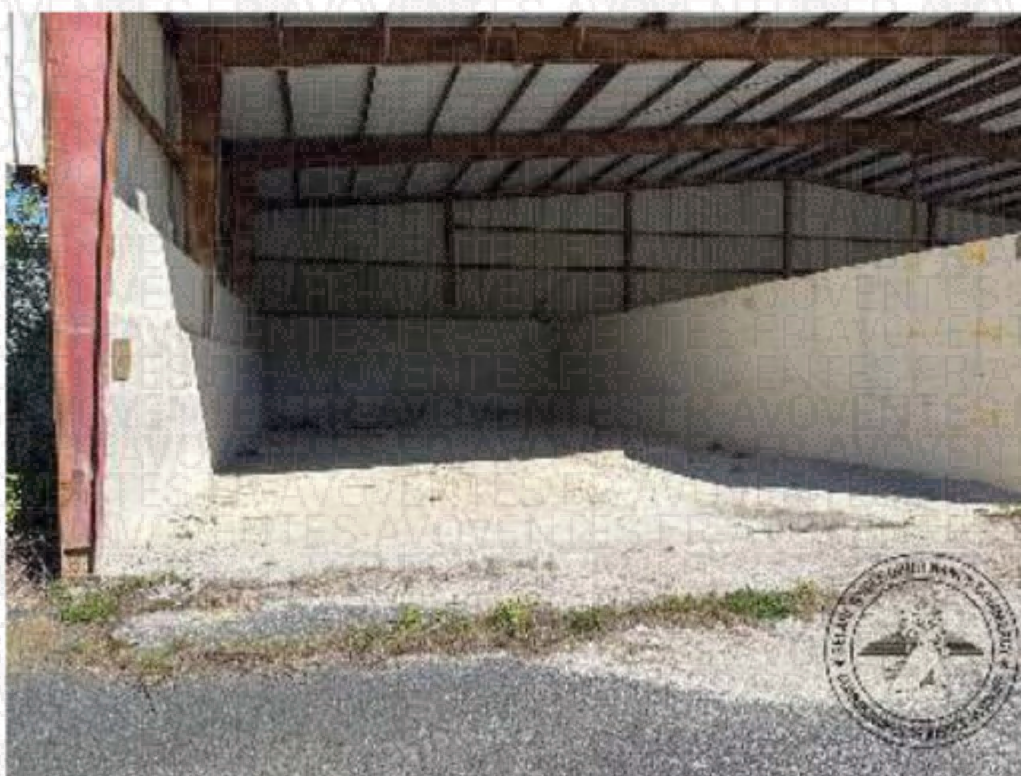
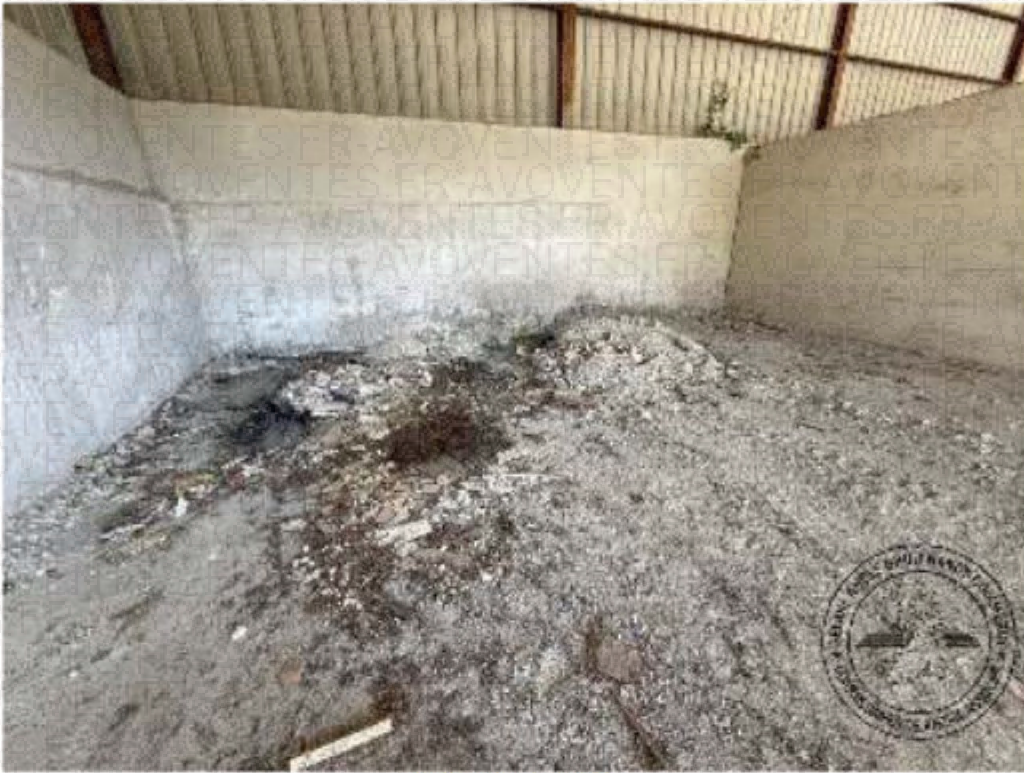
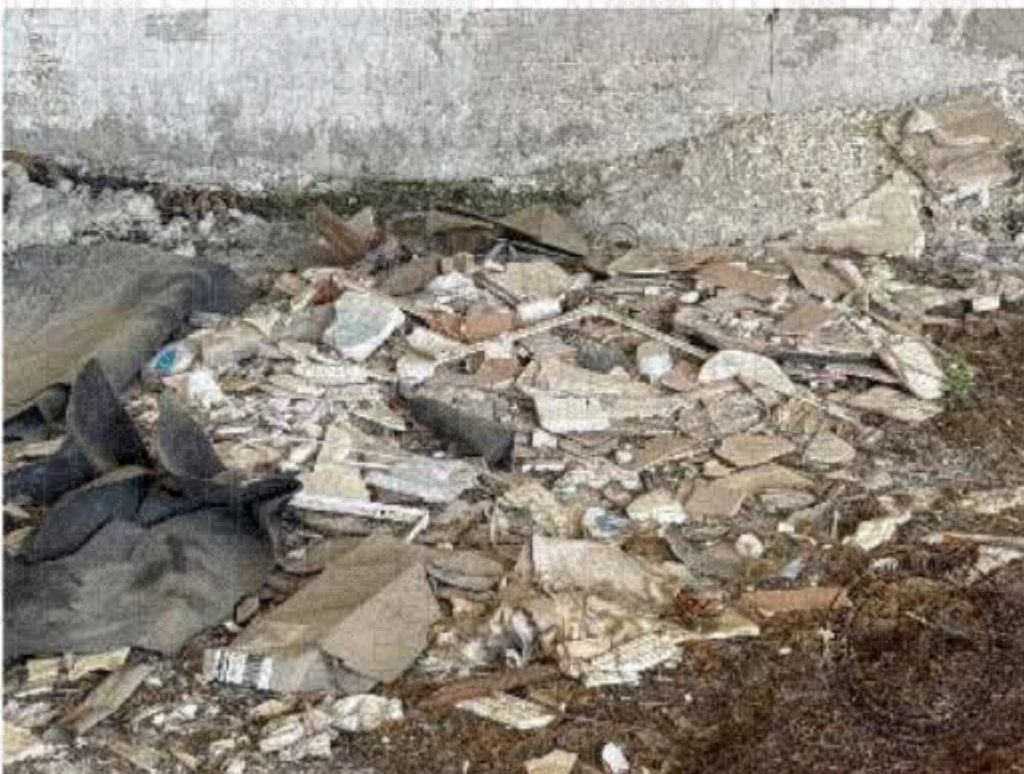
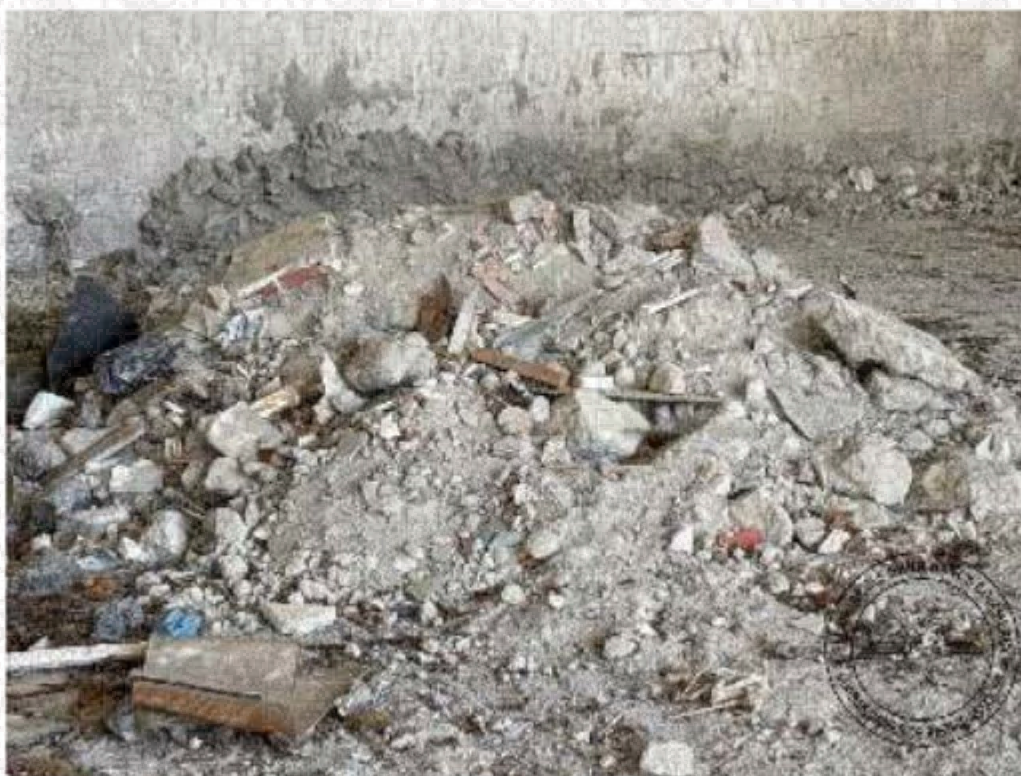
Un nouvel ensemble de stockage, hangar ouvert avec quatre cellules.

L'ensemble de la structure est fragilisé avec des profils acier portant des traces d'exposition à l'amiante et au silice (comme les autres précédemment) et toute réserve sur sa solidité.

Des résidus de stockage occupent les différentes cellules avec à nouveau toute réserve quant aux dépollutions à effectuer.

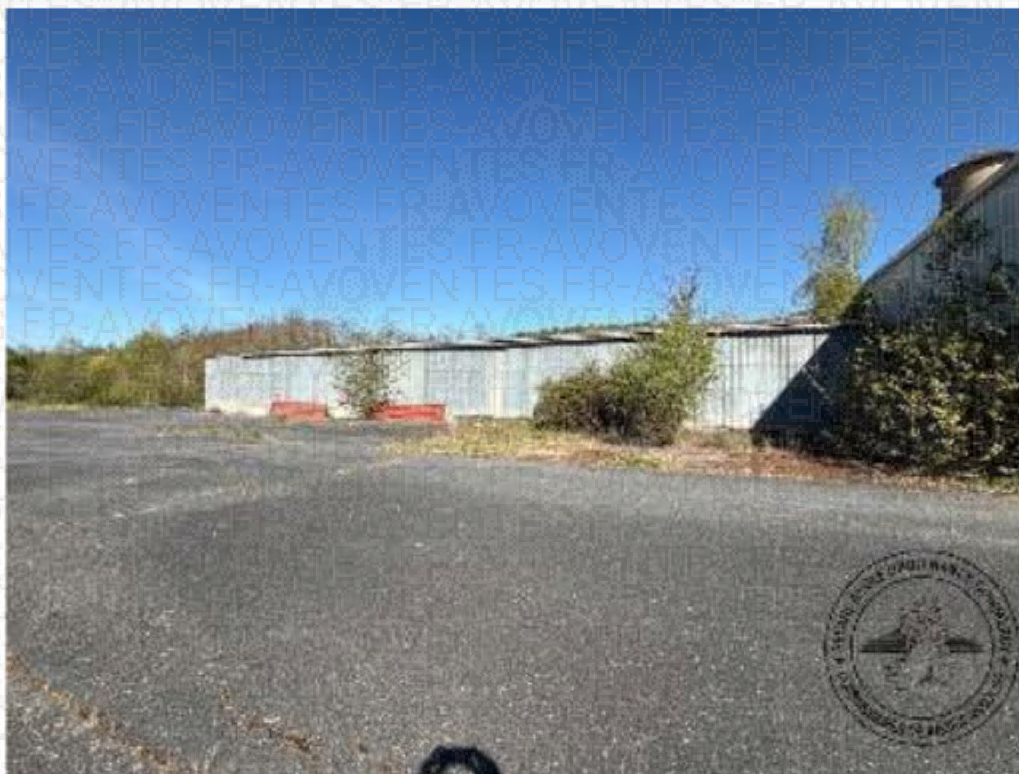
Photographie n°1.

A la suite en partie arrière un nouveau hangar de stockage avec bardage.

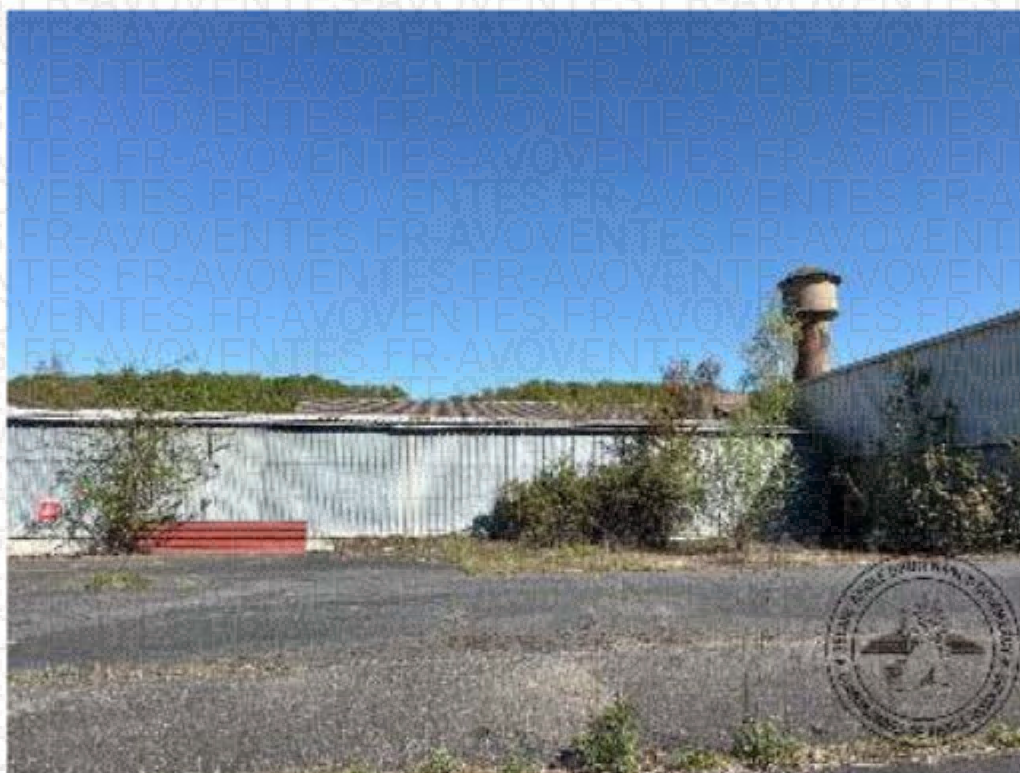
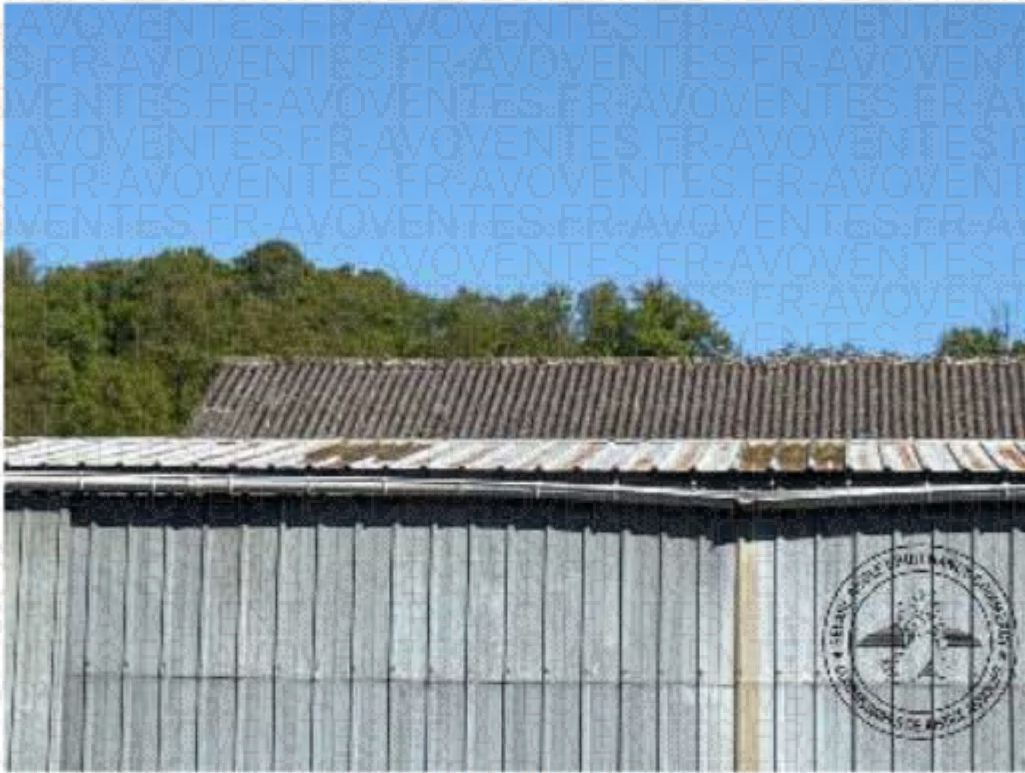
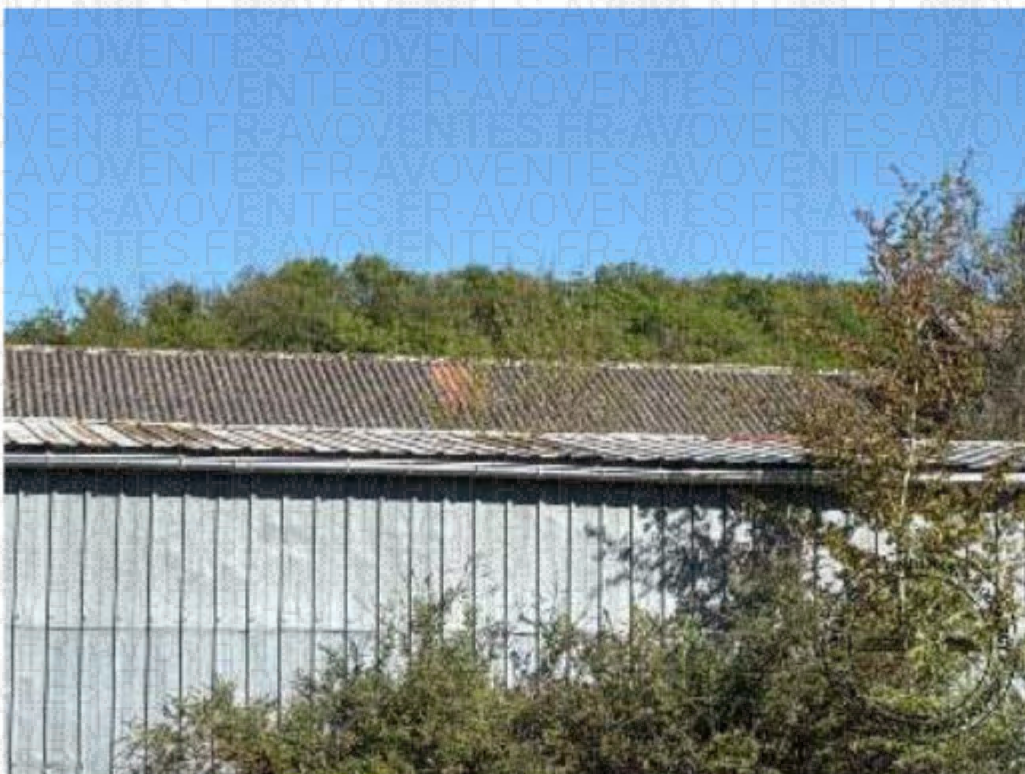
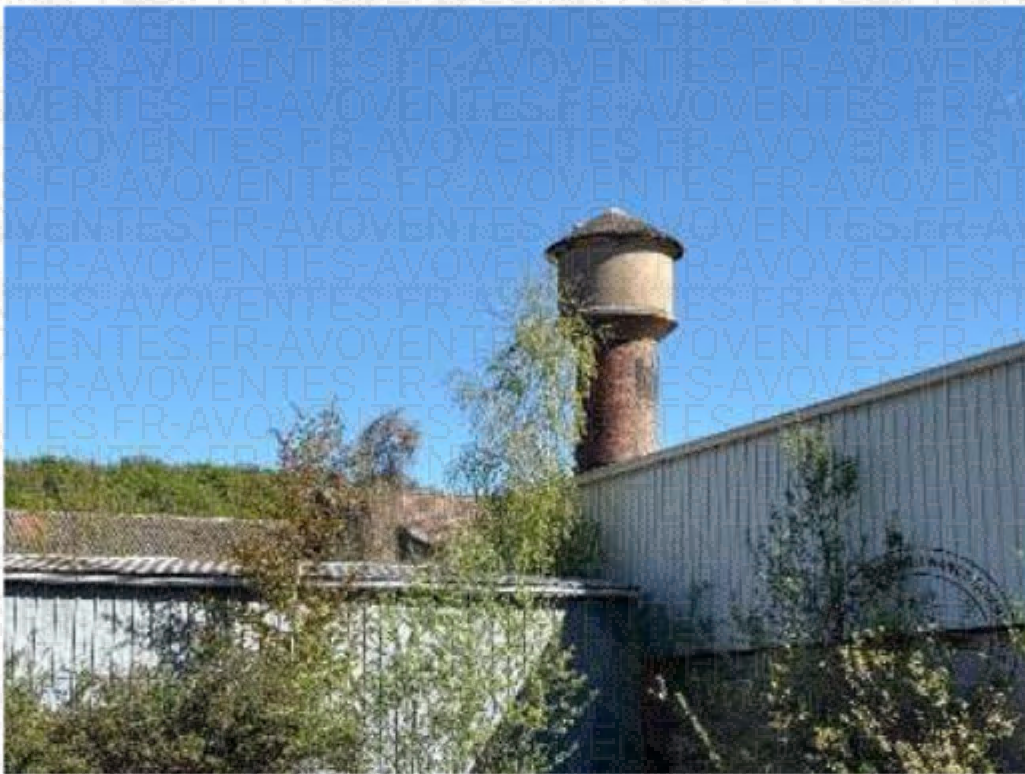
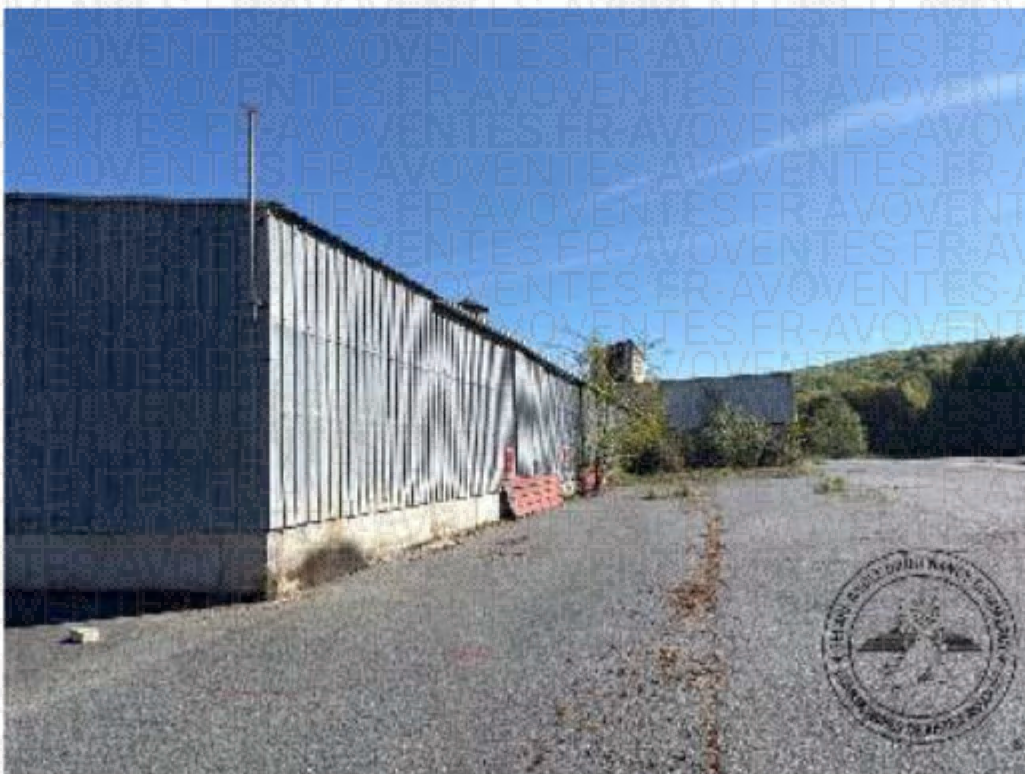
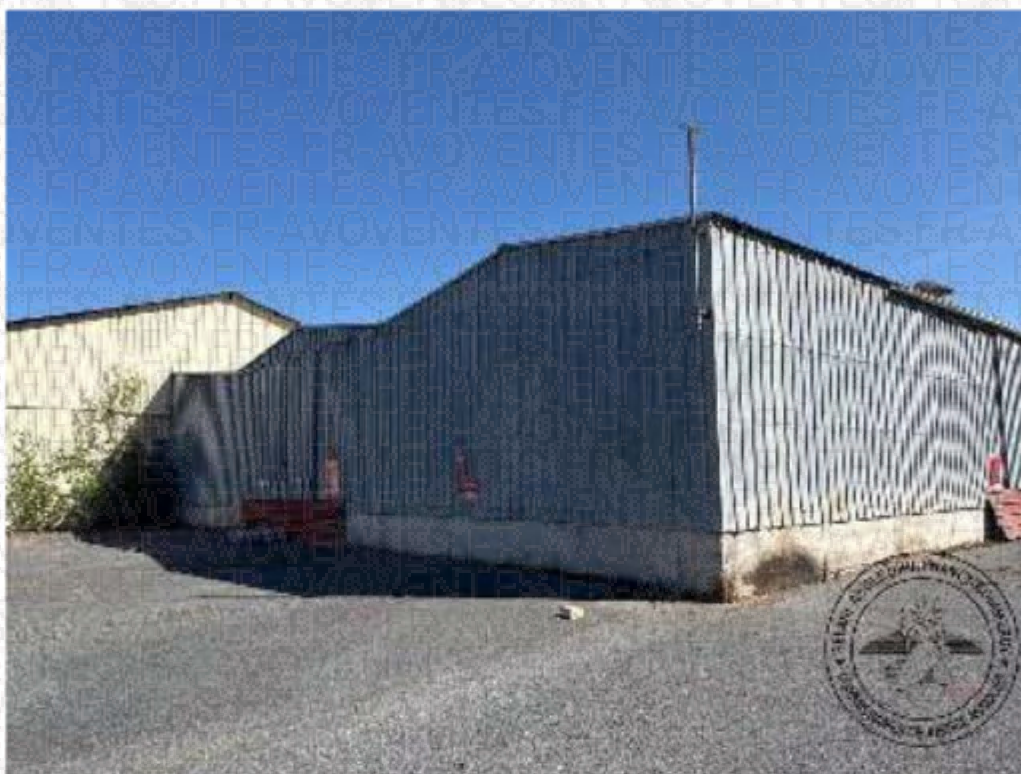
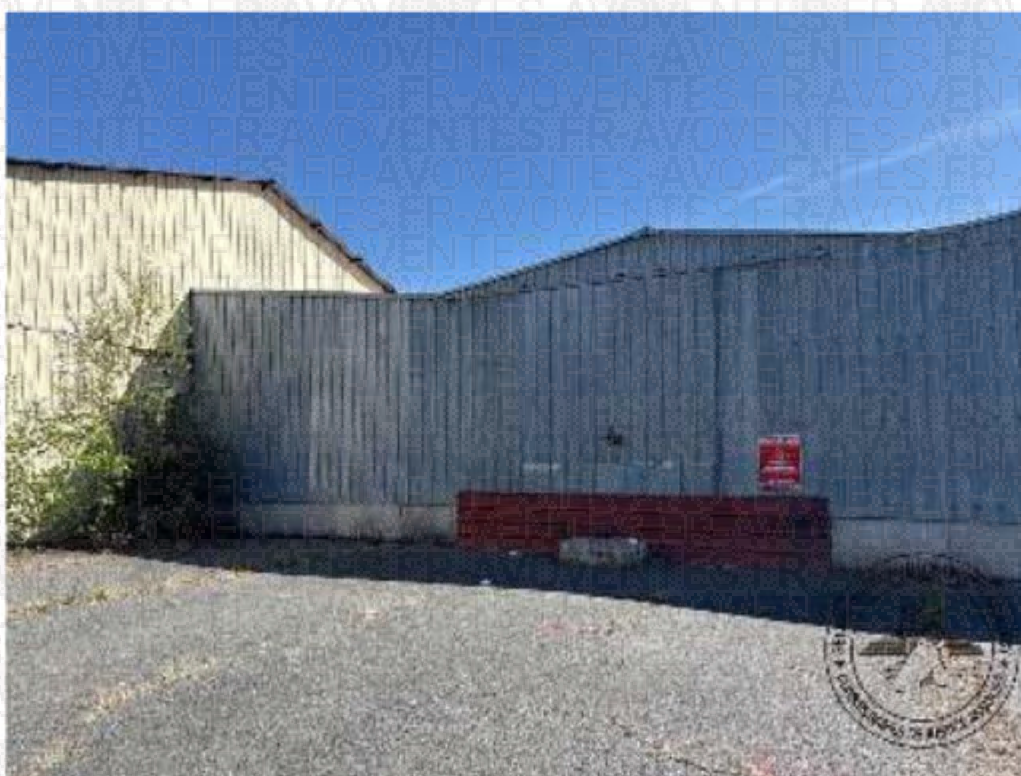
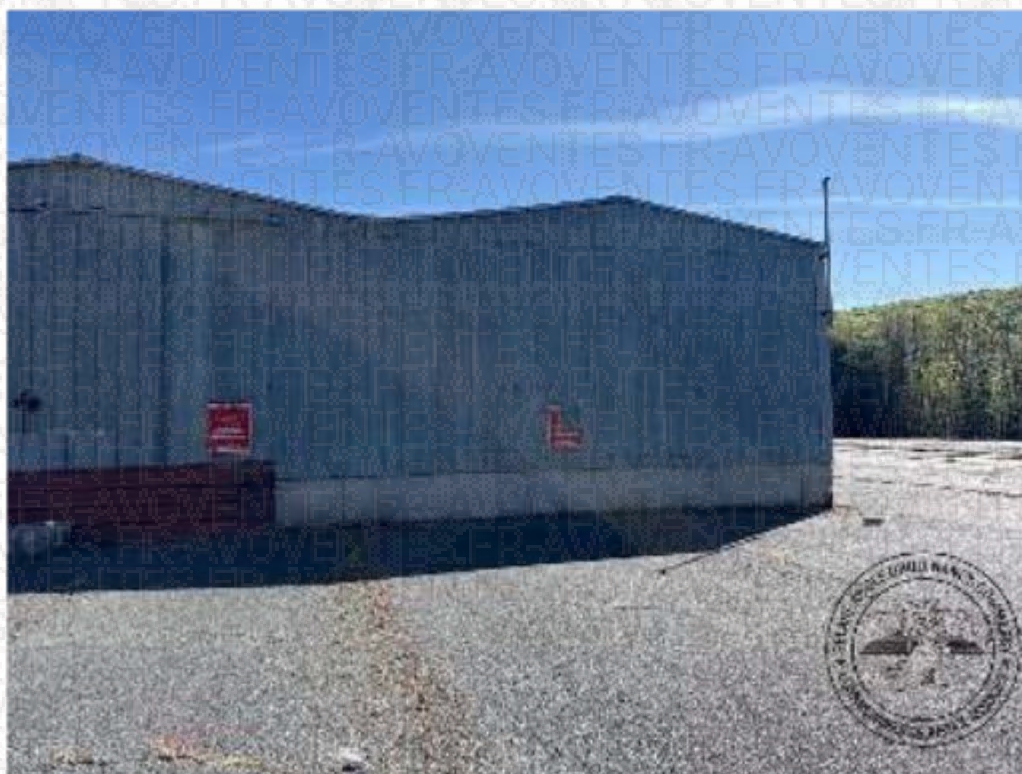
Sont visibles à partir de cet endroit la toiture amiantée du bâtiment central, ainsi que la cheminée précitée.
